Informe Técnico N° A6740

# ESTUDIO GEOLÓGICO Y MONITOREO GEODÉSICO EN EL DESLIZAMIENTO DE LARI, AREQUIPA

Distrito Lari  
Provincia Caylloma  
Región Arequipa

JULIO  
2017

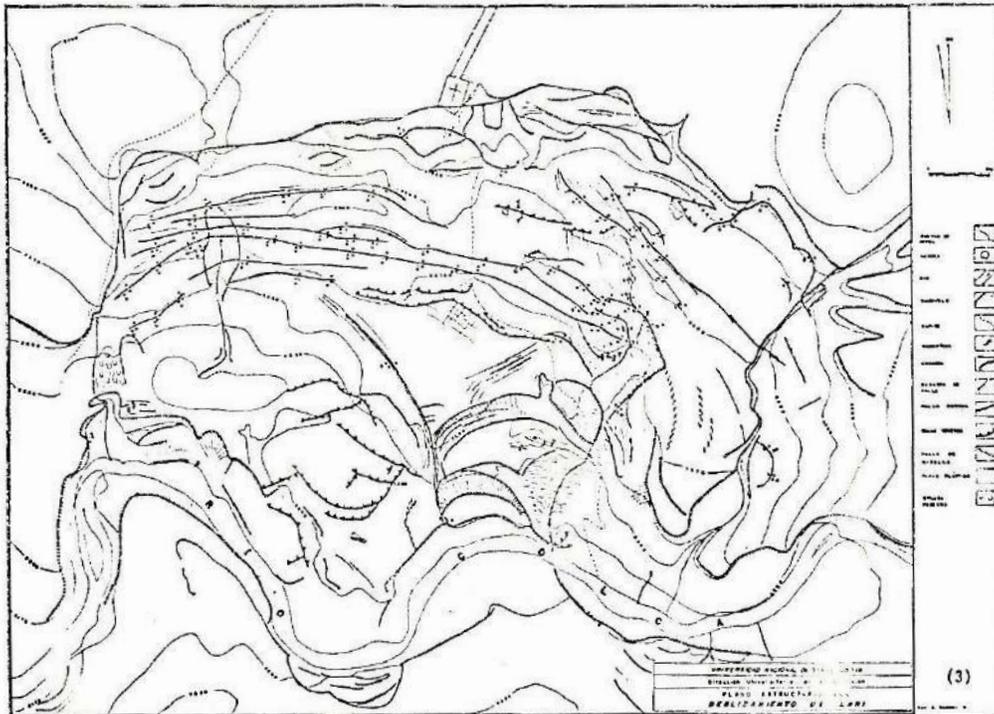
En 1979, El poblado de Lari fue afectado por un deslizamiento con escarpa semicircular muy pronunciada. Yanqui en 1983, describió que al noereste de esta escarpa se aprecian rajaduras paralelas en el borde del plano de ruptura y señala que estas podrían ser reactivadas por otro sismo (figura 3).

Figura 3: Esquema del deslizamiento de Lari en 1983, se muestra la importante cantidad de escarpas secundarias, grietas y fracturas asociadas al movimiento de la masa. (Yanqui, 1983).

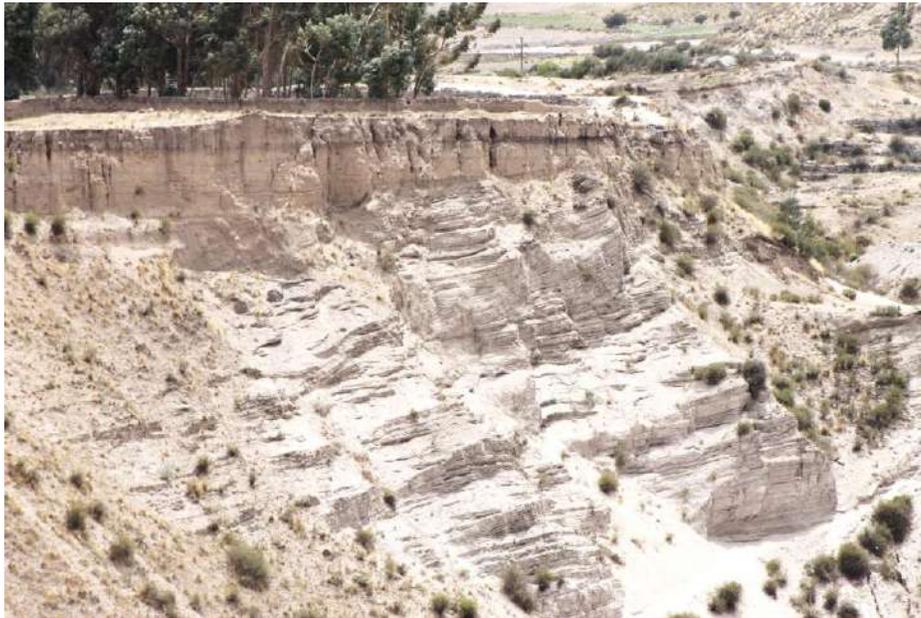
Foto 3: Depósitos lacustres expuestos en la escarpa del deslizamiento de Lari.

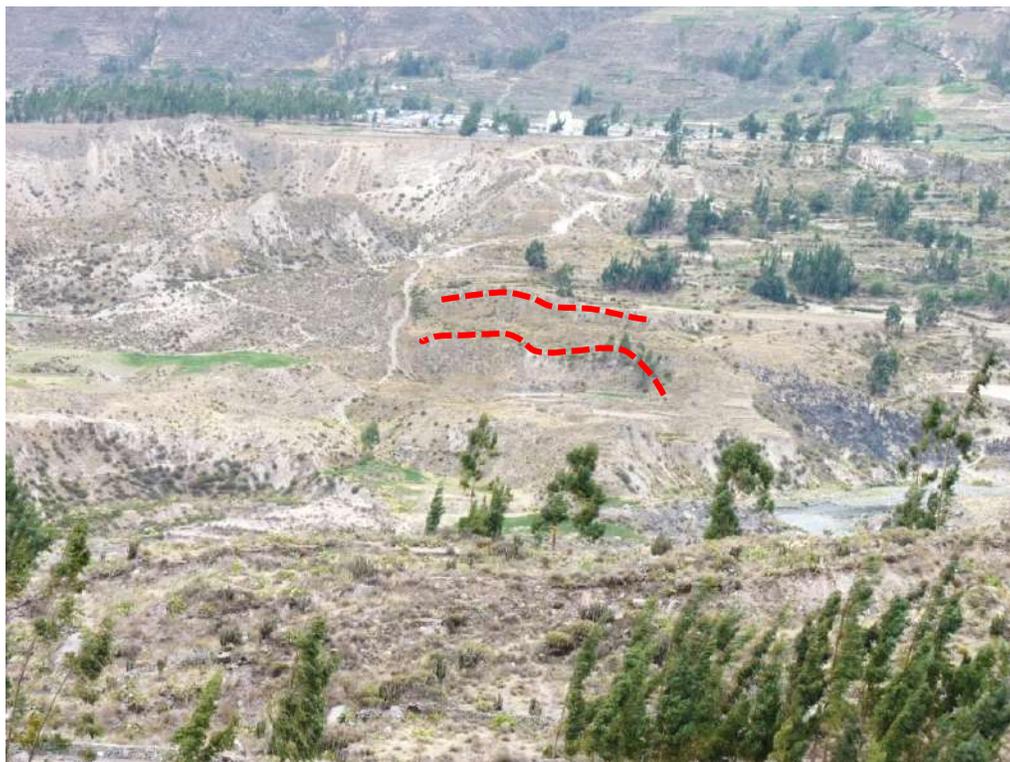
- **Depósito de Deslizamiento Antiguo- no activo (D-na):** Corresponde a los depósitos de deslizamiento antiguos no activos (Foto 6) o que no presentan una fase de movimiento por lo menos durante los últimos 50 años. Está compuesto principalmente por materiales lacustres antiguos (Lc-A). En algunos sectores de este depósito se encuentran andenerías que lo estabilizan parcialmente (Foto 7).

Foto 6: Deslizamientos antiguos o inactivos cerca de la zona activa mostrados en línea roja entrecortada.

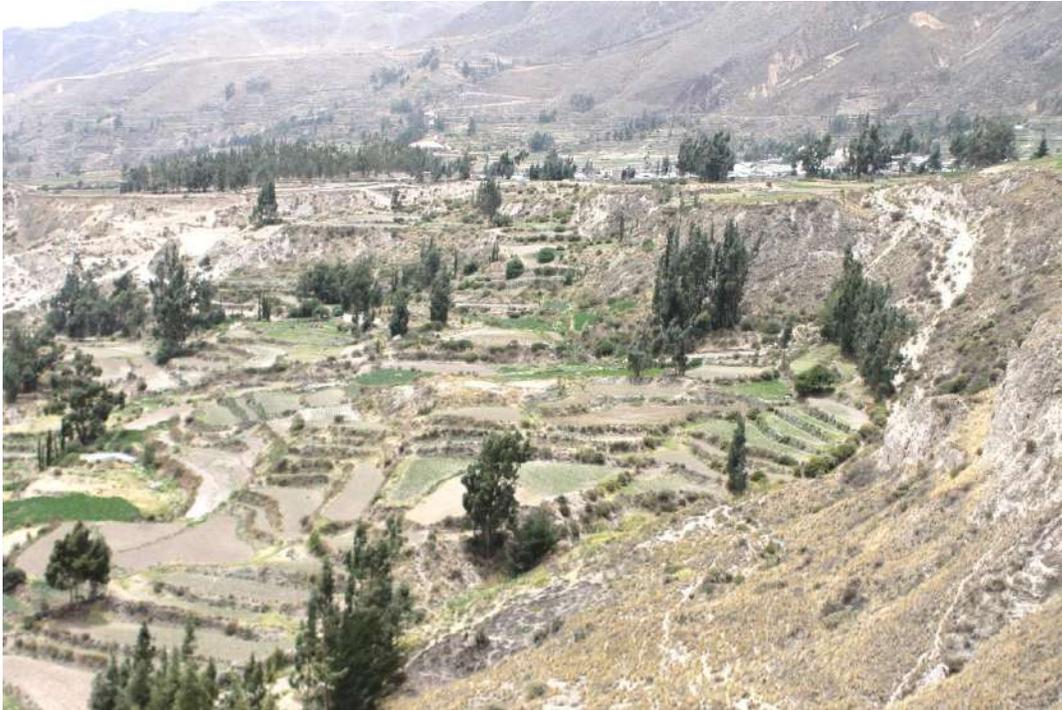
Foto 7: Andenes que estabilizan parcialmente la zona del deslizamiento antiguo.

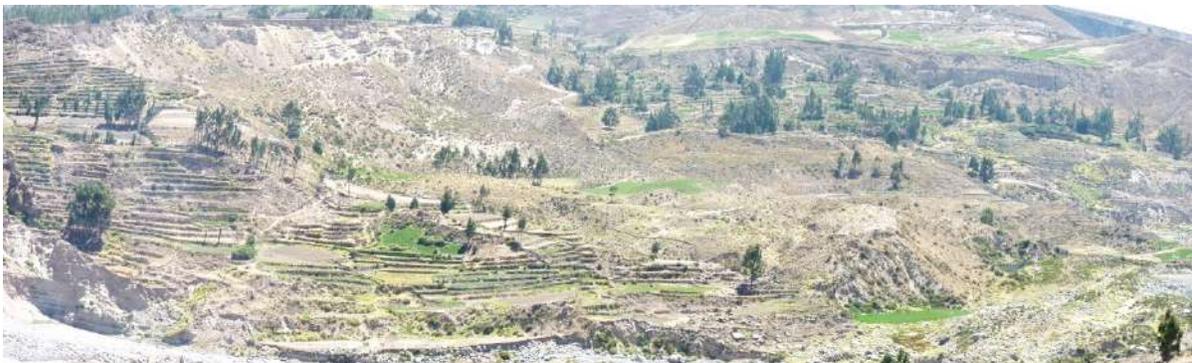
- **Depósito de Deslizamiento activo (D):** Corresponde propiamente al deslizamiento de Lari (Fotos 8 y 9). Está compuesto mayormente por material lacustre (Lc) y algunos sectores de material residual del depósito de la avalancha volcánica (V-A). El cuerpo del deslizamiento tiene poco más de 1.03 km de largo y 560 m de ancho mayor (a noviembre 2014) y una pendiente aproximada de 13 grados.

Foto 8: Vista noreste del deslizamiento de Lari.

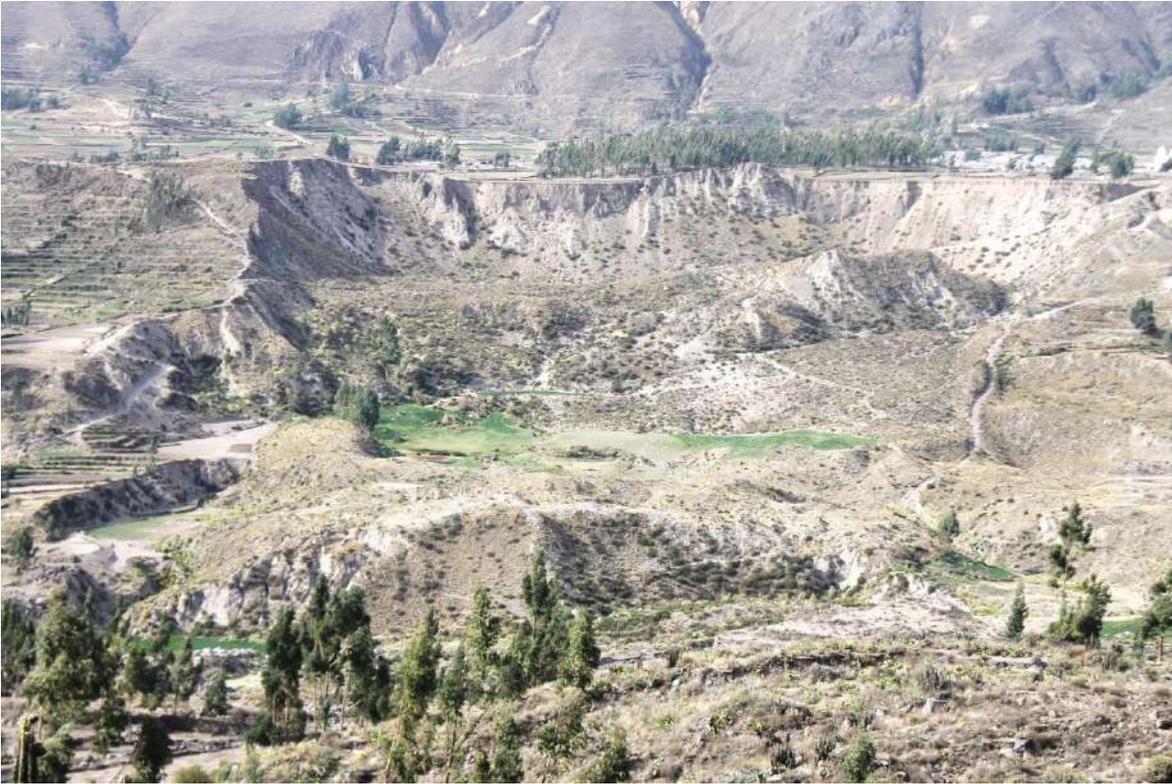
Foto 9: Vista de la parte central y frontal del deslizamiento de Lari, mirando Norte.

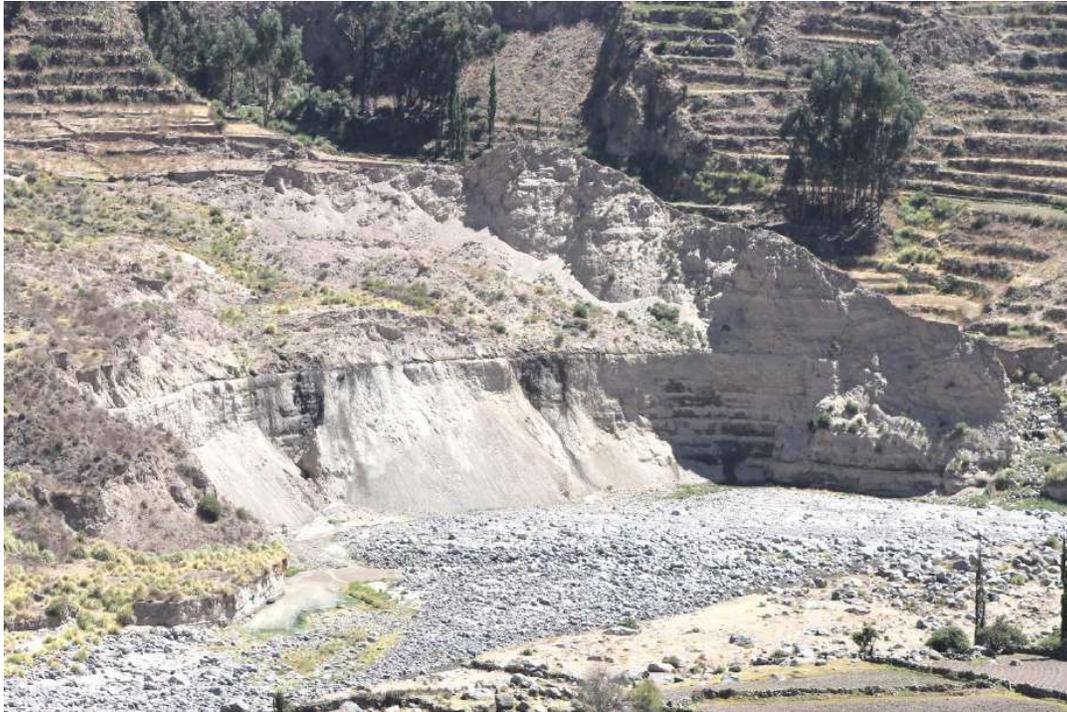
- **Zonas de erosión fluvial (FI-e):** Corresponde a las zonas afectadas por la crecida del río Colca (Fotos 10 y 11) que sufren pequeños derrumbes por erosión fluvial, estas áreas son muy limitadas.

Foto 10: Zona de derrumbes ocurridos al Oeste de Lari por erosión lateral del río Colca durante sus crecidas en épocas de lluvia (diciembre-marzo)

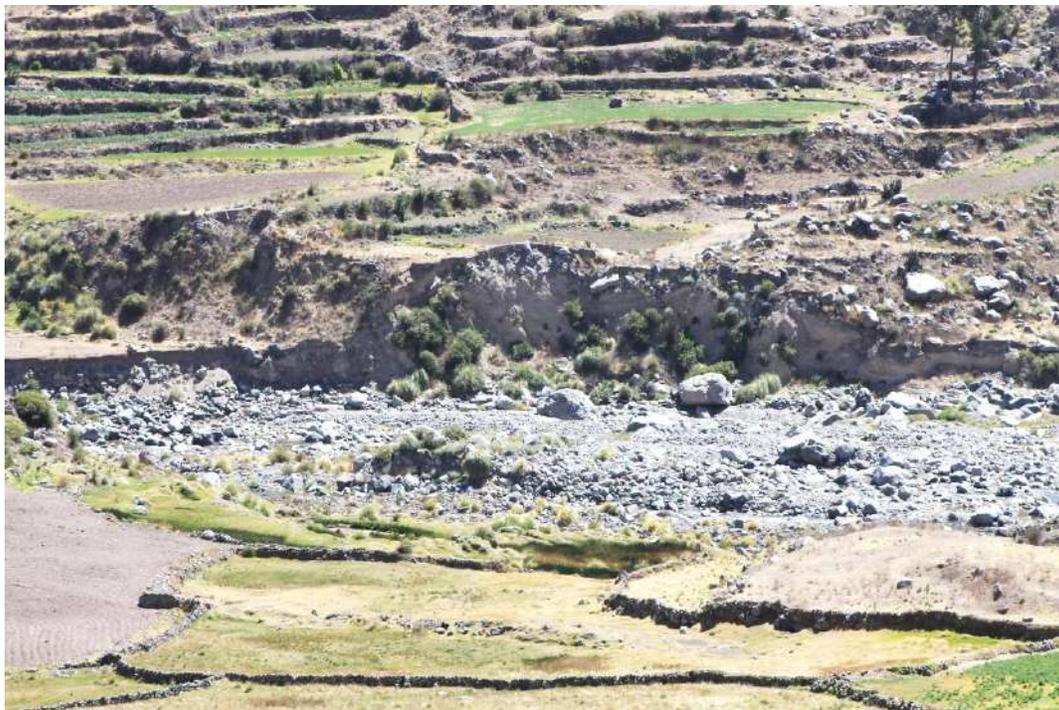
Foto 11: Zonas de erosión fluvial al Este del deslizamiento de Lari

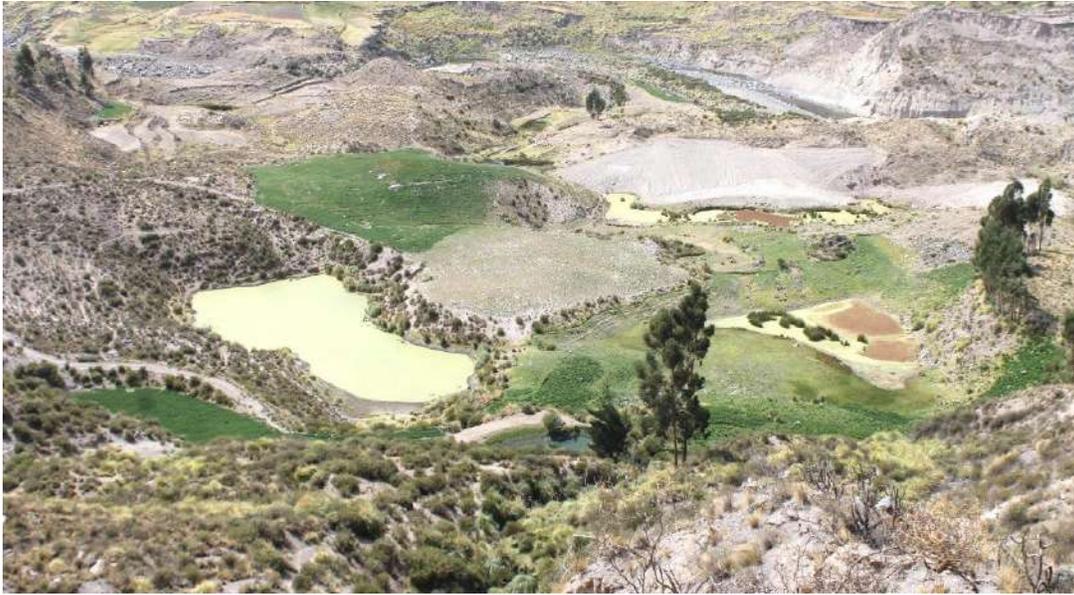
- **Otros depósitos y estructuras:**
- **Lagunas de Infiltración:** Dentro del depósito del deslizamiento de Lari (D) se aprecia varios cuerpos de aguas (Foto 13) producto de la descarga del nivel freático de la parte alta: terrenos de cultivo del poblado de Lari. Estas lagunas son permanentes y juegan un papel importante en la inestabilidad del deslizamiento.

Foto 13: Lagunas de infiltración de aguas dentro del cuerpo del deslizamiento de Lari, estas a su vez siguen para regar los cultivos que se encuentran en el cuerpo del deslizamiento

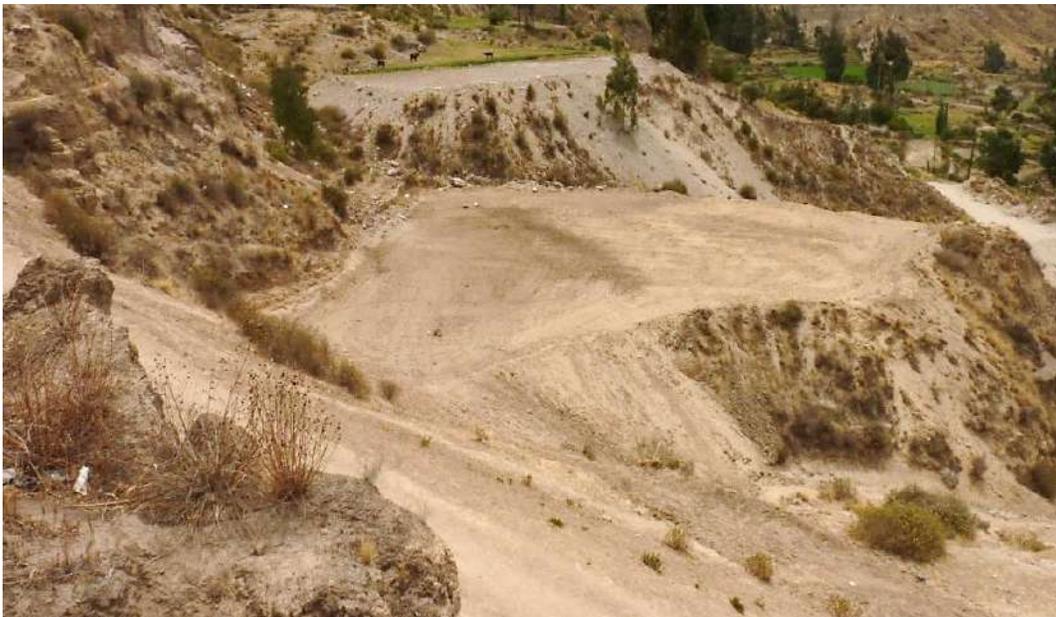
- **Terreno alterado antrópicamente:** Dentro y en las cercanías del cuerpo del deslizamiento de Lari se encuentran varios sectores alterados antrópicamente. Uno de ellos, afirmado y aplanado por maquinaria pesada con el fin de construir una cancha deportiva (Foto 14), y otros sectores también intervenidos que los pobladores no supieron dar razón para su futuro uso.

Foto 14: Terreno alterado por acción humana dentro del deslizamiento de Lari.

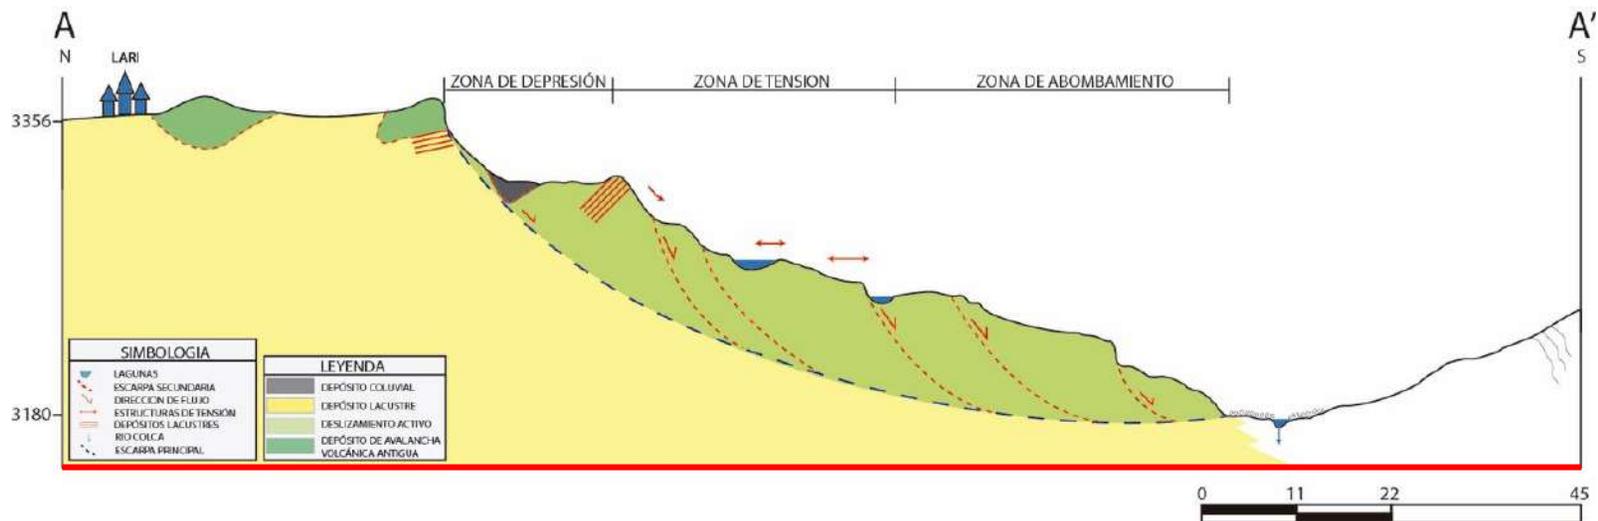
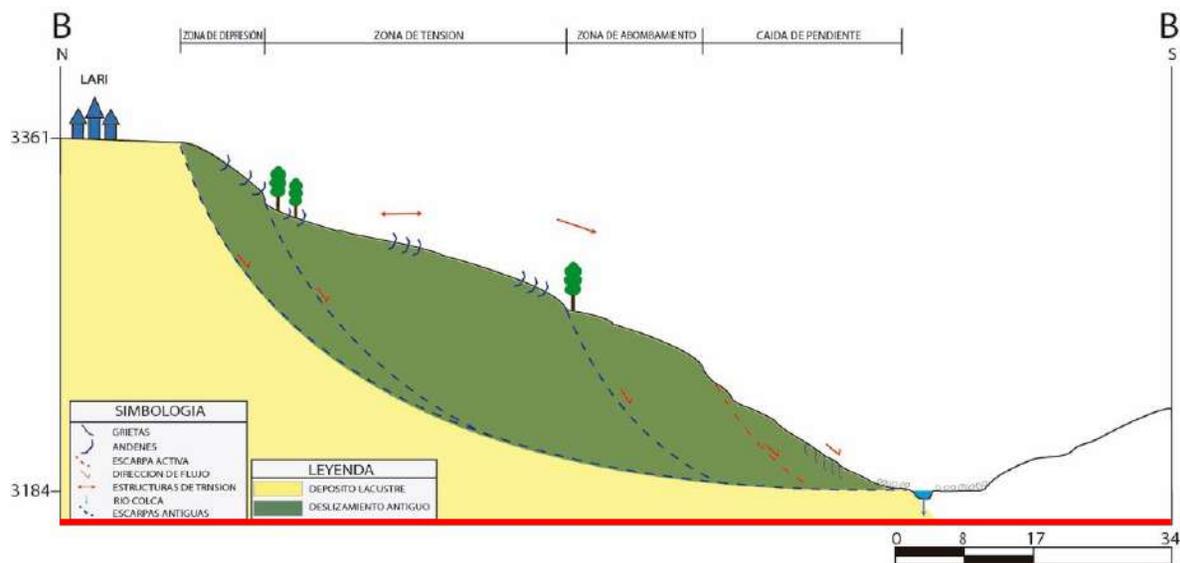
Figura 6: (A-A') Perfil transversal del deslizamiento activo de Lari. (B-B') Perfil transversal del deslizamiento antiguo en Lari.

En la figura 6, el perfil A-A´ representa el deslizamiento rotacional de Lari con una longitud representativa de 1.8 Km. una pendiente de 13 grados, y dirección N-S. En la parte norte se observan los depósitos de la avalancha volcánica antigua, la cual sobreyace a los se encuentra sobre los materiales lacustres observados, geomorfológicamente está dividida en tres partes que representan el deslizamiento activo de Lari:

- **La zona de depresión**, caracterizada por la generación de escarpa o inicio del deslizamiento, el cual a su vez está formado por una pequeña depresión que es cubierta por depósitos coluviales posteriores y esta termina con materiales lacustres estratificados que adoptan una inclinación en dirección preferente al basculamiento de la masa.
- **La zona de tensión**, se caracteriza por la presencia de lagunas de infiltración producto de fuerzas extensivas y agrietamiento, también está formada por escarpas de deslizamiento secundarias
- **La zona de abombamiento**, se caracteriza por la acumulación de material removido en la parte baja del deslizamiento. Su principal característica es un abrupto cambio de pendiente en el depósito debido a la fricción de la masa con el substrato.

El perfil B-B´ representa el deslizamiento rotacional antiguo al Este del deslizamiento de Lari con una longitud representativa de 1.37 Km. y una pendiente de 14.4 grados.

- **La zona de depresión**, constituye la parte de arranque del deslizamiento rotacional, en esta se tiene la presencia de andenería antigua, la cual juega un papel importante en la estabilización de la zona.
- **La zona de tensión**, está determinada por dos escarpas antiguas y a su vez está constituido por andenes y árboles que favorecen a su estabilización. En algunos sectores, esta zona presenta agrietamientos menores posiblemente asociados a fuerzas extensivas.
- **La zona de abombamiento**, se produce saltos causados por la resistencia al movimiento (fricción) que ejerce la masa deslizada y por el brusco cambio de pendiente.

La zona de caída de pendiente es la parte final del cuerpo del deslizamiento y presenta una inclinación muy pronunciada. No se encuentra completamente estabilizada y es afectada por erosión a causa del río Colca.

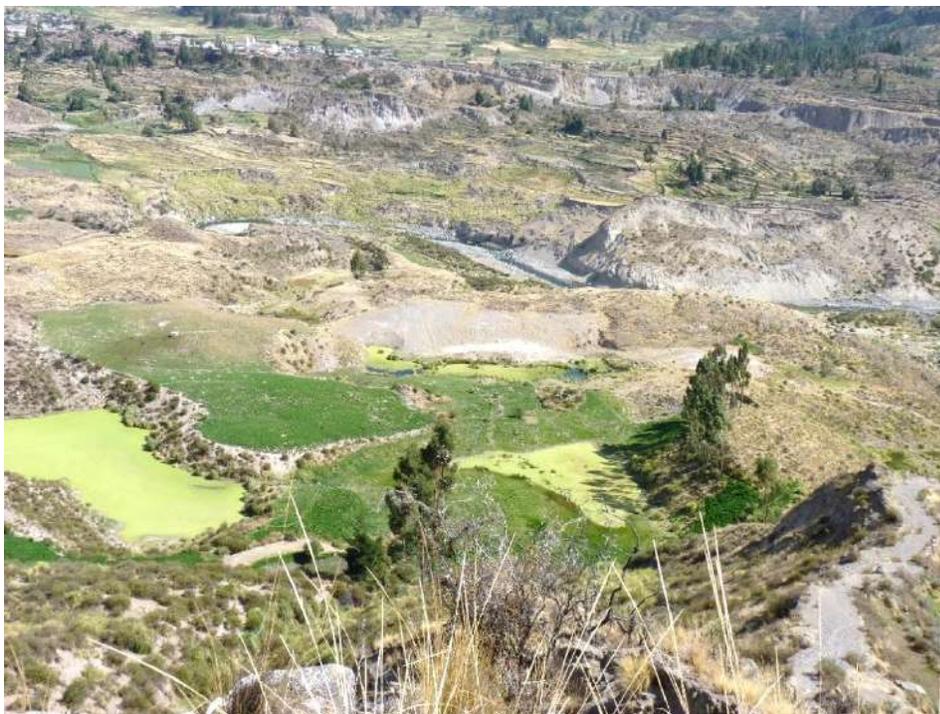
Foto 15: Lagunas de infiltración en la parte media e inferior de la masa del cuerpo del deslizamiento de Lari.

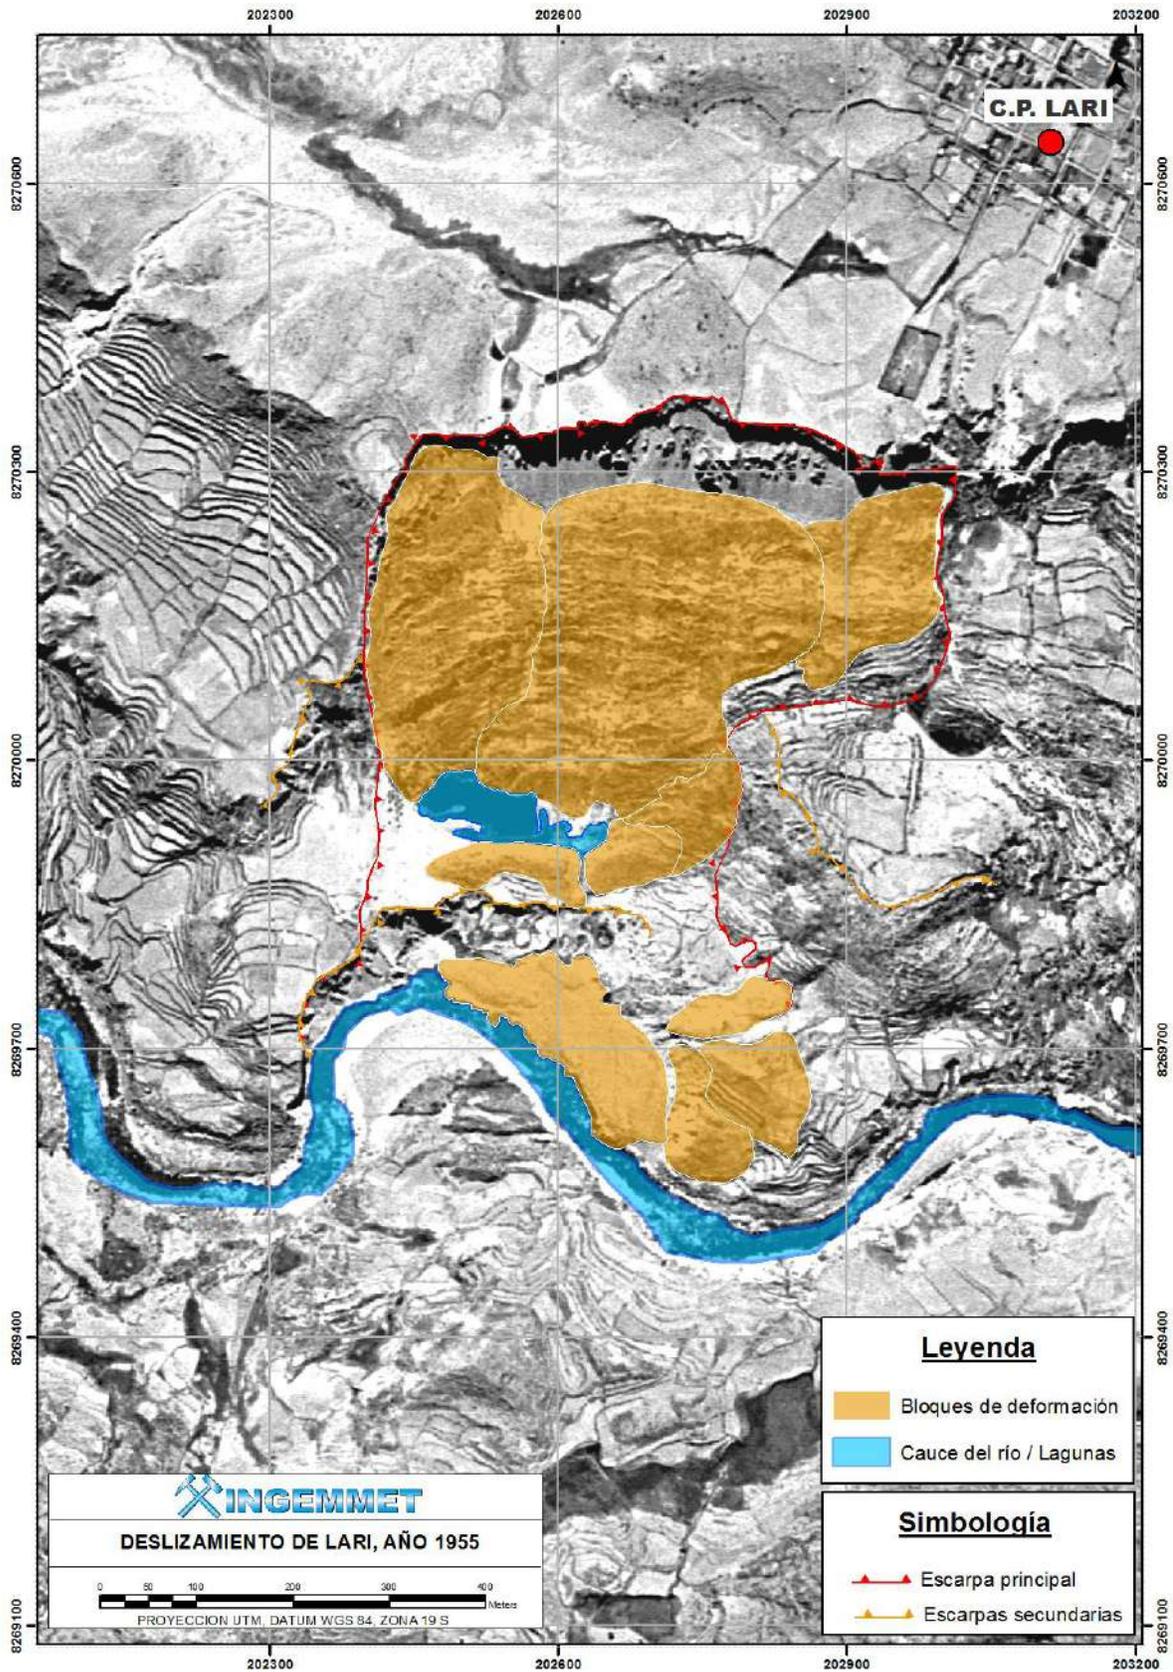
La imagen aérea ortho-rectificada de 1955 proporcionada por CONIDA muestra una etapa inicial del deslizamiento de Lari. Se ve claramente una escarpa ya bien definida y hasta tres cuerpos que presentan deformación por movimiento ladera abajo (figura 7).

Se puede ver también, la presencia de una laguna de infiltración más grande, así como la perturbación en los andenes de la parte baja (cerca al río Colca) ya abandonados para ese momento.

Pese a que para 1955 la actividad agrícola en la parte alta del deslizamiento era más limitada, debido a que el poblado de Lari era más pequeño y tenía menos habitantes, se asocia la activación – continuación del deslizamiento de Lari a una pequeña quebrada y flujo de agua que inundaba la pampa sobre la cabecera del deslizamiento. Para 1955 el área de terreno afectado por el deslizamiento en Lari es de 305 826 m<sup>2</sup> con un error de +- 25 m.

Figura 7: Estado del deslizamiento de Lari, año 1955.

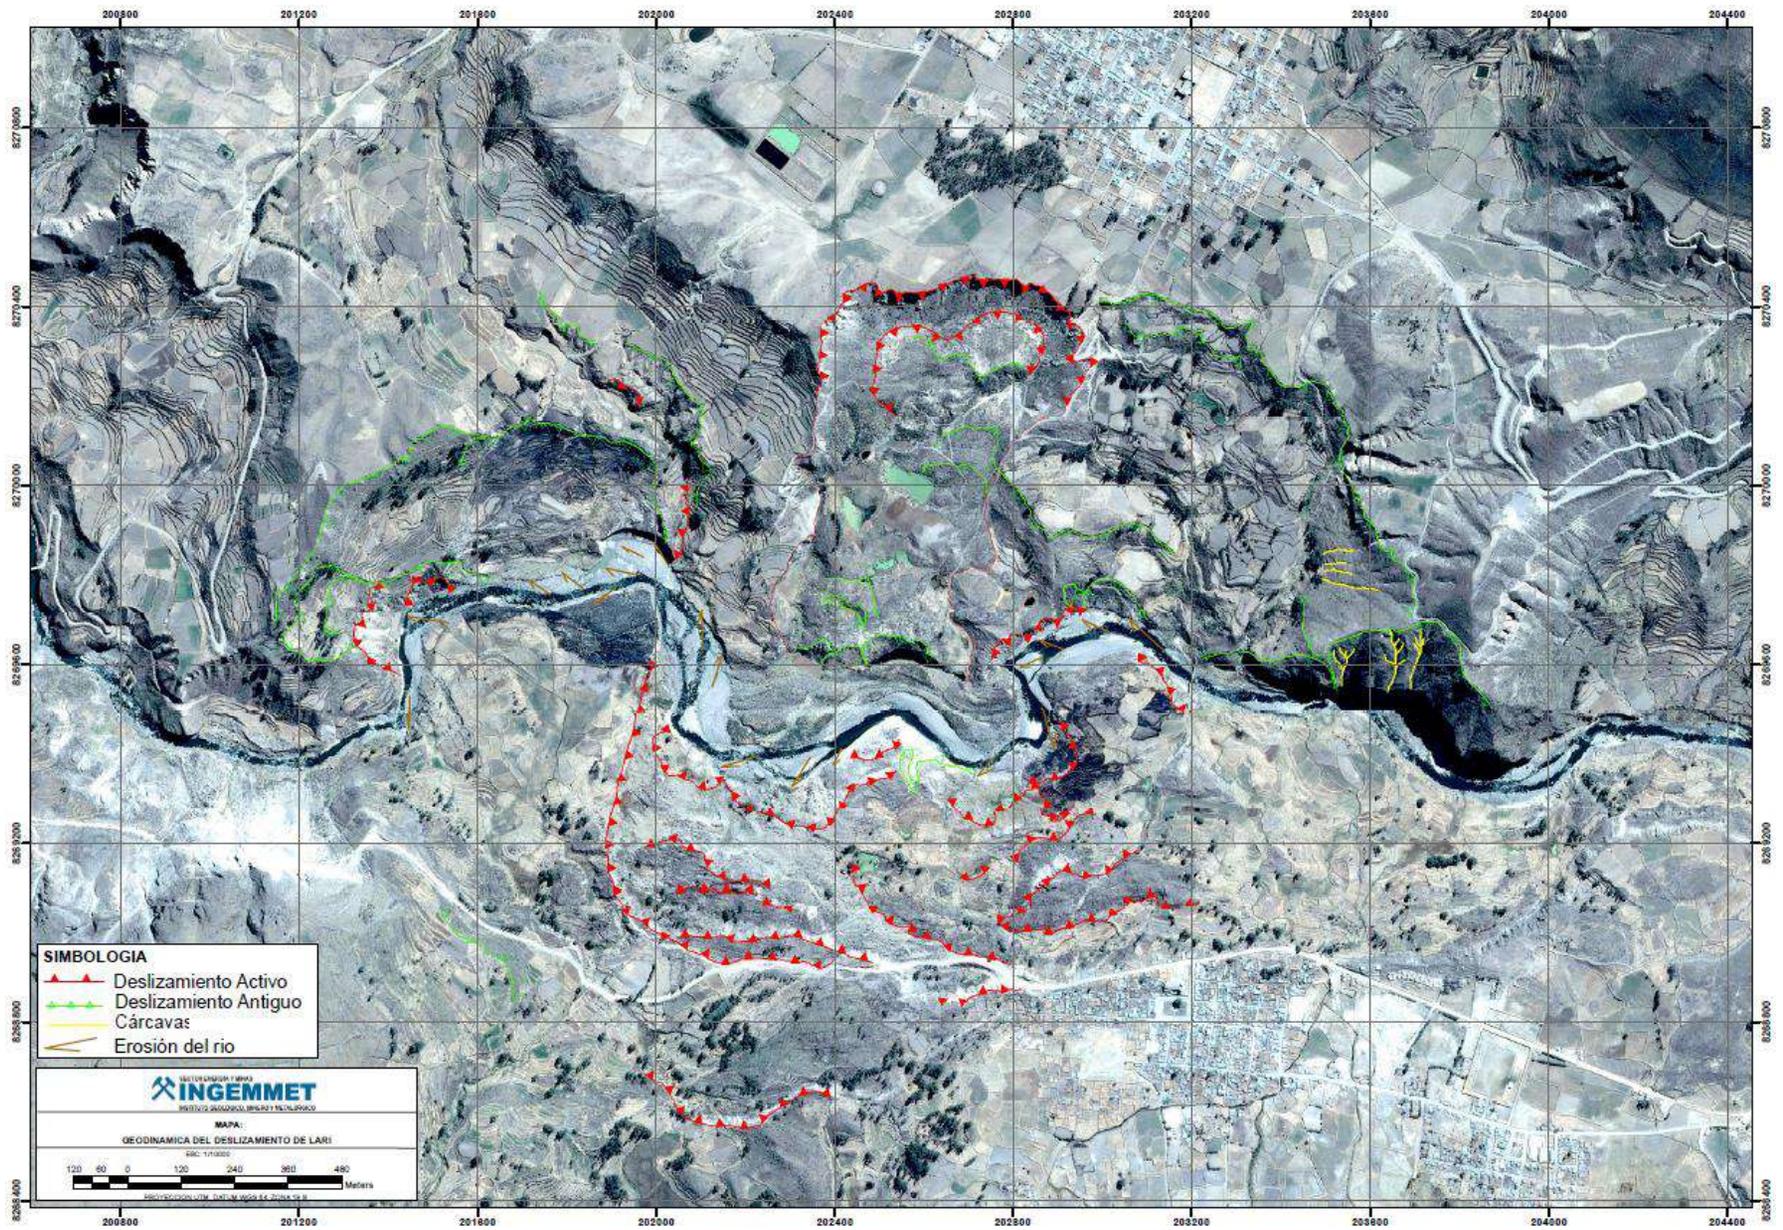
Actualmente, el deslizamiento de Lari de 937 metros de longitud, con saltos de 21 metros en su escarpa principal, tiene una pendiente promedio de 13° en el cuerpo de deslizamiento (figura 8).

- La escarpa principal del deslizamiento de Siguan, tuvo un comportamiento retrogresivo de 88 metros hacia el poblado de Lari, destruyendo terrenos de cultivo y el cementerio del pueblo. Actualmente este cementerio forma parte del límite de la escarpa.

- El cauce del río Colca varió considerablemente debido al empuje hacia el sur del deslizamiento de Lari lo cual generó erosión lateral en varias zonas ribereñas de la margen izquierda.

- En el 2013, se identificó hasta cinco lagunas de infiltración dentro del cuerpo del deslizamiento, indicando una mayor tasa de deformación en la superficie del cuerpo del deslizamiento y mayor cantidad de agua infiltrada al área vulnerable.

- Actualmente, se aprecian dos juegos de escarpas activas (marcadas de color rojo) y varios sistemas de escarpas no activas (color verde) que podrían reactivarse por el aumento de agua en el cuerpo del deslizamiento y/o sismos locales, que son recurrentes en el área.

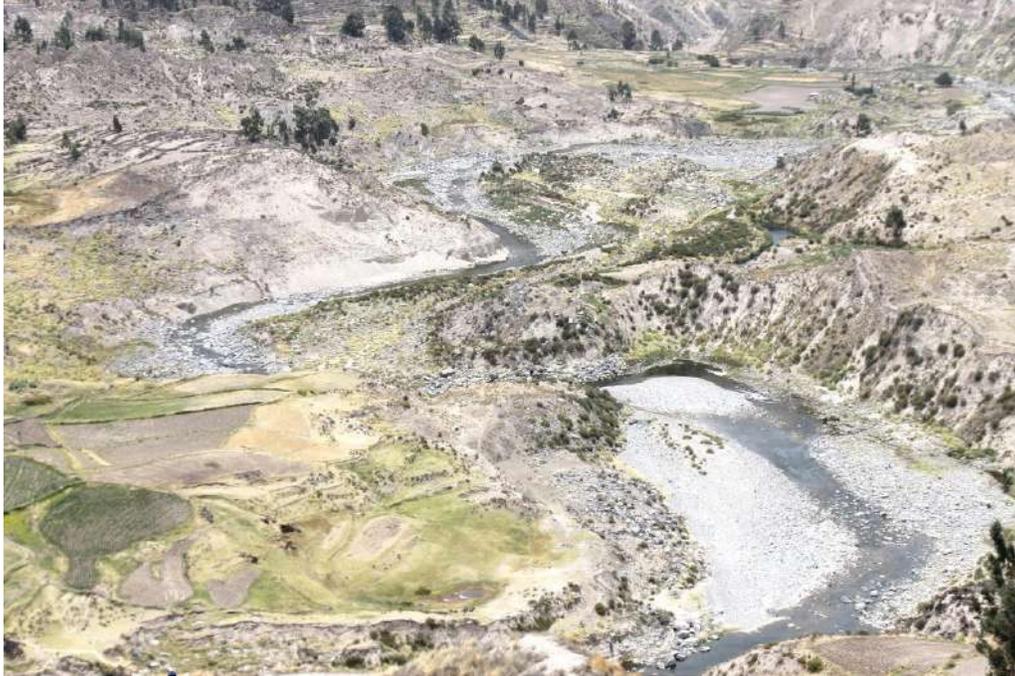
Foto 15: Vista del cauce del río Colca hacia el Oeste. Se aprecia en el flanco derecho el material desplazado por el deslizamiento de Lari y en el flanco izquierdo el material desplazado por el deslizamiento de Maca. Nótese como el deslizamiento de Lari produce un cambio brusco en la dirección del canal.

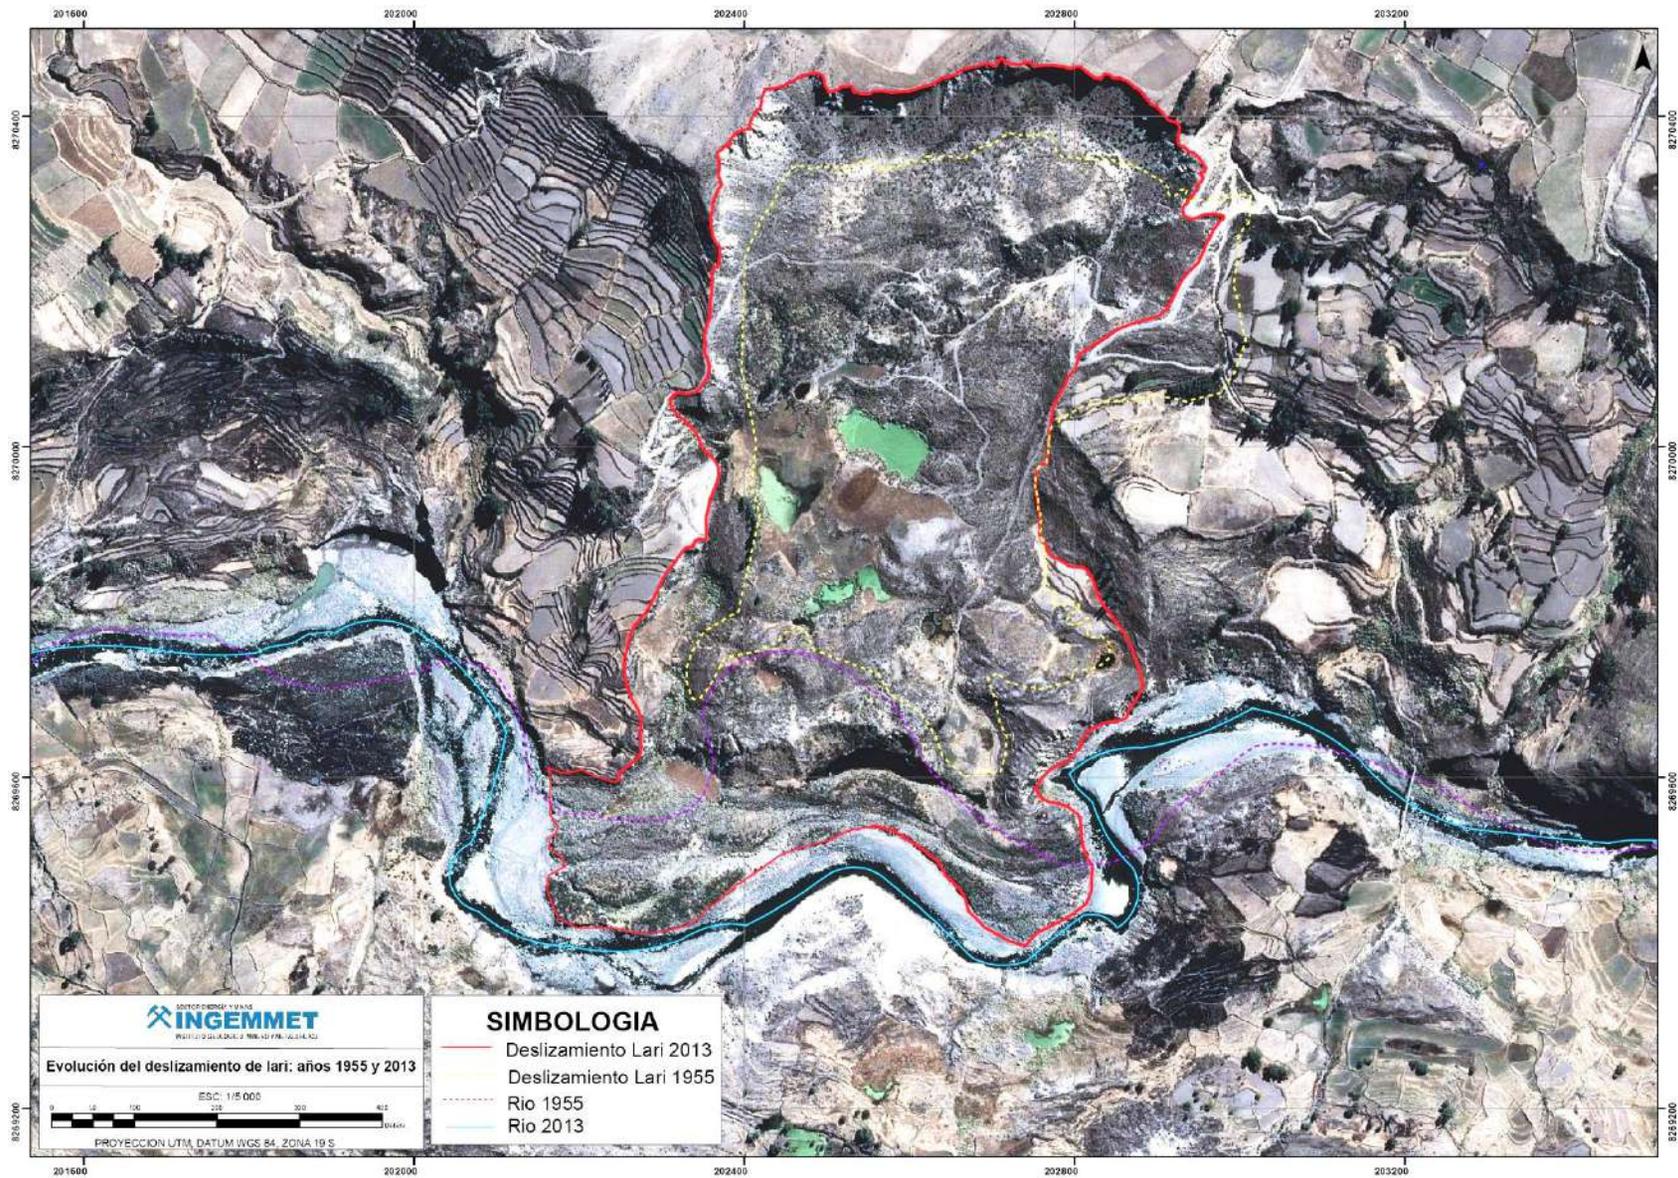
En 1955 el ancho del cauce del río Colca era de 28 metros, mientras que para el 2013 es de 19 metros, indicando un estrangulamiento del canal de 9 metros aproximadamente, lo cual, sumado al desplazamiento total por el empuje de la masa, genera importantes fuerzas erosivas fluviales, en la zona de Maca (figura 9).

La superposición del límite del deslizamiento, en imágenes de satélite de 1955 y 2013 (figura 9), muestran la evolución del deslizamiento en 58 años, donde:

- La línea roja y amarilla representan el límite de la escarpa del deslizamiento en el año 2013 y 1955. Se observa claramente el incremento de la dimensión del deslizamiento principalmente en la parte alta (escarpa retrogresiva del movimiento activo) y parte baja (avance de la masa acumulada y erosión fluvial permanente en el piso de valle).
- La línea celeste y violeta, representa el estado del cauce del río Colca en el 2013 y 1955. El área afectada por el deslizamiento, es el sector que modificó significativamente la forma del cauce del río, desplazándolo hasta 300 metros en dirección sur (hacia el deslizamiento de Maca). Este movimiento se traduce directamente en la desestabilización del flanco izquierdo donde se ubica el poblado y deslizamiento de Maca.

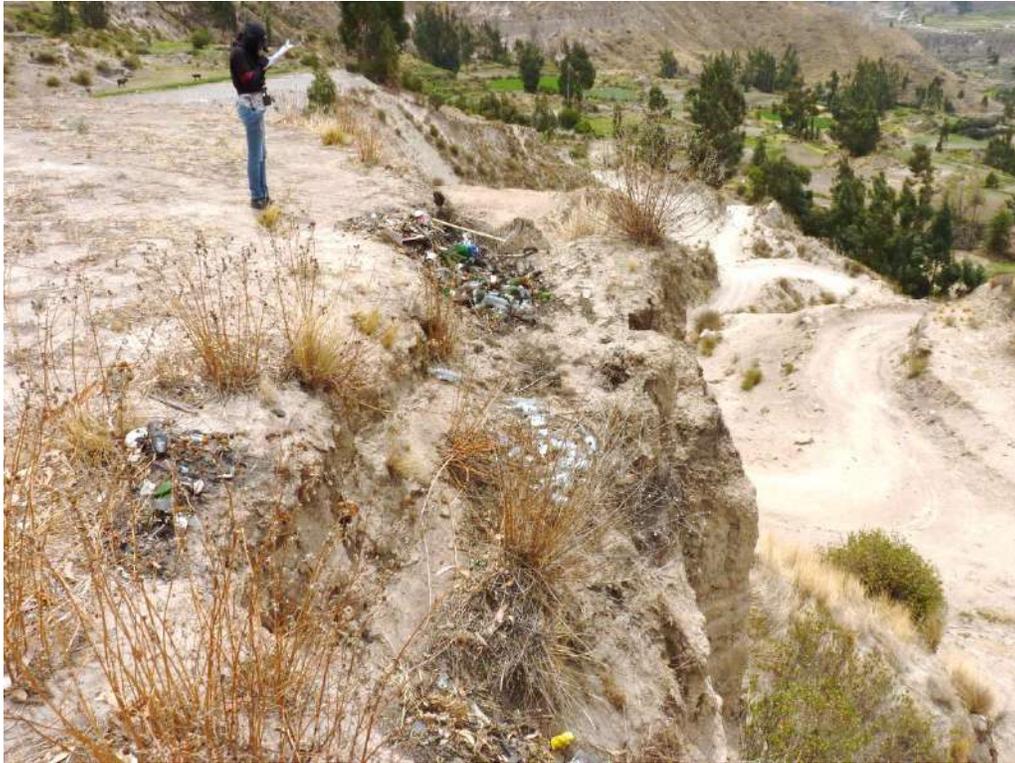
Mediante la fotointerpretación de la imagen de 1995 y la comparación con la imagen en la actualidad, se puede determinar que el poblado de Lari ha perdido 62 300 m<sup>2</sup> terrenos de cultivo en los últimos 58 años, a una tasa promedio de 1.074 m<sup>2</sup> por año. Los terrenos que se encuentran al borde la escarpa están siendo afectados por agrietamientos y asentamientos previos a un colapso (Foto 16)

Foto 16: Agrietamientos y asentamientos en los terrenos al borde izquierdo de la escarpa del deslizamiento de Lari.

- Mediante la comparación de imágenes de 1955 y 2013 se determina que el poblado de Lari ha perdido 62 300 m<sup>2</sup> de terrenos de cultivo en los últimos 58 años, a una tasa promedio de 1.074 m<sup>2</sup> por año. Los terrenos que se encuentran al borde la escarpa están siendo afectados por agrietamientos y asentamientos previos a un colapso.

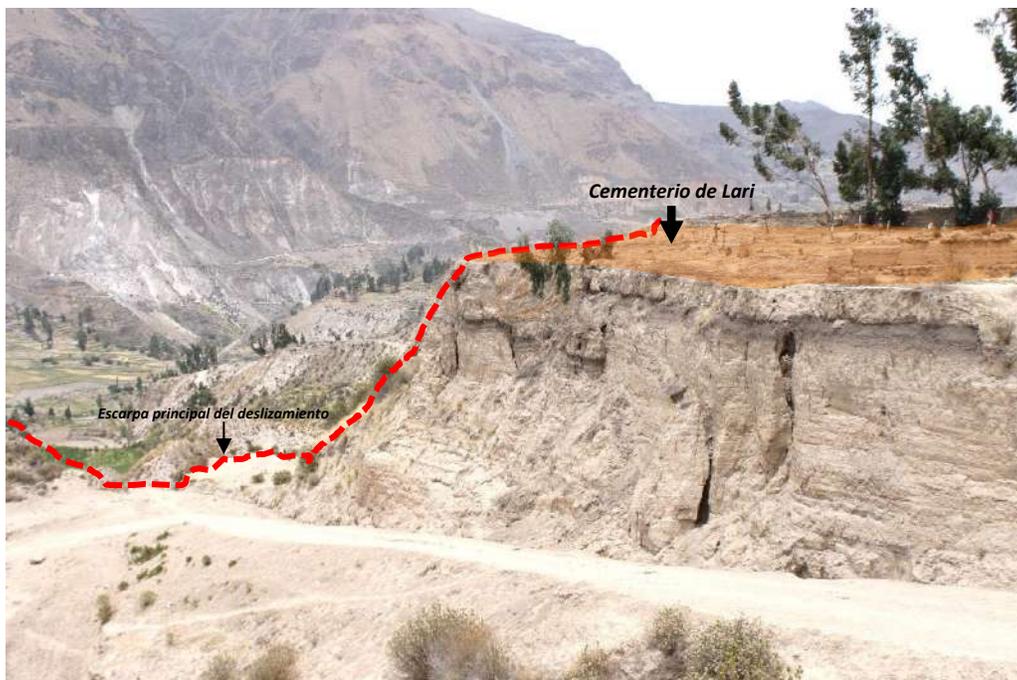
Adicionalmente, el Cementerio Municipal de Lari, que en 1955 se encontraba a 77 metros de la escarpa hoy en día se encuentra al borde de la misma y está siendo afectada por derrumbes constantes (Foto 17).

Foto 17: Vista del borde del deslizamiento en la zona del Cementerio Municipal, nótese las grandes grietas y aberturas que tiene el terreno

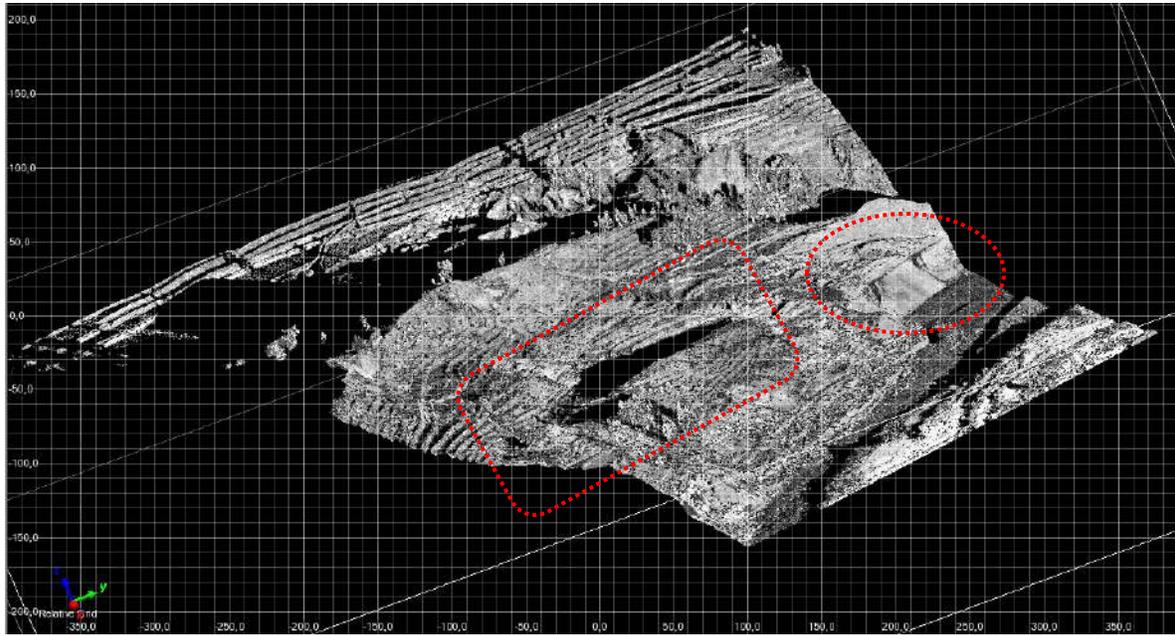
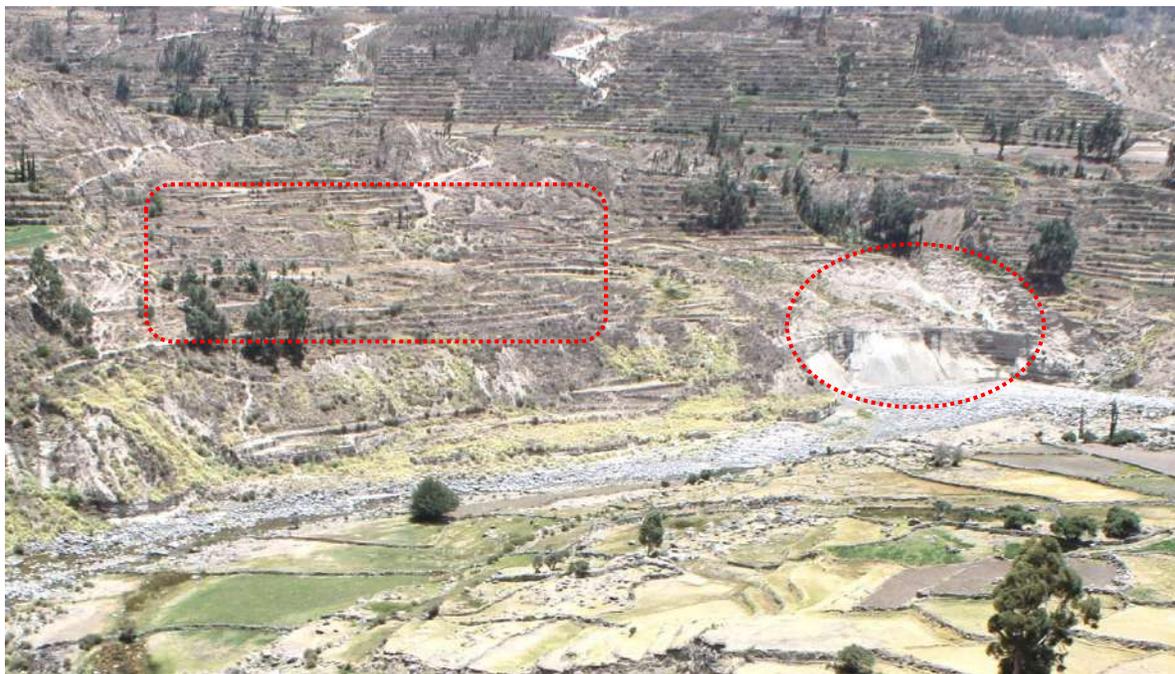
Figura 9: Vista superior: Escaneo LiDAR de parte del deslizamiento de Lari. Vista inferior: Fotografía de campo de la misma zona. El círculo rojo entrecortado muestra un derrumbe producto de la erosión fluvial del río Colca. El rectángulo rojo entrecortado muestra los andenes de la zona.
