Informe Técnico N° A6740

# ESTUDIO GEOLÓGICO Y MONITOREO GEODÉSICO EN EL DESLIZAMIENTO DE LARI, AREQUIPA

Distrito Lari  
Provincia Caylloma  
Región Arequipa

JULIO  
2017

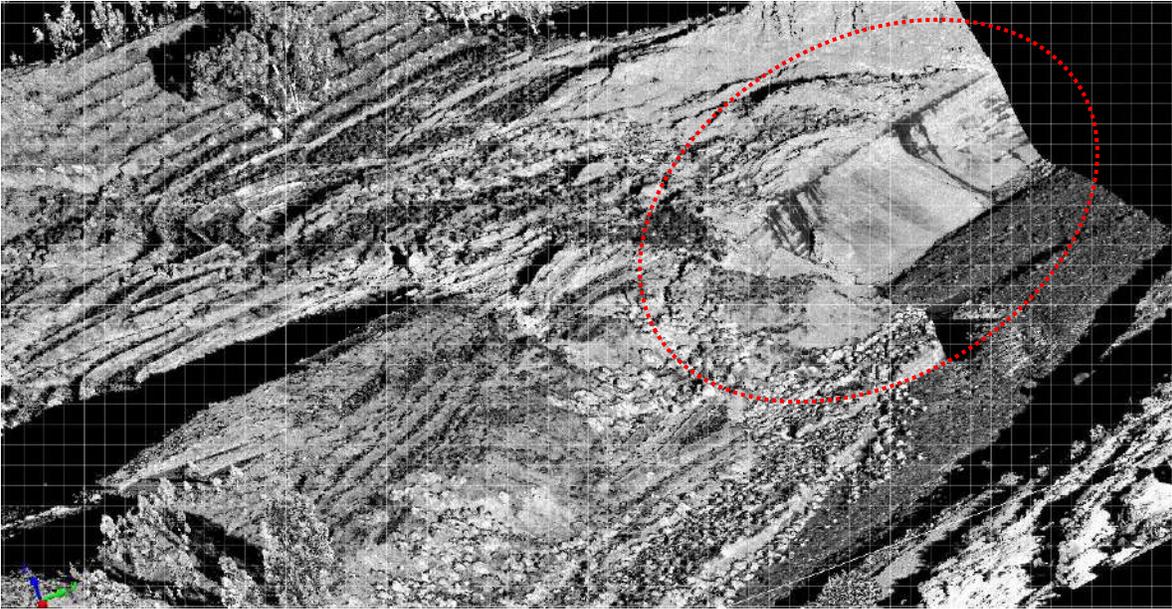
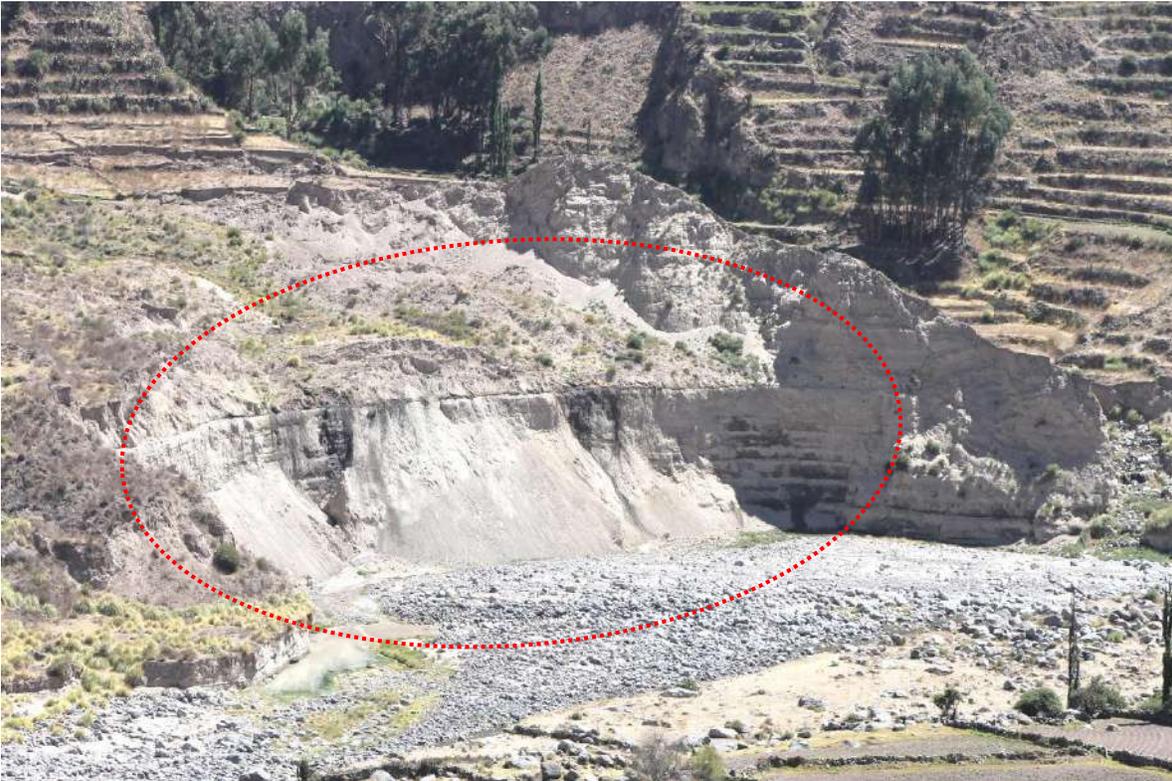
Figura 10: Detalle del derrumbe de la Figura 9. Nótese las zonas de infiltración de agua en la cara libre de la pared y la acumulación de los depósitos coluviales al pie.

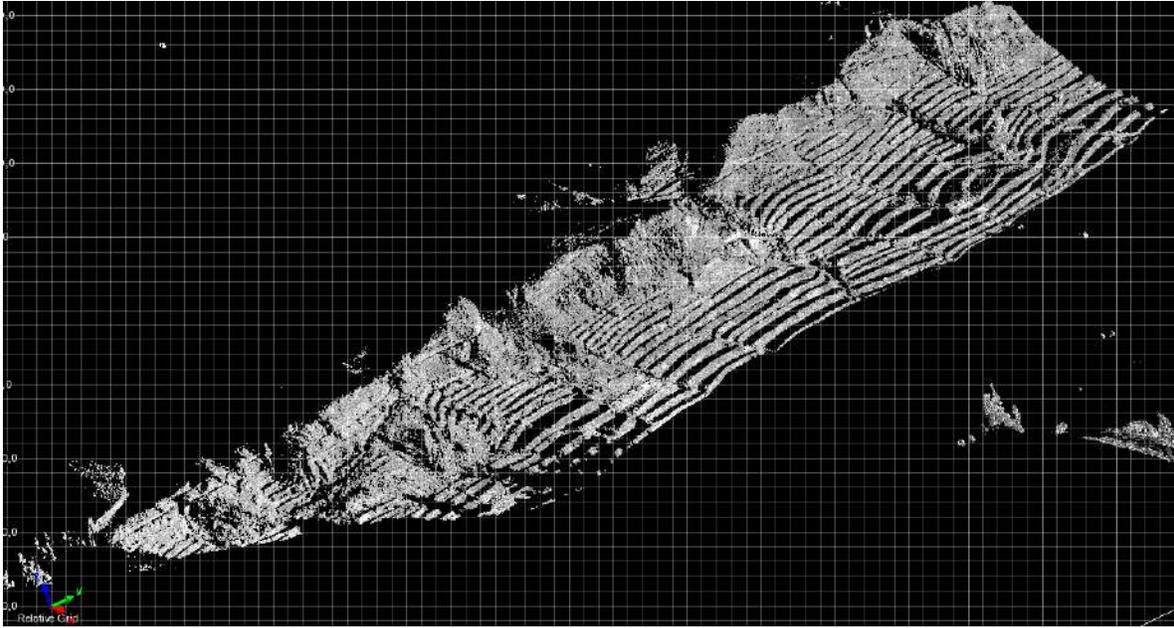
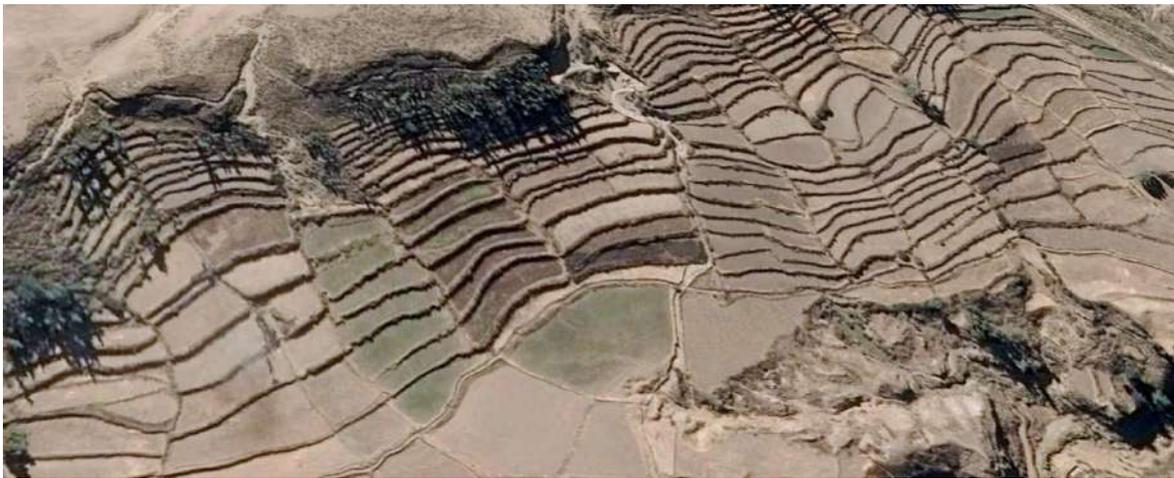
Figura 12: Escaneo LiDAR de los andenes la Oeste de Lari y su comparación con una imagen satelital inclinada actual.

De los resultados preliminares del escaneo, se nota la presencia de algunos movimientos en masas antiguos posteriormente estabilizados por andenes (Figura 12) y algunas zonas con andenería que están sufriendo extensión. Estos resultados se confirmarán con escaneos laser periódicos durante los próximos años.

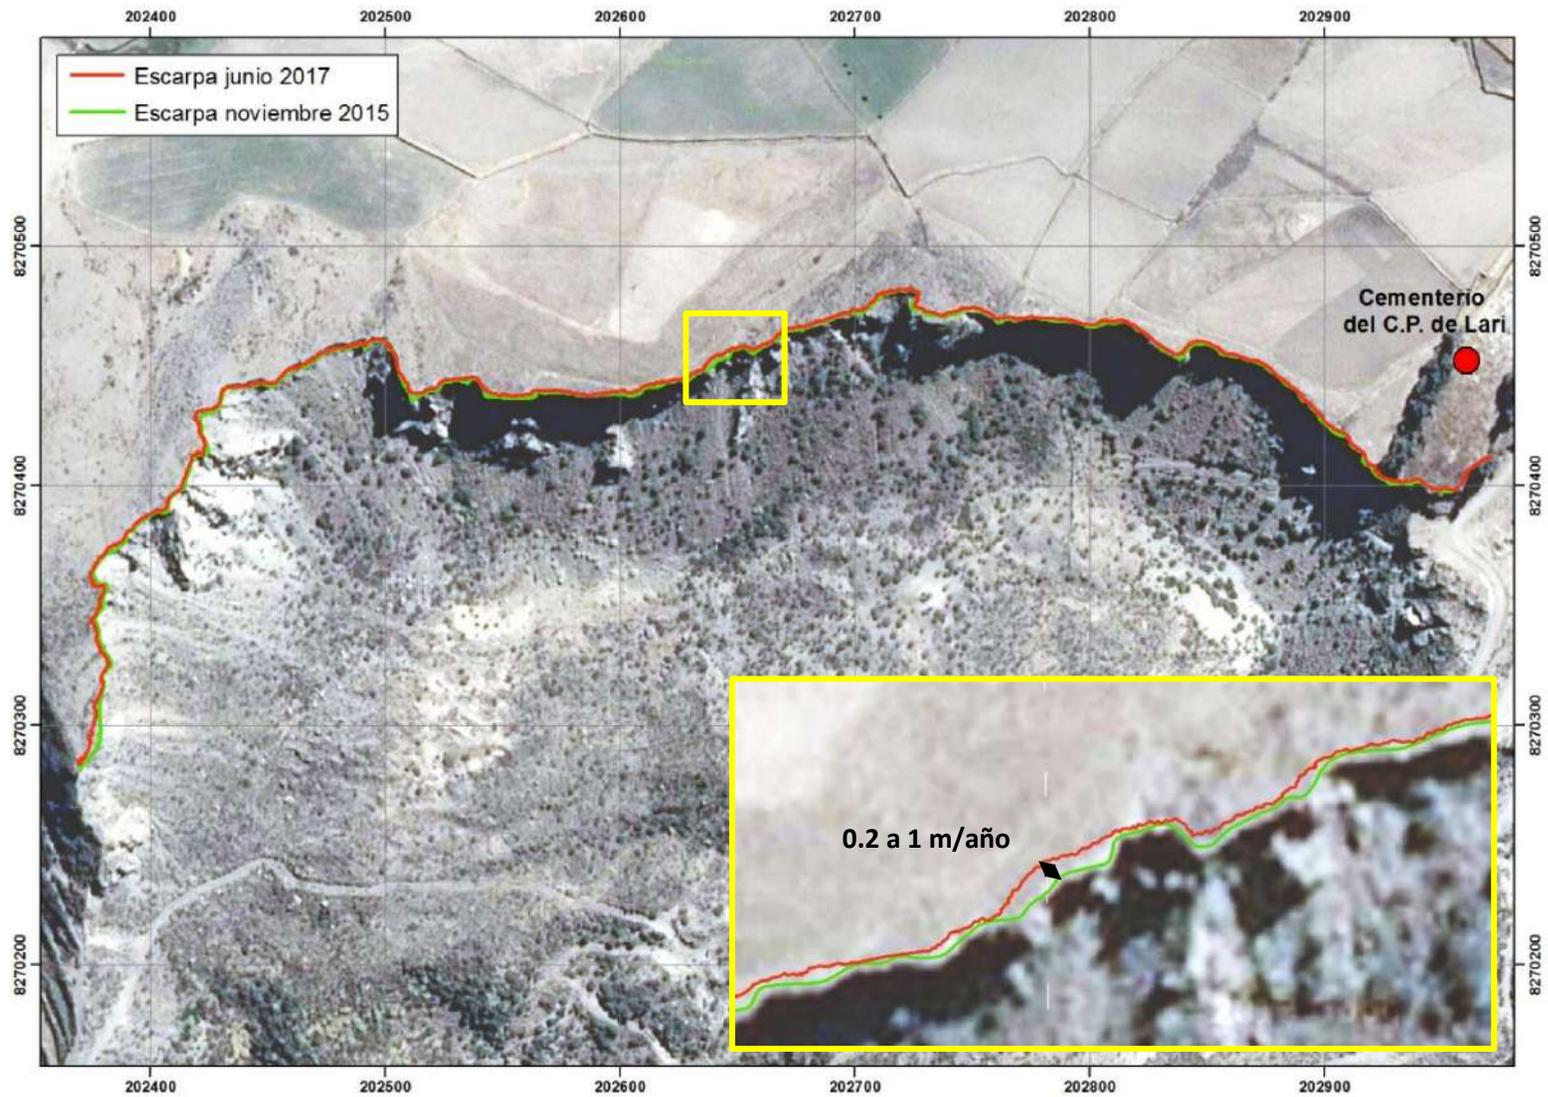
El periodo de inicio del monitoreo geodésico de la escarpa del deslizamiento, con el método de levantamiento GPS RTK, muestra datos de la deformación de la escarpa de Lari desde noviembre del 2015 y junio del 2017. En la figura 14, se puede apreciar una pérdida de terreno entre 0.2 y 1 metros de terrenos de cultivo, en un periodo anual. Movimientos asociados al sismo de Ichupampa en la zona de influencia (con registros de mayor deformación entre julio y noviembre del 2016). En otros sectores de la escarpa, el deslizamiento de Lari no muestra variación alguna durante los años 2015 y 2017. Actualmente el avance de la escarpa compromete directamente terrenos de cultivo y el cementerio de Lari, con un avance de deformación y desplazamiento muy lento.

Figura 14. La distancia de deformación entre la escarpa de noviembre del 2015 a junio del 2017 es de 0.2

a 1 metro por año, escarpa de dinámica retrogresiva hacia el centro poblado de Lari.
