**Informe Técnico N° A7022**

# EVALUACIÓN DE PELIGROS GEOLÓGICOS DE LA INSTITUCIÓN EDUCATIVA 10061 COLAYA CENTRO POBLADO COLAYA

Región Lambayeque  
Provincia Lambayeque  
Distrito Salas

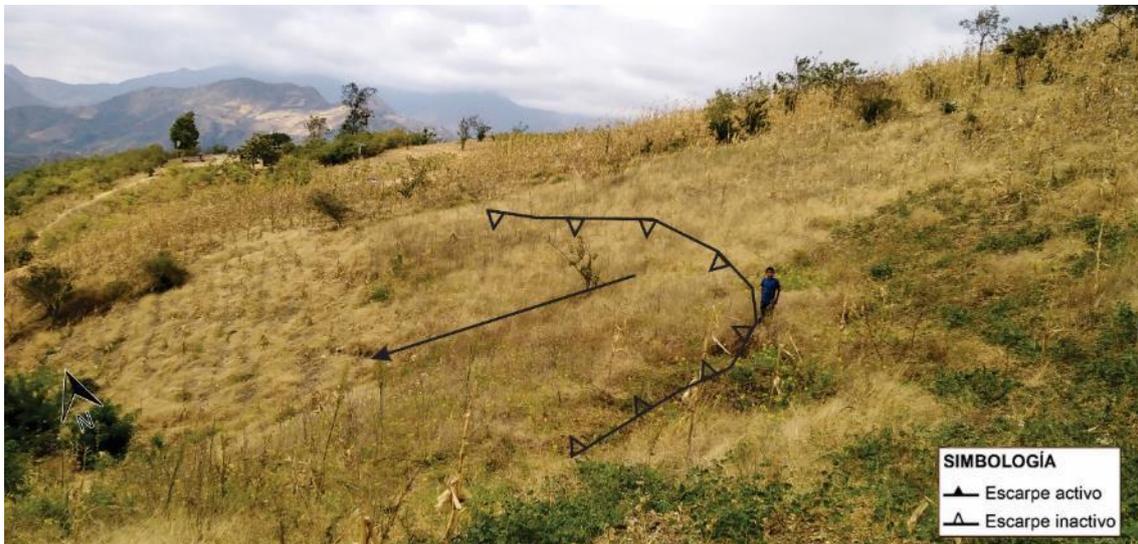
Figura 08. Vista lateral de zonas con procesos retrogresivos.

Ladera arriba del escarpe principal se identificaron grietas y escarpes en formación que representan procesos retrogresivos del deslizamiento, los desniveles varían de pocos centímetros a 1 m en promedio, estas grietas podrían formar nuevas superficies de falla de deslizamiento con lluvias que sobrepasen los parámetros normales de la zona (figura 10).

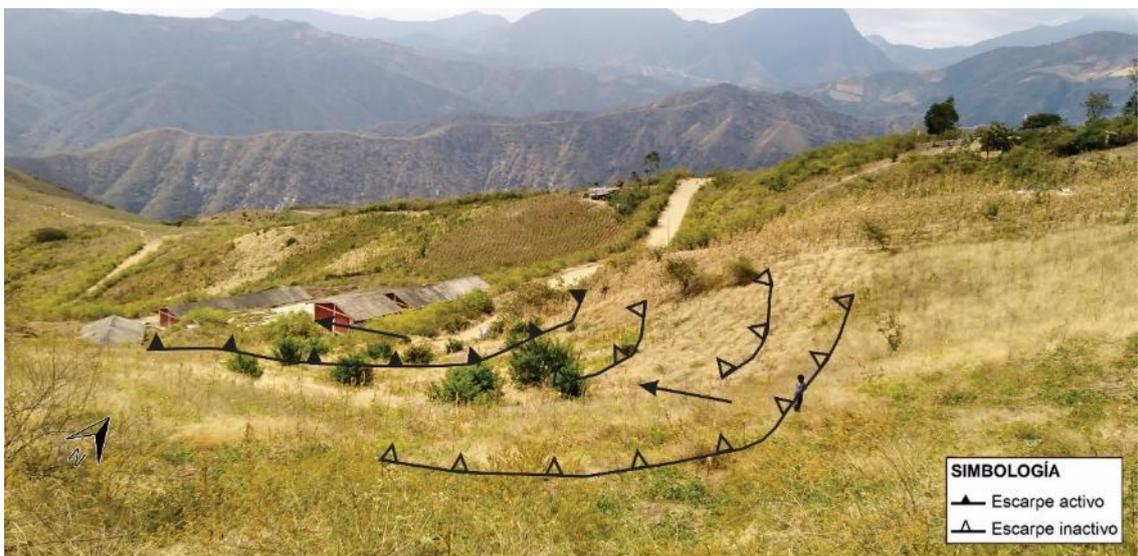
El escarpe principal del deslizamiento que afectó la infraestructura de la I.E. 10061 Colaya se ubica a 26 m ladera arriba del perímetro, conformada por varios tramos que alcanzan una longitud total de 170 m.

Se han identificado grietas longitudinales o paralelas a la corona que se originan por tensión o tracción, estas podrían formar nuevos escarpes de falla activados por lluvias intensas o sismos.

Figura 09. Vista del escarpe principal del deslizamiento de la I.E. 10061 Colaya.

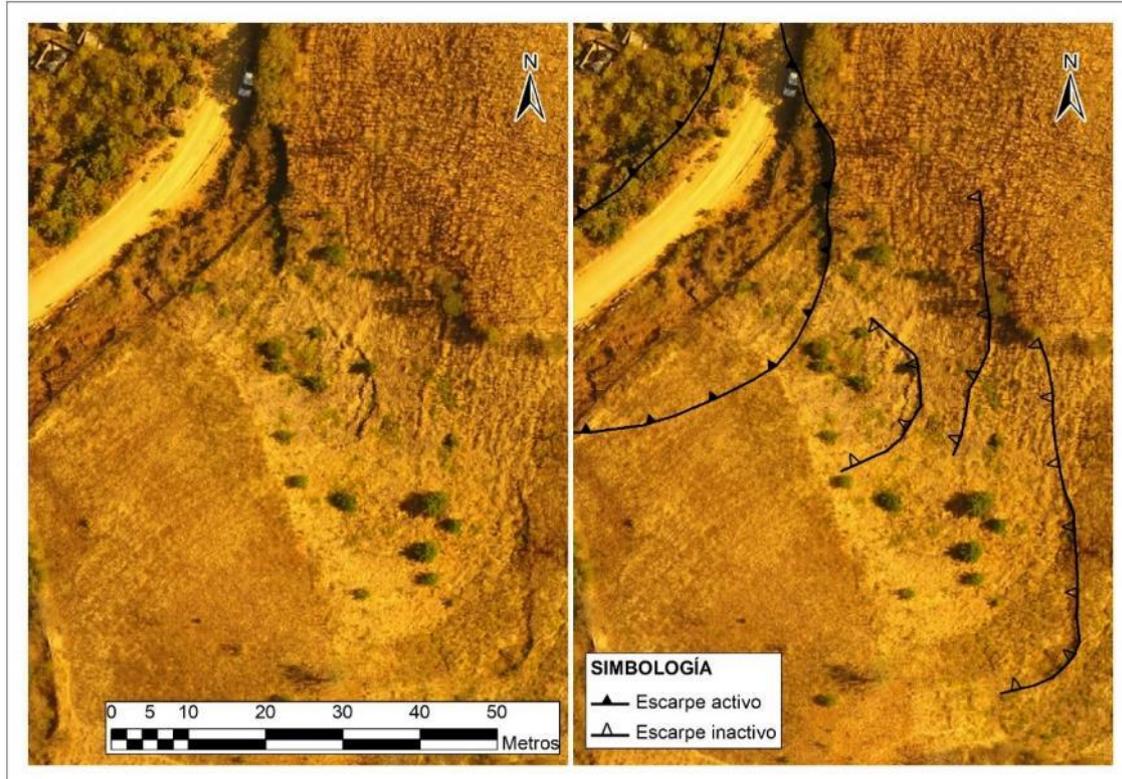
Figura 10. Ortofoto de alta resolución en donde se pueden observar los procesos retrogresivos ladera arriba.

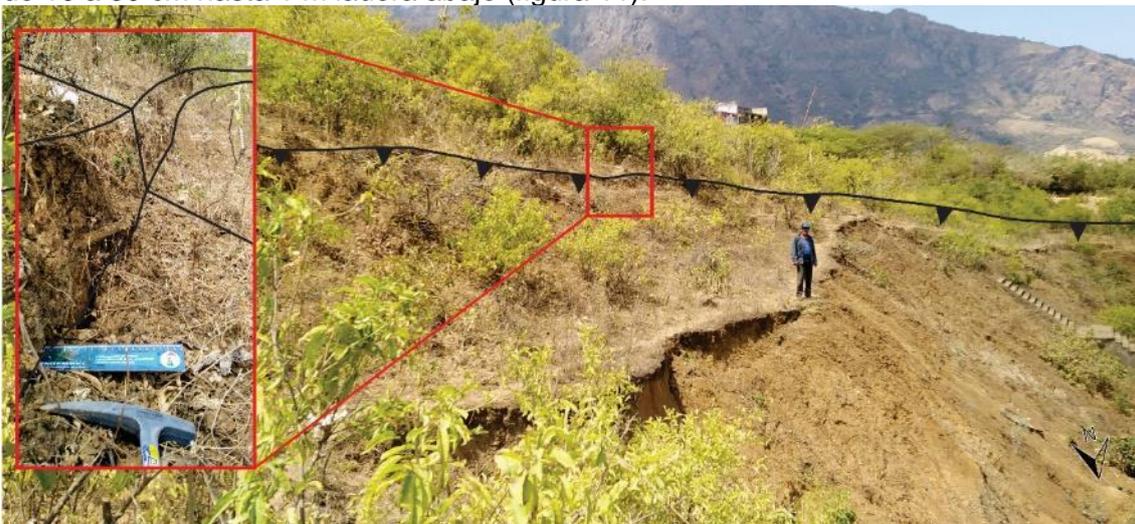
El escarpe secundario mide 240 m de largo y se dividen en varios tramos con dirección norte a sur y de noreste a suroeste, los saltos de falla tienen desplazamientos de 10 a 30 cm hasta 1 m ladera abajo (figura 11).

Figura 11. Escarpe secundario dentro del perímetro de la I.E. 10061 Colaya.

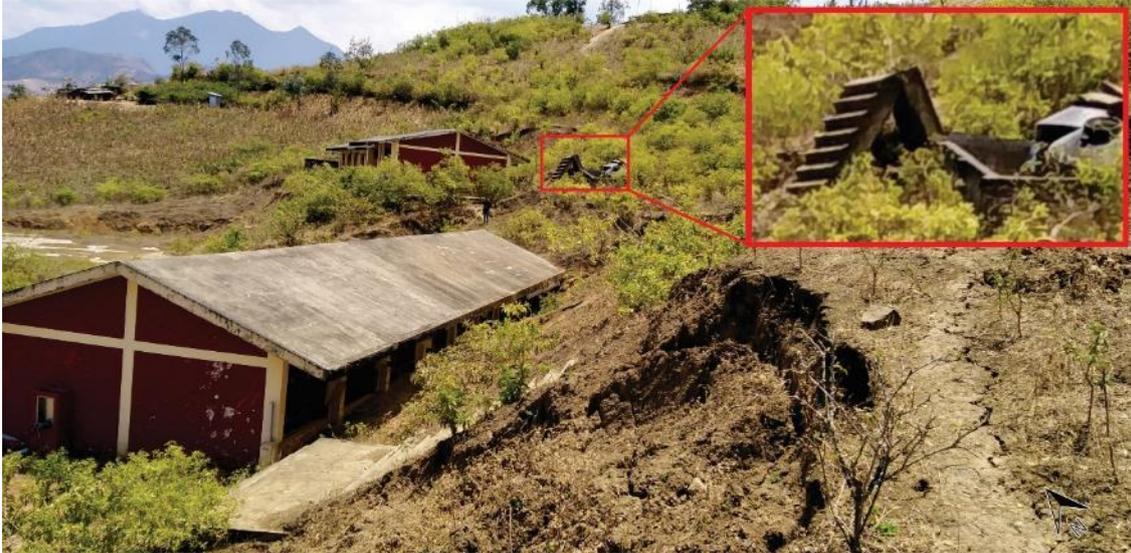
La corona, el escarpe principal y secundario tienen forma semicircular, el desplazamiento de la ladera y los materiales próximos al perímetro afectó las escaleras de acceso al primer conjunto de pabellones desplazándolas hasta 2.5 m, el empuje también afectó los muros de contención de hasta 0.40 cm de espesor y 1.5 m de altura aproximadamente (figuras 12 y 13).

Figura 12. Vistas del escarpe principal del deslizamiento con diferentes alturas.

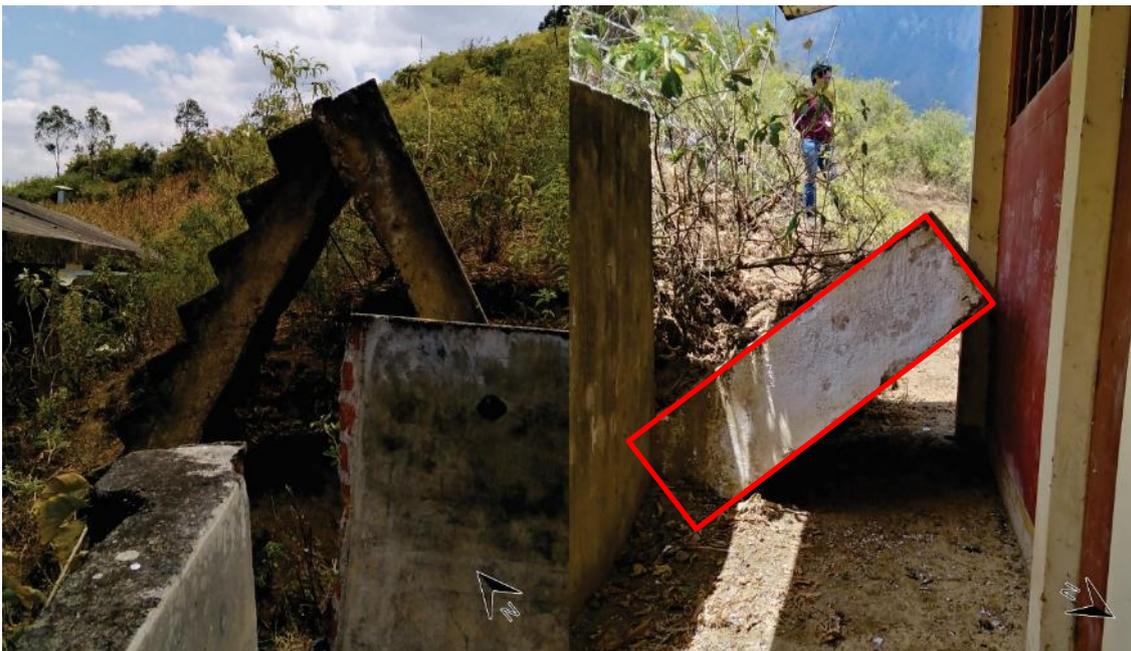
Figura 13. Escaleras y muro de contención de concreto afectados por el deslizamiento.

Los muros de contención fueron cimentados con el objetivo de evitar o contrarrestar el empuje de los materiales, los esfuerzos horizontales fueron mayores provocando el desplazamiento de los muros producto del deslizamiento.

Debido a que no se observa en superficie el talón o puntera del muro es difícil determinar el tipo de estructura emplazada, estas se apoyan sobre la zapata impidiendo el giro en la base y el empuje activo observado ha generado en el muro de contención y demás estructuras de los pabellones como lozas de concreto, muros de cajas de distribución de electricidad sufran hundimiento y vuelcos.

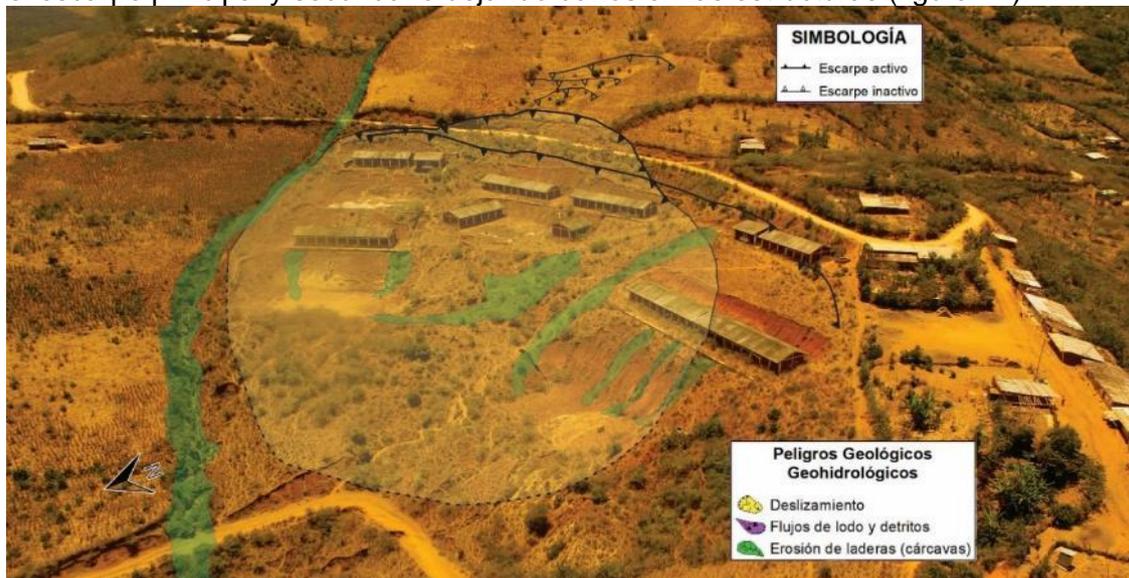
El cuerpo del deslizamiento está delimitado por el escarpe principal y el pie, el primero define la zona de arranque y el material desplazado y el segundo la zona de depositación y llegada de los sedimentos (ver figura 06). En el deslizamiento que afectó a la Institución Educativa N° 10061 Colaya no se ha definido el pie del deslizamiento o zona de depositación, debido probablemente a los muros de contención ubicados en la primera y segunda fila de pabellones que contrarrestaron los empujes provocados por el escarpe principal y secundario dejando daños en las estructuras (figura 14).

Figura 14. Vista aérea del deslizamiento y las zonas afectadas por el deslizamiento y flujos.

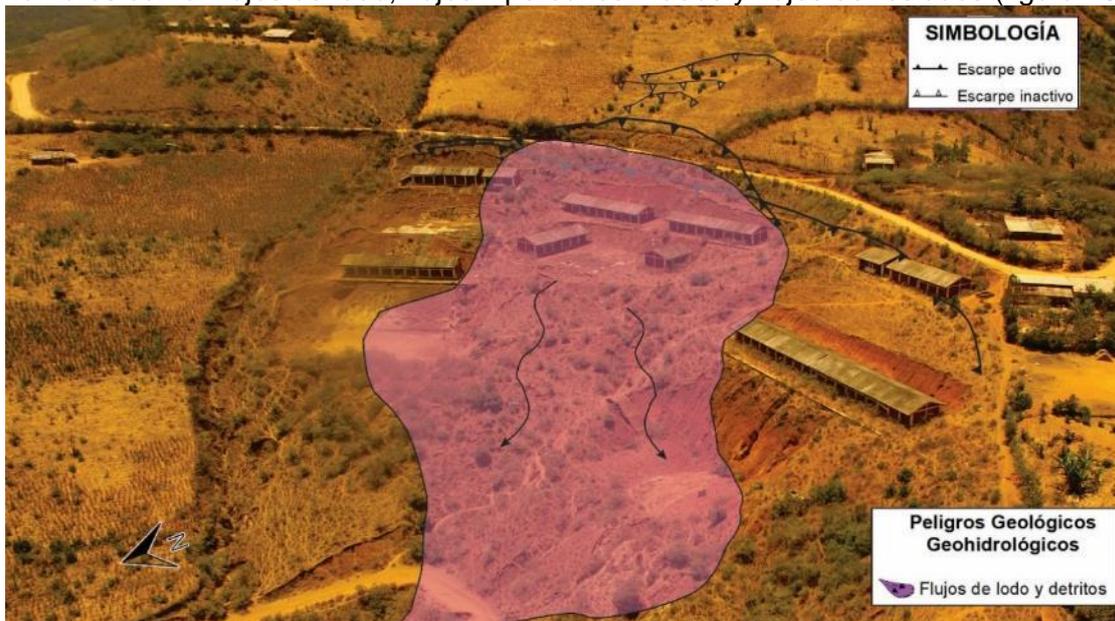
La ocurrencia de los flujos se relaciona a varios factores como lluvias ocasionales de índices pluviométricos excepcionales y la ausencia de vegetación considerado como un factor influyente; sin embargo, no es un pre requisito para que ocurran. Para clasificar los flujos se toma en cuenta las propiedades físicas de los materiales como la parte granular y la acuosa analizando la viscosidad y turbulencia del flujo, así, se asignan nombres como: flujos de lodo, flujos hiperconcentrados y flujos de residuos (figura 15).

Figura 15. Vista aérea donde se delimita el flujo de lodos.

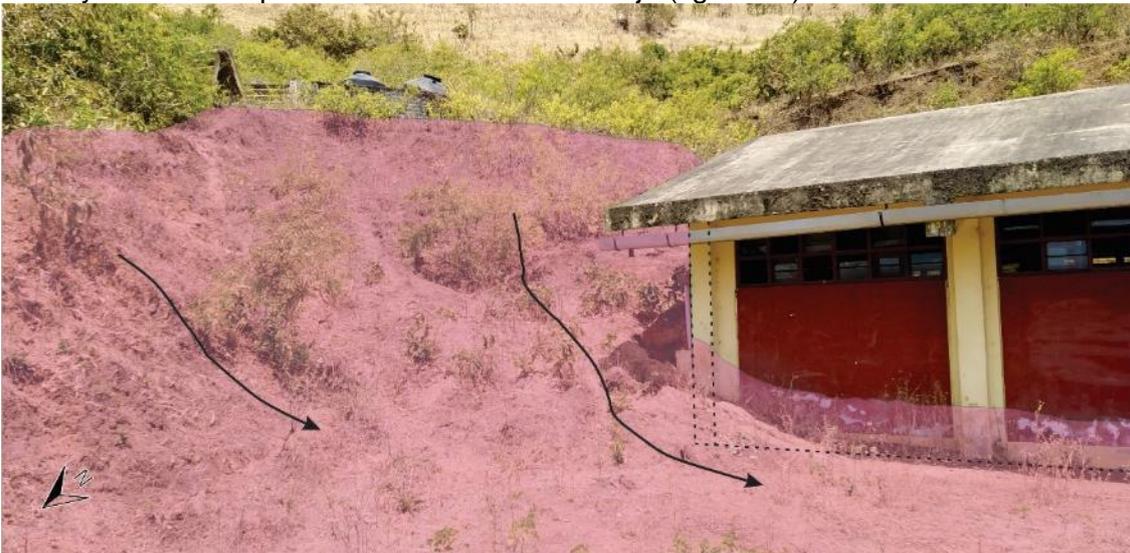
El 25 de febrero del 2017, debido a las intensas precipitaciones ocurridas durante el Niño Costero se generó un flujo de lodos que afectó la I.E. 10061 Colaya, los materiales y sedimentos transportados alcanzaron en algunos sectores hasta 1 m de altura, este descendió desde la parte alta teniendo como fuente el deslizamiento y arrastrando materiales a media ladera (figura 16).

Figura 16. Depósitos de hasta 1m de altura que pasó por entre las aulas y causó daños estructurales en columnas y paredes.

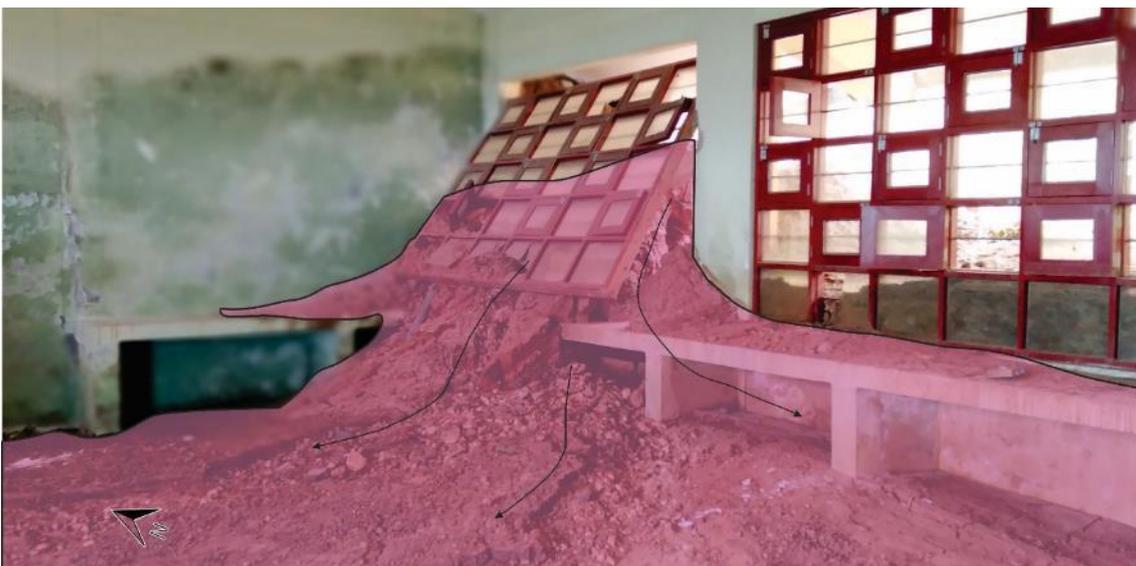
Los sedimentos, el agua proveniente de la quebrada ubicada al norte del perímetro y las intensas lluvias formaron el flujo que finalmente se depositó en el interior de algunas aulas y las losas deportivas ubicadas ladera abajo (figura 17).

Figura 17. Aulas afectadas por flujos de lodo en donde el material ingreso por las ventanas.

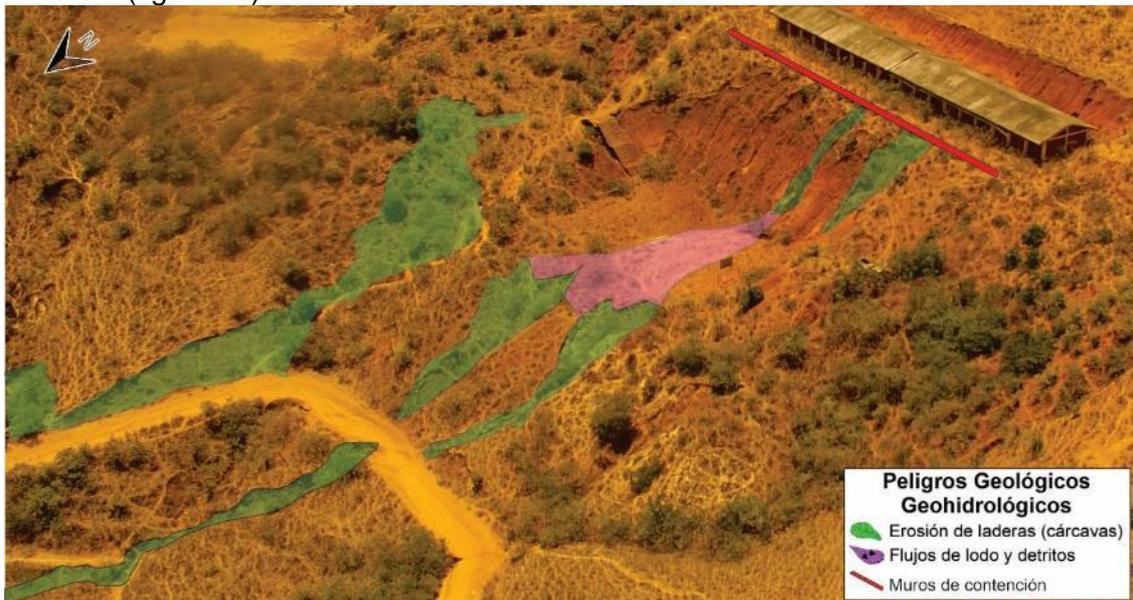
en la ladera donde se ubica la I.E. 10061 Colaya fue el trabajo de nivelación y terraceo que se realizó para la cimentación de las estructuras como las aulas, baños y lozas de concreto (figura 19).

Figura 19. Zonas de erosión que afectan los muros de contención.

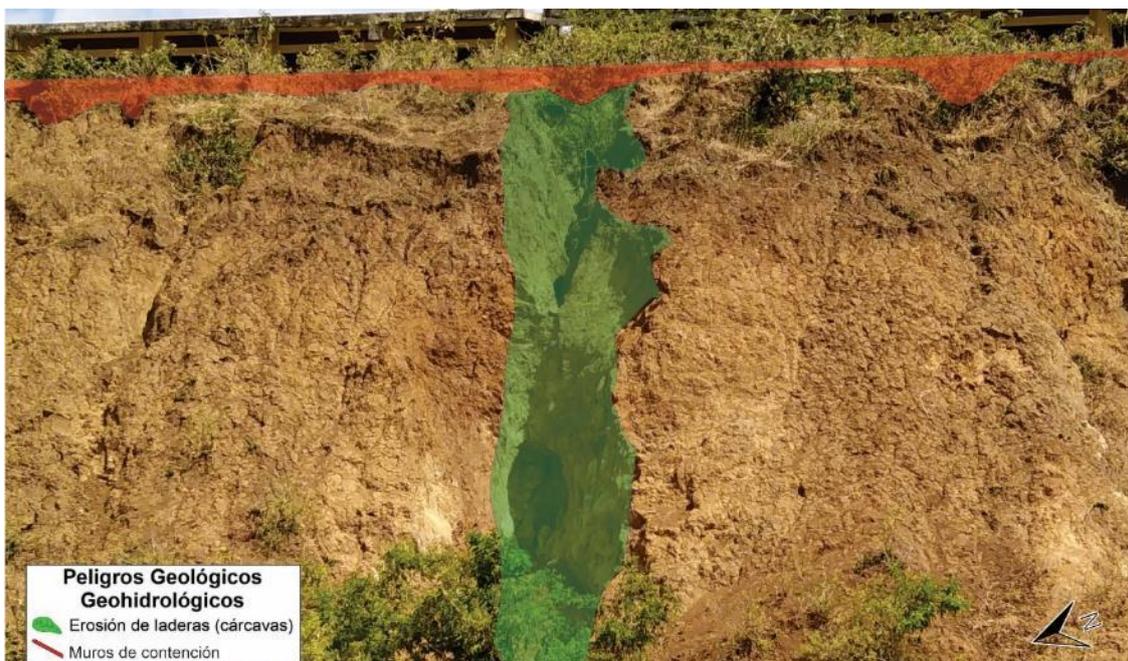
Figura 20. Vista del talud donde predominan materiales sedimentarios conformados por arenas limosas.

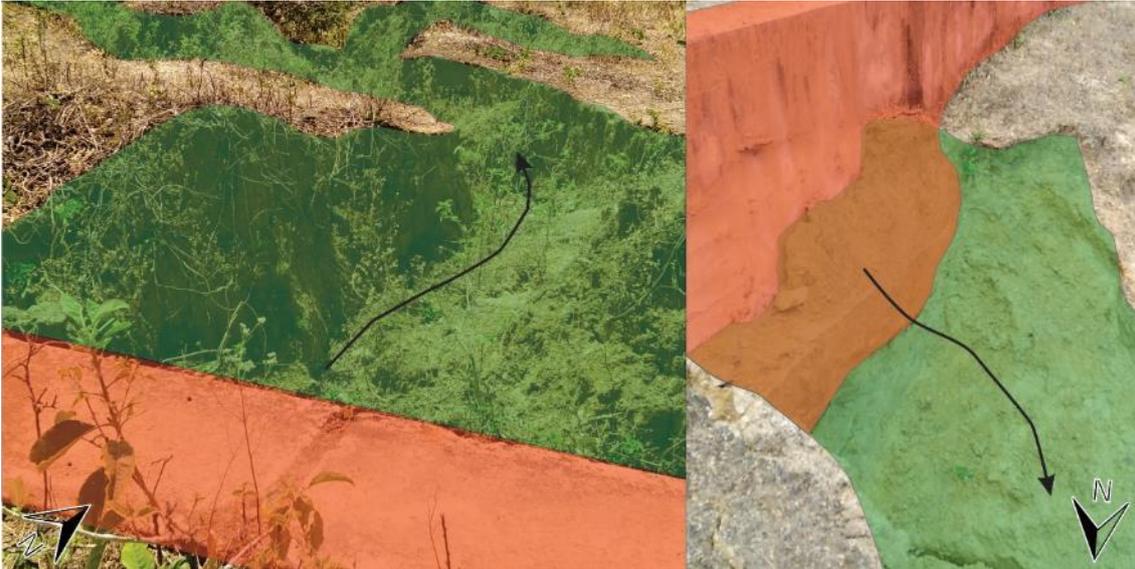
Una de las limitantes principales en el control de cárcavas remontantes son los costos en su control cuando la solución se enfoca hacia la ingeniería convencional con estructuras de concreto y por el desconocimiento de otras soluciones alternativas, más eficientes, eficaces y de menor costo, como son los tratamientos de tipo biológico, utilizando los recursos existentes en el entorno, zona urbana o área de influencia al problema. Las cárcavas identificadas afectan los muros de contención dejando en evidencia el talón o base hasta 1.5 m de profundidad, en algunos sectores también hay asentamientos que han producido basculamientos en losas, muros y escaleras (figuras 20 y 21).

Figura 21. Muros de contención expuestos debido a la erosión.

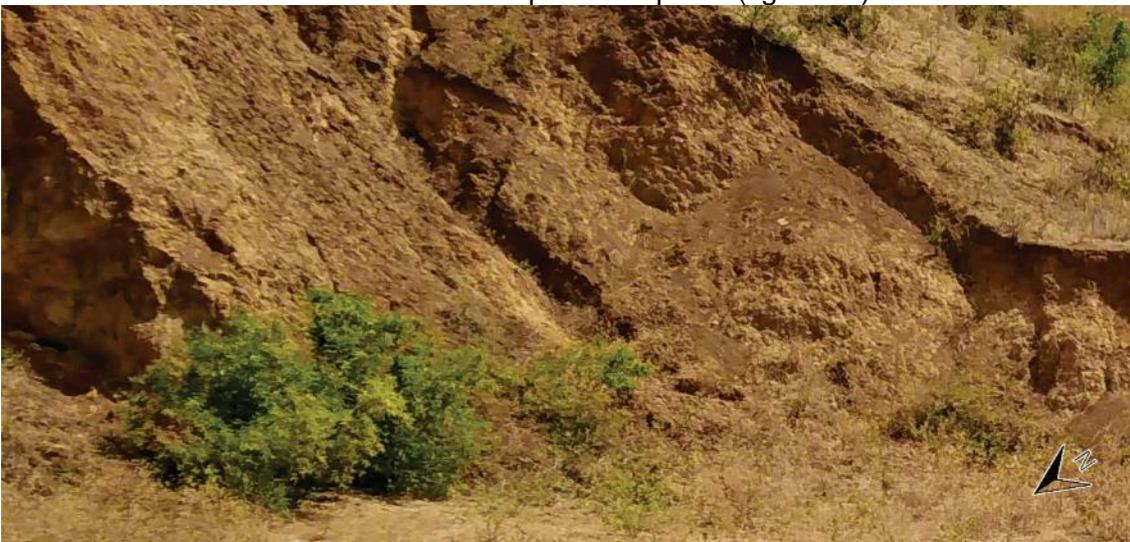
Los principales afloramientos en la zona de estudio están conformados por tonalitas, granodioritas y granitos con características físico mecánicas susceptibles a la erosión, con bajo de dureza, es decir ofrecen poca resistencia a la penetración, abrasión, el rayado, la cortadura y las deformaciones. Al erosionarse, estas rocas dan origen a sedimentos de areniscas y limolitas que en contacto con otros tipos de materiales forman una cobertura aluvial poco compacta (figura 22).

Figura 22. Materiales y sedimentos aluviales de limos y arenas.

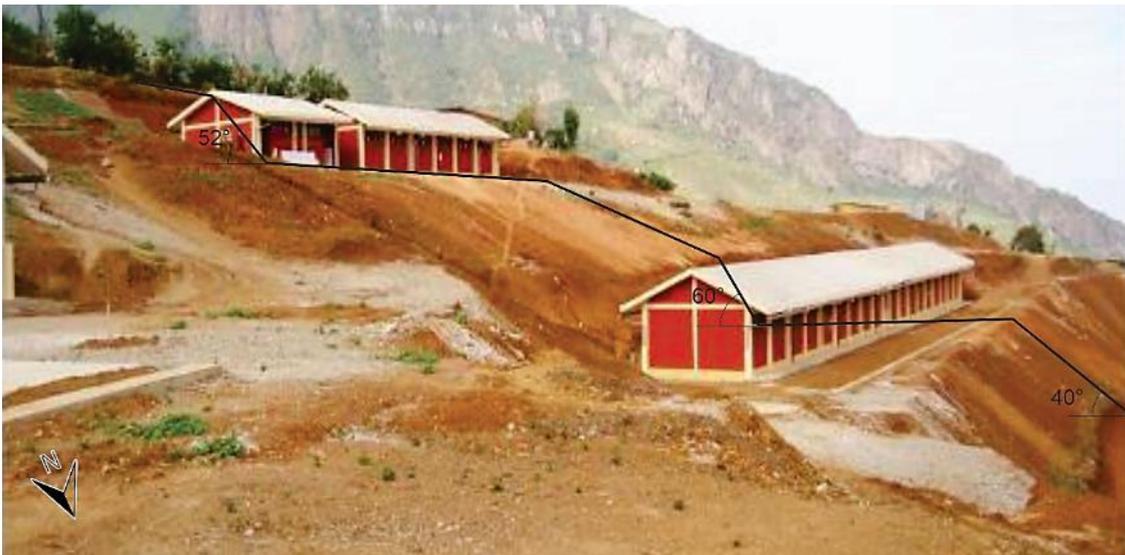
La geofomas predominantes en la zona de estudio están conformadas principalmente por montañas cuyas laderas presentan pendientes que sobrepasan los 30°, tomando en cuenta que para la construcción de los pabellones, aulas y losas deportivas también se modificaron los cortes en talud llegando a pendientes de 45° (figuras 23 y 24).

Figura 24. Vista de perfil con cortes de talud superior a 40° modificados para el emplazamiento de las estructuras, fotografía tomada antes del Niño Costero 2017 (proceso de construcción).

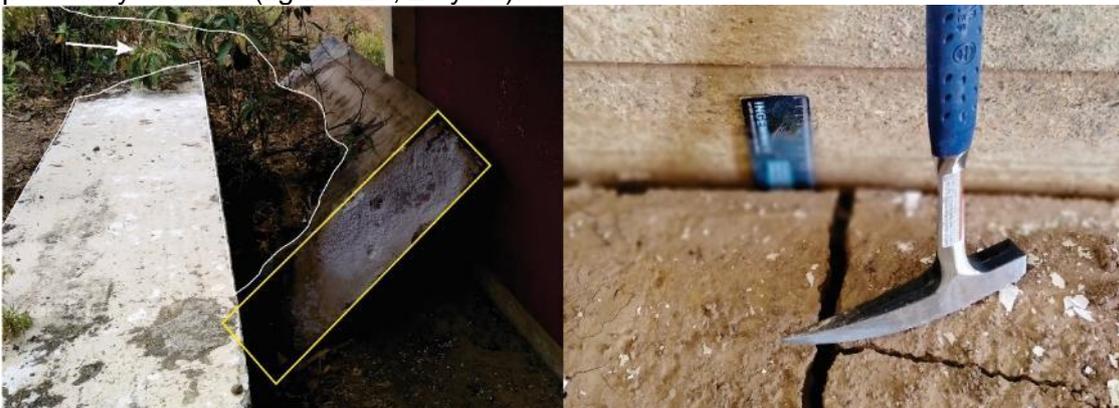
Las principales infraestructuras afectadas por el deslizamiento fueron los muros de contención que sufrieron volcamientos, los pabellones de aulas y losas de concreto, las primeras sufrieron el empuje causado por el material desplazado del escarpe principal y cuerpo del deslizamiento, en algunos puntos este empuje origino también movimientos de levantamiento y subsidencia que causo basculamientos en columnas, muros, paredes y veredas (figuras 28, 29 y 30).

Figura 28. Muros de contención y aulas en donde el flujo de lodo alcanzo hasta 10 cm de altura.

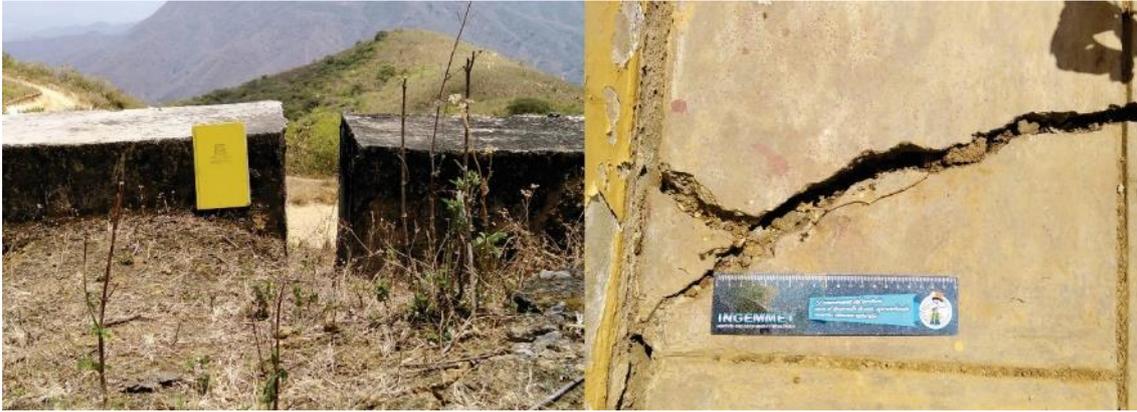
Figura 29. Muros de contención y veredas con grietas de hasta 5 cm de apertura.

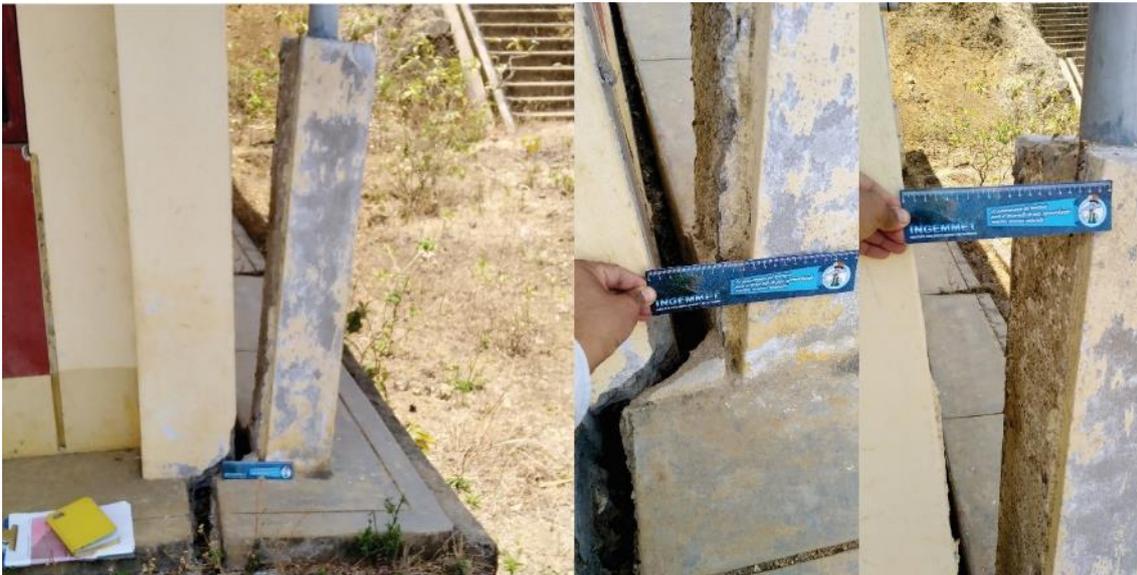
Figura 30. Veredas con grietas y basculamientos de hasta 20° que generaron separaciones de 15 cm.

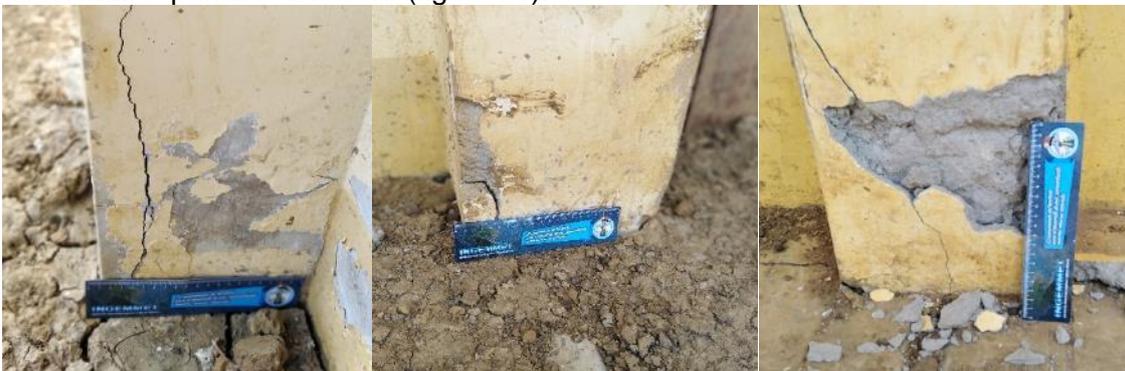
El desplazamiento de las estructuras debido al deslizamiento, el saturamiento de los suelos y la sobre carga inducida por el techo de concreto armado provocó que las columnas de concreto de las aulas sufrieran graves daños por compresión.

Se observan dos tipos de fallas en las columnas, desprendimiento del concreto y exposición del acero de refuerzo con núcleo sano y núcleo destruido, lo que pudo ocasionar el pandeo del acero (figura 31).

Figura 31. Columnas con grietas y exposición de acero de refuerzo.

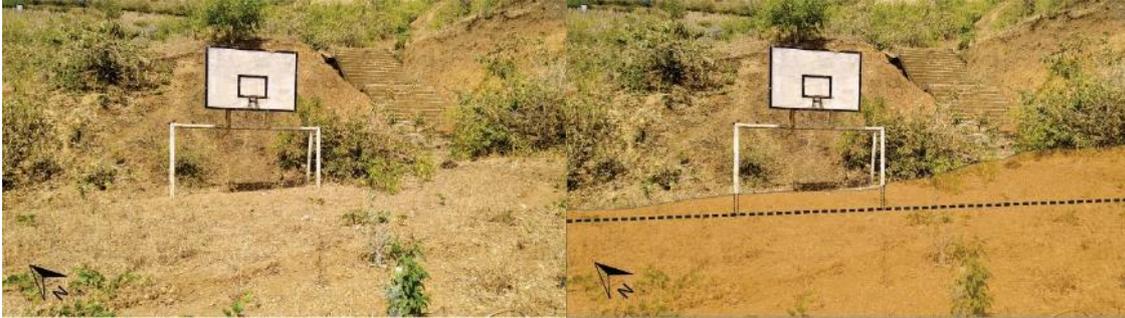
El flujo de lodo transportó los materiales provenientes del deslizamiento, llegando a depositar sedimentos que alcanzaron espesores de 50 cm a 1m, las evidencias de este proceso se pueden observar en las losas deportivas ubicadas ladera abajo (figura 32).

Figura 32. Losa deportiva con depósitos transportados por el flujo de lodo.

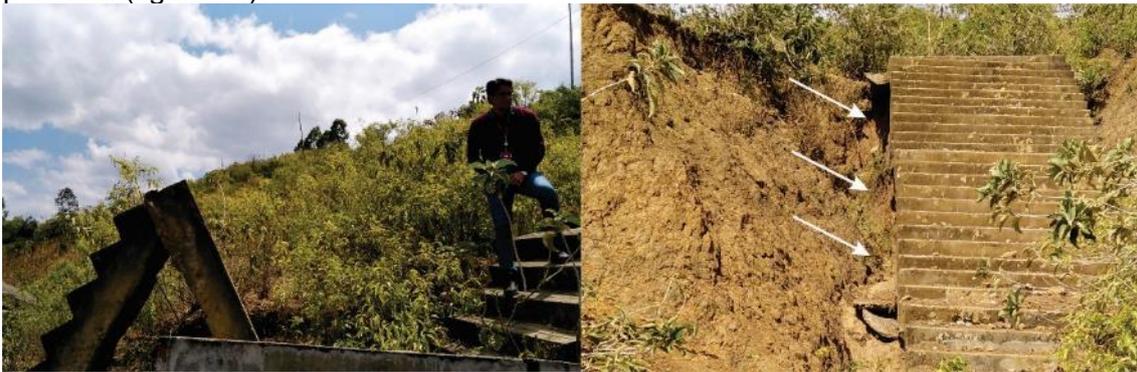
Las principales vías de acceso a las aulas y demás instalaciones de la I.E. 10061 Colaya son las escaleras que, debido al empuje de los materiales sufrieron esfuerzos de compresión y fueron levantadas colapsando en varios tramos, en otros sectores el agua de escorrentía erosiono la base de las mismas dejando colgados sin suelo de cimentación, este efecto de carcavamiento pone en peligro restringiéndose el pase peatonal (figura 33).

Figura 33. Escaleras de acceso desde la vía afirmada que fueron afectadas por el deslizamiento y flujo.
