Informe Técnico N° A6703

# EVALUACIÓN GEODINÁMICA DE LOS SECTORES LAS LOMAS Y VILLA MERCEDES DEL ASENTAMIENTO HUMANO VILLA MERCEDES

Paraje Las Lomas y Villa Mercedes

FEBRERO 2016

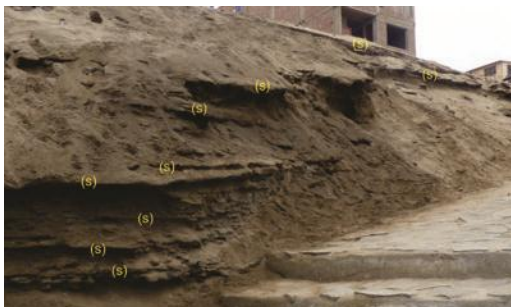
Foto 3. Se aprecian algunas de las capas de sal (s) en el depósito de arena.

En la ladera se aparecían varias capas de sales, que llegan a tener espesores variables desde 15 cm a milimétrico (foto 3). Esto da cierta “estabilidad al terreno” por ello en los cortes de talud, el terreno formará una estructura de apariencia “techo sobresaliente” (fotos 11a y 11b). Esto quiere decir que la presencia de sal da cierta estabilidad al talud, pero ante la presencia de agua es muy probable que la pierda.

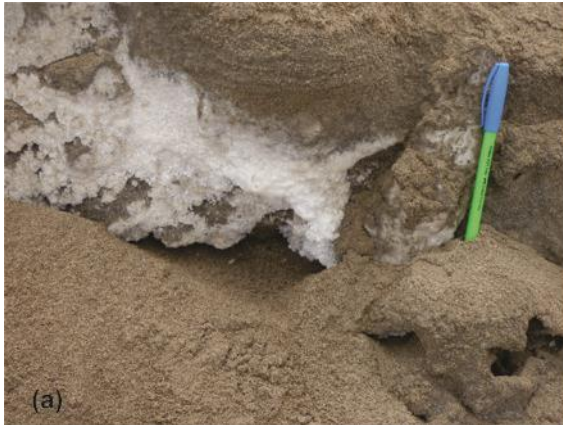
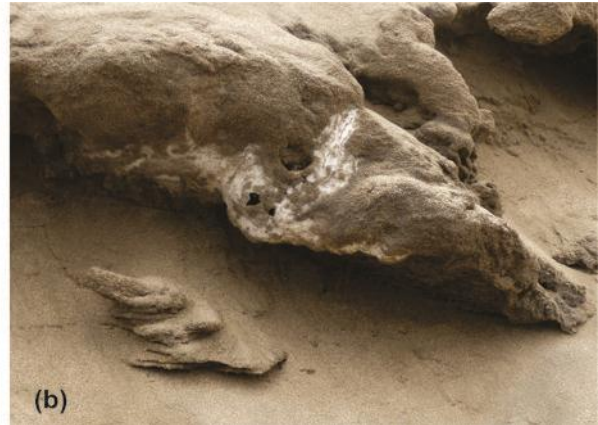
Fotos 4a y 4b, Se muestra patinas de sal de color blanquecino que cubren la superficie del terreno.

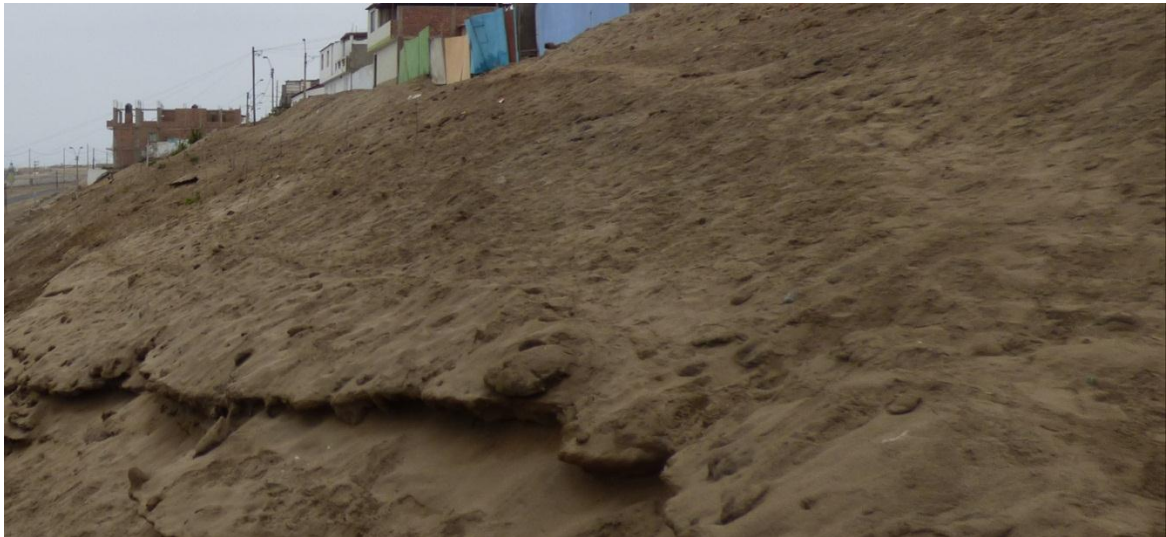
Foto 5. Capas de sal dispuestas sobre la superficie del terreno.

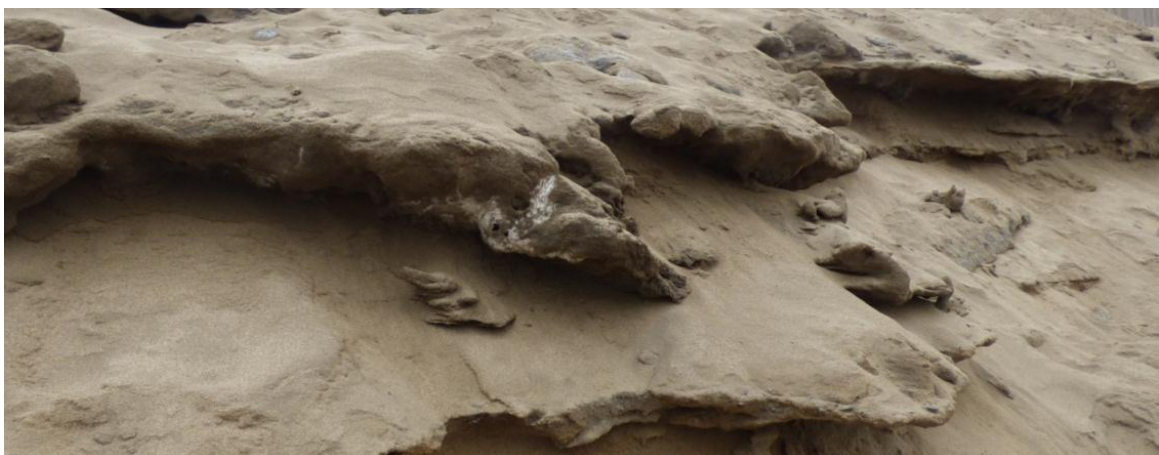
Foto 6. Capas de sal formadas en la superficie del terreno.

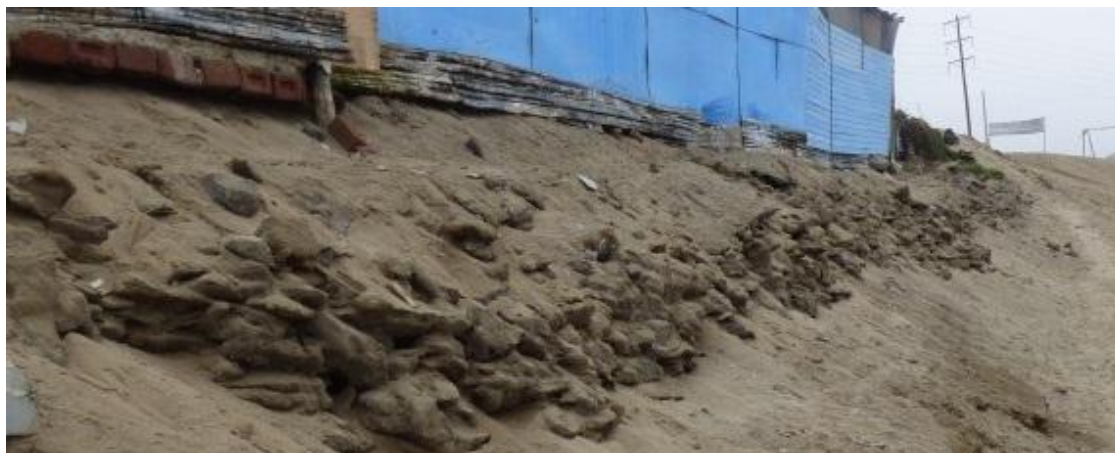
Se apreció que la sal aún sigue depositándose sobre la superficie del terreno, tal como se apreció en una pirca, donde sus fragmentos de roca están envueltos con patinas de sal

Foto 7. La sal ha envuelto parte de los fragmentos de roca de la pirca.

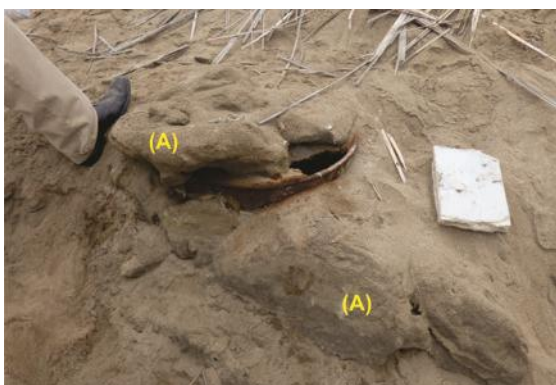
(foto 7), también se apreció en una tapa de buzón de desagüe abandonado (foto 8). Esto quiere decir que la brisa marina es transportadora de las sales.

Foto 8. Se aprecia sobre el buzón de desagüe abandonado, la tapa está cubierta por una capa de sal (A).

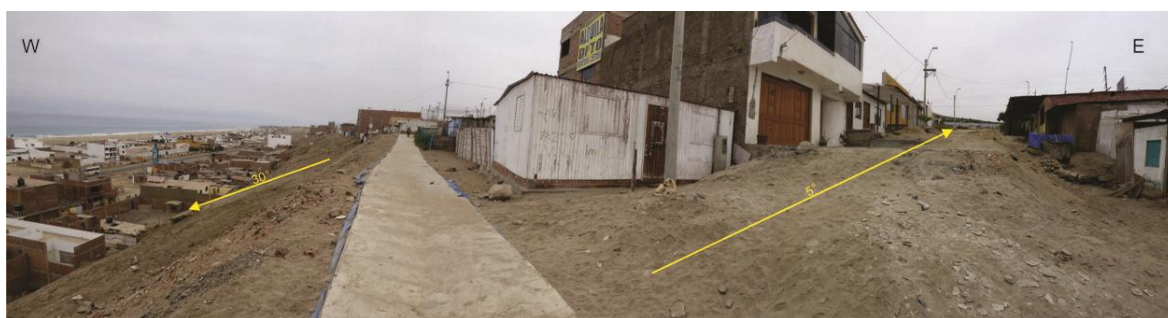
Foto 9. Sector Las Lomas, se muestran los tipos de pendientes del terreno.

El terreno presenta dos cambios de pendiente, una menor a  $5^\circ$  y otra hasta  $30^\circ$  (fotos 9 y 10), la segunda es inestable.

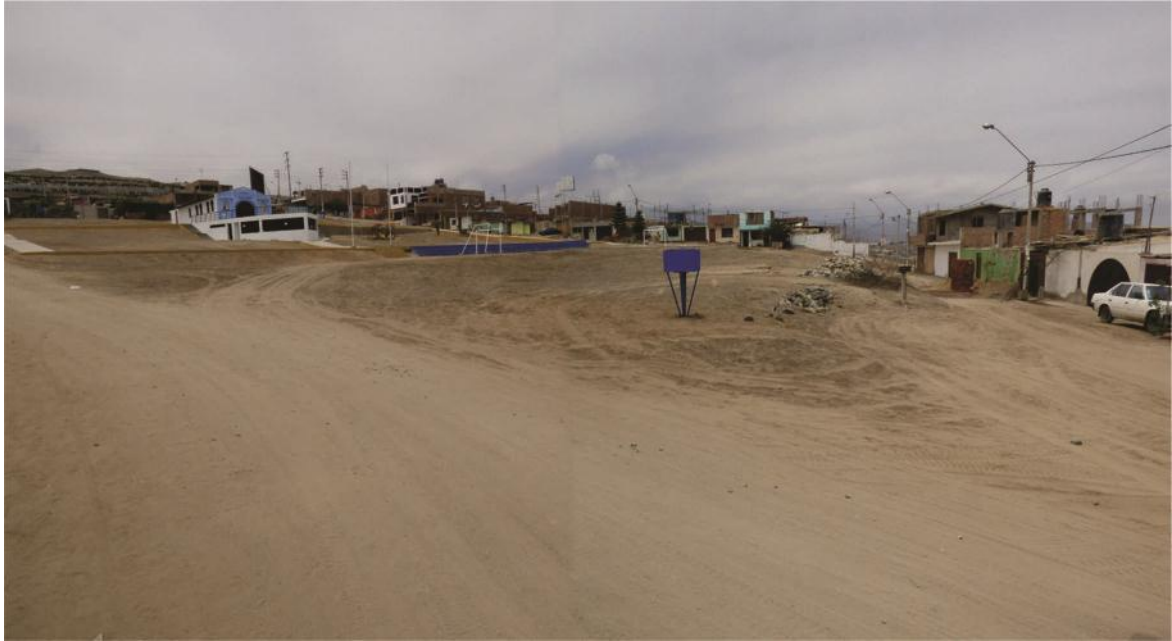
Foto 10. Sector Villa Mercedes, terreno con pendiente baja.

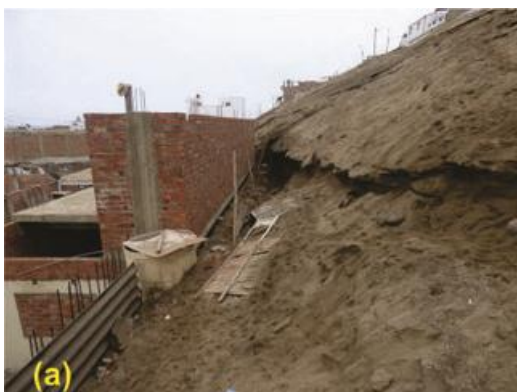
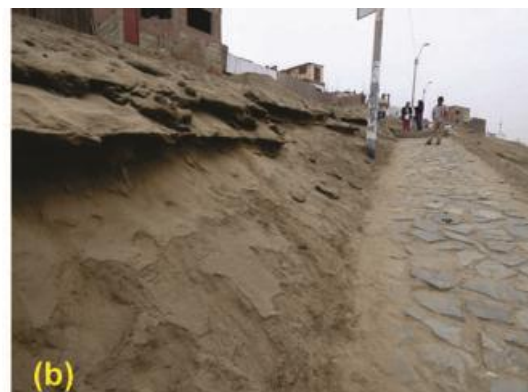
El terreno por estar conformado por arena suelta, en los cortes de talud va a tender a buscar su perfil de equilibrio, por lo cual se generaran “derrumbes localizados”.

Fotos 11a y 11b. Se aprecian cortes de talud, donde se generan derrumbes localizados, dando la apariencia de techos.

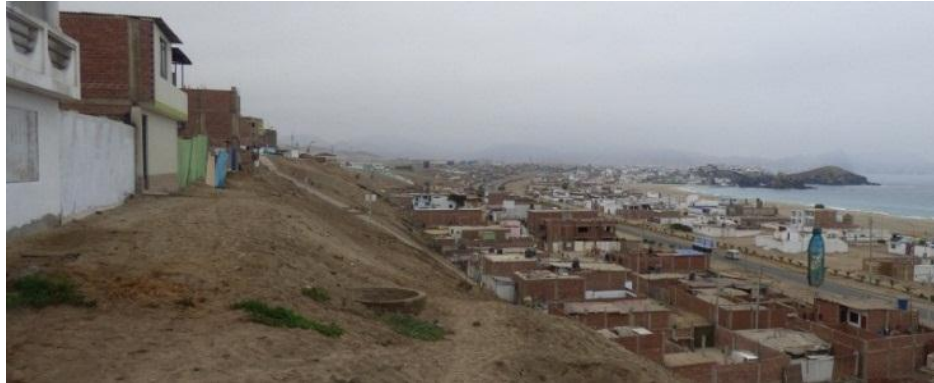
Se tienen dos tipos de pendientes una menor a  $5^\circ$  y otra entre  $25$  a  $30^\circ$ . Se tienen viviendas asentadas sobre las manzanas “J”, “K” y “L” que se encuentran cerca del borde de cambio de pendiente (fotos 12 y 13).

Foto 12. Viviendas de la manzana “J” asentadas cercano al cambio de pendiente del terreno

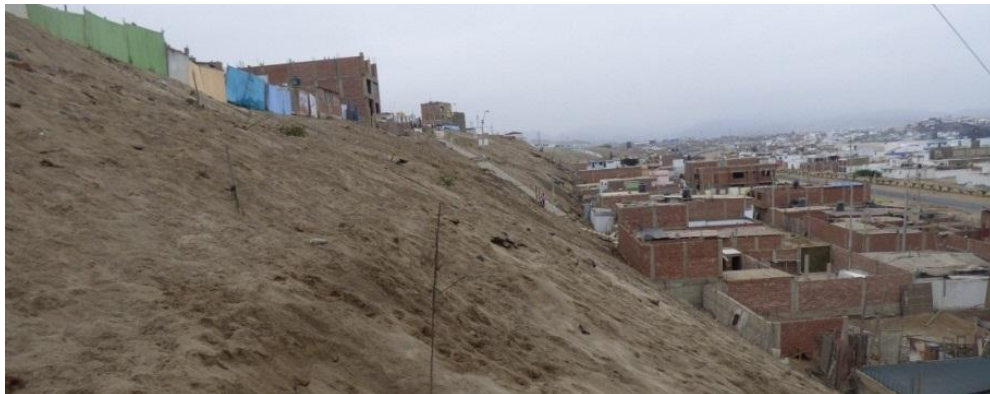
Foto 13. Otra vista de la manzana “J”

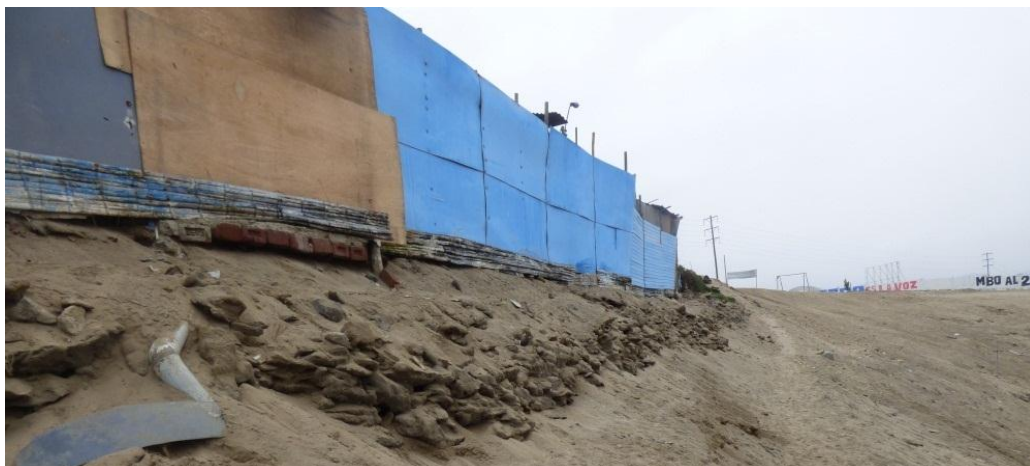
Las viviendas que se encuentran de la manzana “M”, tienen un relleno conformado por pircas que tienen altura hasta de 1 m (foto 14). Esta “estructura” es inadecuada para las cimentaciones.

Foto 14. Vivienda asentada sobre un relleno.

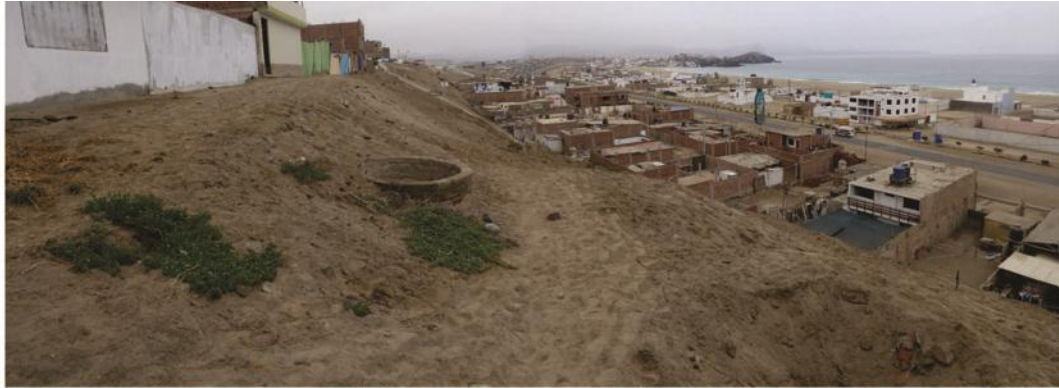
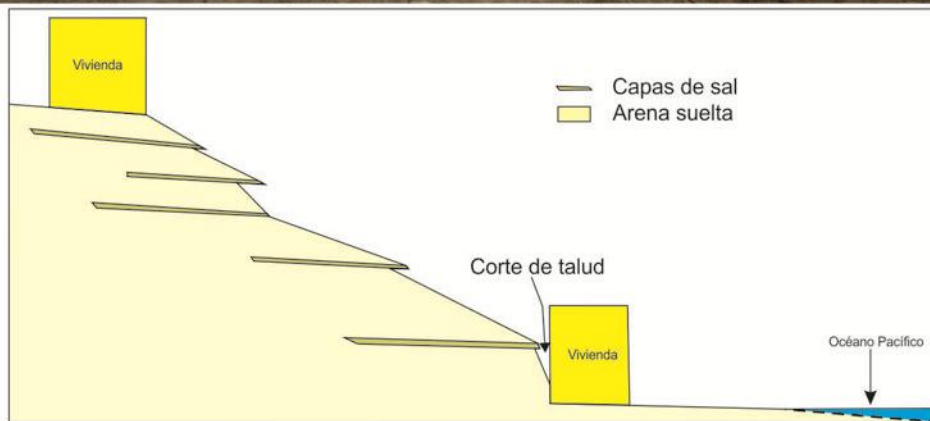
Figura 3. Perfil esquematizado del talud del acantilado.

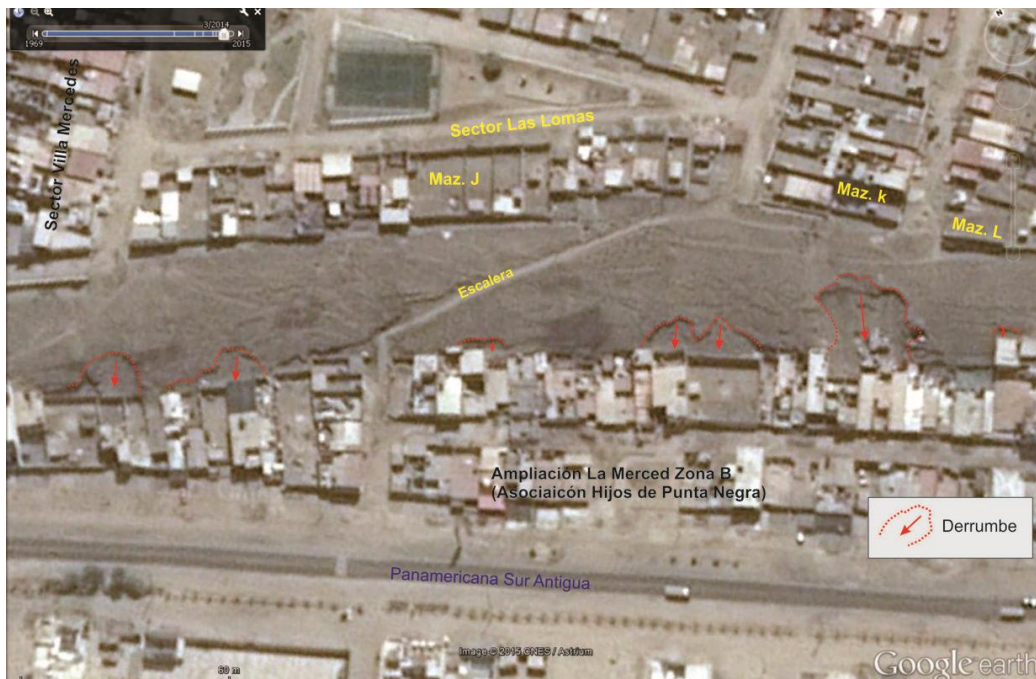
Figura 4. Se muestran los derrumbes generados por los cortes de talud (construcción de viviendas).

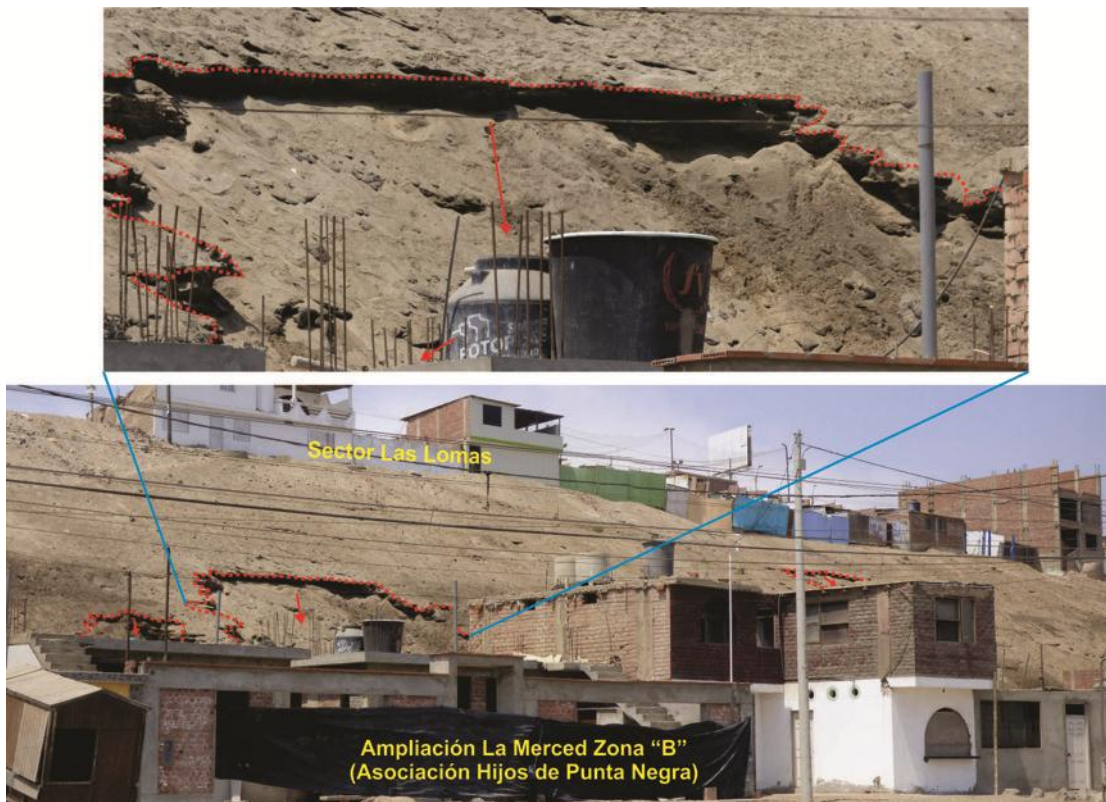
En los cortes de talud, la arena busca su perfil de equilibrio, por ello la formación de “derrumbes localizados” (fotos 15, 16a y 16b), que en algunos casos rellenan el vacío entre la pared de la vivienda y corte de talud (foto 17).

Foto 15. Se aprecian los derrumbes localizados (líneas punteadas de color rojo), formadas por el corte de talud.

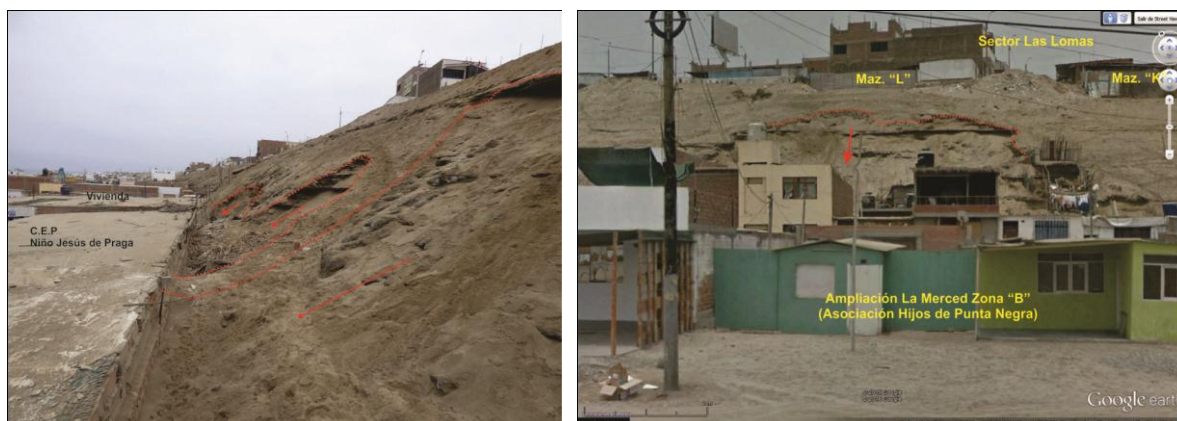
Fotos 16a y 16b. Derrumbes locales (líneas color rojo), generados por la inestabilidad del talud. La vista de la izquierda corresponde a las inmediaciones del centro educativo Niño Jesús de Praga, la derecha corresponde al contorno de la manzana “L” (tomada del Google Earth).

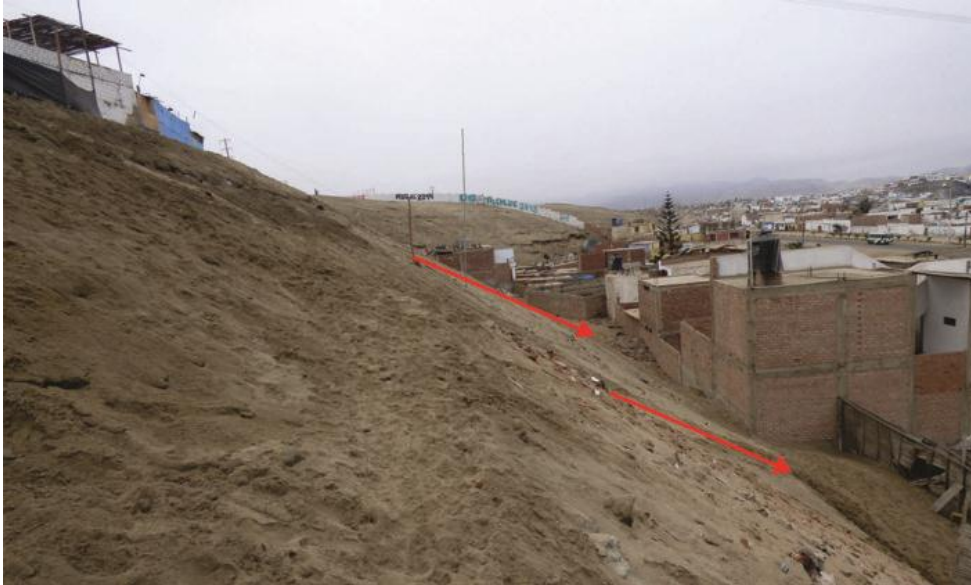
Foto 17. Talud relleno por arena.

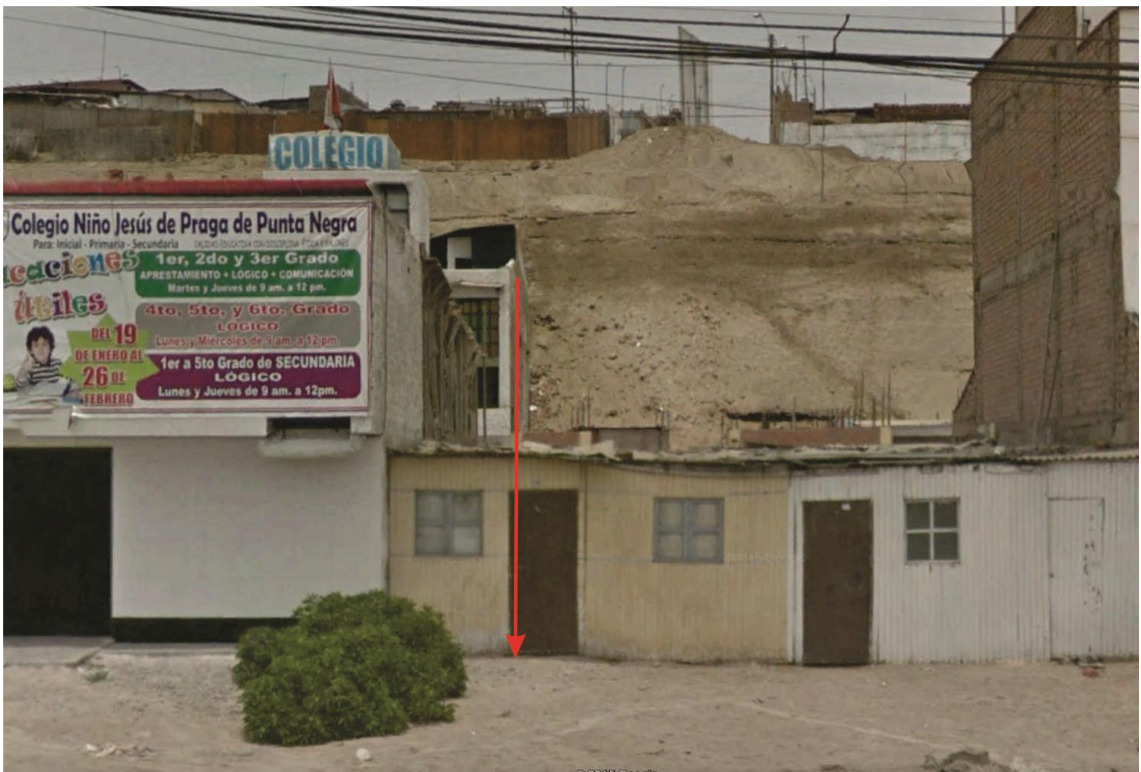
La altura del corte de talud, se estima que pueden llegar hasta 5m (foto 18).

Foto 18. Se muestra la altura del corte de talud (foto extraída del Google Earth).

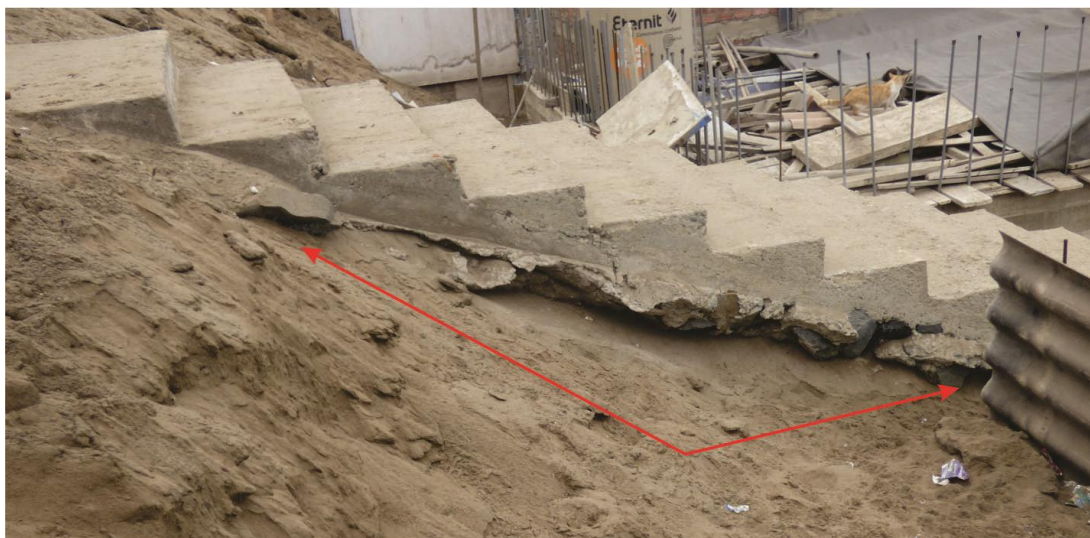
En la base de la escalera de acceso, cruza en forma transversal la ladera, se aprecia un vacío (foto 19), ha quedado “flotando”, esto se debe por el reacomodo de los granos de arena.

Foto 19. La base de la escalera esta "flotando", tramo señalado con líneas rojas.

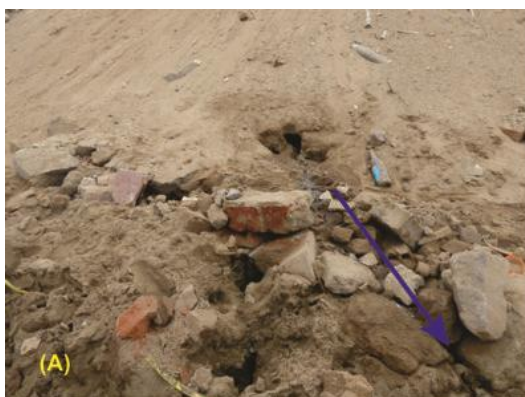
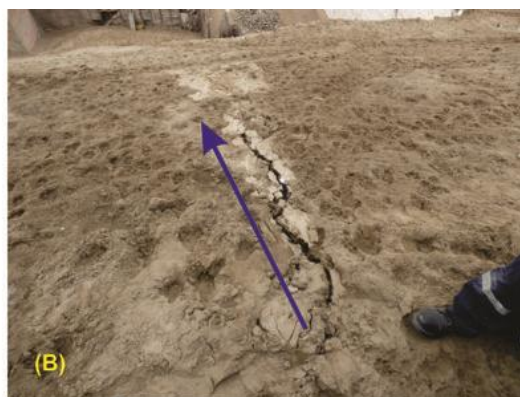
Por las inmediaciones de la manzana "J", se apreció una tubería de desagüe, que escurre por la ladera, formando un surco (fotos 20a y 20b). Esta práctica debe ser erradicada, porque de seguir humedeciéndose el suelo va a desestabilizar la ladera. Hay que recordar que se tiene un suelo arenoso muy frágil.

Fotos 20a y 20b. Desagüe proveniente de una vivienda. Se aprecia la parte inicial (A) y surco formado por el escurrimiento.

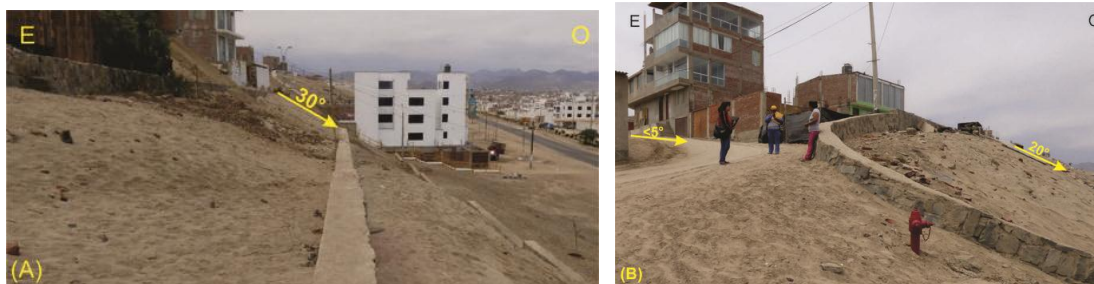
El terreno presenta dos tipos de pendientes una menor a  $5^\circ$  y otra entre  $20^\circ$  a  $30^\circ$  (fotos 21a y 21b). Las viviendas se encuentran en la zona llana. La altura de la ladera es hasta 40 m y hacia el noroeste disminuye en 30 m.

Fotos 21a y 21b. Se muestran los tipos de pendientes el terreno.

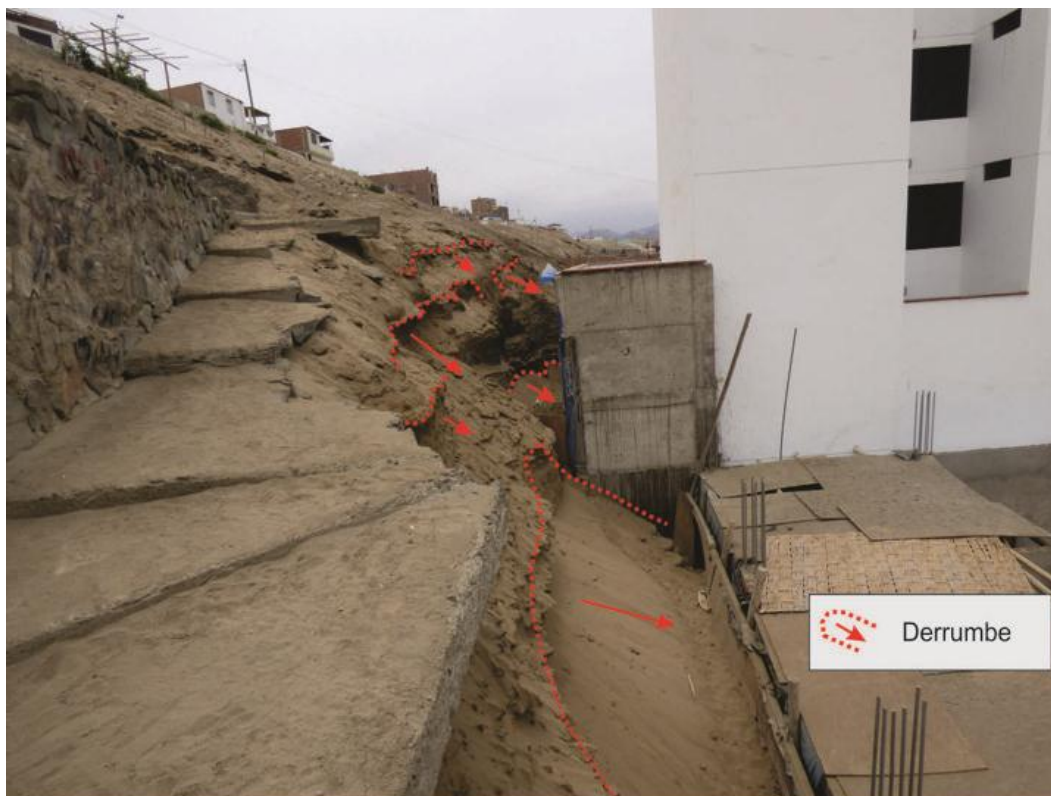
En la manzana D1, se observó cortes de talud que no han colapsado totalmente, porque el depósito contiene capas de sal, llegándose a formar “derrumbes localizados” que han rellenando parte del vacío (foto 22).

Foto 22. Se aprecian “derrumbes localizados”, que están rellenando parte del vacío.

- En los cortes de talud localizados en la manzana D1 del sector Las Lomas y en Ampliación La Merced Zona B, se deben construir muros de contención, los cuales deben ser realizados por profesionales especializados.

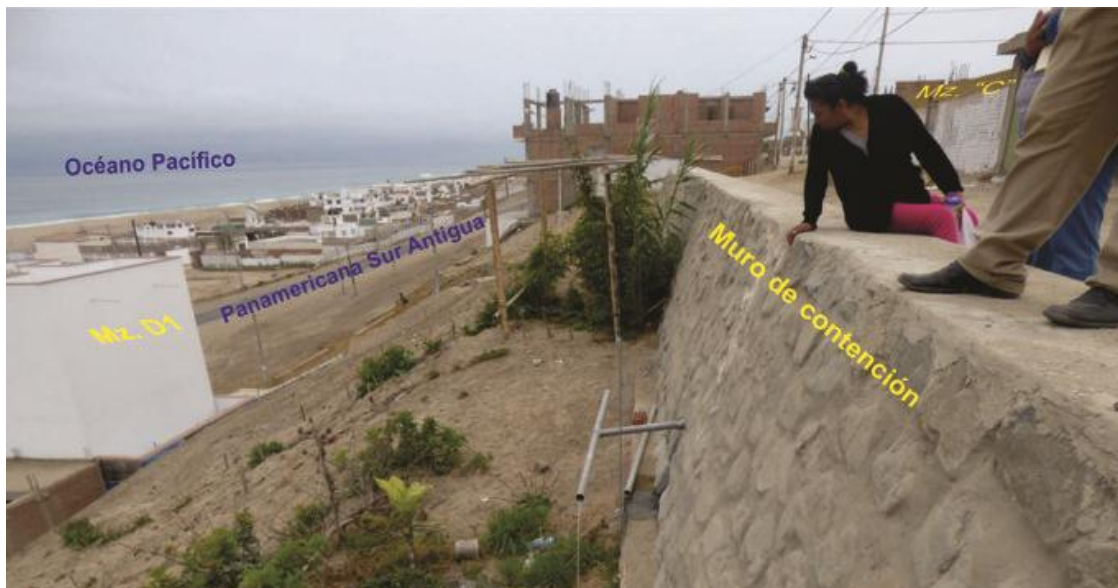
En la parte inferior del muro se apreció un tubo de desagüe (foto 23), el cual está remojando y saturando, de continuar el humedecimiento va a desestabilizar la ladera, por lo cual debe ser clausurado.

Foto 23. Se aprecia el muro de contención, ubicado entre las manzanas "D1" y "C".

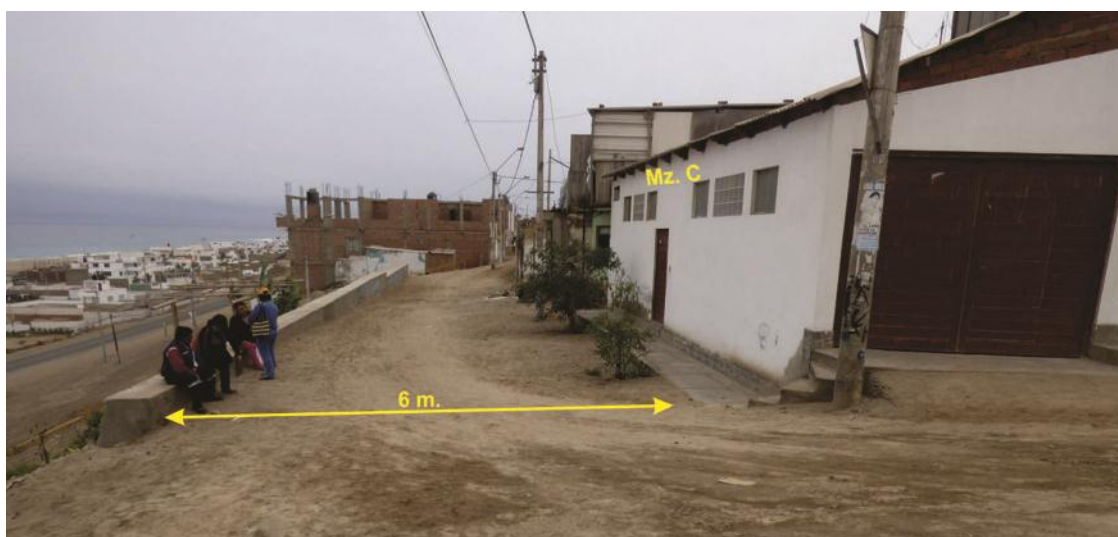
Este muro se construyó con la finalidad de darle estabilidad al terreno y proteger a las viviendas ubicadas en sector oeste de la manzana "C". La distancia que hay entre las viviendas y el muro es de 6 m (foto 24)

Foto 24. Muro de contención y la manzana "C".

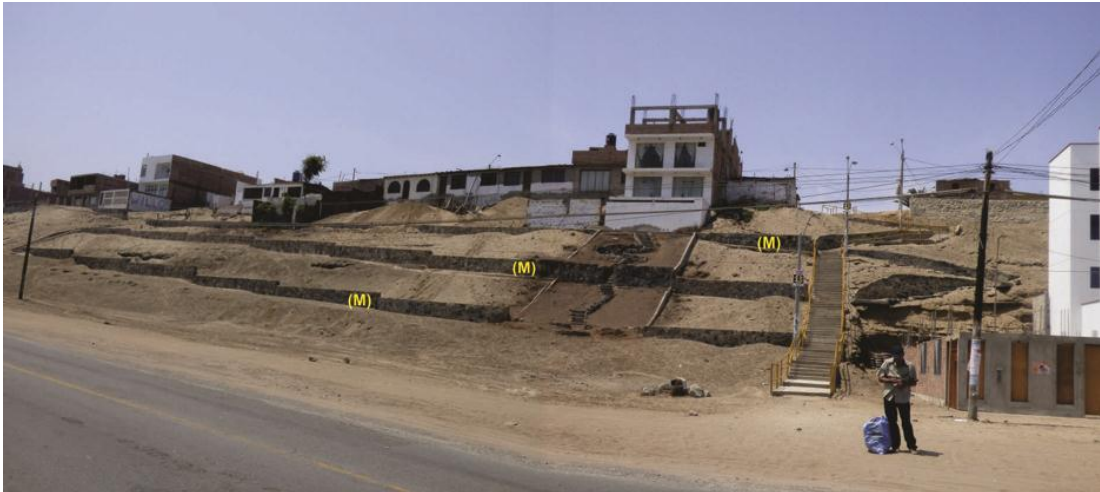
Foto 25. Muros de contención (M), frente a la manzana "D".

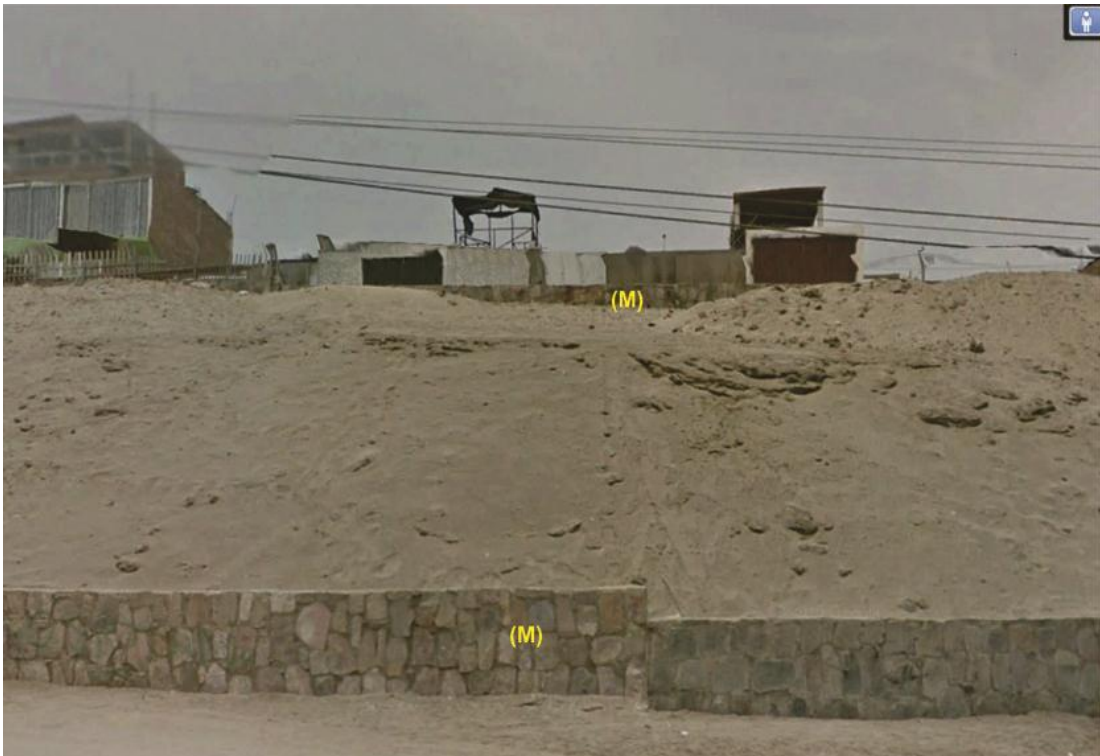
Foto 26. Muros de contención (M), frente a la manzana "E"

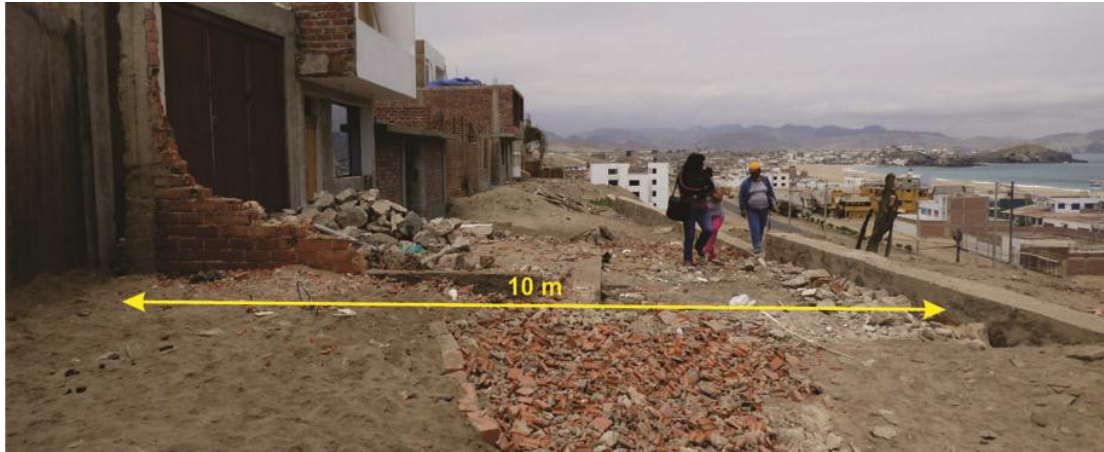
La separación entre las viviendas y el muro de contención, en las manzanas "D" y "E", es hasta de 10 m (foto 27), algunas de las viviendas ubicadas en el cambio de pendiente (borde), han cedido parte de su terreno para la calle (foto 27), es decir han destruido parte de su vivienda. Esto lo hacen con la finalidad de tener cierta seguridad ante un posible colapso del talud.

Foto 27. Distancia dispuesta de separación entre el muro de contención y viviendas.

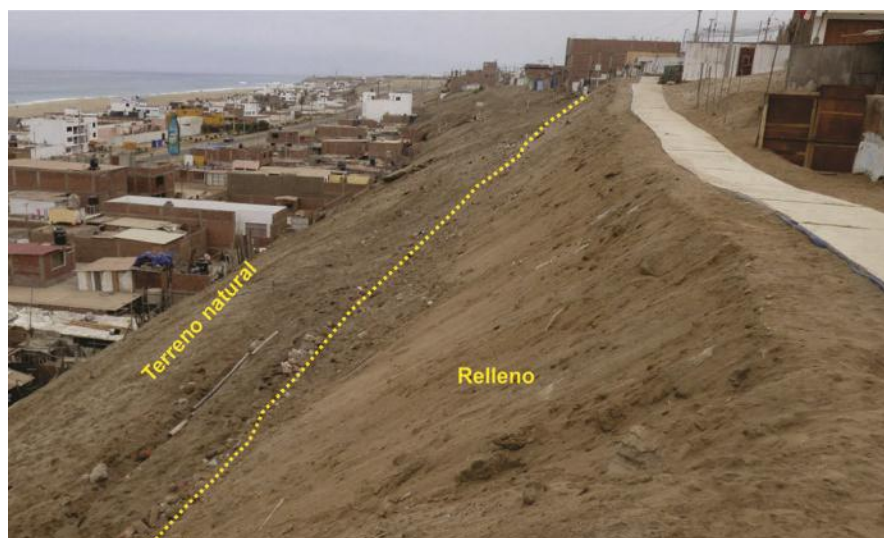
El relleno tiene una altura hasta de 5 m, conformado por desmote y arena, no se encuentra compacto, por lo cual la vereda se ve deformada. Es muy probable que ante un movimiento sísmico colapse la base (relleno), porque el material buscará su perfil de equilibrio.

Foto 28. Se aprecia el terreno natural y el relleno. Se observa la vereda deformada.
