Informe Técnico A6707

Evaluación Geodinámica del caserío Candamo

Provincia Mariscal Cáceres
Departamento San Martín

Febrero, 2016

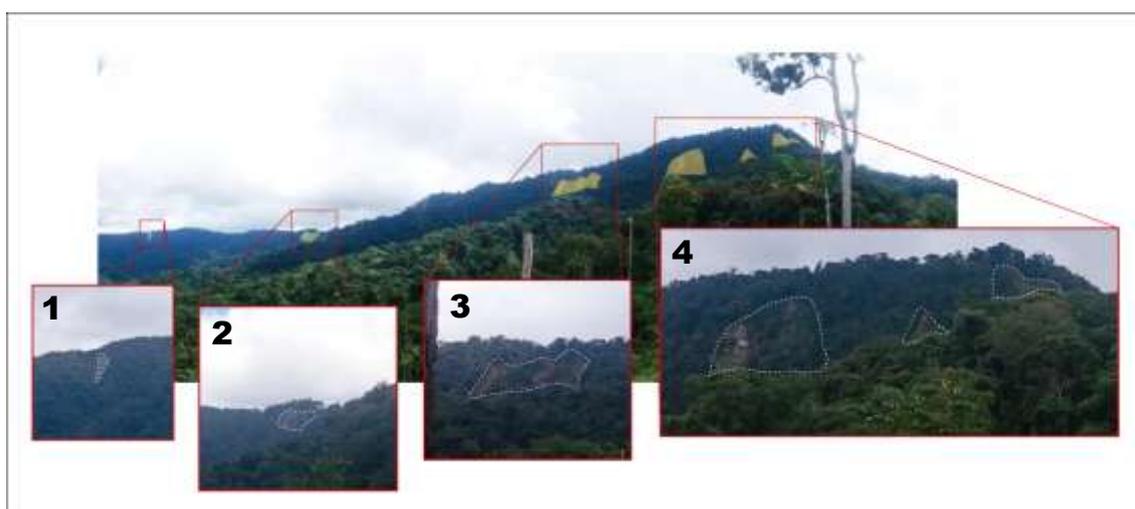
Se identificó e inventarió los procesos de movimientos en masa que ocurrieron entre los meses de octubre a noviembre del año 2014. Identificándose 4 sectores con derrumbes (figura 04).

Figura 04: Se observa cuatro sectores, donde ocurrieron los derrumbes producidos entre los meses de octubre y noviembre del año 2014.

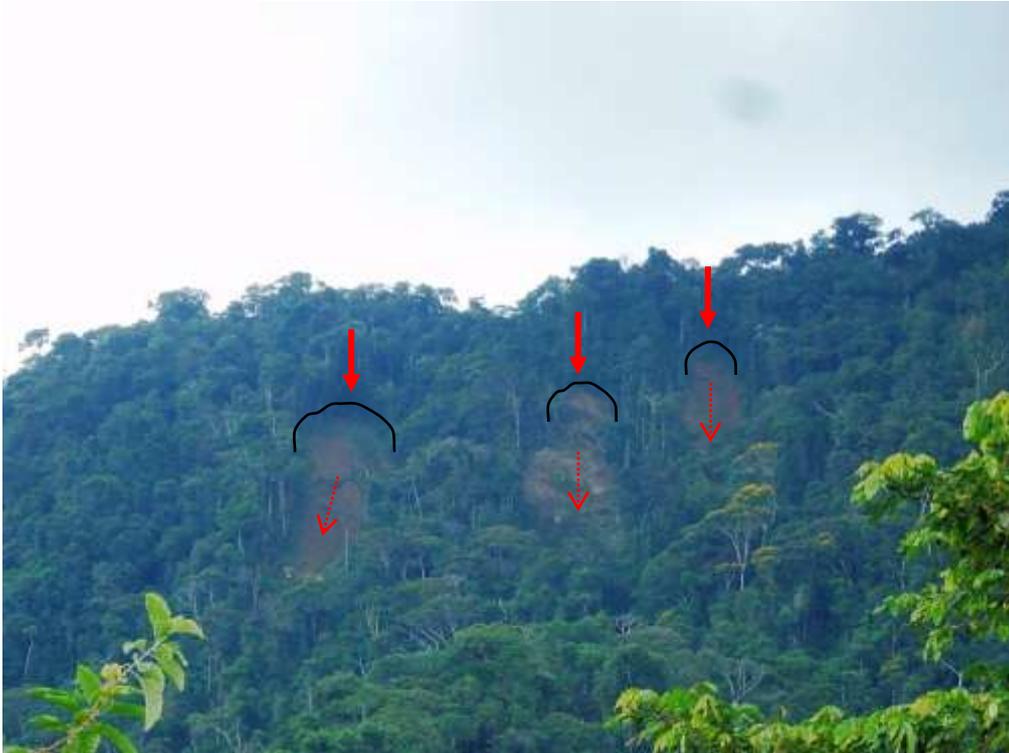
Los derrumbes de los sectores 3 y 4 son los más cercanos a los terrenos de cultivo del caserío Candamo. En el sector 3 se aprecian 3 derrumbes que movilizaron rocas, suelo y cobertura vegetal (foto 01). . Las longitudes de los derrumbes presentan como dimensiones 45m la cabecera del derrumbe, 120m el largo del derrumbe desde la cabecera hasta la base del depósito.

Foto 01: Se observan los derrumbes del sector 3.

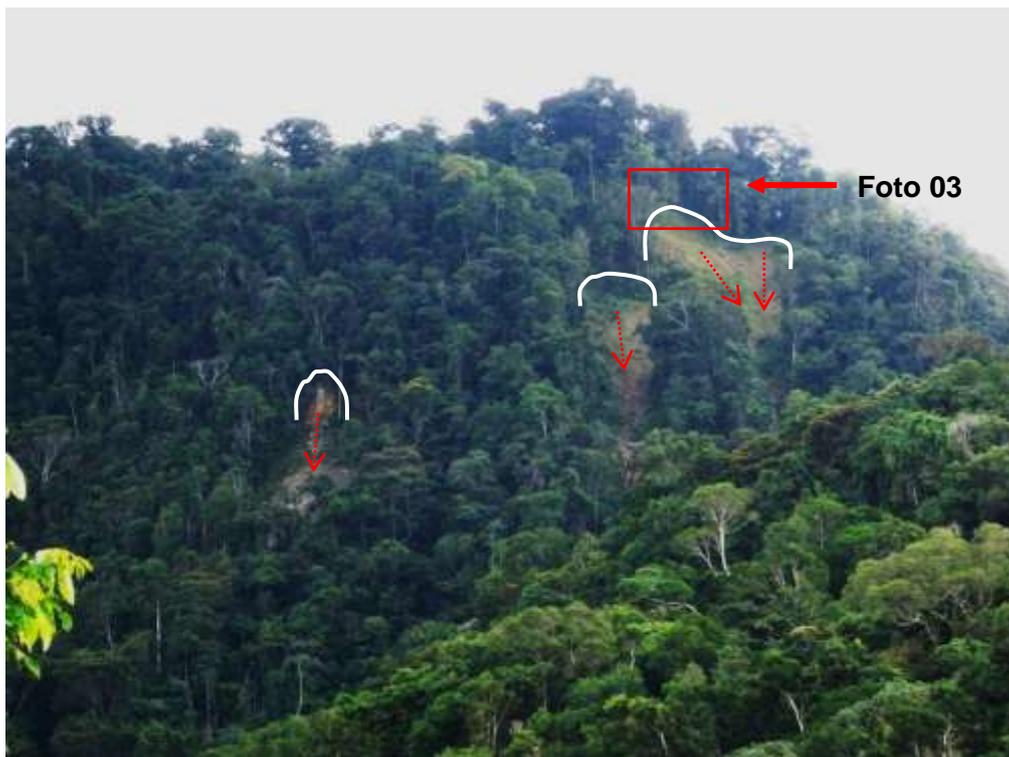
El sector 4 presenta también derrumbes (foto 02); al igual que el sector 3, (foto 03), El derrumbe de mayor extensión presenta un arranque de: 65m y una altura de 200m (cabecera hasta la base del depósito).

Foto 02: Derrumbes del sector 4.

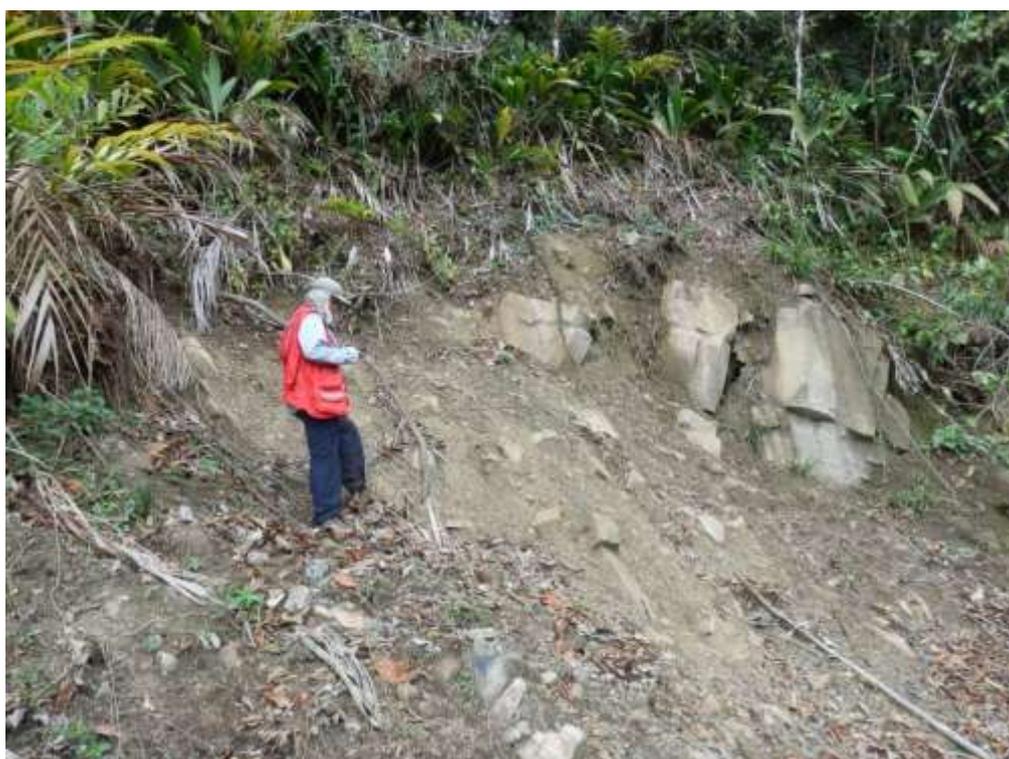
- Afloramientos de areniscas, de la Formación Yahuarango, con estratos buzando hacia el noroeste, es decir a favor de la pendiente del terreno.
- Roca muy fracturada a fragmentada y completamente meteorizada, origina suelos de tipo arenoso-arcilloso (Horizonte A)
- Presencia de aguas superficiales que permite la saturación del suelo.
- Escasa cobertura de suelo.
- Pendiente del terreno entre 30° a 45° y mayor de 45° en los lugares que se presentaron los derrumbes.
- Peso de los árboles

Foto 03: Se observa el grado de fracturamiento de la roca. Cabecera del derrumbe, foto 02.

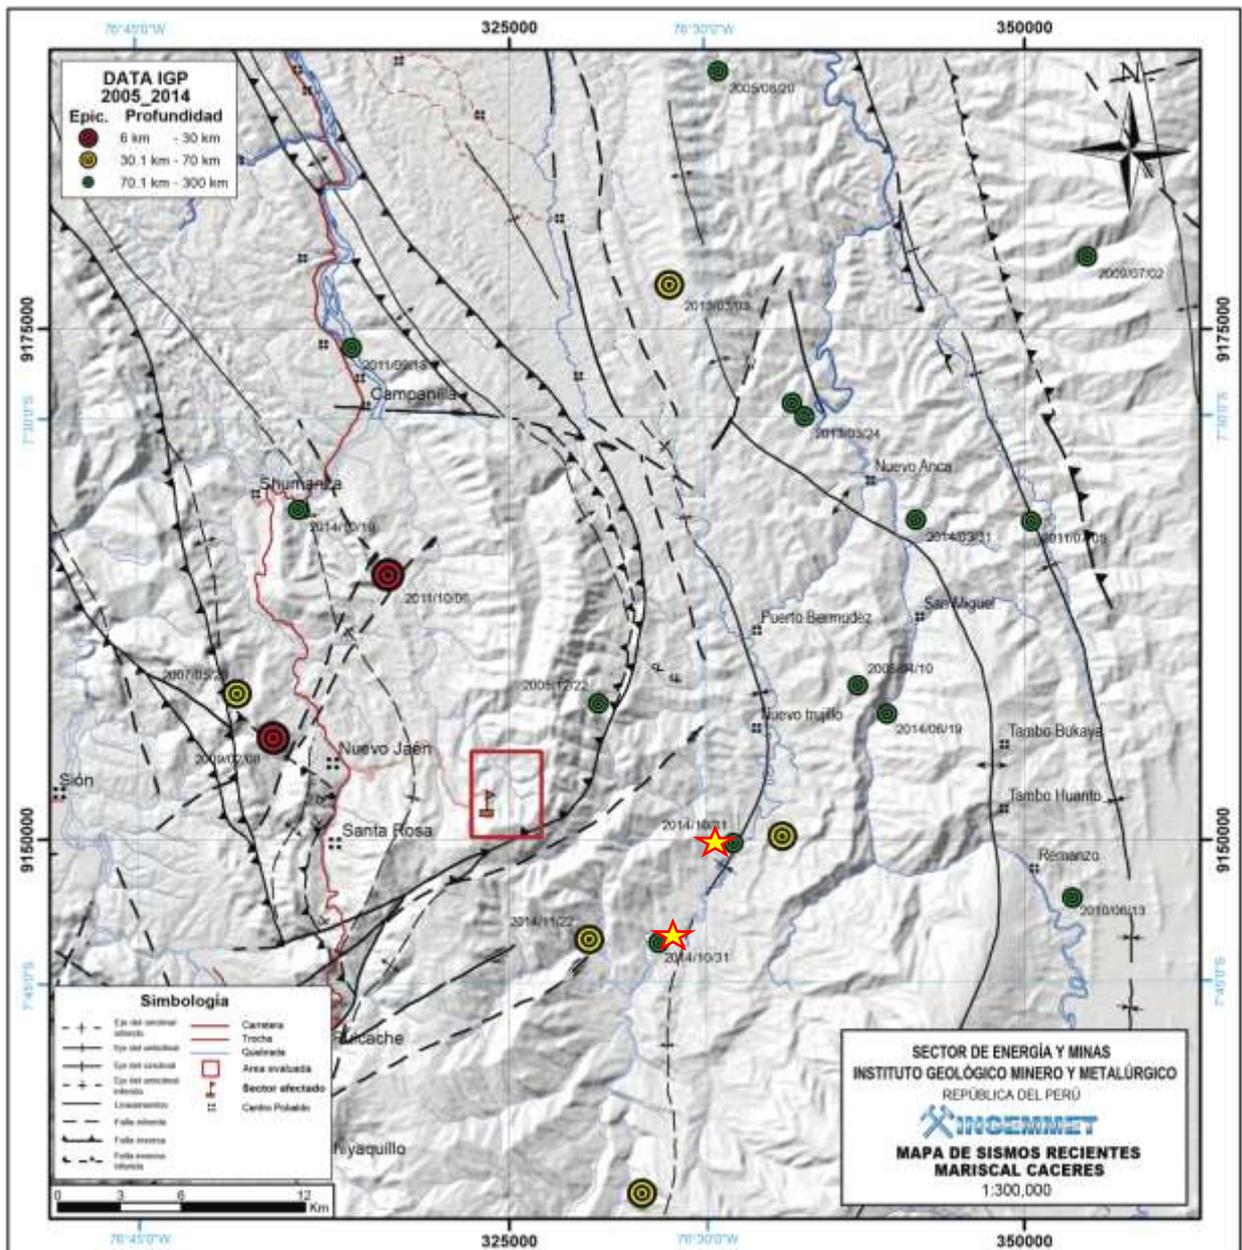
Según el Instituto Geofísico del Perú (IGP), en la zona de Candamo, el día **31 de octubre de 2014** ocurrieron dos sismos (figura 05), cuyos epicentros se ubican a 8 km del caserío Candamo. Lo cual fue el factor detonante para que se generen los derrumbes mencionados. Esto fue corroborado por las versiones de los pobladores del Caserío Candamo y el poblado Nuevo Jaén.

Figura 05: Mapa estructural y superposición de los sismos del 2005-2014 (Fuente IGP). Se observa en cuadro rojo el área evaluada con presencia de derrumbes y los puntos verdes con estrellas los sismos del 31/10/2014 que fueron los detonantes para que se generen los derrumbes.

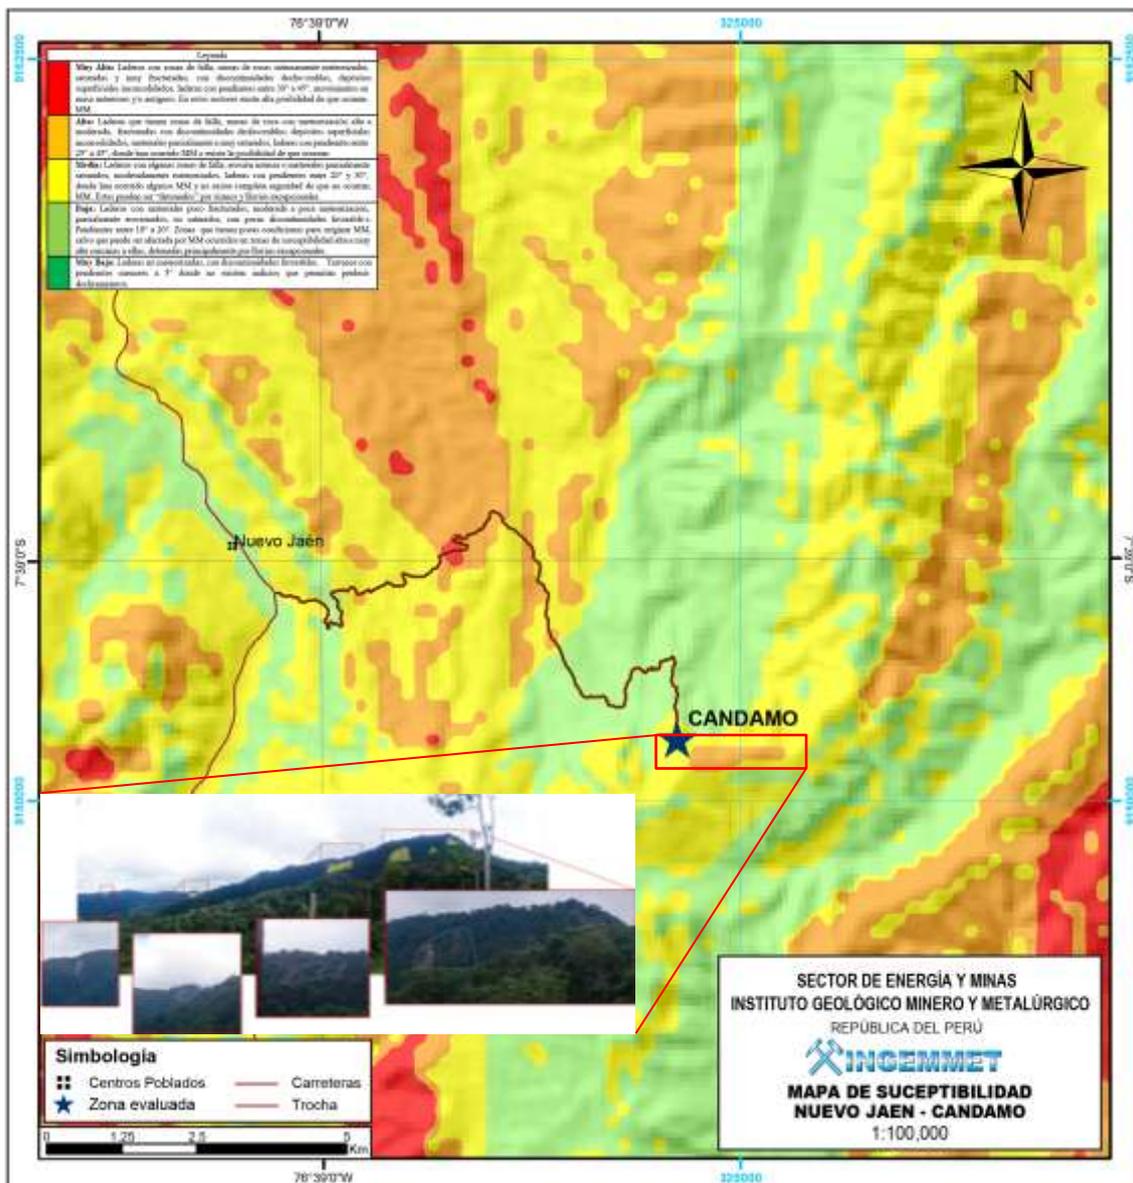
Núñez y Luque (2010), realizaron el mapa de susceptibilidad para la región San Martín, donde ya se indicaba que el caserío Candamo se encontraba demarcado con un grado de susceptibilidad media a alta (figura 06), lo cual revela una alta posibilidad a que se generen movimientos en masa, como los ocurridos el 2014.

Figura 06: Mapa de susceptibilidad, donde se observa que las partes circundantes al caserío candamo presentan una susceptibilidad alta, es ahí donde se produjeron los derrumbes del año 2014 detonados por la actividad sísmica

1. No realizar la tala indiscriminada de árboles en los cerros. Reforestar las laderas.
2. Los pobladores del caserío Candamo, deben de organizarse y poner en práctica un sistema de monitoreo, que permita determinar la existencia de movimiento o asentamientos del terreno, de detectarse vasculamiento de árboles, caída de algunas rocas o movimientos rápidos de terreno, se debe informar a la población para proceder con la evacuación de las zonas que se encuentran en la parte baja a los derrumbes.
3. Capacitar y concientizar a los habitantes del caserío Candamo sobre los peligros a los que están expuestos.
