Informe Técnico N° A6690

EVALUACIÓN GEOLÓGICA Y GEODINÁMICA DE LOS DESLIZAMIENTOS DE COLCABAMBA

Zona Retaguayo en el distrito de San Luis:

Carlos Fermin Fitzcarrald - Ancash

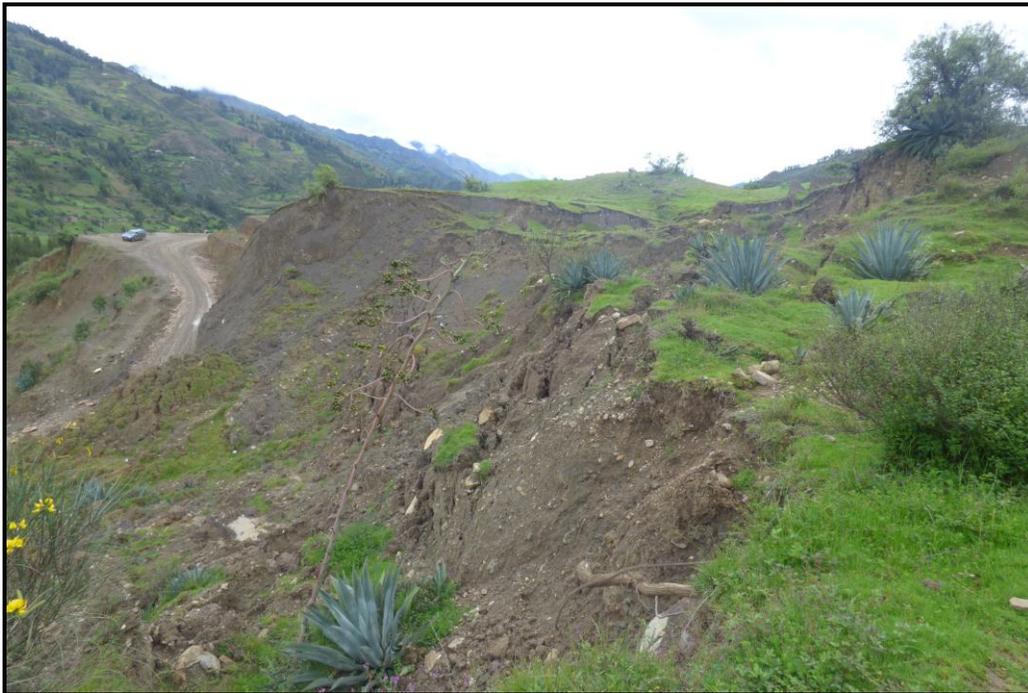
En los sectores de Retaguayo y Colcabamba, se vienen desarrollando una serie de movimientos en masa, principalmente deslizamientos sucesivos de tipo rotacional retrogresivo, es decir, que su desarrollo o avance de la inestabilidad es en sentido contrario a la pendiente o ladera arriba (foto 1), en estos sectores también se puede observar fenómenos asociados a los deslizamientos, como

Foto 1: Escarpes secundarios del deslizamiento de Colcabamba.

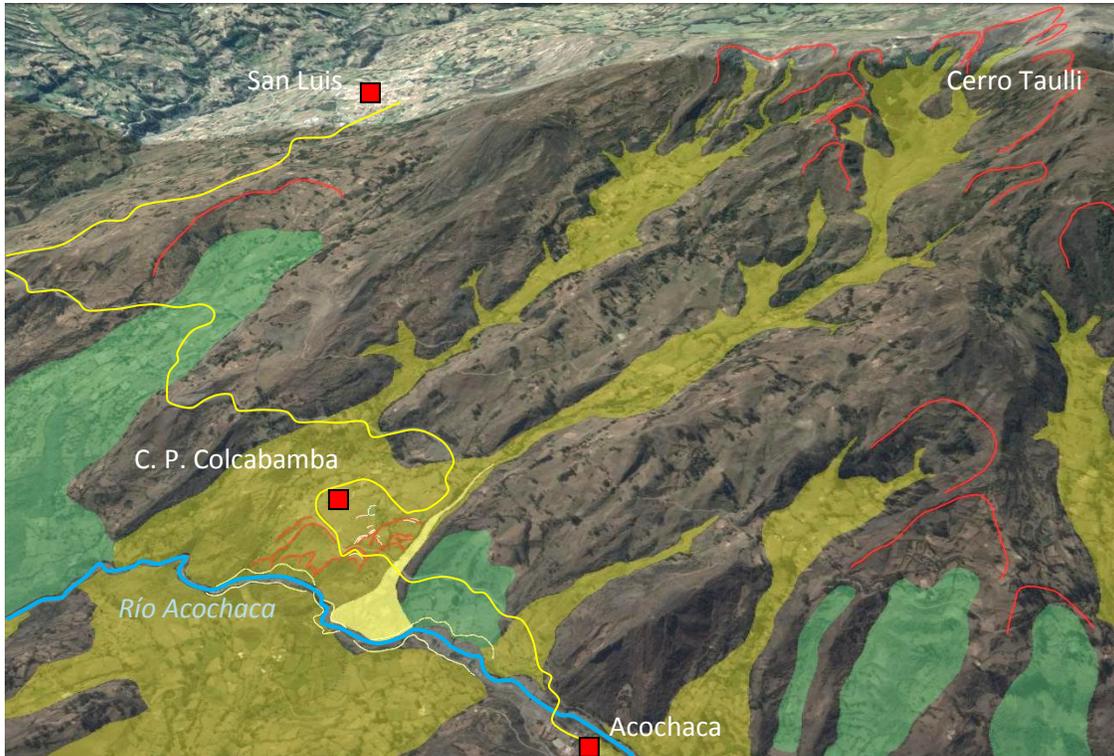
asentamientos y grietas tensionales. Estos deslizamientos se originaron al pie de un depósito proluvial antiguo de grandes dimensiones, que se originó en la parte alta del cerro Taulli, y llegó hasta el río Acochaca teniendo un recorrido de 4.4 km. (figs. 3 y 4); su desencadenamiento estuvo relacionado principalmente a sucesivos flujos de detritos, originados en el río Acochaca, y sus reactivaciones recientes tienen que ver con la inestabilidad producida por el corte de carretera hecho sobre un deslizamiento activo, que sumado a la topografía (relieve escarpado, con una pendiente de 60°), las condiciones climáticas locales y las características del terreno (material aluvial inconsolidado), hacen de este, un sector inestable y de constantes deslizamientos, con una intensa deformación del terreno, que afecta un tramo de la carretera Acochaca – San Luis.

Fig. 3: Imagen de Google, mostrando en amarillo, depósitos aluviales antiguos y en verde depósitos coluviales, correspondiente a antiguos deslizamientos, y en líneas rojas escarpes de deslizamientos, resaltando los ocurridos cerca al poblado de Colcabamba.

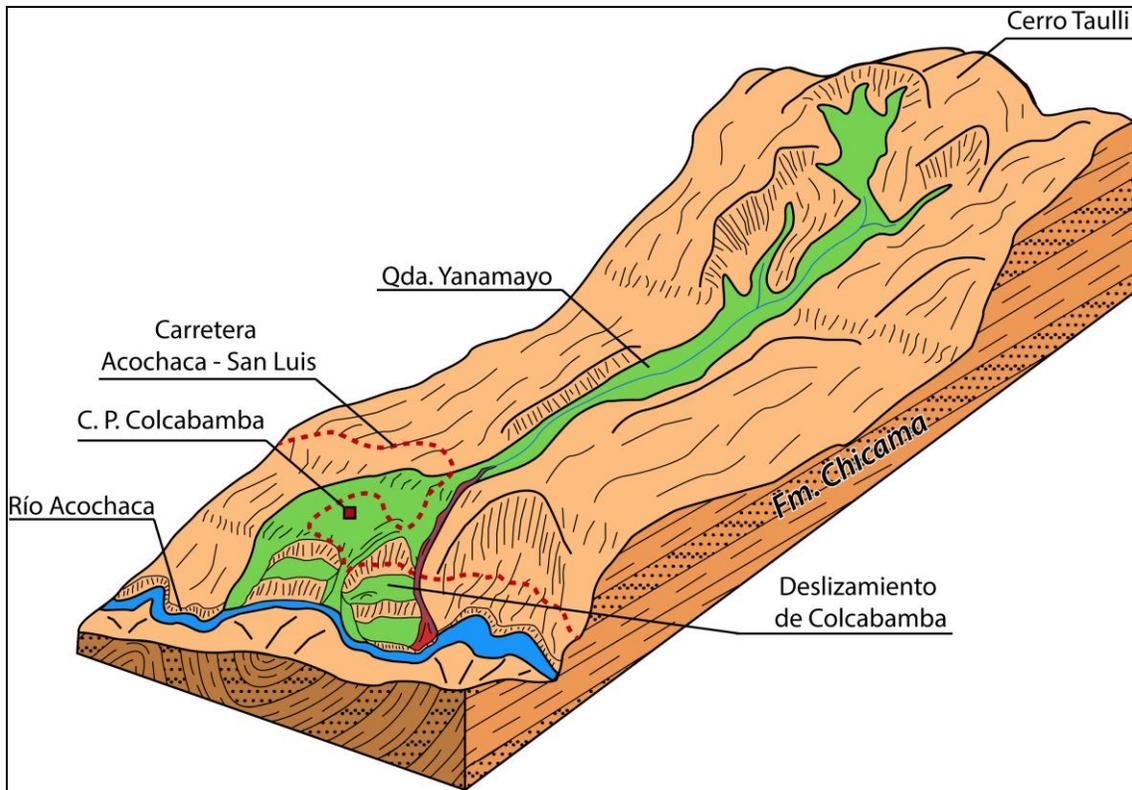
Fig. 4: Esquema geodinámico del deslizamiento de Colcabamba

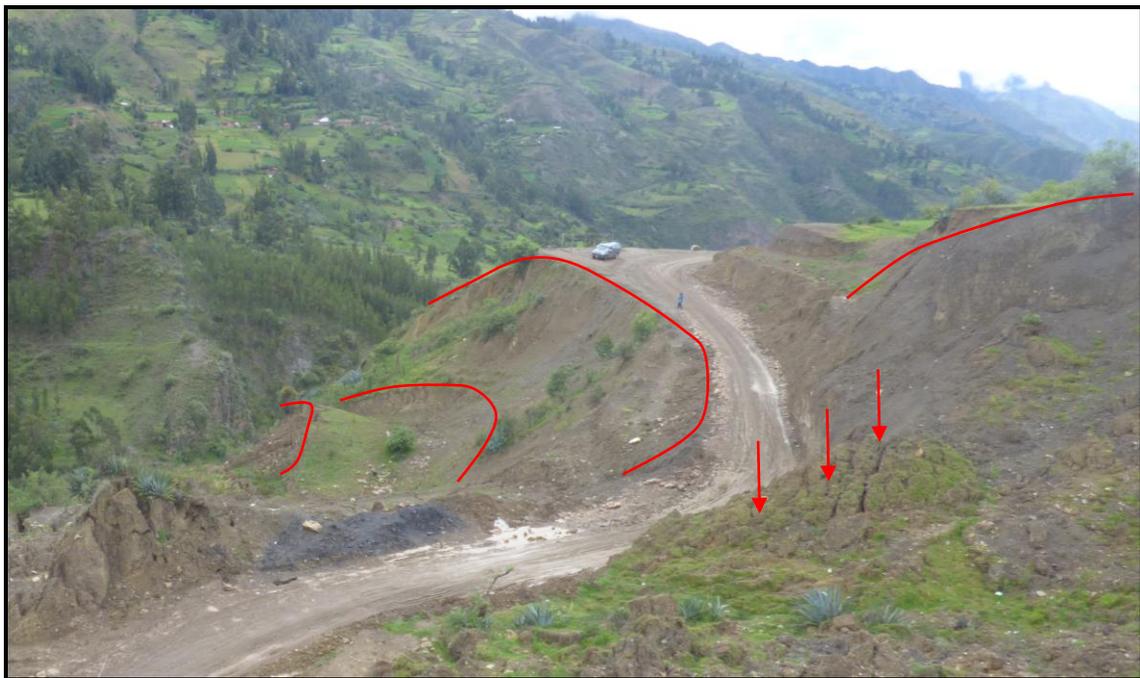
Foto 2: Coronas de deslizamientos menores y grietas en la masa deslizada de la zona de estudio.

El flanco derecho del deslizamiento principal (foto 2, fig. 5), es la zona en donde se observa la mayor deformación, ya que en la imagen del año 2012, pendiente arriba de la carretera se observa una ligera deformación, que para el año 2013 se convierte en un claro escarpe de deslizamiento, con una masa deslizada que se movió unos 3 a 4 m (fig. 6). Esta masa, en la fotografía tomada el 2015, se encuentra removilizada, deslizando hacia la carretera, obstaculizando constantemente en tránsito vehicular. Pendiente abajo de la carretera se observa,

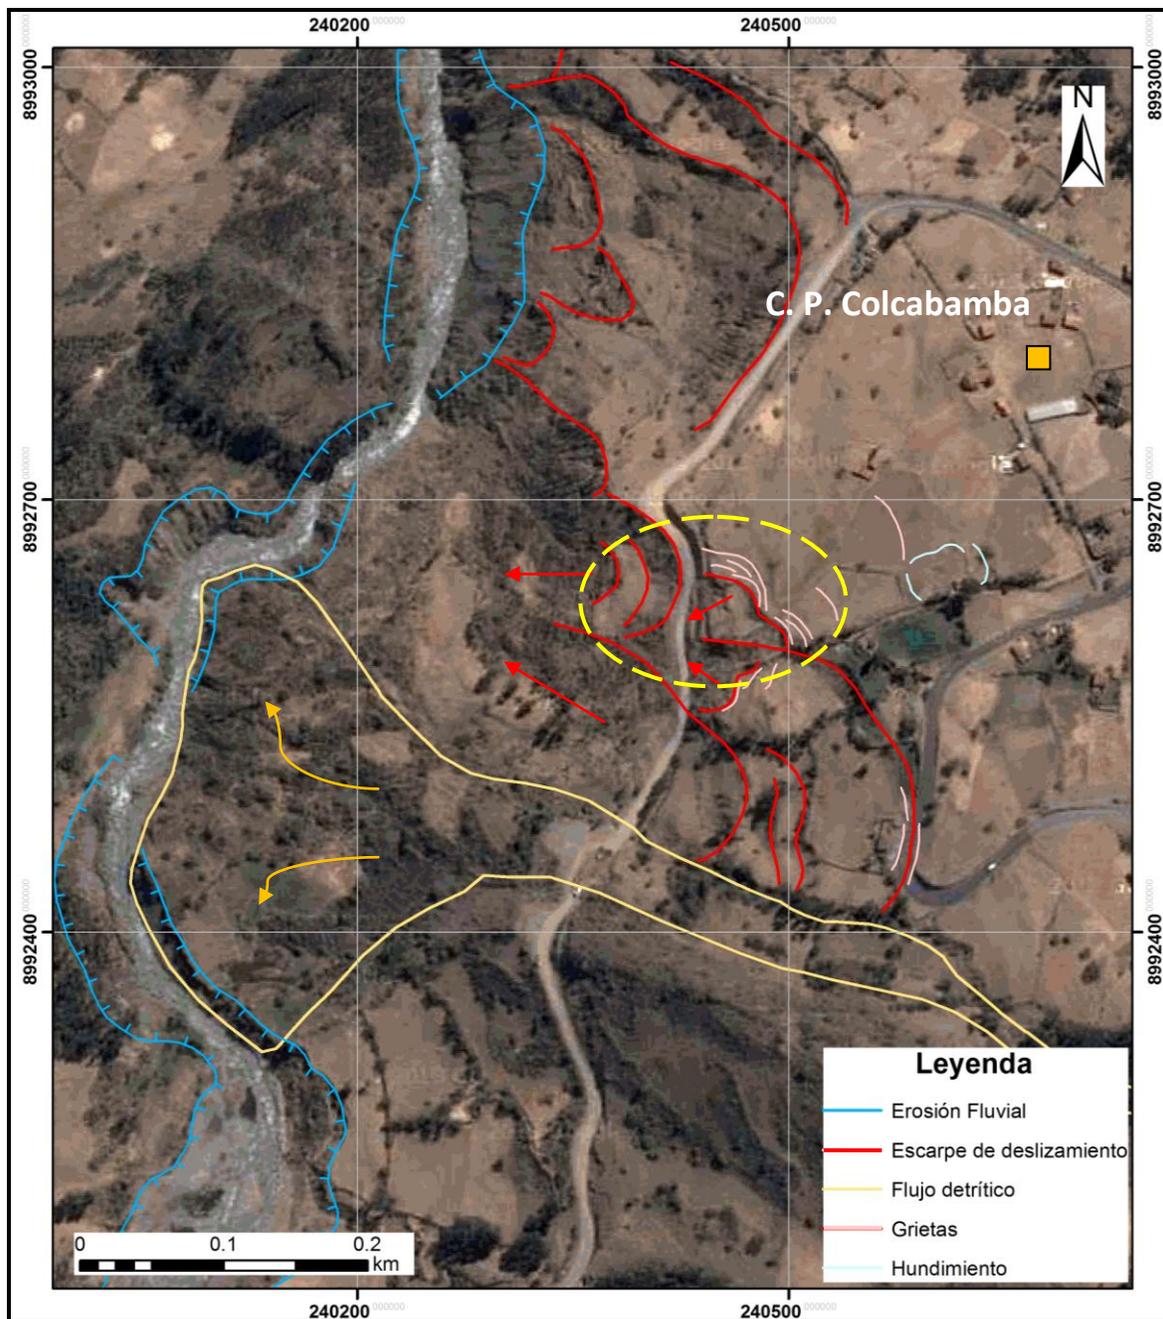
Fig. 5: Mapa de ocurrencias geodinámicas en el sector de Colcabamba, remarcando la zona deslizada en el periodo 2012 - 2015.

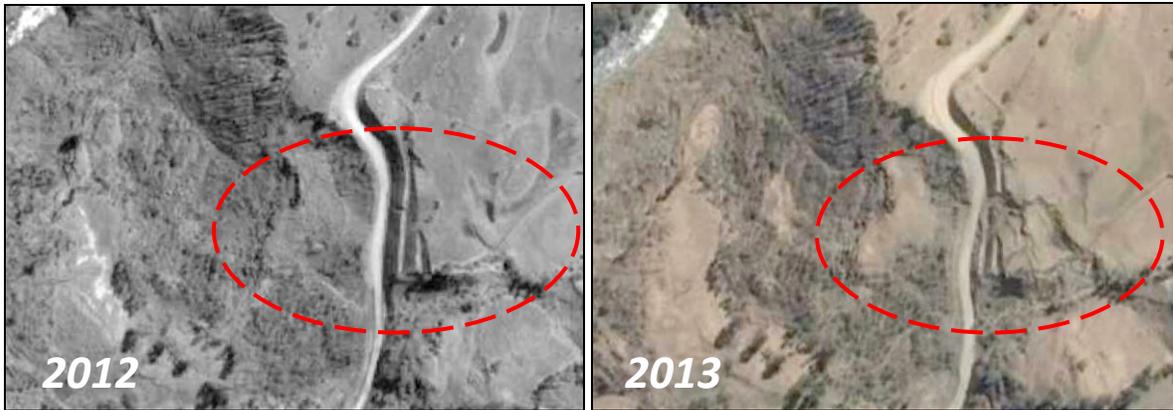
Fig. 6: Estado de actividad en el flanco derecho del deslizamiento de Colcabamba en el periodo 2012 – 2013.

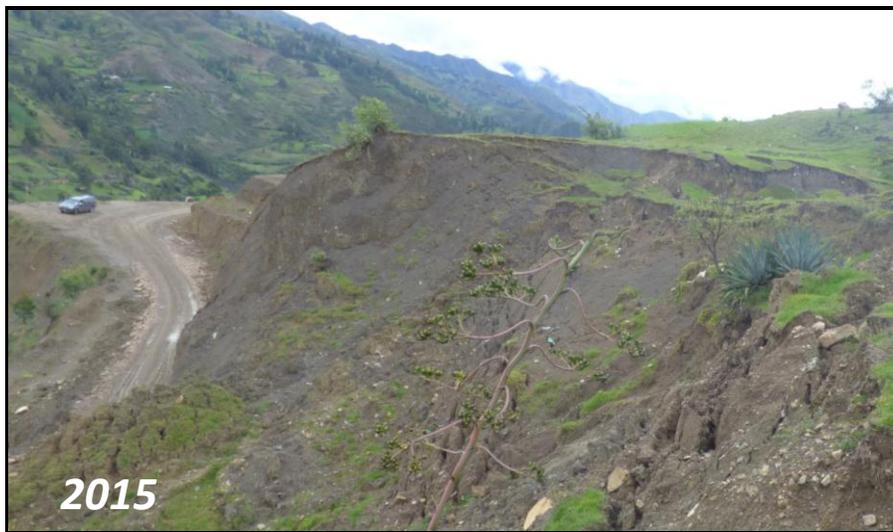
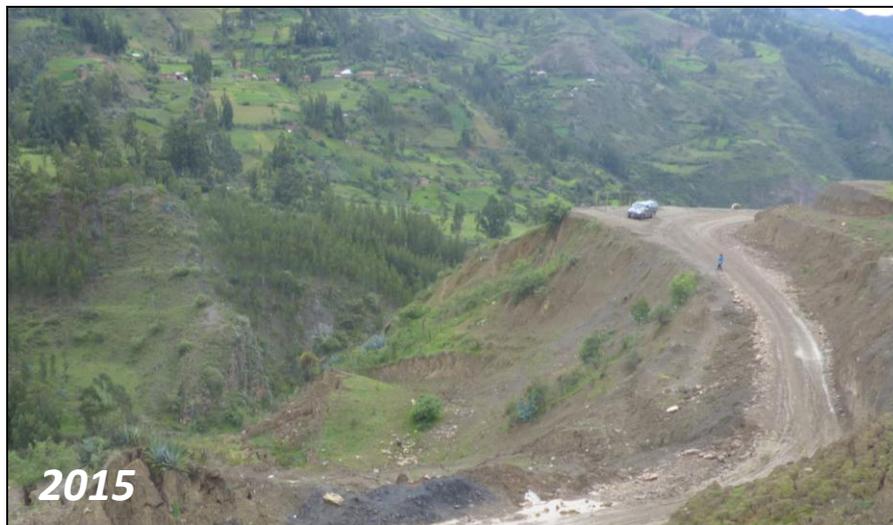
en las imágenes del 2012 y 2013, un escarpe de deslizamiento anterior, con una masa deslizada unos 8 a 10 m por debajo del nivel de la carretera. Esta masa según la fotografía del 2015 se siguió deslizando unos 4 m pendiente abajo (foto 4). En conclusión, los deslizamientos de Colcabamba se encuentran en actividad.

Foto 3: Arriba, escarpe del deslizamiento pendiente arriba de la carretera, originado en el periodo 2012 – 2013 y removilizado durante el periodo 2014 - 2015, **foto 4:** abajo, masa deslizada, que se reactivó en el año 2015.

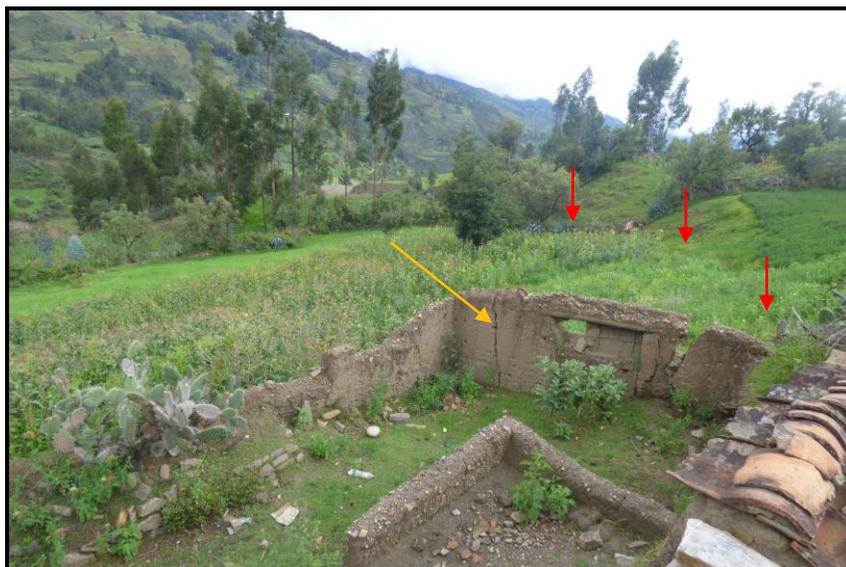
Como se ha manifestado anteriormente, el fenómeno geodinámico ocurrido en el sector de Retaguayo – Colcabamba, corresponde a un conjunto de deslizamientos y escarpes secundarios, desarrollados dentro de dos movimientos mayores D1 y D2 (fig. 7); la corona del escarpe principal D1, se encuentra a una altitud de 2,941 msnm, a 120 m por encima de la margen derecha del río Acochaca, y tiene una longitud de aproximadamente 200 m (fig. 7). En la cabecera de este deslizamiento se observa un asentamiento bien marcado que define el contorno de la corona (foto 5); paralelamente se observan algunas grietas tensionales, que afectan algunas viviendas de la zona y la vía asfaltada Acochaca – San Luis (fotos 6 y 7).

Foto 5: Desnivel que define la corona del deslizamiento D1, se observa también grietas en el terreno y los muros.

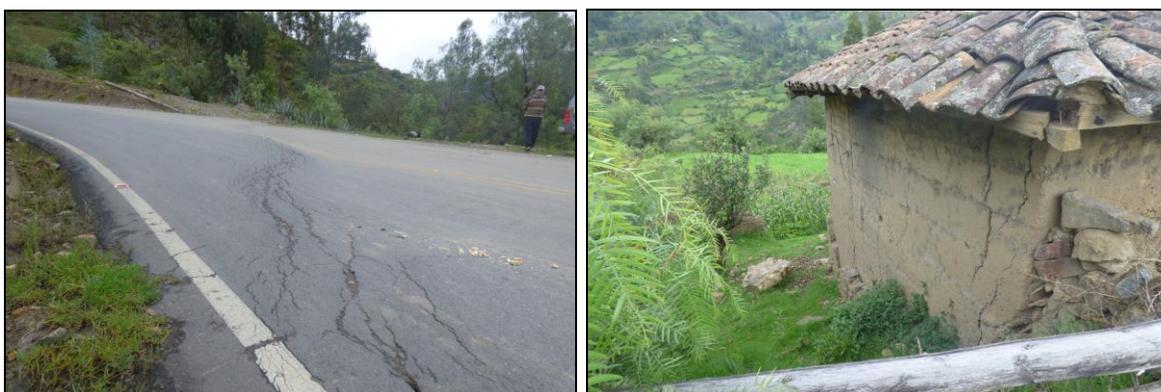
Foto 6: Izquierda, agrietamientos en la vía asfaltada Acochaca – San Luis. **Foto 7:** derecha, viviendas cercanas a la corona del deslizamiento D1, afectadas por agrietamientos en su estructura.

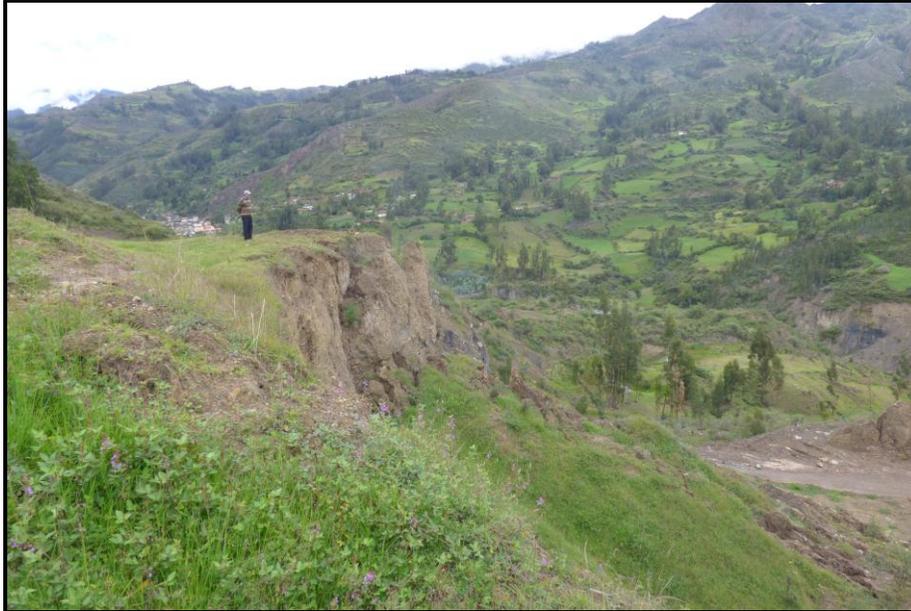
deformación superficial es apenas perceptible, pero no menos importante, ya que los agrietamientos en la parte alta indicarían un movimiento lento de la masa. Sin embargo, hacia el flanco derecho, se observa un escarpe activo y muy deformado de unos 35 m de diámetro y un salto de 5 m (foto 8), y que además cuenta con numerosas grietas tensionales, este escarpe afecta directamente a la carretera Acochaca – San Luis.

Foto 8: Escarpe secundario en el flanco derecho del deslizamiento D1.

2. Realizar un tratamiento integral de estabilización de toda la ladera, que consistiría en lo siguiente:
 - Construir banquetas a lo largo del flanco derecho del deslizamiento D1 y de todo el cuerpo del deslizamiento D2 para estabilizarlo.

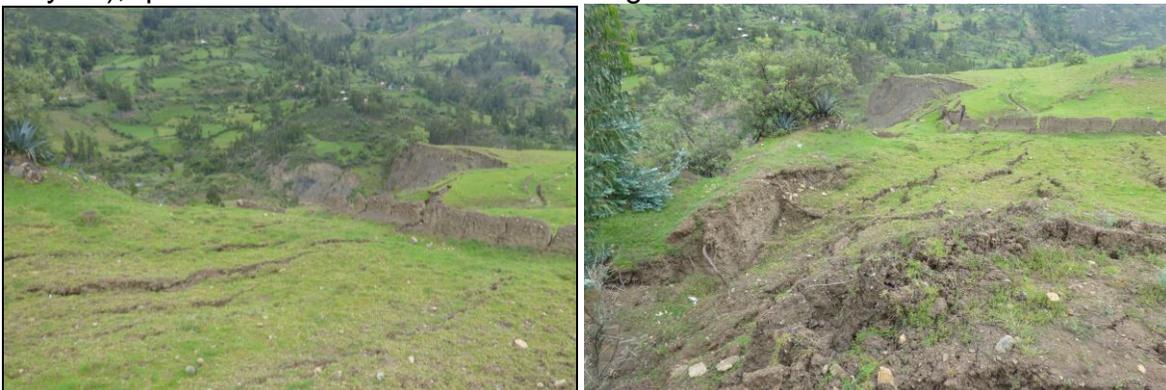
La zona de deslizamiento D2, corresponde a un enjambre de deslizamientos, es decir un conjunto de eventos con varias coronas sucesivas y adyacentes (fig. 7); es en este sector donde se encuentra la mayor deformación registrada en la zona de estudio, como se ha mostrado en el apartado anterior. El estado de actividad evaluado en esta zona es muy intenso, ya que en los últimos 4 años la deformación del terreno (interna y superficial), se ha modificado considerablemente (fig. 6, fotos 3 y 4), mostrando además de la masa deslizada, un gran sistema de grietas tensionales de dirección NE – SO en la cabecera de los deslizamientos, con aperturas de hasta un metro de diámetro (fig. 7, fotos 9, 10, 11 y 12), que indicarían un movimiento retrogresivo.

Foto 9 y 10: Sistemas de agrietamientos en la cabecera del deslizamiento D2.

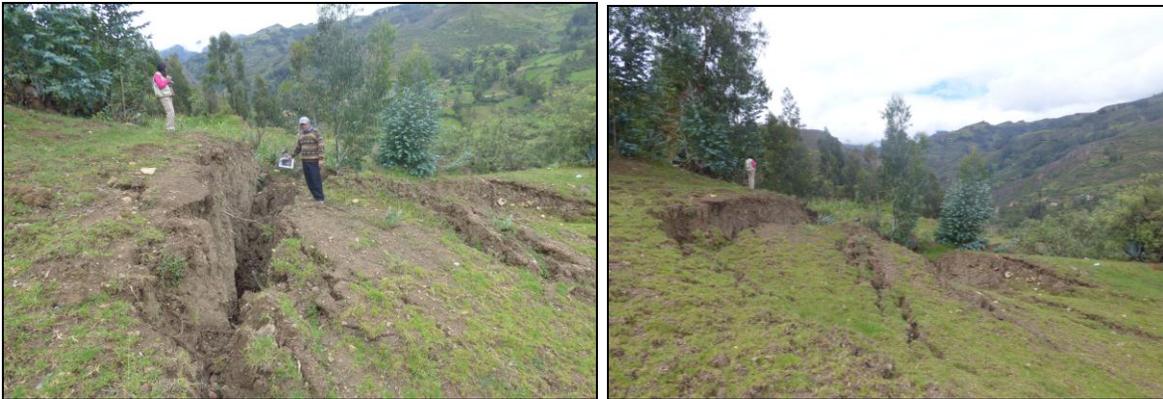
Foto 11 y 12: Escarpes y grietas tensionales con aperturas de hasta un metro en el deslizamiento.

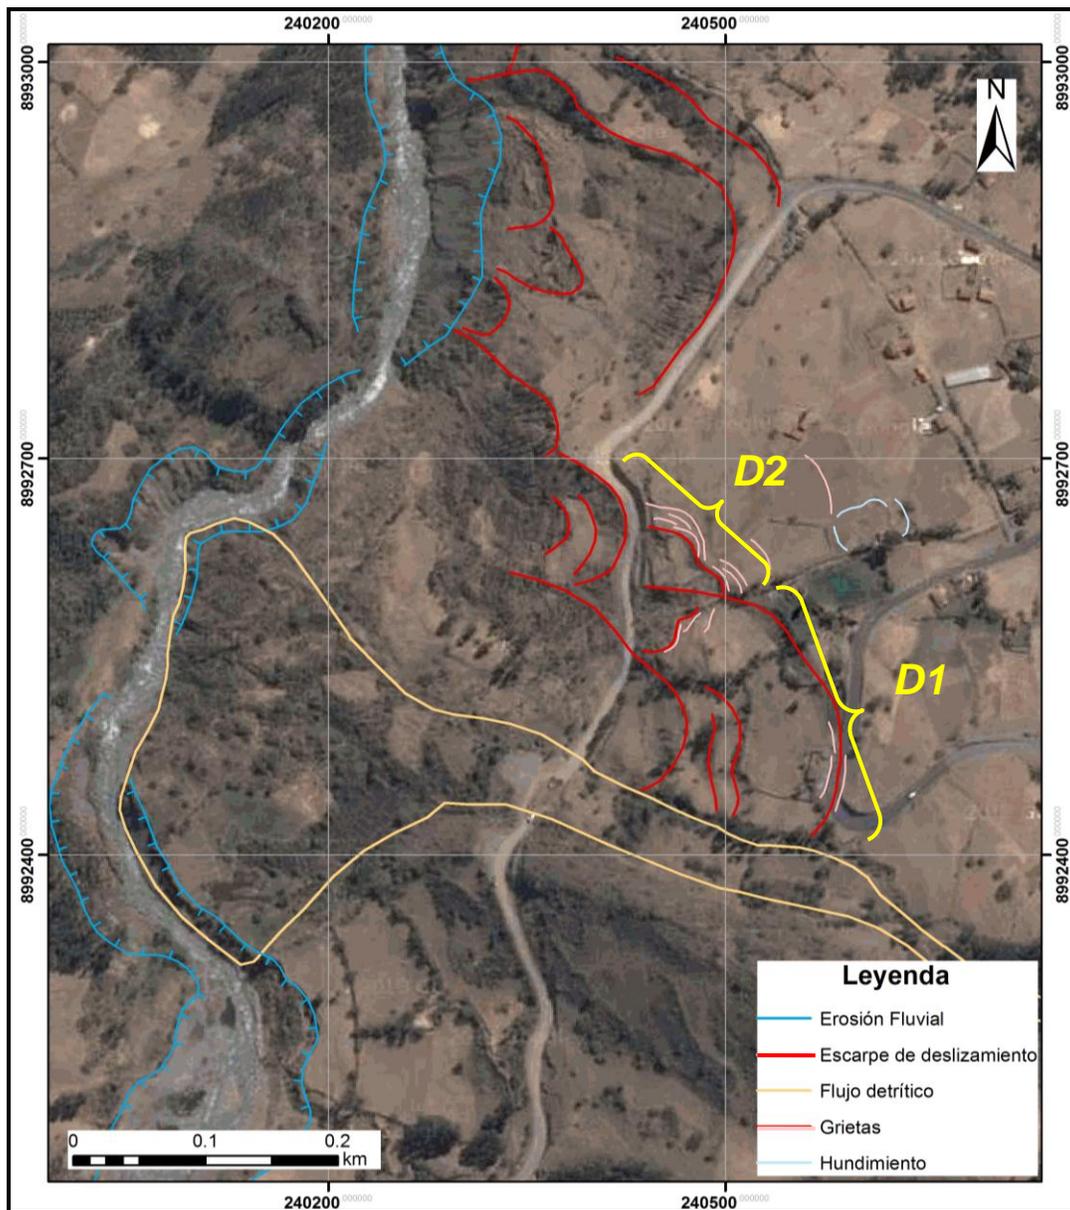
Fig. 7: Sectorización de los deslizamientos activos en la zona de estudio.

5. La zona de deslizamiento D2, corresponde a un enjambre de deslizamientos activos, es decir un conjunto de eventos con varias coronas sucesivas y adyacentes, y grietas tensionales en la cabecera; esta zona es la de mayor peligrosidad.
6. El asentamiento reportado, y la grieta junto a este, podrían corresponder a un plano de deslizamiento profundo.
7. La extracción de arena de las terrazas fluviales, en zonas de deslizamiento, produce un mayor socavamiento en los depósitos aluviales y con ello la desestabilización de las laderas.
8. Por las razones expuestas, podríamos concluir que el flanco derecho del deslizamiento D1 y todo el deslizamiento D2, son de peligro muy alto, por lo tanto se encuentran en peligro inminente.

- Diseñar vías de evacuación de aguas superficiales a lo largo de toda a ladera, para poder extraer la mayor cantidad de agua posible.
 - Reconstruir la carretera con muros de contención ladera arriba y abajo, además debe poseer cunetas de evacuación de aguas longitudinales y transversales.

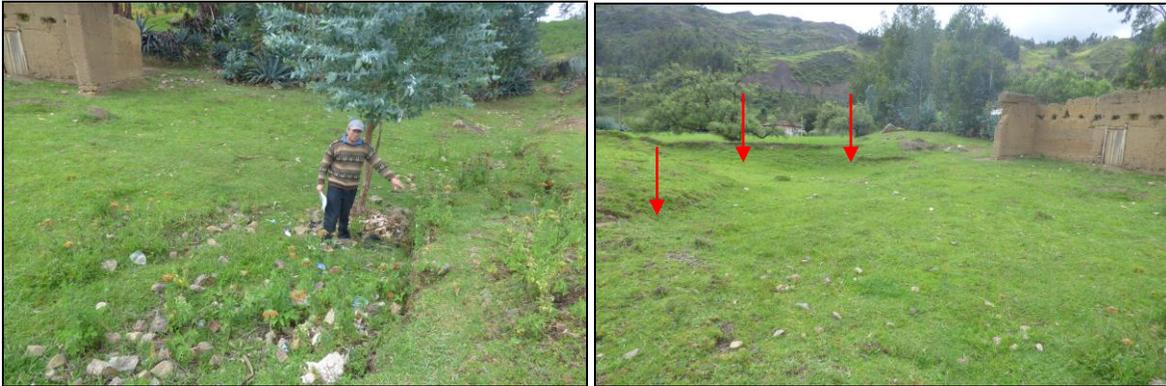
Un fenómeno que también se pudo observar en la zona de estudio, fue un hundimiento, o colapso del terreno, ubicado a unos 100 m al norte y noroeste de los deslizamientos D1 y D2 respectivamente (fig. 7), este fenómeno tiene unos 40 m de largo (foto 13), y formó un colapso de 40 a 50 cm (foto 14), con saltos en contra de la pendiente, muy cerca a este hundimiento se puede observar también una grieta de 50 m de largo y 10 cm de apertura (foto 15), que se encuentra aislada del sistema de grietas antes descritas, y que podría corresponder a un plano de deslizamiento profundo.

Foto 13 y 14: Colapsos de terreno o asentamientos, con saltos de 30 a 50 cm.

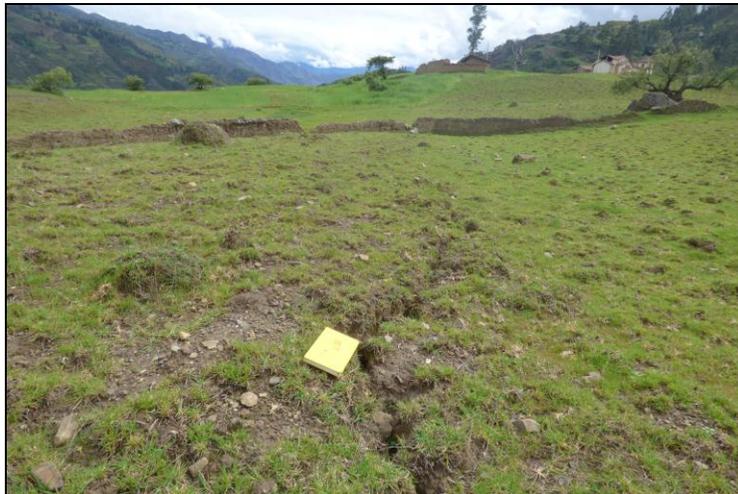
Foto 15: Grieta de 50 m de largo muy cerca al asentamiento registrado.

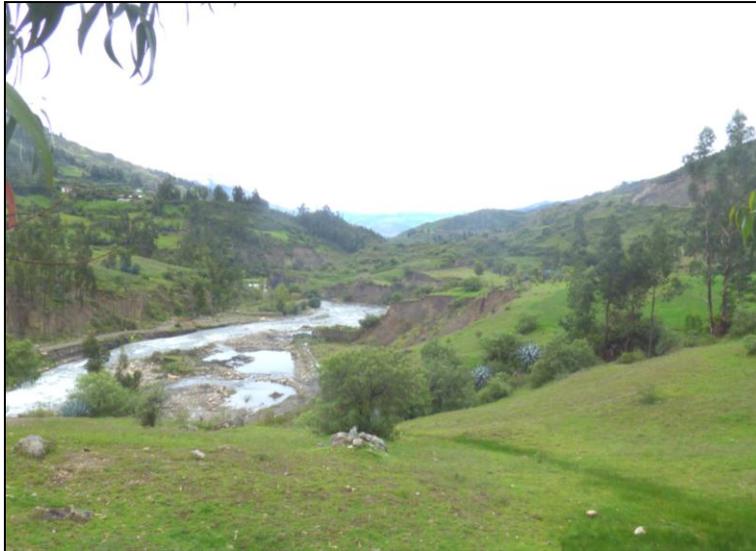
Como se mencionó anteriormente, uno de los factores que influyó en el origen de estos deslizamientos, fue la erosión fluvial y el socavamiento lateral producido por el río Acochaca, al pie del depósito aluvial antiguo que bajo del cerro Taulli. Si bien actualmente este socavamiento, no es el principal factor para la ocurrencia de los deslizamientos recientes, es importante tenerlo en cuenta, ya que la extracción de arena de la terrazas fluviales, está provocando el socavamiento en los depósitos

proluviales y con ello la desestabilización de las laderas. Actualmente se viene realizando esta actividad (foto 16), aunque no al pie del deslizamiento, sino 500 m al sur, muy cerca al puente carrozable de Acochaca.

Foto 16: extracción de arena en el lecho del río Acochaca.

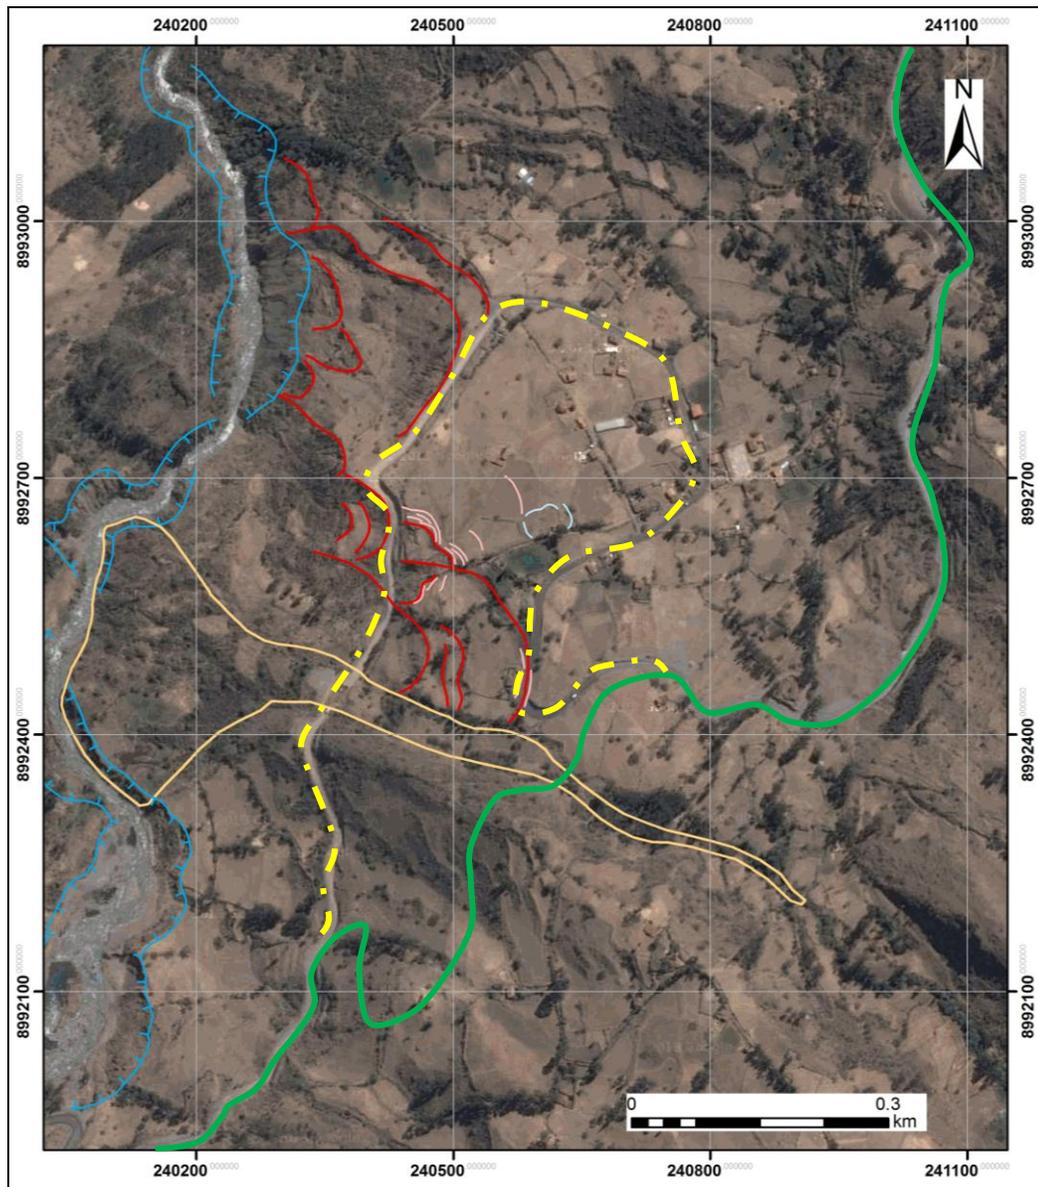
Fig. 8: En línea verde, propuesta de rediseño de la carretera Acochaca – San Luis, evitando las zonas de deslizamientos activos.

1. Rediseñar el trazo de la carretera Acochaca – San Luis (fig. 8), ya que como se ha visto, atraviesa un deslizamiento activo de grandes dimensiones, este rediseño debería evitar las zonas de deslizamientos activos (ver el mapa geológico).
