Informe Técnico N° A7267

EVALUACIÓN DE PELIGROS GEOLÓGICOS EN EL CENTRO POBLADO DE SAPSI

Departamento Ayacucho
Provincia Huamanga
Distrito Socos

(Distrito Socos, provincia Huamanga, departamento Ayacucho)

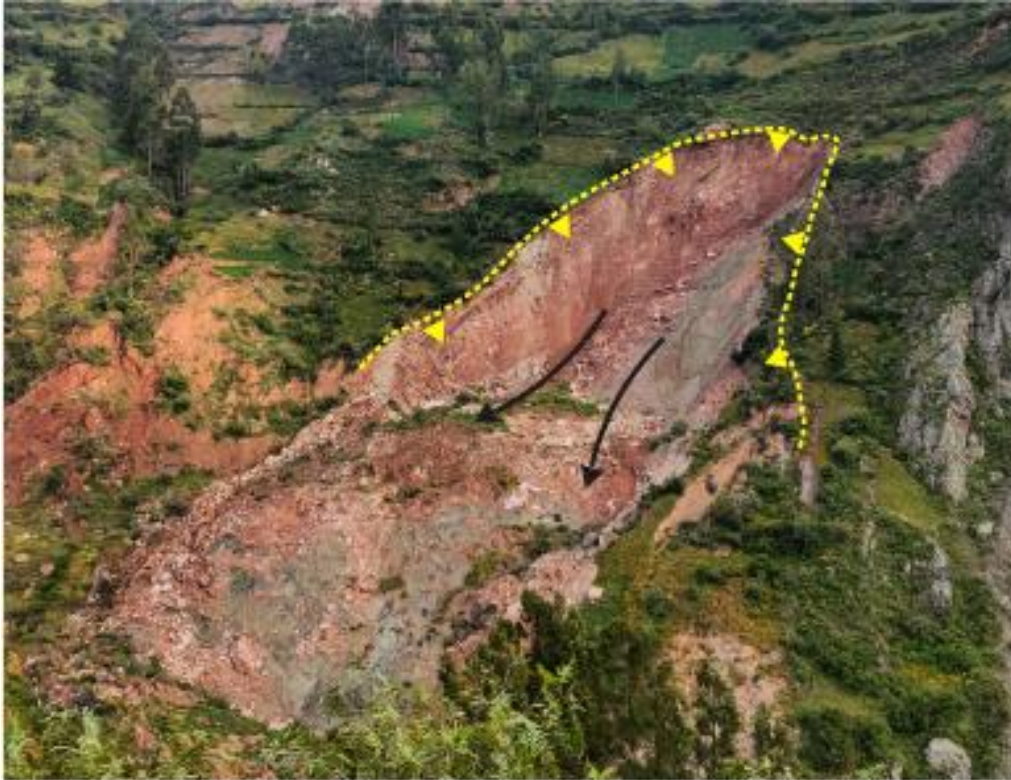
Figura 16. Vista del deslizamiento ocurrido en enero del 2021, se delimito la escarpa de color amarilla.

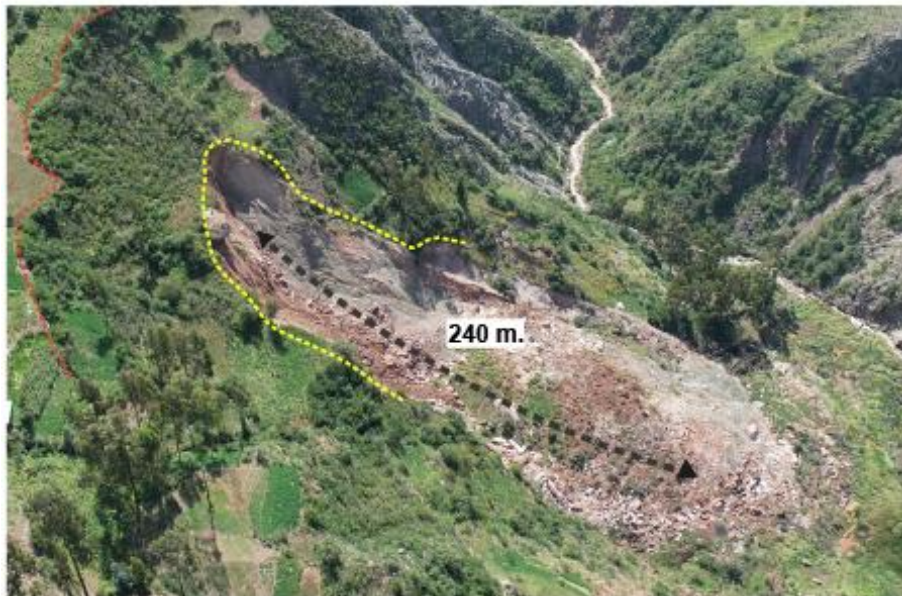
Figura 18. Imagen tomada con el dron, donde puede apreciarse el deslizamiento (delimitado con línea punteada de color amarillo), que afectó los campos de cultivo en el sector denominado por los pobladores como Timpusqa; agrietamientos con dirección NE, con líneas punteadas de color rojo en los campos de cultivo.

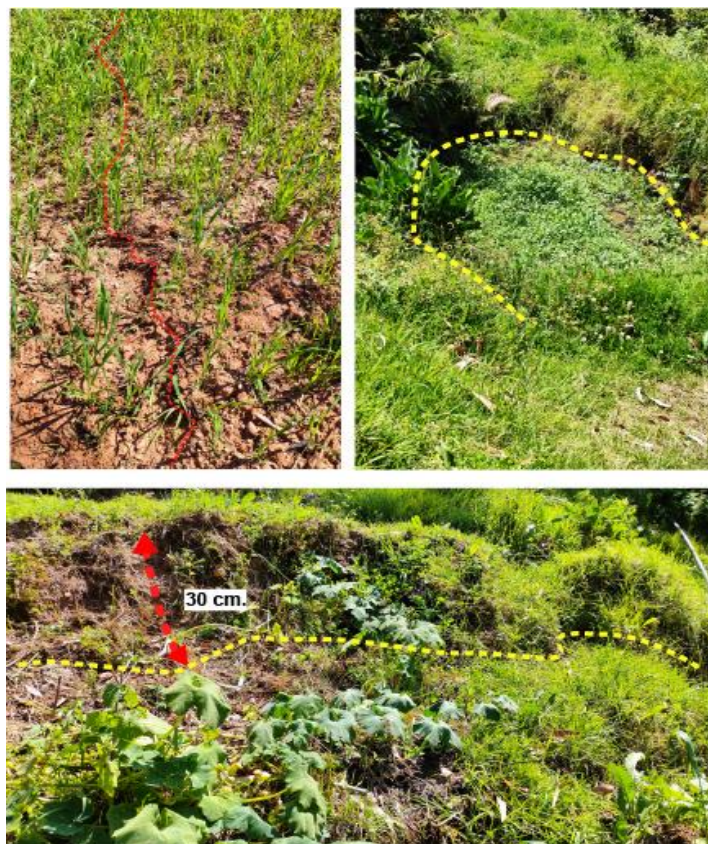
A 5 m de la escarpa del deslizamiento se observaron agrietamientos transversales con longitudes de hasta 4 m, profundidades visibles de hasta 50 cm., separaciones entre 0.5 cm a 40 cm., con saltos de hasta 0.30 cm (figura 19).

Figura 19. Agrietamientos transversales de hasta 4 m de longitud, ubicada a 5 m del deslizamiento rotacional, con dirección NW-SE, con saltos de 0.30 cm.

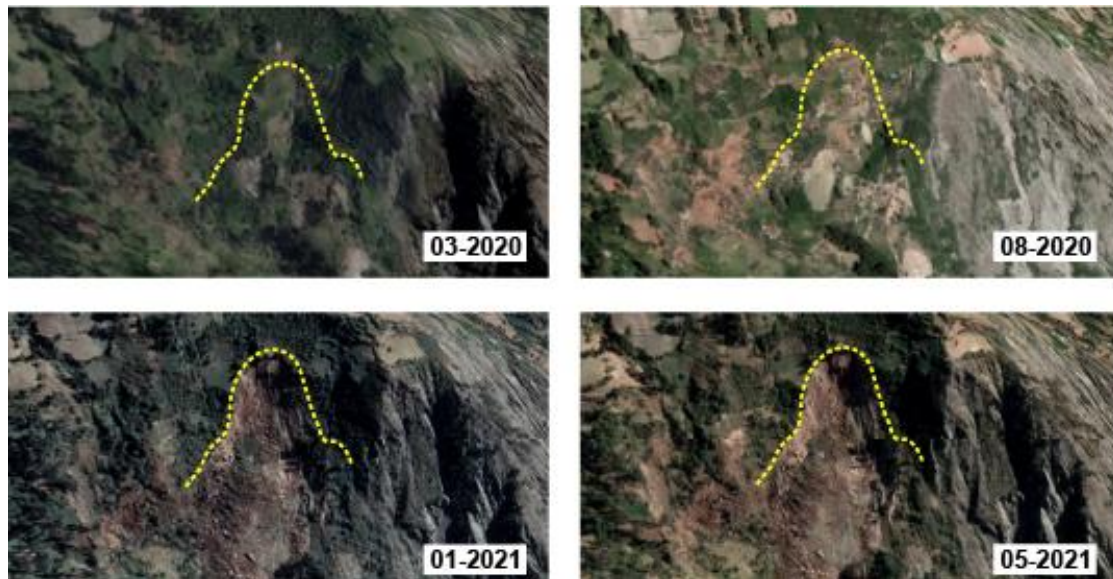
Algunos pobladores indicaron que, como producto de la construcción de la nueva carretera asfaltada, generó el deslizamiento en medio del cuerpo de una avalancha de rocas, cabe mencionar que, en el estudio “Peligro Geológicos en la Región Huancavelica” (Vílchez et al., 2019); ya se había identificado en la zona, la avalancha de rocas con el Código de inventario: 37807; donde indicaron que dicho evento podría afectar el tramo de la carretera afirmada Km 3+900 y algunas viviendas.

Figura 20. Evolución del deslizamiento ocurrido el 8 de enero del 2022, en donde se observa el avance del mismo; cabe mencionar que la zona afectada forma parte de un terreno agrícola con sistema de riego por goteo, este es el factor principal de la desestabilización de la ladera, filtrando agua al terreno continuamente y en el material permeable se generó el deslizamiento.

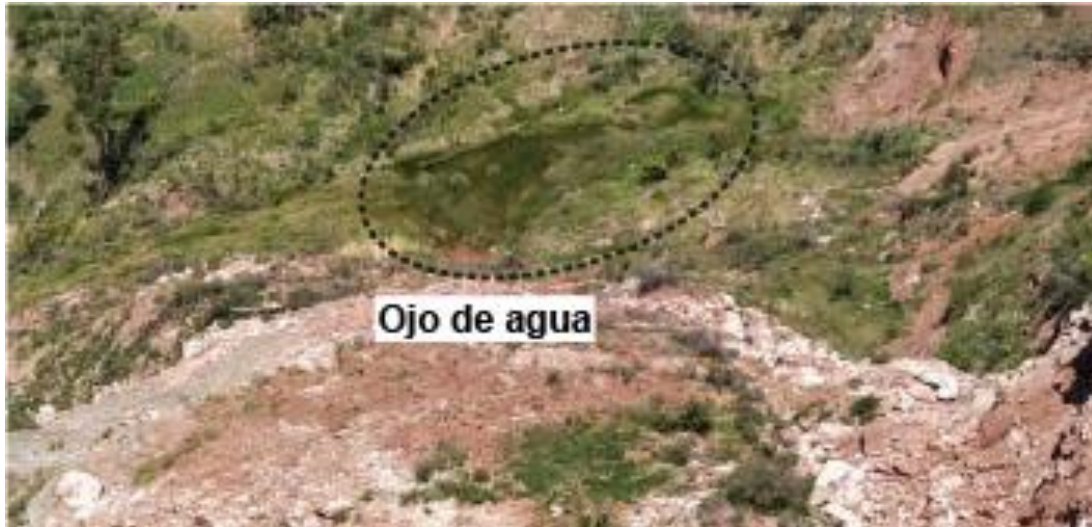
En el pie del deslizamiento se observó emanación de agua subterránea, según indican los pobladores esta apareció 6 meses antes del deslizamiento (fotografía 21).

Figura 21. Se observa emanación de agua en el pie del cuerpo del deslizamiento, esta se debe a la percolación por el sistema de riego y ayudo a desencadenar el evento.

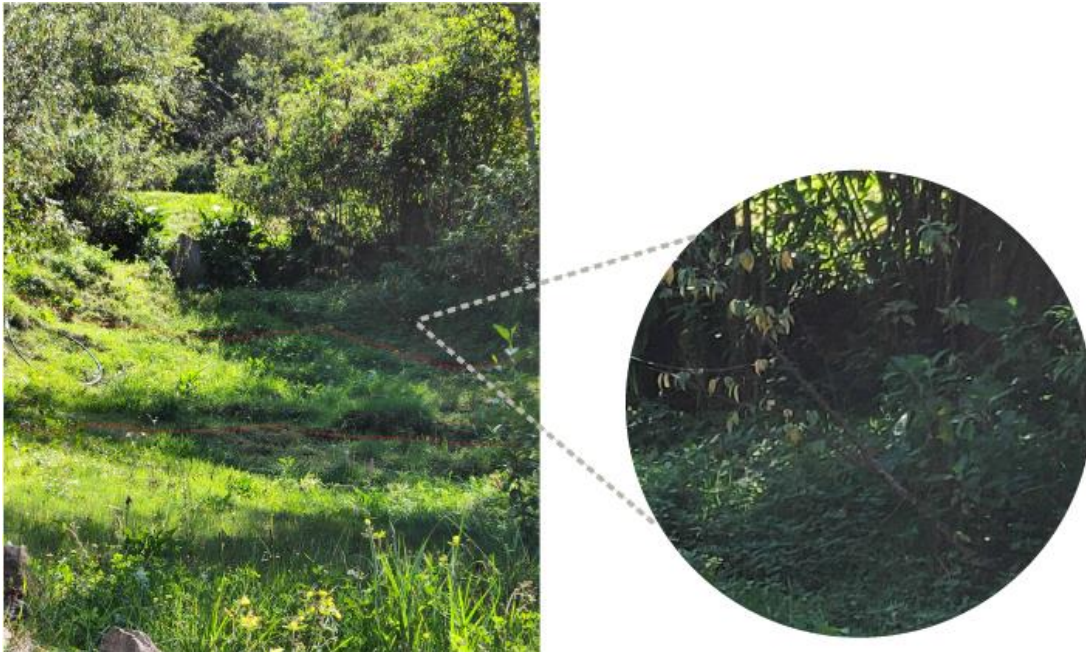
Dentro de los campos de cultivo en Timpusqa se identificó la reptación en los campos de cultivo, en la margen izquierda de la quebrada Intayahuayccoc, presentan salto en secuencia paralela con dirección NW-SE, con una separación entre ellas de 5 m.; ubicada entre las coordenadas UTM 8543965N, 575265E con una altitud de 3194 m s.n.m.; este evento está afectando alrededor de 2 ha (figuras 22, 23 y 24).

Figura 23. En la fotografía es posible observar con una línea punteada los planos de deslizamiento cuasi perpendiculares. Al costado se hace una ampliación donde se observa el árbol quebrado.

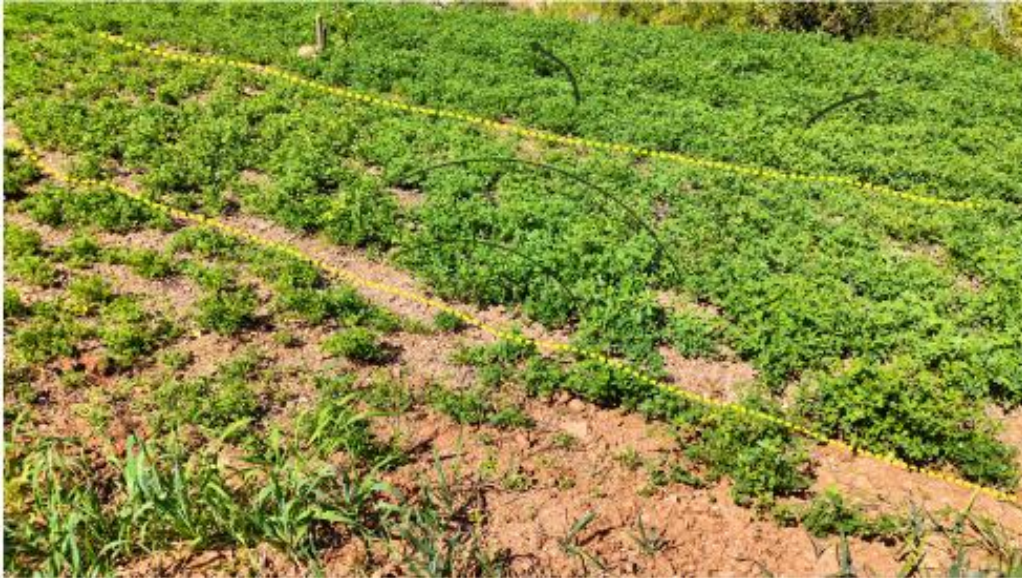
Figura 24. Se observa con líneas punteadas grietas en el terreno, además un terreno ondulado en los campos de cultivo.

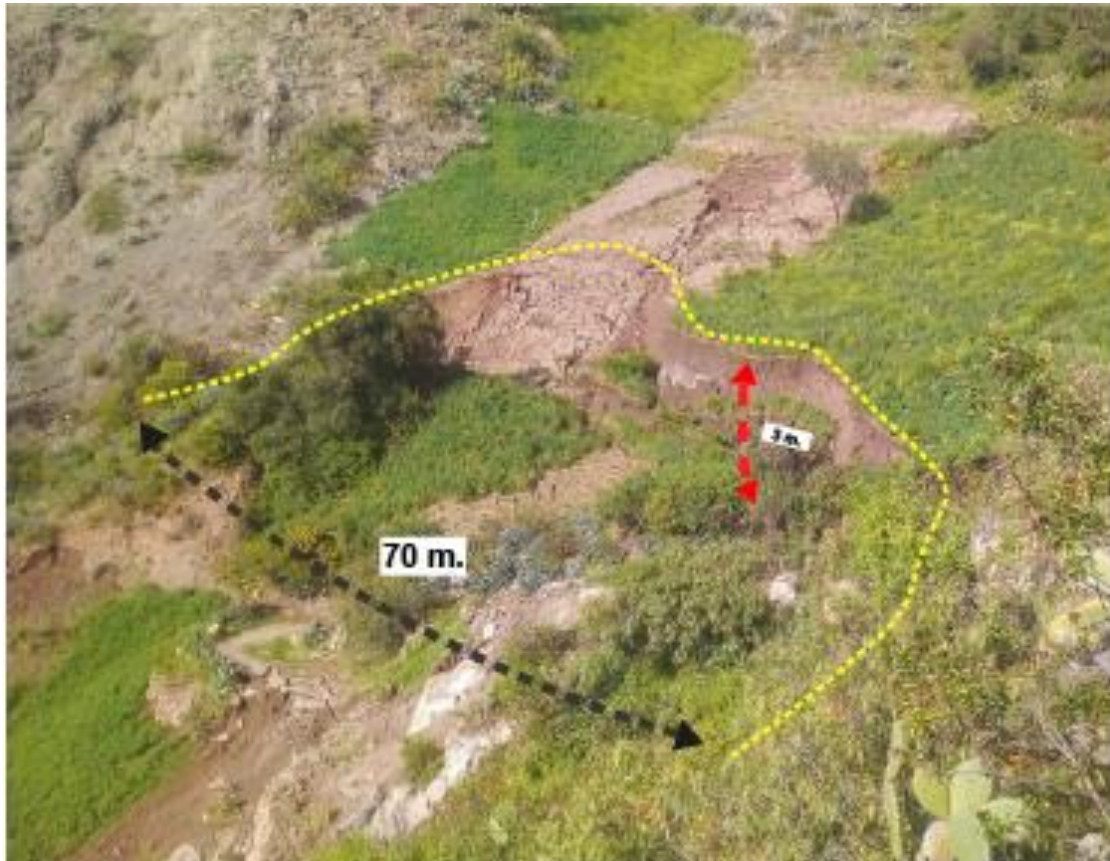
El deslizamiento es de tipo rotacional, presenta múltiples escarpas, la principal de 70 m de longitud, salto de 3 m aproximado, con una distancia entre escarpa y el pie de deslizamiento de 120 m, ubicado entre las coordenadas UTM 8544355 N, 575487 E con una altitud de 3181 m.s.n.m. (figura 25).

Figura 25. Vista donde observa de color amarillo en línea punteada escarpa del deslizamiento de 70 m. con un salto de 3 m.

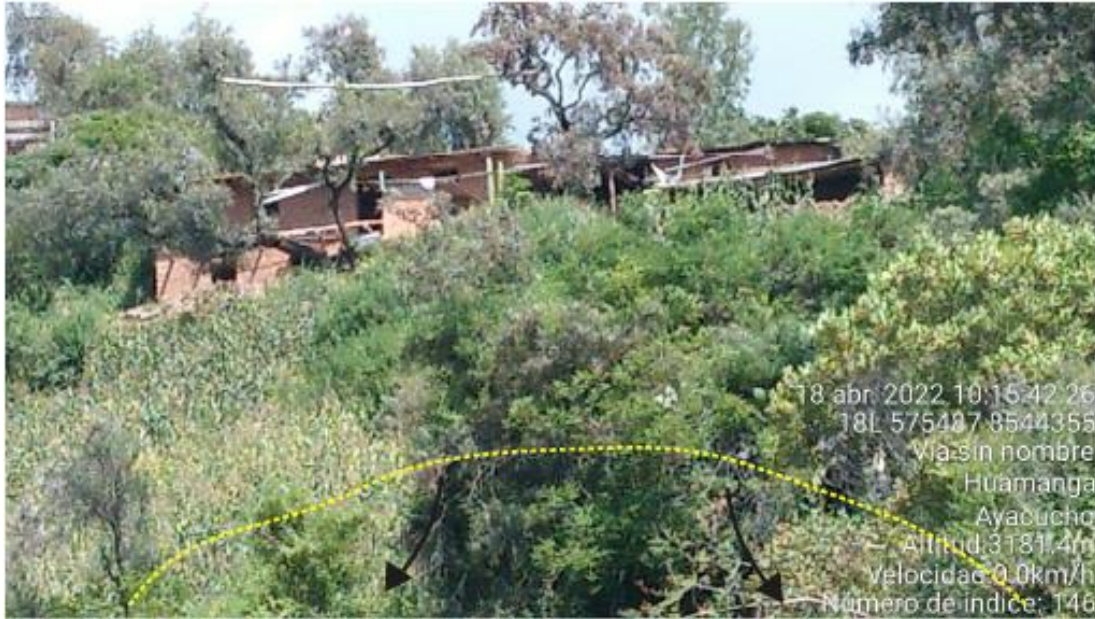
Figura 26. Se observan 4 casas ubicadas sobre la corona del deslizamiento.

- 1) Reubicar las viviendas y campos de cultivos que están en los de 200 m. alrededor de la corona de deslizamiento.
- 2) Implementar y realizar el monitoreo a través de puntos topográficos como apoyo y control para mediciones topográficas del movimiento del deslizamiento.
- 3) Modificar la geometría del talud y ubicar drenes californianos para desaguar el agua infiltrada en las laderas.
- 4) Realizar trabajos de sensibilización en temas de peligros geológicos masa y gestión del riesgo de desastres.
- 5) Reubicar las zonas agrícolas y evitar el riego en estas zonas agrícolas de ALTA SUCEPTIBILIDAD.
- 6) Prohibir la construcción de nuevas carreteras sin sustento técnico en las laderas de Timpusqa y Cedro.

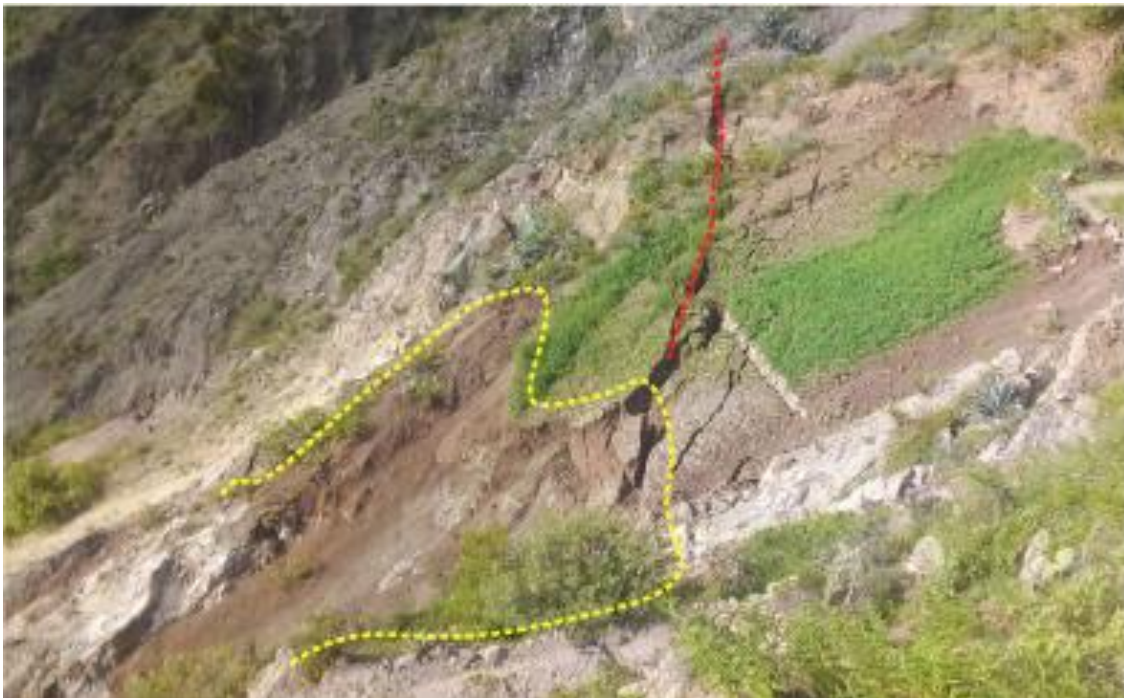
Figura 27. En el cuerpo del deslizamiento se observa de color rojo una grieta transversal, esta corta un escarpe secundario delineado con línea punteada de color amarillo.

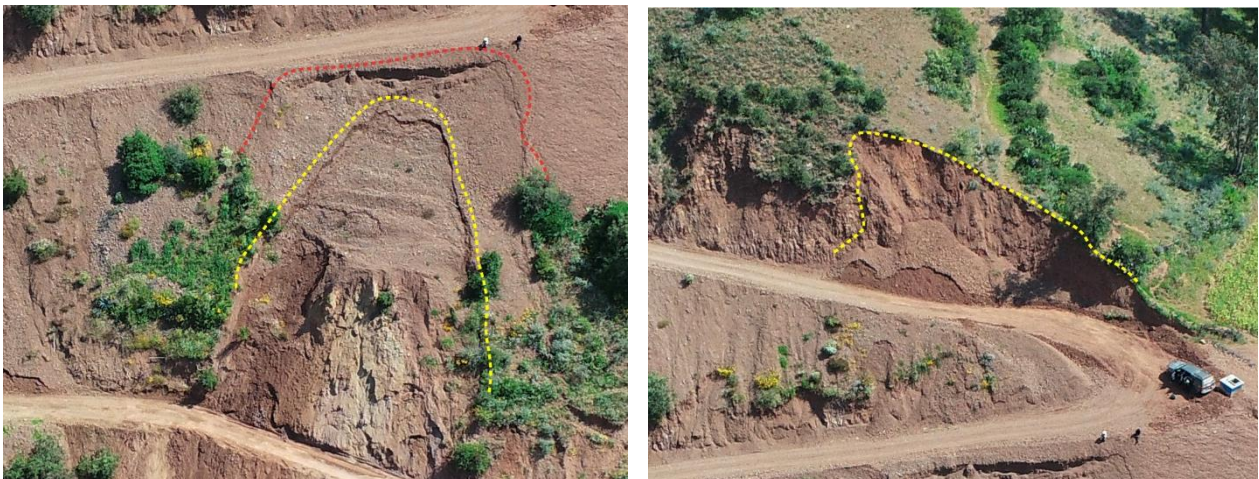
Actualmente, la única vía vecinal tiene una alta susceptibilidad de deslizamiento como se observa en la figura 28, en la imagen de la izquierda se puede apreciar grietas en las laderas que desencadenaran en un deslizamiento, que pone en peligro muy alto a los poblados de Sapsi y Cedro. En la imagen de la derecha se observa un deslizamiento ya ocurrido, este evento afectó la conexión del sistema de riego. Las vías generadas por los pobladores sin criterio técnico, como comentan ellos, agregan mayor susceptibilidad a la ocurrencia de peligros geológicos, al socavar las laderas y sumado a ello la poca capacidad portante del material, genera un efecto que pone en alto riesgo estas vías vecinales y a los vehículos que transiten por el mismo.

Figura 28. Vista aérea donde se observan los deslizamientos y grietas en un tramo de la vía vecinal, afectó un carril. En la imagen de la izquierda es un evento a deslizarse y en la imagen de la derecha es un deslizamiento ya ocurrido.

- 6) Prohibir la construcción de nuevas carreteras sin sustento técnico en las laderas de Timpusqa y Cedro.
- 7) Si continúa la expansión de las grietas; se debe considerar la propuesta de hacer un nuevo trazo de la vía, para el cual es importante realizar estudios geotécnicos previos a la construcción de infraestructura.
