Informe Técnico N° A7269

EVALUACIÓN DE PELIGROS GEOLÓGICOS EN EL CENTRO POBLADO VILLA MEJORADA

Departamento Ayacucho
Provincia Huanta
Distrito Llochegua

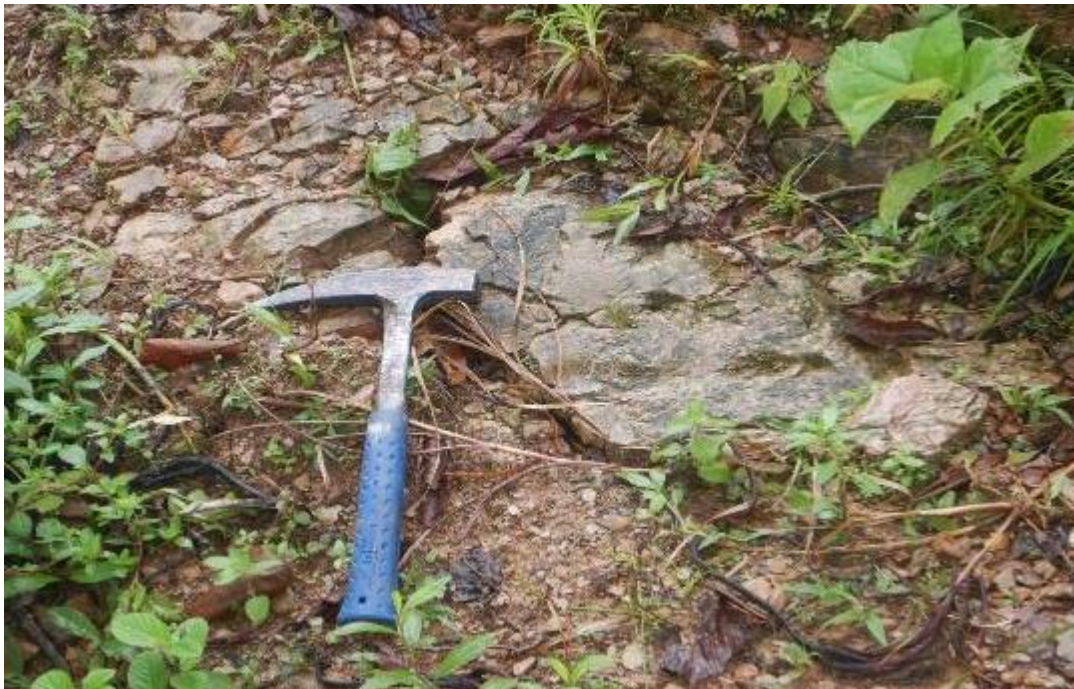
Fotografía 1. Se observa areniscas altamente meteorizadas, ubicadas al noreste de la plaza del centro poblado.

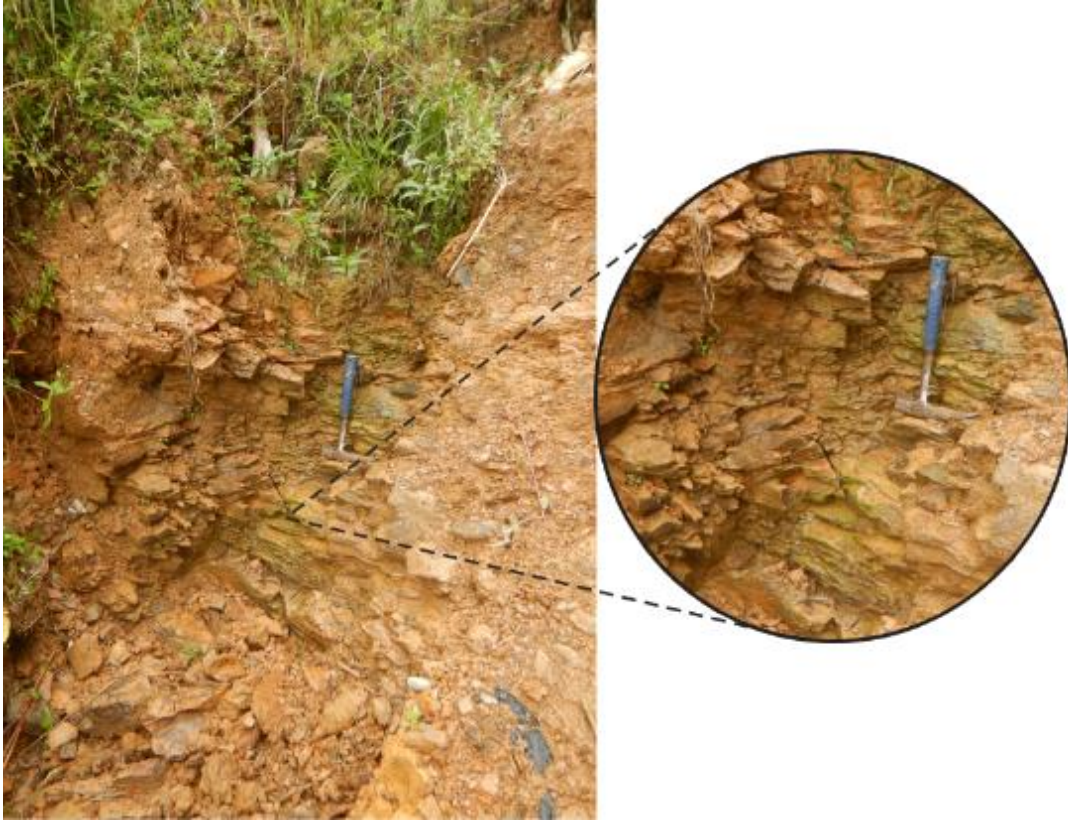
Figura 5. Vista tomado con dirección al suroeste, donde se observa el afloramiento del Grupo Cabanillas, conformado por una secuencia de limoarcillitas, ubicado entre las coordenadas UTM 8623352 N, 612341 E con una altitud de 1289 m s.n.m.

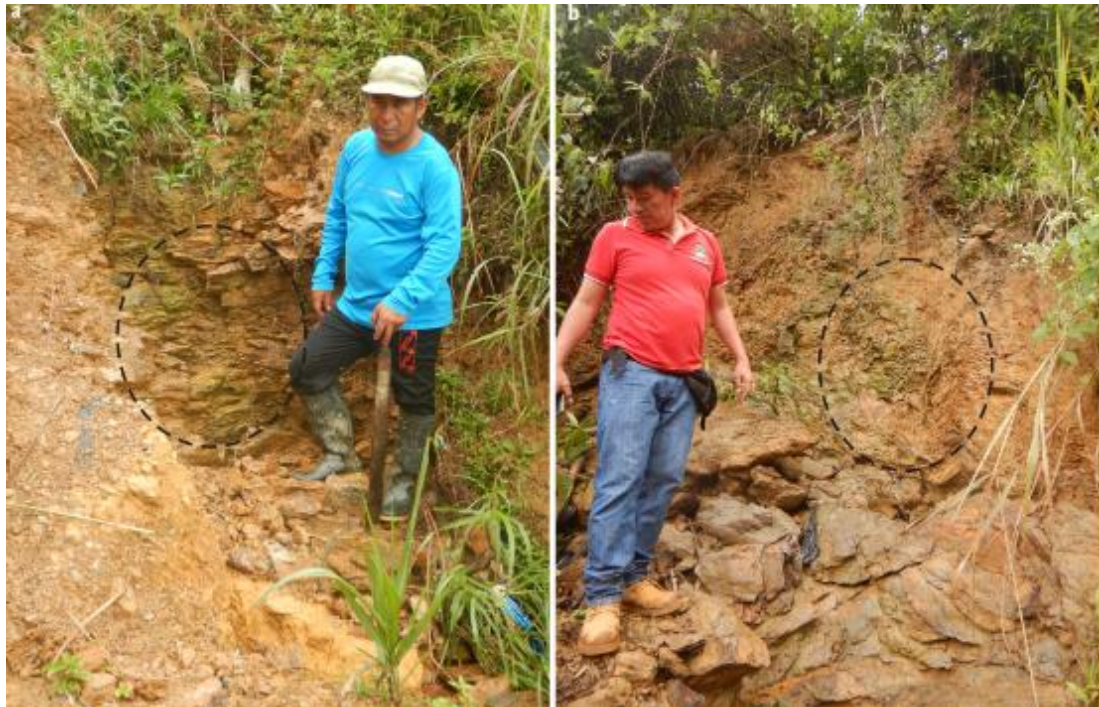
Figura 6. Sustrato rocoso conformado por una secuencia de limoarcillitas beige a grises las cuales se encuentran muy fracturadas, con espaciamentos próximas entre sí (0.06 – 0.25 m), además se presentan altamente meteorizado.

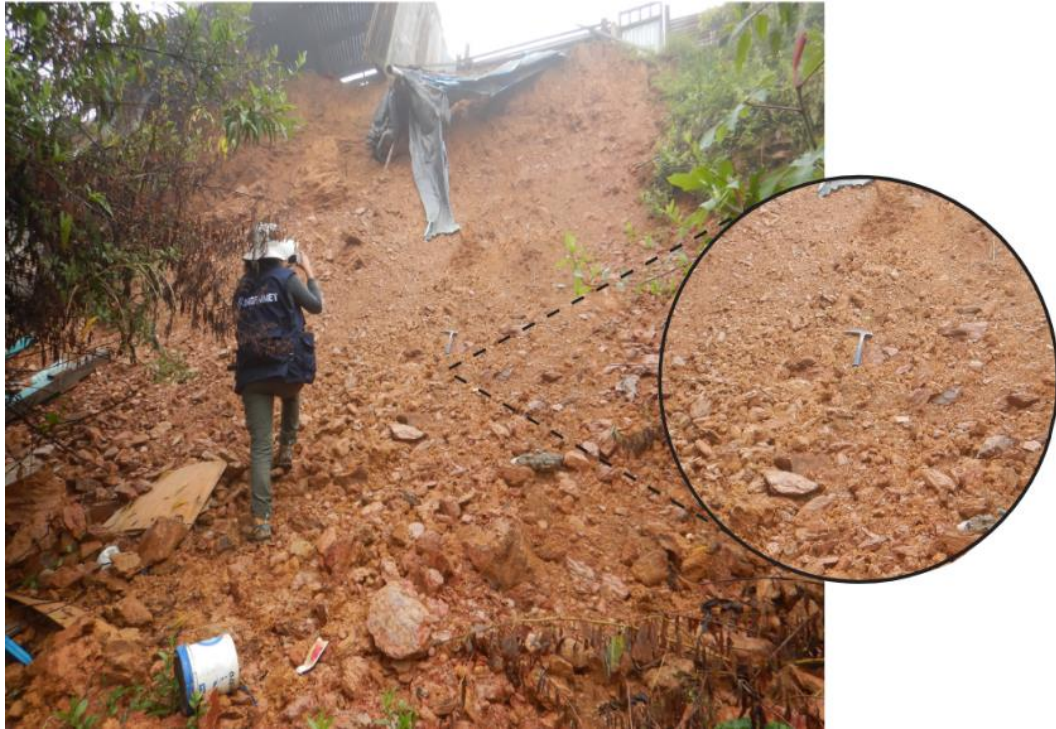
Figura 7. Material de depósito coluvio-deluvial compuesto por fragmentos de roca angulosos a subangulosos de tamaños variables (0.04 a 0.09), envueltos en una matriz limo-arcillosa.

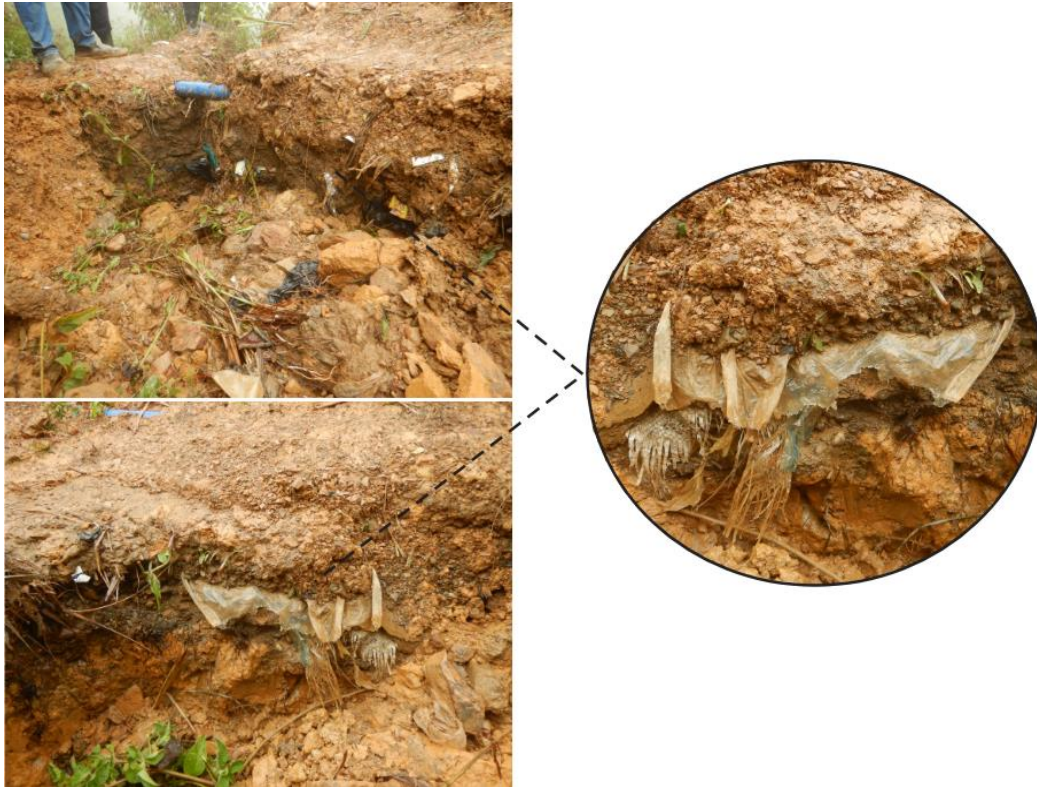
Figura 8. Vista del depósito antropógenos (Q-an), originado por la acción del hombre en el relleno de suelo.

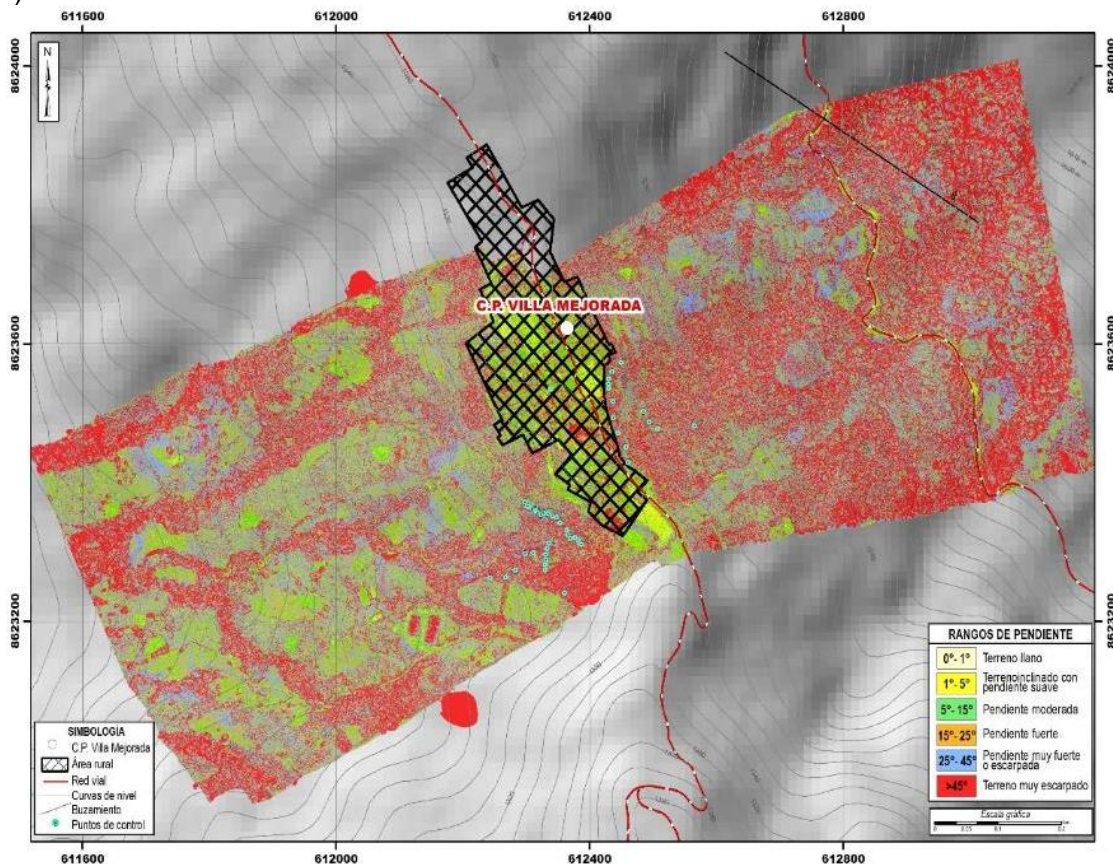
A nivel general, la pendiente del terreno en el área del deslizamiento varía de 30° a > 45°, los cuales se categorizan desde pendiente muy fuerte hasta muy escarpado (mapa 2).

Figura 9. Pendiente del terreno en el deslizamiento y alrededores del C.P. Villa Mejorada, generado en base al modelo de elevación digital, resultado del levantamiento fotogramétrico con Dron.

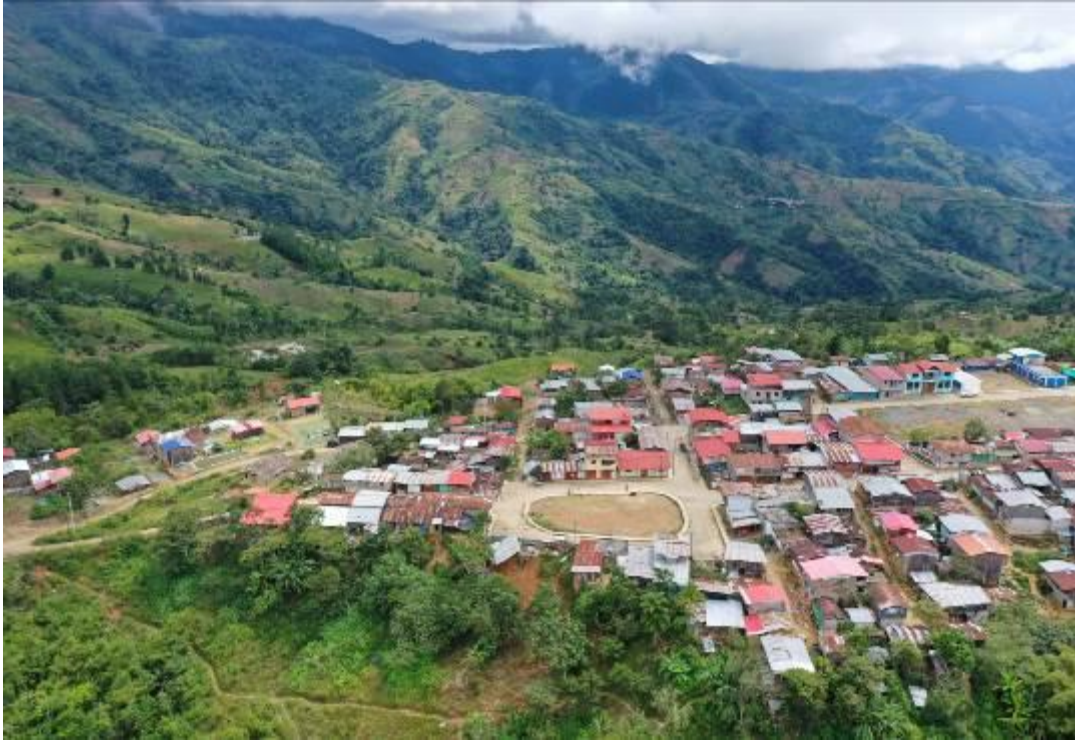
Fotografía 2. Vista de la subunidad de montañas modeladas en rocas sedimentarias (RM-rs), cuyas laderas presentan pendientes de fuerte a muy fuerte (15° - 45°).

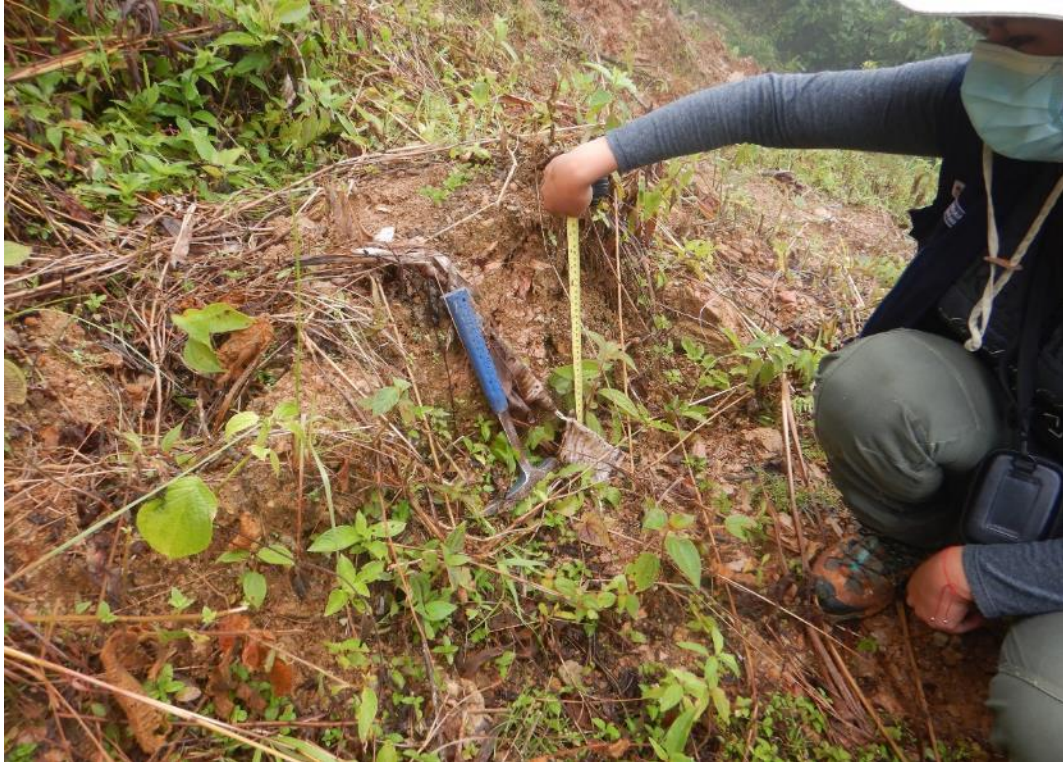
Fotografía 3. Vista de la subunidad coluvio-deluvial (V-cd) ubicado al pie de ladera de montañas sedimentarias.

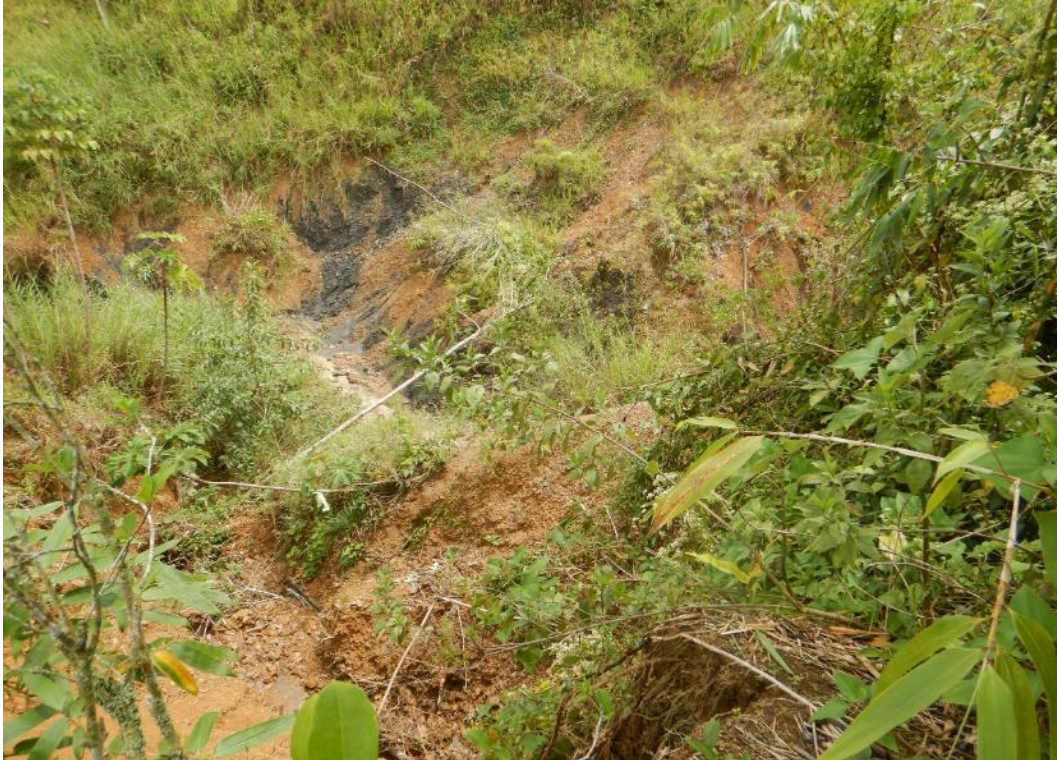
Fotografía 4. Vista de las subunidades de vertiente con depósito de deslizamiento (V-dd) ubicado al noroeste del centro poblado Villa Mejorada, ubicado a media ladera de montañas sedimentarias.

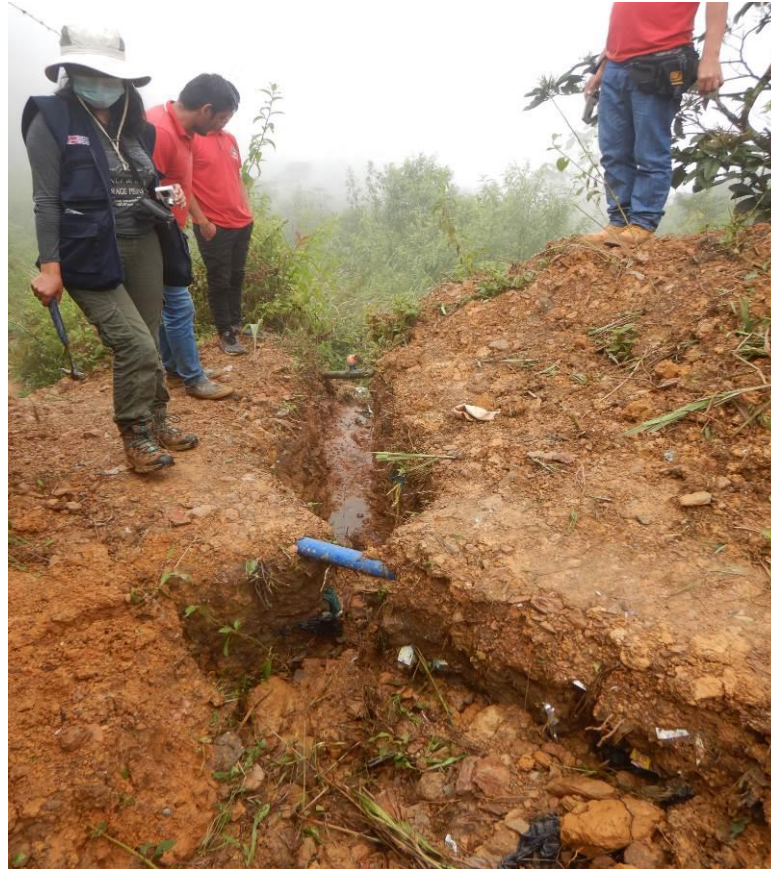
Fotografía 4. Vista donde se observa depósitos antrópicos en donde instalaron dos tuberías de PVC, ubicado en las coordenadas UTM 8623429 N, 612457 E con una altitud de 1285 m s.n.m.

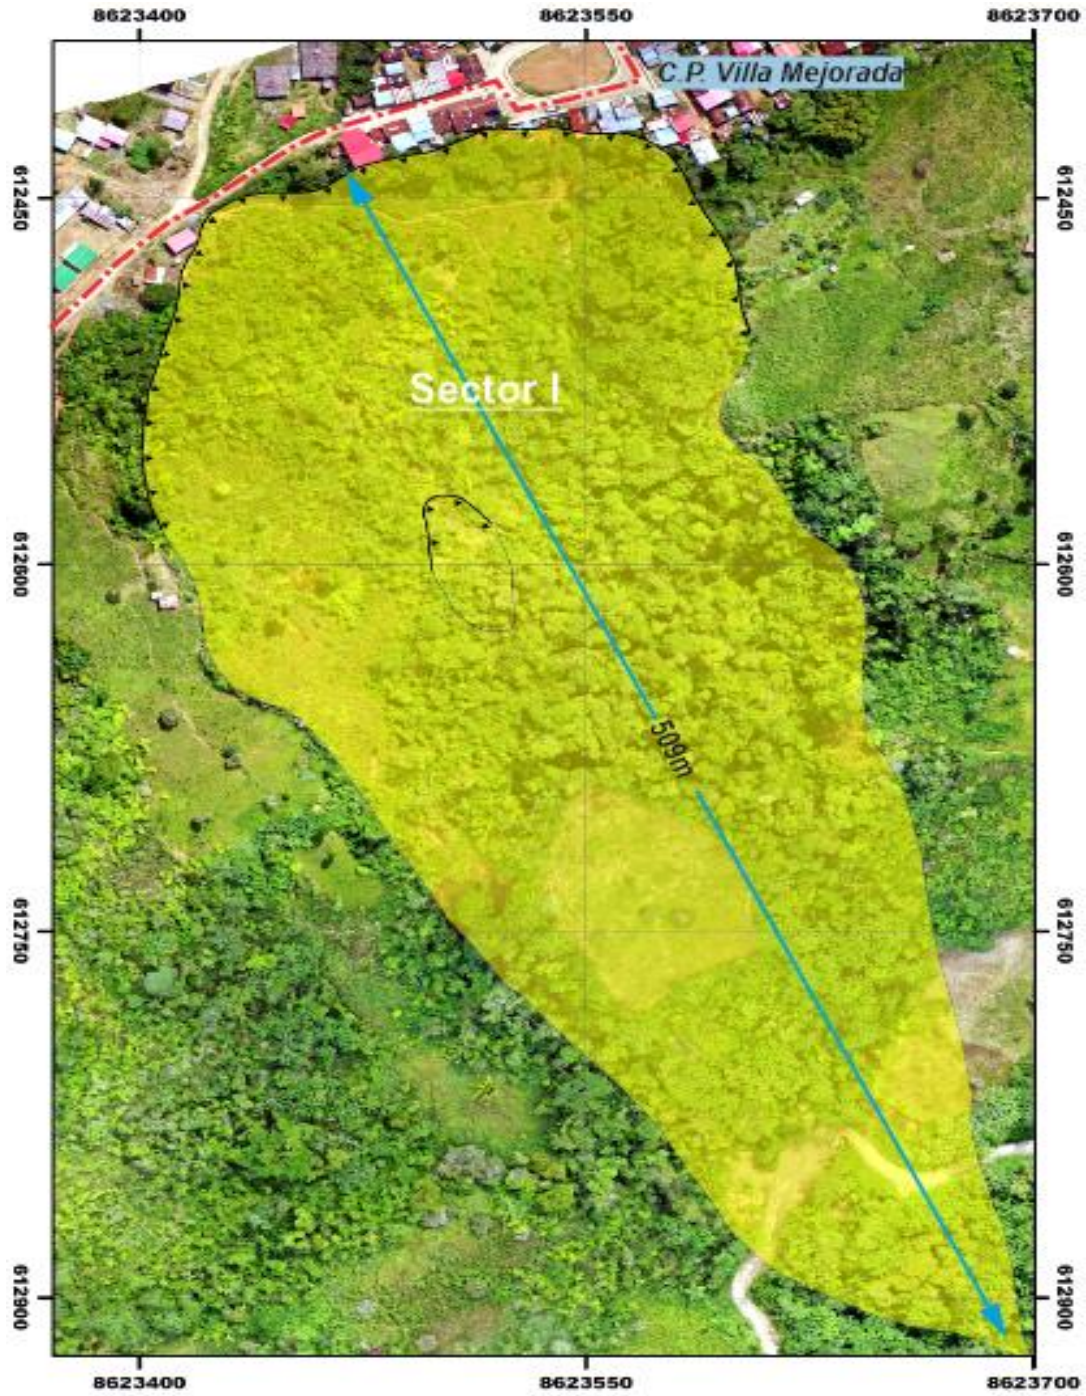
El deslizamiento tiene una escarpa con longitud de 307 m y salto de 3 m, la distancia entre la escarpa al pie de es 509 m; por la presencia de grietas de tracción distribuidos sobre la escarpa principal del deslizamiento se considera de actividad retrogresiva.

De continuar el evento esta podría afectar la vía asfaltada que se ubica a 8 m. del escarpe,

Figura 10. Vista del deslizamiento, donde se muestra que la escarpa está muy próxima a otras viviendas, así como a la trocha carrozable, que permite el tránsito vehicular.

- 6) Se recomienda a las autoridades competentes, promover la construcción de zanjas de coronación por encima del escarpe, con el fin de evitar la infiltración de agua al subsuelo. Ver anexo 2: Medidas de mitigación para deslizamientos y derrumbes.

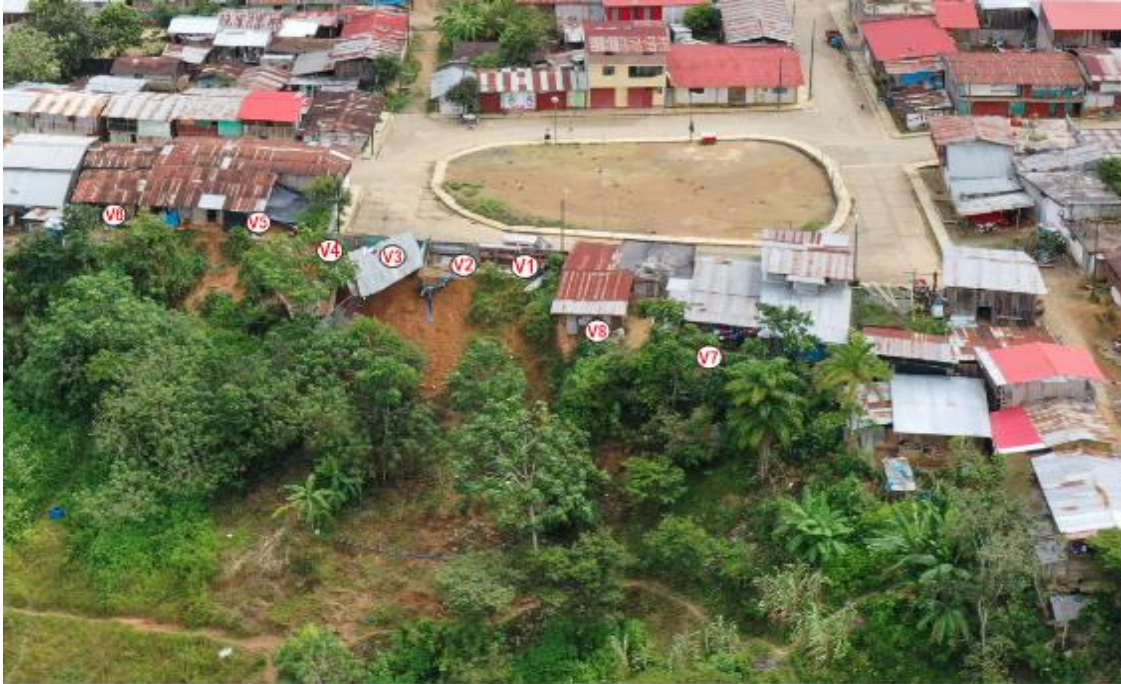
Figura 11. Vista tomada con el dron, donde se observa las viviendas ubicadas dentro de la escarpa del deslizamiento rotacional (señaladas con círculos)

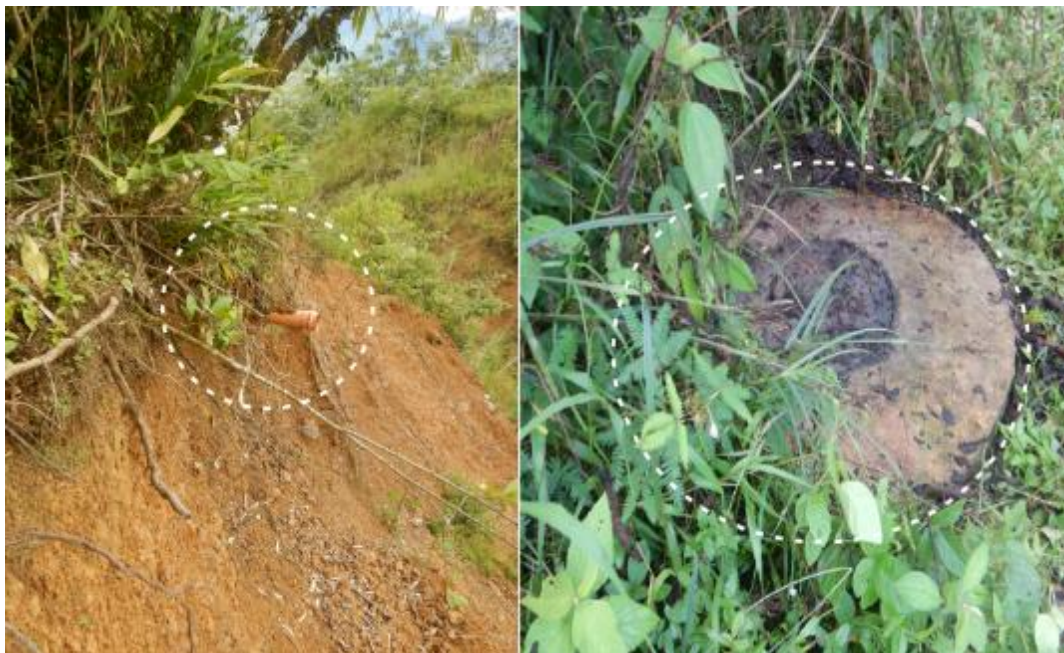
El mismo que se reactivó el 03 de enero del 2020, generó afectación de cultivos de coca, buzón y tuberías de desagüe (figura 11). (Coordenadas UTM 8623273 N, 612283 E, altitud de 1258 m s.n.m.).

Figura 12. Se observa tubería destruida, también el buzón de desagüe que fue instalado hace cinco años atrás, actualmente ambas en desuso.

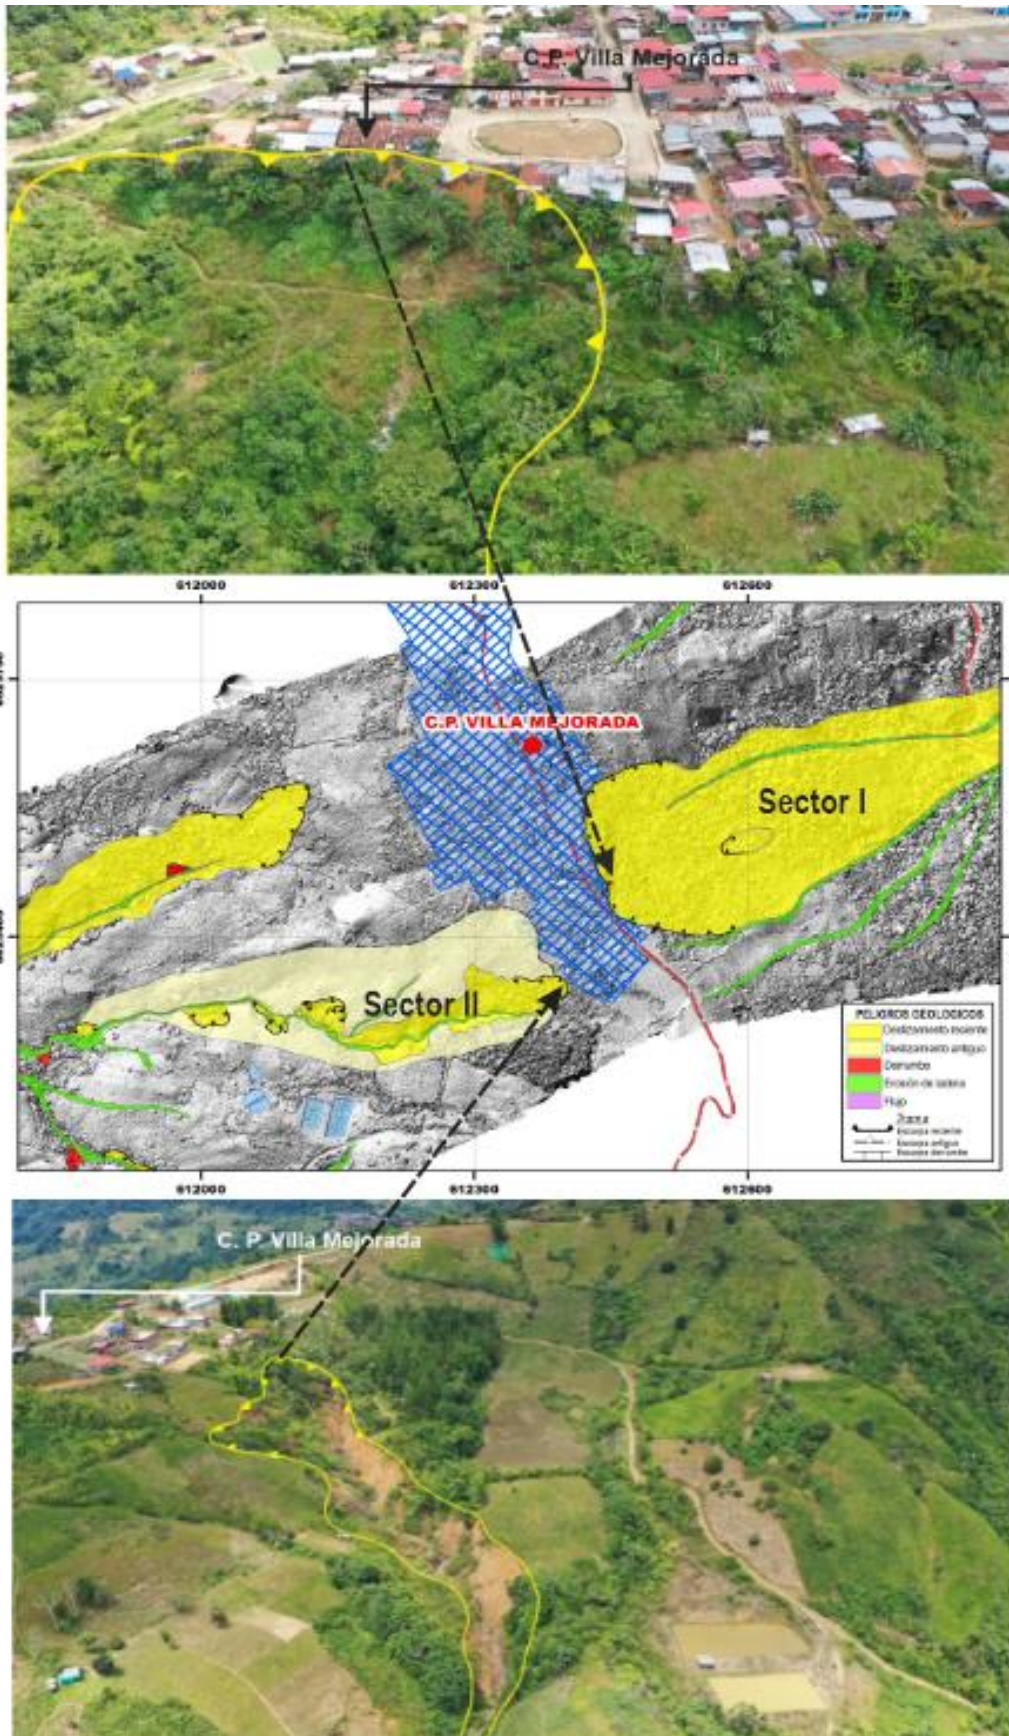
Todos estos rasgos observados en campo son indicativos que la masa deslizada sigue moviéndose hacia el noreste y noroeste del C. P. Villa Mejorada, catalogándolos como movimientos activos y latentes, con actividad progresiva hacia el noreste. Si bien es cierto el movimiento es de velocidad lenta, pero las lluvias intensas y/o prolongadas; así como la infiltración de las aguas puede acelerar el proceso.

Figura 13. Vista de los deslizamientos ubicados en ambos flancos de C.P. Villa Mejorada.

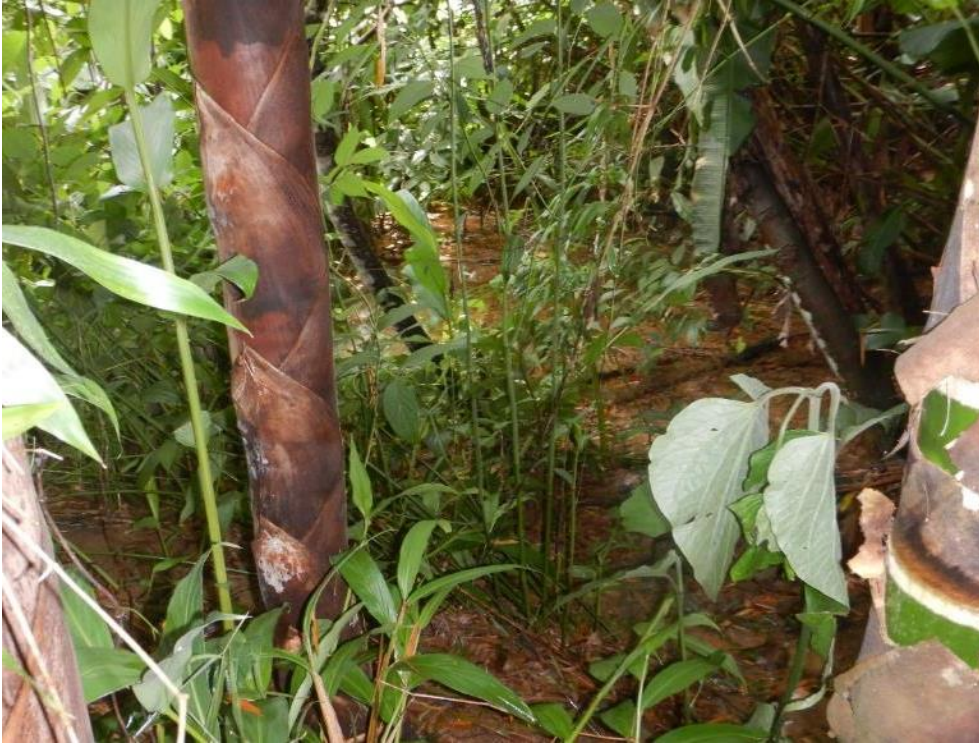
Se identificó un ojo de agua permanente, la misma que genera una pequeña laguna, con ello riega los sembríos de bambú (fotografía 5), las mismas que se encuentra entre las coordenadas UTM 8623255 N, 612355 E con una altitud de 1441 m s.n.m

Fotografía 5. Se observa emanación de agua en el cuerpo del deslizamiento, esta apareció hace más de 10 años, según indican los pobladores de la zona, esta pequeña lagunita (con dimensiones aproximadas de 8x4m), el cual es permanente.

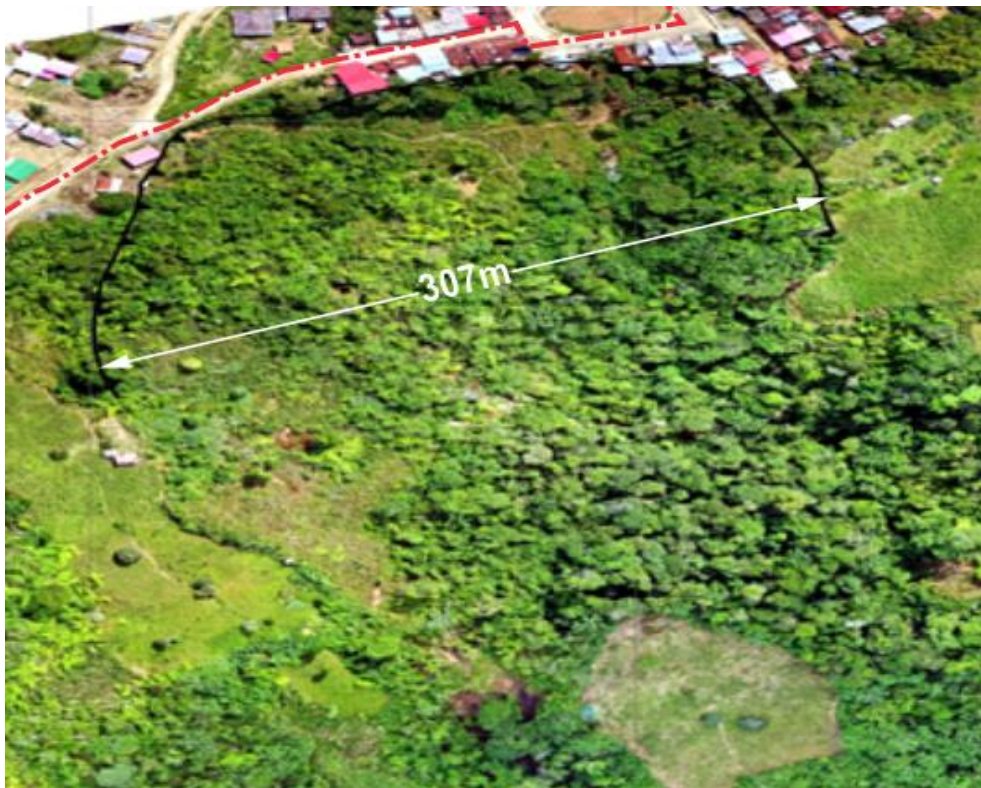
Figura 14. Vista de escarpa semicircular con longitud de escarpa de 307 m, se delimito la escarpa de línea de color negro, evento generado el 13 de setiembre del 2019.

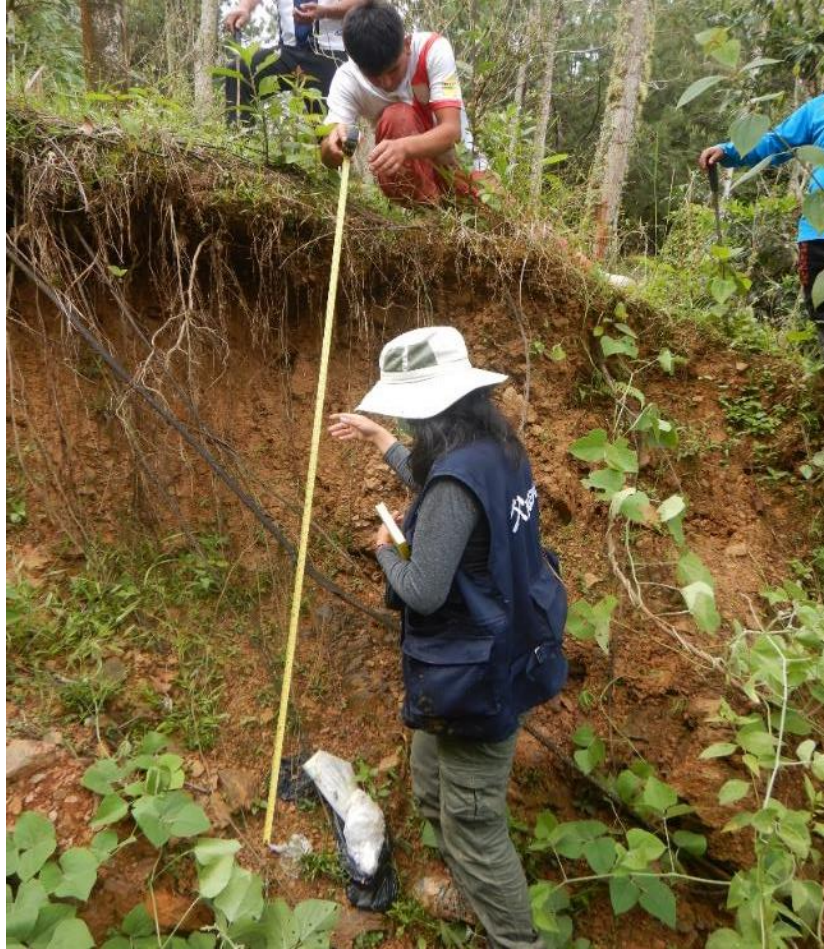
Fotografía 5. Salto vertical de 1.8 m, que evidencia el avance retrograsivo del deslizamiento.

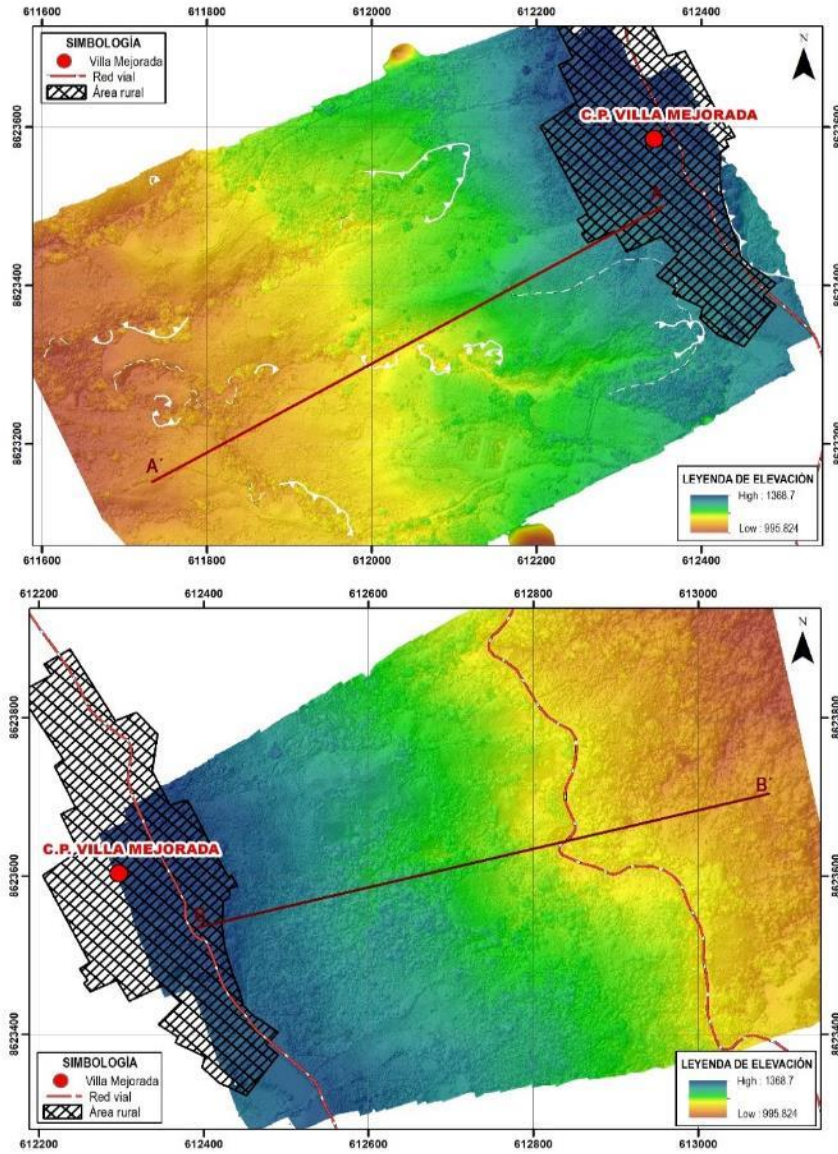
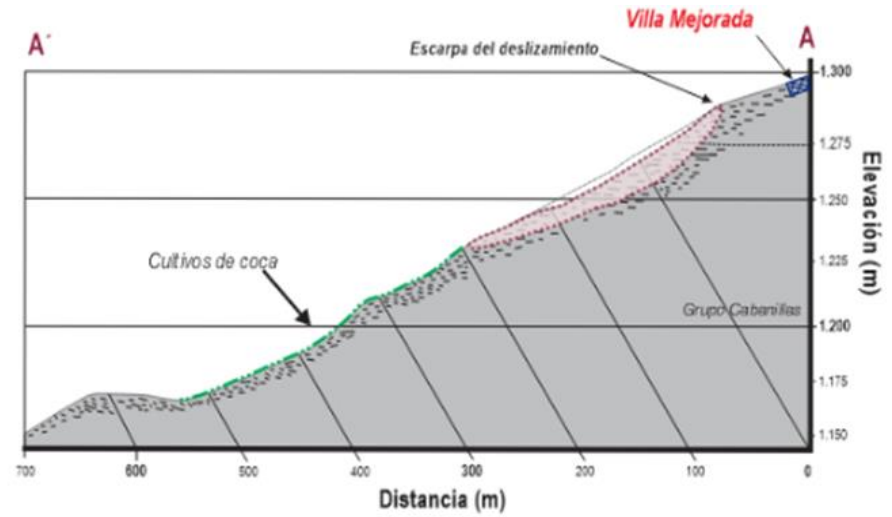
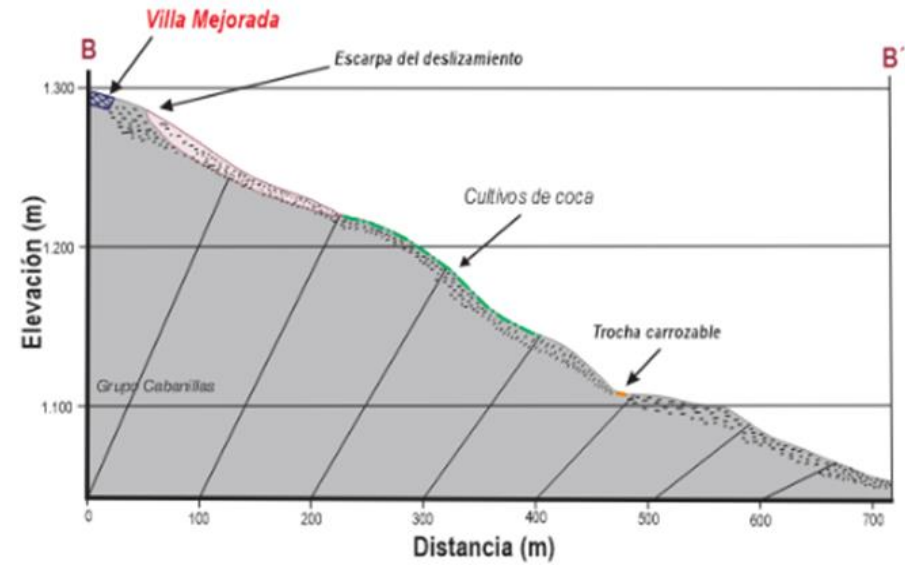
La combinación de los factores como ojos de agua, material inconsolidado y pendiente de la ladera (25° a 45°), genera inestabilidad del terreno.

Figura 15. Perfiles longitudinales A-A' y B-B' donde se hace una comparación de los deslizamientos ocurridos al noreste y noroeste del centro poblado Villa Mejorada.
