INSTITUTO GEOLOGICO MINERO Y METALURGICO
(INGEMMET)

PRIMER INFORME

**ESTUDIO GEOLÓGICO Y GEODINÁMICO DE
LOS BALJARTES EN EL SITIO ARQUEOLÓGICO
DE SAQSAYWAMAN-CUSCO**

Enero, 2009
CUSCO - PERÚ

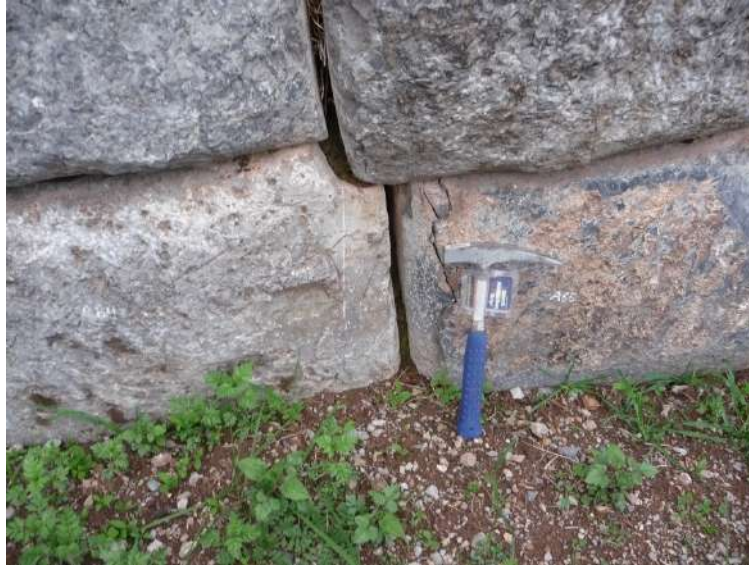
Algunos bloques labrados de caliza presentan fracturas, que unas veces cortan parcial o totalmente los bloques, debido posiblemente al sobrepeso de los bloques de roca que se disponen, una encima de otra, ó debido a la disposición inestable de los bloques superiores, debido al empuje lateral de los suelos que separan los grandes bloques de caliza de los muros enchapados al material coluvial. La disposición movida o inestable de los bloques labrados de roca caliza, causa la distribución irregular de esfuerzos vertical y horizontal, generándose así las fracturas en los bloques labrados (Foto 10).

Foto 10. Bloque labrado de caliza fracturado.

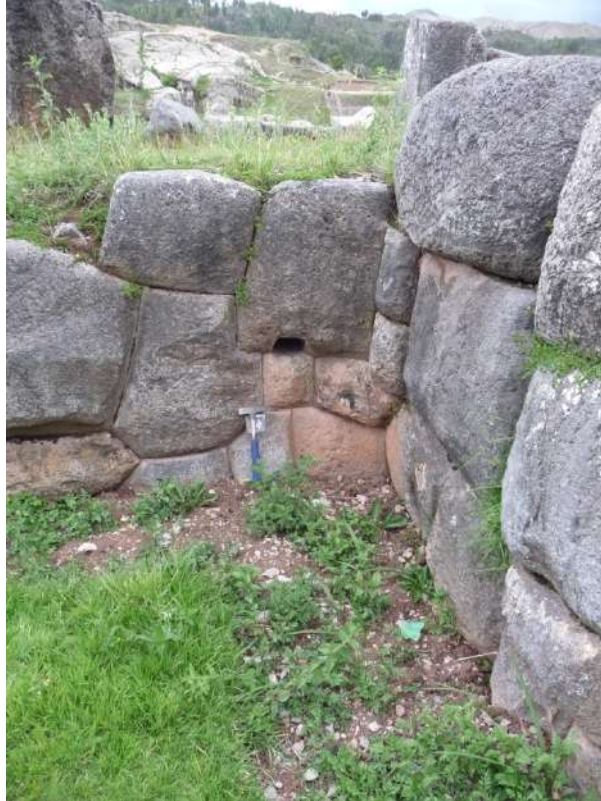
Actualmente, la mayoría de los drenes principales observados, se hallan encima de las plataformas o piso actual, debido a excavaciones realizadas para mostrar los muros internos, llegando inclusive a 60 cm de diferencia (Foto 11). En otros casos, a veces en las esquinas de los zigzag, los drenes pueden concordar con el piso actual de plataforma (Foto 12), pero normalmente están por encima.

Foto 11. Drenaje en la esquina de un zigzag que se encuentra por encima del piso actual.

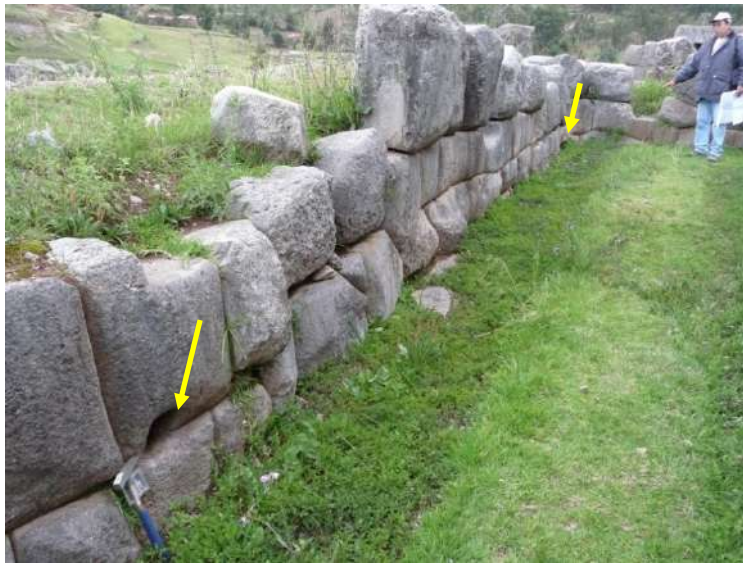
La disposición de los drenes principales a diferentes alturas del piso actual (Foto 13) nos hace pensar que los pisos originales de las plataformas se hallaban al nivel de los drenes. Estos eran planos inclinados hacia el este y al norte (Fig. 4).

Foto 13. Drenajes a diferentes alturas del piso actual.

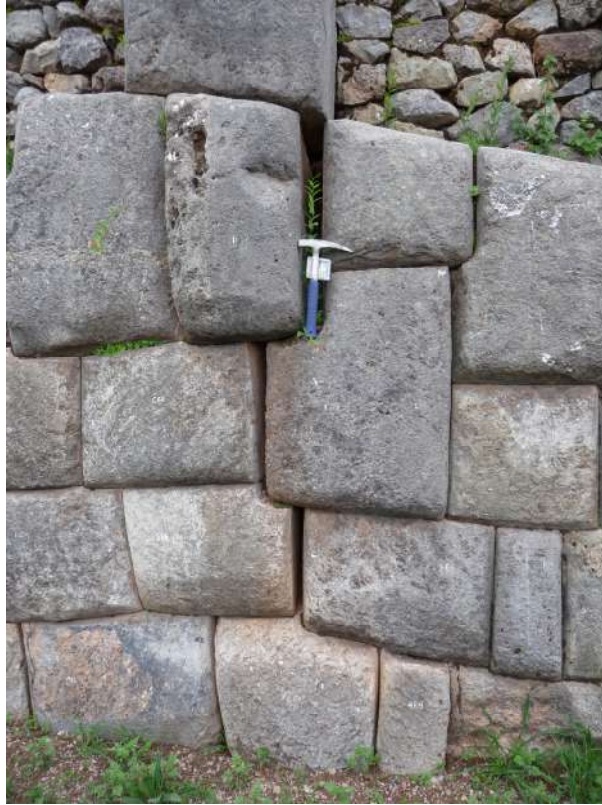
Foto 15. Muro afectado por empuje lateral y asentamiento.

El empuje lateral por saturación de aguas se debe, a que los materiales que se hallan junto al muro han sido saturados por las aguas, en este caso de lluvias, produciendo un esfuerzo horizontal-lateral sobre la cara libre del muro, ocasionado la separación de juntas y pandeamiento, con el consiguiente desprendimiento de los bloques labrados que hacen parte del muro (Foto 15).

Los asentamientos, en cambio, se deben a esfuerzos verticales por el peso o sobrecarga de las estructuras edificadas, en relación a la gravedad y pérdida de capacidad de carga del suelo, esto último por presencia de agua (Foto 15).

En el caso de los Baluartes estos fenómenos se presentan debido, por un lado a la falta de funcionamiento del sistema de drenaje inca y sobre todo, a una sobresaturación de aguas en el material coluvial y relleno, adyacente a los muros, por concentración de aguas de lluvias que vienen de las áreas donde se realizan los trabajos de excavaciones arqueológicas, es decir en la parte de Muyuqmarka.

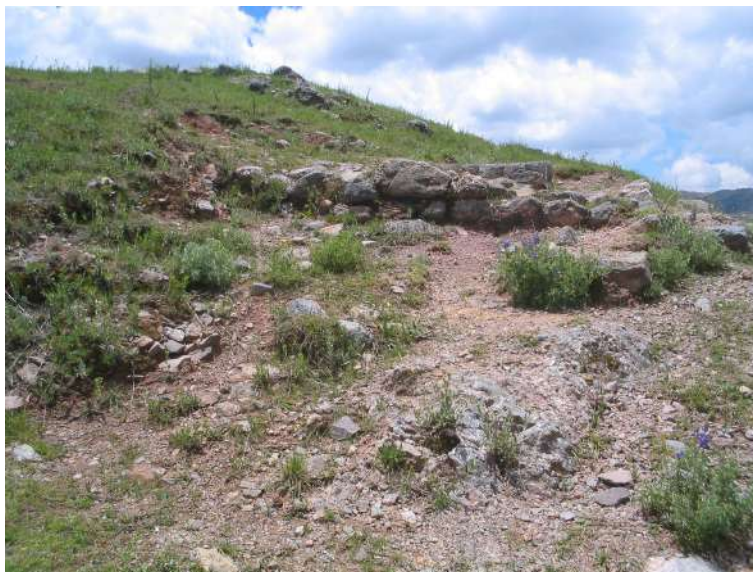
Foto 16. Erosión superficial.

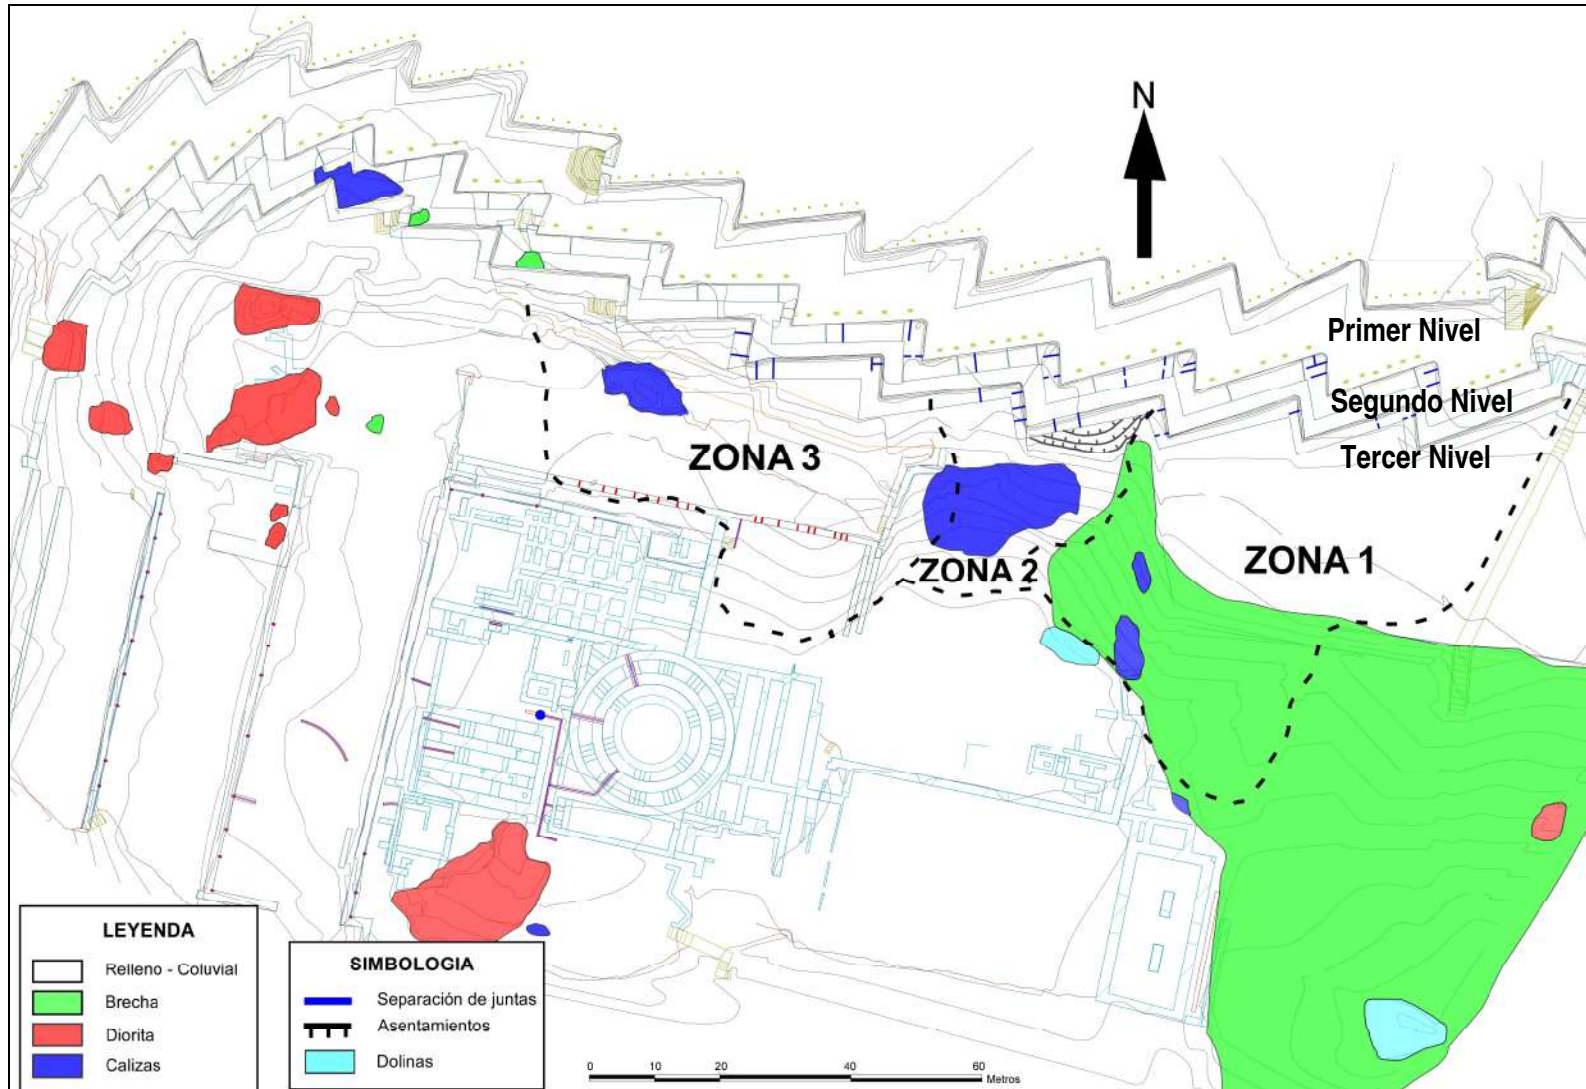
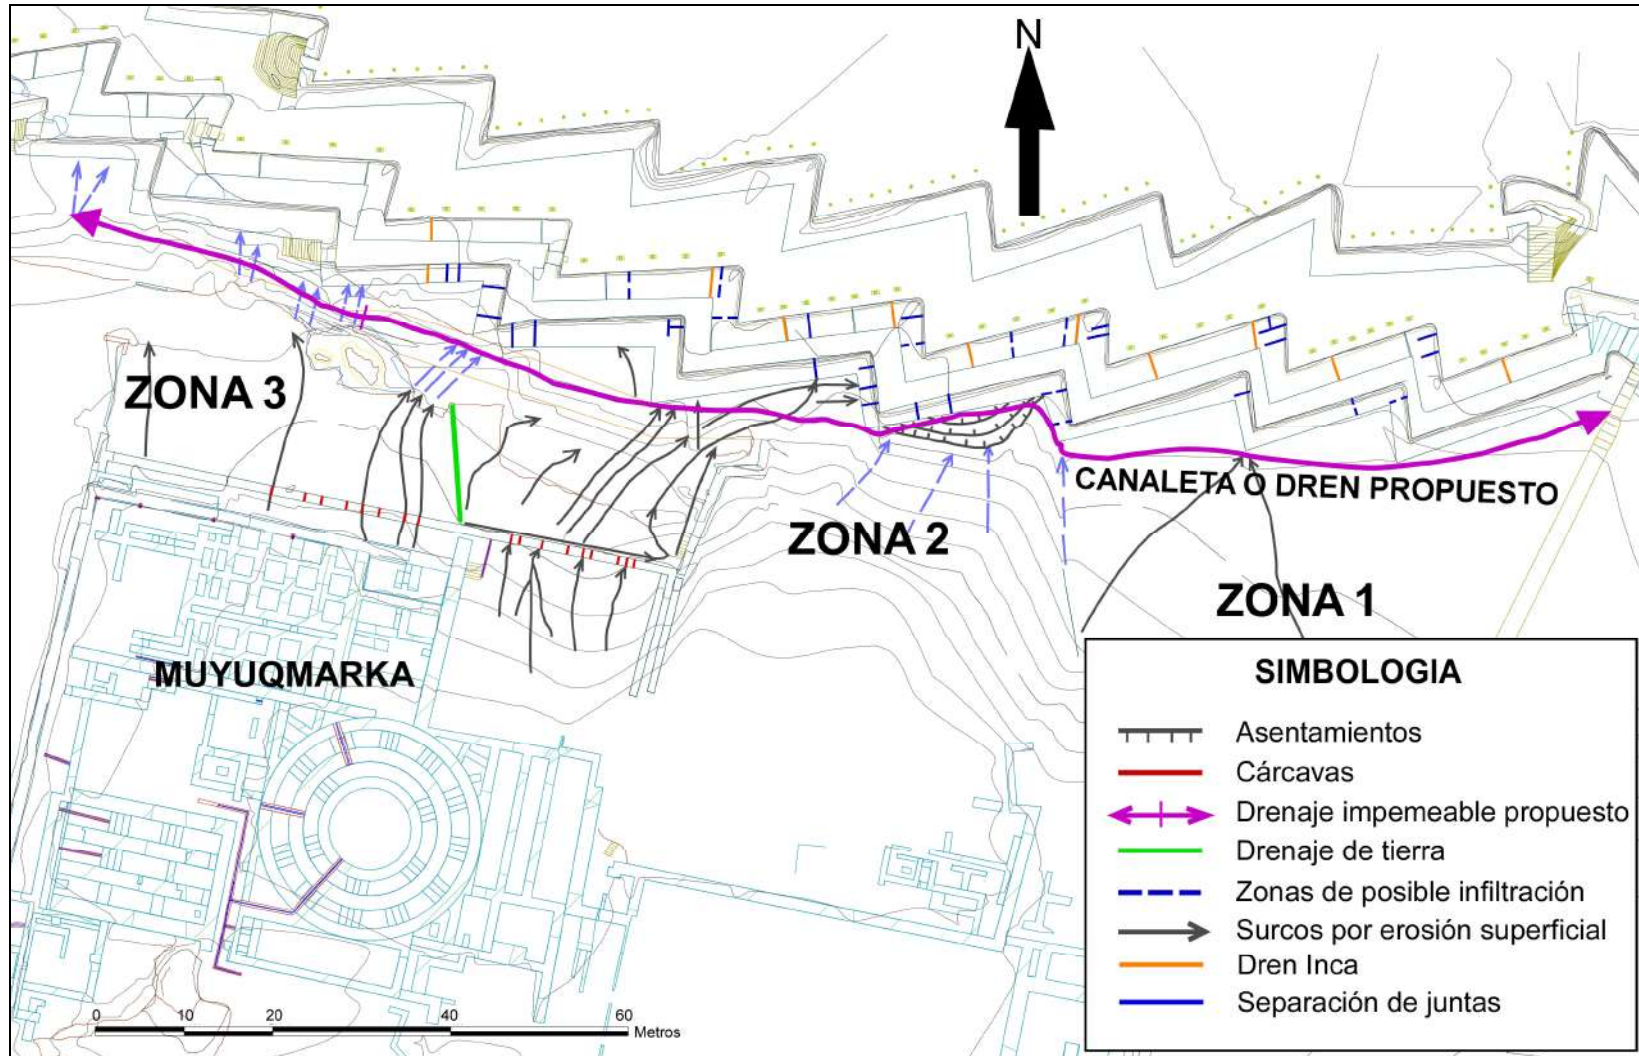
Fig. 5 Mapa Geológico y geodinámico de los Baluartes

Los Baluartes se construyeron principalmente sobre depósitos coluviales, de relleno y también sobre afloramientos de caliza, dioritas y brechas de dioritas (Fig. 5). Actualmente, se observan tres tipos de fenómenos geodinámicos que afectan los muros de los niveles (Figs. 5 y 6): empuje lateral por saturación de aguas (Foto 15), asentamientos (Foto 15) y erosión superficial (Foto 16).

Las recomendaciones son, en primer lugar y de manera urgente, la construcción de una canaleta o dren impermeable sobre el camino de acceso encima del Tercer Nivel, la que captaría todas las aguas de lluvias y las que proceden de Muyuqmarka y las laderas de las zonas 1, 2 y 3. Esto evitaría las infiltraciones y se detendría en parte la causa principal del problema. Para los tres niveles de los Baluartes se debe recuperar los sistemas de drenaje inca, para lo cual se debe recuperar los pisos de las plataformas hasta llegar al nivel de los drenes principales, dando las pendientes adecuadas para que funcionen eficientemente. Finalmente, se debe impermeabilizar las laderas y cabeceras de los muros, principalmente del Tercer Nivel.

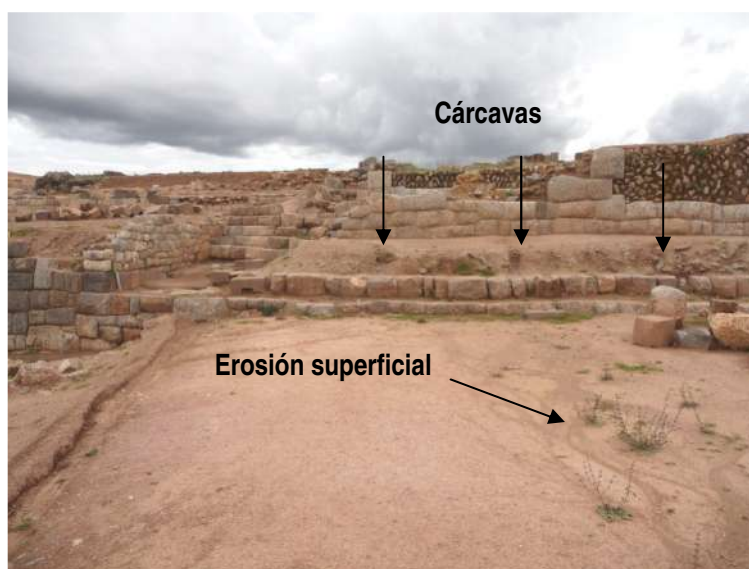
La erosión superficial es causada por las aguas de lluvias, que erosionan el material ya sea fino o ligeramente grueso. En este caso, las aguas luego de formar los surcos erosivos se infiltran al subsuelo. Este fenómeno se presenta en las zonas de excavación al norte de Muyuqmarka formando algunas cárcavas centimétricas a métricas (Foto 17).

Foto 17. Erosión superficial de pisos y cárcavas asociadas.

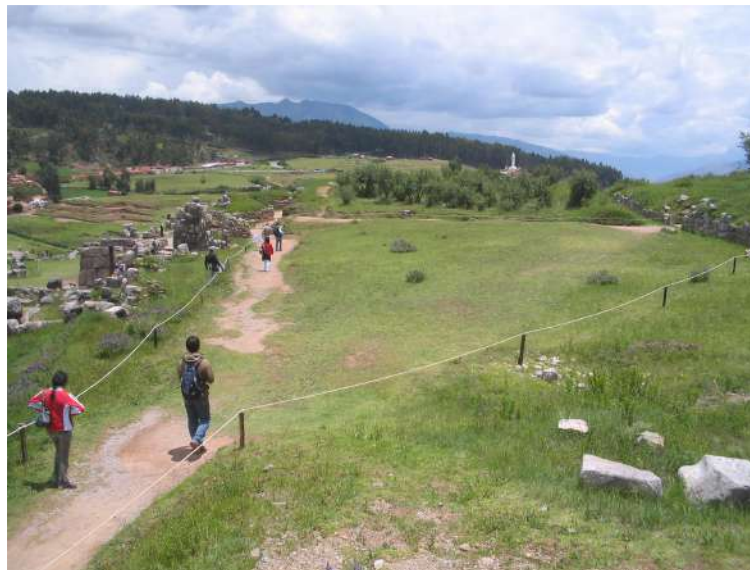
Esta zona se ubica en el extremo oriental de los Baluartes (Foto 18). Uno de los grandes problemas es la inestabilidad de los muros, donde los bloques labrados de caliza presentan separación de juntas. La causa es la infiltración de las aguas pluviales que se acumulan en la parte superior de la Zona 1 (Fig. 6). En efecto, esta parte es algo plana y cóncava, con depósitos coluviales y de relleno que permite la infiltración de las aguas (Foto 19).

Foto 19. Zona 1, mostrando el área principal de infiltración.

Aquí las recomendaciones son, en primer lugar construir un drenaje que evite la filtración de las aguas de la zona plana hacia los muros (Fig. 6). Luego, en los tres niveles se debe realizar o restaurar el sistema de drenaje inca de las plataformas, considerando las inclinaciones para llevar el agua a los drenes principales (Fig. 4). Para este fin se tienen que realizar el relleno de materiales en las plataformas. Igualmente, se debe considerar la impermeabilización de la cabecera del muro del Tercer Nivel.

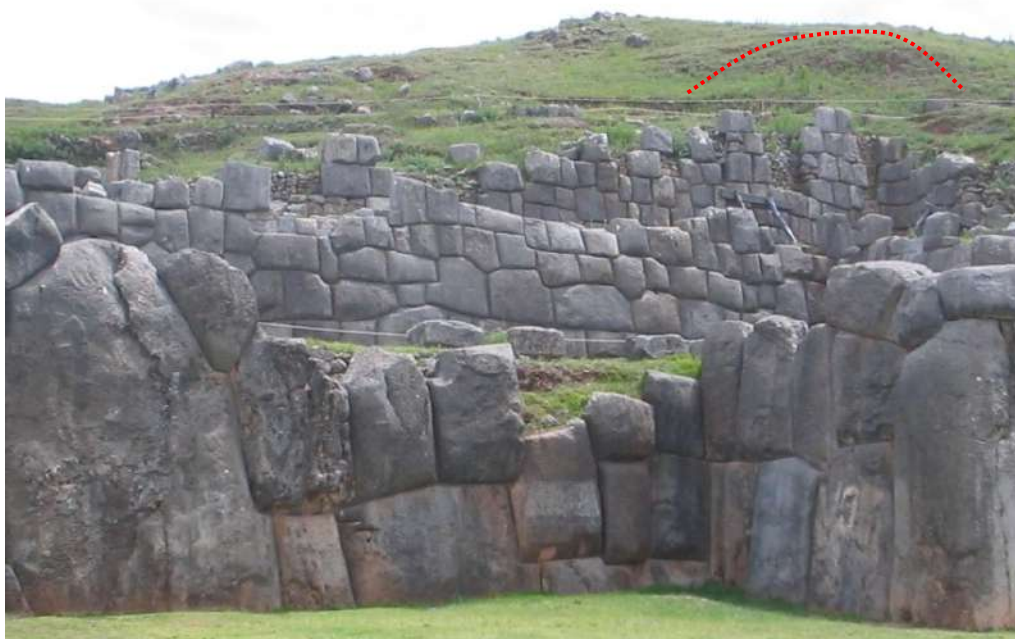
Foto 20. Zona de asentamiento donde hay acumulación de las aguas pluviales en relación a los daños en los muros.

Esta zona corresponde al lugar donde se observan los mayores problemas geodinámicos y corresponden al muro del Tercer Nivel (Foto 20), particularmente en una esquina del zigzag. Aquí, se aprecian separación de juntas centimétricas entre los bloques labrados de calizas (Foto 21), por presión lateral y asentamiento, asimismo se observa el pandeamiento de los muros que están por colapsar (Foto 22). Las causas son gran volumen de aguas pluviales que se están infiltrando en los depósitos coluviales y de relleno adyacentes a los muros, lo que origina una presión lateral y asentamientos, con la consiguiente inestabilidad del muro en conjunto (Foto 23).

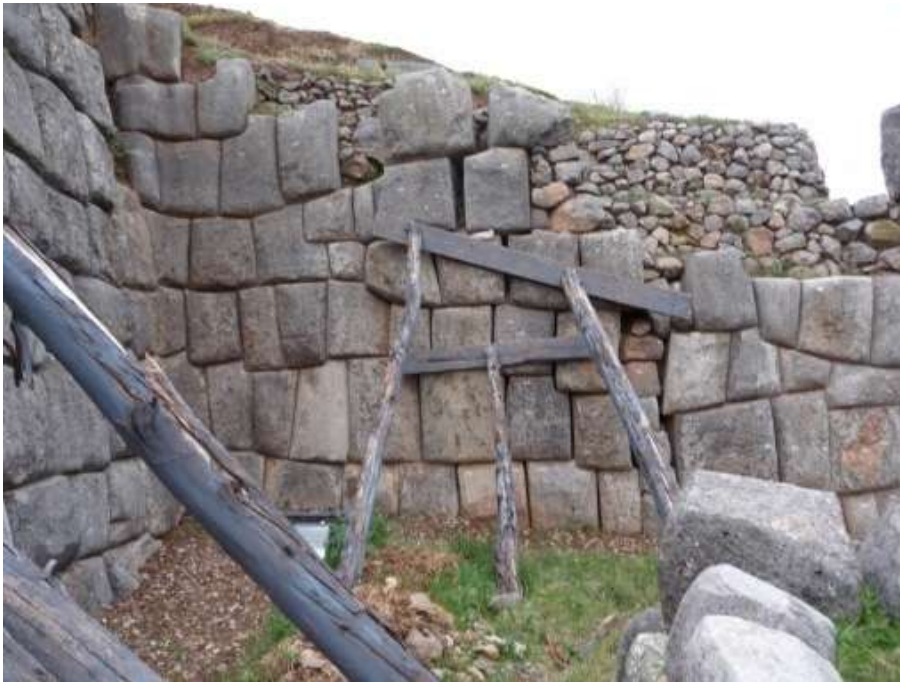
Foto 21. Muro con bloques con separación de juntas por presión lateral y asentamiento.

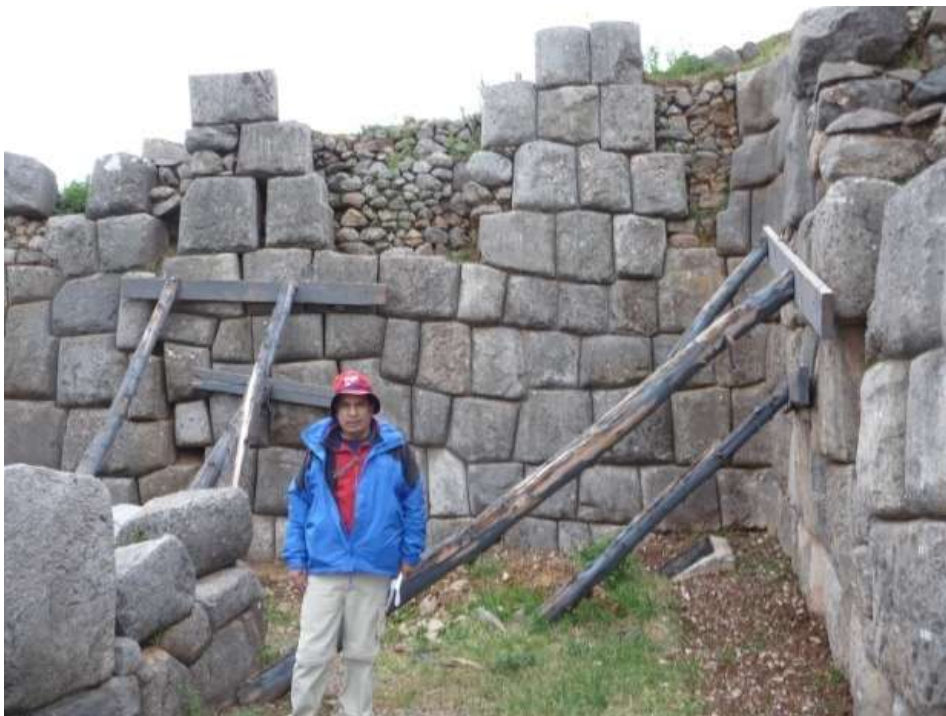
Foto 22. Muro con separación de juntas por presión lateral, y pandeamiento.

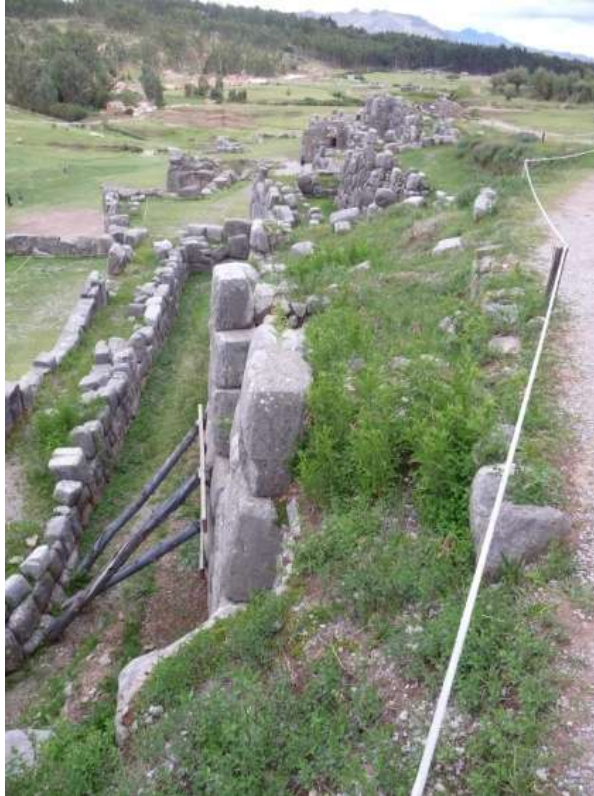
Foto 23. Pandeamiento de muro, en estado de colapso.

Actualmente este muro afectado, se encuentra apuntalado con troncos y está a punto de colapsar (Foto 23). En la parte superior, a nivel del camino de acceso se recomienda, realizar los trabajos de drenajes, construyendo una canaleta impermeabilizada. Esta canaleta debe recoger las aguas de escorrentía de la Zona 3, Zona 2 y Zona 1 (Fig. 6). Igualmente, en esta Zona 2, se debe impermeabilizar la cabecera de los muros.

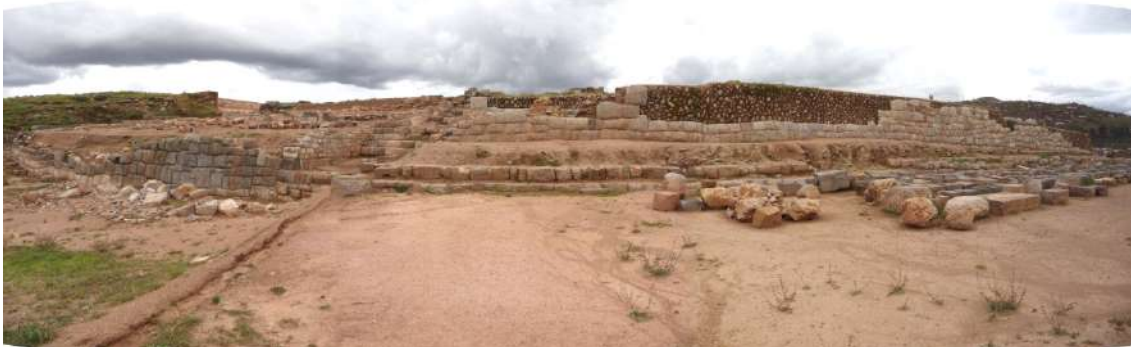
Se ubica al oeste de la Zona 2 (Foto 24) y al norte del sitio denominado Muyuqmarka. Tiene una superficie de 2216m². Actualmente, en toda esta zona se están realizando excavaciones arqueológicas dejando al descubierto los depósitos coluviales y de relleno de grava y arena, sueltos (Foto 25). Este material movido se comporta como depósitos muy permeables haciendo que las aguas de lluvia se infiltren y erosionen el material fino de los depósitos coluviales, quedando solo los sedimentos gruesos de dimensión grava o gravilla. Las aguas que circulan producen también erosión superficial, formando pequeñas cárcavas entre las plataformas y además favorece la infiltración de las aguas de lluvias al llegar al muro y plataforma del Tercer Nivel (Fig. 6 y Foto 26). Todo el agua que se infiltra en esta parte, afecta los diferentes niveles de parte baja, principalmente en el Tercer Nivel y Segundo Nivel.

Foto 25. Zona de excavaciones arqueológicas reciente, mostrando huellas de erosión superficial.

Las recomendaciones para este caso son: evacuar las aguas considerando el sistema de drenaje o canaleta propuesto para la parte superior (Fig. 6), en cambio para los tres niveles se debe recuperar el funcionamiento de los sistemas de drenes incas. Para esto, se debe recuperar los pisos de las plataformas hasta llegar al nivel de los drenes principales, dando las pendientes adecuadas para que funcionen eficientemente. Finalmente, se debe impermeabilizar las cabeceras de los muros.

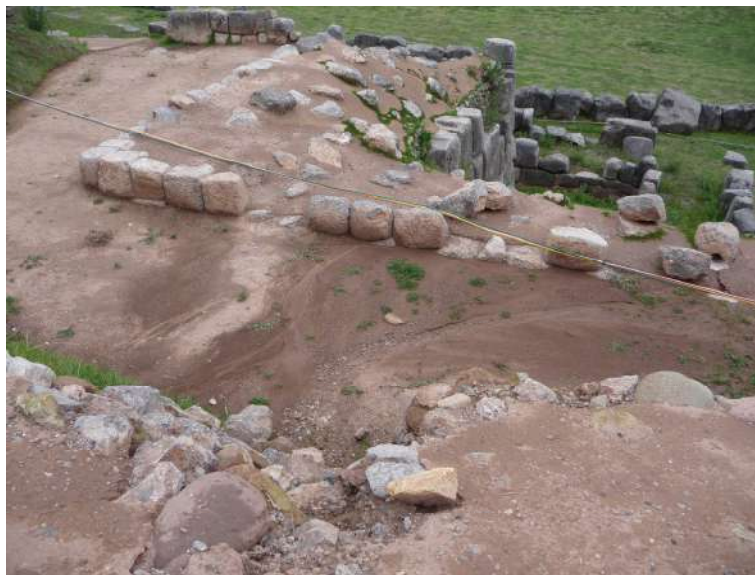
Foto 26. Desagüe de las aguas pluviales hacia el muro del Tercer Nivel.
