Informe Técnico N° A7272

EVALUACIÓN DE PELIGROS GEOLÓGICOS EN EL SECTOR DE ACOGIDA DE VILLA JUNÍN Y ACTUALIZACIÓN DE LAS CONDICIONES GEODINÁMICAS DEL DESLIZAMIENTO DEL CERRO SITO MORA

Departamento Junín
Provincia Satipo
Distrito Río Tambo

JUNIO
2022

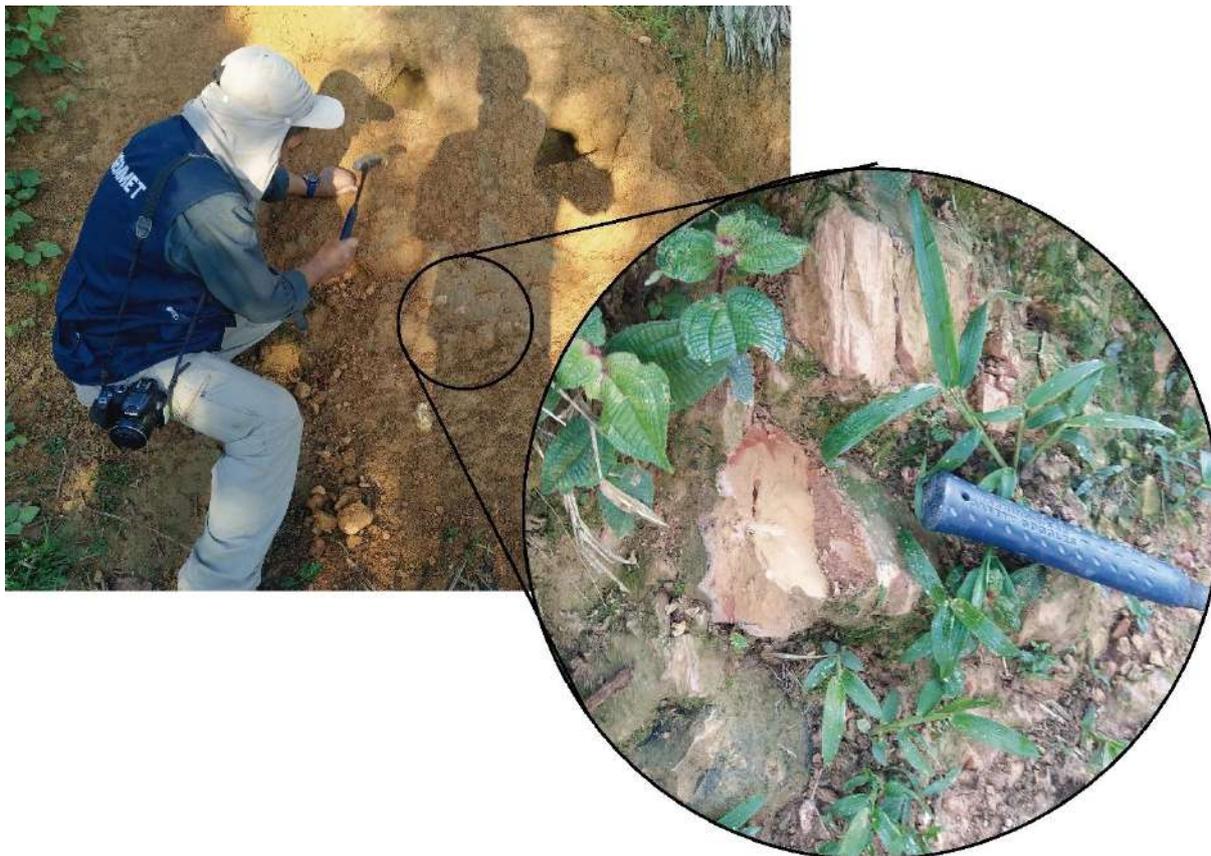
Localmente en el sector de acogida de Villa Junín en los cortes de talud se pueden observar areniscas arcillosas y limoarcillitas meteorizadas y fuertemente fracturadas visibles en 1.5 m, sobre estos afloramientos poco competentes se observan suelos residuales arcillosos saturados con una altura promedio de 1.2 m, que a su vez se encuentran cubiertos por suelos deluviales y coluvio deluviales de hasta 40 cm, en algunos casos mezclados con rellenos antrópicos de 10 a 40 cm usados para la construcción de viviendas y silos (figuras 8 y 9).

Figura 7. Limolitas rojas de la Formación Chonta altamente meteorizadas, que generan suelos residuales saturados, blandos altamente plásticos aflorantes en el sector de Acogida Villa Junín.

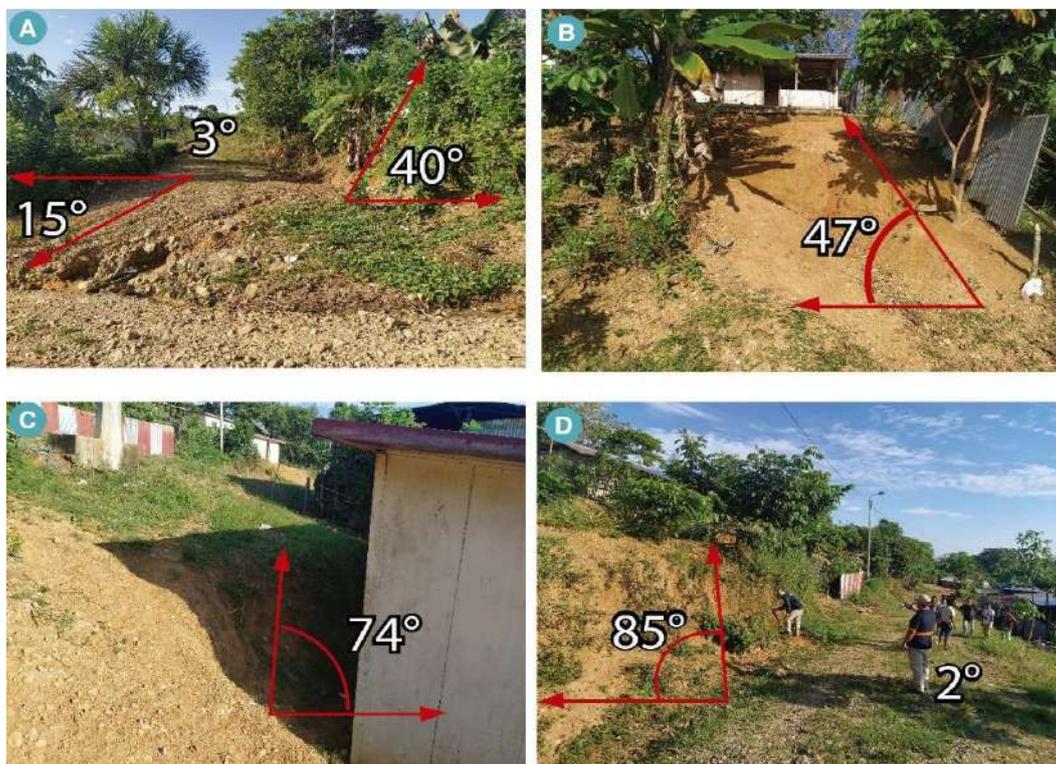
En la ladera este de la lomada se han realizado cortes de talud para la construcción de viviendas dejando taludes con pendientes entre 45° y 87° y alturas de hasta 2 m. Estos taludes verticalizados, con ausencia de cobertura vegetal y deficientes drenajes son altamente susceptibles a procesos de erosión (figura 11)

Figura 11. Pendientes verticalizadas en la vertiente sureste de la lomada sobre la que se asienta el sector de acogida de Villa Junín.

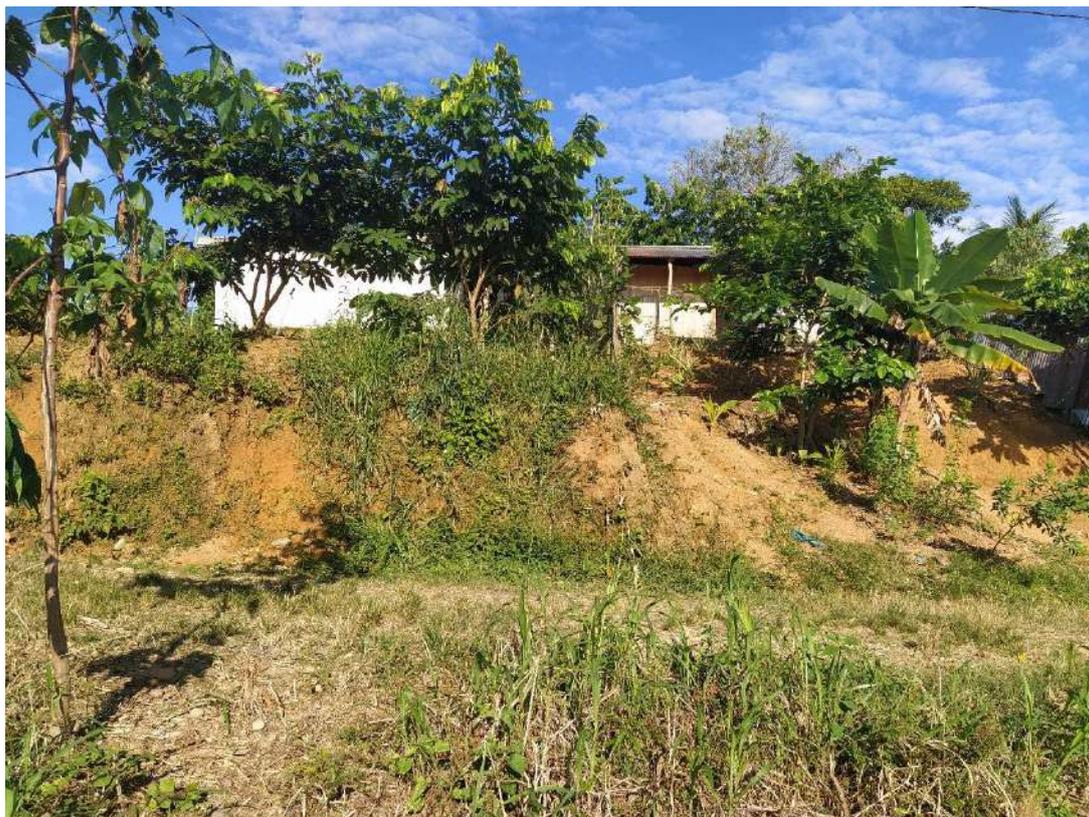
En el sector de Acogida Villa Junín se han evidenciado procesos de erosión de laderas, estos consisten en un proceso denudativo de degradación, del substrato rocoso expuesto y/o suelos que conforman la lomada. Así la ladera este presenta evidencias de derrumbes pequeños (< 2 m), y surcos de erosión por la escorrentía de aguas sobre la ladera (fotografías 1 y 2).

Fotografía 1. Procesos de erosión en ladera este del sector de Acogida Villa Junín

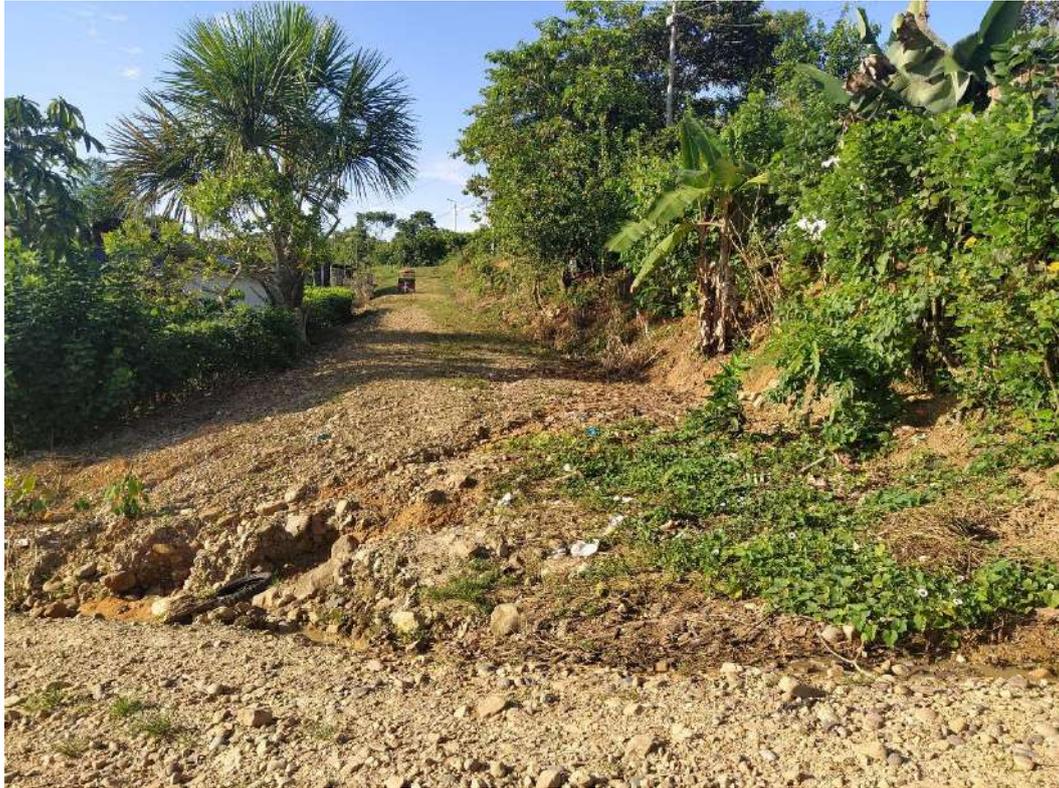
Fotografía 2. Surcos de erosión por escorrentía de agua en la ladera este de la lomada del sector de Acogida de Villa Junín.

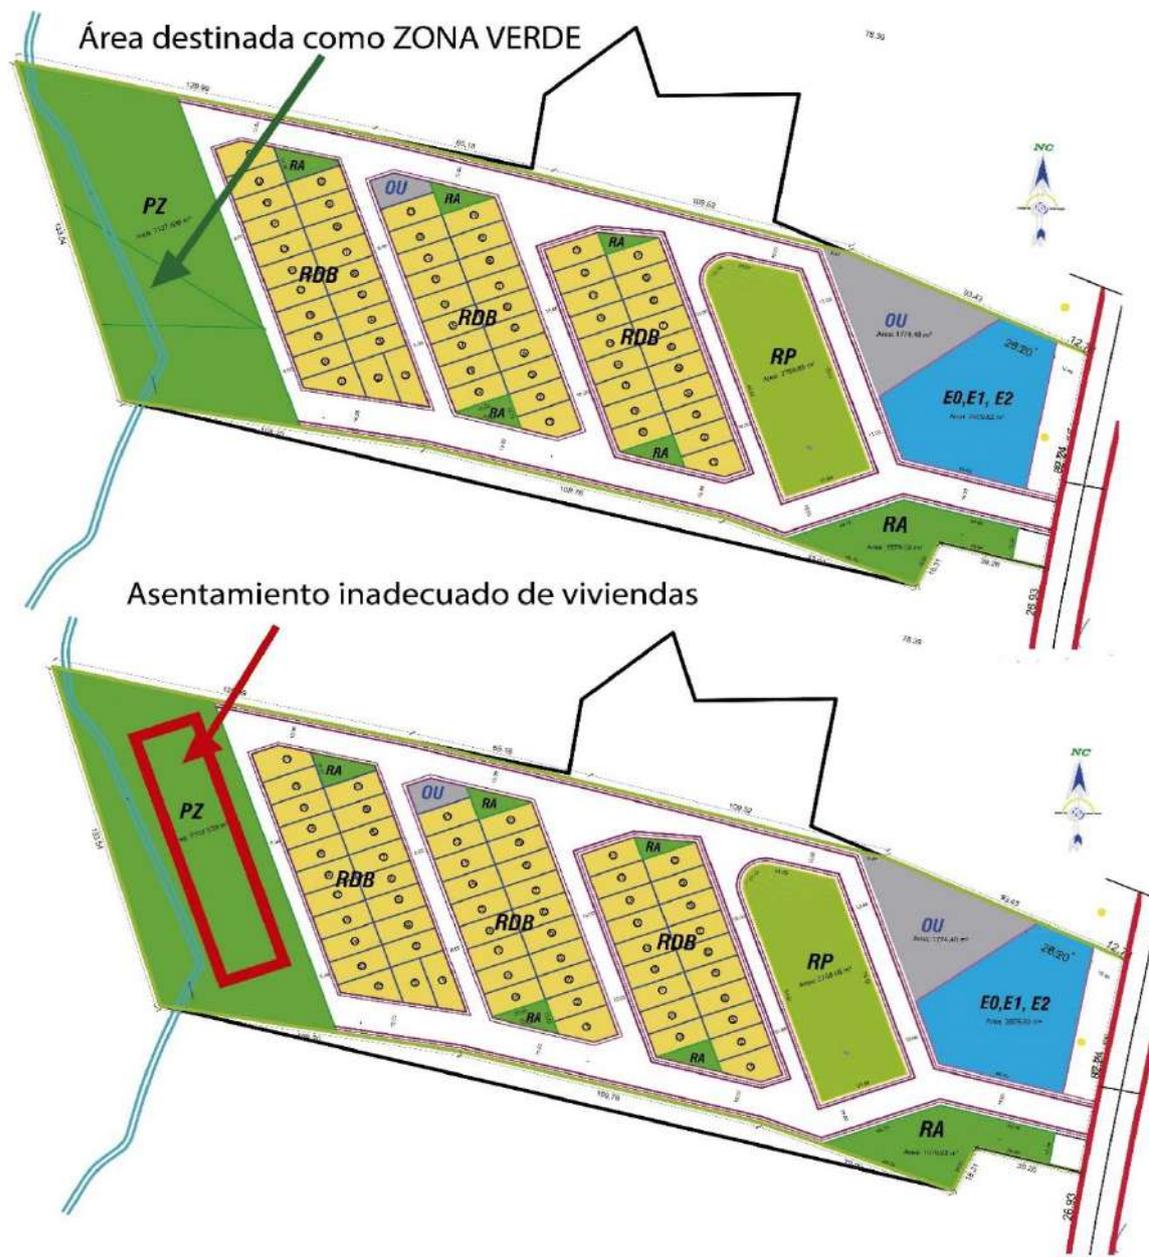
Al 2022, se identificaron alrededor de 07 viviendas asentadas en la ladera (margen derecha de la quebrada), lugar que debió permanecer como área verde según el plan de habilitación urbana de la Municipalidad Distrital de Río Tambo (figura 15), donde las aguas residuales de las viviendas, discurren hacia la ladera, que presenta evidencias de deforestación y saturación del terreno, esto puede provocar la inestabilidad de dicha ladera y comprometer la integridad de las viviendas y personas que las habitan (figura 15 y 16, cuadro 4).

Figura 15. Plano de habilitación urbana en el sector de Acogida Villa Junín, obsérvese en cuadro rojo el área donde se asentaron viviendas a pesar de ser considerado como zona verde en el plano presentado por la municipalidad distrital.

Entre algunas recomendaciones planteadas en el presente informe se puede mencionar: reubicar a las 07 viviendas asentadas en la margen derecha de la quebrada Villa Junín, construir sistemas de drenaje que deriven las aguas de escorrentía superficial de la ladera este de la lomada hacia quebradas o río principales, así como implementar sistemas de desagüe y alcantarillados, respetar el plan habitacional propuesto por la Municipalidad Provincial de Río Tambo para el sector de acogida de Villa Junín, donde las márgenes de quebrada presentan un adecuado distanciamiento de las viviendas y se consideran como zonas verdes.

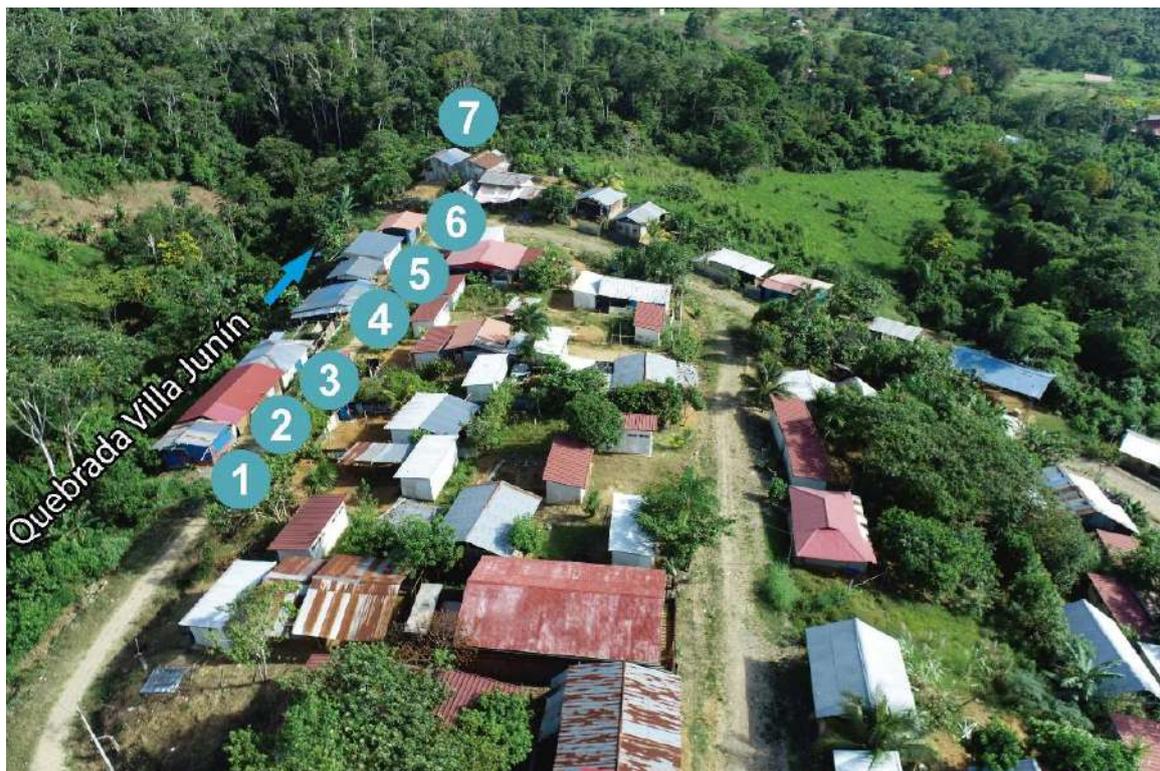
En el área de acogida de Villa Junín se observó el inadecuado asentamiento de 07 viviendas en la margen derecha de la quebrada Villa Junín. Debido a la intensa deforestación de esta parte de la ladera, sumado a su pendiente de 30°; se pueden desencadenar movimientos en masa (deslizamientos y/o derrumbes), que afecten a dichas viviendas.

Figura 16. Viviendas asentadas en la margen derecha de a quebrada Villa Junín

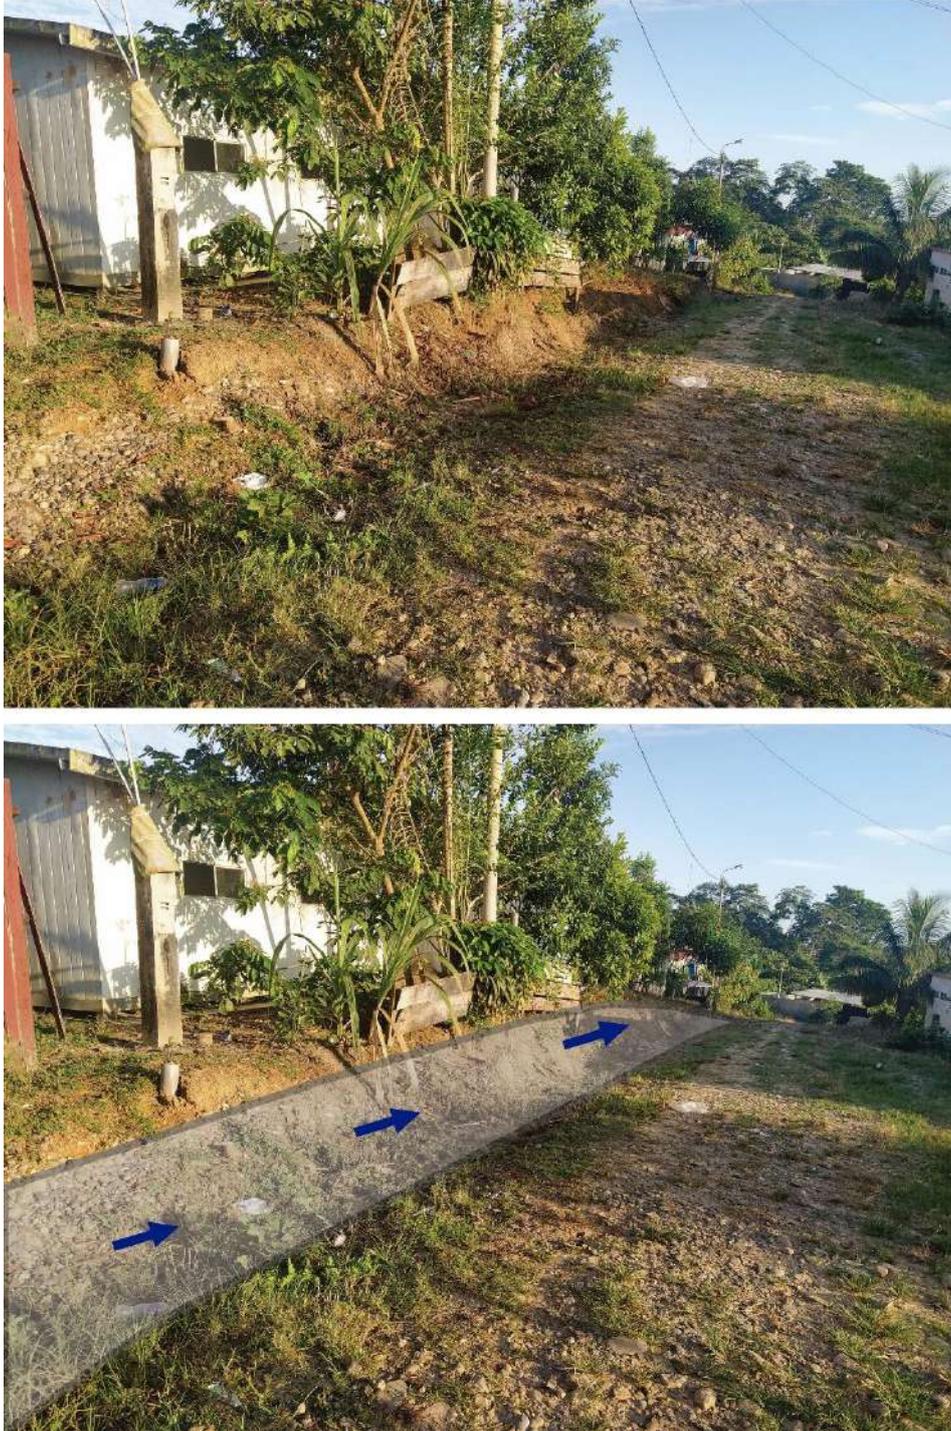
Además, el sector de acogida de Villa Junín no cuenta con sistemas de drenaje ni sistemas de desagüe (solo silos), es por ello que las aguas superficiales corren libremente por la ladera y zanjas no revestidas, saturando el terreno (figura 17).

Figura 17. Zanjas de drenaje no revestidas, se observan a lo largo de las calles del sector de acogida de Villa Junín.

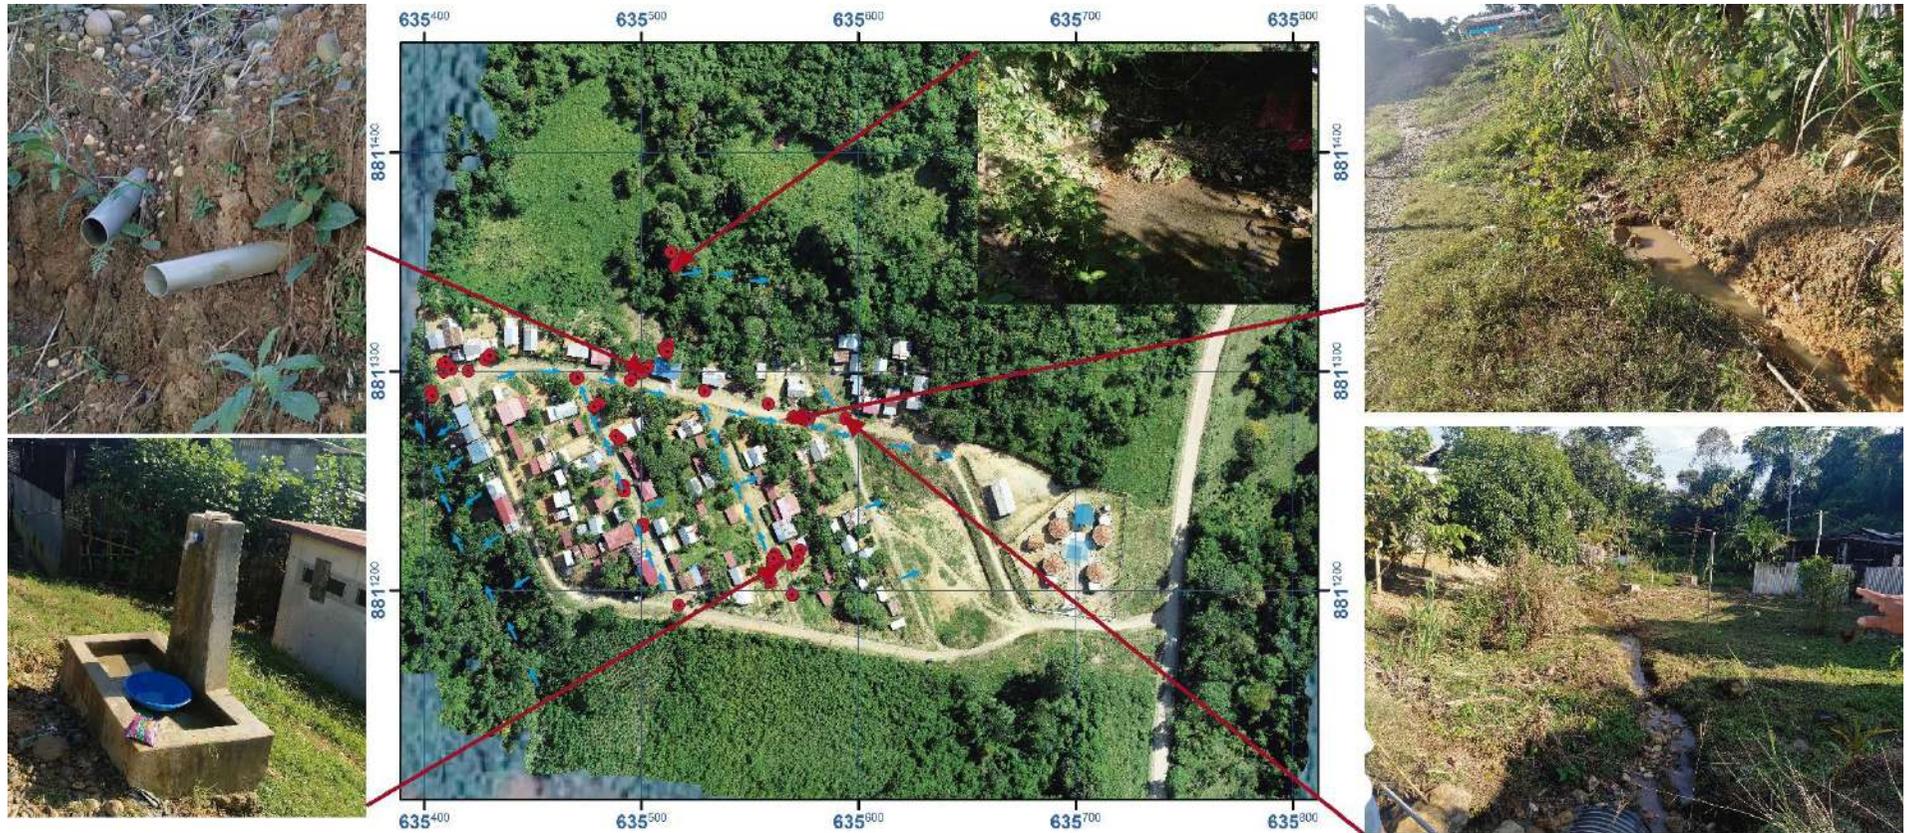
La figura 18 ilustra evidencias de saturación del terreno en el sector de acogida de Villa Junín, así como un puquial de agua identificado en la parte inferior al sector de Urbanización, y las líneas de flujo que distribuyen el agua por la ladera.

Figura 18. Evidencias de saturación de agua en el terreno de acogida de Villa Junín.

- Se identificaron manantes (manante de Villa Junín), que evidencia la presencia de aguas subterráneas, las cuales pueden incrementar la presión intersticial de poros desestabilizando el terreno, esto desencadenado por la deforestación de la lomada e infiltración de excesos de agua.

- Reubicar las nuevas viviendas asentadas en el cuerpo del deslizamiento, de manera preliminar se contabilizaron alrededor de 15 viviendas.
- En las zonas donde se están presentando agrietamientos del terreno se debe sellar las grietas, para evitar la infiltración de agua al subsuelo. Se debe monitorear sus posibles desplazamientos.
- El cuerpo del deslizamiento no es apto para vivienda, este sector se debe destinar para forestación (áreas verdes), previo tratamiento del terreno (banquetas y drenaje respectivo).
- En la zona, no afectada por el deslizamiento, se debe realizar un sistema de drenaje pluvial y desagüe, con la finalidad de no permitir la infiltración de agua al subsuelo. Como también se debe canalizar la quebrada y canalizar los puquiales.

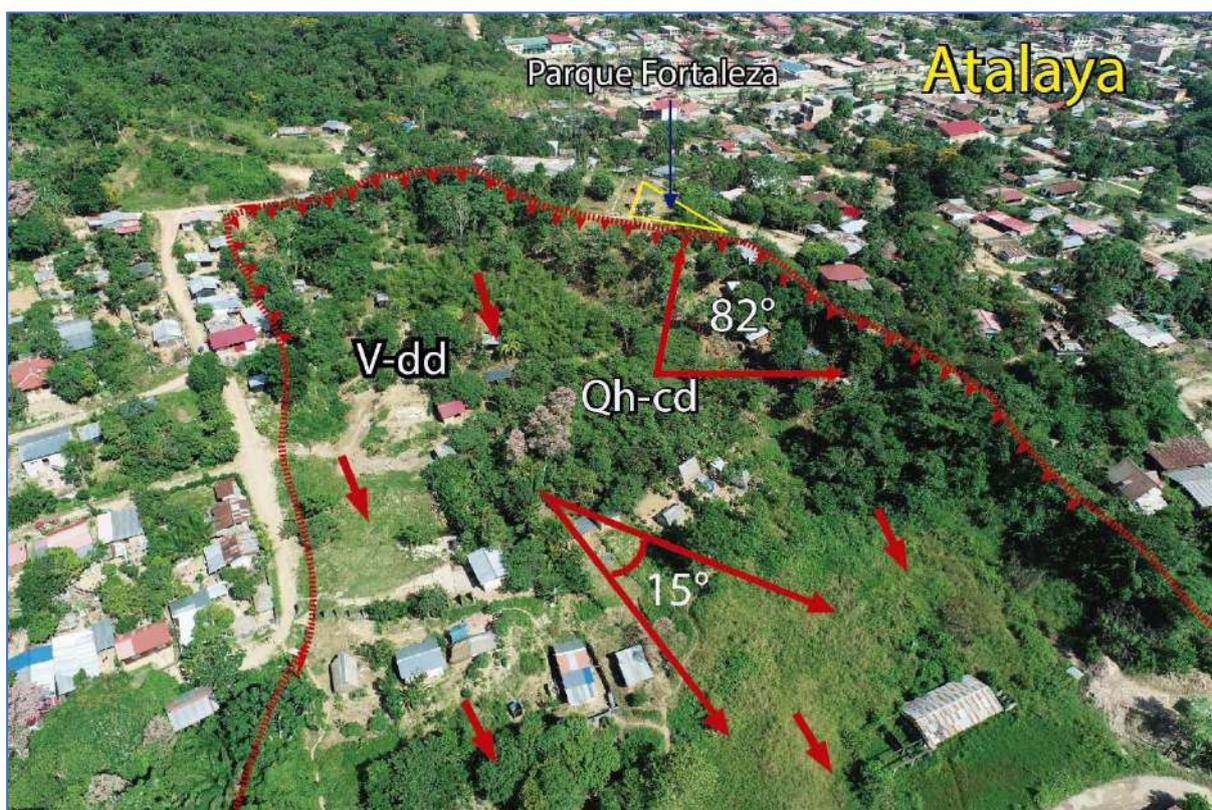
Características del deslizamiento en el 2015	Características del deslizamiento en el 2022
Corona de 190 m	Ampliación de corona a 220 m de longitud, con avance retrogresivo (figura 20).
Salto de escarpe de hasta 20 m	Los saltos de escarpes varían de 10 a 17 m, cubiertos por vegetación y avances retrogresivo que han rellenado saltos anteriores (figura 22).
Agrietamientos hacia a tras de la corona principal	No se evidencia agrietamientos anteriores a la corona principal del deslizamiento (parque Fortaleza), sin embargo, se evidencia un avance retrogresivo de la escarpa principal ya que, desde el 2015 hasta la actualidad este avanzo 5 m, hasta quedar en contacto con el parque Fortaleza.
Pendiente del terreno menor a 15°	A excepción de la zona de escarpe, que presenta una pared verticalizada el cuerpo de deslizamiento mantiene una pendiente moderada de hasta 15° (figura 19).

Figura 19. Vista área del deslizamiento de la ladera este del cerro Sito Mora, obsérvese la escarpa principal de pendiente semiverticalizada y que el cuerpo conforma un depósito coluvio-deluvial y vertiente de deslizamiento de 15° de pendiente.

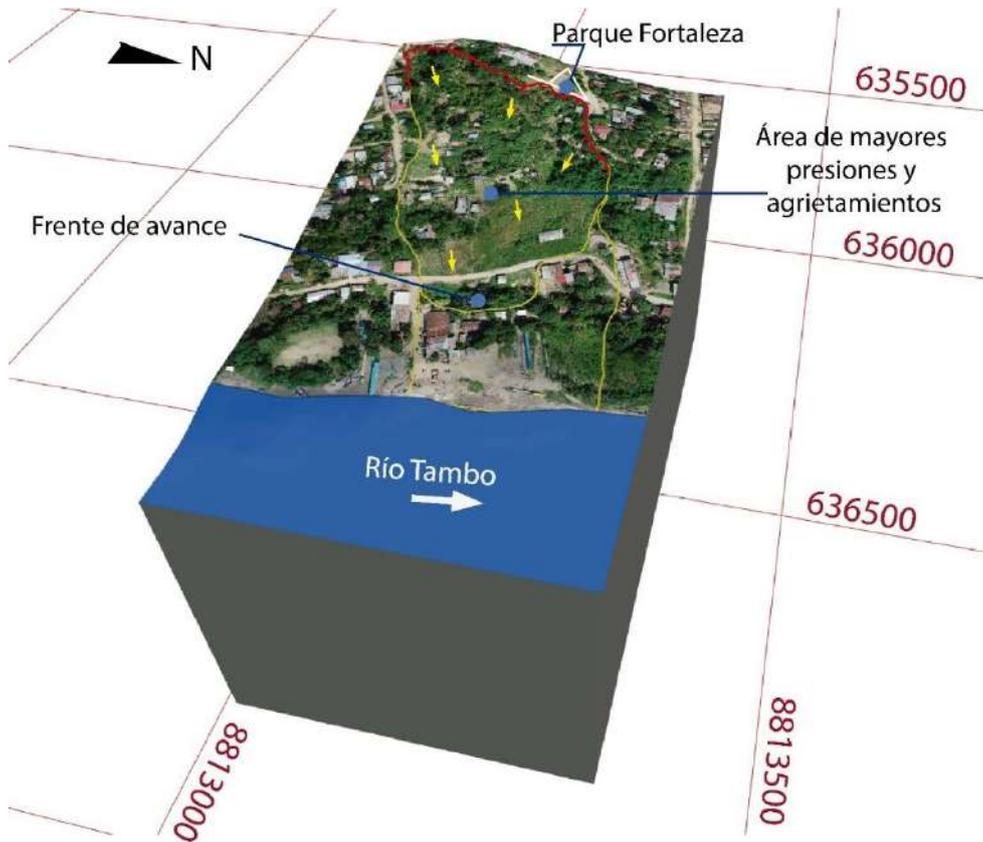
Figura 20. Deslizamiento de la ladera este del cerro Sito Mora.

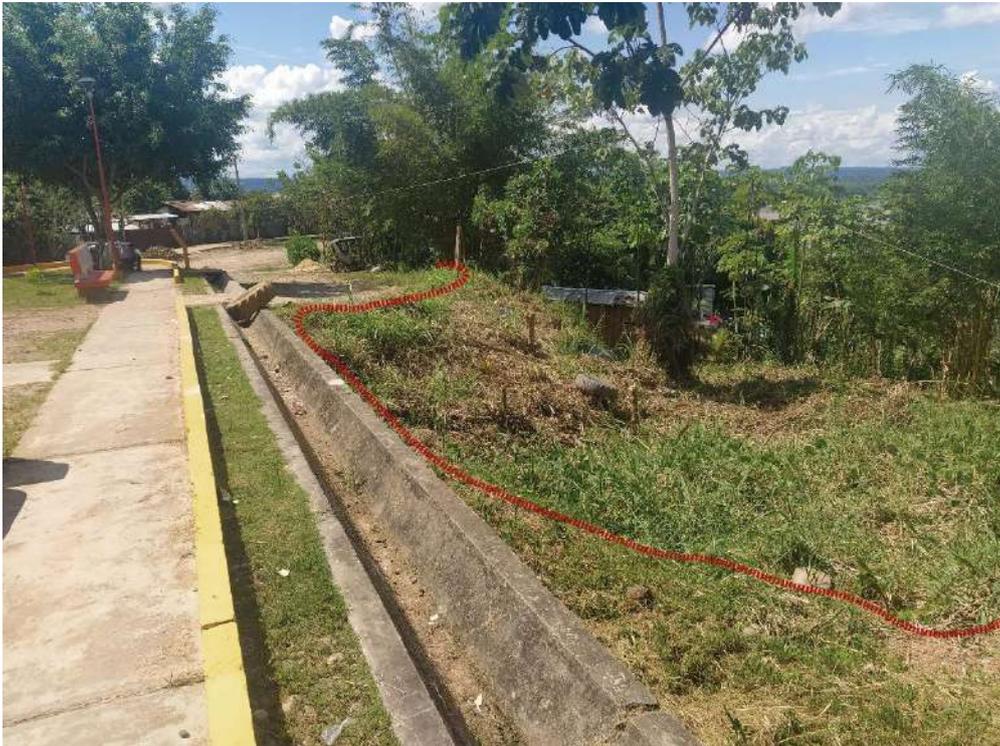
Figura 21. Escarpe retrogresivo del deslizamiento de Sito Mora, limitando con el parque Fortaleza

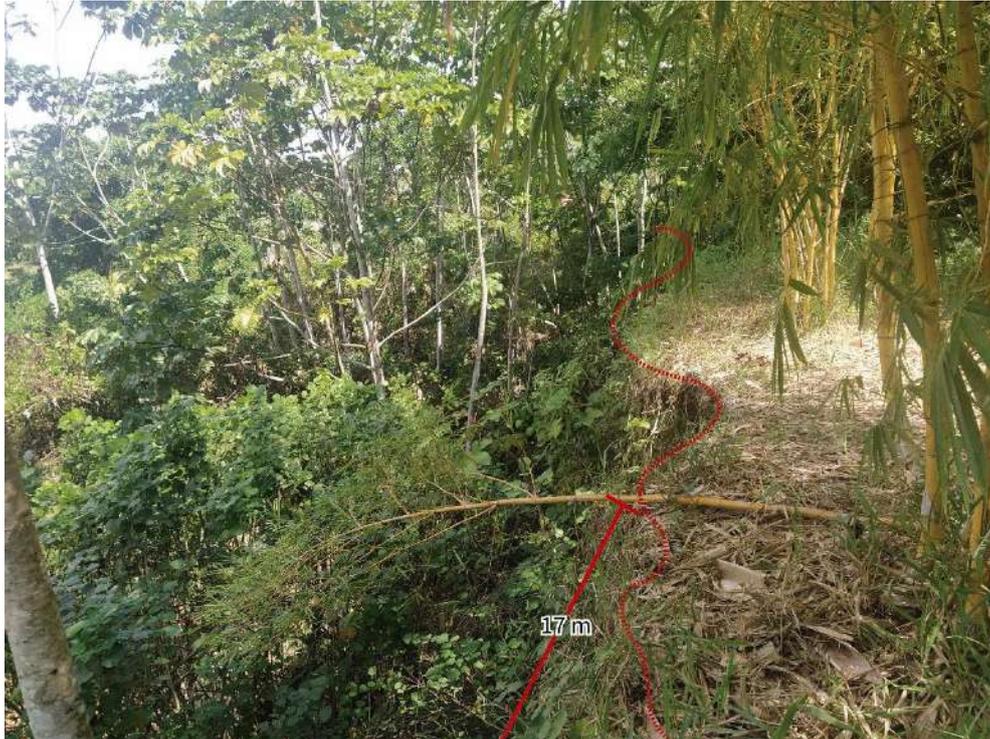
Figura 22. Escarpe retrogresivo del deslizamiento de Sito Mora.

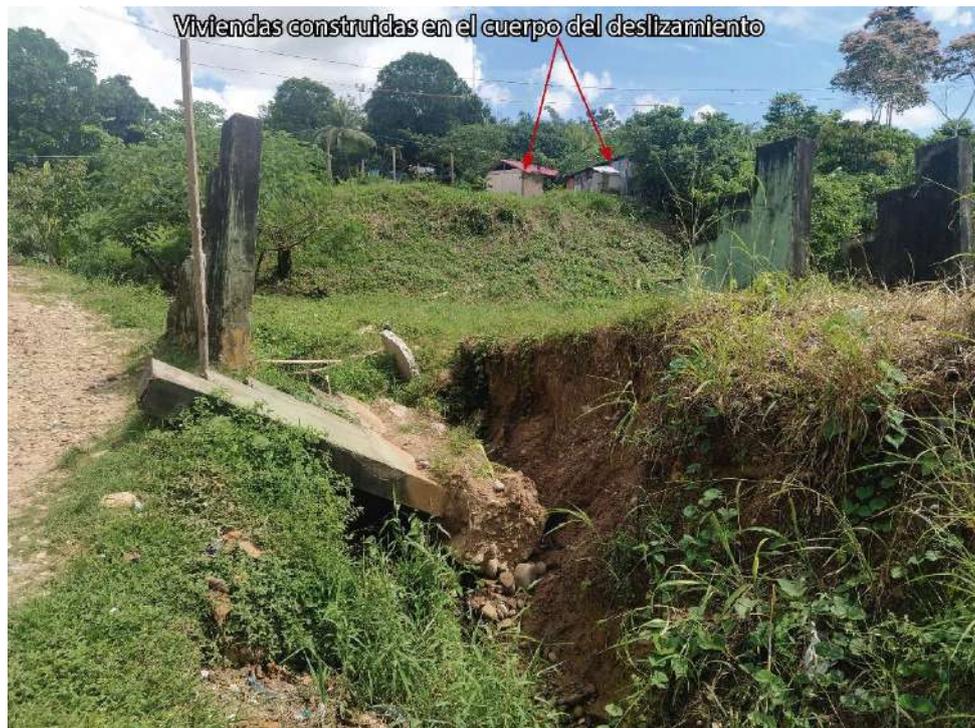
m, por lo que se infiere que el evento sigue activo, afectando un total de 3.42 ha. Sin embargo, se evidenció que entre el 2020 y 2022 se construyeron nuevas viviendas (~15) en la masa deslizada, las cuales se verían seriamente afectadas por reactivaciones del deslizamiento.

Figura 23. Viviendas expuestas sobre el deslizamiento del sector Cerro Sito Mora.

De igual manera se deben reubicar a las nuevas viviendas construidas en el cuerpo de la masa deslizada el 2015 en la ladera este del cerro Sito Mora y prohibir la construcción de nuevas viviendas.

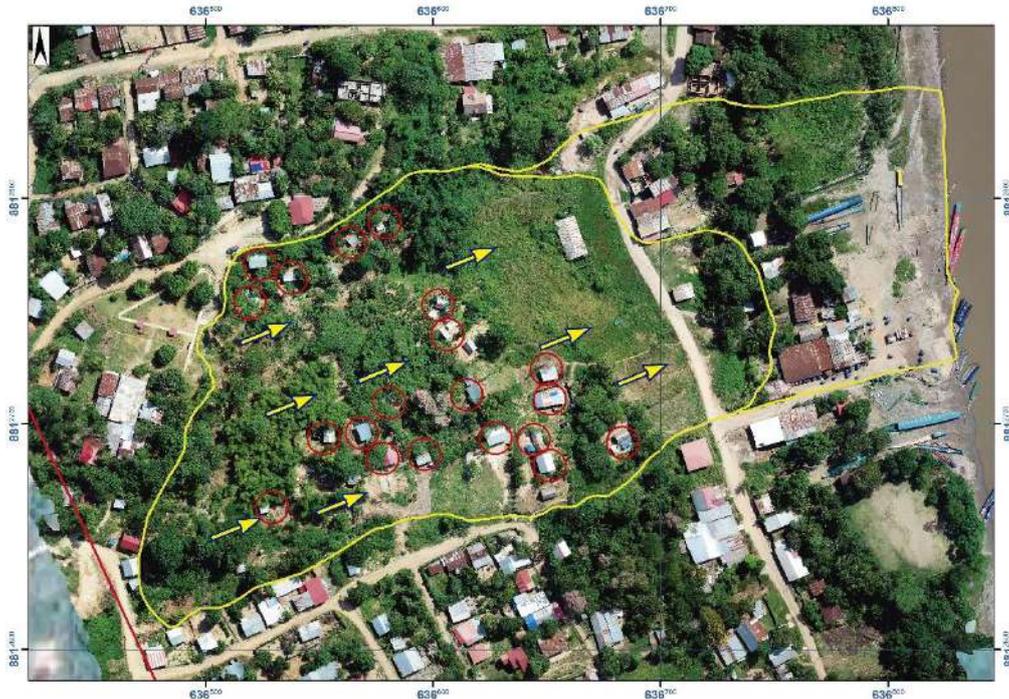
Figura 24. Muestra el cuerpo actual del deslizamiento en el sector de Cerro Sito Mora, y las viviendas asentadas sobre la masa deslizada.

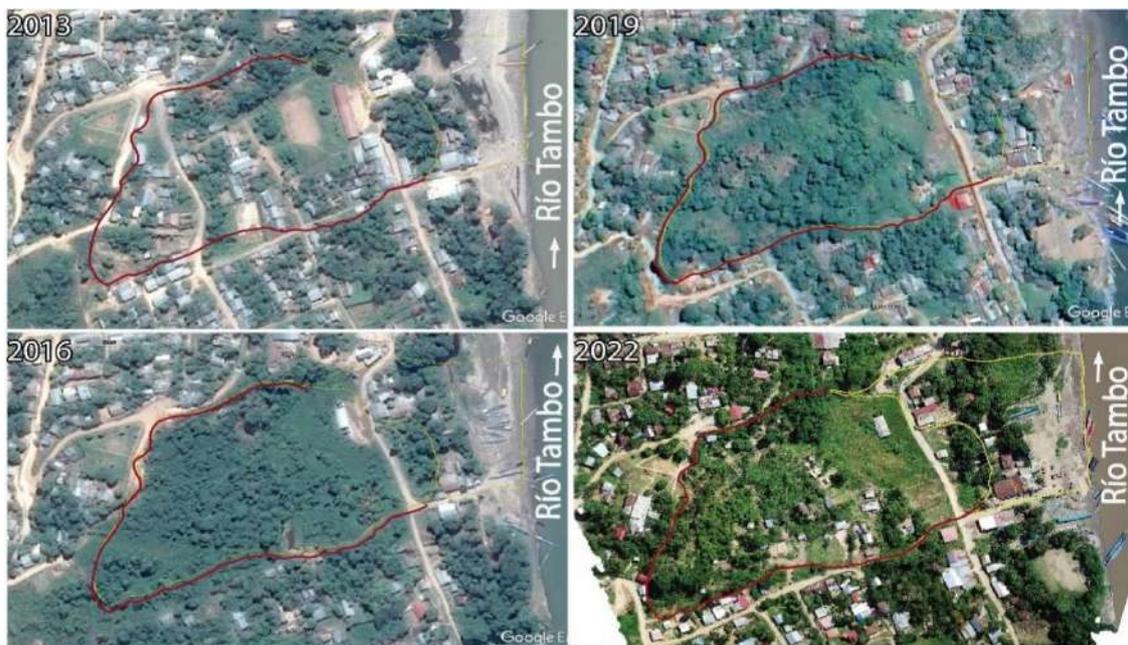
El análisis multitemporal del sector deslizado, 2013, 2016, 2019 y 2022, va mostrando como en el 2013 la ladera este del cerro Sito Mora (área de ocurrencia del deslizamiento) presentaba viviendas y edificaciones (canchas deportivas e instituciones educativas); después de ocurrido el deslizamiento estas viviendas fueron destruidas dejando entre el 2016 y 2019 el área libre cubierto por vegetación natural, sin embargo entre el 2020 y 2022 se evidencia la construcción de nuevas viviendas (aproximadamente 15) en el cuerpo de la masa deslizada, terreno considerado movido, poco consistente, de fácil erosión y susceptible a reactivaciones (figura 25).

Figura 25. Análisis multitemporal de la zona deslizada en marzo del 2015, en la ladera este del sector Sito Mora.
