Informe Técnico N° A7273

EVALUACIÓN DE PELIGROS GEOLÓGICOS DE LAS ZONAS DE NACOREQUE, CHIJSIA, APABUCO, HUENCALA, MORORIA Y CERRO CCATASUYO

Departamento Puno
Provincia Sandia
Distrito Sandia

JUNIO
2022

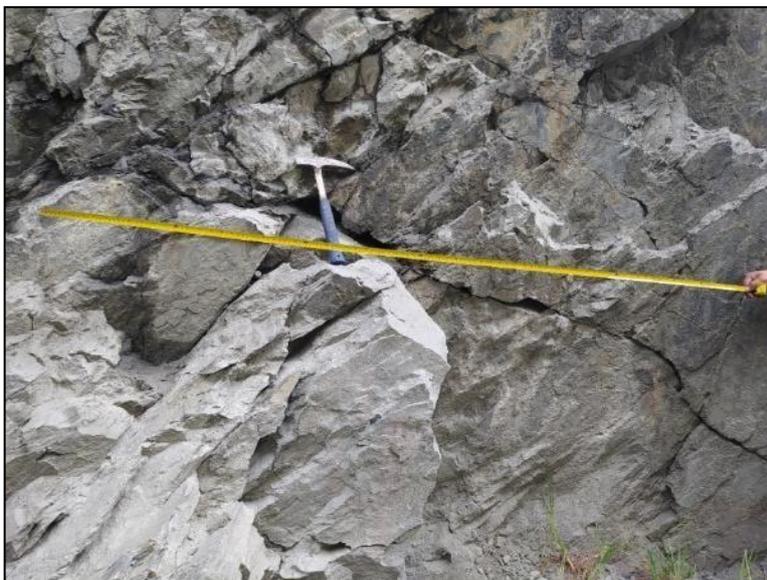
En los sectores Huencala y Cerro Ccatasuyo, esta formación está constituida por pizarras y cuarcitas (Figura 2), de grano fino a medio, muy fracturadas, altamente meteorizadas; cubiertas por depósitos coluvial-deluvial. Los estratos tienen pendientes muy fuertes a escarpadas (25° a $>45^\circ$) susceptibles a la ocurrencia de peligros geológicos por movimientos en masa (caída de rocas).

Figura 2. Afloramiento rocoso fracturado de la Formación Sandia ubicada en el sector de Huencala, margen izquierda del río Sandia (coordenadas UTM E: 449770, N: 8415925).

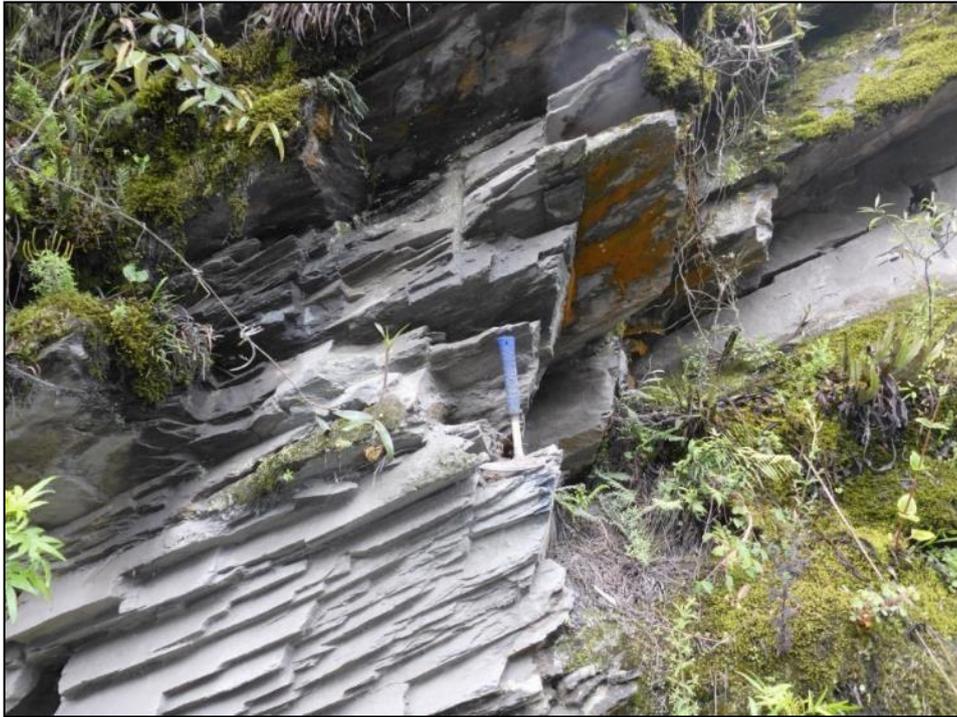
En el sector de Puente Qoni esta formación está constituida por una gruesa secuencia de pizarras gris oscuras, laminares y foliadas (Figura 3). Los afloramientos rocosos de la Formación Ananea suprayacen a la Formación Sandia en un contacto fallado inversamente como producto de una tectónica comprensiva (Laubacher, 1978). Además, los macizos se encuentran intensamente deformados, fracturados y cubierto por depósitos coluviales.

Figura 3. Afloramiento rocoso fracturado de la Formación Ananea ubicada en el sector de Nacoreque, margen izquierda del río Sandia (coordenadas UTM E: 446321, N: 8404336).

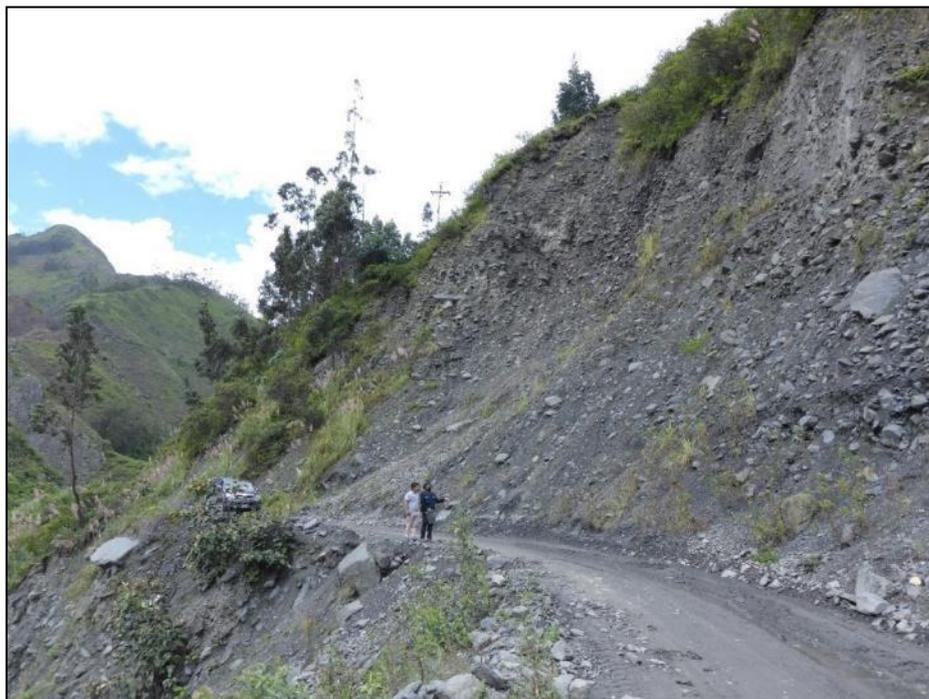
Son materiales sueltos, depositados en las depresiones de las montañas y partes bajas de las laderas como resultado de la erosión de las partes altas; constituyendo depósitos de deslizamientos antiguos, escombros de laderas que cubren parcialmente a los afloramientos de las formaciones Sandia y Ananea. Están conformados por materiales gruesos de naturaleza homogénea y heterométrica, bloques angulosos a subangulosos englobados en una matriz arcillosa (Figura 4).

Figura 4. Depósito coluvial-deluvial, fotografía tomada con vista hacia el escarpe del derrumbe, ubicado en el sector Mororia (coordenadas UTM E: 450951, N: 8417401).

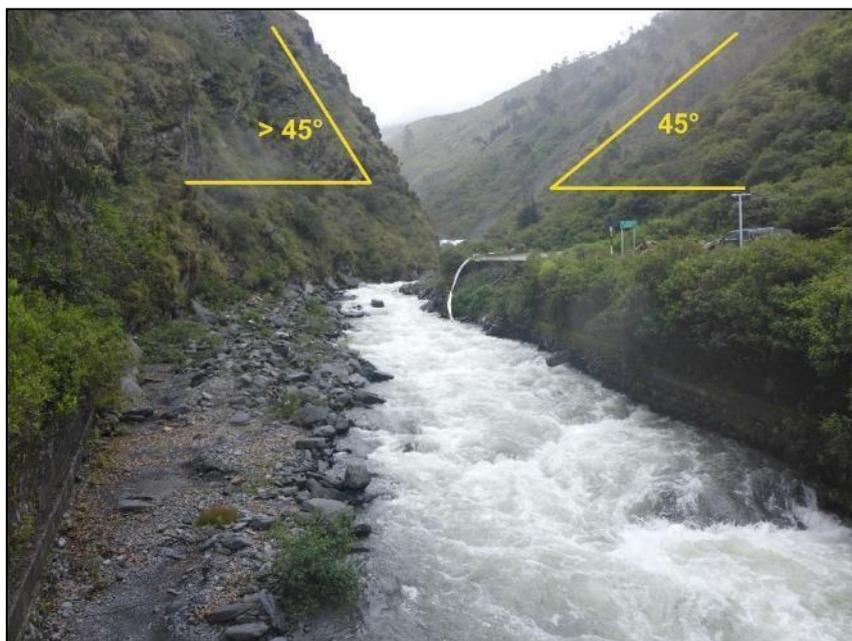
Figura 5. Pendientes muy fuertes ($25^\circ - 45^\circ$) a escarpado ($> 45^\circ$) en el sector de puente Qoni, zona de Nacoreque (coordenadas UTM E: 446307, N: 8404070).

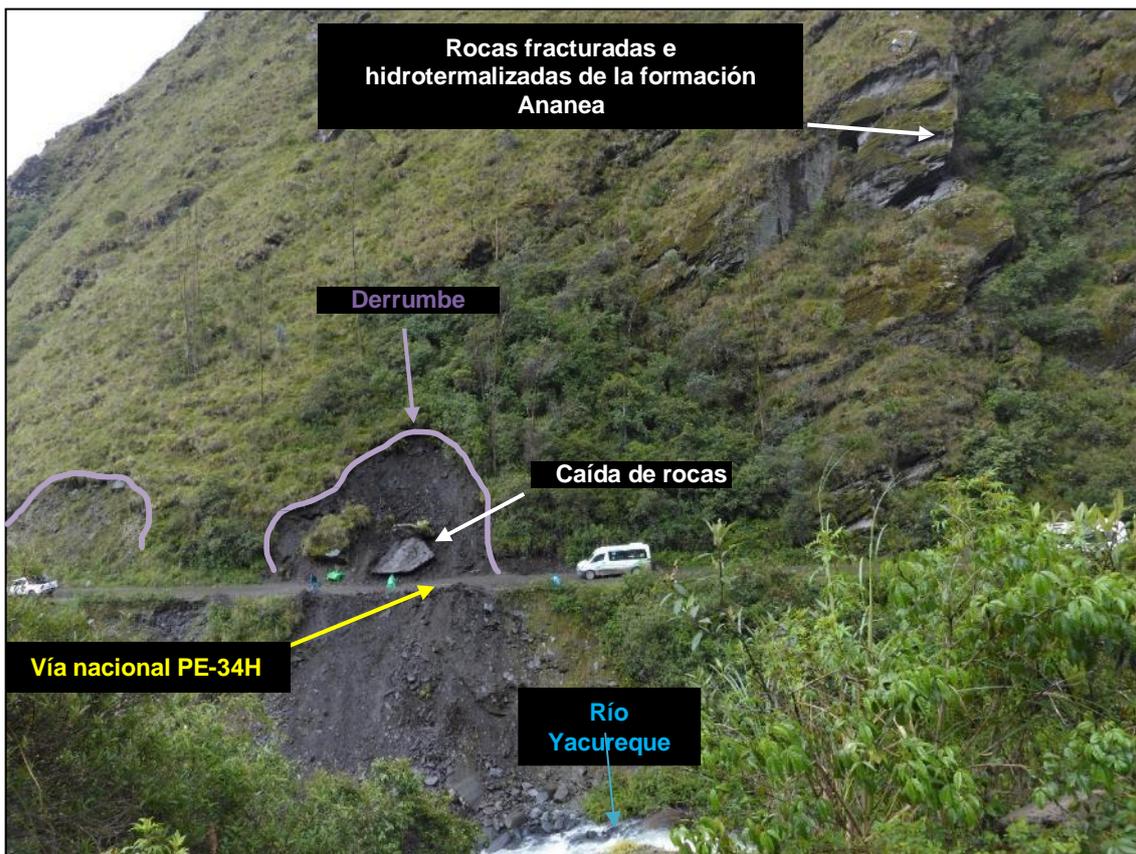
Por otro lado, también debido a las pendientes muy fuertes a escarpadas (25°-> 45°) y las rocas metamórficas fracturadas y meteorizadas del sector del Puente Qoni, se podrían presentar caída de rocas a causa de sismos de gran magnitud (Figura 7).

Figura 7. Derrumbe en el sector de Puente Qoni, afectando la vía PE-34H (coordenadas UTM E: 446262, N: 8404079).

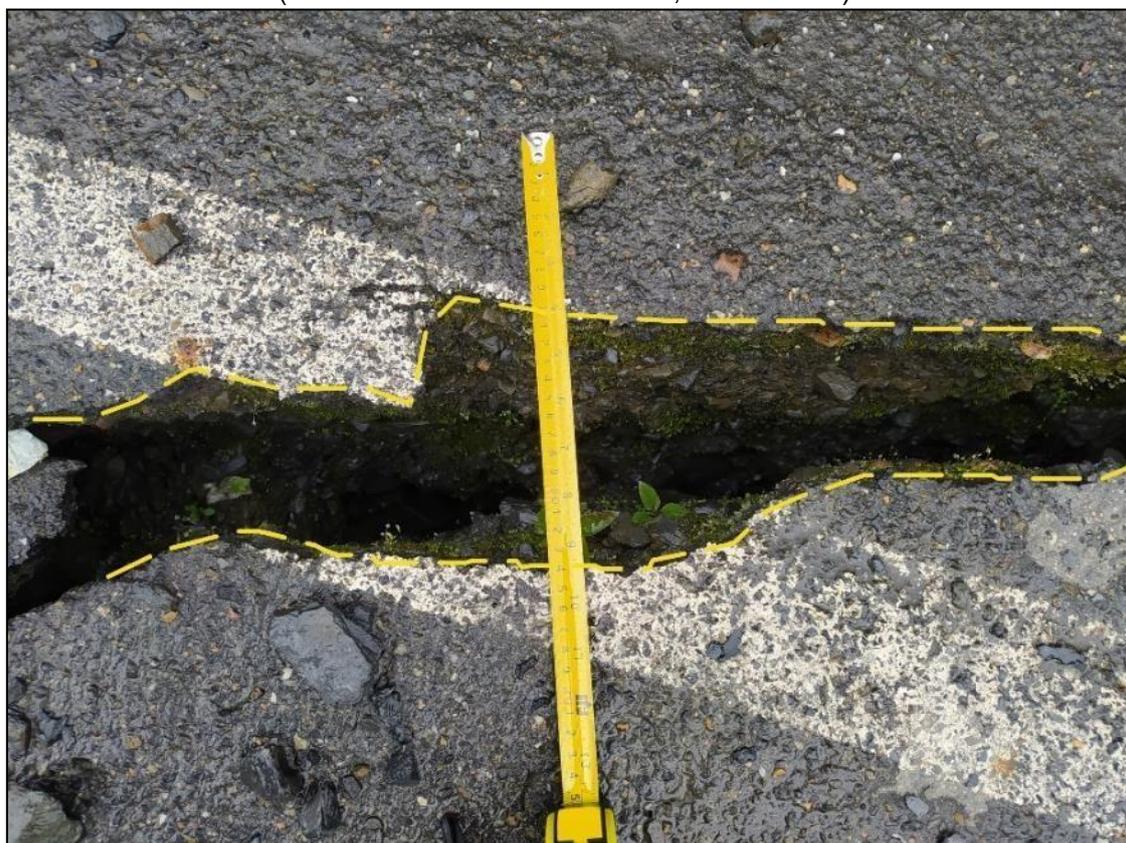
Figura 8. Agrietamientos en la vía PE-34H cerca al puente Qoni (coordenadas UTM E: 446312, N: 8404019).

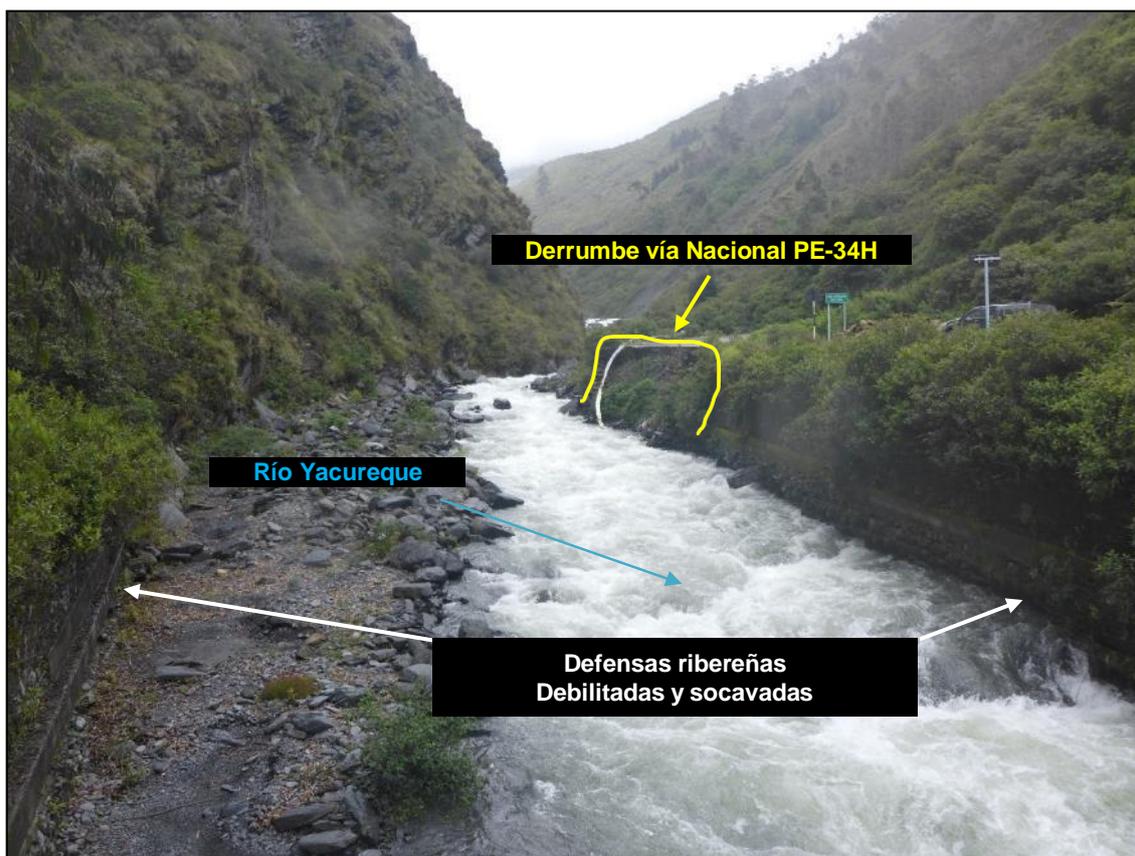
En la zona de Nacoreque (Mapa 4), el sector de Puente Qoni se sitúa a ambos márgenes del río Yacureque. En la visita de campo del 02 de febrero, se observó un derrumbe (Figura 9); a causa de la erosión fluvial del río Yacureque, provocando el debilitamiento y socavamiento de las defensas ribereñas del puente. Observándose agrietamientos en la carretera cerca al puente de hasta 14 cm de ancho y 5 m de largo aproximadamente (Figura 8), afectando aproximadamente 60 m de plataforma de la vía nacional PE-34H (tramo Cuyocuyo-Sandia), siendo esta la única vía de acceso al poblado de Sandia. Además en la mencionada vía cerca al puente Qoni, en las coordenadas UTM E: 446313, N: 8404157, se ha observado otro derrumbe que se dio el día 31 de enero del presente, este llegó hasta el río Yacureque a causa de la presencia de lluvias intensas que provoca que las terrazas de material coluvio-deluvial se colmate y se comporta de manera plástica afectando 25 m aproximadamente de la vía nacional, estos depósitos son susceptibles a los movimientos en masa generando que se presenten eventos similares a lo largo del río Yacureque (Figura 9). Estos eventos tienen las siguientes características:

Figura 9. Imagen tomada desde el puente Qoni. Se observa el debilitamiento de las defensas ribereñas y el derrumbe de la vía PE-34H (UTM E: 446307, N: 8404070).

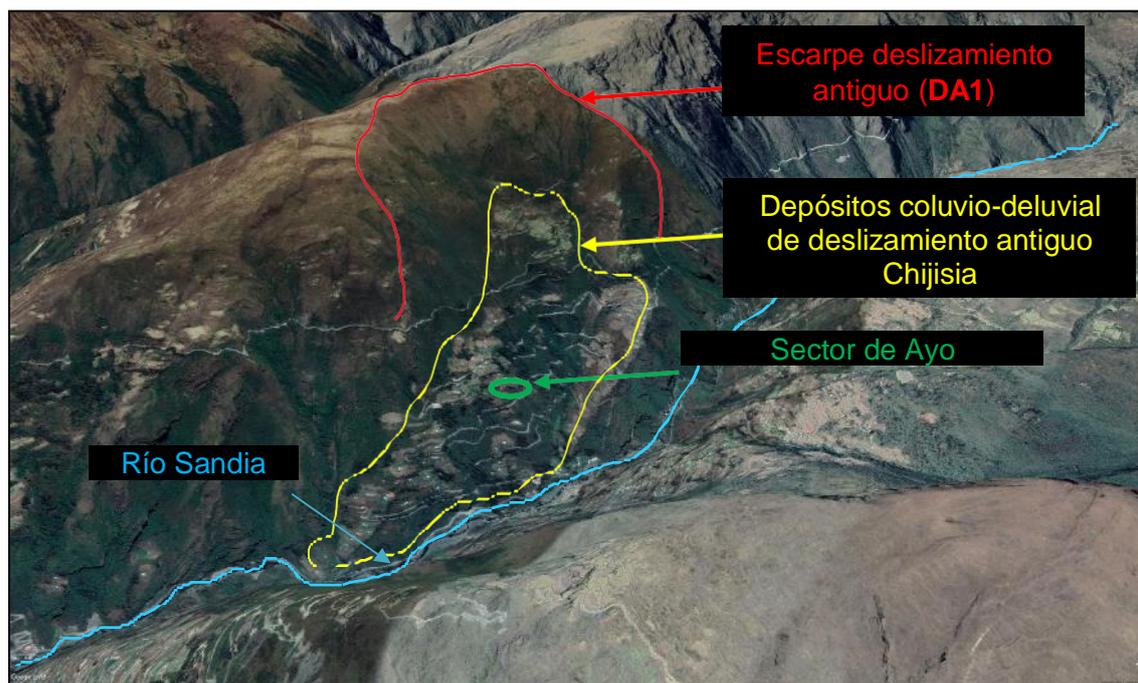
En zona de Chijisia, se aprecia depósitos deslizamientos antiguo (**DA1**) (Mapa 5), con un escarpe de aproximadamente 4.7 km de largo y un desnivel de 528 m generando depósitos coluvio-deluviales de deslizamientos antiguos donde actualmente se encuentra asentada la población de esta zona (Figura 10).

Figura 10. Deslizamiento antiguo Chijisia (DA1) (coordenadas UTM E: 448650, N: 8411383)

- En el cuerpo de los deslizamientos antiguos de Chijisia, Apabuco y Mororia hacer un drenaje tipo “espina de pez” (Anexo 2, Figura 31, 32 y 33) para evitar la infiltración de agua hacia el cuerpo del deslizamiento.

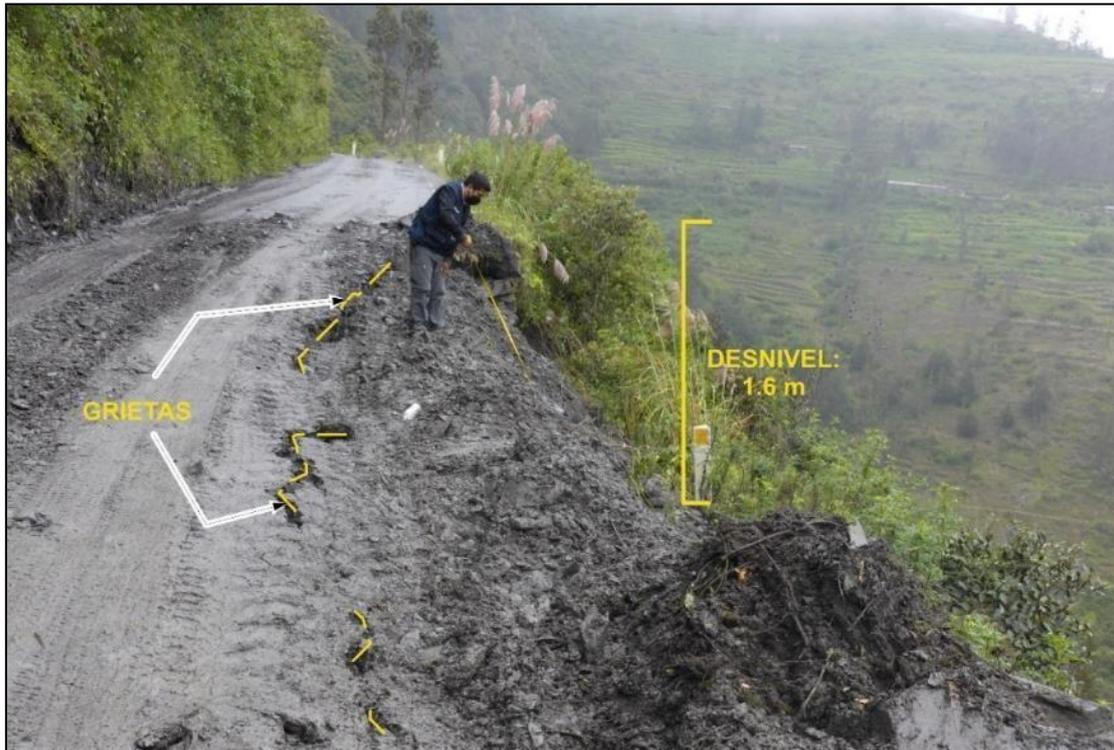
El 02 de febrero del 2022 se observó una reactivación del deslizamiento antiguo en el sector de Ayo, originado por la presencia de lluvias intensas en la zona (UTM E: 448386, N: 8411753), esta reactivación del deslizamiento antiguo (Mapa 5) se desarrolló sobre los depósitos coluvio-deluviales del cuerpo del deslizamiento antiguo, teniendo un desnivel de 1.6 m y una corona no visible debido a la vegetación, además se aprecia agrietamientos de hasta 7 cm de ancho y 2 m de longitud en las coordenadas UTM E: 448386, N: 8411753. Este movimiento en masa (Figura 11, 12) ocasiono que 20 m de la vía nacional PE-34H quede afectada e intransitada por aproximadamente 2 horas.

Figura 11. Imagen tomada en el sector de Ayo, se observa el deslizamiento, con un desnivel de 1.6m, además de agrietamientos en la vía PE-34H (coordenadas UTM E: 448386, N: 8411753).

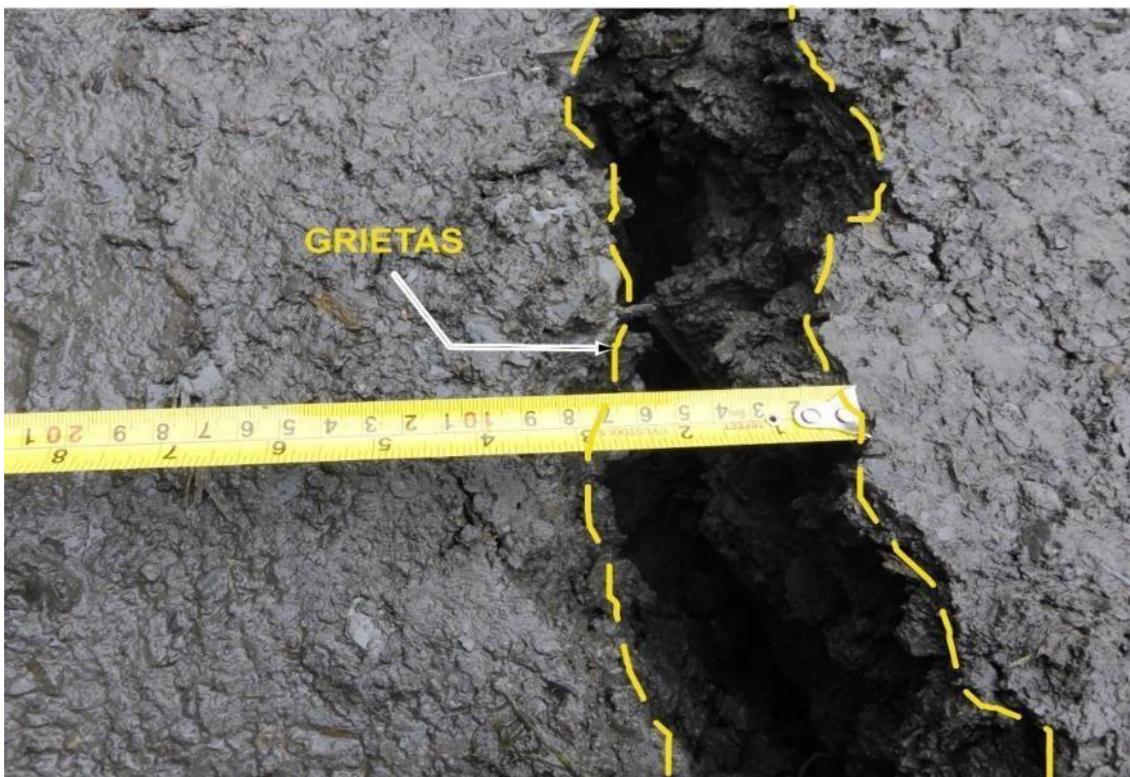
Figura 12. Agrietamientos de 7cm en la vía PE-34H, sector de Chijisia-Ayo (coordenadas UTM E: 448386, N: 8411753).

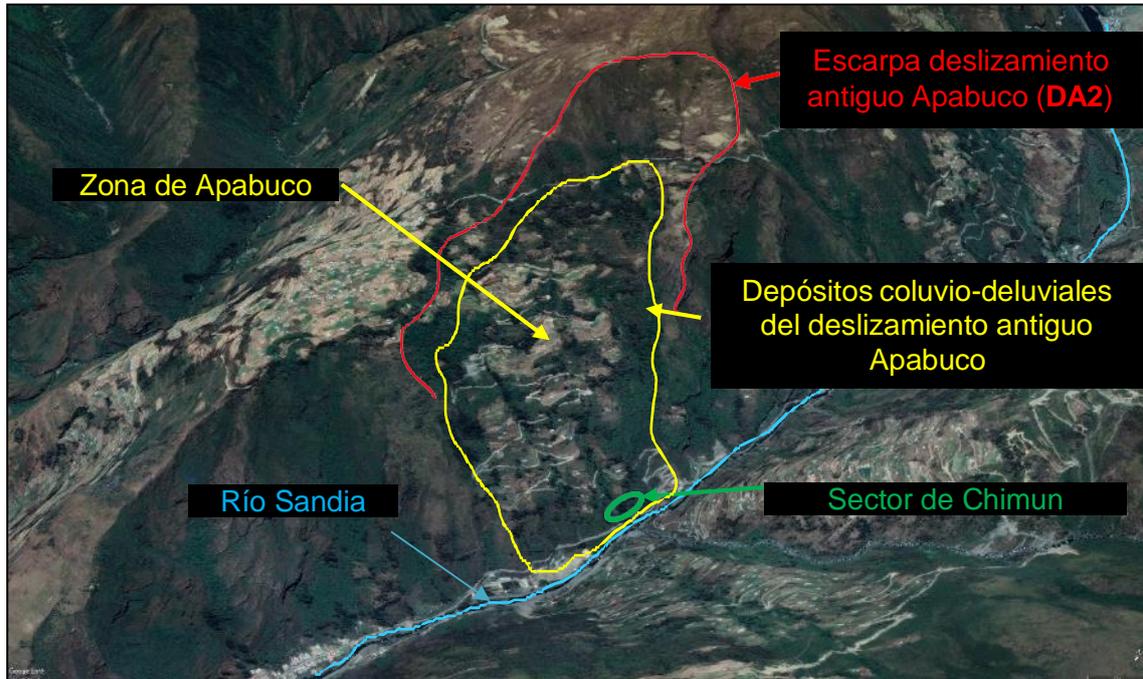
En el sector Apabuco, se ha podido identificar un deslizamiento antiguo Apabuco (**DA2**) (Mapa 6) (Figura 13), con un escarpe de aproximadamente 3.7 km y un desnivel de 273 m, produciendo depósitos coluvio-deluviales donde se encuentran asentados los pobladores de la zona de Apabuco.

Figura 13. Deslizamiento antiguo Apabuco (**DA2**) (coordenadas UTM E: 449410, N: 8414030)

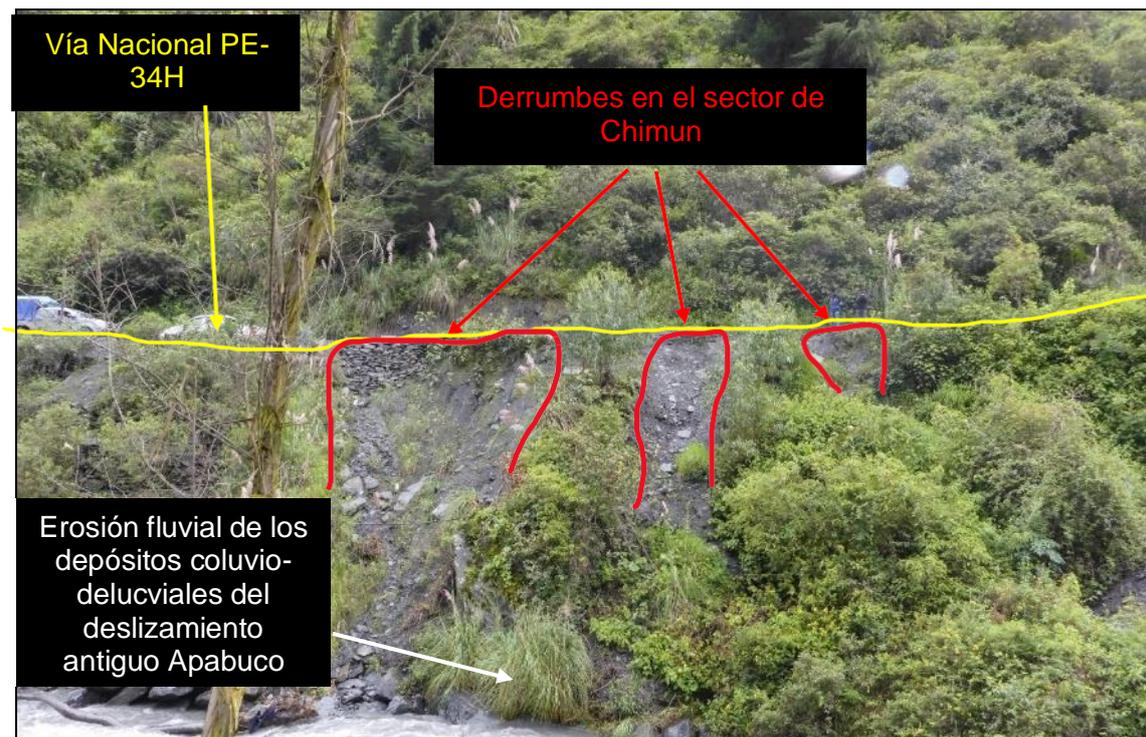
En el sector de Chimun (UTM E: 448980, N: 8414206) se aprecian 03 derrumbes (Figura 14, 15) en depósitos coluvio-deluviales que se originaron a causa de la erosión fluvial del río Sandia (**Cuenca de Inambari**) que en temporada de lluvia aumenta su caudal y socaba las laderas de los depósitos del deslizamiento antiguo Apabuco (**DA2**), además esta zona se encuentra en una curva del río generando que el impacto sea mayor contra las terrazas de material poco consolidado (Mapa 6). Este evento viene afectando aproximadamente 20 m de la vía nacional PE-34H (tramo Cuyocuyo-Sandia), además no se observan estructuras de protección ribereña a lo largo de este tramo.

Figura 14. Imagen tomada en la zona de Apabuco, sector de Chimun se observa los derrumbes en la vía PE-34H producto de la erosión fluvial del río Sandia sobre los depósitos coluvio-delucviales (coordenadas UTM E: 448980, N: 8414206).

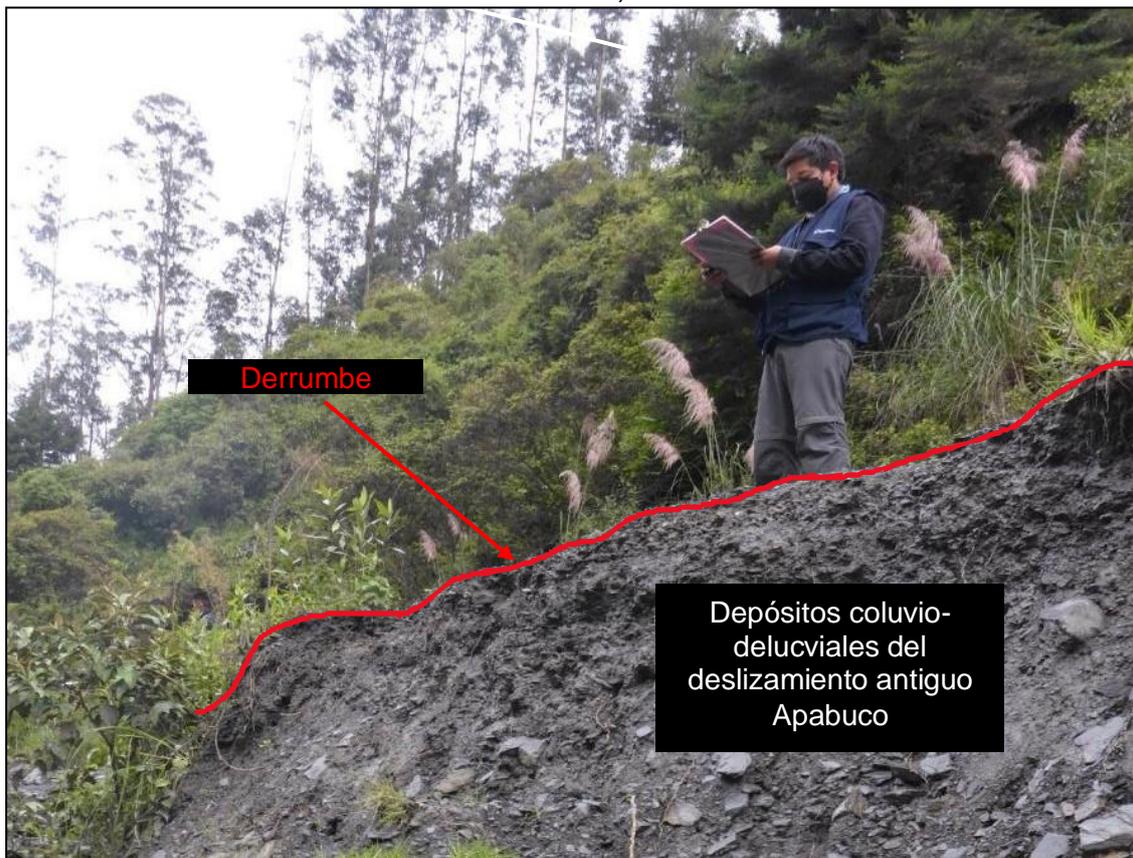
Figura 15. Derrumbe en la zona de Chimun compuesto por depósitos coluviales con bloques de formas angulosas a subangulosa, heterométricos, de composición metamórfica (coordenadas UTM E: 448980, N: 8414206).

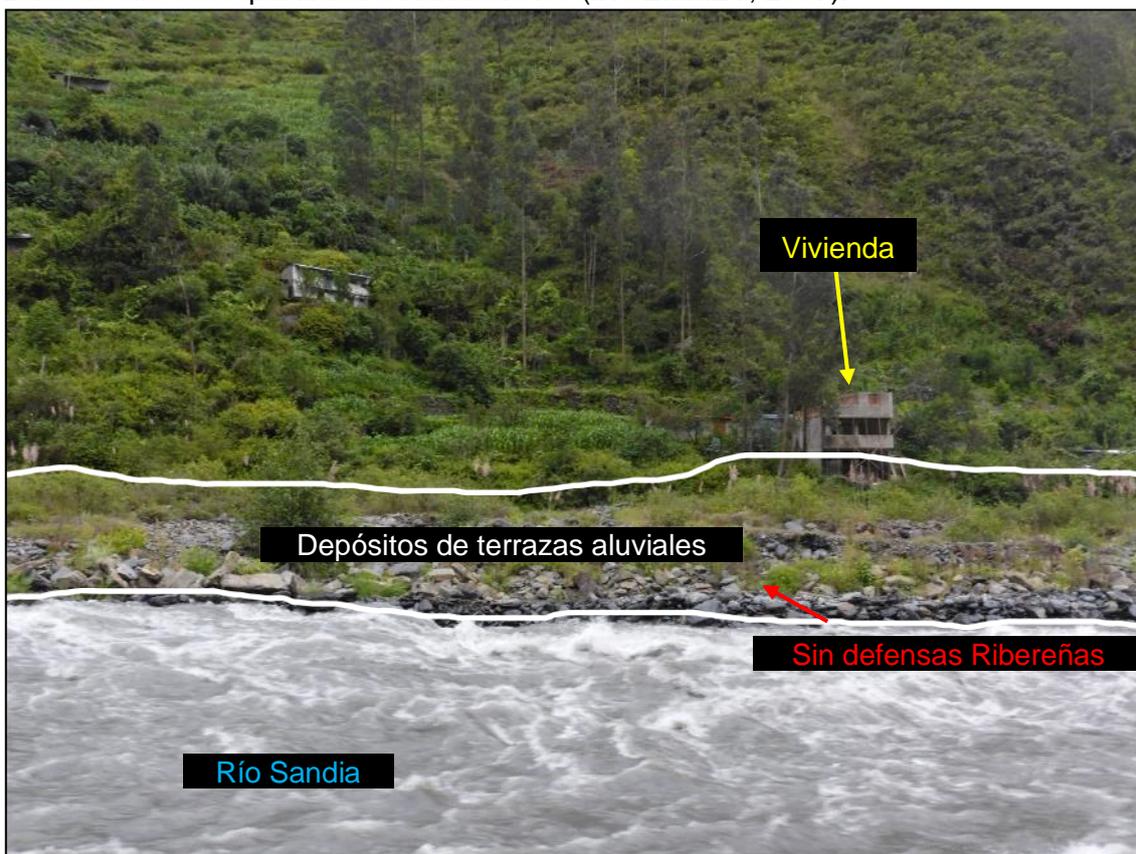
En el punto UTM E: 446124, N: 8404947 en el sector de Vivero se observa el debilitamiento y erosión fluvial de las defensas ribereñas (Figura 16 y 17), a 15 m del río se encuentra el colegio Phoccaracane (Figura 18), un vivero “Acopio” (Figura 19), una zona de almacén de vehículos motorizados pertenecientes a la comunidad campesina de Apabuco y viviendas sobre terrazas de material aluvial casi al mismo nivel del cauce máximo alcanzado por el río Sandia en años anteriores (Figura 16), caracterizando esta zona de alta susceptibilidad a inundaciones (INGEMMET, 2007).

Figura 16. Zonas susceptibles a inundación con edificaciones de viviendas, margen derecha del río Sandia sin defensas ribereñas sector de Apabuco (coordenadas UTM E: 449115, N: 8414664).

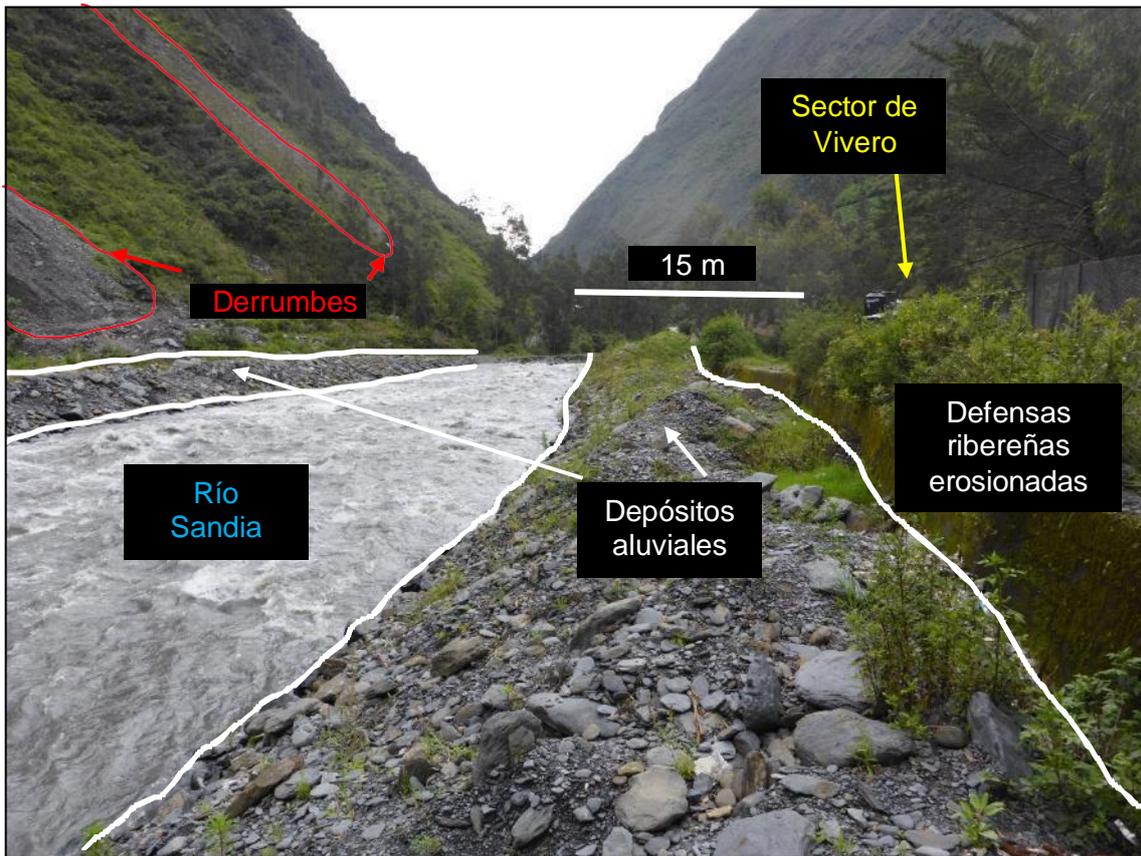
Figura 17. Margen izquierda del río Sandia, con defensas ribereñas debilitadas, construcciones a 15m del cauce del río (coordenadas UTM E: 449133, N: 8414680).

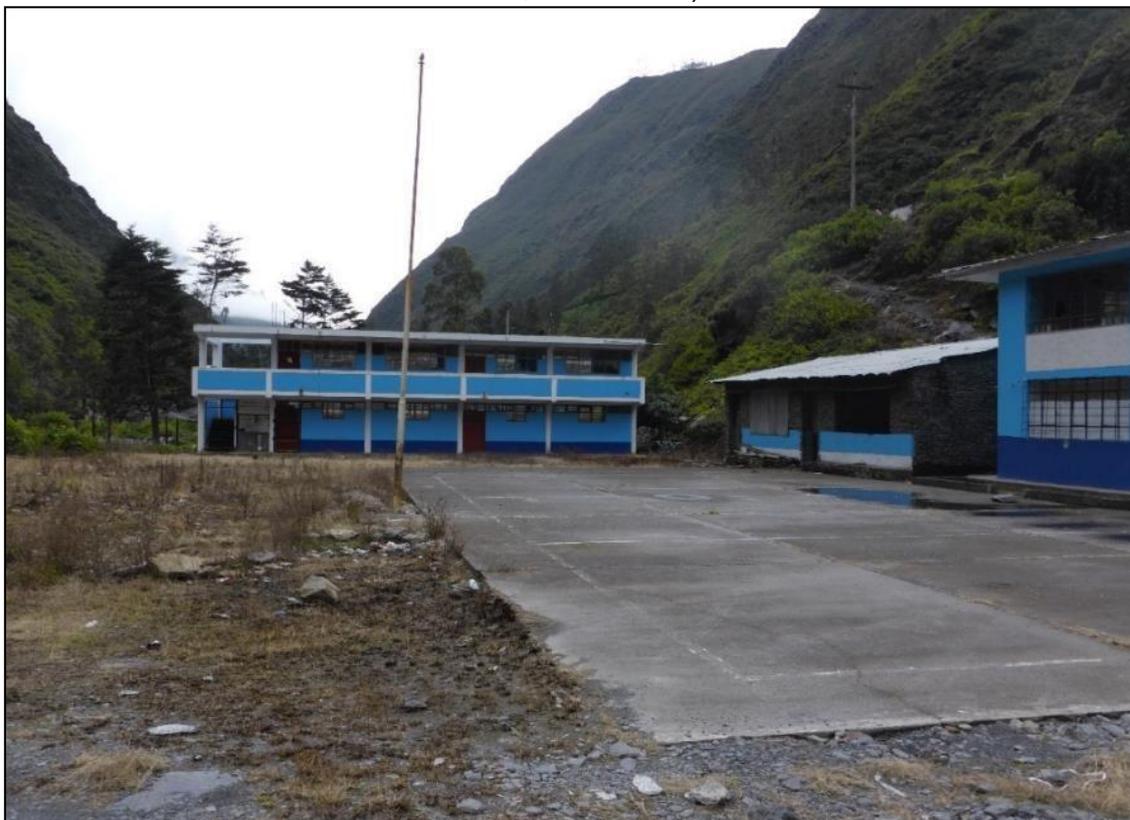
Figura 18. Centro educativo Phoccaracane a 40m del río, edificado en una zona susceptible a inundaciones (coordenadas UTM E: 449132, N: 8414629).

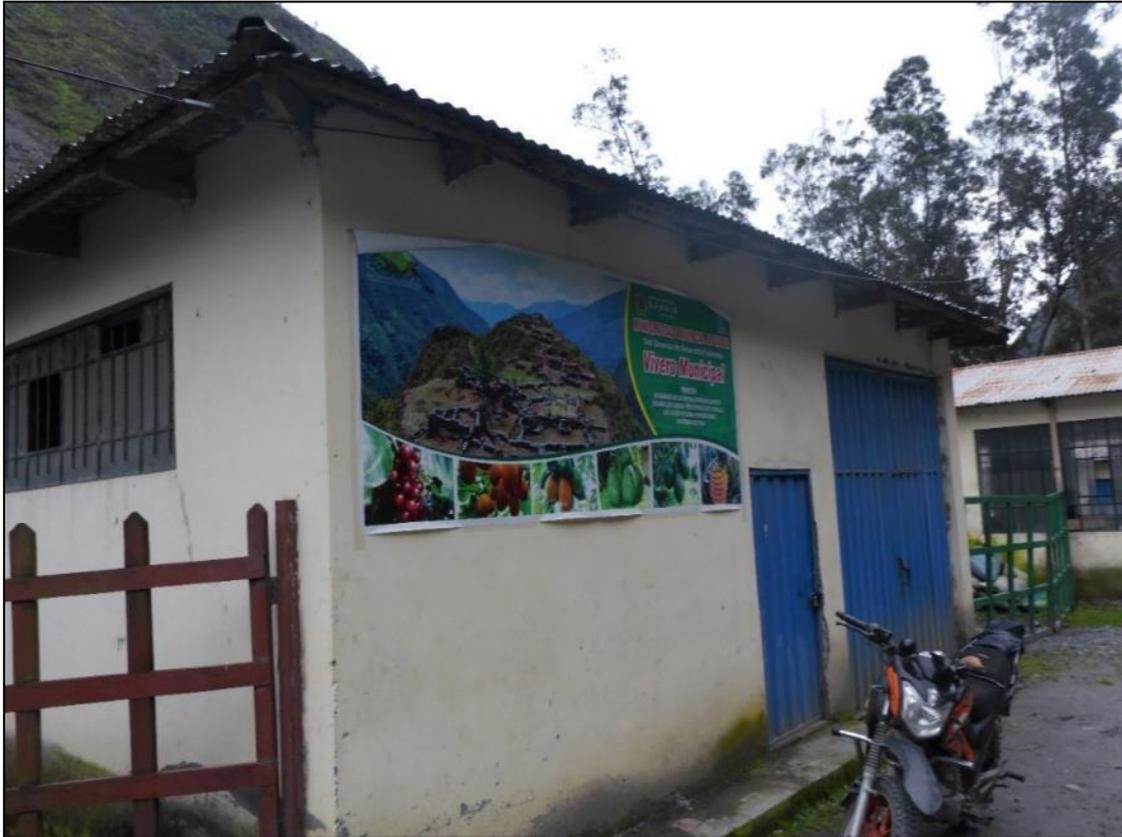
Figura 19. Vivero “Acopio”, utilizado para el cultivo de papaya a 30m del cauce del río Sandía, edificado en una zona susceptible a inundaciones (coordenadas UTM E: 449260, N: 8414749).

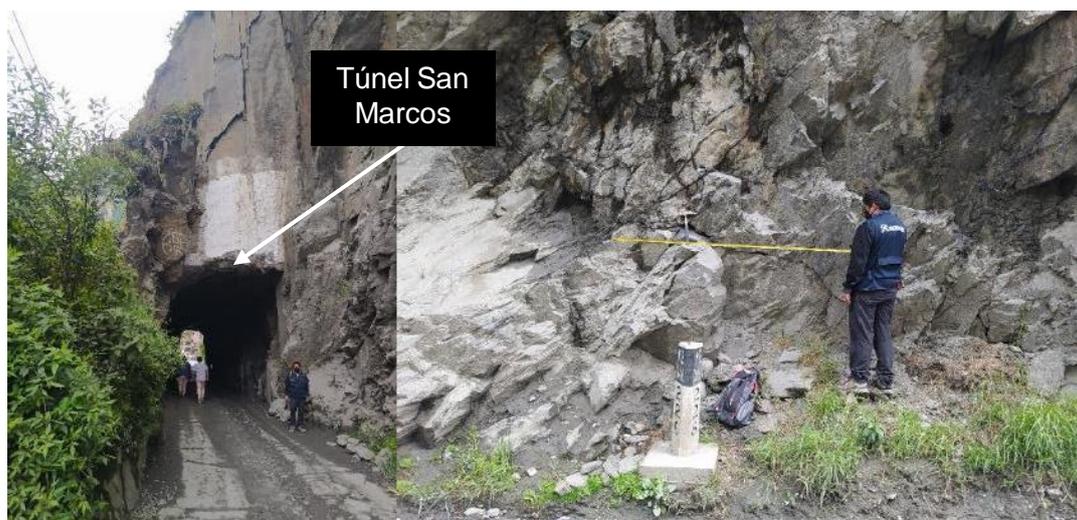
En la zona de Huencala en el punto UTM E: 449548, N: 8416552, en el sector del túnel San Marcos (Mapa 7) se aprecia un afloramiento de roca metamórfica (Pizarra) fracturada y meteorizada, con filtrado de agua y pendientes fuertes a escarpadas (25° a $> 45^\circ$) (Figura 20), esta zona es transitada tanto por vehículos motorizados como por la población en general, este túnel no cuenta con un sistema de protección ante caída de rocas, lo cual podría generar caída de rocas de presentarse un sismo de gran magnitud y/o por las vibraciones generadas por vehículos pesados que transitan por la zona.

Figura 20. Sector de Huencala, túnel San Marcos roca metamórfica fracturada de la formación Sandía (coordenadas UTM E: 449780, N: 8415936).

- A. Se tienen rocas metamórficas de cuarcitas y pizarras que se encuentran ligeramente meteorizadas, plegadas y muy fracturadas, esta última característica genera que el sector del túnel San Marcos sea susceptibles a caídas de rocas.

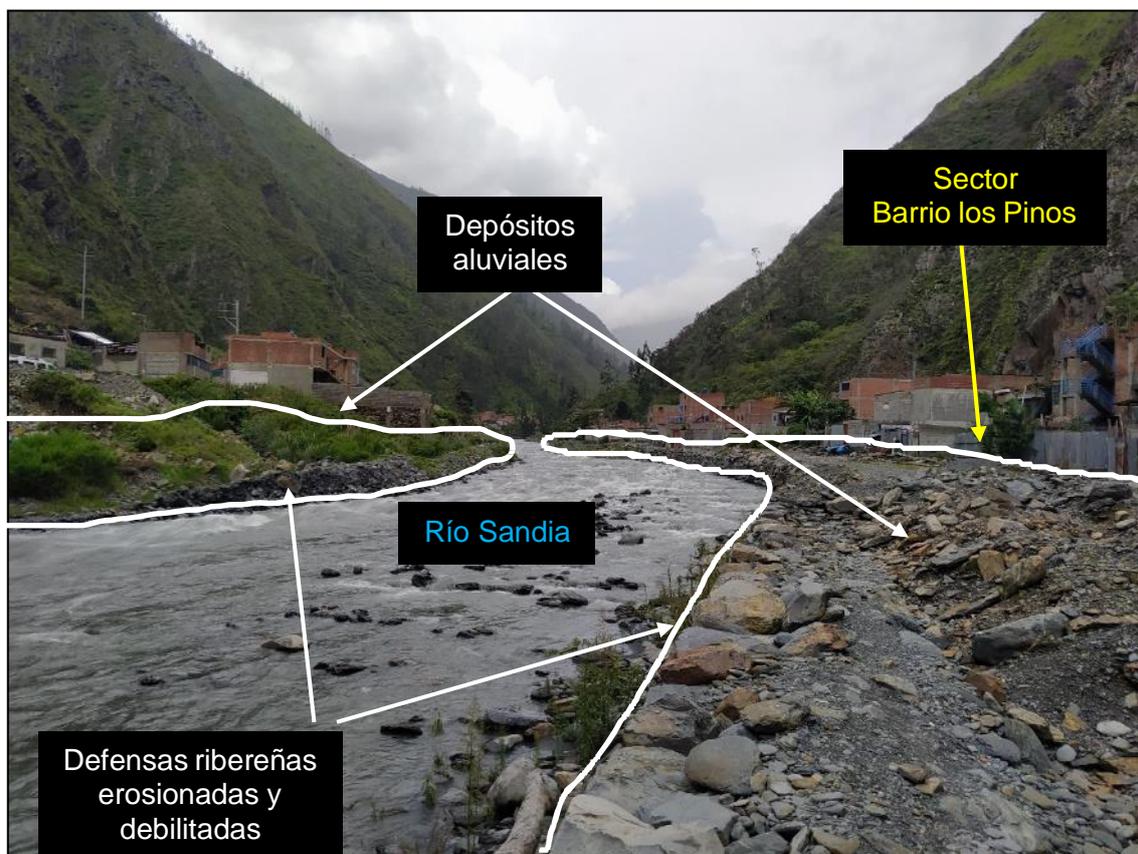
En el punto UTM E: 449485, N: 8415929 en el sector de barrio los Pinos se observa viviendas asentadas sobre depósitos aluviales, a una distancia entre 5 a 10 m del río Sandía (Figura 21, Mapa 7), en este sector las defensas ribereñas se encuentran afectadas por erosión fluvial, estas viviendas se encuentran en una zona de alto peligro por inundaciones (INGEMMET, 2007).

Figura 21. Sector de Huencala, barrio los “Pinos”, sobre depósitos aluviales alta susceptibilidad a inundaciones (coordenadas UTM E: 449741, N: 8415999).

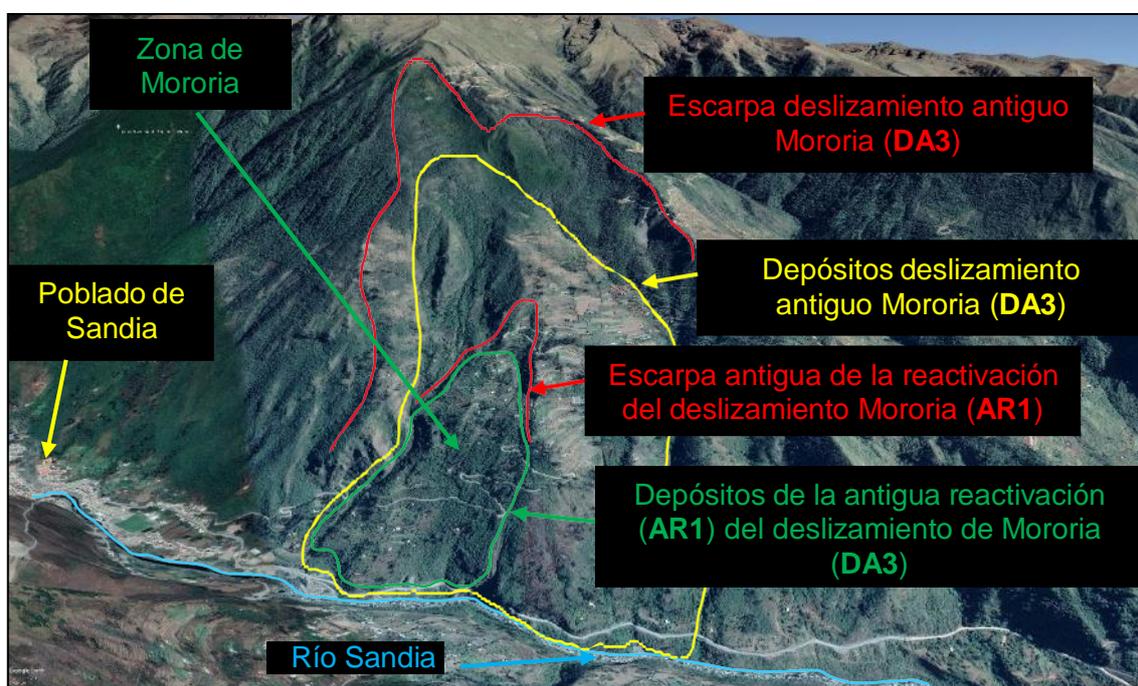
Los componentes encontrados en el deslizamiento, corresponden a bloques de pizarras y cuarcitas, se encuentran altamente meteorizadas y muy fracturadas; los mismos que generan un suelo no consolidado, poco compactado, de fácil de remoción y están saturados de agua

Figura 22. Deslizamiento antiguo Mororia (**DA3**) (coordenadas UTM E: 450709, N: 8417656)

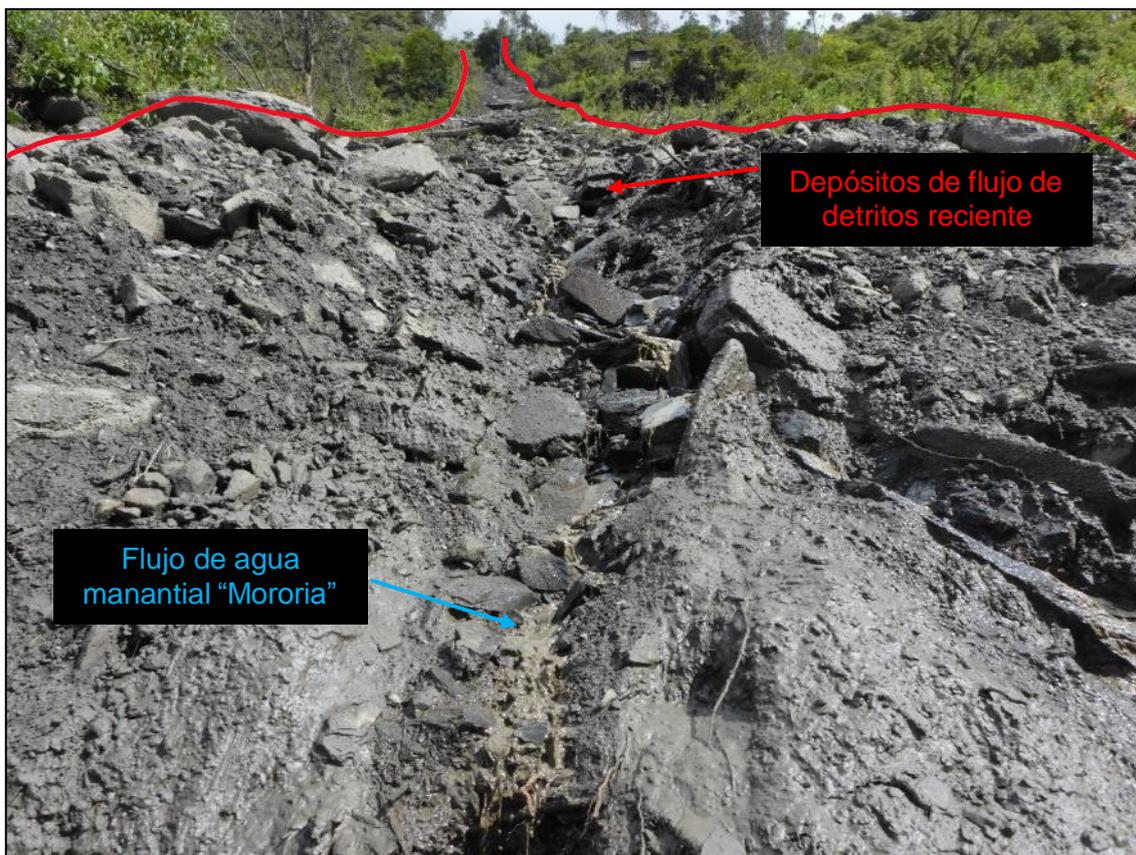
El mencionado flujo de detritos afectó aproximadamente 10 m de vía afirmada que comunica el centro poblado Mororia y el poblado de Sandia.

Figura 23. Sector de Mororia, flujo de detritos ocasionado por la colmatación del suelo coluvio-deluvial por un manantial de agua (coordenadas UTM E: 450768, N: 8417533).

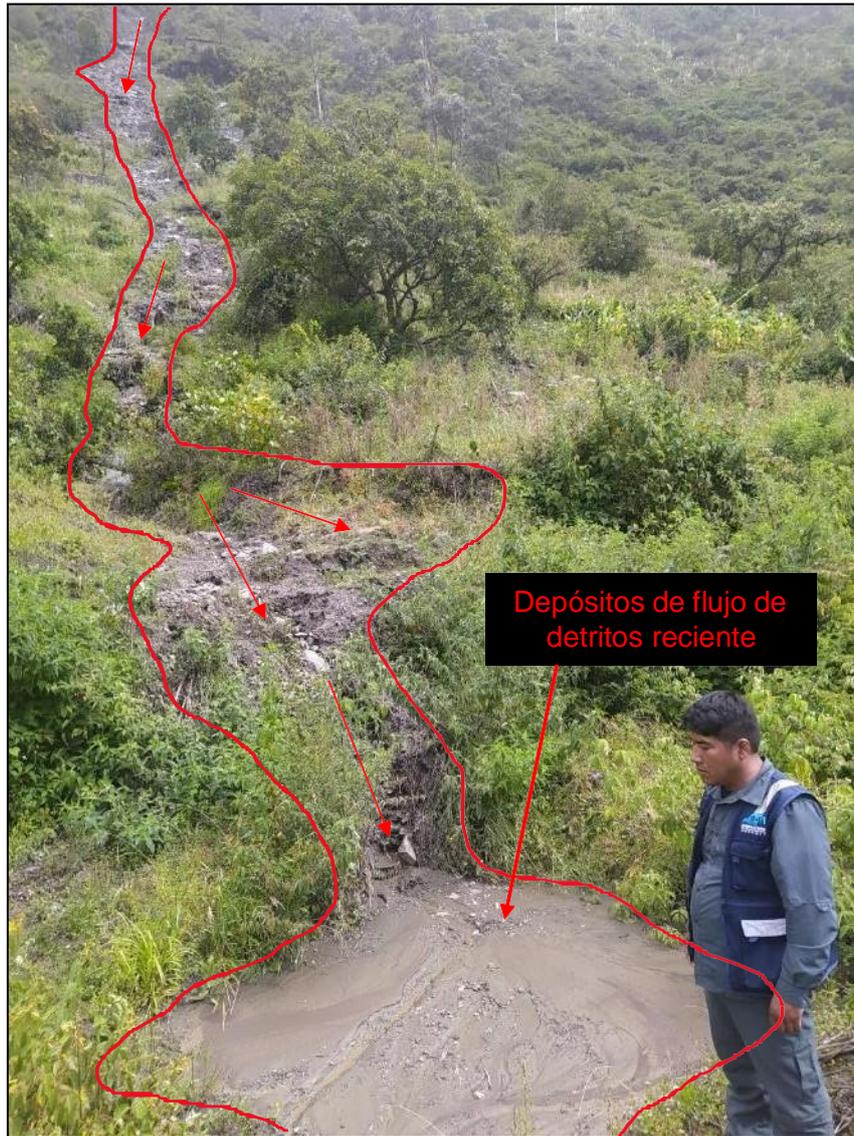
Figura 24. Sector de Mororia, recorrido de casi 200m del flujo de detritos, afectando áreas de cultivo pendiente abajo (coordenadas UTM E: 450806, N: 8417479).

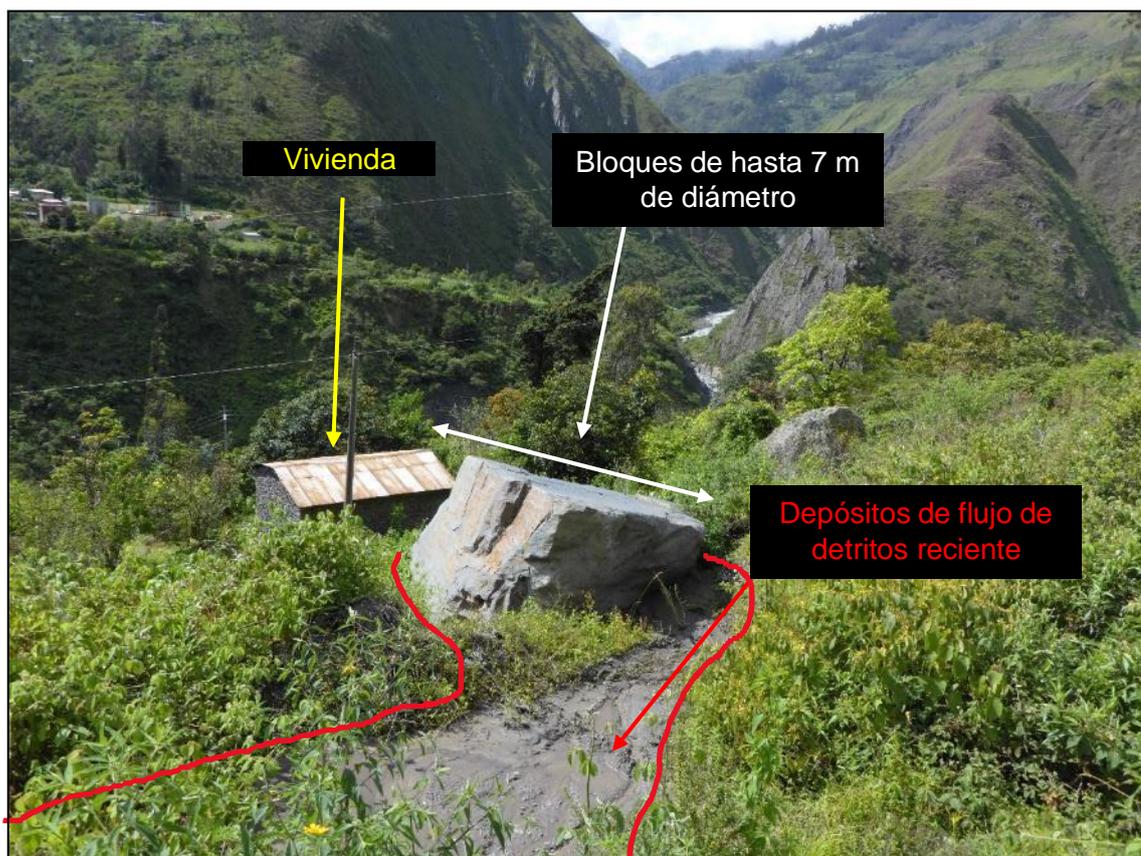
Figura 24.-Zona de Mororia, bloque de hasta 7 m de diámetro (coordenadas UTM E: 450810, N: 8417430).
