Informe Técnico N° A7273

EVALUACIÓN DE PELIGROS GEOLÓGICOS DE LAS ZONAS DE NACOREQUE, CHIJSIA, APABUCO, HUENCALA, MORORIA Y CERRO CCATASUYO

Departamento Puno
Provincia Sandia
Distrito Sandia

JUNIO
2022

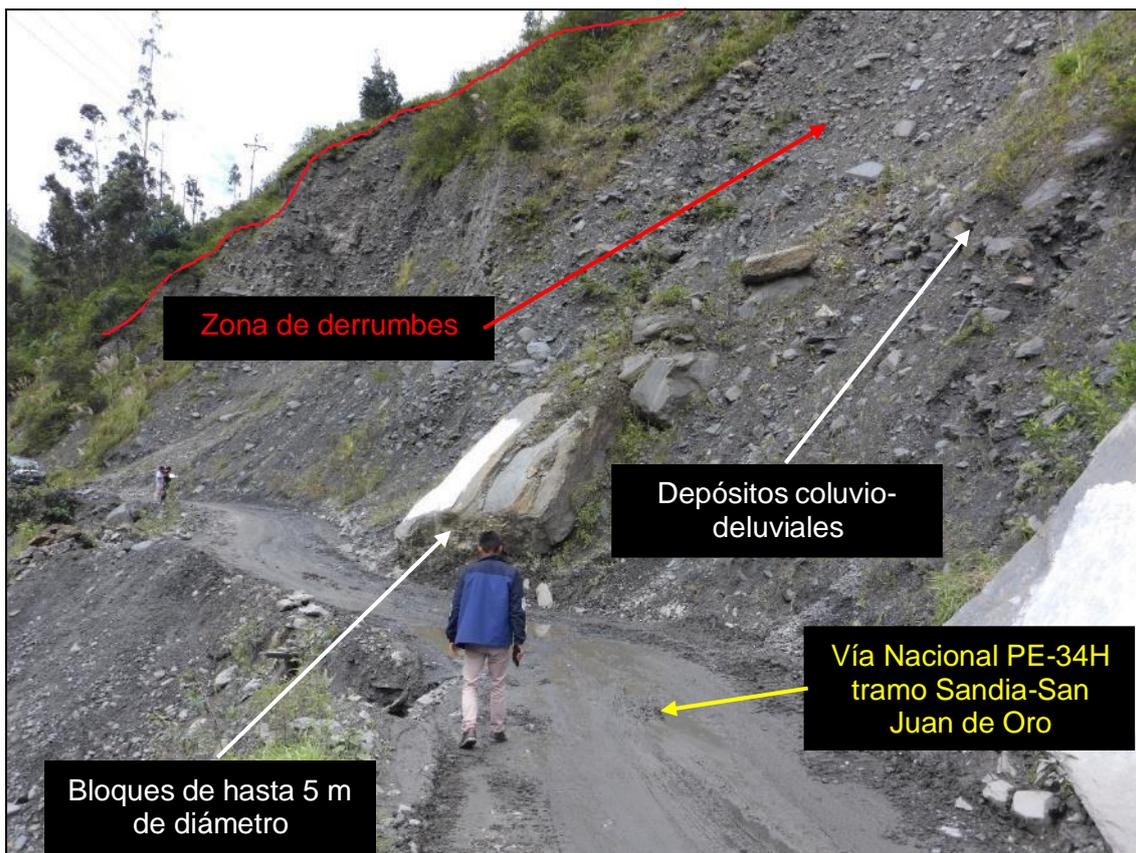
En la parte baja del deslizamiento antiguo (**DA3**) (Mapa 8) en las coordenadas UTM E: 450929, N: 8417386, se observó una zona de derrumbes de aproximadamente 50 m (Figura 26, 26), cuya ladera está compuesta por depósitos coluvio-deluviales sobre una pendiente muy fuerte a escarpada ($25^\circ - >45^\circ$). Estos depósitos poco consolidados se saturan en temporada de lluvia originando derrumbes que afectan 60 m de la vía nacional PE-34H en el tramo Sandía – San Juan de oro; además en la parte alta del derrumbe se observa zonas agrícolas con el sistema de riego por inundación, observándose zonas saturadas en los depósitos coluvio-deluviales.

Figura 26.-Zona de Mororia, bloque de hasta 7 m de diámetro (coordenadas UTM E: 450929, N: 8417386).

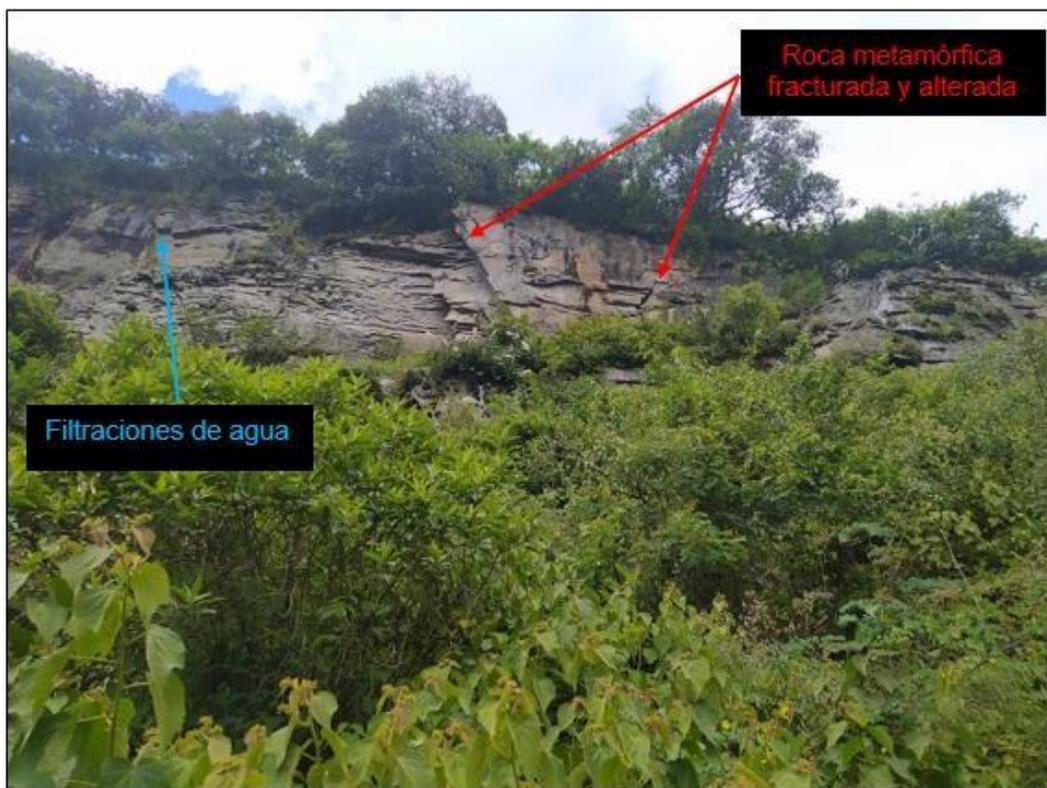
Durante el trabajo realizado el día 03 de febrero, en las coordenadas UTM: 449548N, 8416552 N, se han observado antiguas caídas de rocas con bloques de 1.8 de largo y 2.5 m de ancho en el flanco noreste del cerro Ccatasuyo cerca de las viviendas del sector de barrio "Alegre" (Mapa 9); donde el talud rocoso se presenta muy fracturado y meteorizado con un buzamiento de 60° NE; teniendo una orientación desfavorable a las discontinuidades del macizo rocoso, la pendiente es escarpada (>45 °) y filtraciones de agua. (Figura 27 y 28).

Figura 27. Sector de Ccatasuyo, roca metamórfica fracturada de la formación Sandia cerca al barrio "Alegre", poblado de Sandia (coordenadas 449548N, 8416552 N).

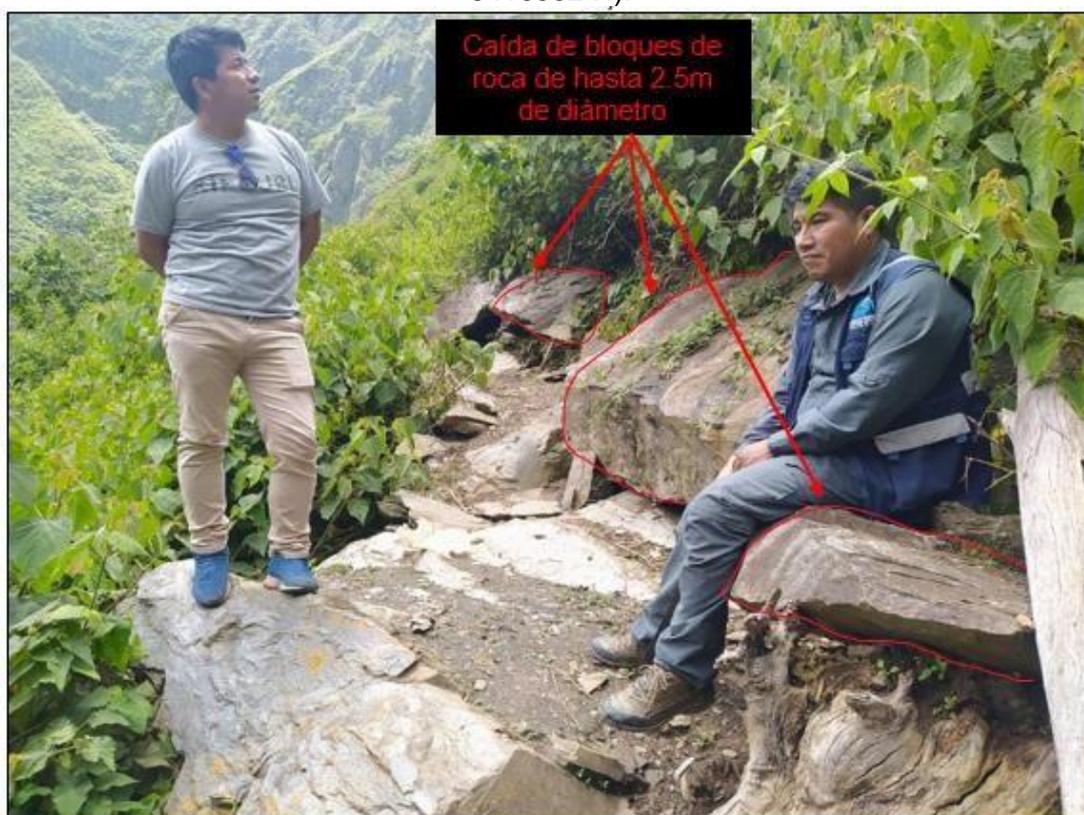
Figura 28. Sector de cerro Ccatasuyo, caída de roca reciente bloques de hasta 2.5m de diámetro en el barrio "Alegre", poblado de Sandia (coordenadas 449548N, 8416552 N).

- A. En el flanco noreste del cerro Ccatasuyo la roca está muy fracturada, se evidencia procesos de caída de rocas recientes, en el depósito se aprecian bloques con de diámetro de hasta 2.5 m. El arranque de este evento es irregular y discontinua que están a favor de talud. De generarse el movimiento de masas por caídas de rocas afectaría al barrio Alegre que se encuentra al pie del cerro.
- B. La ocurrencia de caída de rocas, son debido a que las rocas metamórficas se encuentran deformadas (plegadas), muy fracturadas, afectadas por un sistema de fallas con buzamiento de 60° NE, orientación desfavorable a las discontinuidades y estratos, con una pendiente del terreno muy fuerte y poca
