Informe Técnico N° A7274

EVALUACIÓN DE PELIGROS GEOLÓGICOS POR MOVIMIENTOS EN MASA EN LA QUEBRADA RAMBUCHAYOC, SECTOR DE KEPASHIATO

Departamento Cusco
Provincia La Convención
Distrito Kumpirushiato

JUNIO
2022

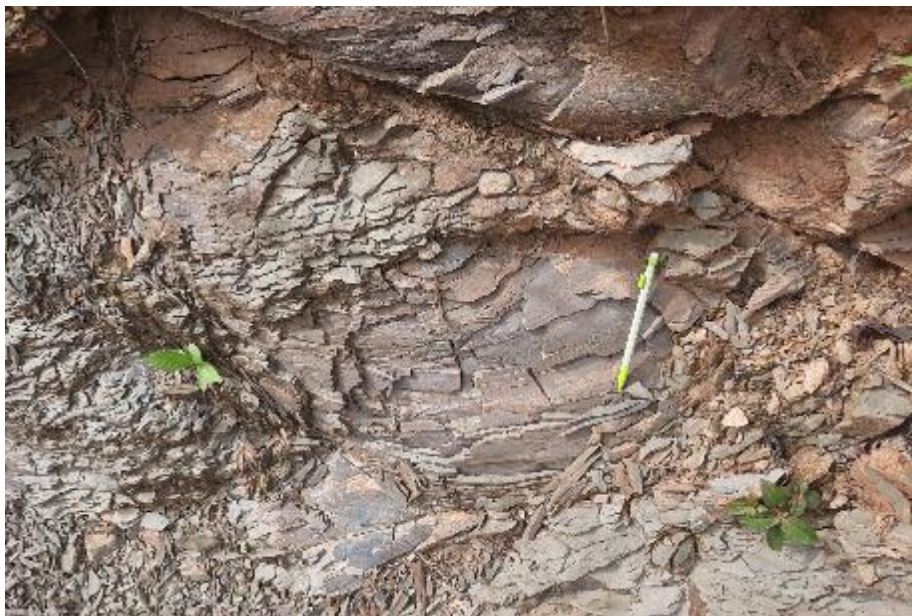
Fotografía 1. Lutitas gris oscuras que se muestran astillosas y se separan con facilidad, se encuentran en la parte alta de la trocha Kepashiato – Alto Unión, en las coordenadas UTM X: 695379 Y: 8601972.

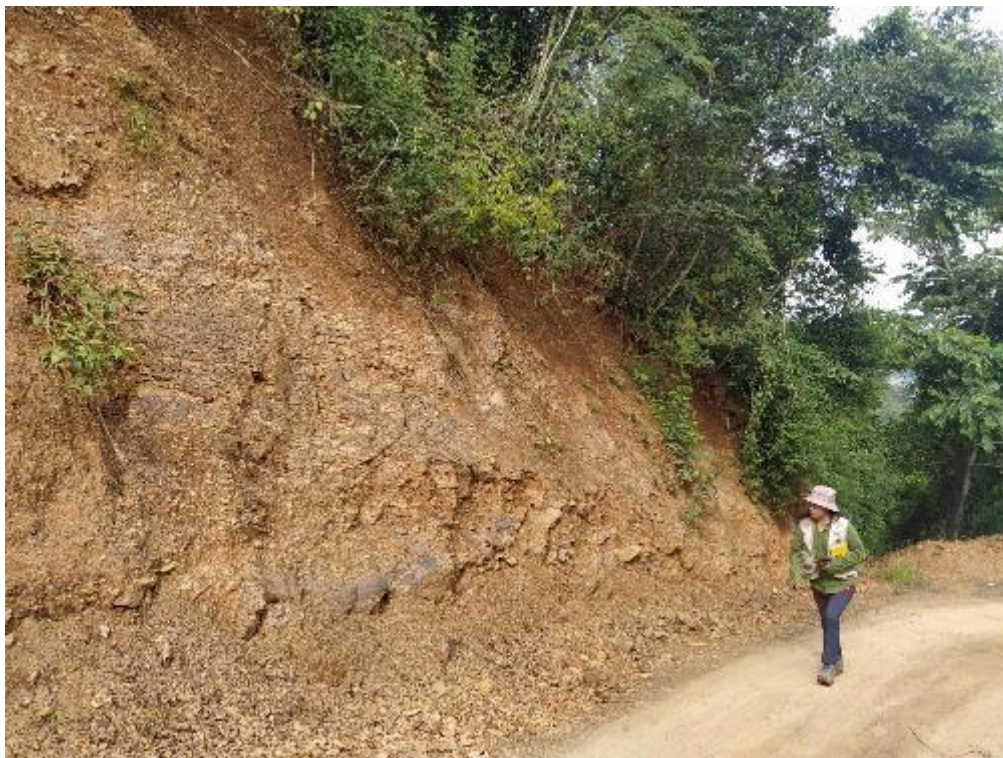
Fotografía 2. Lutitas altamente meteorizadas, donde más del 50% está descompuesta y desintegrada, se encuentran expuesta en el camino de trocha Kepashiato – Alto Unión.

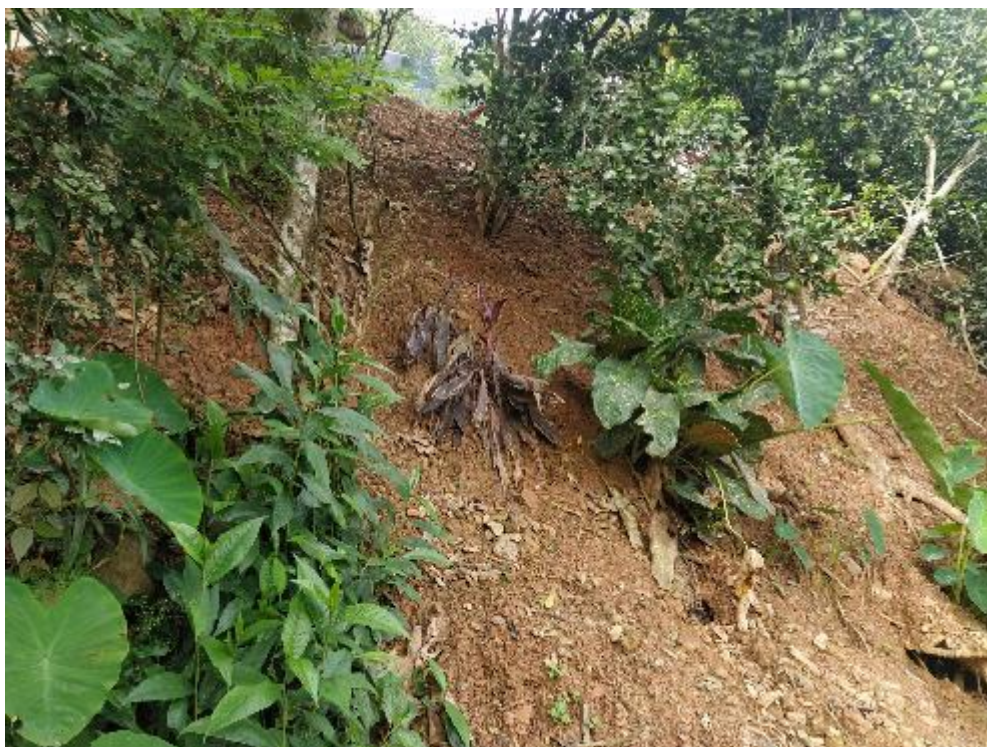
Se encuentran conformados por bloques pizarrosos, de 5 cm a 10 cm de diámetro, envueltos en una matriz limo-arcillosa (fotografía 3), a lo largo de pendientes de fuerte (15° a 25°) a muy fuerte (25° a 45°) inclinación (anexo - mapa 2). Son bloques angulosos. Algunos de los cuales se encuentran sueltos, sin cohesión, rellenando saltos y aperturas del terreno.

Fotografía 3: Vista de depósitos coluviales distribuidos en una pendiente de muy fuerte inclinación (25° a 45°), producto de movimientos en masa antiguo en el flanco izquierdo de la quebrada Rambuchayoc.

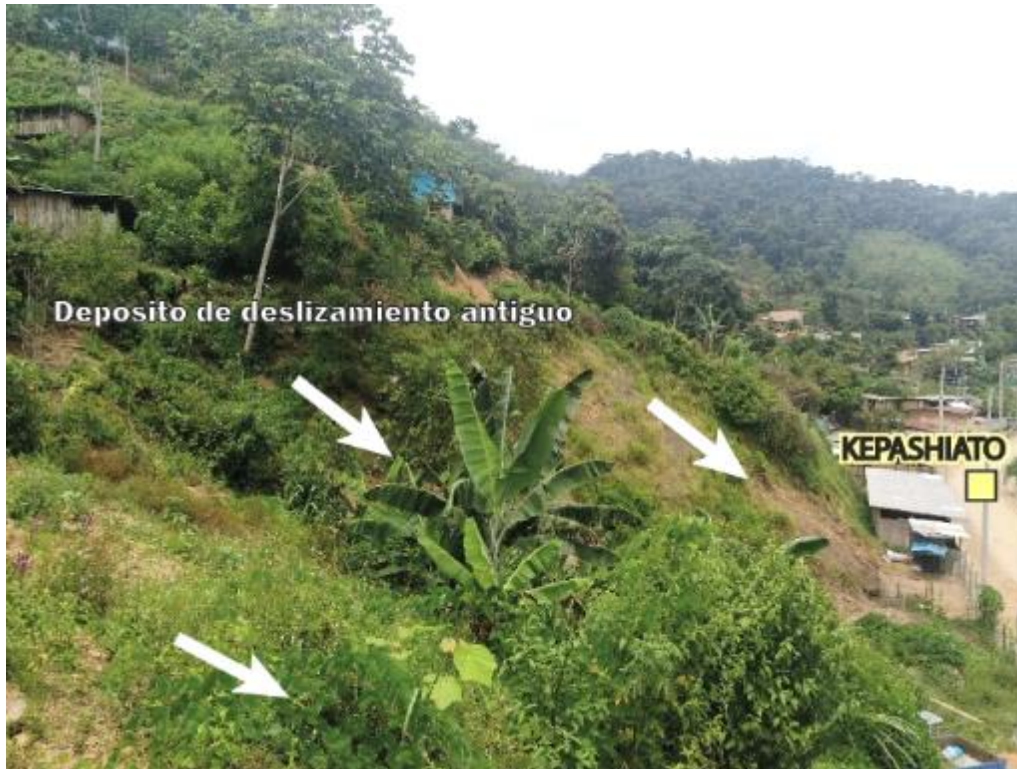
Fotografía 6: Depósito de deslizamiento, cubiertas por la vegetación densa

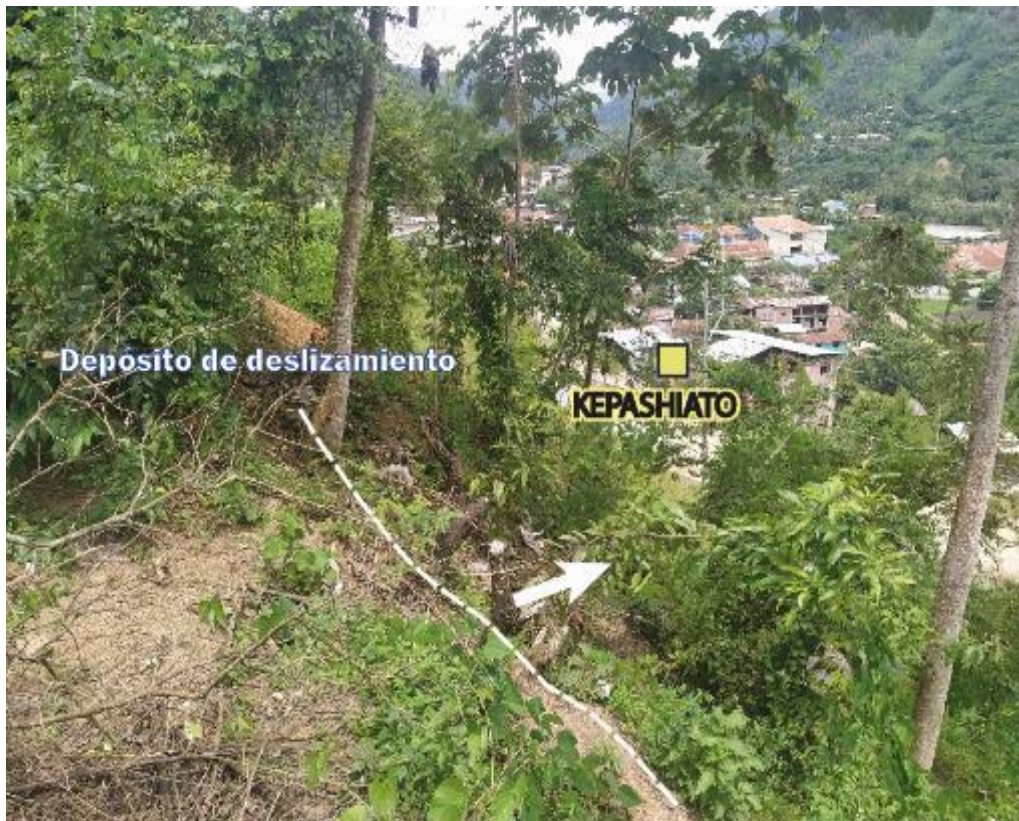
Fotografía 7: Depósitos de deslizamiento en la parte alta del sector de Kepashiato. Unidad de vertiente cubierta por vegetación.

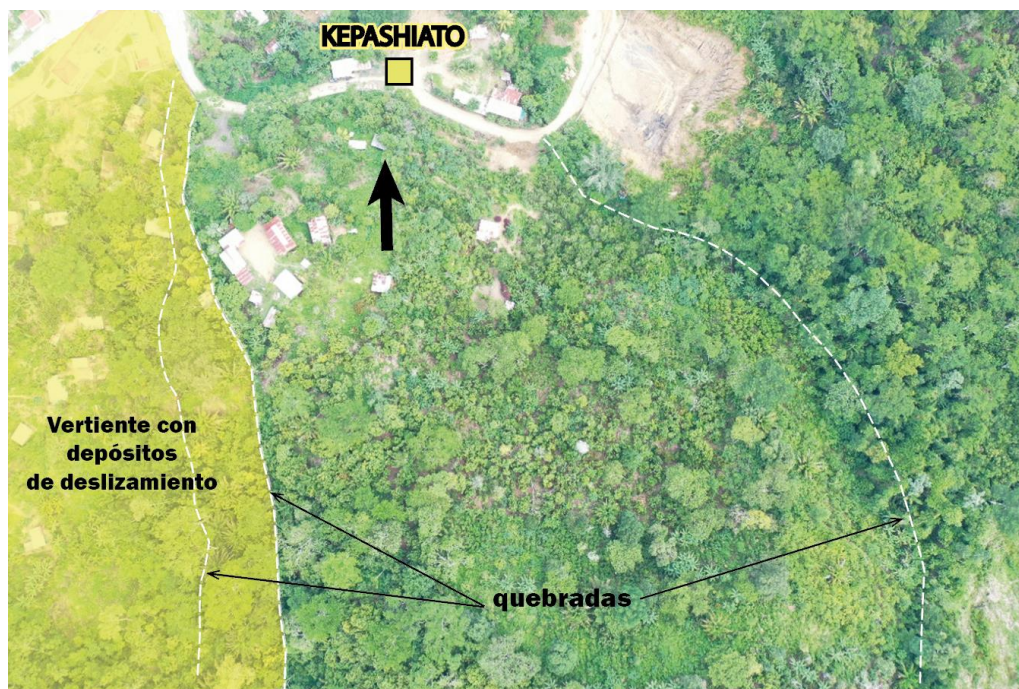
Fotografía 8: Vista aérea de geformas de vertiente con depósito de deslizamiento y quebradas angostas que disectan la parte alta del sector de Kepashiato.

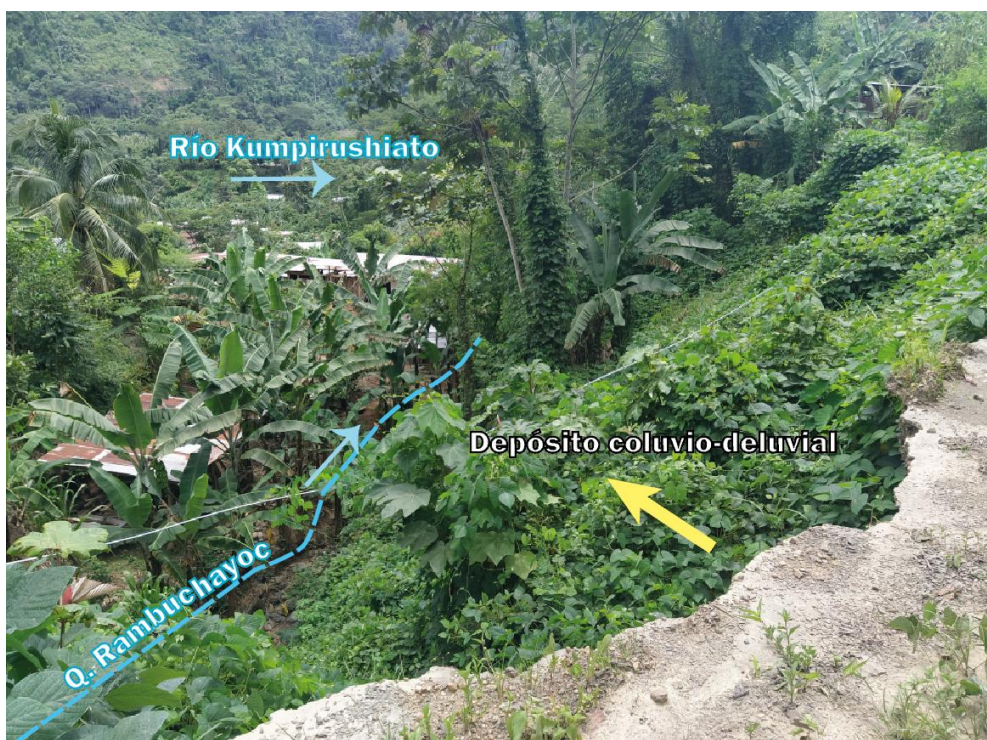
En las zonas de estudio se observa depósitos coluviales al pie de laderas de fuerte a muy fuerte inclinación. Estos depósitos se consideran inestables, ya que no existe cohesión entre sus fragmentos. Por esta razón, es fácil que un sobrepeso (caída de nuevos bloques) produzca derrumbes de los materiales (fotografía 9).

Fotografía 9: Depósitos coluvio deluviales en el flanco derecho de la quebrada Rambuchayoc. Vista de derrumbes cubiertos por vegetación en la ladera expuesta del corte de carretera de Kepashiato.

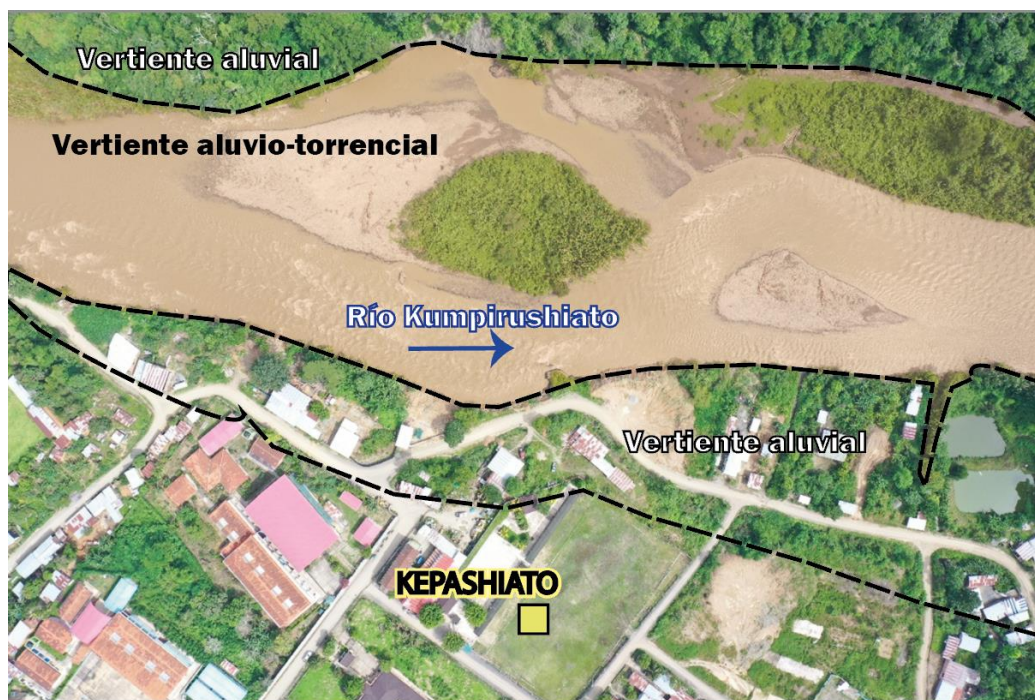
En el flanco derecho del río Kumpirushiato, parte baja del C.P. Kepashiato se muestran llanuras o planicies inundables con crecidas de río (fotografía 10); estas geoformas están expuestas a erosión fluvial intensa.

Fotografía 10. Disposición de vertientes aluviales y aluvio-torrenciales en la parte baja del C.P. de Kepashiato.

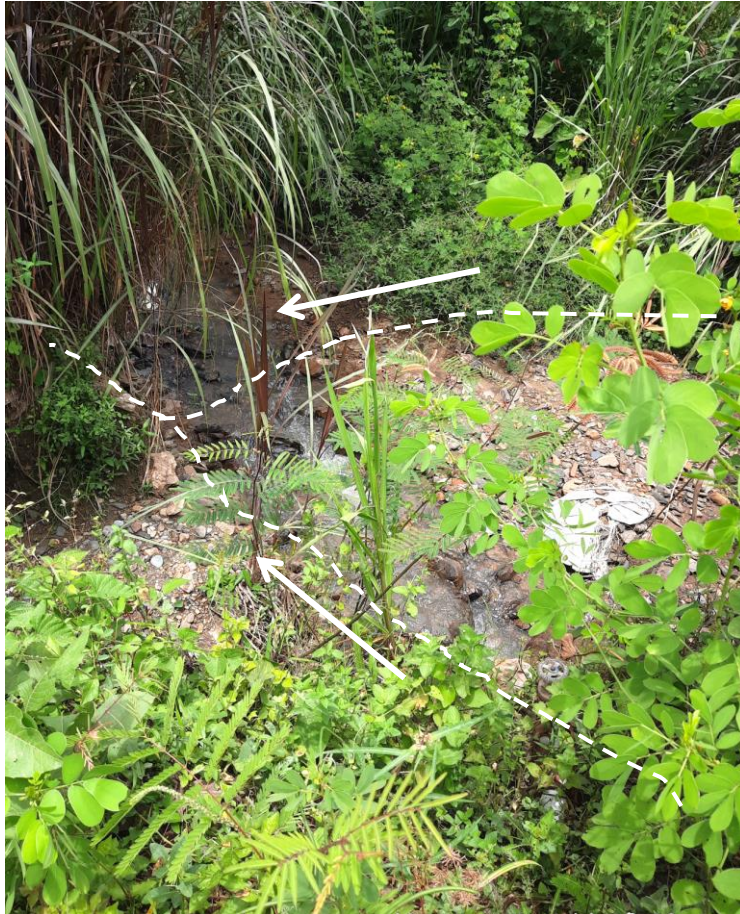
En la parte baja de la quebrada Rambuchayoc se juntan otras 2 quebradas (fotografía 11), que en temporada de lluvia se activan y generan flujos de tierra y lodo en las viviendas ubicadas en la zona de inundación de la quebrada Rambuchayoc.

Fotografía 11. Confluencia de quebradas en el cauce de la quebrada Rambuchayoc. En la coordenada UTM: X: 695221 Y:8602565.

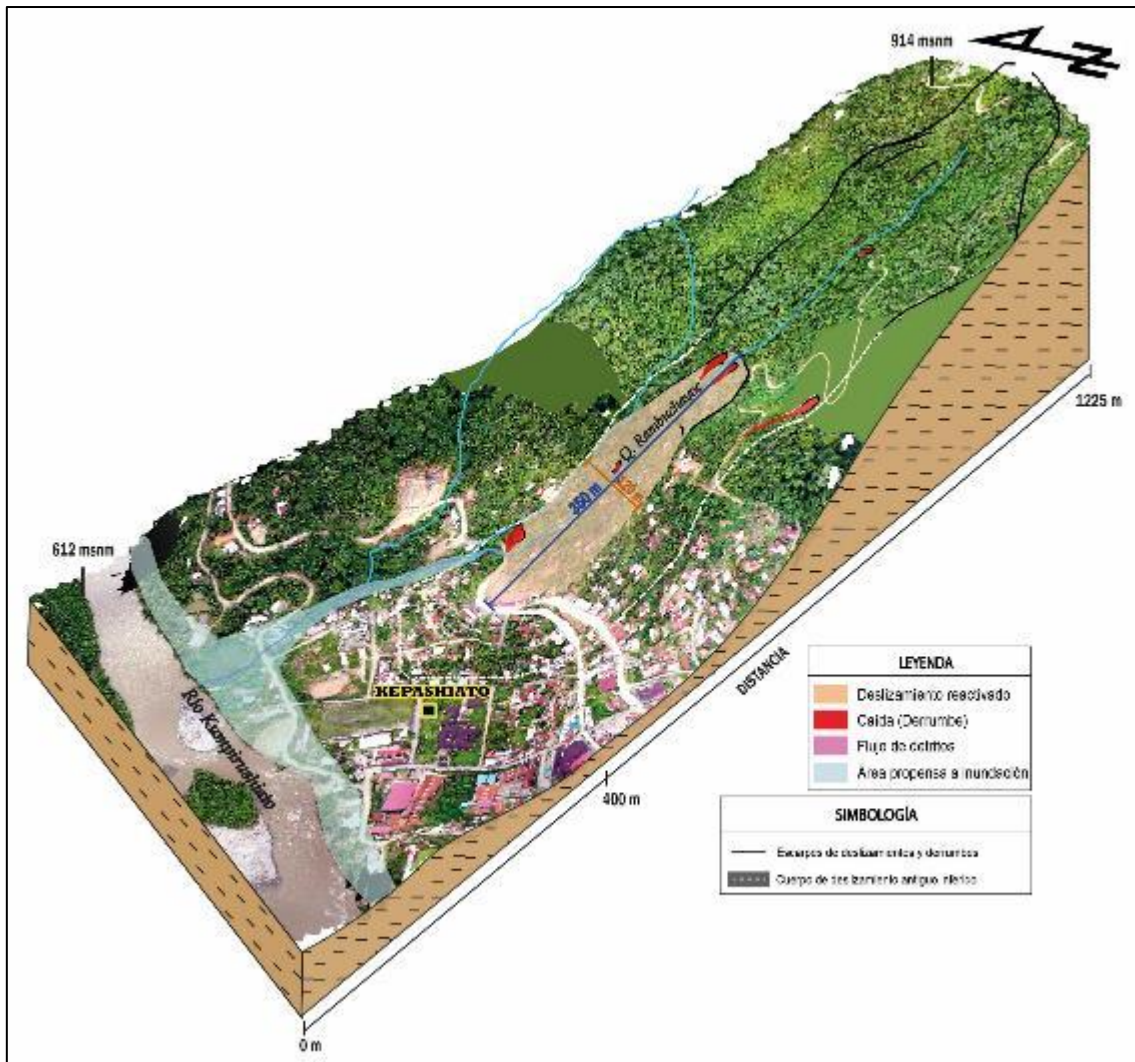
En temporada de lluvia excepcional, siempre se generan flujos de tierra y lodo que afectan viviendas, pisigranjas e infraestructura en el flanco izquierdo de la quebrada Rambuchayoc, debido a que están ubicadas dentro de la zona de inundación de la quebrada (figura 3 y 4D).

Figura 3. Block diagrama de los peligros geológicos de la quebrada Rambuchayoc- sector de Kepashiato

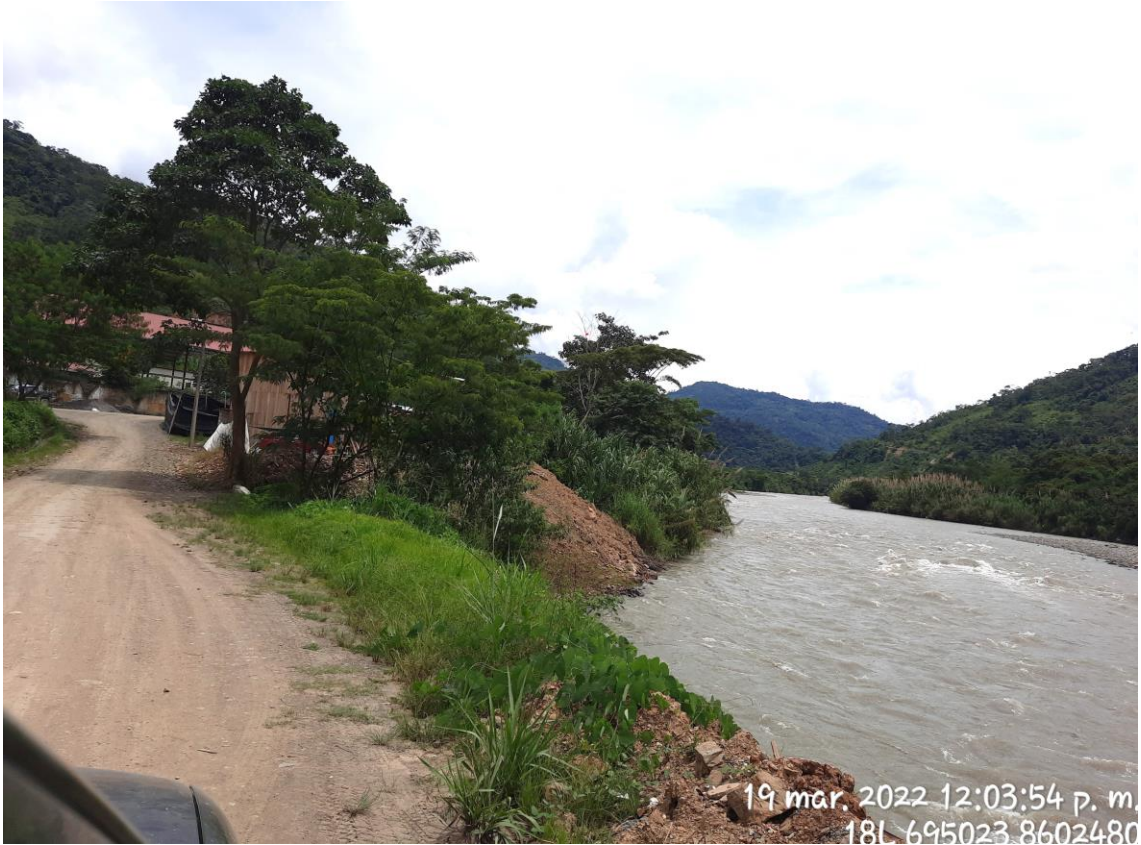
La quebrada de Rambuchayoc desemboca en el río Kumpirushiato, quien a su vez genera socavación de su flanco derecho o de la parte baja del C.P. de Kepashiato, la crecida del río llega a inundar la trocha y terrenos de cultivo (fotografía 12 y 13). Históricamente ha ampliado su cauce destruyendo terrenos de cultivos de casi 50 cm de ancho entre enero de 2020 y abril de 2022 (figura 5), al encontrarse en su llanura de inundación (figura 3 y 4).

Figura 12. Trochas del C.P de Kepashiato ubicadas en zonas de inundación del río Kumpirushiato

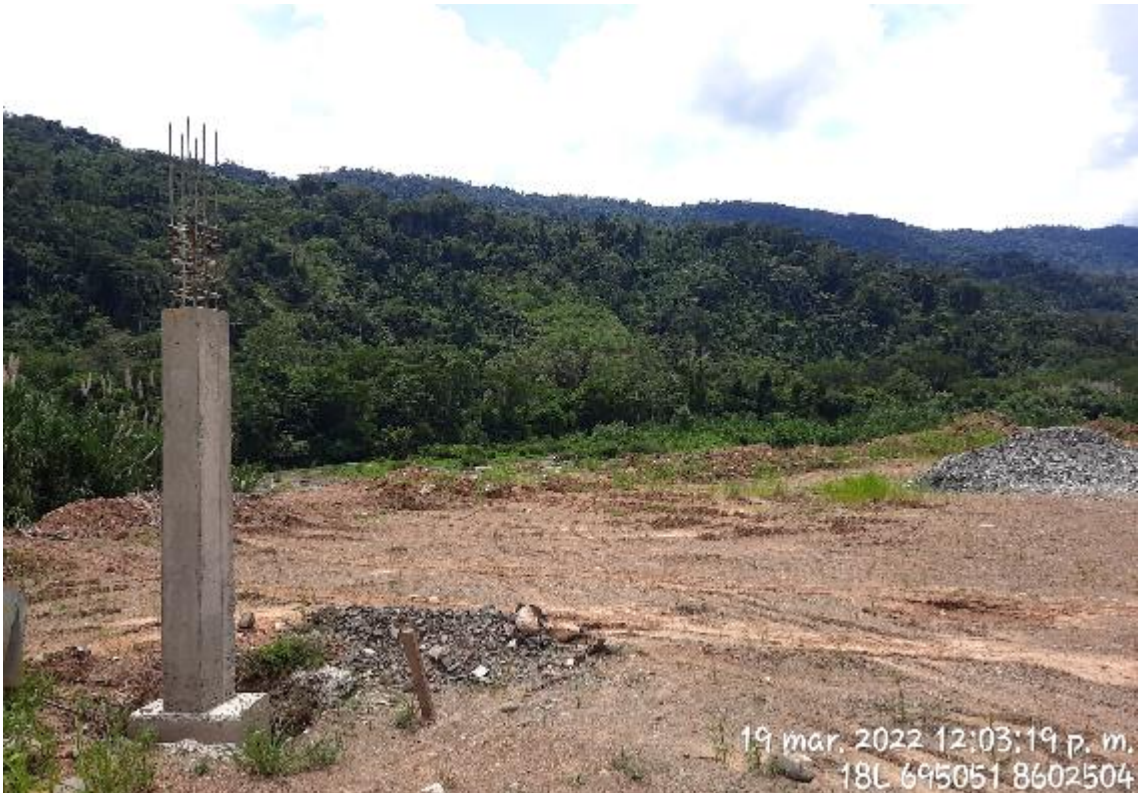
Figura 12. Terrenos del C.P de Kepashiato ubicados en zonas de inundación del río Kumpirushiato.

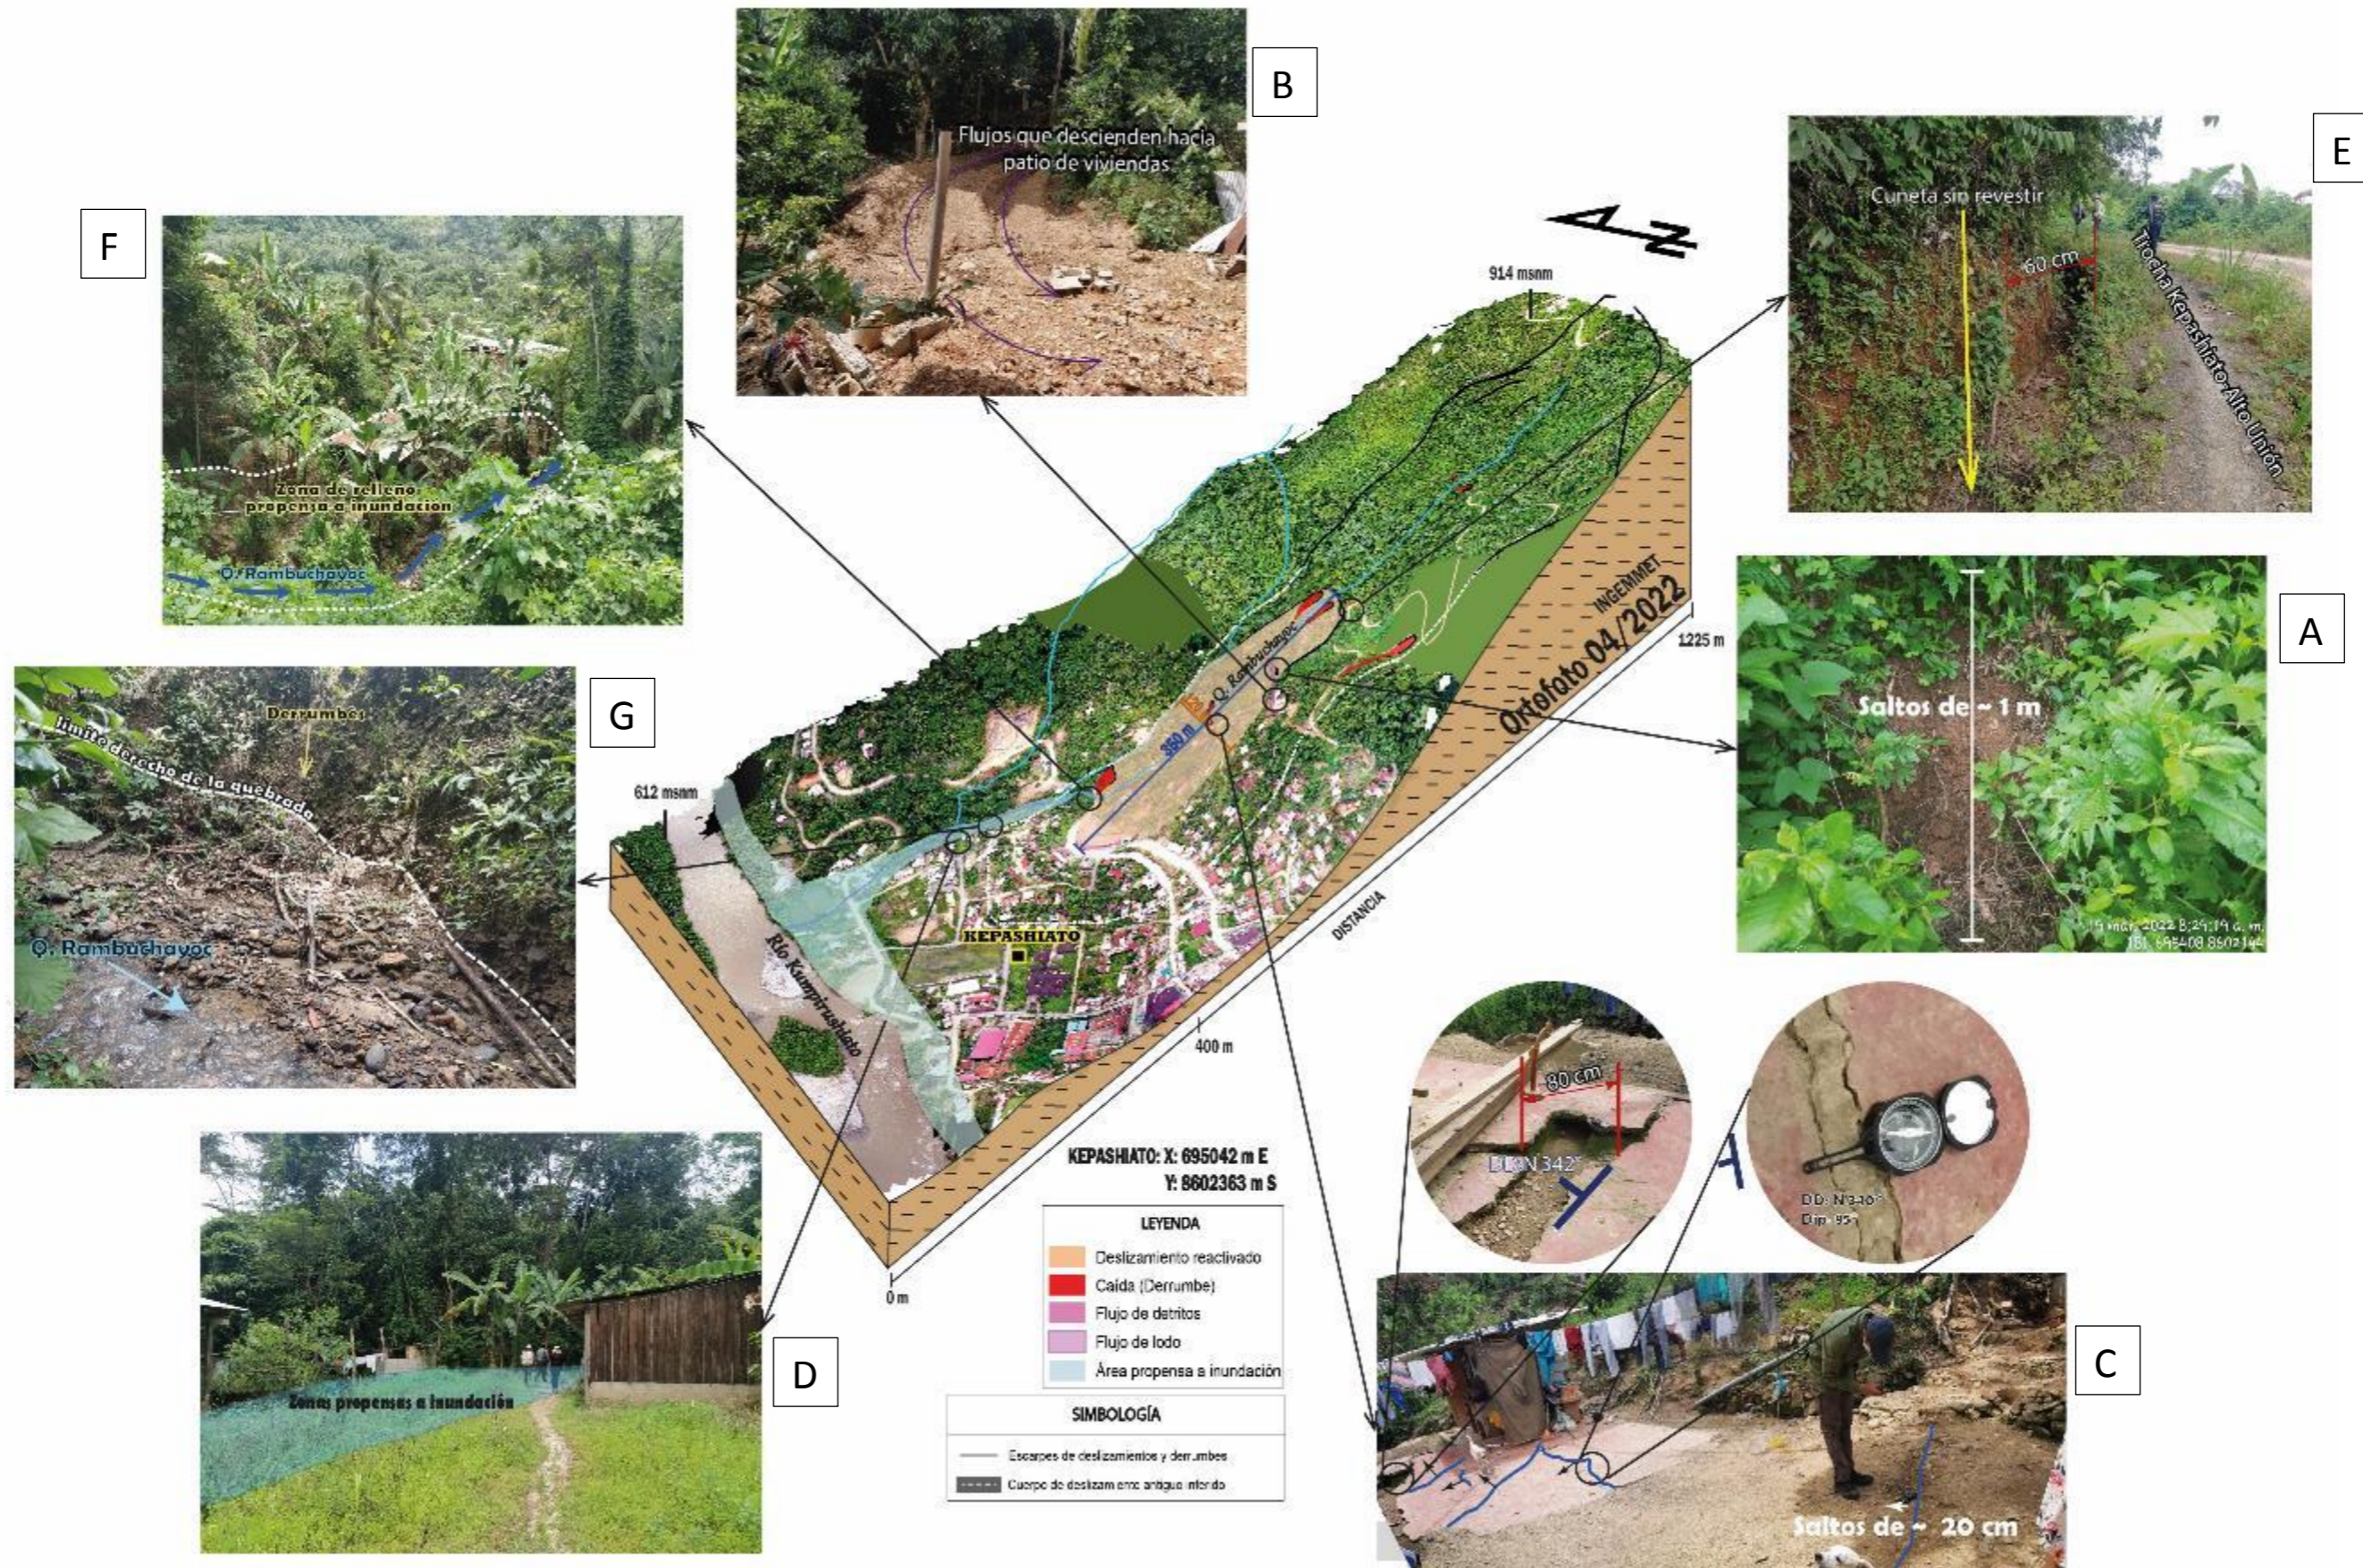
El 2017, además de la activación de derrumbes, se evidenció la presencia de saltos, agrietamientos en la cabecera de la quebrada de Rambuchayoc, y activación de flujos de tierra y lodo (figura 4B) que afectó terrenos de cultivo y más de 20 familias, cuyas viviendas se ubican a lo largo y dentro del área de influencia de la quebrada (figura 4C).

Ochenta y cinco (85) metros más abajo de la zona de derrumbes y a 40 m del flanco izquierdo de la quebrada Rambuchayoc, se observan saltos de 1m, que se extienden hasta 35 m en dirección WWS – EEN (figura 5A); además de agrietamientos, con aperturas de 10 cm a 15 cm y en dirección E-W y NE-SW, y saltos, de 20 cm en dirección SE-NW , aún visibles en el patio de la vivienda afectada, 170 m más debajo de la zona de derrumbes y a menos de 4 m del flanco izquierdo de la quebrada Rambuchayoc (figura 4C).

En el evento del 2017, se generó flujos de tierra que arrasó con terrenos de cultivo ubicados en la zona de inundación de la quebrada Rambuchayoc, quedando un cauce de 8 m de ancho. Tiempo después de la ocurrencia del evento, los pobladores cerraron el cauce de la quebrada de 8 m a 3 m de ancho, con rellenos de material terroso para uso de terrenos de plantación y construcción de vivienda (figura 4F).

Figura 4. Vista 3D del área de estudio. Cartografiado de peligros geológicos por movimientos en masa en sector de Kepashiato. A: Saltos de 1 m en la parte media de la quebrada Rambuchayoc. B: Acumulación de materiales detríticos producto de flujos de lodo. C: Agrietamientos, aperturas y saltos aun visibles en el patio de concreto de la vivienda ubicada a <de 4 m del flanco izquierdo de la quebrada Rambuchayoc. D: zonas de inundación en la parte baja de la quebrada. E: cuneta sin revestimiento en la cabecera del deslizamiento activo. F: zona de relleno en el cauce de la quebrada Rambuchayoc. G: derrumbes y erosión en el cauce de la quebrada Rambuchayoc.

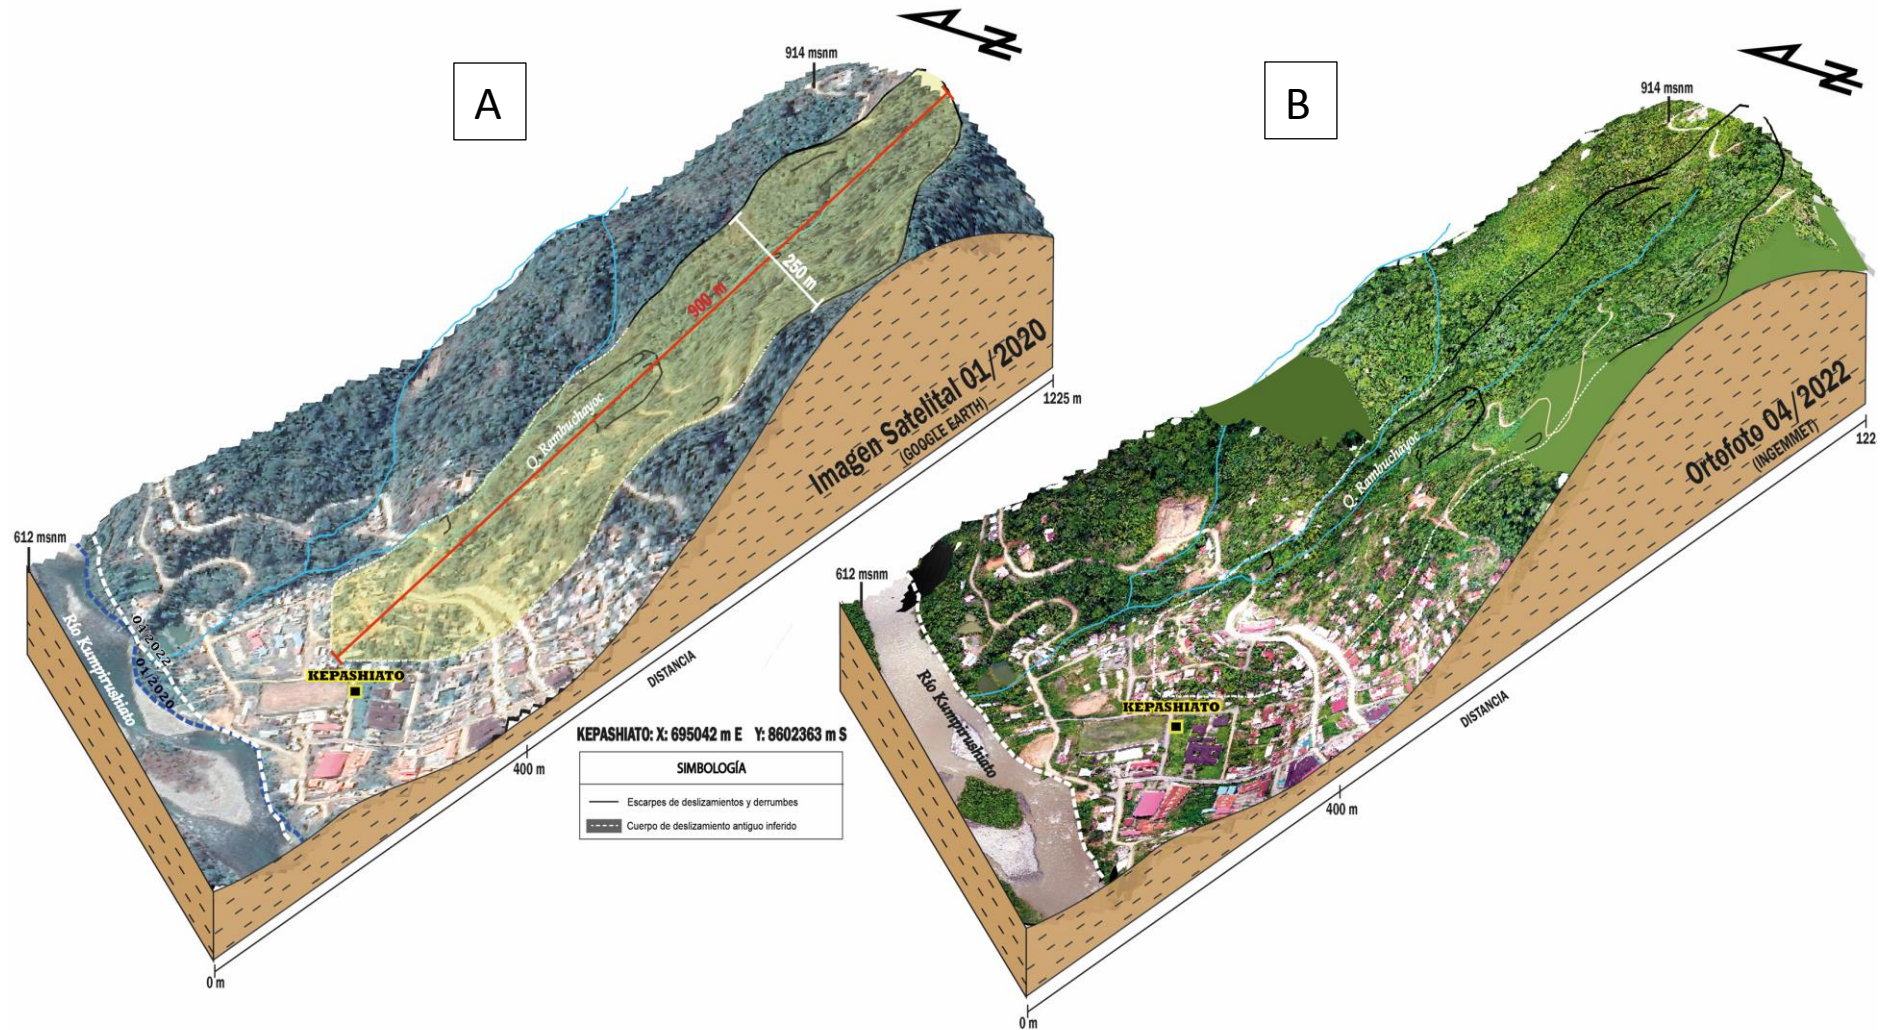
Figura 5. Imagen satelital del sector de Kepashito y cartografiado de escarpes de deslizamiento reactivado. A: Imagen satelital de enero de 2020. B: Ortofoto de abril de 2022.

- d) Sobre un deslizamiento inactivo, de 900 m de largo y 250 m de ancho, se identificó un deslizamiento en proceso de reactivación, de 350 m de largo y 120 m de ancho, a lo largo de la quebrada Rambuchayoc, debido a la presencia de agrietamientos, saltos de 1 m y 35 m de extensión, derrumbes de 32 m de ancho y 40 m de alto y flujos de detritos, tierra y lodo. Los movimientos en masa identificados y el basculamiento de la zona de deslizamiento en proceso de reactivación, causaron daños en terrenos de cultivos y más de 20 familias ubicadas en el flanco izquierdo de la quebrada de Rambuchayoc, entre noviembre a marzo (época de lluvia) de 2017, 2018 y 2019.

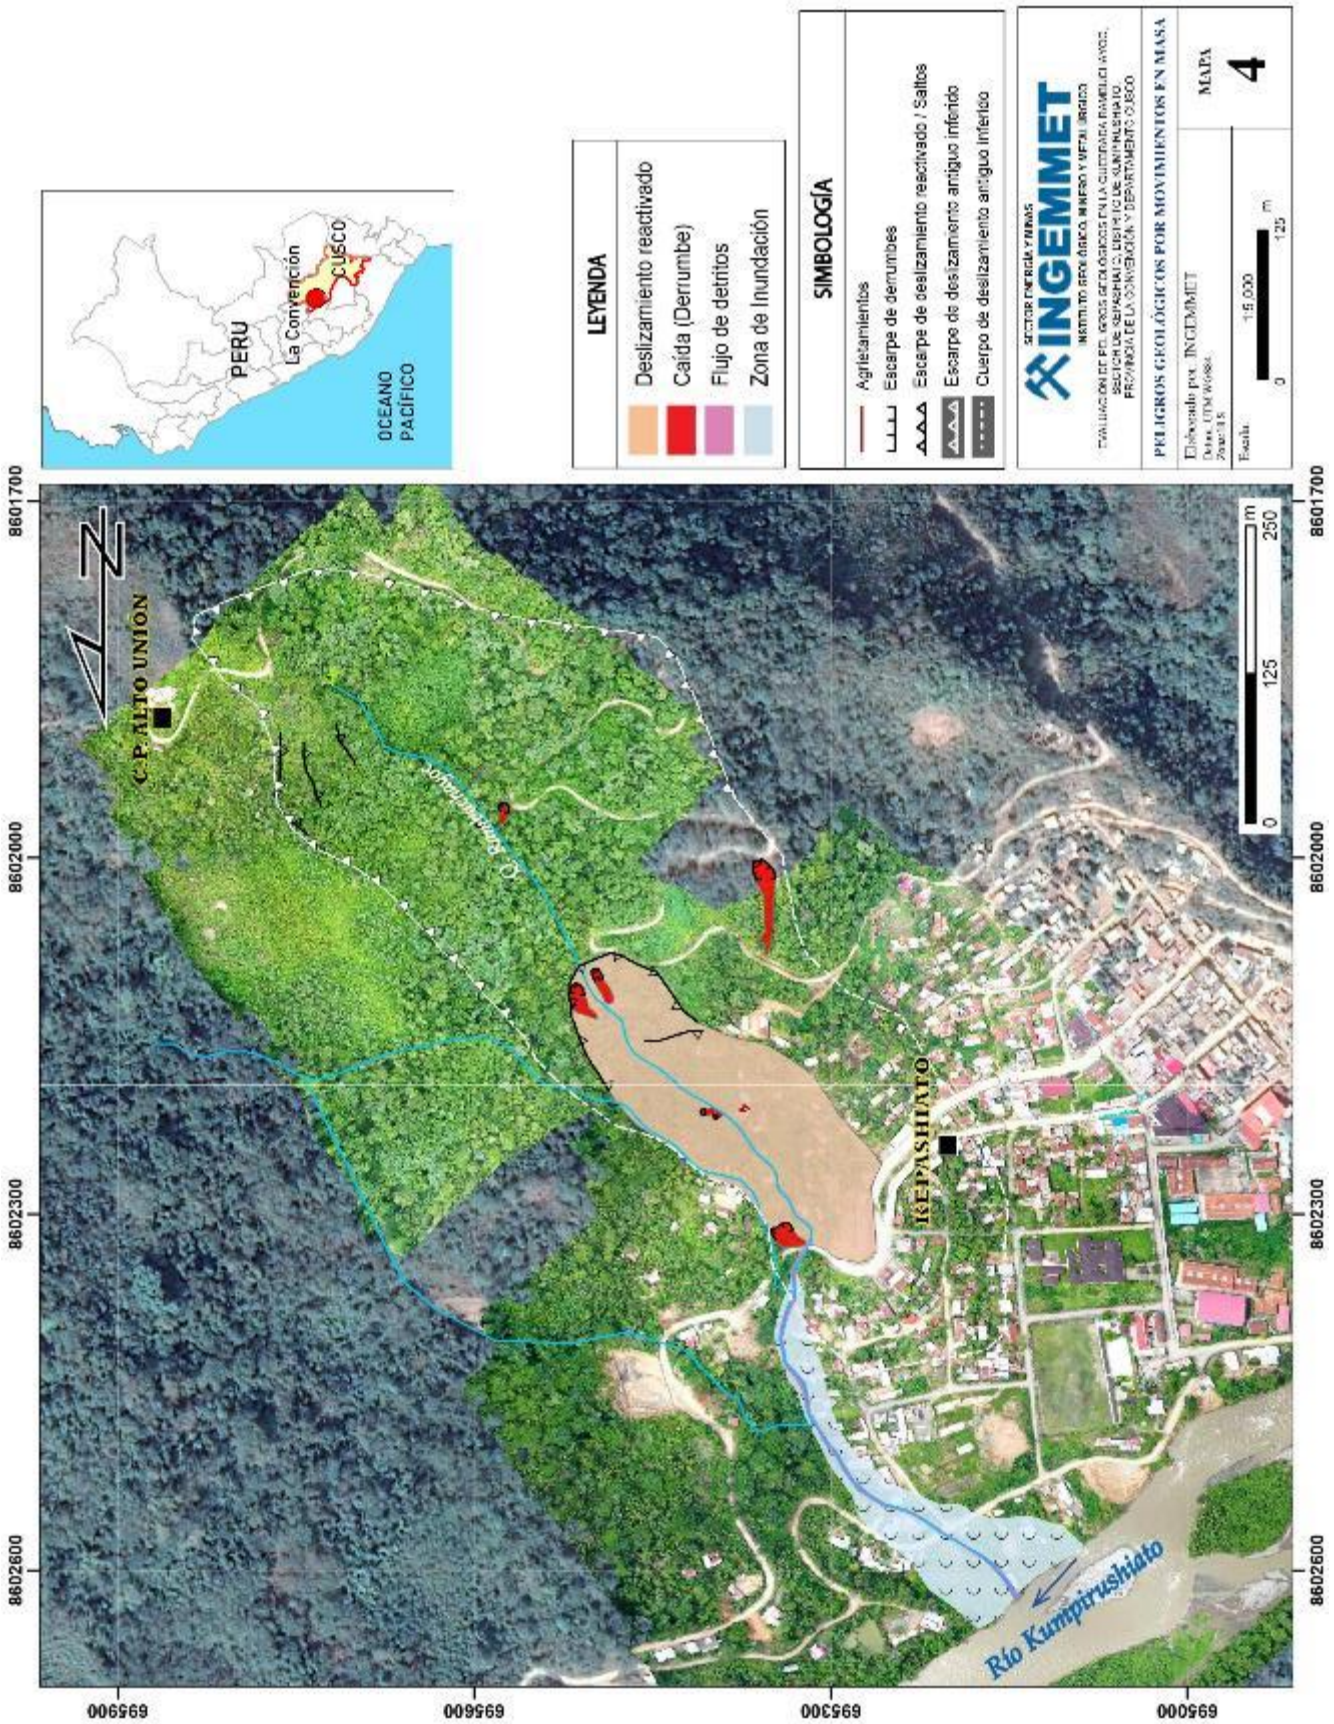
Mapa 4. Cartografiado de peligros geológicos en el sector Kephashiato
