**Informe Técnico N° A7276**

# **INSPECCIÓN GEOLÓGICA DEL DERRUMBE OCURRIDO EL 30 DE JUNIO 2022 EN EL CERRO CRUZ SHALLAPA**

Departamento Áncash  
Provincia Huari  
Distrito Chavín De Huántar

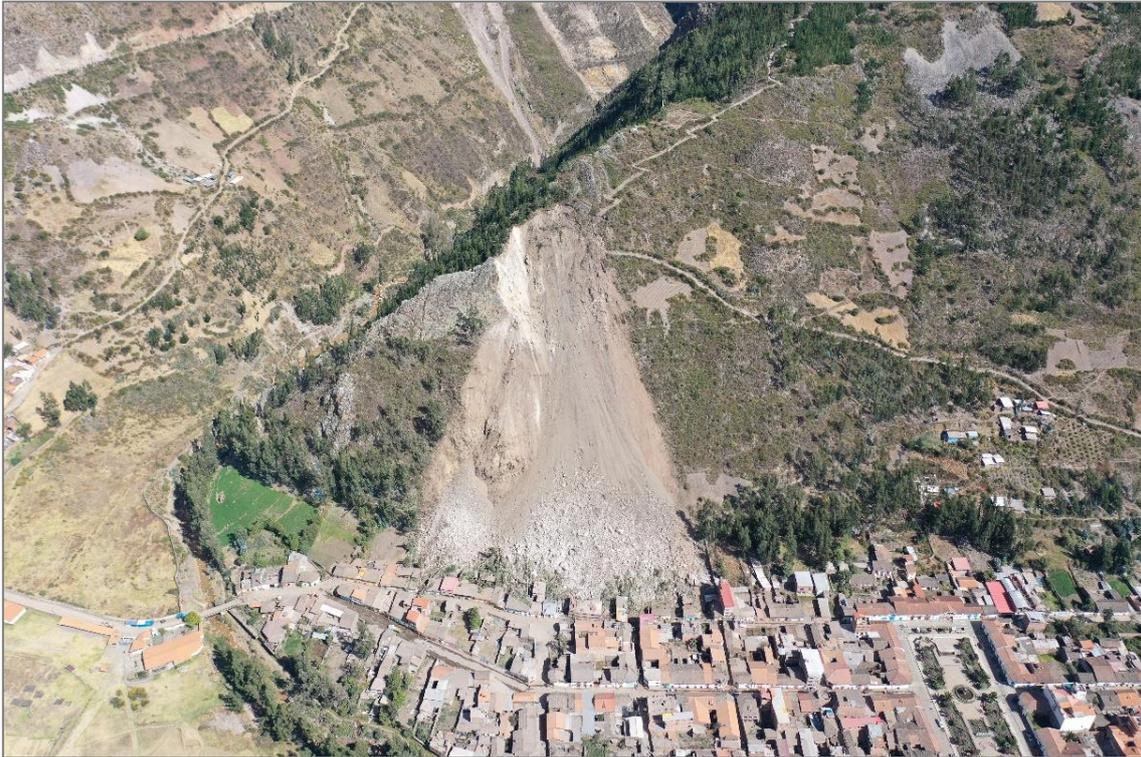
En el marco de nuestras competencias, se realizó la evaluación de emergencia del derrumbe en el cerro Cruz Shallapa, distrito de Chavín de Huántar, provincia de Huari, departamento Ancash del 1 al 5 de julio del 2022 (fotografía 1 y figura 1).

**Fotografía 1.** Vista del derrumbe acontecido el 30 de junio del 2020, en la ladera noreste del cerro Shallapa.

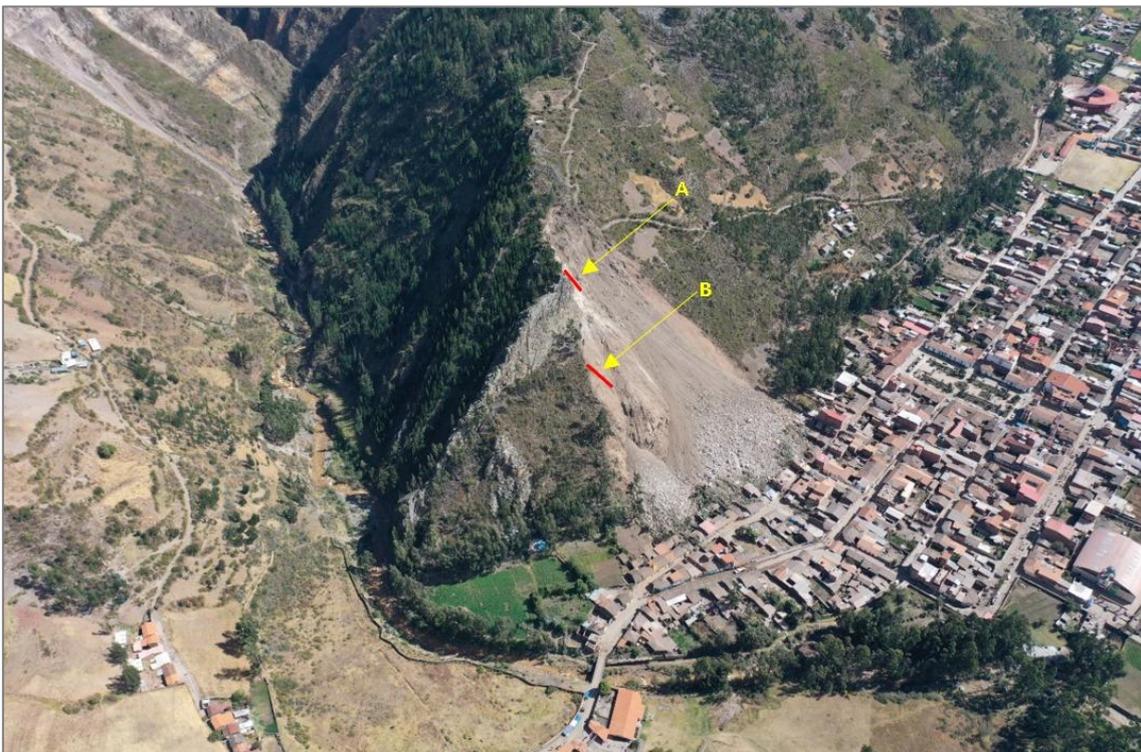
El contexto geomorfológico, el área posee una topografía accidentada, definido por relieves modelados en rocas sedimentarias, con laderas de pendiente entre 35° a 89° (muy fuerte a muy escarpada), lo que coadyuvó en la ocurrencia del derrumbe (figura 2).

**Figura 2.** La pendiente escarpada de la ladera noreste del cerro Shallapa, favoreció la ocurrencia del derrumbe (Fotografía: Antamina). A) 50° B) 85°

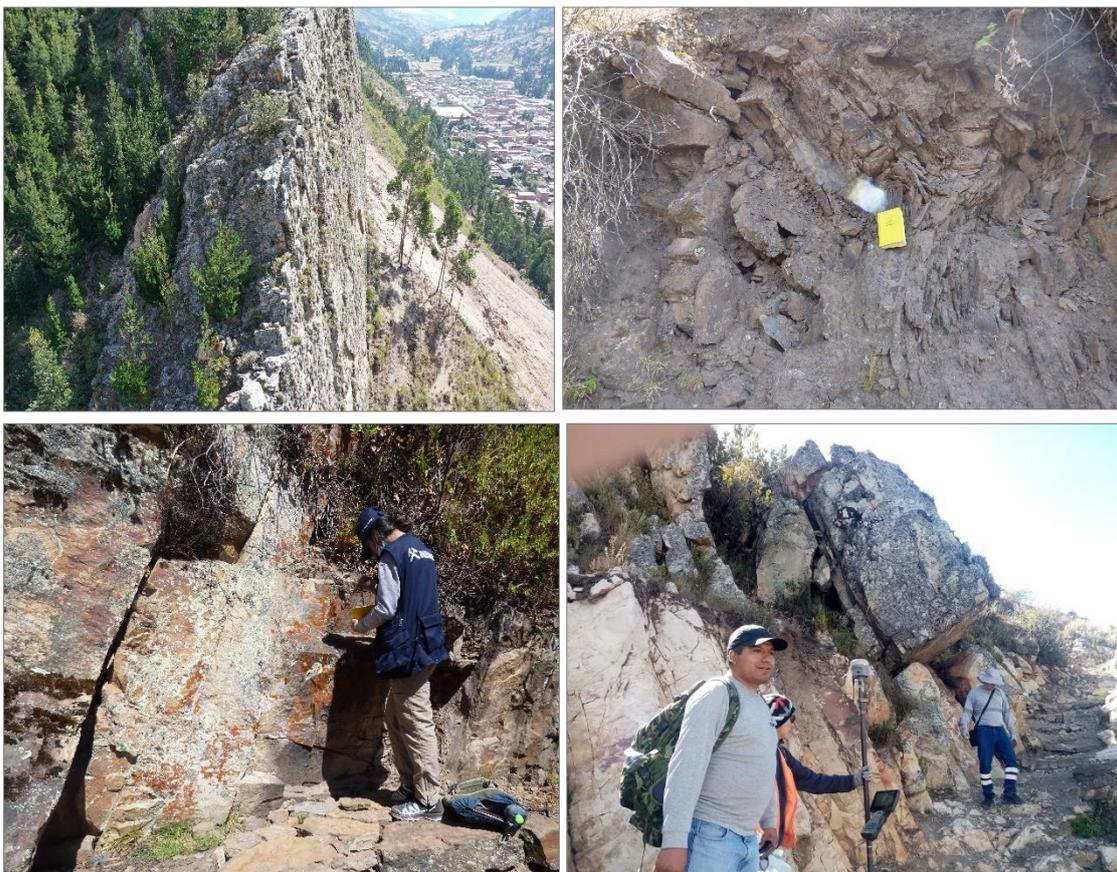
La roca intacta tiene una resistencia a la compresión (dureza) entre media a dura (50 – 100 Mpa); pero sus condiciones de meteorización, alteración y fracturamiento; así como su contexto geomorfológico condicionan sus características geomecánicas como macizo rocoso de baja calidad, con altas probabilidades de colapso de falla por vuelco, planar y caídas (derrumbes) (figura 3).

**Figura 3.** Vista de afloramiento rocoso de mediana a muy fracturadas. En ciertas partes del cerro Shallapa, hacia el núcleo del anticlinal el substrato rocoso se encuentra muy fracturado y flexurado.

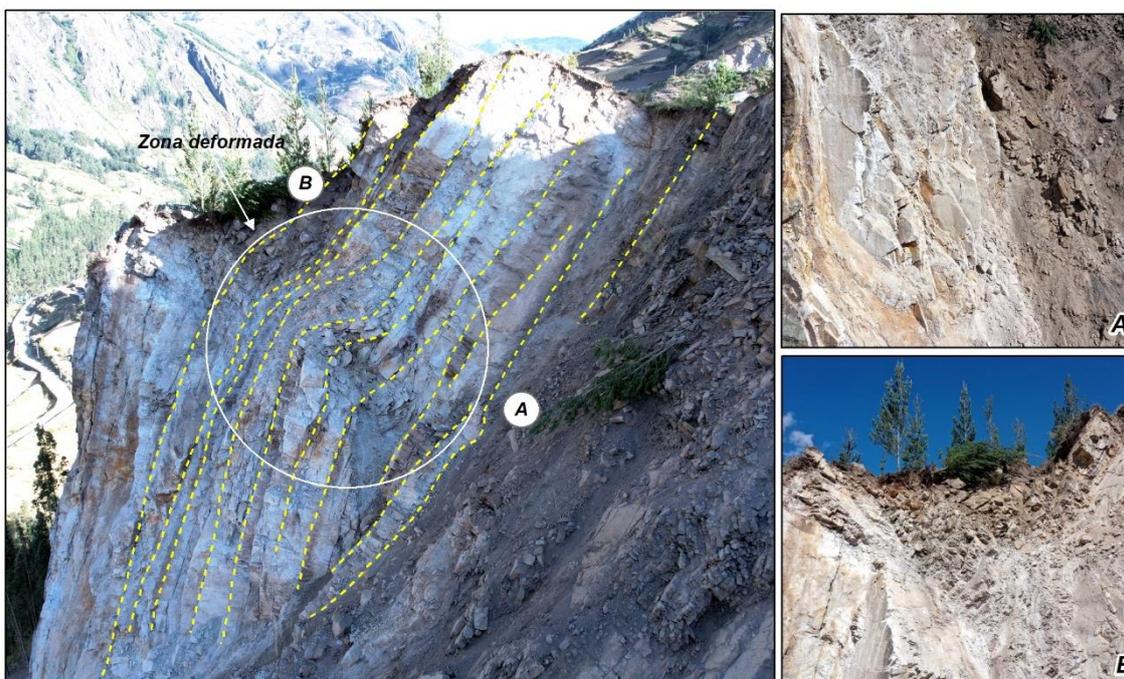
Las rocas del flanco derecho del derrumbe se presentan deformadas, de mediana a muy fracturada (figura 4), con espaciamientos entre las fracturas de 0.2 - 0.5 cm. (esporádicamente de 1.5 m) y aberturas, que varían de 0.1 a 10 cm, generando bloques rocosos de hasta 1.5 m (Anexo 2).

**Figura 4.** Vista del flanco derecho del derrumbe, donde el afloramiento rocoso se encuentra deformado, y fracturado a muy fracturado, formando bloques de hasta 1.0 m.

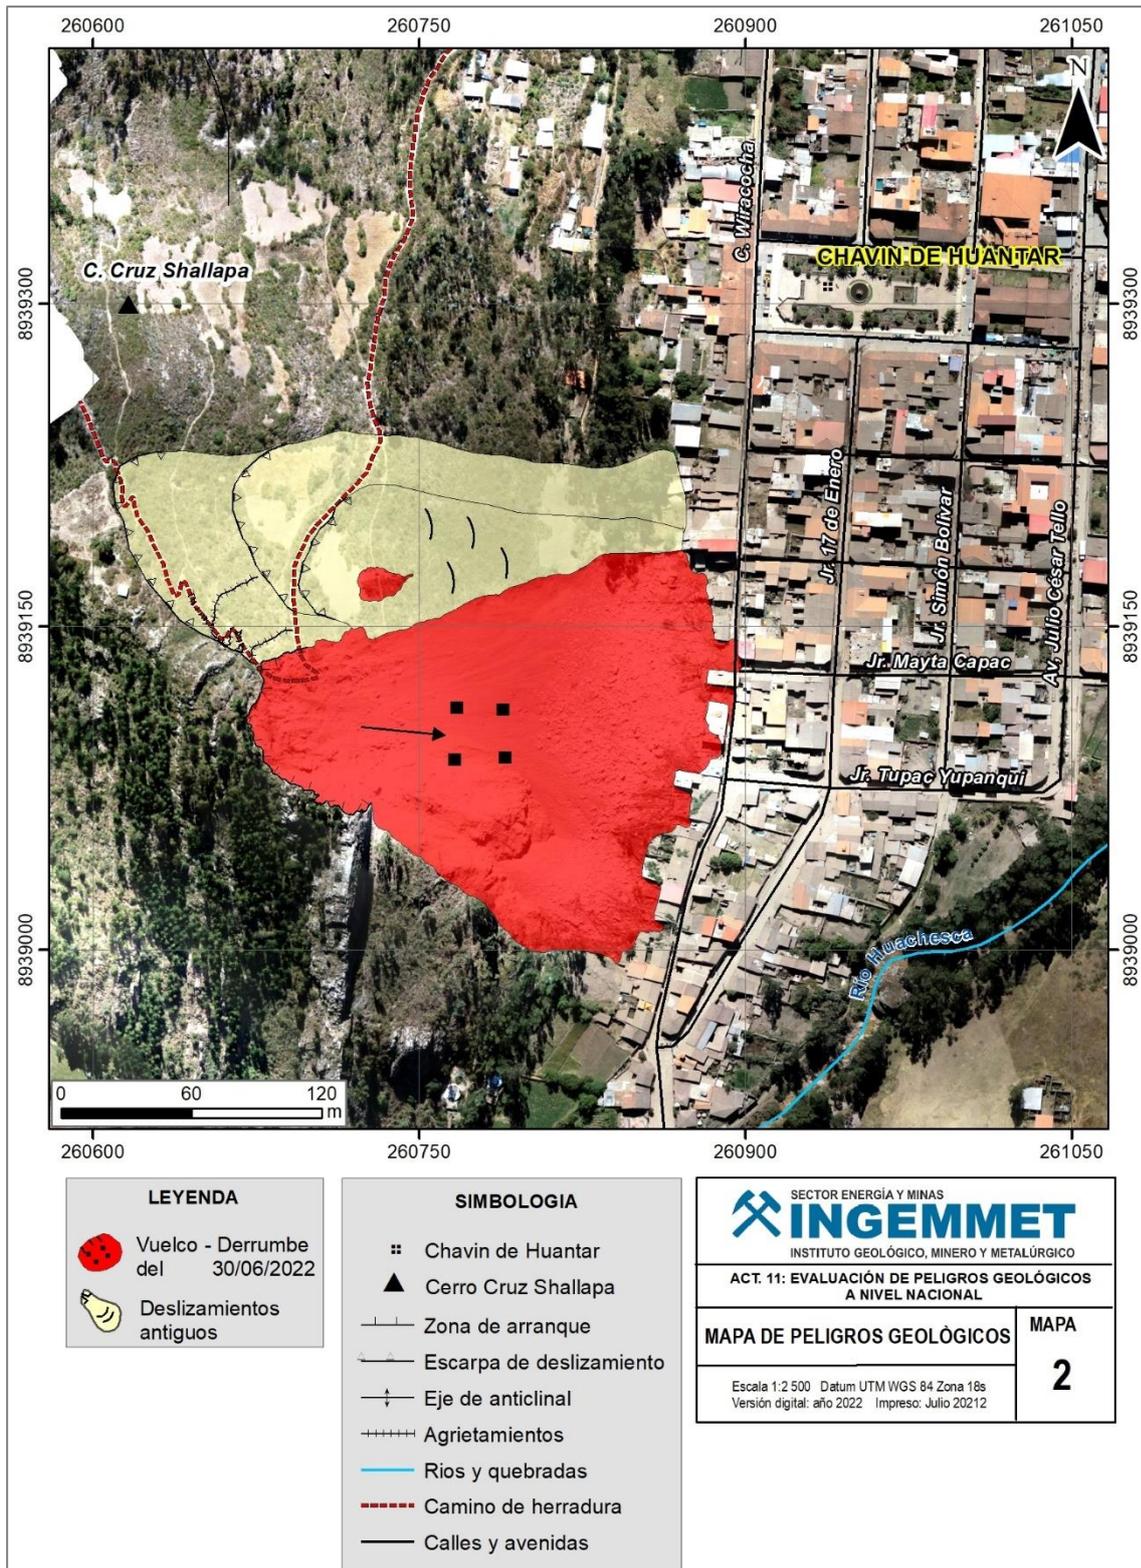
El peligro geológico, tipo derrumbe, identificado en el cerro Shallapa, afectó un área aproximada de 2.5 Ha; presenta un ancho promedio de 106 m y una distancia entre la zona de arranque y pie del derrumbe de 215 m (figura 5). Dejando 57 viviendas inhabitables, pérdida de 1.5 Ha de cultivo, 500 m de canal de riego<sup>1</sup> (figura 6). El evento continua activo y latente, muestra de ello son las constantes caídas de rocas (bloques de hasta 1.0 m) y material suelto.

Figura 5. Cartografía de peligros geológicos en el cerro Cruz Shallapa.

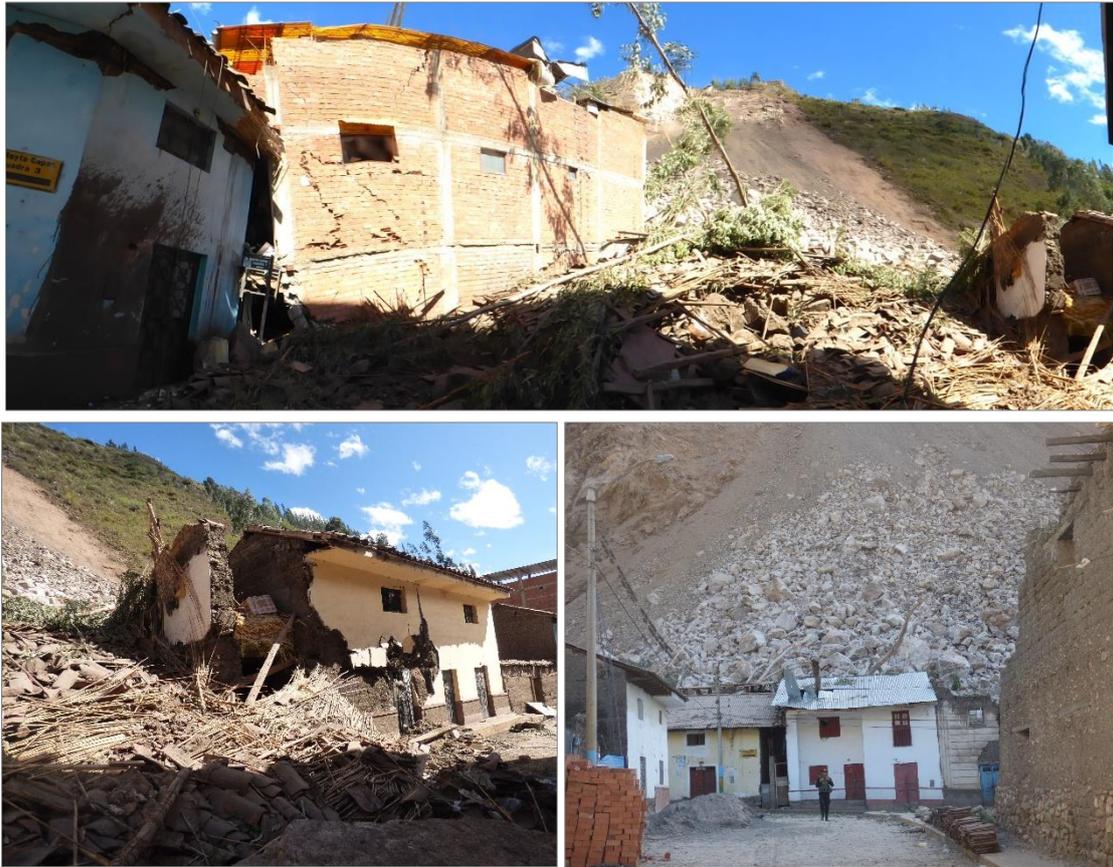
**Figura 6.** Viviendas afectadas por el derrumbe del 30 de junio del 2020. Las viviendas se encuentran asentadas detrás de la calle Wiracocha.

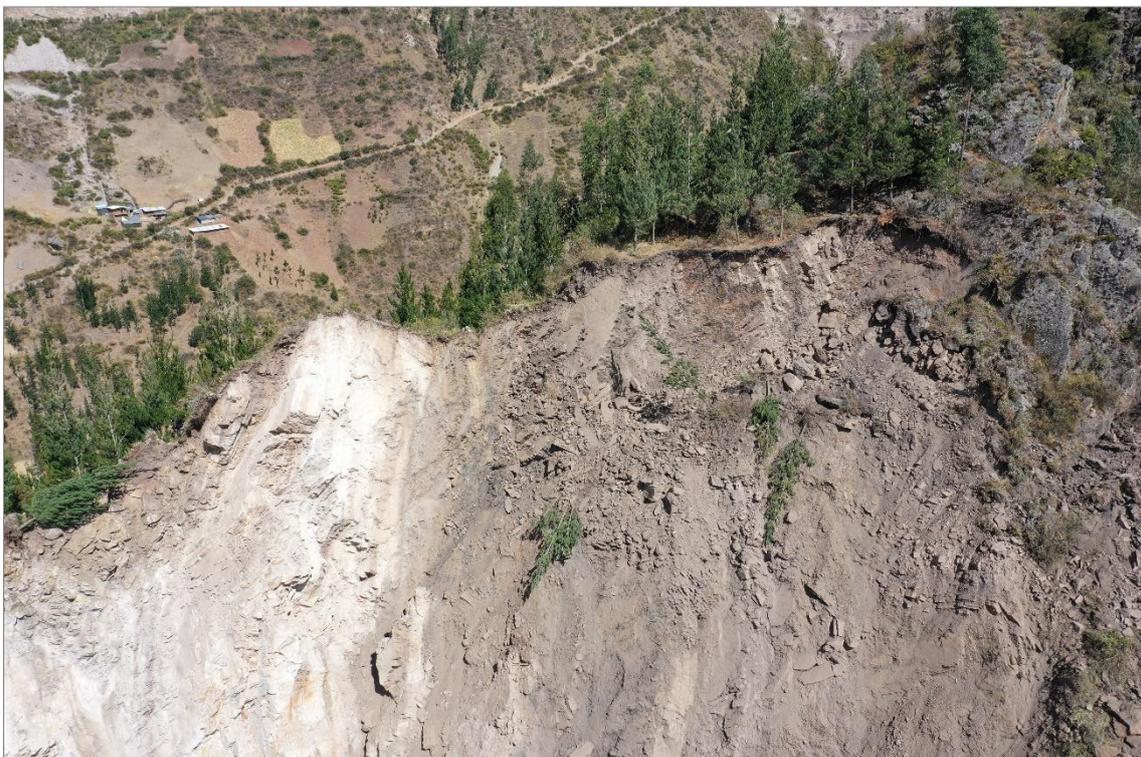
En la parte alta del derrumbe se observó, material suelto inestable, el cual podría caer y afectar las viviendas asentadas entre la calle Wiracocha y Jr. 17 de Enero (fotografía 2). Del mismo modo, en el flanco izquierdo, se observó desplazamientos de hasta 2.6 m (fotografía 3), en depósitos de deslizamientos antiguos, compuesto por bloques angulosos de hasta 0.5 m, gravas, arenas, limos y arcillas de color marrón oscuro; de continuar el avance (retrogresivo) del derrumbe, cabe la posibilidad de producirse otro evento parecido.

**Fotografía 2.** Vista de la zona de arranque del derrumbe (rocas muy fracturadas y alteradas), es notoria la presencia de material suelto inestable, el cual podría ceder cuesta abajo.

4. Construir un muro de contención a la altura de la calle Wiracocha, en un tramo aproximado de 50 m, ante la ocurrencia de nuevos eventos (caídas de rocas o derrumbes). El tipo de estructura y dimensiones debe ser realizado por expertos.

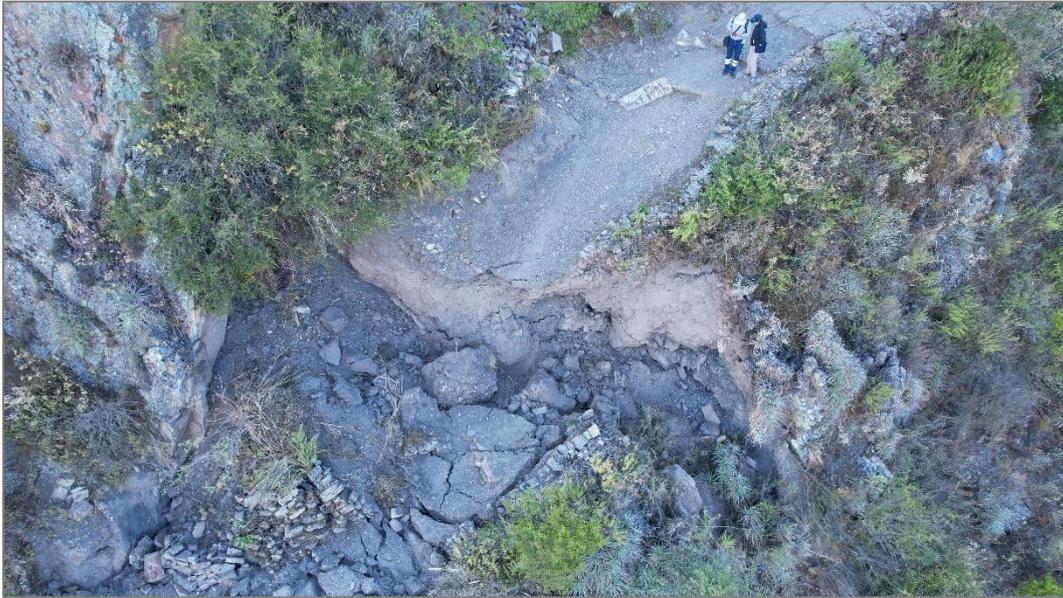
**Fotografía 3.** Vista del desplazamiento de hasta 2.6 m, en depósitos de deslizamientos antiguos. Fotografía tomada por Antamina.

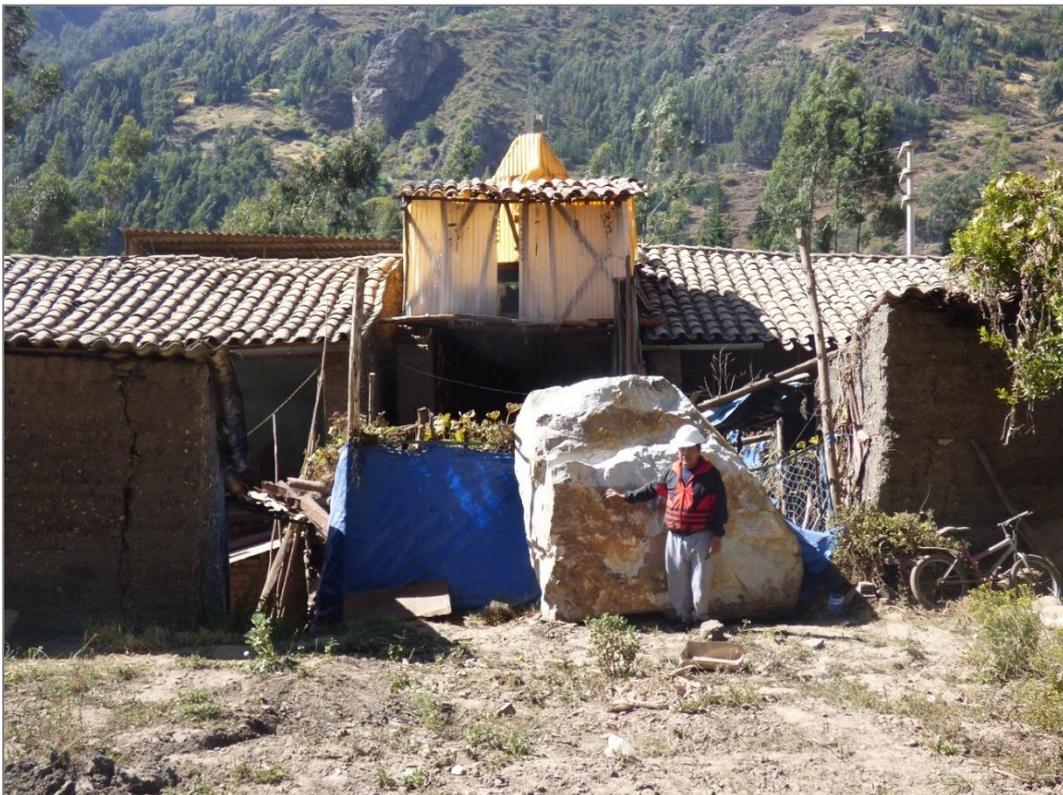
En la zona media del derrumbe, una protuberancia rocosa, desvió el depósito hacia el sureste, generando un cono de detritos y por el cual continúa desplazando bloques con diámetros de hasta 2.0 m (fotografía 4).

**Fotografía 4.** Vista de un bloque caída, de hasta 2 m de diámetro, dispuesto cerca de una vivienda.

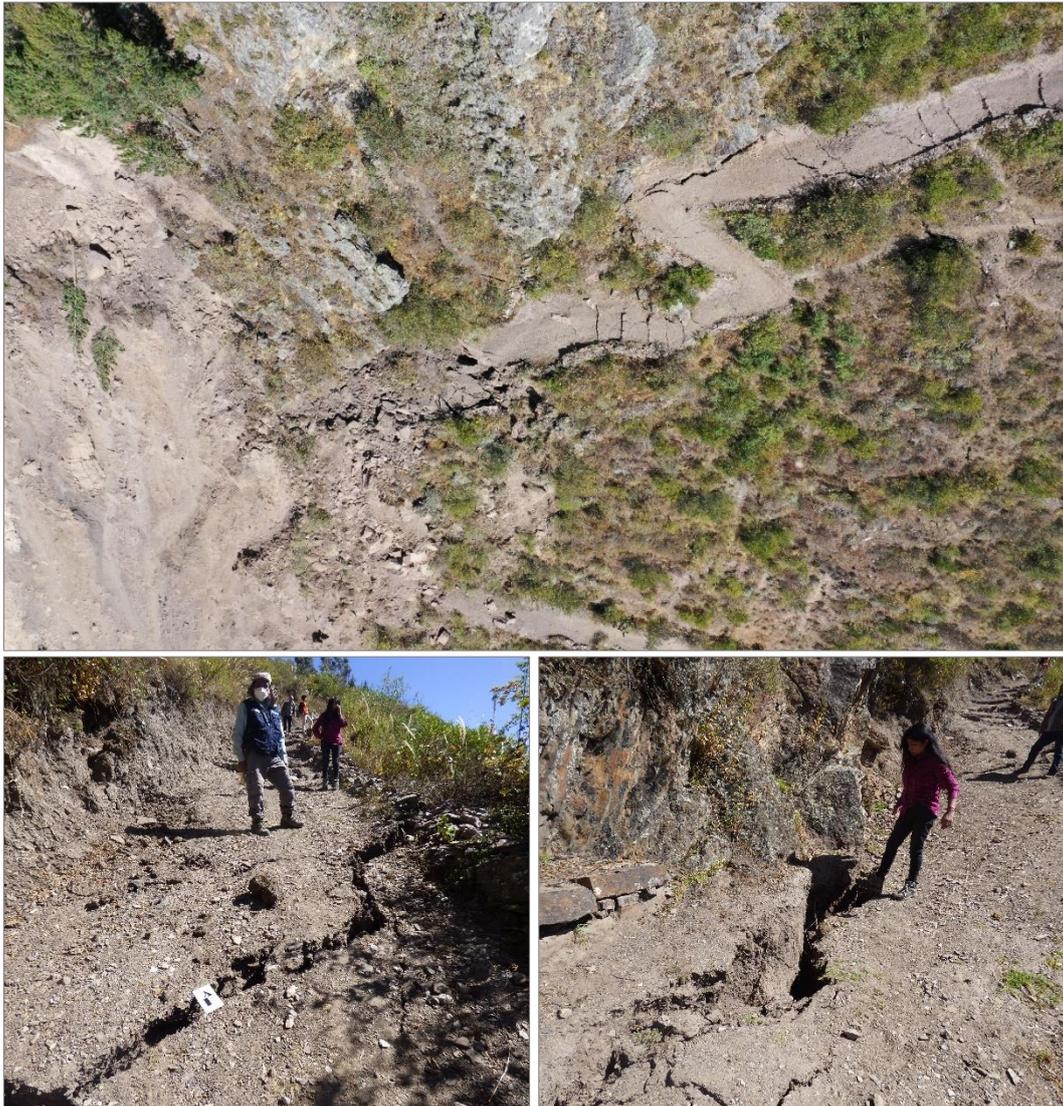
Por otro lado, adyacente al derrumbe, se observó otro evento antiguo (deslizamiento), con saltos de hasta 1.0 m, este se encuentra en proceso de reactivación, evidencia de ello son los múltiples agrietamientos longitudinales y transversales, con aperturas de hasta 60 cm (figura 7), producidos en el camino de herradura (ancho 1.5 m).

**Figura 7.** Vista de Agrietamientos en el camino de herradura que corta depósito de deslizamiento antiguo. Presentan aperturas de hasta 60 cm.

3. Debido a la presencia de agrietamientos, es importante implementar el monitoreo del deslizamiento antiguo. El monitoreo puede ser satelital, topográfico o con extensómetros en las grietas.

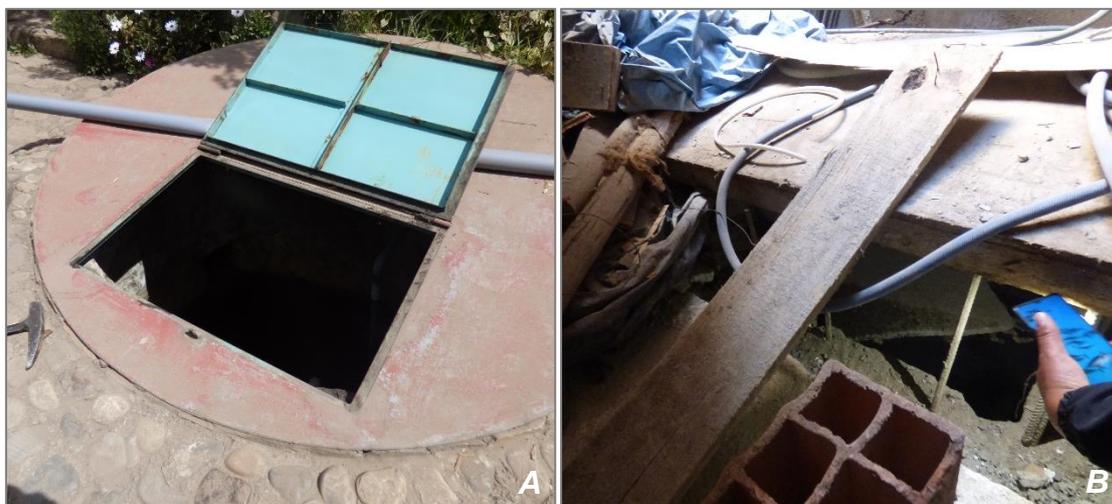
En las viviendas asentadas al pie de la ladera (desde el Hotel Inca, en dirección norte), se han observado surgencias de agua, con nivel freático variable entre 0.5 a 2.0 m (figura 8).

**Figura 8.** Vista de captación de agua. A) Hotel Inca. B) En el interior de la vivienda, el nivel freático se encuentra a 0.8 m.

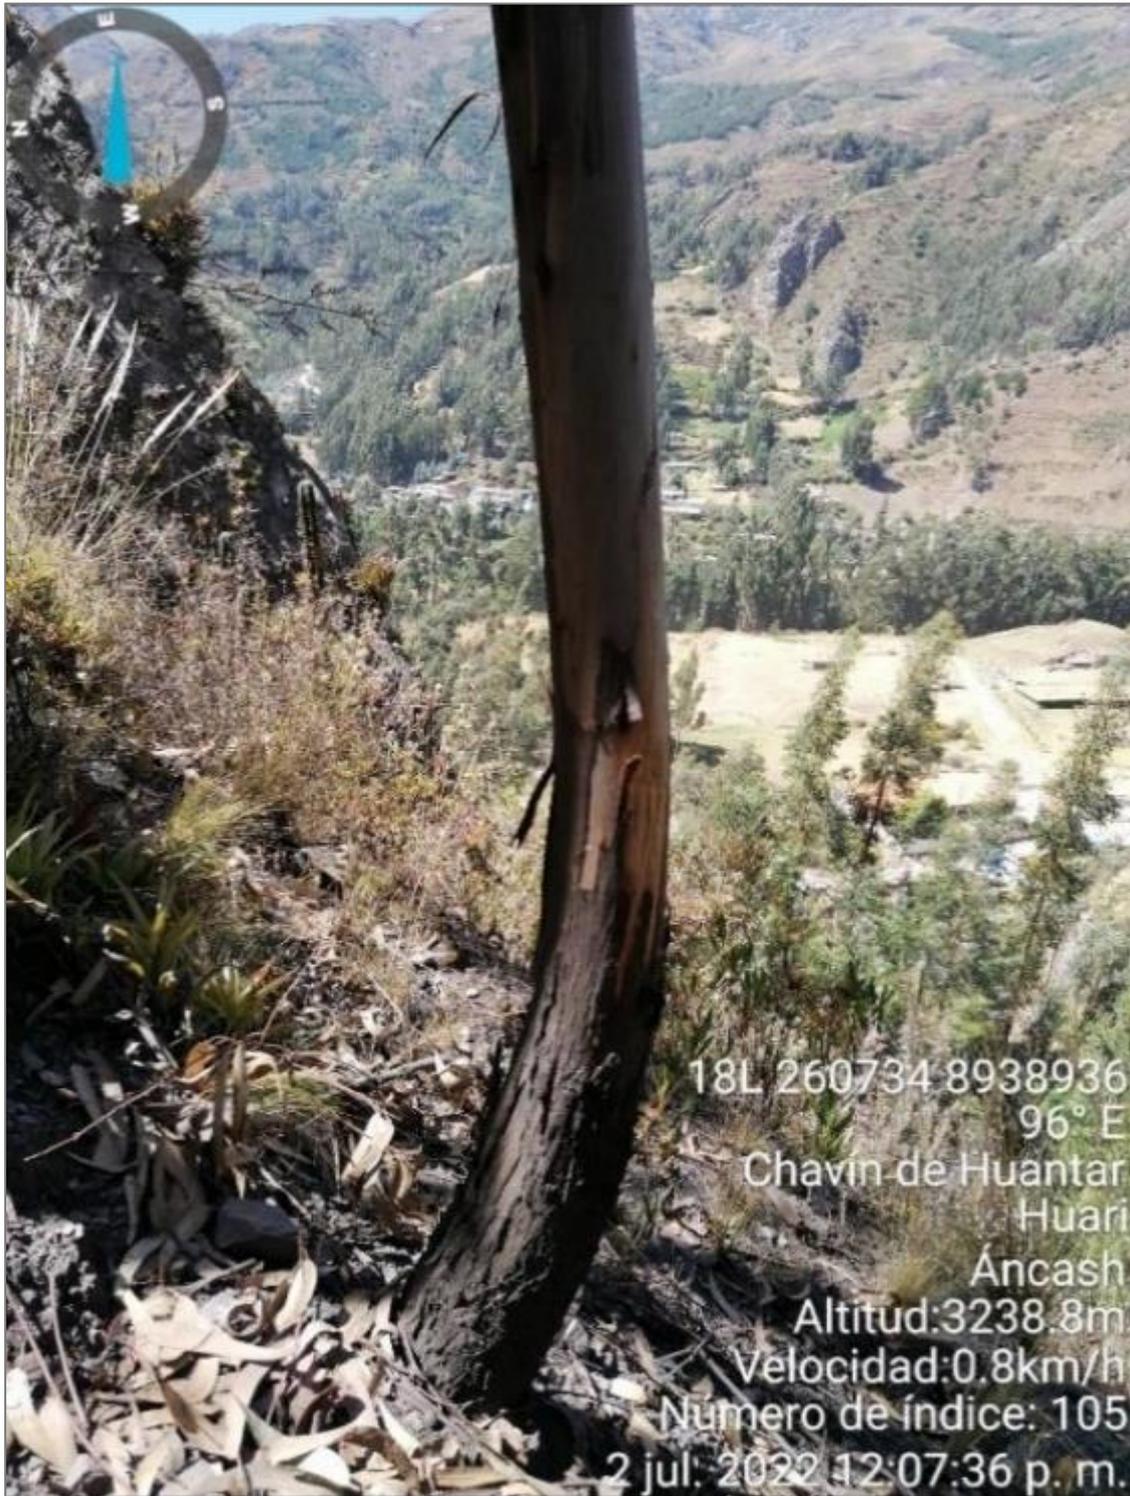
Es importante mencionar que, en la zona posterior del derrumbe, con dirección a la quebrada Huachecsa, las laderas presentan ligeros movimientos, que se evidencian por la inclinación de los árboles, típicas de zonas de movimientos activos de laderas (fotografía 5)<sup>2</sup>.

**Fotografía 5.** Vista de árboles inclinados en la parte posterior al derrumbe, con dirección a la quebrada Huachecsa, el cual nos infiere que las laderas presentan ligeros movimientos, típicas de zonas de movimientos activos. Fuente: Antamina.

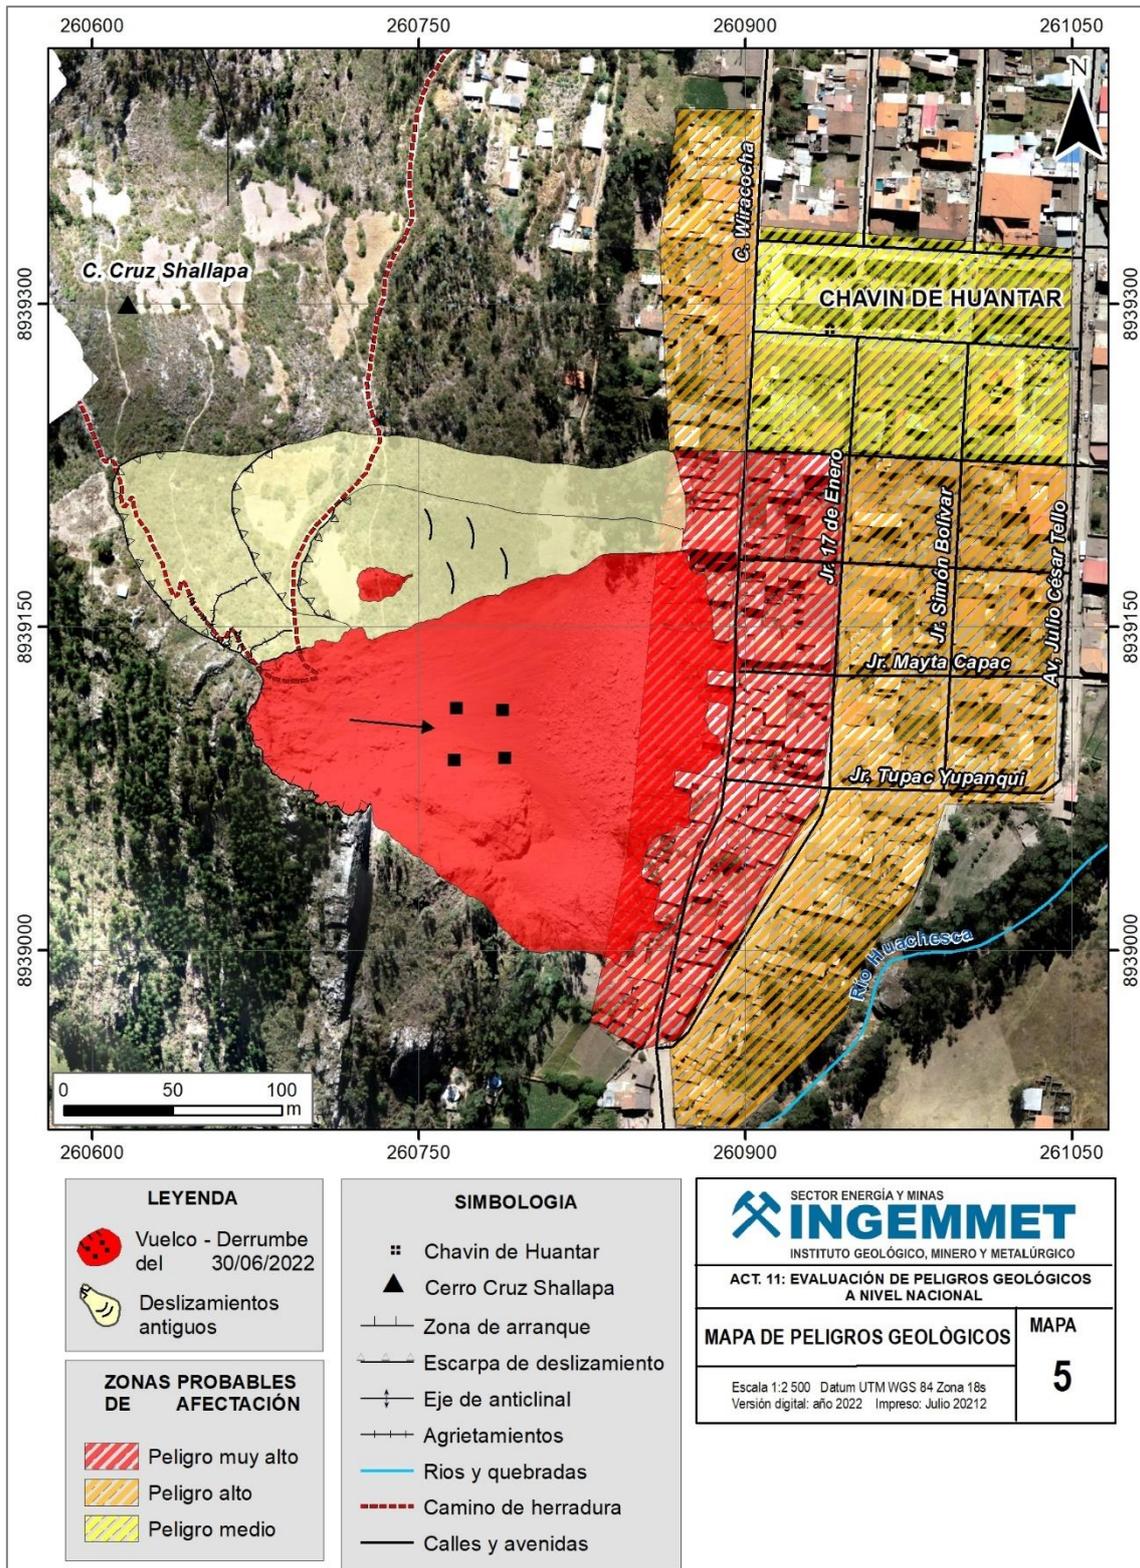
En la figura 9, se presenta el mapa con la delimitación de las posibles zonas afectadas ante la reactivación del derrumbe.

**Figura 9.** Delimitación preliminar de las probables zonas de afectación por el derrumbe suscitado el 30 de junio del 2022, y áreas adyacentes. Tomar solo referencial.

1. Debido a las condiciones geológicas, geomorfológicas y de geodinámica externa que presenta el cerro Cruz Shallapa, las viviendas asentadas al pie de la ladera, hasta el Jr. 17 de Enero, se les considera como **Zona crítica** y de **Peligro Muy Alto**.

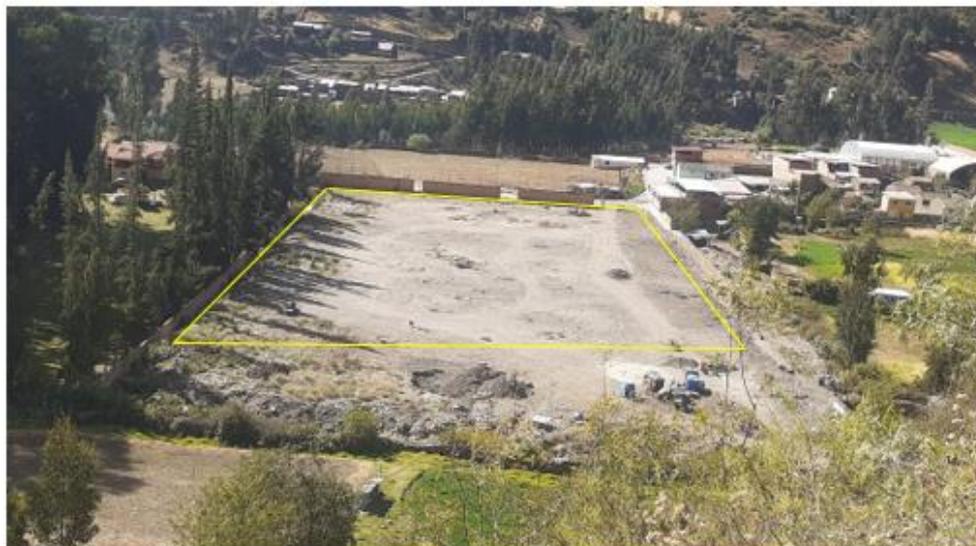
Este terreno se encuentra sobre un depósito aluvial, con pendiente muy baja (menor a 1°), en la actualidad no se manifiestan movimientos en masa, así como procesos de erosión e inundaciones fluviales que le puedan afectar (figura 10).

Según miembros de la MDCH, mencionan que este terreno para habilitarlo como depósito de vehículos de la municipalidad (Maestranza) fue nivelado y rellenado con material de desmonte. En ese sentido, para habilitar al terreno como área urbana, primero se tiene que eliminar el relleno y después acondicionarla.

**Figura 10.** Vista del terreno propuesto, demarcado de color amarillo, para la reubicación de las viviendas afectadas por el derrumbe del 30 de junio del 2022.

2. Se recomienda reubicar las viviendas expuestas a Muy Alto peligro, hacia el sector denominado "Deposito vehicular de la Municipalidad Distrital de Chavín de Huántar", ubicado en el Barrio Virgen del Carmen. Posteriormente, realizar un EVAR, para determinar el reasentamiento definitivo.

5. En el terreno denominado "Deposito vehicular de la Municipalidad Distrital de Chavín de Huántar", es necesario realizar un estudio de suelos con fines de cimentación.
6. Para la habilitación del terreno, es necesario eliminar el material de relleno y después compactarlo.
7. Reforestar las laderas que circunscriben al terreno de reubicación y alrededores.
8. En la ladera oeste, que circunda el terreno de reubicación, cambiar el sistema de cultivo y utilizar riego tecnificado.

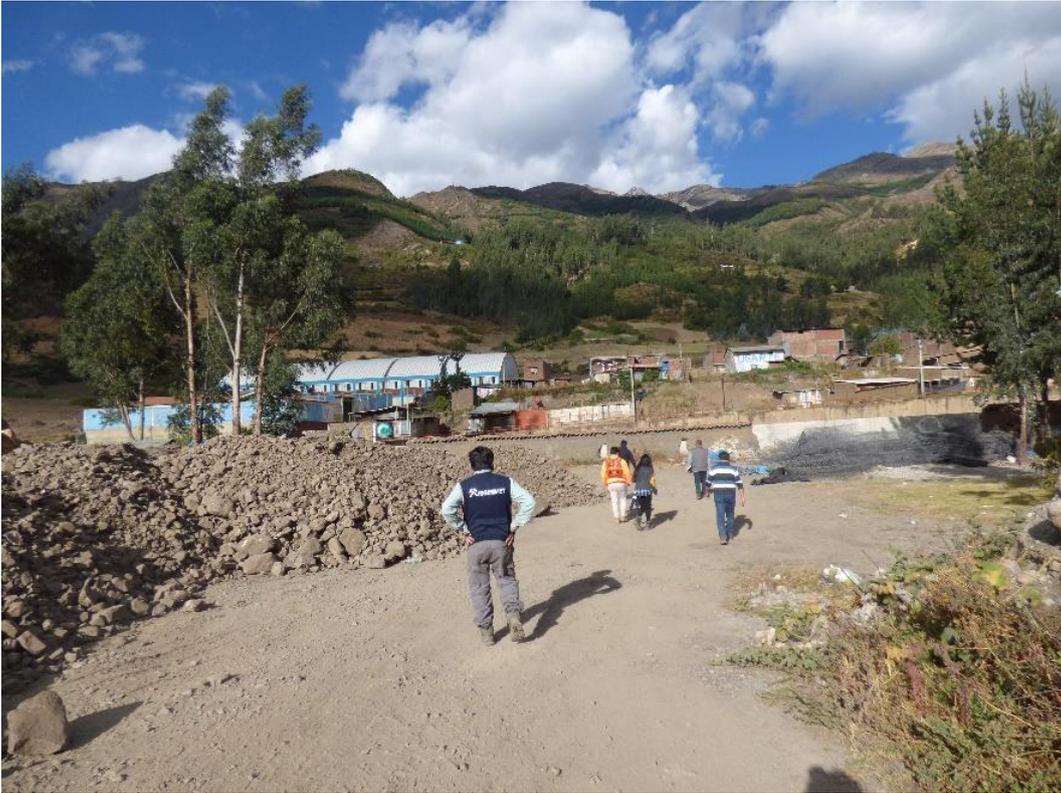
Este terreno se encuentra sobre un depósito aluvial, con pendiente suave a llana, muy cerca (8.0 m aproximadamente) de la margen izquierda del río Mosna (fotografía 6).

**Fotografía 6.** Terreno propuesto para la reubicación.

Por medidas preventivas no es recomendable para la reubicación.

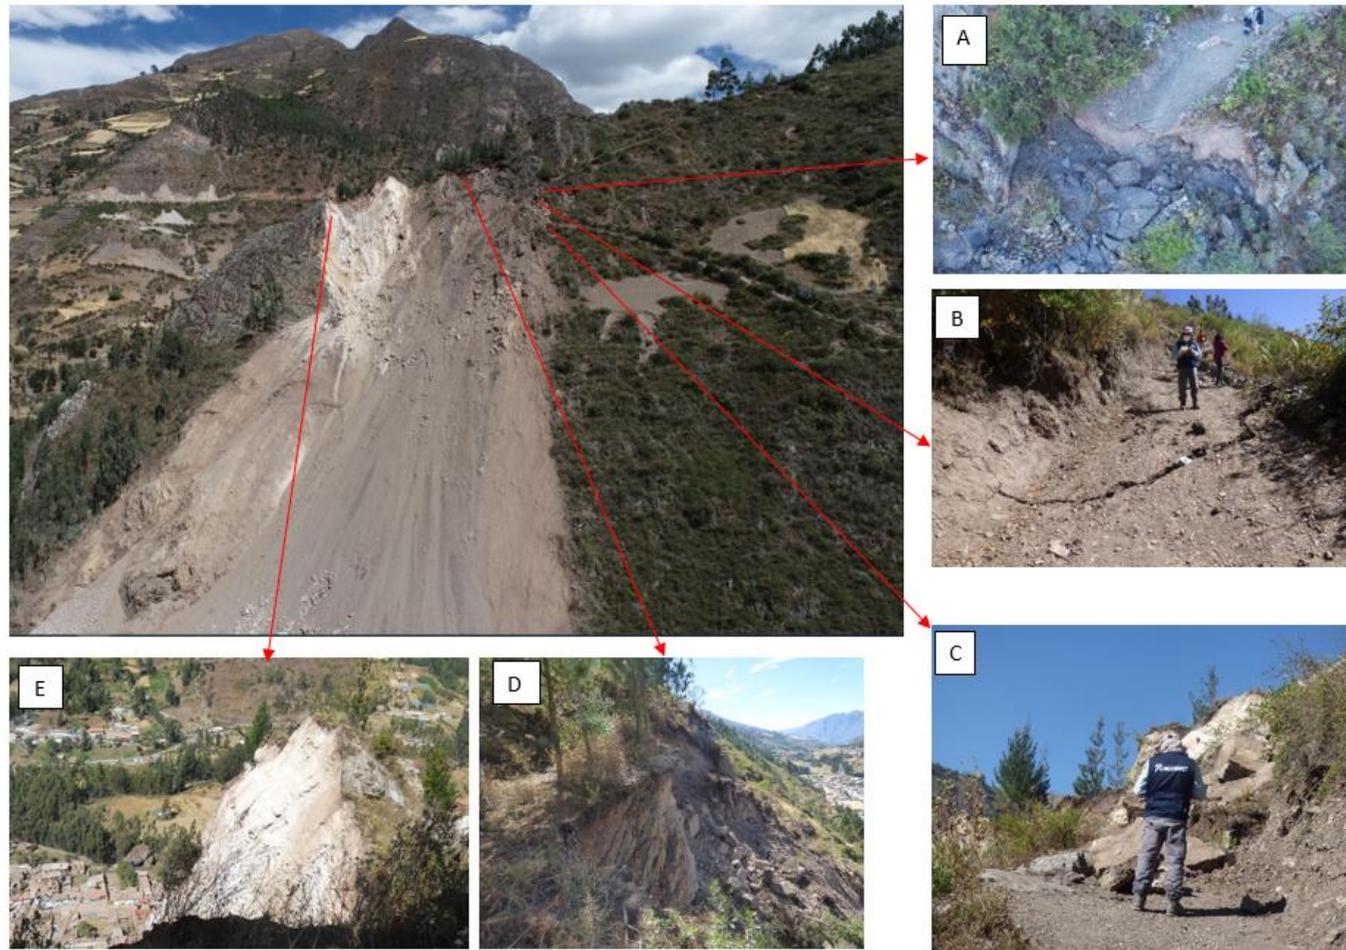
**Figura 11:** Parte media y baja del derrumbe

- (A) Coordenadas (260649 E, 8939160 N) Agrietamiento del terreno, en el cuerpo del deslizamiento antiguo, proceso de reactivación
- (B) Coordenadas (260653 E, 8939160 N) Agrietamiento del terreno, signos de proceso de reactivación del deslizamiento antiguo
- (C) Coordenadas (260653 E, 8939160 N) Bloques sueltos, generados por el derrumbe reciente (30 junio 2022).
- (D) Coordenadas (260725 E, 8939053 N) Lado izquierdo de la zona de arranque del deslizamiento, se aprecia que la parte posterior se encuentra inestable (árboles inclinados y material suelto por debajo del escarpe).
- (E) Coordenadas (260725 E, 8938975 N), lado derecho de la zona de arranque, se aprecia la pendiente fuerte del terreno (líneas punteadas de color negro).

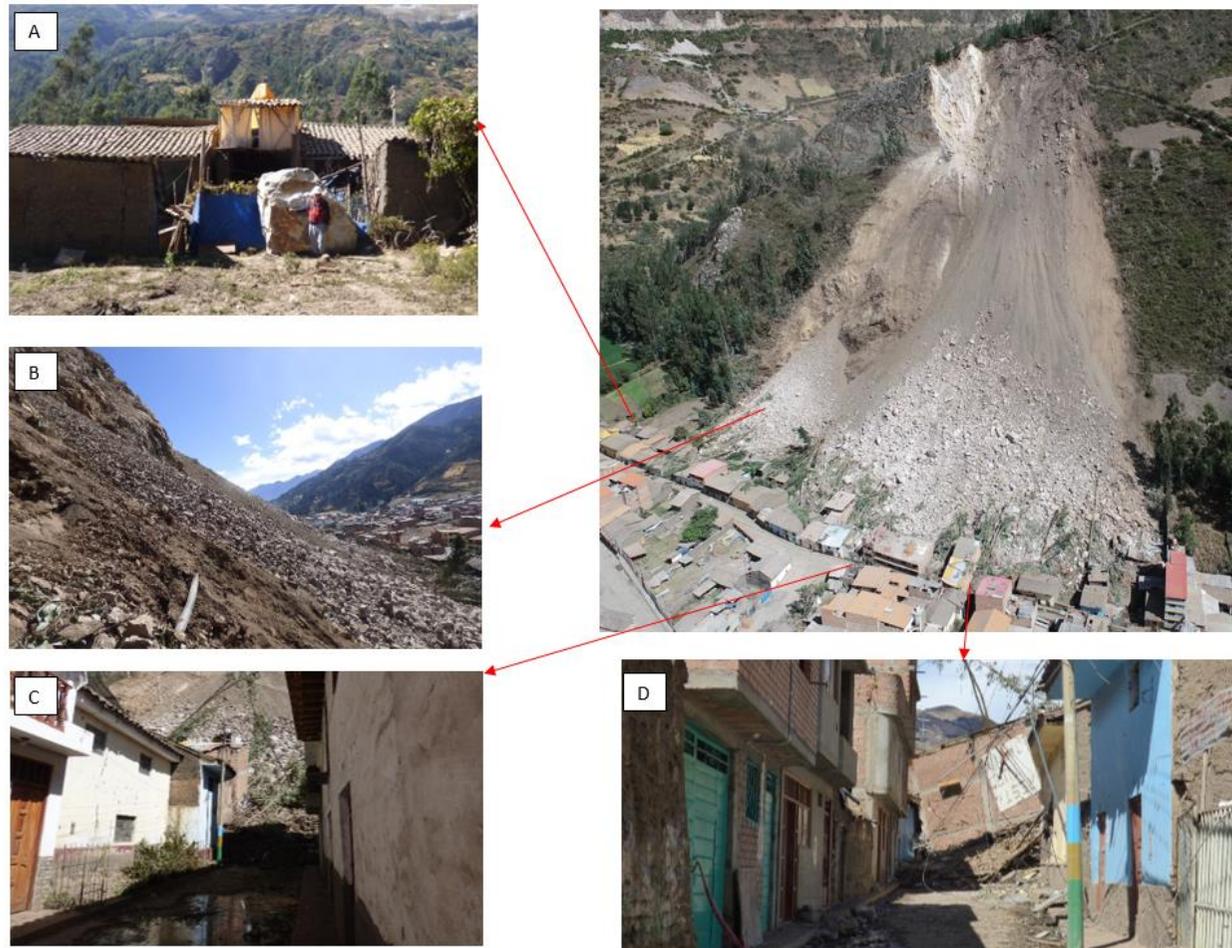
**Figura 12.** Se muestra el derrumbe del cerro Cruz Shallapa

- (A) Se aprecia el tamaño del bloque que se desplazó en el derrumbe del cerro Sallapa.
- (B) Material suelto originado por el derrumbe, susceptible a ser removido.
- (C) Jr. Mayta Cápac, donde se muestra el material proveniente del derrumbe que destruyó viviendas.
- (D) Calle Wiracocha, donde se aprecia vivienda desplazada y destruida.
