Informe Técnico N° A7277

EVALUACIÓN DE PELIGROS GEOLÓGICOS POR FLUJO DE DETRITOS EN EL SECTOR DE UCHCURUMI (PARTE URBANA I.E. 1116) DE LA COMUNIDAD CAMPESINA DE SANTA BÁRBARA

Departamento Huancavelica
Provincia Huancavelica
Distrito Huancavelica

JULIO
2022

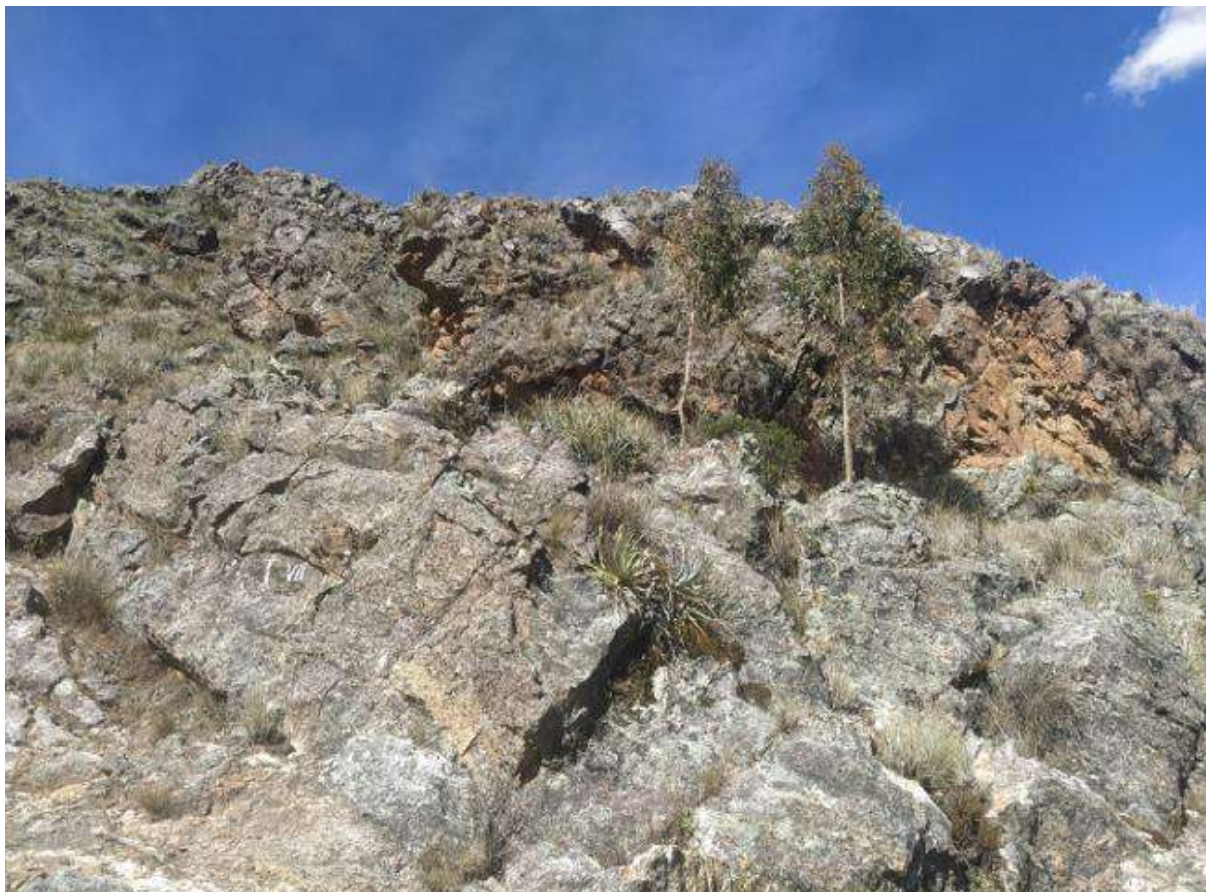
Localmente se han observado areniscas cuarzosas y niveles de chert (roca sedimentaria compuesta por cuarzo microcristalino), en la parte alta del cerro Santa Bárbara, estos se encuentran muy fracturados (separamientos de 30 cm entre fracturas), con un grado ligero de meteorización. Por el estado de fracturamiento que presenta esta Formación se le considera susceptible a generar caída de rocas. (cuadros 3 y 4, fotografía 1).

Fotografía 1. Areniscas cuarzosas de la Formación Farrat, se observan muy fracturadas, y con niveles ligeros de meteorización.

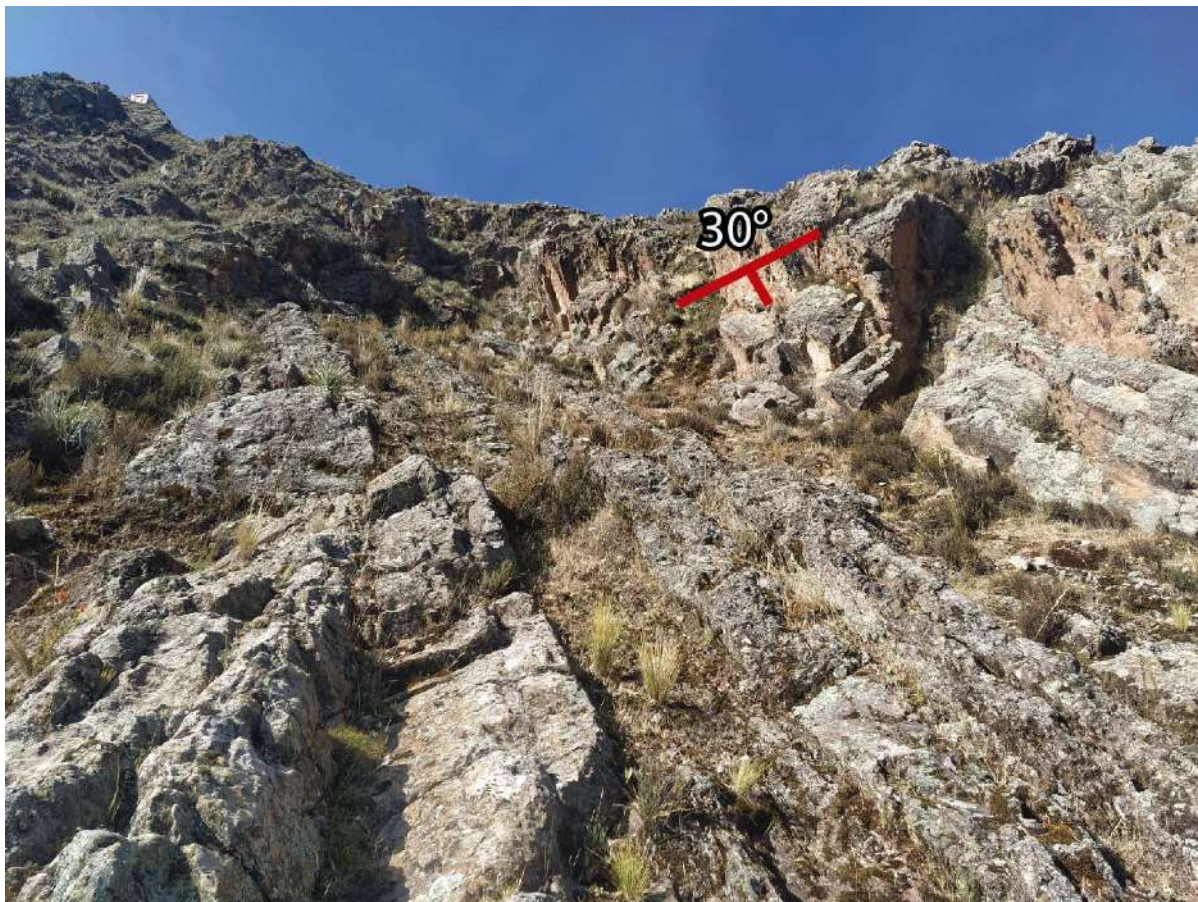
Estos afloramientos rocosos se presentan muy fracturados (igual que las rocas de la Fm. Farrat) y moderadamente meteorizadas (Grado de fracturamiento de rocas ISRM, 1981). ver cuadro 5 y figura 5.

Las condiciones de fracturamiento de estas rocas, las hacen susceptibles a generar caída de rocas.

Figura 5. Calizas intercaladas con areniscas cuarzosas de la Formación Chunumayo, en la parte alta del cerro Santa Barbara.

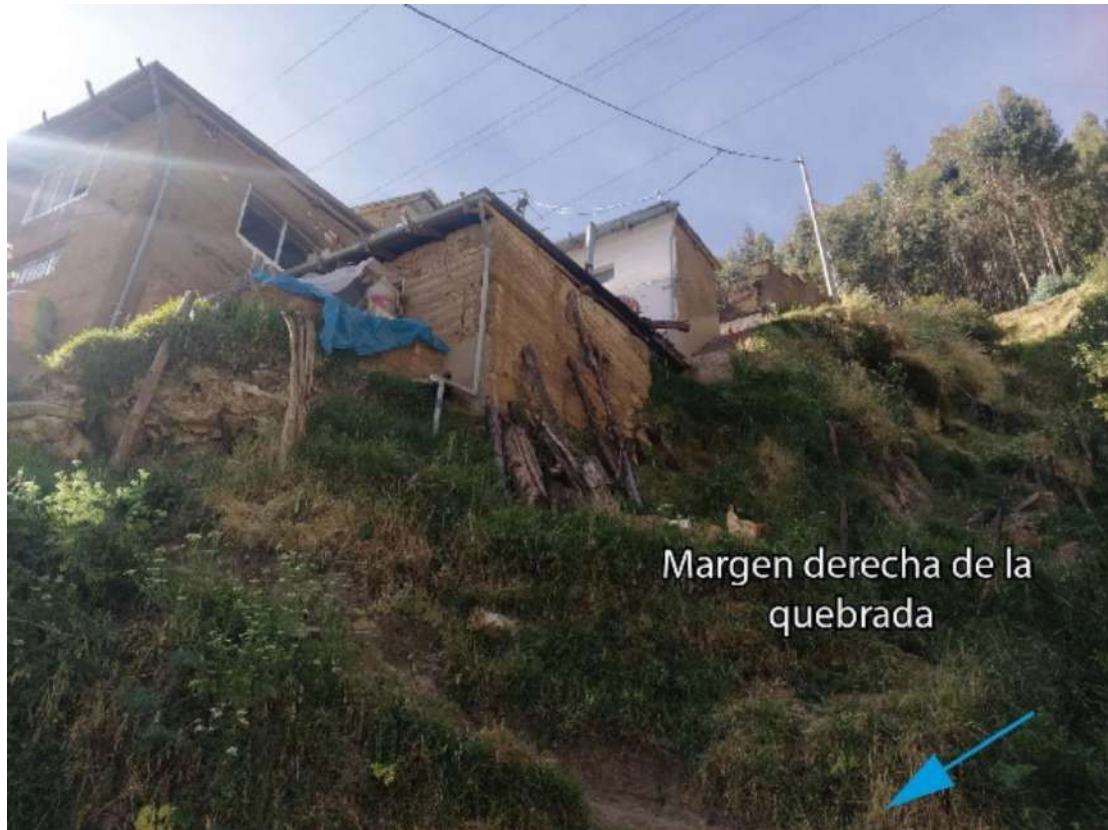
Figura 9. Se observan viviendas asentadas en la margen derecha de la quebrada Santa Barbara, con pendientes verticalizadas.

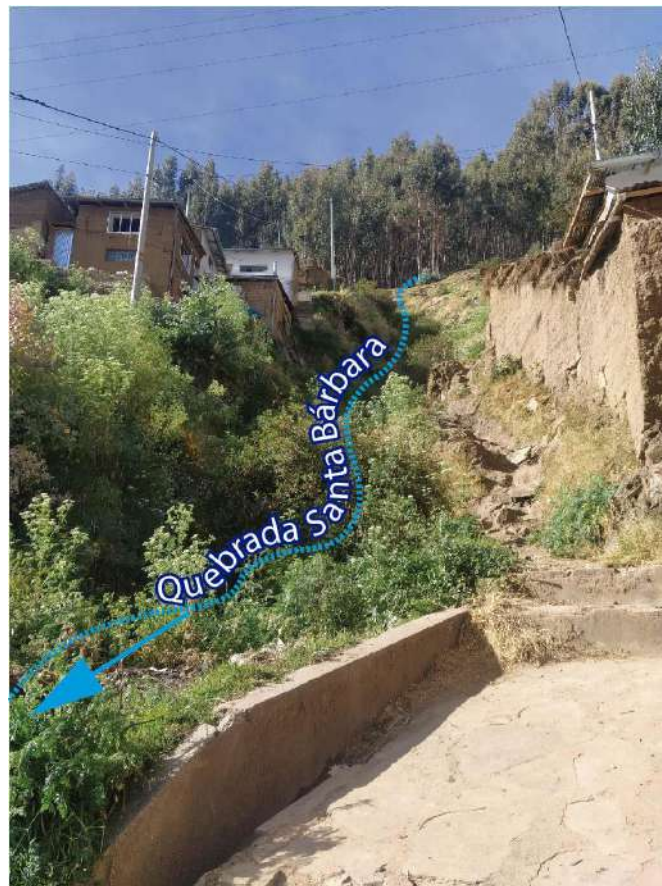
Figura 10. Se observan el cauce de la quebrada Santa Barbara, con pendientes de 27°.

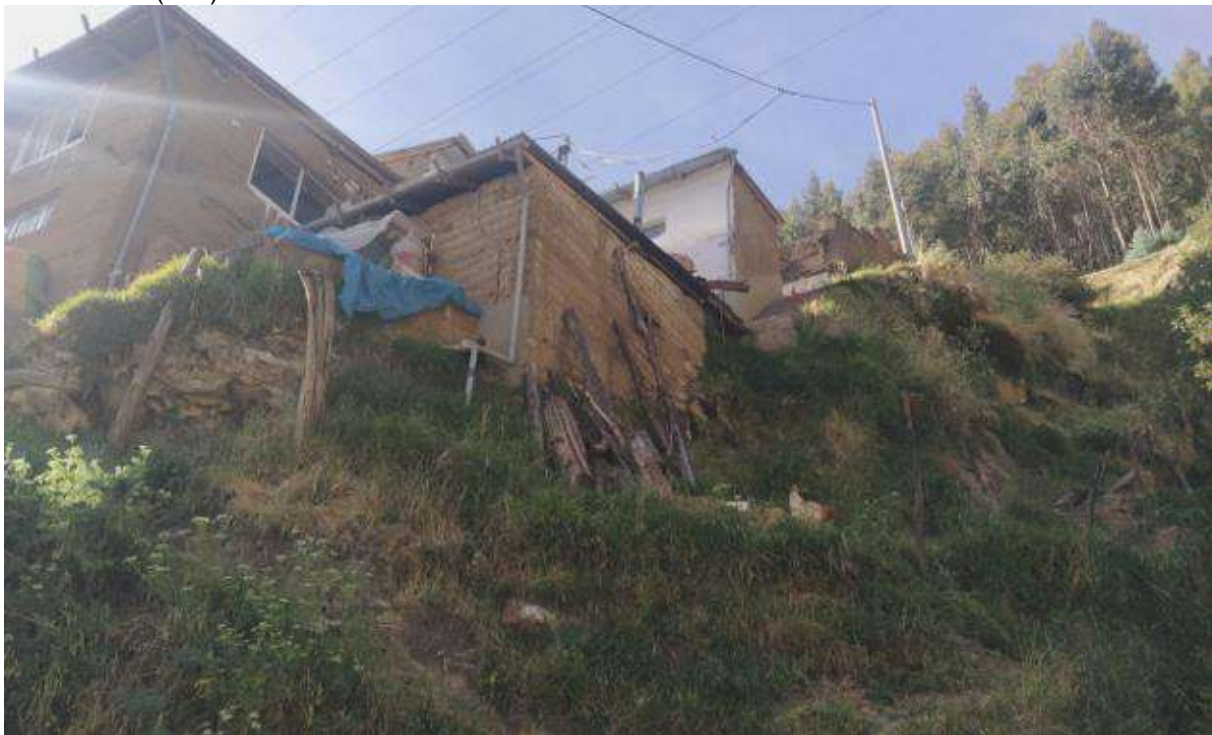
Fotografía 3. Viviendas del sector Uchcurumi asentadas sobre la vertiente coluvio-deluvial.

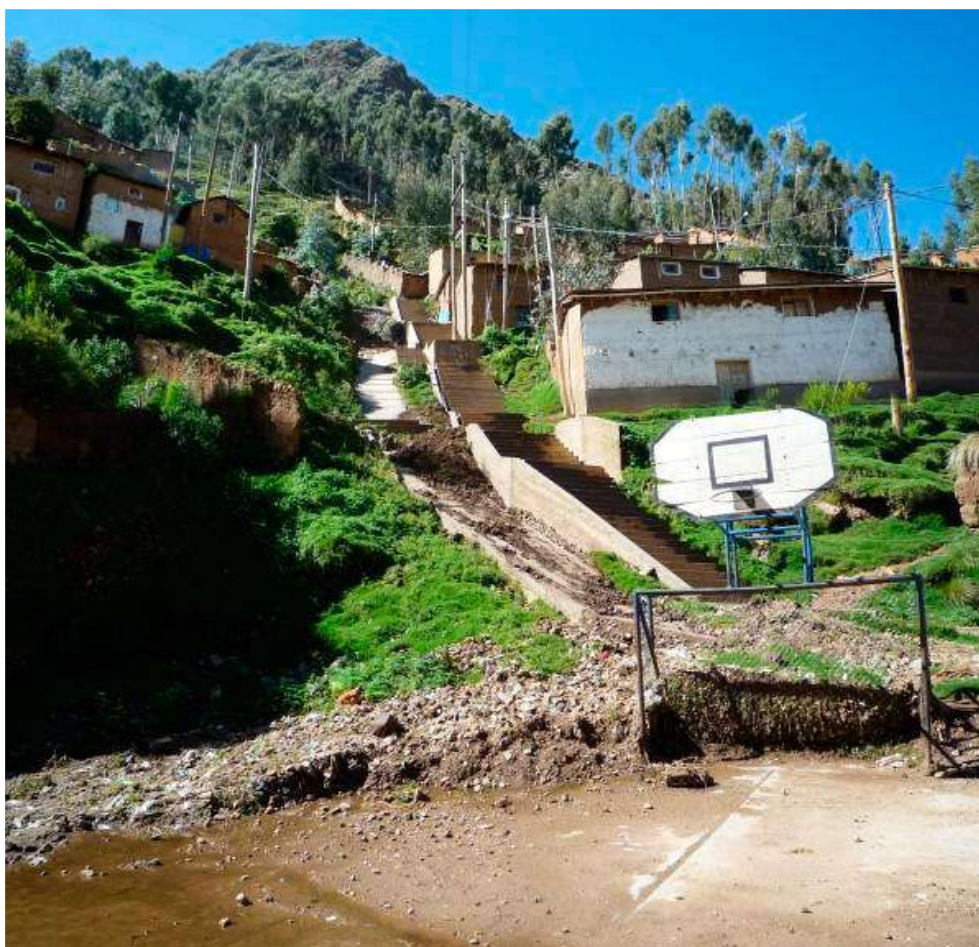
En el año 2010 se registró la ocurrencia de flujo de detritos (huaicos) que descendió desde la ladera Norte de la ladera del cerro Santa Bárbara y se canalizó por la quebrada del mismo nombre, este evento tuvo como aporte y material acarreado: suelo arcillo-gravoso, que se depositó sobre una losa deportiva del sector de Uchcurumi (fotografía 4).

Fotografía 4. Muestra detritos conformado por bloques y grabas depositados después del flujo de detritos (huaico) del 2010 en el sector de Uchcurumi.

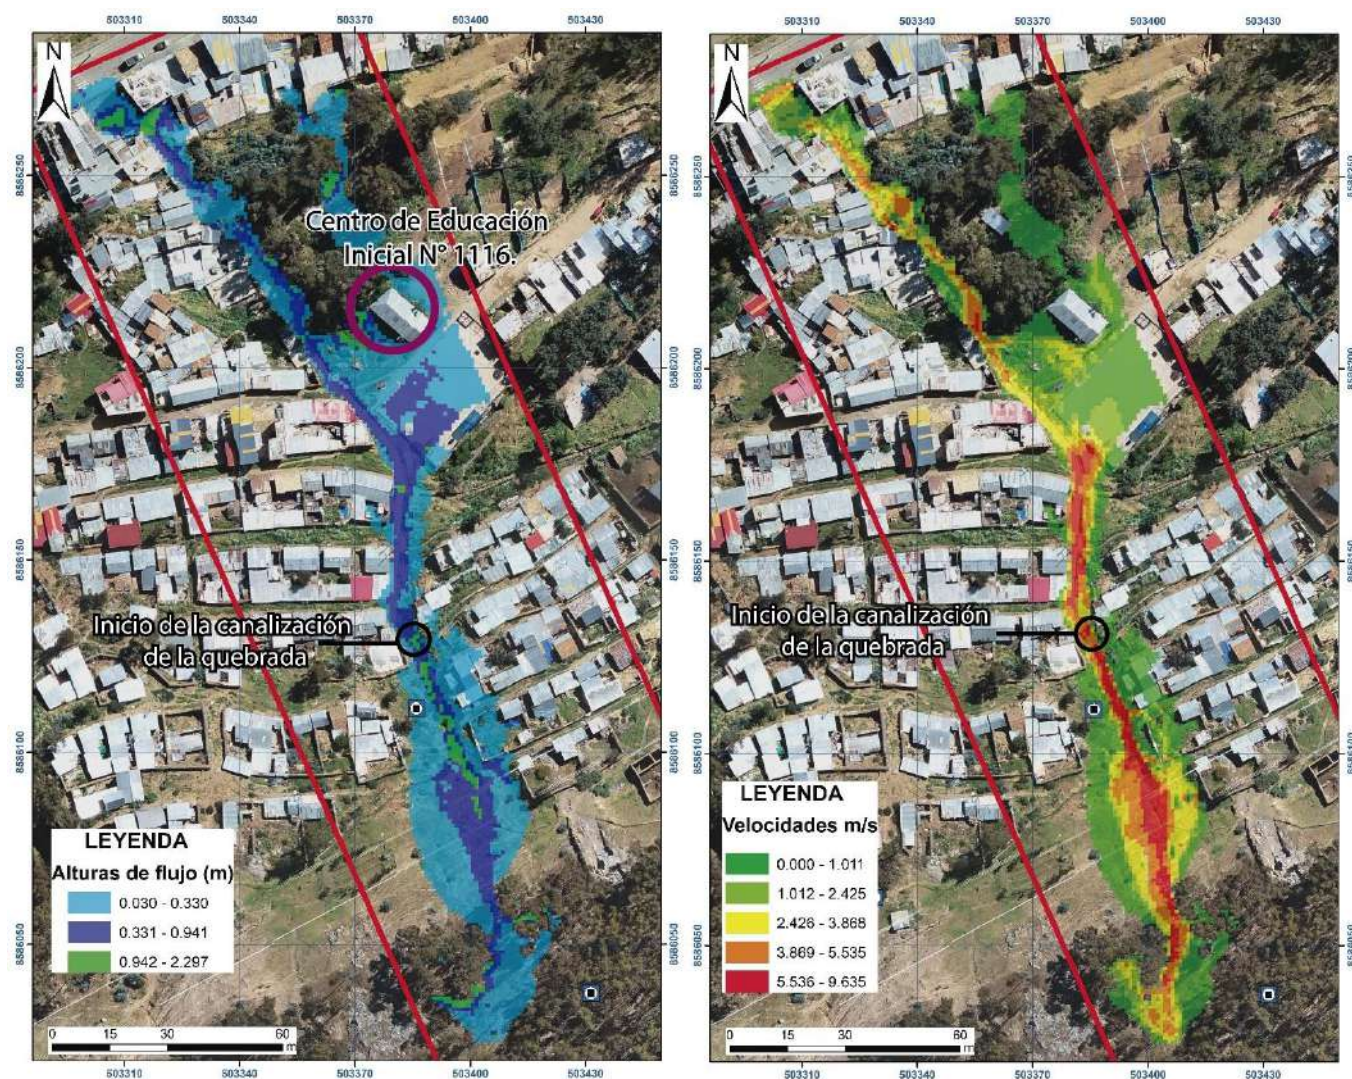
- El área total de inundación es de 4914 m², con un área de 3172 m² con alturas superiores a los 15 cm (esto afecta un total de 16 vivienda; además, del área de la losa deportiva y el terreno de la I.E. Inicial N°1116).
- El modelo registro un volumen total (concentración de sedimento más agua) de 74 909 m³.
- El flujo de detritos alcanzó alturas máximas de 2.29 m y mínimas de 0.030 m.
- La altura máxima de flujo alcanzó 2.29 m en el cauce de la quebrada y 1 m en la zona urbana, además de inundaciones entre 15 y 30 cm en los alrededores.

Figura 15. A la izquierda se muestran las alturas máximas de la simulación de flujo de detritos y a la derecha las velocidades de flujo.

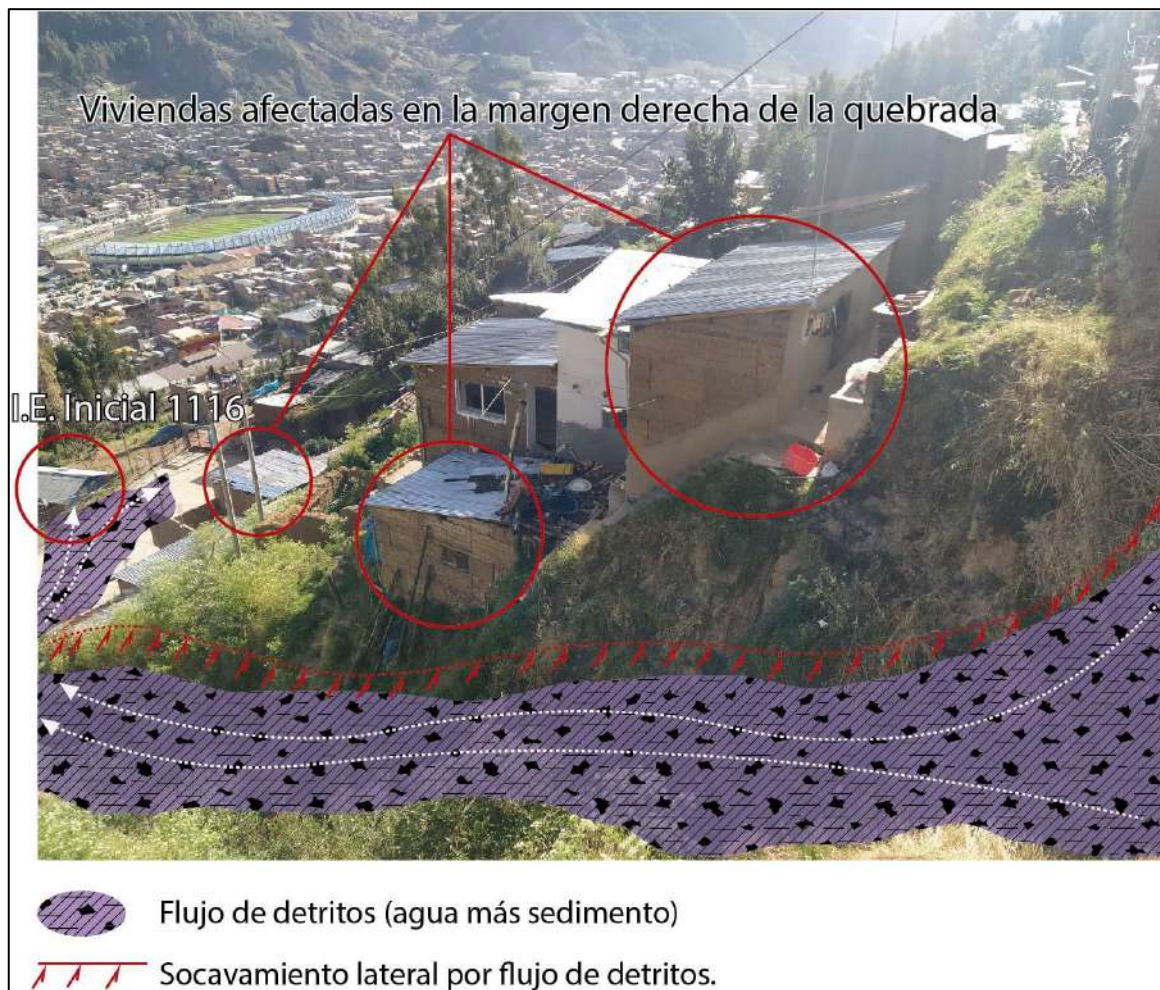
Figura 16. Representación del flujo de detritos. Obsérvese el socavamiento lateral que podría producir en la ladera de la margen derecha donde se asientan viviendas al borde de la ladera.

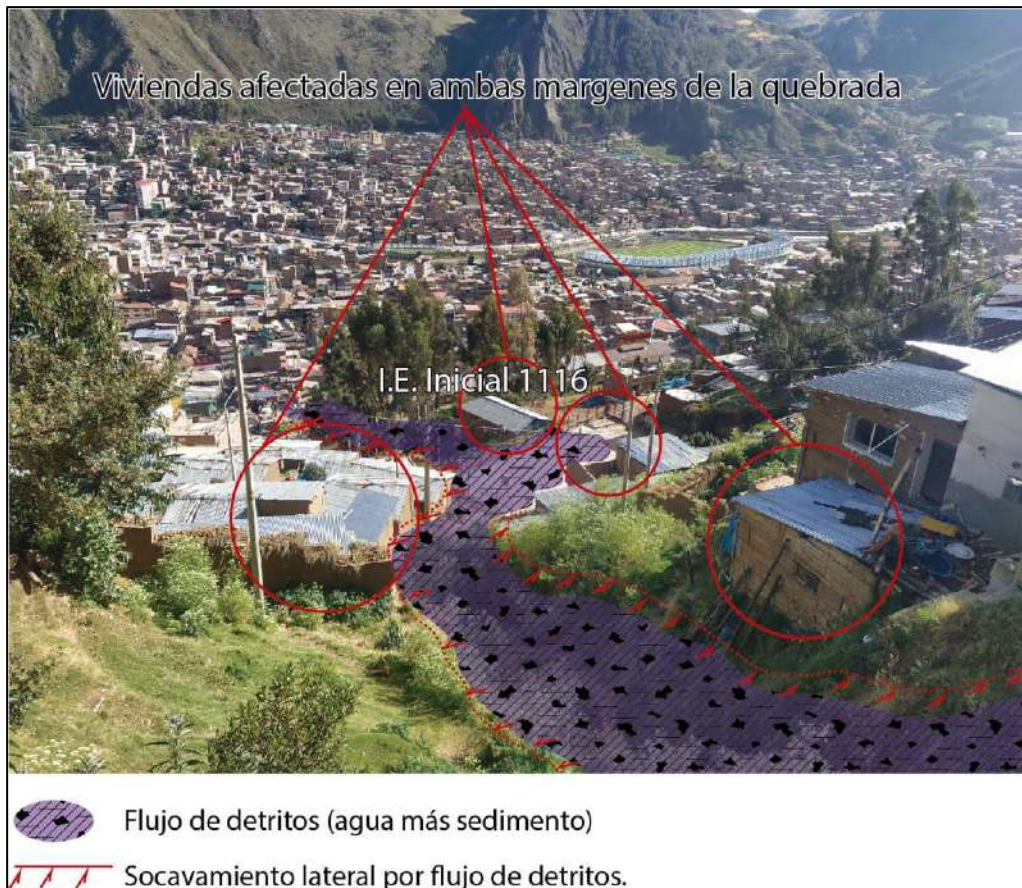
Figura 17. Representación del flujo de detritos. Obsérvese el socavamiento lateral que podría producir en ambas márgenes de la quebrada donde se asientan viviendas al borde de las laderas.

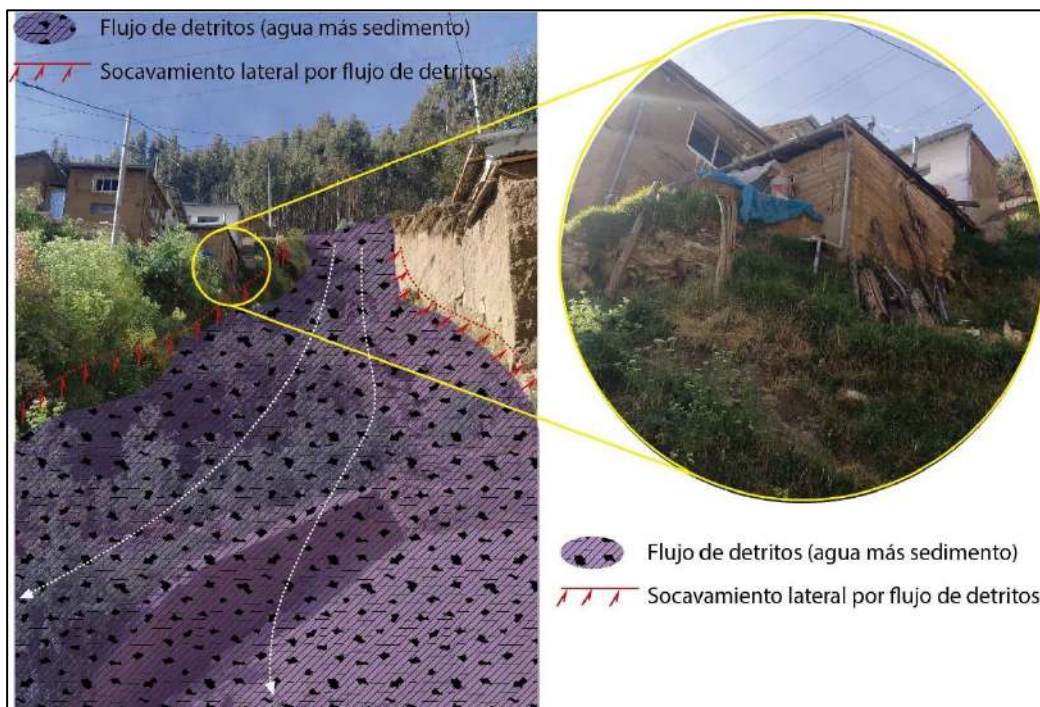
Además, si el flujo de detritos (concentración sólida y líquido) entra en contacto con los muros de las viviendas (muros de adobe), estos sufrirían el efecto de socavamiento (en la base de los muros), pudiendo producir su colapso, cabe resaltar que se observó 01 vivienda con soporte de maderas en la margen derecha de la quebrada (figura 18), esta sería una de las viviendas más afectadas.

Figura 18. Representación del flujo de detritos. Obsérvese el socavamiento lateral que podría producir en la margen derecha de la quebrada donde se observó 01 vivienda con soportes de madera en las coordenadas UTM WGS 84: 18s, X:503395.22; Y:8586129.29.

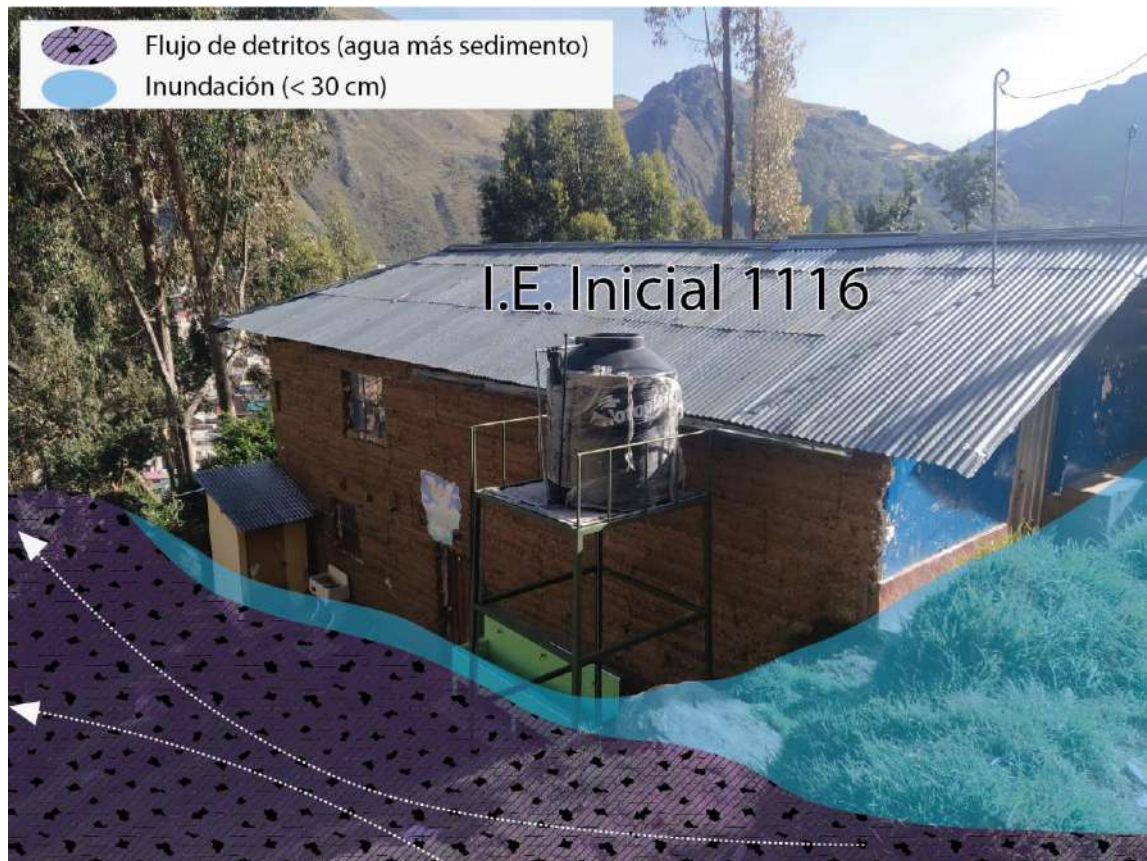
Dentro de las viviendas afectadas se encuentra el terreno de la I.E. Inicial N°1116, donde el impacto por flujo, erosionaría la base de la ladera de margen derecha, produciendo daños a la construcción actual o a una futura construcción, cabe resaltar que en este sector los suelos se observan poco consolidados con fragmentos de gravas y gravillas en una matriz limo arcillosa considerada de fácil erosión; además la parte liquida del flujo podría producir inundaciones desde la losa deportiva hasta el terreno de la I.E.I. N°1116 (figura 19).

Figura 19. Representación del flujo de detritos e inundación alrededor de los terrenos de la I.E. Inicial N°1116.

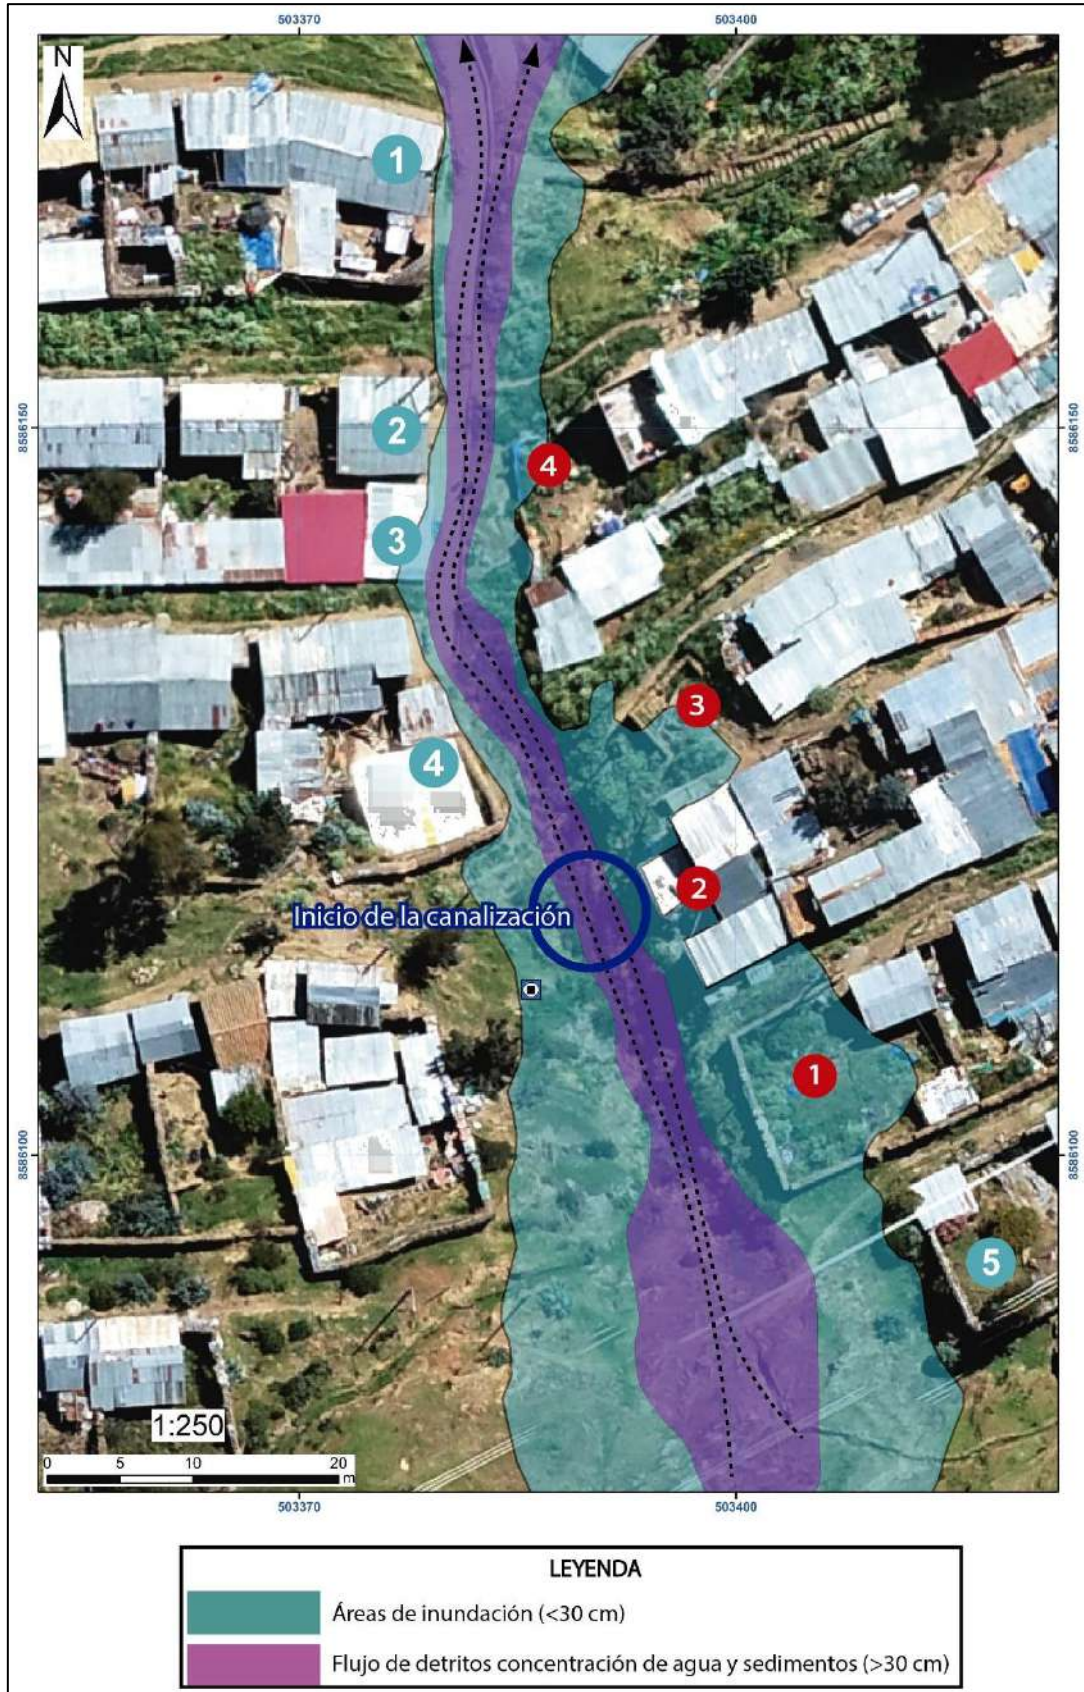
Existen 8 viviendas asentadas en las márgenes de la quebrada (07 en la margen derecha y 01 en la margen izquierda), que según el modelo son propensas a ser impactadas por el discurrir de la parte liquida del flujo, con alturas menores a 30 cm, las cuales podrían producir daños en la parte inferior de sus muros laterales. La ubicación de estas viviendas se detalla en el cuadro 3 y figuras 19 y 20 con identificadores numéricos de color celeste.

Figura 20. Representación del flujo de detritos y zonas de inundación. Las viviendas afectadas por el contacto del flujo (parte líquida) se representan en números de coloración celeste. Mientras que las viviendas afectas por el contacto directo del flujo (mezcla de sólido y líquido) e inundaciones considerables en el patio de las viviendas y alrededores se representan en color rojo.

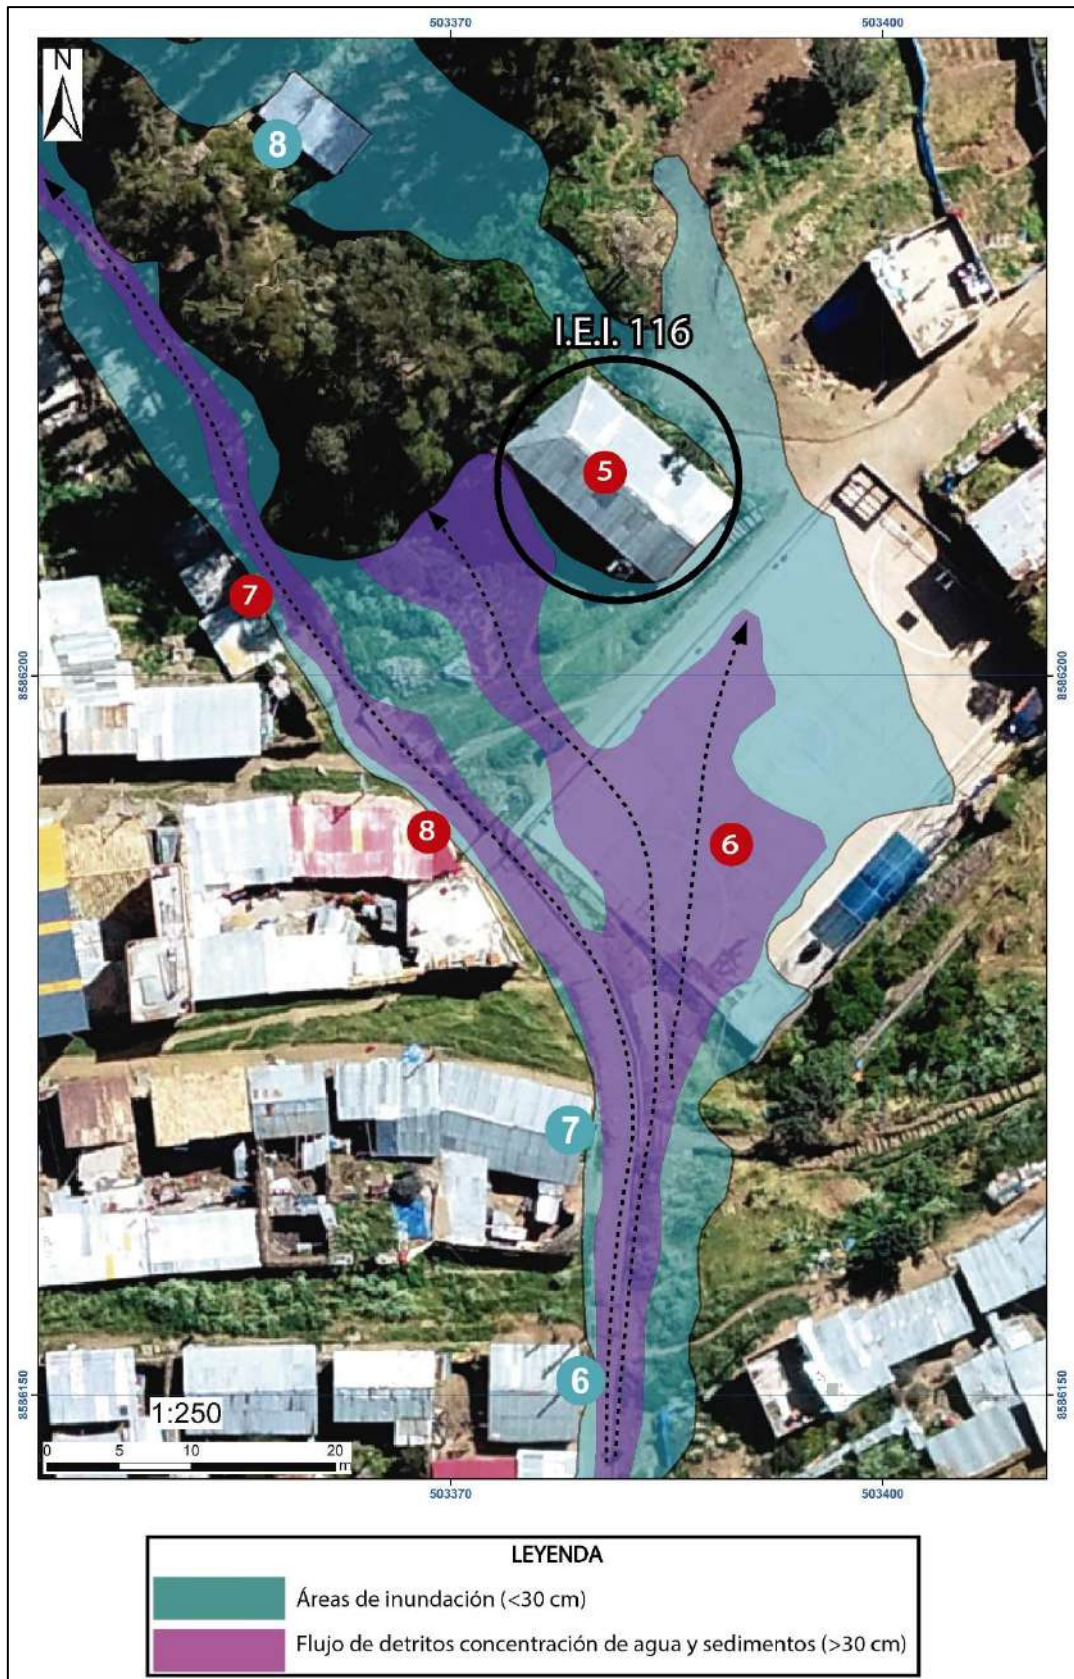
Los daños por impacto (mezcla liquida y solido) e inundaciones considerables en el sector Uchcurumi se representan en el cuadro 4 y las figuras 20 y 21 (con indicadores numéricos de color rojo)

Figura 21. Representación del flujo de detritos y zonas de inundación. Las viviendas afectadas por el contacto del flujo (parte líquida) se representan en números de coloración celeste. Mientras que las viviendas afectas por el contacto directo del flujo (mezcla de sólido y líquido) e inundaciones considerables en el patio de las viviendas y alrededores se representan en color rojo.

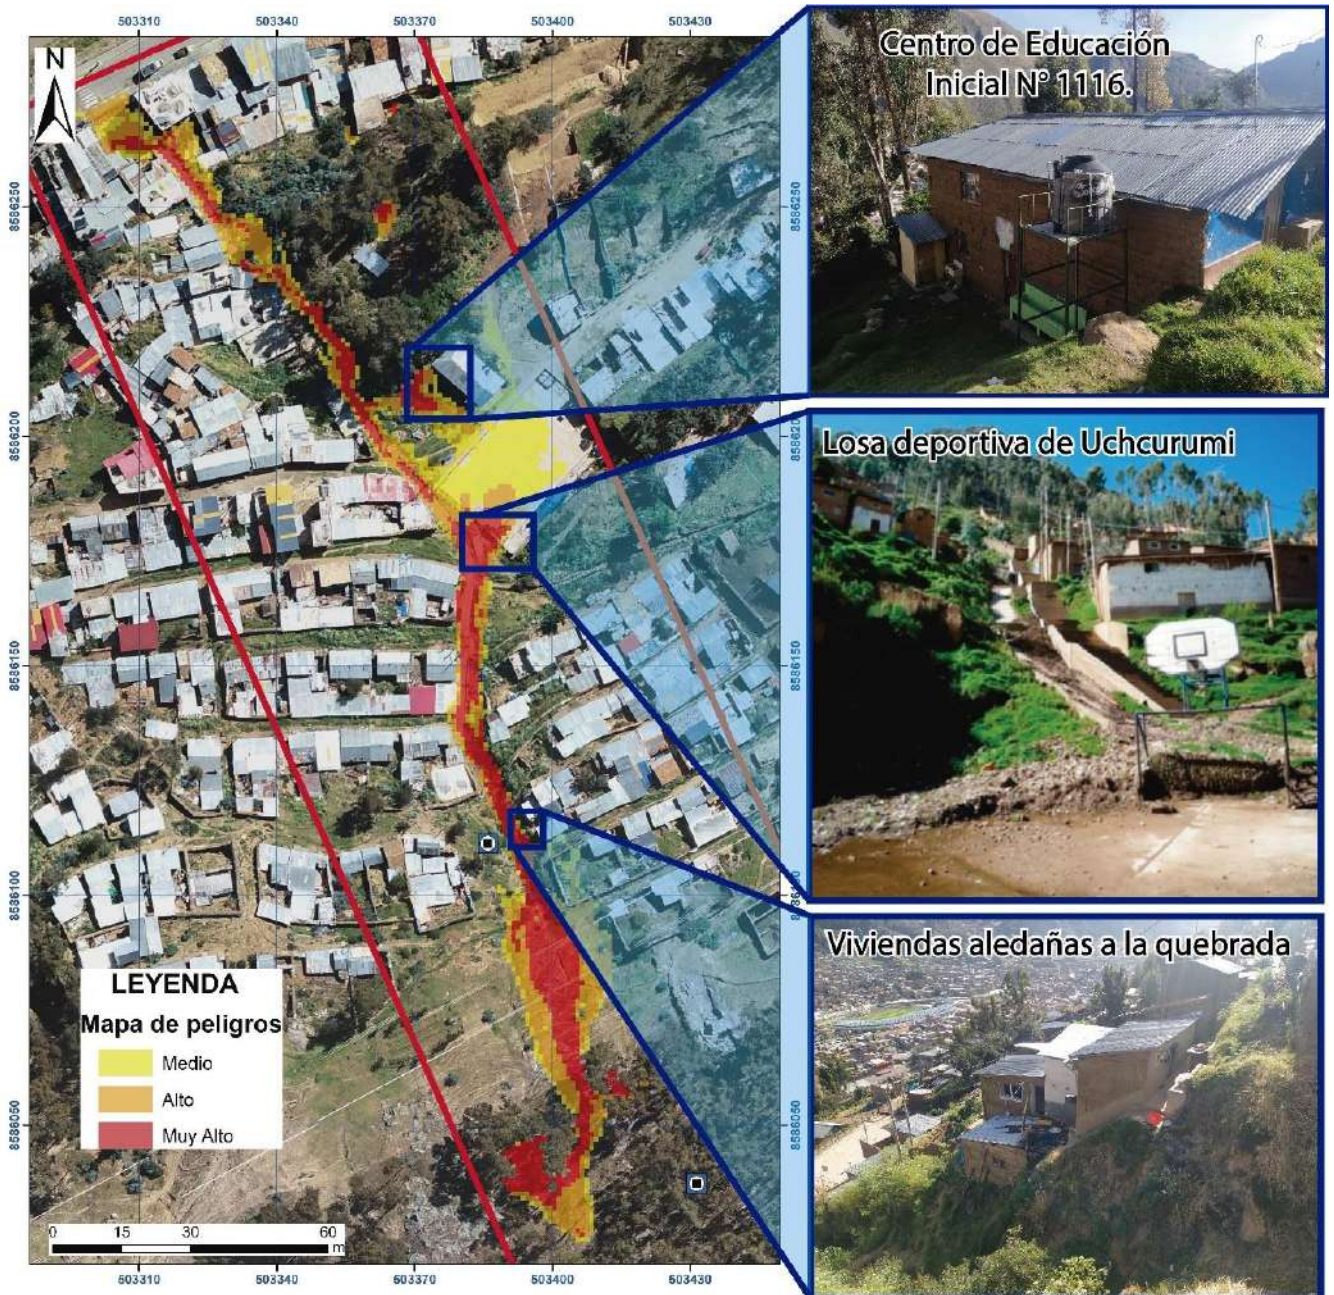
Los niveles Alto de peligro (color naranja) corresponde mayoritariamente a las viviendas ubicadas por debajo de la I.E. Inicial N°1116 hasta la Av. Chancas y los niveles medio (color amarillo) corresponden a zonas de inundación.

Figura 23. Muestra los niveles de peligro por flujo de detritos en el sector de Uchcurumi, obsérvese como los sectores afectados serían las viviendas aledañas a quebrada, la losa deportiva y el terreno del centro educativo inicial 1116.

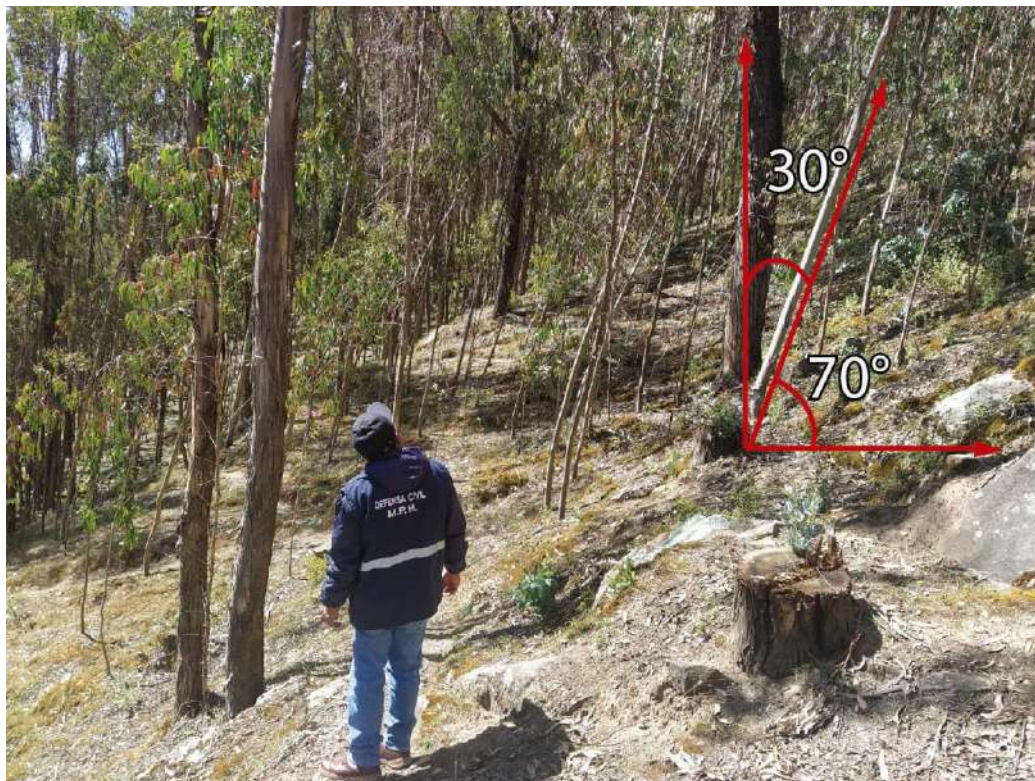
Dentro de las evidencias de este movimiento en masa se pueden mencionar la inclinación de árboles con un ángulo promedio de 30° (figura 24), así como la ruptura de vegetación (fotografía 5). El área de reptación abarca los 7800 m^2 , donde los suelos reptantes presentan evidencias de humedad proveniente de puquiales (figura 25). Se debe tener en cuenta que este tipo de movimientos en masa puede desencadenar deslizamientos si no se toman las medidas correctivas adecuadas.

Figura 24. Muestra evidencias de reptación de suelos: arboles con una inclinación de 30° , la ubicación de estos se detalla en el punto B, de la figura 26.

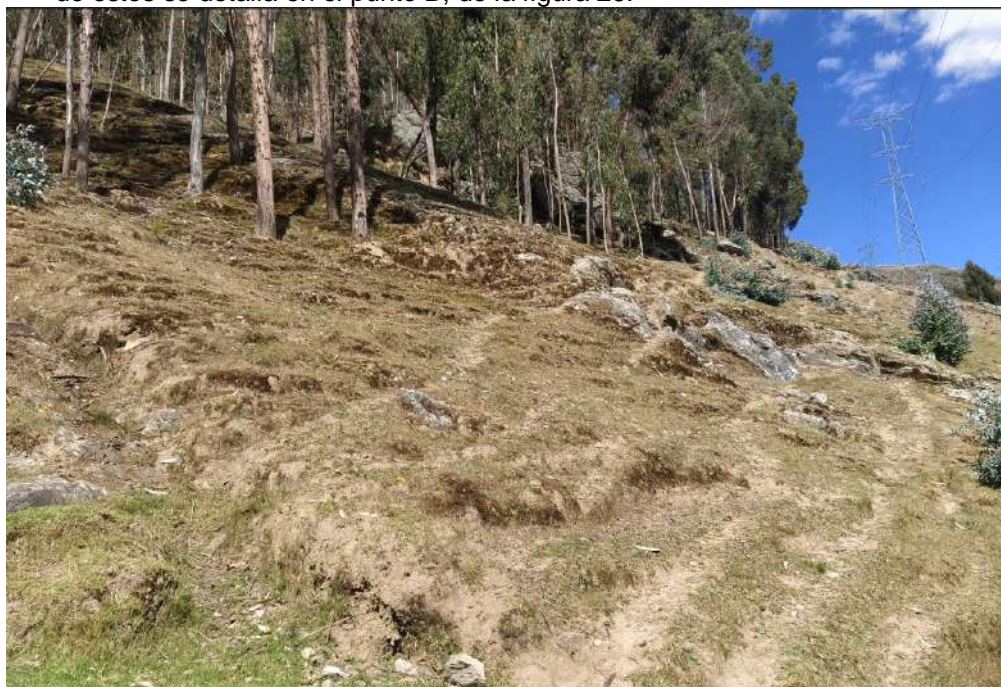
Fotografía 5. Muestras evidencias de reptación de suelos en la vertiente coluvio deluvial, la ubicación de estas se detallan el punto A, de la figura 26.

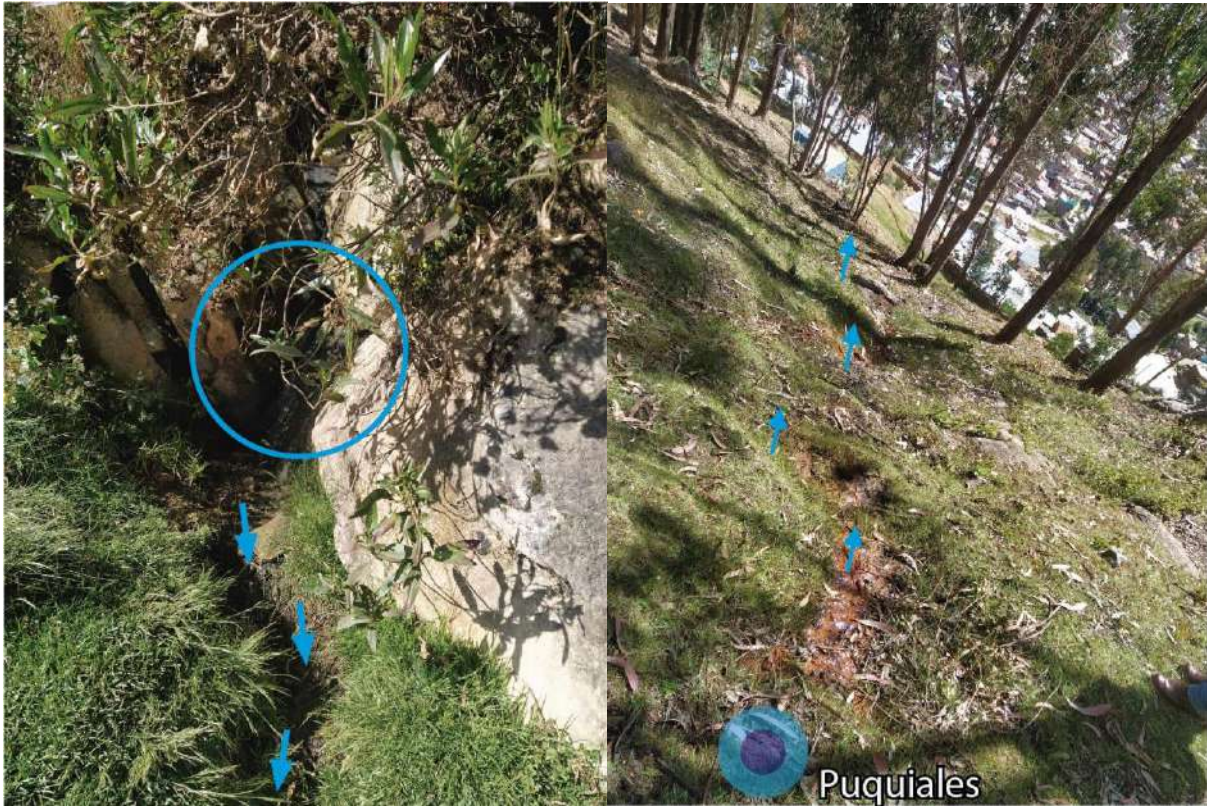
Figura 25. Se Observan puquiales en la vertiente coluvio-deluvial que ha condicionado la ocurrencia de reptación de suelos.

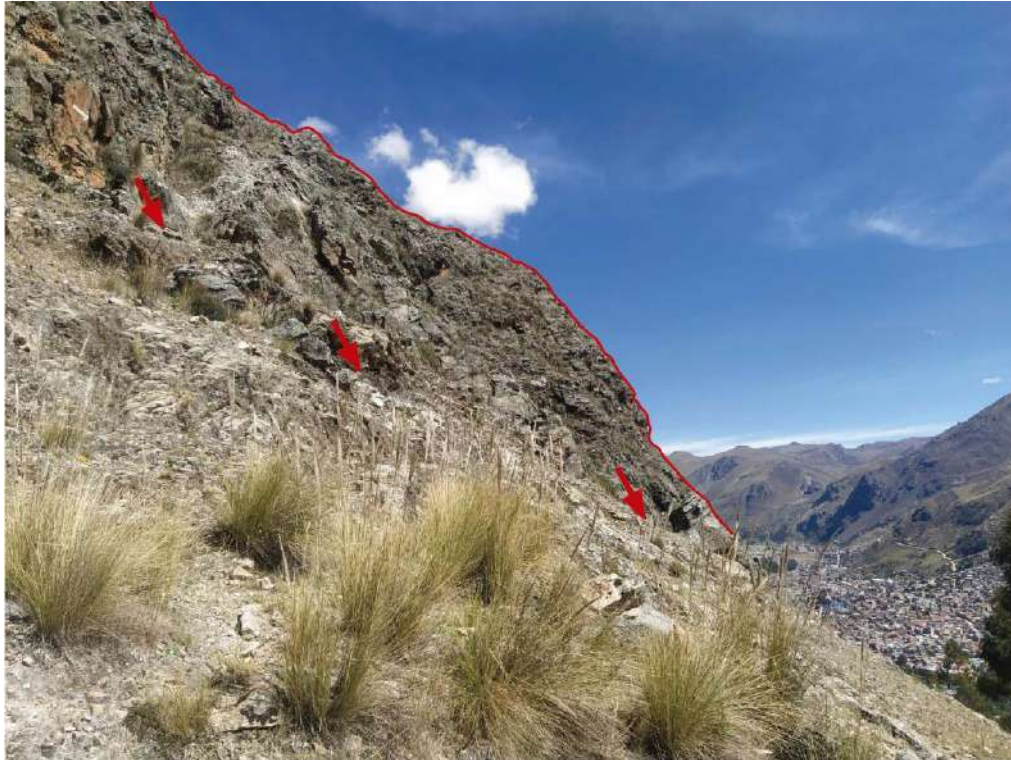
El área que ocupa la ladera rocosa fracturada, donde se evidencian bloques de roca que por procesos de meteorización pueden caer con el pasar del tiempo es de 2.03 Ha (fotografía 6 y figuras 28 y 29).

Figura 28. Ladera norte del cerro Santa Bárbara de donde pueden caer bloques de rocas.

3. Restringir y prohibir la expansión urbana ladera arriba en el sector de Uchcurumi, evitando la construcción de viviendas debajo de taludes fracturados, inestables, con pendientes elevadas, desde donde se pueden producir caídas de rocas y derrumbes.

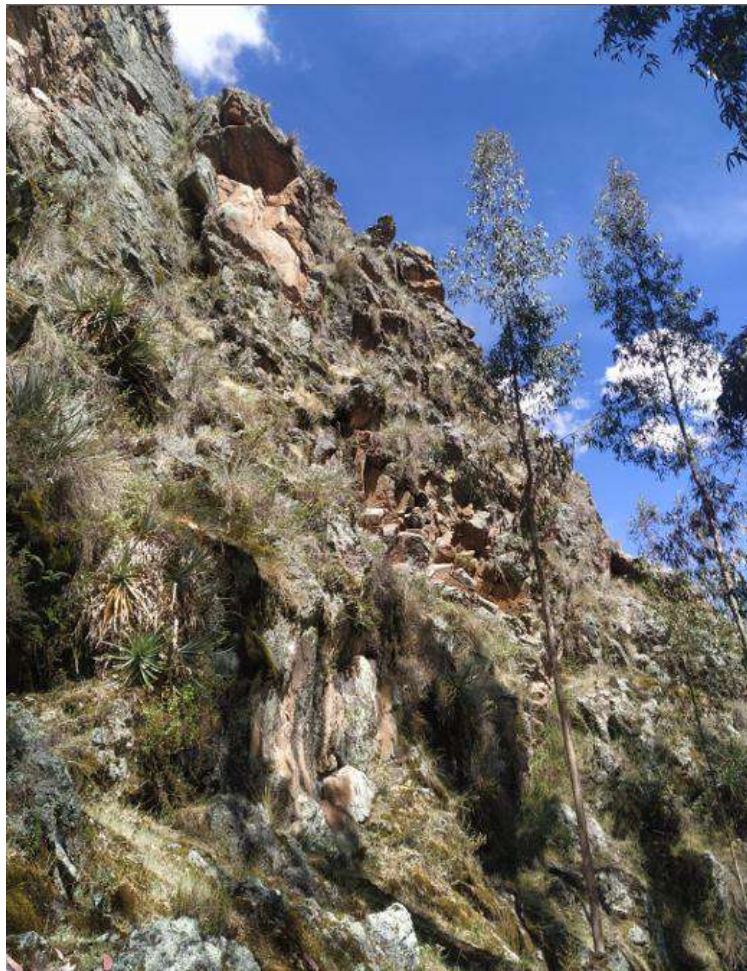
Fotografía 6. Muestra la ladera norte del cerro Santa Bárbara, con paredes verticalizadas, y la fragmentación de bloques de roca, susceptibles a caer al sector de Uchcurumi.
