Informe Técnico N° A7277

EVALUACIÓN DE PELIGROS GEOLÓGICOS POR FLUJO DE DETRITOS EN EL SECTOR DE UCHCURUMI (PARTE URBANA I.E. 1116) DE LA COMUNIDAD CAMPESINA DE SANTA BÁRBARA

Departamento Huancavelica
Provincia Huancavelica
Distrito Huancavelica

JULIO
2022

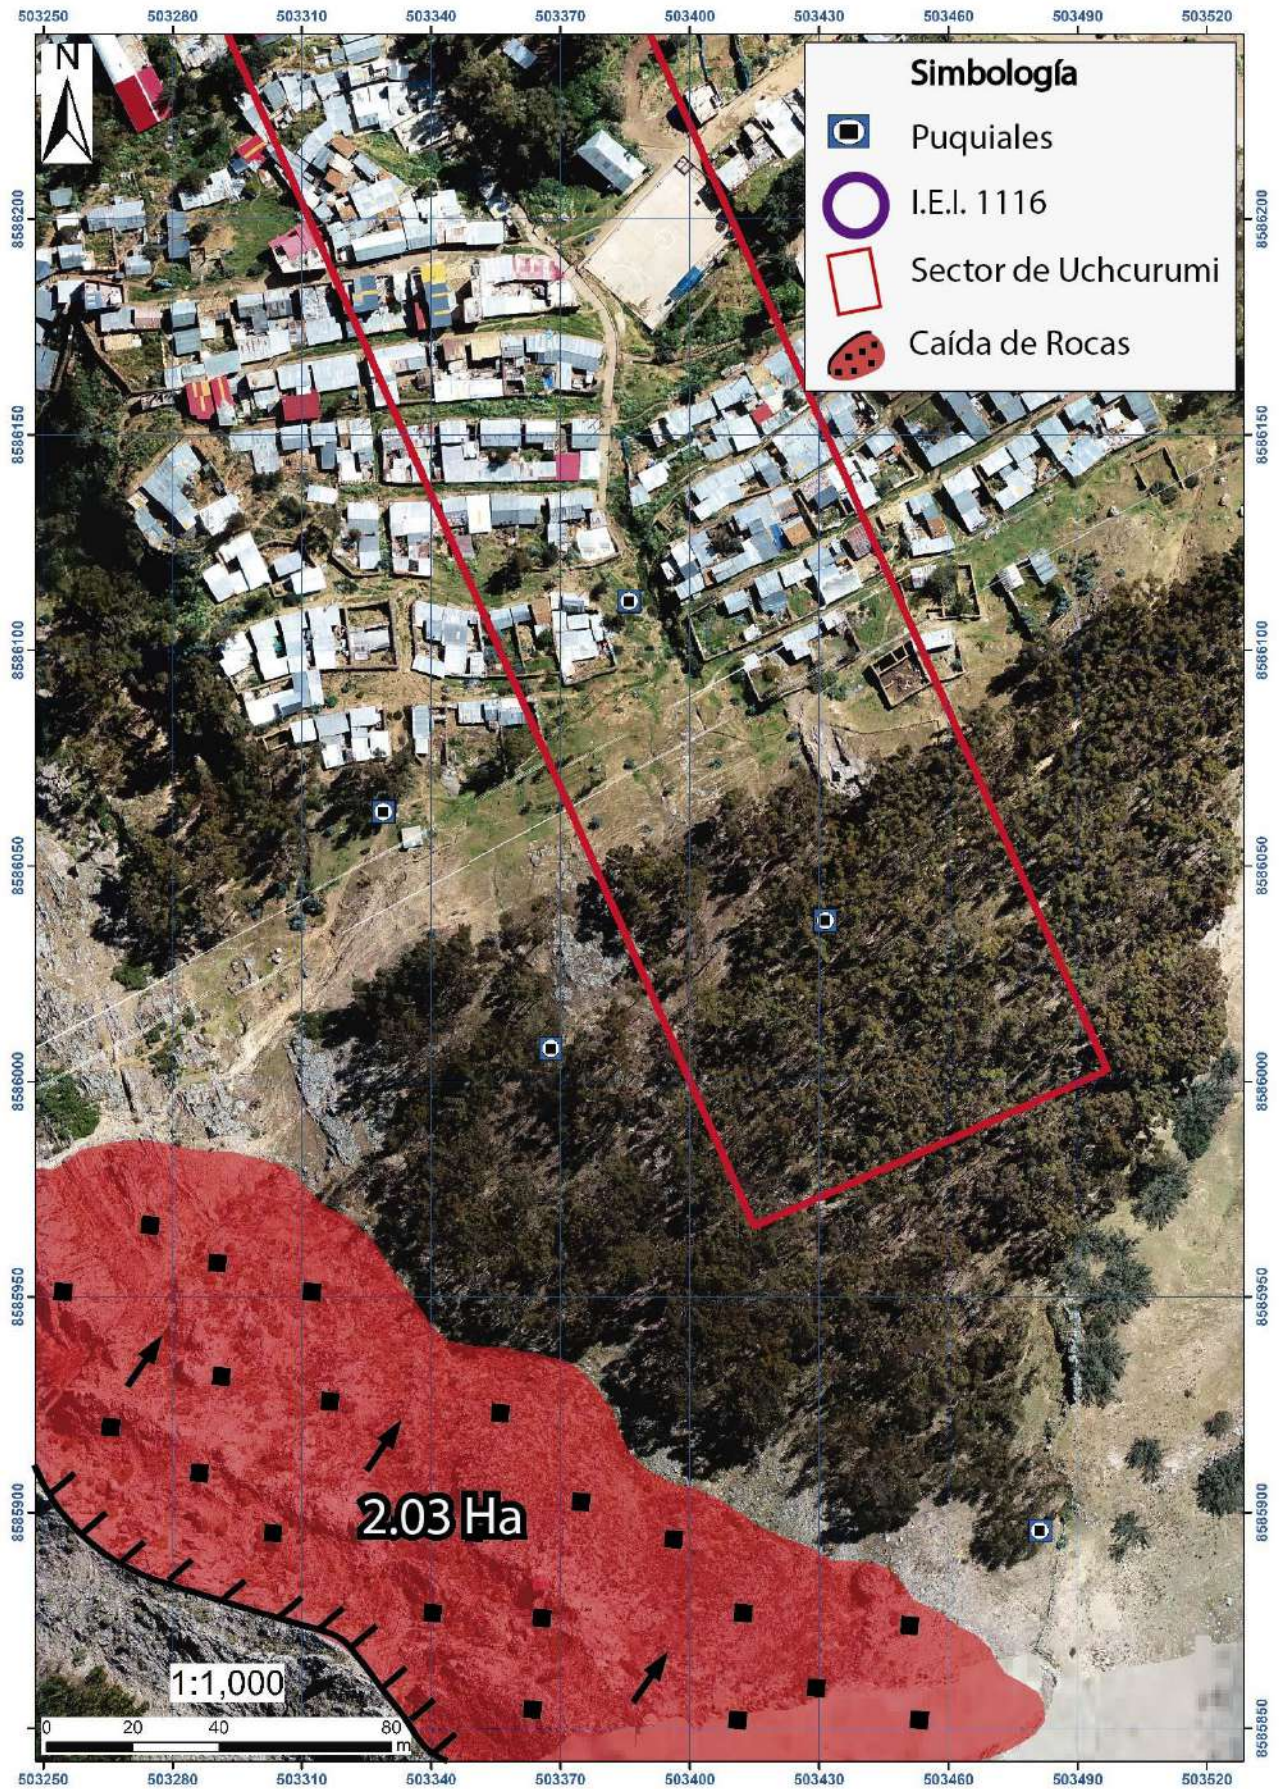
Figura 29. Mapa de peligros por caída de rocas , desde la ladera norte del cerro Santa Bárbara.
