Informe Técnico N° A7279

EVALUACIÓN DE PELIGROS GEOLÓGICOS POR MOVIMIENTOS EN MASA EN LOS CENTROS POBLADOS PAMPA CUYOC (LLAPA) Y LUCMILLO (SAN SILVESTRE DE COCHÁN)

Departamento Cajamarca
Provincia San Miguel
Distritos Llapa y San Silvestre de Cochán

JULIO
2022

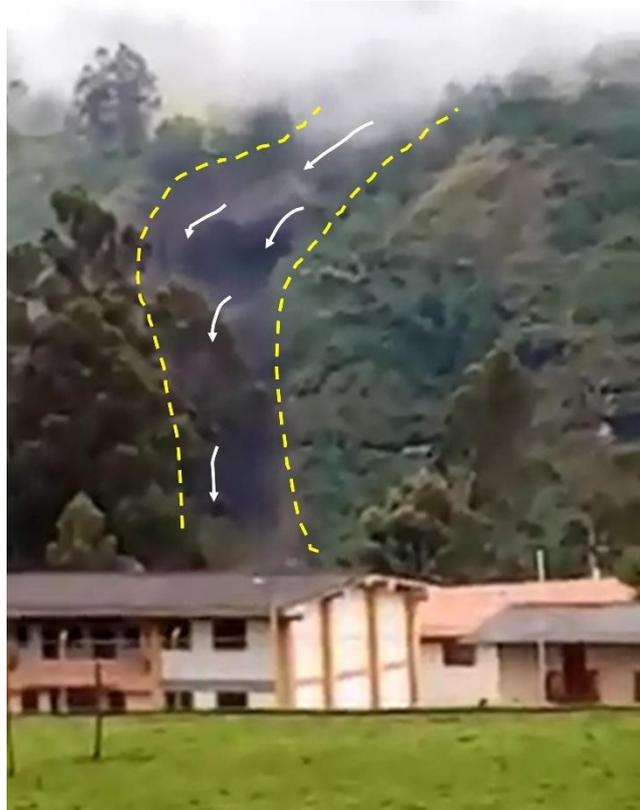
Figura 1. Imagen de la ocurrencia de flujos de detritos del 30 de marzo del 2022 en el centro poblado de Pampa Cuyo. **Fuente:** COER-Cajamarca.

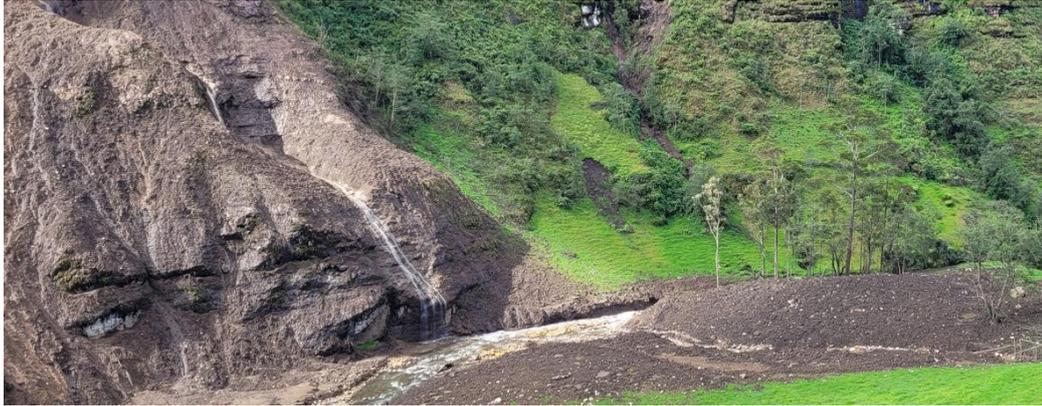
Son el resultado de la acumulación del material transportado por corrientes torrenciales (flujos) muy esporádicas, generando depósitos de suelos heterogéneos de estructura caótica, con fragmentos de gravas, bloques sub angulosos a redondeados en una matriz de limos y arcillas sueltos. En la zona estudiada, se ubican en la parte baja del movimiento complejo del cerro Vizcachas (Figura 13).

Figura 13. Vista del depósito proluvial producto del flujo de detritos en el cerro Vizcachas, el mismo que embalsó al río Yanahuanga en marzo del 2022.

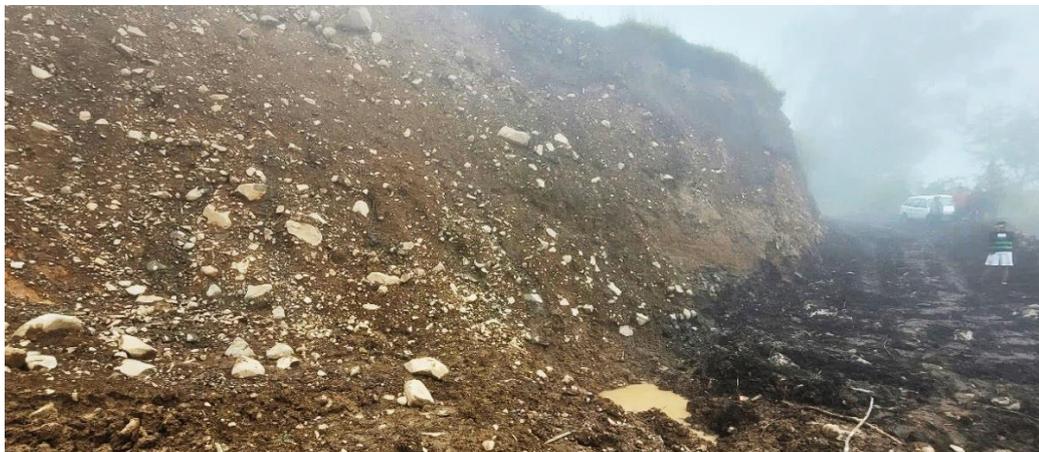
Figura 14. Vista del depósito coluvio-deluvial producto del deslizamiento del cerro Vizcachas.

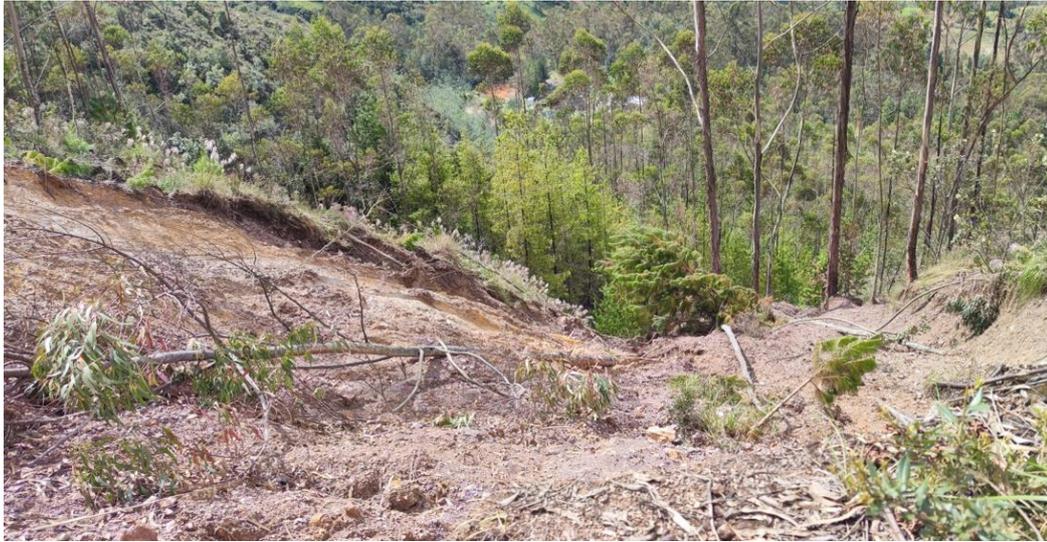
Figura 15. Vista de un depósito coluvio-deluvial producto del deslizamiento de material suelto en el cerro Chicche.

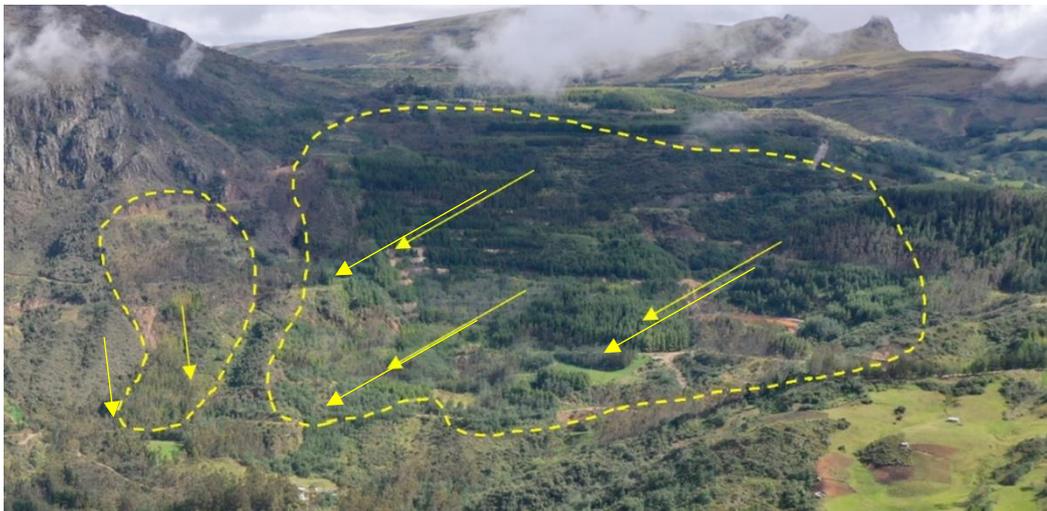
Figura 16. Vista al cerro Chicche donde antiguamente se desarrollaban actividades de minería a cielo abierto que generaron depósitos coluviales extensos, los mismos que en la actualidad son lugar de generación de otros movimientos en masa como deslizamientos.

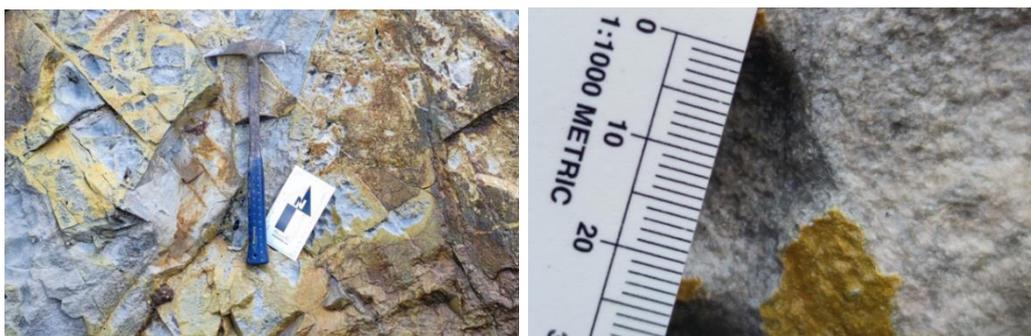
Figura 17. Vista de un macizo rocoso alterado hidrotermalmente (sílice masiva) en el cerro Chicche (izquierda) y detalle a la matriz original totalmente borrada por dicha alteración (derecha).

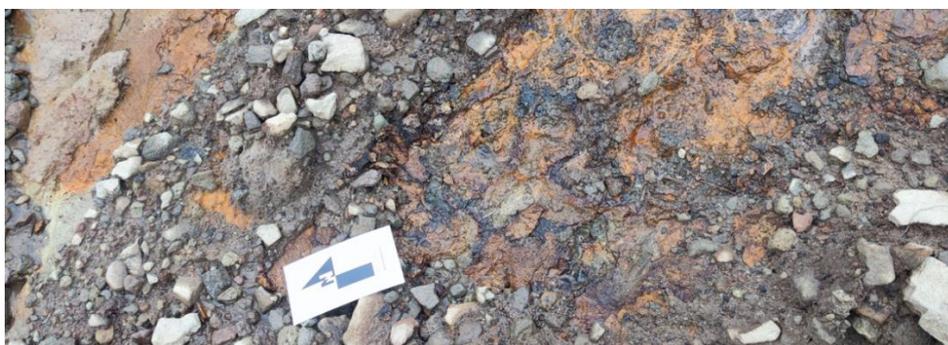
En el cerro Vizcachas también se ha identificado sectores de alteración hidrotermal y presencia de óxidos rellenando fracturas (Figura 18), como en el escarpe del deslizamiento que aguas abajo se volvió un flujo el mes de marzo del 2022.

Figura 18. Vista de óxidos rellenando fracturas producto de la alteración de los sulfuros hidrotermales originales en el cerro Vizcachas.

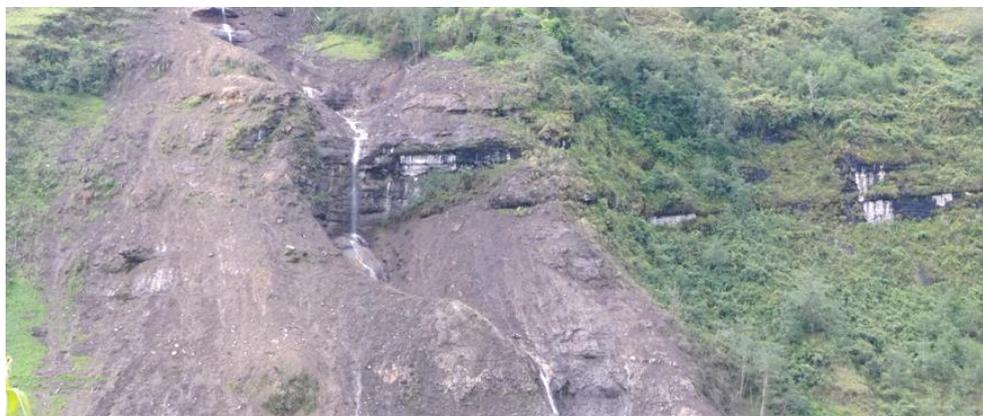
Figura 20. Vista de la ladera con mayor pendiente (mayor a 45°) del cerro Vizcachas, donde el material movilizado por el deslizamiento se convirtió en flujo de detritos.

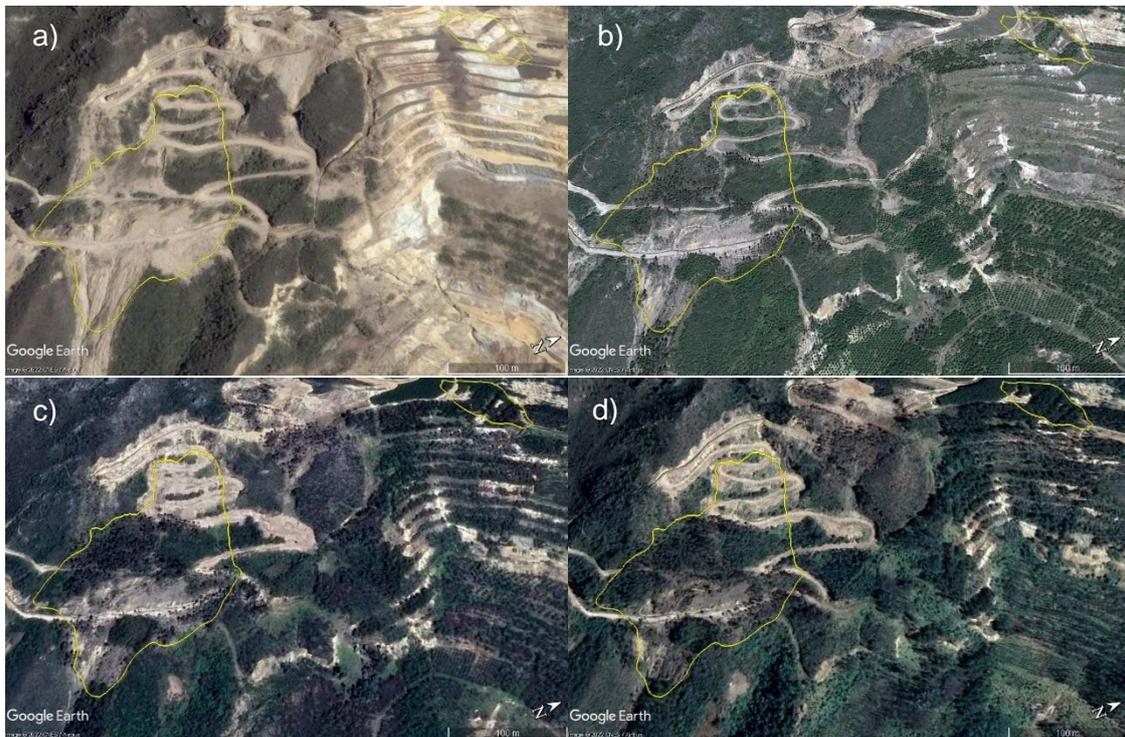
Figura 27. Imágenes satelitales de los deslizamientos (polígonos amarillos) del cerro Chicche: a) mayo del 2004, se aprecian los taludes aun sin tratamiento; b) noviembre del 2011, ya se aprecia la reforestación de las laderas; c) octubre del 2017 y d) agosto del 2019, con reactivación de movimientos en masa. **Fuente:** Google

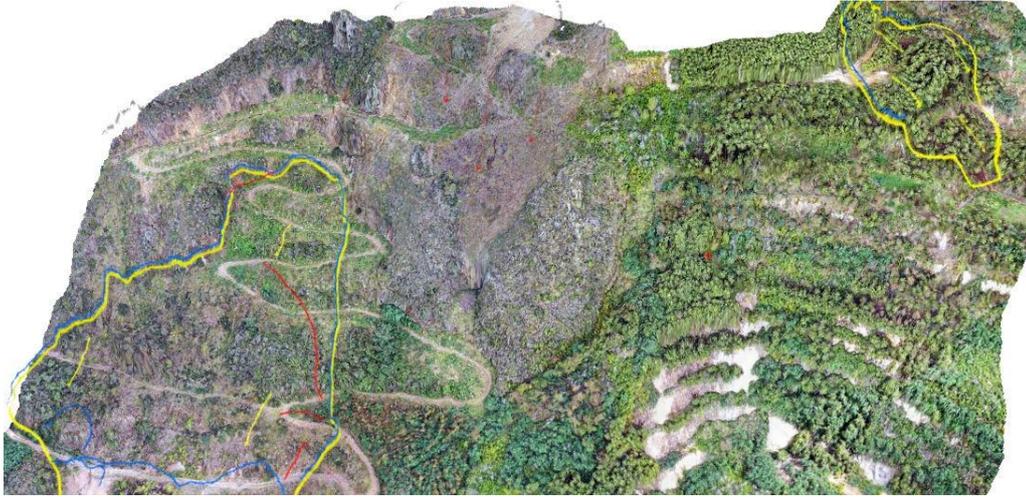
Figura 28. Vista del ortomosaico elaborado en mayo del 2022, los dos deslizamientos, expresado en escarpes (en línea azul) y grietas de tracción (en línea roja) recientes.

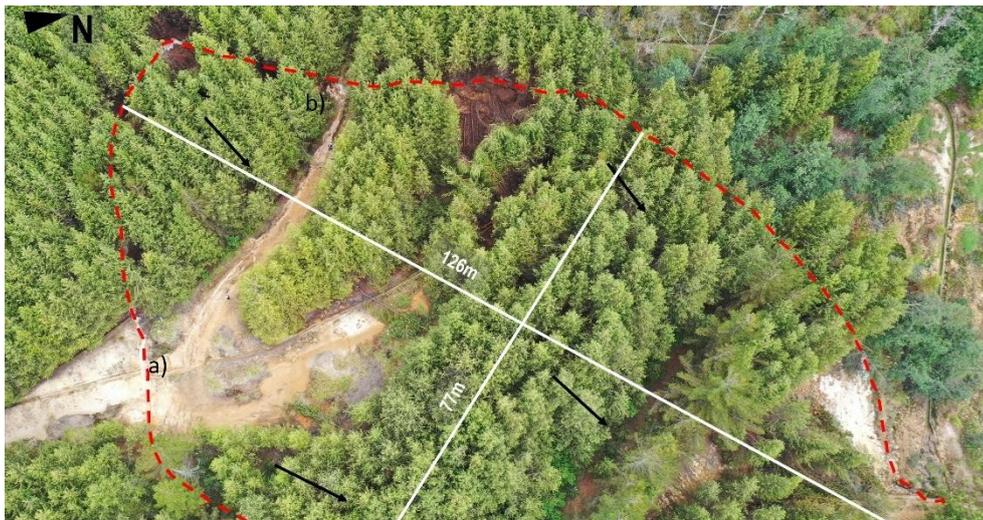
Figura 29. Vista desde un dron del deslizamiento norte del cerro Chicche.

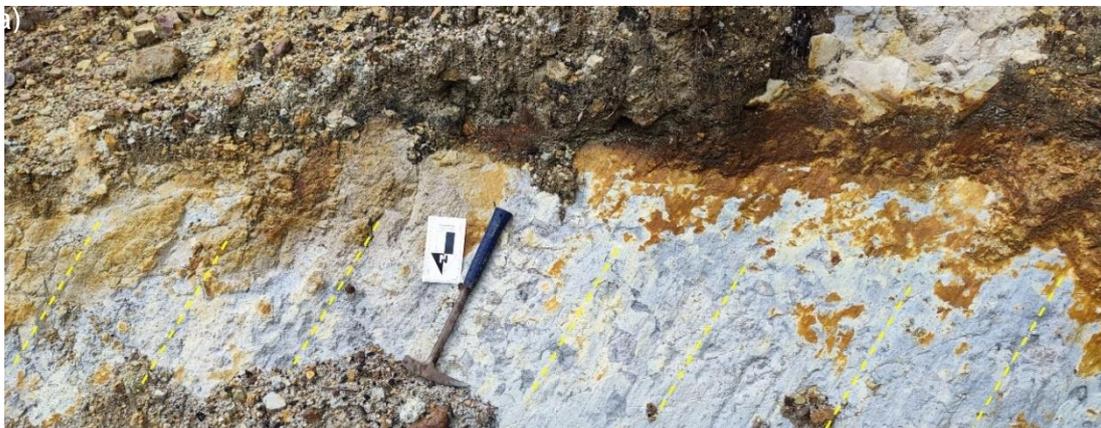
Figura 30. Flanco izquierdo del deslizamiento norte. La ubicación de la foto se muestra en la Figura 29.

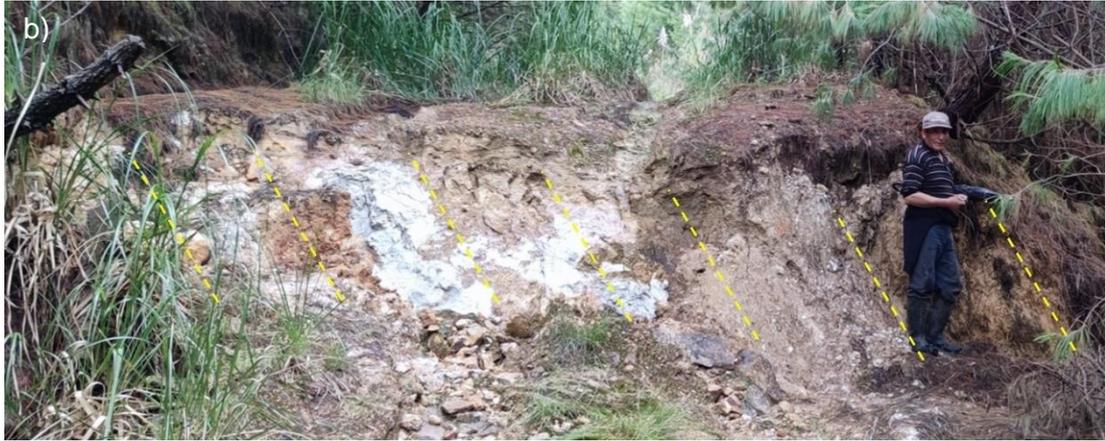
Figura 31. Flanco derecho del deslizamiento norte. La ubicación de la foto se muestra en la Figura 29.

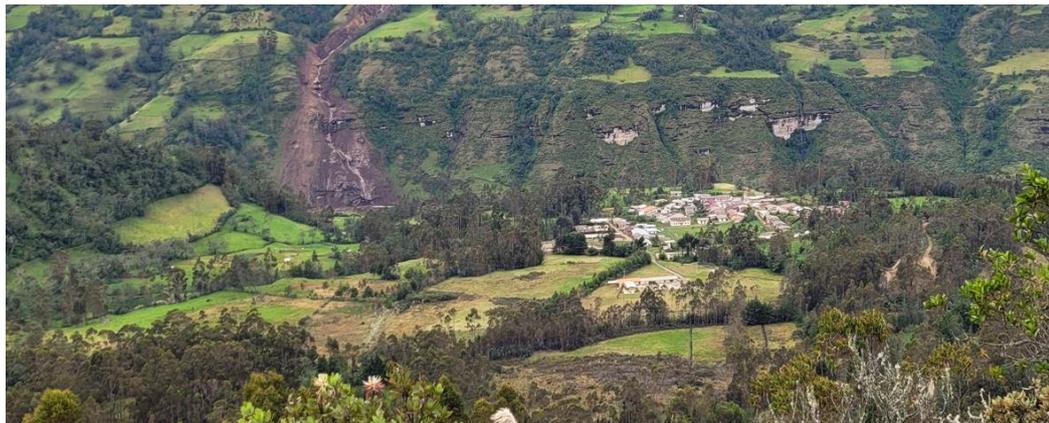
En los trabajos de campo de mayo del 2022, se notaron que los escarpes y grietas de tracción internas están activas; por lo que existe peligro de un deslizamiento mayor, pudiendo alcanzar a seis viviendas del centro poblado de Pampa Cuyoc y afectar a diez hectáreas de terrenos (Figura 32).

Figura 32. Vista del centro poblado de Pampa Cuyoc, desde la parte final del deslizamiento sur del cerro Chicche; además se muestra el movimiento complejo del cerro Vizcachas.

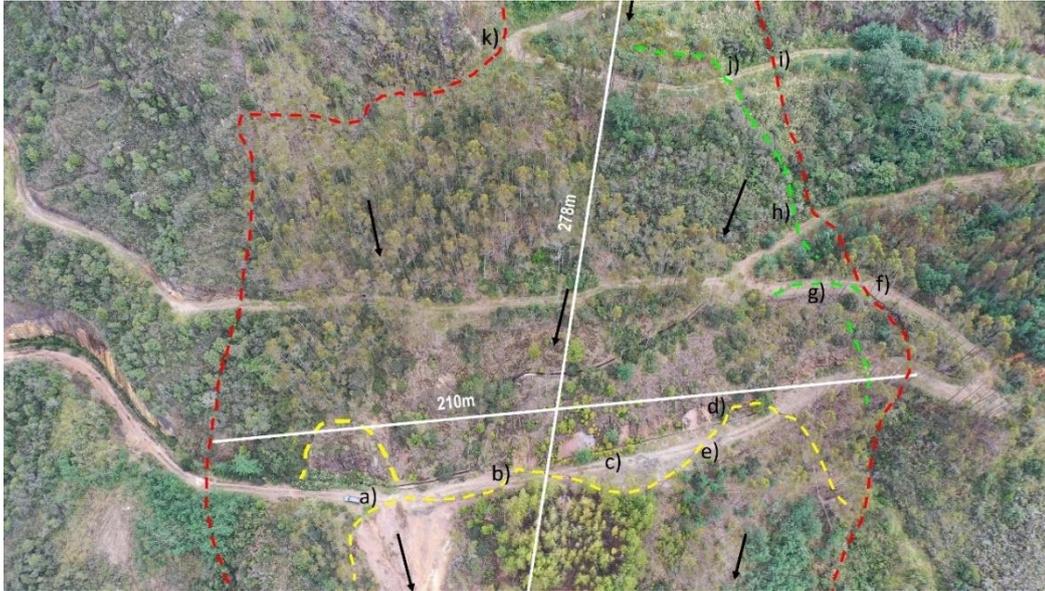
Figura 33. Vista desde un dron del deslizamiento principal del cerro Chicche (línea roja), donde se aprecian escarpes secundarios (línea amarilla) y grietas de tracción (líneas verdes).

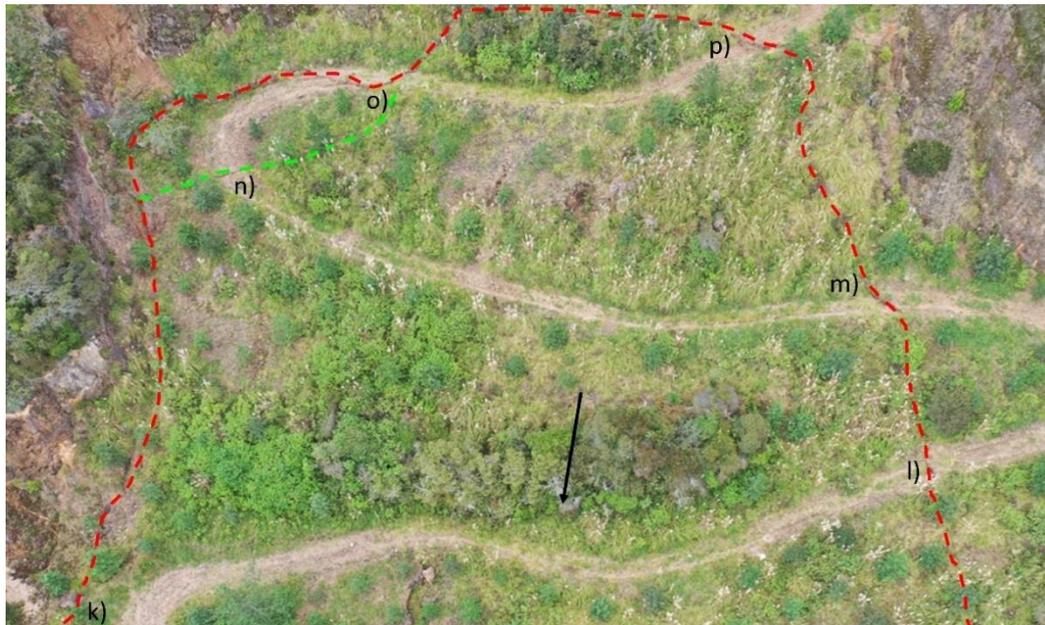
Asimismo, con las Figura 34, 34 y 35 se muestra la parte alta del deslizamiento, escarpes y agrietamientos, respectivamente; siendo aún inferiores al metro de diferencia de alturas de salto.

Figura 34. Vista desde un dron de la parte alta del deslizamiento principal del cerro Chicche.

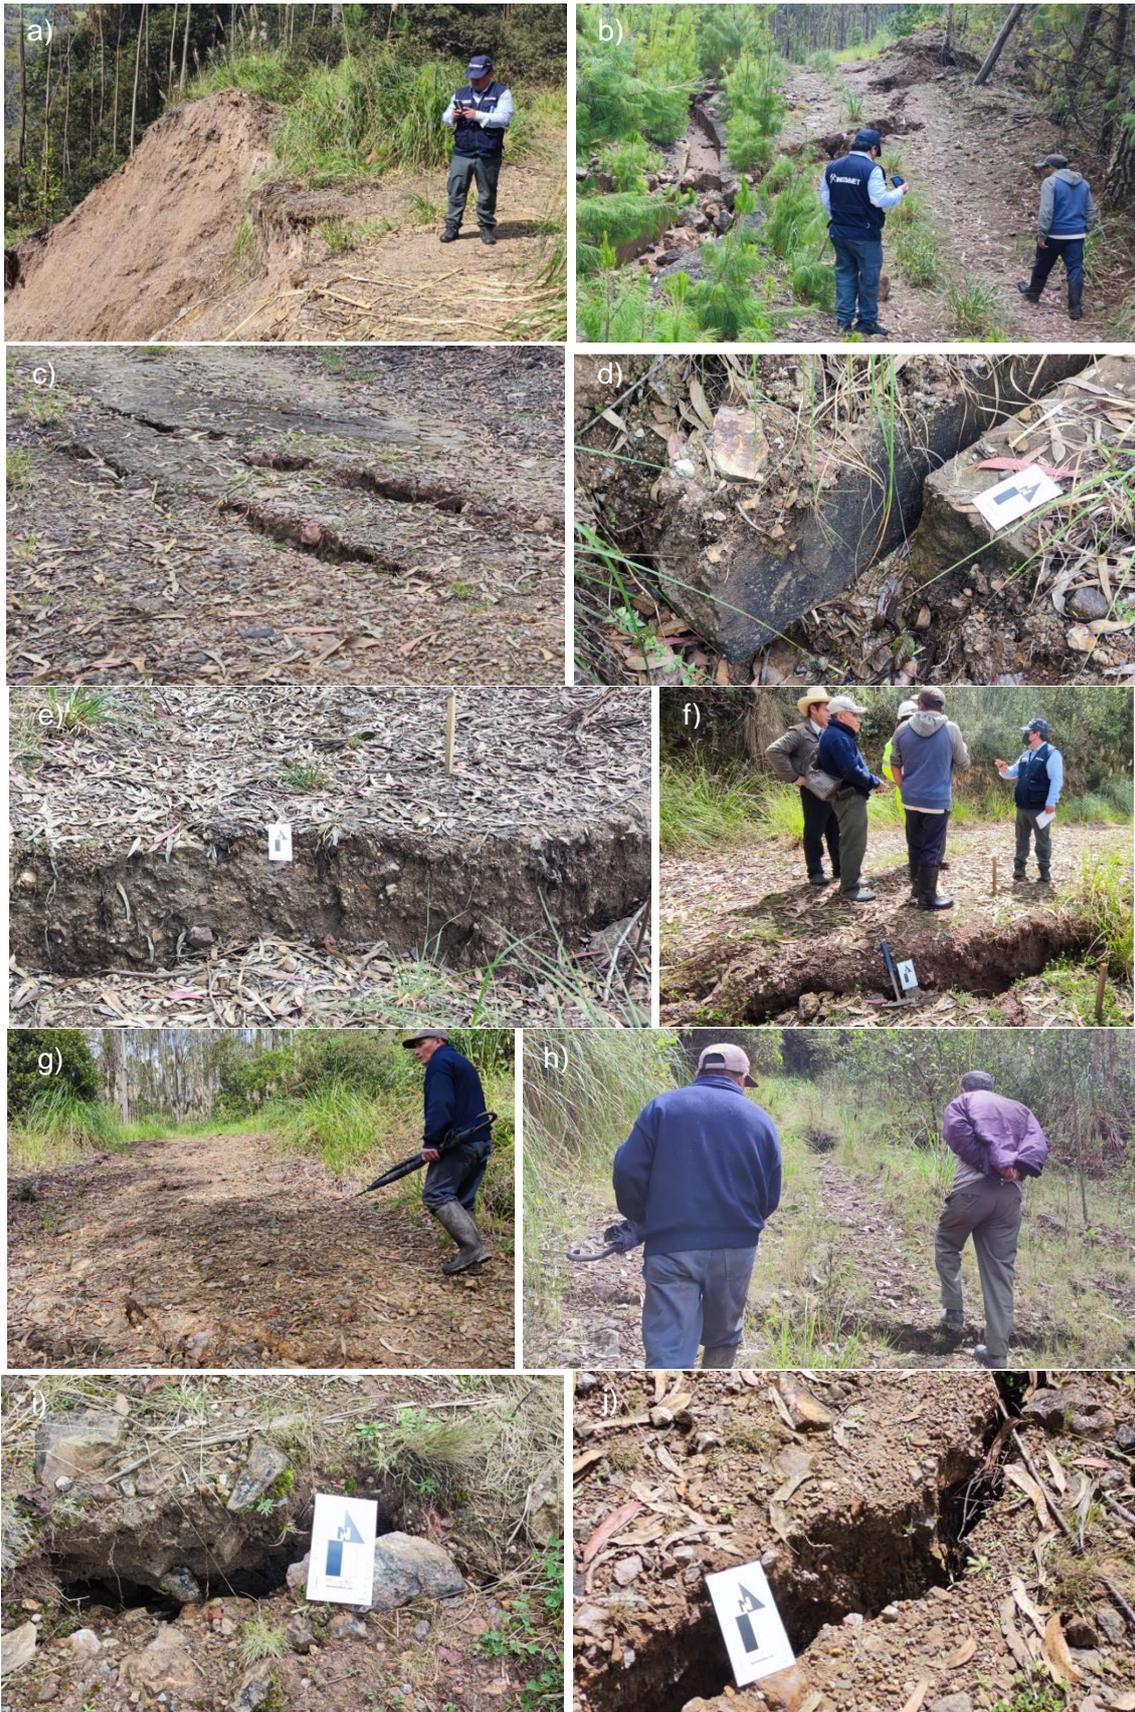
Figura 35. Detalle de los escarpes y agrietamientos del deslizamiento principal del cerro Chicche (a, b, c, d, e, f, g, h, i, j), la ubicación de estas fotografías se presenta en la Figura 32.

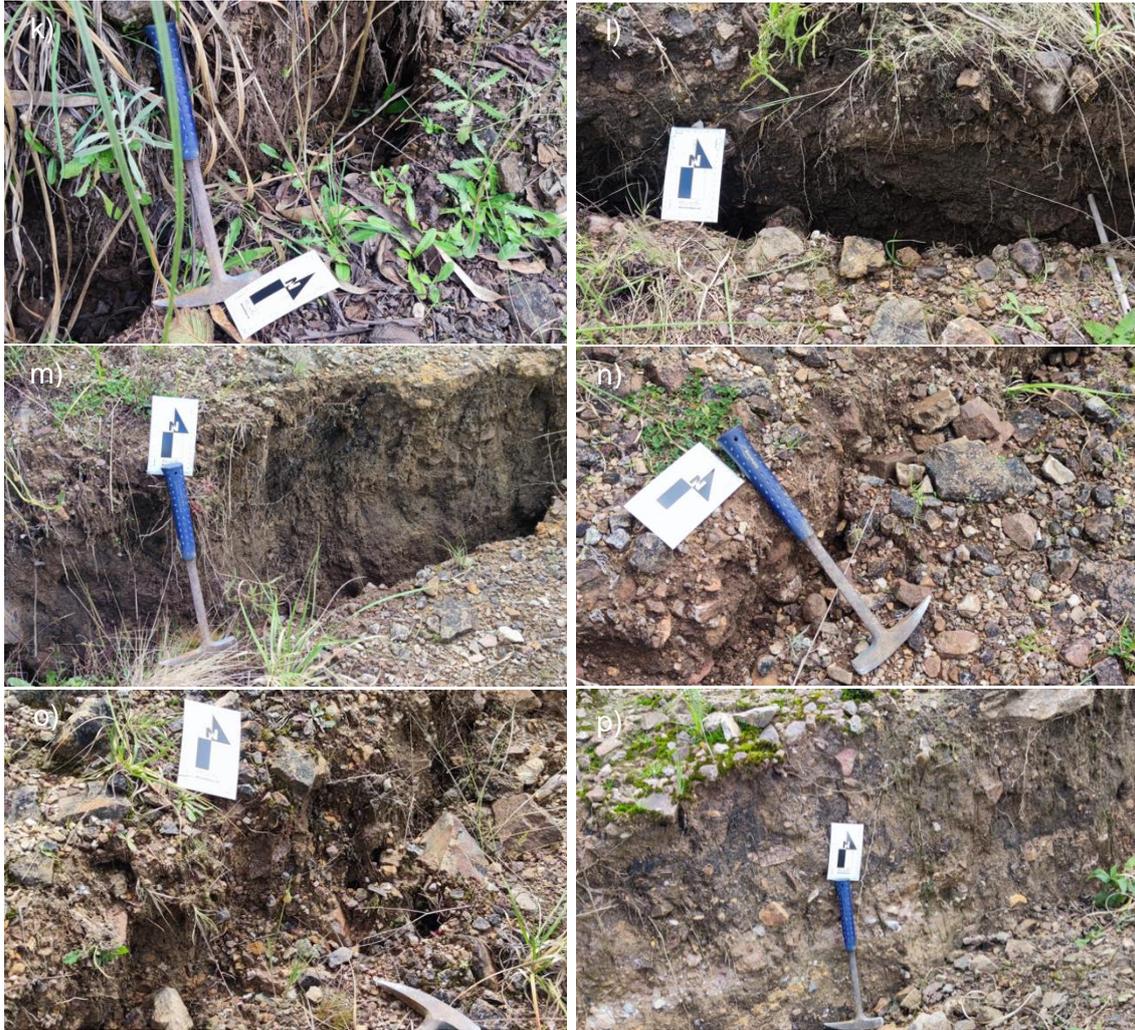
Figura 36. Detalle de los escarpes y agrietamientos del deslizamiento principal del cerro Chicche (k, l, m, n, o, p), la ubicación de estas fotografías se muestra en la Figura 34.

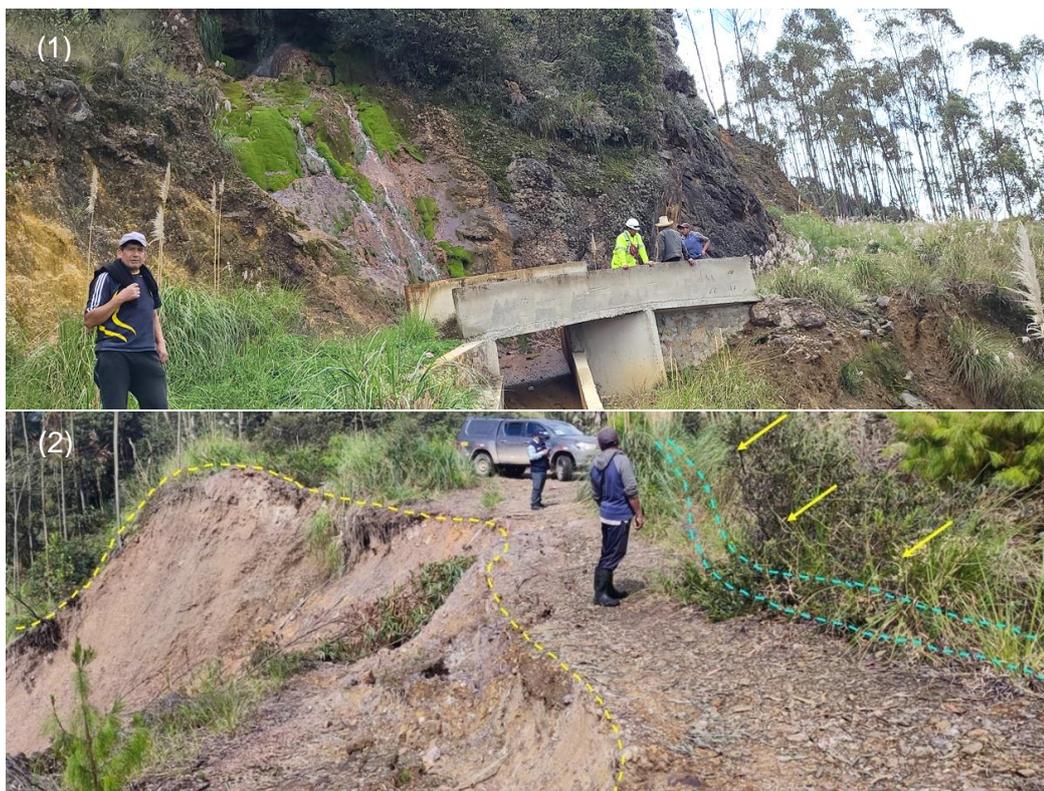
Figura 38. Análisis longitudinal del deslizamiento, arriba: aflente de escorrentía superficial natural que es desviado a través de un dren en mal estado; abajo: vista de un dren colmatado por el movimiento de la ladera. La ubicación de esta fotografía se presenta en la Figura 37.

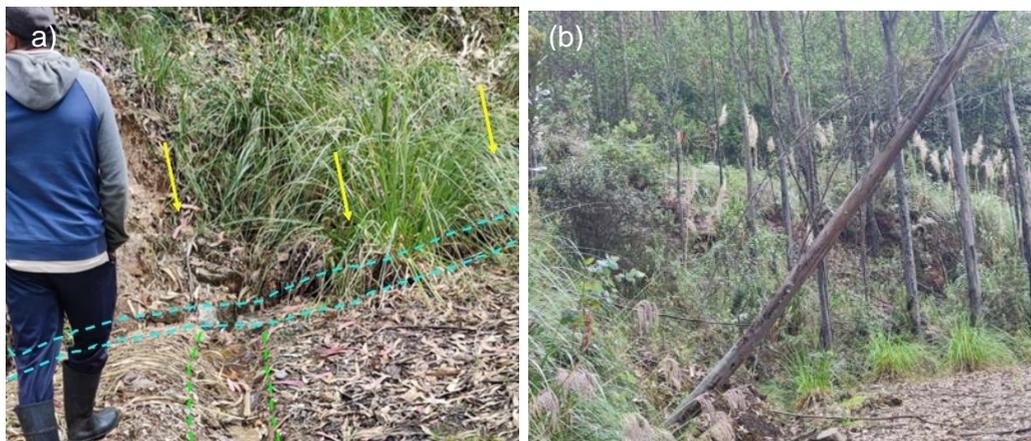
Figura 39. Vista de factores condicionantes del deslizamiento: dren colmatado por el material en movimiento y cuneta mal implementada como aliviadero del drenaje (izquierda) y eucaliptos en proceso de colapso (derecha).

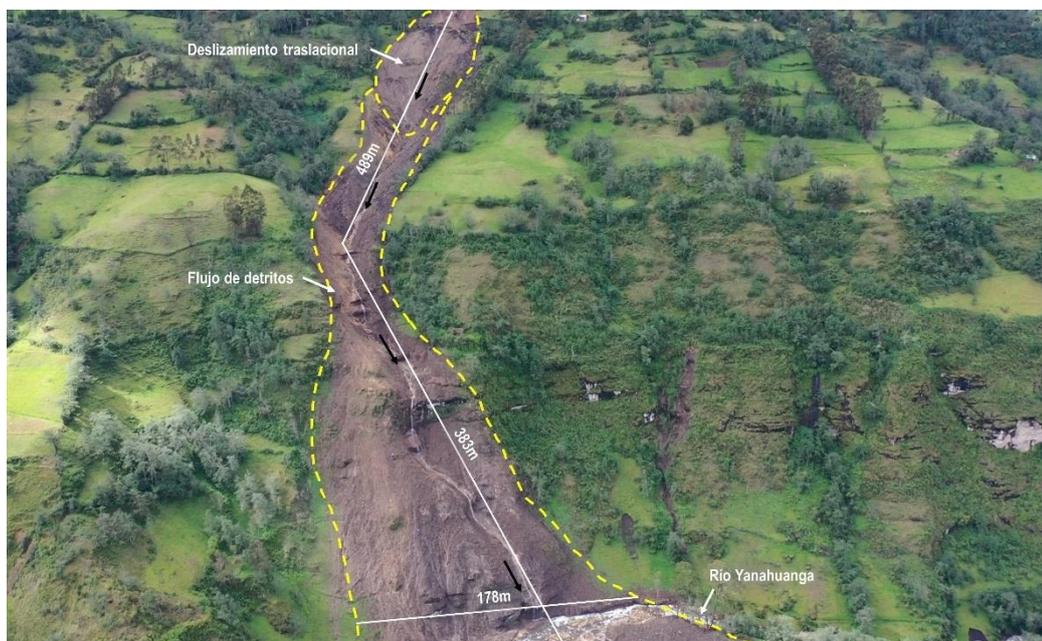
Figura 40. Vista panorámica del movimiento complejo.

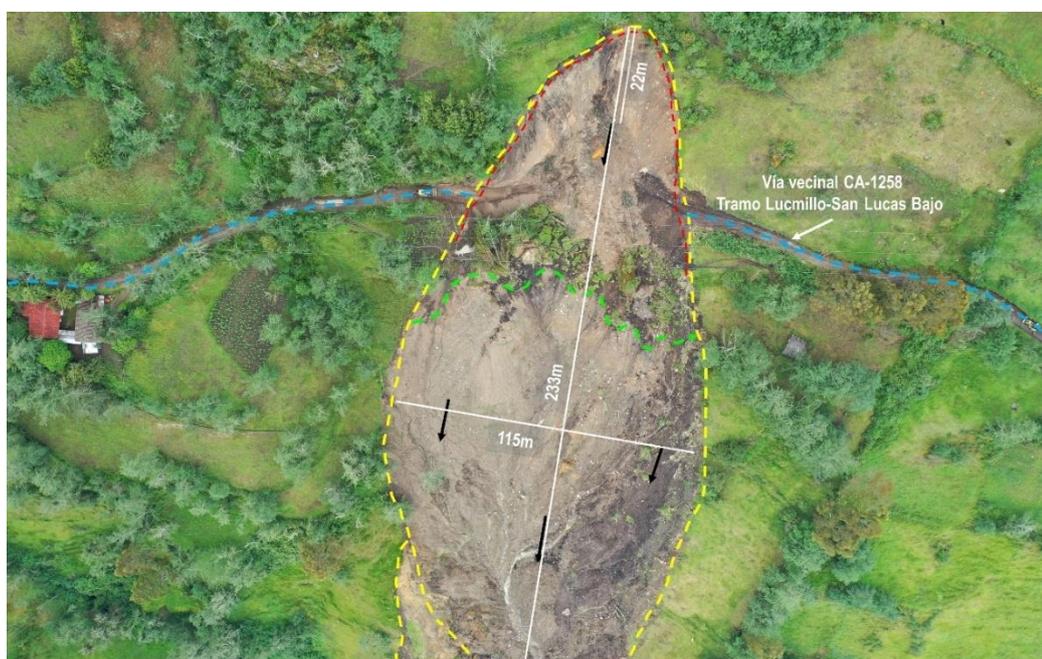
Figura 41. Vista cenital de la zona de deslizamiento en la parte alta.

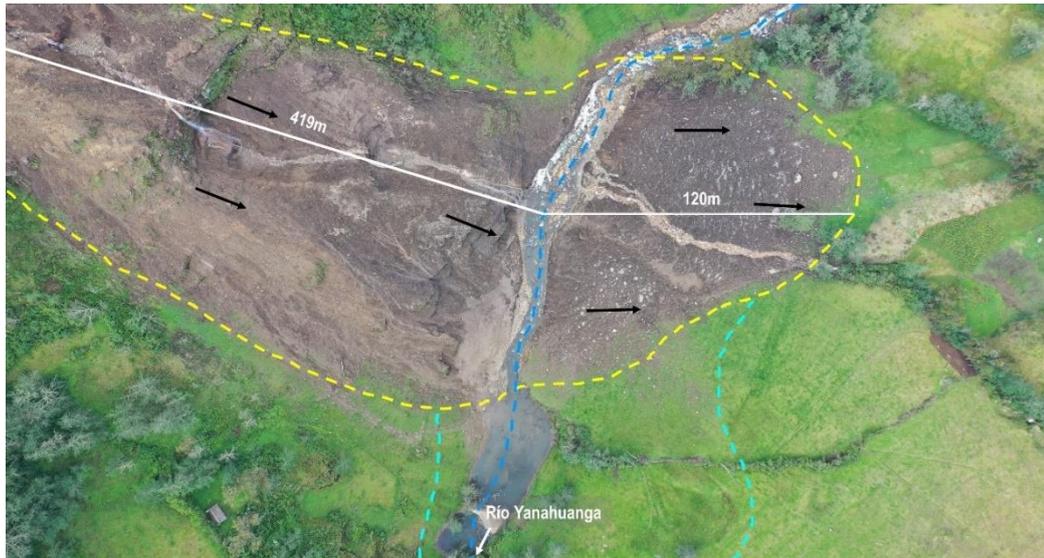
Figura 42. Parte baja del movimiento, donde el flujo de detritos se acumuló, en el cauce del río Yanahuanga (línea azul discontinua), lo que produjo un embalse (línea celeste discontinua).

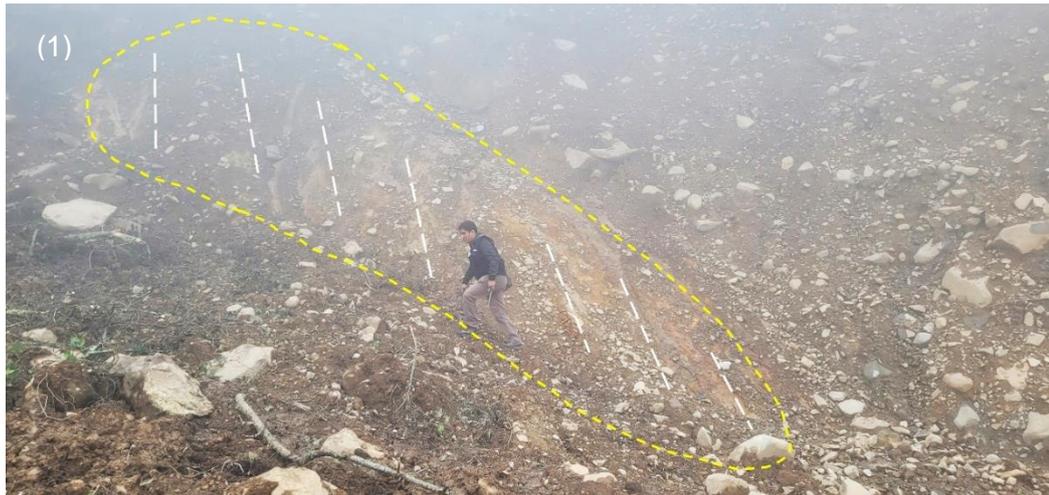
Figura 44. Detalle de la zona de movimiento donde se aprecia la superficie de deslizamiento, conformado por las andesitas alteradas hidrotermalmente. La ubicación de esta fotografía se la Figura 43 (1).

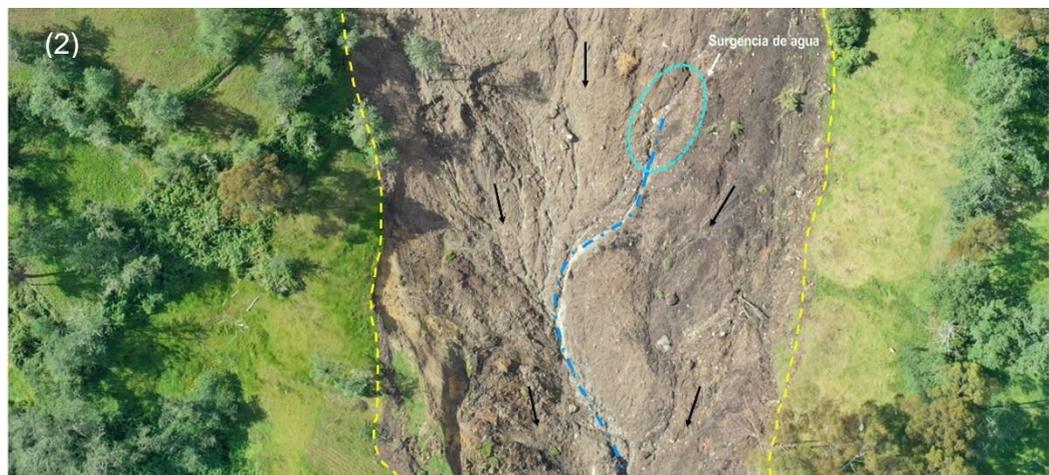
Figura 45. Vista del sector final del deslizamiento en la parte alta del movimiento, donde se aprecia la zona de surgencia de agua. La ubicación de esta fotografía se presenta en la Figura 43 (2).

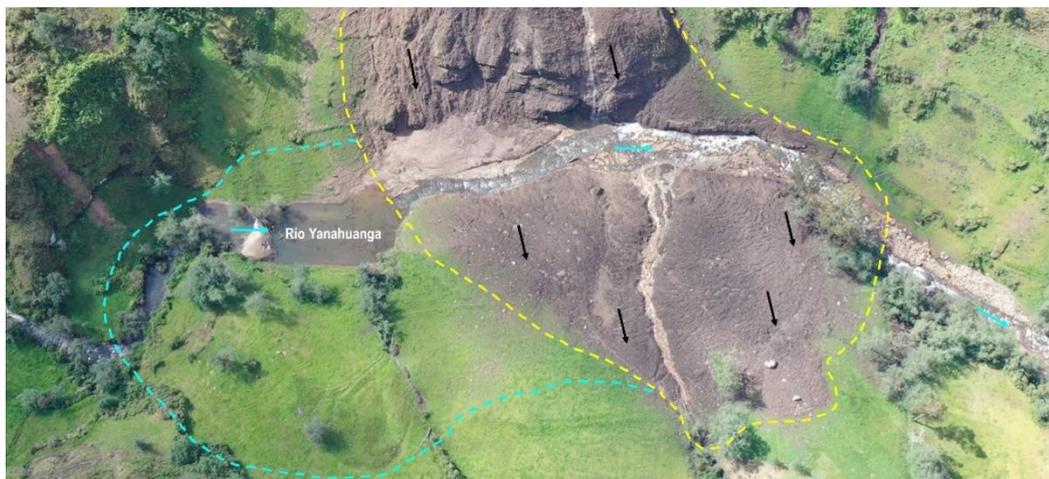
Figura 46. Vista detallada de la parte baja del flujo, donde se aprecia el avance del material hacia la colina opuesta y la zona de embalse. La ubicación de esta fotografía se presenta en la Figura 43 (3).

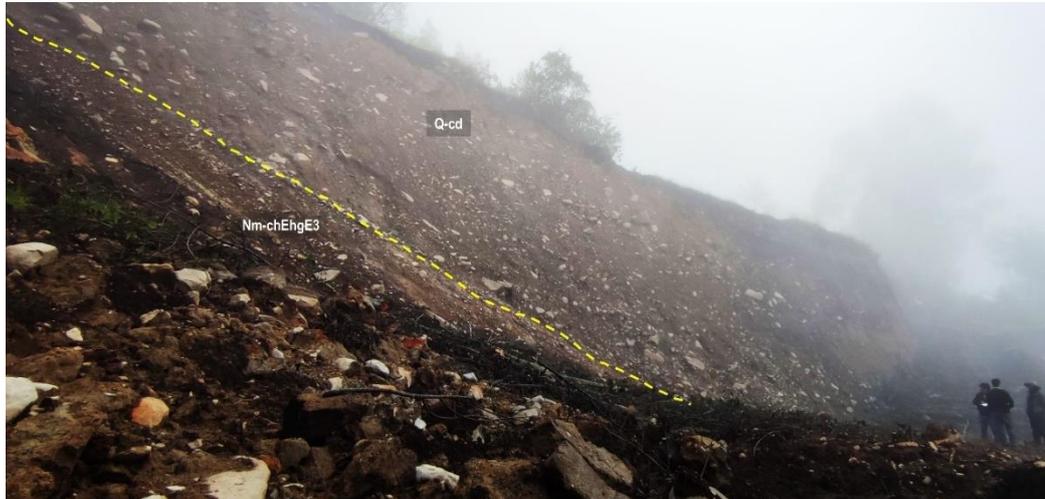
Figura 47. Vista de los depósitos coluvio-deluviales (Q-cd) situados sobre las lavas andesíticas (Nm-chEhgE3), sobre los cuales se desarrolló la superficie de falla del deslizamiento traslacional (en línea amarilla discontinua).

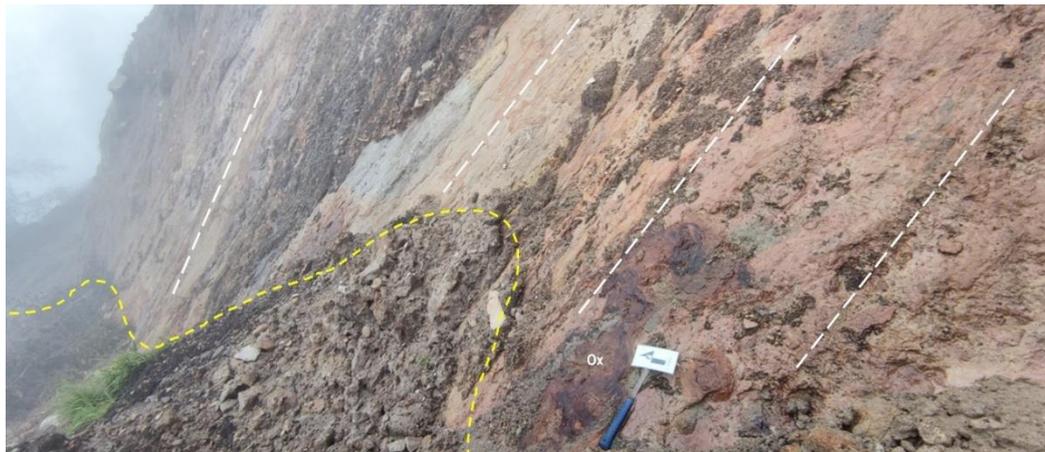
Figura 48. Detalle de la superficie de falla del deslizamiento traslacional, donde se aprecian óxidos hidrotermales (Ox) como relleno de discontinuidades.

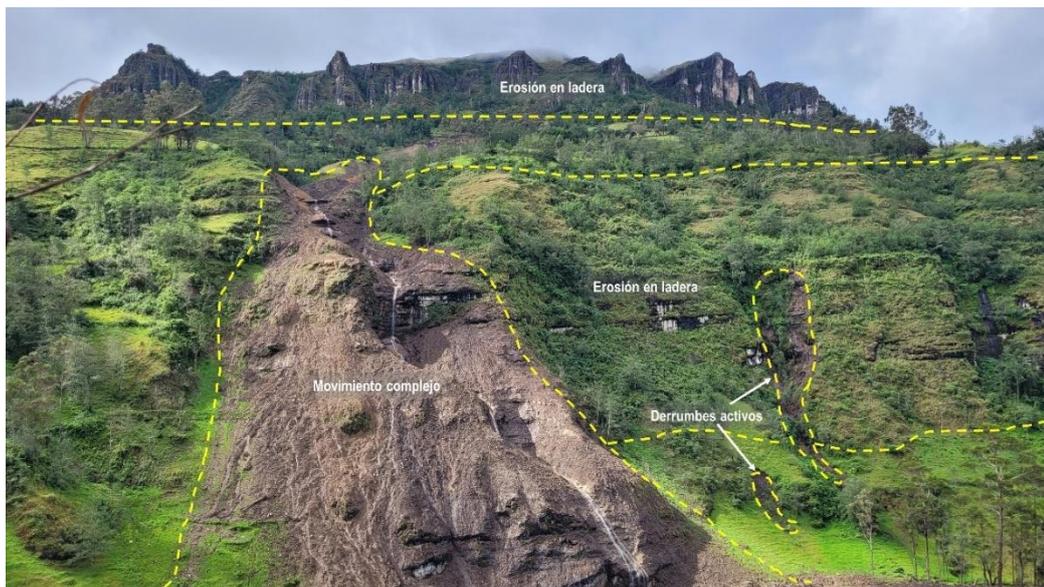
Figura 49. Vista del cerro Vizcachas donde se aprecia el área afectada por el movimiento complejo, además se delimitan las áreas con erosión en ladera y derrumbes activos.
