DIRECCIÓN DE GEOLOGÍA AMBIENTAL Y RIESGO GEOLÓGICO

Informe Técnico N° A7278

EVALUACIÓN DE PELIGROS GEOLÓGICOS POR DESLIZAMIENTOS Y DERRUMBES EN EL CERRO CCAMANA

Departamento Huancavelica
Provincia Huancavelica
Distrito Acoria

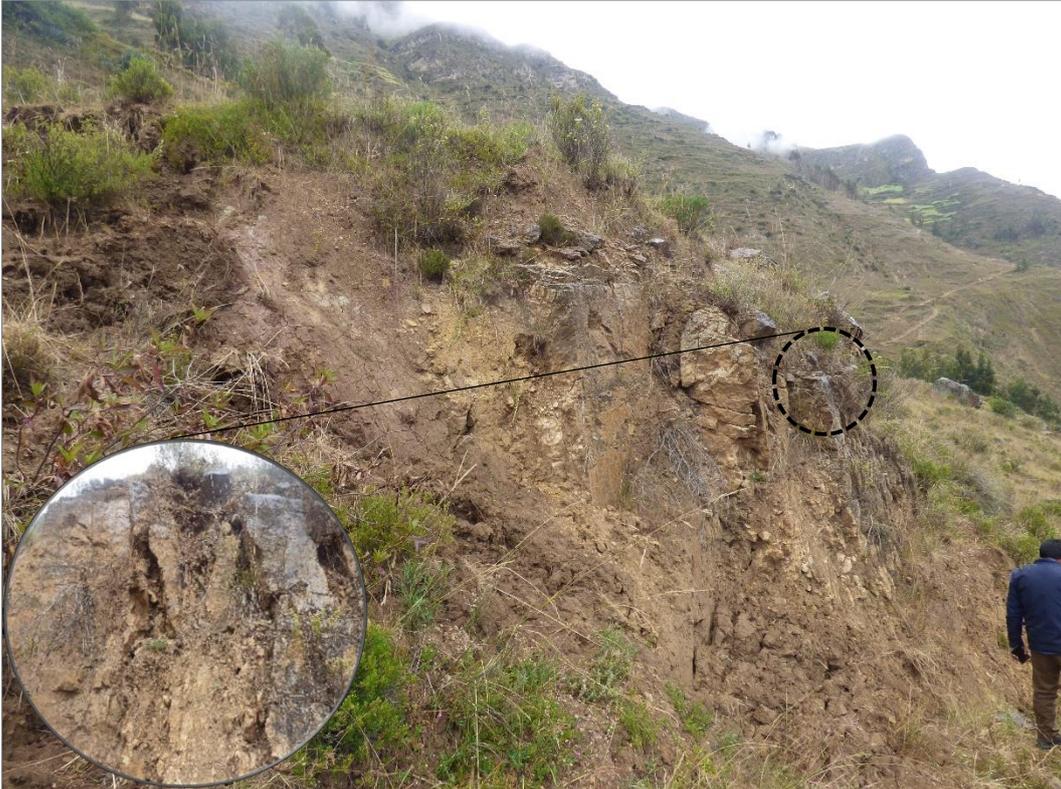
Se presentan moderadamente meteorizadas y de mediana a muy fracturadas, con espaciamiento entre las fracturas de 0.20 m a 1 m, y bloques sueltos de hasta 1 m de diámetro, dispuestos en la ladera noroeste del cerro Ccamana (figura 4).

Figura 4. Afloramiento rocoso, compuesto por calizas medianamente fracturado y moderadamente meteorizado.

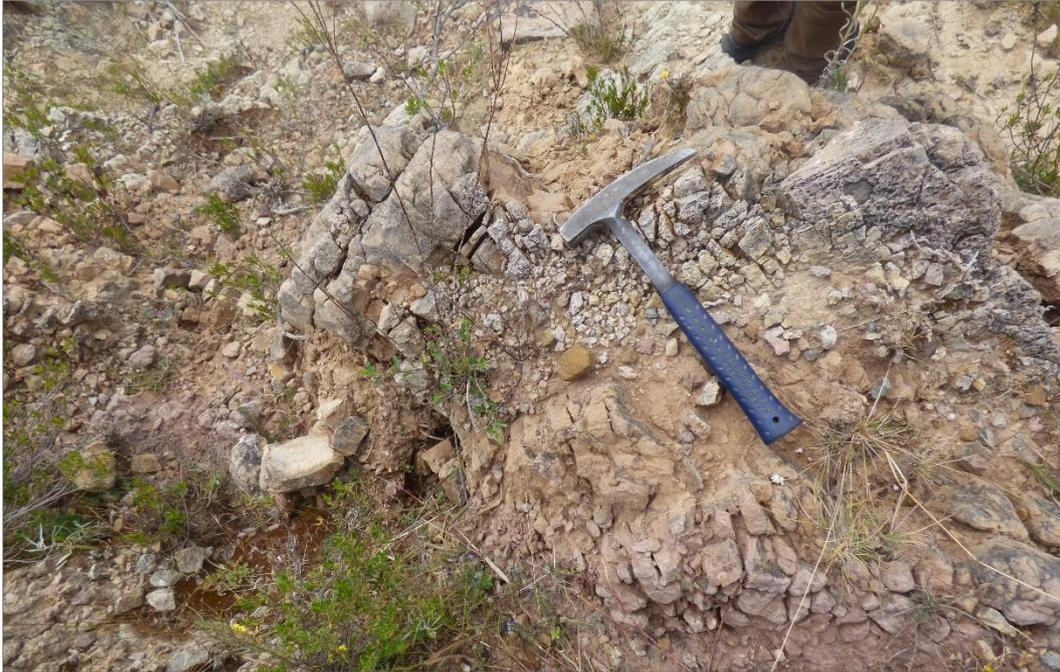
Fotografía 1. Vista de areniscas cuarzosas blancas, rosadas y amarillentas, de grano fino a grueso, se presentan de mediana a muy fracturadas.

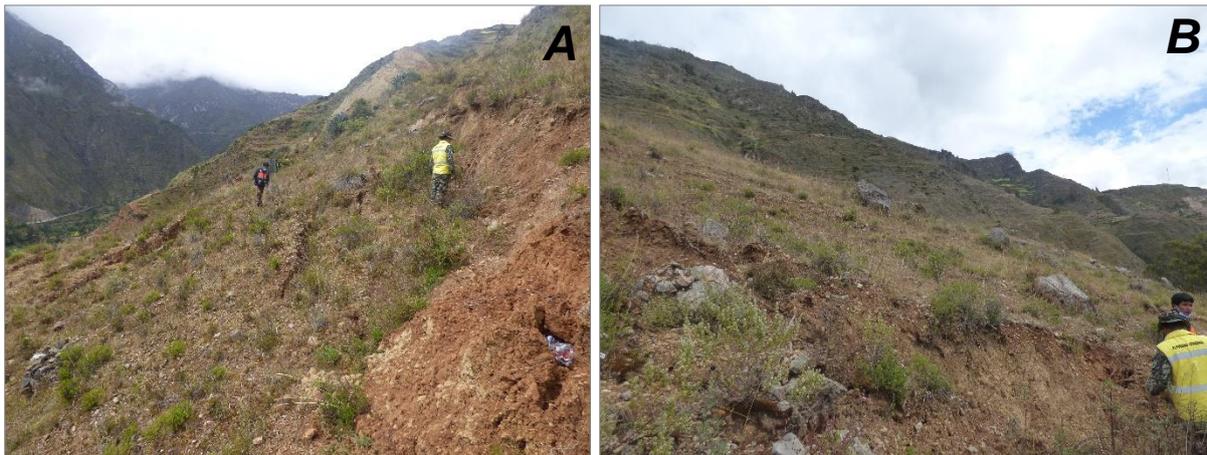
Figura 5. Depósito coluvio deluvial, compuestos por bloques y gravas de roca sedimentaria, con diámetros que varían de 0.5 m a 1.2 m, inmersos en matriz areno limosa.

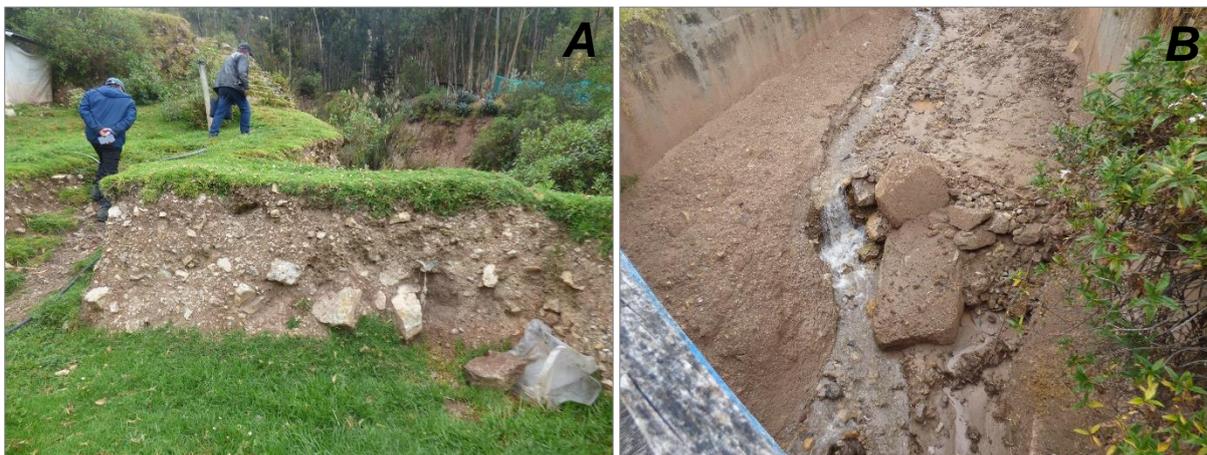
Figura 6. Depósito proluvial, compuesto por bloques de hasta 1.5 m dispuesto en el cauce de la quebrada Puca Puca.

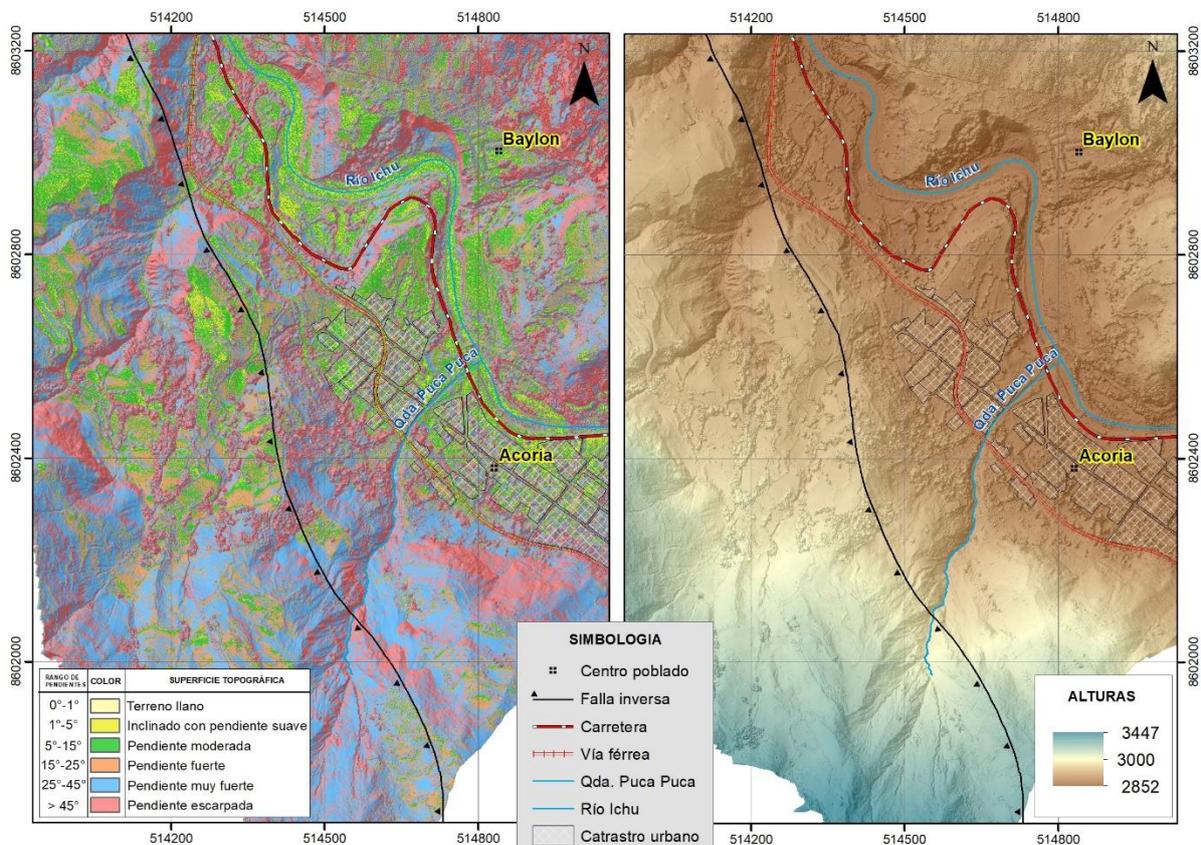
La cima del cerro Ccamana, presenta pendientes fuertes, con un cambio ligero a pendientes escarpadas en la ladera noroeste del cerro Ccamana. El deslizamiento suscitado en marzo del presente año, se produjo sobre pendientes muy fuerte (25°) a escarpada (45°).

Figura 7. A) Variación de pendientes. B) Modelo digital de elevaciones.

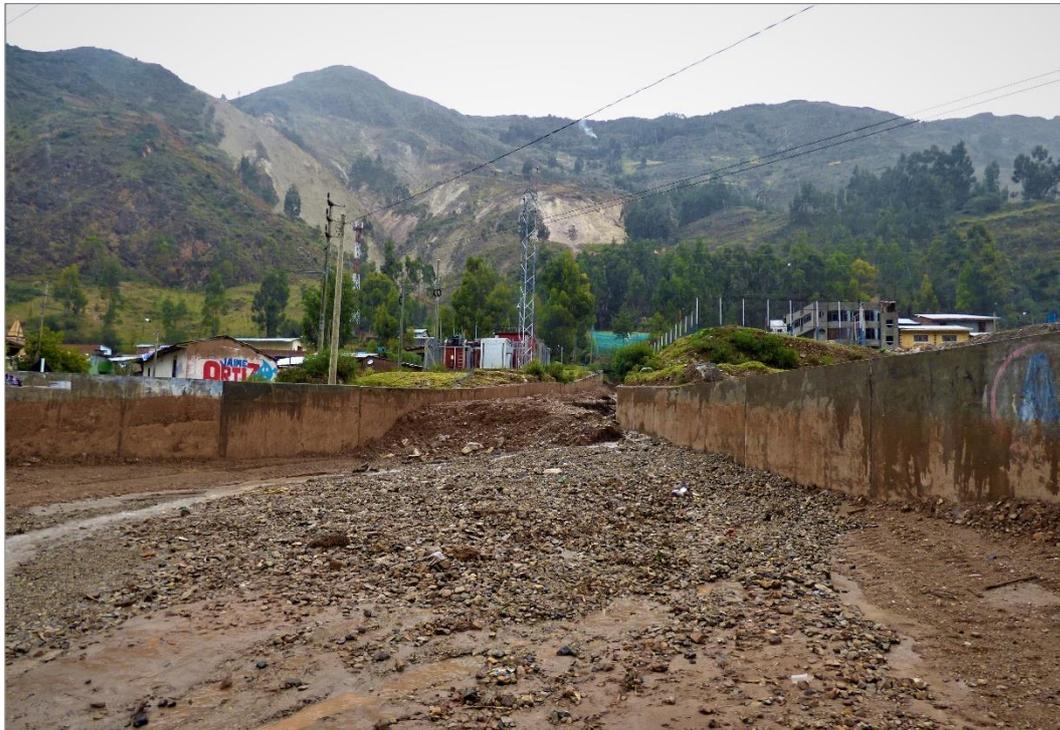
Fotografía 1. Depósito proluvial reciente, compuesto por bloques y gravas de roca sedimentaria, con diámetros que varían de 0.1 m a 1.5 m.

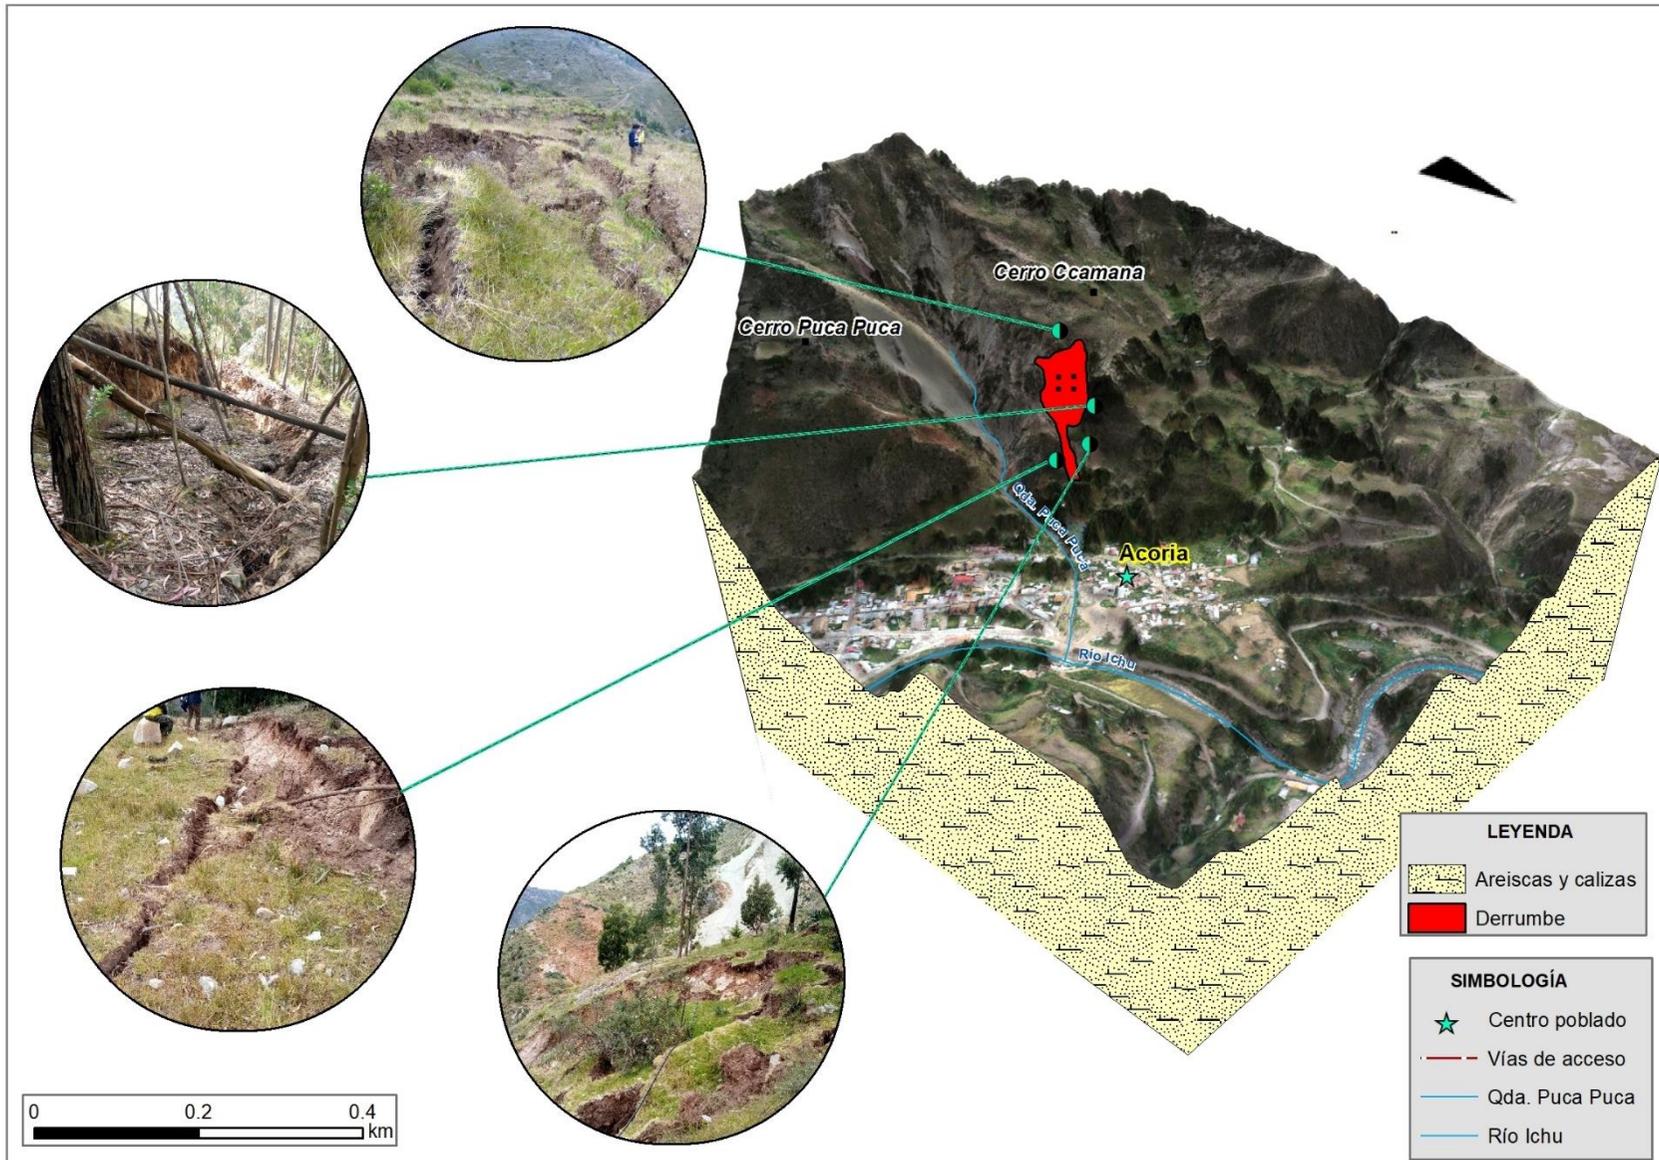
Figura 9. Imagen representativa de la dinámica activa en el cerro Ccamana.

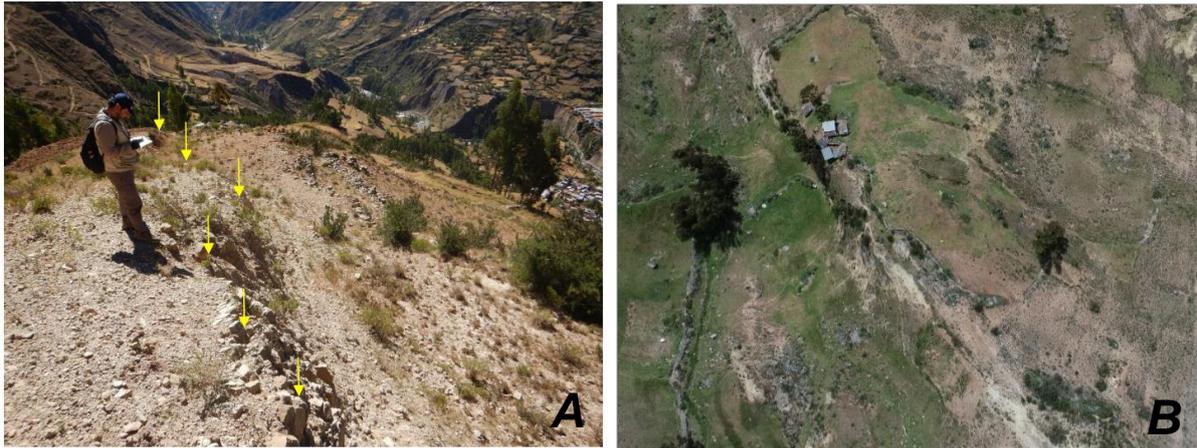
Figura 10. A) Escarpa de deslizamiento rotacional, ubicado en la margen izquierda de la quebrada Puca Puca. Este evento se originó el 2019 debido a las intensas precipitaciones pluviales en la zona. B) Vista del deslizamiento reactivado, con 2 m de altura.

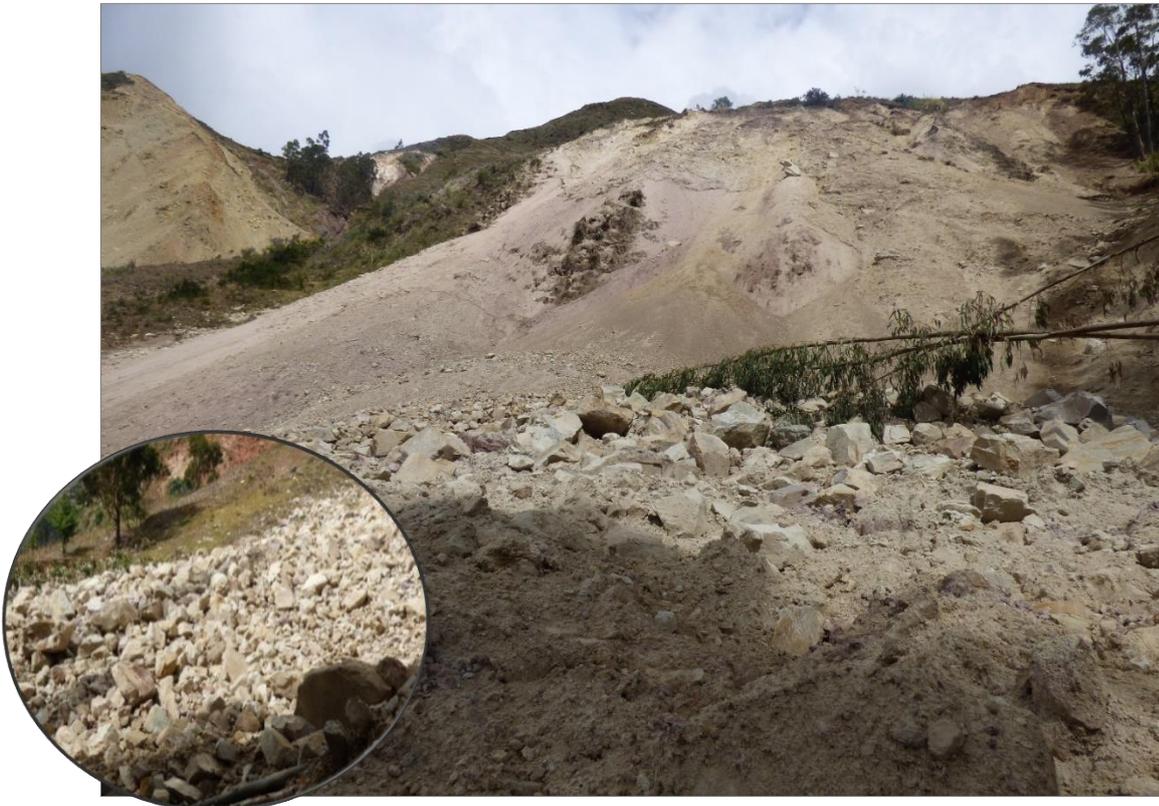
Figura 11. Flanco izquierdo del derrumbe, compuesto por bloques de formas angulosas, con diámetro mayor a 1 m, arenas y limos inmersos en material lodoso, muy inestable al paso.

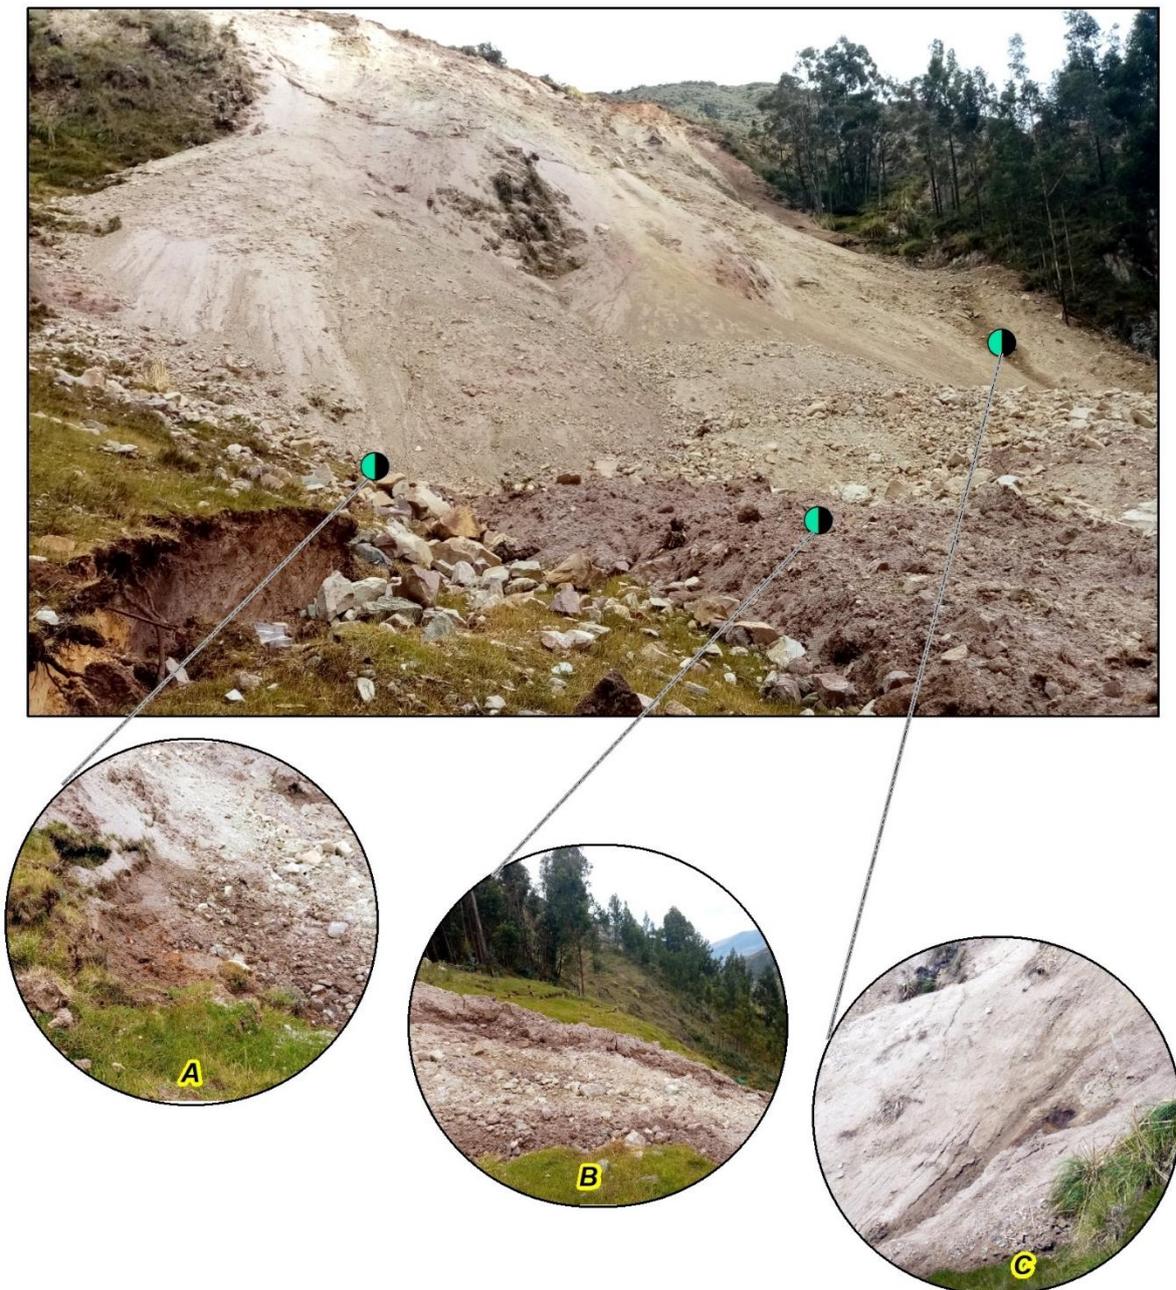
Figura 12. Derrumbe con una zona de arranque de forma irregular, posee una distancia de 240 m entre la corona y pie del derrumbe y un ancho promedio de 77 m. Sobre rocas sedimentarias, compuesto por areniscas y calizas. A) Surgencia de agua en el flanco derecho del derrumbe. B) Material de hasta 2 m de altura depositado al pie del derrumbe. C) Surgencia de agua en el flanco izquierdo del derrumbe.

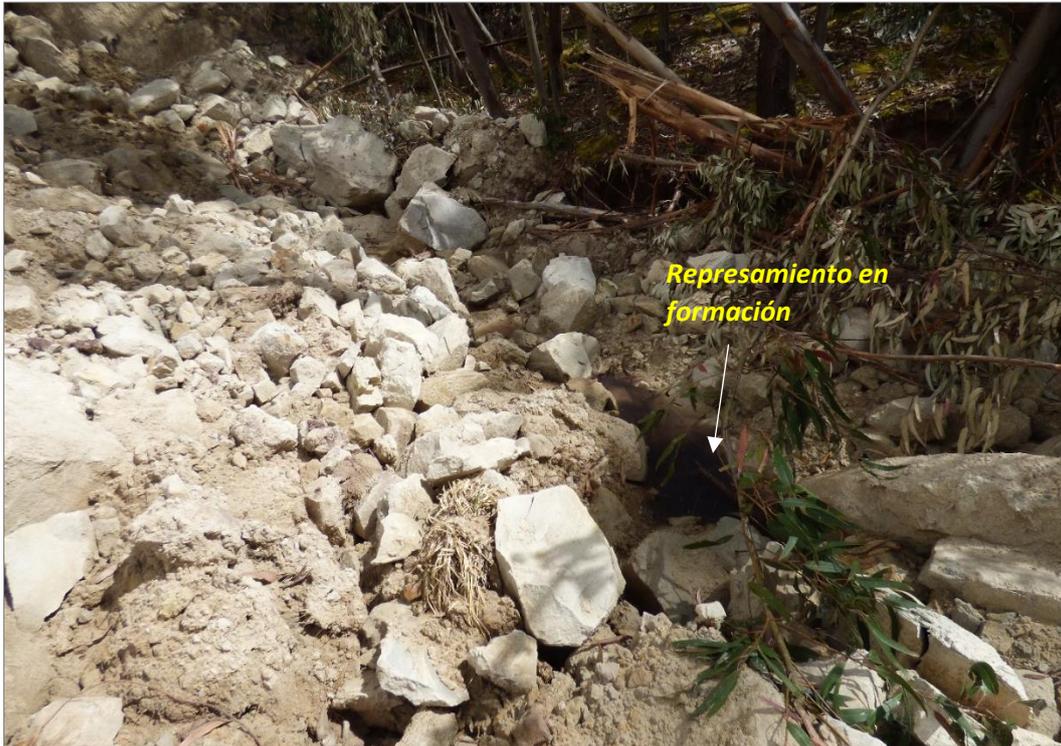
Al pie del derrumbe (lateral izquierdo) se formó un área pequeña de represamiento, con una longitud de 1.5 m y 1 m de ancho (figura 13), sino se canaliza, este podría incrementar su volumen, el posterior desembalse afectaría a la vivienda asentadas aguas abajo.

Figura 13. Vista de represamiento en formación, con un ancho promedio de 1 m y una longitud de 1.5 m de largo.

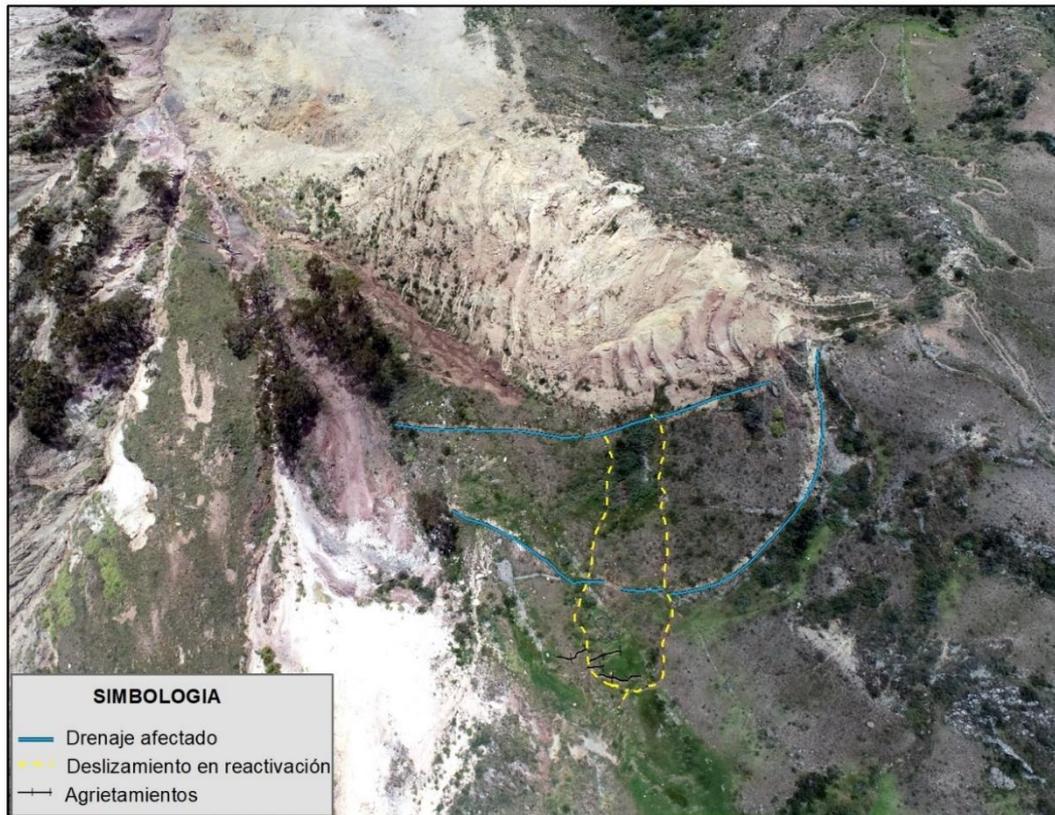
Es importante mencionar que, en la zona posterior al deslizamiento del cerro Puca Puca, nuevamente se están produciendo agrietamientos y asentamientos en el terreno. Además, se pudo observar que las obras de mitigación empleadas en cerro referido, fueron afectadas por la reactivación del evento (figura 14).

Figura 14. Vista del deslizamiento reactivado en el cerro Puca Puca, el cual afectó el sistema de drenaje, desplazándolo aproximadamente en 1 m.

2. Realizar un monitoreo continuo y visual de la presencia de nuevos agrietamientos en la ladera noreste del cerro Ccamana. Del mismo modo, monitorear constantemente la ladera noroeste del cerro Puca Puca, ante la posible reactivación de nuevos procesos por movimientos en masa.
