**Informe Técnico N° A7280**

# EVALUACIÓN DE PELIGROS GEOLÓGICOS EN EL CERRO CRUZ DE SHALLAPA Y SU INFLUENCIA EN LA LOCALIDAD DE CHAVÍN DE HUÁNTAR

Departamento Áncash  
Provincia Huari  
Distrito Chavín de Huántar

JULIO  
2022

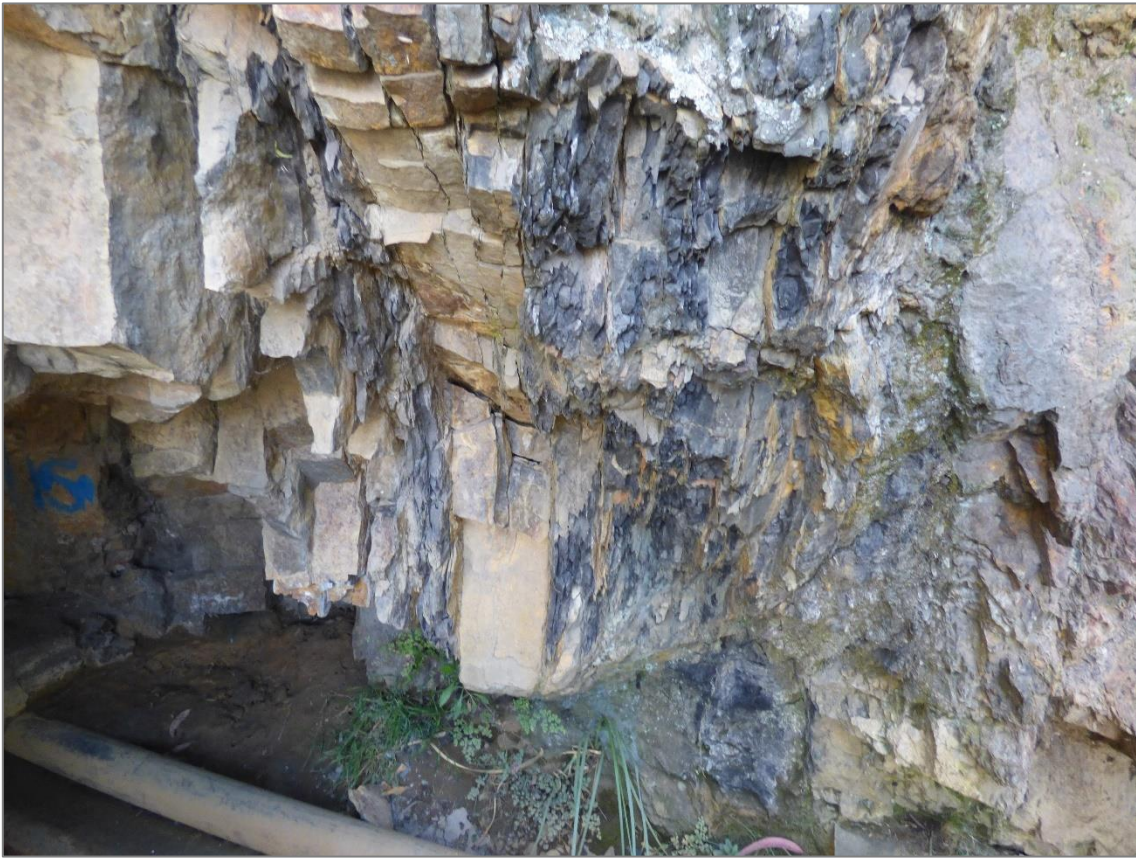
En la zona puntual, estos depósitos se encuentran en la zona media y baja del derrumbe, transportados por acción de la gravedad. Están compuestos por bloques angulosos de hasta 2.5 m, gravas, arenas, limos -arcillas (fotografía 2).

**Fotografía 2.** Vista de afloramiento rocoso de areniscas, intercaladas con lutitas negras, se presentan de mediana a muy fracturadas.

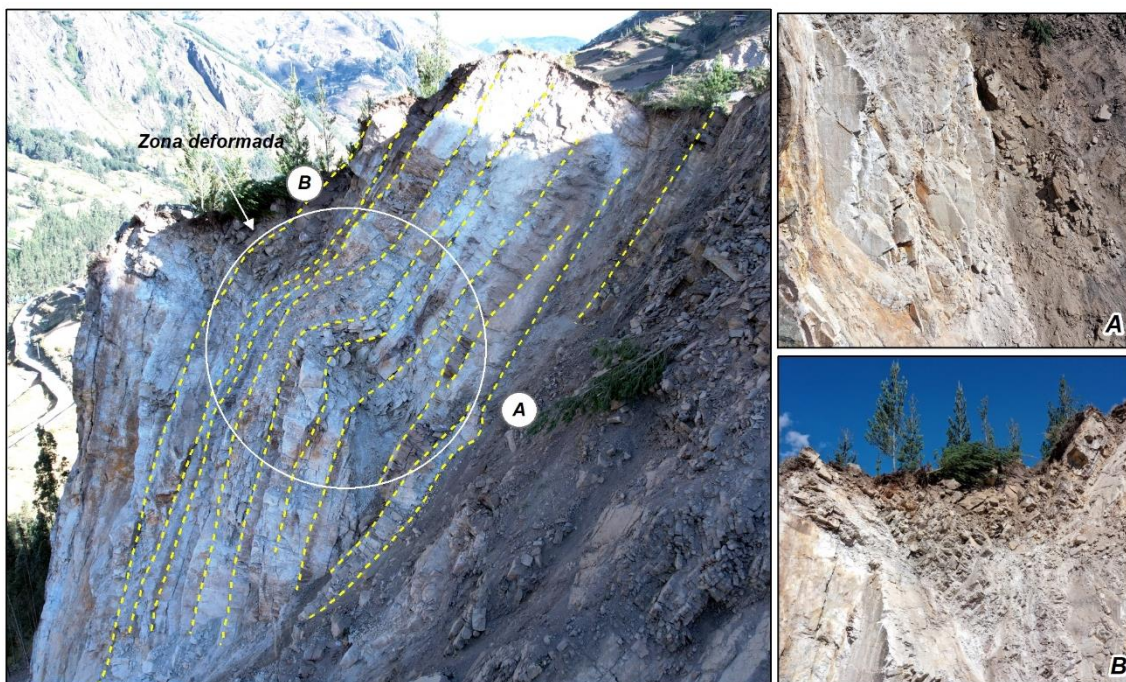
En la zona del derrumbe, el afloramiento se presenta moderadamente meteorizado y de mediano a muy fracturado, generando bloques sueltos entre 0.2 m a 0.5 m (figura 3), y en las zonas superiores al evento, bloques de hasta 1.5 m.

**Figura 3.** Vista del flanco derecho del derrumbe, donde el afloramiento rocoso se encuentra deformado, y fracturado a muy fracturado, formando bloques de 0.2 m. de diámetro.

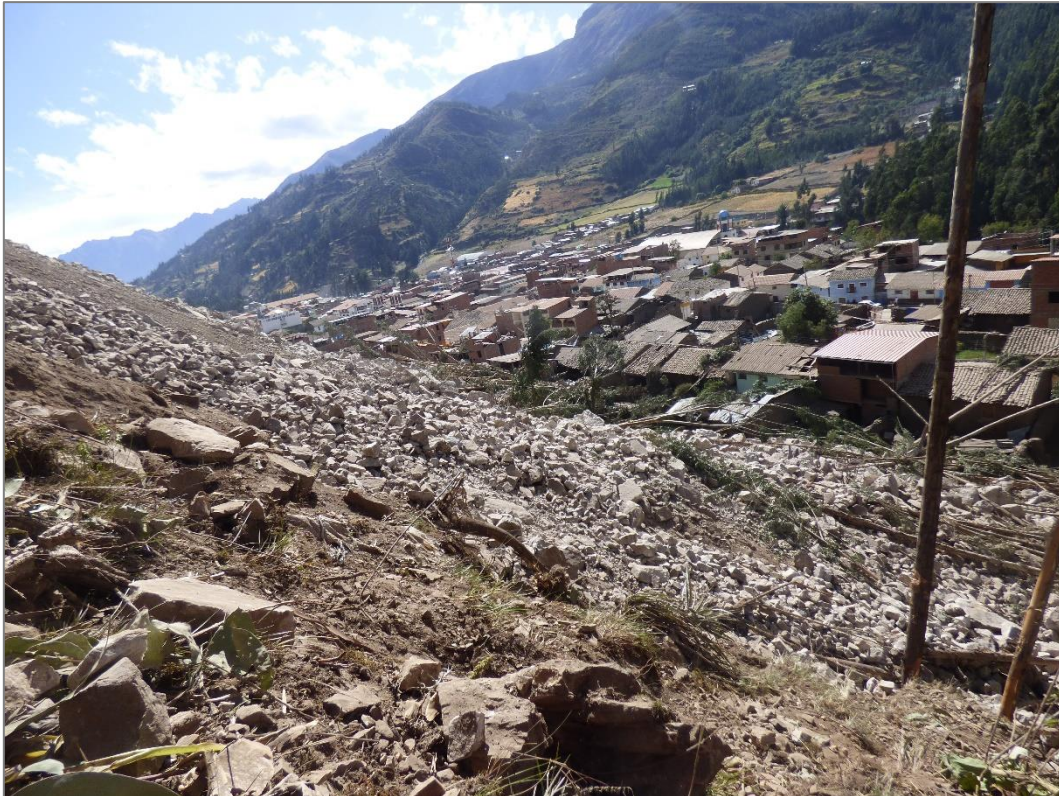
**Fotografía 3.** Depósito coluvial depositado al pie del derrumbe del cerro Cruz de Shallapa, por acción de la gravedad, compuestos por bloques, con diámetros de hasta 1m, gravas, arenas limos y arcillas.

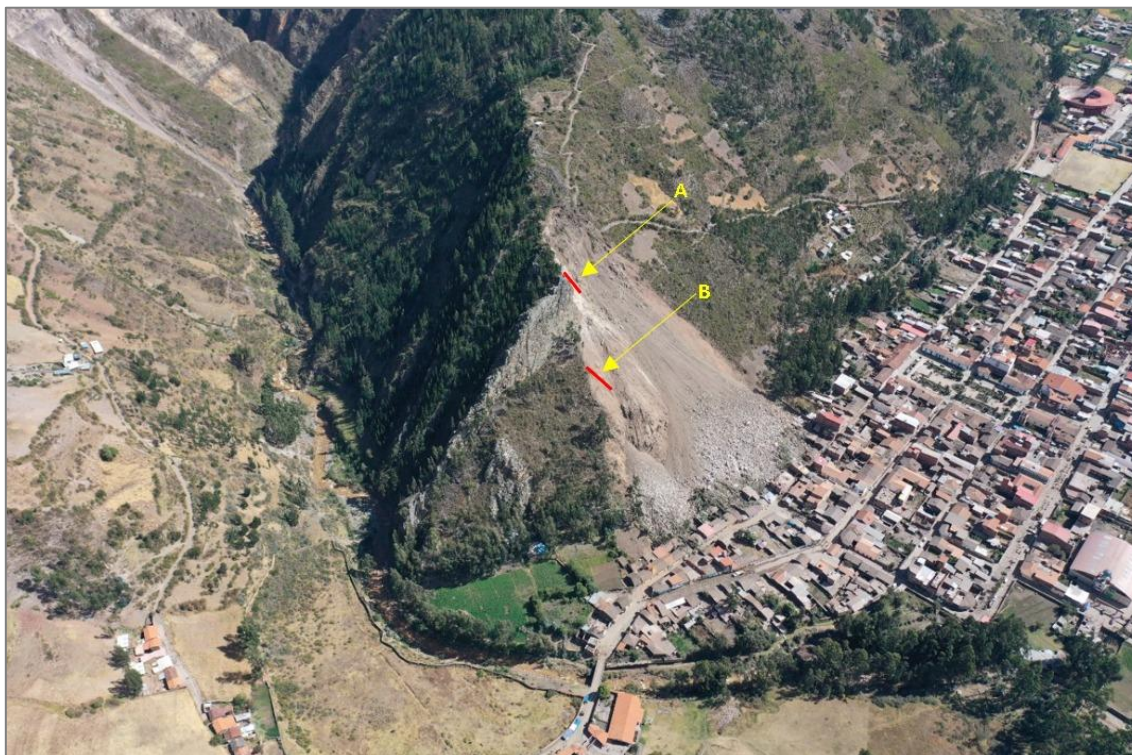
**Figura 6.** La pendiente escarpada de la ladera noreste del cerro Cruz de Shallapa, favoreció la ocurrencia del derrumbe (Fotografía: Antamina). A) 55° B) 75°

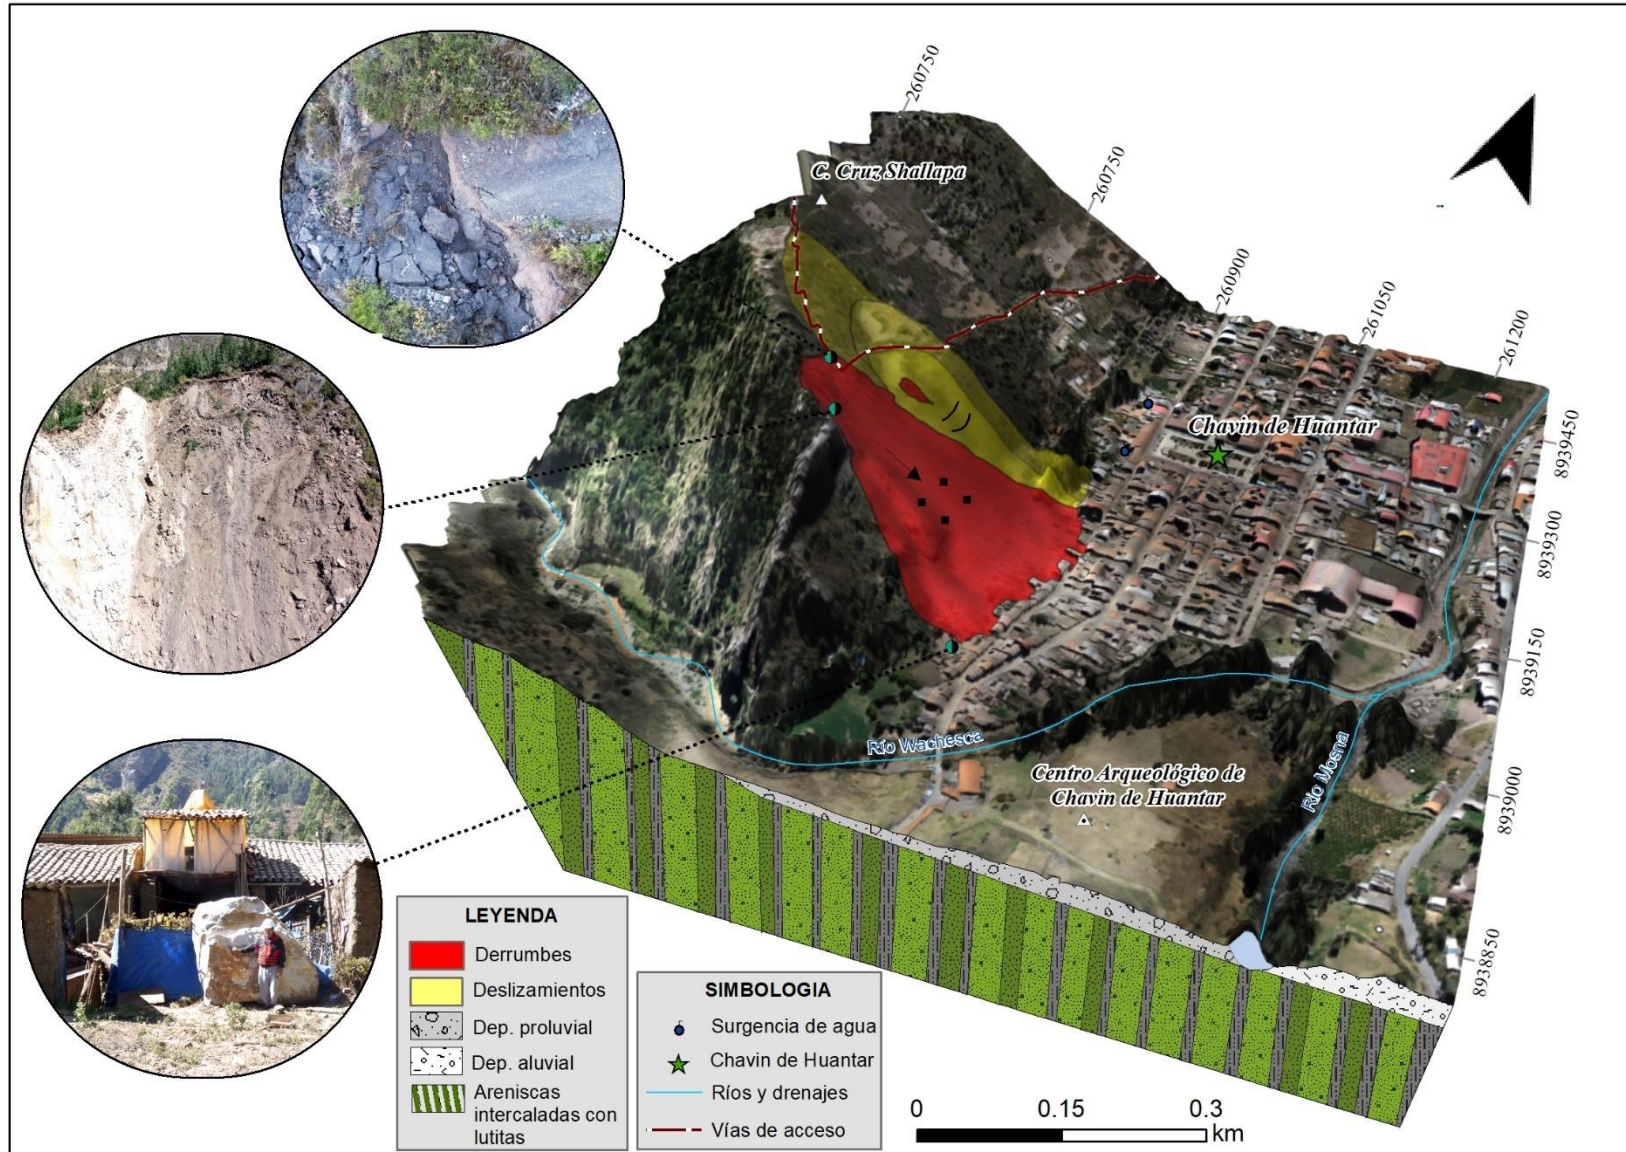
**Figura 7.** Imagen representativa del derrumbe acontecido el 30 de junio en la ladera del cerro Cruz de Shallapa.

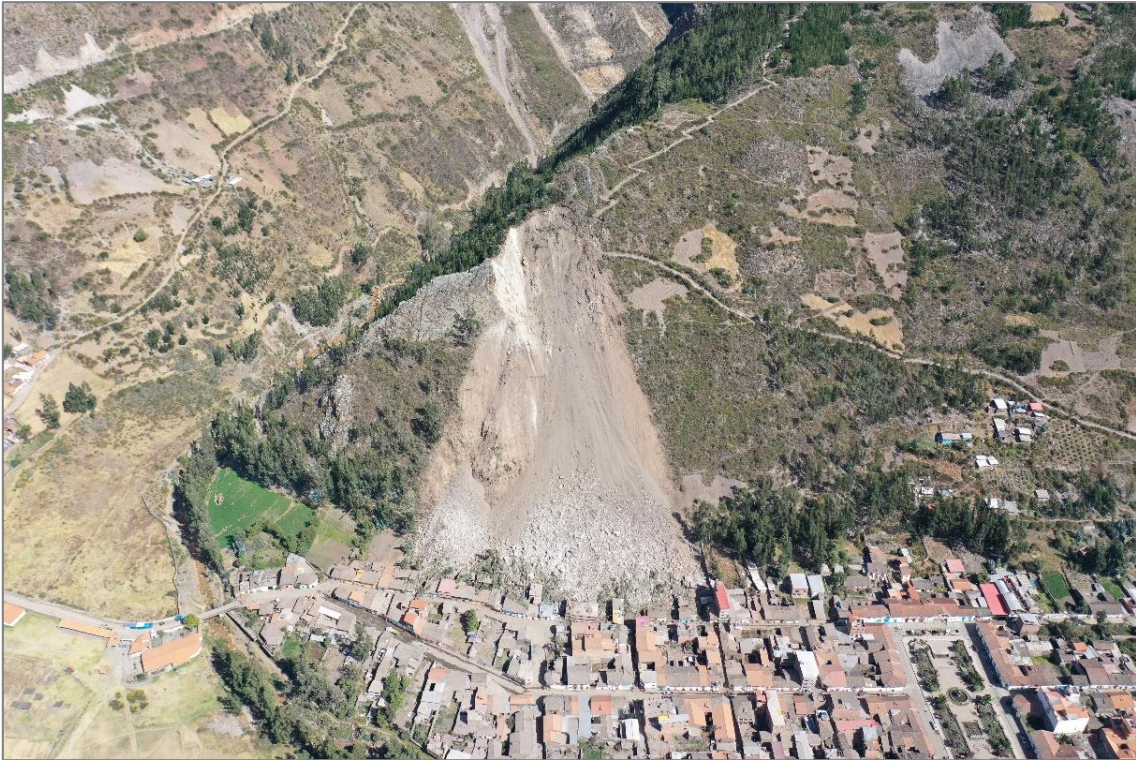
**Fotografía 4.** Vista del derrumbe acontecido el 30 de junio del 2020, en la ladera noreste del cerro Cruz de Shallapa.

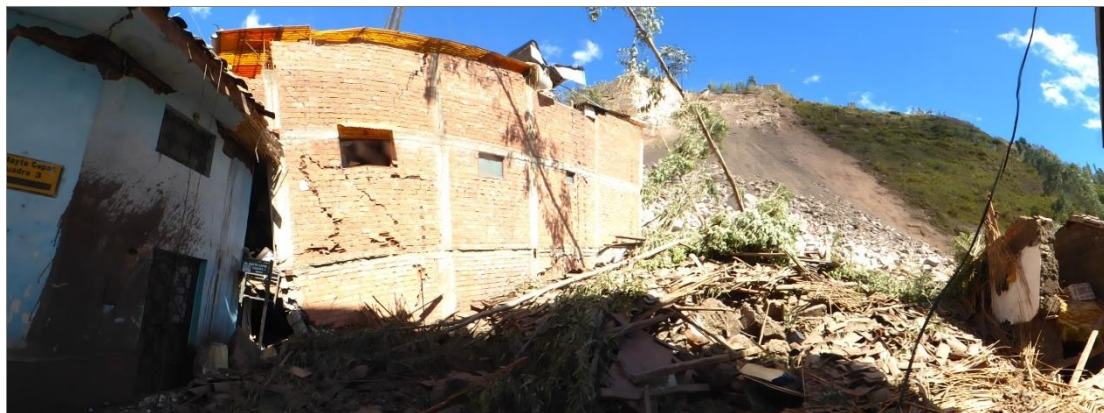
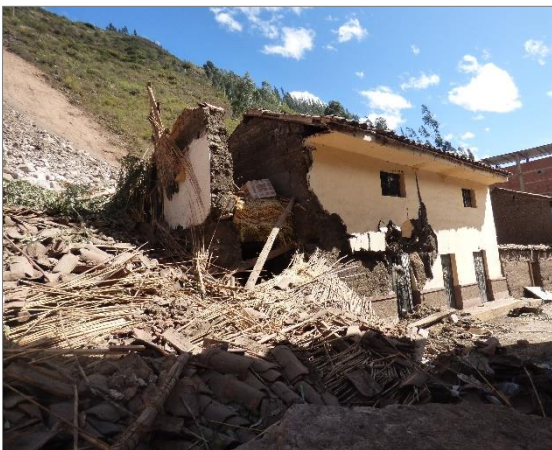
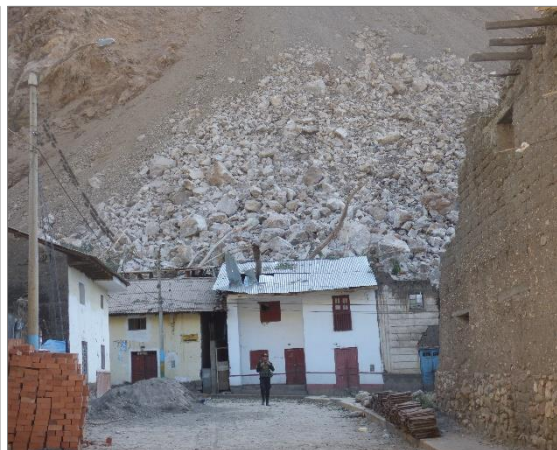
**Figura 8.** Viviendas afectadas por el derrumbe del 30 de junio del 2020. Las viviendas se encuentran asentadas detrás de la calle Wiracocha.

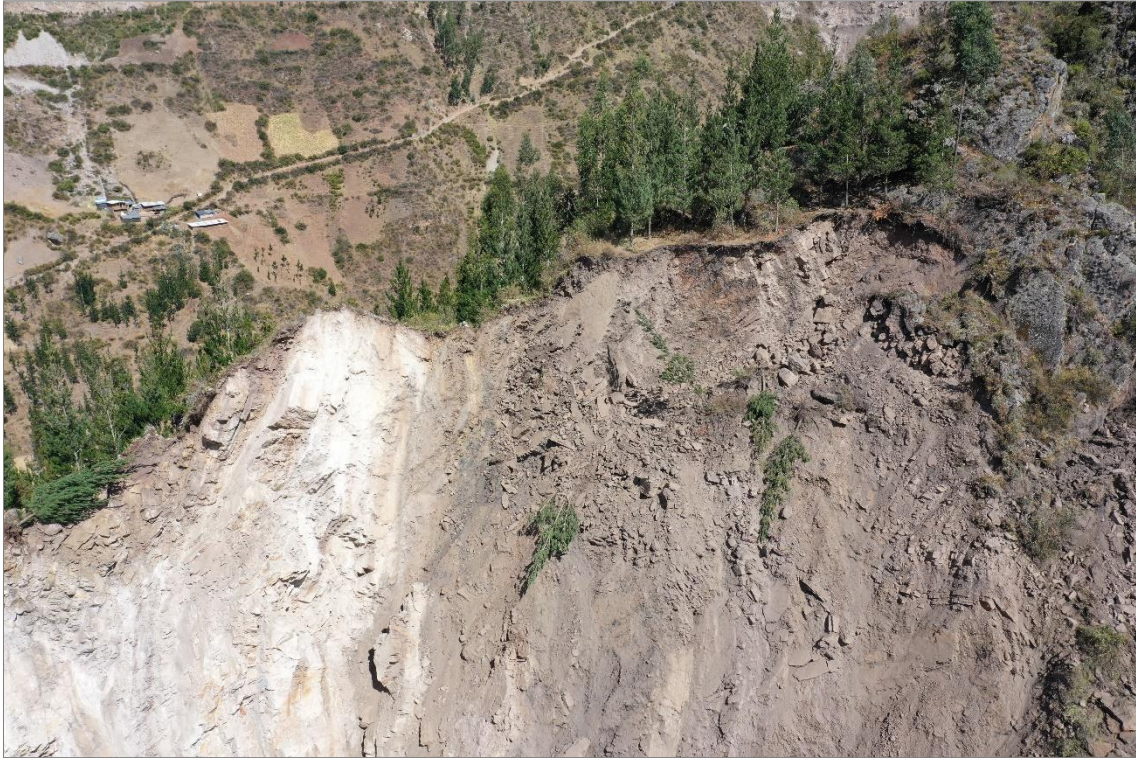
El evento inicia con una dinámica de vuelco, en los estratos de las lutitas negras muy fracturadas y meteorizadas, favorecido por la familia de fracturas que buzcan en contra de la pendiente (fotografía 5). Posteriormente, se desplaza cuesta abajo en forma de derrumbe.

**Fotografía 5.** Vista de la zona de arranque del derrumbe (rocas muy fracturadas y alteradas), es notoria la presencia de material suelto inestable, el cual podría ceder cuesta abajo.

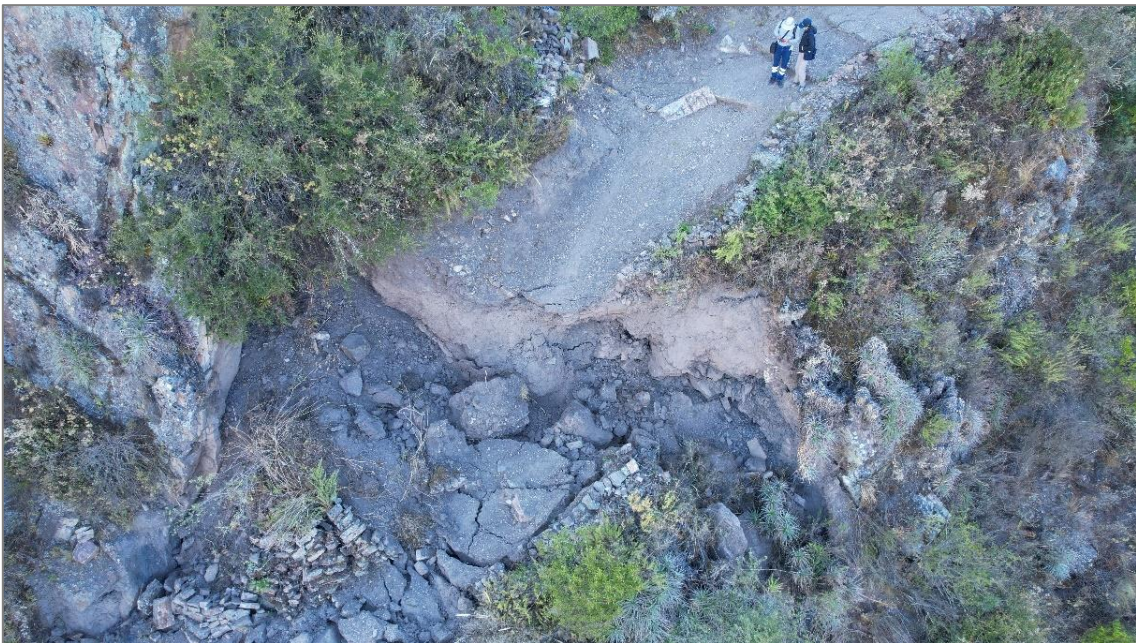
**Fotografía 6.** Vista del desplazamiento de hasta 2.6 m, en depósitos de deslizamientos antiguos. Fotografía tomada por Antamina.

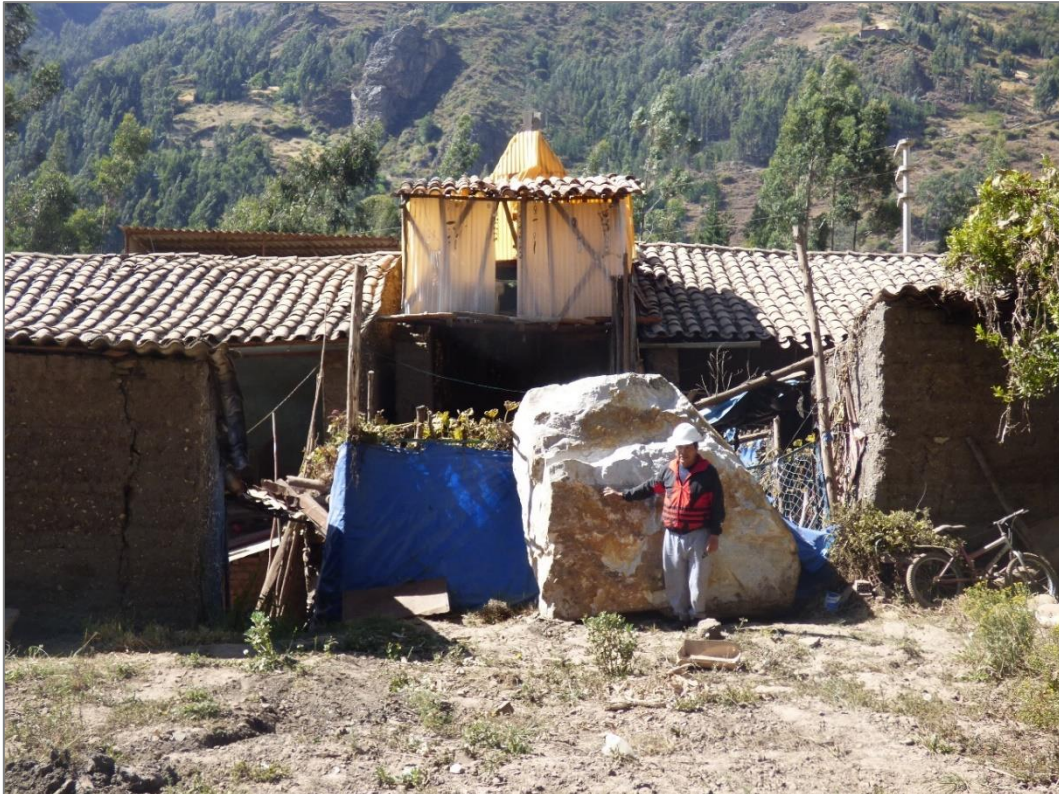
En la zona media del derrumbe, una protuberancia rocosa fracturada, desvió el depósito hacia el sureste, generando un cono de detritos y por el cual continúa desplazando bloques con diámetros de hasta 2.0 m (fotografía 7).

**Fotografía 7.** Vista de un bloque caída, de hasta 2 m de diámetro, dispuesto cerca de una vivienda.

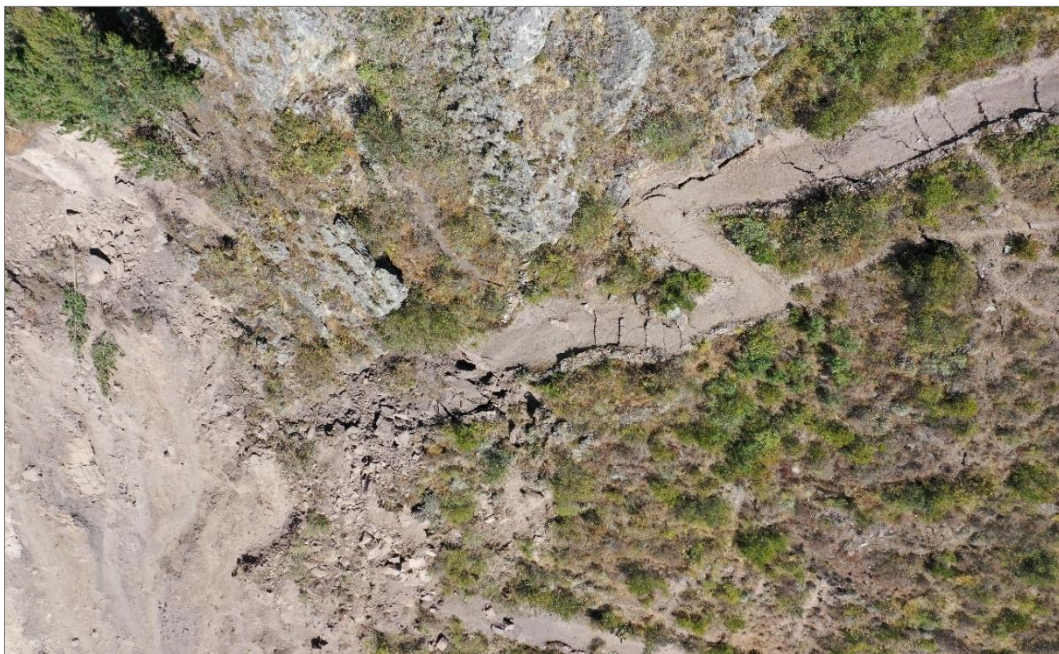
Por otro lado, adyacente al derrumbe, se observó otro evento antiguo (deslizamiento), con saltos de hasta 1.0 m, este se encuentra en proceso de reactivación, evidencia de ello son los múltiples agrietamientos longitudinales y transversales, con aperturas de hasta 60 cm (fotografía 8 y figura 9), producidos en el camino de herradura (ancho 1.5 m).

**Fotografía 8.** Vista de los agrietamientos múltiples y continuos, producidos en el camino que conducía al mirador de Cerro Cruz de Shallapa.

2. Debido a la presencia de agrietamientos, es importante implementar el monitoreo del deslizamiento antiguo. El monitoreo puede ser satelital, topográfico o con extensómetros en las grietas.

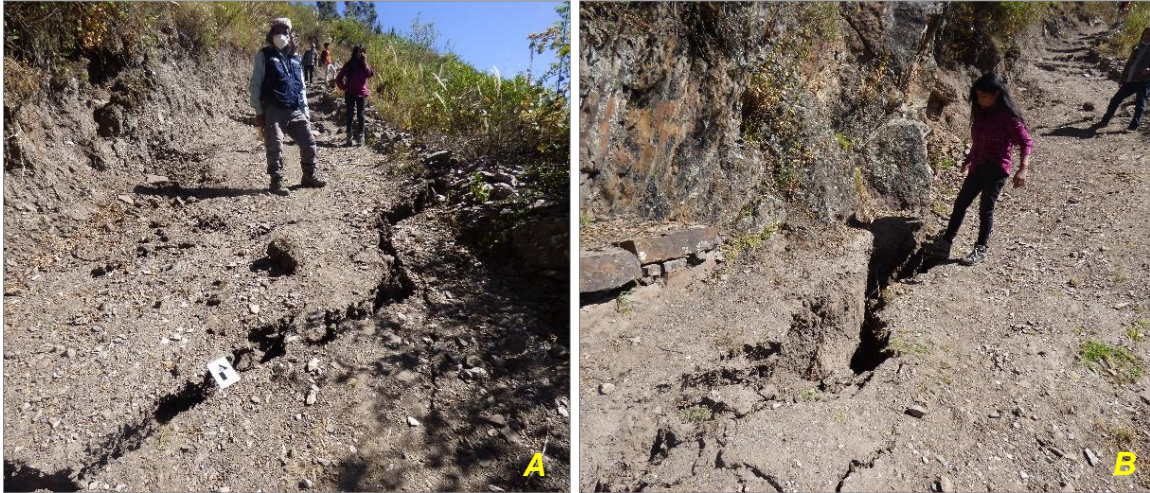
**Figura 9.** Vista de Agrietamientos en el camino de herradura que corta depósito de deslizamiento antiguo. Presentan aperturas de hasta 60 cm.

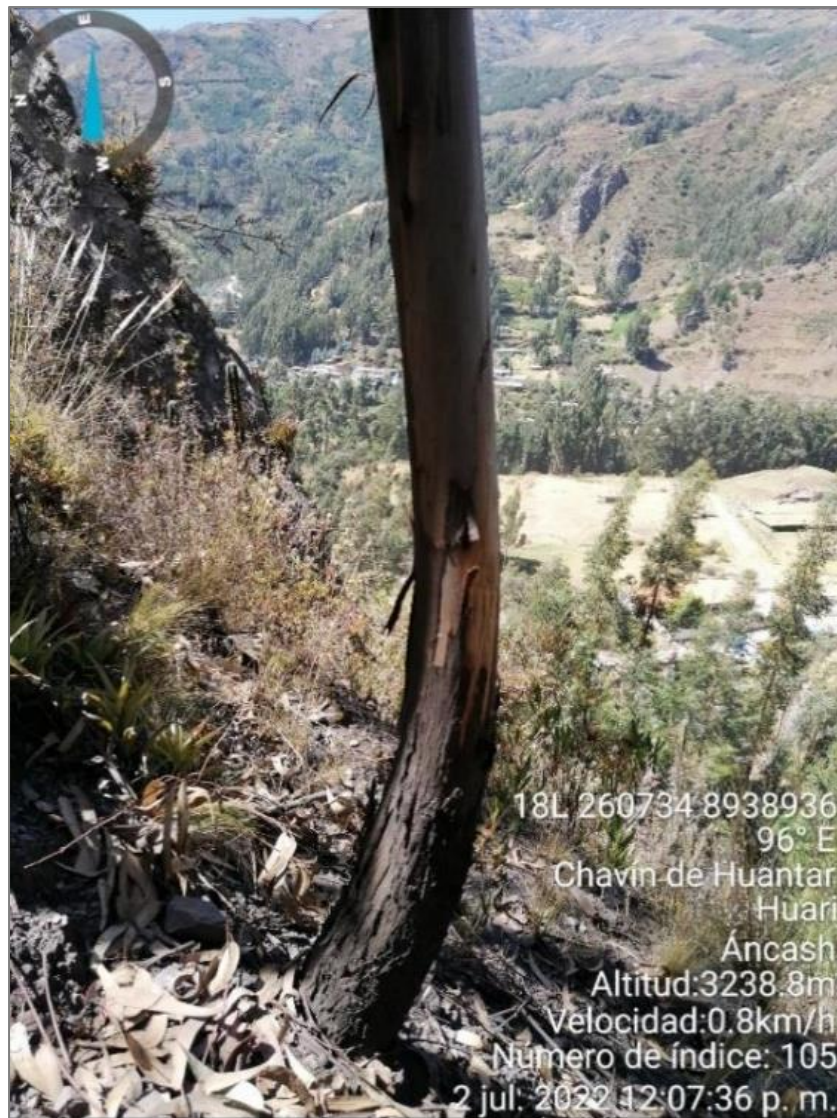
**Fotografía 9.** Vista de árboles inclinados en la parte posterior al derrumbe, con dirección a la quebrada Huachecsa, el cual nos infiere que las laderas presentan ligeros movimientos, típicas de zonas de movimientos activos. Fuente: Antamina.

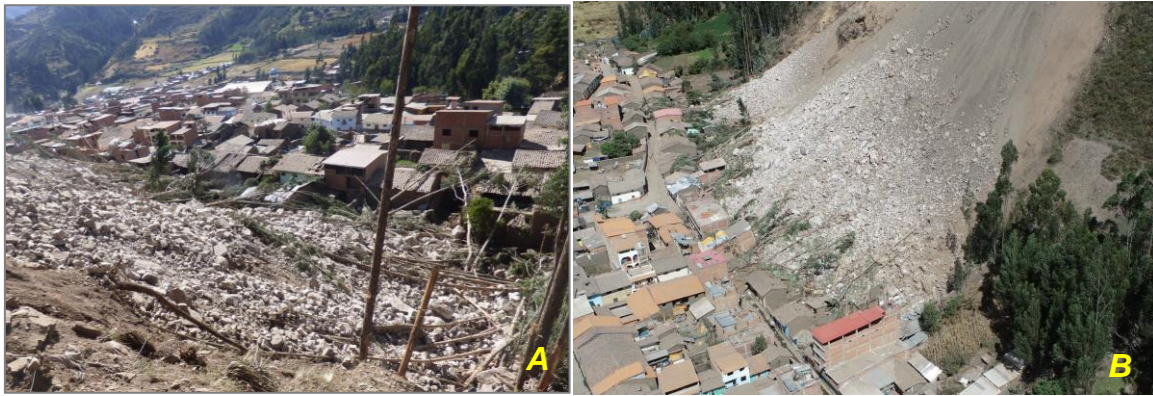
**Figura 10** (A) y (B) Se muestra la zona de plantaciones de árboles arrastrados por el derrumbe.

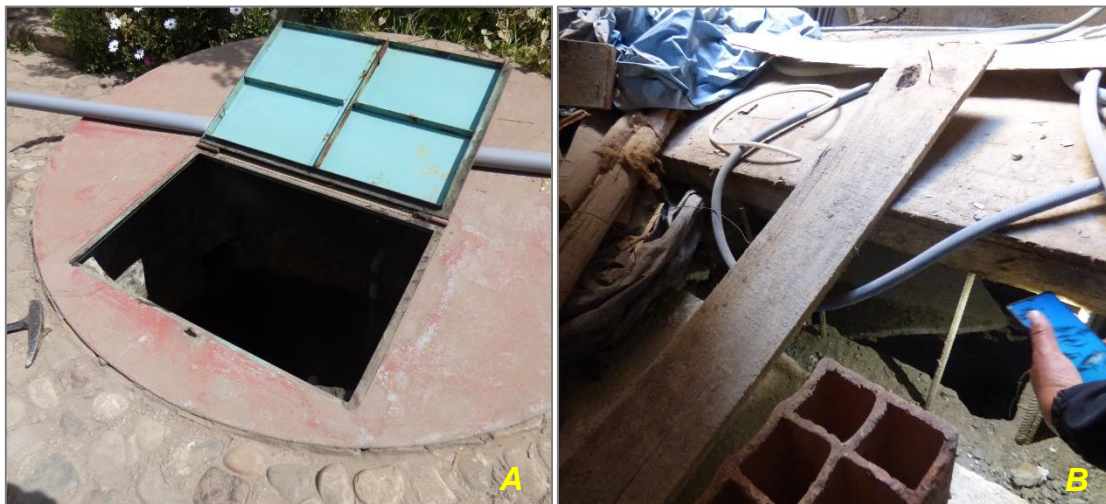
En las viviendas asentadas al pie de la ladera (desde el Hotel Inca, en dirección norte), se han observado surgencias de agua, con nivel freático variable entre 0.5 a 2.0 m (figura 11).

**Figura 11.** Vista de captación de agua. A) Hotel Inca. B) En el interior de la vivienda, el nivel freático se encuentra a 0.8 m.

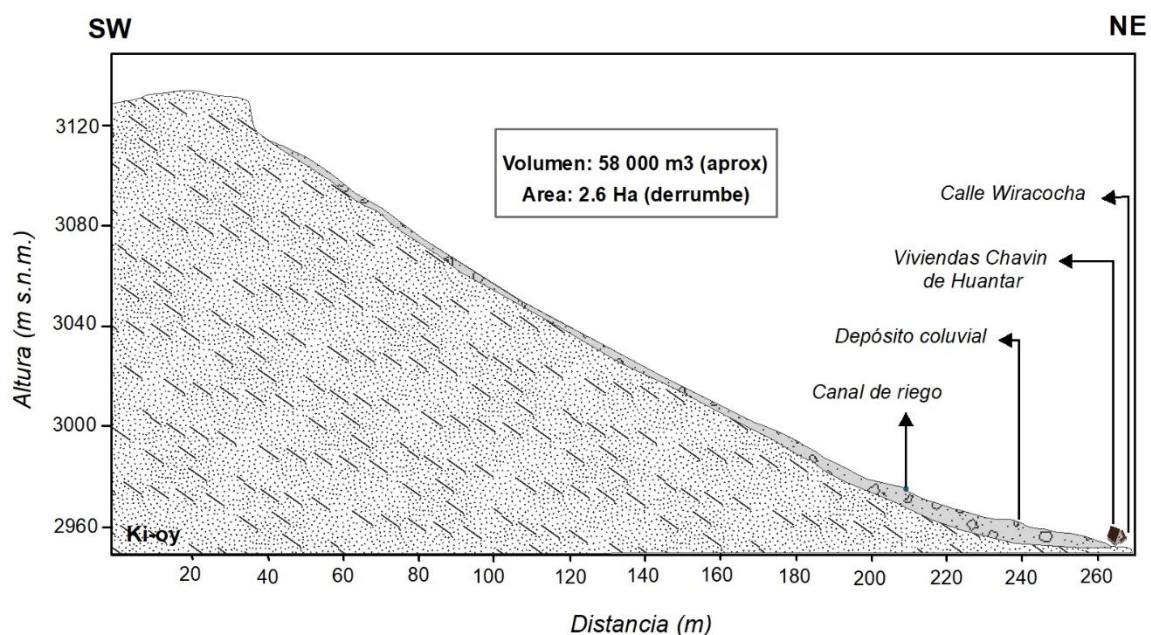
El área posee una topografía accidentada, definido por relieves modelados en rocas sedimentarias, con laderas de pendientes que varían entre 35° a 45°, consideradas de fuerte a muy fuerte; con un cambio a pendientes muy escarpadas (85°) en las laderas sub verticalizados, lo que contribuye que, el material suelto disponible en las laderas se erosione y se remueva fácilmente pendiente abajo, por efecto de la gravedad. La disposición de este último, fue un factor determinante para la ocurrencia del derrumbe suscitado en la ladera noreste del cerro Cruz de Shallapa (figura 12).

**Figura 12.** Perfil geológico de la zona afectada por derrumbe en el cerro Cruz de Shallapa.

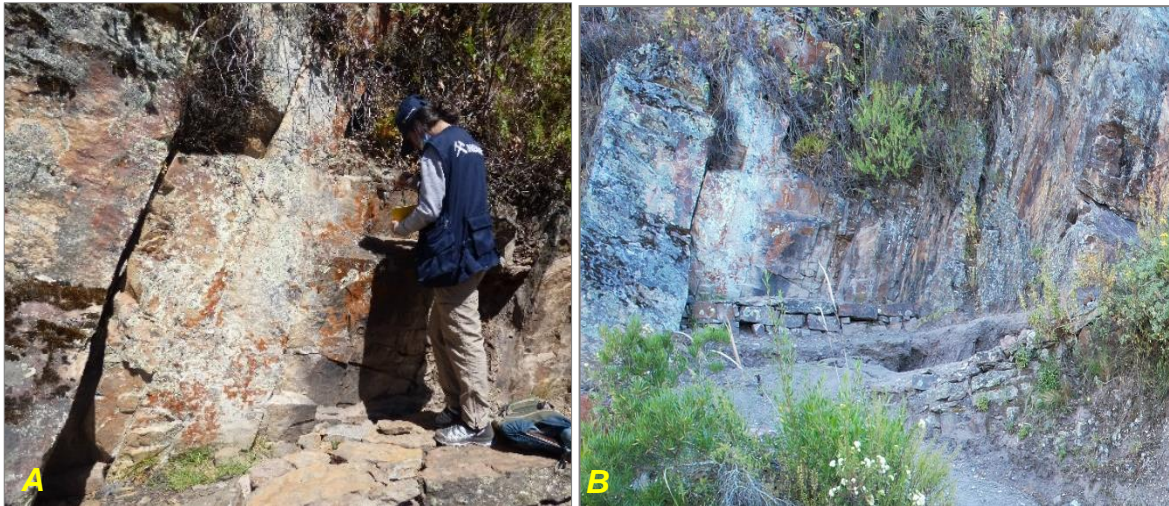
La roca intacta tiene una resistencia a la compresión (dureza) entre media a dura (50 – 100 Mpa); pero sus condiciones de meteorización, alteración y fracturamiento; así como su contexto geomorfológico condicionan sus características geomecánicas como macizo rocoso de regular calidad, con probabilidades de colapso de falla por vuelco, planar y caídas (derrumbes) (figura 13).

**Figura 13.** Vista del afloramiento rocoso, compuesto por brechas y diques volcánicos, intercaladas con areniscas de grano medio a grueso y limolitas de color pardo rojizo, se presentan de moderada a altamente meteorizada, y medianamente a muy fracturadas, con buzamiento preferencial al SE

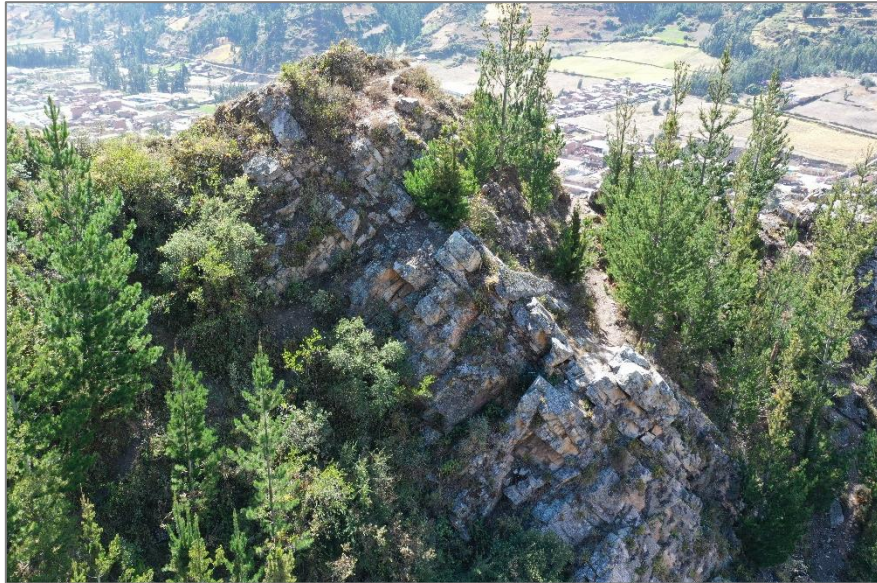
La valoración del macizo rocoso, compuesto por areniscas cuarzosas, presenta una resistencia a la compresión simple que varían 25 a 50 Mpa, por presentarse fracturadas y meteorizadas; y un índice RQD entre 50 - 75, se clasifica al macizo rocoso con una valoración para el RMR de 57, y una conversión para el SMR de 26, considerada como roca MALA; inestable, con presencia de rotura planar, cuñas y vuelcos; requiriendo corrección. Ver cuadro 6.

**Fotografía 10.** Afloramiento rocoso en la zona posterior a la cabecera del derrumbe, conformado por areniscas cuarzosas

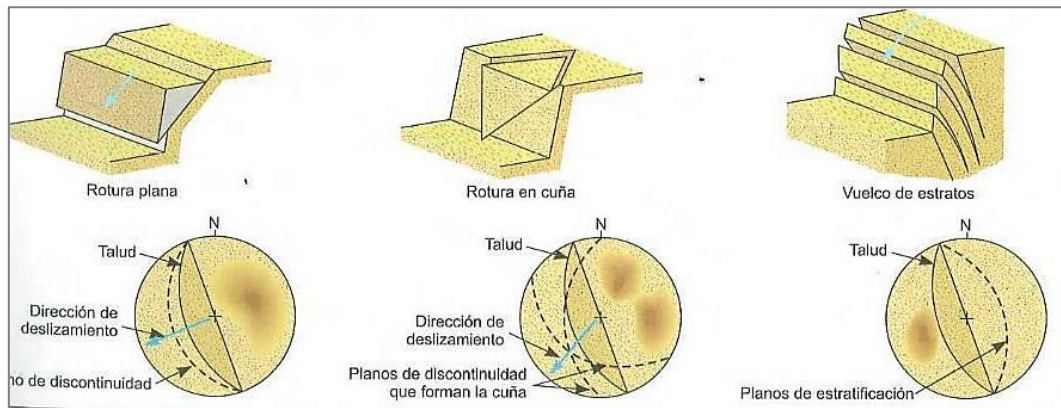
Según el análisis cinemático, realizado en el talud rocoso del cerro Cruz de Shallapa, en base a los datos recolectados en la etapa de campo, muestra falla planar, vuelco y cuña (figura 14 y 15).

Figura 14. Vista de fallas por cuña, planar y vuelco.

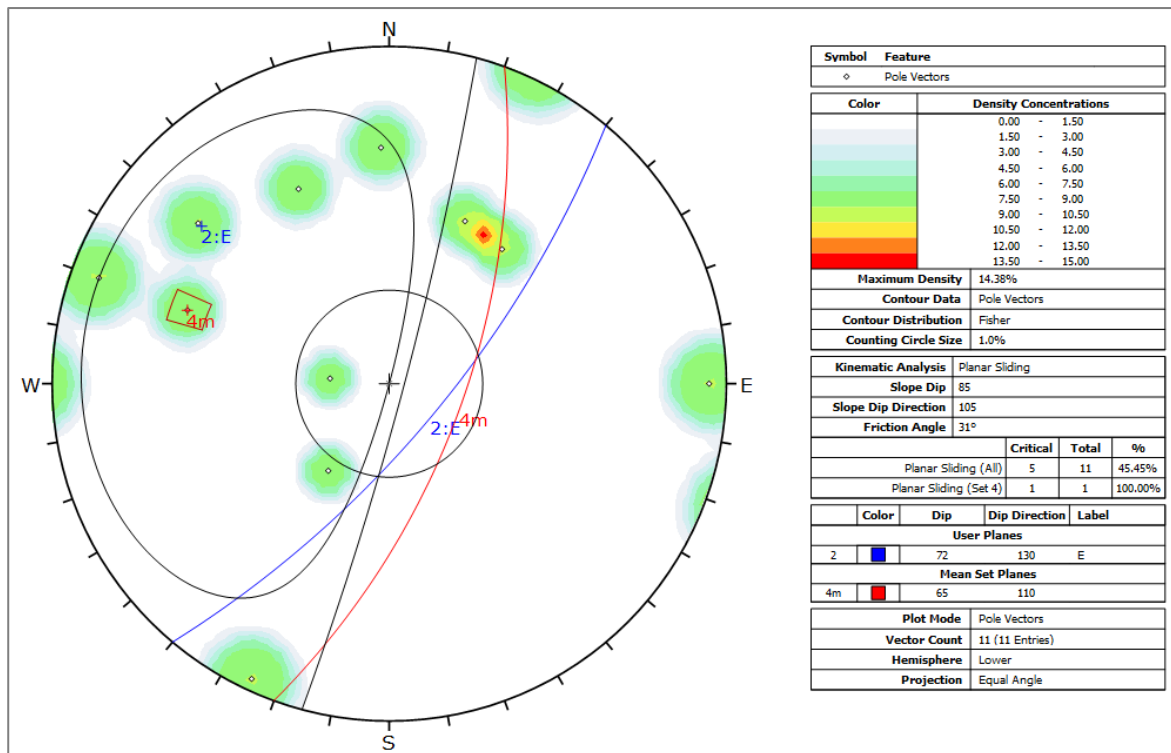
Según el análisis cinemático realizado en la ladera rocosa del cerro Cruz de Shallapa, se observa falla planar entre la estratificación y la junta de familia 4, con una probabilidad de falla de 45.45% (figura 16).

**Figura 16.** La proyección estereográfica muestra falla planar entre la estratificación y la familia 4.

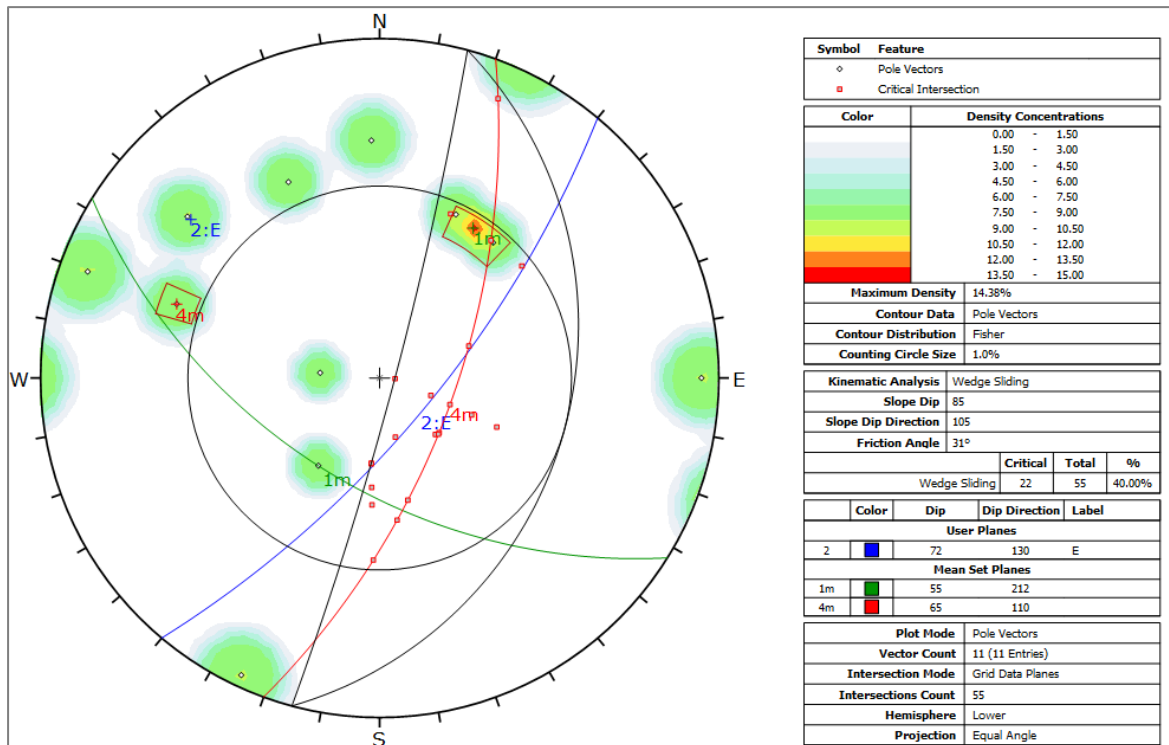
Según el análisis cinemático realizado en la ladera rocosa del cerro Cruz de Shallapa, se observa falla en cuña entre la familia de juntas 1 – 4 y la estratificación con la familia de juntas 4; con una probabilidad de falla del 40% (figura 17).

Figura 17. La proyección estereográfica muestra falla en cuña entre la familia de junta 1 – 4 y la estratificación y la familia 4.

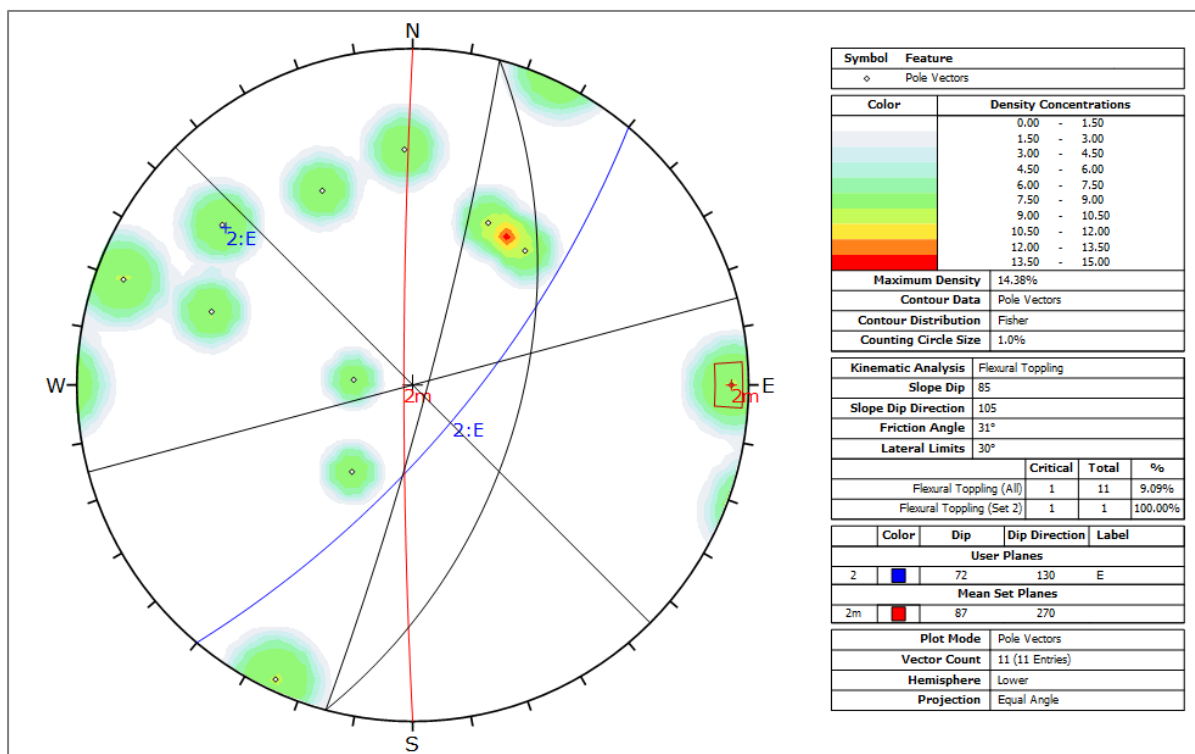
Según el análisis cinemático realizado en la ladera rocosa del cerro Cruz de Shallapa, se observa falla por vuelco con la familia de juntas 2, con una probabilidad de falla de 9% (figura 18).

Figura 18. La proyección estereográfica muestra falla por vuelco con la familia de juntas 2.
