INFORME TÉCNICO

**EVALUACIÓN DE LOS PELIGROS GEOLÓGICOS
EN SECTOR DE SANTA ROSA**

(DISTRITO MASSIAPO, PROVINCIA SANDIA, REGIÓN PUNO)

LIMA - PERÚ
SEPTIEMBRE - 2007

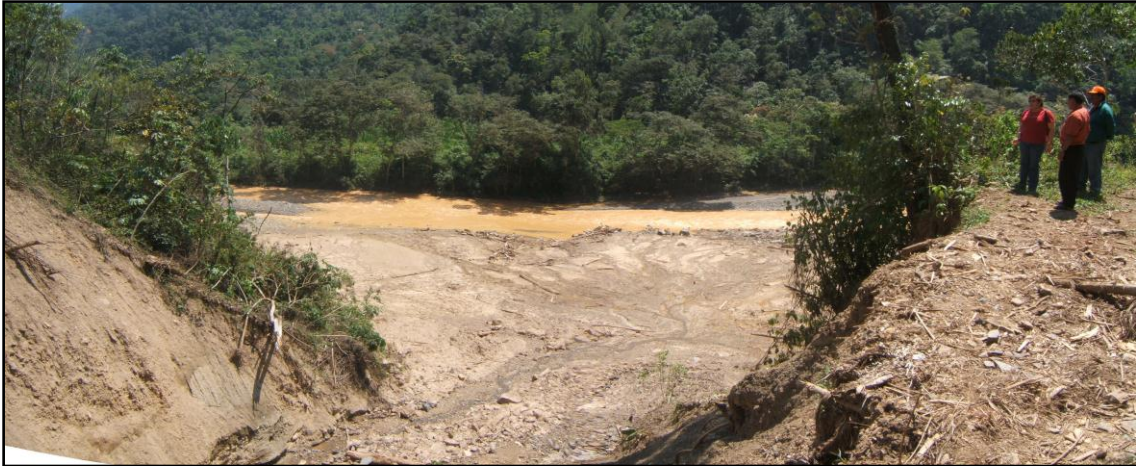
La quebrada Tigrefuso arrasó parte de la carretera afirmada Pacayzuiso-Santa Rosa un tramo de 15 m (Foto 1 y 2)

Foto 1.- Vista de la quebrada Tigrefuso, que afecto la carretera afirmada de Pacaysuizo-Santa Rosa.

- Para el sector de la quebrada Tigrefuso, donde se generó el huayco que arrasó con parte de la carretera afirmada, es necesario la construcción de un puente, para lo cual se deben realizar estudios más específicos.

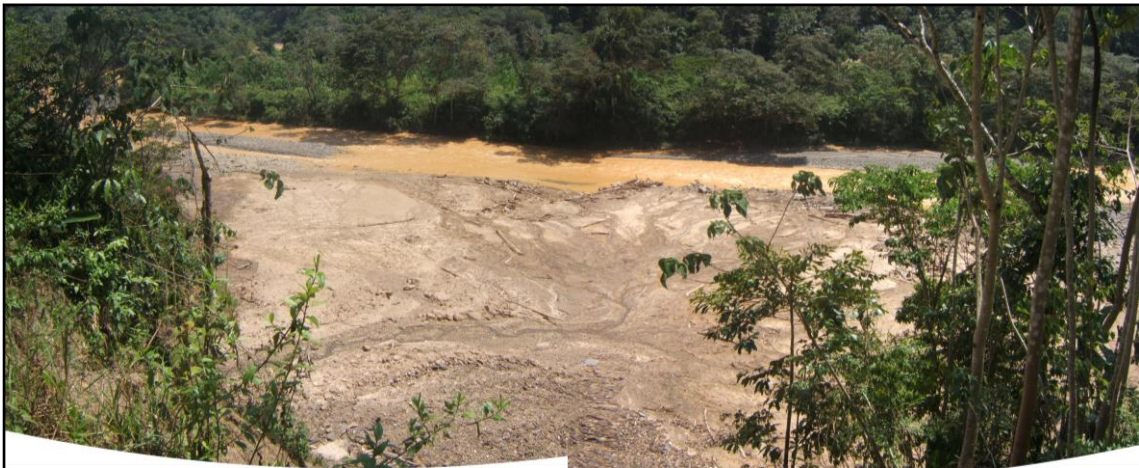
Foto 2.- Otra vista de la quebrada Tigrefuso, donde se aprecia que el flujo ha desviado parte del cauce del río Huari Huari.

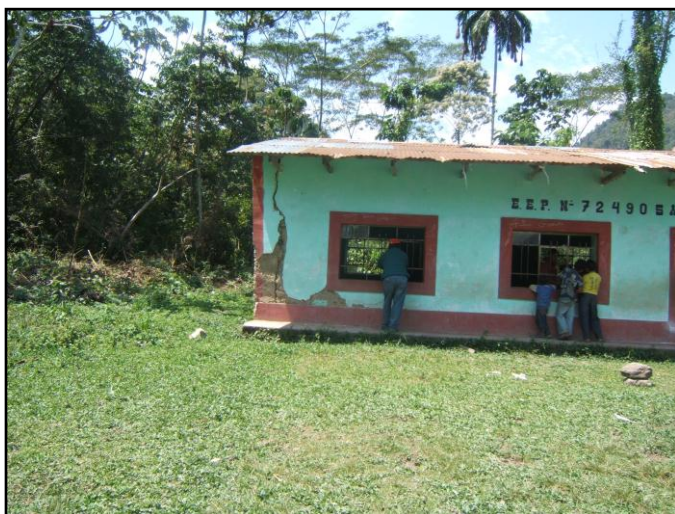
Cabe mencionar que las inundaciones que afectaron al centro educativo Santa Rosa de Yuracmayo (Foto 3), fueron producto de la lluvia excepcional del 29 de julio del presente y no por efectos de desborde del río Huari Huari.

En la inundación el agua llegó a alcanzar altura hasta de 30 cm.

También se presentaron inundaciones de tipo pluvial que afectaron al centro educativo Santa Rosa de Yuracmayo, que al estar ubicado en una terraza alta, cerca de la ladera de montaña, las concentraciones de agua proveniente de las lluvias, drenaron hacia este sector, originado una inundación que alcanzó los 30 cm. de altura, causando agrietamiento en una de las paredes de una aula.

Foto2.- Aula del centro educativo Santa Rosa de Yuracmayo N° 72490, donde se observa la pared que fallo, a raíz de las inundaciones del 29 de julio del año 2007.

- Es necesario reforestar la zona, para evitar la pérdida de suelo, y así reducir la generación de movimientos en masa.
- En el centro educativo Santa Rosa de Yuracmayo, hacer canales de drenaje los cuales se deben ubicar entre el límite de la terraza y la montaña, ubicados de forma transversal (Figura 4) a la dirección del escurrimiento de las aguas proveniente de la ladera.
