Informe Técnico N° A7286

EVALUACIÓN DE PELIGROS GEOLÓGICOS EN EL SECTOR CASHAUCRO

Departamento Lima
Provincia Oyón
Distrito Oyón

JULIO
2022

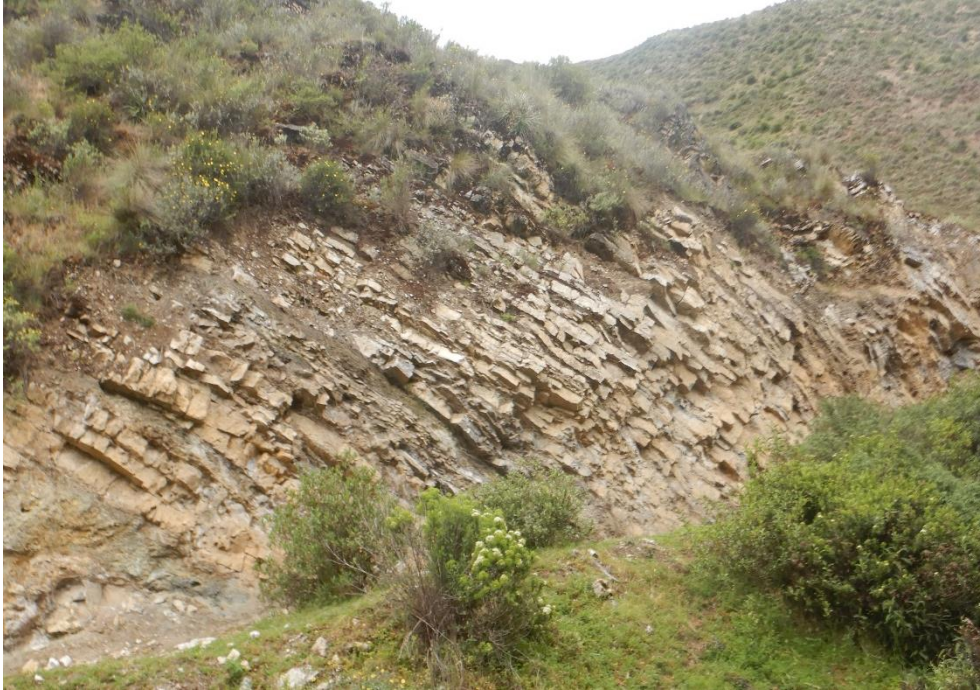
Estas rocas se encuentran medianamente fracturadas (F3), con espaciamiento regular entre fracturas (0.3 a 1.0 m), además se encuentran moderadamente meteorizadas (A3), es decir menos de la mitad del material rocoso está descompuesto o desintegrado.

Fotografía 1. Vista tomada con dirección al este, donde se observa afloramientos de la Formación Carhuaz, conformado por una secuencia de areniscas y limolitas. Estas rocas se presentan medianamente fracturas y moderadamente meteorizadas

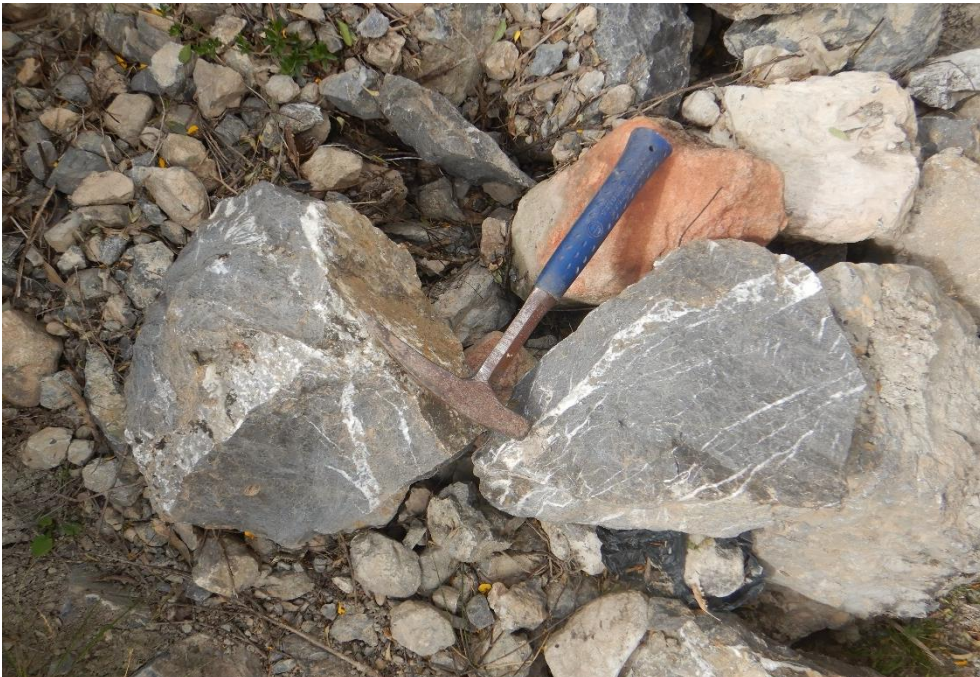
Fotografía 2. Se observa bloques de calizas color gris.

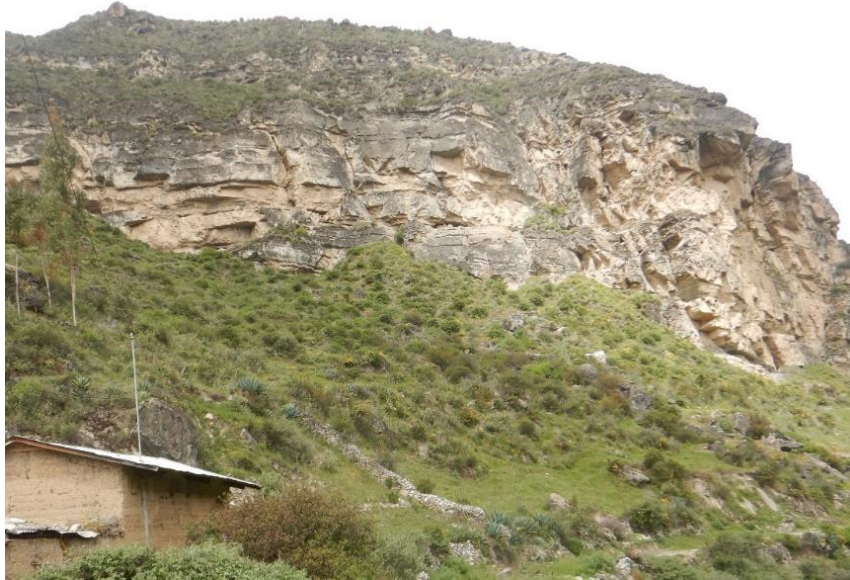
Estas rocas se encuentran muy fracturadas (F4), con espaciamiento regular entre fracturas (0.3 a 0.05 m), además se encuentran altamente meteorizadas (A4), es decir más del 50 % está descompuesto o desintegrado, (fotografía 3).

Fotografía 3. Vista panorámica tomada con dirección sureste, donde se observa afloramientos de la Formación Farrat, conformados por areniscas de color beige altamente meteorizadas.

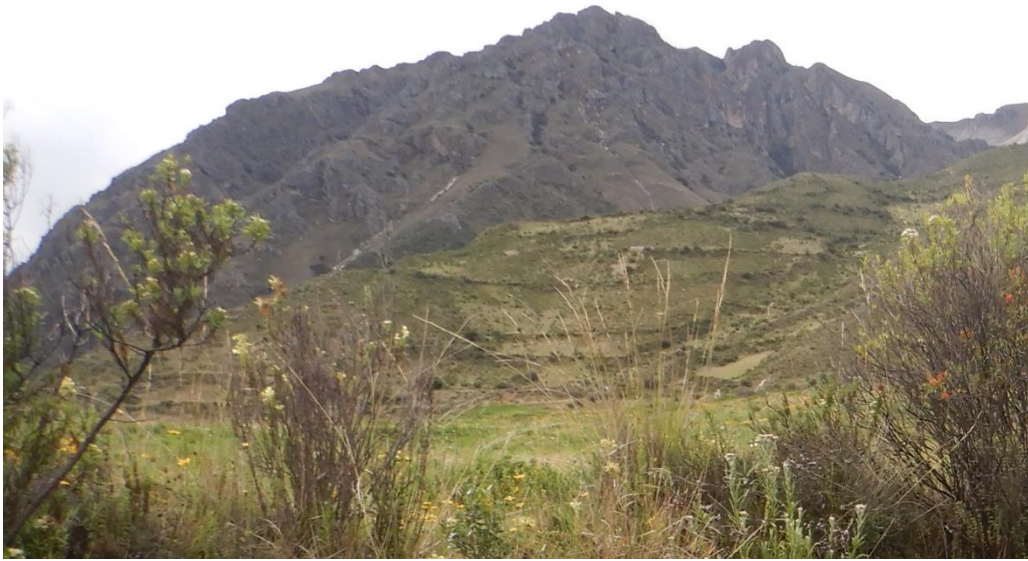
Esta formación se ubica al sureste del sector de Cashaucro, estas rocas se encuentran medianamente fracturadas F3, con espaciamiento regular entre fracturas (0.3 a 1.0 m), además se encuentra moderadamente meteorizada (A3), es decir menos de la mitad del material rocoso está descompuesto o desintegrado, (fotografía 4)

Fotografía 4. Vista panorámica tomada con dirección sureste, donde se observa afloramientos de la Formación Farrat, conformados por areniscas de color beige altamente meteorizadas.

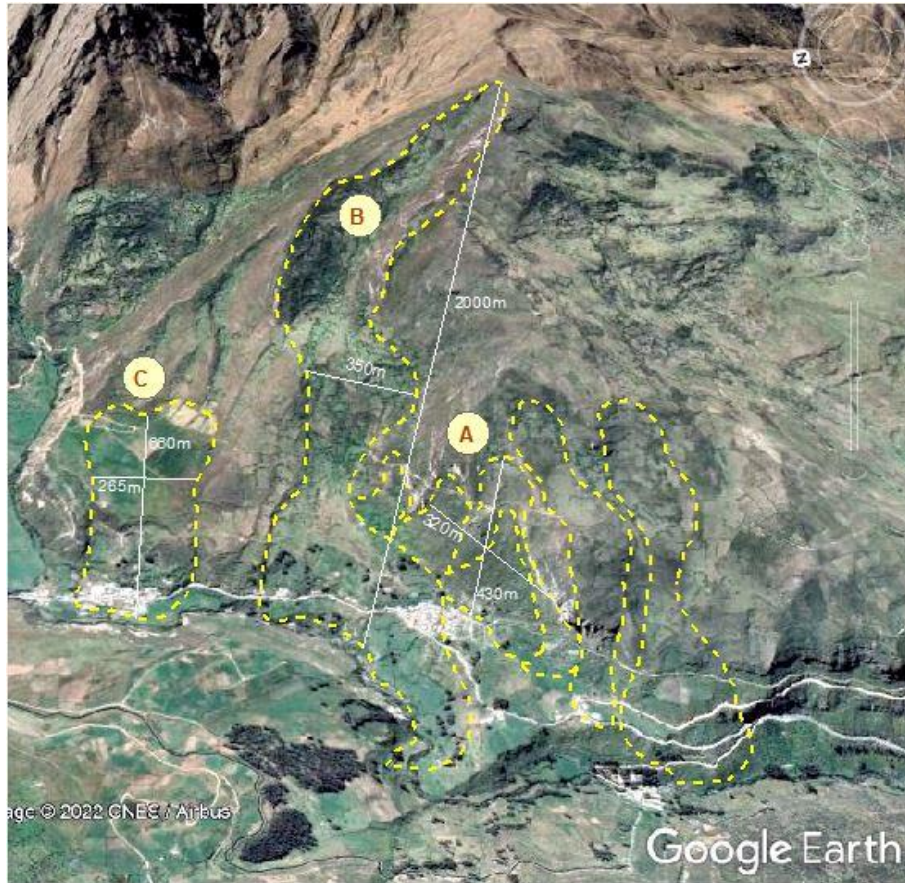
Figura 14. Vista de los deslizamientos ubicados en la margen izquierda del río Quichas, las cuales se delimitaron con líneas amarillas entrecortadas.

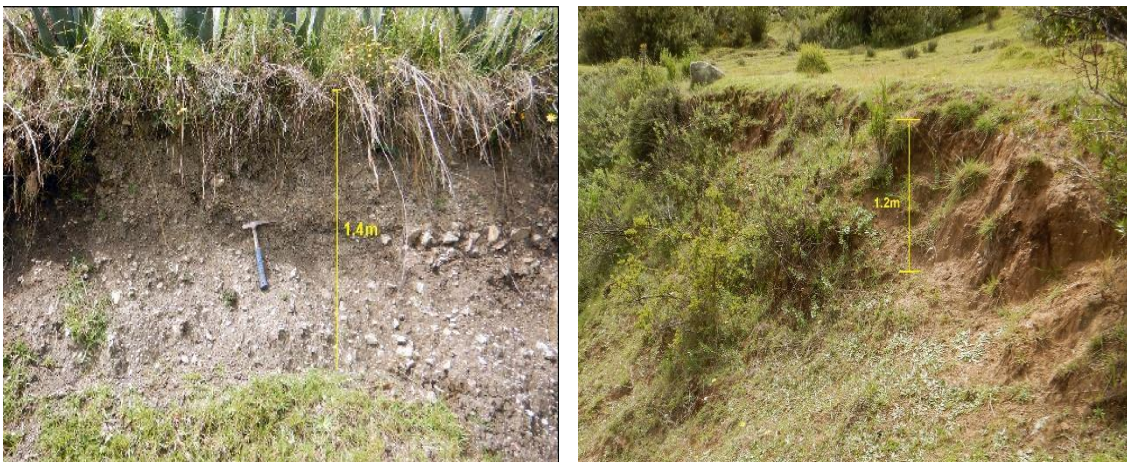
En el cuerpo del deslizamiento se identificaron escarpes secundarios con saltos de 1 a 2.8 m. (figura 15), los cuales están cubiertas por cultivos de alfalfa y pastos.

Figura 15. Se observa bloque de rocas sedimentarias que oscilan de 2 a 4.2 m, que llegaron a afectar a dos viviendas, actualmente dichas viviendas repusieron sus techos de calamina, que fueron afectadas.

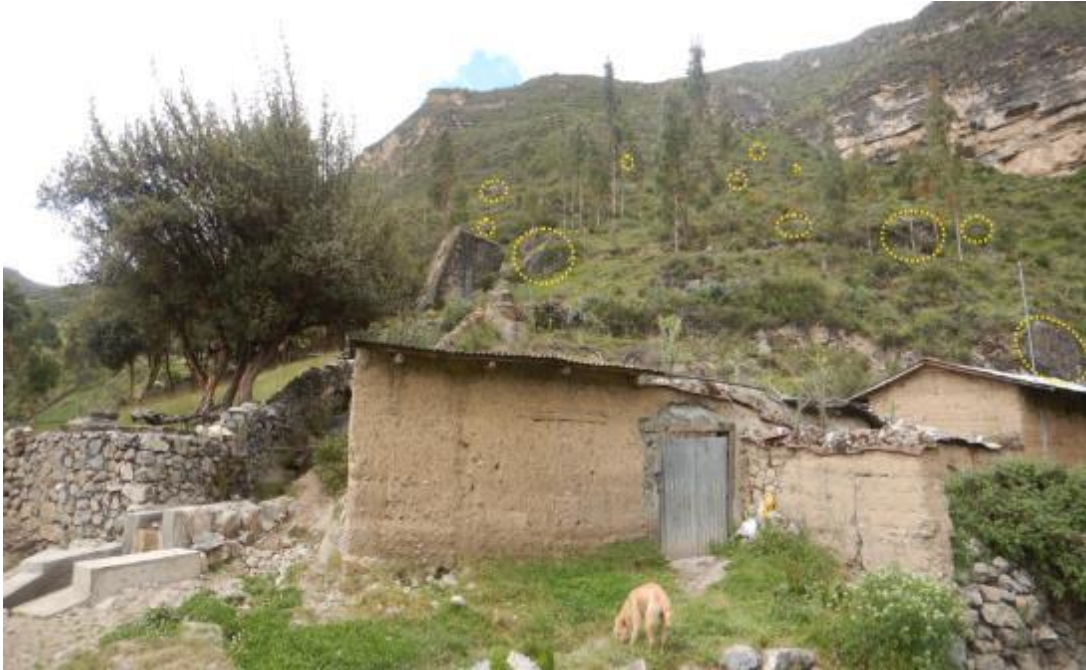
Los deslizamientos A y B afectan directamente al sector de Cashaucro; en el escarpe del deslizamiento A, se generó caída de rocas que afectó 2 viviendas (Figura 16); en el

material caído se tienen bloques con dimensiones comprendidas entre 2 m 4.2 m de diámetro. Esto se observó al este del cementerio de Cashaucro.

Figura 16. Se observa bloques de rocas sedimentarias con tamaños entre 2 a 4.2 m, que llegaron a afectar a dos viviendas, actualmente dichas viviendas repusieron sus techos de calamina, que fueron afectadas.

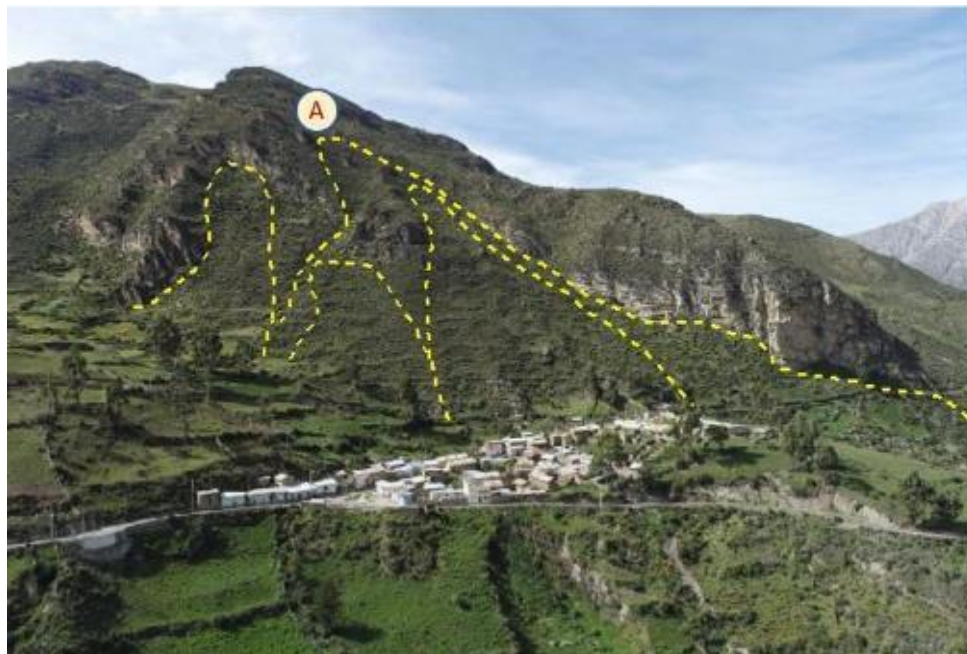
- Estado de la actividad: Reactivado
- Deslizamiento de tipo: Rotacional
- Forma de la escarpa principal: Semicircular (figura 17)
- Superficie de rotura: Semicircular y alargada.
- Longitud de la escarpa: 285 m
- Desnivel entre escarpa y pie: 430 m
- Salto de escarpa principal, comprendido entre: 10 a 15 m

Figura 17. Se observa la escarpa principal del deslizamiento A, en la parte superior de sector Cashaucro.

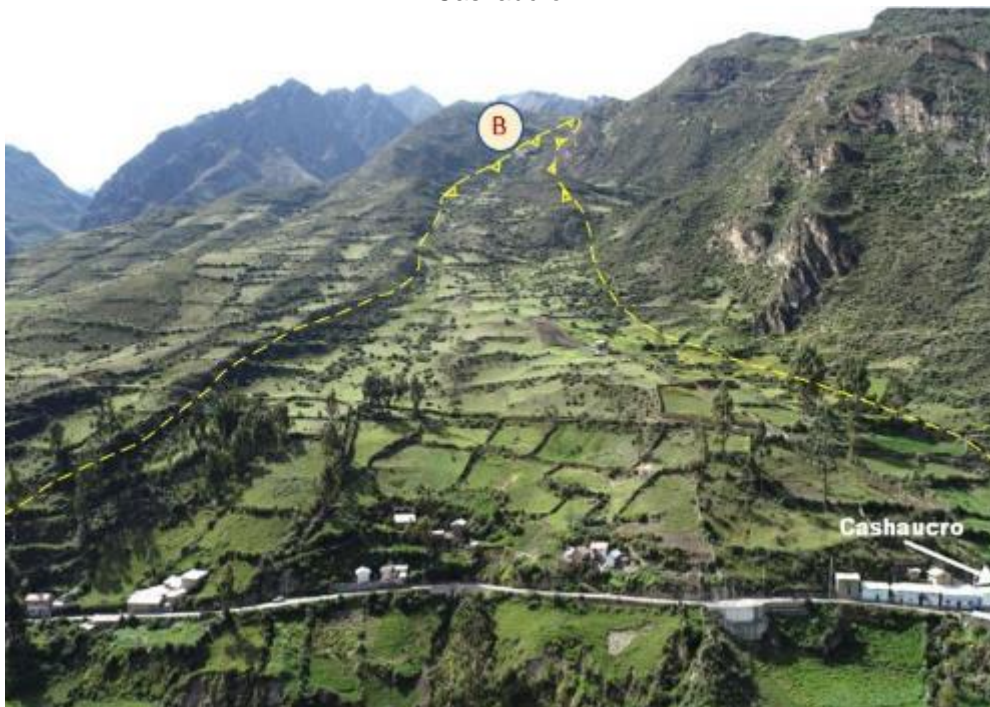
- Estado de la actividad: Reactivado
- Deslizamiento de tipo: Rotacional
- Forma de la escarpa principal: Elongada (figura 18)
- Superficie de rotura: Elongada y alargada.
- Longitud de la escarpa: 875 m
- Desnivel entre escarpa y pie: 2.0 km.
- Salto de escarpa principal, comprendido entre: 25 a 30 m

Figura 18. Se observa la escarpa principal del deslizamiento B, en la margen izquierda del río quichuas, se identificó reactivaciones al pie del evento que llegaron hasta el río Quichuas.

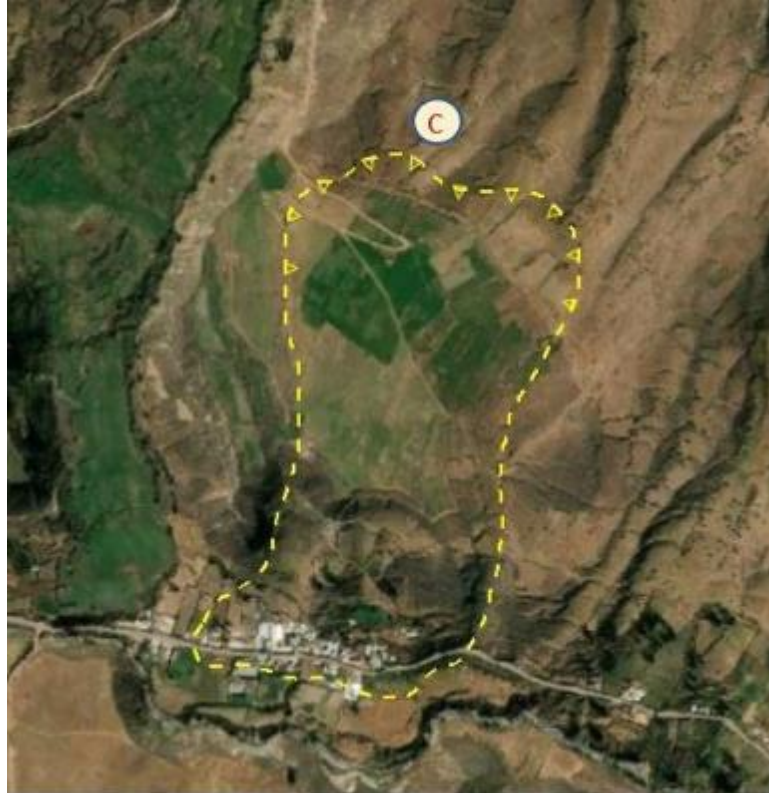
- Estado de la actividad: Reactivado
- Deslizamiento de tipo: Rotacional
- Forma de la escarpa principal: Semicircular (figura 19)

- Superficie de rotura: Elongada y alargada.
- Longitud de la escarpa: 297 m
- Desnivel entre escarpa y pie: 660 m.
- Salto de escarpa principal, comprendido entre: 10 m

Figura 19. Vista del deslizamiento C, ubicado en la parte alta del sector Pomamayo.

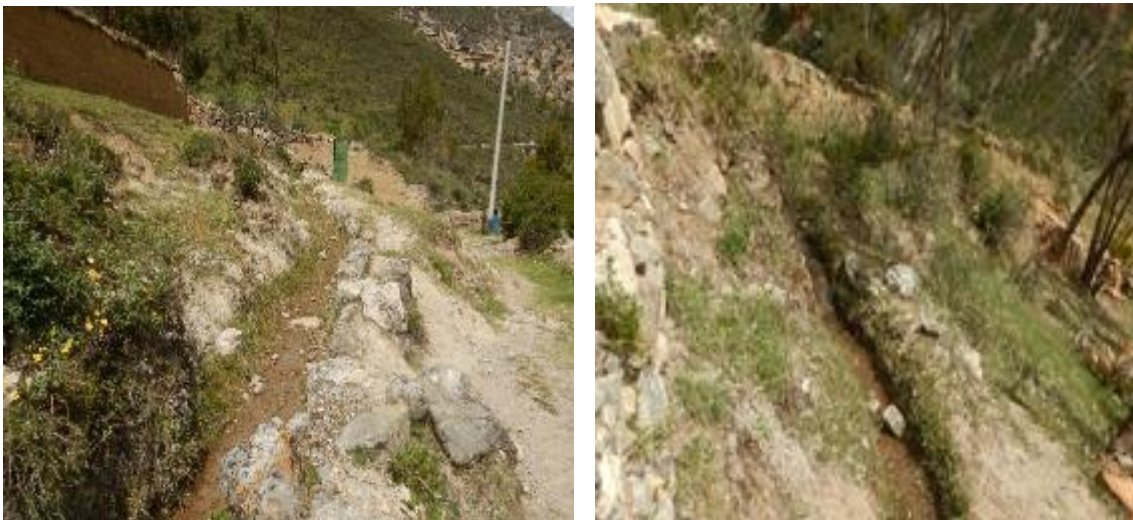
En el sector de estudio se identificaron la mayor parte de canales sin revestimiento (figura 20), lo cual está contribuyendo a la saturación del suelo; así como cultivos de alfalfa que utiliza constantemente riego, esto contribuye con la saturación del terreno. Podemos observar filtraciones de agua en diferentes puntos del sector evaluado que se debe tomar en consideración (figura 21)

Figura 20. Casi la totalidad los canales se encuentran sin revestimiento en este sector.

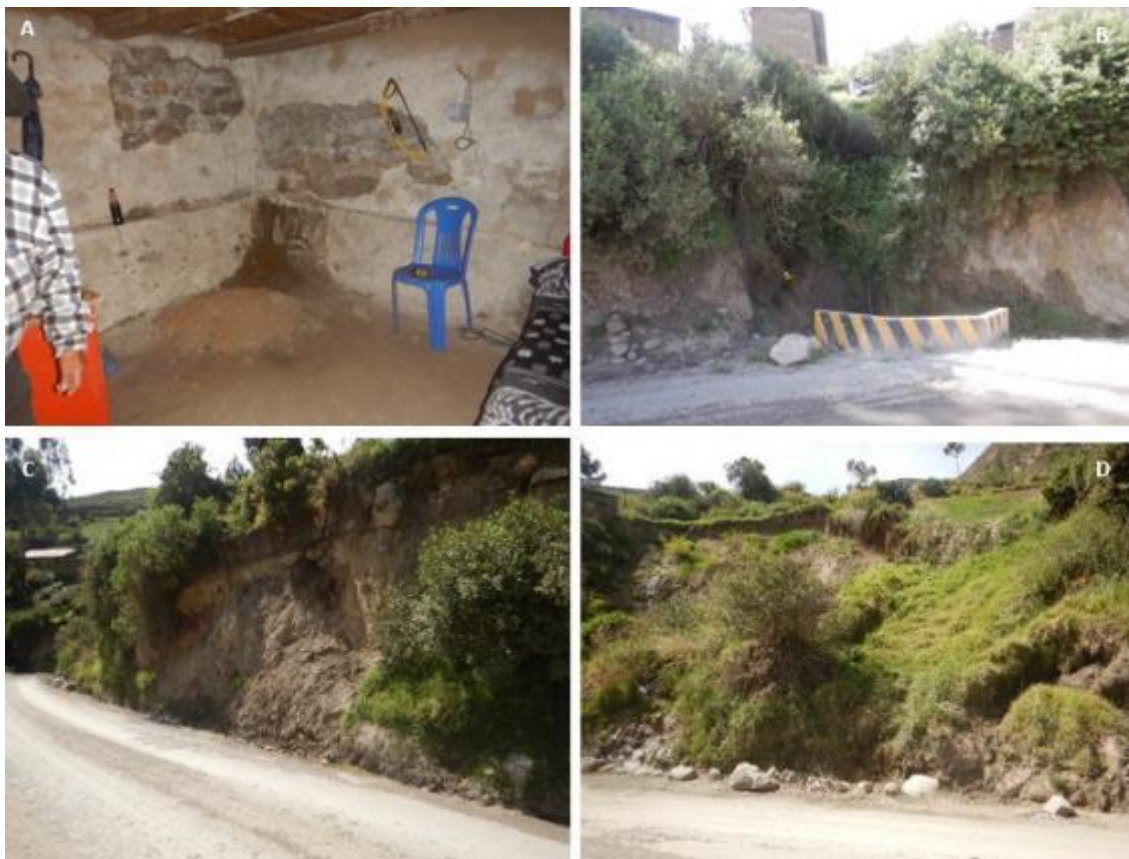
Figura 21. Filtraciones en diferentes puntos del sector en estudio (A) filtraciones dentro de vivienda., (B) Filtraciones en la parte alta de muro de contención; (C y D) se observa filtraciones producidas por lluvias que filtran hacia lados de carretera, las mismas que en su mayoría no presentan canales de drenaje.
