Dirección de Geología Ambiental y Riesgo Geológico

Opinión Técnica N° 08-2022

PELIGRO POR DESLIZAMIENTO EN EL SECTOR DE TASSA

Departamento Moquegua
Provincia General Sánchez Cerro
Distrito Ubinas

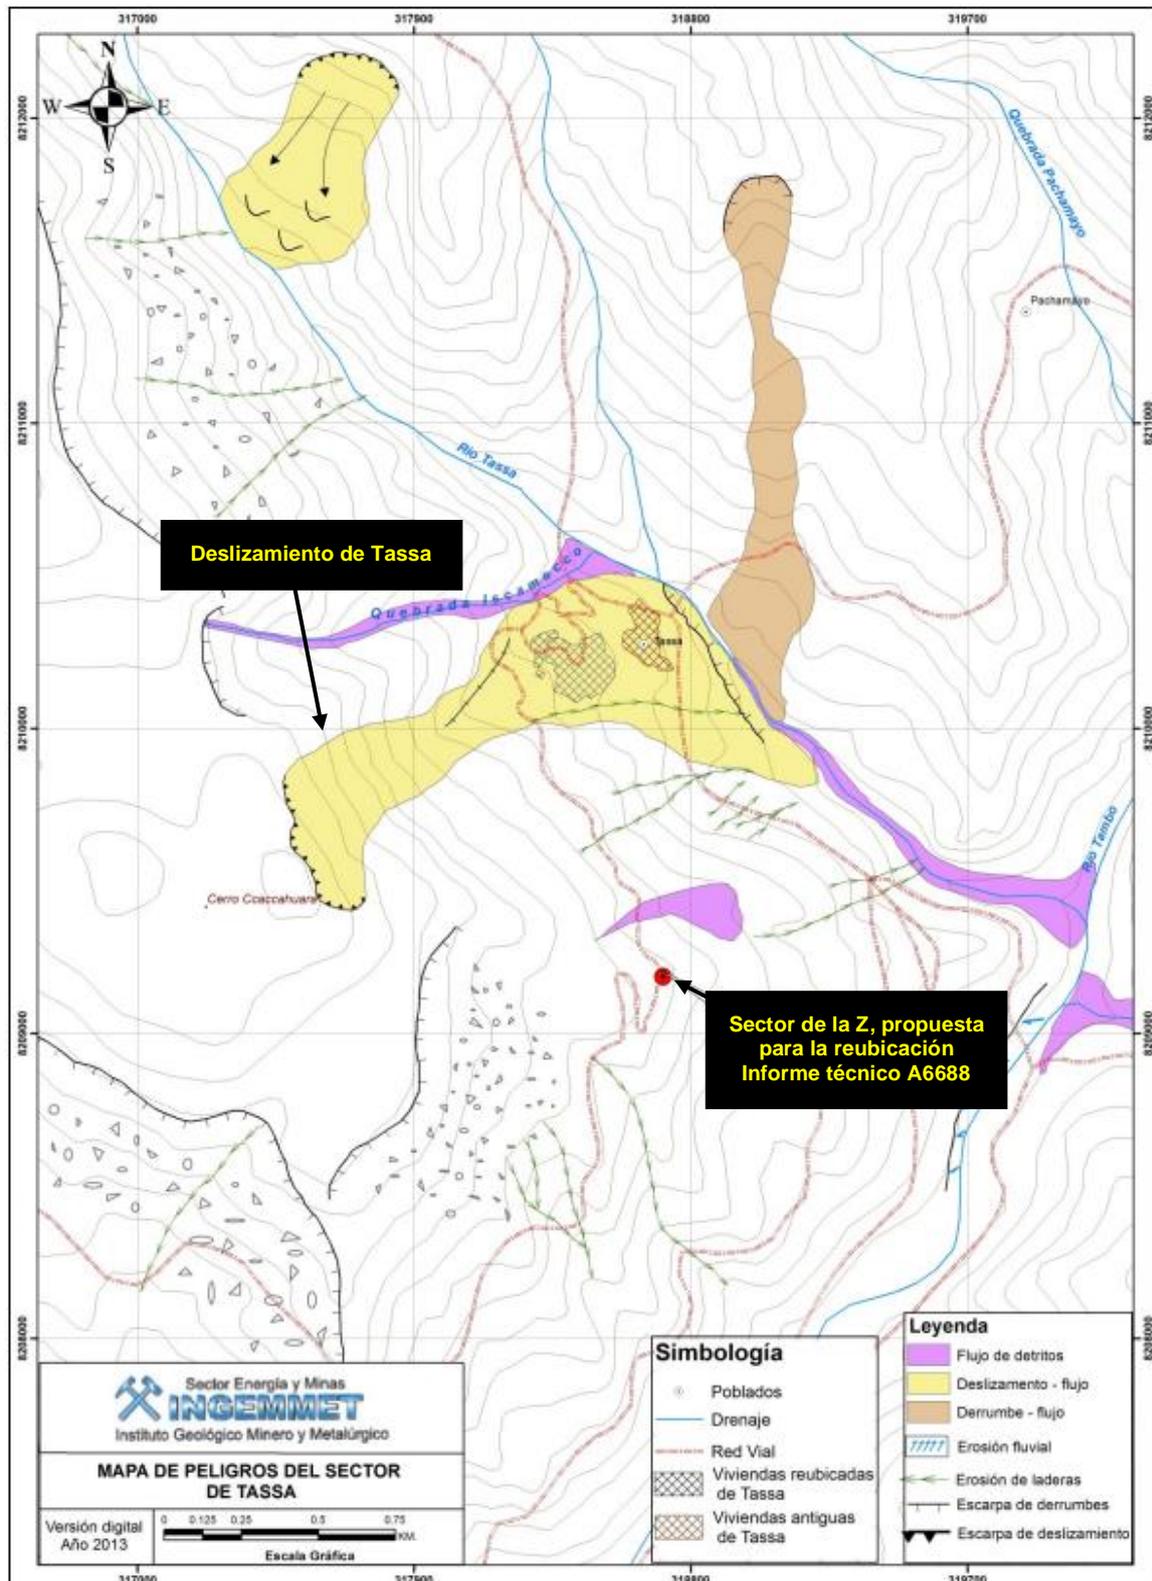
Figura 1. Geodinámica y procesos activos en el sector Tassa. (Informe técnico A6688 INGENMET)

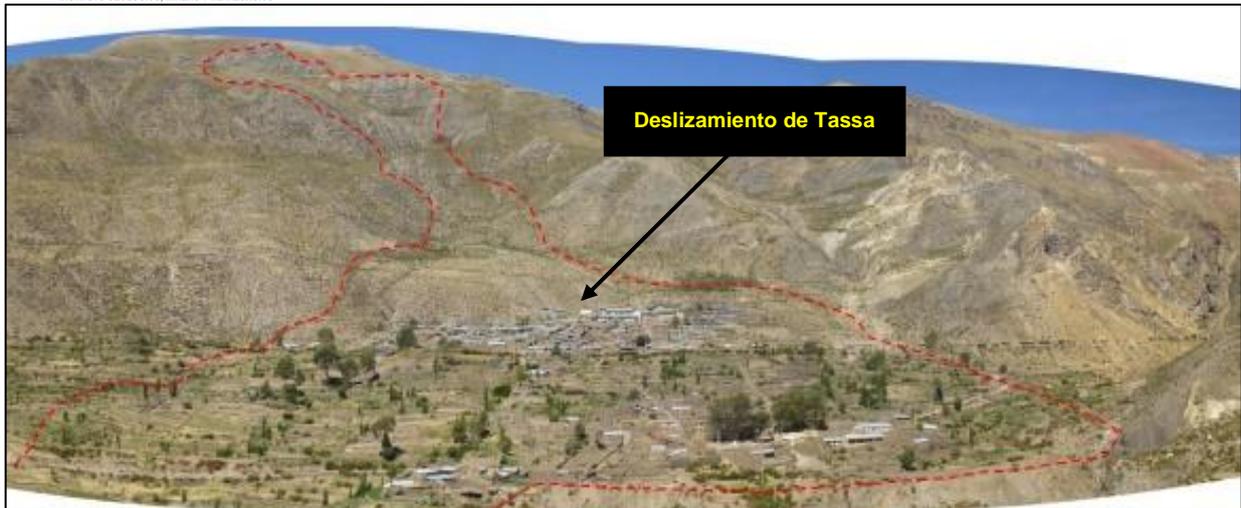
Figura 2. Vista del deslizamiento-flujo que está afectando al poblado de Tassa. (Informe técnico A6688 INGEMMET)

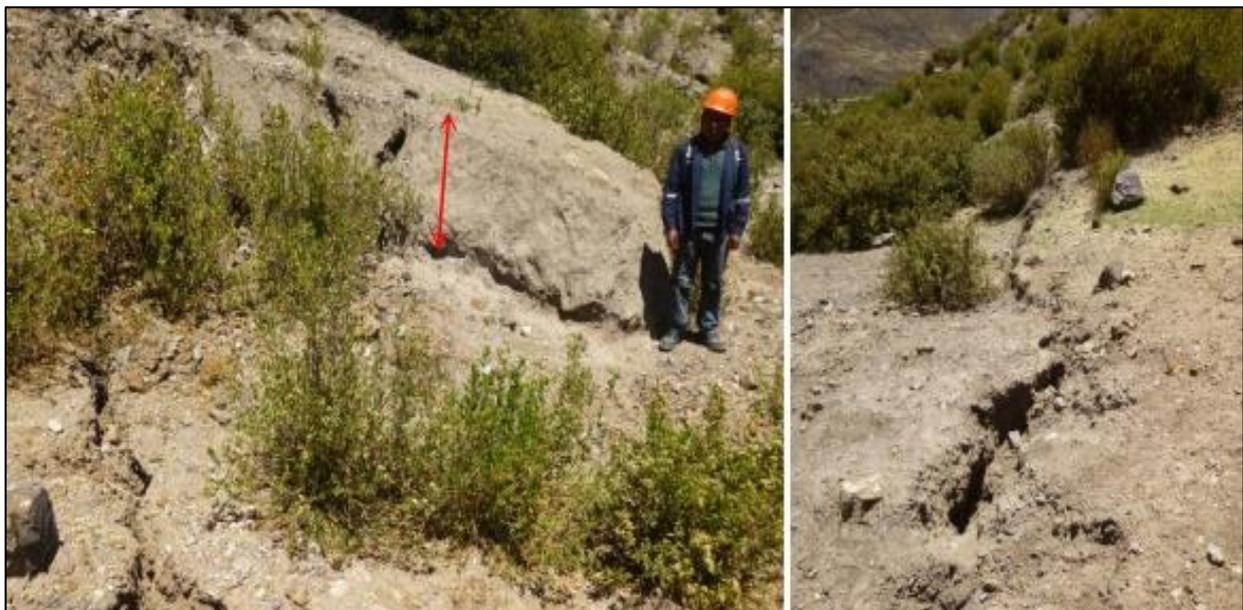
Figura 3. Vista de asentamientos y grietas transversales en la parte alta de la comunidad de Tassa. (Informe técnico A6688 INGEMMET)

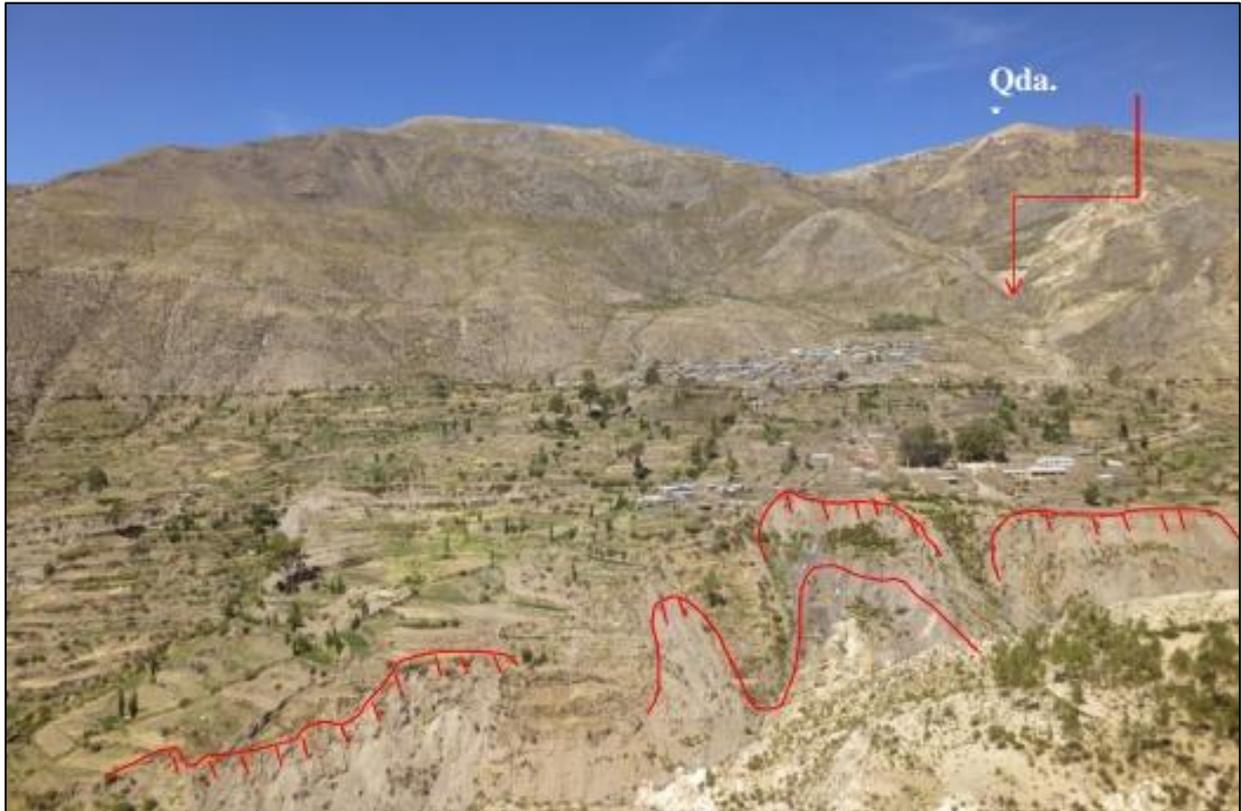
Figura 4. Vista panorámica de los derrumbes ocasionados por la erosión del río Tassa. Se observa, el depósito del deslizamiento parcialmente saturado por sectores, con algunos “ojos” de agua. (modificado del Informe técnico A6688 INGEMMET)

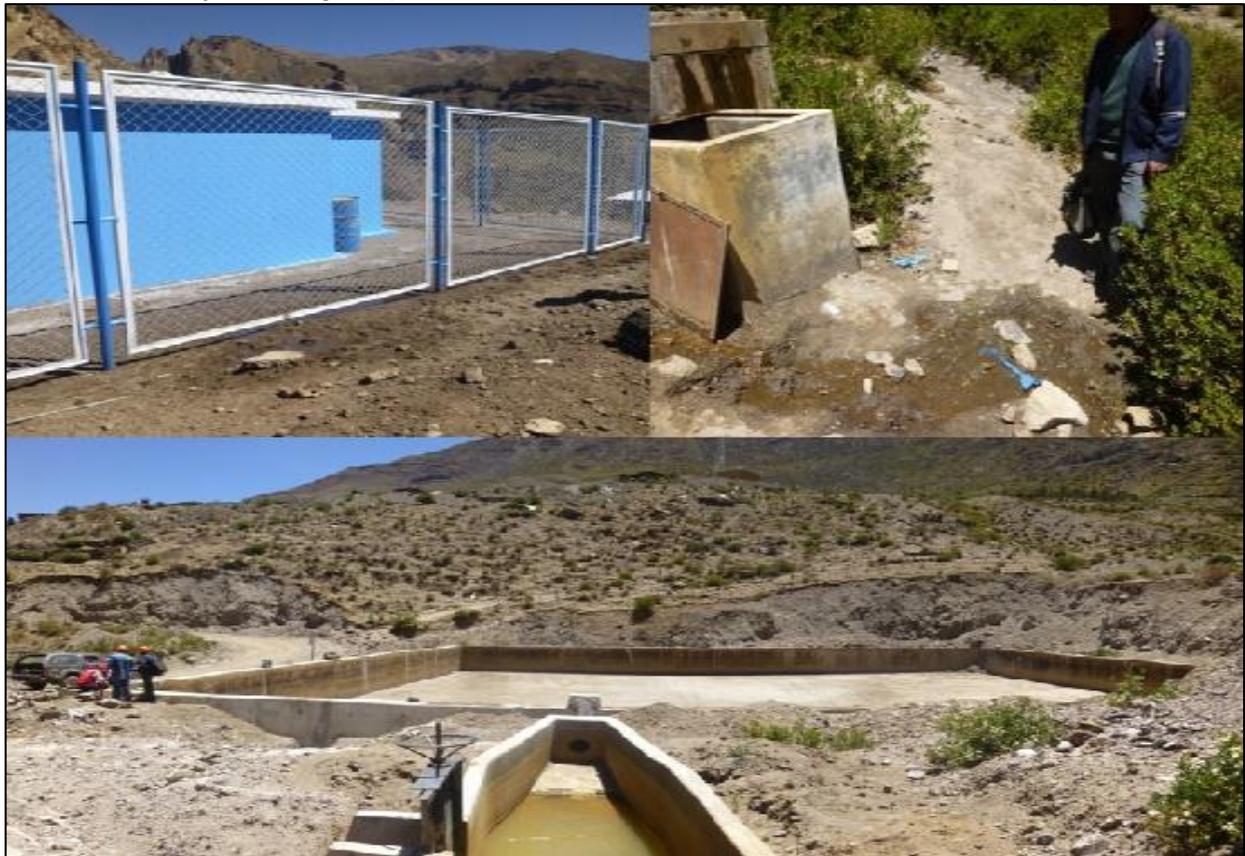
Fotografía 1. Vistas los reservorios de agua que han colapsado a consecuencia del deslizamiento. (Informe técnico A6688 INGEMMET)

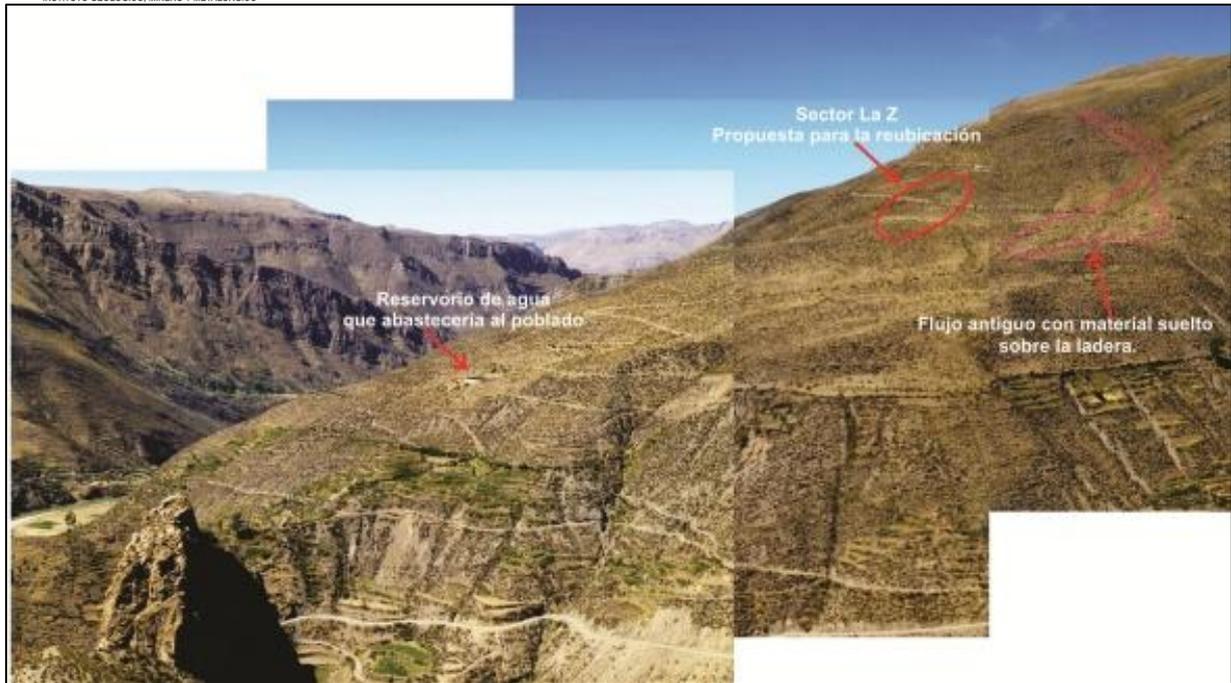
Figura 5. Vista panorámica del sector La Z. (modificado del Informe técnico A6688 INGGEMMET)

- d) Se recomienda reubicar progresivamente las viviendas de la comunidad campesina de Tassa, al sector de la "Z" propuesto en el Informe Técnico N° A6688 o a un lugar que en el futuro no se vea afectado por peligros geológicas e hidrometeorológicas.

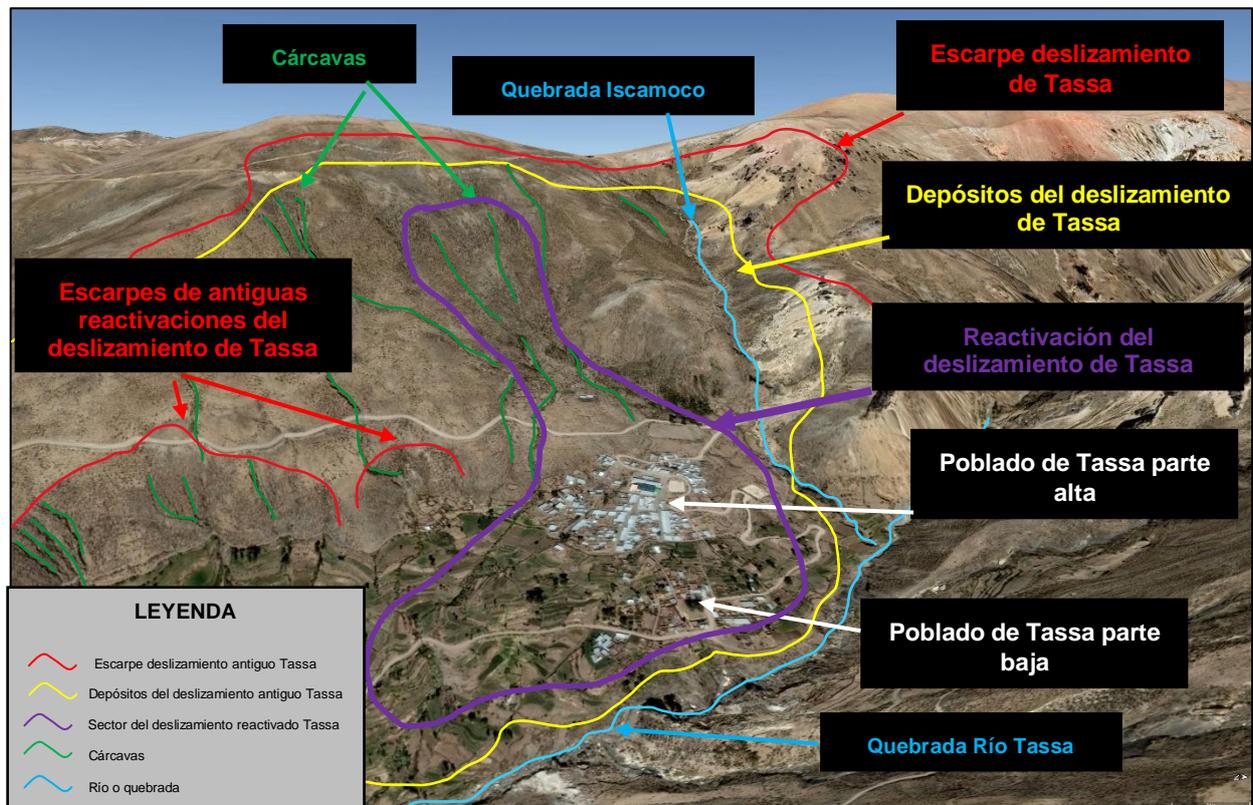
Por lo observado en la visita de campo del 30 de abril, se observó que el deslizamiento

sigue en proceso de reactivación, se tienen terrenos agrietados, en:

Por las condiciones geológicas y geodinámicas mencionadas del terreno de la comunidad campesina de Tassa, la reactivación del deslizamiento continuará en forma progresiva y lenta; por lo cual seguirá afectando viviendas, terrenos de cultivo e infraestructuras (Colegio, Carretera y reservorios de agua).

Figura 6. Características geodinámicas del deslizamiento reactivado de Tassa (coordenadas UTM E: 318421, N: 8210225)

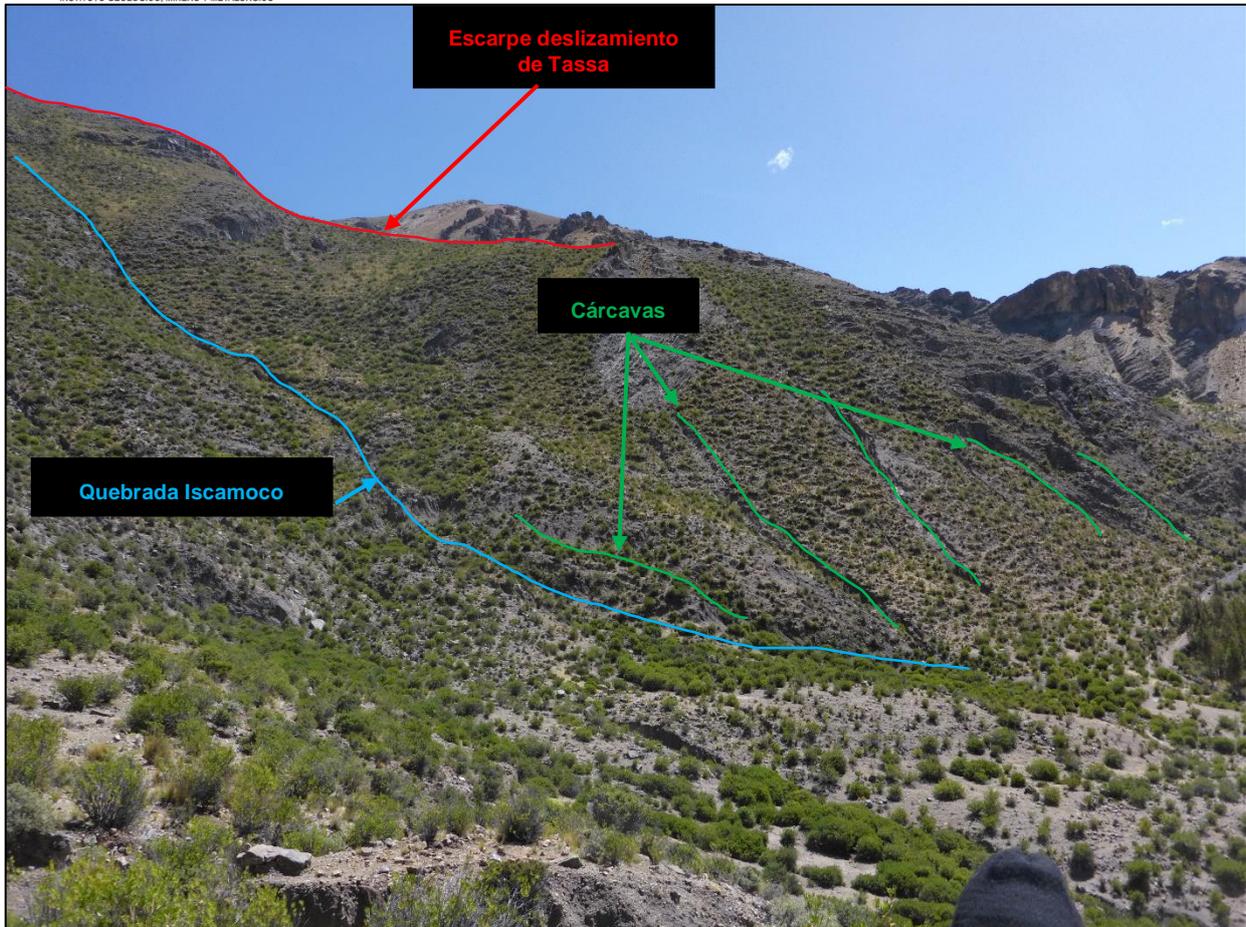
Figura 7. Deslizamiento activo de Tassa (coordenadas UTM E: 317973, N: 8210152)

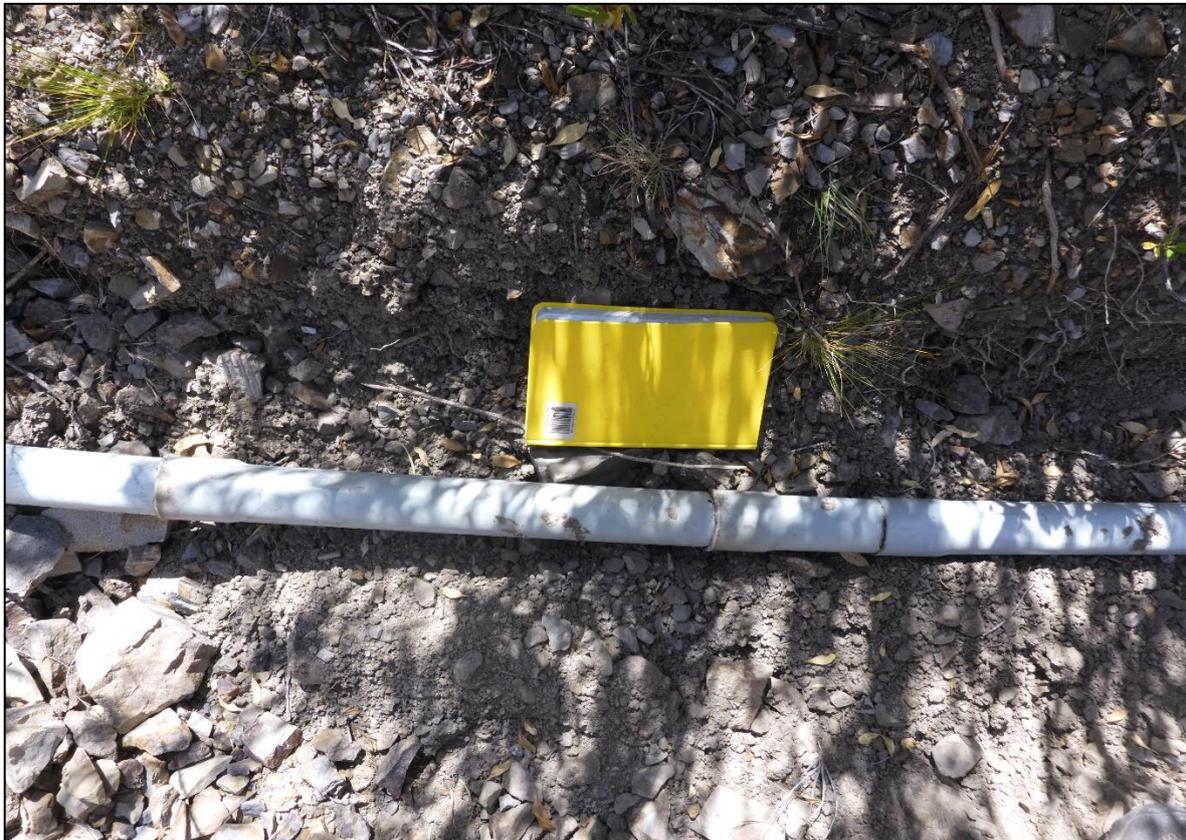
- e) El sector de Harun Hucco (coordenadas UTM E: 317973, N: 8210152), se evidencian agrietamientos con un desnivel de 16 cm, estas se han generado en un periodo de 2 meses aproximadamente (según declaraciones del alcalde menor del C.P. de Tassa).

- f) También se aprecia el desplazamiento de las tuberías de desagüe en las coordenadas UTM E: 318720, N: 8210088, E: 317973, N: 8210152 y E: 318545, N: 8210203.

Figura 8. Agrietamientos en el sector de Harun Hucco de 16 cm de desnivel generado en aproximadamente 2 meses que ha levantado la tubería de PVC enterrada a la superficie (coordenadas UTM E: 317973, N: 8210152).

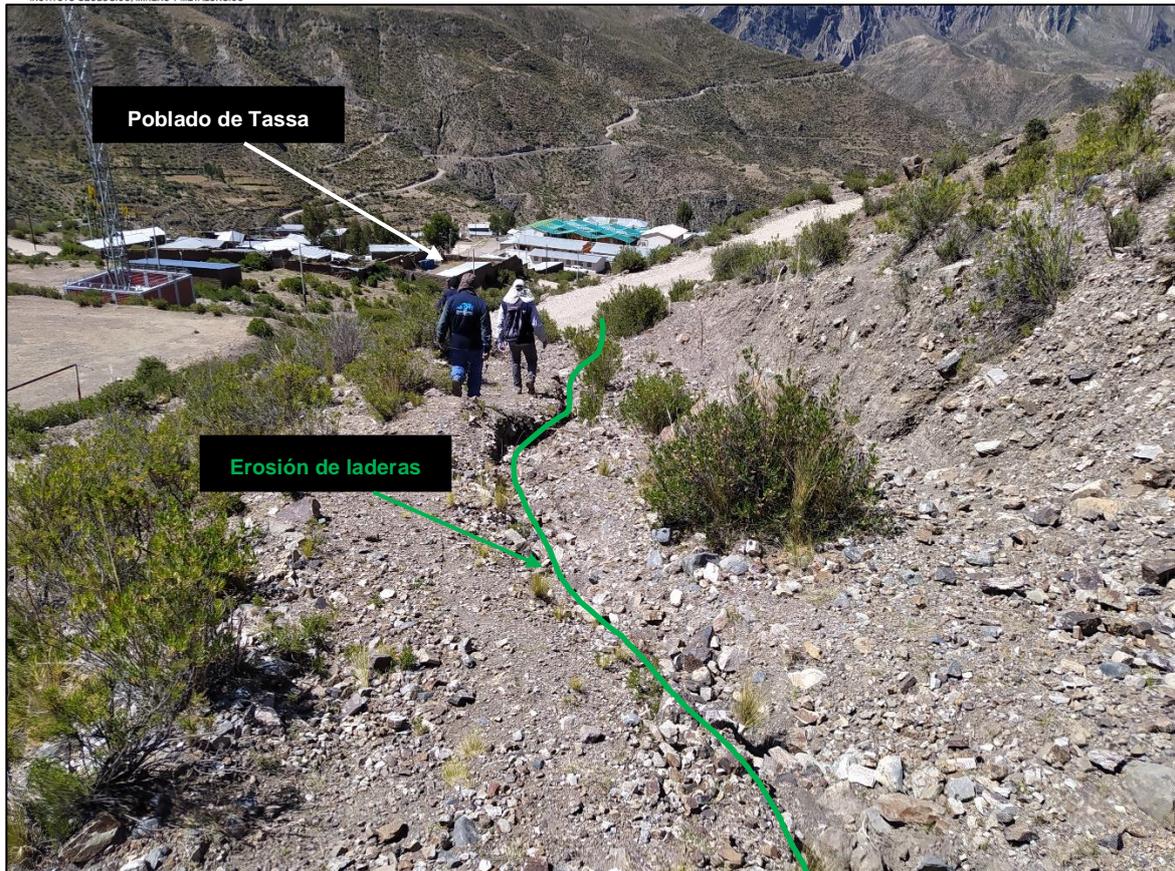
Se apreció también procesos de erosión de las laderas (cárcavas), producto de la escorrentía provenientes de las intensas lluvias.

Figura 9. Erosión de laderas en la parte alta de la comunidad campesina de Tassa (coordenadas UTM E: 318103, N: 8210204).

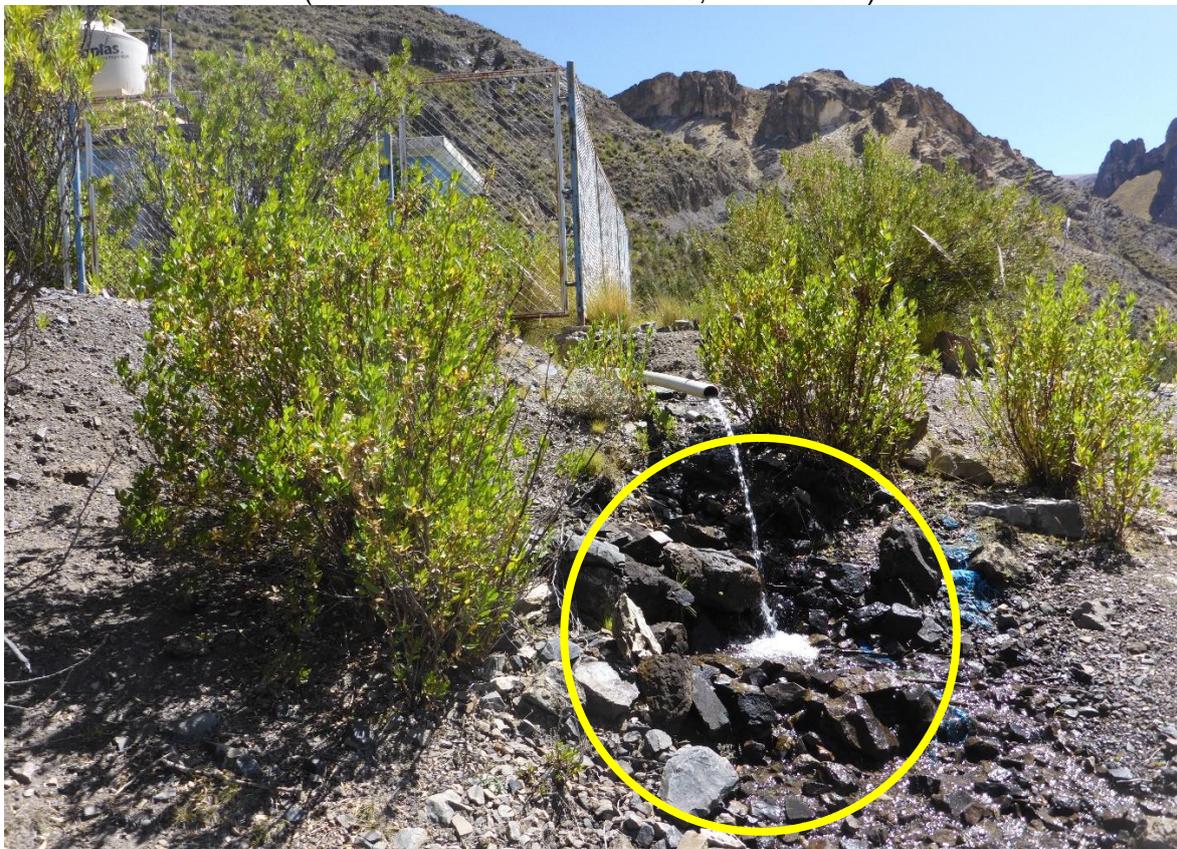
Es importante mencionar que en el sector de Qimsa Pukio se encuentra un reservorio de agua, que entre enero y mayo se llena y se desborda según declaraciones del alcalde de comunidad campesina de Tassa, ocasionando la saturación del terreno. Esto es otro factor condicionante para la reactivación del deslizamiento. Ver Anexo 2.

Figura 10. Reservorio de agua en el sector de Quimsa Pukio que vierte sus aguas en los depósitos del deslizamiento de Tassa (coordenadas UTM E: 317973, N: 8210152).

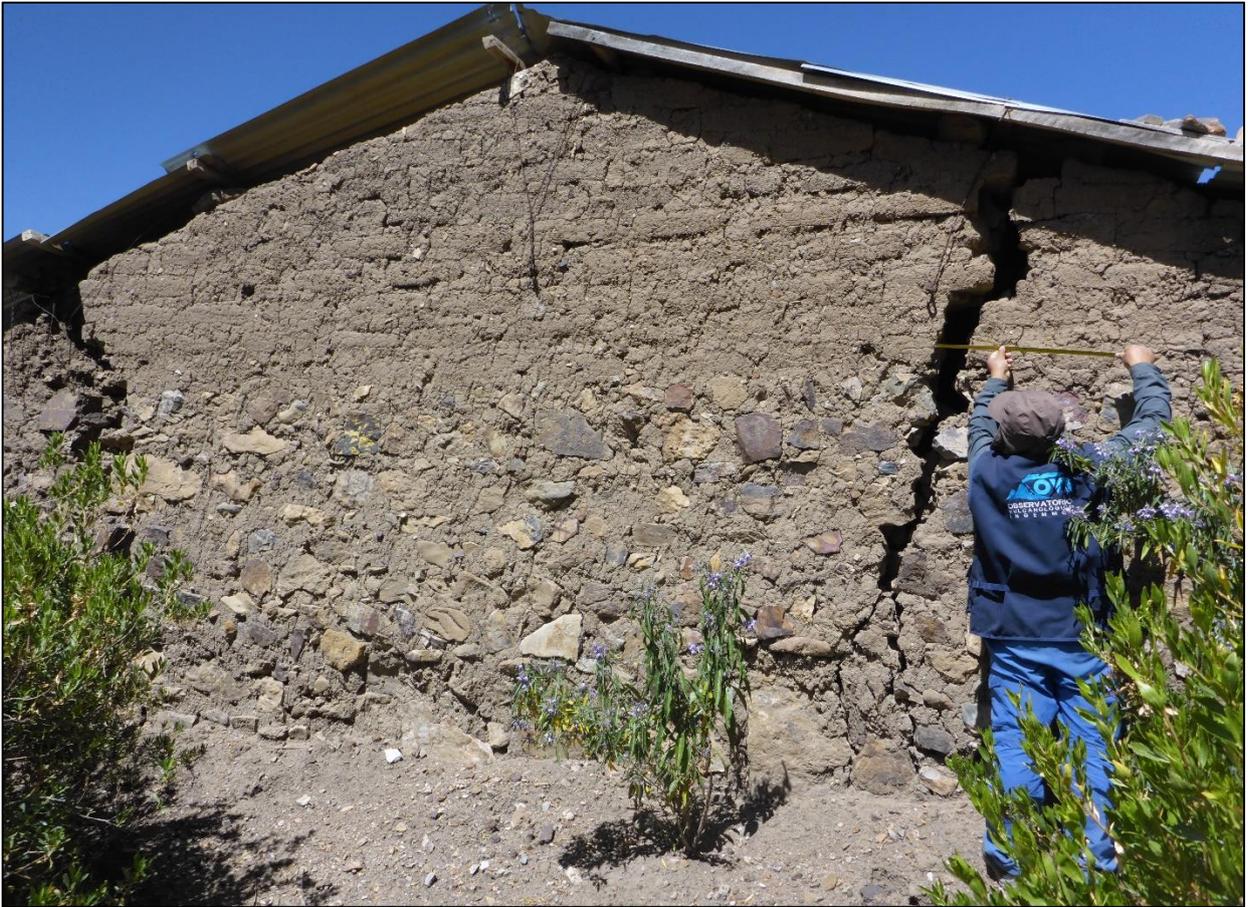
Fotografía 2. Agrietamientos de hasta 40 cm, en el cobertizo del sector de Quimsa Pukio de Tassa (coordenadas UTM E: 317973, N: 8210152).

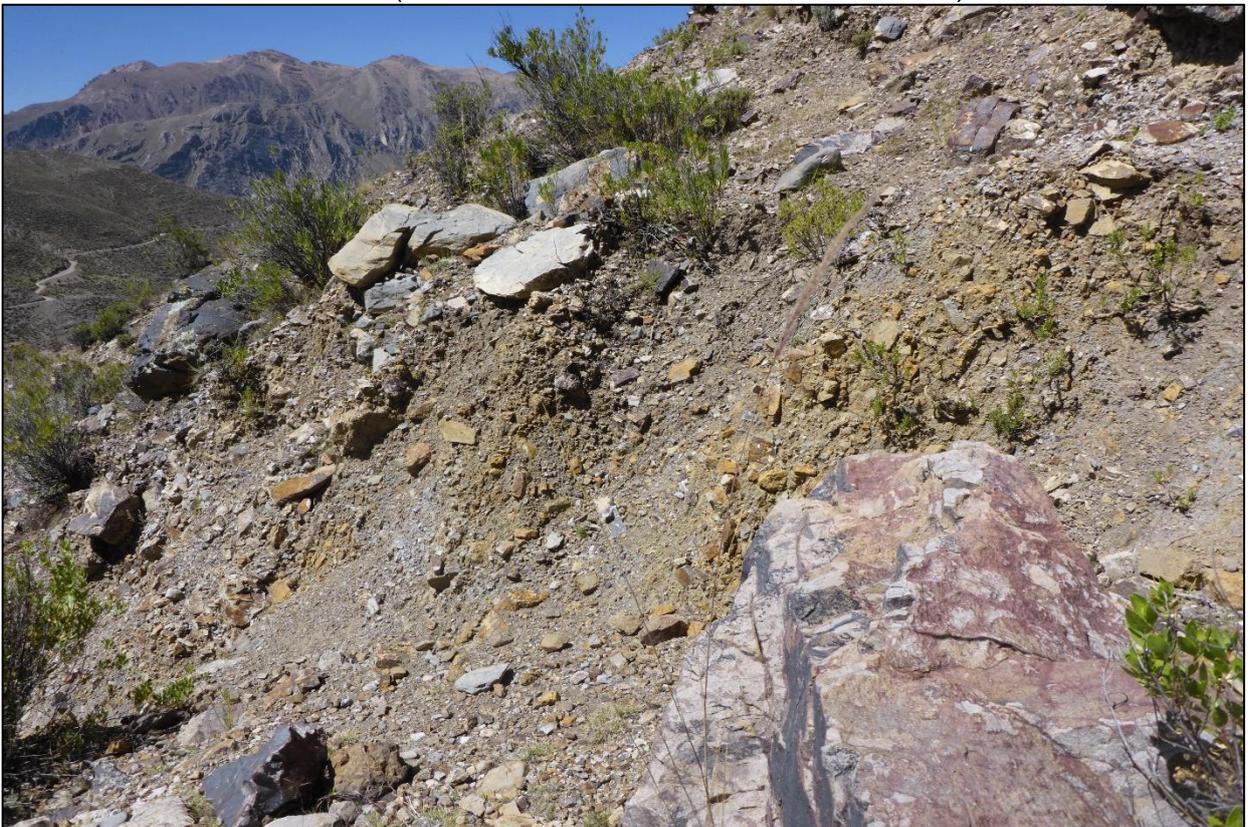
El cuerpo del deslizamiento contiene fragmentos de rocas sedimentarias, compuestos por lutitas negras, grises y areniscas calcáreas grises y blanquecinas (moderadamente meteorizadas y muy fracturadas); englobadas en una matriz arcillo-limosa, poco consolidada con alta susceptibilidad a movimientos en masa. Ver Anexo 1 y 2.

Fotografía 3. Depósitos poco consolidados, de bloques, gravas y arenas, provenientes de rocas sedimentarias (arenisca y lutitas) en englobadas en una matriz limo-arcillosa del deslizamiento de Tassa (coordenadas UTM E: 317871, N: 8210207).

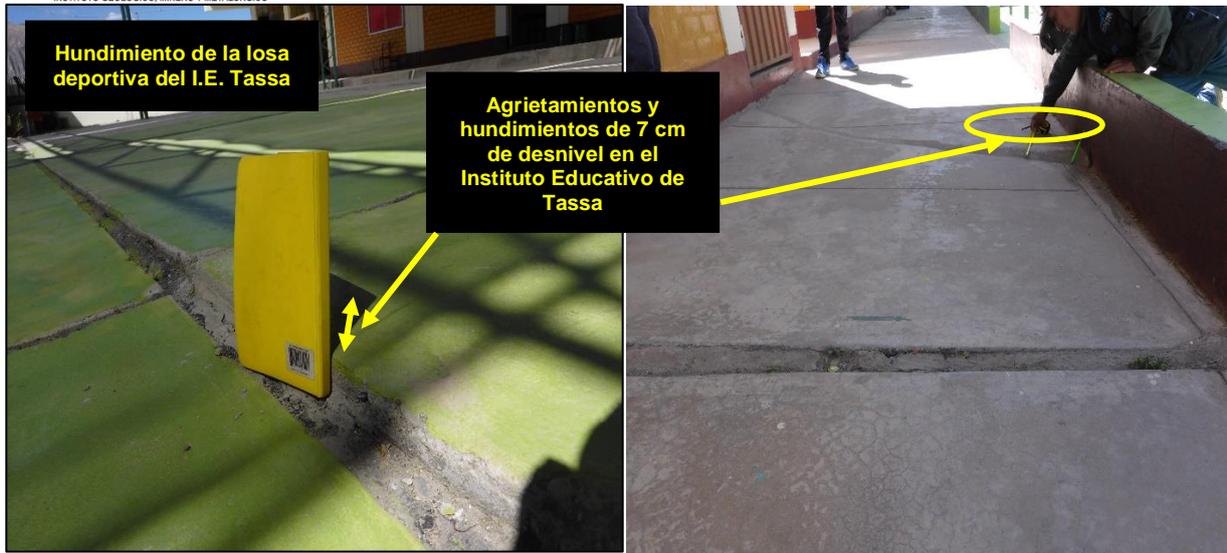
- c) Losa deportiva (coordenadas UTM E: 318370, N: 8210238). Se presentan hundimientos.
- d) Terrenos de cultivo (coordenadas UTM E: 318720, N: 8210088). Se observan agrietamientos, con un desnivel de 40 cm, abertura de 1 a 2 cm y longitud de 5 m aproximadamente, además de un desplazamiento de la tubería de agua. Ver Anexo 2.

Figura 11. Agrietamientos y hundimiento de la losa deportiva en el Instituto Educativo 0680884-Tasa, muestra desnivel de hasta 7 cm. (Coordenadas UTM E: 318370, N: 8210238).

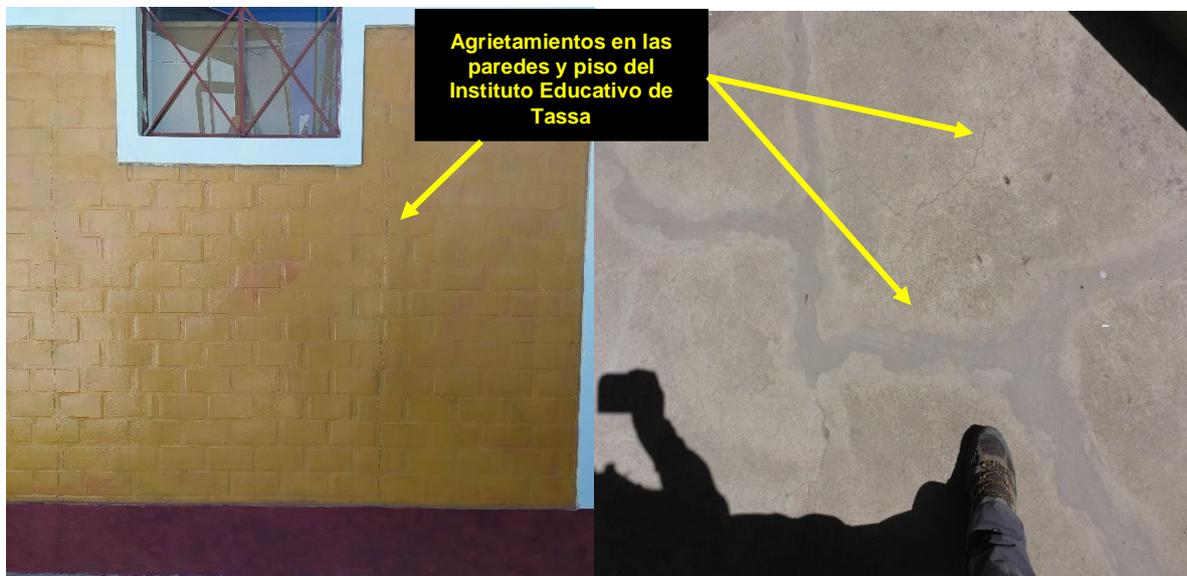
- b) Instituto Educativo 0680884-Tasa. En el terreno se presentan varios agrietamientos en las paredes y pisos de las aulas, con ancho hasta de 6 cm de ancho y un desnivel de 7 cm.

Figura 12. Agrietamientos en las paredes y piso del I.E. de Tassa

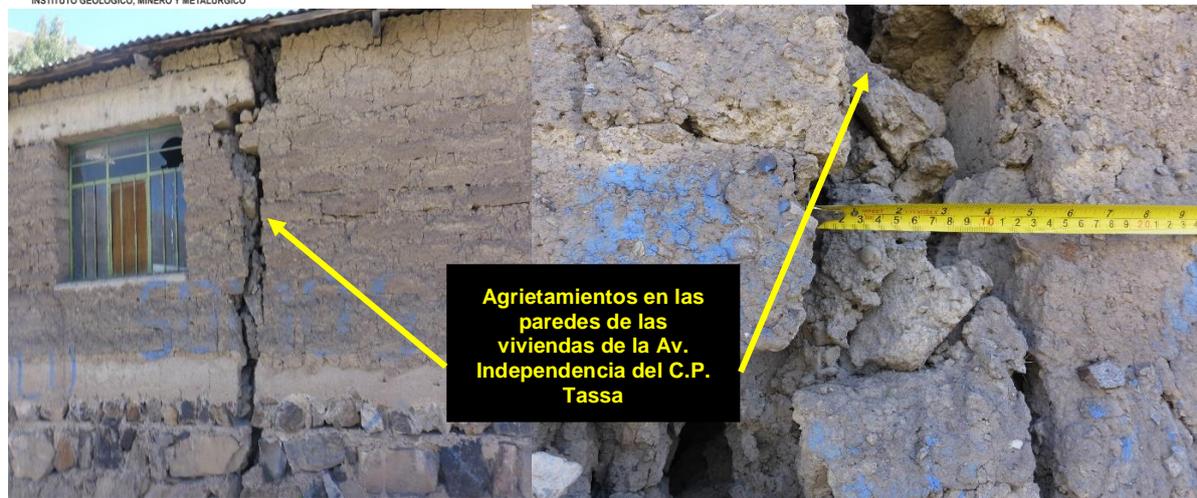
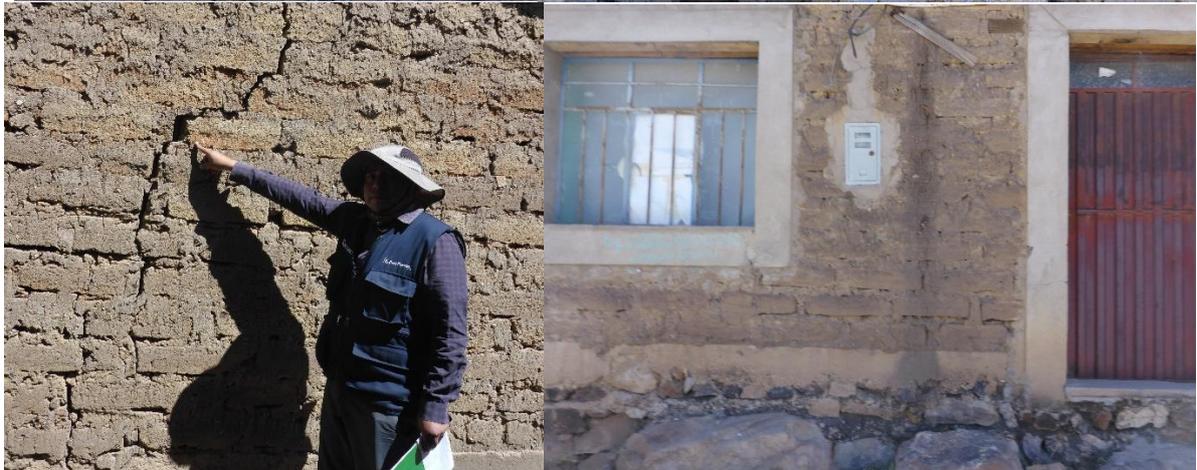
- a) Viviendas. Las de mayor daño se encuentran en la Avenida Independencia (coordenadas UTM E: 318449, N: 8210216), donde se evidenció un agrietamiento con ancho de hasta 14 cm.

Agrietamientos en las paredes de las viviendas de la Av. Independencia del C.P. Tassa

Figura 13. Agrietamientos en las casas de la avenida Independencia de la comunidad campesina de Tassa con un máximo de 14 cm de ancho (coordenadas UTM E: 318449, N: 8210216).

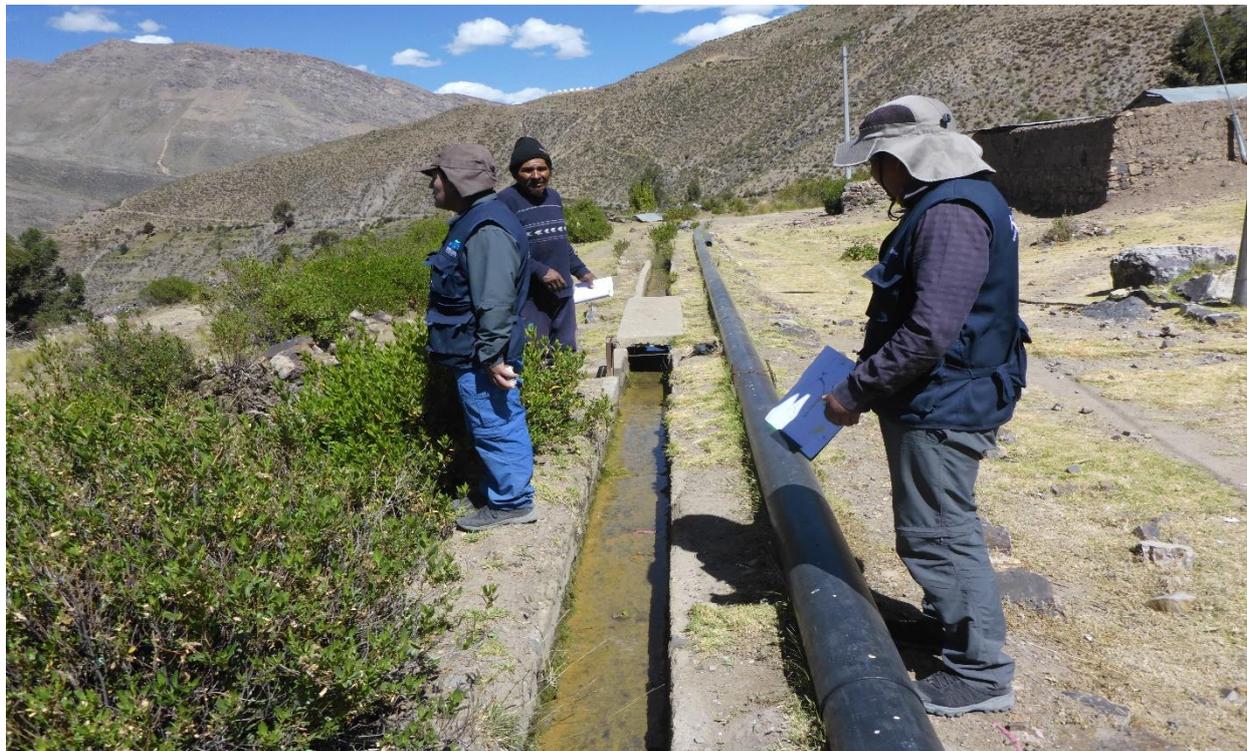
Fotografía 4. Canales de agua sin revestimiento (coordenadas UTM E: 318545, N: 8210203).

- c) Con el fin de disminuir el avance del deslizamiento de Tassa, se debe controlar y evitar las infiltraciones de agua al suelo, para ello se debe cambiar técnicas de riego y tipos de cultivo. Estos cambios deben contar con el asesoramiento de profesionales del Ministerio de Agricultura; además incentivar la migración a nuevos tipos de cultivos y técnicas de irrigación, evitando las prácticas de riego por inundación.

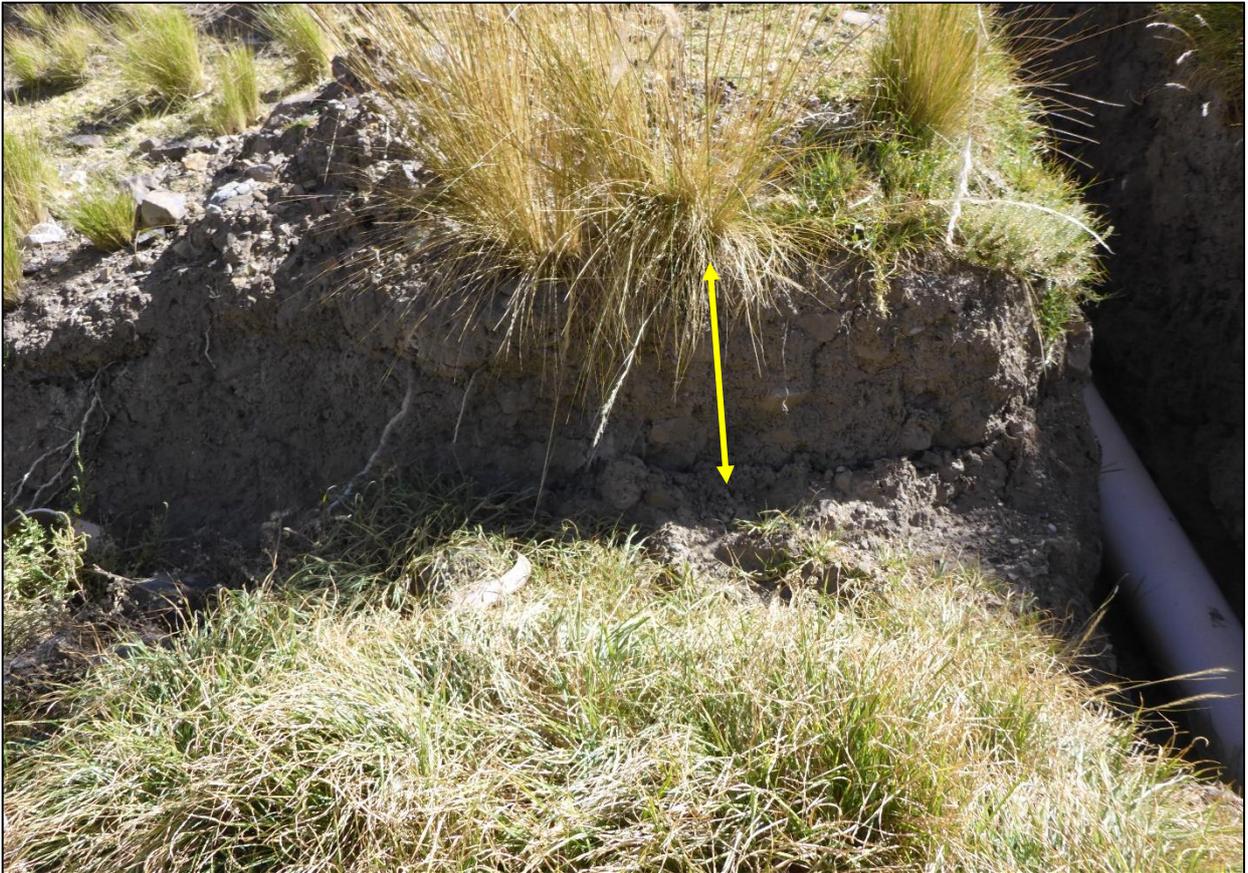
Figura 14. Agrietamientos en la zona de agrícola de la parte baja del sector de Tassa, con un desnivel de 40 cm (Flecha de color amarillo). Se aprecia también la tubería de PVC, con longitud de 5 m que se encuentra desplaza (coordenadas UTM E: 318720, N: 8210088).
