Informe Técnico N° A7287

EVALUACIÓN DE PELIGROS GEOLÓGICOS EN LA QUEBRADA WIRACCHUAYCCO DEL C.P. DE LUCMA Y DEL C.P. YUPANCA.

Departamento Cusco
Provincia La Convención
Distrito Vilcabamba

AGOSTO
2022

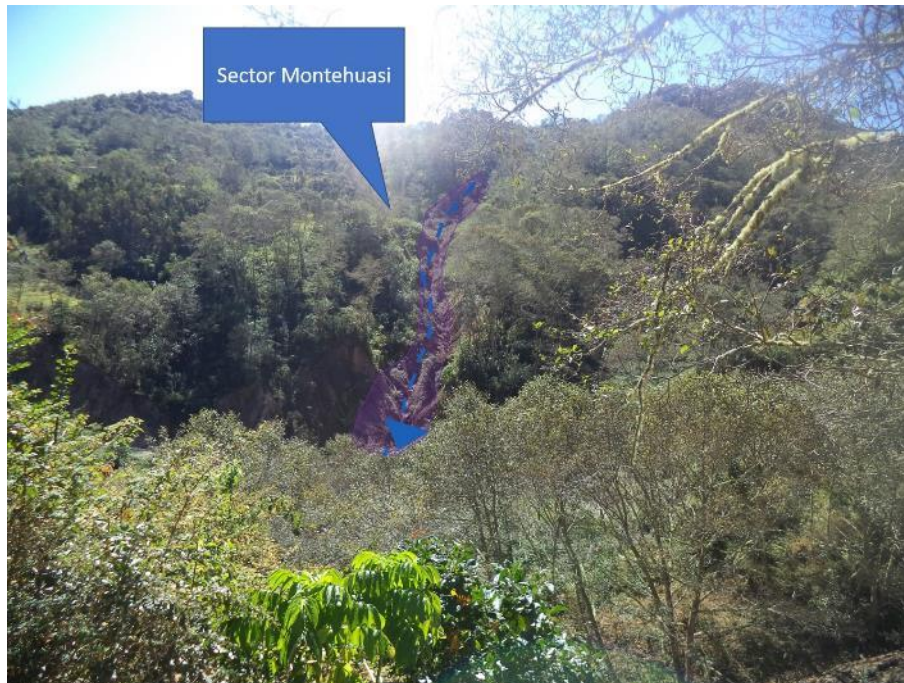
Se presentan como flujo de detritos, compuesto por bloques de aproximadamente de 2 m de diámetro y erráticamente de hasta 3 m, con gravas de 15 cm de diámetro envueltos en matriz limo arenosa, del grupo Mitu y formación Ananea. Este flujo afectó 20 m de la carretera vecinal Lucma – Marampampa (figura 2, 3 y 4).

Figura 2. Sector Montehuasi, se aprecia el canal por donde pasa el flujo de detritos el año 2020.

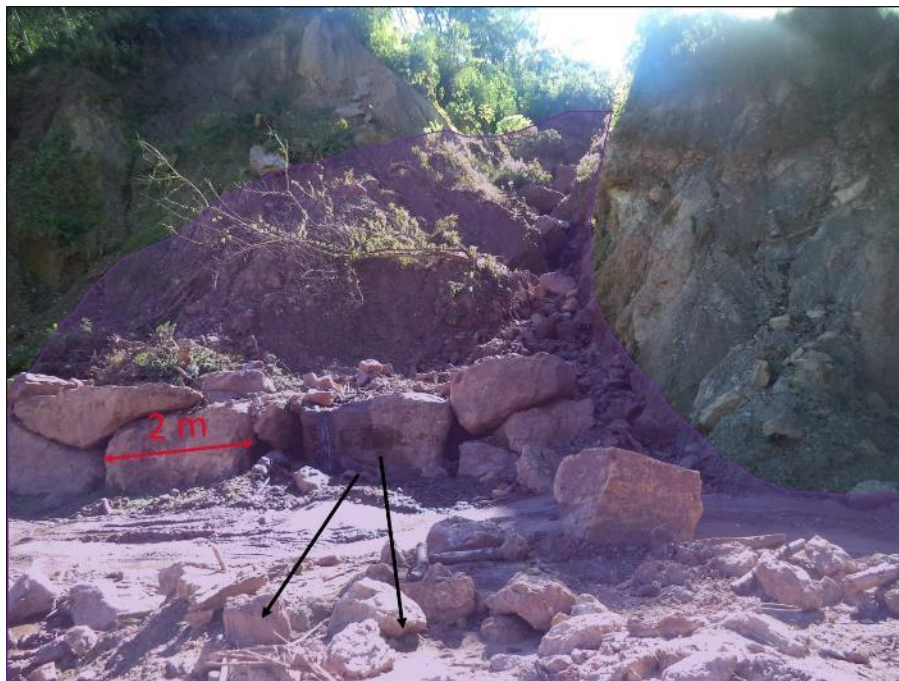
Figura 3. Vista tomada en coordenadas UTM E 725061; N 8554083. Se aprecian Materiales arrastrados por el flujo de detritos depositados en la carretera Lucma - Marampampa.

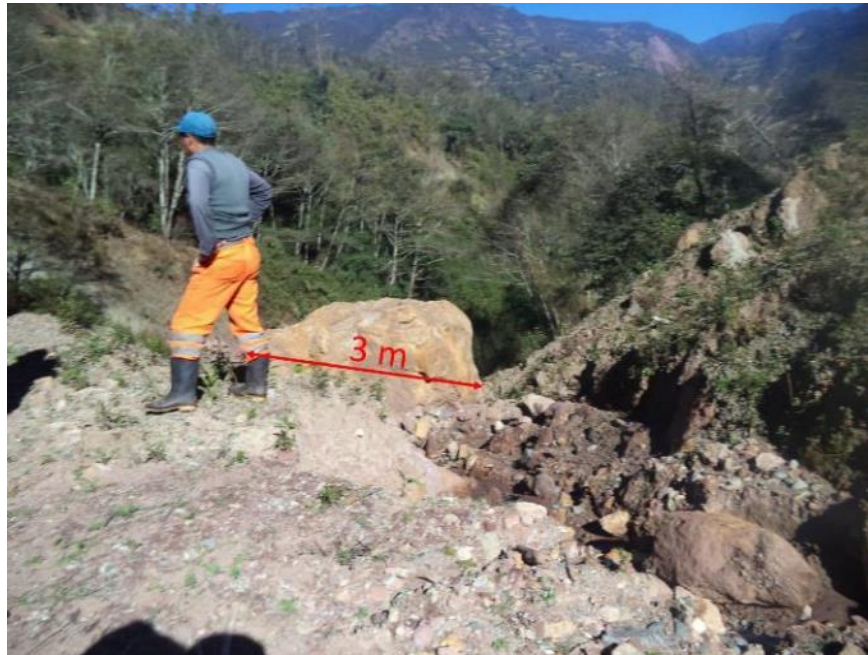
Figura 4. Bloque de roca de hasta 3 m de diámetro arrastrado y depositados en la carretera Lucma - Marampampa.

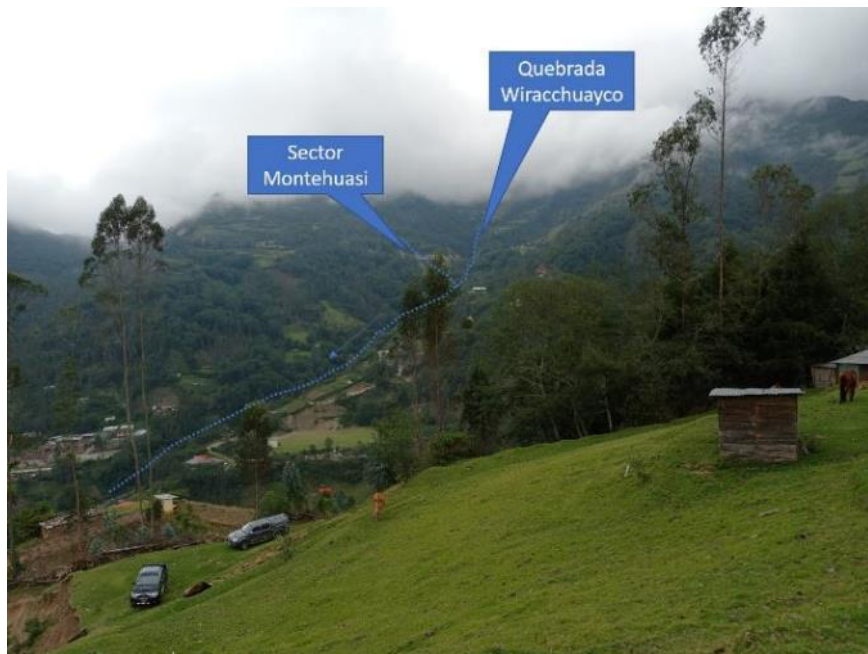
El flujo trasladó materiales hasta el encuentro con el canal principal de la quebrada Wiracchuaycco, donde quedó acumulado en medio del canal; susceptible hacer removido y desencadenar en nuevos flujos ante presencia de lluvias, el cual llegaría hasta el río Vilcabamba, como el ocurrido en el 2019, y puede volver a afectar poblaciones, medios de vida e infraestructuras del poblado Lucma (figura 5).

Figura 5. Vista de la quebrada Wiracchuaycco - Sector Montehuasi y viviendas.

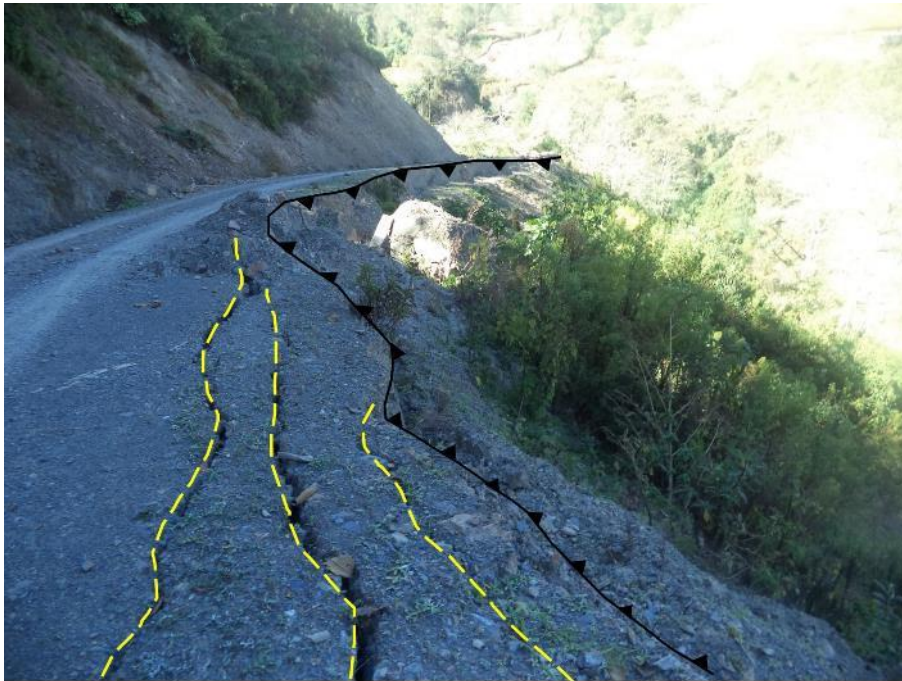
Da: Situada a la margen derecha del canal Montehuasi y vía vecinal Lucma - Marampampa, presente como deslizamiento de escarpa circular de 1.20 m de caída con distancia de 160 m y grietas en los lados de la escarpa, que vienen afectando también a la plataforma de la vía vecinal, la parte más afectada presentan grietas con aperturas de 22 cm y una profundidad de hasta 45 cm en dirección al canal de la quebrada Wiracchuaycco (figura 6 y 7)

Figura 6. Vista tomada en coordenadas UTM E 724976; N 8554162. Se aprecia la plataforma de la carretera Lucma – Marampampa con el deslizamiento y sus grietas.

- c) En la carretera vecinal Lucma – Marampampa se debe mejorar los drenajes para evitar la erosión de la vía y las laderas.
- d) En los deslizamientos reactivados realizar zanjas de coronación y drenajes en forma de espina de pescado, con el fin de reducir la infiltración dentro de estos cuerpos y evitar que el material deslizado llegue al canal de la quebrada.

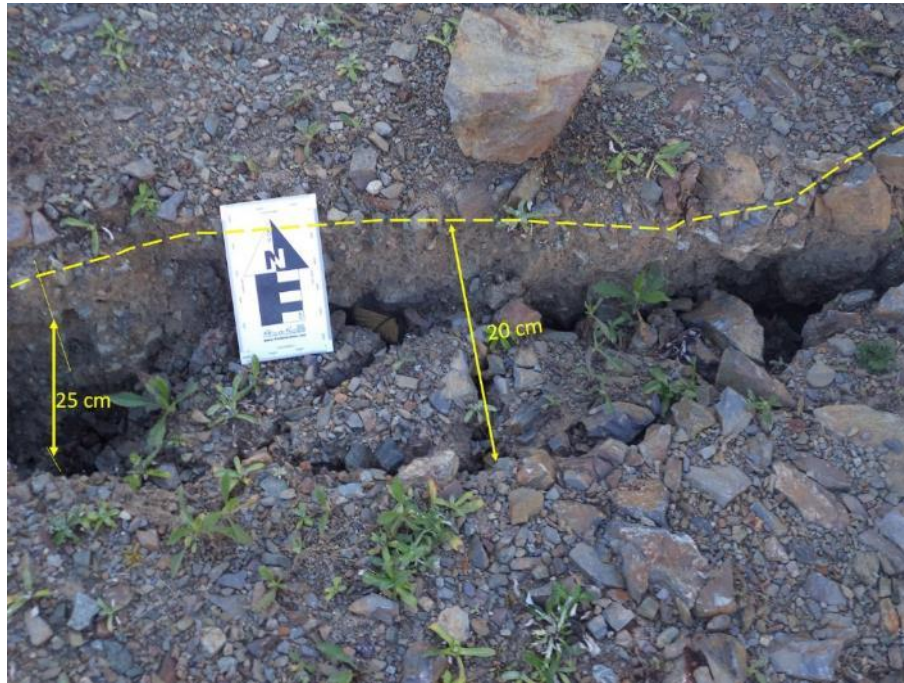
Figura 7. Acercamiento de la plataforma en tramo de carretera Lucma – Marampampa.

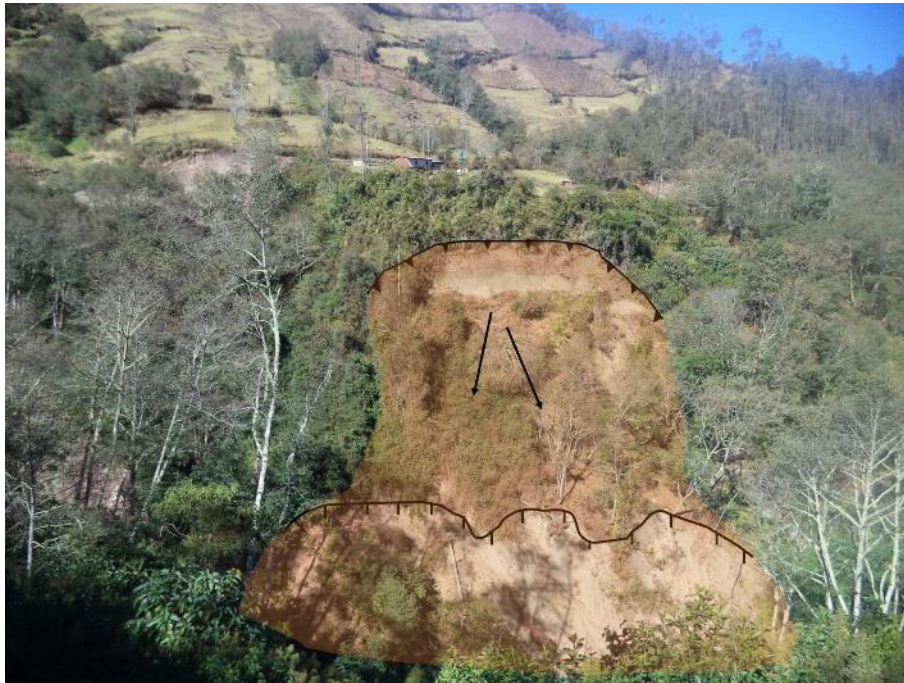
Este proceso se observa como un deslizamiento, de escarpa circular, con 4m de caída, ancho de 85 m y una distancia de la cabeza al pie de 130 m. Parte del deslizamiento se encuentra dentro del canal de la quebrada, los cuales se encuentran dispuestos a generar un nuevo flujo de detritos; además, al pie del deslizamiento se aprecian derrumbes generados por acción de la pendiente y la erosión que igualmente llegan al canal de la quebrada; notándose inclinación de arbustos (figura 8 y 9).

Figura 8. Deslizamiento del sector Llulluchayoc, con un escarpe de 4 m de caída y ancho de 85 m y al pie del evento se ven derrumbes que llegan a la quebrada Wiracchuaycco.

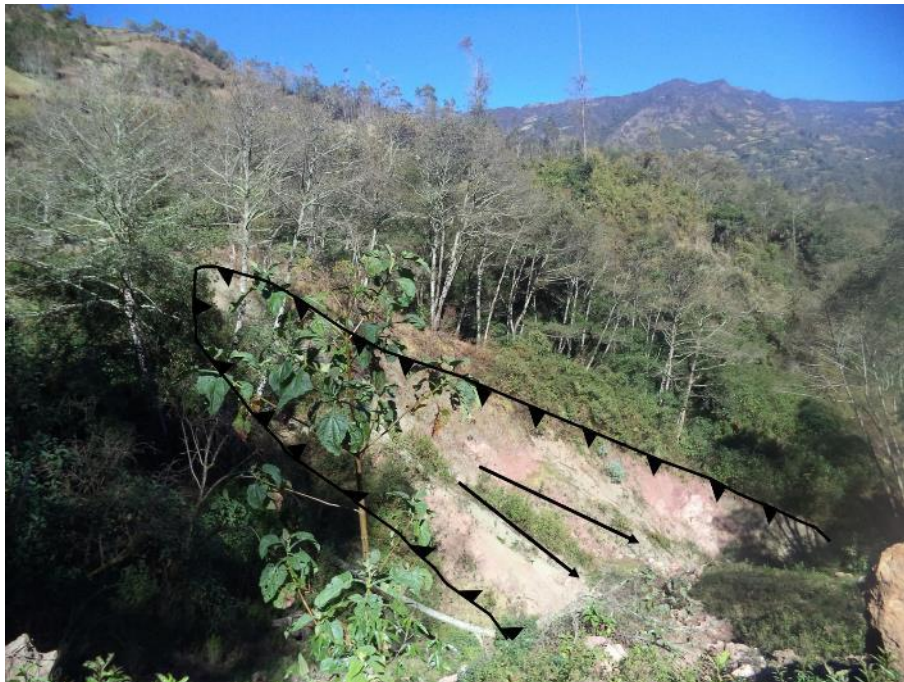
Figura 9. Deslizamiento del sector Llulluchayoc, se aprecia el escarpe de 4 m de caída del deslizamiento y los árboles inclinados de la zona.

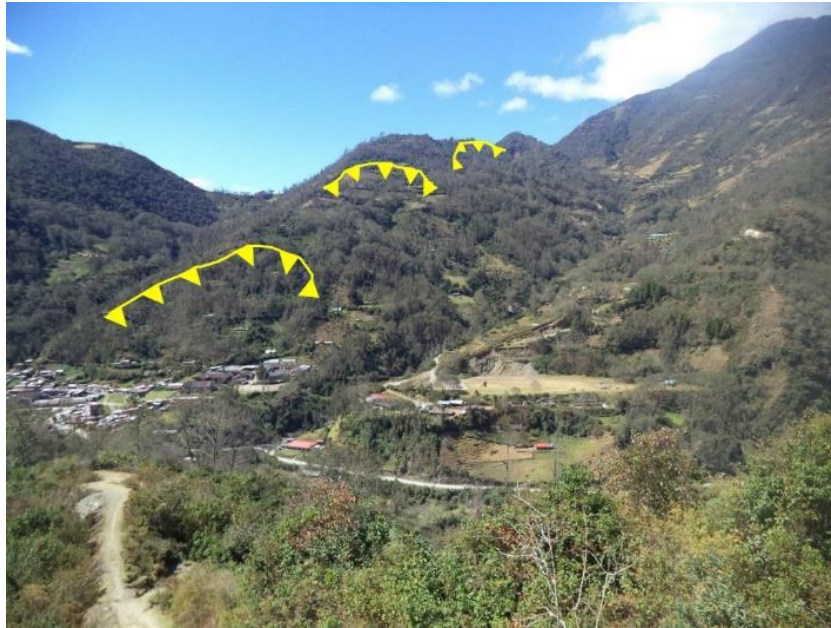
Sumados a estos eventos, se presentan en la margen derecha de la quebrada, escarpas de deslizamientos antiguos (corroborados con imágenes satelitales del Google Earth),

indicando procesos antiguos que pueden reactivarse al realizar trabajos en esos terrenos, como cortes de talud y tala de árboles (deforestación) (figura 10).

Figura 10. Escarpas de deslizamientos antiguos que afectan a la quebrada Wiracchuaycco y al centro poblado de Lucma.

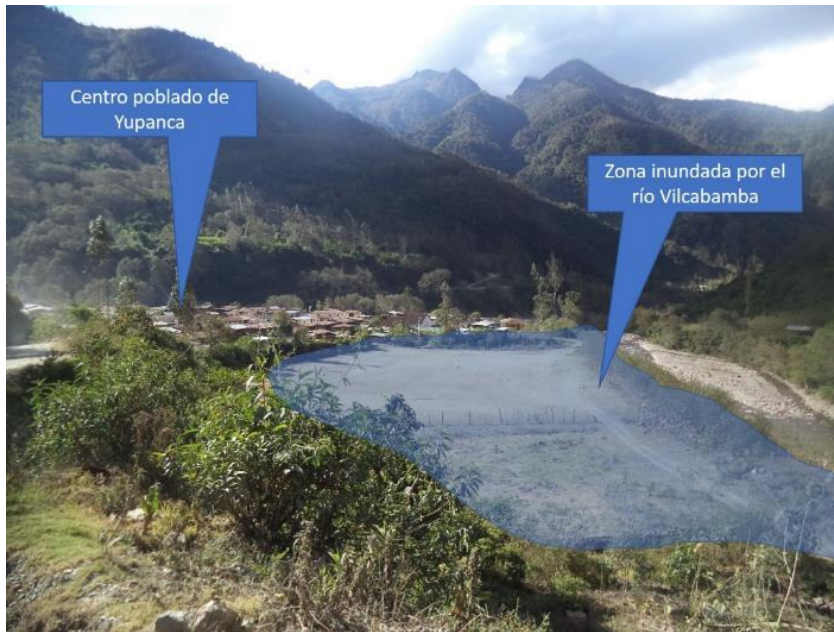
Tal es así, que, en el 2019, el río Vilcabamba generó una inundación, que afectó a una terraza aluvial, sobre la que se encuentran una cancha de fútbol del pueblo y viviendas adyacentes. Dicho desborde se atribuye a la colmatación de cauce por flujos y deslizamientos en sectores más altos (Quebrada Abancaypata). Los materiales que se observan en las orillas, son bolones de hasta 1m de diámetro con gravas en matriz arenosa (figura 11).

Figura 11. Se aprecia el centro poblado de Yupanca y la zona inundada en el año 2019.

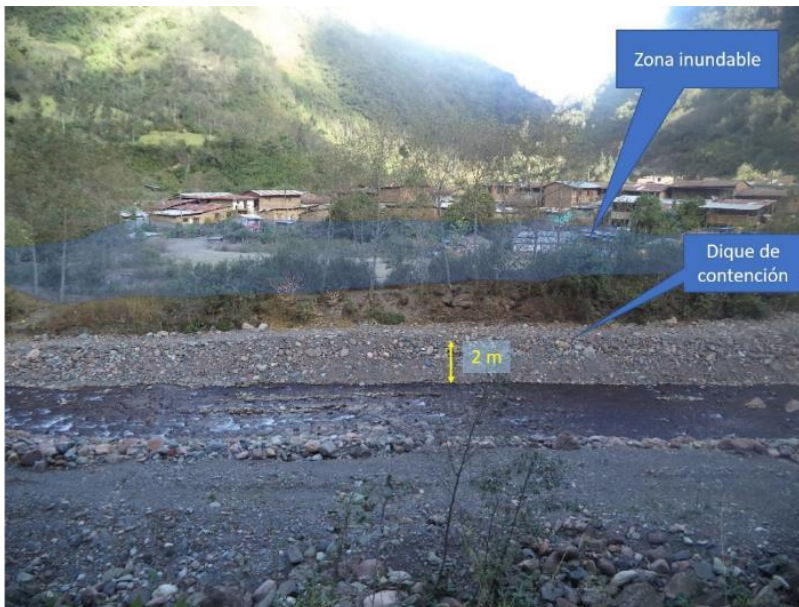
Ante ello, los pobladores realizaron diques paralelos al cauce de 2 m de altura, reduciendo el canal del río, presentándose luego una crecida que llegó al nivel del puente de 7 m de altura, por lo que una nueva inundación de esa magnitud sobrepasará fácilmente los diques realizados (figura 12).

Figura 12. Vista del río Salinas y diques de contención para evitar futuras inundaciones del río, al fondo se aprecia la zona inundable de este sector del poblado.

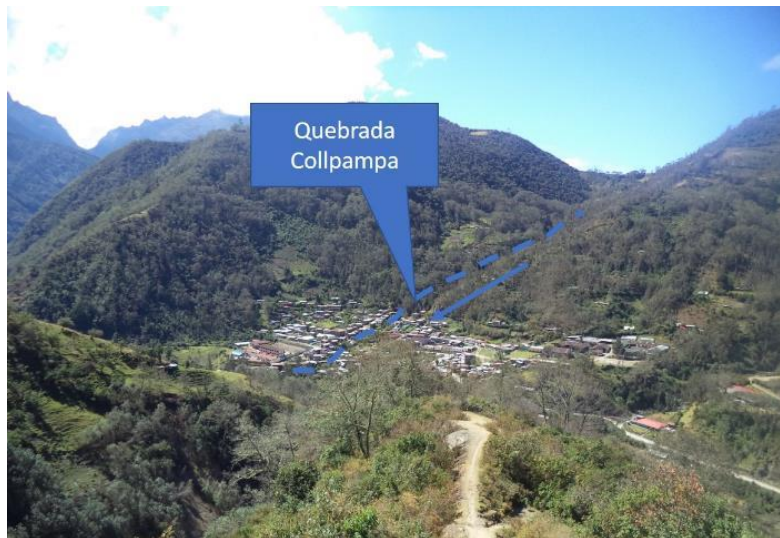
El canal mencionado presenta 1.5 m de ancho, se encuentra totalmente obstruido con sedimentos arrastrados por aguas de escorrentía, desechos (basura) y vegetación, sujetos a colmatarse con presencia de lluvias intensas; el cual no tendría la dimensión necesaria para drenar toda el agua de escorrentía, siendo necesario realizar limpieza y ensanchamiento del canal entre otros (figura 13).

Figura 13. Vista de la quebrada Collpampa y poblado de Lucma.
