**Informe Técnico N° A7288**

# EVALUACIÓN DE PELIGROS GEOLÓGICOS POR HUNDIMIENTO EN EL BARRIO DE MIRAFLORES

Departamento Huancavelica  
Provincia Angaraes  
Distrito Lircay

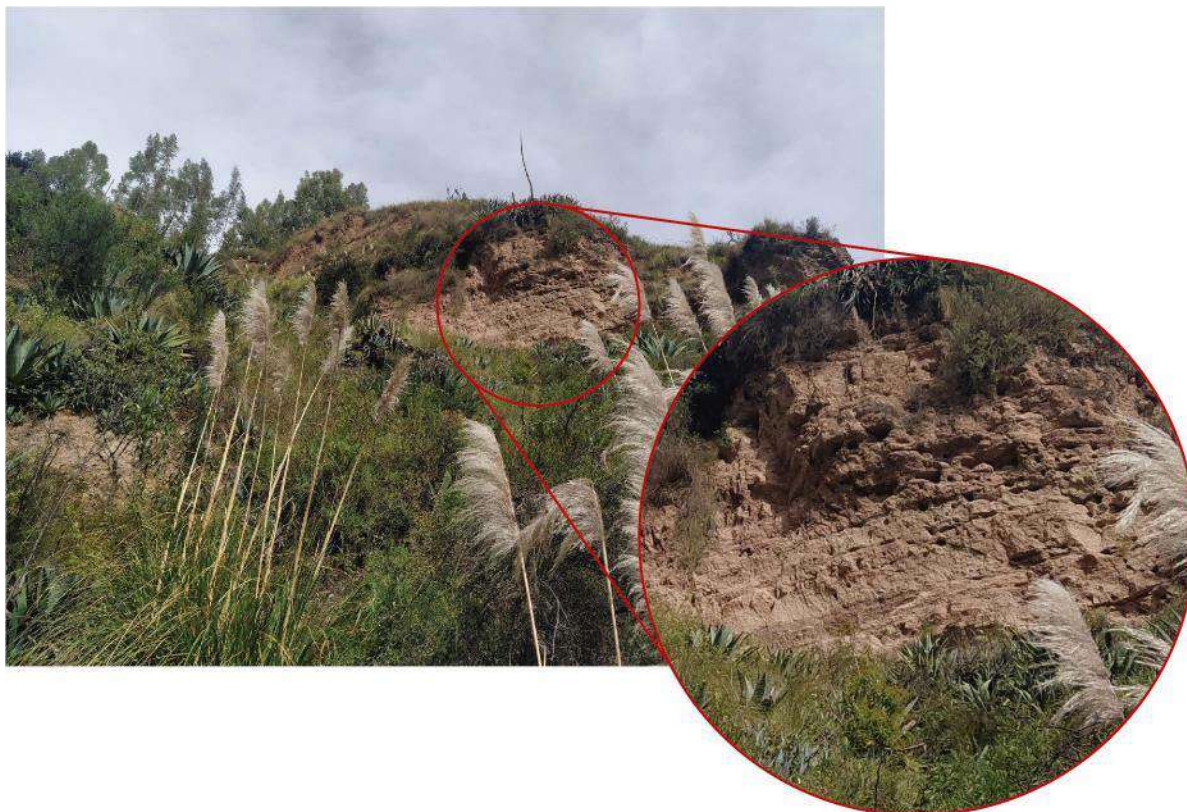
Localmente, en ambos márgenes de la quebrada Miraflores afloran calizas y margas intercaladas con niveles de areniscas, con estratificación pseudoparalela, grado de fracturamiento F3 (Medianamente Fracturadas) y grado de meteorización moderada a alta (cuadros 3 y 4)(figura 4)

**Figura 4.** Afloramientos de calizas intercalados con areniscas de la Formación Chambará, en la margen izquierda de la quebrada Miraflores.

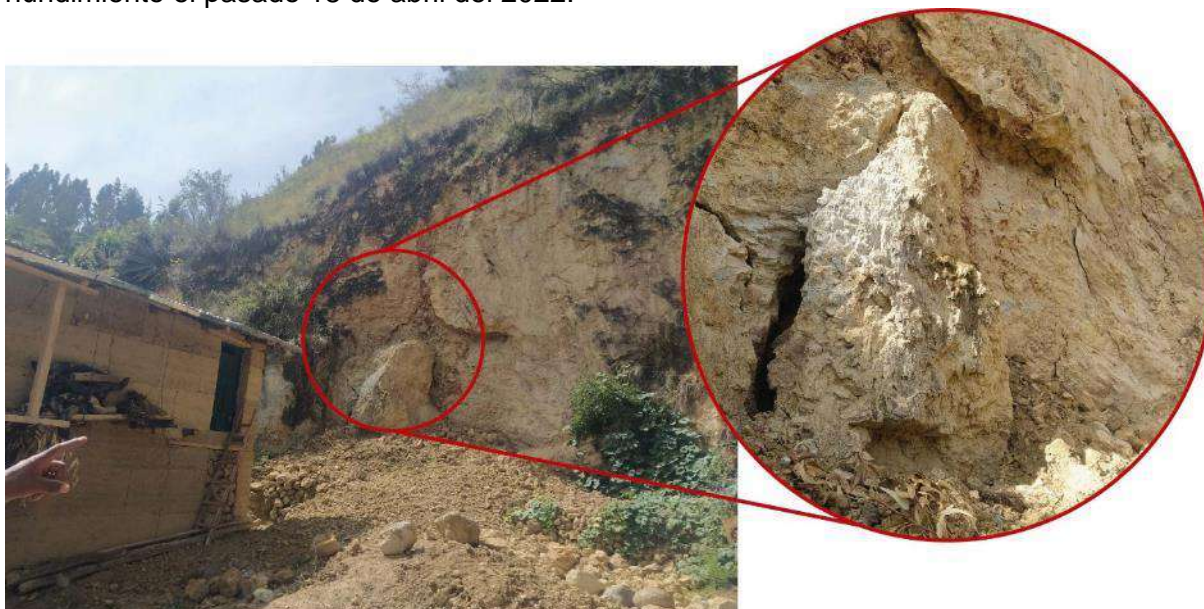
**Figura 5.** Afloramientos de margas, localizadas a 150 m al SE, de la coordenada principal donde se suscitó el hundimiento el pasado 18 de mayo del 2022.

Estas rocas presentan un grado de fracturamiento entre los rangos de Muy fracturada (F3) y fragmentada (F4); además se observa un grado de meteorización alto a completo (Cuadros 5 y 6).

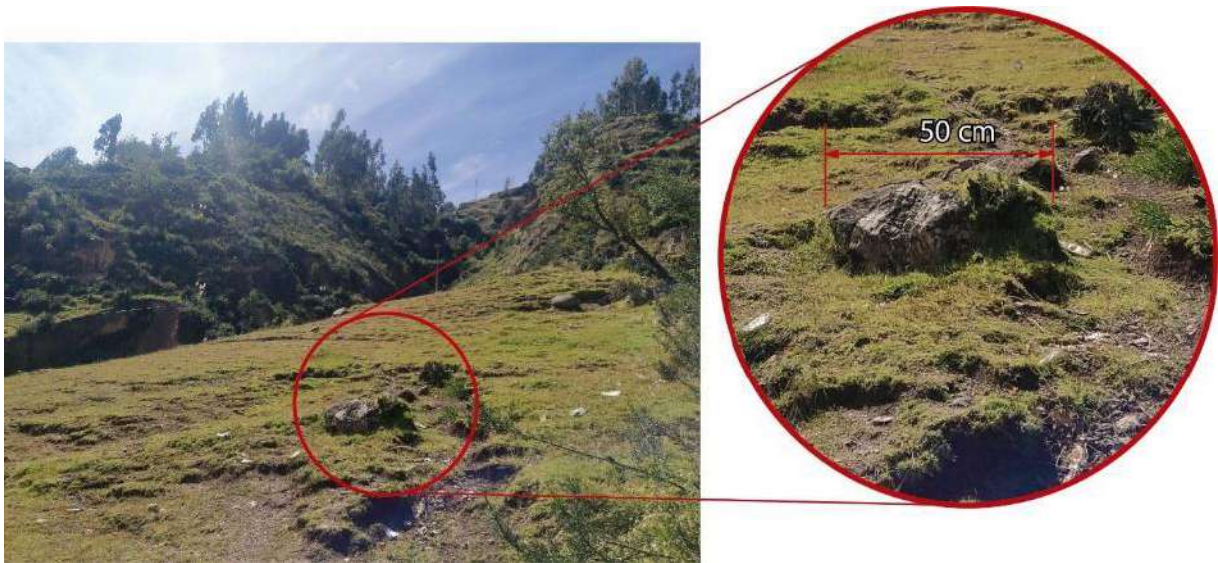
**Figura 6.** Depósitos coluvio-deluviales, adosados a la ladera oeste del cerro Latapuquio, obsérvese la mezcla de materiales finos (limos y arcillas), con bloques de hasta 50 cm de diámetro de rocas caliza.

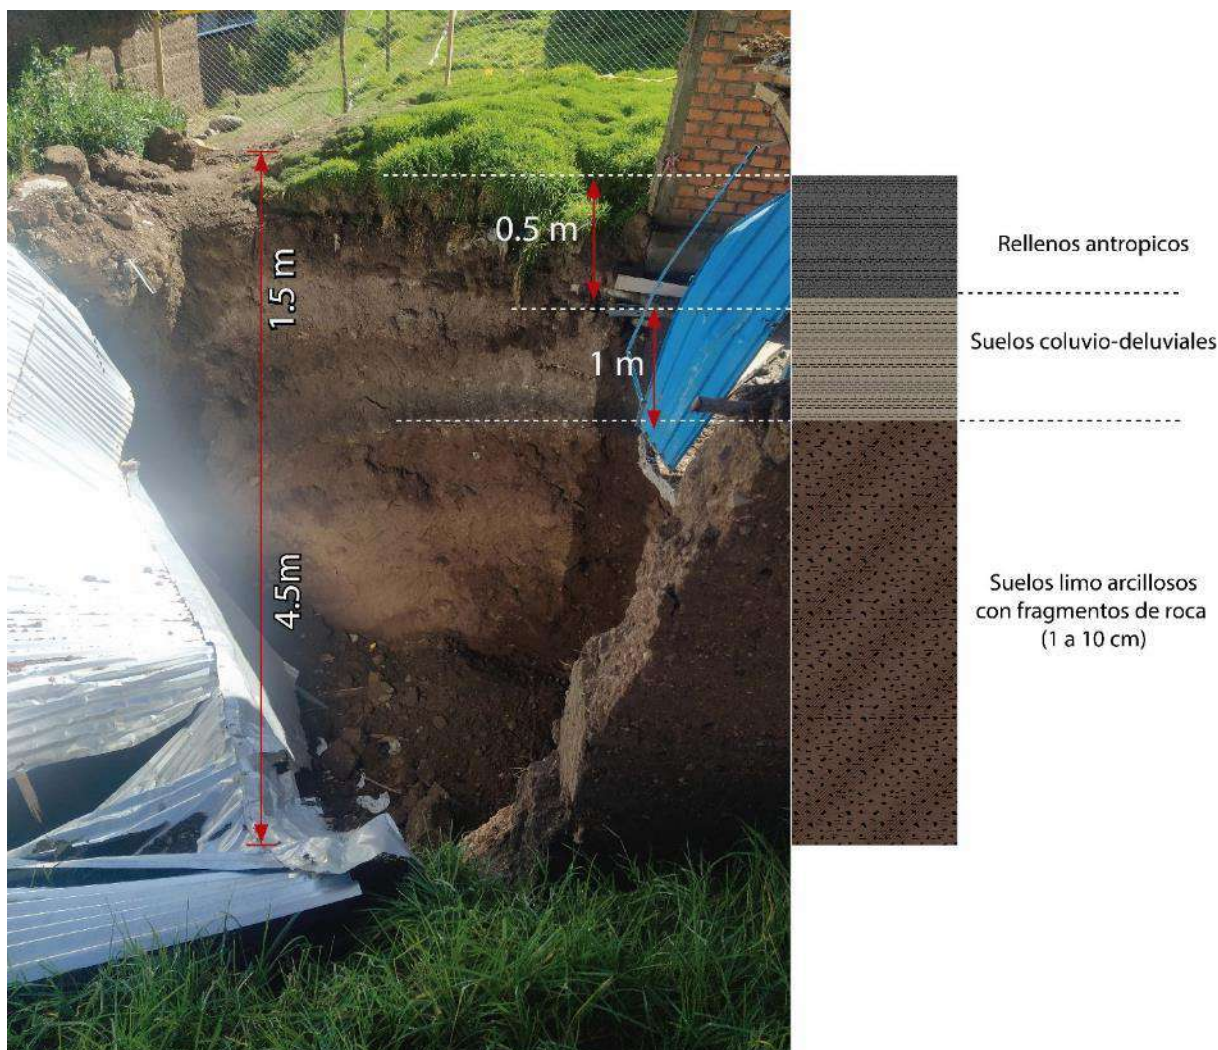
Según los antecedentes descritos por la municipalidad provincial de Angaraes, el 08 de abril del 2022, aproximadamente a las 18 hrs, se produjo un hundimiento en el barrio Miraflores, con las siguientes dimensiones: 8 m de profundidad y 9 m de diámetro, produciendo el colapso parcial de una (01) vivienda de dos pisos de material rustico.

En el perfil de la cavidad se puede observar que en superficie se presentan suelos antrópicos (rellenos), de coloraciones oscuras sobre las cuales se han hecho las construcciones de viviendas rusticas (barrio Miraflores), debajo de estos se observan suelos coluvio-deluviales de 1 m de profundidad que cubren suelos limo-arcillosos con fragmentos de roca, posiblemente mezcla de depósitos proluviales y coluvio-deluviales (figura 15).

**Figura 15.** Hundimiento en el Barrio de Miraflores.

- El relleno de la dolina debe ser realizado con material detrítico cohesivo e impermeable con la finalidad de aumentar la resistencia del subsuelo y evitar la infiltración de aguas por este.

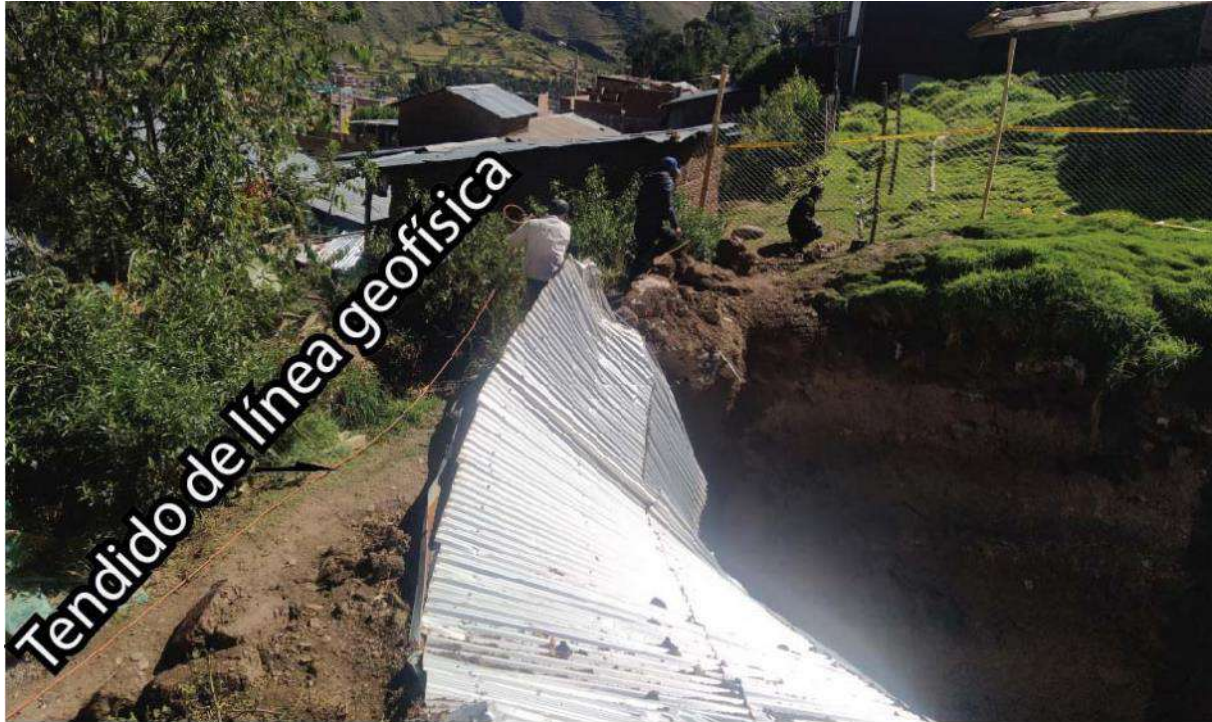
**Figura 23** Tendido de la línea LT1, a 1 m del hundimiento en el barrio de Miraflores.

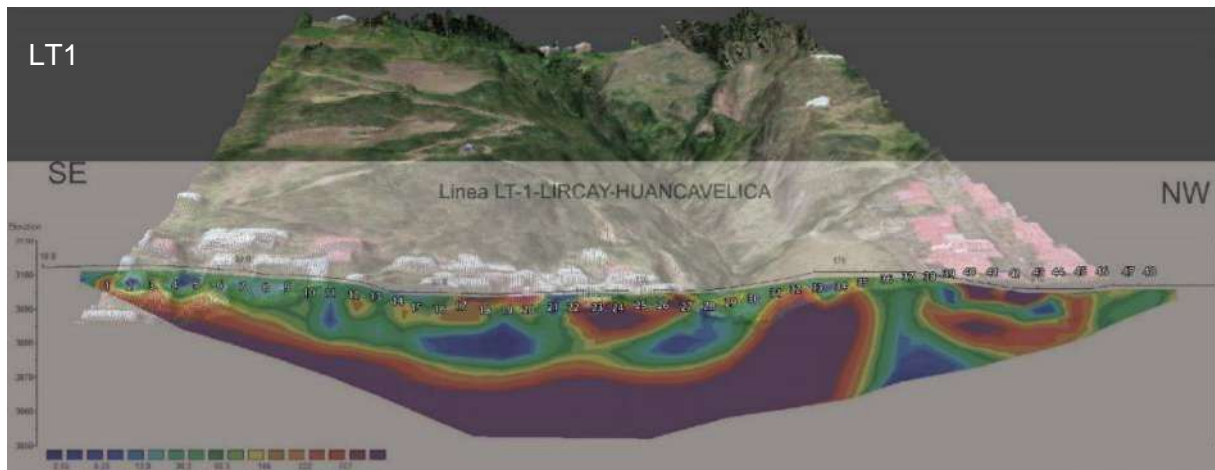
**Figura 24.** Resistividades en la línea LT1.

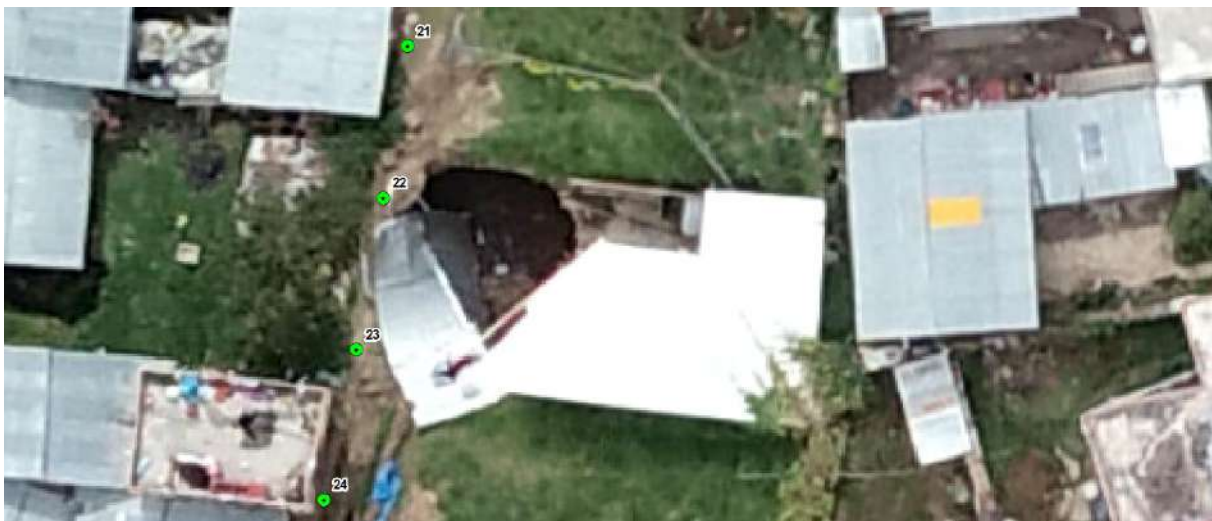
**Figura 25.** El Hundimiento se encuentra entre las varillas 21 y 24

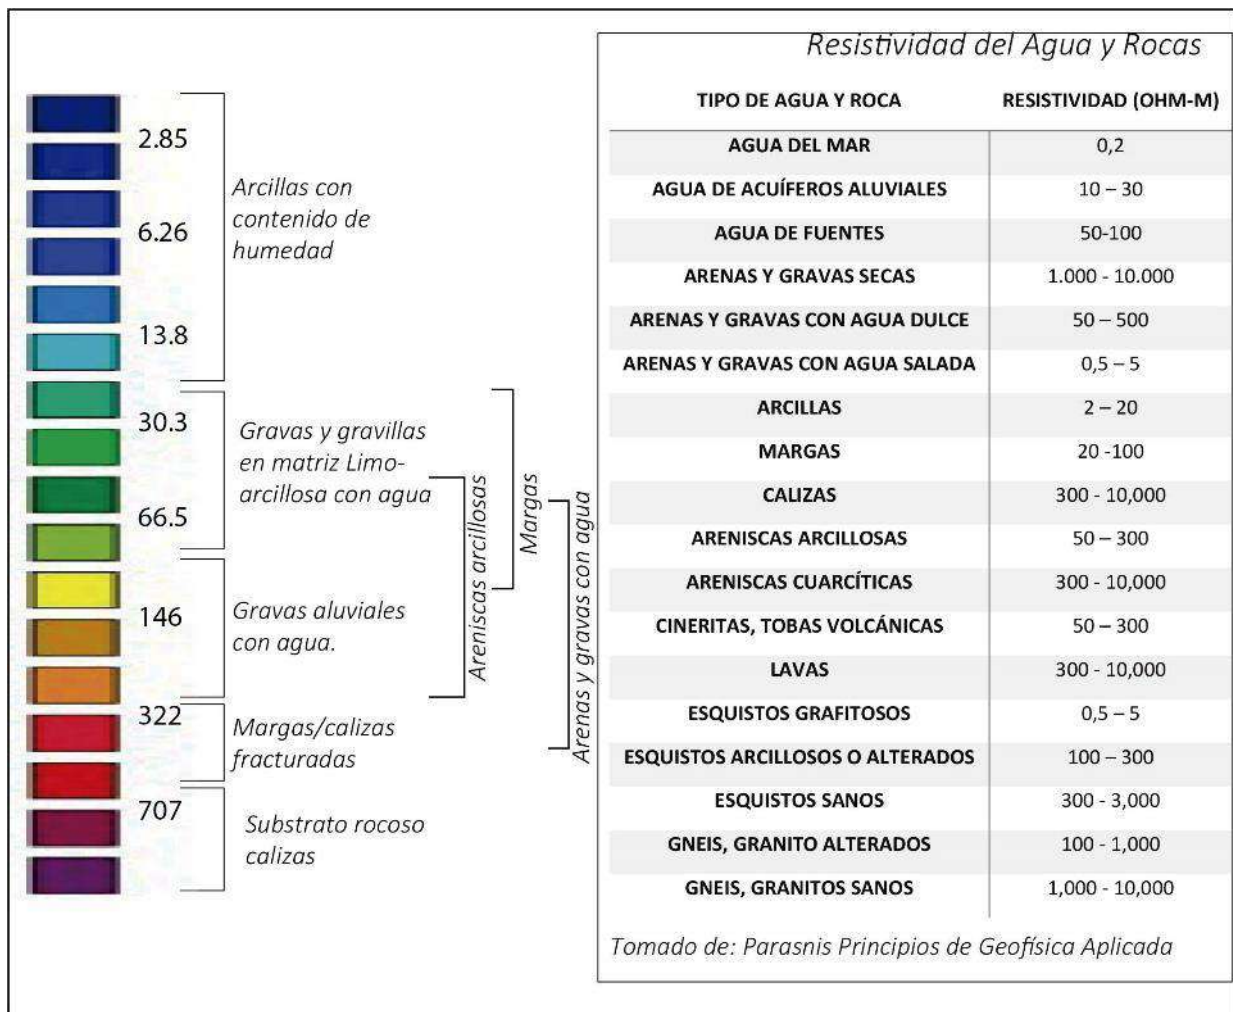
**Figura 26.** Interpretación geofísica de las resistividades (Ohm/m), de las líneas geofísicas en el barrio Miraflores.

Interpretativamente se puede inferir que las coloraciones moradas (resistividades > a 700 ohm/m) corresponden al substrato rocoso, conformado por calizas de la Formación Chambará, sobre estas se presentan las coloraciones rojizas (resistividades entre 320 y 700 ohm/m), correspondientes a posibles margas y calizas fracturadas, sobre las cuales se han depositados gravas aluviales con presencia de agua, por las resistividades también se podría asumir que estas estén intercaladas con areniscas arcillosas (100-320 ohm/m), posteriormente sobre estas se presentarían gravas y gravillas en matriz limo-arcillosa con contenido de agua, intercalado con bloques de margas (30-100 ohm/m), finalmente todos estas secuencias estarían cubiertas por arcillas con alto contenido de humedad y bajas resistividades (2-30 ohm/m), estas bajas resistividades también estarían relacionadas a subsidencias antiguas donde el material detrítico presenta poca cohesión y alta saturación.

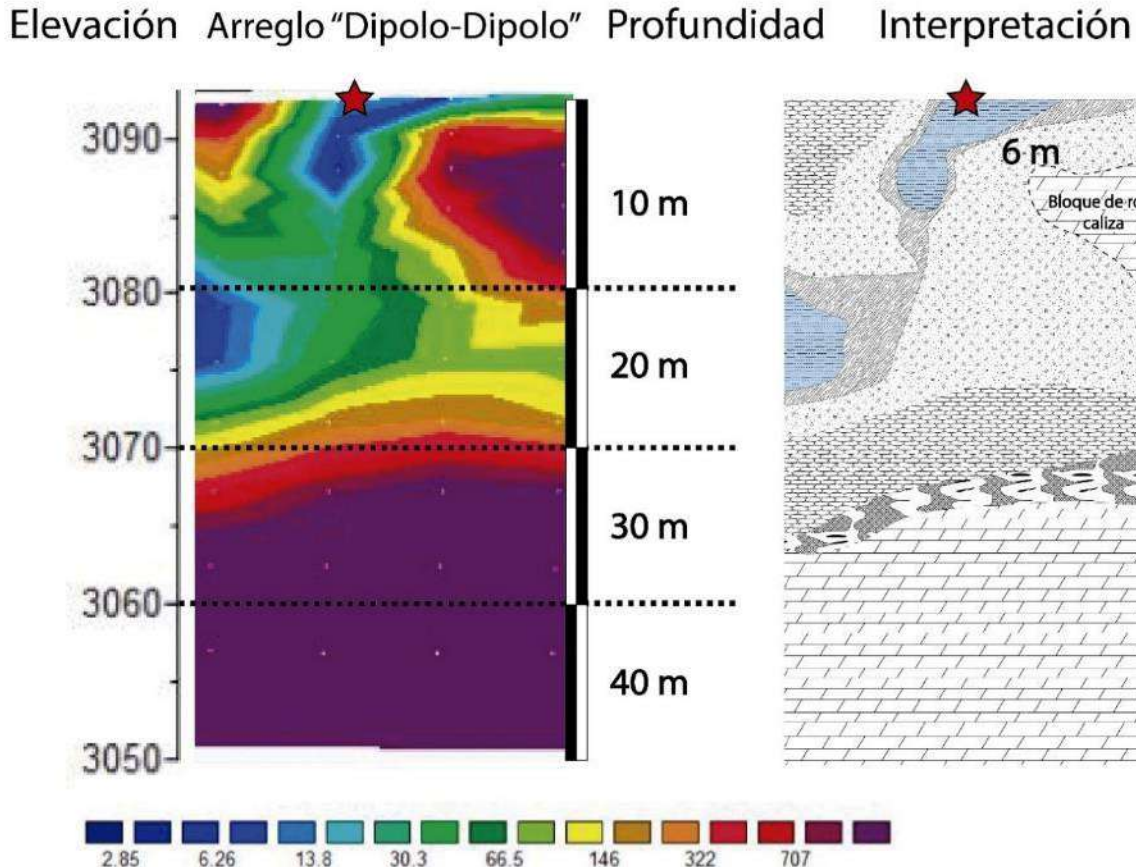
**Figura 27.** Interpretación geofísica de la línea LT1, por debajo del hundimiento del barrio Miraflores, la estrella roja representa el lugar de ocurrencia.

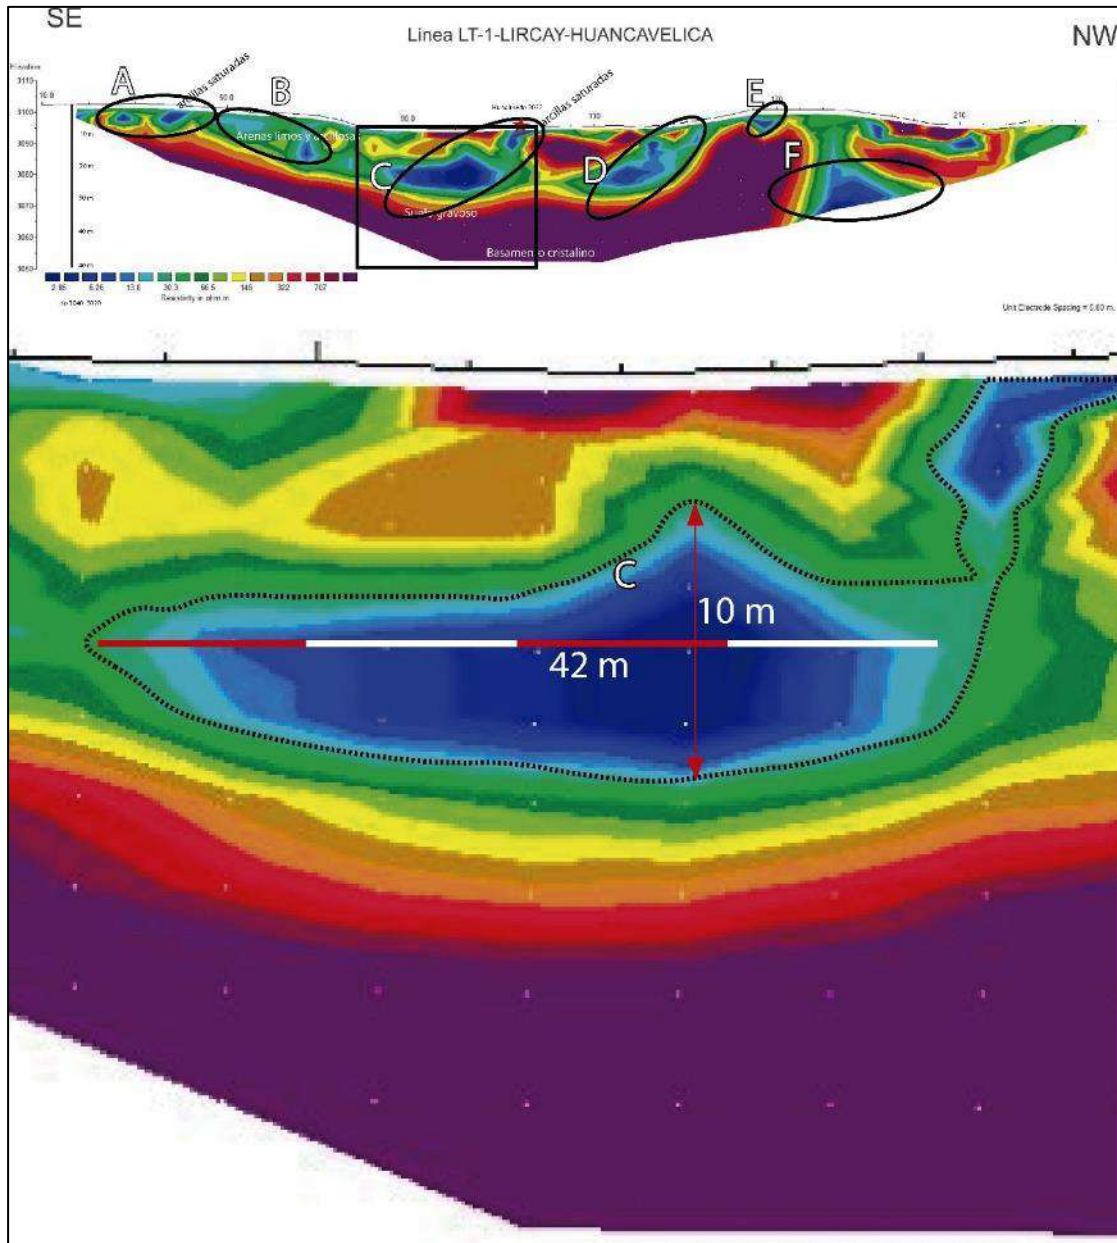
figuras 27 y 28), esta área de resistividad baja parece conectar con otra área de similar resistividad, describiendo la posible existencia de una cavidad mayor cubierta por material detrítico saturado con dimensiones de: altura 10 m, ancho 42 m y a una profundidad de 20 m (figura 28).

**Figura 28.** Medidas de las zonas de menor resistividad en la línea geofísica LT1

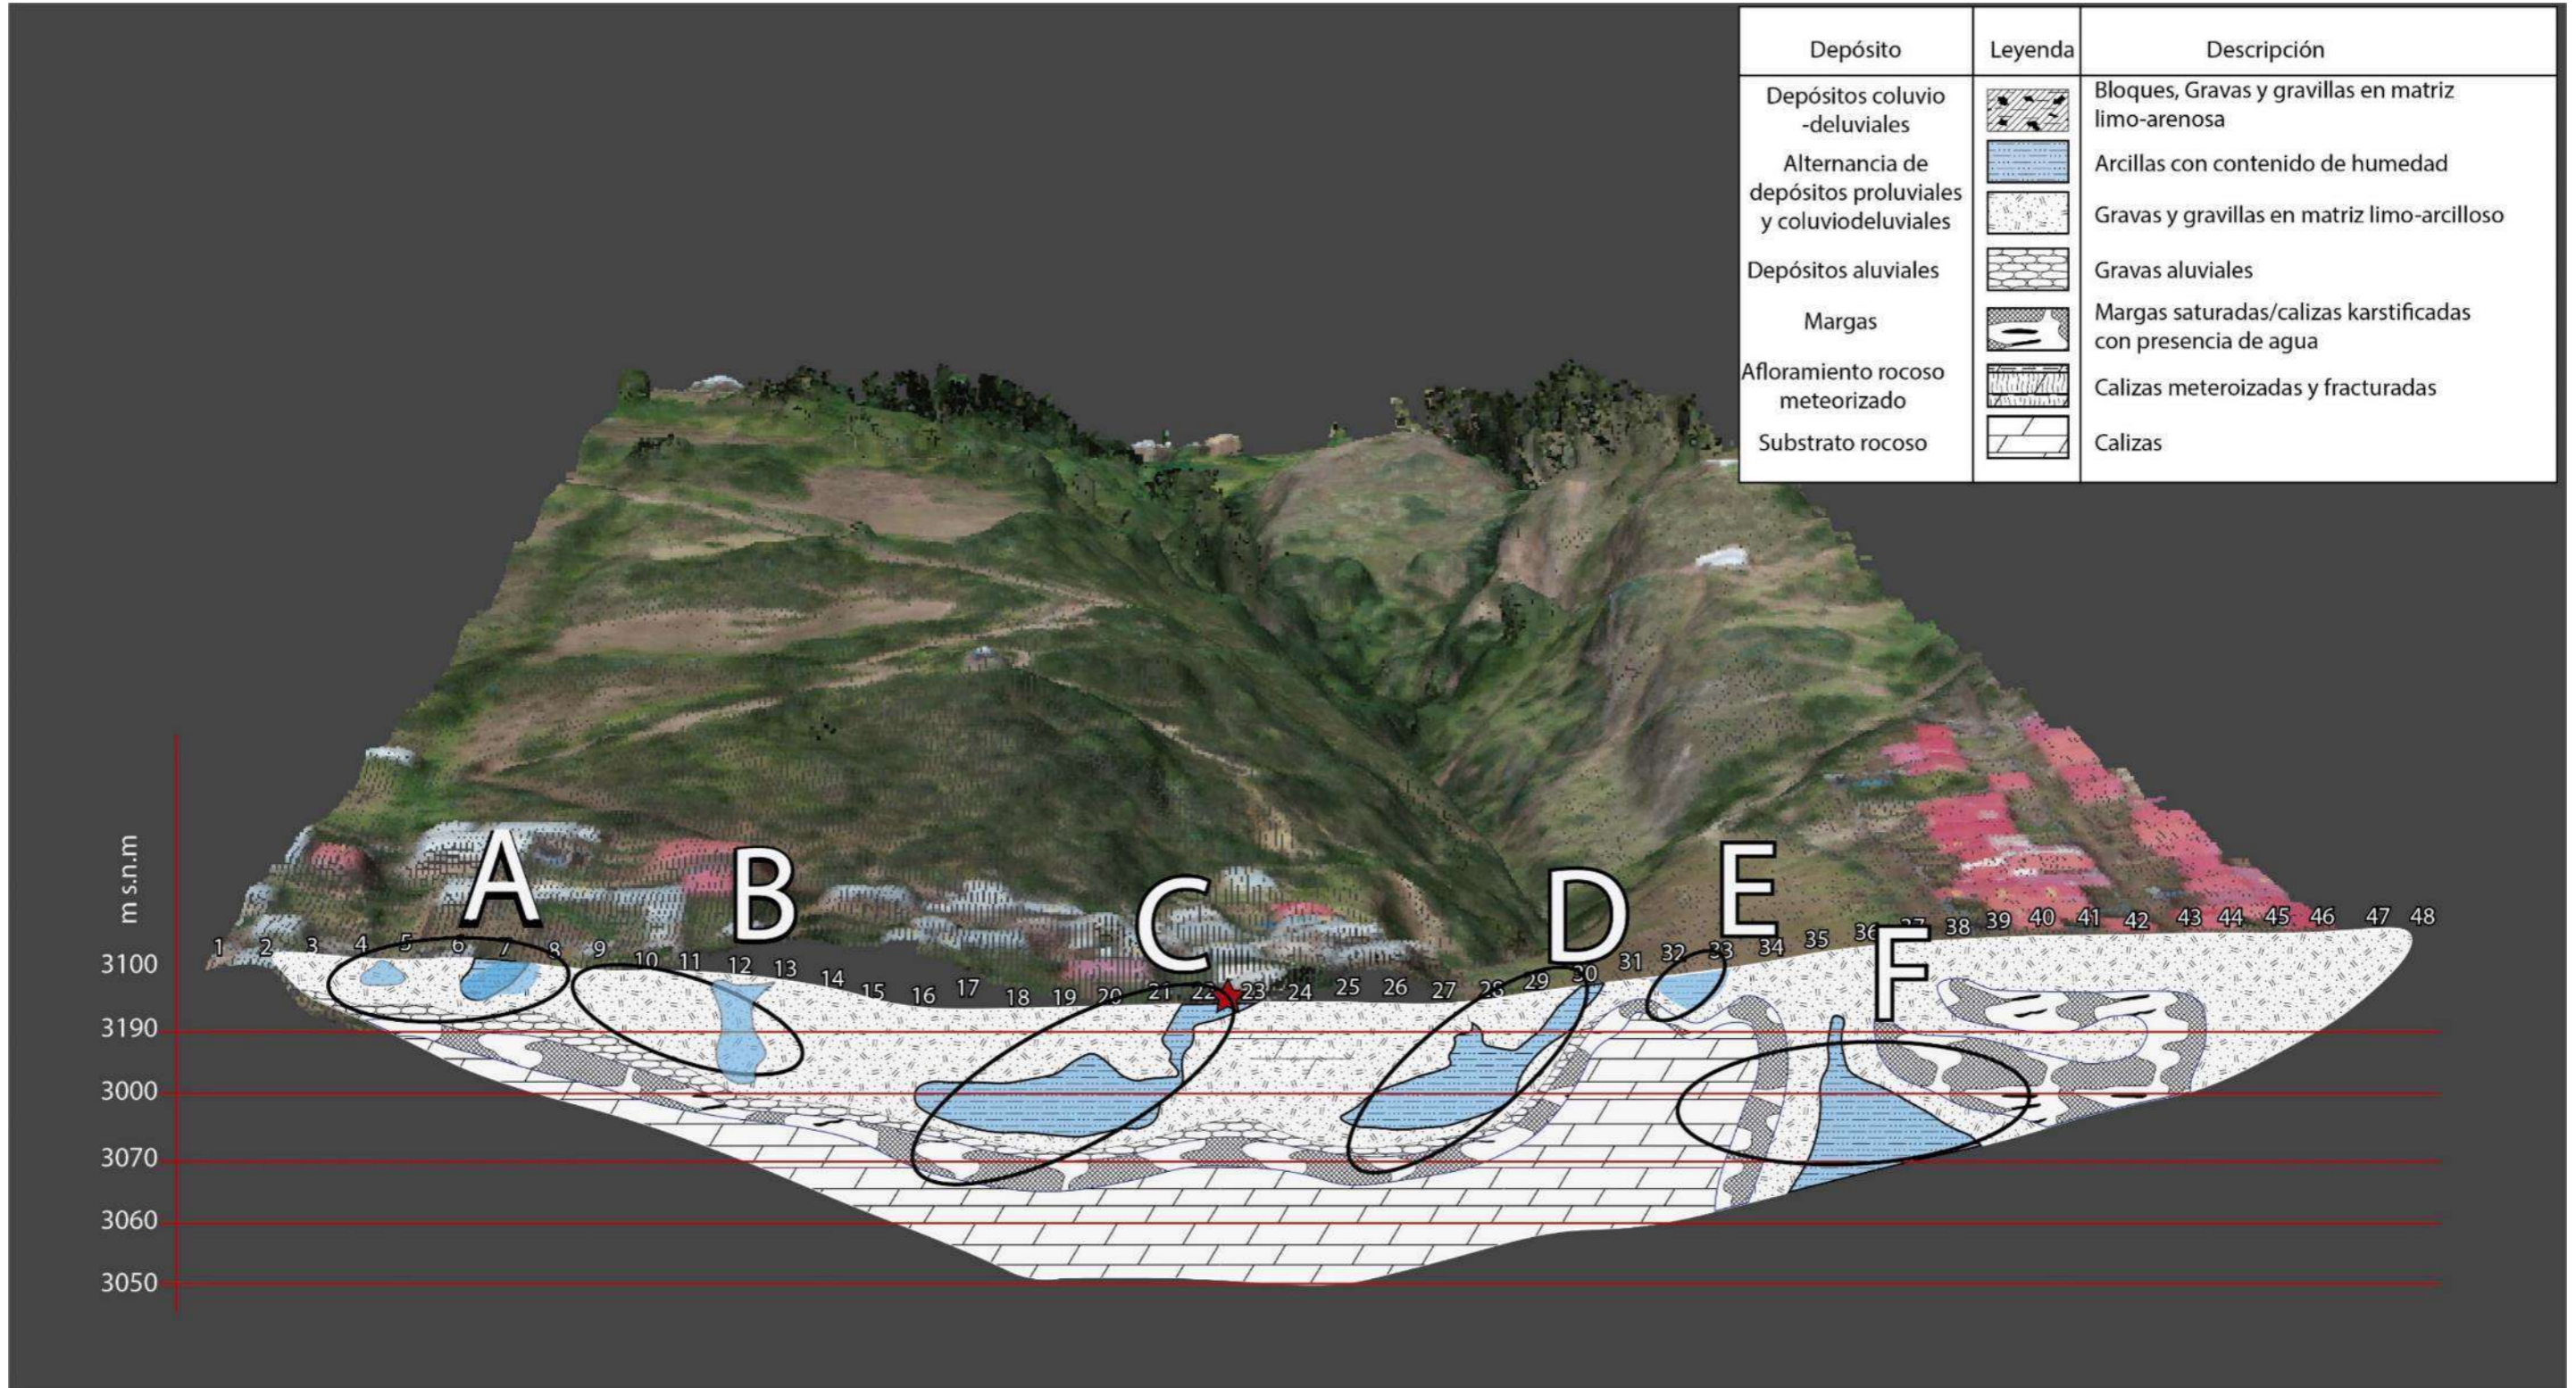
**Figura 30.** Interpretación litológica de la línea geofísica LT1, muestra 6 zonas de debilidad (resistividades entre 2 y 30 ohm/m), correspondientes a posibles asociaciones de depósitos cuaternarios con cavernas kársticas profundas

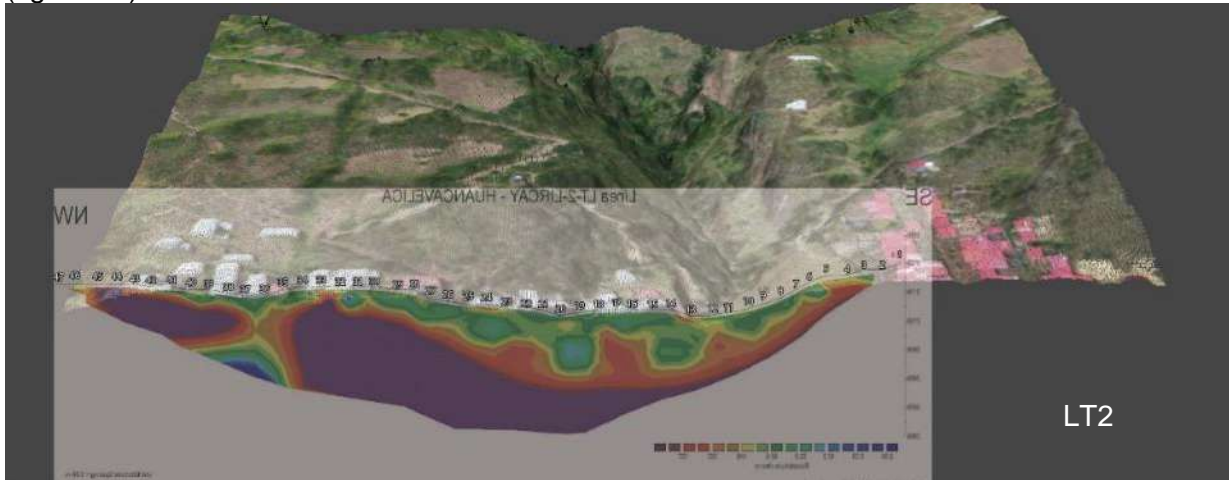
**Figura 31.** Resistividades en la línea LT2.

Esta línea geofísica muestra una evidente anomalía entre las varillas 34 y 39, en esta se puede observar que el substrato rocoso no tiene continuidad (resistencia >700 ohm/m) en profundidad y por el contrario se presentan resistividades bajas de hasta 2.85 ohm/m. Interpretativamente esto puede deberse a una posible disolución kárstica que dividió al substrato rocoso (figura 32), dejando una posible cavidad con contenido de agua (resistividades bajas de 2.85 ohm/m), cubierta por depósitos cuaternarios (resistividades de 30.3 y 146 ohm/m).

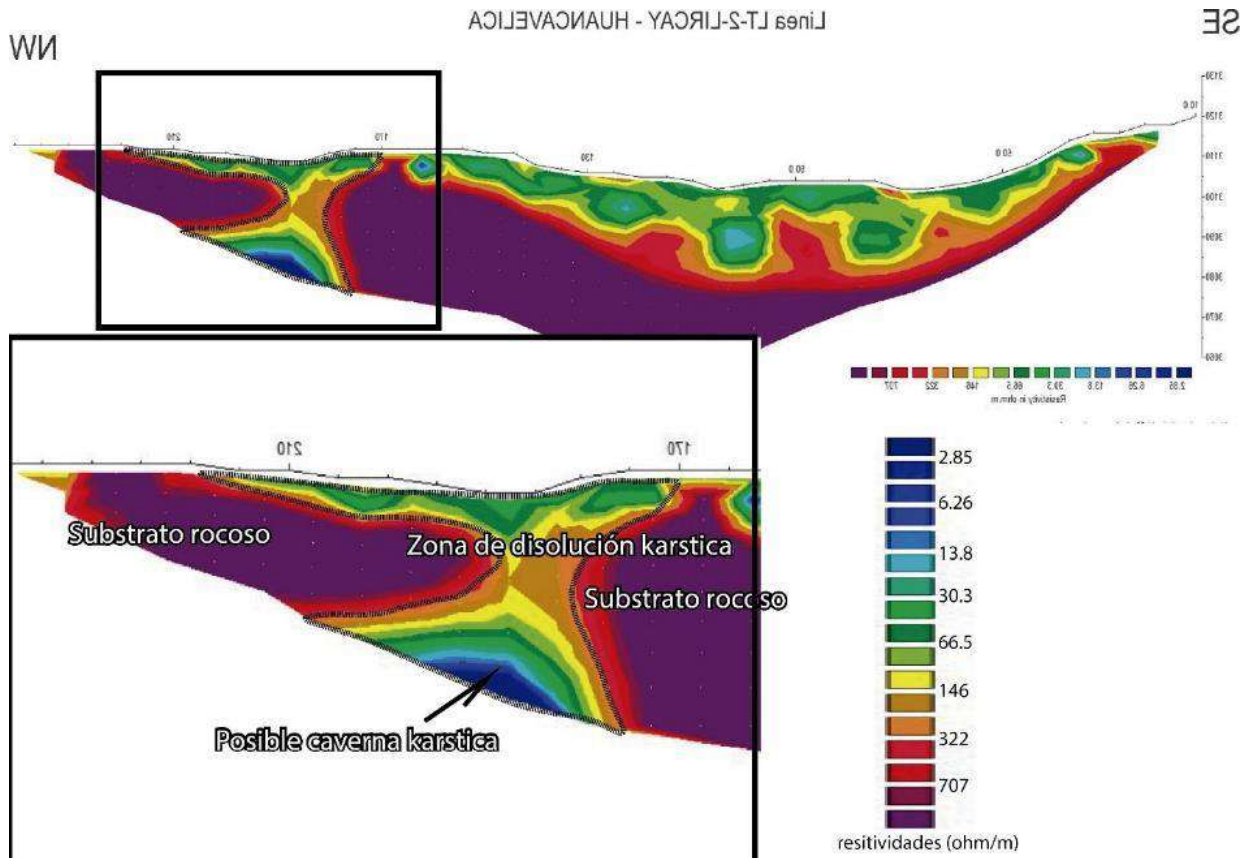
**Figura 32.** Muestra una separación por posible disolución kárstica en el substrato rocoso

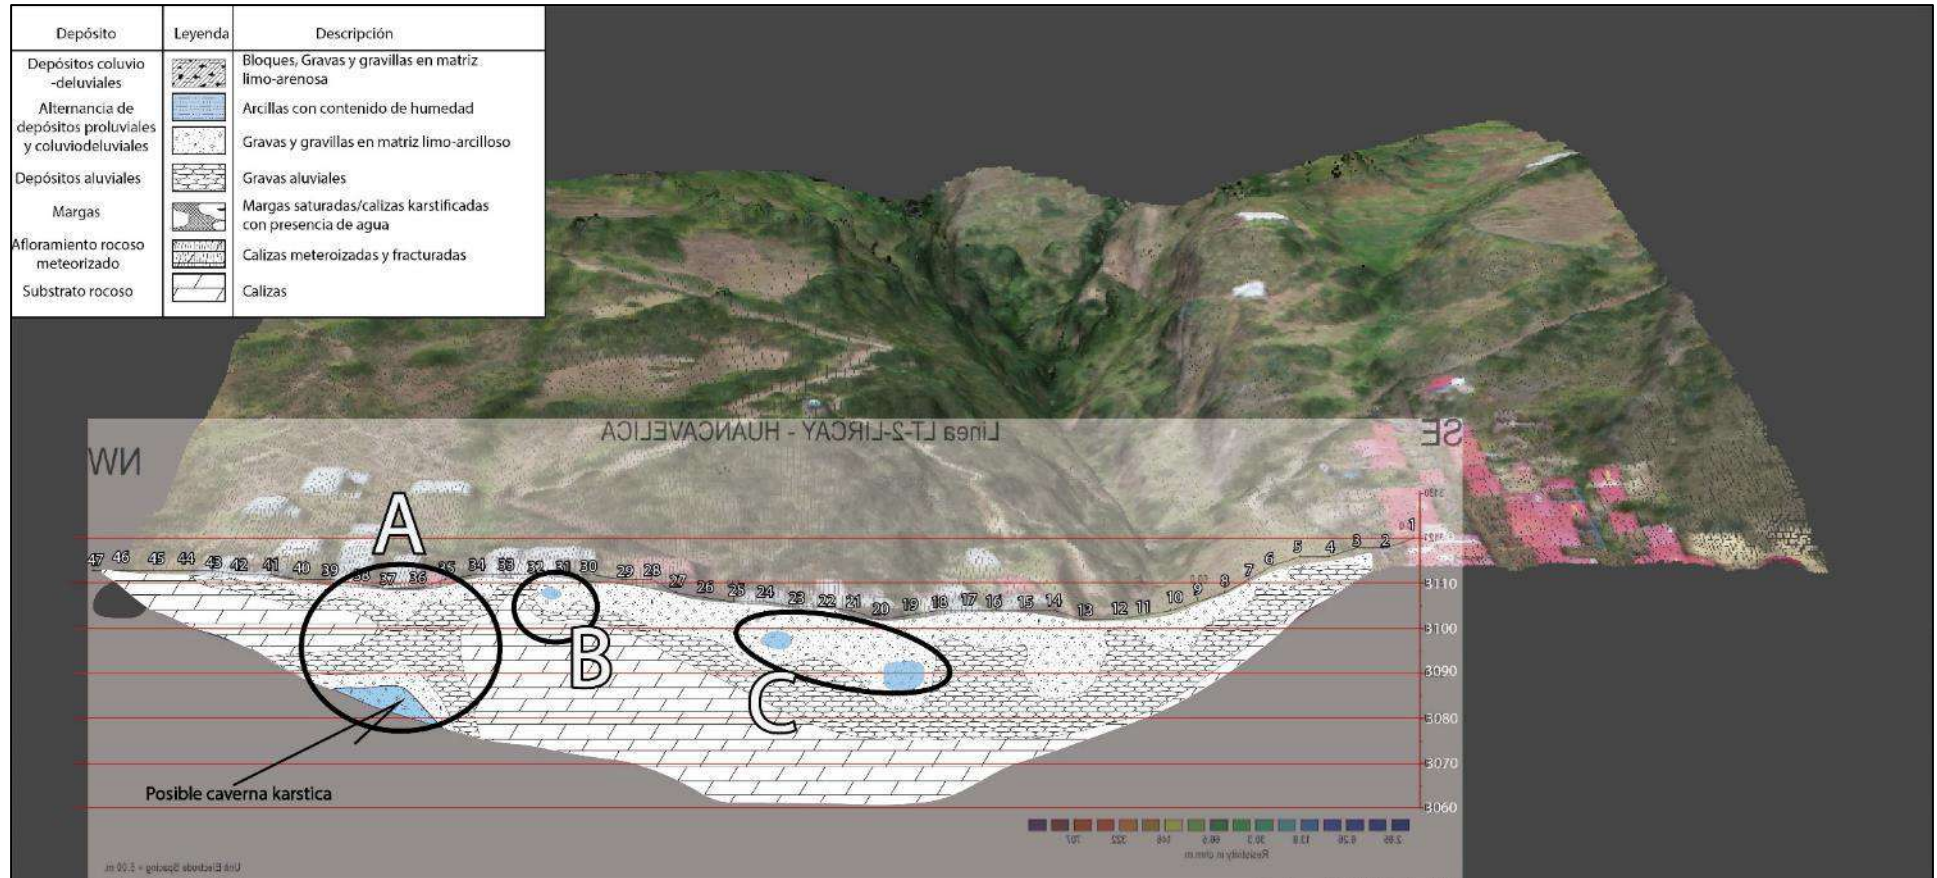
**Figura 34.** Interpretación litológica de la línea geofísica LT2, muestra 3 zonas de debilidad (resistividades entre 2 y 30 ohm/m), correspondientes a posibles asociaciones de depósitos cuaternarios con cavernas kársticas profundas y/o aguas subterráneas en depósitos cuaternarios.

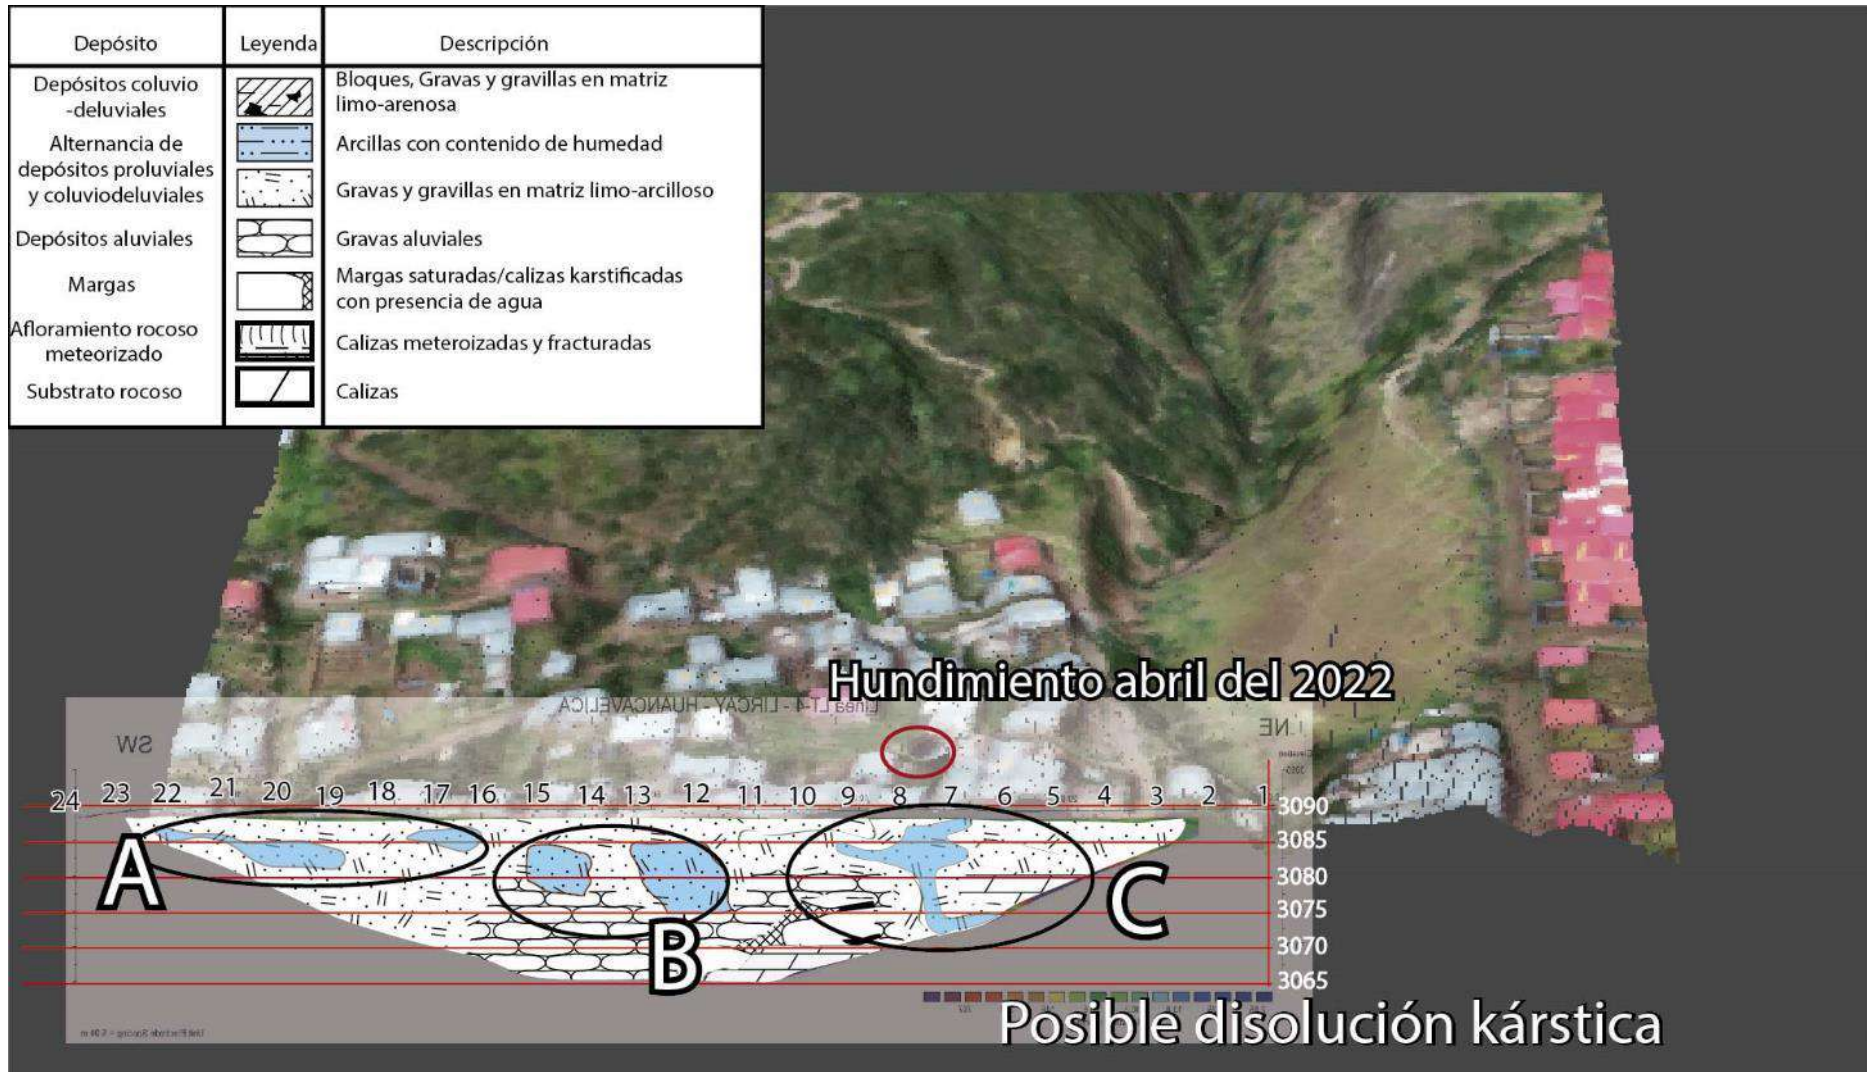
**Figura 34.** Interpretación litológica de la línea geofísica LT4, muestra 3 zonas de debilidad (resistividades entre 2 y 30 ohm/m), correspondientes a posibles asociaciones de depósitos cuaternarios con cavernas kársticas profundas y/o aguas subterráneas en depósitos cuaternarios

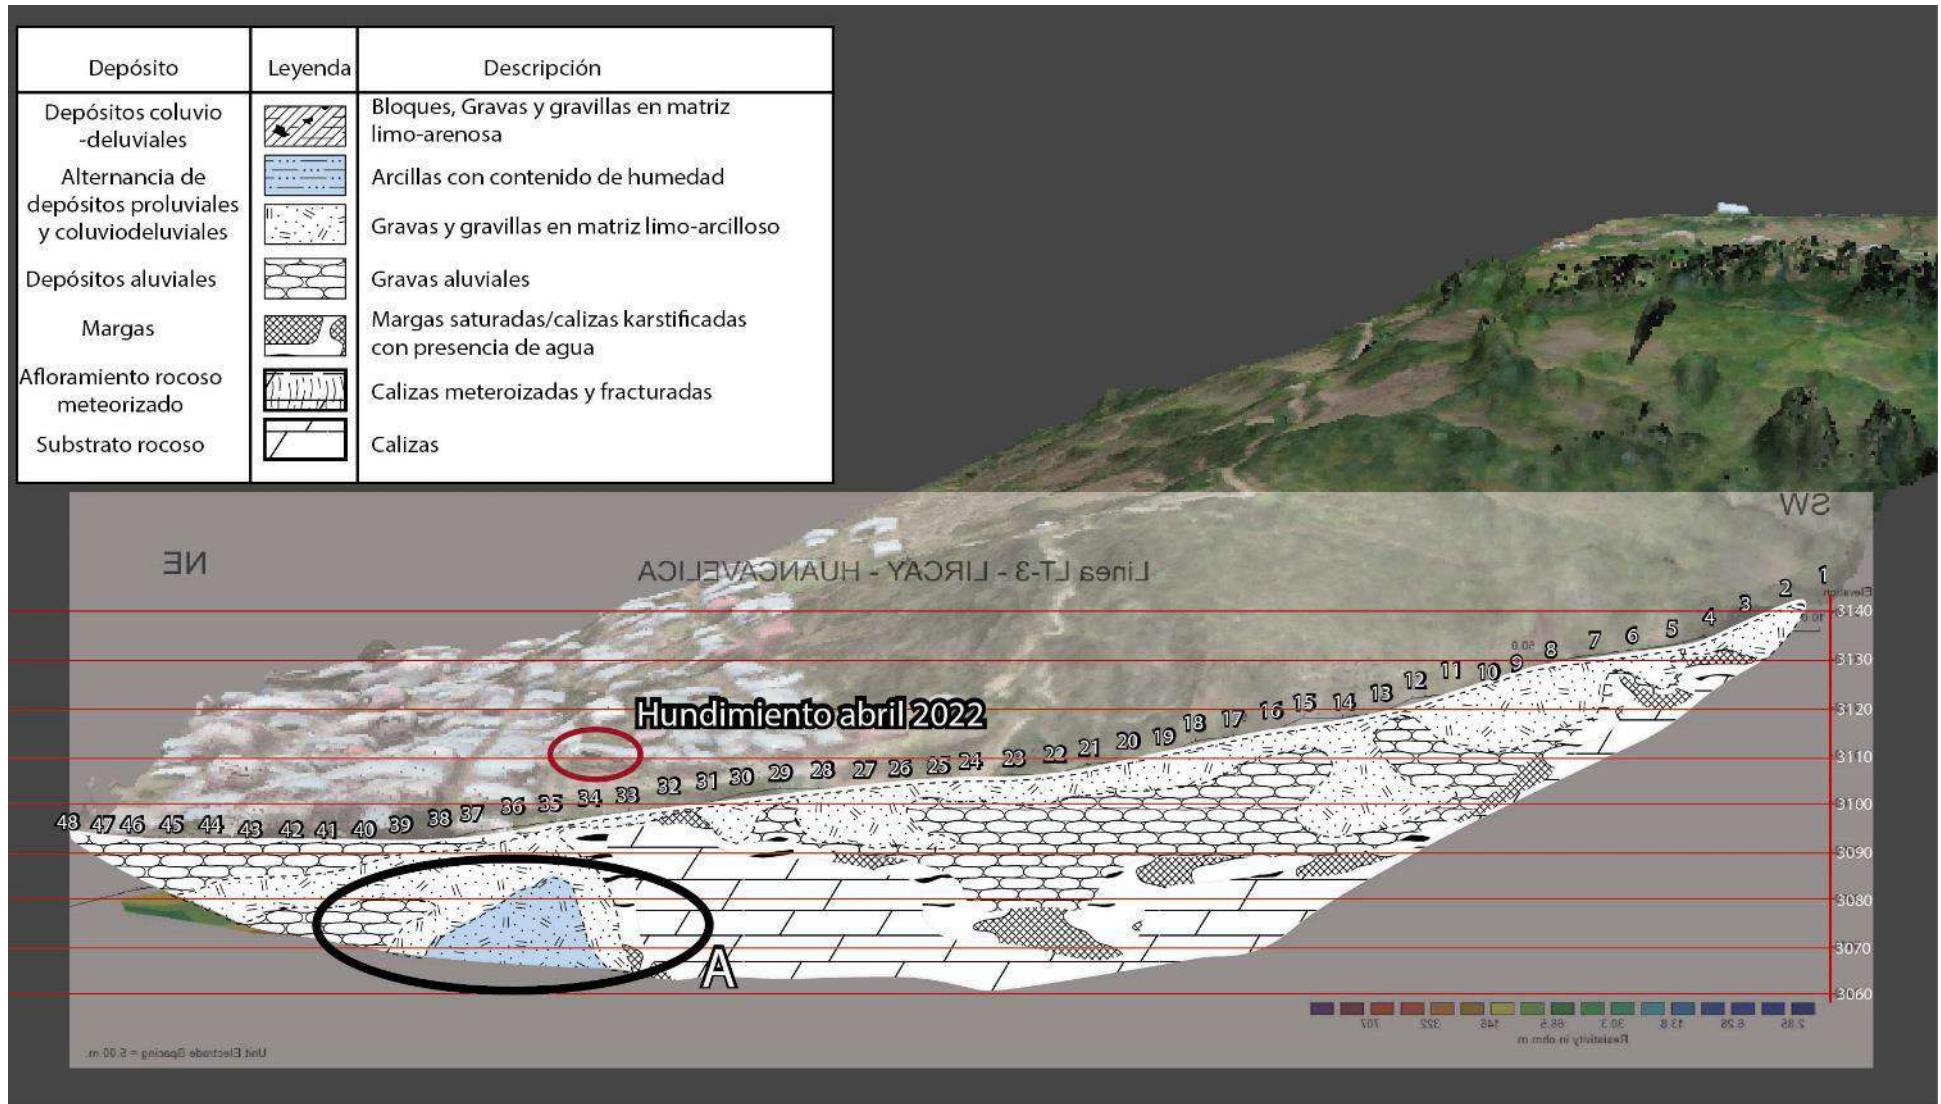
**Figura 36.** Interpretación litológica de la línea geofísica LT3, muestra 1 zona de debilidad (resistividades entre 2 y 30 ohm/m), correspondientes a posibles asociaciones de depósitos cuaternarios con cavernas kársticas profundas y/o aguas subterráneas en depósitos cuaternarios
