**Informe Técnico N° A7288**

# EVALUACIÓN DE PELIGROS GEOLÓGICOS POR HUNDIMIENTO EN EL BARRIO DE MIRAFLORES

Departamento Huancavelica  
Provincia Angaraes  
Distrito Lircay

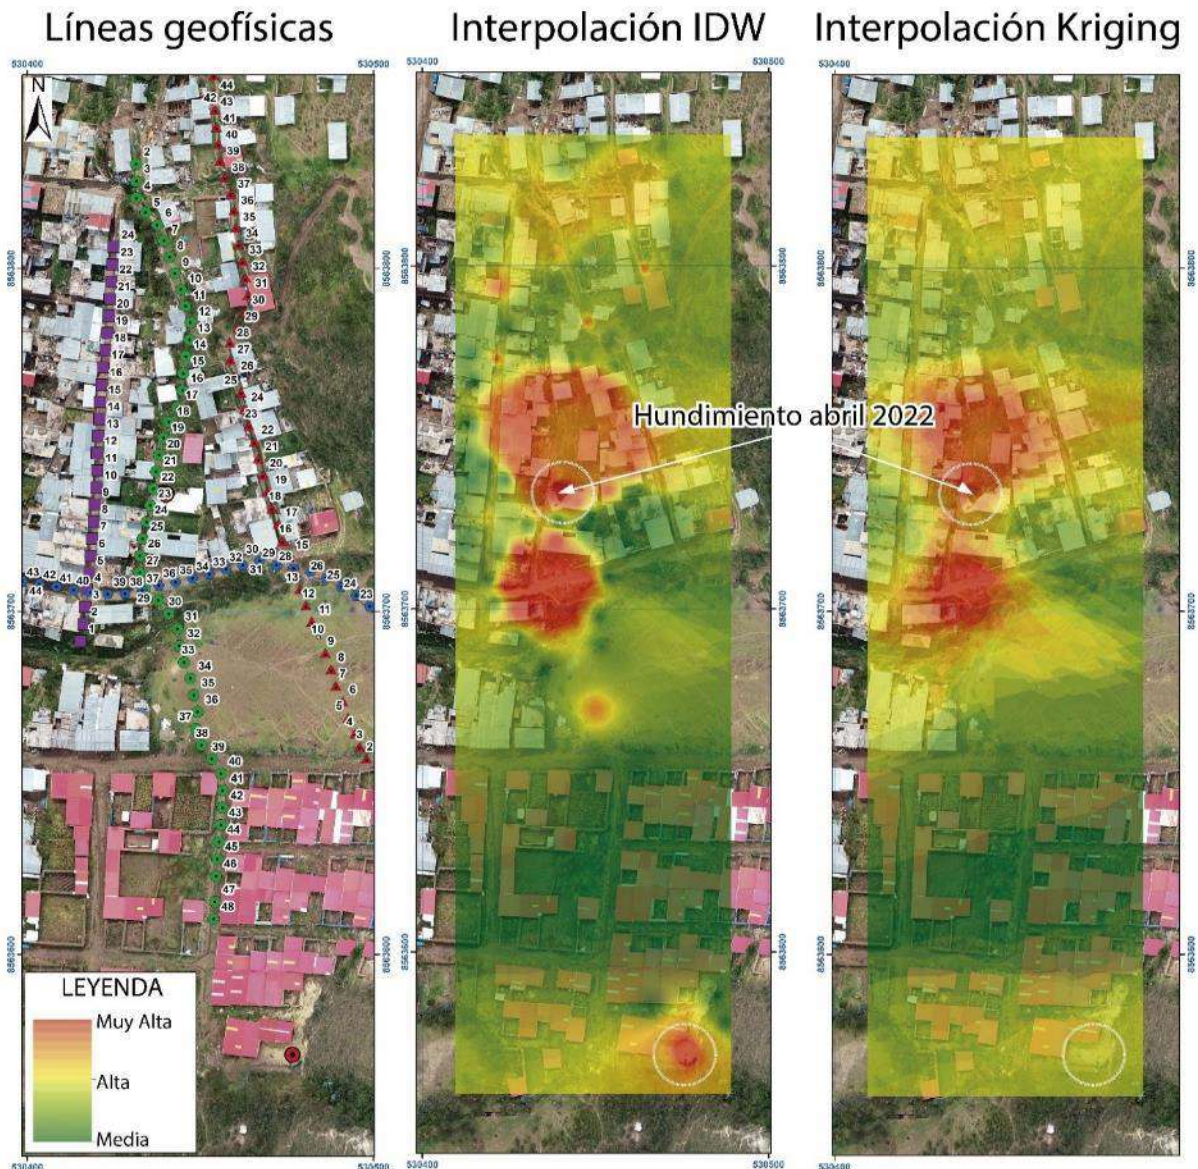
Si interpolamos los valores de resistividades bajas reconocidas en el subsuelo (con características similares a la zona de hundimiento del 2022) por las líneas LT1, 2,3 y 4, y las interpolamos en superficie con métodos Kriging e IDW, podemos observar que el barrio Miraflores se encuentra en áreas de Media, alta y muy alta probabilidad de ocurrencia de hundimientos (figura 37).

**Figura 37.** Interpolación IDW y Kriging de las áreas con menor resistividad subterránea representadas en superficie. Muestra zonas probables de hundimientos en el barrio Miraflores.

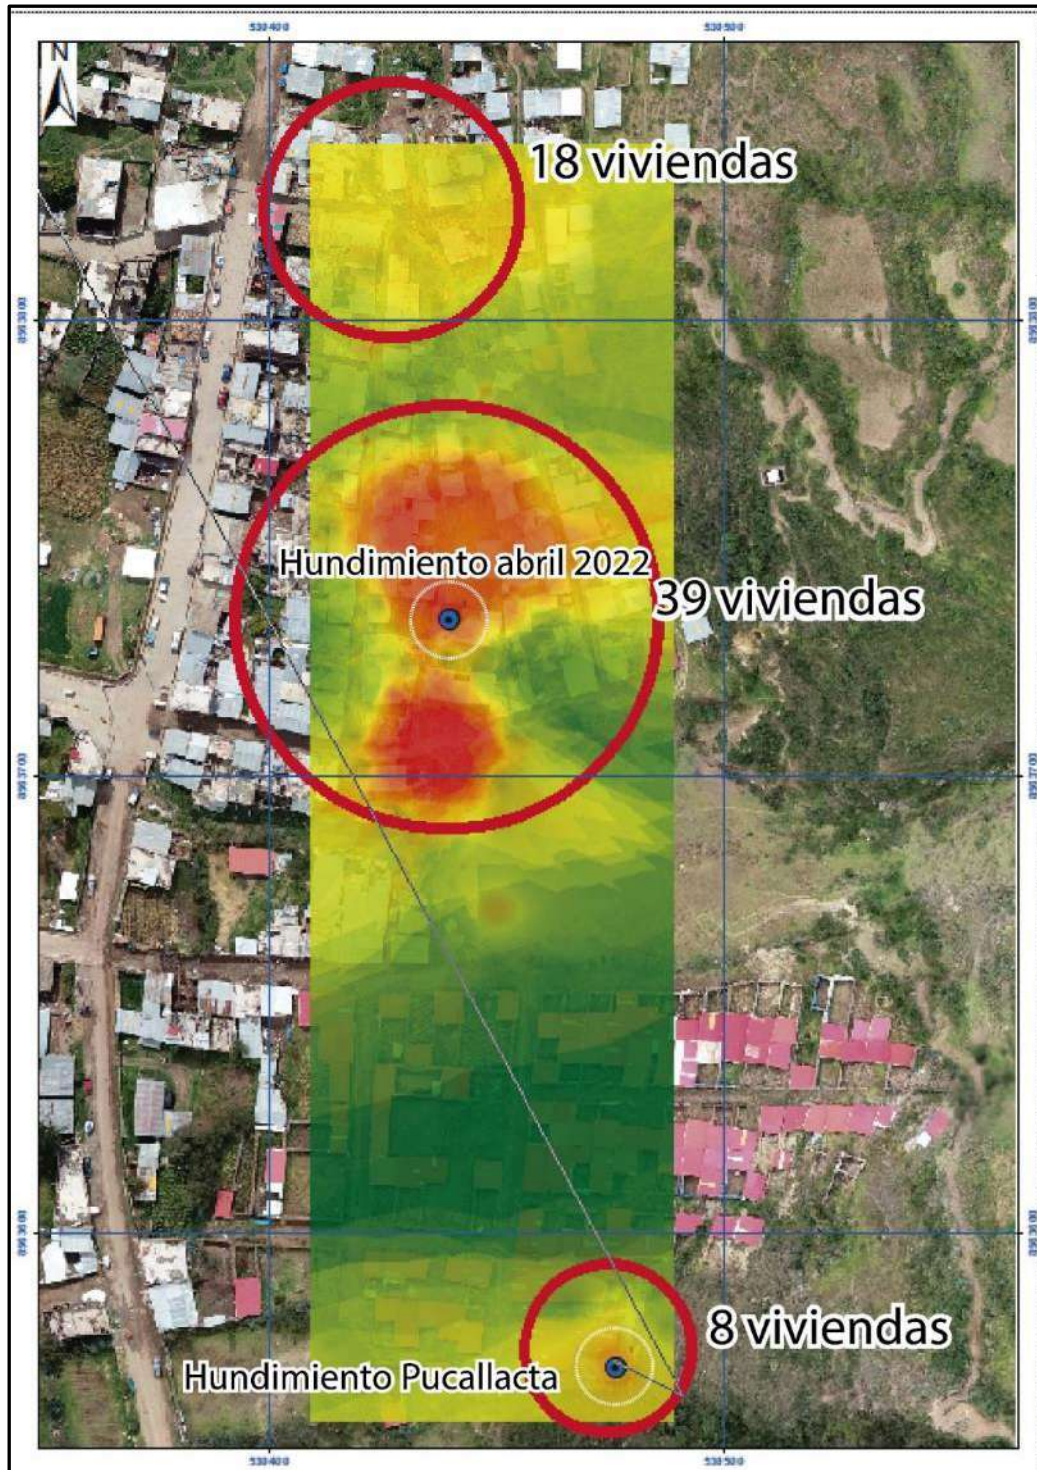
El principal daño registrado es el de la vivienda parcialmente colapsada por el hundimiento de abril de 2022 en el barrio Miraflores, sin embargo, si observamos el mapa de distribución probabilística de hundimientos (figura 37), realizado en base a la información geofísica obtenida en campo veremos que los barrios Miraflores y Pucallacta se encuentra en áreas de alta probabilidad a la ocurrencia de hundimientos (figura 40), siendo las principales afectaciones:

**Afectación 1:** Al sur del barrio Miraflores se registraron zonas de debilidad en el subsuelo (líneas geofísicas LT1 y LT2), un hundimiento súbito en esta área afectaría de 1 a por lo menos 18 viviendas de material rustico.

**Figura 40.** Posibles afectaciones identificadas en el barrio Miraflores a partir de sondeos geofísicos.

9. Implementar sistemas de drenajes impermeabilizados que recolecten las aguas de lluvias en el barrio Miraflores, para evitar la infiltración de aguas al suelo (que incrementan los procesos de disolución kárstica), estas pueden derivar las agua a la quebrada Miraflores (que también deberá ser necesariamente impermeabilizada) para finalmente ser enviadas al río Sicra.
