Informe Técnico N° A7289

EVALUACIÓN DE PELIGROS GEOLÓGICOS EN EL SECTOR DE BADOPATA

Departamento Lima
Provincia Oyón
Distrito Oyón

AGOSTO
2022

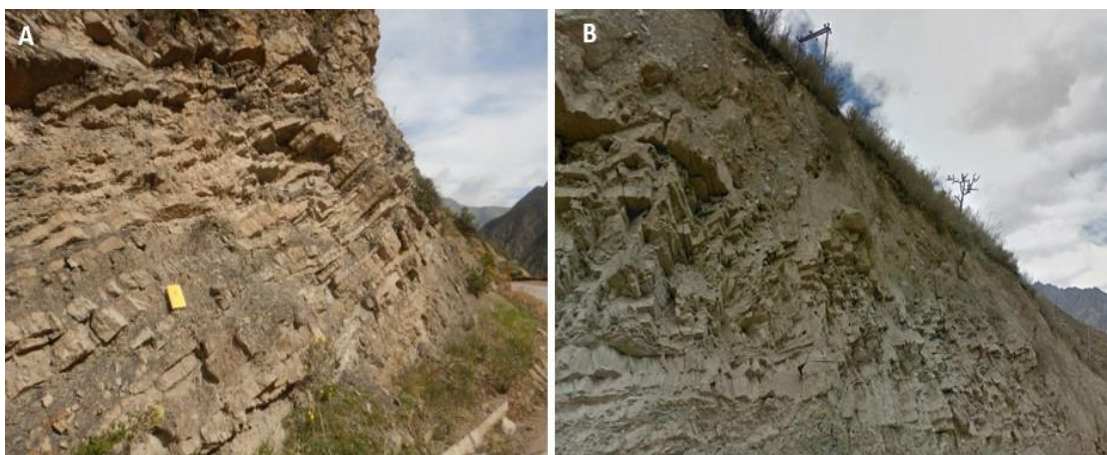
Las rocas en este punto se encuentran mediana (F3) a muy fracturadas (F5) y moderada (A3) a altamente meteorizadas (A4), parte del material rocoso está desintegrado.

Figura 6. En la figura se observa afloramientos de la Formación Carhuaz, conformado por una intercalación de areniscas y lutitas en este punto. (A) Estas rocas se presentan medianamente fracturadas (F3) y meteorizadas (M3) en este punto de coordenadas 305324E, 8821254N. (B) muy fracturada (F5) y altamente meteorizadas (M4) ubicada en el punto 305436E, 8821664N.

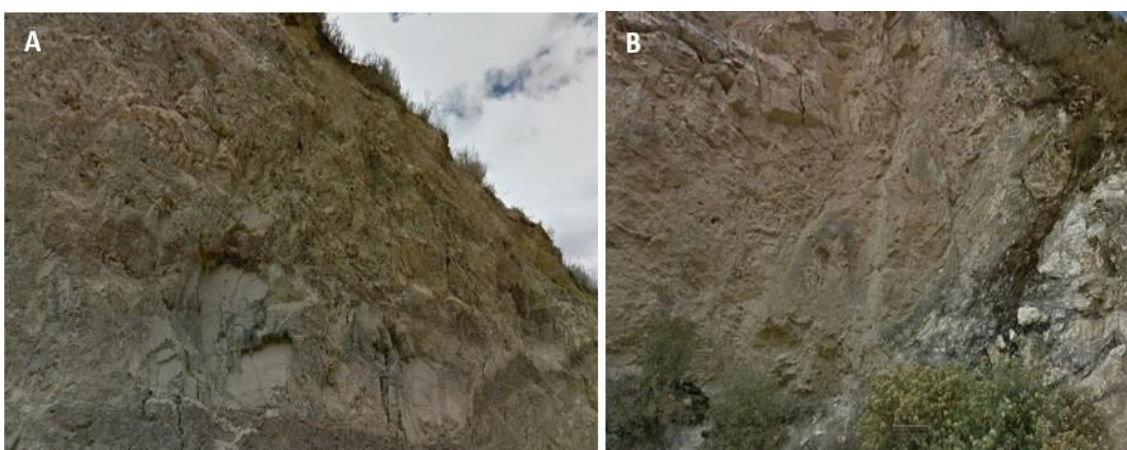
El estrato rocoso en este sector se encuentra altamente meteorizado (A4) y muy fracturado (F5).

Figura 7. Arenisca cuarzosa de la Formación Farrat, altamente meteorizadas (A4) y muy fracturadas (F5), figura 7A con coordenadas 305399E, 8820951; figura 7B 305431, 8821056

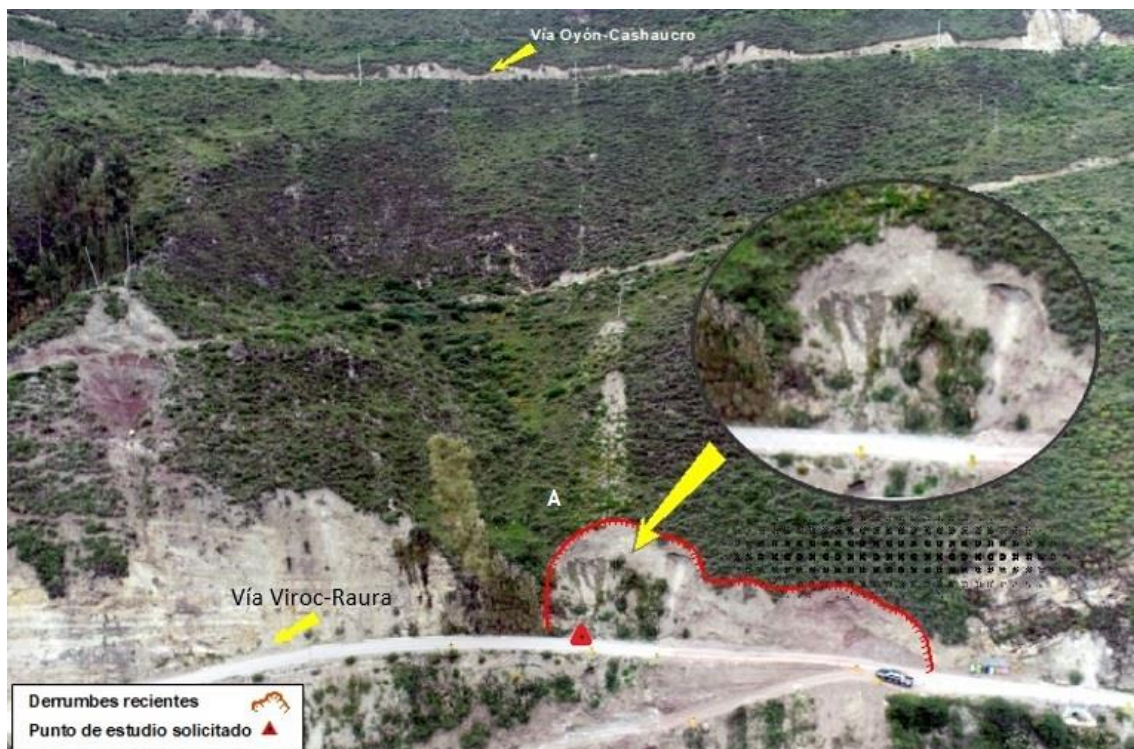
Este evento compromete la estabilidad de la vía utilizada por la empresa minera Raura, para el traslado de vehículos pesados. El corte de la carretera y las lluvias estacionales han generado el derrumbe en este punto de la vía, así mismo se hace mención de la infiltración de agua por lluvias estacionales entre los estratos que conforman la Formación Carhuaz, que aflora en el sector.

Figura 16. Vista de derrumbe ocurrido en diciembre del 2021, se encuentran ubicado sobre la vía Oyón-Raura, en la margen izquierda del río Quichas, presenta una extensión de 64 m. y altura de 18 m.

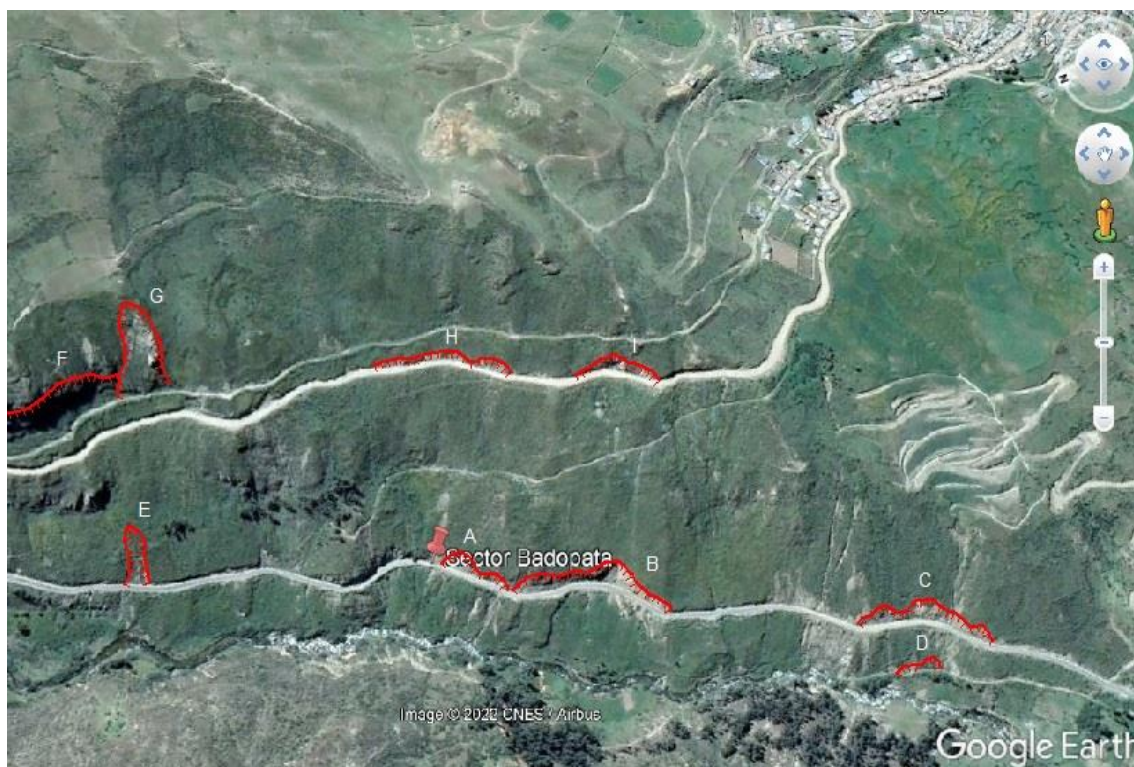
Figura 17. Vista de derrumbes identificados en el área de evaluación, captada de Google Earth.

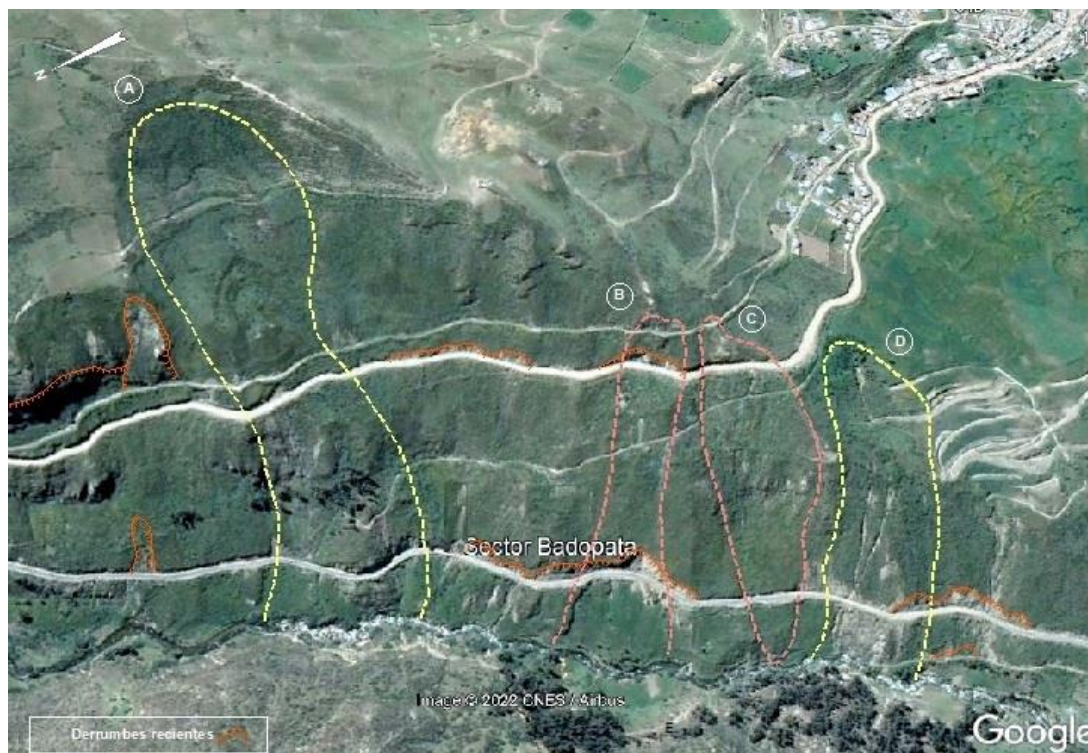
Figura 18. Vista (Google Earth) de los movimientos en masa identificados se encuentran ubicados en la margen izquierda del río Quichas, las cuales se delimitaron con líneas entrecortadas de color amarillo (A y D) muestran deslizamientos antiguos y en líneas entrecortadas en color rojo derrumbes antiguos (B y C), que de reactivarse podrían producir embalsamiento del río Quichas, así como la inhabilitación de las vías; (E) muestra derrumbes recientes, en este tramo de la vía observamos varios puntos de superficies de ruptura que afectan directamente el sector en evaluación.

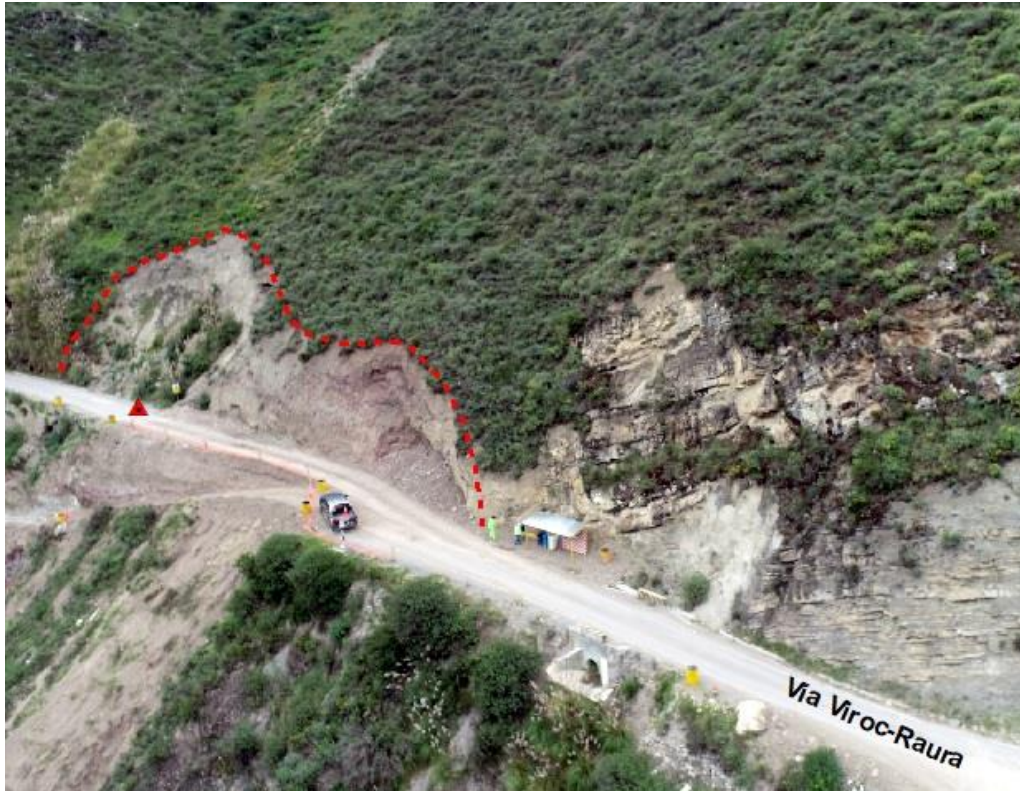
Figura 19. De acuerdo a las características litológicas en el sector, conformada por areniscas y limoarcillitas a lo largo de la vía, se considera como un estrato de regular a mala calidad, presentando una alta meteorización y muy alto fracturamiento en el estrato rocoso, característica que se repite en otros tramos del trazo de carretera.

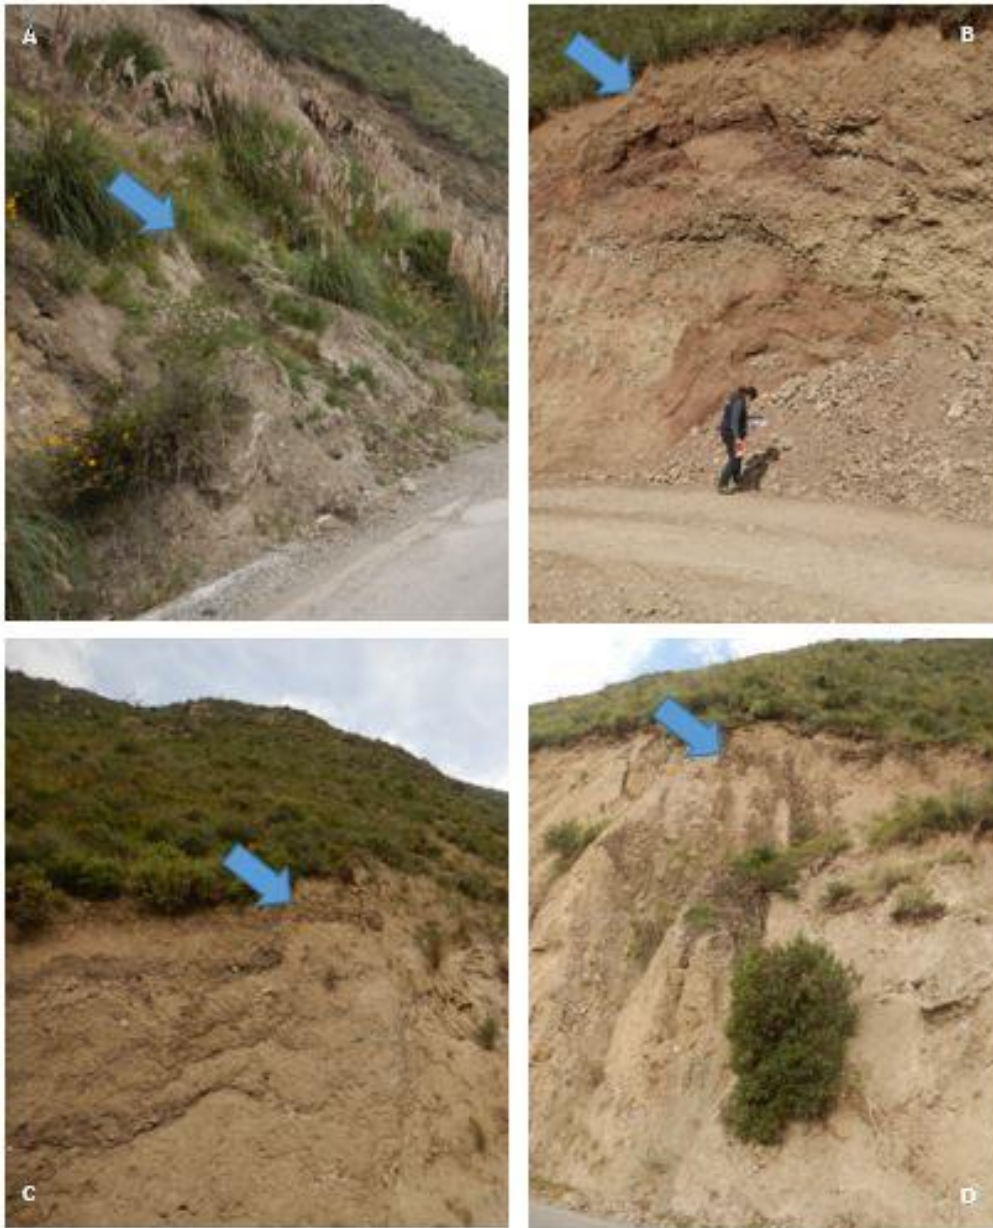
Producto de las filtraciones encontramos en varios sectores del área de evaluación puntos de emanación de agua en varios sectores de la vía, los cuales favorecen la inestabilidad del talud, como observamos en la figura 20.

Figura 20. Imágenes A, B, C y D muestran puntos emanación de agua sobre talud del corte de carretera.

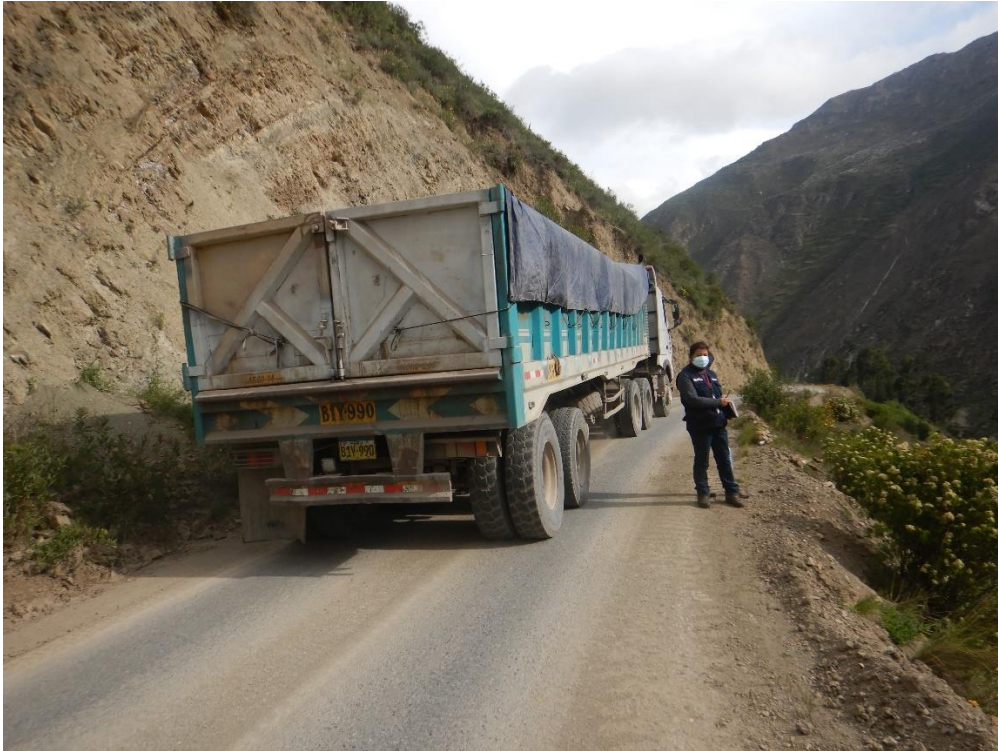
Tránsito de vehículos pesados con carga mineral, es un factor antrópico que se produce constantemente en el sector sobre la vía Viroc-Raura.

Figura 21. Tránsito de vehículos pesados que circula por la vía afectada con restricciones para otros vehículos mientras continua rehabilitación de la vía.

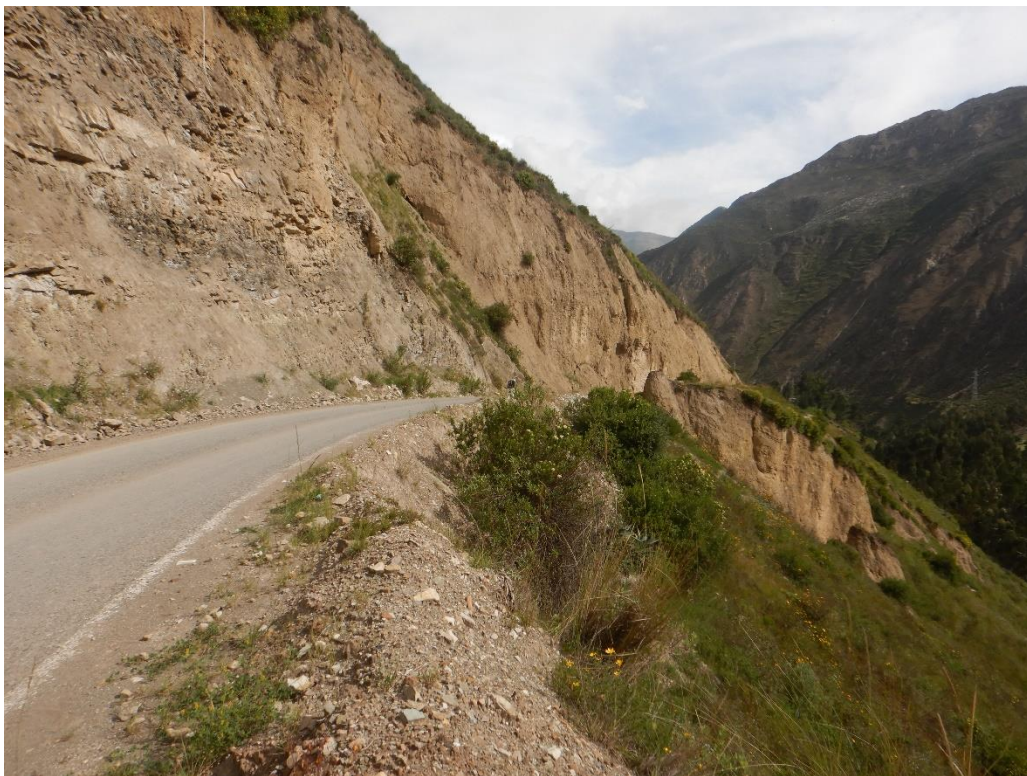
Figura 22. Se observa corte de talud, que inestabiliza la ladera.

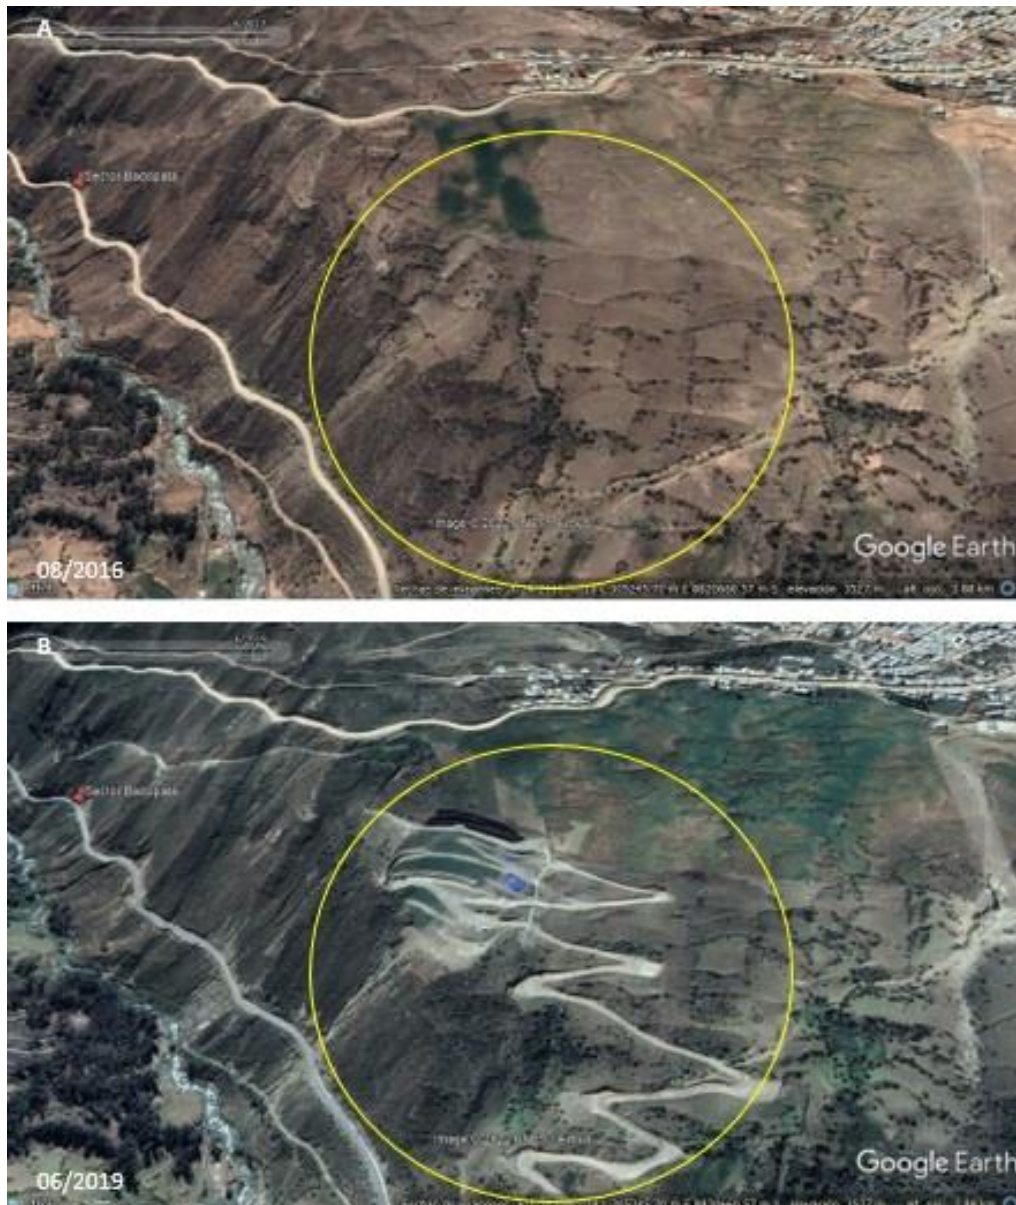
Figura 23. Vista de imágenes multitemporales tomadas de Google Earth, en círculo amarillo en imagen (A) aún sin trazo de carretera (2016) y B (2019) vía construida sobre carretera Viroc-Raura, se observa también nuevos caminos de herradura en el área, los que aceleran los movimientos en masa en el sector de estudio.
