**ESTUDIO DE MICROZONIFICACIÓN SÍSMICA Y ANÁLISIS DE RIESGO EN
ZONAS DE ESTUDIOS UBICADAS EN EL ÁREA URBANA DEL DISTRITO
DEL CALLAO (CERCADO DEL CALLAO)**

**PRODUCTO 03
TOMO III**

ESTIMACIÓN DEL RIESGO

LIMA – DICIEMBRE 2020

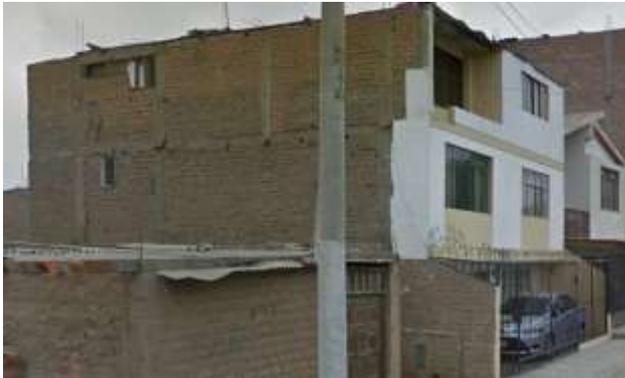
Figura 14. Vivienda de tres niveles

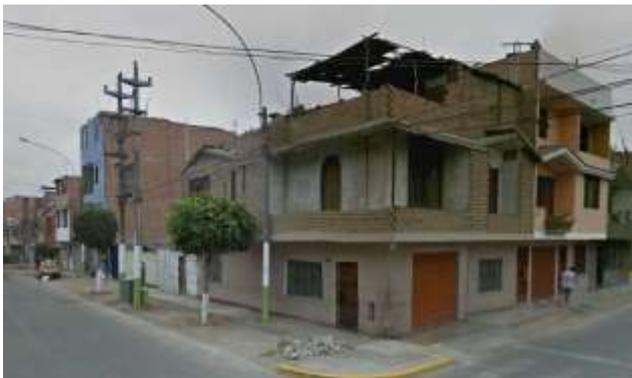
Figura 16. Vivienda de dos niveles

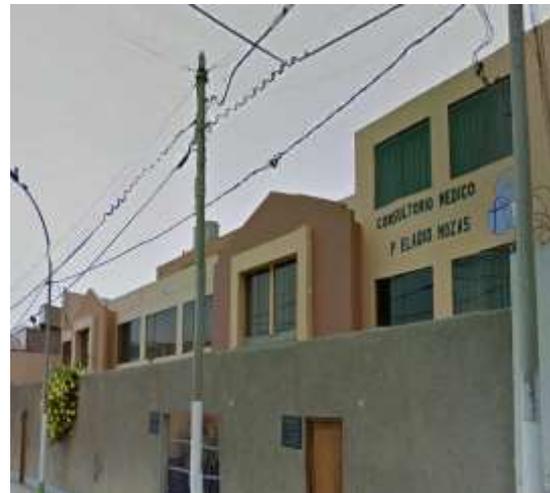
Figura 102. Consultorio Médico P. Eladio Mozas

El Consultorio Médico P. Eladio Mozas se encuentra en la Av. Carbajal, manzana 1252. Esta edificación de dos niveles tiene un sistema estructural a base de muros de albañilería confinada y losa aligerada de techo en todos los niveles. En general la estructura presenta un regular estado de conservación como se muestra en la Figura 102.

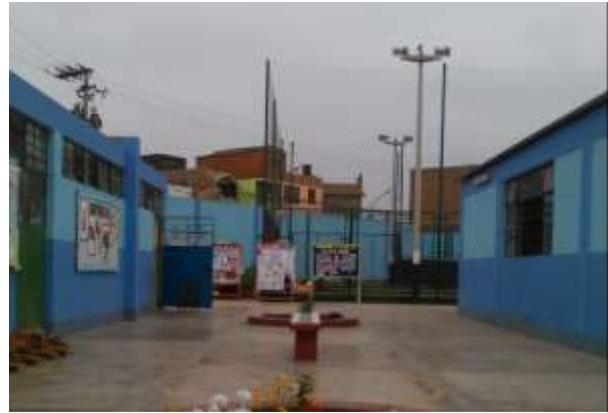
Figura 104. I.E. Pedro Ruiz

losas aligeradas. La estructura se encuentra en un estado de conservación regular como se muestra en la Figura 104.

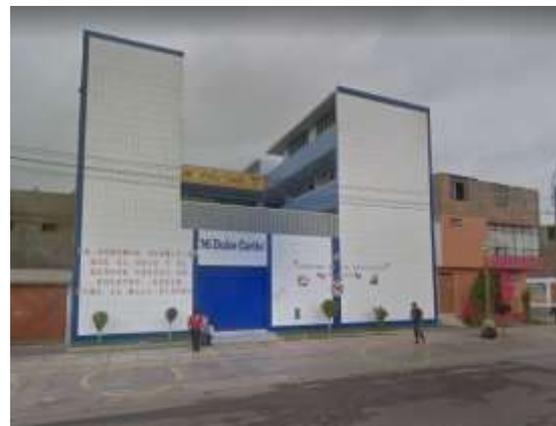
Figura 145. I.E. “Mi Dulce Carito”

La Institución Educativa “Mi Dulce Carito” se encuentra en la manzana 95. Esta edificación de 04 niveles tiene un sistema estructural a base de pórticos de concreto armado con placas y losa aligerada de techo en todos los niveles. En general la estructura presenta un regular estado de conservación. Ver Figura 145.

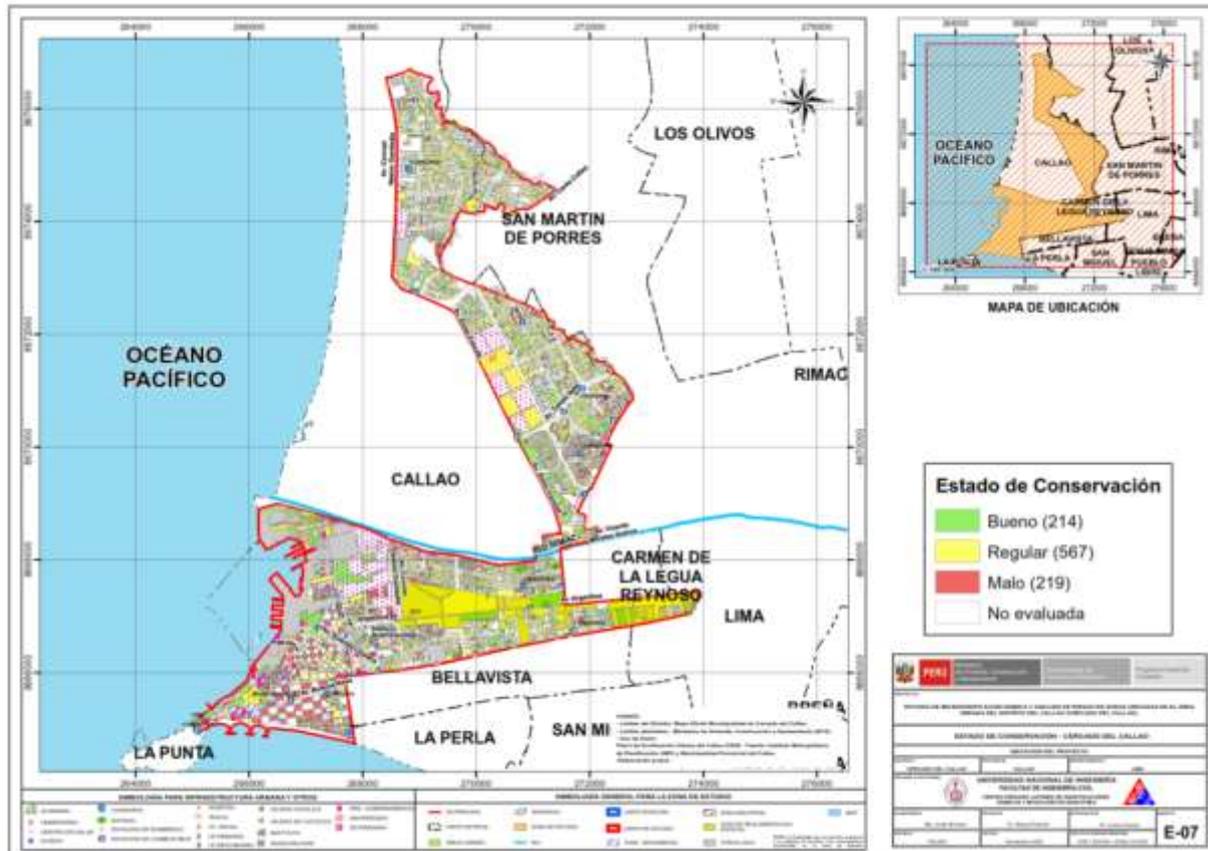
Figura 188. Mapa del estado de conservación de la muestra de edificaciones del Cercado del Callao

Figura 188) presenta el estado de conservación de las viviendas del Cercado del Callao. La Figura 187 presenta los resultados estadísticos de la muestra analizada. El 66.5% de las edificaciones se encuentra en regular estado de conservación, mientras que el 26.7% de la muestra presenta un mal estado de conservación. Finalmente se encuentran en buen estado de conservación el 6.8% de la muestra.

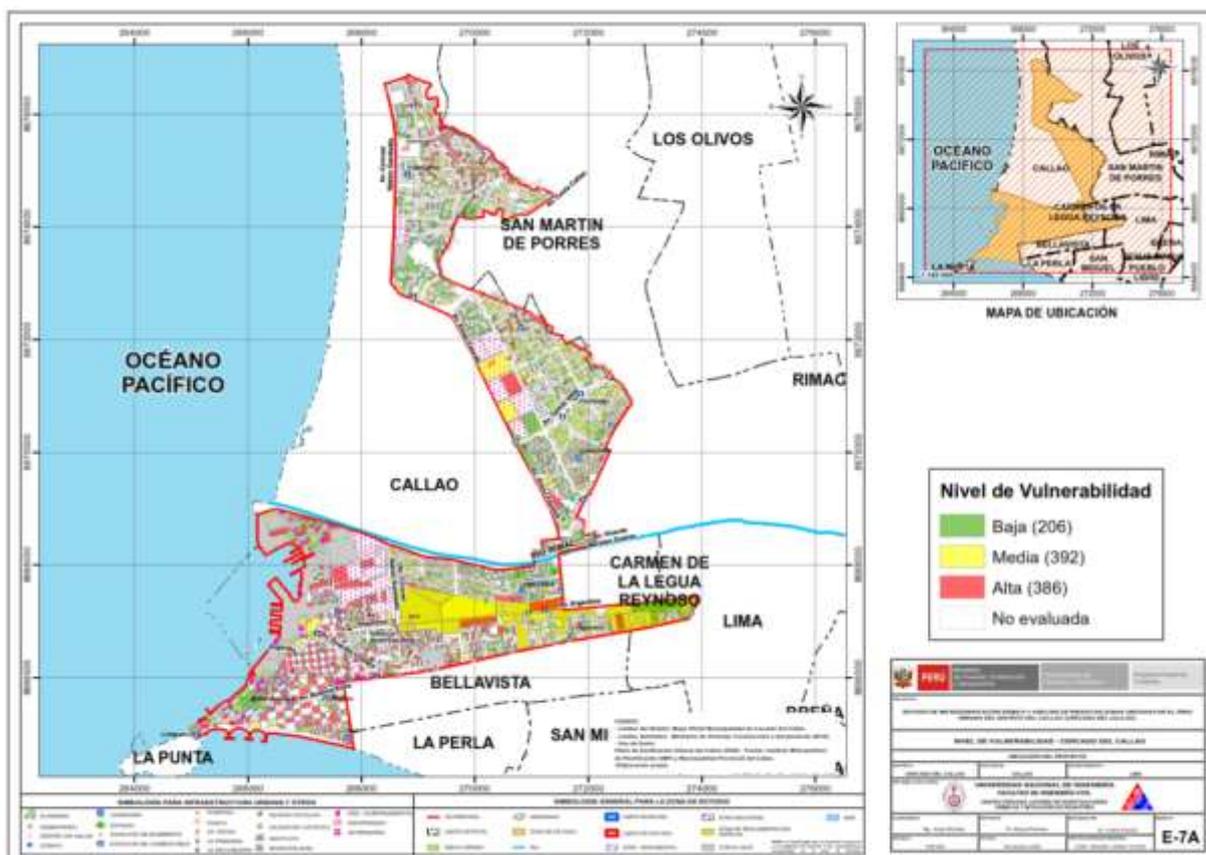
Figura 190. Mapa de vulnerabilidad del Cercado del Callao

- c) **Coberturas y Sistema de techos:** Del total de lotes inspeccionados, el 47.5% de ellos tienen techos aligerados de ladrillo con viguetas de concreto armado, y el 8%, poseen coberturas de calamina, esteras o madera. Estas coberturas se concentran en los sectores emergentes.
- d) **Estado de Conservación:** El estado de conservación de las construcciones en un 6.8% de las viviendas muestran un estado de conservación bueno y el 66.5% de las viviendas presentan un regular estado de conservación. Finalmente, las edificaciones en mal estado de conservación representan un 26.7% de la muestra.

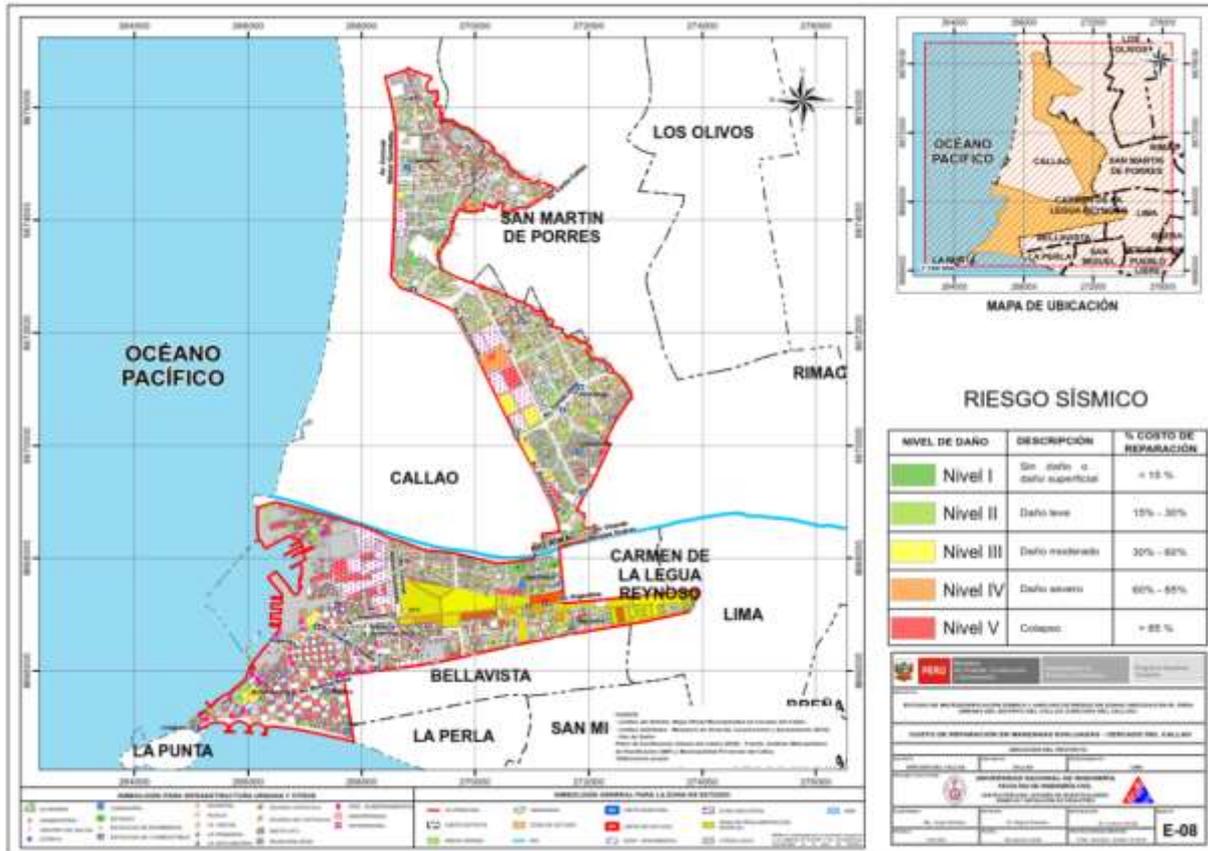
Figura 192. Resultado del cálculo del costo de reparación para las manzanas evaluadas

Basados en la información de campo se evaluaron 1000 manzanas con los datos de sus lotes representativos, dando como resultado el mapa de costo de reparación mostrado en la Figura 192.
