DIRECCIÓN DE PLANIFICACION Y DESARROLLO DE LOS RECURSOS HIDRICOS

INFORME TECNICO

“DIAGNOSTICO Y DETERMINACION DEL CAUCE DEL RIO CHILCA PARA EL CONTROL DE MAXIMAS AVENIDAS DESDE EL SECTOR LA PALMA HASTA SU DESCARGA AL MAR”

Lima, Setiembre 2018

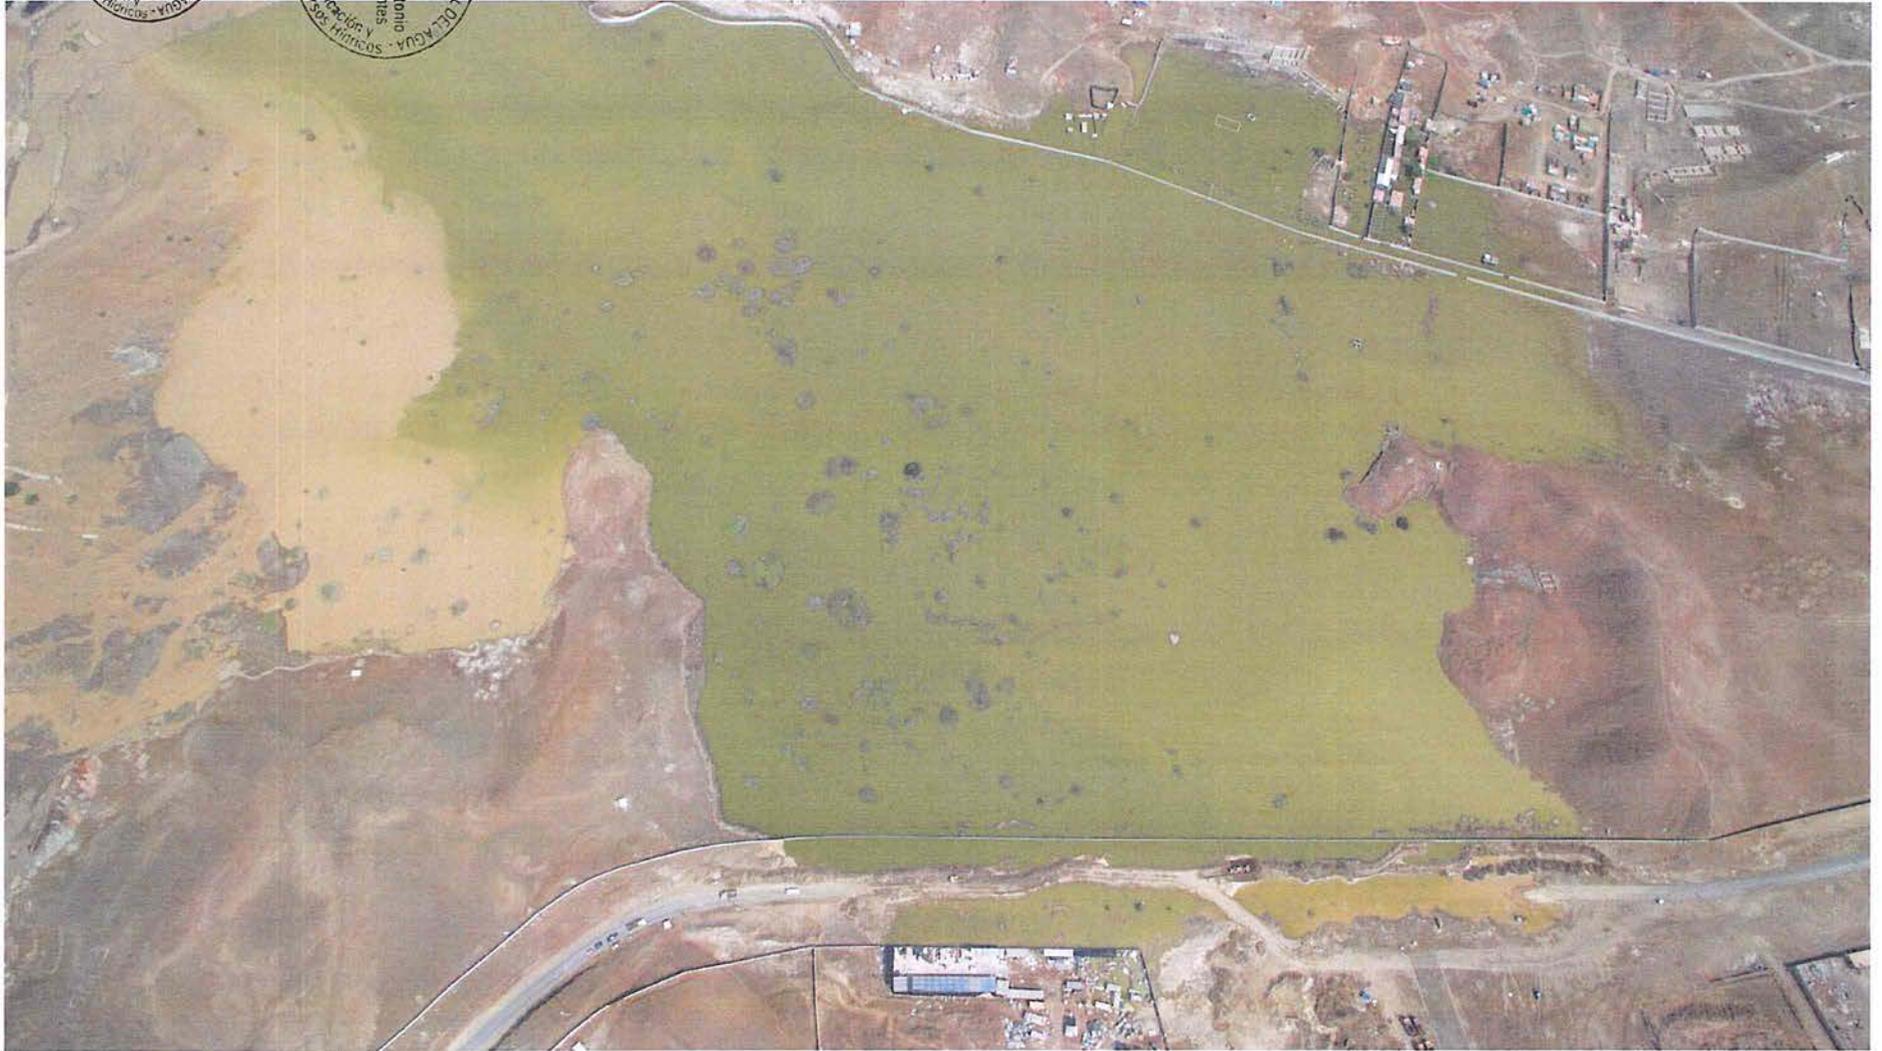
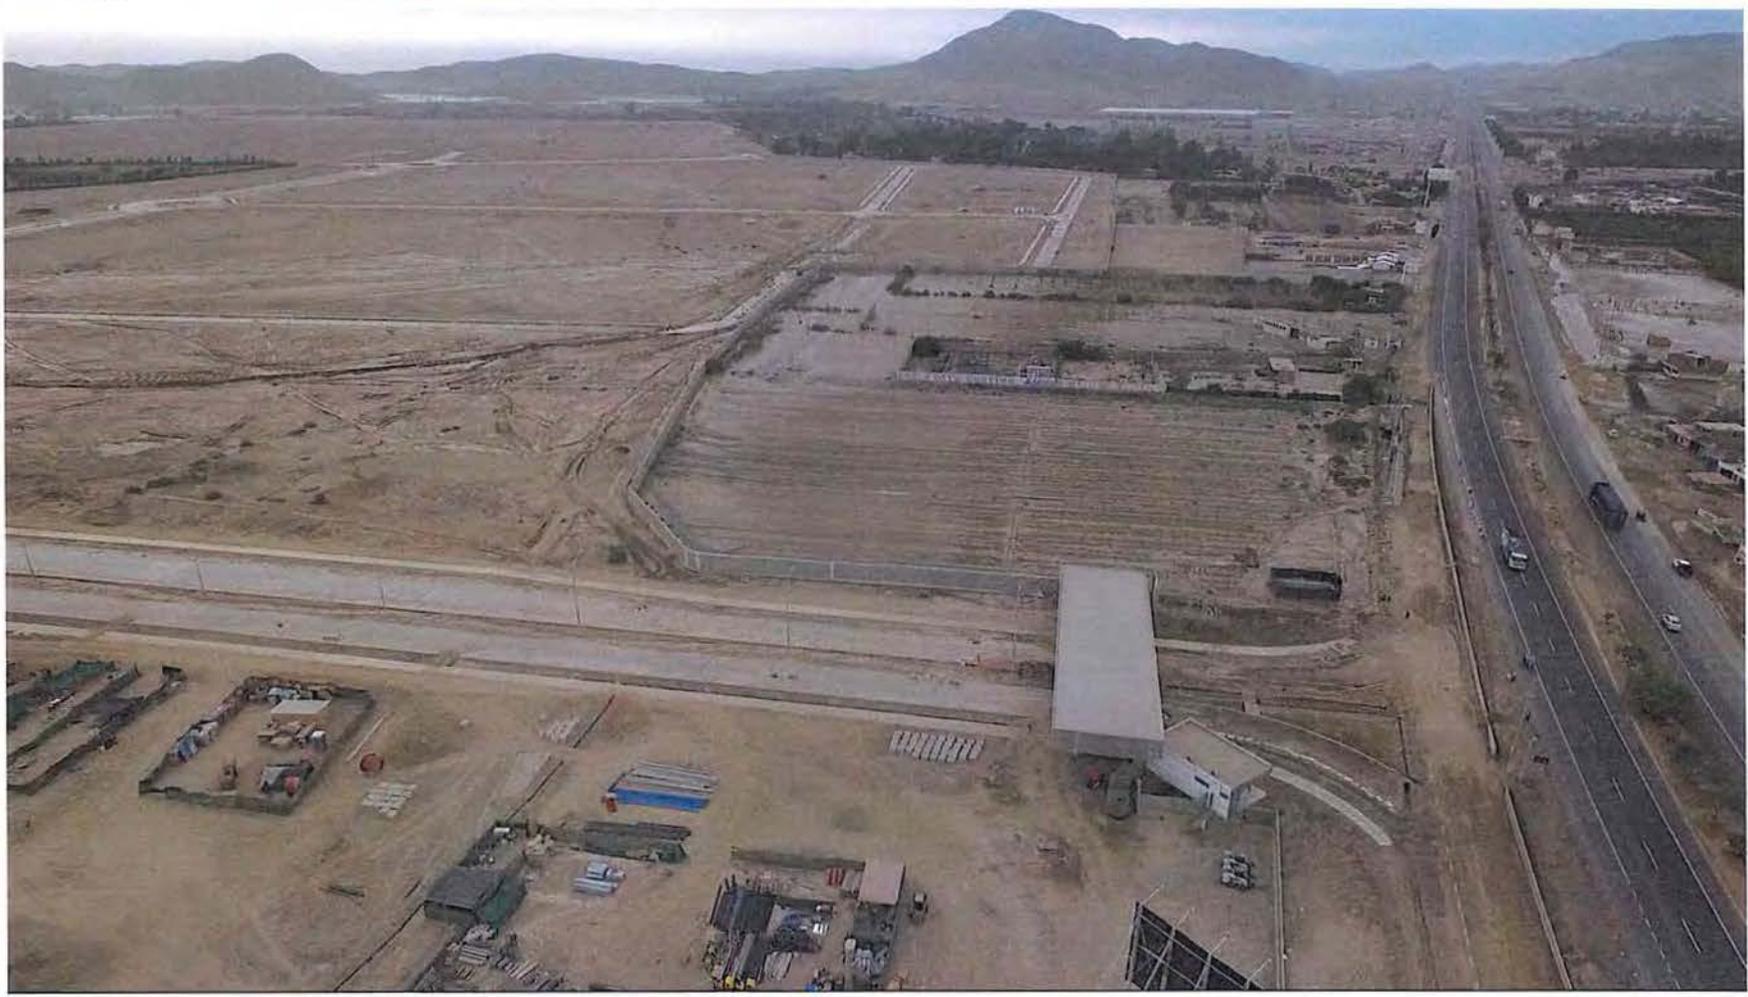
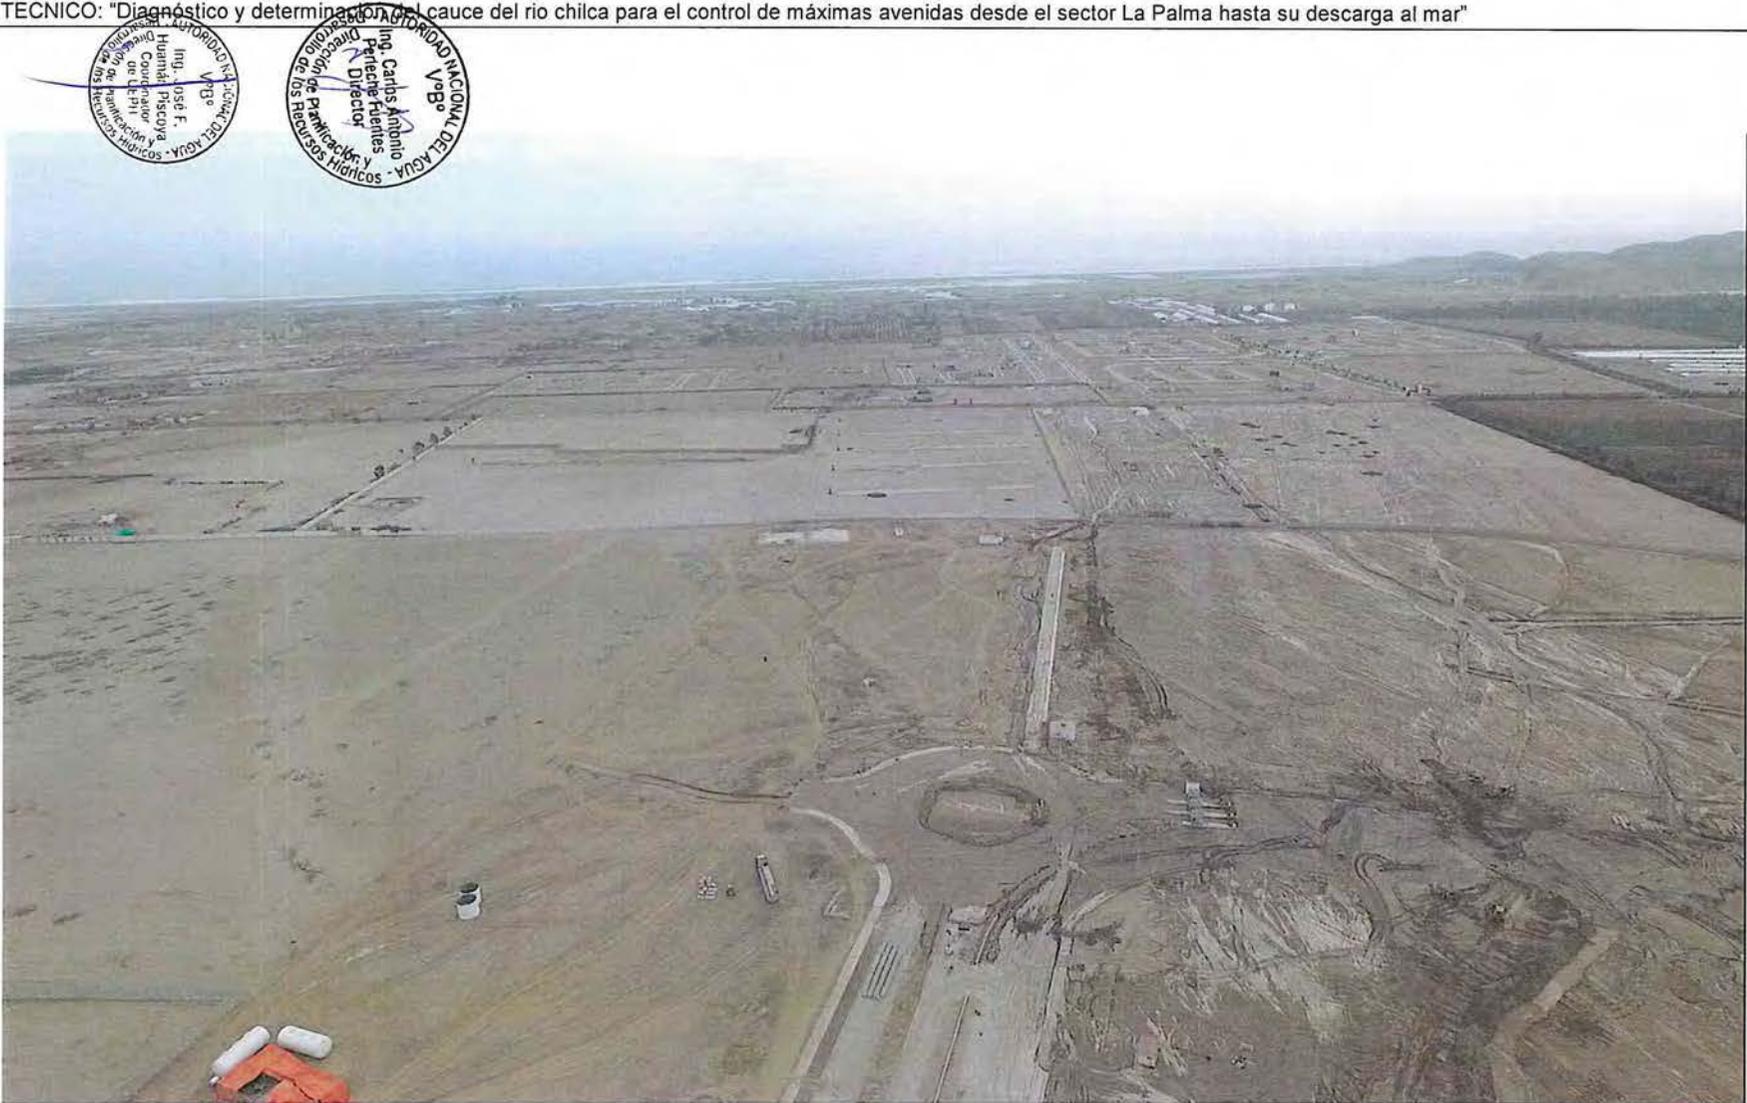
FOTOGRAFIAS DEL FENOMENO EL NIÑO – AÑO 2017 Inundación de sectores agrícolas y poblacionales del distrito de Chilca

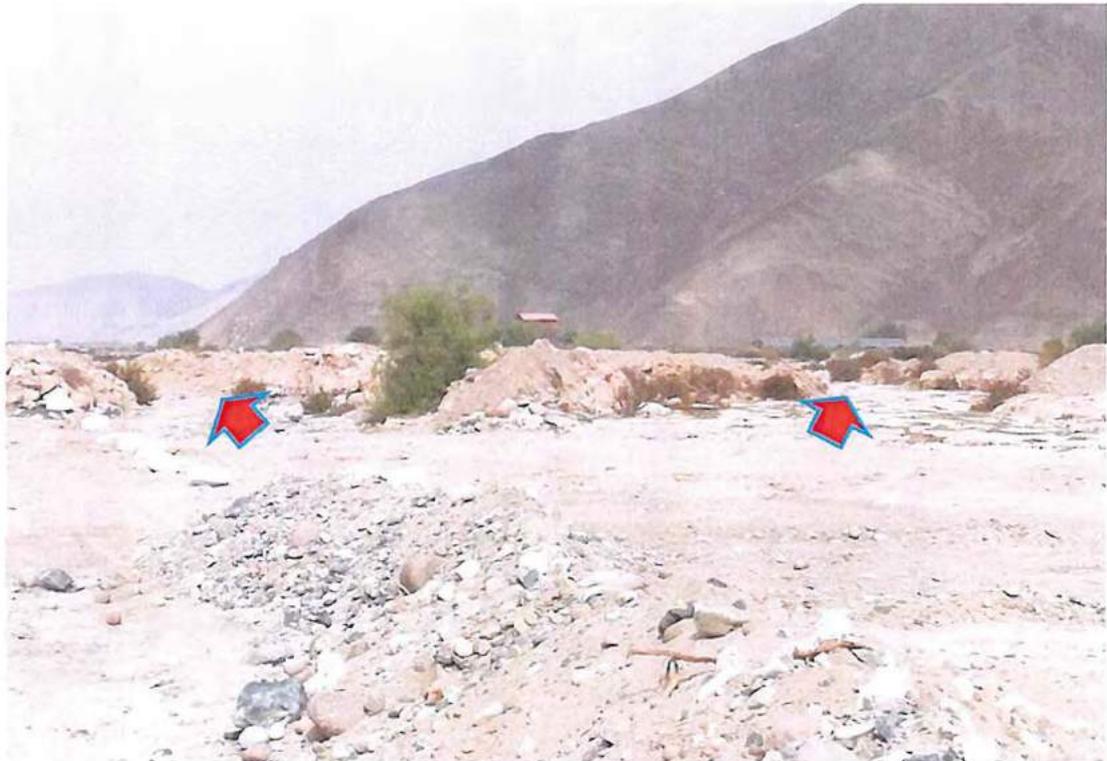
Foto 2: Vista aguas abajo, partidor natural en el sector Unto Chico, el rio Chilca se divide en dos brazos (margen izquierda –ruta sur y margen derecha – ruta norte).

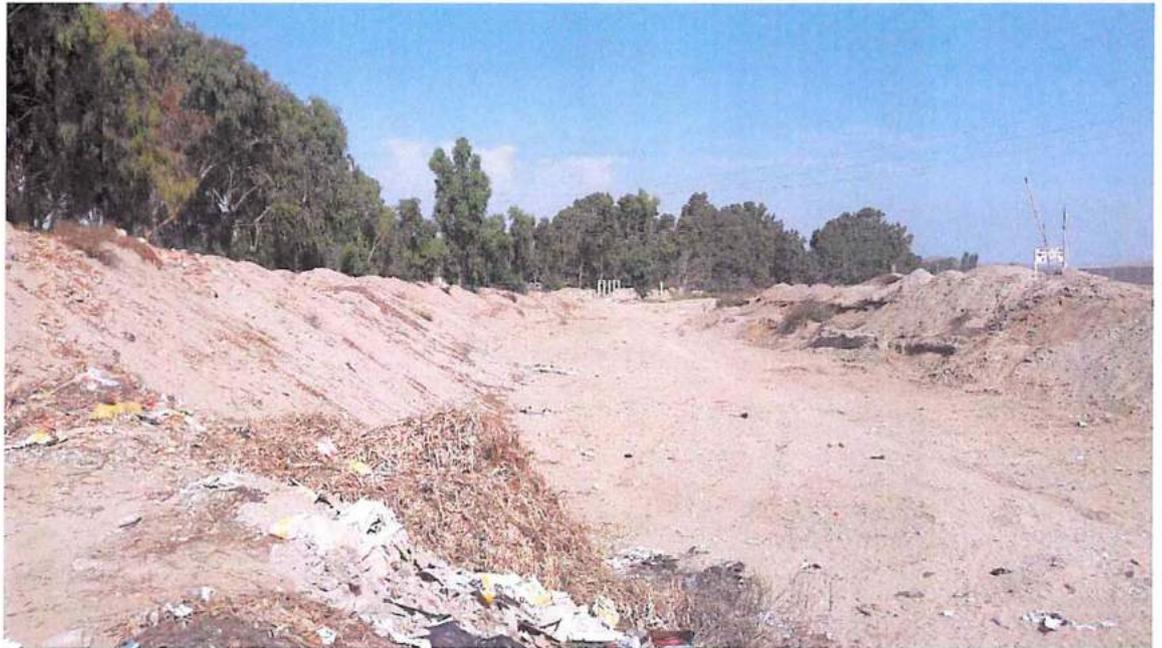
Foto 5. Vista aguas abajo del llamado del cauce artificial, este cauce se interrumpe a la altura de la vía de acceso a la ciudad de Pucusana, no presenta descarga al mar.

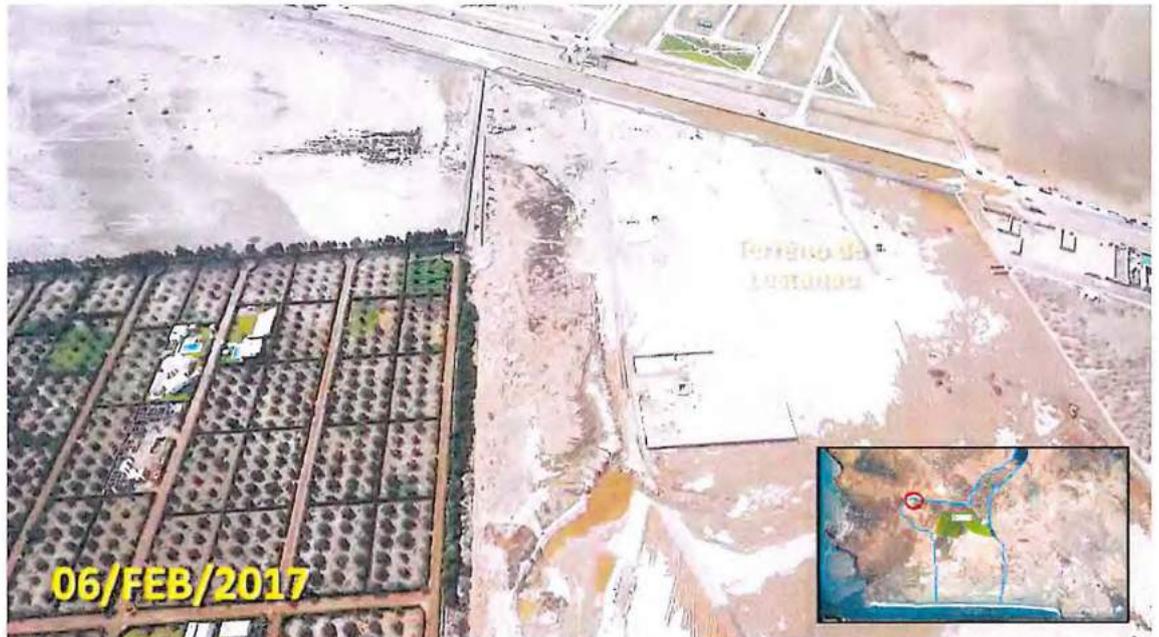
Foto 7: Vista aérea, se aprecia el final del cauce artificial, inundando la vía de acceso a la ciudad de Pucusana.

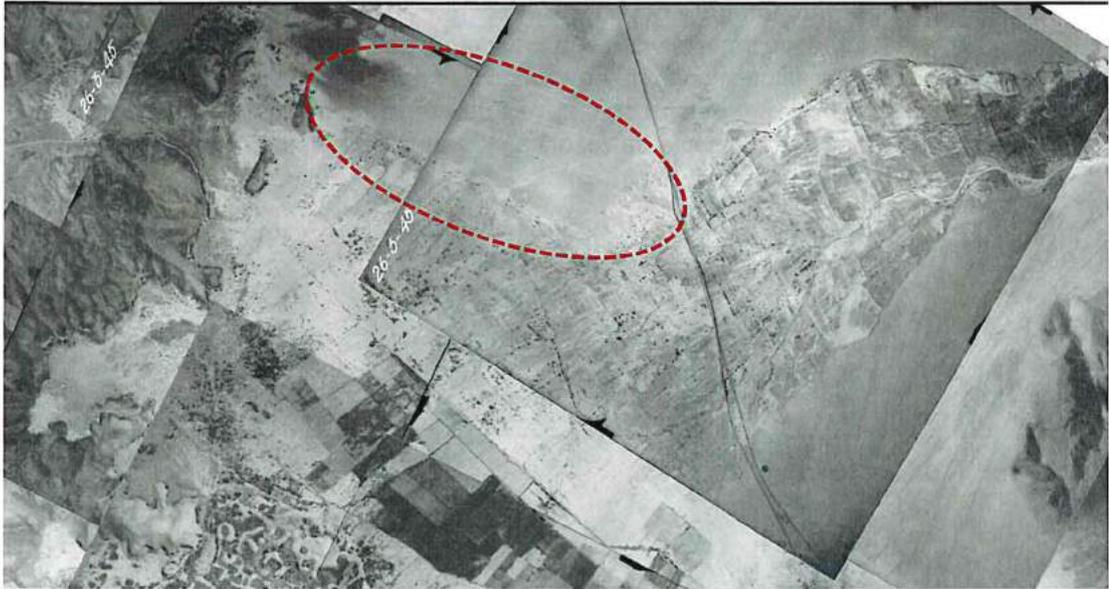
Imagen 4: Una vista panorámica aérea nos permite comprobar que en el año 1945 no existía el mal llamado "cauce norte" actual, por lo tanto, este cauce fue construido posteriormente.

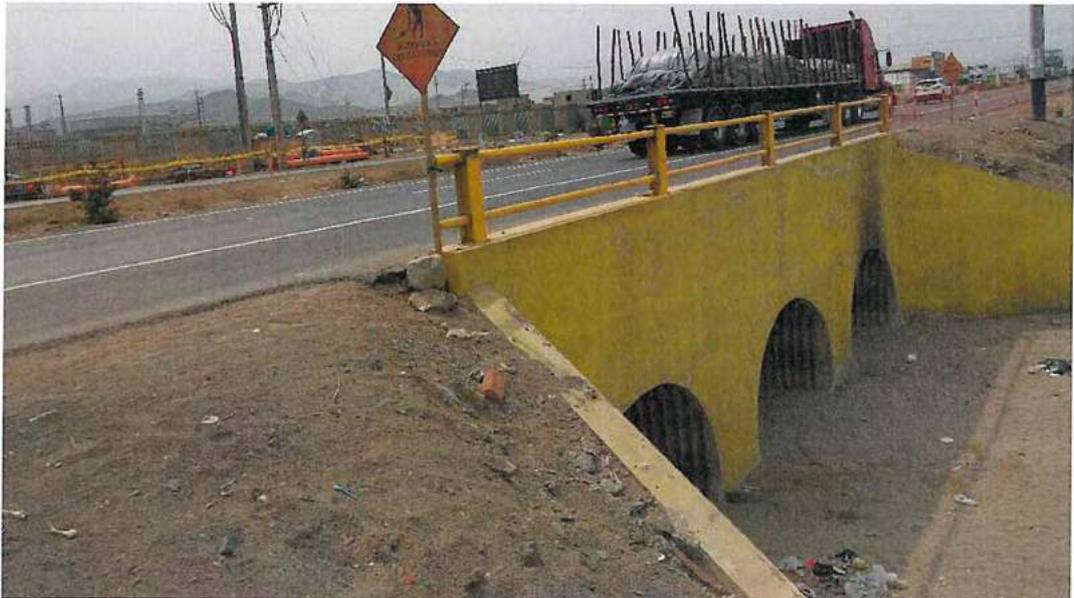
Foto 27: Alcantarilla sobre actual panamericana sur

Como se puede apreciar en los resultados del modelamiento hidráulico con el programa HEC RAS, la sección hidráulica de esta alcantarilla, no tiene la capacidad hidráulica para soportar el caudal para el periodo de retorno de 100 años, alcanzando tirantes de agua de hasta 5.9 m, lo que originaría desbordes (ver cuadro 2 y 2B). Para los periodos de retorno de 50 y 25 años la alcantarilla, funciona con un remanso aguas arriba.

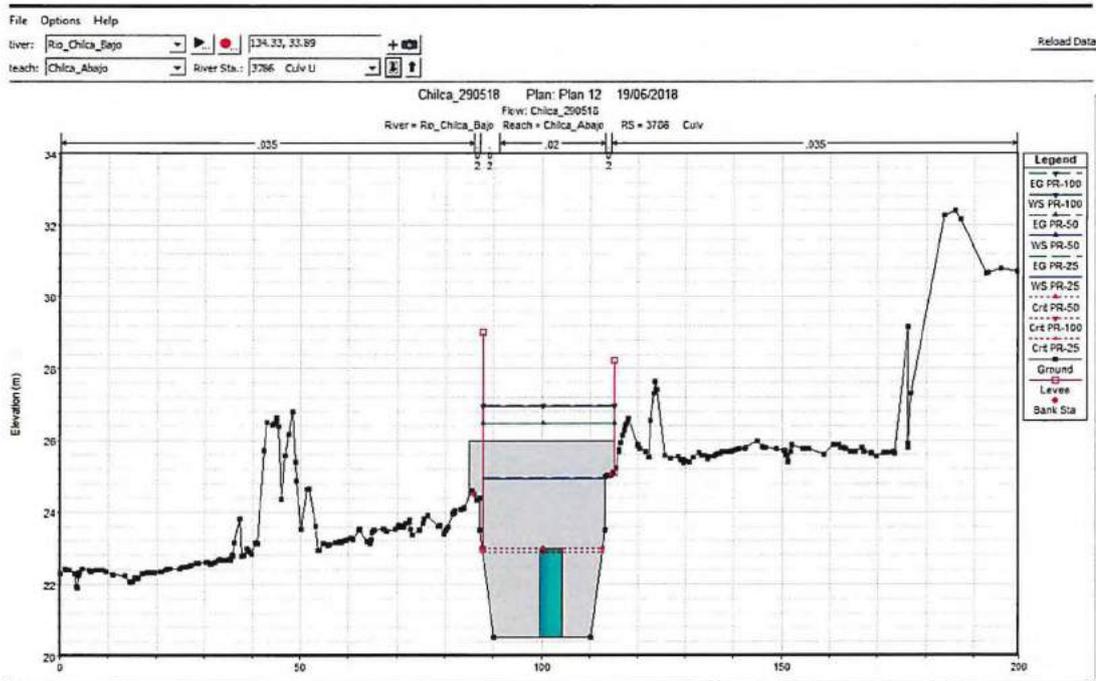
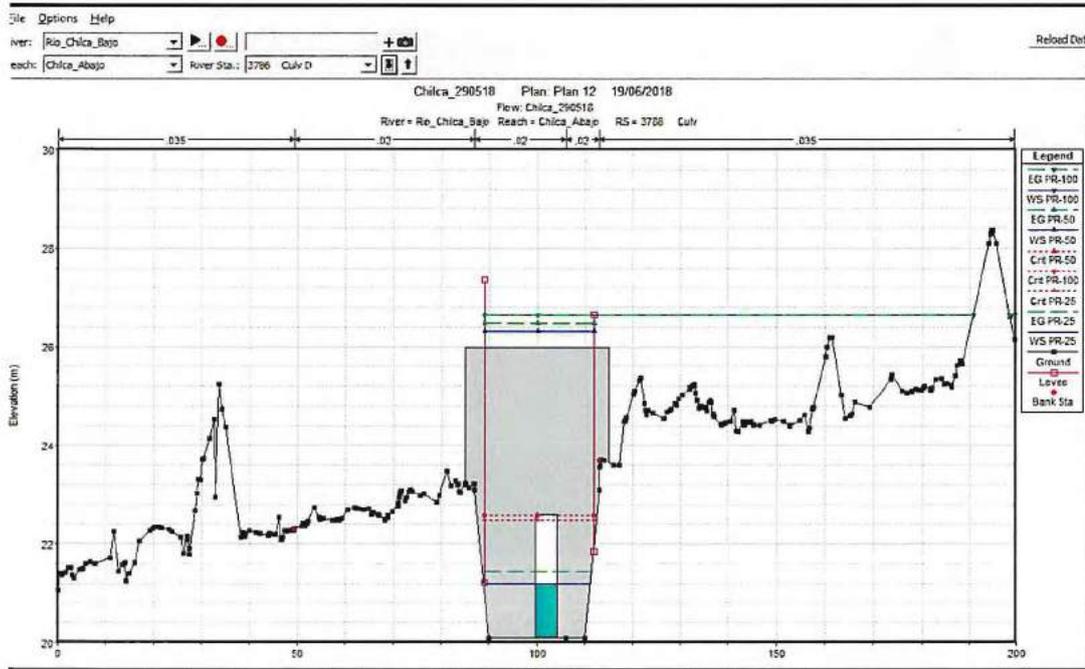
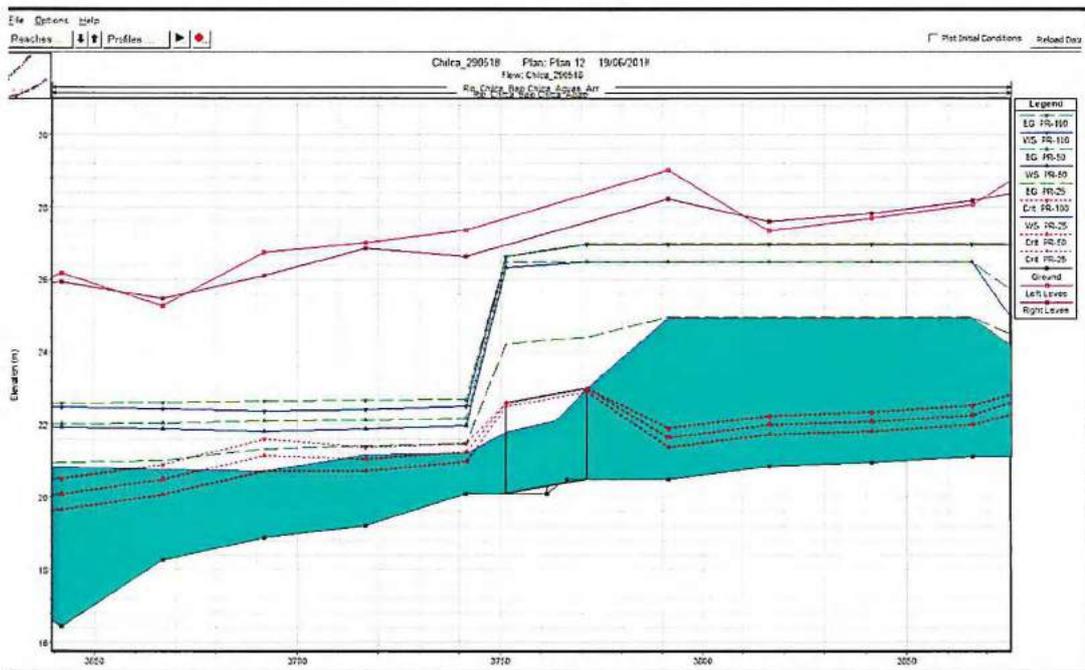
Como se puede apreciar en los resultados del modelamiento hidráulico con el programa HEC RAS, la sección hidráulica de la alcantarilla tipo cajón, no tiene la capacidad hidráulica para soportar los caudales para los periodos de retorno de 50 y 100 años, mientras que para el periodo de retorno de 25 años la alcantarilla, funciona con un remanso aguas arriba.

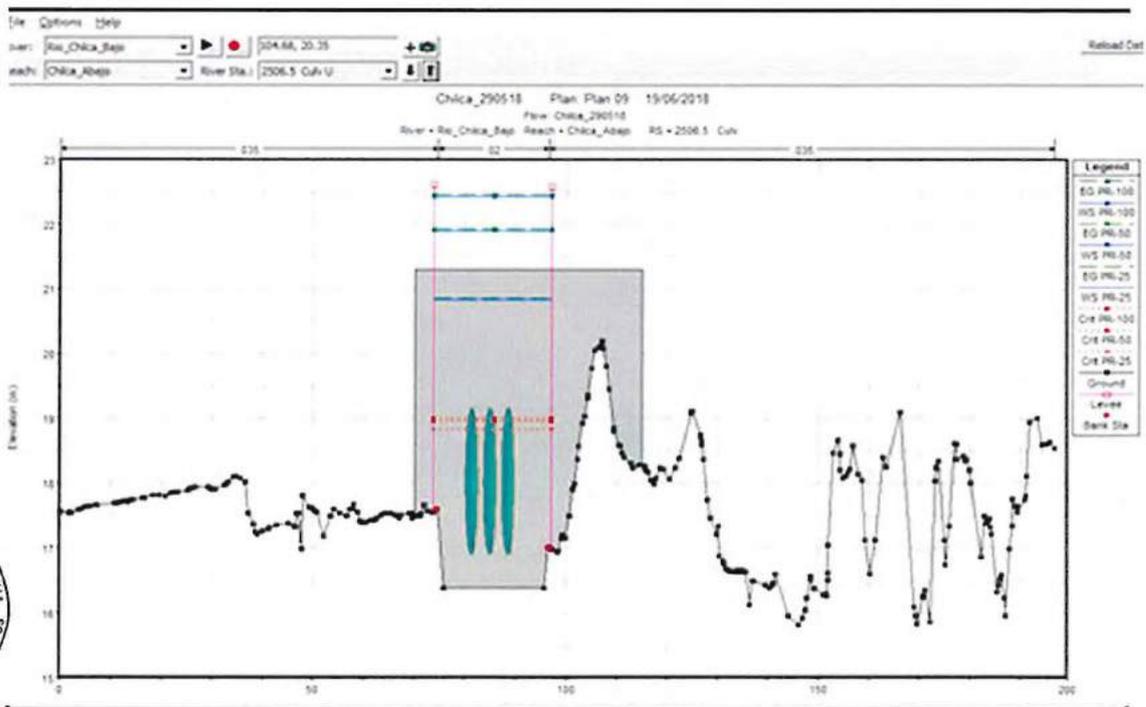
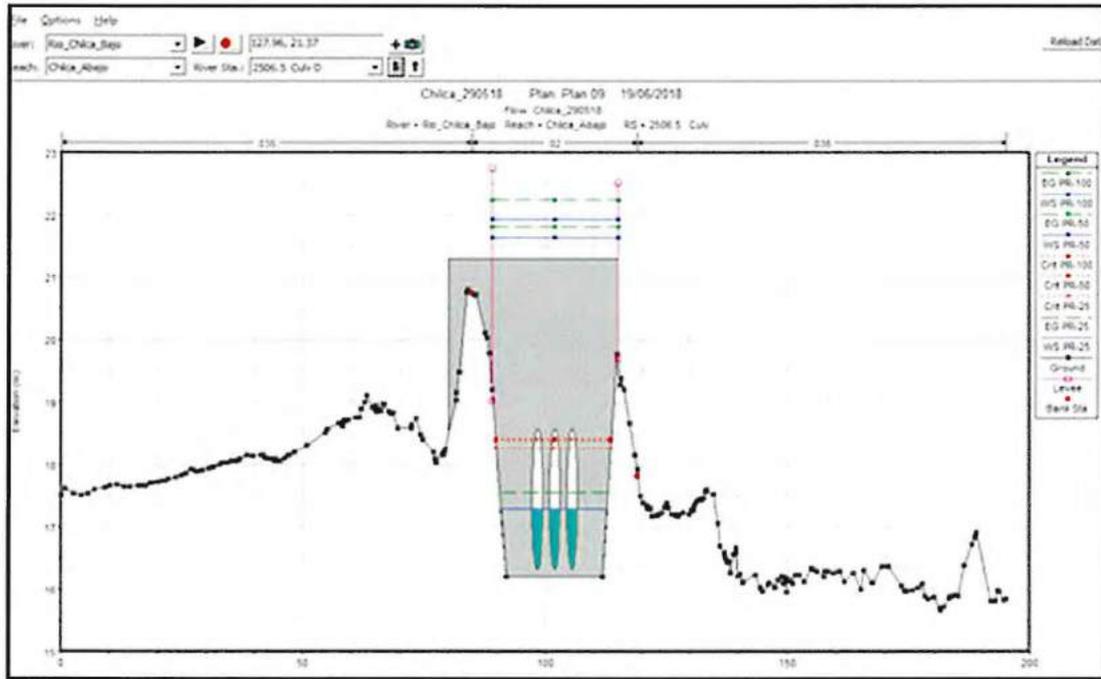
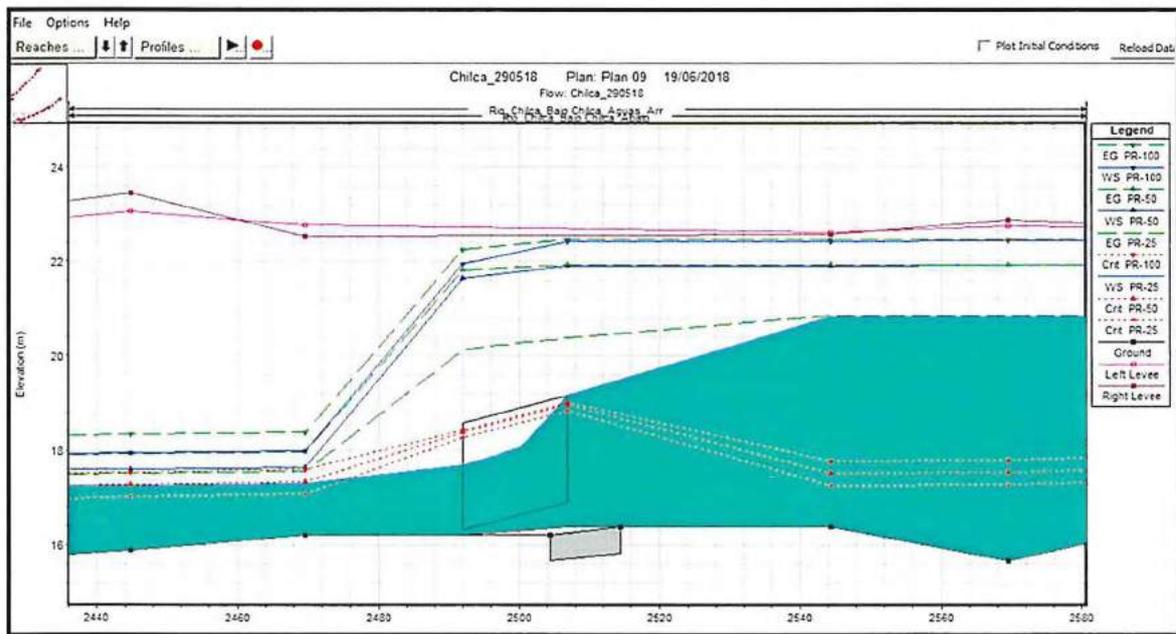
Los resultados de la alcantarilla ubicada en el cauce sur, nos muestra que termina siendo insuficiente el área hidráulica, es por ello que incluso el caudal de 52 m³/s para un periodo de retorno de 25 años, termina siendo insuficiente, represando y generando un remanso aguas arriba de cauce sur, que alcanza tirantes de agua de hasta de 4.5 m. (ver cuadro 2 y 2 B).
