**Opinión Técnica N° 10-2022**

# EVALUACIÓN DE PELIGROS GEOLÓGICOS EN LA ZONA DE REGLAMENTACIÓN ESPECIAL ZRESS16 CORRESPONDIENTE AL EX BOTADERO DE SAN ANTONIO

Departamento Cusco  
Provincia Cusco  
Distrito San Sebastián

Setiembre  
2022

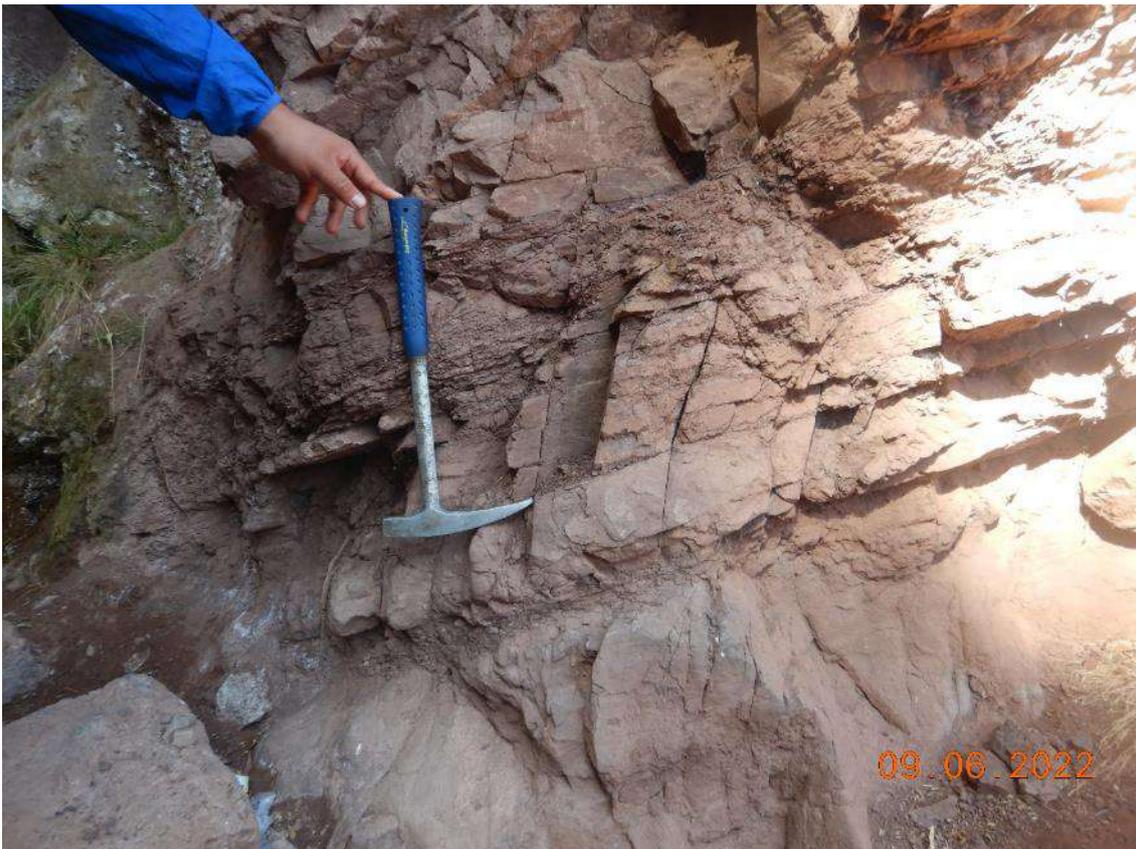
En el área evaluada, hacia el sur de la ciudad del Cusco, se observa areniscas intercaladas con niveles de arcillitas rojas de la Formación Kayra del Grupo San Jerónimo (fotografía 1). Estas rocas, según los datos geomecánicos tomados en campo, se presentan muy fracturadas con espaciamentos muy próximos a próximos entre sí (0.05 - 0.10 m), aberturas algo abiertas (0.5 – 0.1 mm), resistencia baja (25-50 Mpa) y moderadamente meteorizadas.

**Fotografía 1:** Afloramiento de la Formación Kayra, compuesta por areniscas intercaladas con niveles de arcillitas rojas. Estas rocas se encuentran muy fracturadas y moderadamente meteorizadas.

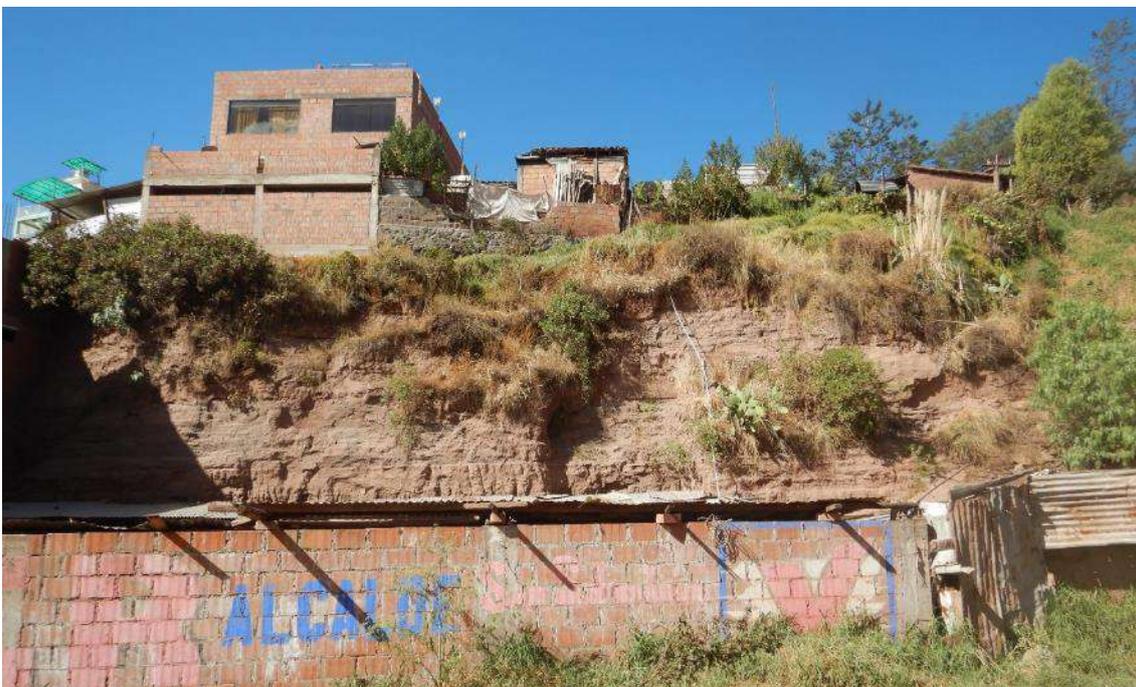
En la parte media y baja de las laderas se distingue depósitos de la Formación San Sebastián, cuyas características litológicas corresponden a la primera secuencia de esta formación (Carlotto et al., 2011), constituidas por arenas, limolitas, limoarcillitas y algunos niveles de diatomitas. Estas secuencias lacustres presentan un pésimo comportamiento geotécnico, por estar muy fracturadas, con resistencia baja y estructura desintegrada, a fácilmente disgregables (fotografía 2). En superficie se presentan altamente meteorizadas.

- 1) Las rocas y secuencia de areniscas, limolitas y limoarcillitas de la Formación San Sebastián, presentan un pésimo comportamiento geotécnico, muy fracturada, resistencia baja y presentando una estructura desintegrada, fácilmente disgregable.

**Fotografía 2:** Afloramiento de la Formación San Sebastián, compuestos por una secuencia de arenas, limolitas y limoarcillitas. Estas secuencias lacustres presentan un pésimo comportamiento geotécnico, muy fracturada y fácilmente disgregables.

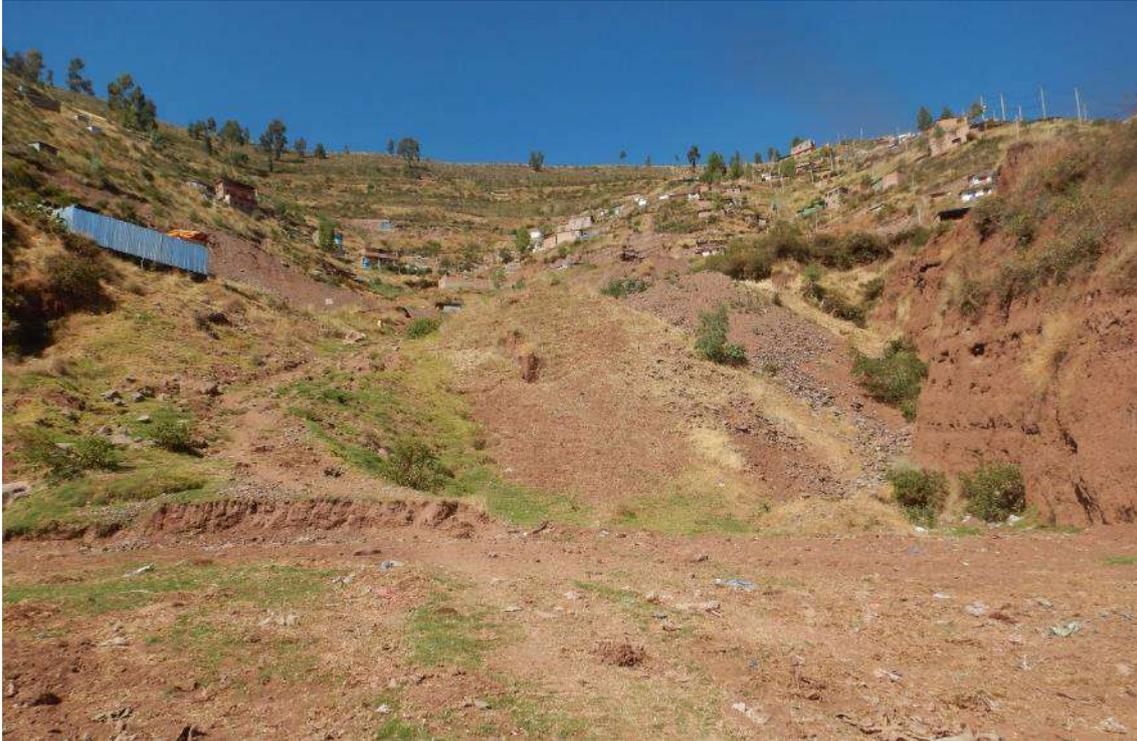
Sin embargo, lo más resaltante del área, son los depósitos antropógenos que se encuentran rellenando principalmente las zonas de cárcavas. Estos depósitos corresponden a materiales antrópicos compuestos por materiales de acarreo, desmonte reciente someros (fotografía 3) y botaderos de desechos orgánicos (fotografía 4) en una matriz arcillosa (Geotest Perú, 2019). Sobre este tipo de material se asienta actualmente gran parte de las viviendas.

**Fotografía 3:** Depósitos antropógenos formados por materiales de desmonte que se encuentran rellenando zonas de cárcavas. Ubicado en las coordenadas UTM WGS84 zona 19S 8500229 N, 183638 E.

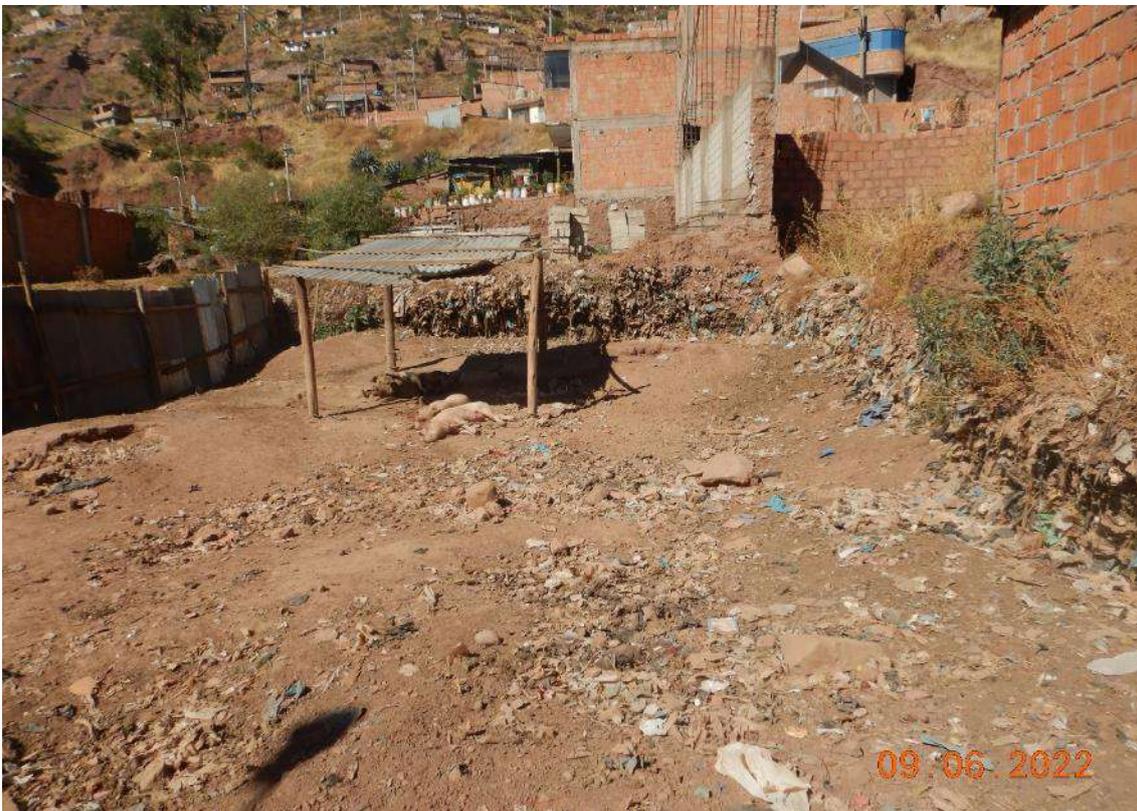
**Fotografía 4:** Depósitos antropógenos formados por materiales de desechos orgánicos y sobre la cual se asientan viviendas. Ubicado en las coordenadas UTM WGS84 zona 19S 8500329 N, 183511 E.

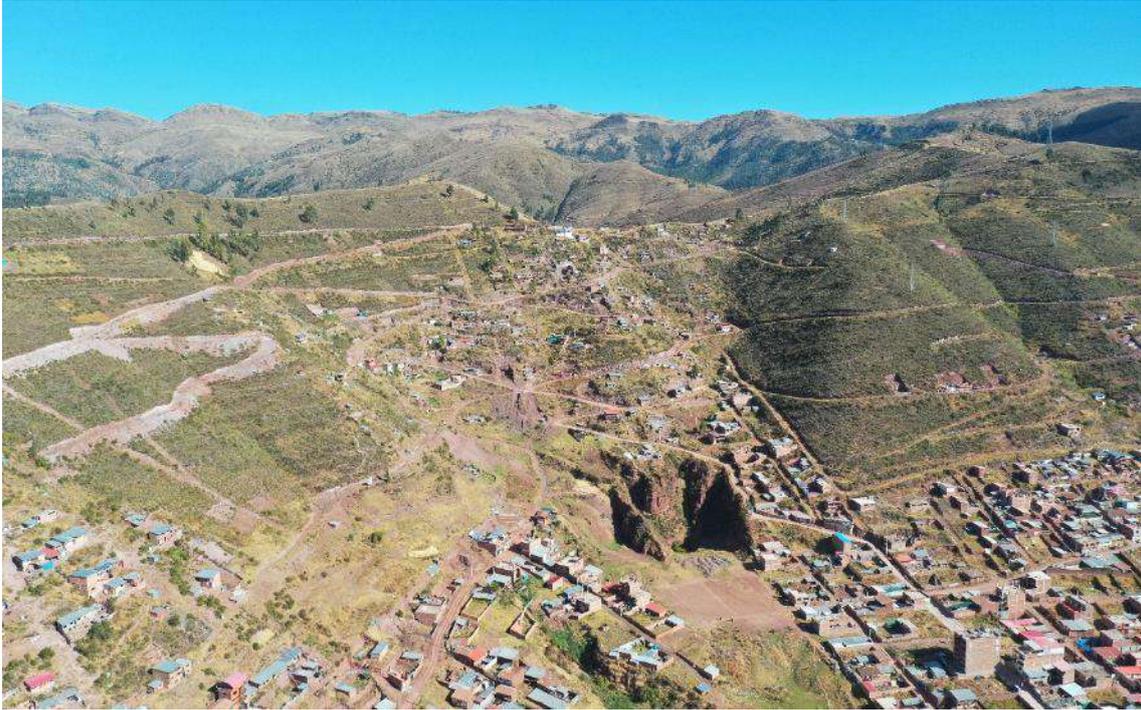
Geomorfológicamente, las zonas altas del área evaluada se encuentra sobre unidades de montañas modeladas en rocas sedimentarias cuyas laderas presentan pendientes fuertes (15°-25°) a muy fuertes (25°-45°). Actualmente, las laderas de esta unidad se muestran modificadas por la constante expansión urbana que presenta la ciudad del Cusco (fotografía 5).

**Fotografía 5:** Montañas modelas en rocas sedimentarias cuyas laderas se muestran modificadas por la constante expansión urbana que presenta la ciudad del Cusco.

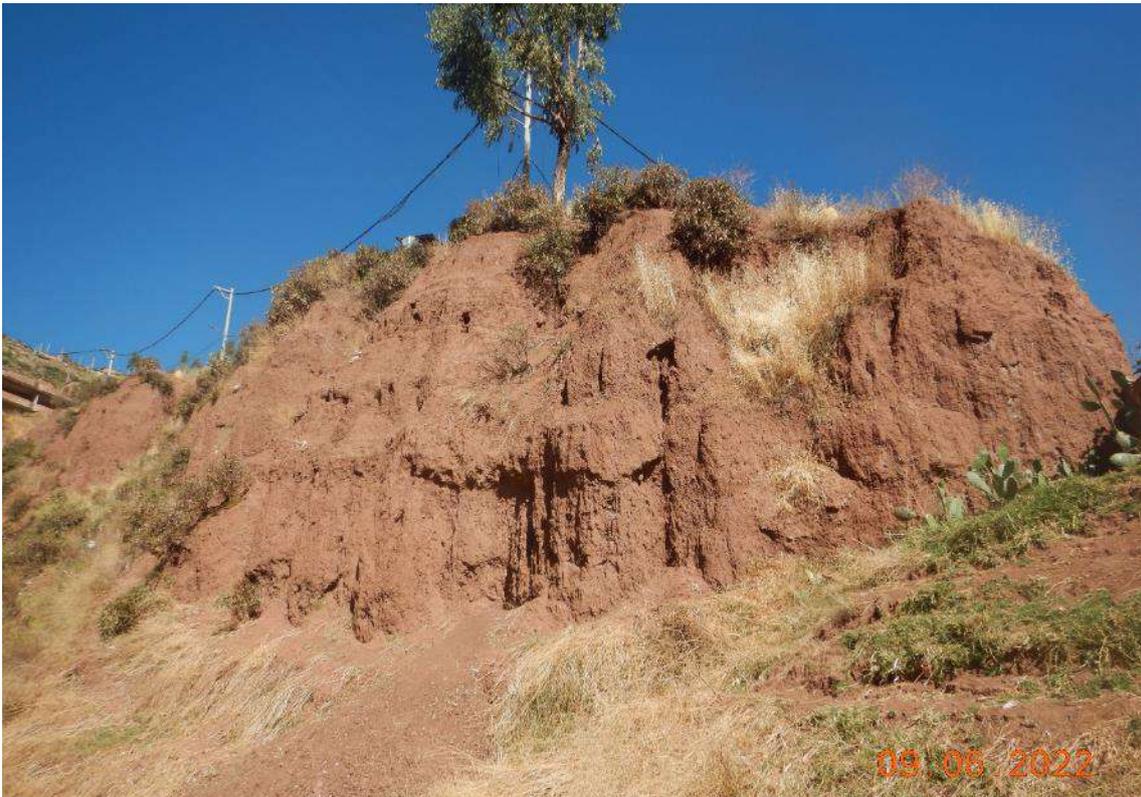
La parte media del área se localiza sobre vertientes o piedemonte aluvio lacustres desarrolladas sobre pendientes que varía entre moderado (5°-15°) a fuertes (15°-25°). Sin embargo, esta unidad es disectada por procesos erosivos tipo cárcavas que se proyectan de norte a sur, desde las partes bajas hasta la ladera de las montañas, mostrando paredes sub-verticales con pendientes muy escarpadas (>45°) a casi verticales, producto de la intensa erosión hídrica y cuya profundización se ve reducida por la variación litológica (fotografía 6).

**Fotografía 6:** Procesos erosivos tipo cárcava que forman paredes sub verticales producto de la intensa erosión hídrica y cuya profundización se ve reducida por la variación litológica.

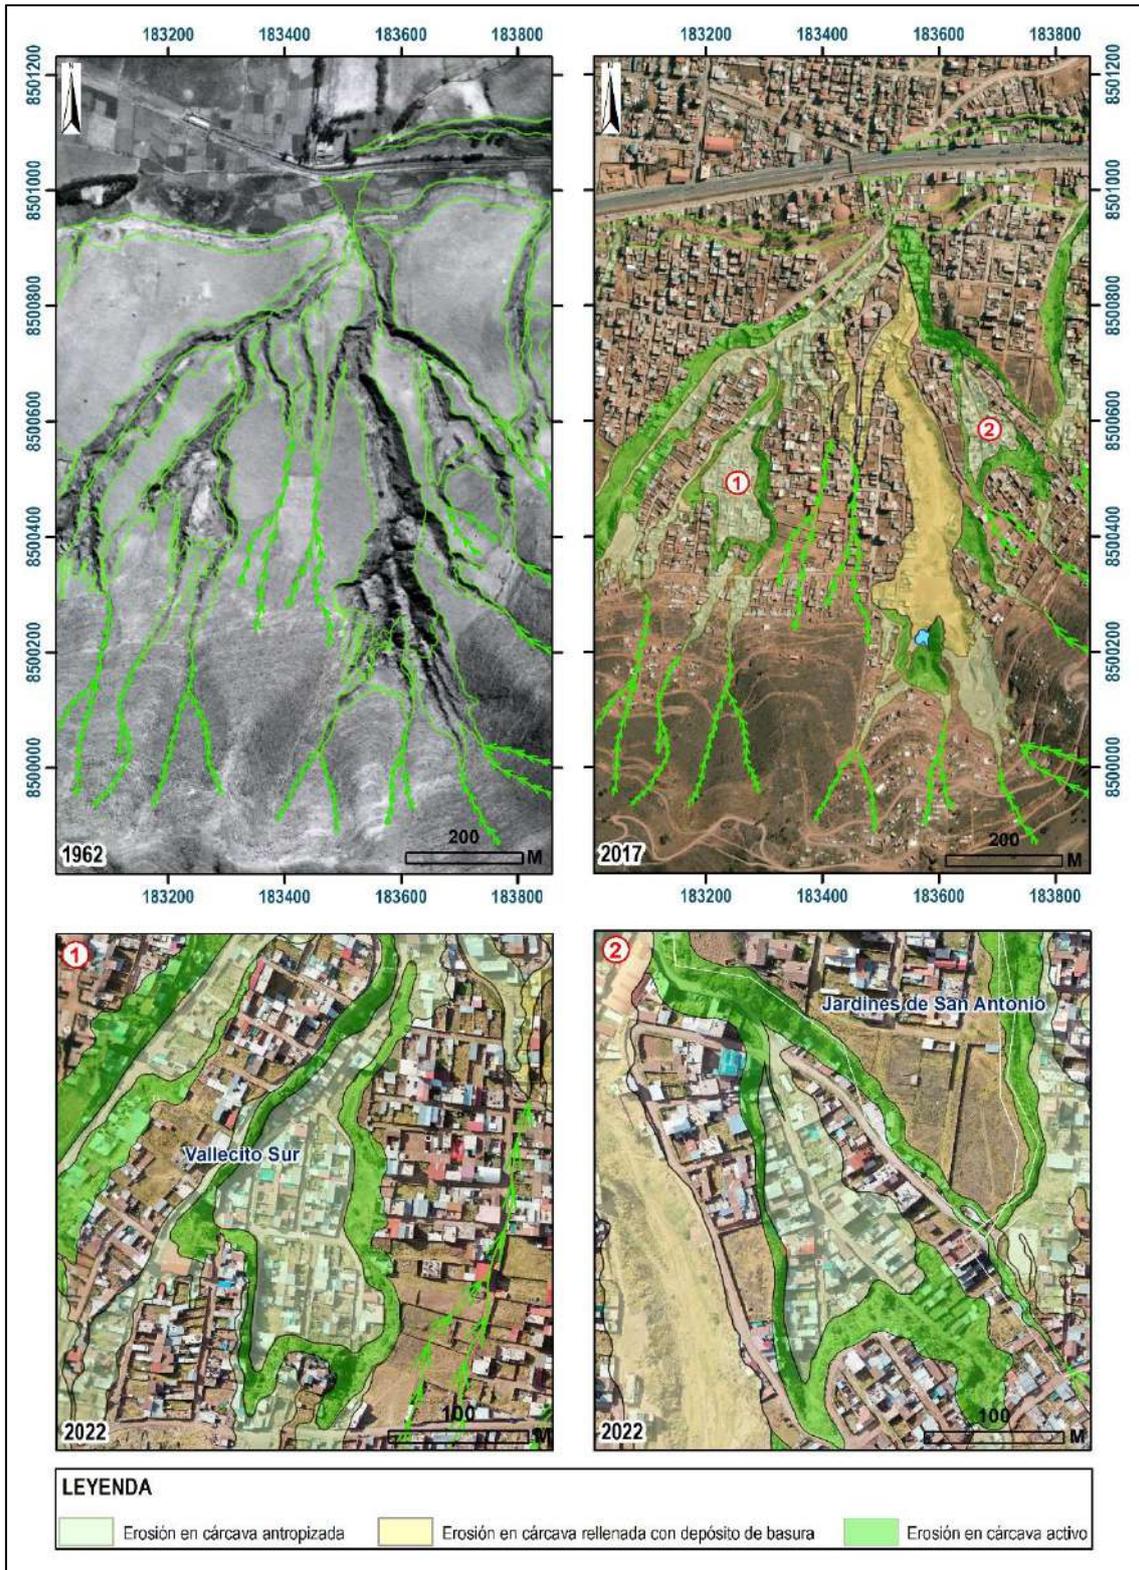
Mediante el uso y la fotointerpretación de fotografías aéreas del año de 1962, se estimó un área de influencia en aproximadamente 38.5 Ha; de las cuales el 44.5% de las cárcavas se encuentran rellenas por depósitos de desmonte y el 16%, por depósitos de residuos sólidos (ex botadero de San Antonio) (figura 2).

**Figura 2:** Fotointerpretación de procesos de erosión en cárcava utilizando una fotografía aérea de 1962, una imagen satelital del año 2017 y un ortomosaico obtenido de sobrevuelos dron, donde se puede apreciar que actualmente las cárcavas se encuentran rellenas por depósitos antrópicos de desmonte y botaderos de basura, tal y como se muestran en los sectores de los A.P.V. Vallecito Sur y Jardines de San Antonio.

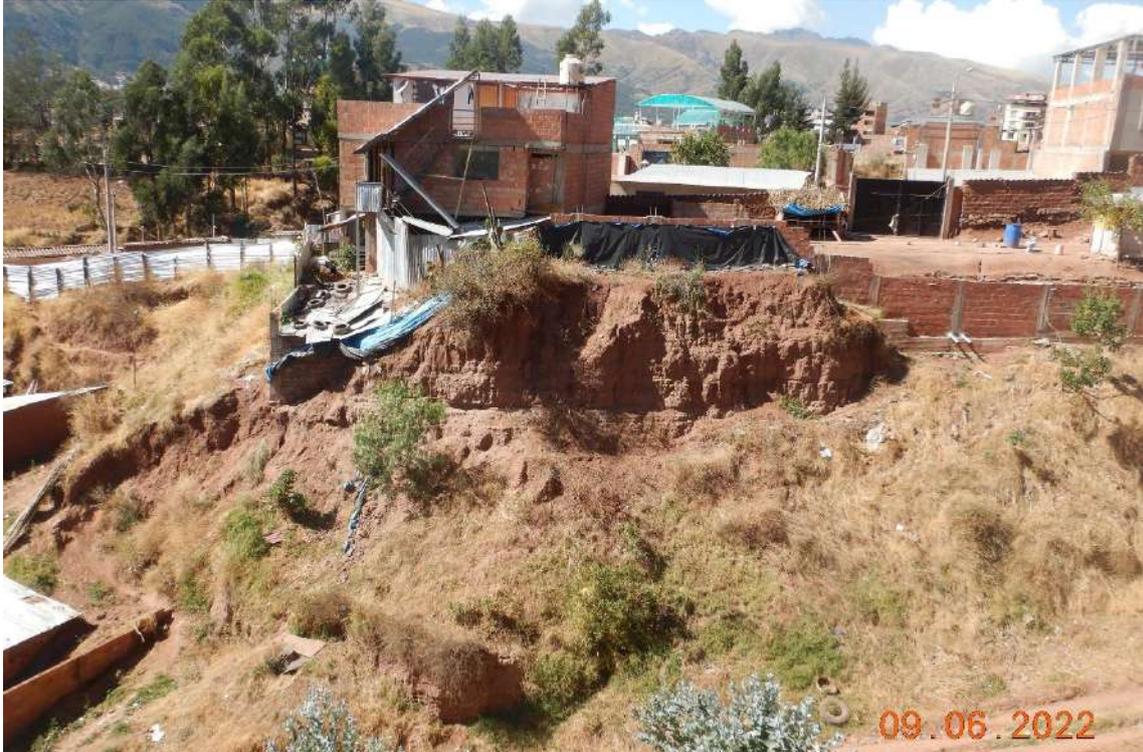
Las intensas precipitaciones, la escorrentía superficial y el vertimiento de aguas residuales aumenta significativamente la capacidad de erosión en las paredes de la cárcava; estas condiciones deja inestables diferentes áreas de terreno y pone en riesgo principalmente a las viviendas ubicadas al borde de los márgenes de la cárcava (fotografías 7 y 8).

**Fotografía 7:** Vivienda de 3 pisos del A.P.V. Posada del Inca, ubicada a escasos 3 m del borde de una cárcava activa. Se ubica en las coordenadas UTM WGS84 Zona 19S 8500647 N, 183556 E.

- 8) Reubicar las viviendas que se encuentran al borde de la cárcava y sobre rellenos, por considerarse como zona de muy alto peligro.
- 9) Se recomienda obras de control de cárcavas y de drenaje para prevenir el riesgo al que estarían expuestos futuros asentamientos en el lugar.

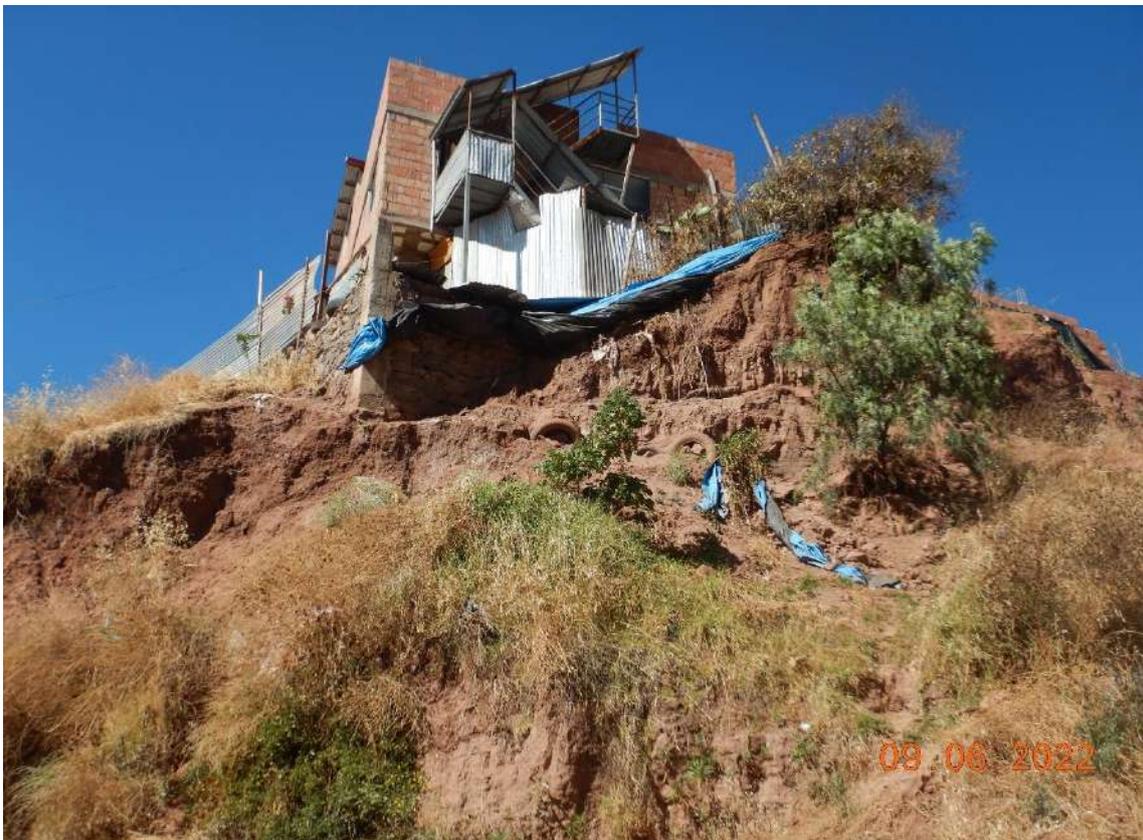
**Fotografía 8:** Vivienda de 2 pisos sin agrupación urbana ubicada a menos de 3 m del borde de una cárcava activa. Se ubica en las coordenadas UTM WGS84 Zona 19S 8500692 N, 183522 E.

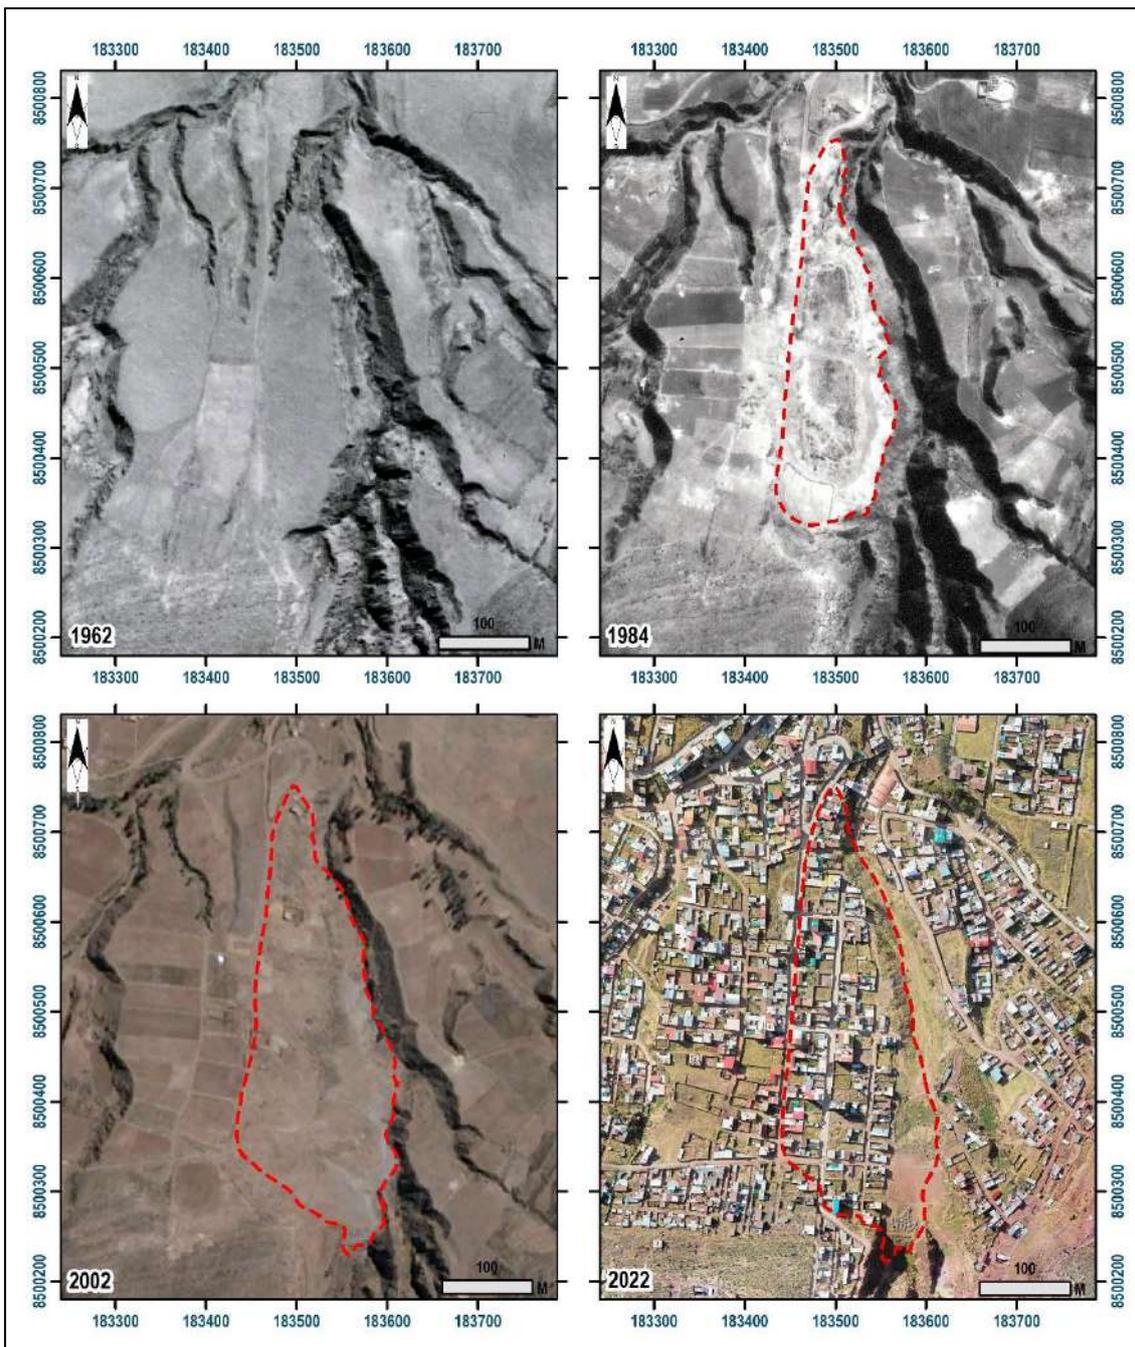
Mediante la comparación de fotografías aéreas de 1962 y 1982, se identificó el límite del botadero de San Antonio, el cual se reconoce por el cambio de coloración de la fotografía, que se relaciona claramente con áreas remoción formado por la acumulación de materiales diversos en la zona (figura 3) y que coincide con los ensayos de mecánica de suelos y tomografía eléctrica (Geotest Perú, 2019); así como la toma de datos en campo (figuras 4 y 5).

- 4) Mediante la comparación de fotografías aéreas de 1962 y 1982, se identificó el límite del ex botadero de San Antonio, actualmente ocupada por viviendas del A.P.V. Virgen de Belén y dos viviendas sin agrupación urbana.

**Figura 3:** En la parte superior se muestra dos fotografías aéreas de 1962 y 1984 georreferenciadas, las cuales muestran en líneas punteadas el antiguo botadero de basura de San Antonio. Así mismo, en la parte inferior se muestra una imagen satelital del 2002 y un ortomosaico del año 2022, que muestran el avance del botadero relleno de las zonas de cárcava adyacente y en la actualidad ocupadas por viviendas de las A.P.V. Virgen de Belén y dos viviendas sin agrupación urbana.

- 7) Para el área definida como ex botadero de San Antonio, se recomienda reubicar las viviendas asentadas sobre esta, cercar el área y prohibir su uso para la ubicación de asentamientos humanos. Elaborar un proyecto de cierre definitivo y uso apropiado a futuro.

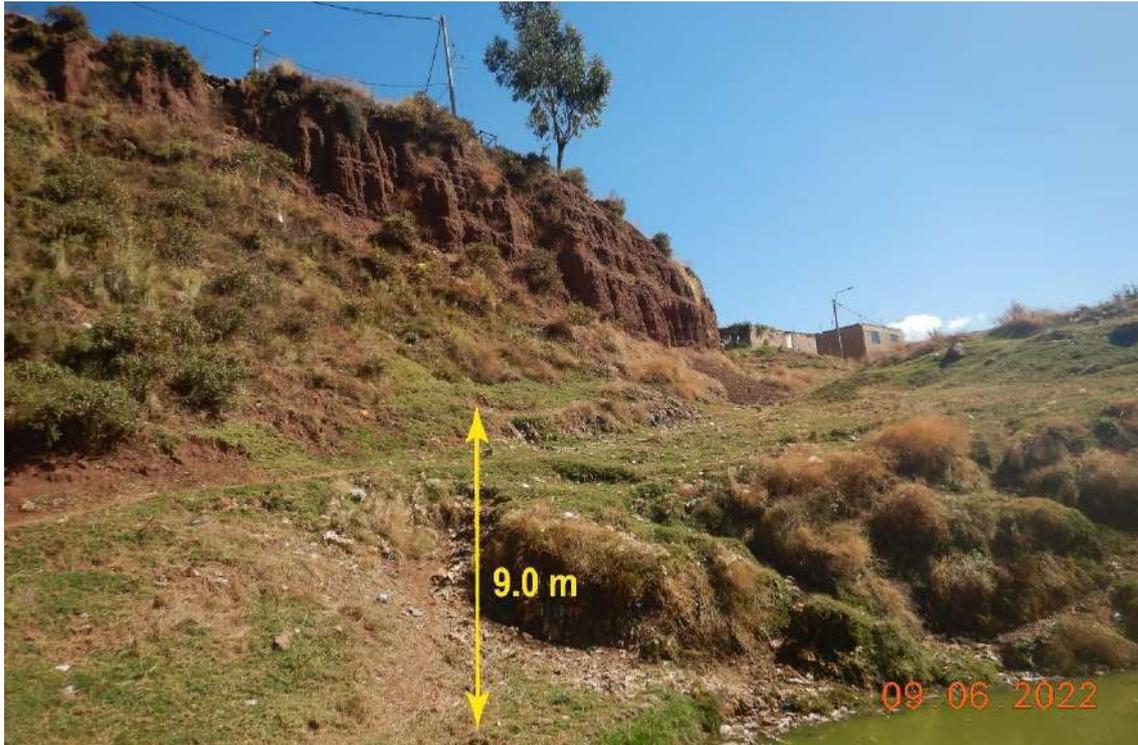
**Figura 4:** Evidencias de material de residuos sólidos con espesores de hasta 9.0 m, así mismo se puede observar el nivel freático en superficie. Se ubica en las coordenadas UTM WGS84 Zona 19S 8500230 N, 183557 E.

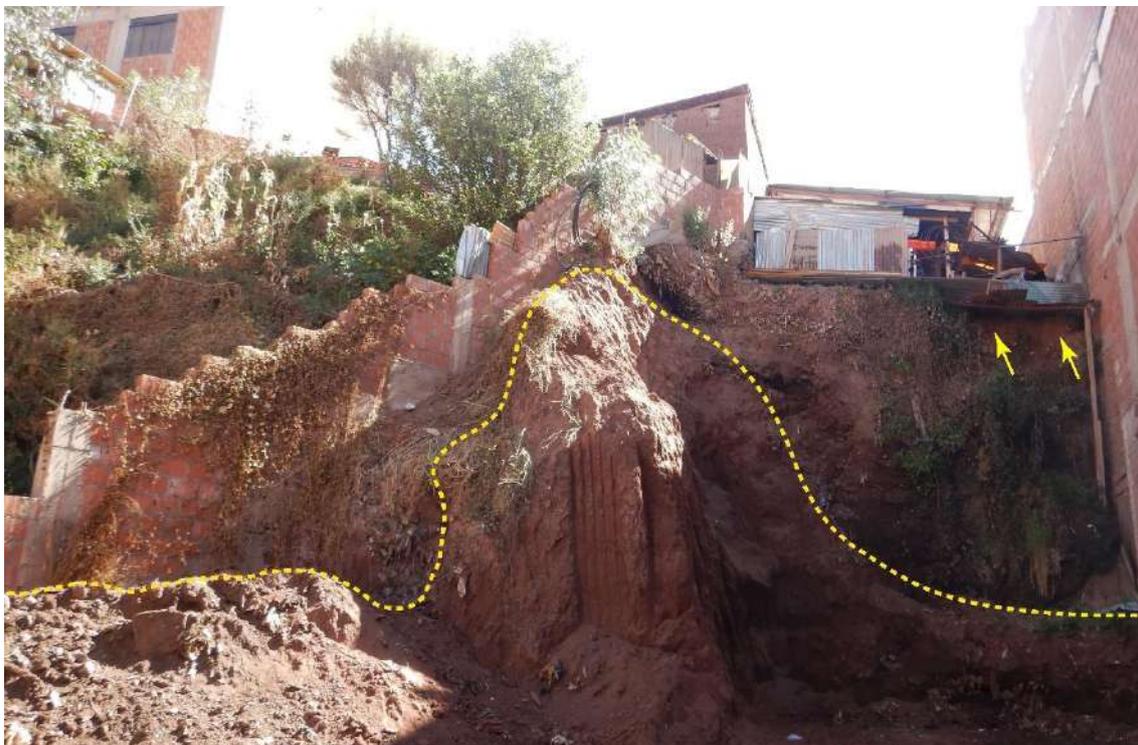
**Figura 5:** Zona de contacto entre el depósito de residuos sólidos (ex botadero de San Antonio) y la Formación San Sebastián. Obsérvese el emplazamiento de viviendas sobre estos materiales de relleno y la fácil erosión que esta presenta; condición que pone en riesgo la seguridad física de vivienda (señalada en flechas amarillas) y la de sus habitantes. Se ubica en las coordenadas UTM WGS84 Zona 19S 8500692 N, 183522 E.

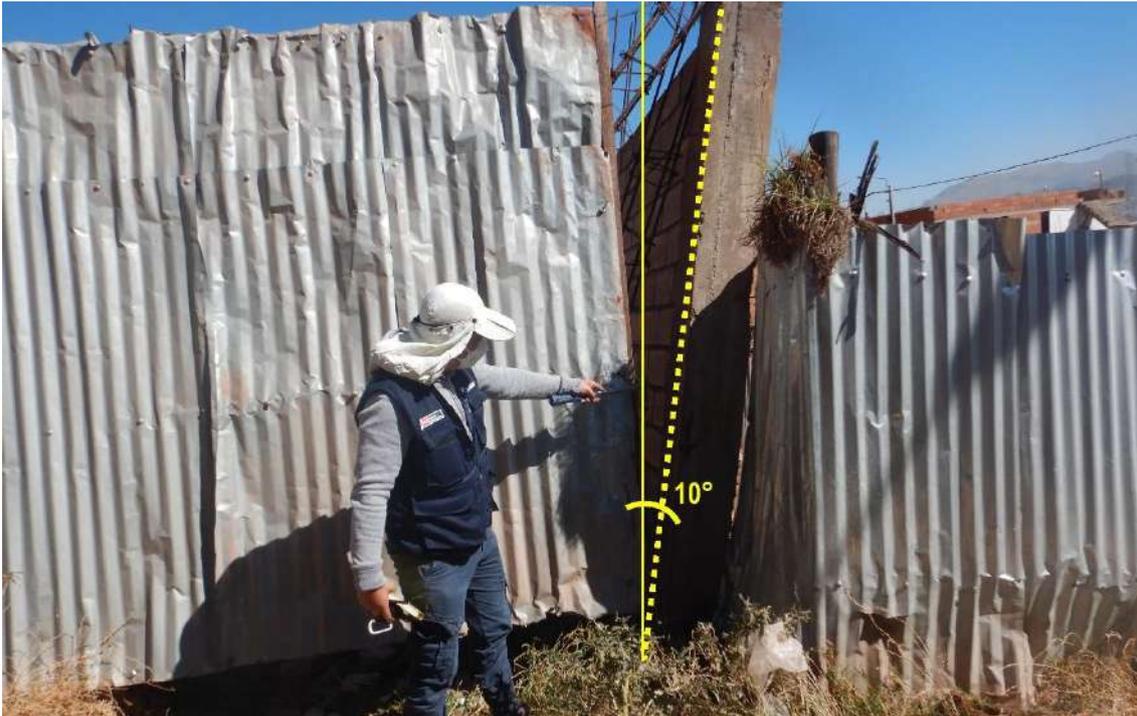
**Figura 6:** Inclincación de pared por asentamiento en la A.P.V Virgen de Belén. Se ubica en las coordenadas UTM WGS84 Zona 19S 8500312 N, 183527 E.

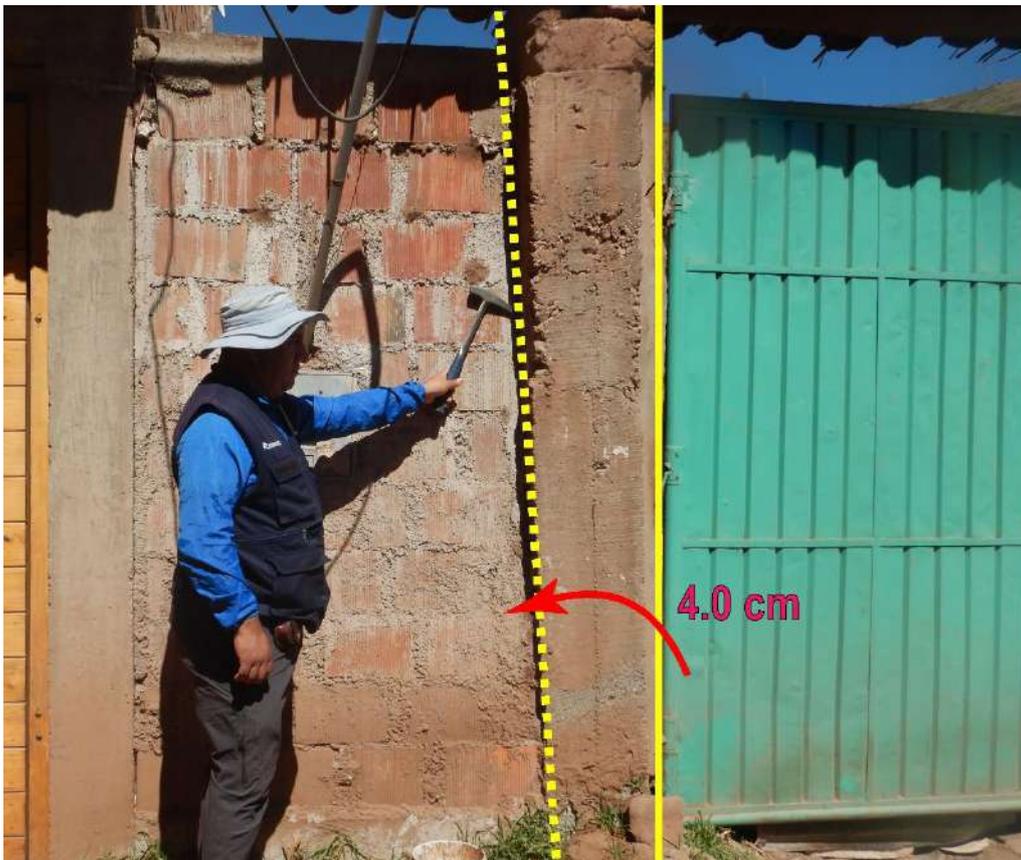
**Figura 7:** Inclincación de muro de vivienda por asentamiento con un desplazamiento de hasta 4 cm en la A.P.V Casa Grande 1. Se ubica en las coordenadas UTM WGS84 Zona 19S 8500564 N, 183424 E.

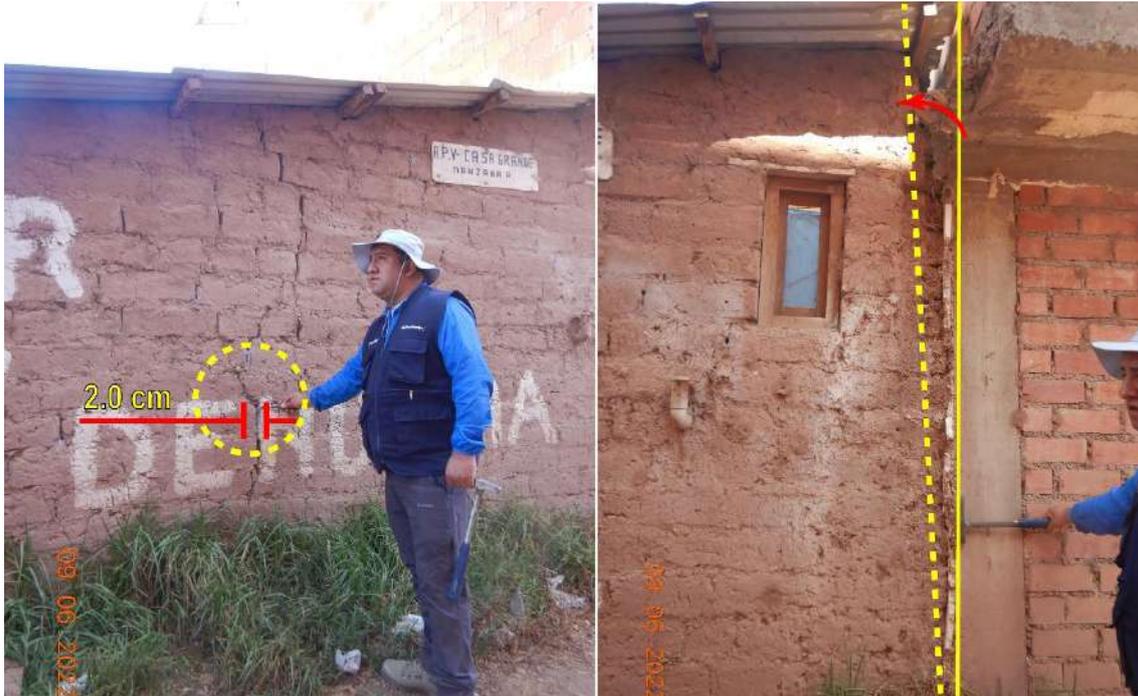
**Figura 8:** Agrietamientos con aberturas de hasta 2 cm e inclinación en paredes por hundimiento en una misma vivienda en la A.P.V Casa grande 1. Se ubica en las coordenadas UTM WGS84 Zona 19S 8500560 N, 183438 E.

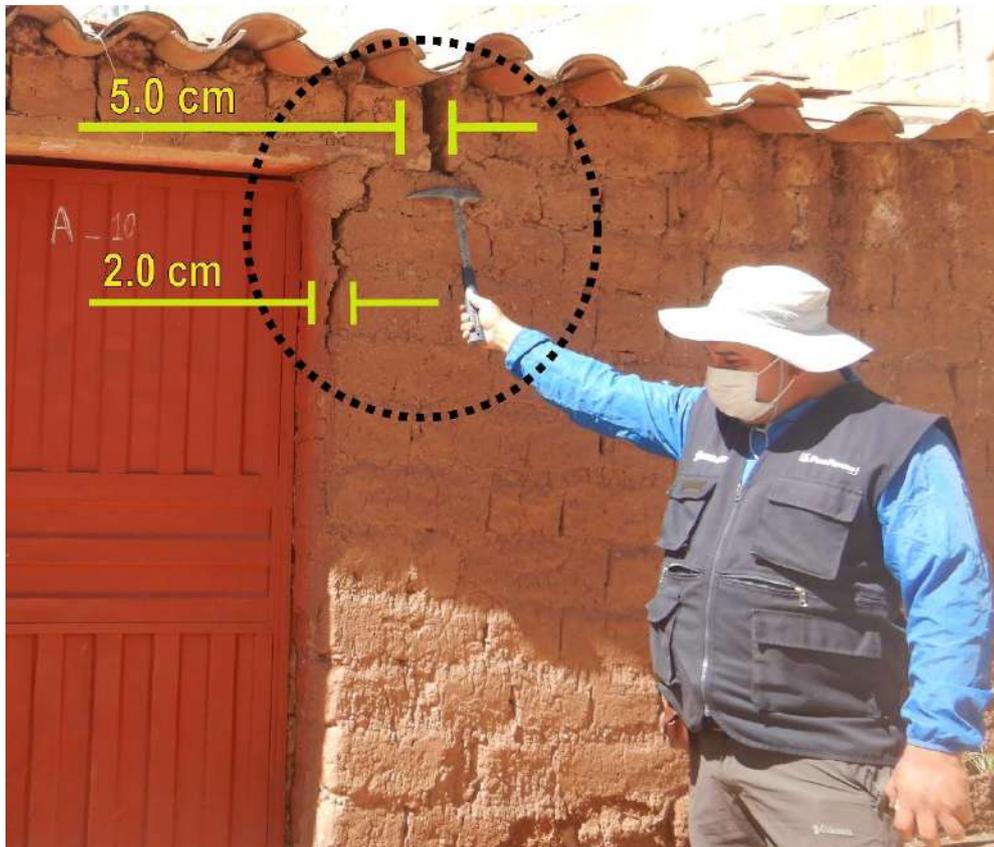
**Figura 9:** Agrietamientos con aberturas entre 2.0 a 5.0 cm. en paredes de material noble de vivienda del A.P.V El Rosal de Santa Isabel. Se ubica en las coordenadas UTM WGS84 Zona 19S 8500679 N, 183425 E.

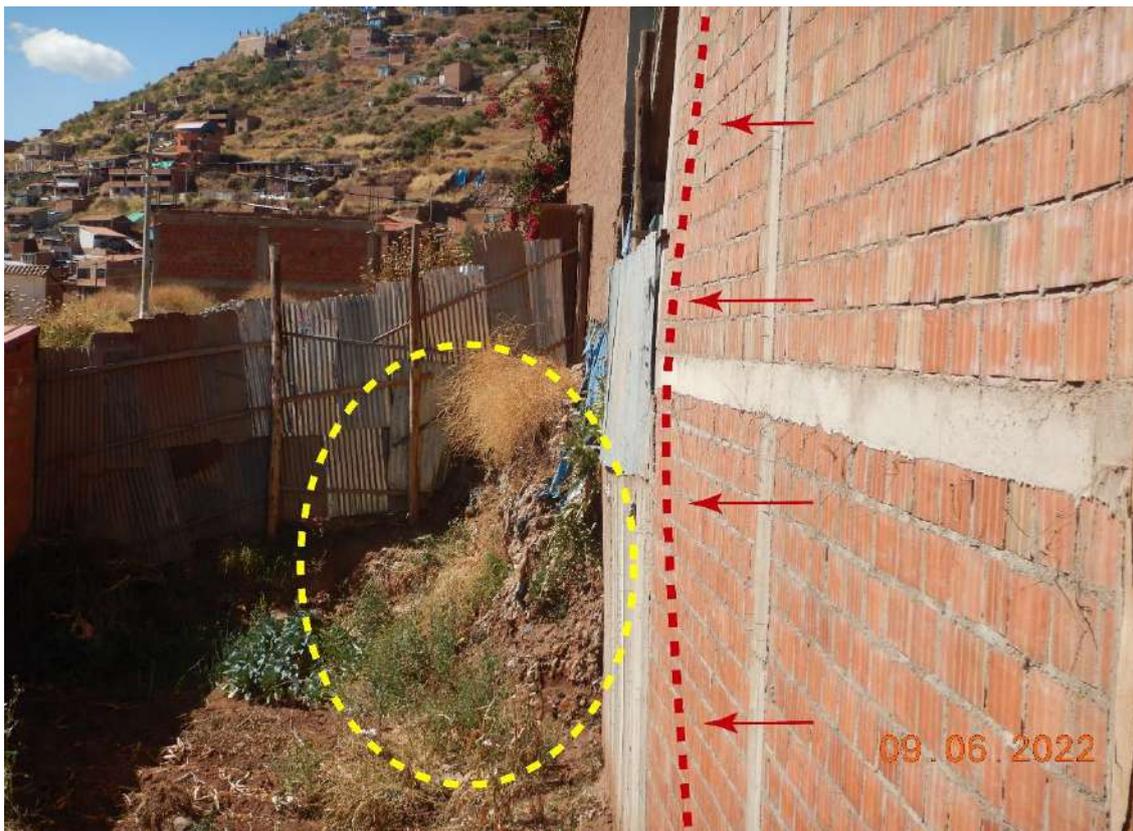
**Figura 10:** Inclínación de vivienda (líneas entrecortadas rojas) por hundimiento en la A.P.V. Virgen de Belén, el cual se asienta sobre depósitos de residuos sólidos (líneas entrecortadas amarillas). Se ubica en las coordenadas UTM WGS84 Zona 19S 8500365 N, 183440 E.

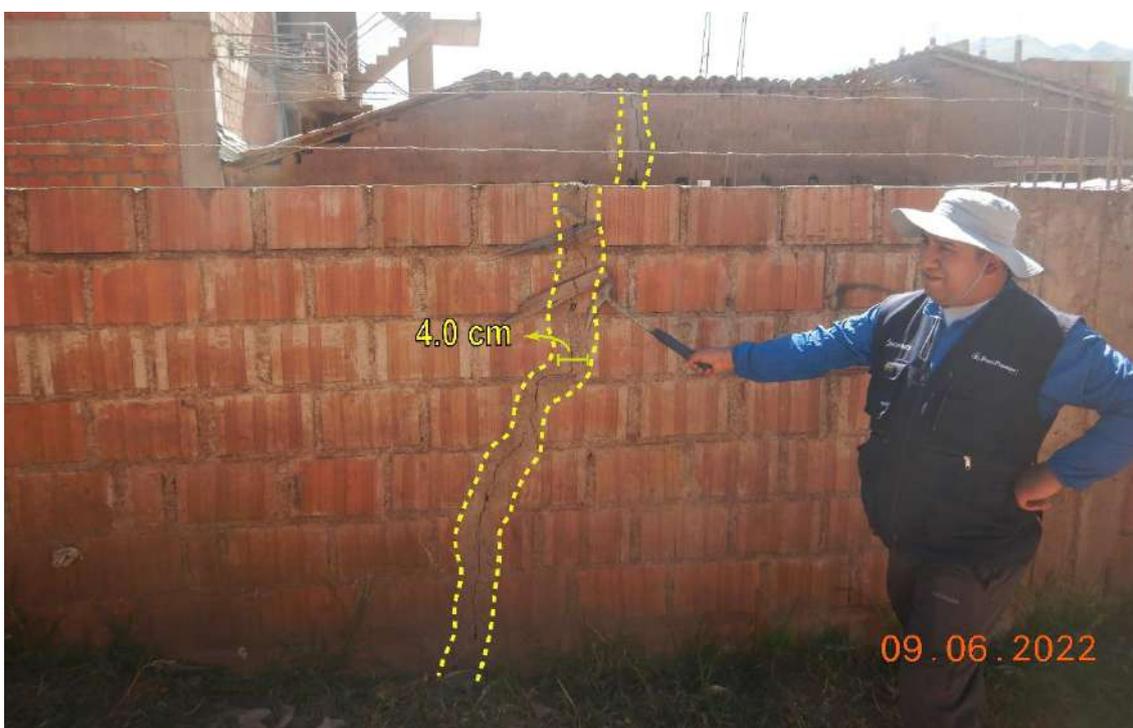
**Figura 11:** Agrietamientos de pared de vivienda con aberturas de hasta 4 cm (actualmente resanadas); obsérvese la proyección que presenta esta grieta hacia la otra vivienda colindante. Se ubica en las coordenadas UTM WGS84 Zona 19S 8500337 N, 183446 E.

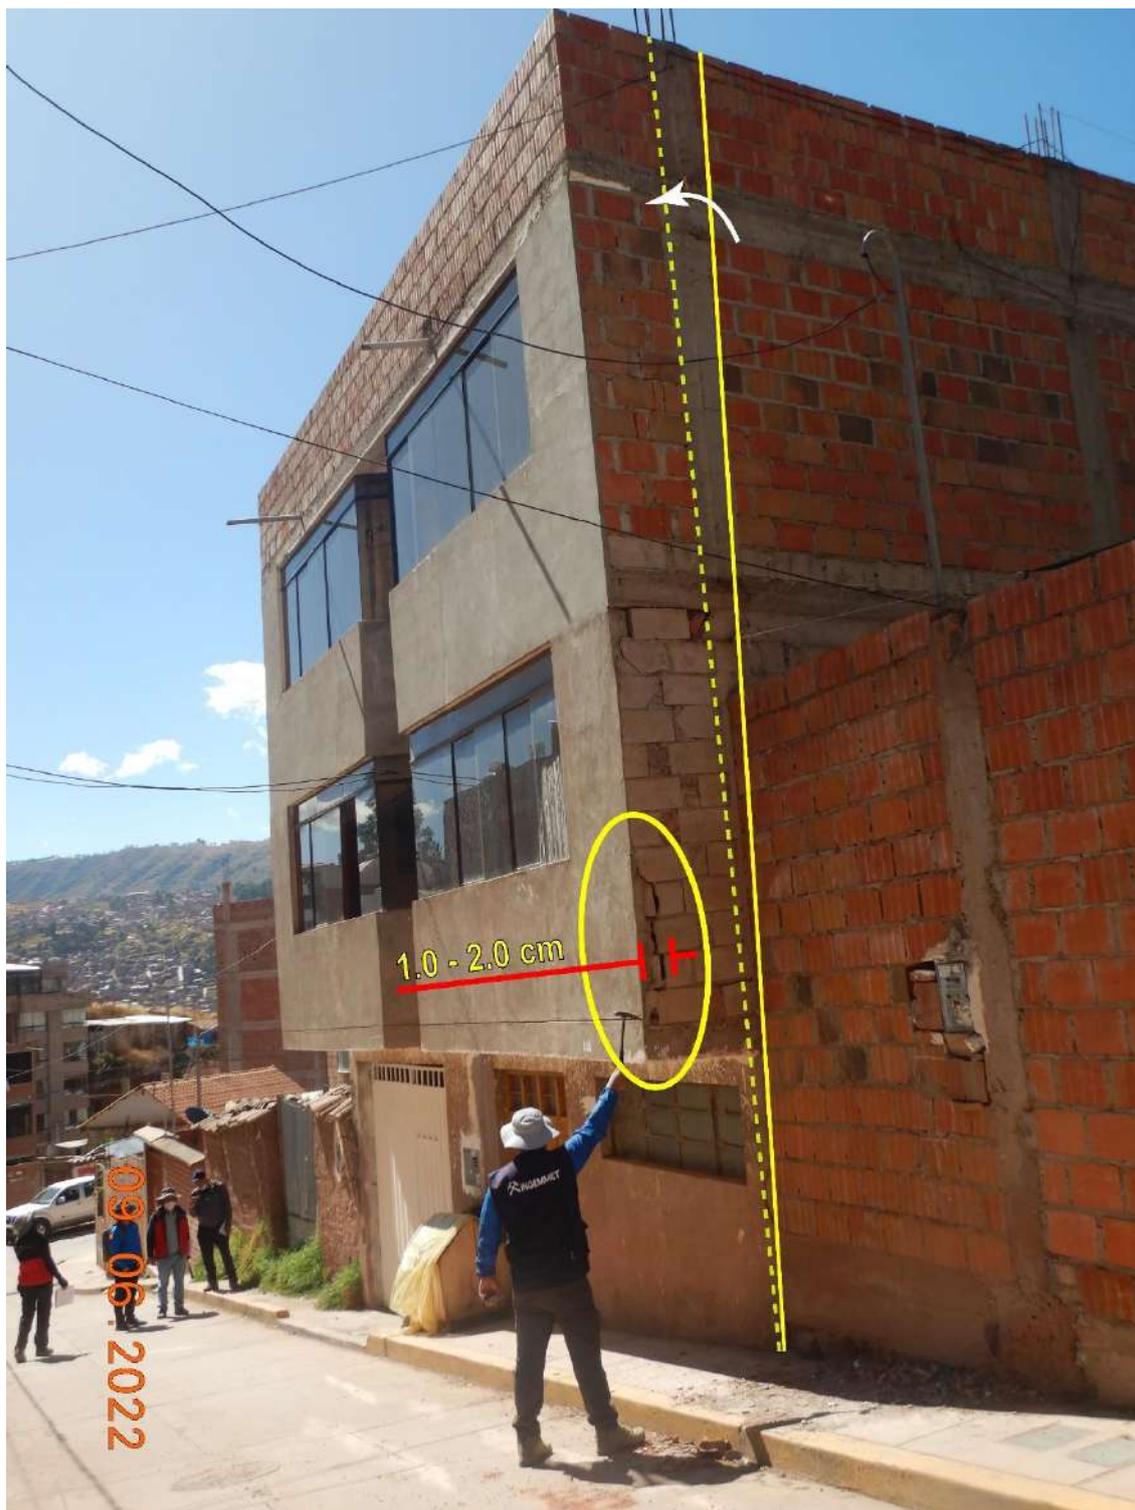
**Figura 12:** Agrietamientos con aberturas entre 1.0 y 2.0 cm en pared e inclinación de vivienda por hundimiento en la A.P.V El Rosal de Santa Isabel. Se ubica en las coordenadas UTM WGS84 Zona 19S 8500716 N, 183421 E.
