**Informe Técnico N° A7294**

# EVALUACIÓN DE PELIGROS GEOLÓGICOS POR FLUJO DE DETRITOS EN EL SECTOR LA CALDERA

Departamento Amazonas  
Provincia Utcubamba  
Distrito Jamalca

SETIEMBRE  
2022

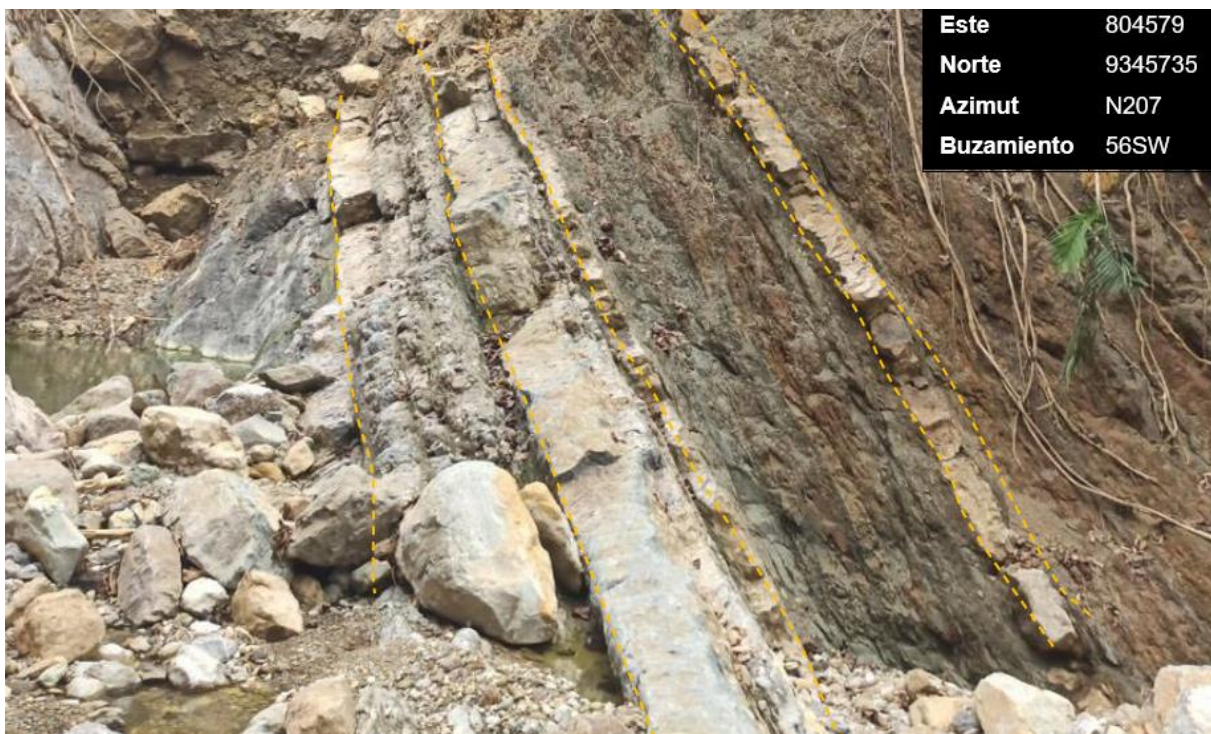
**Figura 2.** Estratos potentes de calizas arcillosas grises moderadamente fracturadas intercaladas con arcillitas fisibles, de coloración beige, moderadamente fracturadas y meteorizadas.

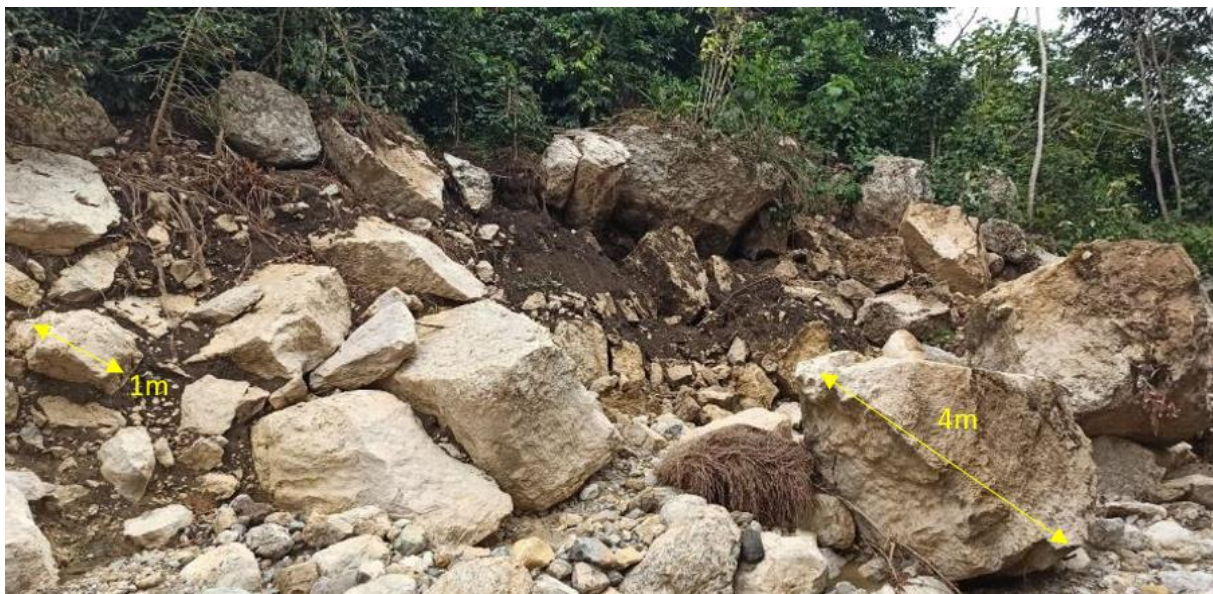
**Figura 3.** Material coluvio-deluvial, constituidos por bloques de caliza 1 m a 4 m sub angulosos y distribuidos de forma caótica en una matriz areno, limosa – arcillosa de compacidad baja.

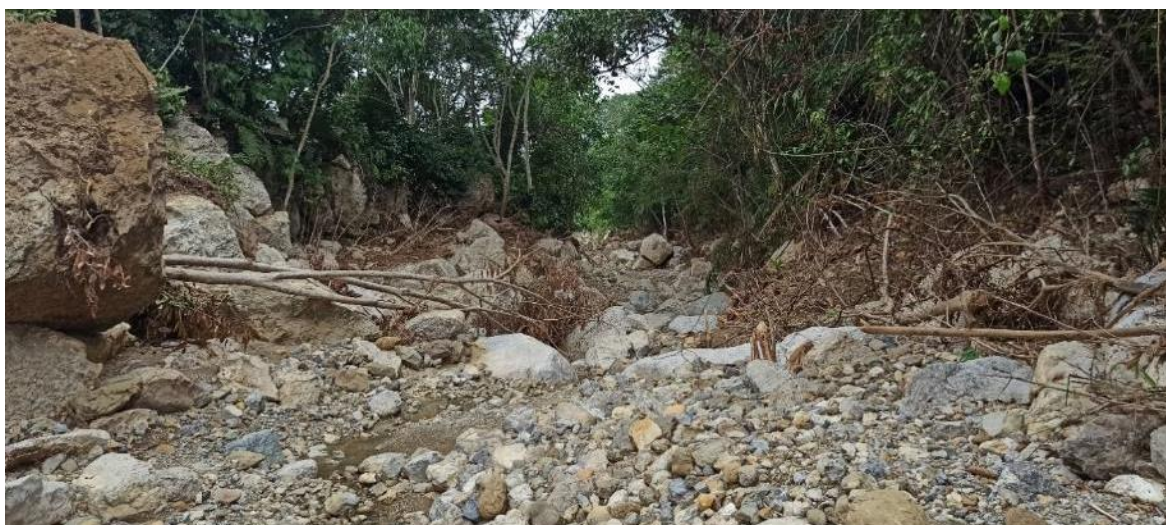
**Fotografía 1.** Material fluvial en la parte alta de la quebrada Olón.

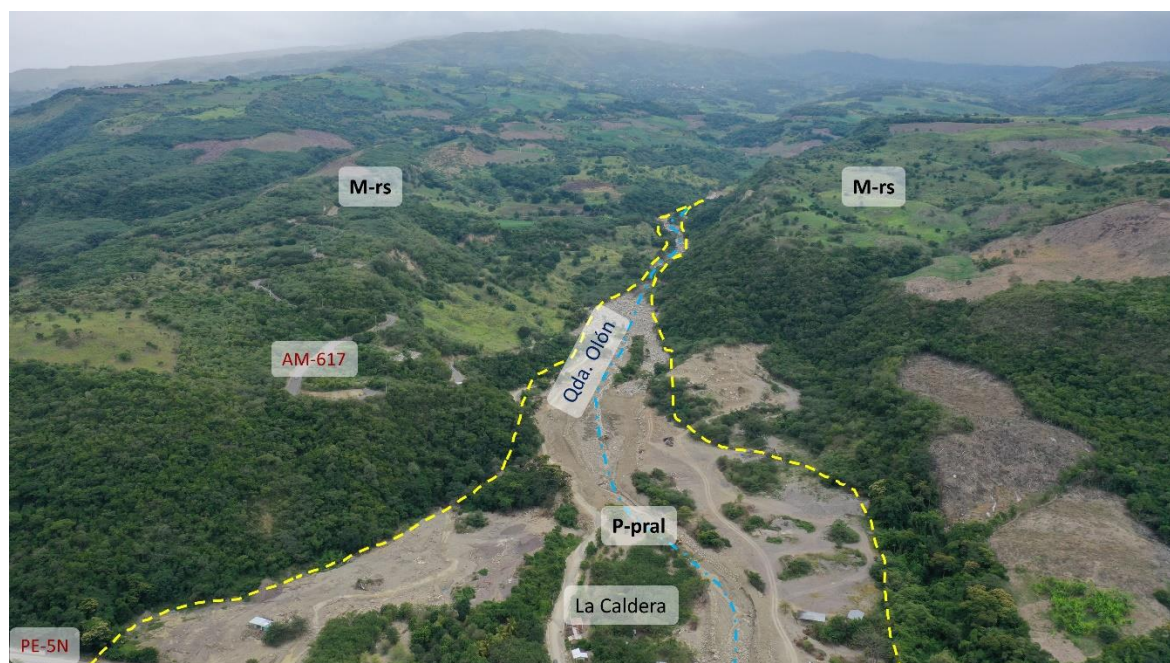
**Figura 6.** Vista de las geoformas del sector La Caldera: Montaña en rocas sedimentarias (M-rs) y piedemonte proluvial o aluvio-torrencial (P-pral)

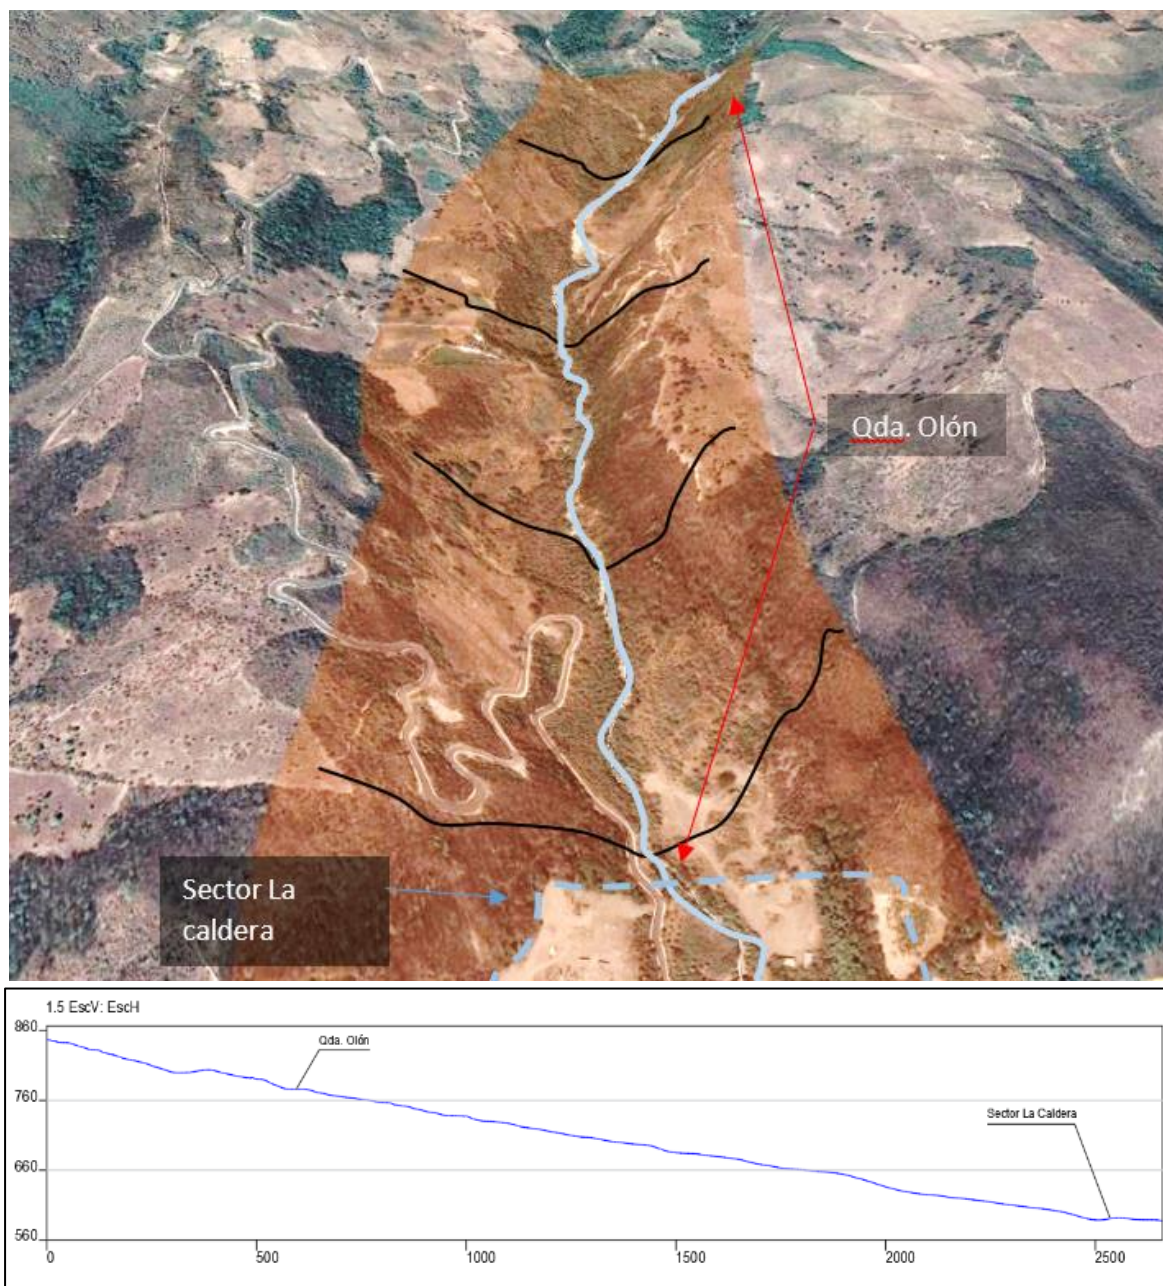
La zona evaluada de la quebrada Olón tiene una pendiente promedio de 7° del cauce, con una longitud de cauce de 5.5 km aproximadamente.

**Figura 7.** Vista en perfil del cauce y valle en forma de V que forma la quebrada Olón.

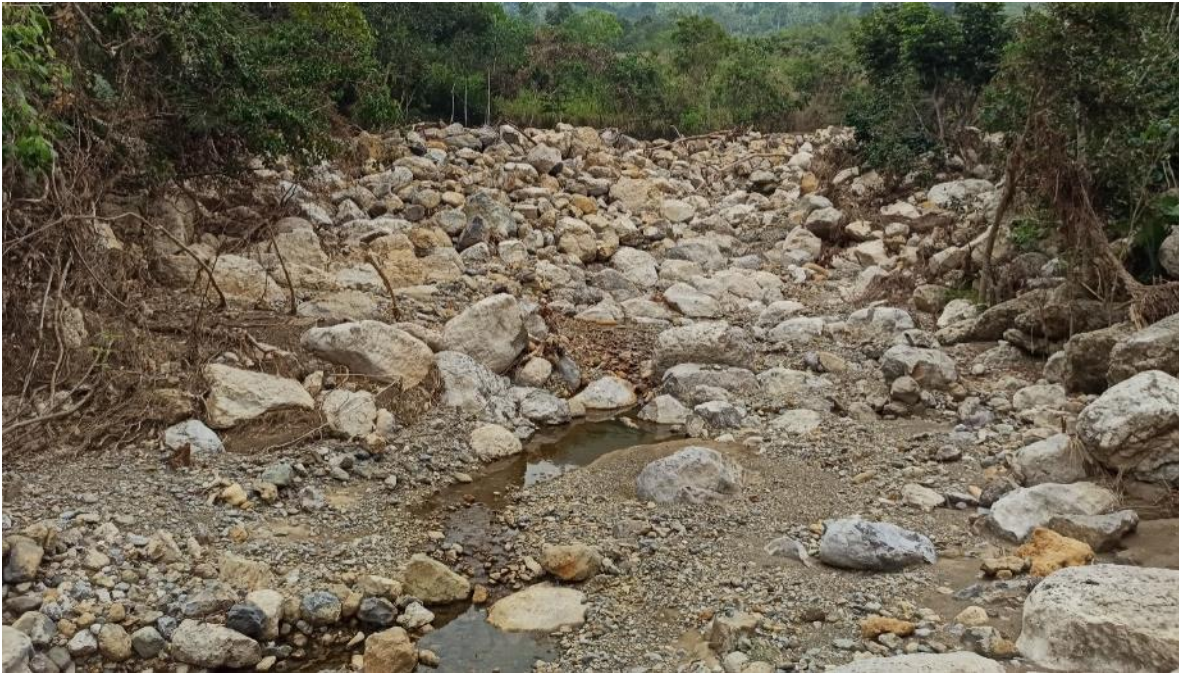
**Fotografía 2.** Parte alta del cauce de la Qda. Olón, cubierto por material proveniente de flujo de detritos. Se aprecian bloques con dimensiones menores 2m.

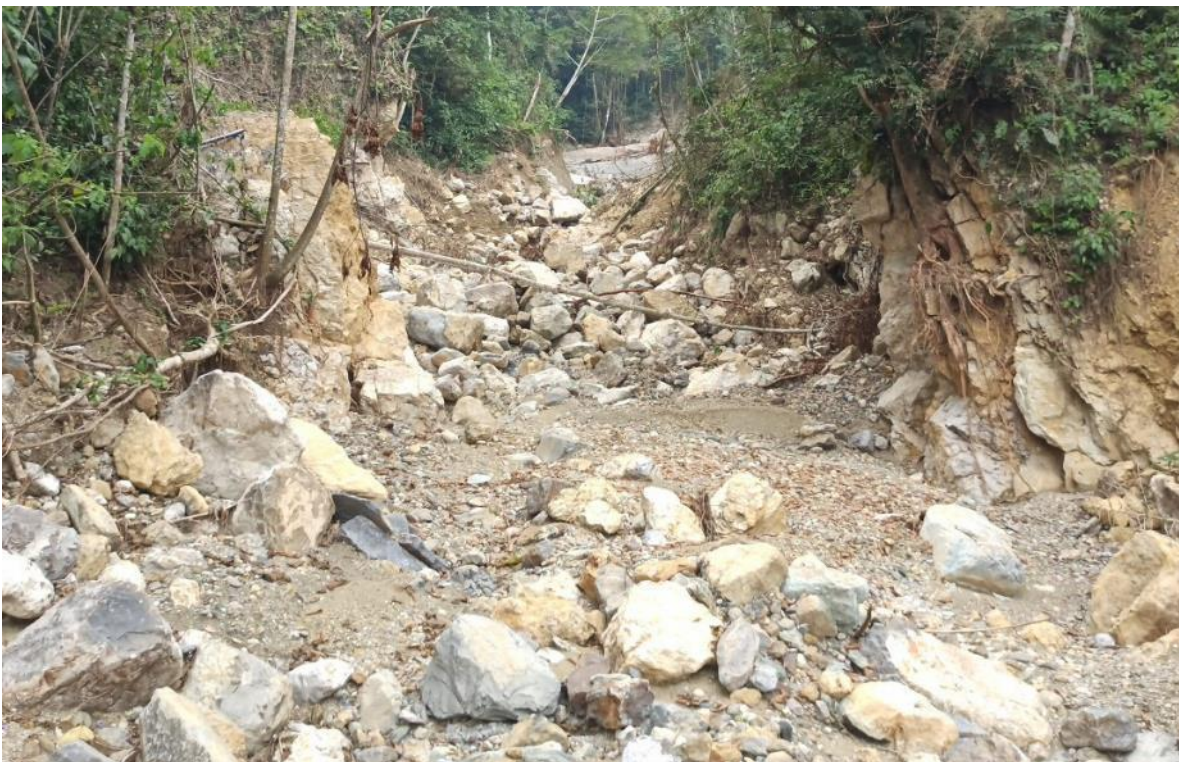
**Fotografía 3.** Parte media del cauce de la Qda. Olón, se aprecia bloques con dimensiones menores a 4 m.

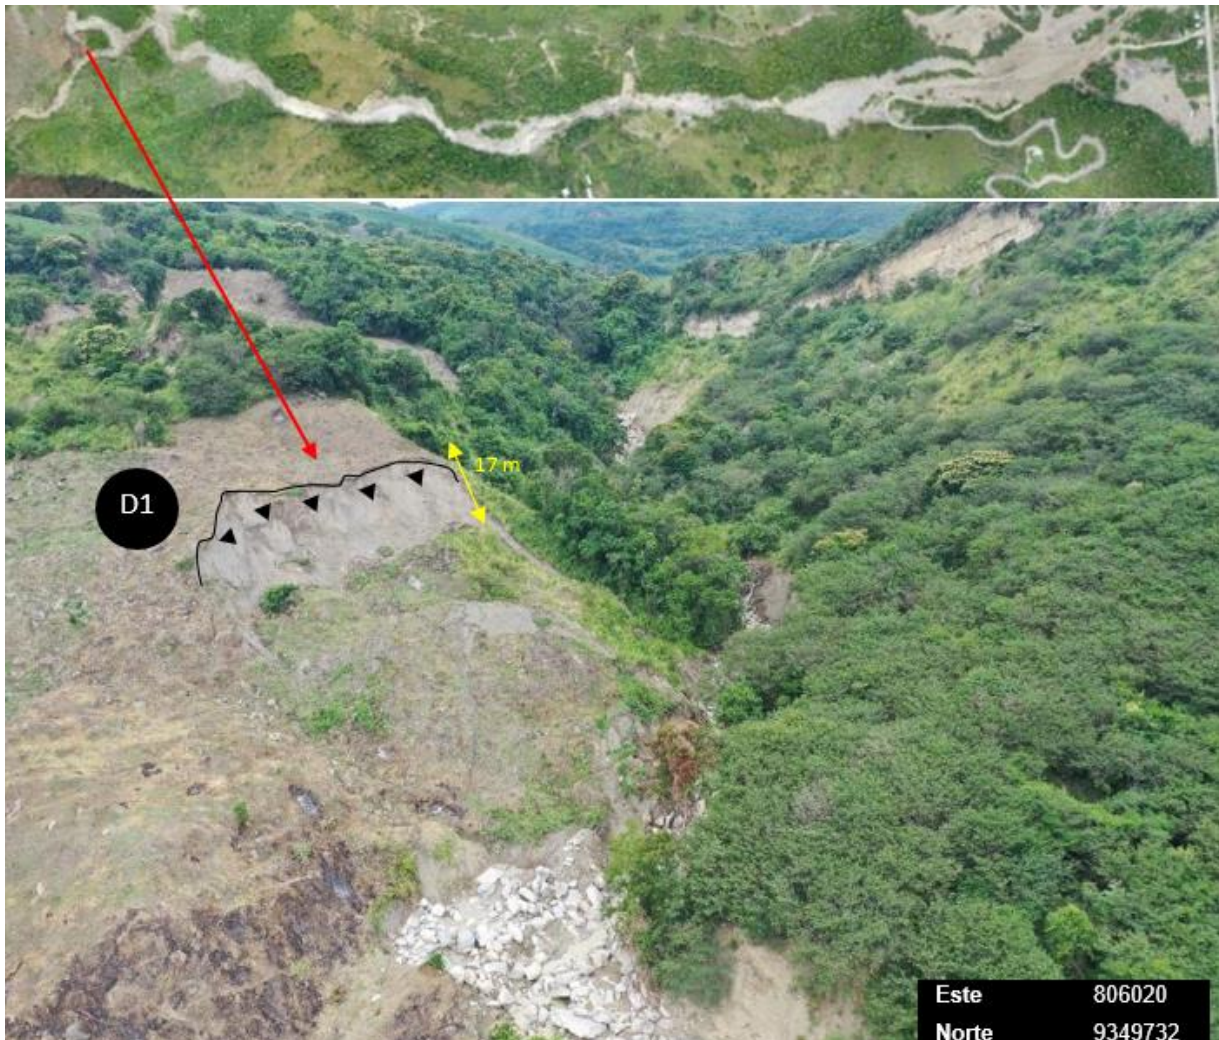
La intercalación de roca sedimentaria compuesta por estratos potentes de calizas grises moderadamente fracturadas con arcillitas fisibles, generan zonas de debilidad producto de la meteorización de arcillitas.

Las lluvias intensas es el factor que desencadenan su fallamiento.

El deslizamiento identificado presenta un escarpe de forma rotacional, con zona de coronación ubicada en elevaciones de 801 a 882 m s.n.m. desplazándose 10 m a 20 m aproximadamente, ladera abajo (Figura 8).

- La longitud de la zona de coronación aproximada es de 123 m
- La superficie de falla es rotacional.
- El salto de falla principal mide aproximadamente 17 m.
- Se muestran evidencias de proceso retrogresivo.

**Figura 8.** Deslizamiento D-1 al suroeste del sector La Caldera, aguas debajo de la margen izquierda de la quebrada Olón.

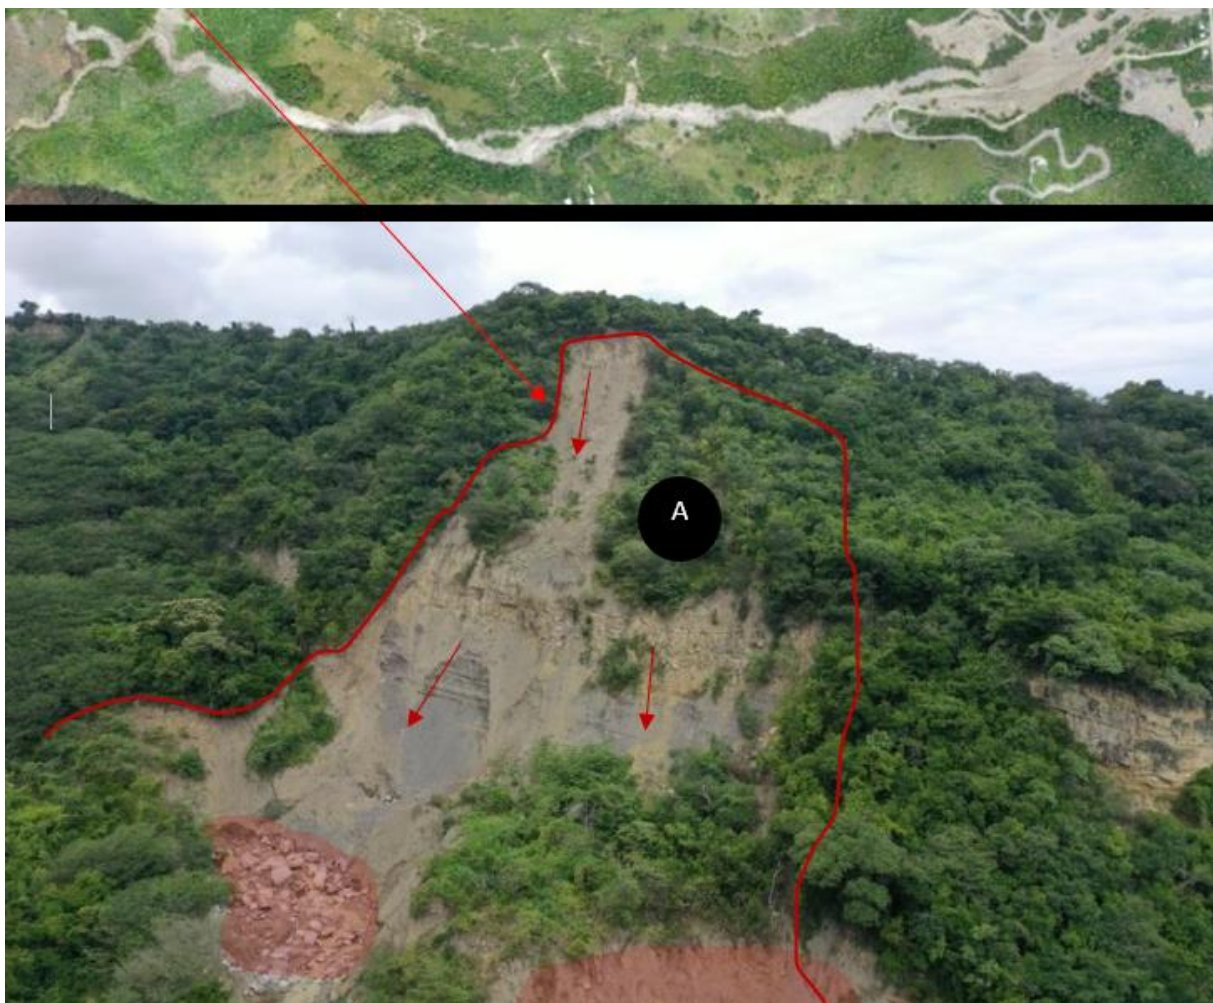
El denominado A, se ubica a 1.8 km del sector La Caldera, margen izquierda de la quebrada Olón aguas abajo; aportando material de roca fracturada de dimensiones considerables de 1 a 4 m al flujo de detritos (Figura 9).

La disposición de los estratos está en contra de la pendiente; desarrollado en inclinaciones de laderas de muy fuerte ( $25^\circ$  a  $45^\circ$ ) a abrupta ( $>45^\circ$ ).

**Figura 9.** Derrumbe (A) en caliza margosa, ubicado a 1.8 km del sector La Caldera.

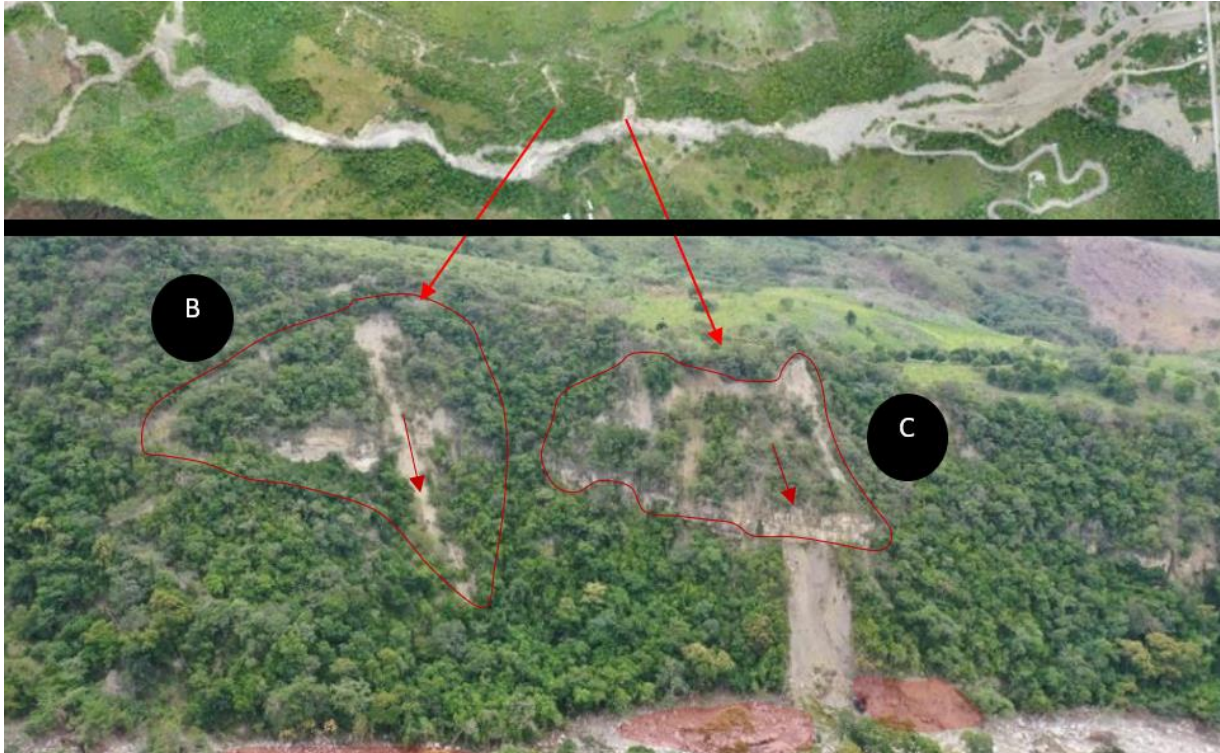
Los derrumbes (B) y (C) se encuentran a 1 km y 0.85 km del sector La Caldera respectivamente, margen izquierda de la quebrada Olón.

Se tienen estratos de calizas margosas moderadamente fracturada y mediadamente meteorizadas, con dimensiones de 1 a 3 m de espesor de estratos, que aporta material suelto al cauce de la quebrada (Figura 10). Se desarrollan en pendientes de muy fuertes ( $25^\circ$  a  $45^\circ$ ) a abruptas ( $>45^\circ$ ).

**Figura 10.** Derrumbe B y C a 1 km y 0.85 km del sector La Caldera, margen izquierda de la quebrada Olón.

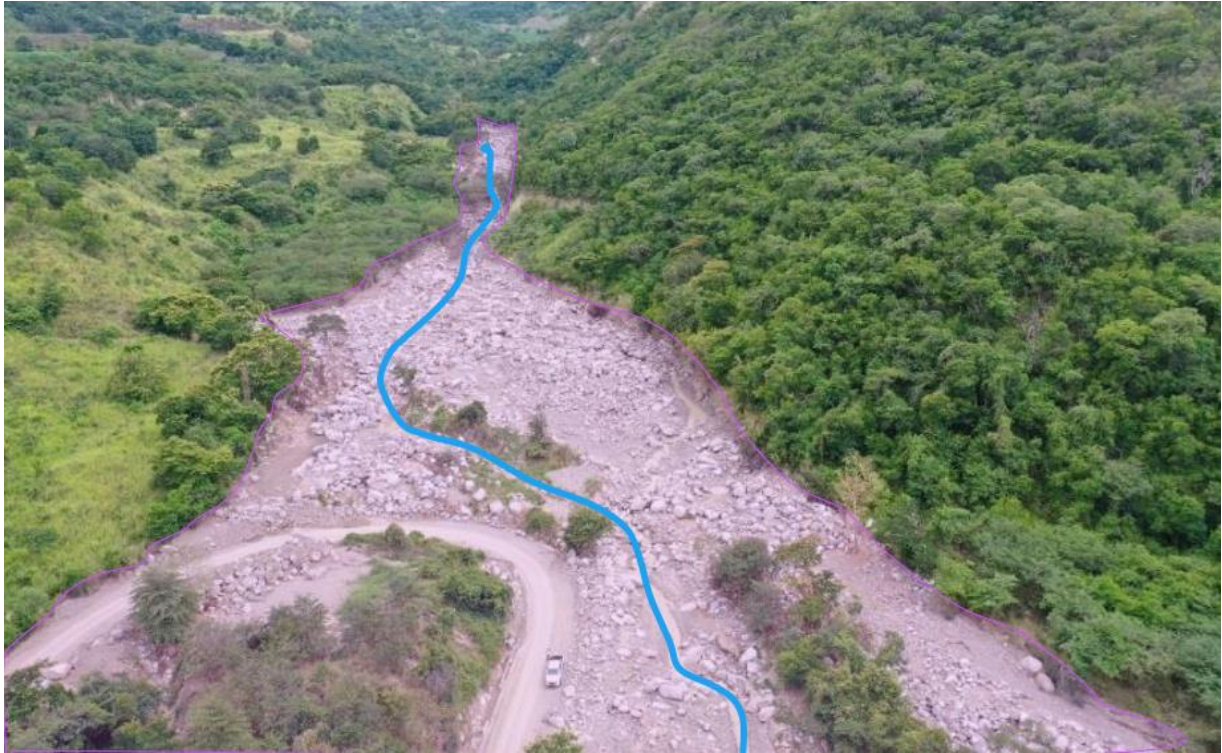
- Rocas de mala calidad. Las laderas de la quebrada Olón, se tienen afloramientos de calizas moderadamente meteorizadas y fracturadas.
- La quebrada en la parte media y alta el terreno, las laderas tienen pendientes variables de fuerte ( $25^\circ$  a  $>45^\circ$ ) a abrupta ( $>45^\circ$ ).
- Terreno saturado de agua: El fracturamiento en las rocas permite la infiltración de agua sobre el terreno.
- Material de remoción antiguo: En el cauce de la quebrada se encuentra material susceptible a ser removido por avenidas o crecidas estacionales o excepcionales.
- Derrumbe o deslizamiento: Identificados en la parte alta de la zona evaluada (3 derrumbes y un deslizamiento de tipo rotacional).

**Figura 11.** Flujo de detritos en el sector La Caldera (polígono magenta).

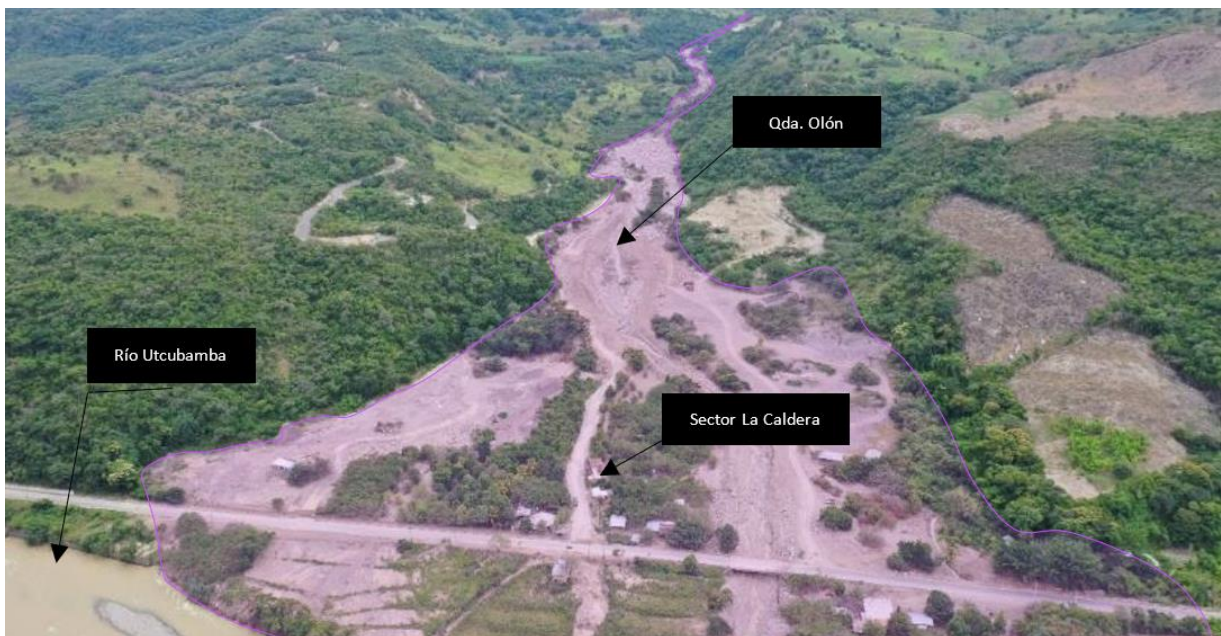
**Figura 12.** Flujo de detritos (polígono color magenta), efectos en el sector La Caldera y carretera Belaunde Terry afectada (km 256 + 350 y el km 256 + 800).

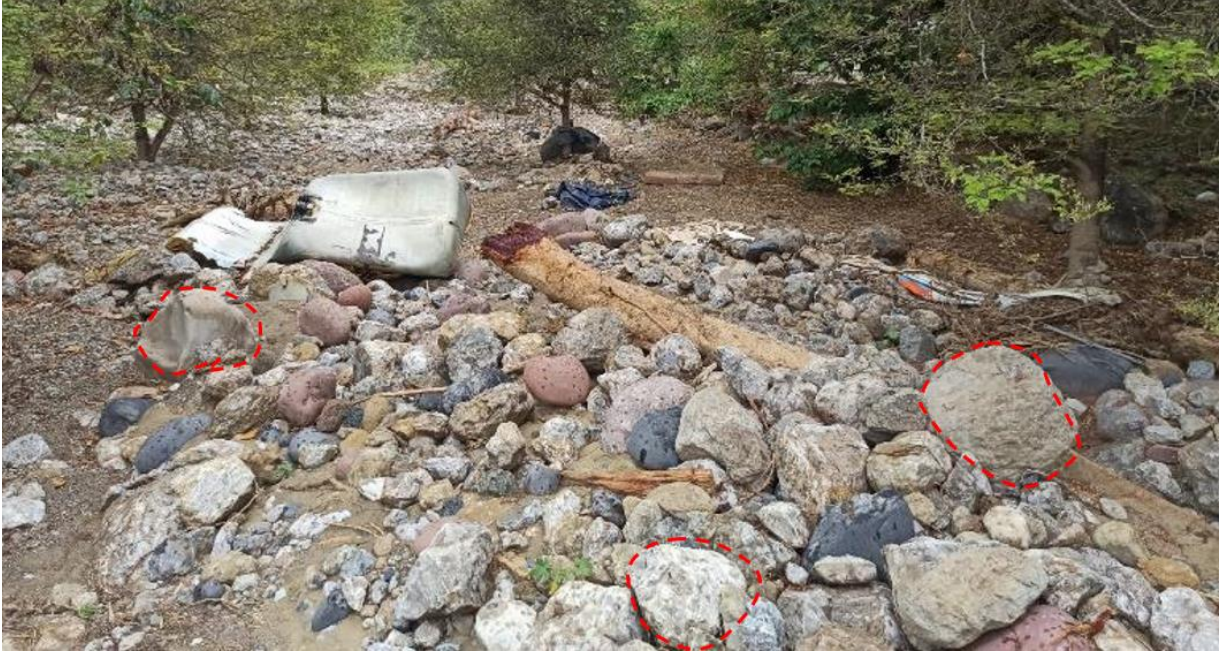
Al desplazarse el flujo de detritos por el cauce de la quebrada Olón, según la información del Centro de Operaciones de Emergencia Regional Amazonas, se registraron los siguientes daños (Figura 14, Fotografía 4, 5, 6 y 7):

- Dos muertos, tres heridos, 4 afectados y 15 damnificados.
- 36 carpas destruidas del Albergue La Caldera (Albergaban a 37 familias).
- 1 casa afectada y 7 viviendas inhabitables.
- 1 Puente vehicular afectado (La Caldera)
- 450 m de la carretera Belaunde Terry afectada (km 256 + 350 y el km 256 + 800).

**Figura 14.** Flujo de detritos y sus efectos en el albergue La Caldera (damnificados de Aserradero), fragmentos de roca y bolones que fueron transportados.

Finalmente, se recomienda la reubicación de las 8 viviendas inhabitables ubicadas en el área del flujo de detritos, así como, restringir la construcción de viviendas a distancias mayores a 50 m. de las riberas, desarrollar la limpieza y canalización del cauce principal.

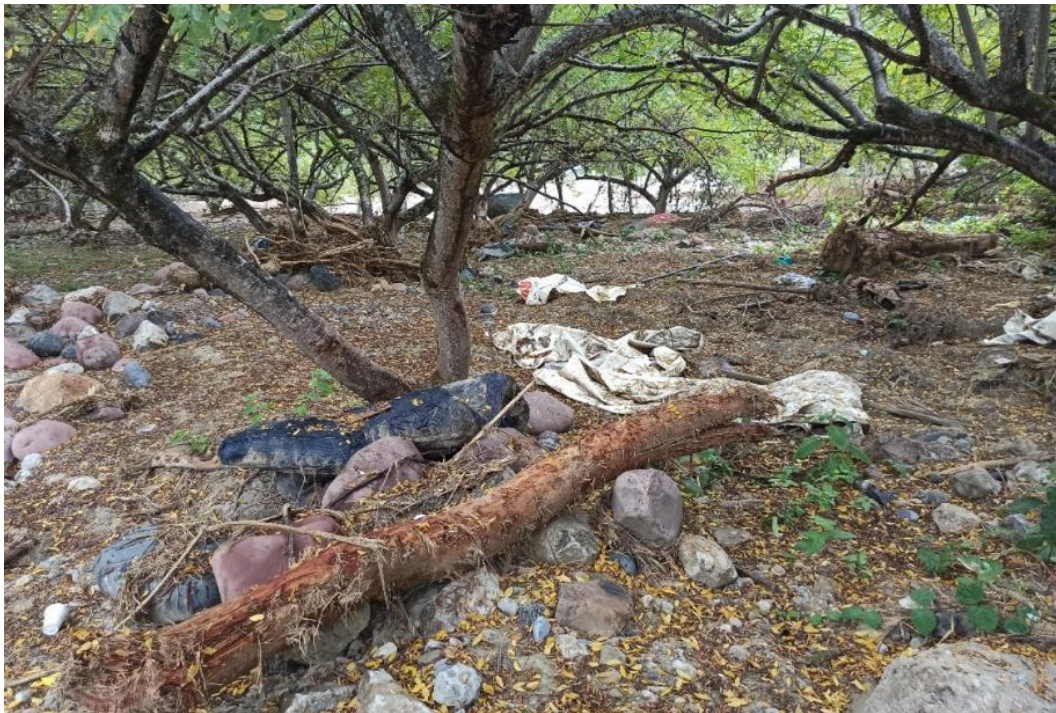
**Fotografía 4.** Flujo de detritos y sus efectos en el albergue La Caldera (damnificados de Aserradero), 36 carpas afectadas, bolones, fragmentos de roca y palizada transportados.

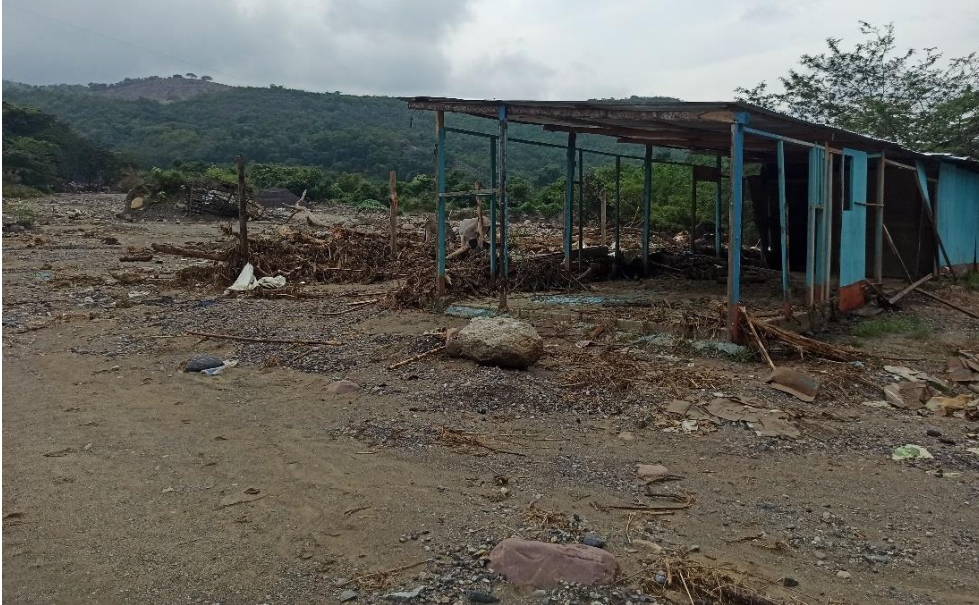
**Fotografía 5.** Flujo de detritos y sus efectos en el albergue La Caldera (1 casa afectada y 7 viviendas inhabitables).

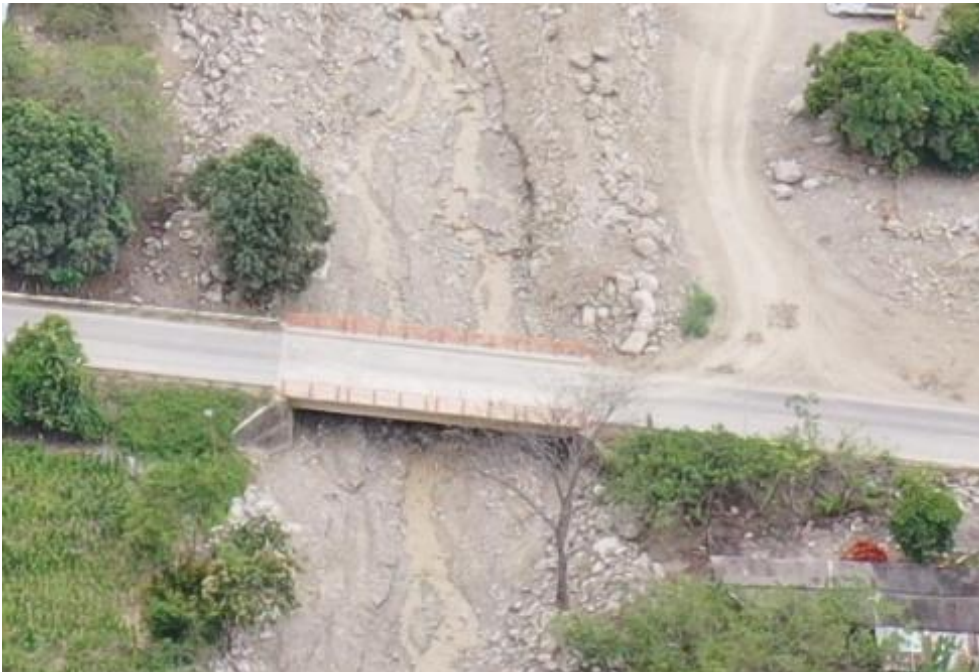
**Fotografía 6.** Flujo de detritos y sus efectos en el puente La Caldera.

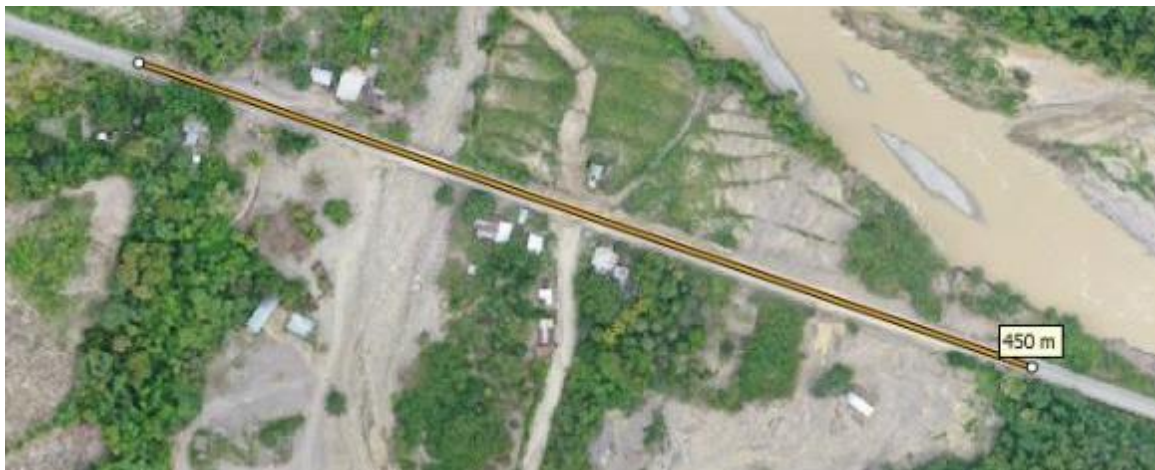
**Fotografía 7.** Km 256 + 350 y el km 256 + 800, carretera Belaunde Terry (450 m afectados).
