Informe Técnico N° A7297

EVALUACIÓN DE PELIGROS GEOLÓGICOS POR MOVIMIENTOS EN MASA EN LAS LOCALIDADES DE LA CHAMANA, EL VERDE Y SAN JUAN DE TACABAMBA

Departamento Cajamarca
Provincia Chota
Distrito Tacabamba

SETIEMBRE
2022

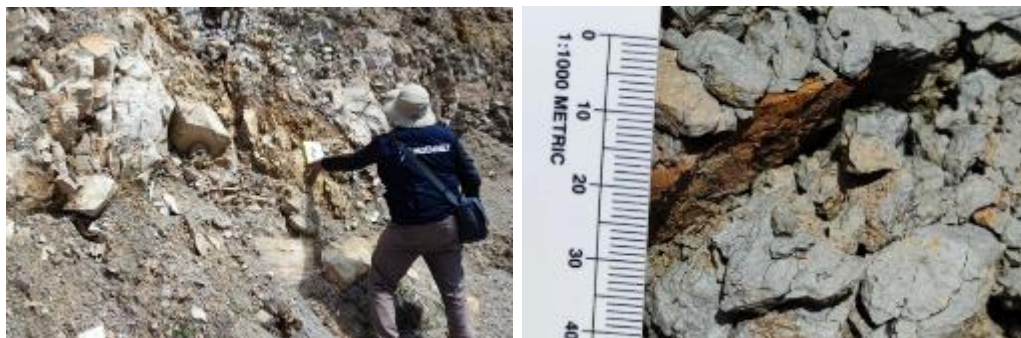
Tiene afloramientos en las zonas de La Chamana (Fotografía 2) y San Juan de Tacabamba; mostrando macizos muy fracturados y altamente meteorizados, estando sus discontinuidades rellenas de arcillas y con paredes lisas; por lo que es la unidad rocosa de menor Índice de Resistencia Geológica (GSI de 21) de la zona (Figura 6), siendo lugar de constante fallamiento y plegamiento.

Fotografía 2. Detalle de un macizo de la formación Inca: a la izquierda se aprecia el alto fracturamiento y plegamiento del macizo rocoso y a la derecha un acercamiento a los estratos de lutitas de esta unidad.

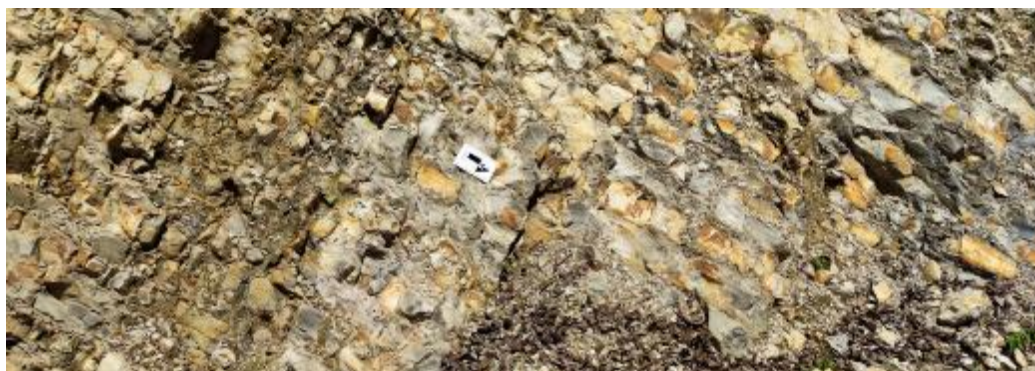
Estas unidades están constituidas por calizas arenosas, areniscas calcáreas, en la base (Formación Chúlec) y lutitas grises a negras, calizas bituminosas nodulares (Formación Pariatambo) en el tope superior. Sus afloramientos se ubican en las zonas de La Chamana (Fotografía 3) y San Juan de Tacabamba, caracterizado por mostrar macizos muy fracturados y altamente meteorizados, con constante intercalación con lutitas disturbadas y plegadas; además, es constante que sus discontinuidades estén rellenas por calcita cristalizada o arcillas; su Índice de Resistencia Geológica es Bajo (GSI de 25) (Figura 6).

Fotografía 3. Detalle de un macizo rocoso de la Formación Chúlec donde se aprecian los estratos de calizas intercalados con lutitas calcáreas, muy fracturados y disturbados. **Ubicación:** E: 774197; 9294587; Z: 2766 (Sector La Chamana).

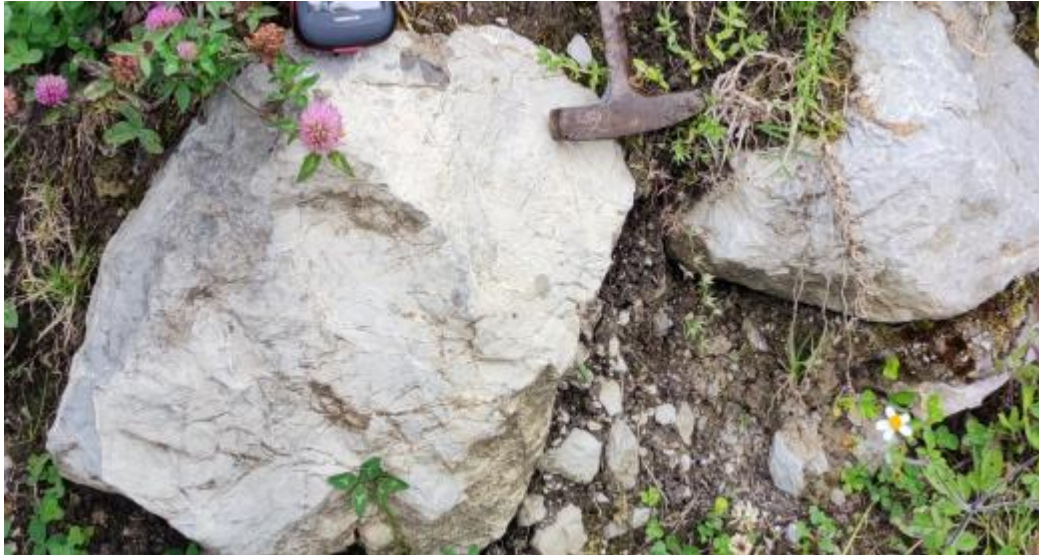
Fotografía 4. Bloques de calizas removidas del Grupo Pullucana en la localidad de El Verde. **Ubicación:** E: 777361; N: 9290422; Z: 2947

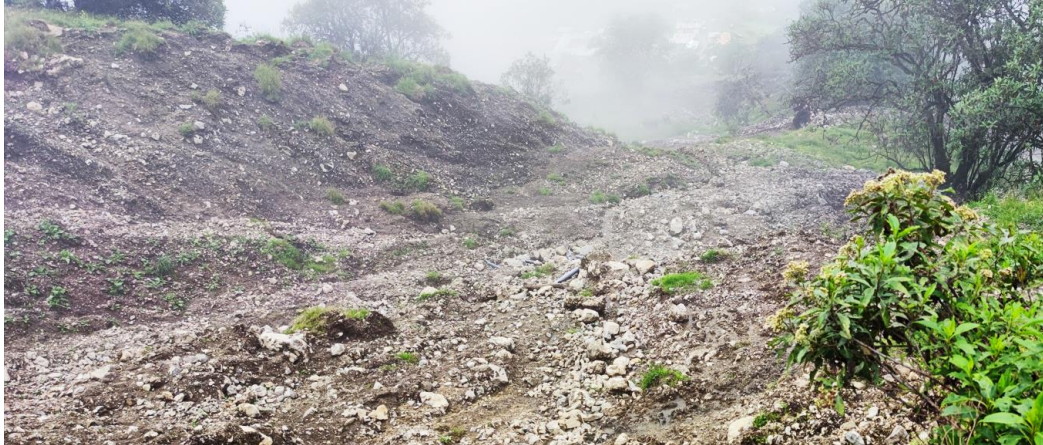
Fotografía 6. Vista del depósito coluvio-deluvial originado por un derrumbe en la localidad de El Verde.
Ubicación: E: 777359; N: 9290422; Z: 2949.

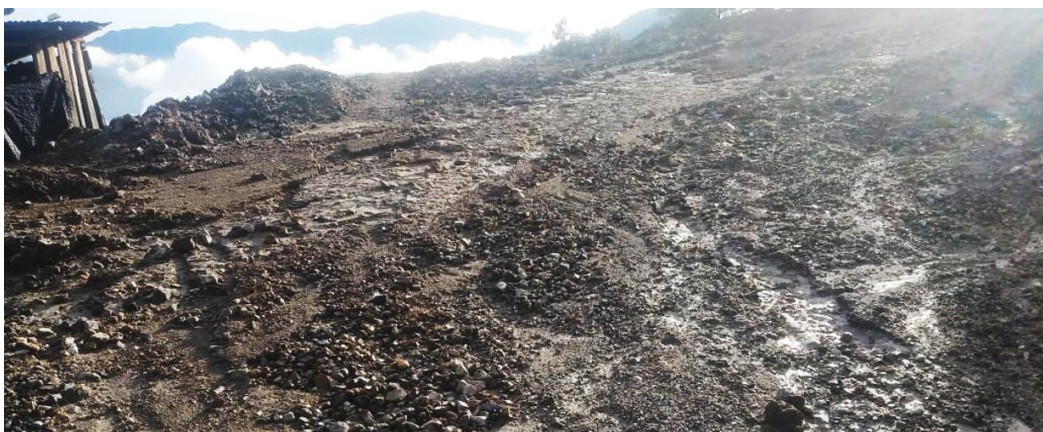
Fotografía 7. Depósito proluvial en la localidad de La Chamana el mes de marzo del 2022, cuando se desencadenó el flujo de detritos. **Fuente:** Poblador local.

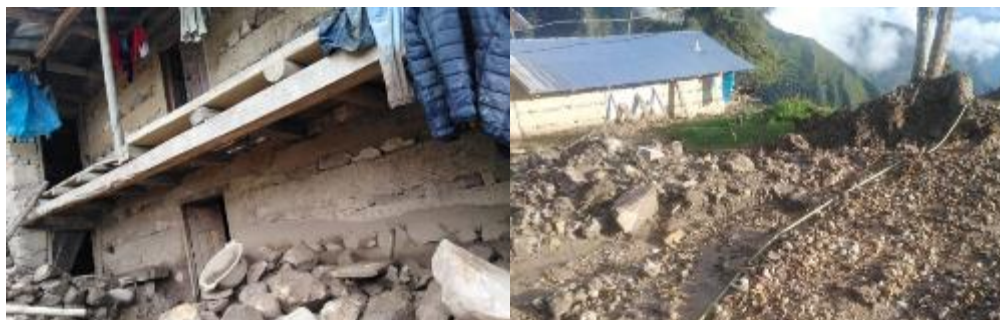
Fotografía 8. Viviendas afectadas durante la activación del flujo de detritos en La Chamana.

En el perfil A-A'-A''-A''', elaborado en la zona de la Chamana (Mapa 1 y 10) se muestra el recorrido del movimiento complejo (derrumbe-flujo), iniciado desde el punto de corte para apertura de trocha y avance hasta las viviendas del sector urbano La Chamana, en cuya fotografía 8 se observa dichos daños.

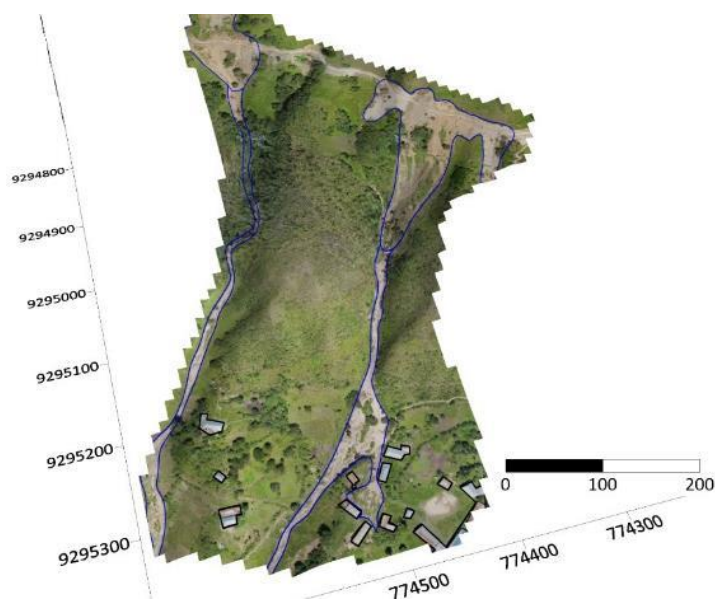
Figura 18. Modelo 3D de los movimientos en masa (derrumbe-flujo) en la localidad de La Chamana (viviendas en línea negra).

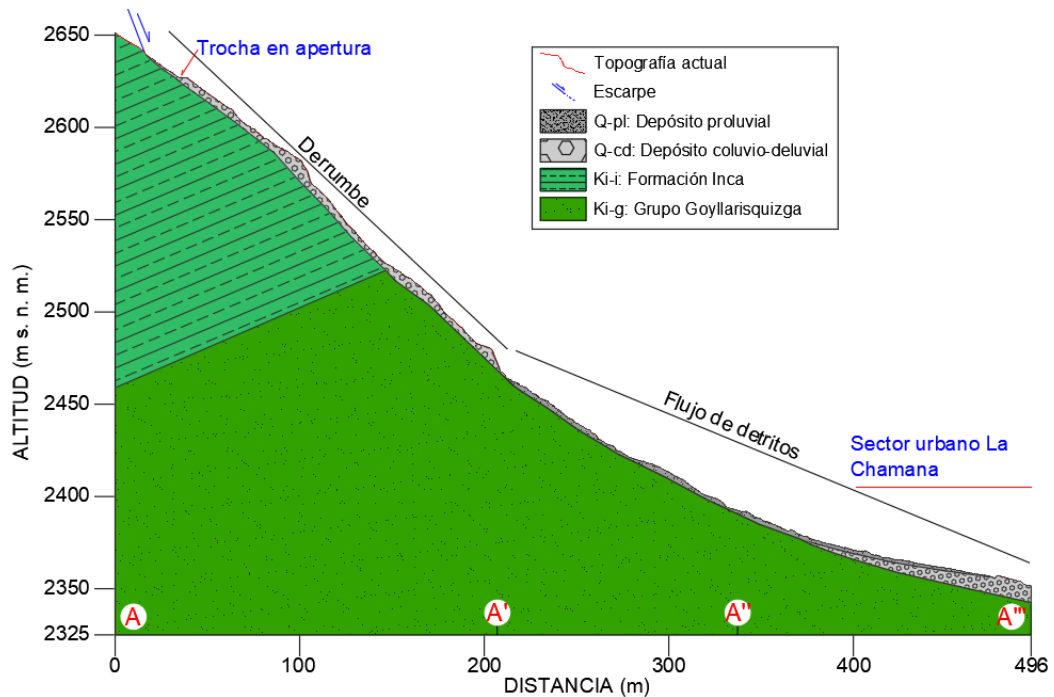
Figura 19. Perfil longitudinal A-A'-A''-A''' en la Localidad de La Chamana, donde se aprecia el sector de arranque (trocha en apertura) y de depositación final (comunidad de La Chamana).

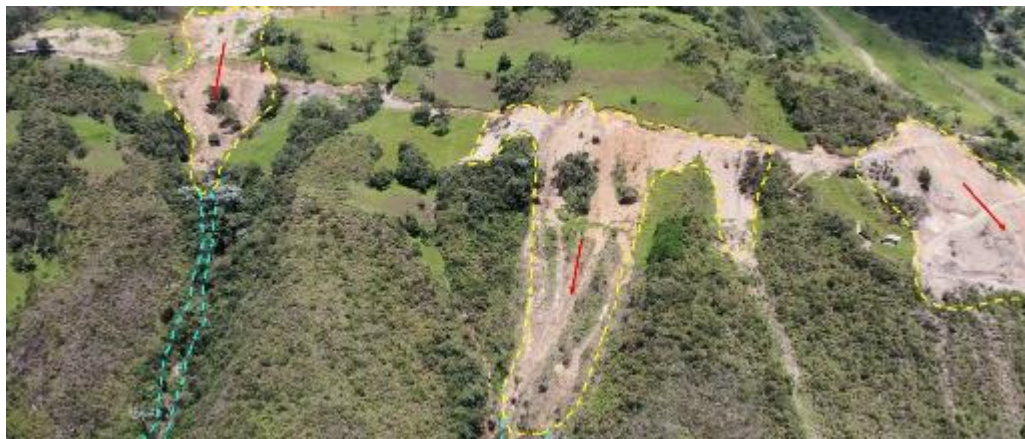
Así mismo en la figura 20 se observa en la parte alta de la localidad de La Chamana, derrumbes y cárcavas, por donde se encauzan y trascurren los flujos.

Figura 20. Vista de la parte alta de la Localidad de La Chamana, donde se originaron los derrumbes (en línea amarilla discontinua) producto del colapso de los materiales acumulados por la apertura de la nueva trocha, y que se comportaron como flujos de detritos colina abajo (línea celeste discontinua).

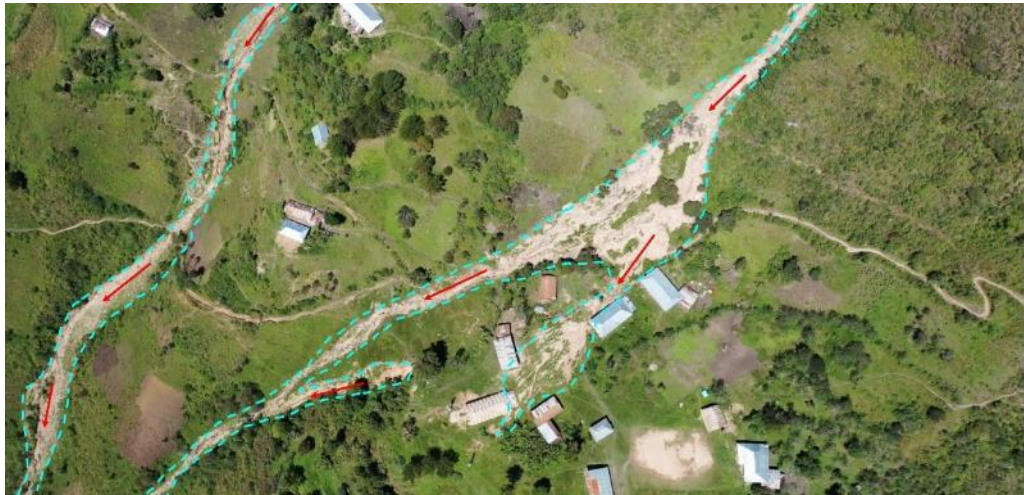
Figura 21. Vista de la parte baja de la localidad de La Chamana, donde los flujos de detritos afectaron a las viviendas de la comunidad.

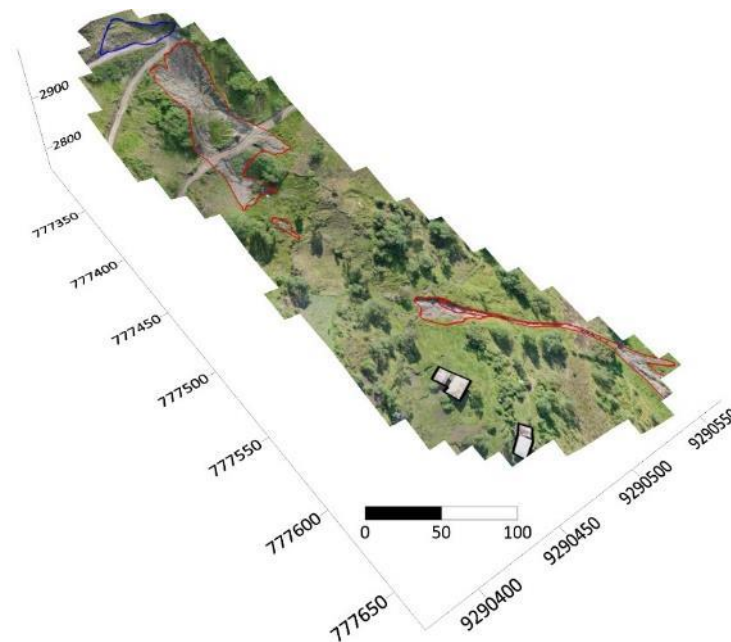
Figura 24. Modelo 3D de los movimientos en masa (derrumbe-flujo) donde se aprecian los eventos activos (en línea roja) y los inactivos (en línea azul), las viviendas están delimitadas en línea negra.

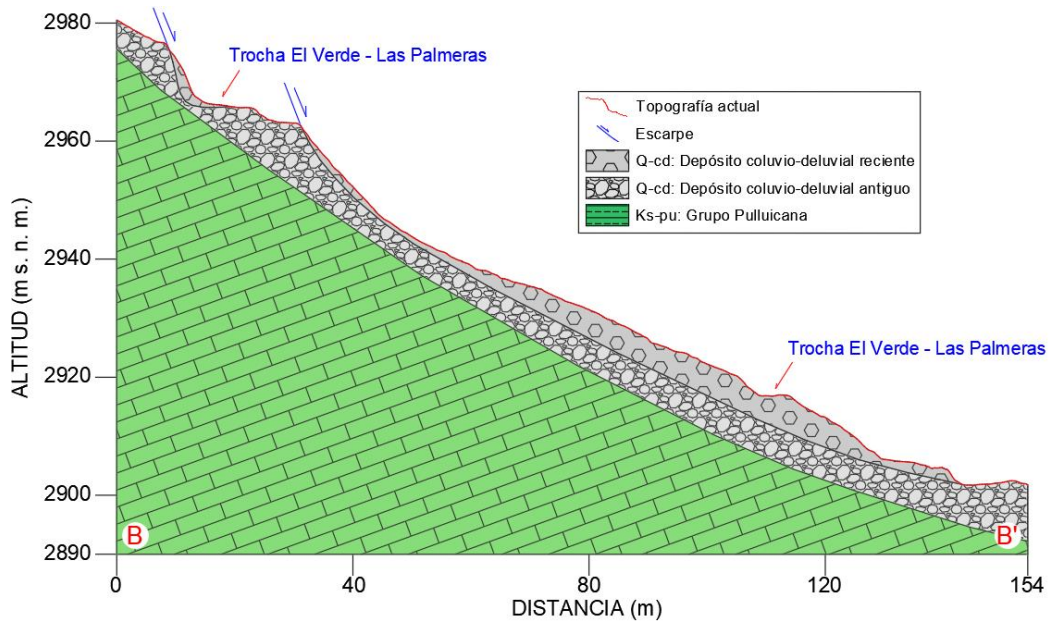
Figura 25. Perfil longitudinal B-B' en la Localidad el Verde, donde se interpretan los suelos coluvio-deluviales recientes que se han generado sobre los suelos coluvio-deluviales antiguos.

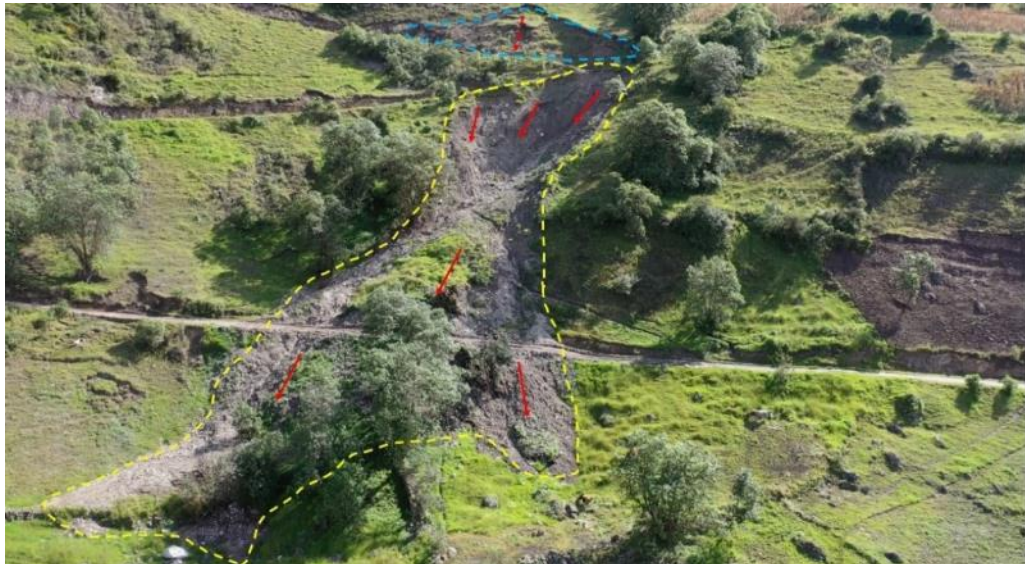
Figura 26. Vista del cuerpo del derrumbe (líneas punteadas amarillas) que ha afectado dos tramos de la vía El Verde – Las Palmeras, además se aprecia un derrumbe inactivo (líneas discontinuas celestes) en la parte superior.

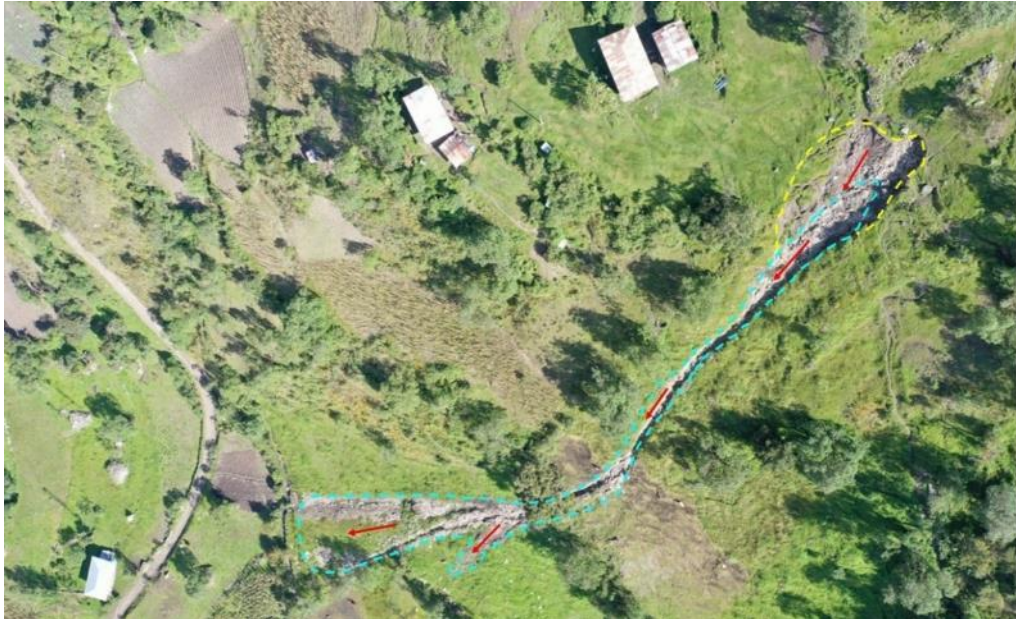
Figura 27. Derrumbe (línea discontinua amarilla) convertido en flujo de detritos (línea discontinua celeste) al este del derrumbe principal.

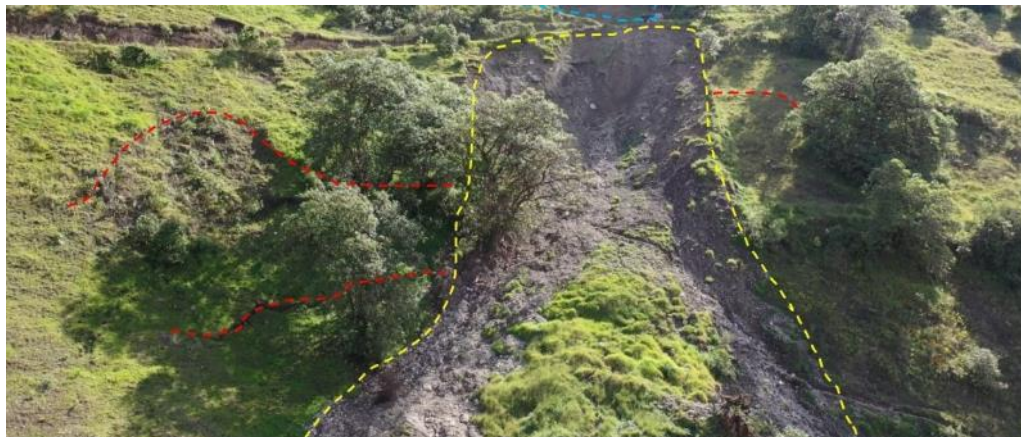
Figura 28. Vista frontal del derrumbe (líneas discontinuas amarillas) donde se aprecian grietas de tracción laterales en formación (líneas discontinuas rojas).

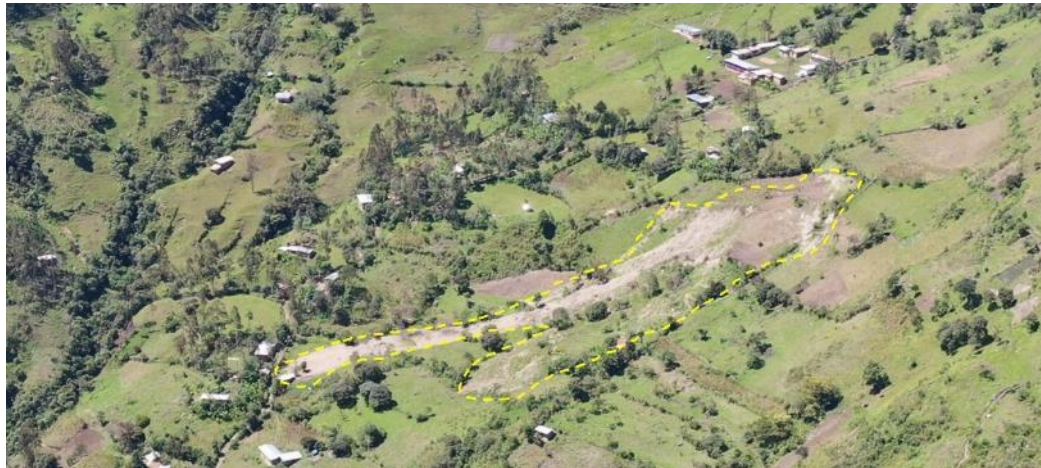
Figura 29. Vista lateral del movimiento compuesto (línea discontinua amarilla) donde se aprecian las viviendas de la comunidad de San Juan de Tacabamba.

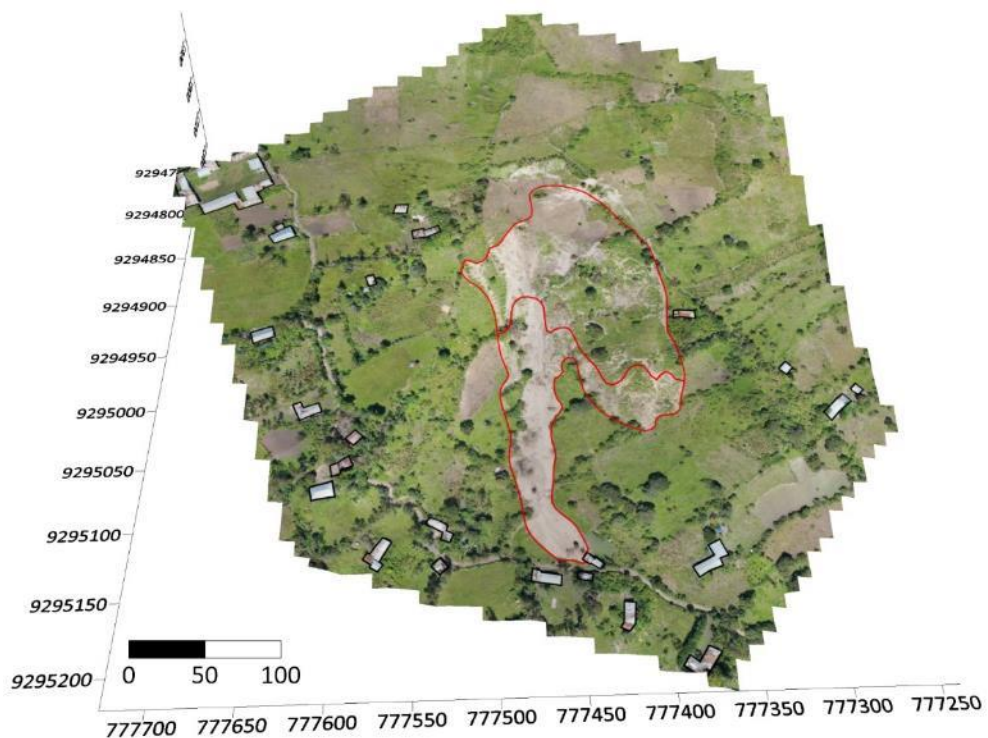
Figura 30. Modelo 3D de los movimientos en masa (deslizamiento-flujo) en la localidad de San Juan de Tacabamba (viviendas en línea negra).

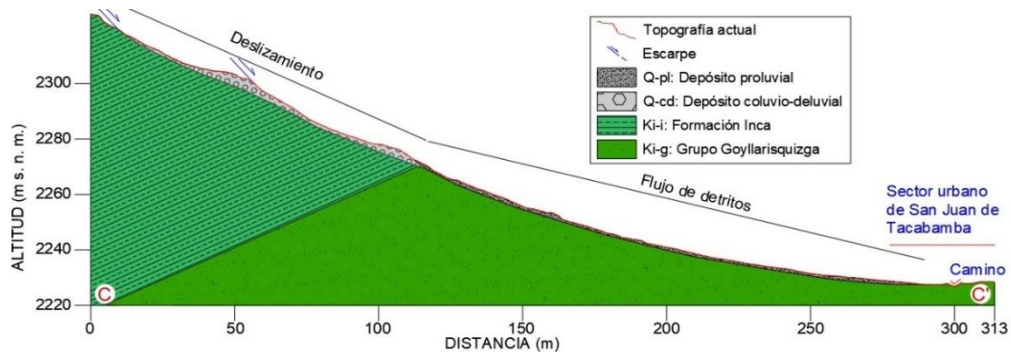
Figura 31. Perfil longitudinal C-C' en la localidad de San Juan de Tacabamba, donde se aprecia el sector de arranche (sobre la Formación Inca) y el sector de depositación final.

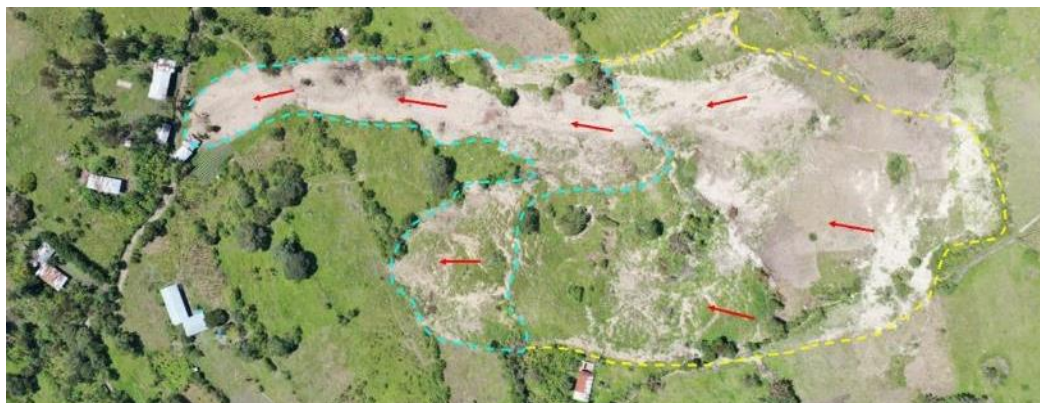
Figura 32. Vista cenital del movimiento complejo de San Juan de Tacabamba, mostrando la zona de deslizamiento (línea discontinua amarilla) y de flujo (línea discontinua celeste).
