**Informe Técnico N° A7302**

# EVALUACIÓN DE PELIGROS GEOLÓGICOS EN LOS SECTORES LAS MINAS, SANTA ANA Y PASAJE CHE GUEVARA

Departamento Cajamarca  
Provincia Cutervo  
Distrito Súcota

OCTUBRE  
2022

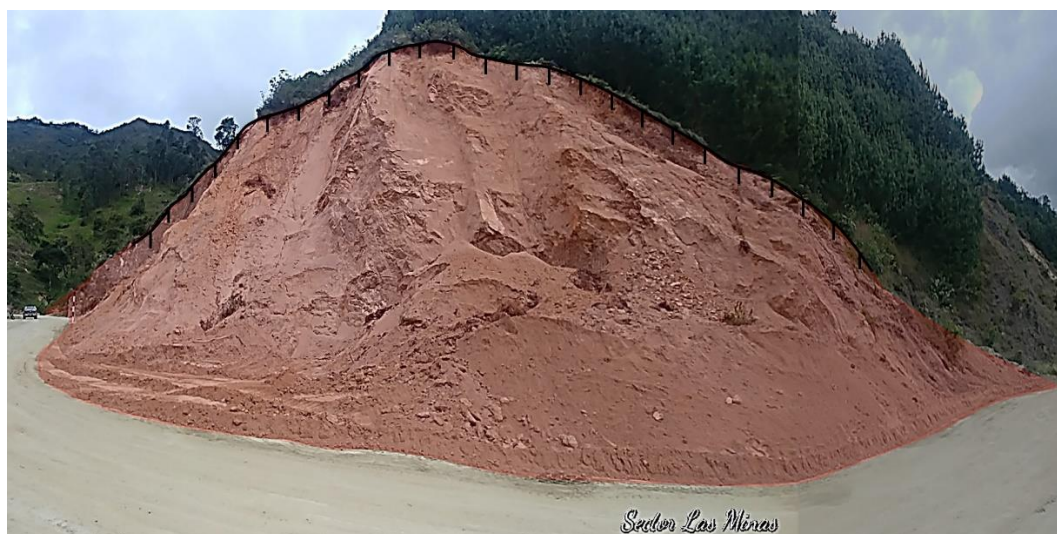
*Derrumbe 1*, presenta una zona de arranque con longitud de 121m, y una altura desde la zona de arranque a la base de 40 m y un área de 5294 m<sup>2</sup> (Figura 10), se originó con el corte del talud durante la construcción de la carretera (Sócota – Cutervo), el movimiento activa por la acción antrópica (extracción de material para afirmado de vías).

**Figura 10.** Se observa el derrumbe en el talud de corte de la carretera Sócota – Cutervo.  
**Coordenadas UTM WGS84, Norte:** 9304117 – **Este:** 755293.

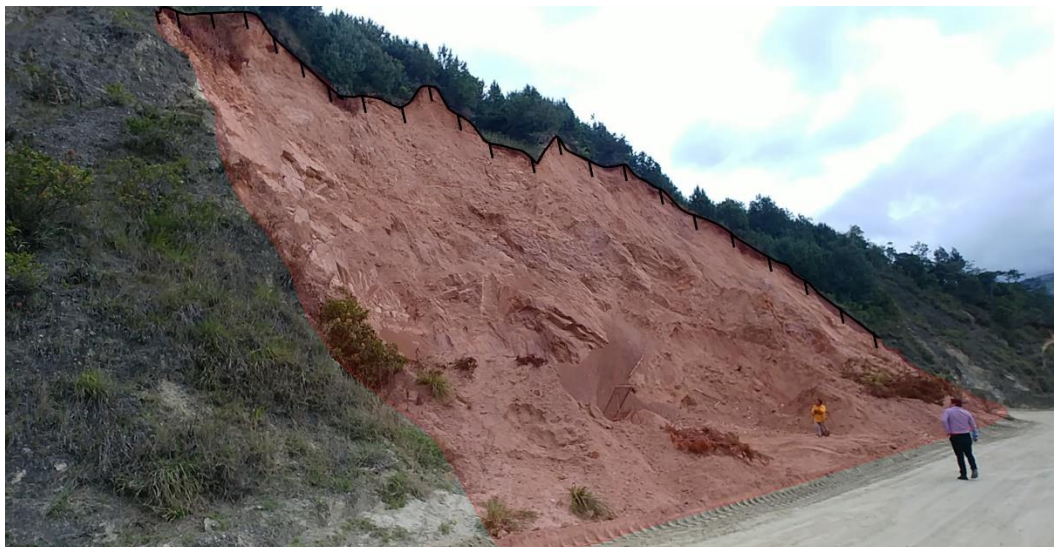
*Derrumbe 2*, este derrumbe, presenta una zona de arranque con longitud de 137m y una altura de 50 m, con un área de 5285 m<sup>2</sup>, al igual que el derrumbe anterior se origina por el corte de talud durante la construcción de la carretera (Sócota – Cutervo), incrementa su dimensión por la actividad antrópica (extracción de material para afirmado de vías). (figura 11).

**Figura 11.** Se observa el derrumbe en el talud de corte de la carretera (Sócota – Cutervo), el cual aumenta su volumen debido a la explotación de material para afirmado.  
**Coordenadas UTM WGS84, Norte: 9301995 – Este: 755160.**

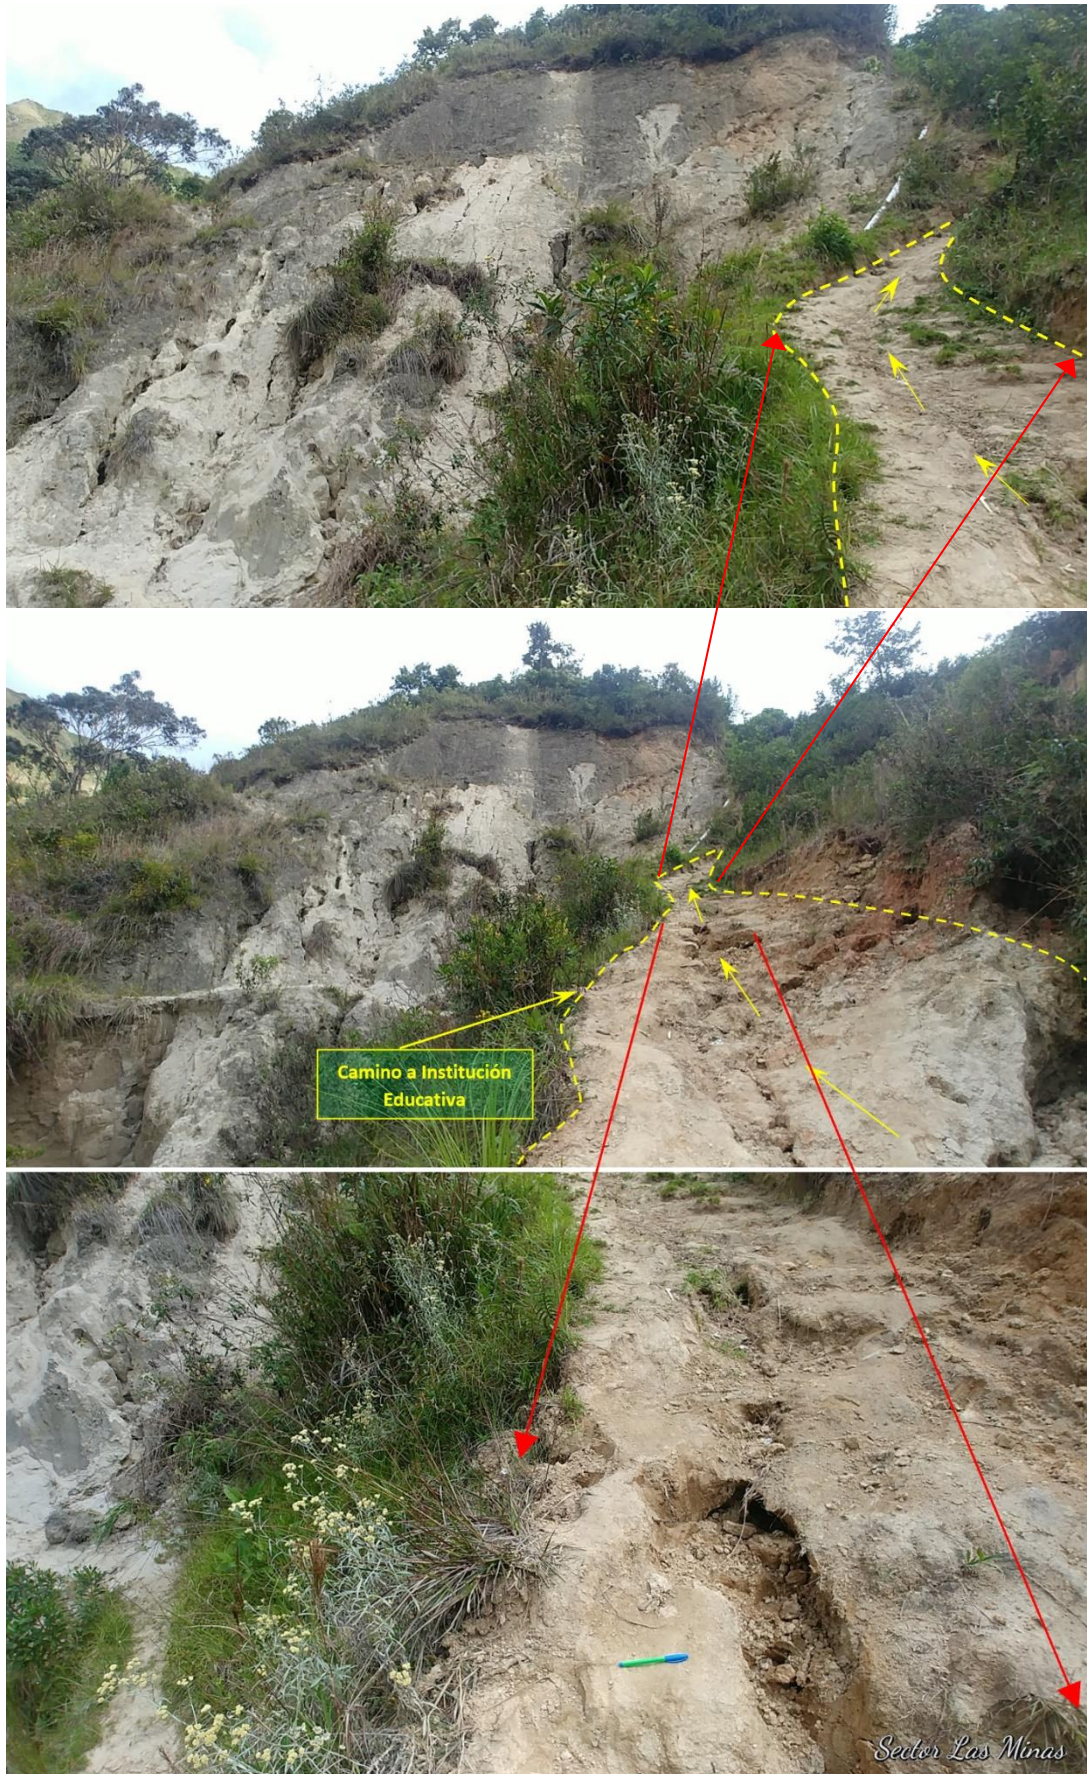
Además, sobre el Derrumbe 1, encontramos un proceso de fuerte erosión de ladera, que está afectando el camino peatonal a la Institución Educativa N° 17026 – Las Minas, poniendo en riesgo la integridad física de los alumnos y personas que transitan hacia la institución (figura 12).

**Figura 12.** Zona de fuerte erosión hídrica afecta camino de acceso a Institución Educativa N° 17026 – Las Minas, desde la parte baja (vía afirmada).  
**Coordenadas UTM WGS84, zona 17S, Norte: 9304071 – Este: 775273**

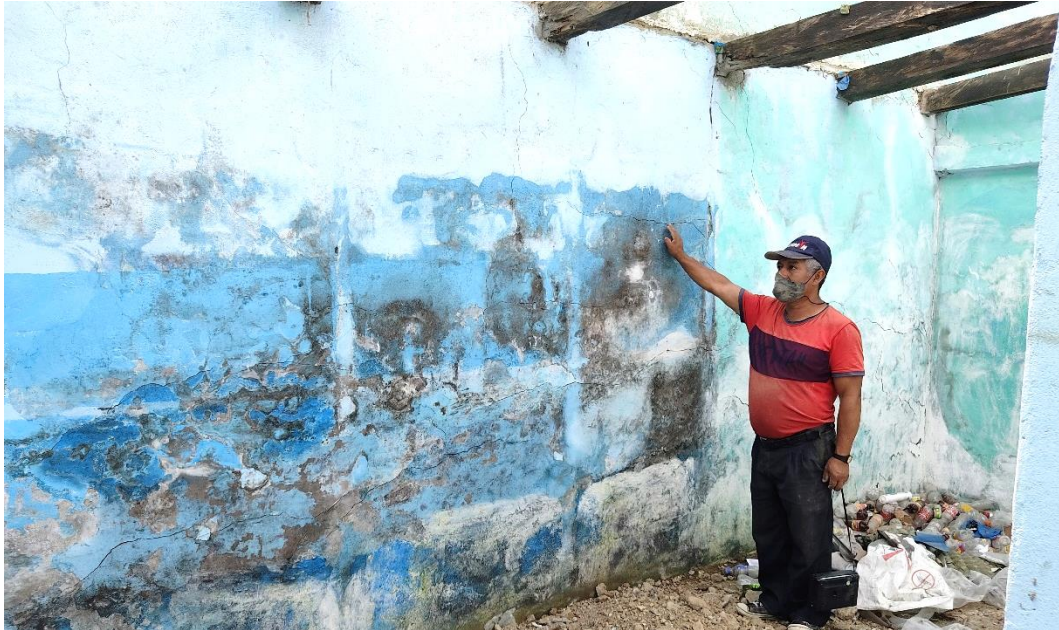
**Fotografía 7.** Humedad en pared de vivienda afectada.

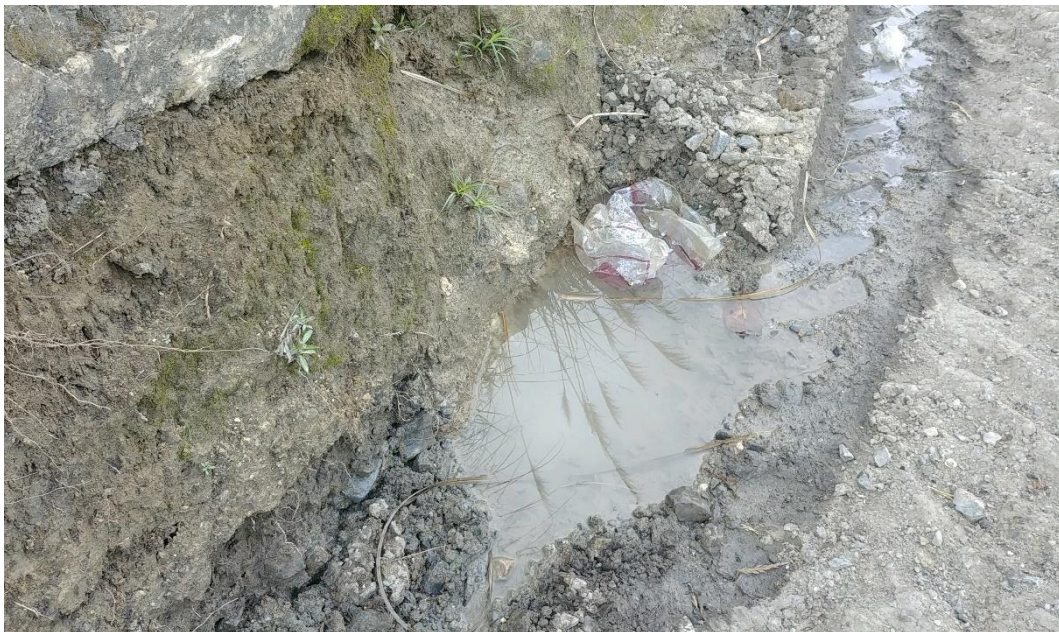
**Fotografía 7.** Surgencia de agua en la canaleta de la vía asfaltada, indicador de terrenos saturados.

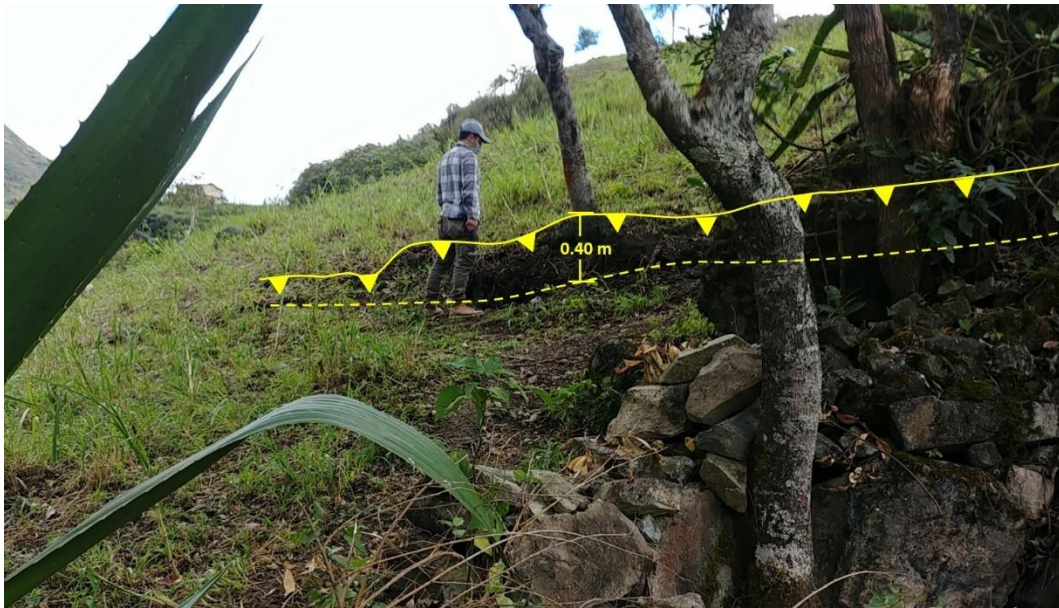
**Figura 13.** Escarpe principal, con salto vertical entre 0.20 a 0.50 m.  
**Coordenadas UTM WGS84, Norte: 9351802 – Este: 813489.**

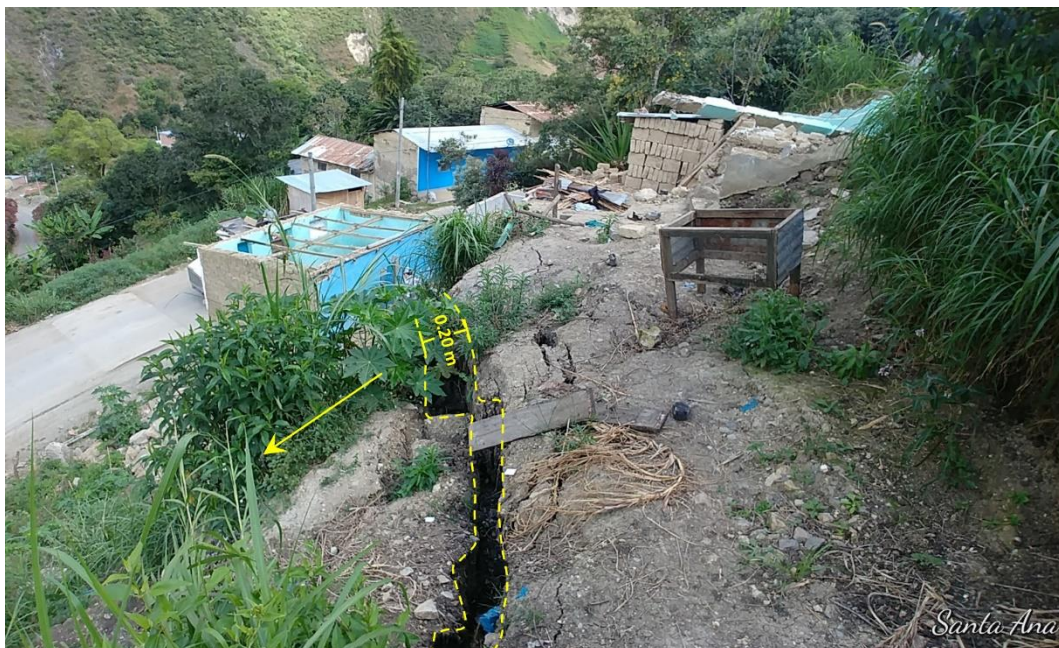
La velocidad del movimiento es lenta (Cruden y Varnes 1996), cuyas grietas están dispersas y en diferentes direcciones y presentan longitudes que varían entre los 2 m a 9 m, con una apertura que varía entre los 0.5 m hasta 20 cm (figura 14); se presenta como retrogresivo, con aparición de grietas sobre el escarpe principal (figura 15 y 16).

**Figura 14.** Grieta dentro del cuerpo deslizado con longitud de 8 m y ancho de 0.20 m.  
**Coordenadas UTM WGS84, Norte: 9351876 – Este: 813457.**

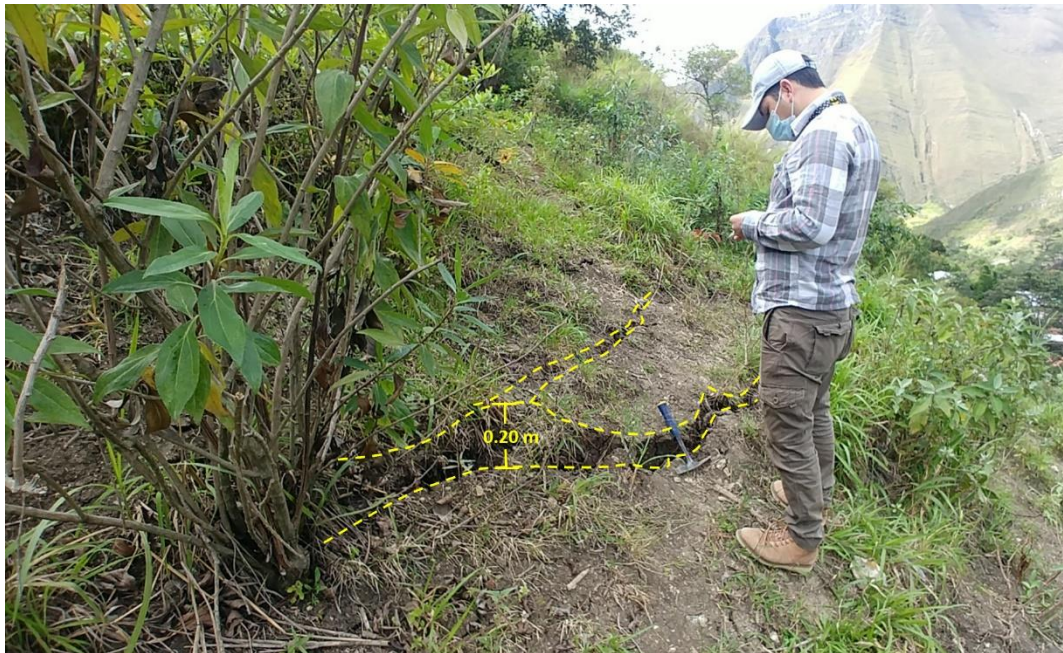
**Figura 15.** Grietas en la parte posterior al escarpe con longitud de 4 m y ancho de 0.20 m.  
**Coordenadas UTM WGS84, Norte: 9301875 – Este: 753962.**

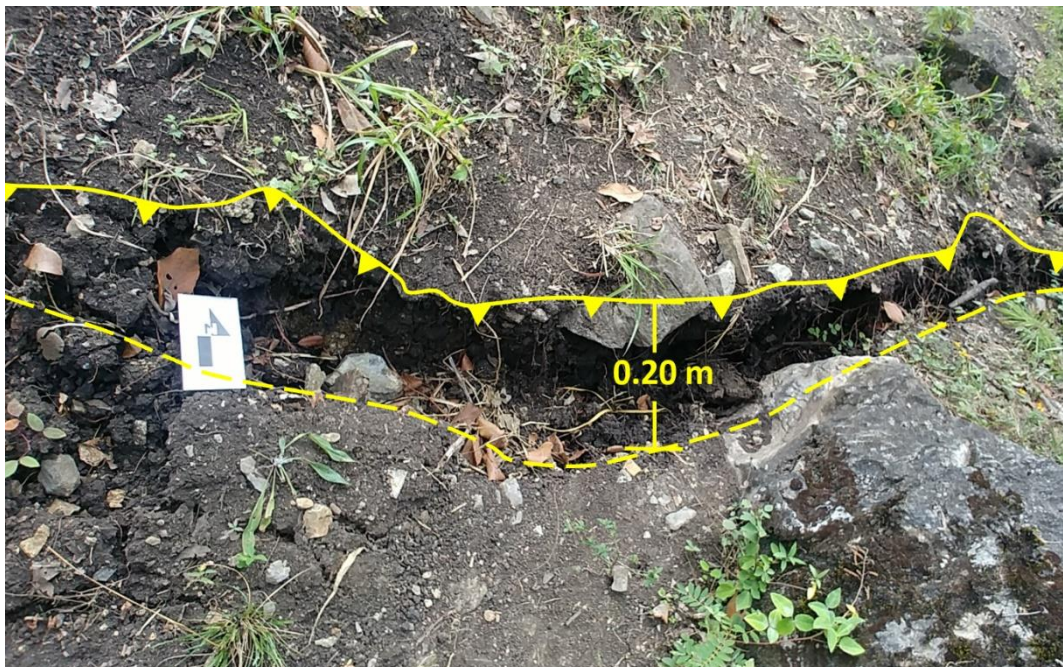
**Figura 16.** Grietas en la parte posterior al escarpe con longitud de 4 m y ancho de 0.20 m.  
**Coordenadas UTM WGS84, Norte: 9301875 – Este: 753962.**

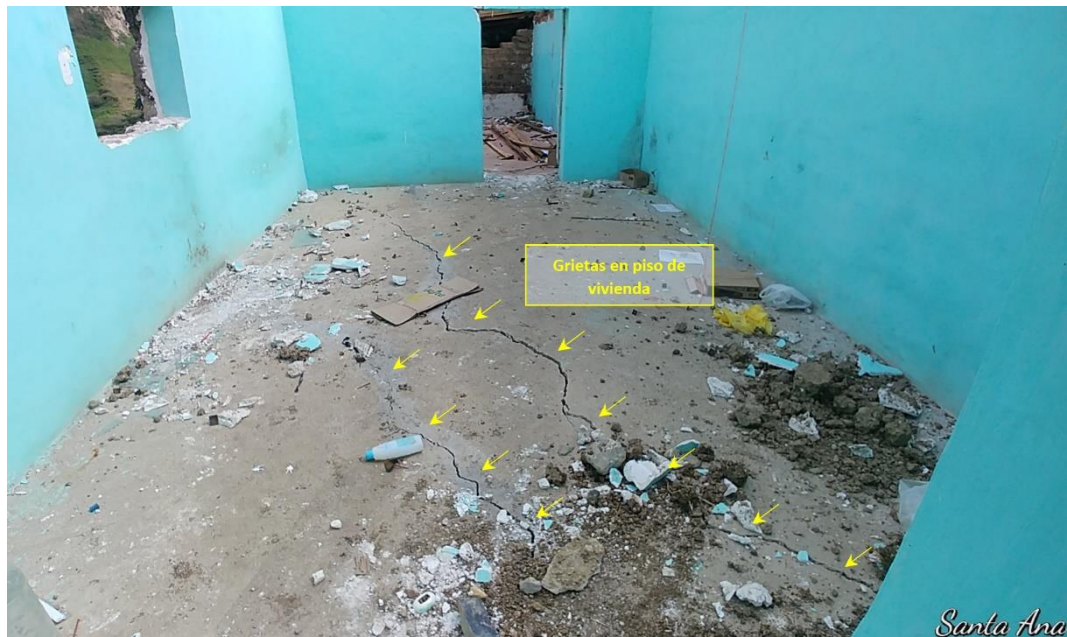
**Figura 17.** Vivienda inhabitable, pisos agrietados.  
**Coordenadas UTM WGS84, Norte: 9301827 – Este: 753948.**

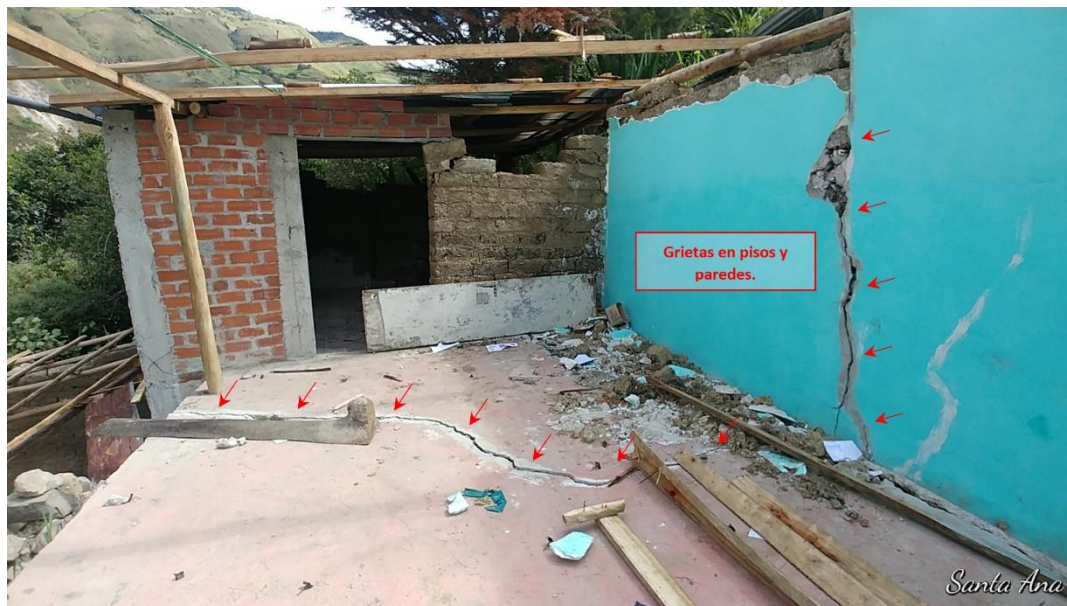
**Figura 18.** Vivienda muy afectada (inhabitable), paredes y pisos agrietados.  
**Coordenadas UTM WGS84, Norte: 9301821– Este: 753944.**

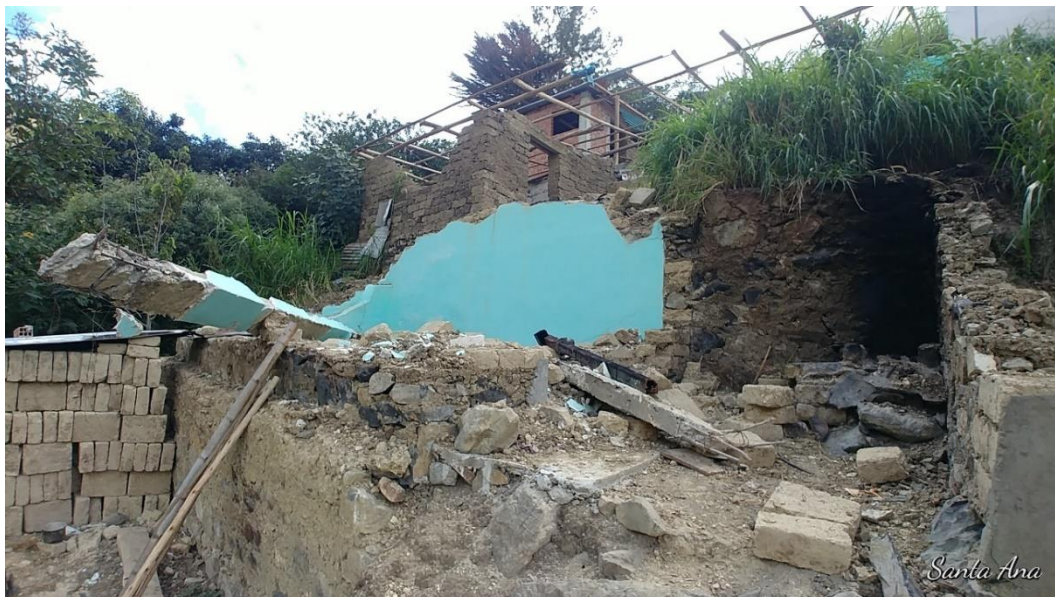
**Figura 19.** El deslizamiento originó el colapso de la vivienda.  
**Coordenadas UTM WGS84, Norte: 9301816– Este: 753941.**

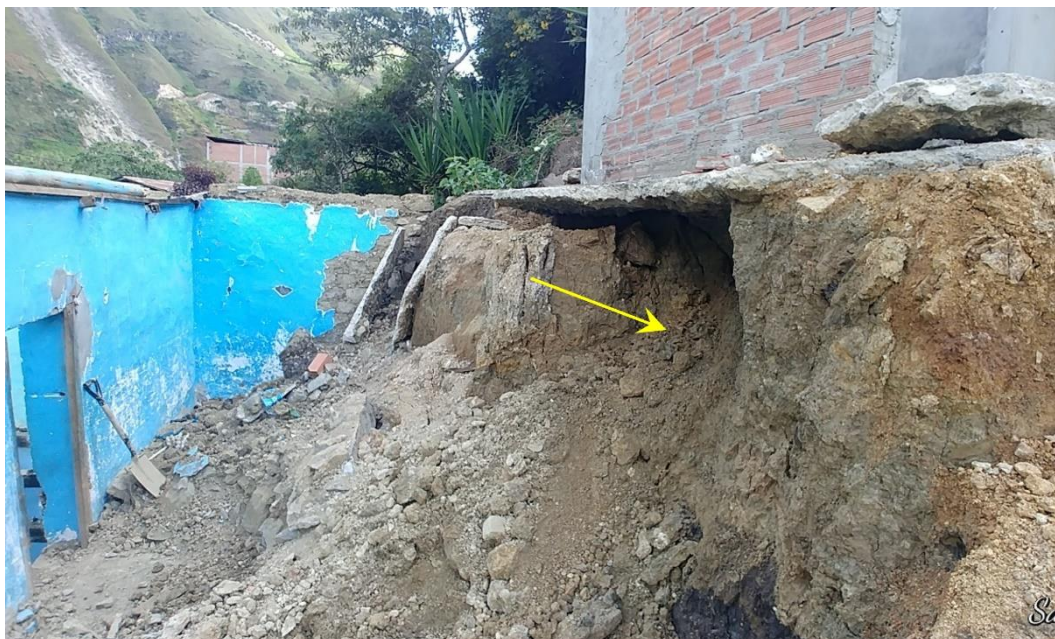
**Figura 20.** Bajo la losa de cemento puede apreciarse que, el terreno se encuentra saturado.  
**Coordenadas UTM WGS84, Norte: 9301819 – Este: 753940**

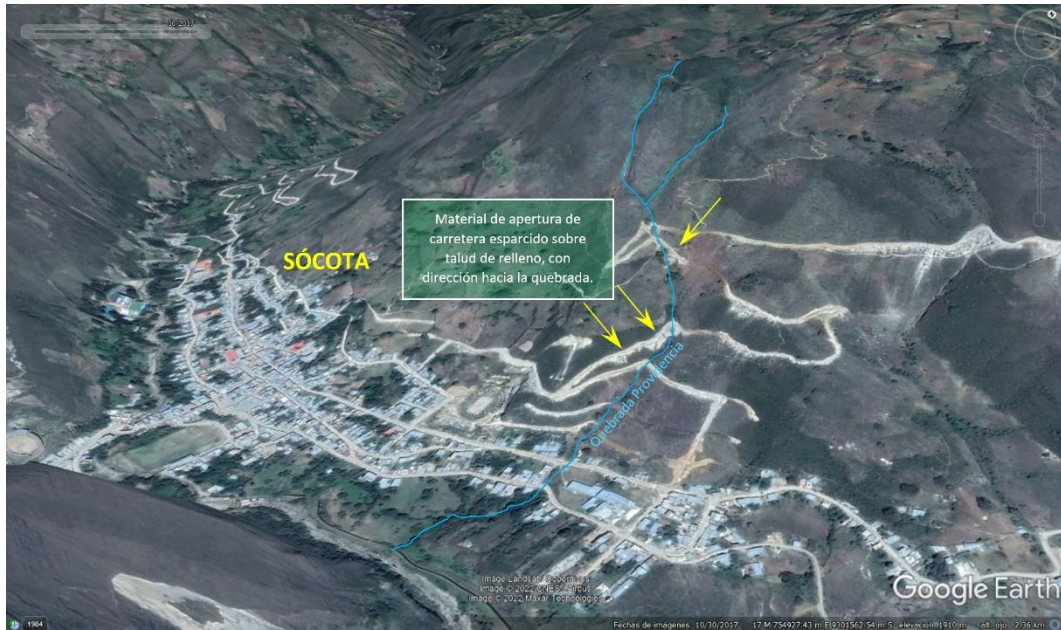
**Figura 22.** En la imagen del 2017, se observa que el material del corte de la ladera para la apertura de la trocha carrozable, es esparcido en el talud de relleno.  
Fuente: Google Earth.

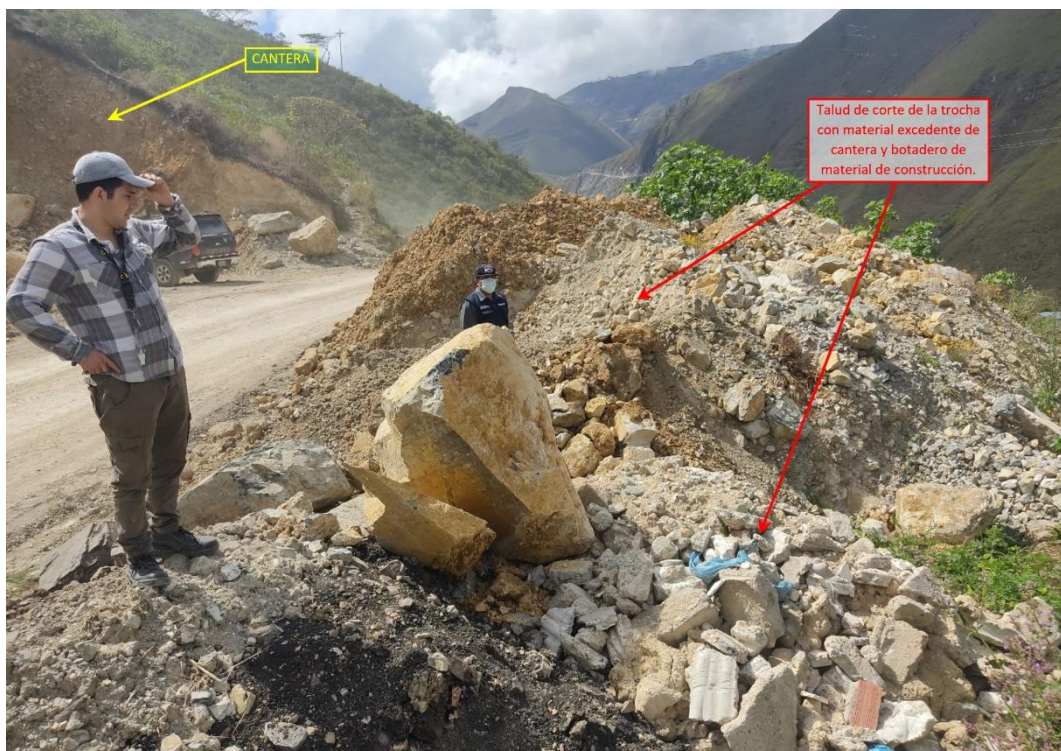
**Figura 23.** Material excedente de la cantera y escombros (material de desecho de construcción), es acumulado en el talud de corte.

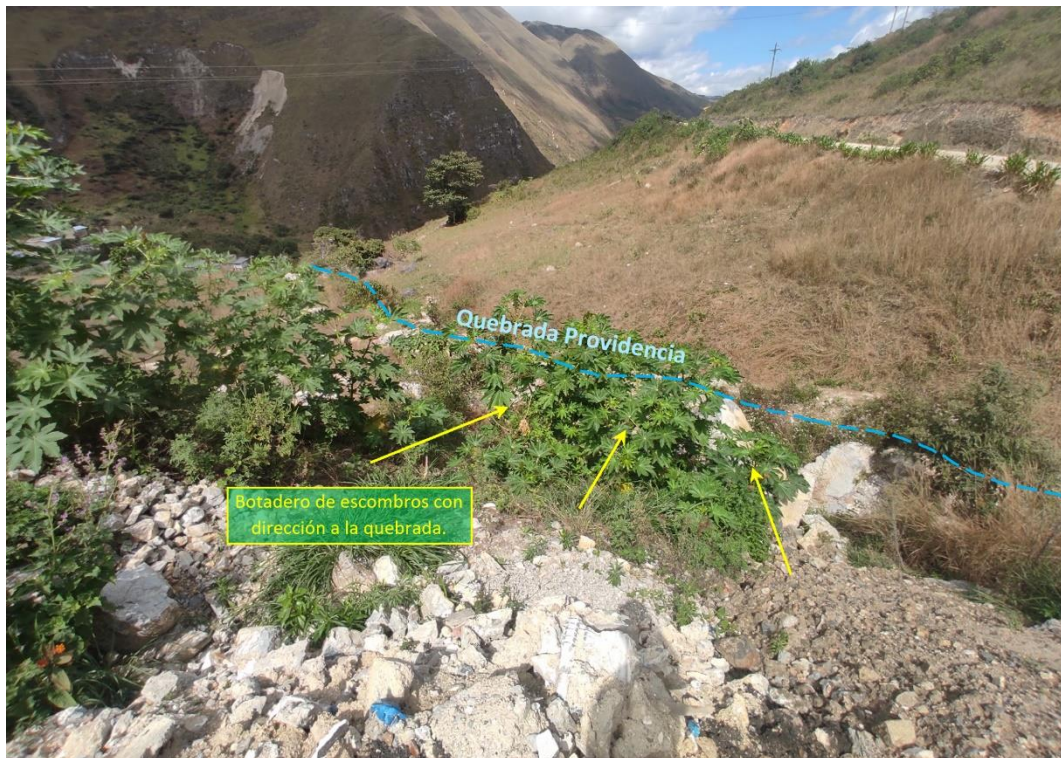
**Figura 24.** Escombros (material de desecho de construcción), es acumulado en el talud de corte en dirección a la quebrada.

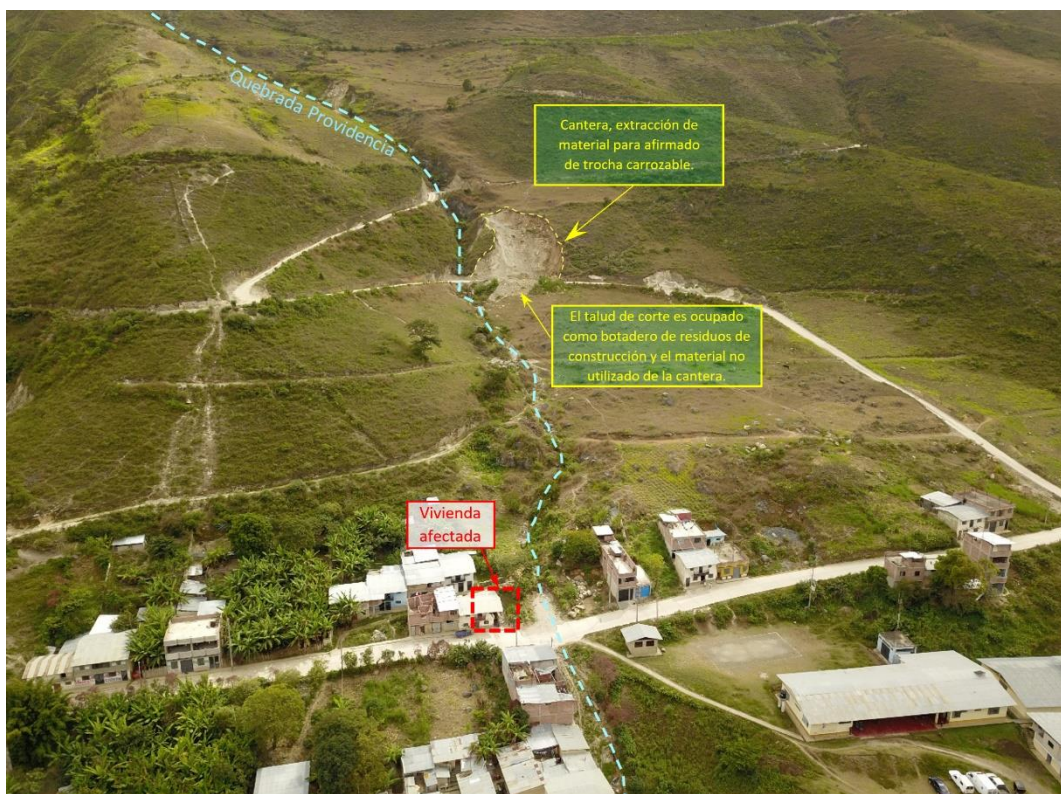
**Figura 25.** En la imagen tomada en el 2021 con el dron, se observa una cantera, del cual extraen material para afirmado de la trocha carrozable, parte del material extraído es ubicado en el talud de relleno, y en temporada de lluvia es arrastrado hacia la quebrada.

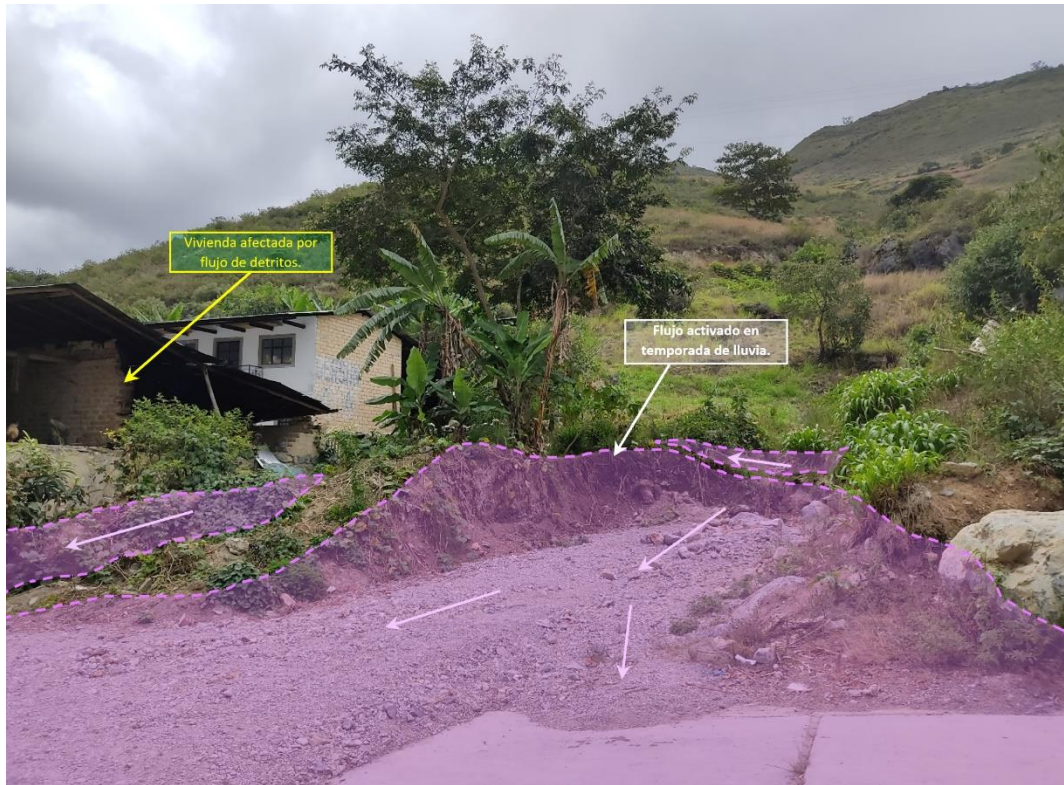
- Vivienda afectada (intersección Jr. Dos de enero con pasaje Che Guevara) (figura 25).
- Obstrucción temporal de la carretera en un tramo de 10 m. (figura 26).

**Figura 26.** El flujo de detritos afectó una vivienda y obstruyó el Jr. Dos de enero de manera temporal.
