**Informe Técnico N° A7303**

# EVALUACIÓN DE PELIGROS GEOLÓGICOS POR MOVIMIENTOS EN MASA EN LA COMUNIDAD CAMPESINA DE VICHAYCOCHA

Departamento Lima  
Provincia Huaral  
Distrito Pacaraos

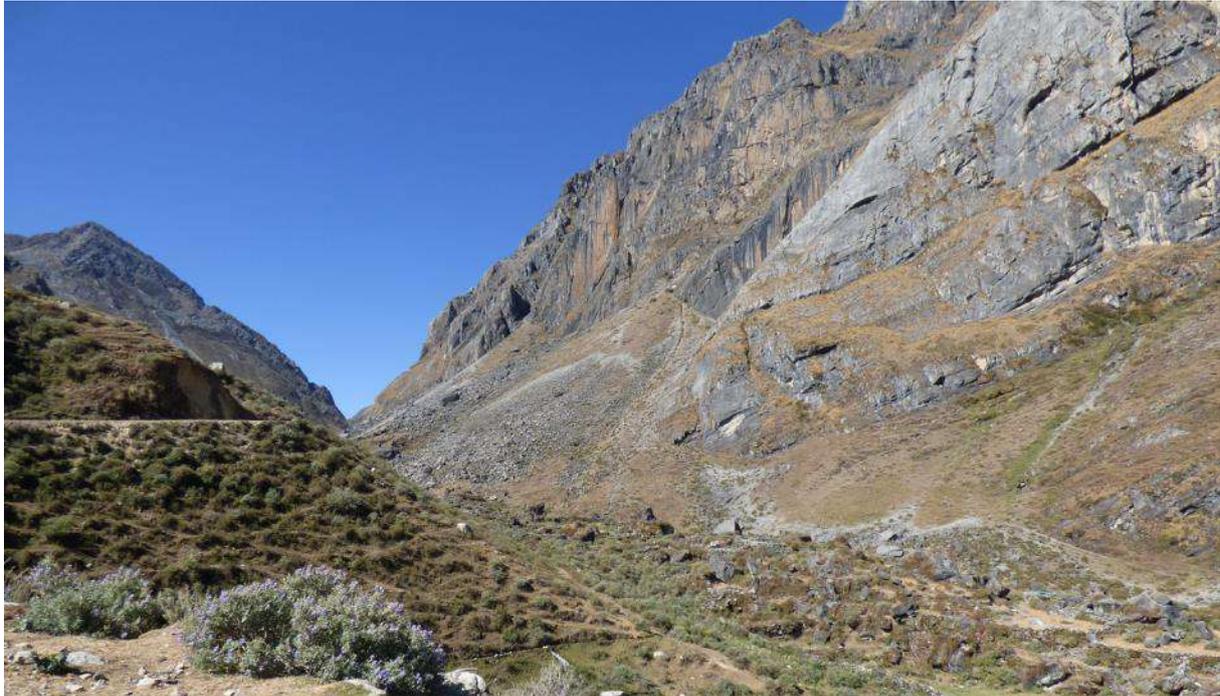
**Fotografía 1.** Afloramientos fracturados del Grupo Goyllarisquizga, formando conos coluviales, aguas arriba del sector de Vichaycocha.

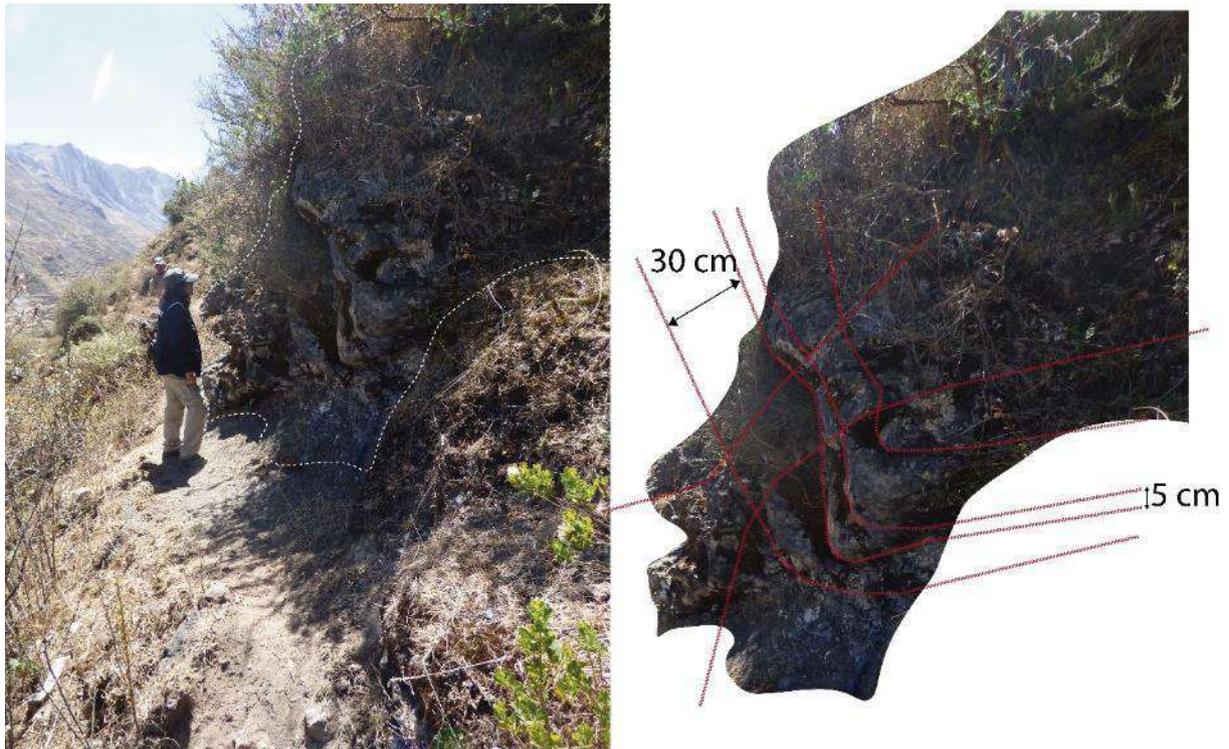
**Figura 15.** Calizas de la Formación Chúlec, con fracturamiento moderado a alto, aflorando en la ladera oeste del cerro Purun Marca, sobre la comunidad campesina de Vichaycocha.

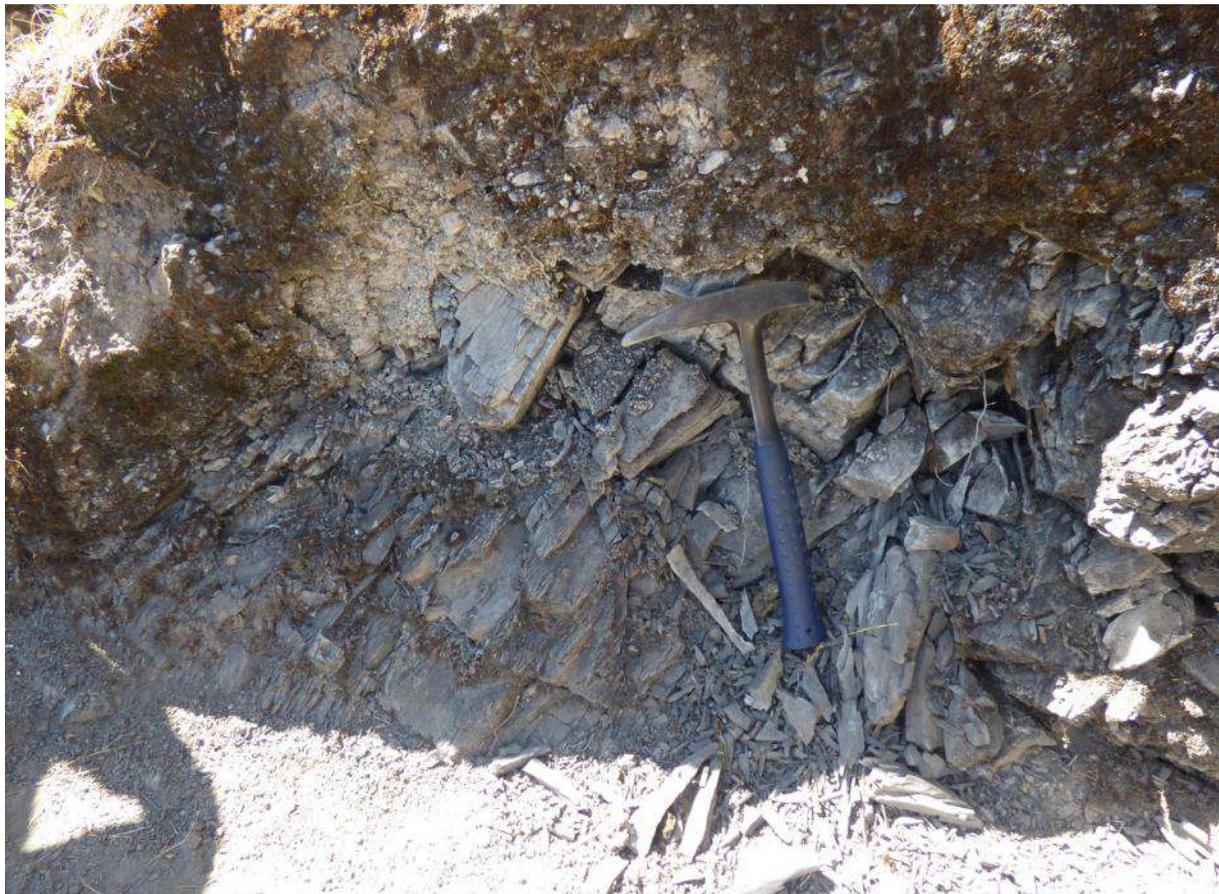
**Fotografía 2.** Calizas de la Formación Chúlec fragmentadas, aflorando en la ladera oeste del cerro Purun Marca, sobre la comunidad campesina de Vichaycocha.

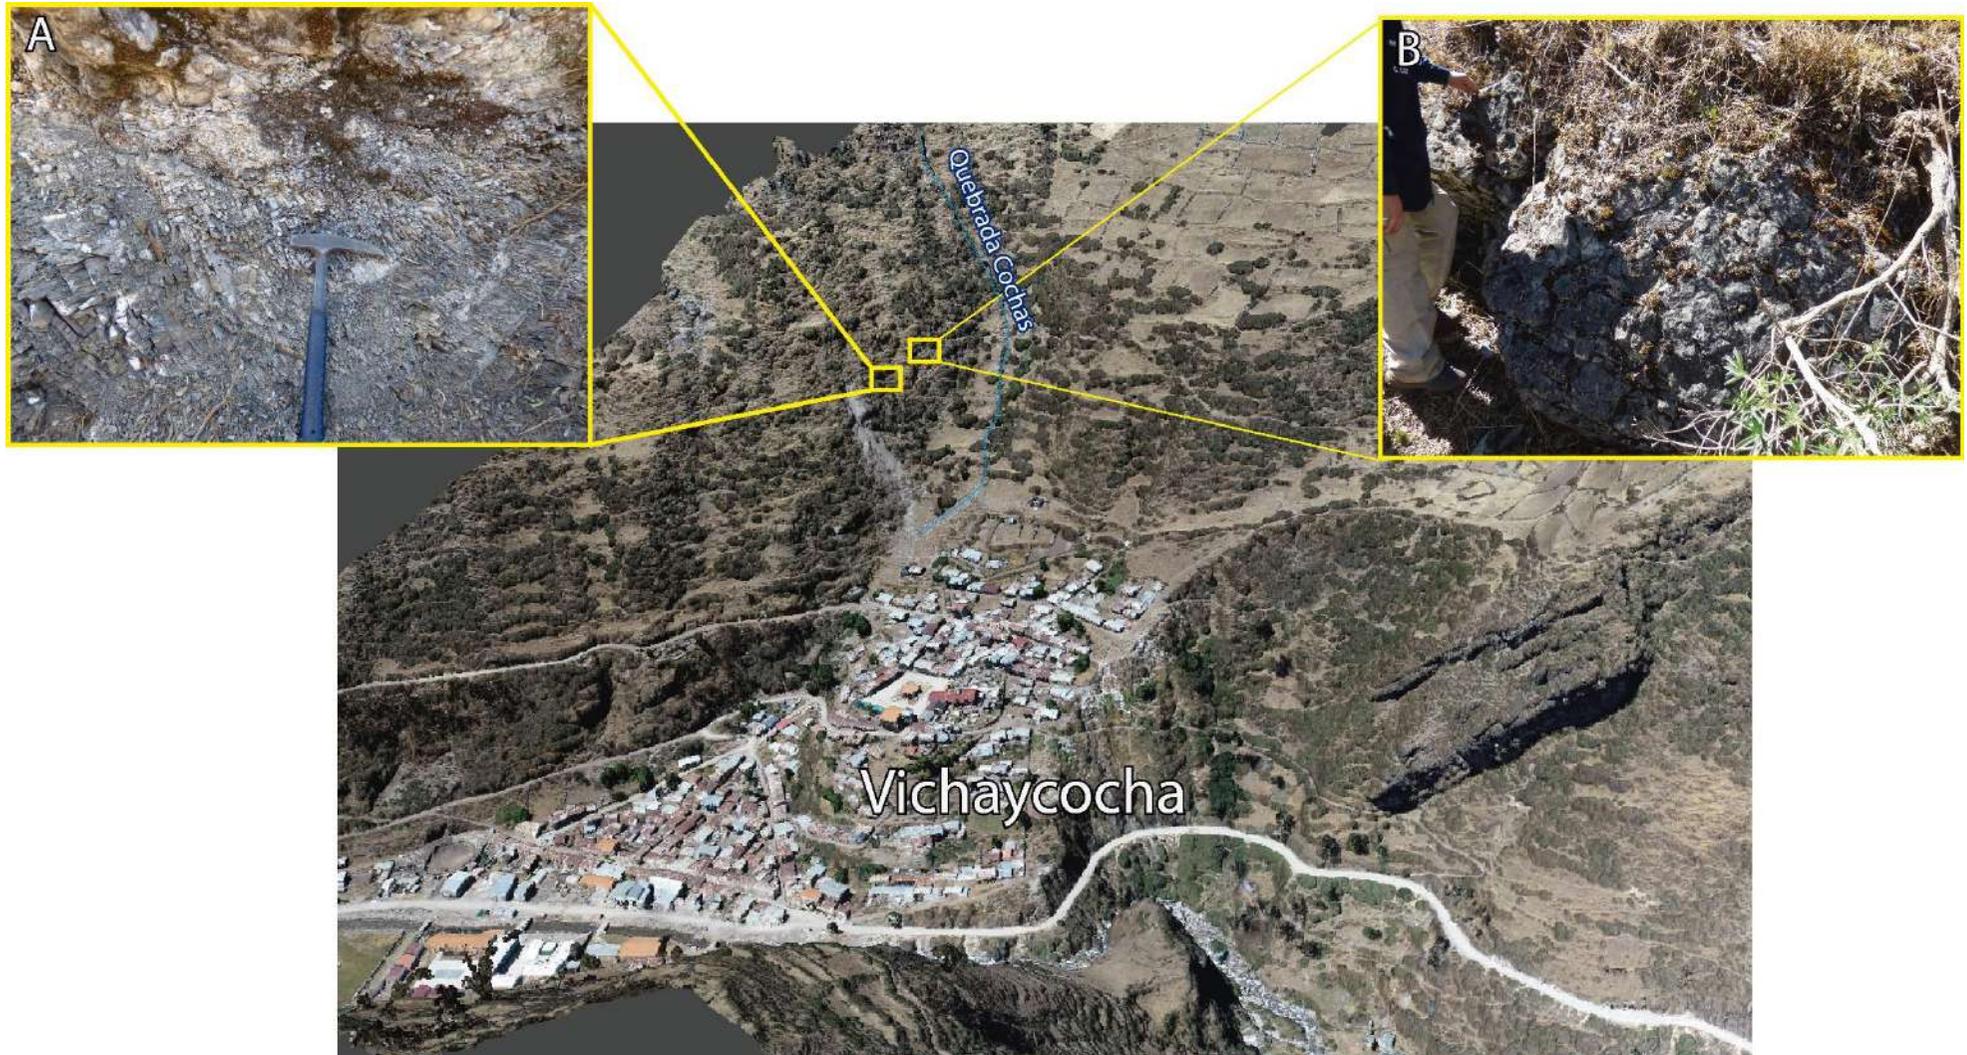
**Figura 16.** Muestra: A) Calizas fragmentadas y B) calizas mediana a altamente fracturadas, ambas de la Fm. Chúlec.

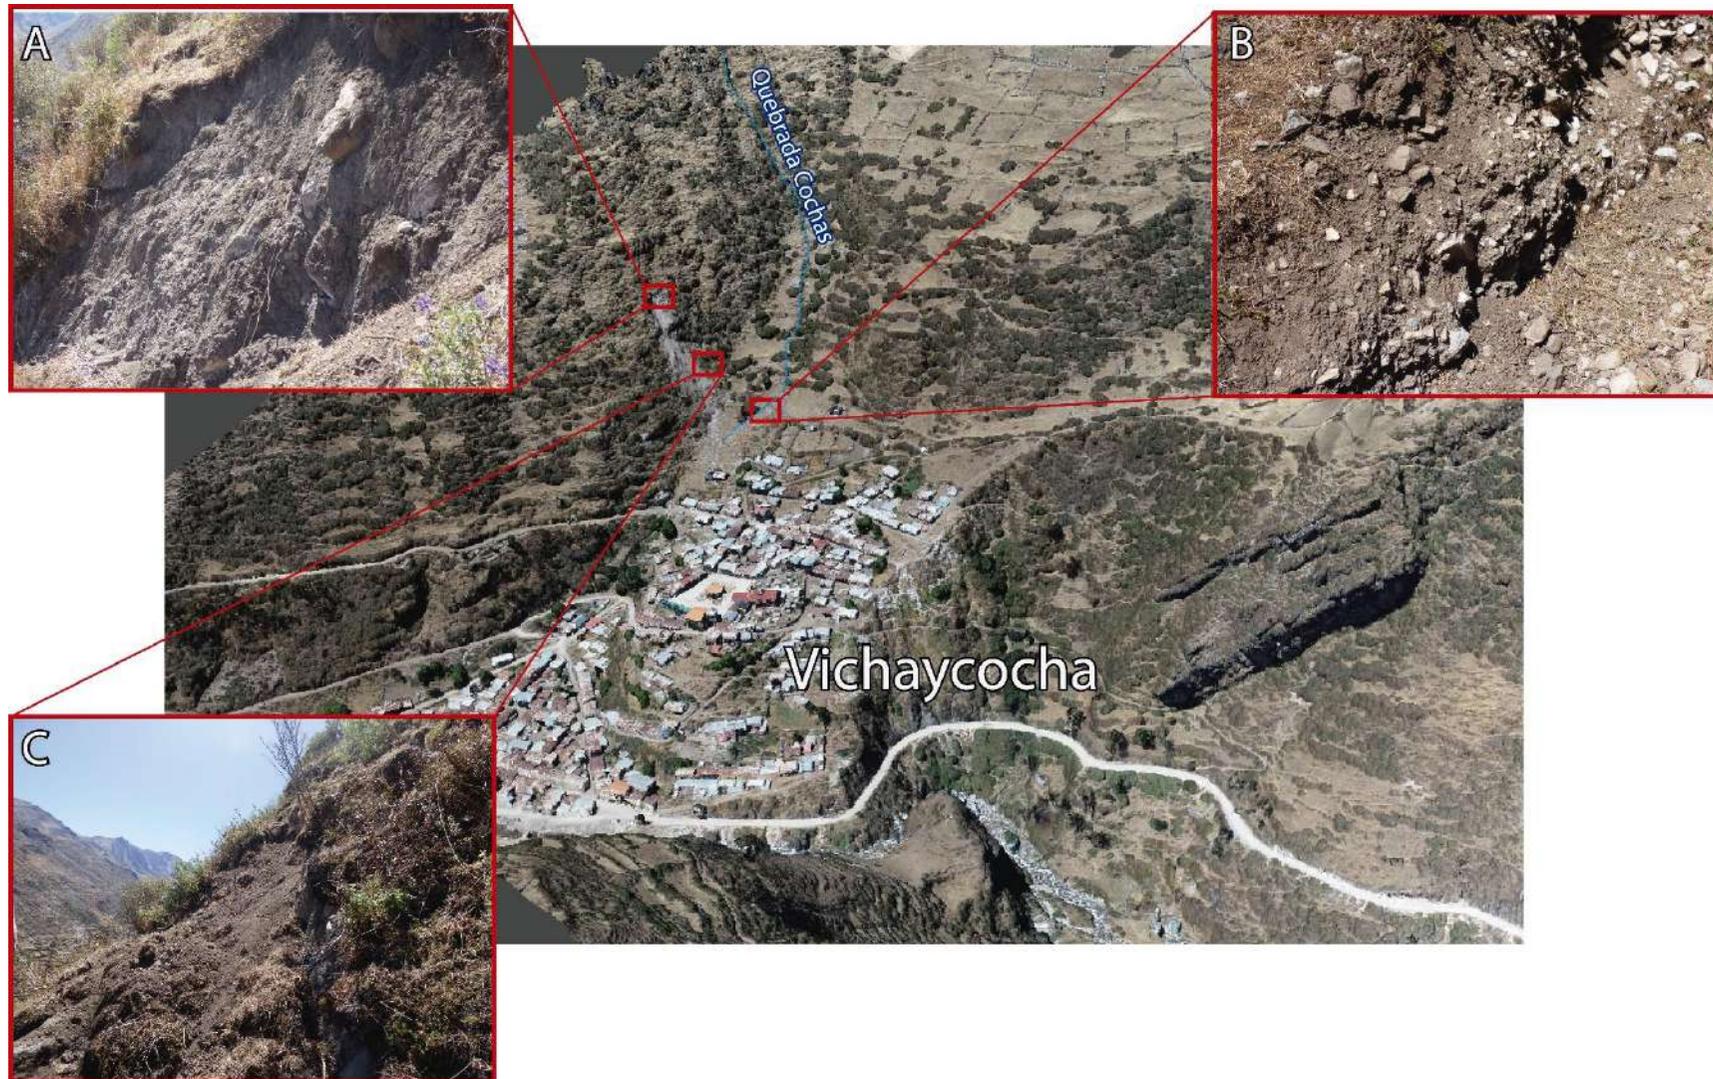
**Figura 19.** Principales depósitos cuaternarios en el sector de inspección. A) Depósitos coluvio-deluviales (estos produjeron el derrumbe suscitado en el 2022). B) Depósitos proluviales en las márgenes de la quebrada Cochis. C) Depósitos coluvio-deluviales, con mayor contenido de finos (limos y arcillas) que cubre la ladera.

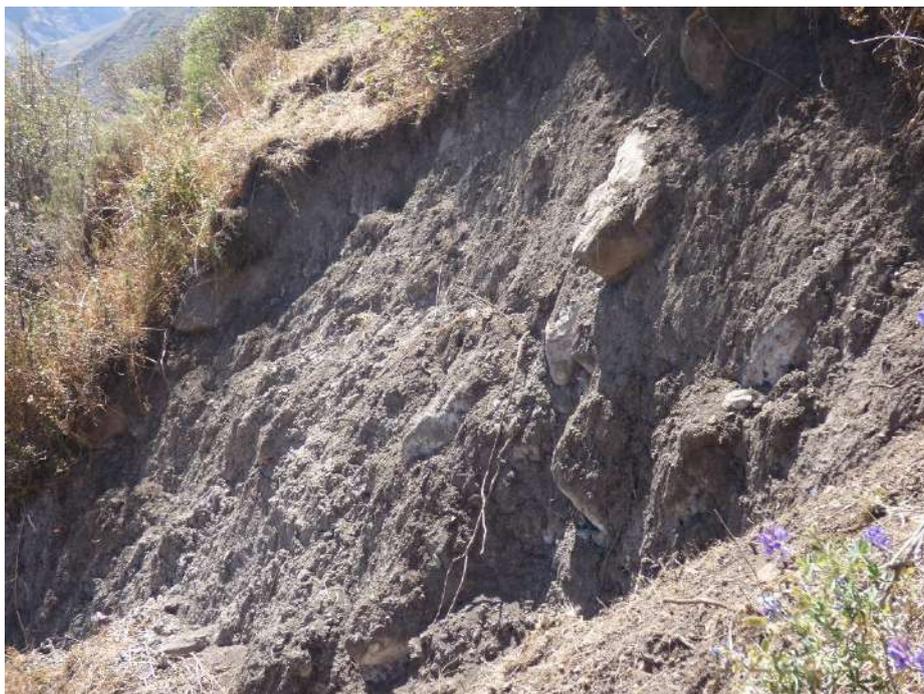
Cabe resaltar que la ladera oeste del cerro Purun Marca, está conformado por afloramientos rocosos fracturados cubiertos por material suelto a semisuelto, de agregados poco cementados de partículas sólidas, constituido de fragmentos rocosos de calizas, areniscas y cuarciarenitas producto de procesos de meteorización de los afloramientos rocosos (fotografía 4 y figura 25); que aunados a la pendiente escarpada (35°), favorecieron la ocurrencia del derrumbe cuyas características son:

- Altura del derrumbe: 75 m.
- Ancho promedio: 16 m.
- Longitud de la zona de arranque: 35 m.
- Longitud horizontal de alcance: 143 m.
- Área de la zona de desprendimiento: 1727 m<sup>2</sup>.
- Área estimada de la zona de depósito: 1616 m<sup>2</sup> (considerando la longitud más lejana alcanzada por un bloque de roca).

**Fotografía 4.** Muestra el área de arranque del derrumbe del 2022, que afectó viviendas de la comunidad campesina de Vichaycocha.

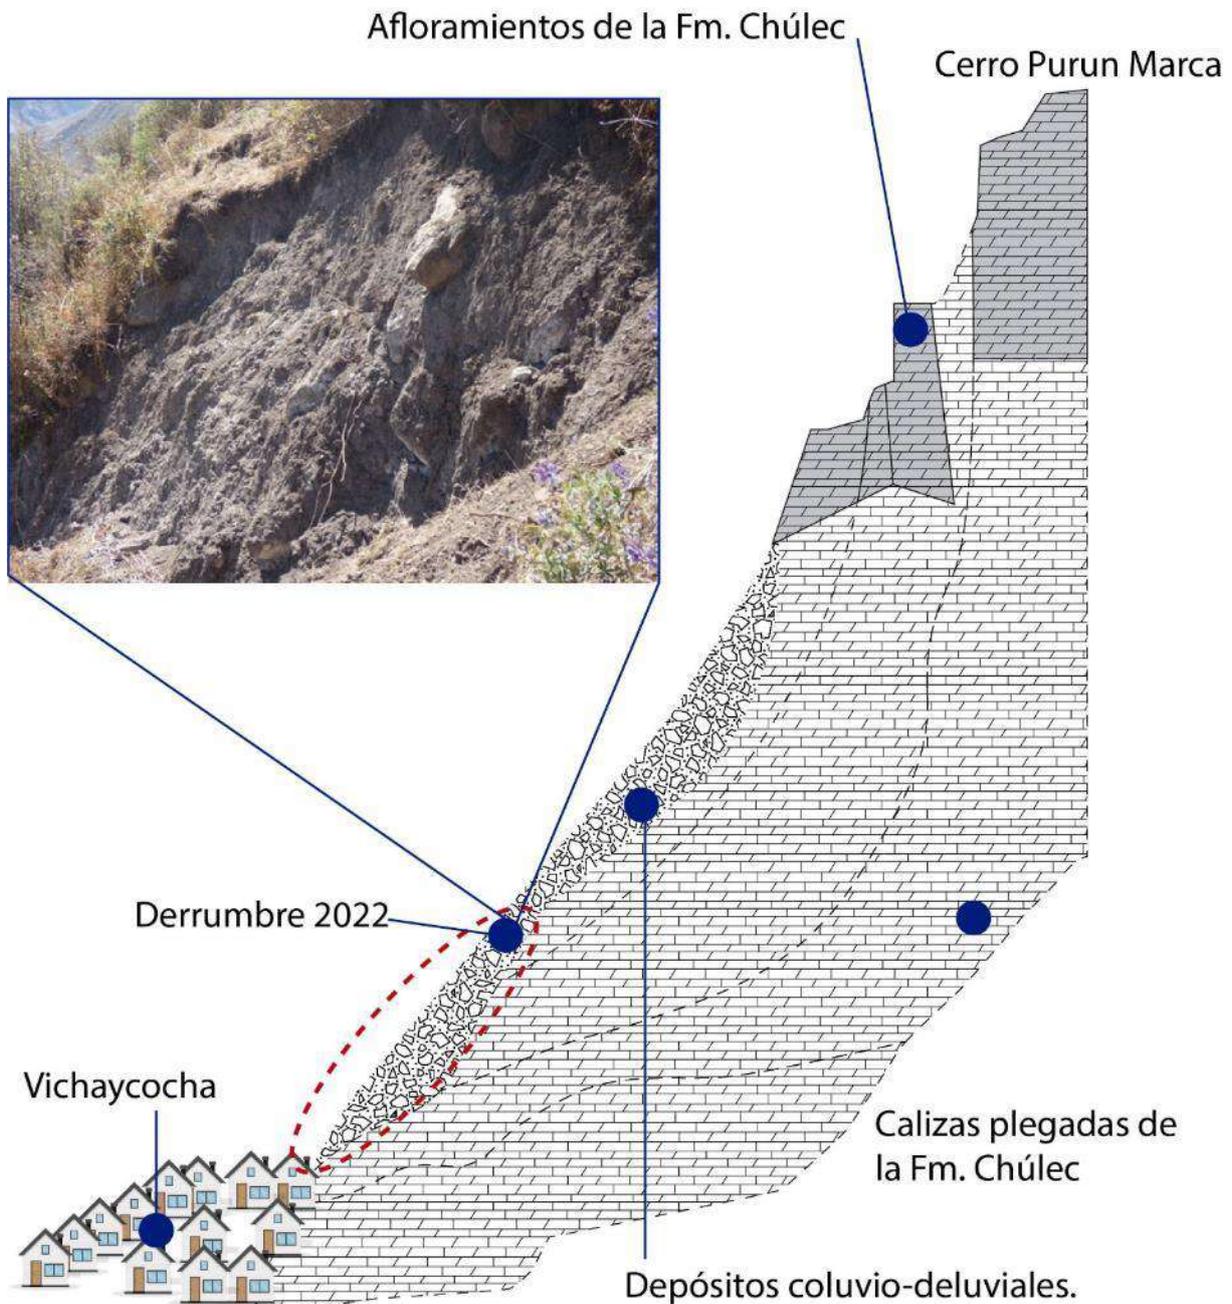
**Figura 25.** Esquema de materiales que conforman la ladera oeste del cerro Purun Marca, Lugar donde se suscitó el derrumbe del 2022.

La pendiente, fracturación de los afloramientos, cubiertos por materiales detríticos poco consolidados y saturación de los terrenos por aguas de lluvia e infiltración de pozos de agua (bebederos de animales) ubicados en la parte superior de Vichaycocha, disminuyeron la resistencia al corte de la ladera, generando un derrumbe que provocó la caída del material detrítico y sus bloques (de diámetros entre 0.5 a 1m), así como el desprendimiento de fragmentos de roca fracturada de los afloramientos con diámetros superiores a 1 m (figura 25 y 26).

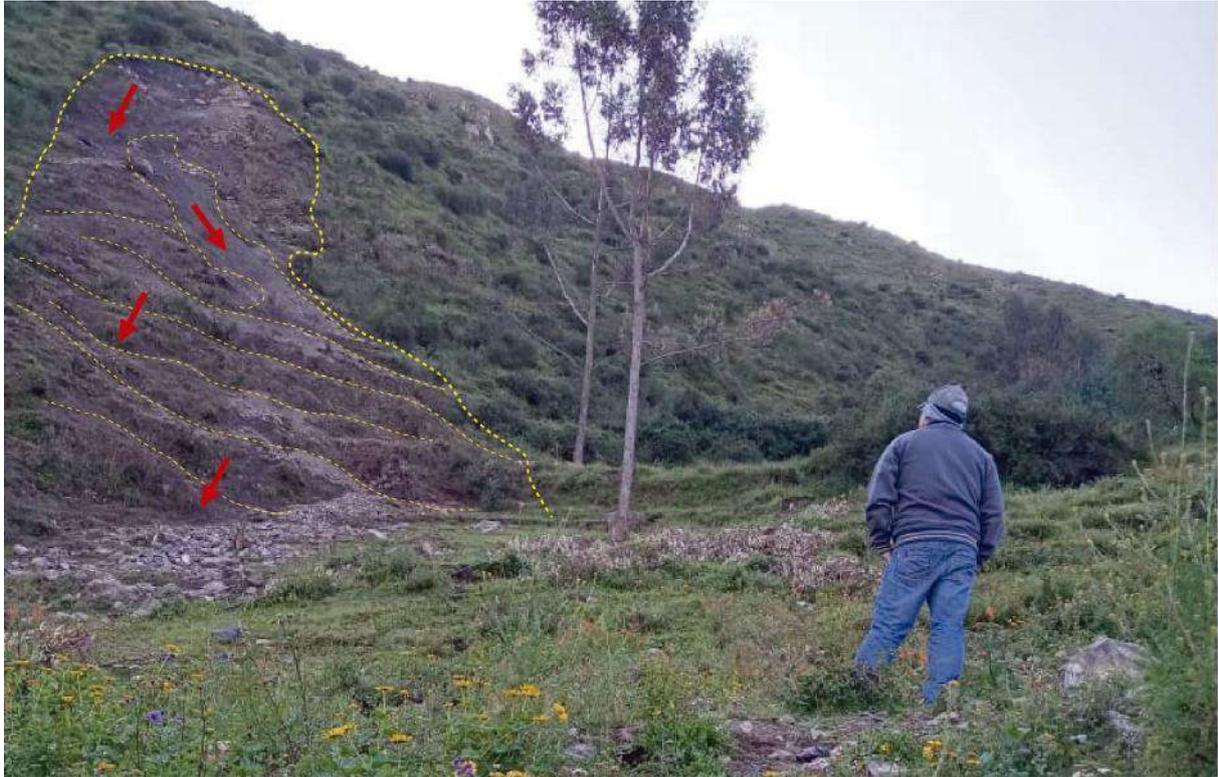
**Figura 26.** Vista del derrumbe suscitado el 2022, desde la parte inferior.

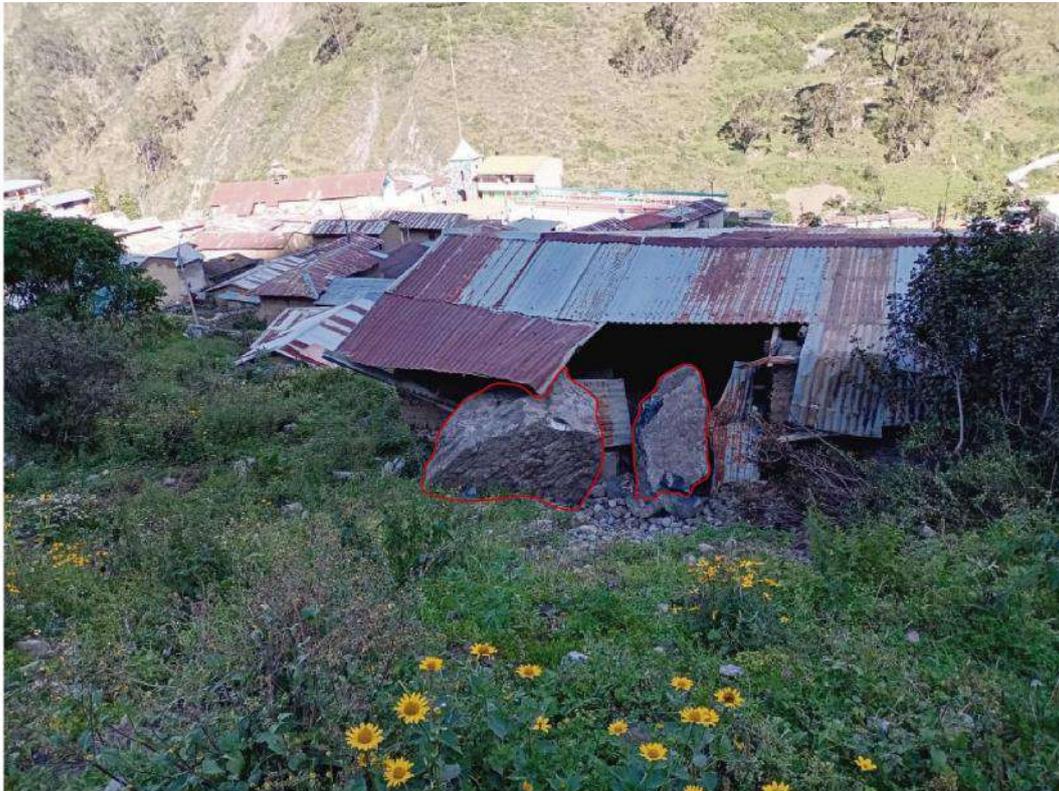
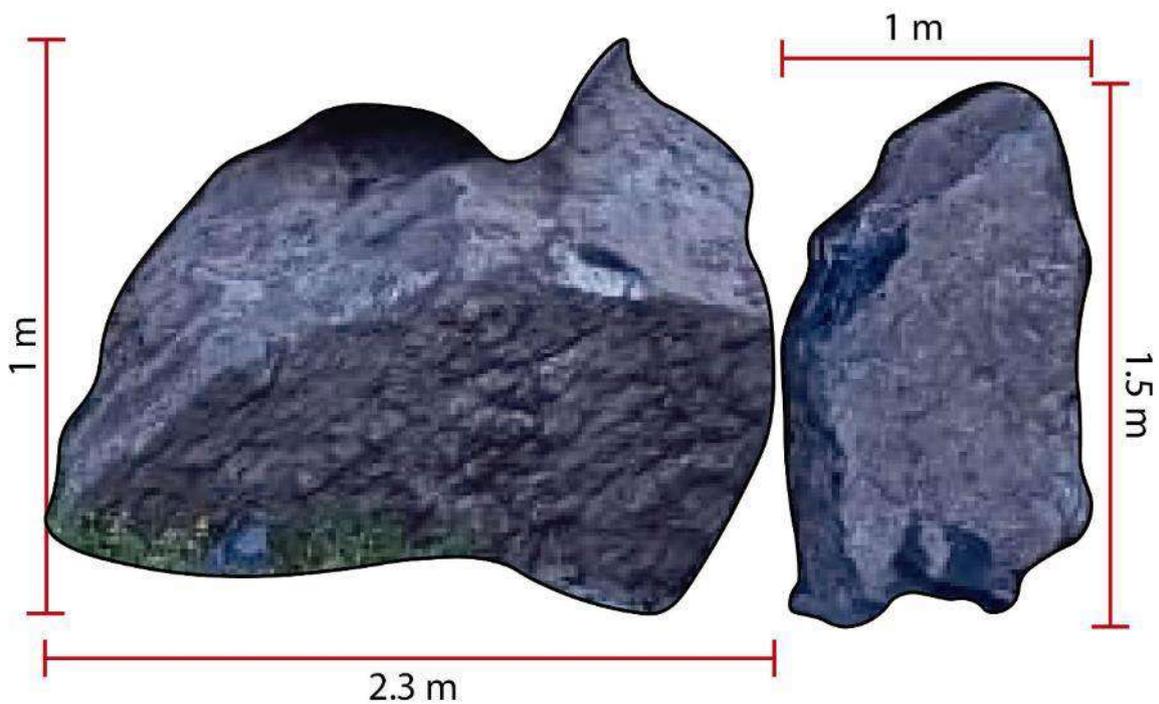
Los bloques de roca destruyeron 02 muros posteriores de 03 viviendas con rocas de diámetros entre 1 y 2.3 m. (figura 28 y 29), el mapa de la figura 30 muestra el alcance de los bloques y el depósito general del derrumbe acontecido en abril del 2022.

**Figura 28.** Dimensión de bloques de roca caliza que afectaron 01 viviendas (la más próxima a la zona de desprendimiento)

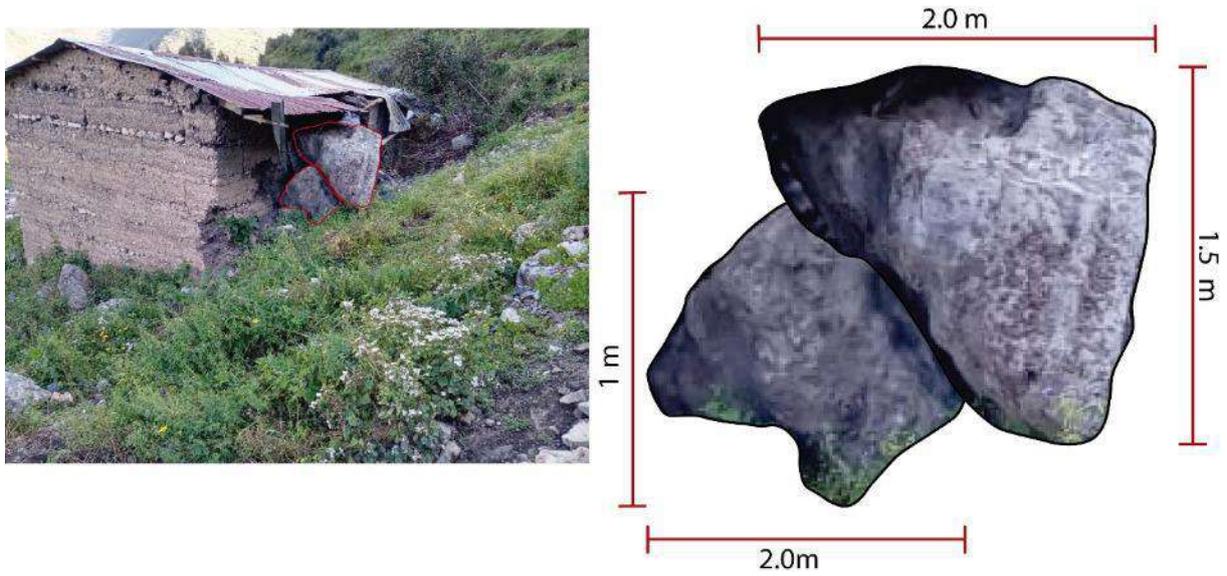
**Figura 29.** dimensión de bloques de roca que afectaron 01 viviendas (la más próxima a la zona de desprendimiento)

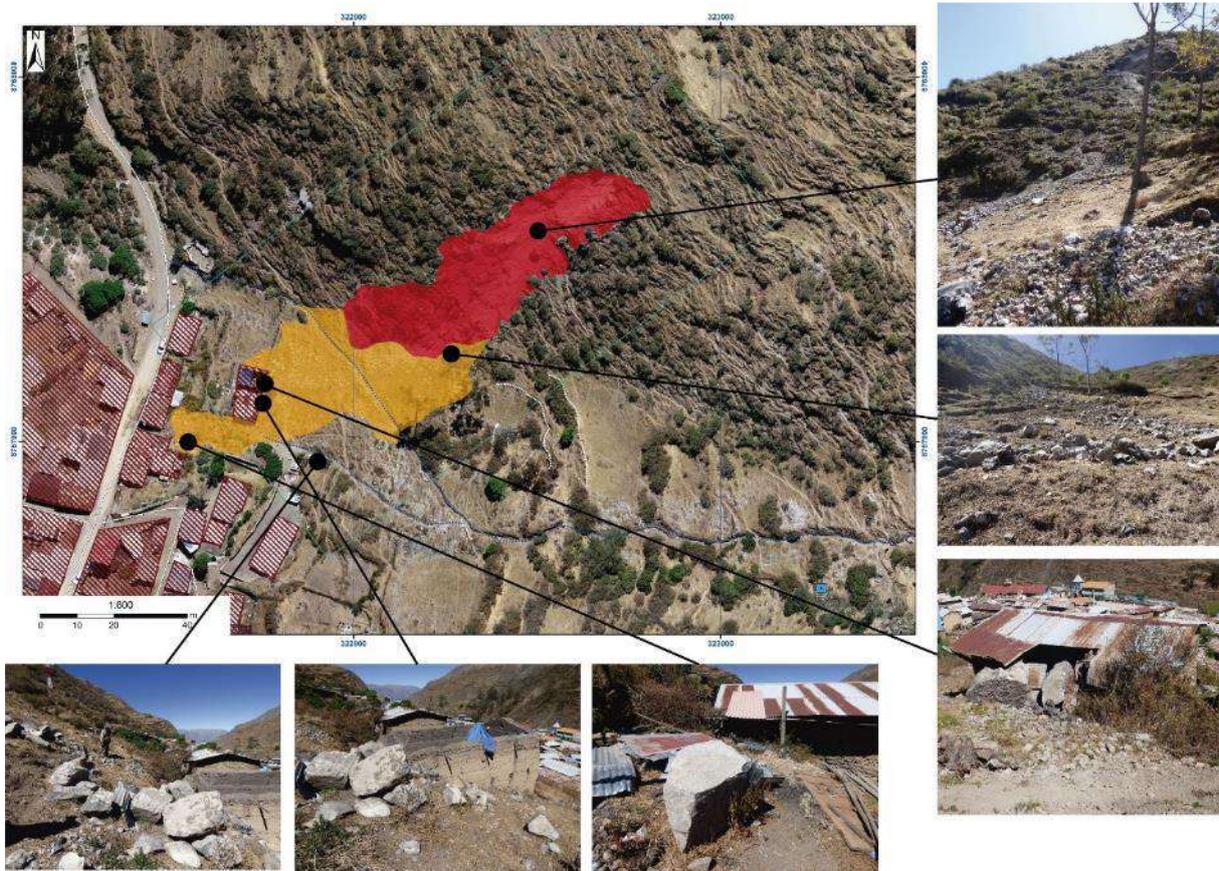
**Figura 30.** Cartografiado del derrumbe (color rojo) del 2022 y el alcance los bloques caídos en la comunidad Campesina de Vichaycocha (color naranja).

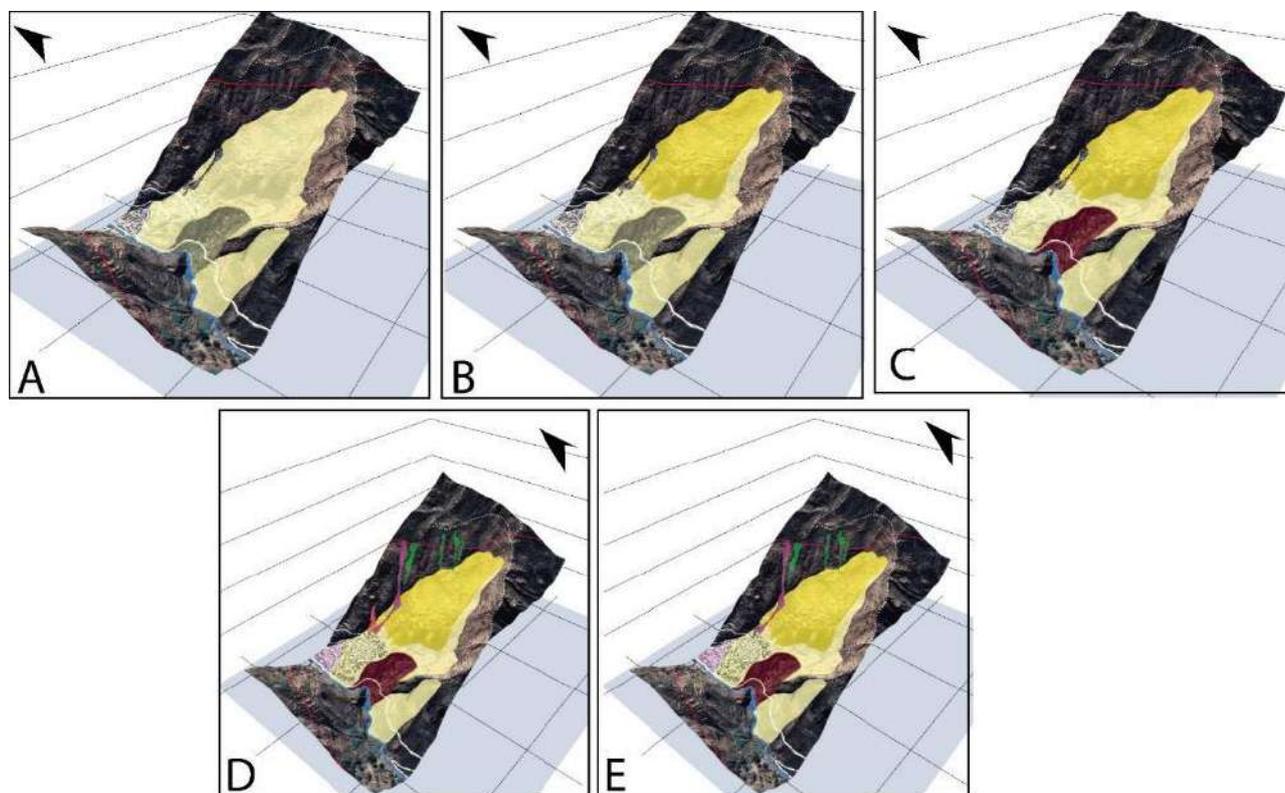
**Figura 31.** Evolución de ocurrencia de Movimientos en masa en la ladera oeste del cerro Purun Marca.

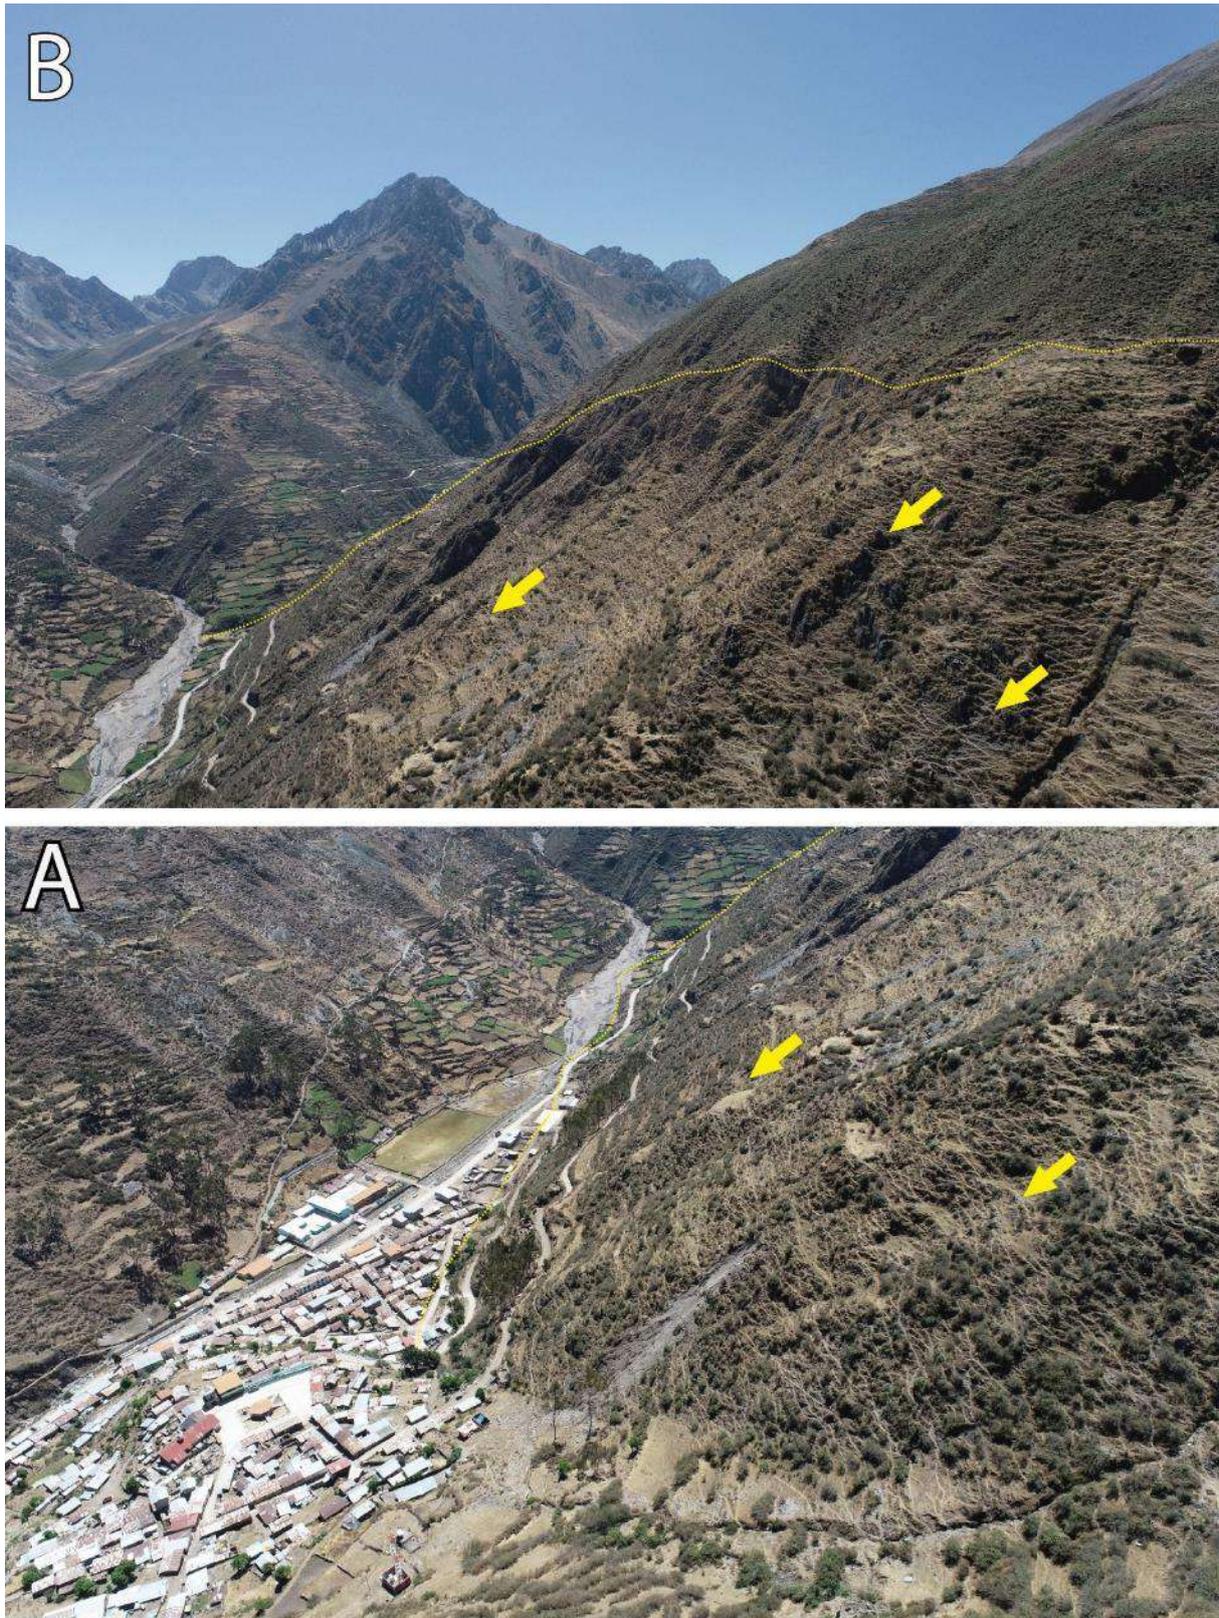
Por la naturaleza del depósito coluvio deluvial ubicado en la margen izquierda del río Chancay (donde se suscitó el derrumbe del 2022), se estima que este es altamente susceptible a la ocurrencia de nuevos derrumbes y/o deslizamientos que afectarían seriamente a la comunidad campesina de Vichaycocha (figura 32).

**Figura 32.** Vertiente coluvio deluvial adosada a la ladera oeste del cerro Purun Marca, susceptible a la ocurrencia de nuevos derrumbes y/o deslizamientos.

3. Implementar planes de forestación en la vertiente coluvio-deluvial (para ello se deben usar vegetación nativa).
4. Realizar un control constante y exhaustivo de la ladera oeste del cerro Purun Marca, con la finalidad de identificar a tiempo la formación de grietas o escarpes, predecesores a la ocurrencia de deslizamientos y/o derrumbes.

6. Implementar sistemas de drenajes impermeabilizados que recolecten las aguas de lluvias en la vertiente coluvio- deluvial y de deslizamiento, para evitar la infiltración de aguas al suelo (que incrementan las presiones intersticiales), estas pueden derivar las aguas a la quebrada Cocha (que también deberá necesariamente ser impermeabilizada y ensanchada) para finalmente ser enviadas al río Chancay.

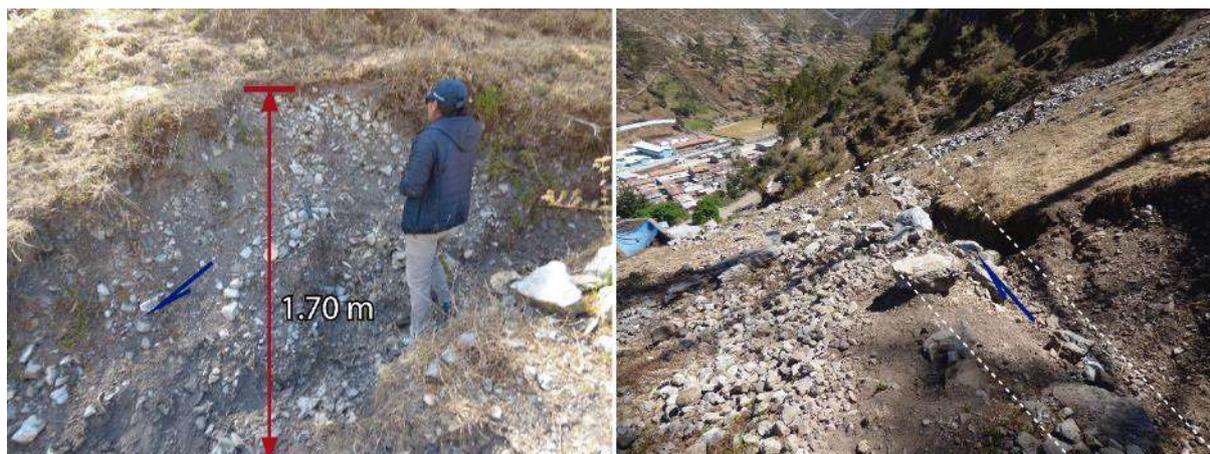
La población con la finalidad de mitigar los daños a las viviendas ubicadas directamente debajo de la quebrada optó por construir un muro y desviar el cauce hacia el SW, sin embargo, la altura de este muro podría ser fácilmente sobrepasada por flujos de velocidad y alturas mayores, siguiendo el recorrido de su cauce natural, afectando a su paso gran cantidad de viviendas de Vichaycocha.

**Figura 33.** Material proluvial proveniente de la quebrada Cochás, registrado por el último huaico ocurrido el 2001.

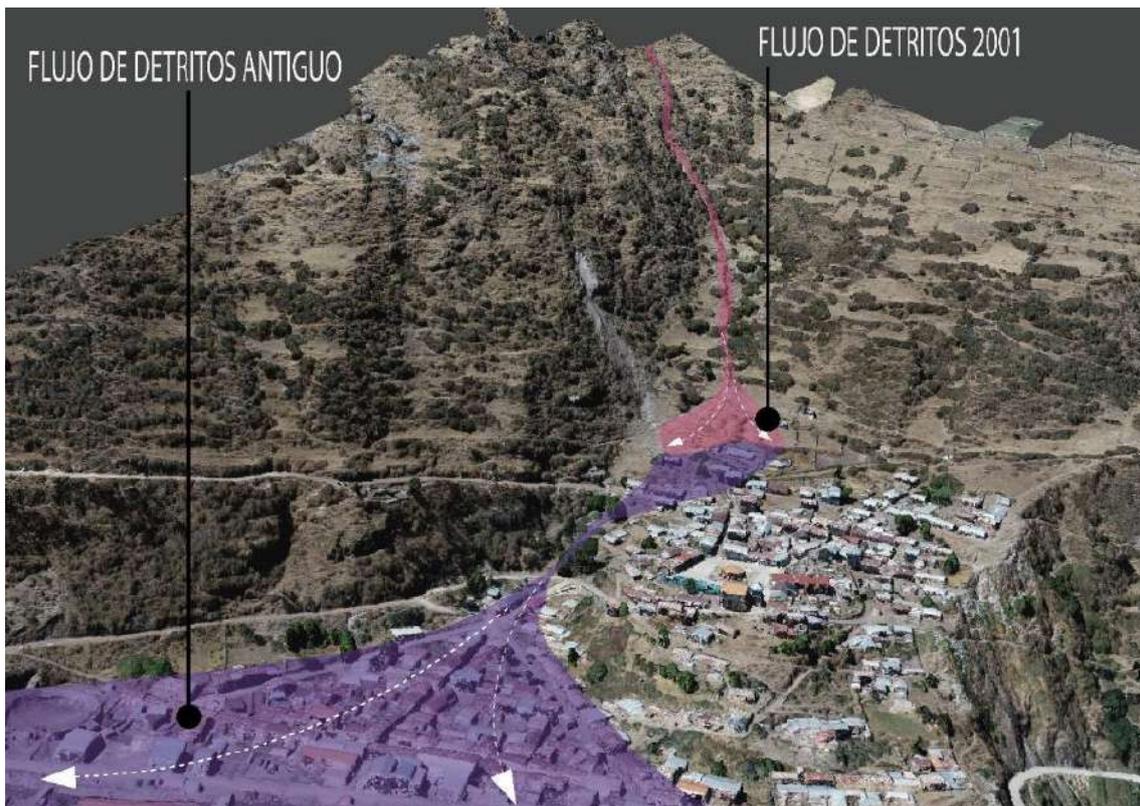
**Figura 34.** Evidencias de flujo de detritos (polígono morado) que formó el abanico proluvial donde se asentaron parte de las viviendas de Vichaycocha, el Polígono rosado representa el huaico ocurrido el 2001 y las líneas entrecortadas rosada su posible desplazamiento (vista frontal).

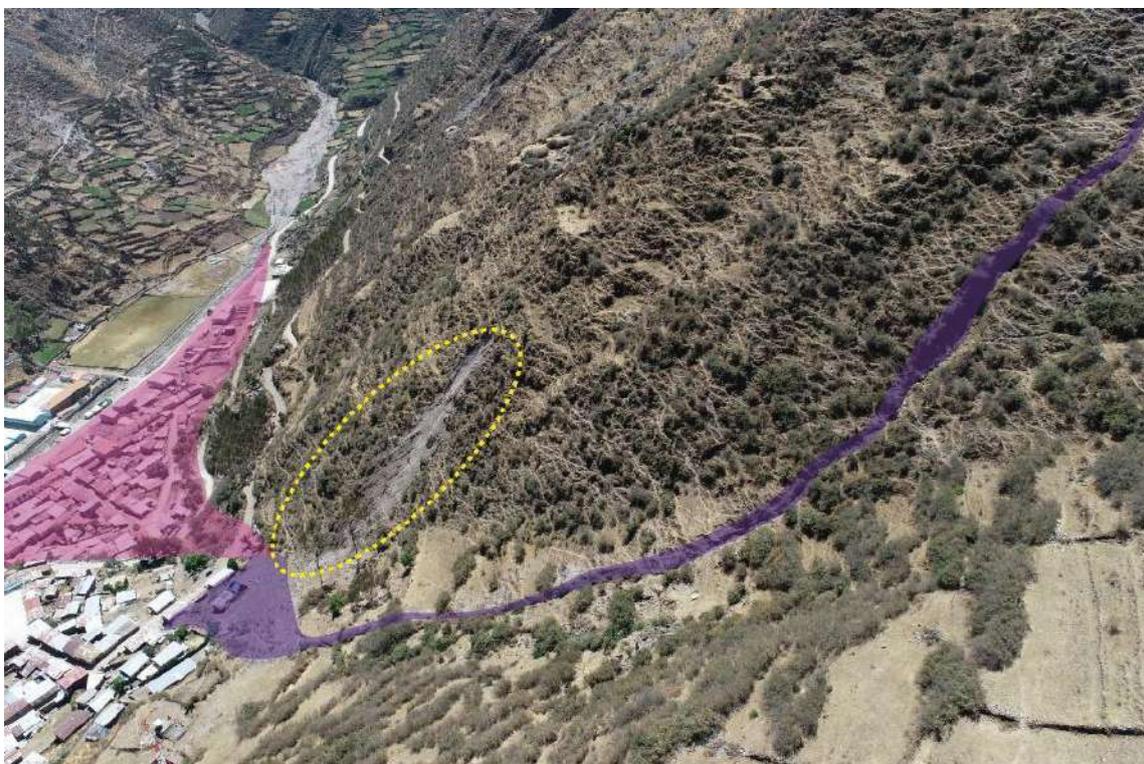
**Figura 35.** Evidencias de flujo de detritos (polígono morado) que formó el abanico aluvial donde se asentaron parte de las viviendas de Vichaycocha, el Polígono rosado represente el huaico ocurrido el 2001 y las líneas entrecortadas rosada su posible desplazamiento (vista lateral).

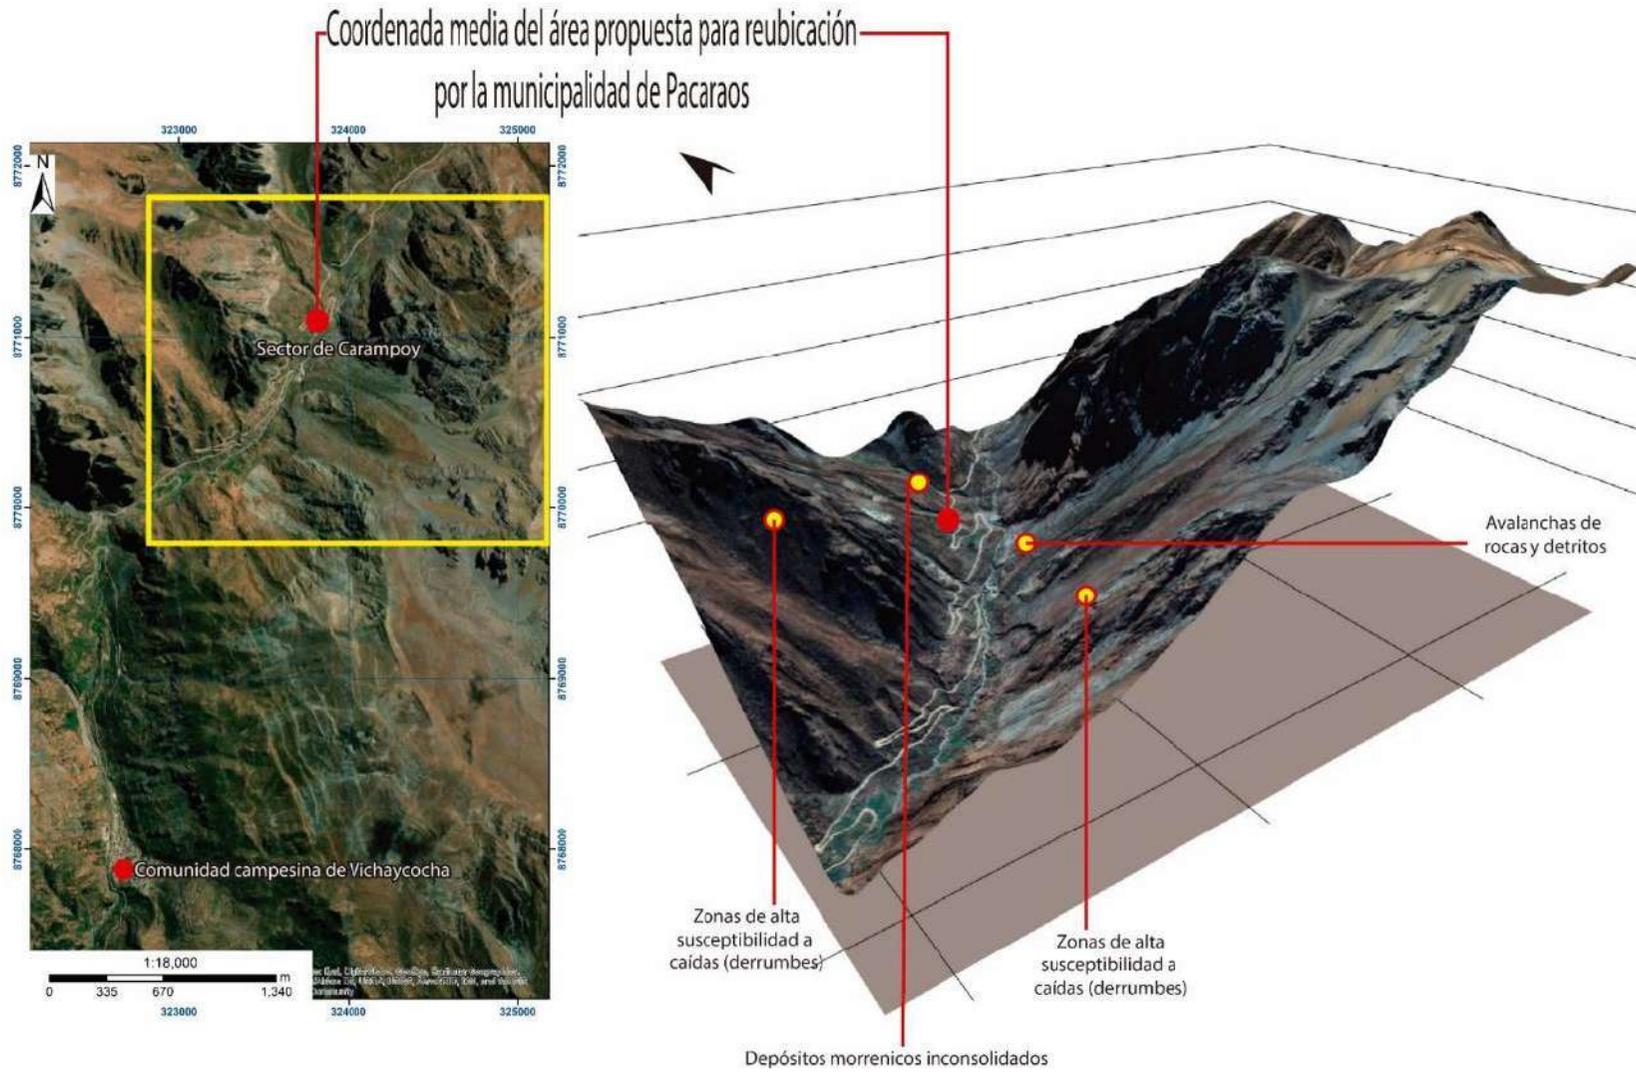
- Presencia de morrenas poco consolidadas con evidencias de desprendimientos en la margen izquierda del río Chancay; y cicatrices de avalanchas de roca y detritos
- Laderas escarpadas con presencia de rocas fracturadas que caen sobre un valle tipo "V" estrecho.
- Vertientes coluvio-deluviales, compuestos por material detrítico suelto, susceptible a generar derrumbe y deslizamiento en ambas márgenes del río.

Figura 37. Vista 3D del sector Camporay.
