**Informe Técnico N° A7311**

# EVALUACIÓN DE PELIGROS GEOLÓGICOS POR MOVIMIENTOS EN MASA EN LAS LOCALIDADES DE SHUSURO, YANASAMANA Y YANAQUERO

Departamento Cajamarca  
Provincia Celendín  
Distrito Celendín

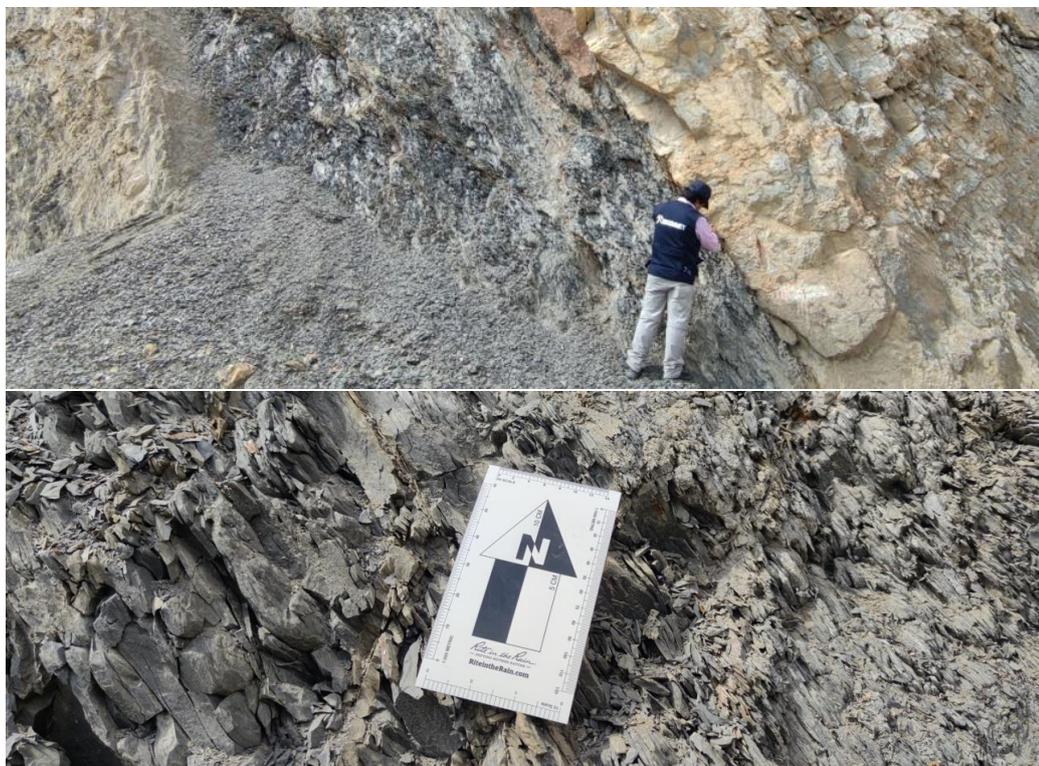
**Fotografía 1.** Vista de macizo rocoso de la Formación Chúlec donde se aprecian los estratos de calizas intercalados con lutitas calcáreas (arriba) y detalle de las lutitas muy fracturadas y altamente meteorizadas (abajo). **Ubicación:** E: 813556; N: 9244426; Z: 2502 (Shusuro).

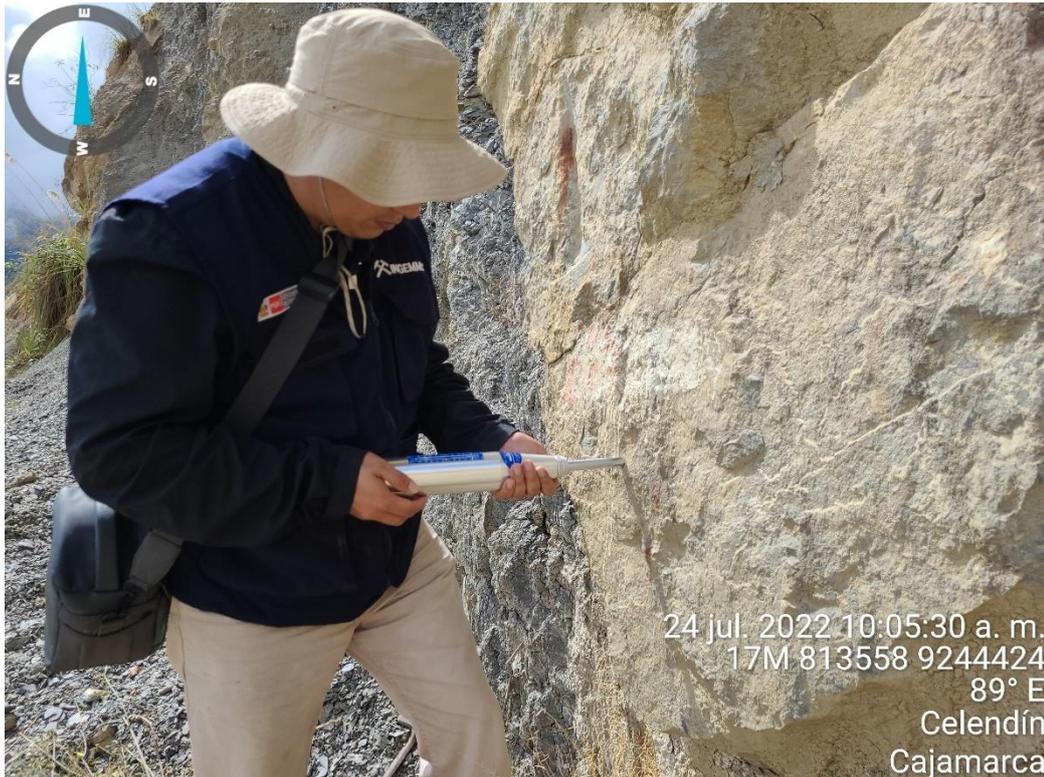
La resistencia de los estratos de calizas puede llegar a los 50MPa, según la medición con el martillo Schmidt (Figura 5); sin embargo, las constantes intercalaciones con lutitas de resistencia geológica muy baja (<5MPa) y la meteorización química de estas calizas (Fotografía 2) hacen que la resistencia de los macizos rocosos de la Formación Chúlec sea muy baja.

**Figura 5.** Ensayo de resistencia con el martillo Schmidt.

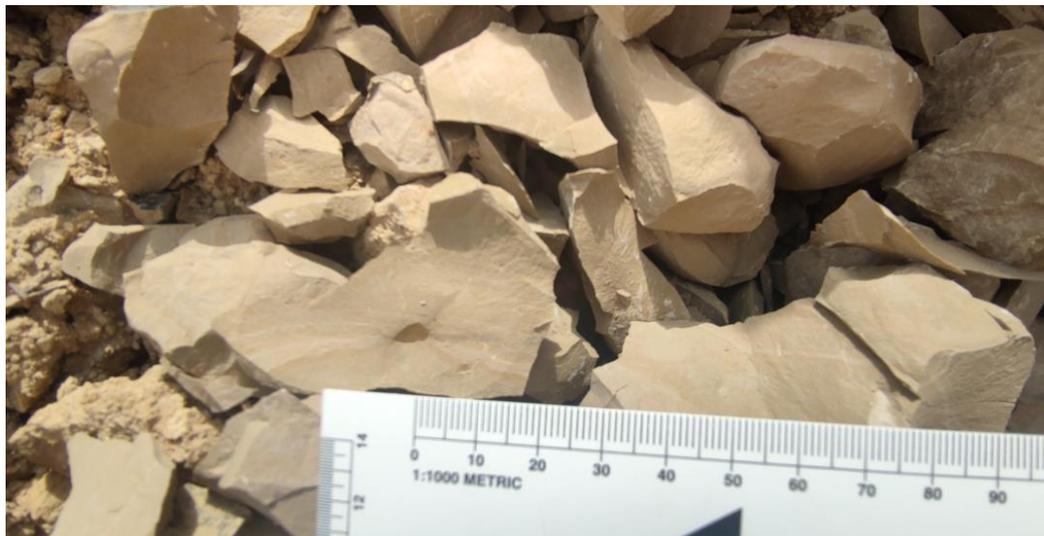
**Fotografía 2.** Detalle de calizas mudstone meteorizadas de la Formación Chúlec. **Ubicación:** E: 813967; N: 9244154; Z: 2533 (Localidad de Shusuro).

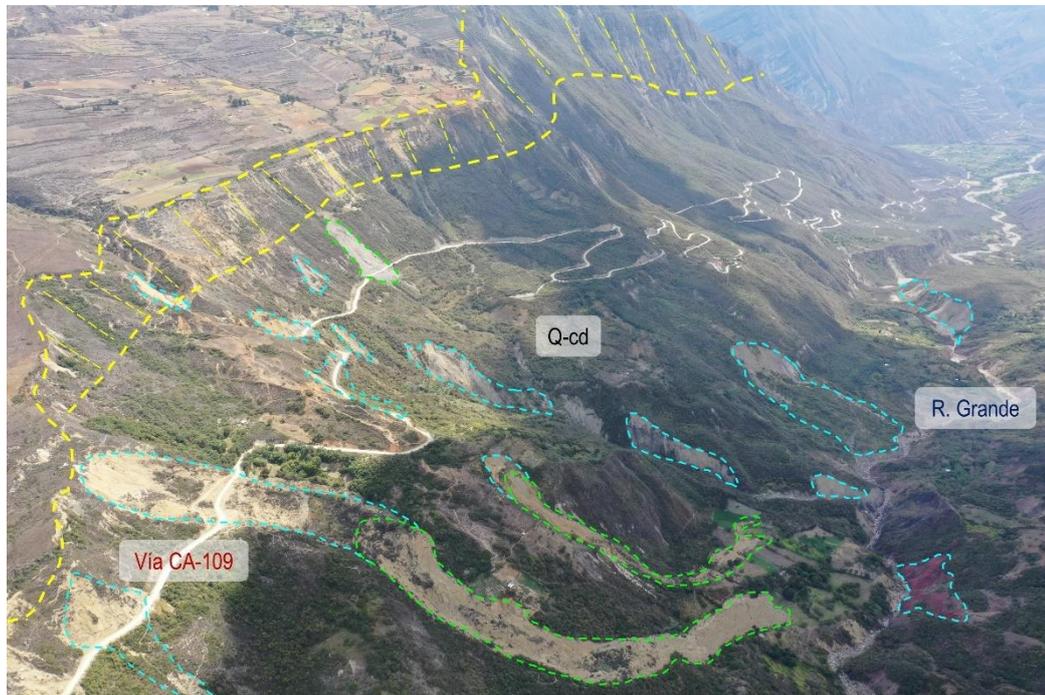
El río Grande se caracteriza por tener un valle juvenil, por lo cual presenta movimientos en masa, lo que ha generado un grueso depósito coluvio-deluvial. En épocas recientes, se han desencadenado nuevos procesos de remoción en masa (Figura 6 y Fotografía 3) que alimentan al cauce de la quebrada.

**Figura 6.** Vista general del flanco oeste del valle del río Grande, donde se aprecia la zona de erosión (en líneas discontinuas amarillas) y la zona de acumulación a modo de depósitos coluvio-deluviales (Q-cd); además se delimitan los depósitos coluvio-deluviales recientes (en línea discontinua celeste) y depósitos proluviales (en línea discontinua verde).

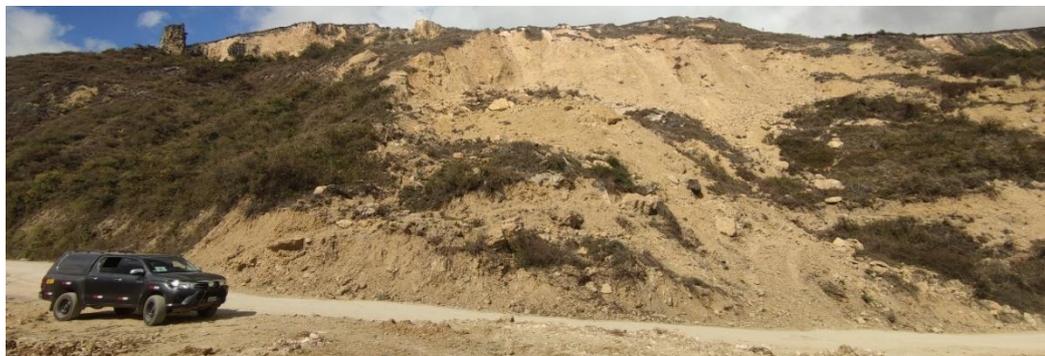
**Fotografía 3.** Vista del deslizamiento del sector Shusuro, lugar de un depósito coluvio-deluvial reciente. **Ubicación:** E: 813908; N: 9244171; Z: 2524 (Localidad de Shusuro).

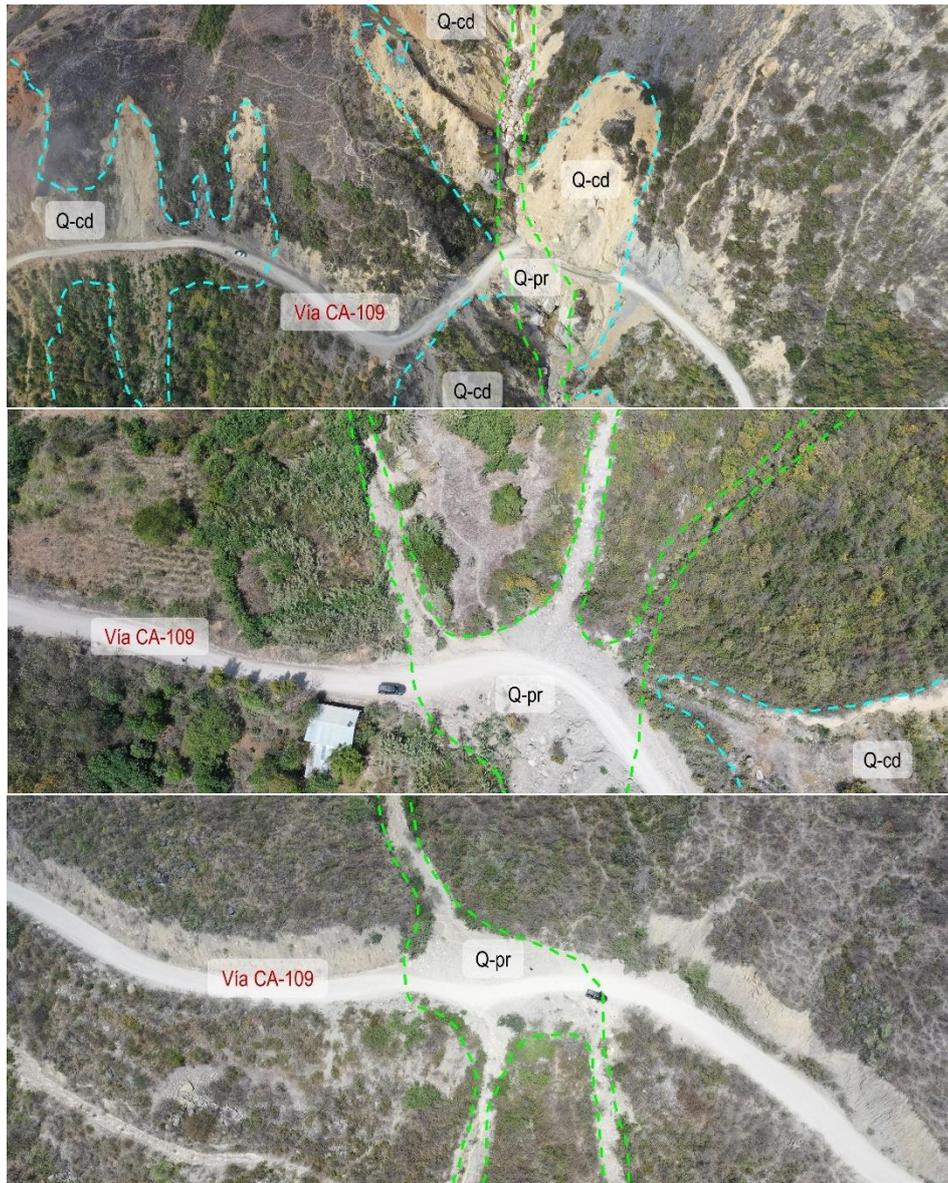
Se han identificado múltiples puntos de flujos de detritos, algunos se han generado a partir de deslizamientos activos (Figura 6) y otros han afectado a la vía CA-109 en las localidades de Shusuro, Yanasamana y Yanaquero (Figura 8).

**Figura 8.** Depósitos proluviales que han afectado a la vía CA-109 en las localidades de Shururo (arriba, E: 813538, N: 9244413), Yanasamana (centro, E: 812720, N: 9246009) y Yanaquero (abajo, E: 812391, N: 9247950).

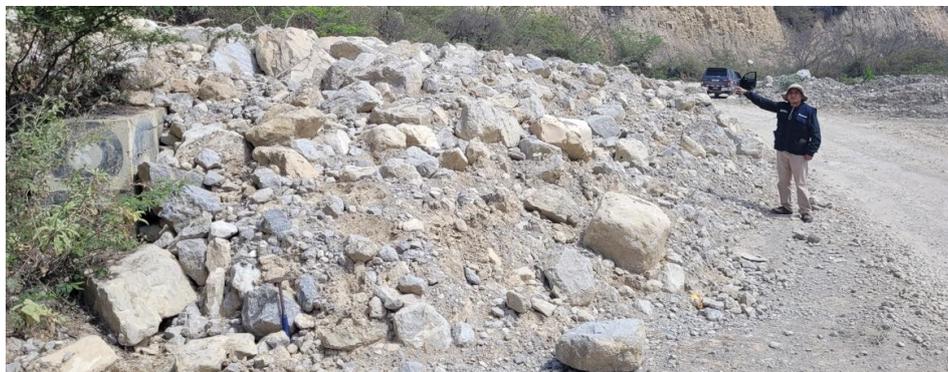
**Fotografía 4.** Acumulación de bloques y cantos en una matriz de arcillas producto de un flujo de detritos en la quebrada El Oso, localidad de Yanaquero. **Ubicación:** E: 812390; N: 9247938; Z: 1817.

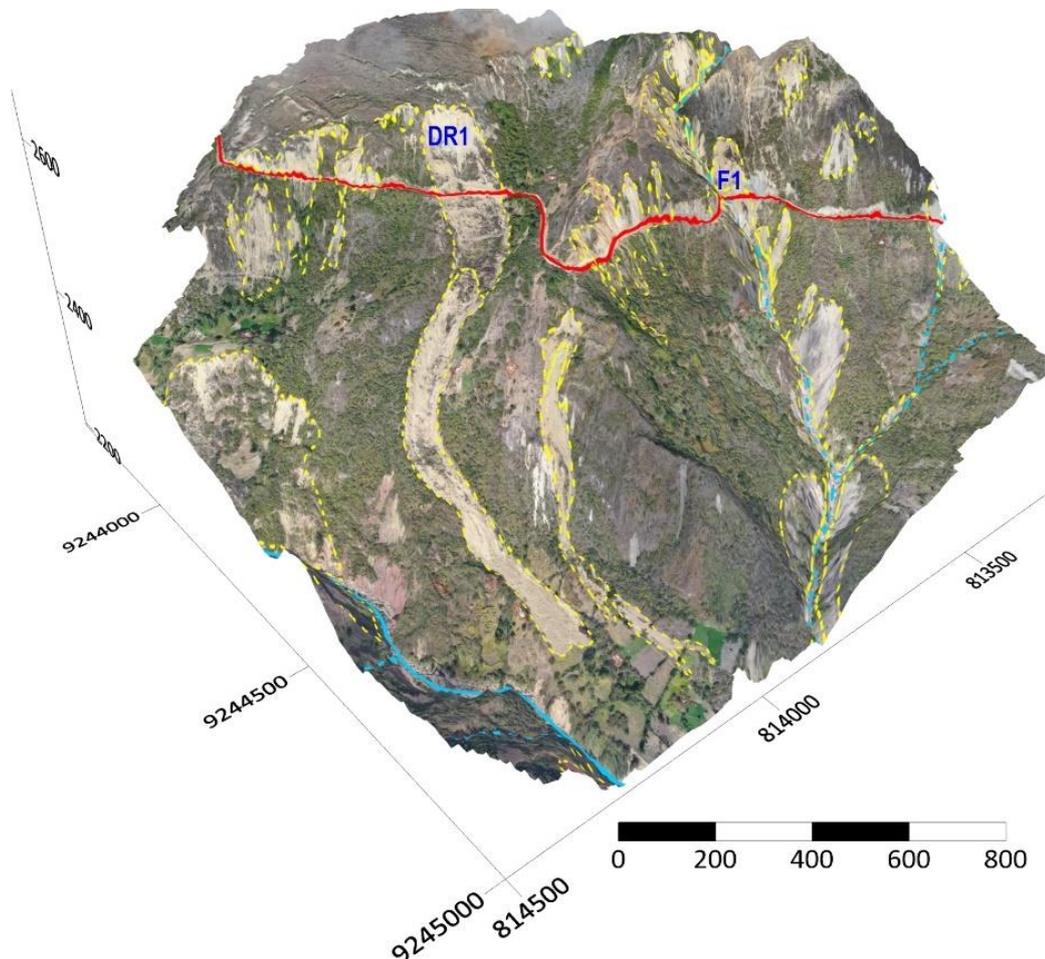
Este movimiento en masa provocó el colapso de un tramo de la vía CA-109 (Figura 17) y la consecuente interrupción del tránsito por varios días; además de la pérdida de terrenos de cultivos por varias hectáreas.

**Figura 17.** Modelo 3D de los movimientos en masa (línea discontinua amarilla) en la localidad de La Shusuro que afectan la vía CA-109 (línea roja), viviendas y medios de vida.

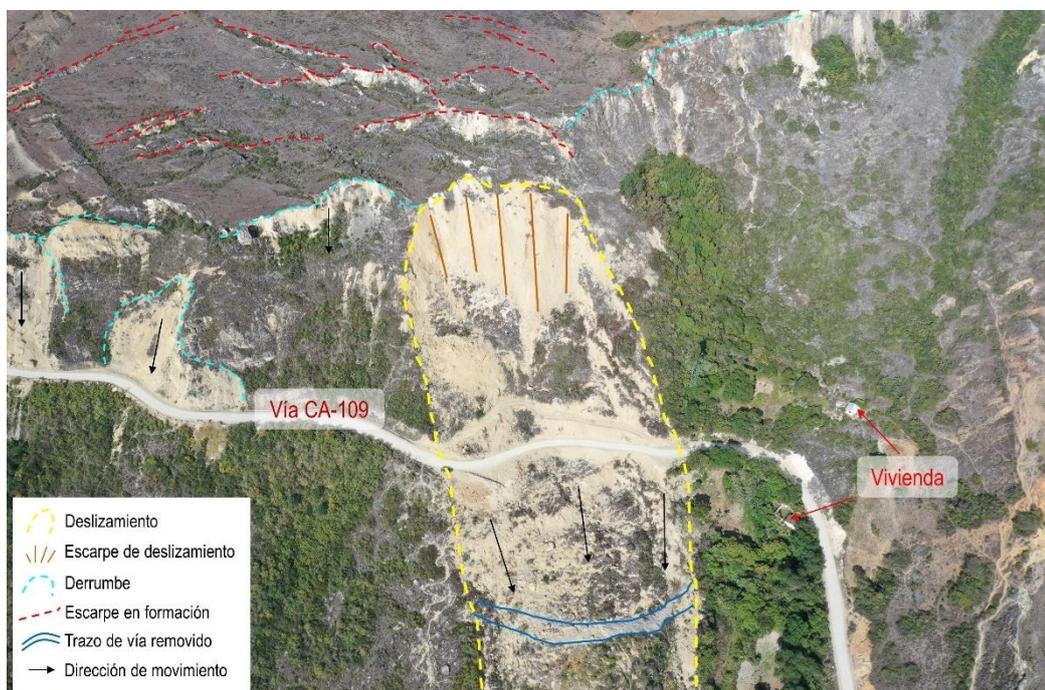
En la figura 18 se muestra la parte superior del deslizamiento, apreciando el salto vertical del escarpe de más de 43 m y el desplazamiento horizontal de la calzada de la vía CA-109 en 90 m. Además, se resaltan escarpes en formación sobre los movimientos actuales, que podrían activarse en futuras lluvias intensas.

**Figura 18.** Vista de la parte superior del deslizamiento Shusuro, en la zona de afectación de la vía CA-109.

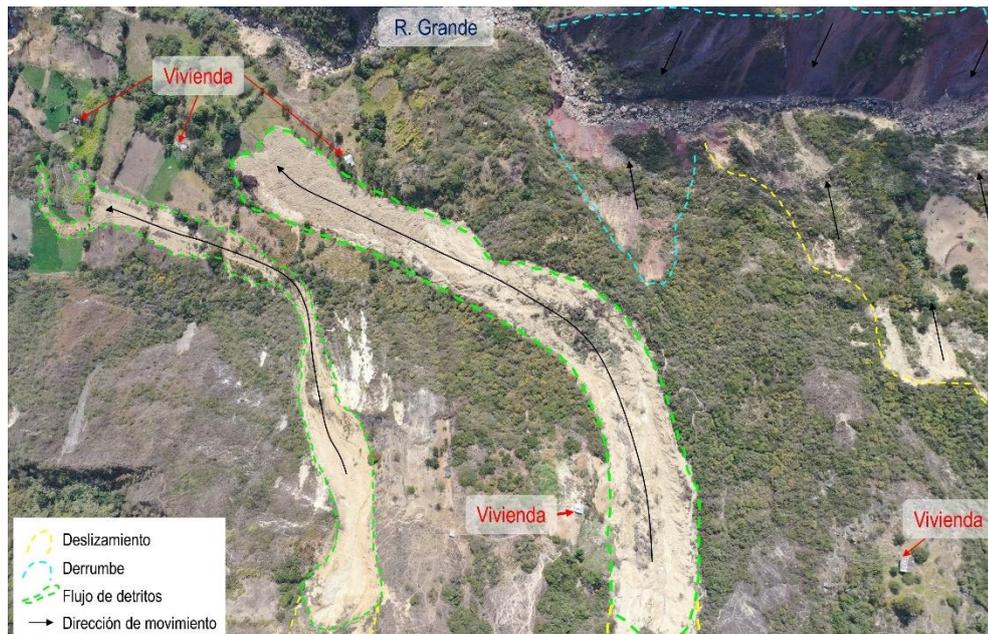
En la figura 19 se muestra la parte inferior del movimiento, donde, debido a la pendiente y sobresaturación de los materiales, se ha comportado como un flujo de detritos; además, se han delimitado otros movimientos en masa activos como deslizamientos, derrumbes y flujos; se destaca la presencia de diversas viviendas a pocos metros de los movimientos en masa.

**Figura 19.** Vista de la parte inferior del deslizamiento Shusuro, en el límite con el río Grande.

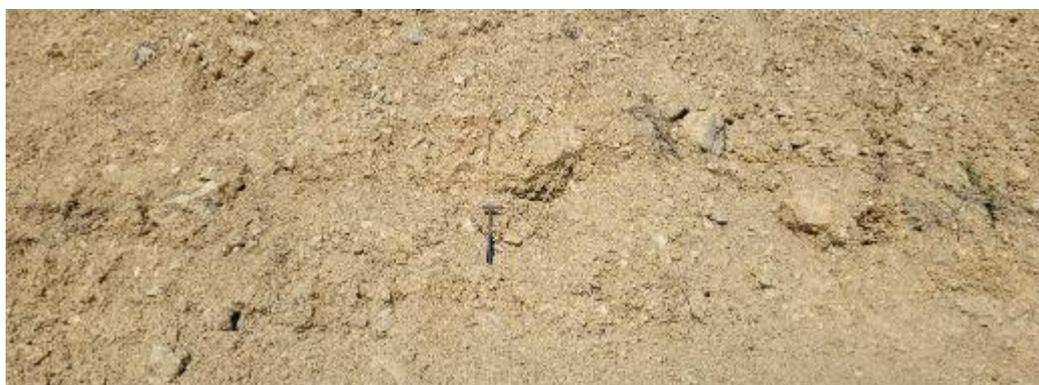
**Fotografía 5.** Detalle del depósito coluvio-deluvial originado por el deslizamiento Shusuro.  
**Ubicación:** E: 813888; N: 9244184; Z: 2521.

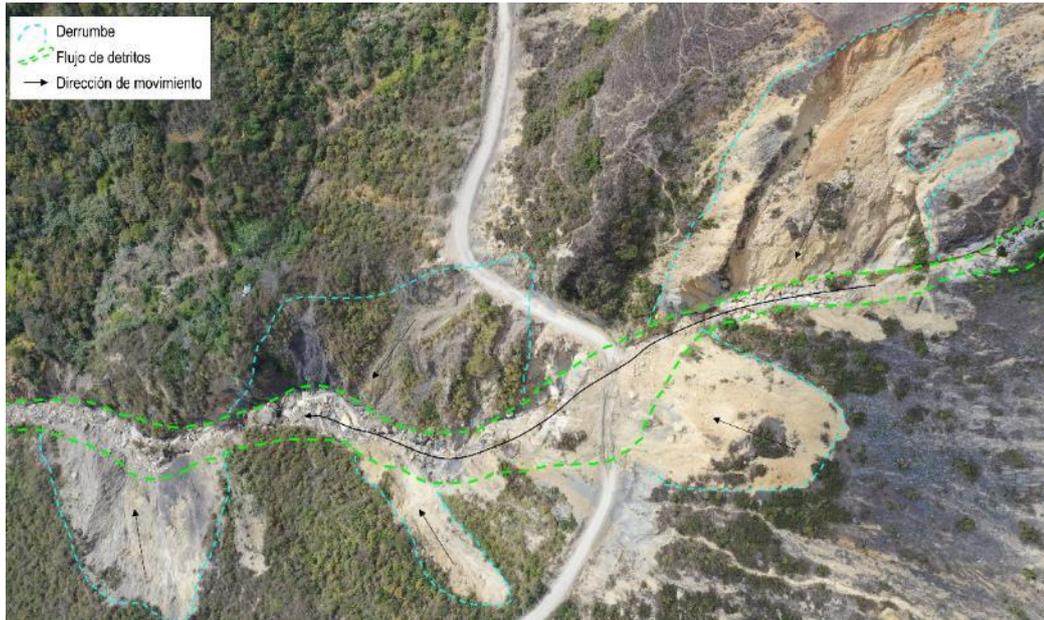
Ubicado a 750 m al norte del deslizamiento de Shusuro, este flujo está encausado en la quebrada Shusuro, donde ha afectado a la vía CA-109 durante las intensas lluvias del mes de marzo del 2022; este evento ha recibido aportes de detritos de diversos derrumbes ubicados en las laderas contiguas de la quebrada (Figura 20).

**Figura 20.** Intersección del flujo de detritos de la quebrada Shusuro con la vía CA-109.

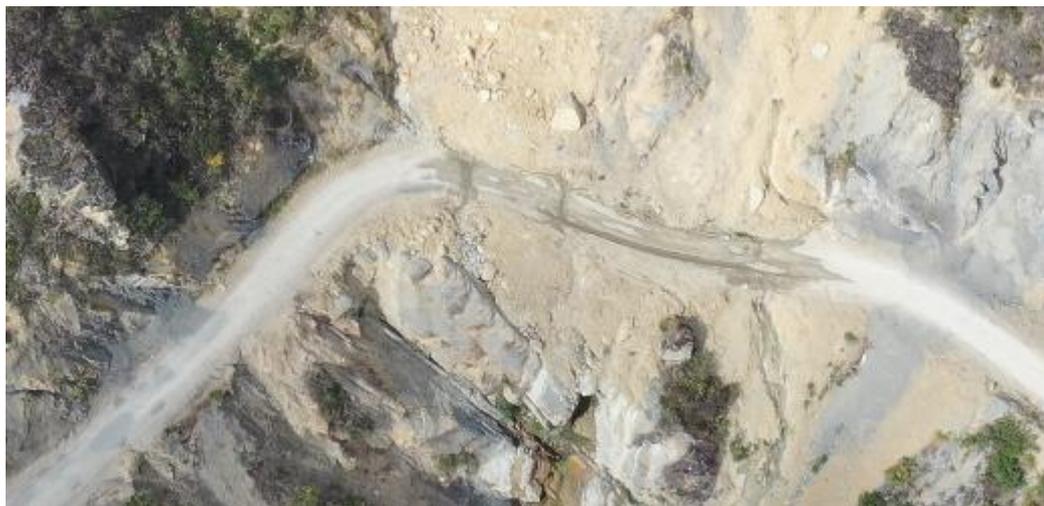
El tramo afectado de la vía CA-109 ha sido erosionado en un tramo de 55 m durante la época de lluvias intensas, tramo que actualmente está rehabilitado, pero sin medidas de control definitivas (Fotografía 6).

**Fotografía 6.** Detalle del tramo afectado de la vía CA-109.

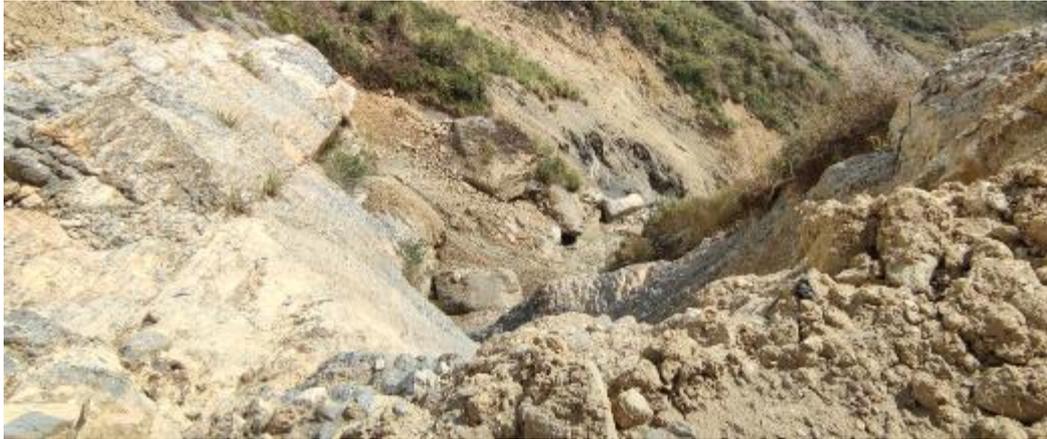
**Fotografía 7.** Vista de los suelos depositados en el cauce de la quebrada Shusuro por el flujo de detritos.  
**Ubicación:** E: 813540; N: 9244426; Z: 2497.

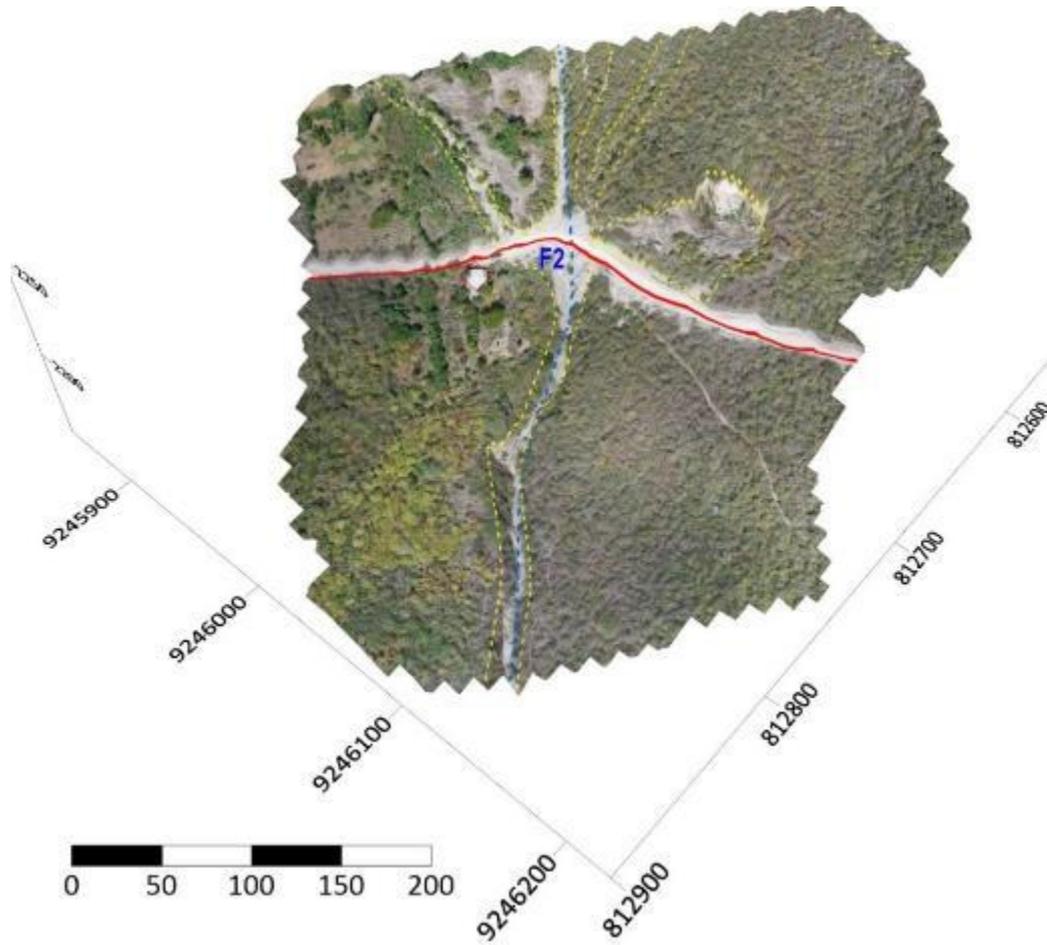
**Figura 21.** Modelo 3D de los flujos de detritos F2 que convergen en la vía CA-109 en la localidad de Yanasamana.

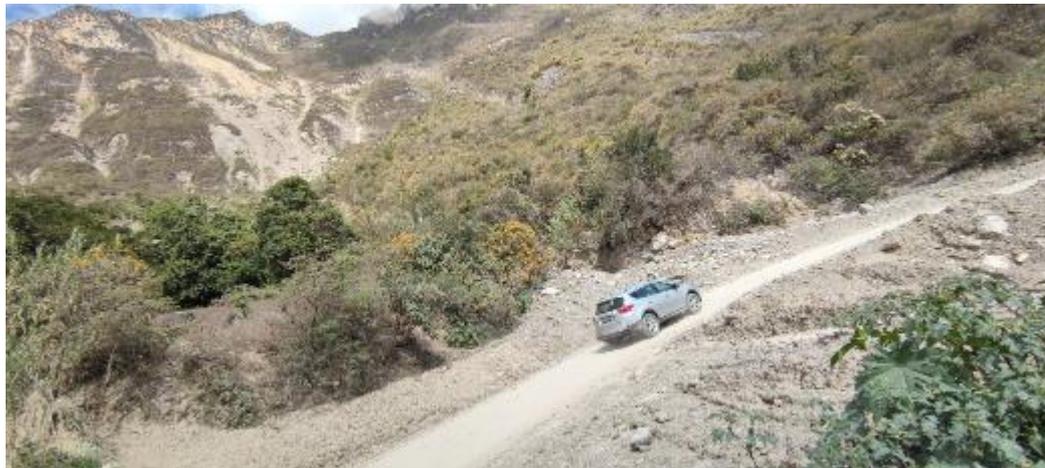
**Fotografía 8.** Vista de los suelos proluviales depositados en el Tramo de la vía CA-109 en la localidad de Yanasamana.

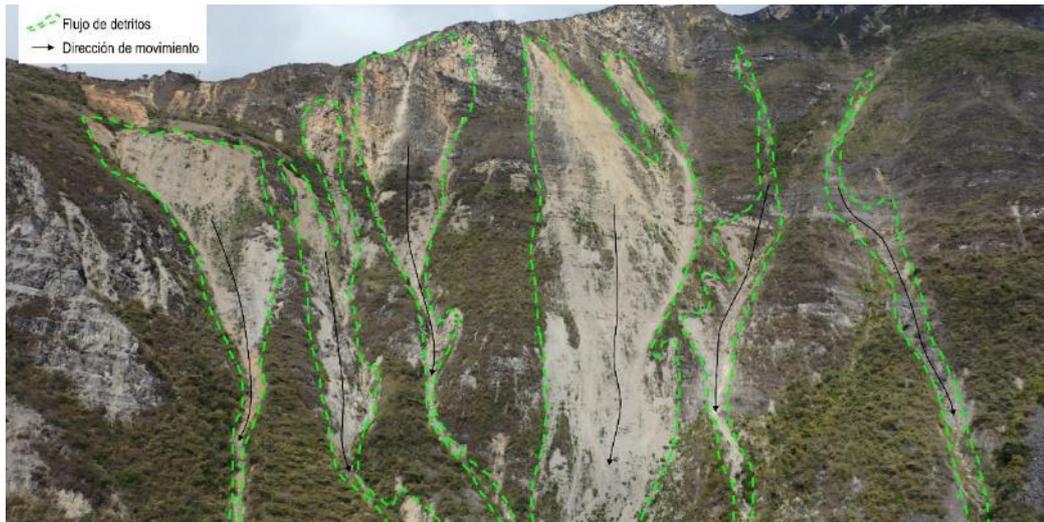
**Figura 22.** Vista de la parta alta de diversos flujos de detritos que convergerán en la vía CA-109 en la localidad de Yanasamana.

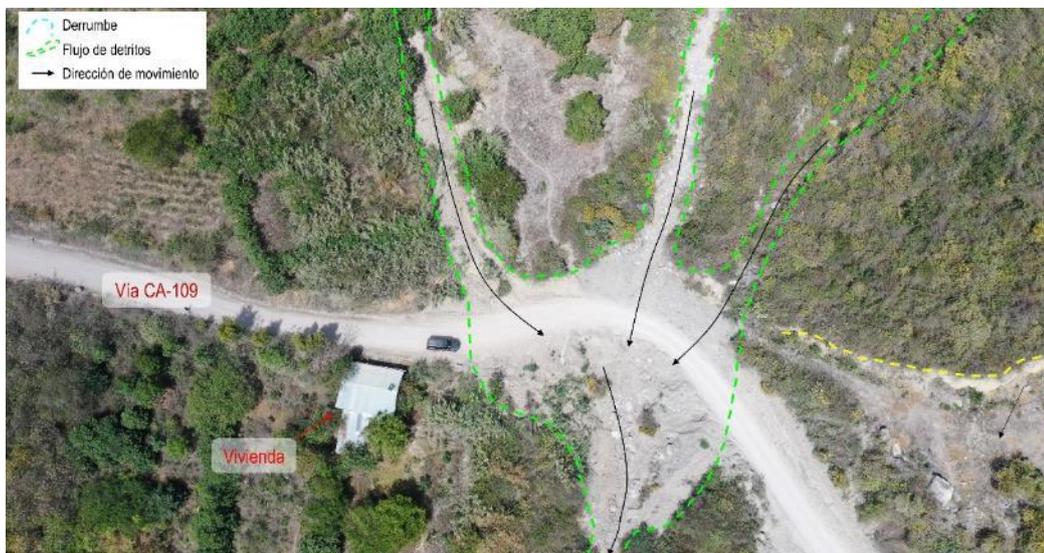
**Figura 23.** Tramo afectado de la vía CA-109 por flujos de detritos en la localidad de Yanasamana.

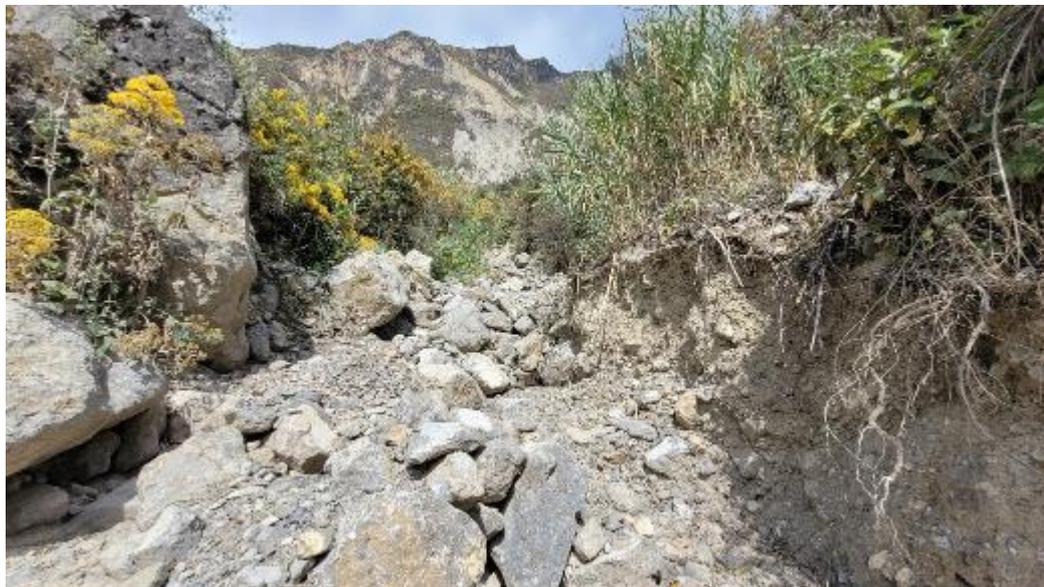
**Fotografía 9.** Detalle de la quebrada sur en el sector Yanasamana donde se aprecian los bloques y cantos arrastrados por el flujo de detritos. **Ubicación:** E: 812725; N: 9245996; Z: 2222.

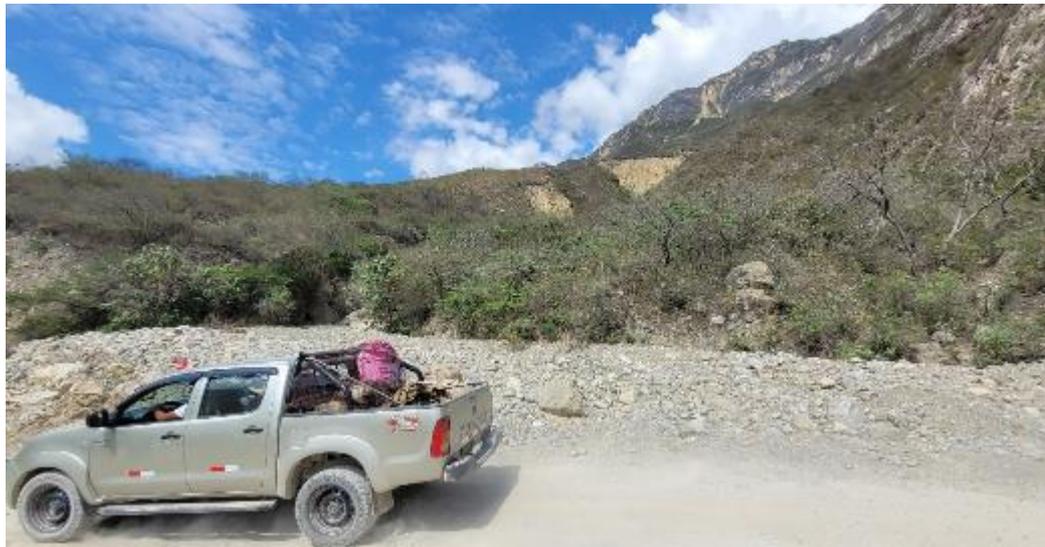
**Fotografía 10.** Flujo de detritos encausado en la Quebrada El Oso, localidad de Yanaquero, que ha depositado bloques y cantos en la vía CA-109.

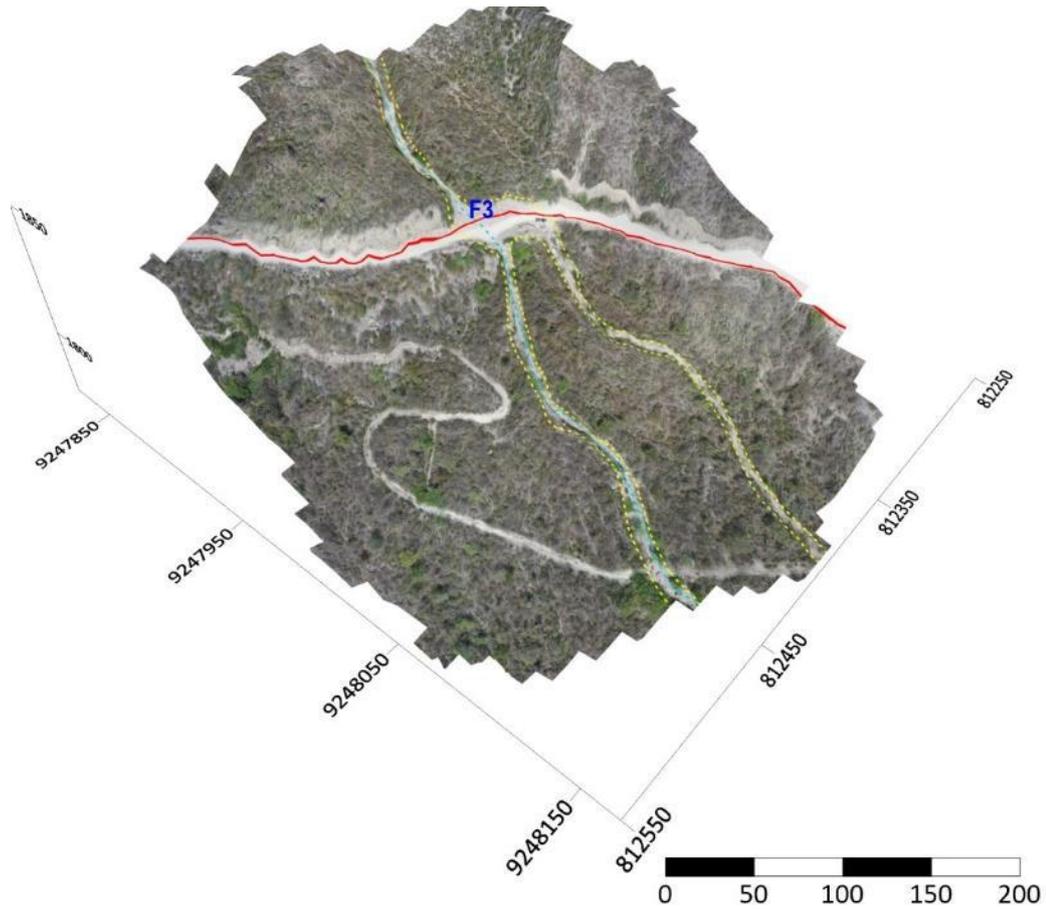
**Figura 24.** Modelo 3D del flujo de detritos F3 de la quebrada El Oso, localidad de Yanaguero.

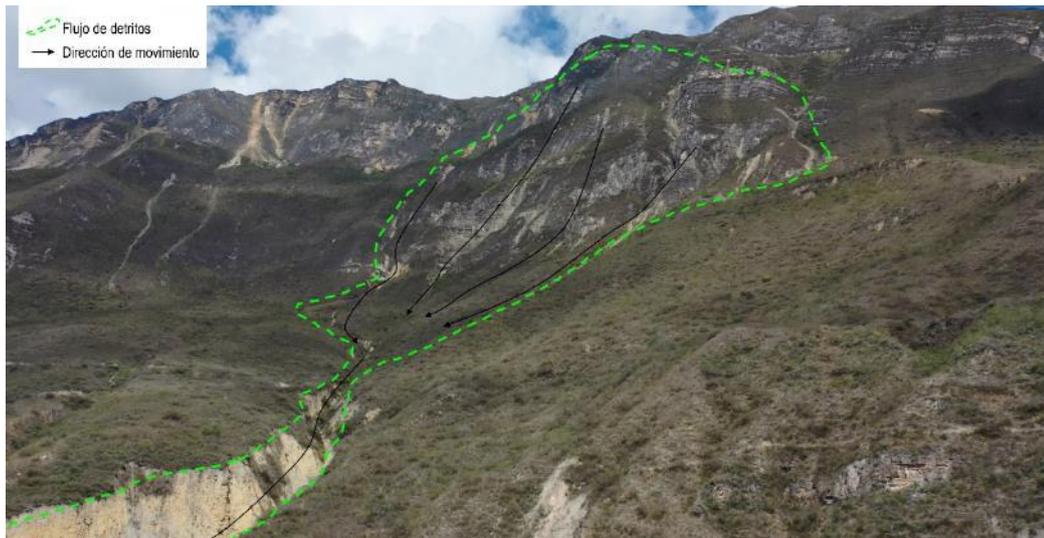
**Figura 25.** Vista de la parte alta de diversos flujos de detritos que son canalizados por la quebrada El Oso en la localidad Yanaguero.

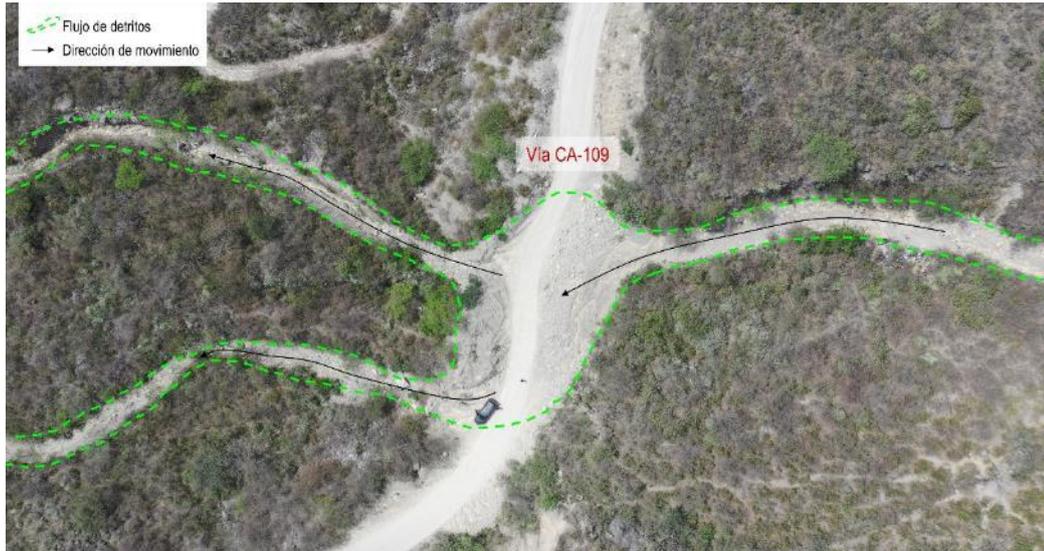
**Figura 26.** Vista del tramo afectado de la vía CA-109 por el flujo de detritos de la quebrada El Oso, desde donde el flujo se ha dividido en 2 cauces secundarios ladera abajo.
