Informe Técnico N° A7309

EVALUACIÓN DE PELIGROS GEOLÓGICOS POR DERRUMBES Y FLUJOS DE DETRITOS EN LAS LOCALIDADES DE VISTA ALEGRE Y NUEVO SAN MARTÍN

Departamento Cajamarca
Provincia Chota
Distrito Tacabamba

OCTUBRE
2022

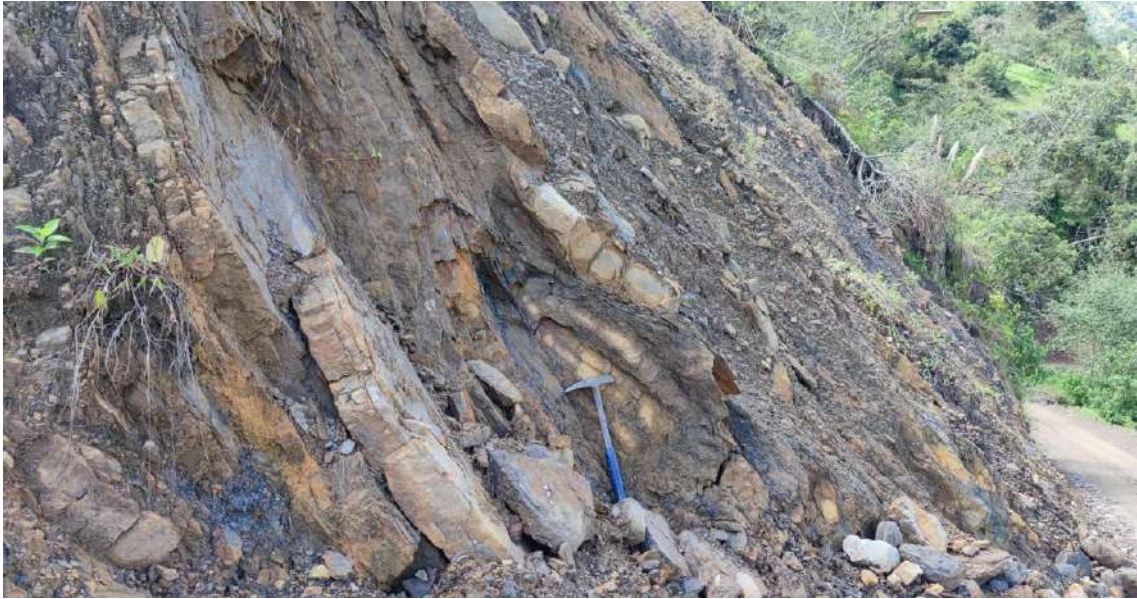
La resistencia de sus macizos rocosos es muy baja, se encuentran muy fracturados y altamente meteorizados (Fotografía 1); además, sus discontinuidades tienen paredes lisas y están rellenas con arcillas blandas (Figura 5).

Fotografía 1. Corte de carretera de la vía CA-920 donde se aprecian estratos disturbados y plegados de la Formación Pariatambo. **Ubicación:** E: 769978; N: 9294480; Z: 2324.

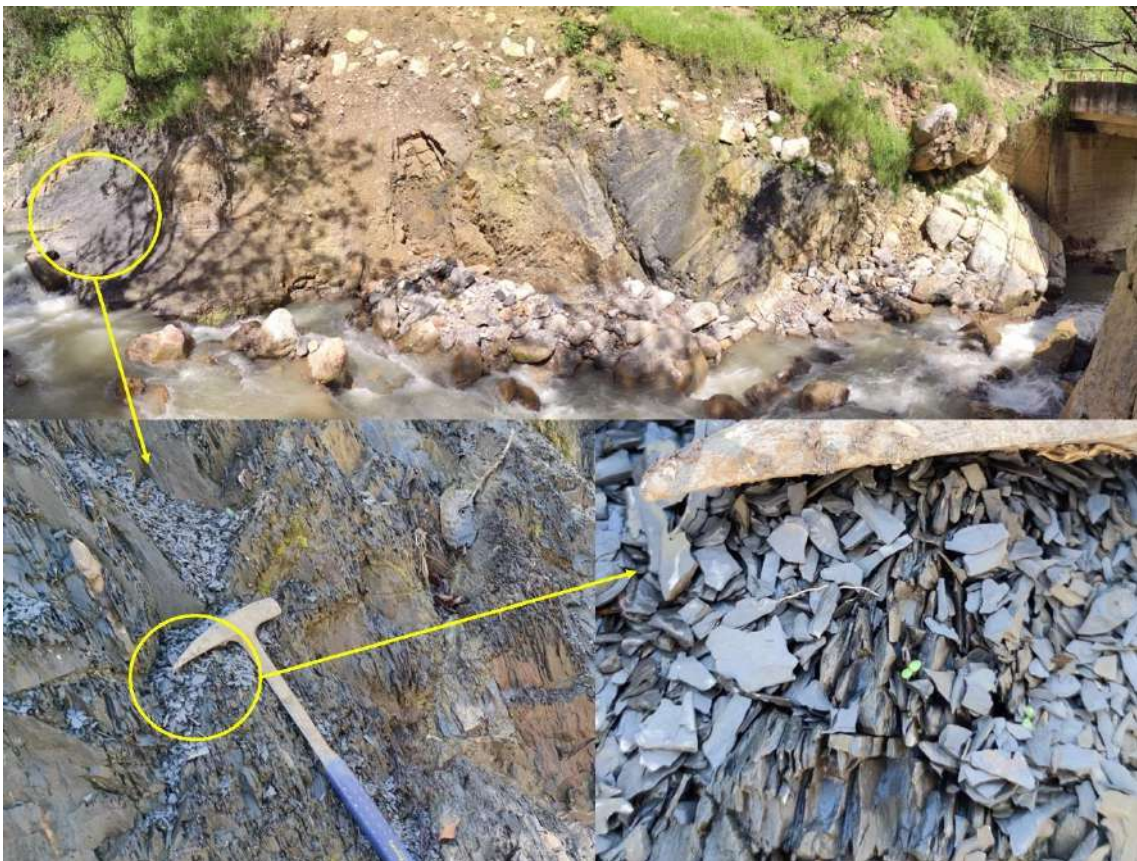
Figura 5. Vista de las calizas y lutitas bituminosas de la Formación Pariatambo en la quebrada Vista Alegre, en su intersección con la vía CA-920. **Ubicación:** E: 770086; N: 9294055; Z: 2309.

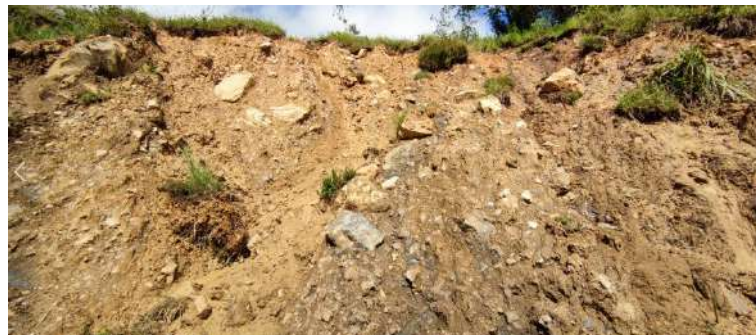
Son depósitos producto de la acumulación de movimientos en masa desencadenados por acción de la gravedad y sobresaturación; su composición va de bloques de formas angulosos a sub redondeados, en una matriz de arcillas de alta plasticidad (Fotografía 2).

Tienen muy baja compactación y consolidación, siendo fácilmente erosionados por las escorrentías de las quebradas o de las laderas durante las épocas de lluvias intensas, a modo de flujos de detritos.

Fotografía 2. Depósito coluvio deluvial ubicado en un talud de la vía CA-920. **Ubicación:** E: 770021; N: 9294117; Z: 2311.

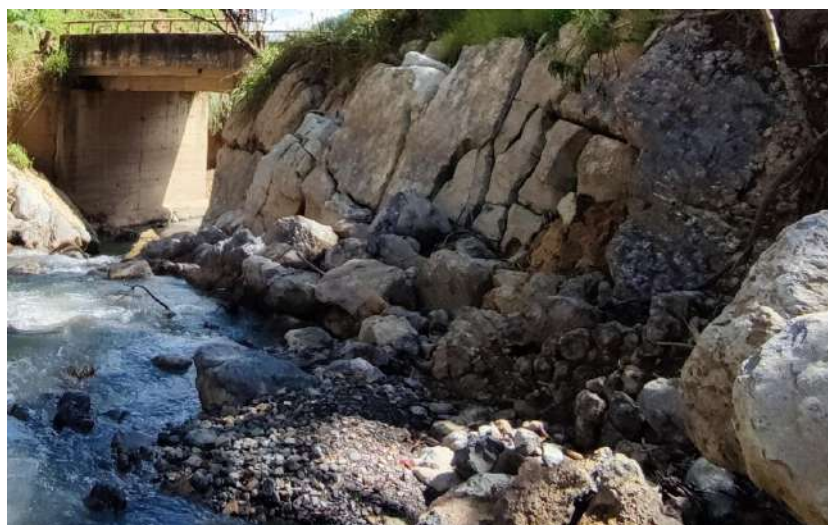
Estos depósitos son el producto de la acumulación de los materiales transportados por flujos de detritos; debido a su alta movilidad y energía, sus bloques y gravas son de formas redondeadas a subredondeadas, de composición muy heterogénea; su matriz es de limos de alta plasticidad (Fotografía 3).

Fotografía 3. Bloques de un depósito proluvial en la quebrada Vista Alegre. Fuente: **Ubicación:** E: 770072; N: 9294056; Z: 2309.

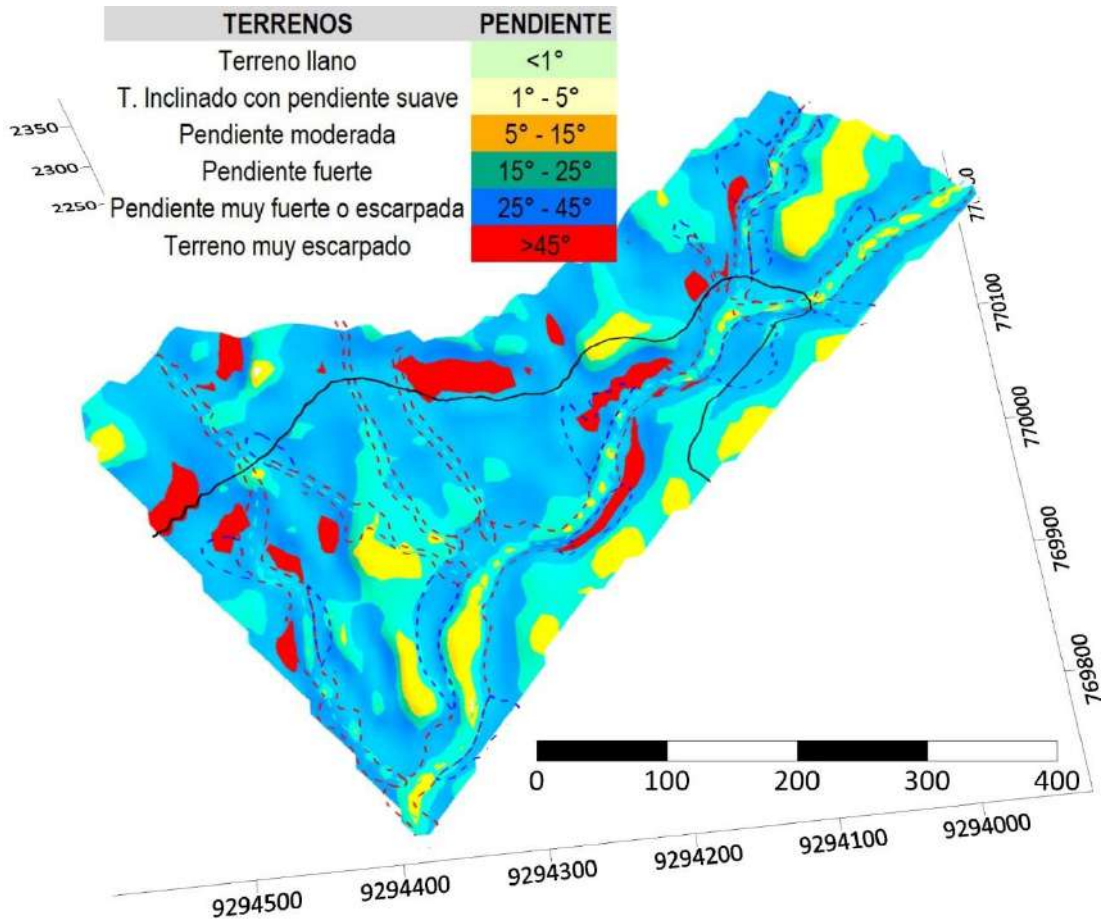
Los eventos de derrumbes se han desencadenado en terrenos con pendiente muy escarpada ($>45^\circ$) o escarpada (de 25° a 45°); y los flujos de detritos canalizados en las laderas y quebradas con pendiente escarpada a fuertes (15° a 25°) (Figura 8, Mapa 2).

Figura 8. Modelo 3D de las pendientes del terreno de la zona evaluada, en líneas discontinuas azules se delimitan los derrumbes y en rojo los flujos de detritos.

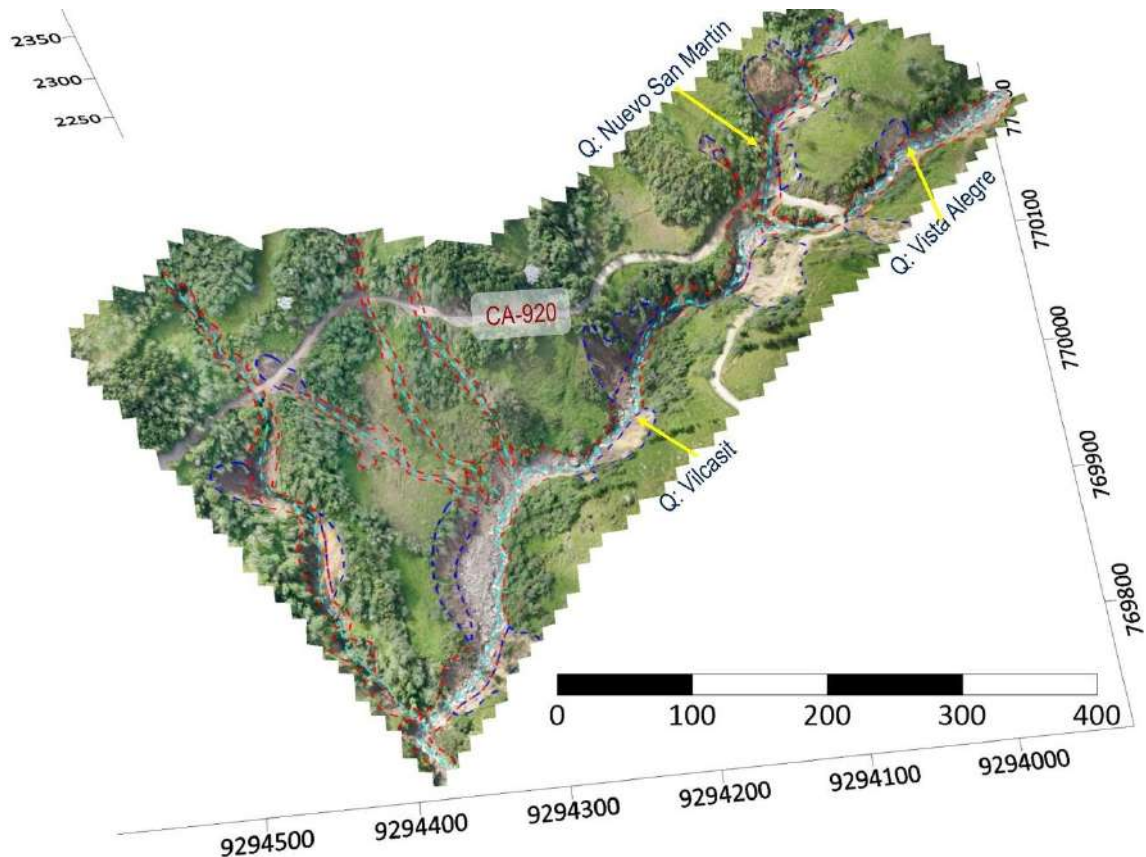
Figura 11. Modelo 3D de la intersección de las quebradas Vista Alegre y Nuevo San Martín, origen de la quebrada Vilcasit; donde se aprecian derrumbes (línea discontinua azul) y flujos de detritos (línea discontinua roja) que afectan a la vía CA-920 y terrenos de los pobladores locales.

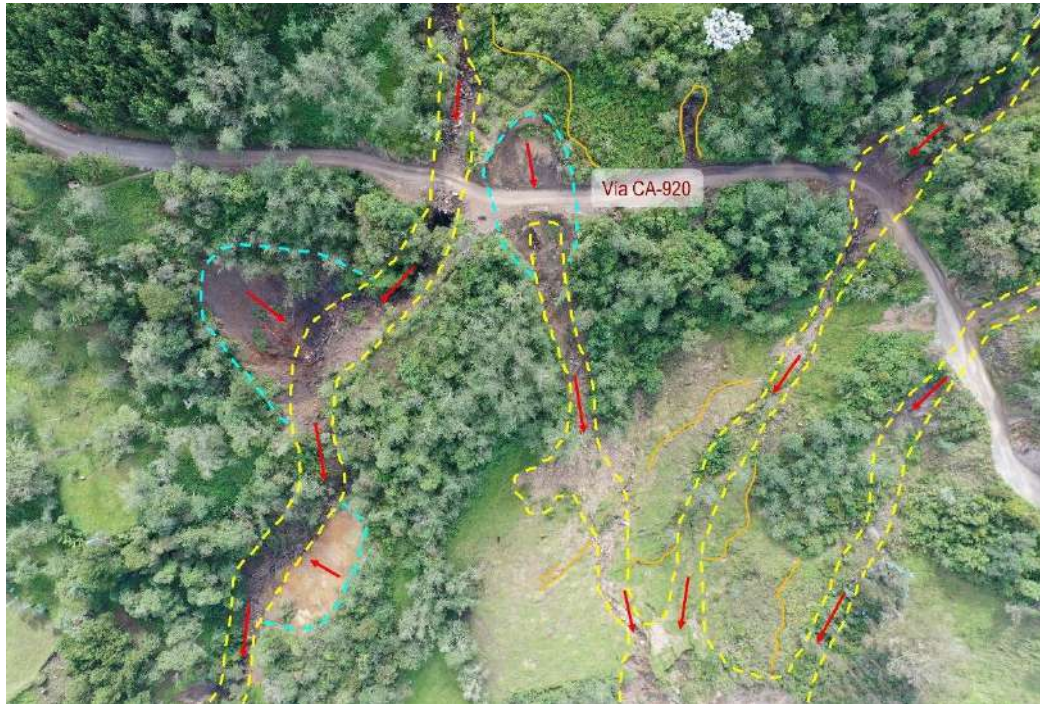
Se han cartografiado 15 de estos movimientos en masa, ubicados tanto en laderas de montaña, riberas de las quebradas Vista Alegre, Nuevo San Martín y Vilcasit; así como taludes de la vía CA-920. Muchos de ellos se acumulan como materiales sueltos que son arrastrados por las fuertes escorrentías, formando flujos de detritos ladera abajo (Figura 12).

Figura 12. Vista de derrumbes (línea discontinua celeste), flujos de detritos (línea discontinua amarilla) y agrietamientos (línea anaranjada) cartografiados al noroeste de la zona que afectan a la vía y terrenos de las comunidades. **Ubicación referencial** - Este: 769977; Norte: 9294470.

Son aproximadamente cinco torrentes de flujos de detritos desarrollados sobre las laderas de alta pendiente (Figura 12).

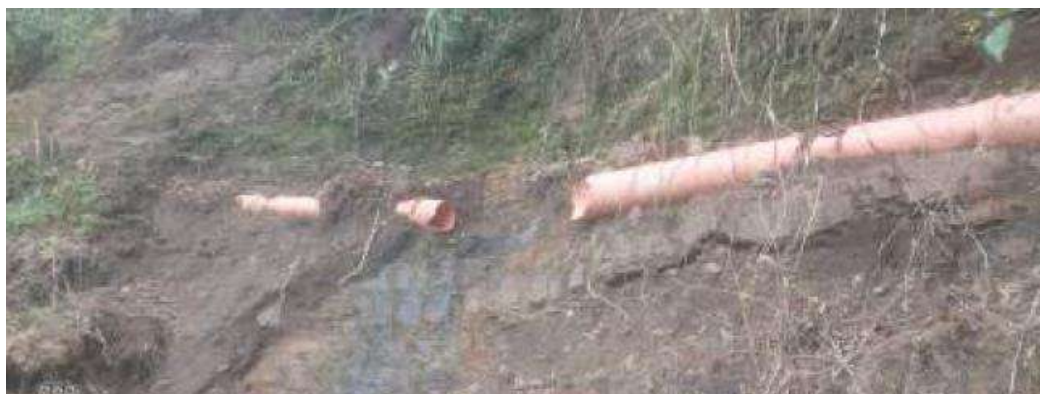
En junio del 2022, se reportó la reactivación de varios de estos derrumbes (COER-Cajamarca, 2022) que afectaron a la vía, terrenos y tuberías de regadío (Fotografía 4).

Fotografía 4. Daños en 50 m tramo de vía CA-920 (arriba) y 20 m tubería de regadío (abajo) por la reactivación de un derrumbe – flujo en junio de 2022. **Ubicación** - Este: 769971; Norte: 9294482; Altitud: 2307. **Fuente:** Municipalidad Distrital de Tacabamba.

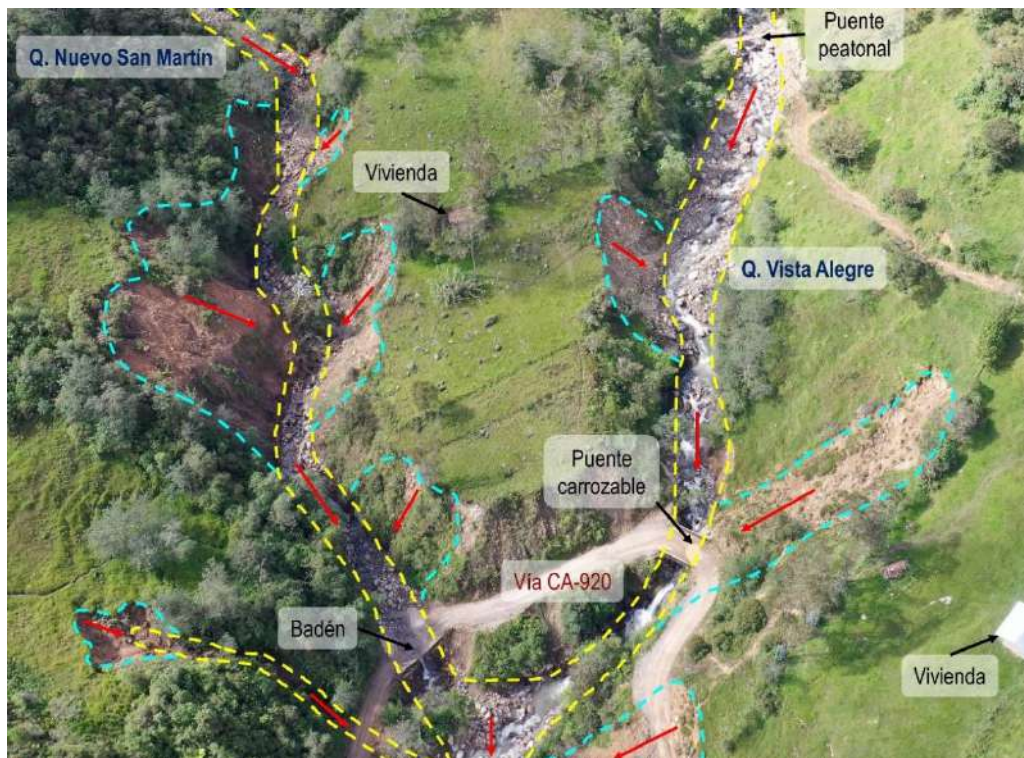
Por las quebradas Vista Alegre, Nuevo San Martín y Vilcasit, se canalizaron flujos de detritos detonados por las intensas precipitaciones del mes de marzo del 2022; estos flujos han sido alimentados por derrumbes originados sobre sus cauces. Se ha documentado la afectación de un badén, un puente carrozable de la vía CA-920 y 2 puentes peatonales, aun sin medidas de rehabilitación definitivas (Figura 13).

Figura 13. Vista de la intersección de las quebradas Vista Alegre (derecha) y Nuevo San Martín (izquierda) donde los derrumbes (línea discontinua celeste) y flujos de detritos (línea discontinua amarilla) han afectado a la vía CA-920, un puente carrozable, un badén y un puente peatonal.

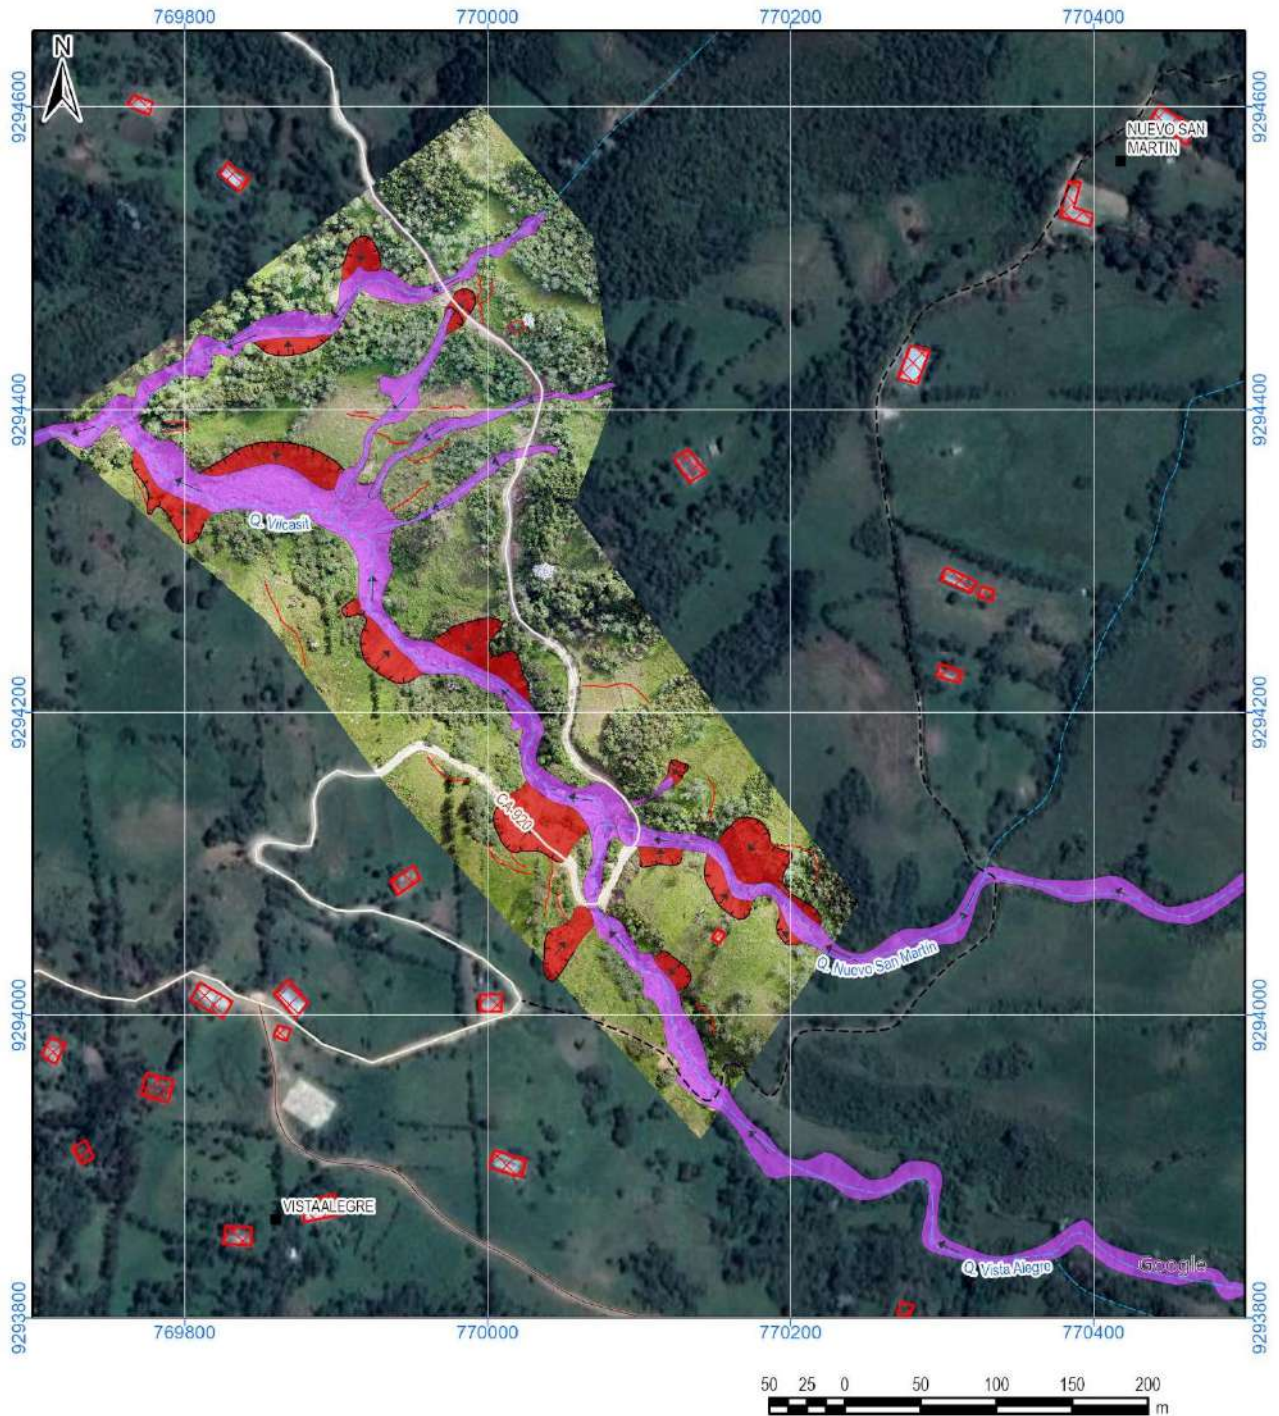
SIMBOLOGÍA	
■	Centro poblado
	Quebrada
	Red vial vecinal
	Trocha
	Camino
	Agrietamiento
	Escarpe de derrumbe activo
	Dirección de movimiento activo
	Vivienda

LEYENDA	
	Derrumbe activo
	Flujo de detritos reciente
