Informe Técnico N° A7307

EVALUACIÓN DE PELIGROS GEOLÓGICOS POR MOVIMIENTOS EN MASA EN LAS QUEBRADAS MALCAMAL, CHILCHOS Y PRIMER TRAMO DE LA VÍA PIPUS – CHETO (AM-681), LOCALIDAD DE PIPUS

Departamento Amazonas
Provincia Chachapoyas
Distrito San Francisco de Daguas

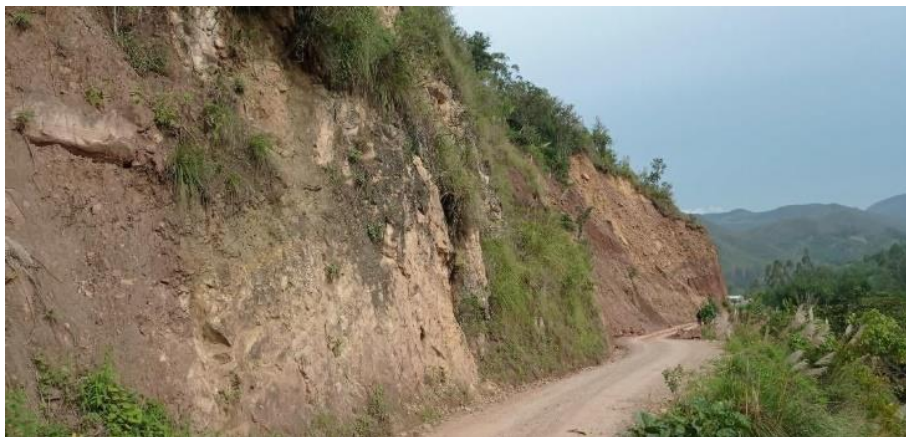
En la zona de estudio, estos afloramientos se encuentran con un grado de fracturación “Muy fracturado” y de meteorización “altamente meteorizado”, además sus discontinuidades se muestran meteorizadas y con rellenos de arcillas y limos sueltos (Figura 4); por lo que tiene un Índice de Resistencia Geológica-GSI baja, 31 en promedio (Figura 6).

Figura 4. Macizo rocoso muy fracturado y altamente meteorizado de la Formación Sarayaquillo en la vía Pipus – Cheto. **Ubicación:** Este: 197802, Norte: 9310213; **Altitud:** 2031. **Fuente:** Municipalidad Provincial de Chachapoyas.

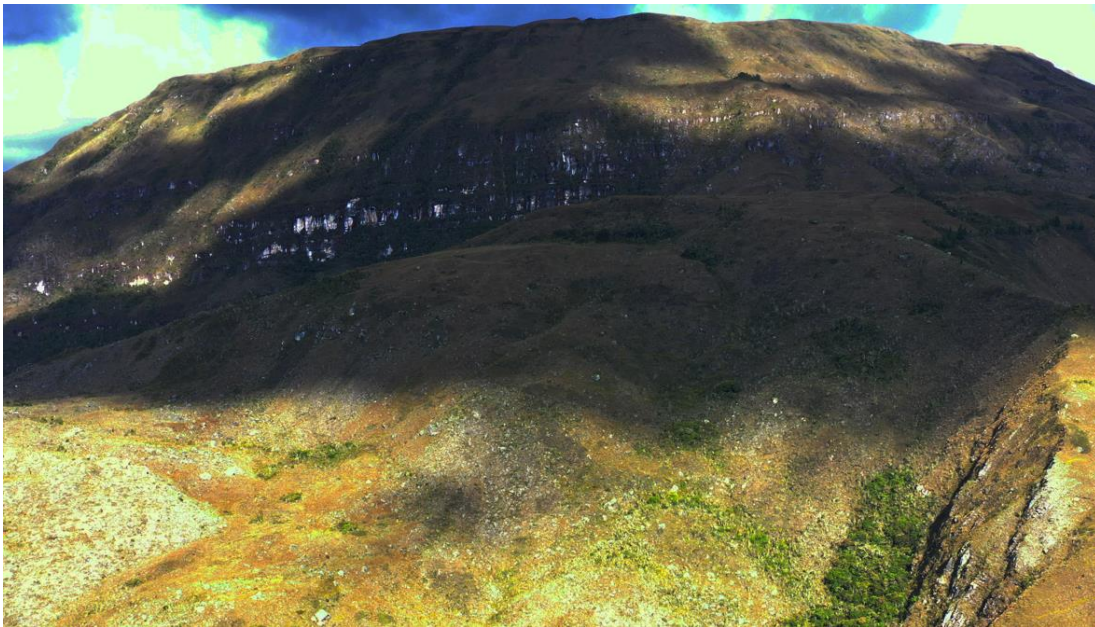
Las areniscas de los macizos rocosos del Grupo Goyllarisquizga se encuentran medianamente fracturadas y moderadamente meteorizadas; además sus discontinuidades son rugosas y abiertas, por lo que tienen una mayor resistencia geológica de las formaciones contiguas, haciéndola destacar en la topografía de la zona, con laderas escarpadas y poca vegetación (Figura 5); su Índice de Resistencia Geológica GSI es de 55, en promedio (Figura 6).

Figura 5. Vista de los estrados de areniscas del Grupo Goyllarisquizga (Ki-g) en la parte alta de la quebrada Malcamal.

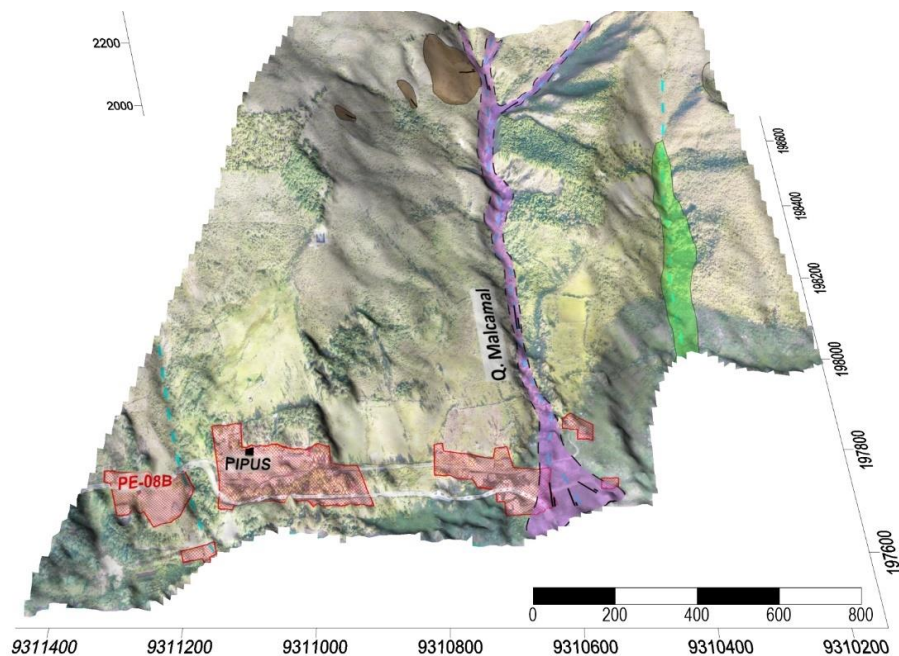
El cauce de la quebrada Malcamal ha sido lugar de constantes eventos de flujos de detritos, los mismos que han ido acumulándose en su desembocadura con el río Olia, generando un terreno el cual, debido al encausamiento de la quebrada, ha sido ganado para actividades agrícolas y de construcción de viviendas; en la Figura 14 se aprecia la geometría de este movimiento en masa, el cual se activa en épocas de intensas precipitaciones pluviales.

Figura 14. Modelo 3D del sector este del río Olia donde se aprecian los peligros geológicos: flujo de detritos en la quebrada Malcamal (en morado), deslizamientos activos en la parte alta (en marrón) y erosión en cárcavas (en verde).

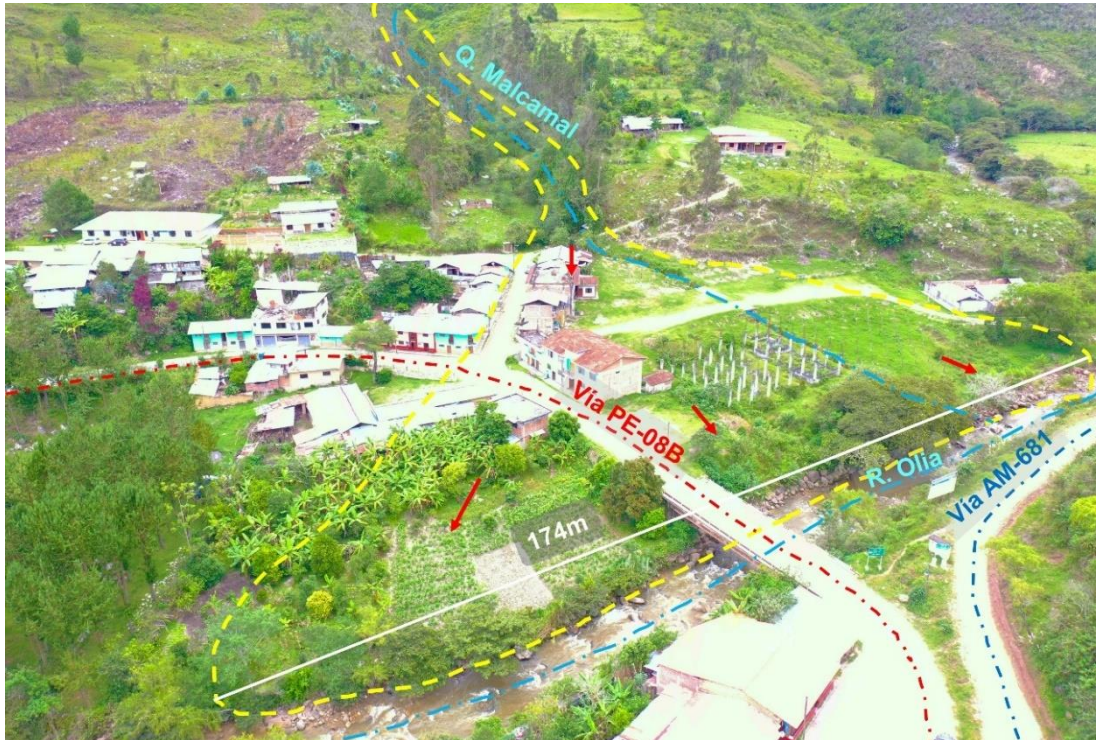
El cauce de la quebrada Malcamal recibió aportes de los diferentes deslizamientos de la parte alta de la montaña, que en tiempos de lluvias pasados, que a través del tiempo generó flujo de detritos, que al desembocar al río Olia formó un abanico proluvio-aluvial de 174m de ancho, sobre esta unidad se asientan viviendas, medios de vida (terrenos de cultivo) y la vía nacional PE-08B (Figura 15); actualmente un tramo del río Olia en su desembocadura se encuentra colmatado, este se condiciona por la ausente canalización definitiva del cauce de la quebrada y ausencia de descolmatación periódica (Figura 16)

Figura 15. Vista desde un dron del abanico proluvial del flujo de detritos de la quebrada Malcamal, sobre la que se han edificado viviendas, establecidos terrenos agrícolas y vías de comunicación.

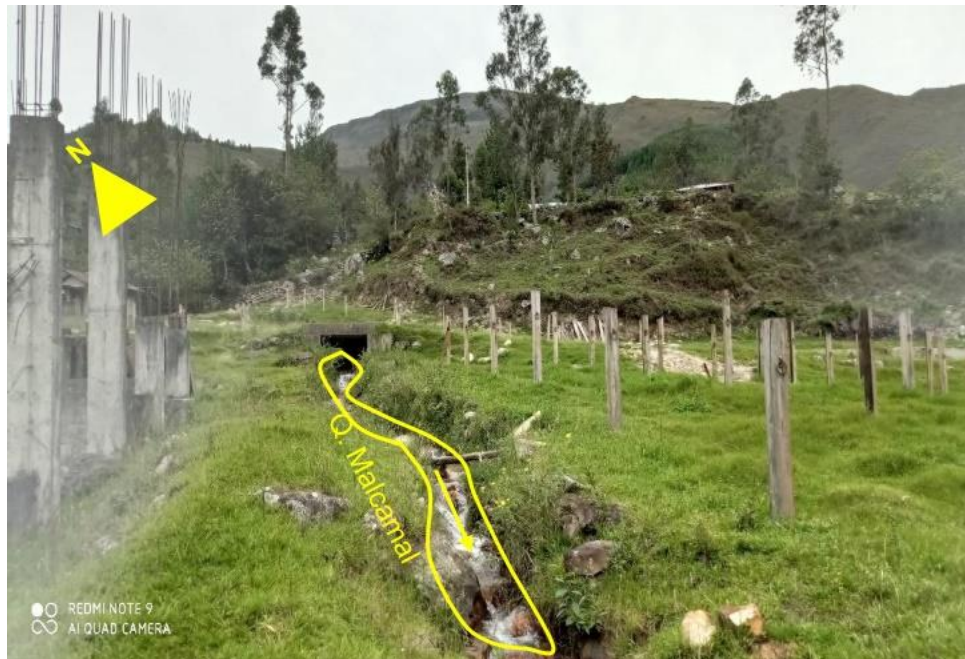
Figura 16. Vista actual del cauce de la quebrada Malcamal sin canalización adecuada. **Fuente:** Municipalidad Provincial de Chachapoyas.

Se recomienda construir canales en los cauces de las quebradas Malcamal y Chilchos, en el sector urbano y sus sectores próximos, a fin de evitar los daños que puedan ocasionar flujos de detritos durante la temporada de las lluvias intensas (Figura 23).

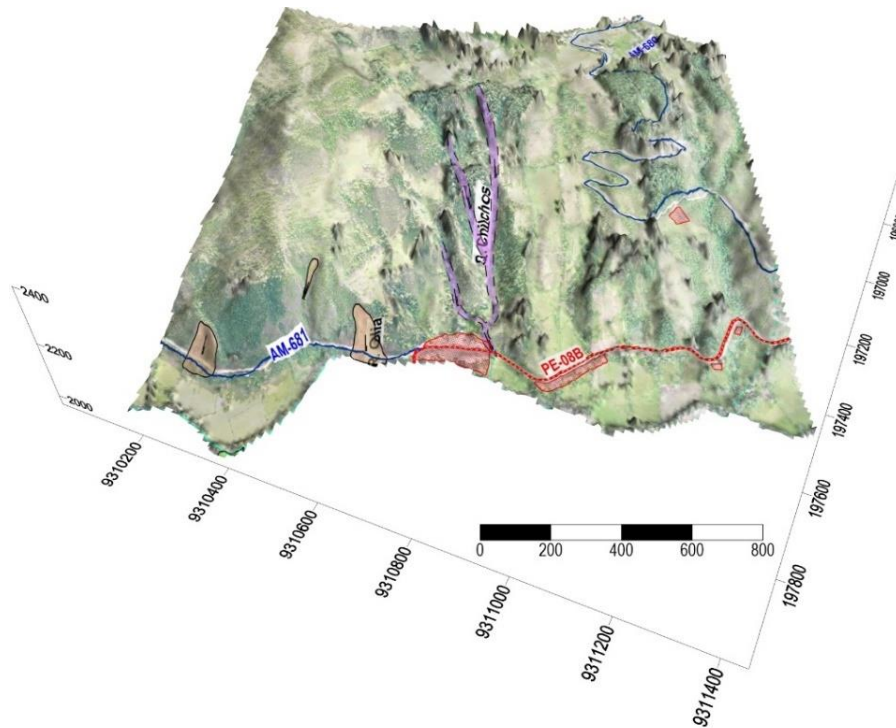
En la Figura 17 se aprecia la geometría de este movimiento en masa, el cual se activa en épocas de intensas precipitaciones pluviales.

Figura 17. Modelo 3D del sector oeste del río Olita donde se aprecian los peligros geológicos: flujo de detritos en la quebrada Chilchos (en morado) y deslizamientos activos en la parte baja (en marrón).

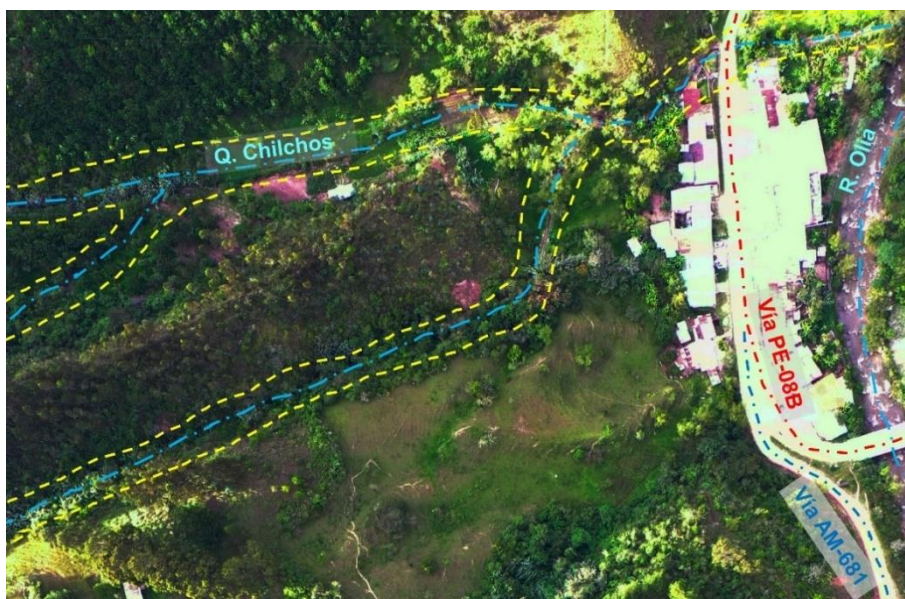
El flujo de detritos de la quebrada Chilchos recorre terrenos con pendiente muy fuerte (de 25° a 45°) y recibe aportes de drenajes secundarios tal como se aprecia en la Figura 18. Existen medidas de reducción del riesgo, sin embargo, no son suficientes para contener avenidas mayores de flujos durante lluvias de intensidad extrema; por lo que se tiene el peligro constante de inundación a las viviendas y la interrupción del tránsito de la vía nacional PE-08B (Figura 19).

Figura 18. Vista del flujo de detritos de la quebrada Chilchos y su desembocadura en el río Olia.

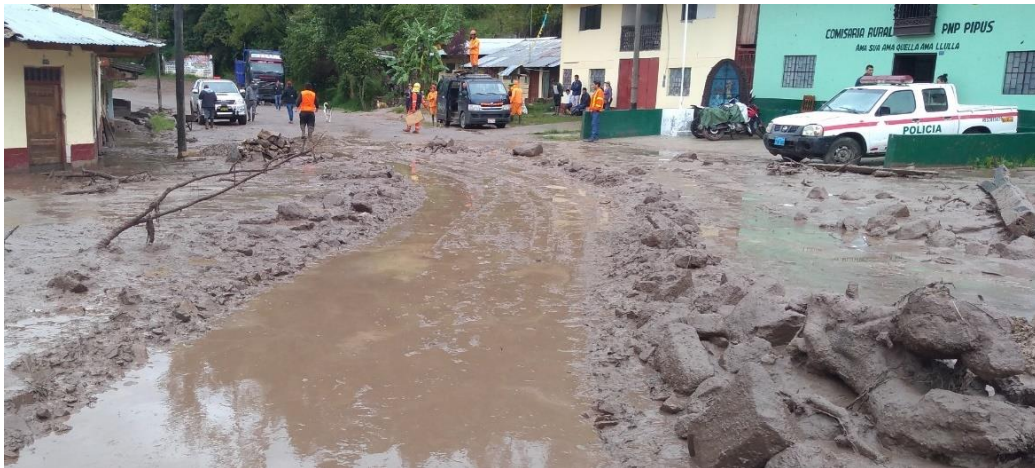
Figura 19. Activación del flujo de detritos de la quebrada Chilchos en abril del 2019. **Fuente:** Municipalidad Provincial de Chachapoyas.

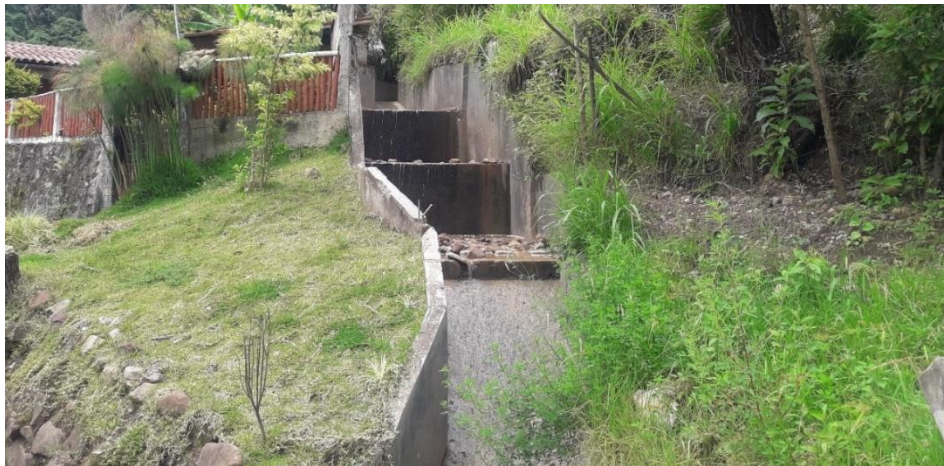
- Litología incompetente, conformada por depósitos proluviales, constituidos por limos y arenas de baja plasticidad y cohesión, con algunos bloques sub redondeados de areniscas de la Formación Sarayaquillo.
- Presencia de ladera y montañas sedimentarias, con pendiente muy escarpada (>45°), en la parte alta, y pendiente suave en la parte baja (de 1° a 5°).
- Piedemontes proluviales; todas ellas inconsolidadas, muy susceptibles a removerse fácilmente.
- Ausente y deficiente presencia de medidas estructurales de reducción del riesgo definitivas a lo largo de la quebrada Chilchos, donde además ya existe un canal que no contiene las aguas pluviales y terminan por desbordarse durante la época de lluvias intensas (Figura 20).

Figura 20. Vista actual a la canalización de la quebrada Chilchos. **Fuente:** Municipalidad Provincial de Chachapoyas.

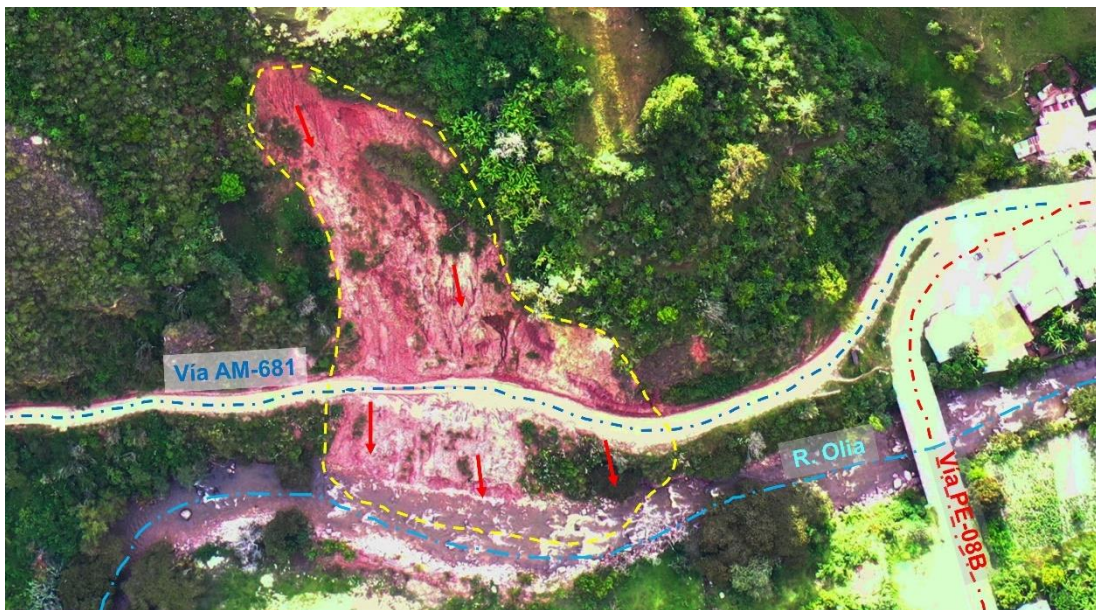
Corresponde a un deslizamiento rotacional originado sobre el talud superior de la vía AM-681 (Figura 21), producto de las lluvias intensas ocurridas en marzo del 2021; el cual que ha provocado la interrupción del tránsito y conexión temporal, hacia varios centros poblados de los distritos de Soloco y Cheto; indirectamente provocó la colmatación del río Olía (Figura 22).

Figura 21. Vista del deslizamiento sobre la vía AM-681, en la localidad de Pipus. **Ubicación:** Este: 197625; Norte: 9310517; Altitud: 2018.

Este deslizamiento se ha originado sobre depósitos sueltos (regolito) ubicados en la ladera de montaña muy escarpada ($>45^\circ$). Al momento de la evaluación de campo, se mantiene activo, sin presencia aún de medidas estructurales de contención.

- Área: 4 627 m²
- Perímetro: 304 m
- Diferencia de alturas corona a la punta: 98 m
- Longitud horizontal corona a punta: 101 m
- Ángulo de corona a punta: 44°
- Dirección del movimiento: N65°
- Ancho de la superficie de falla: 41 m

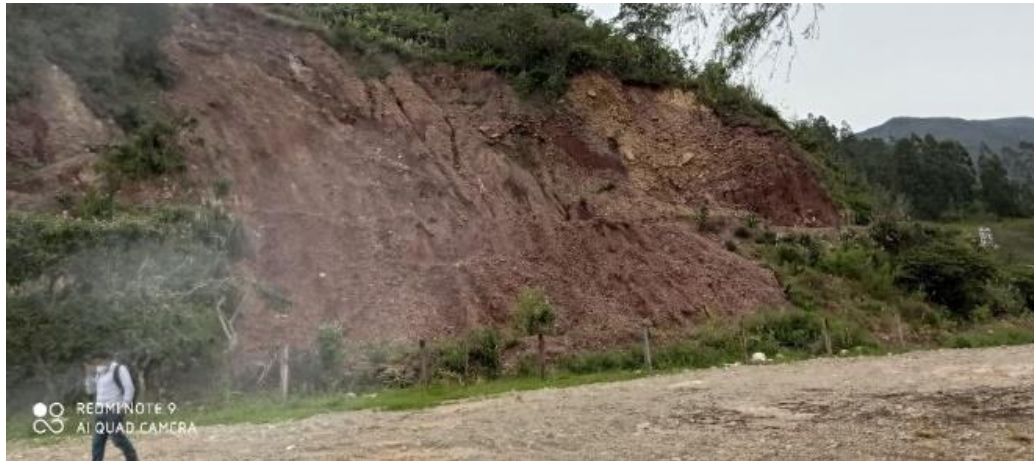
Figura 22. Vista del deslizamiento en el primer tramo de la vía Pipus – Cheto. **Fuente:** Municipalidad provincial de Chachapoyas
