INSPECCIÓN GEODINÁMICA EN LA LOCALIDAD DE NEGRITOS

(Distrito La Brea - Provincia de Talara – Región Piura)

Informe Técnico N°023-2022/IGP CIENCIAS DE LA TIERRA SÓLIDA

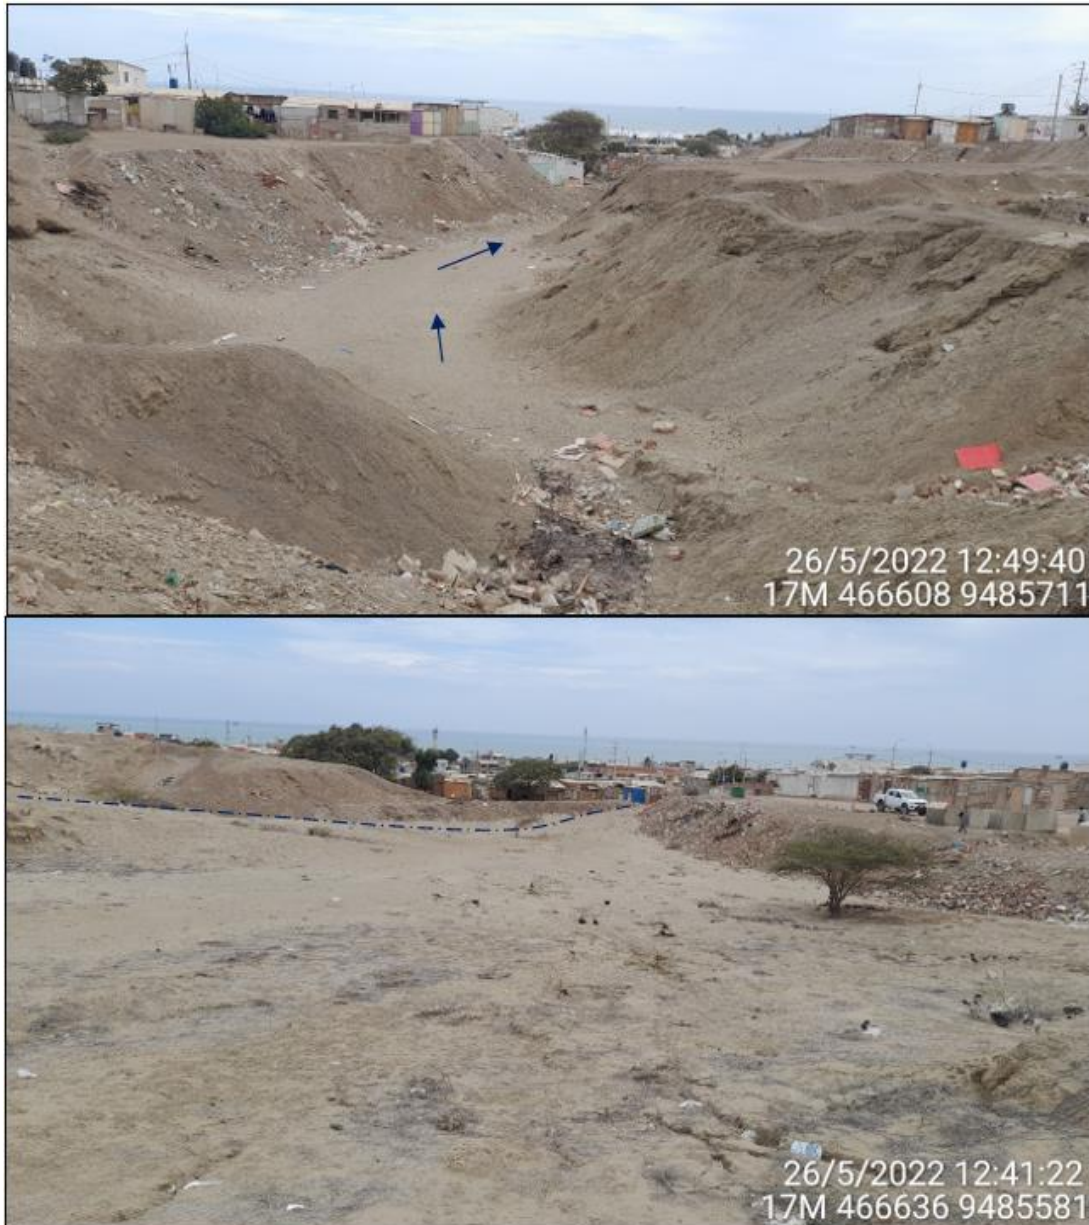
Figura 5.- Cauce de la quebrada San Vicente con la presencia de diques conformados con materiales de relleno antrópico en ambas márgenes y contiguo a viviendas

- Encauzar la parte baja del cauce de la quebrada San Vicente y reforzar los diques en ambos márgenes para evitar la inundación de las viviendas aledañas.

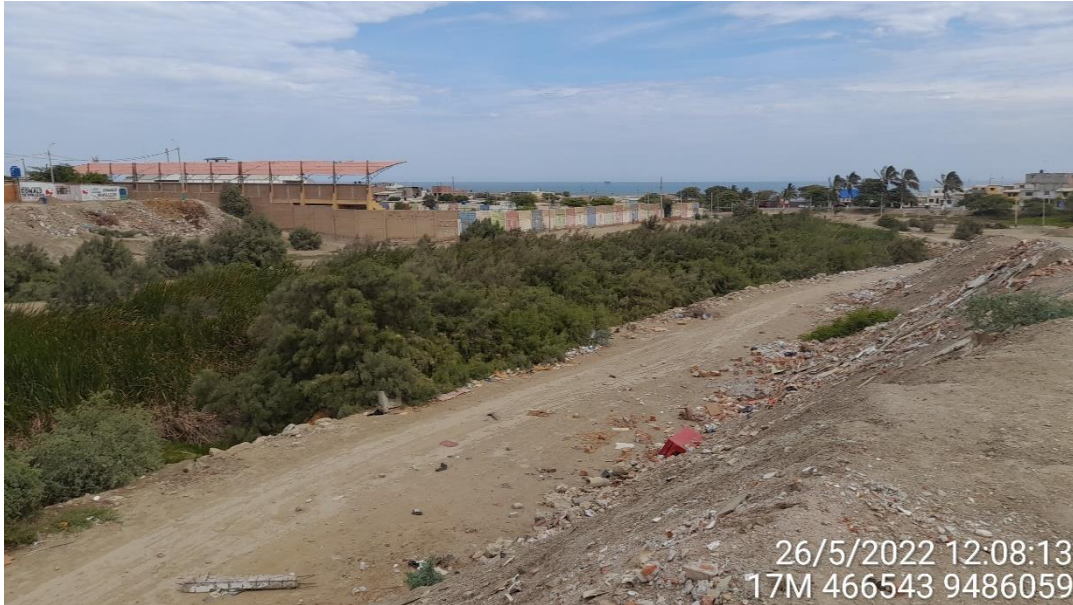
Figura 6.- Cauce de la quebrada Micaela Bastidas cuyas nacientes se ubican en las inmediaciones de las lagunas de oxidación de la localidad y drena el flujo de agua hasta el mar, atravesando las calles prolongación Grúa y Av. Loreto

- Limpiar el cauce de la quebrada Micaela Bastidas debido a que se encuentra cubierto por vegetación y desmonte vertido por los pobladores.
- Realizar un estudio hidrológico de detalle y elaborar simulaciones numéricas en las quebradas San Vicente, Villa Hermosa y Micaela Bastidas, considerando escenarios de peligros por inundaciones fluviales, en base a ello se definirán la delimitación de la faja marginal, medidas de prevención y reducción de riesgo.

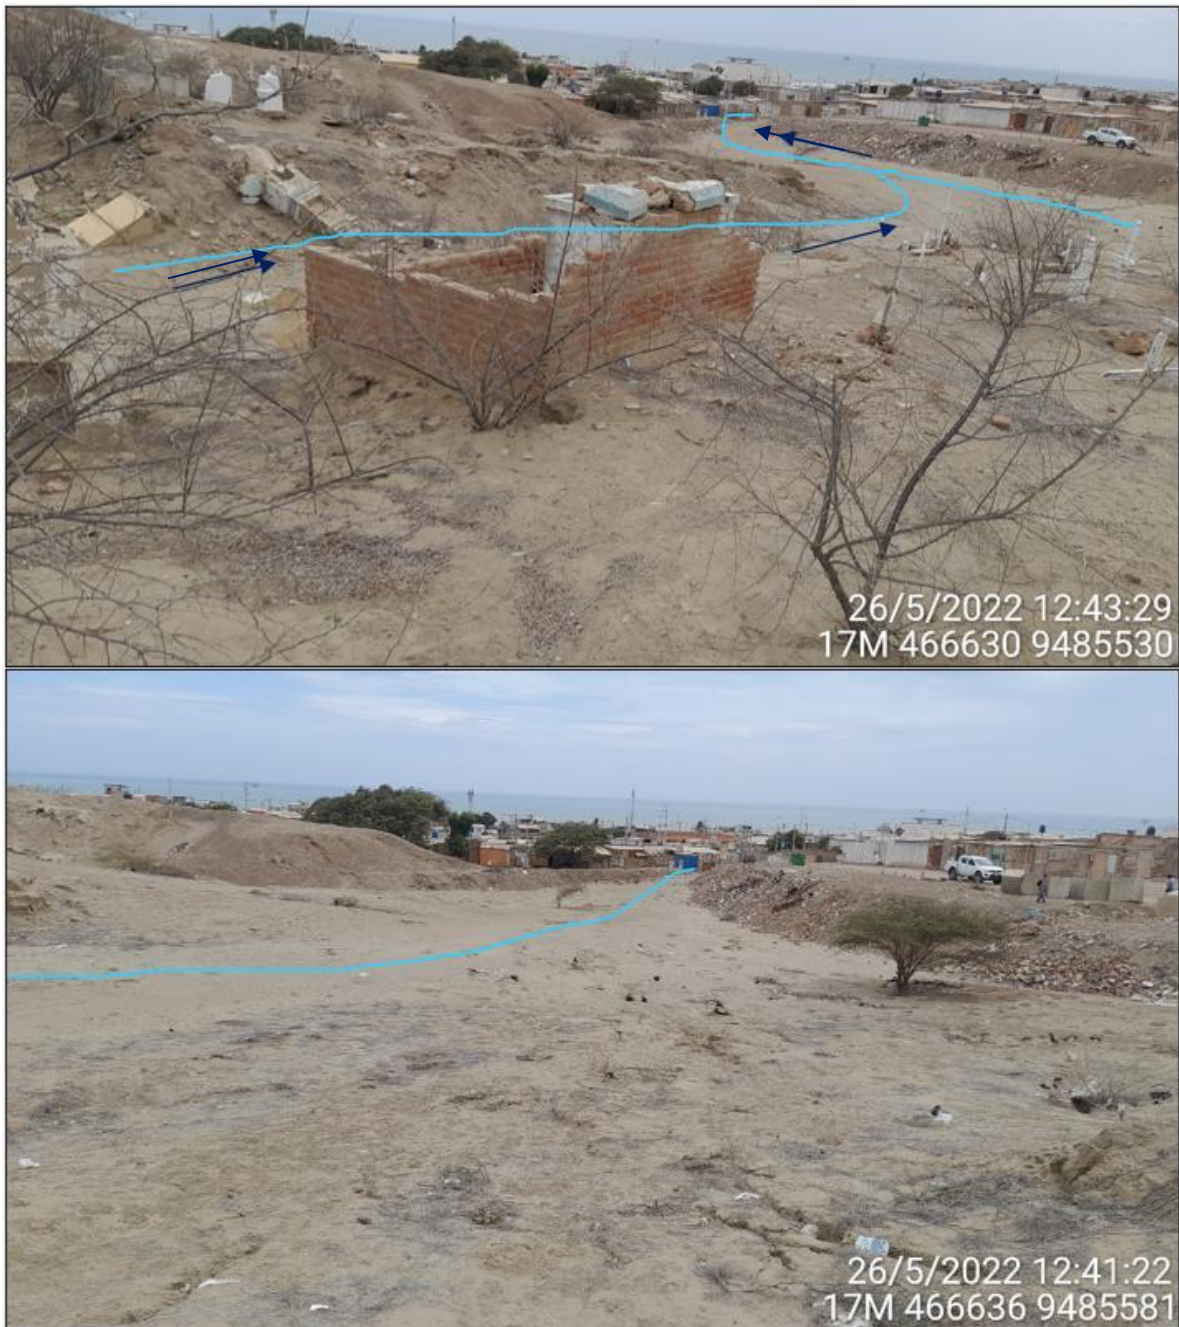
Figura 13.- Quebrada San Vicente, se aprecia su recorrido desde el cementerio antiguo (imagen superior) y continúa hasta la prolongación de la calle Alfonso Ugarte (imagen inferior) donde se han implementado diques precarios conformados con materiales antrópicos (rellenos) como defensas ribereñas

- La activación de la parte baja de la quebrada San Vicente durante el periodo de lluvias afecta las tumbas ubicadas en el cementerio antiguo de dicho sector y aguas abajo cuenta con diques precarios en

ambos márgenes que podrían colapsar y generar inundaciones de viviendas aledañas.

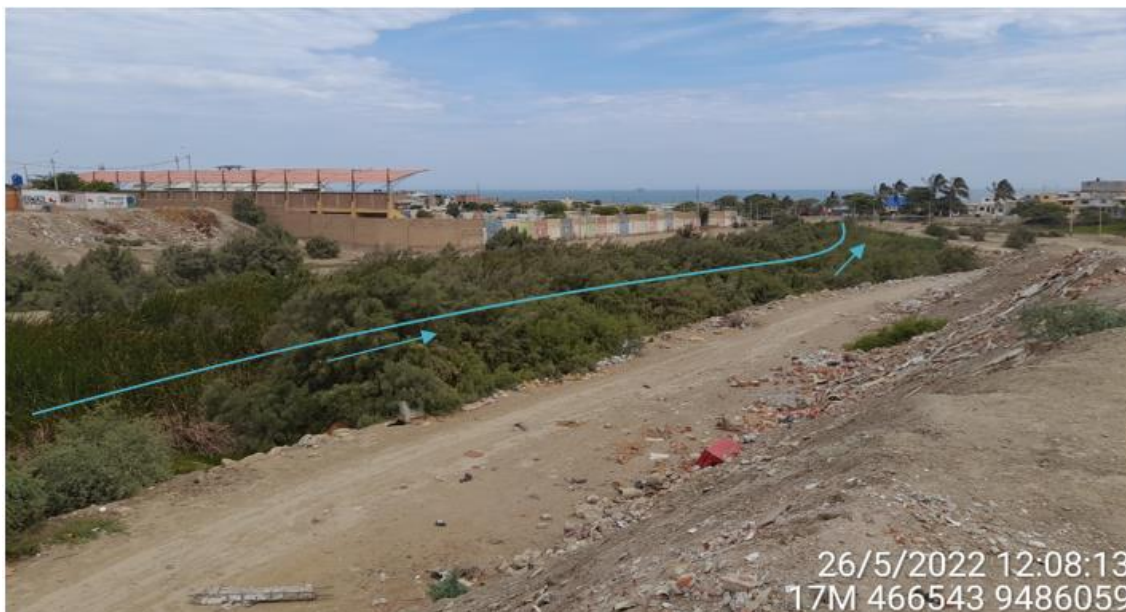
Figura 14.- Cauce de la quebrada Micaela Bastidas que concentra las aguas pluviales del sector San Vicente y de las lagunas de oxidación afectando la vía Prol. Grau

- La quebrada Micaela Bastidas constituye el principal colector de aguas pluviales de la localidad de Negritos, el canal de captación y derivación de las aguas pluviales que se ubica en la parte posterior del cementerio antiguo, desemboca en esta quebrada, así como los remanentes de las lagunas de oxidación, generando afectaciones e inundaciones de los canales o drenes ubicados en las inmediaciones de la calle prolongación Grau.

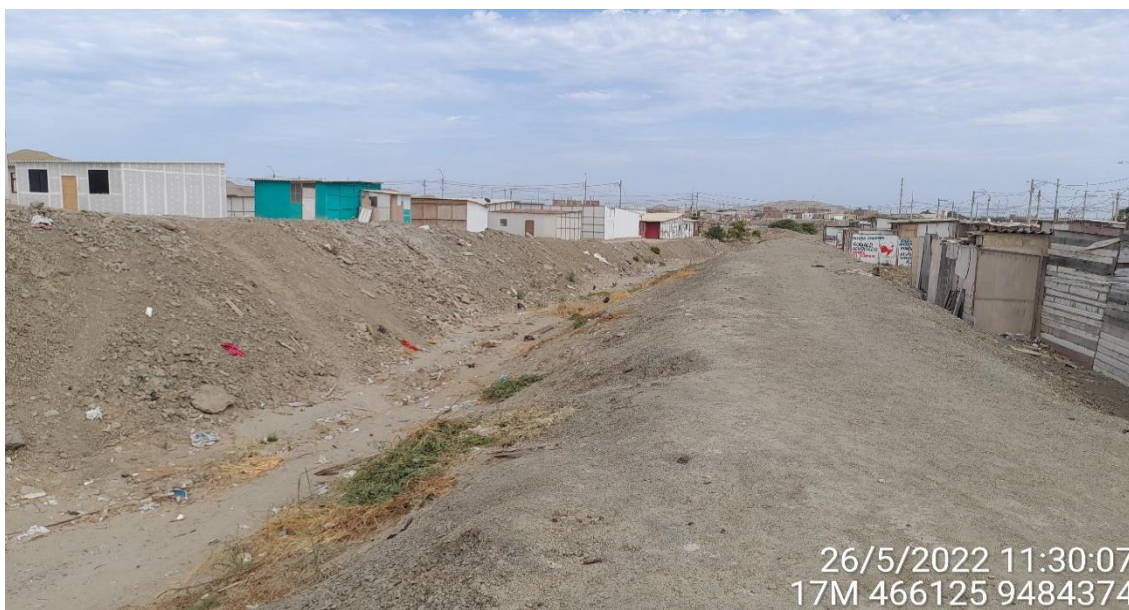
Figura 15.- Cauce de la quebrada ubicada al sur del cementerio que viene siendo colmatada por materiales de relleno (desmonte) para el emplazamiento de viviendas en ambos márgenes, sin embargo, su activación podría generar inundaciones fluviales debido a la precariedad de los diques conformados

- La quebrada contigua al AH. Villa Hermosa (extremo sur de las viviendas) constituye una zona susceptible a inundaciones fluviales ante la ocurrencia de lluvias intensas, debido a que, el cauce de la quebrada viene siendo estrangulado y rellenado por materiales antrópicos, reduciendo su capacidad de almacenamiento, debido al emplazamiento de viviendas en ambos márgenes de la quebrada.

- Descolmatar el cauce de la quebrada contigua al AH. Villa Hermosa (extremo sur de las viviendas) y evitar el asentamiento de viviendas en los diques ubicados en ambos márgenes.

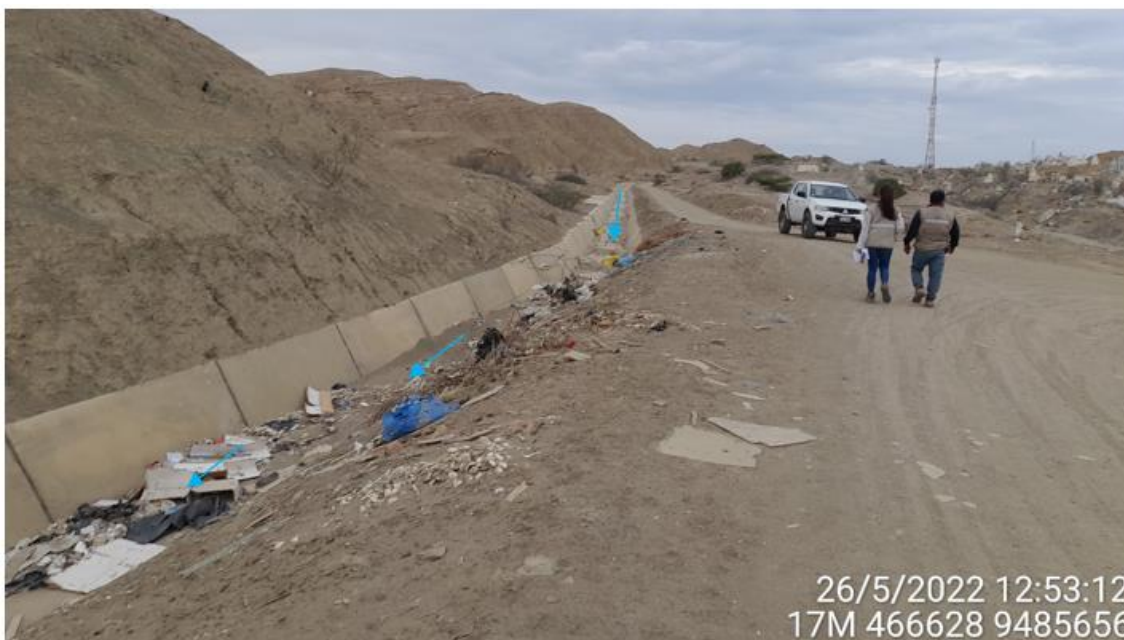
Finalmente, en la parte posterior del cementerio antiguo del sector San Vicente, se ha implementado un canal de captación para evacuar las aguas pluviales del sector oriental hacia la quebrada Micaela Bastidas, actualmente se encuentra cubierto por desmonte y basura en algunos tramos (Figura 16).

Figura 16.- Canal de captación que colecta las aguas de la parte superior de la quebrada San Vicente y las escorrentías superficiales provenientes de las lomas ubicadas hacia el extremo oriental de Negritos hasta su desembocadura en las inmediaciones de la quebrada Micaela Bastidas

- Brindar mantenimiento periódico y realizar limpieza de canal de concreto (situado en la parte posterior del cementerio antiguo – sector San Vicente) que viene siendo usado como infraestructura de captación y derivación de las aguas pluviales hacia la quebrada Micaela Bastidas, para mejorar la circulación de los flujos hacia su desembocadura.

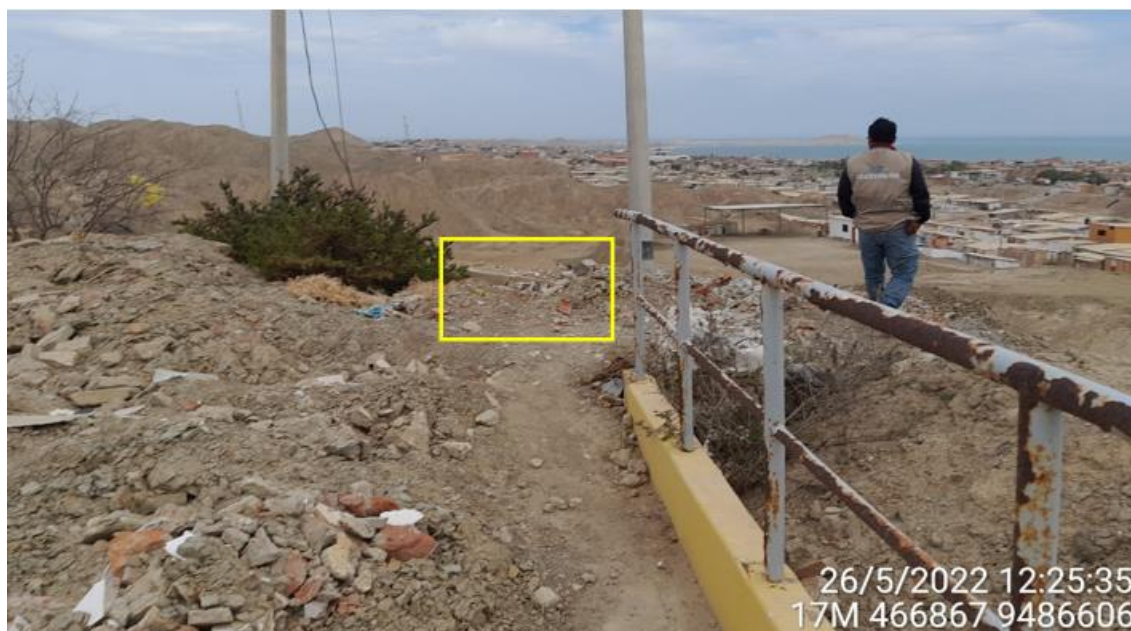
Figura 17.- Derrumbe o caída de suelos (polígono amarillo) identificado en el extremo suroeste del estacionamiento del cementerio que se ubica sobre una loma conformada por areniscas y lutitas, además ha sido cubierto por materiales antrópicos (deshmorte)

- Derrumbes o caída de suelos han sido reconocidos en el extremo suroeste del estacionamiento del cementerio municipal de la localidad de Negritos debido a presencia de una tubería de drenaje sobre la ladera que incrementa la saturación de los materiales y genera asentamiento de veredas, así como inclinación de postes.

- Es necesario implementar un sistema de drenaje pluvial en el cementerio municipal y drenar las escorrentías superficiales hasta el pie de las laderas a través de infraestructura que cuente con

revestimiento para evitar la erosión de los materiales por el flujo agua e inestabilidad de los suelos.

- Retirar los materiales antrópicos (desmonte y relleno) del extremo suroccidental del estacionamiento del cementerio municipal para reducir la carga o peso sobre la zona inestable e implementar estructuras de drenaje hasta el pie de la ladera para evitar que el flujo se infiltre e incremente la erosión de los materiales en la ladera.
- Es importante reubicar a los pobladores que habitan viviendas con paredes a punto de colapsar, se sugiere gestionar, módulos temporales de vivienda.
- Solicitar a la empresa o institución encargada de las redes de saneamiento y gas realizar la revisión de la infraestructura en el AH. Villa Hermosa a fin de descartar averías en las instalaciones.
- Solicitar a OEFA los resultados de los estudios técnicos realizados el presente año y la evaluación de posibles pasivos ambientales en las inmediaciones del pozo de petróleo T_357 abandonado.

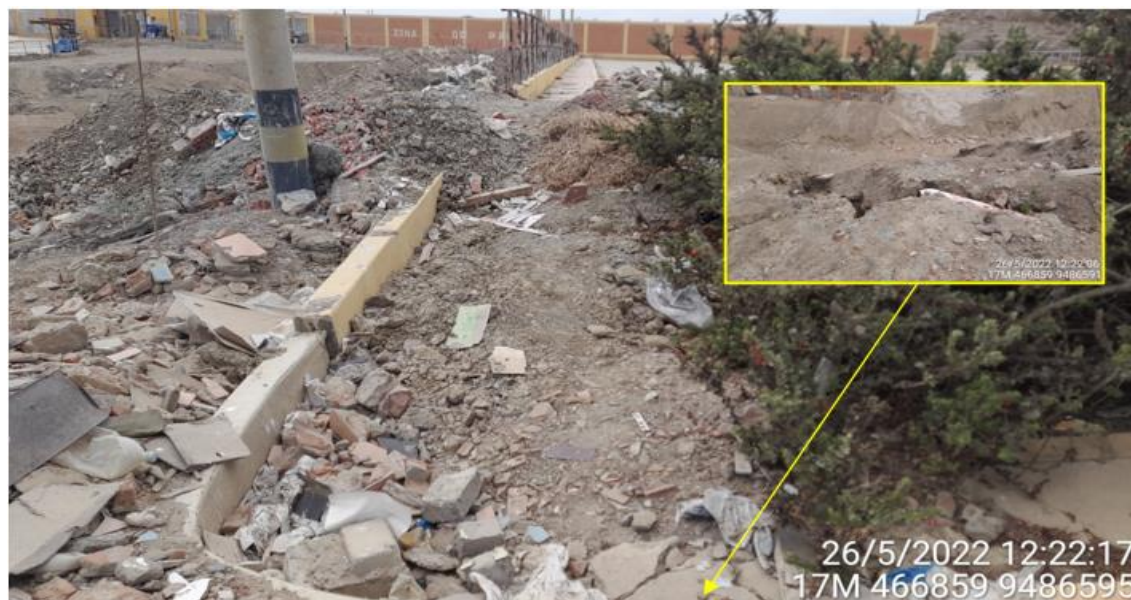
Figura 18.- Asentamiento de veredas e inclinación de postes como evidencia de derrumbes o caída de suelo en el extremo suroeste del estacionamiento del cementerio municipal debido a la deficiencia de drenaje pluvial (en la figura de contorno amarillo se aprecia tuberías que drenan las aguas en la parte media de las laderas) generando la inestabilidad de los materiales

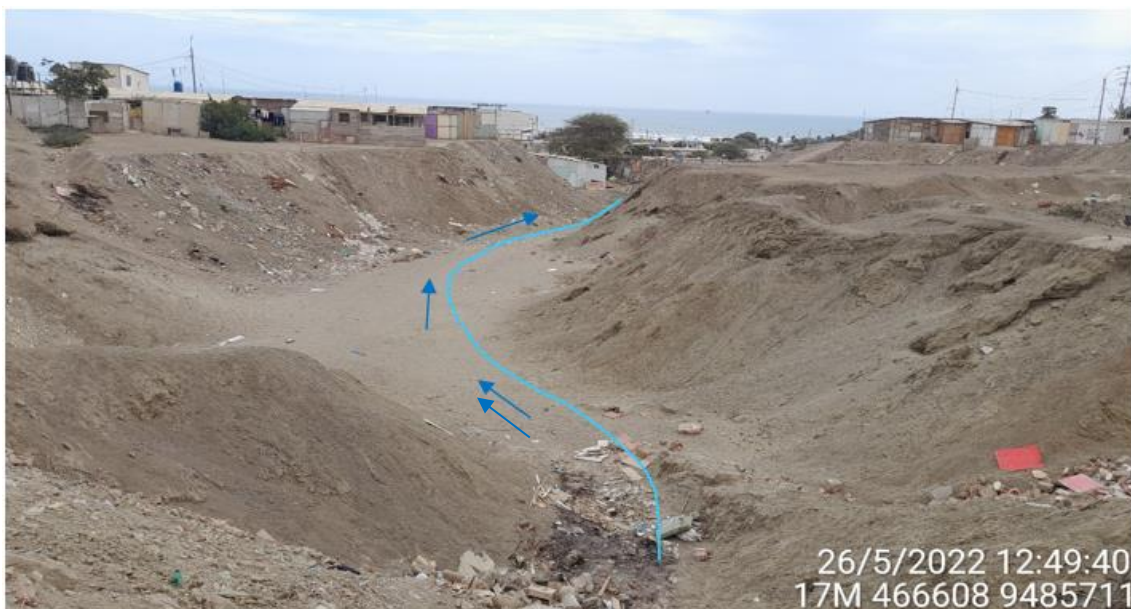
Figura 19.- Ante la ocurrencia de lluvias intensas, la quebrada situada en la parte posterior de la calle Buenos Aires podría activarse, generando flujos de lodos que podrían afectar viviendas ubicadas aguas abajo

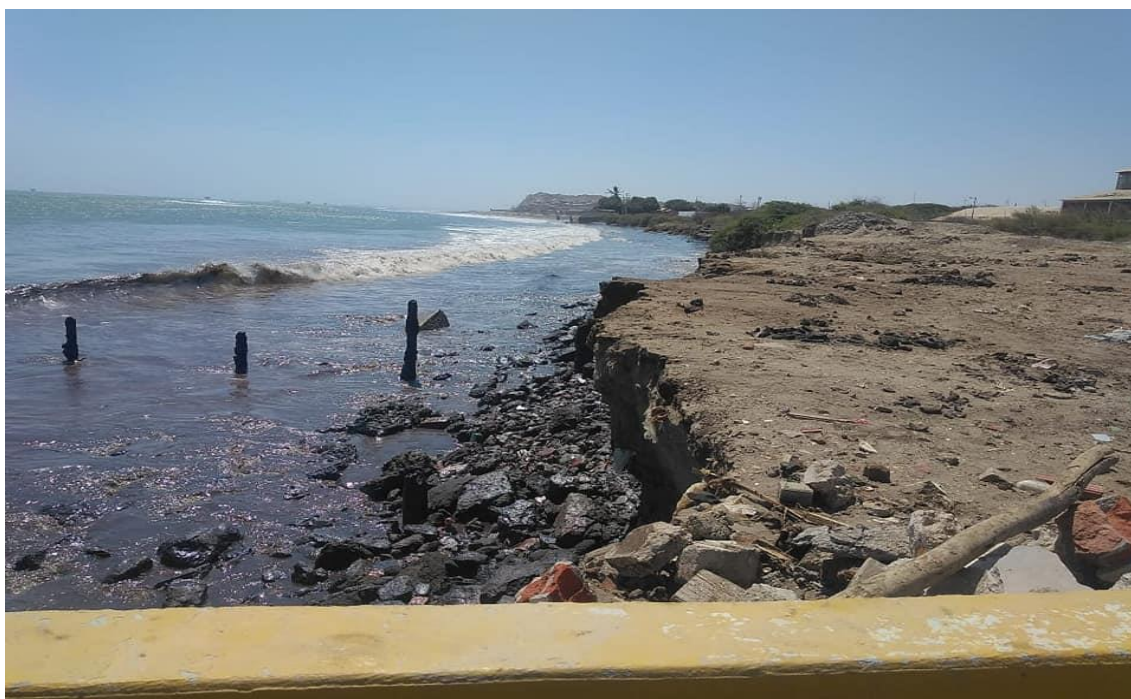
Figura 20.- Erosión marina en las inmediaciones de la zona de playa de Negritos (Fuente: Web Salvando mi playa Negritos, 2021)

- Erosión marina ha sido identificada en la zona de litoral de la localidad de Negritos debido a la actividad de las olas sobre la costa.
- Deformaciones verticales positivas o levantamiento del suelo han sido identificadas en viviendas de las calles Las Magnolias y Los Claveles del AH. Villa Hermosa (localidad de Negritos) que han originado grietas en suelos y paredes que podrían causar el colapso de algunas estructuras que podrían afectar a los pobladores.

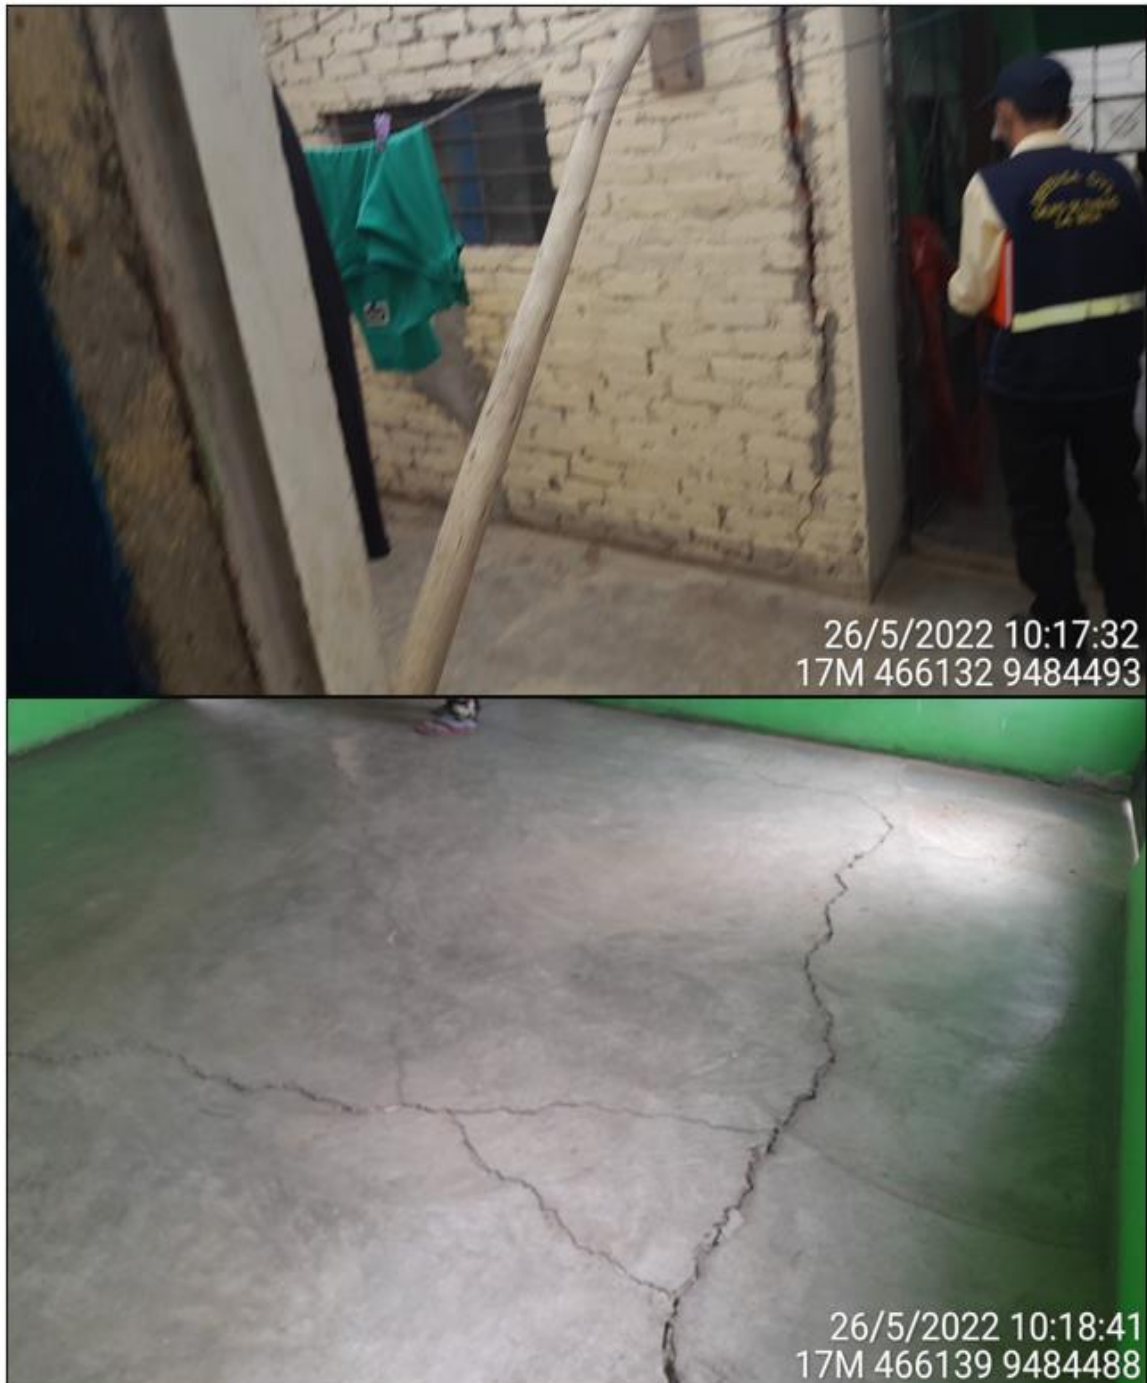
Figura 21.- Grietas en paredes de viviendas y pisos con presencia de levantamiento del suelo, en la imagen superior se aprecia un palo para contener la pared y evitar su colapso

- Superficialmente no se ha reconocido el origen de las deformaciones o levantamiento de los suelos en el AH. Villa Hermosa, salvo la presencia de olores de descomposición en algunas viviendas, infiriendo como hipótesis que, se relacionaría con problemas geotécnicos por posible ruptura de tuberías de saneamiento o instalaciones antiguas del pozo abandonado.

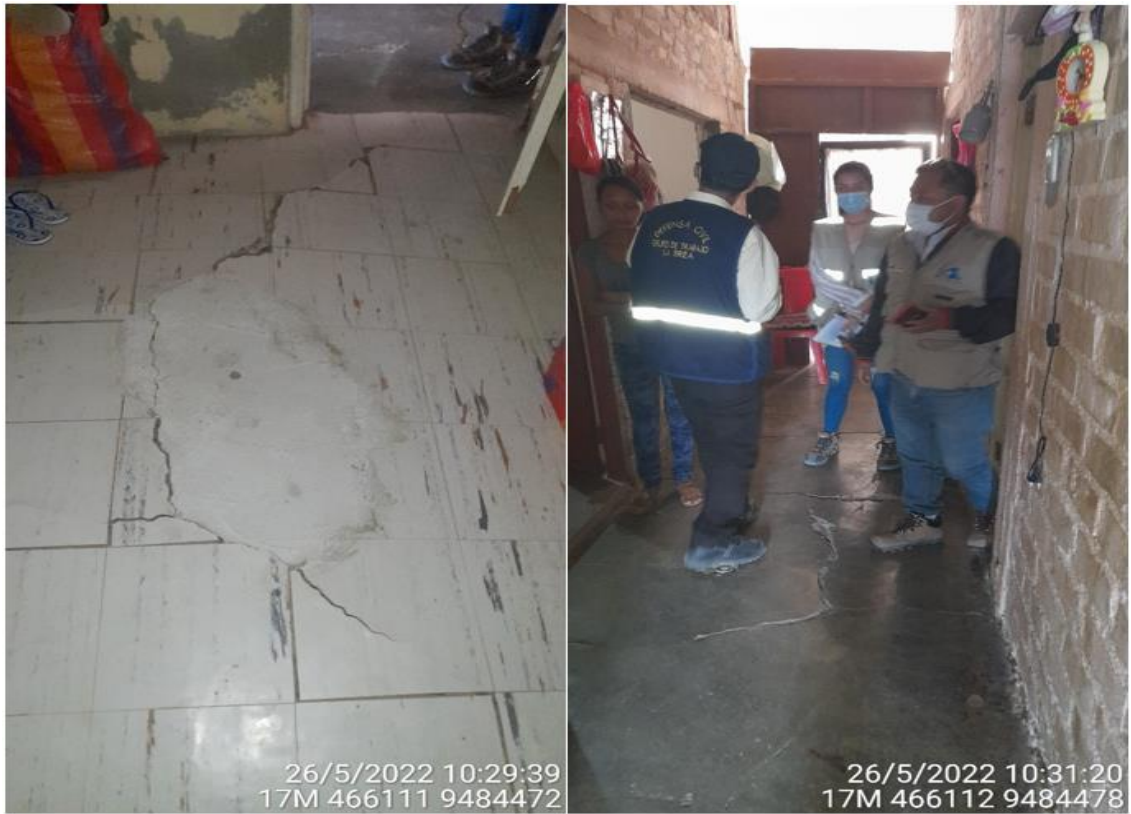
Figura 22.- Grietas en pisos de viviendas y deformaciones verticales positivas (levantamientos)

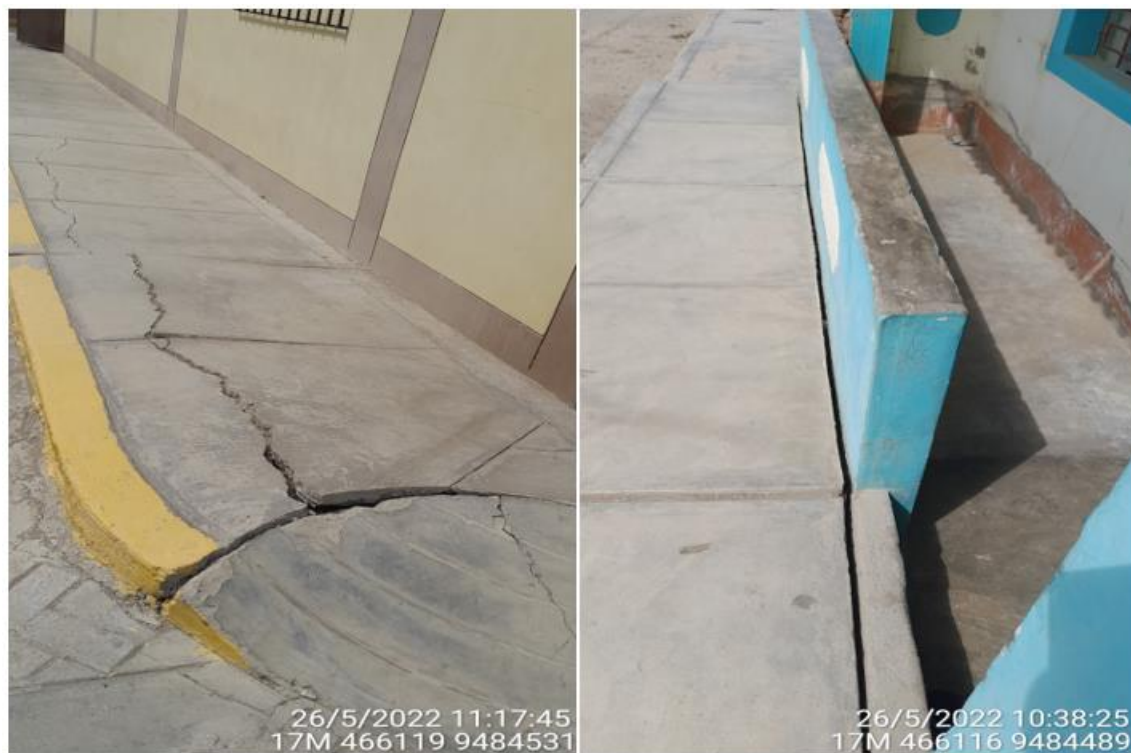
Figura 23.- Grietas en veredas de la calle Las Magnolias y deformaciones verticales positivas (levantamiento del suelo)
