INSPECCIÓN GEODINÁMICA EN CARMEN DE LA FRONTERA

Informe Técnico N°020-2022/IGP CIENCIAS DE LA TIERRA SÓLIDA

Inspección Geodinámica en Carmen de La Frontera
(Provincia Huancabamba - Región Piura)

INSPECCIÓN GEODINÁMICA EN CARMEN DE LA FRONTERA
CP. Sapalache y Caseríos Pulun, Salalá y Huar Huar
(Provincia de Huancabamba - Región Piura)

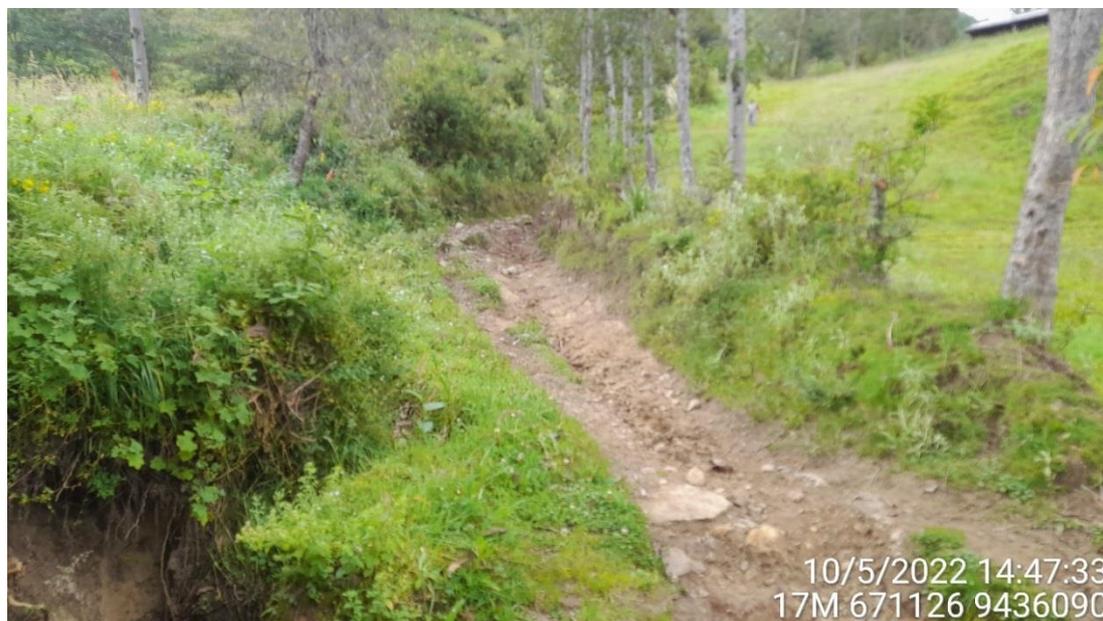
Cárcavas: Unidad constituida por surcos formados durante la ocurrencia de precipitaciones pluviales y flujos de agua se desplaza sobre zonas de ladera. Están conformados por suelos con matriz limo – arcillosa, generándose los procesos erosivos que dan lugar a dicha geoforma. Esta unidad ha sido identificada al sur de la IE N° 11473, contigua al camino que conduce a la parte baja de la ladera (quebrada Huar Huar Bajo). Es usado como canal de regadío con anchos variables de 0.50 – 2.00 m y profundidades de 0.20 m a 2.00 m, así como longitudes entre 250 y 300 m (Figura 13).

Figura 13.- Cárcava situada contigua a camino que conduce a sector Huar Huar Bajo

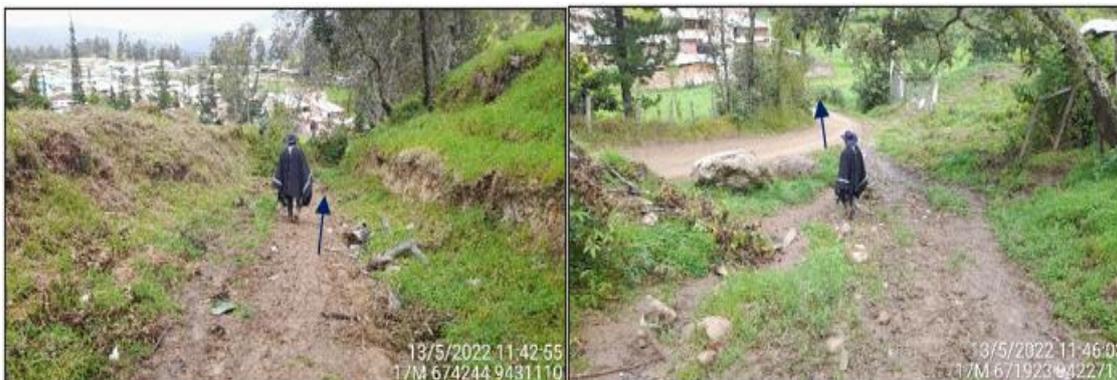
Inundaciones pluviales: Evento que resulta de la acumulación de aguas provenientes de las precipitaciones pluviales en las partes bajas o de menor pendiente (depresiones). En general, se presentan cuando el terreno se ha saturado y el agua de lluvia excedente comienza a acumularse, pudiendo permanecer horas o días. Las zonas susceptibles a este tipo de eventos han sido identificado y delimitado con ayuda de los pobladores y provienen de las laderas ubicadas en el extremo norte hacia la zona urbana, afectando la vía de acceso Sapalache - Pulun y casa de rondas (Figuras 23 y 24).

Figura 23.- Áreas afectadas por inundación pluvial, las escorrentías superficiales durante los periodos de lluvias intensas recorren desde la parte superior (imagen de izquierda) hasta la zona urbana al CP. Sapalache (imagen de la derecha)

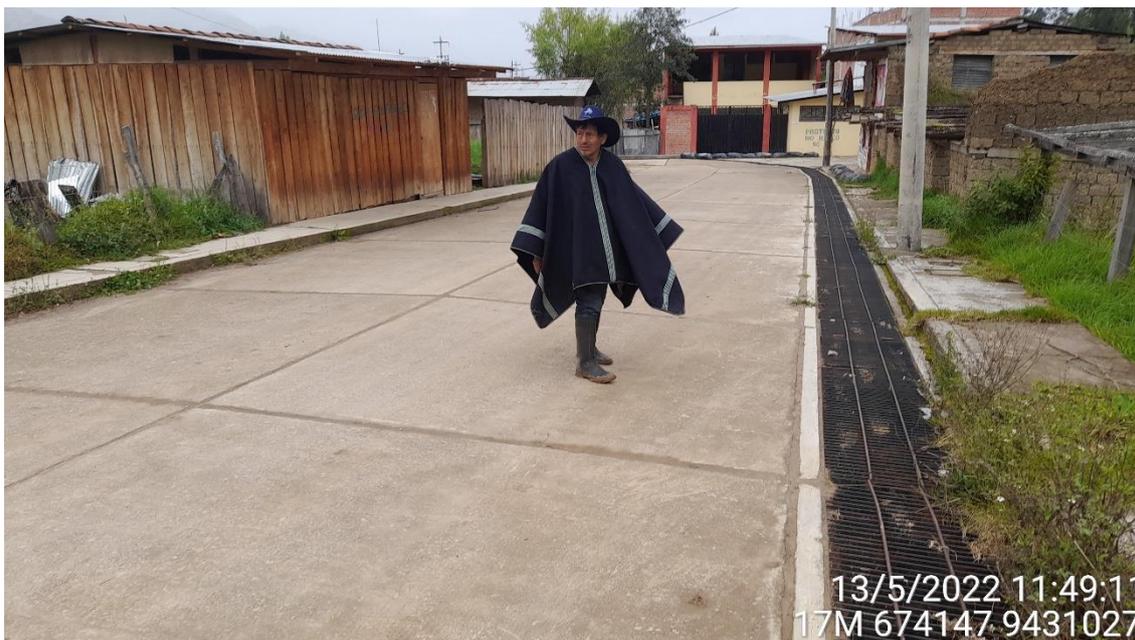
Figura 24.- Inundación pluvial en la vía de ingreso principal desde Pulun al CP. Sapalache que afecta la casa de rondas del poblado en épocas de ocurrencia de lluvias intensas, además, se evidenció como medida de prevención la instalación de geobolsas en el portón de ingreso

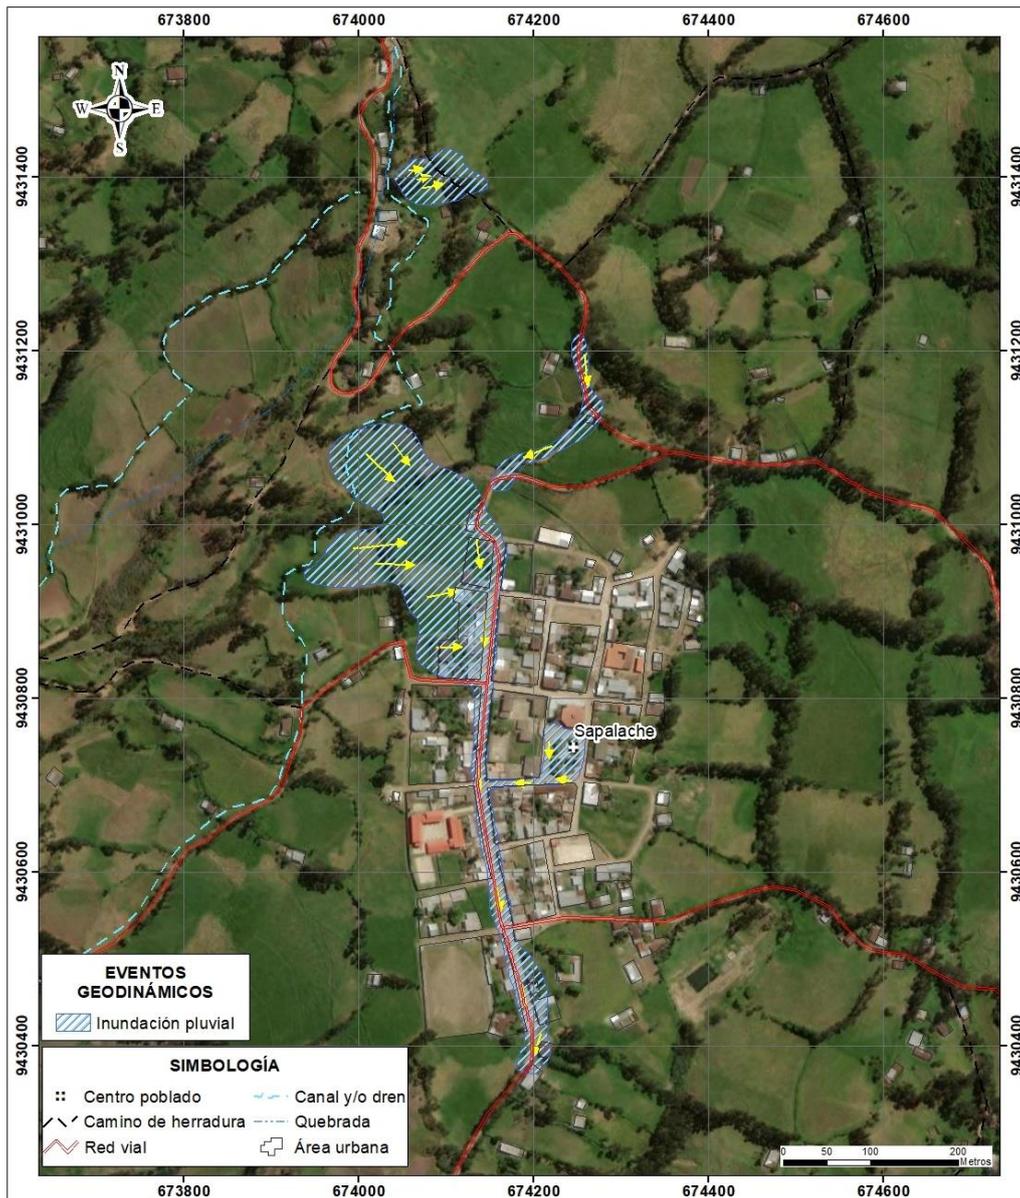
Figura 25.- Áreas susceptibles a la ocurrencia de inundaciones pluviales durante la ocurrencia de lluvias intensas

- Durante la inspección de campo en el centro poblado Sapalache, se han identificado zonas susceptibles a inundaciones pluviales que podrían afectar zonas urbanas en una extensión de 5 Has aproximadamente.

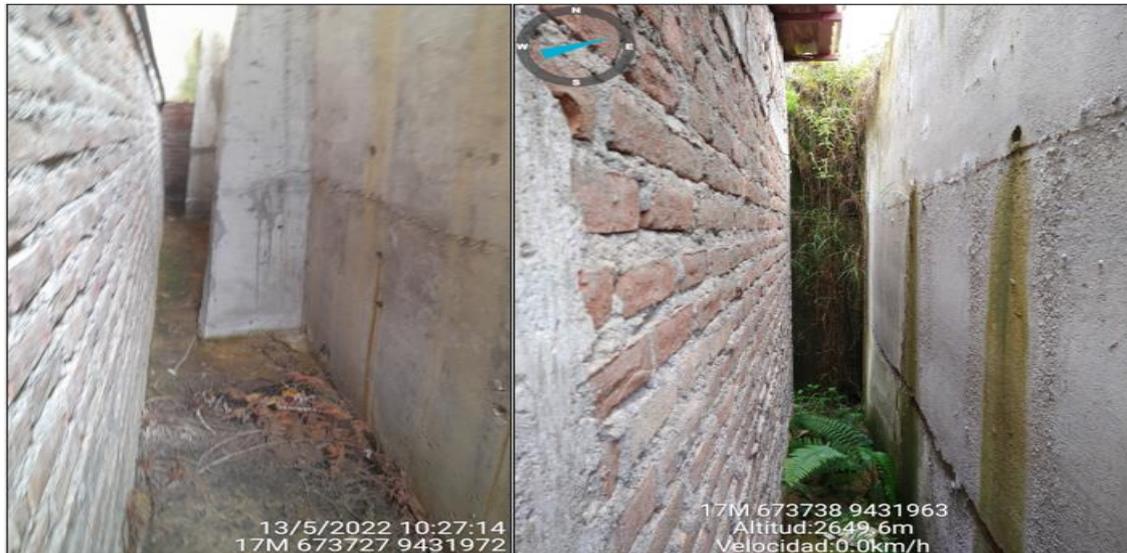
Cabe señalar que, en la parte posterior de la capilla se encuentra un muro de concreto, debajo de una ladera, a través del cual ingresa agua hacia la iglesia, además, se ha reconocido que los ambientes internos no cuentan con canaletas en los techos para derivar el agua hacia el perímetro externo, generando que se acumule agua dentro de la infraestructura (Figura 26).

Figura 26.- Muro de concreto ubicado detrás de capilla del caserío Pulun mostrando áreas de acumulación de agua

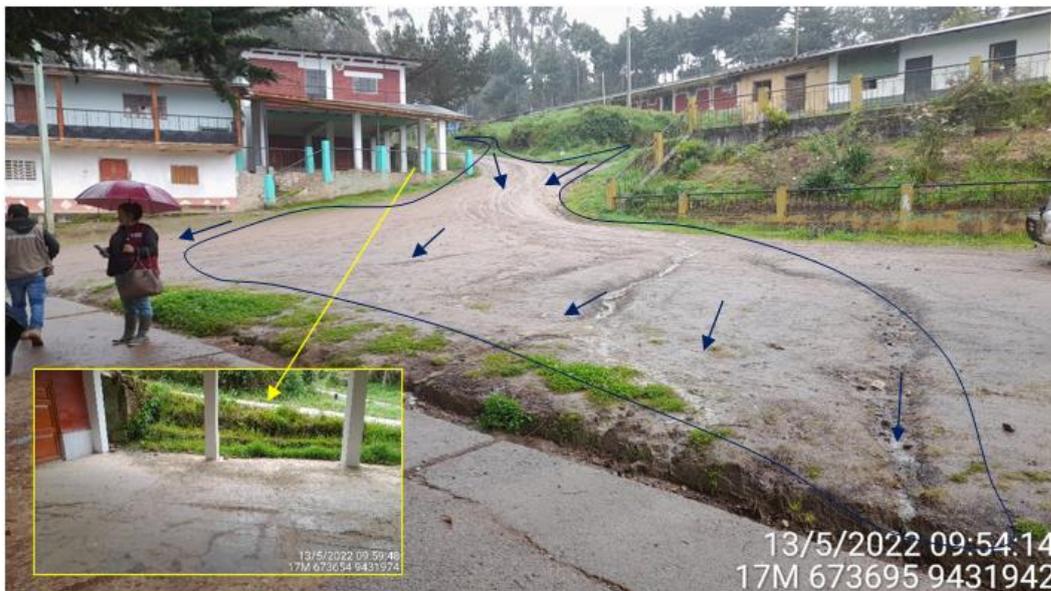
Respecto a la casa de rondas campesinas, se ha identificado que se ubica sobre una depresión y contigua a una vía de acceso con inclinación hacia

la plaza del caserío, generando que las aguas de escorrentía ingresen hacia dicho predio, además, los techos no tienen canaletas, contribuyendo a la generación de inundaciones pluviales (Figura 27).

Figura 27.- Escorrentías superficiales generadas en épocas de precipitación que se desplazan por efecto de la inclinación del terreno con dirección a la plaza del caserío Pulun, entre la infraestructura afectada se reconoció la casa de rondas debido a que se encuentra en zona de depresión y el techo no cuenta con canaletas de drenaje

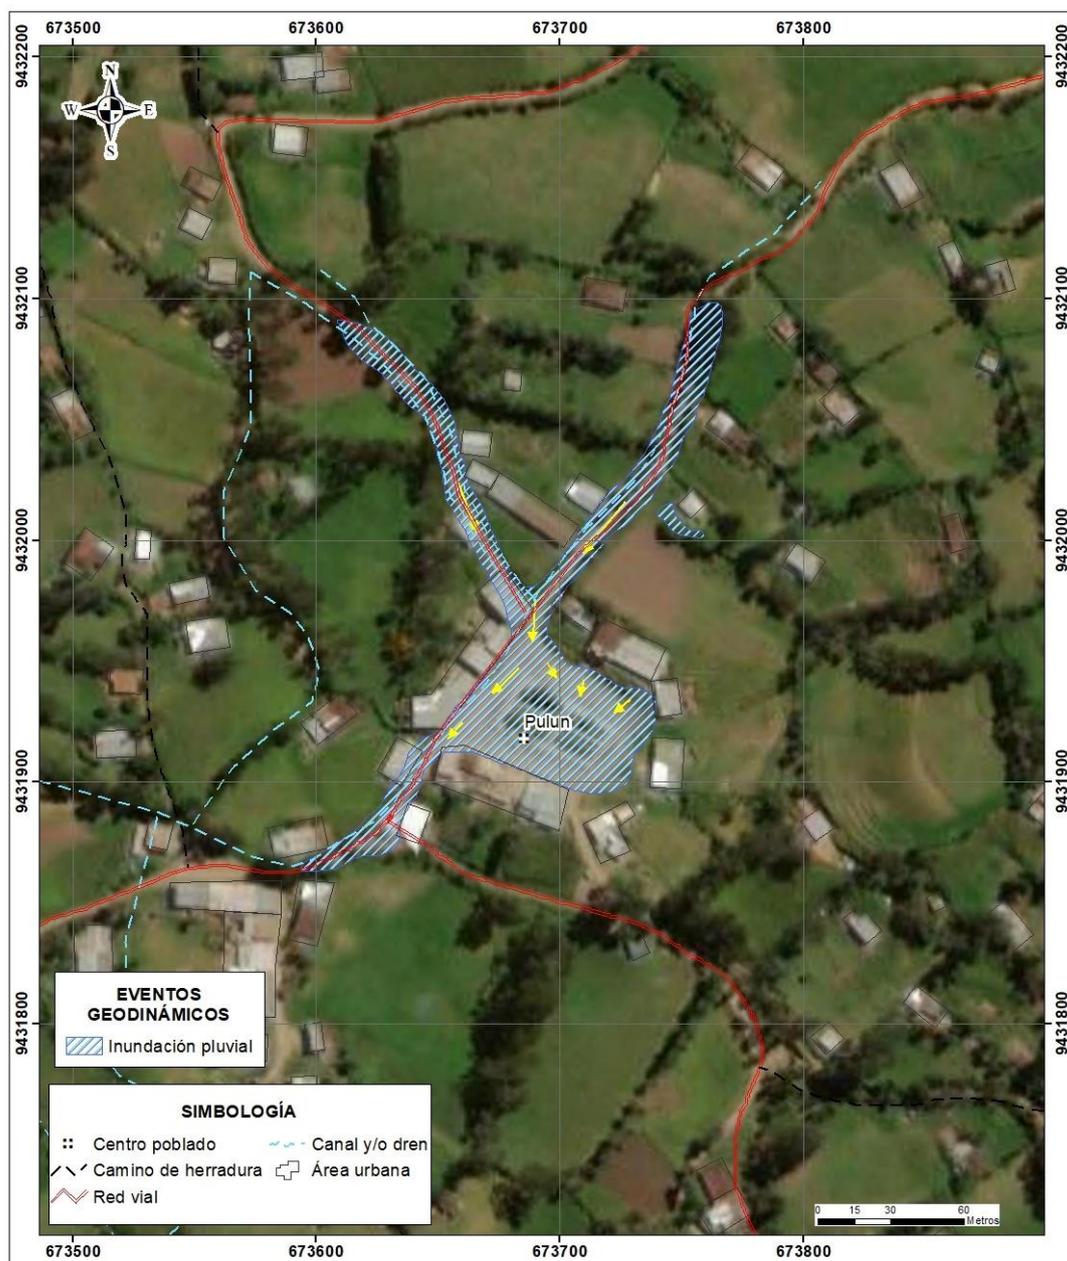
Figura 28.- Áreas susceptibles a la ocurrencia de inundaciones pluviales en el caserío Pulun que fueron reconocidas con apoyo de los pobladores tomando como referencia las lluvias del año 2017 (evento Niño Costero)

- En el caserío Pulun se han reconocido zonas de escorrentía superficial que podría generar inundaciones pluviales en zonas de baja pendiente debido a la ausencia de un sistema de drenaje pluvial; entre las zonas afectadas se ha reconocido la casa rondas y la capilla del caserío por encontrarse en la parte baja de terrenos con

inclinación y la inexistencia de canaletas de drenaje en los techos de estas estructuras.

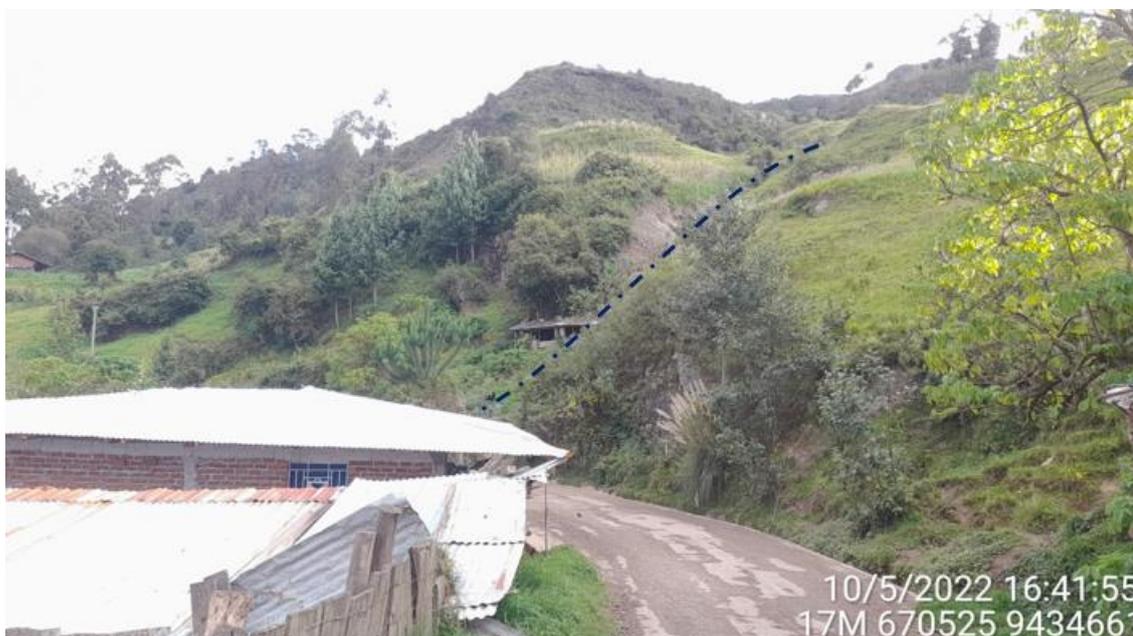
Se ha identificado que, hacia el extremo occidental de la zona urbana del caserío Salalá se ubica una quebrada que se activa durante el periodo de lluvias (diciembre – abril), de acuerdo con testimonio de los pobladores, el 3 de marzo del 2022 se generó un flujo de detritos que afectó 3 viviendas y el colegio Señor de Los Milagros (Figuras 29, 30 y 31).

Figura 29.- Quebrada Salalá ubicada en el extremo occidental de la zona urbana del caserío en mención.

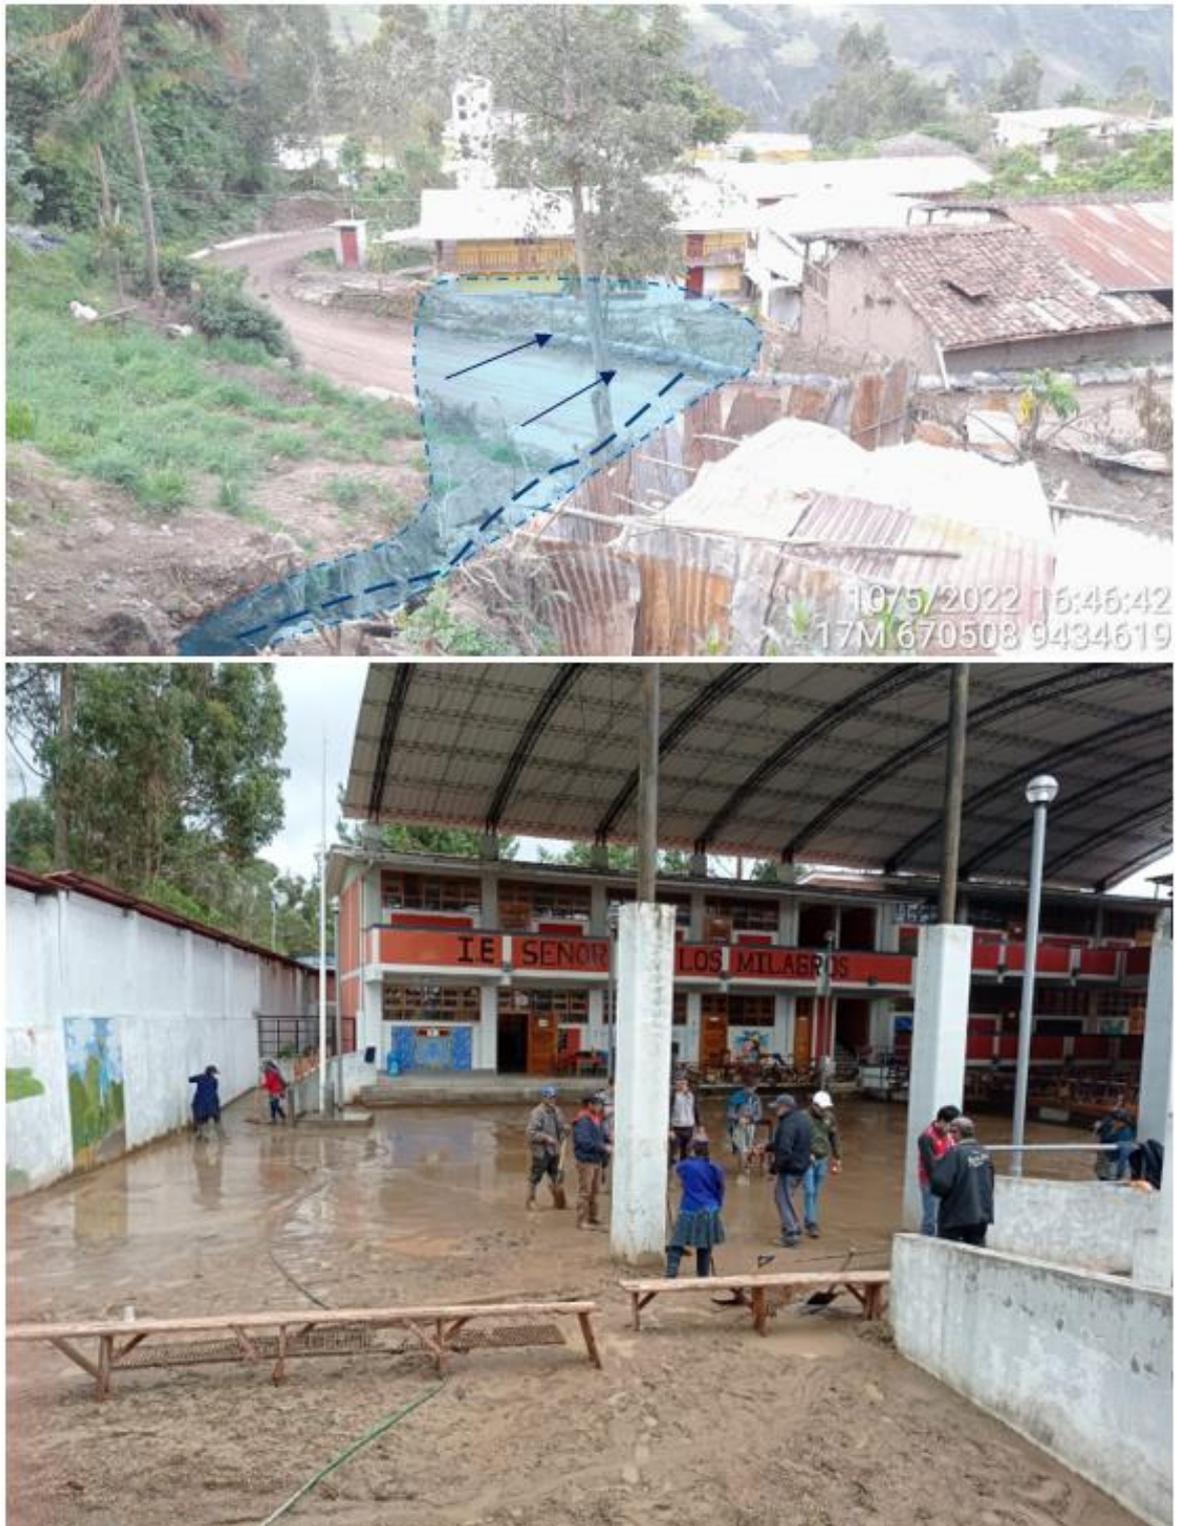
Figura 30.- La imagen superior muestra la dirección del flujo aguas abajo que afecta 3 viviendas y la institución educativa Señor de Los Milagros (imagen inferior)

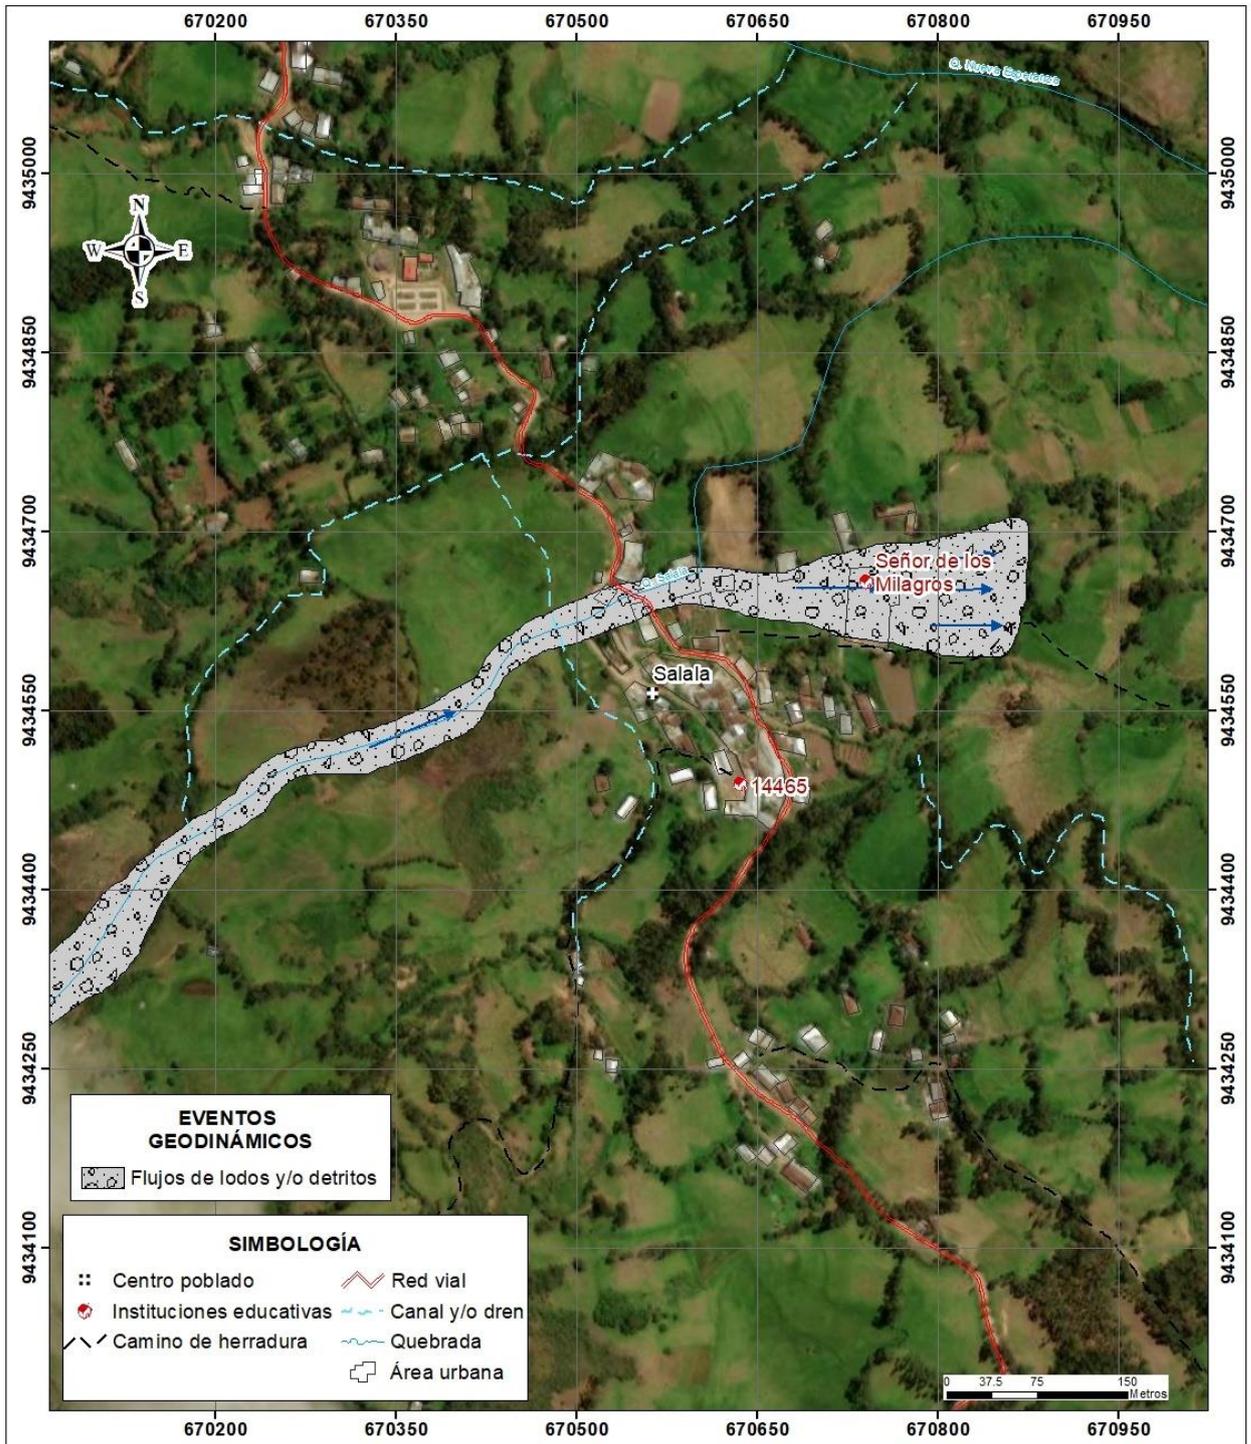
Figura 31.- Flujo de detritos generado en la quebrada Salalá el 03-03-2022 que afectó tres viviendas y la institución educativa Señor de Los Milagros

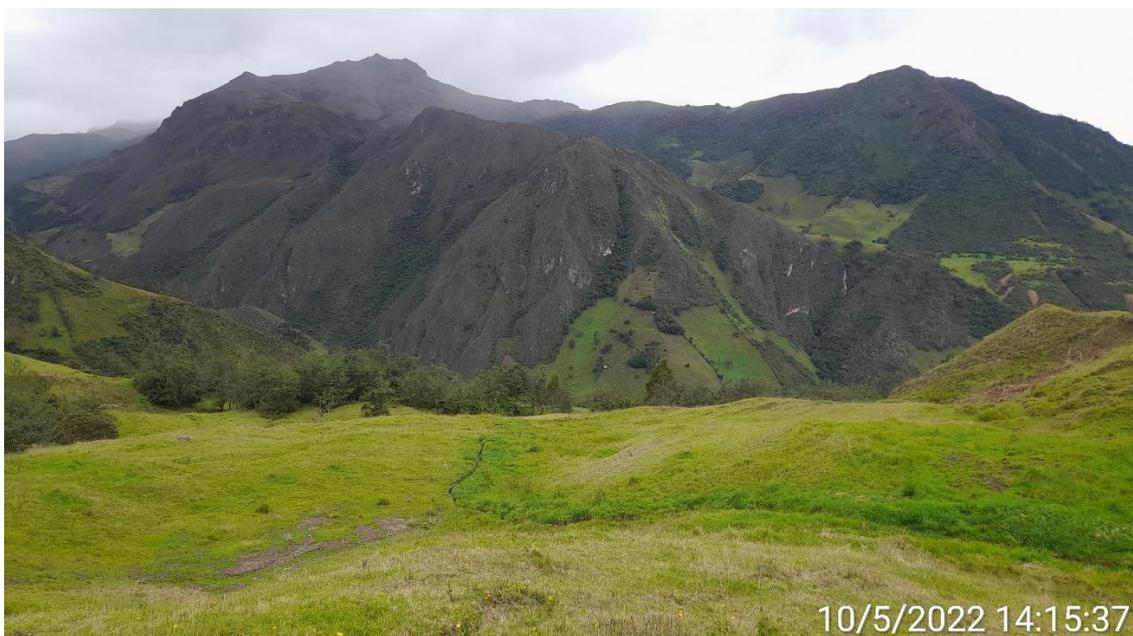
Estas zonas han sido reconocidas sobre una ladera cubierta por materiales limo – arcillosos con pendiente aproximada de 20° de inclinación que se ubica a 400 m al noroeste de la IE N° 14473. Es visible por la presencia de agua superficial a través de canales de derivación a gravedad que no cuentan con revestimiento (Figura 32).

Figura 32.- Ladera susceptible a reptación de suelos debido a la saturación de los suelos durante la ocurrencia de precipitaciones intensas

- En las laderas del caserío Huar Huar afectadas por deslizamientos, caída de suelos y reptación de suelos implementar canales de coronación para evacuar las aguas pluviales y disminuir la infiltración del agua hacia el subsuelo.
- Emplear sistemas de riego tecnificado en laderas inestables que se vienen desarrollando actividades agrícolas en el caserío Huar Huar.
- Las viviendas en proceso de construcción, deben implementar sobrecimientos y el nivel de piso terminado con cota superior a las vías de acceso, para evitar inundaciones.

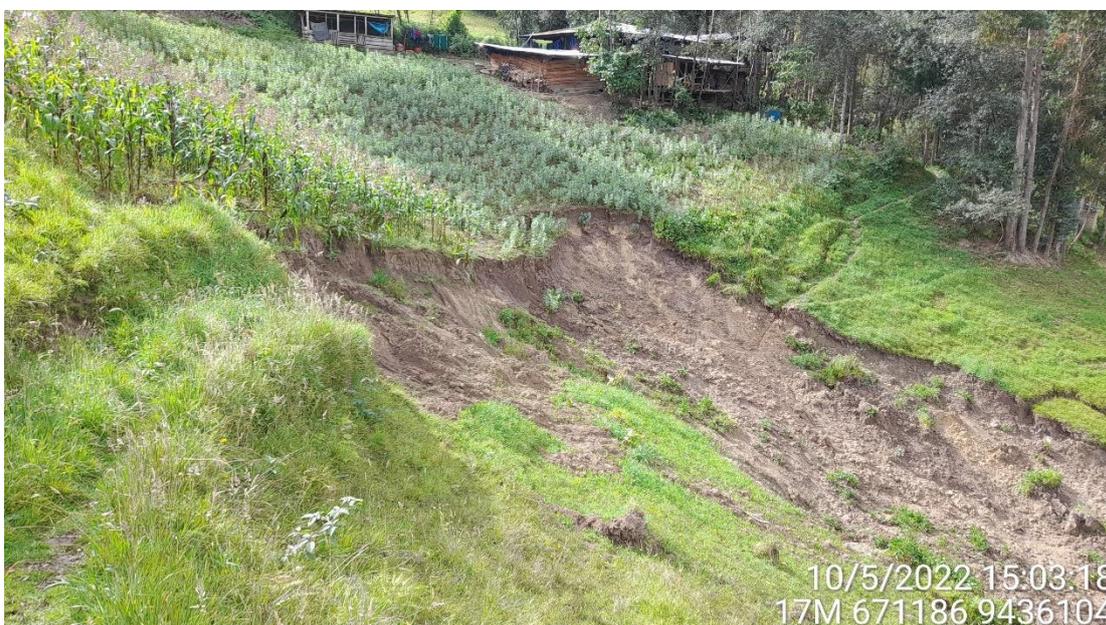
En las inmediaciones del caserío Huar Huar se han reconocido zonas susceptibles a deslizamientos sobre laderas de pendiente superior a los 20° de inclinación que se encuentran saturadas y cubiertas por suelos limo – arcillosos y contiguos a zonas agrícolas, como evidencia de dichos deslizamientos se ha identificado la presencia de grietas y asentamientos de los suelos, así como la remoción de los materiales pendiente abajo. Los deslizamientos reconocidos se ubican a 270 m al norte y a 330 m al sureste de la IE N° 14473 que afectan aproximadamente 9 Has de terrenos agrícolas (Figuras 33 y 34).

Figura 33.- Escarpe principal de deslizamiento de suelos que cubre un área de 0.8 Has y se ubica en terrenos adyacentes a actividades agrícolas situadas a 330 m al sureste de la institución educativa 14473

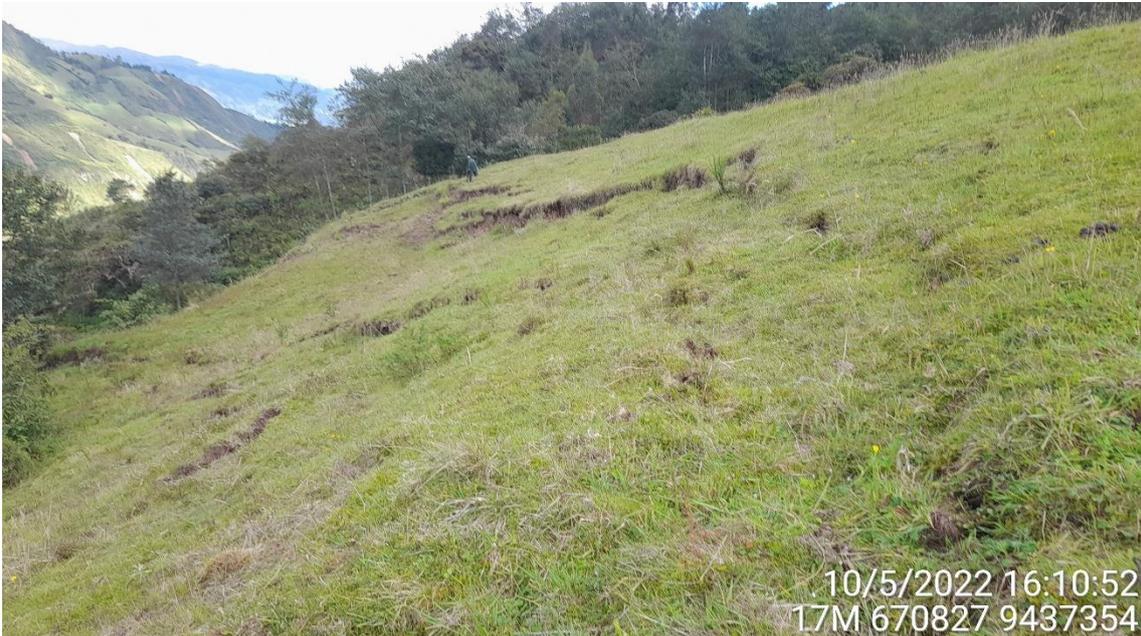
Figura 34.- Asentamientos diferenciales de los suelos con desniveles de 0.50 m que han sido identificados sobre laderas situadas a 900 m al norte de la institución educativa 14473, entre los efectos reconoció una vivienda precaria con grietas en su estructura

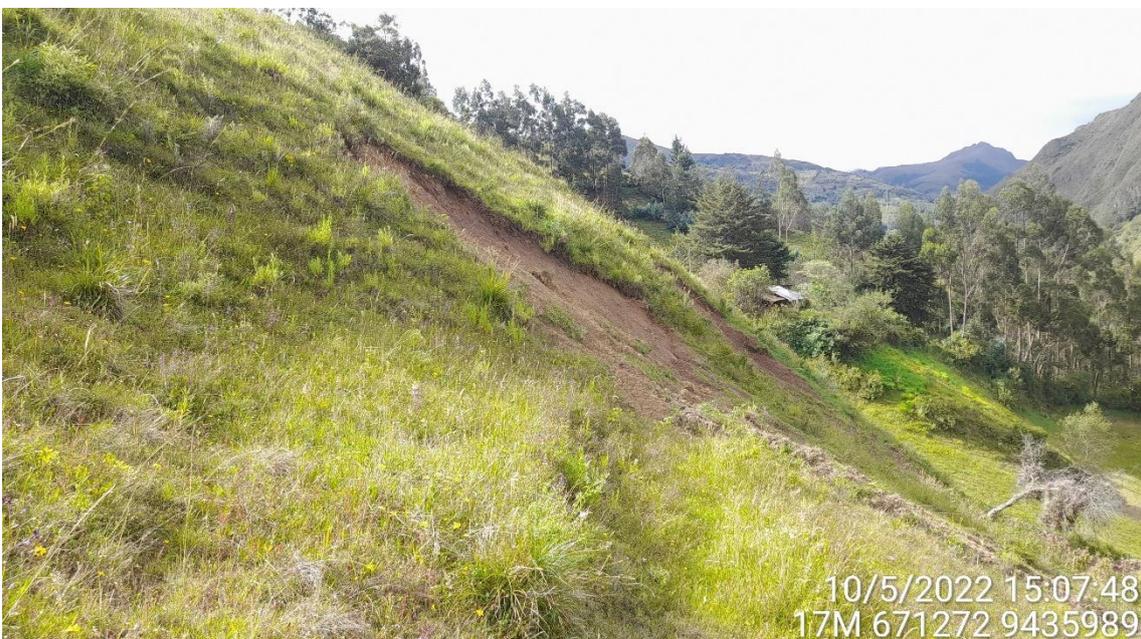
Caída de suelos o derrumbe: Son aquellos eventos geodinámicos que se presentan tanto en terrenos rocosos muy fracturados como en suelos, originando “zonas de arranque”, desde irregulares, hasta circulares, de dimensiones variables, desde pocos metros a decenas de metros; algunos son de gran dimensión que constituyen depósitos de materiales inconsolidados, en la parte baja de una ladera. Este tipo de eventos han sido reconocidos a 500 m al sur de la IE N° 14473 y en las inmediaciones de la quebrada Huar Huar Bajo (Figura 35).

Figura 35.- Caída de suelos o derrumbes sobre laderas ubicadas alrededor de caserío Huar Huar, la figura muestra evento a 500 m al sureste de la institución educativa N°14473

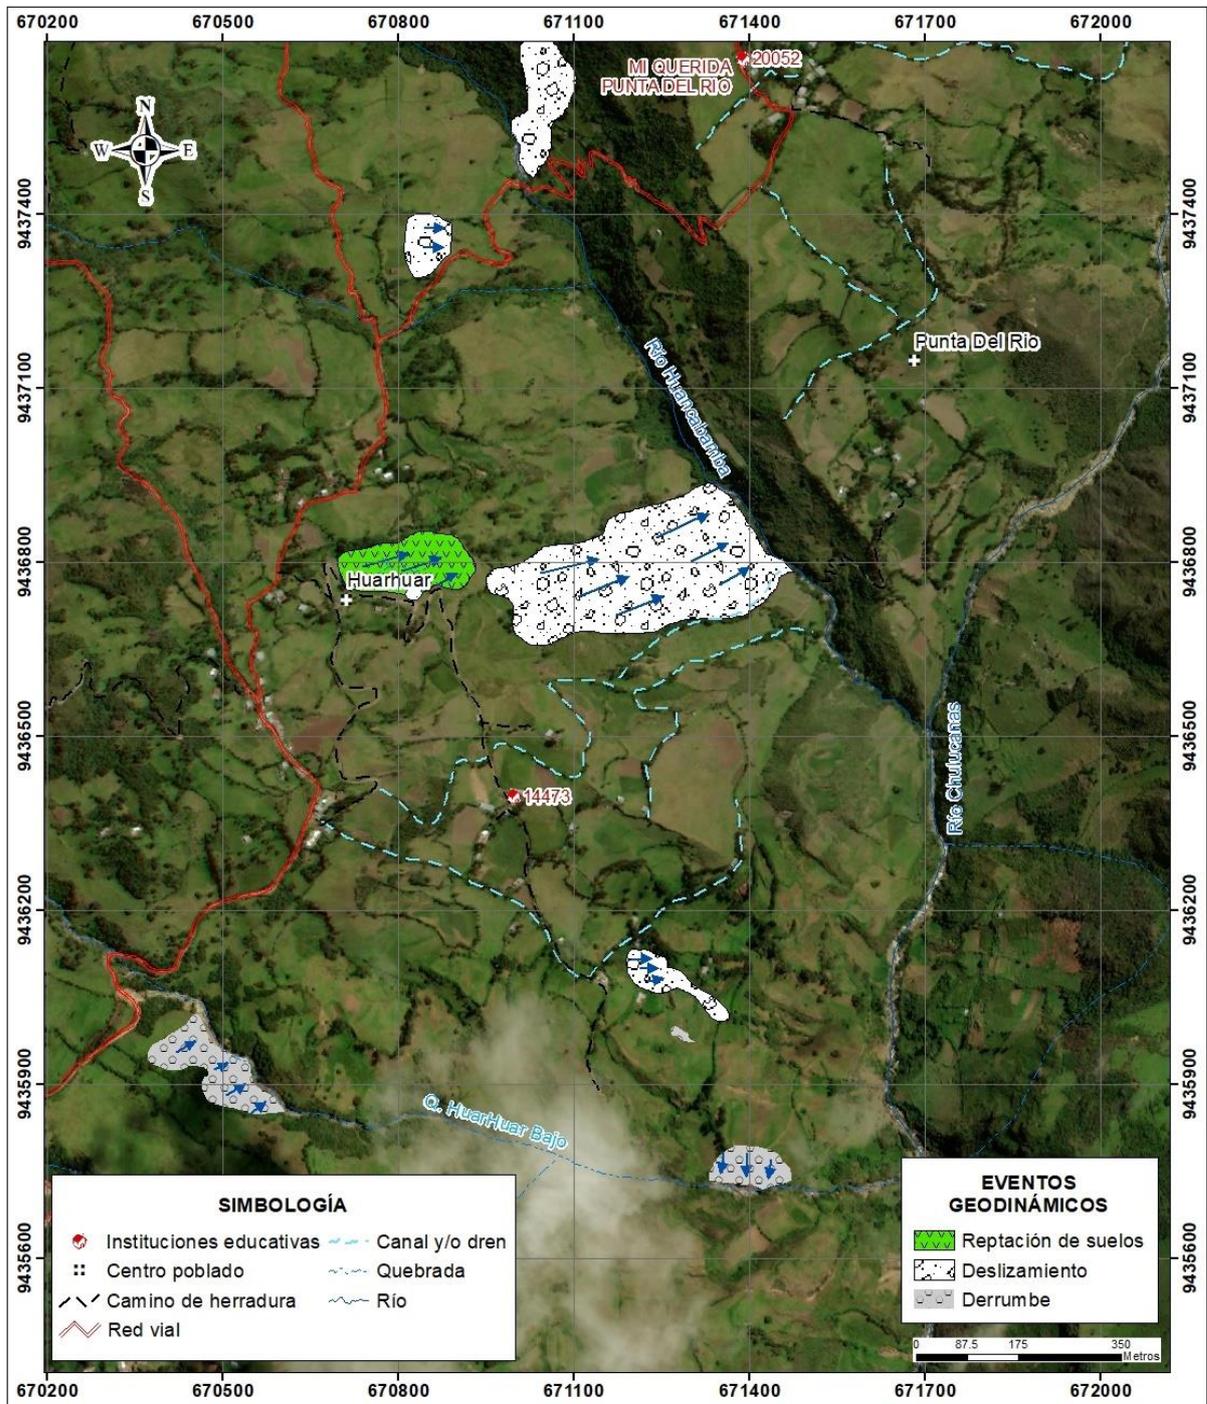
Figura 36.- Eventos geodinámicos reconocidos en el caserío Huar Huar
