EVALUACIÓN GEODINÁMICA EN EL DISTRITO DE LA HUACA (Provincia Sullana - Región Piura)

Informe Técnico N°012-2022/IGP CIENCIAS DE LA TIERRA SÓLIDA

Evaluación geodinámica en el Distrito de La Huaca
(Provincia de Sullana, Región Piura)

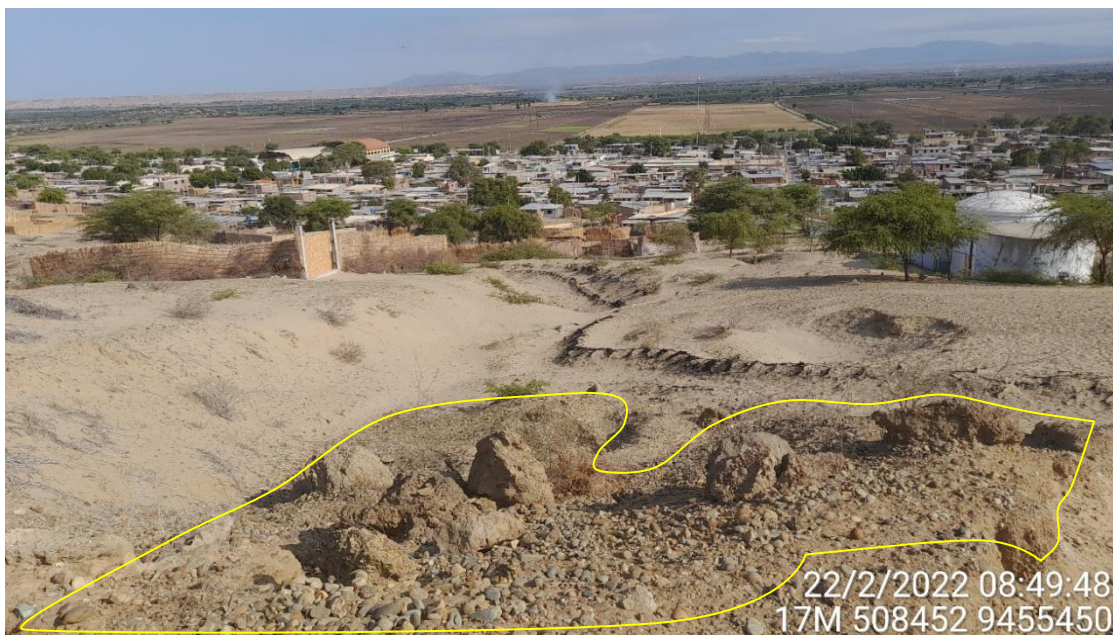
Figura 12: Materiales sueltos de naturaleza coluvial sobre la parte alta de la quebrada Seminario y que podrían mobilizarse pendiente abajo

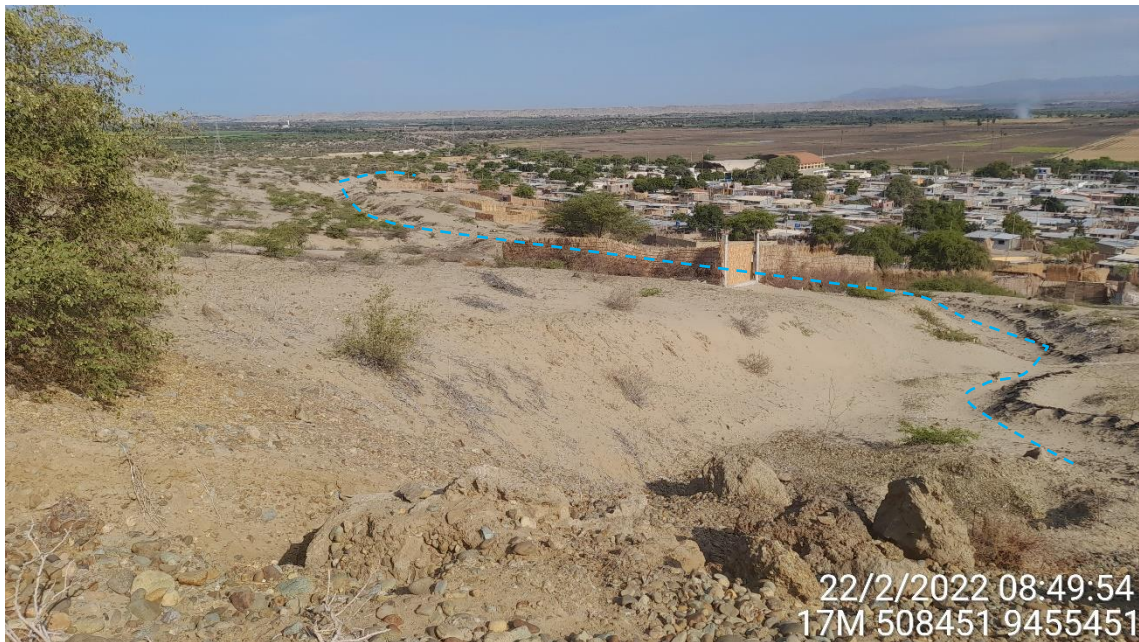
Evidencias de flujos de lodo han sido identificadas en las quebradas Seminario y La Zorra, ambas ubicadas en los extremos suroeste (contiguo al límite de la zona urbana) y sureste del poblado Viviate. La quebrada Seminario ha sido encauzada por los pobladores mediante diques conformados con sacos de arena, puestos en la zona debido a las afectaciones en viviendas que fueron generadas durante las precipitaciones del evento Niño Costero del año 2017. En la quebrada la Zorra, de mayor dimensión, predominan los flujos de detritos que podrían colmatar el pontón ubicado en la vía Viviate –

Figura 13.- Cauce de la quebrada Seminario que ha sido limitado por los diques conformados por los pobladores con sacos de arena.

- En el poblado Viviate se ha identificado zonas susceptibles a la ocurrencia de flujos de lodo en las inmediaciones de la quebrada Seminario cuyo lecho ha sido encauzado de forma artesanal, con costales de arena y diques conformados por los pobladores; sin

embargo, dichas estructuras de encauzamiento se encuentran en estado precario y ante lluvias intensas podrían afectar las viviendas contiguas a la quebrada. Además, la desembocadura de la quebrada Seminario en las inmediaciones de la carretera Viviate – Paita, no se encuentra encausada, pudiendo afectar zonas de expansión urbana asentadas en las inmediaciones.

- Brindar mantenimiento periódico a los diques de encauzamiento de la quebrada Seminario para evitar su colapso y que posibles flujos de lodos o detritos afecten viviendas contiguas, además se debe descolmatar el cauce de la quebrada en lugares de acumulación de residuos sólidos.

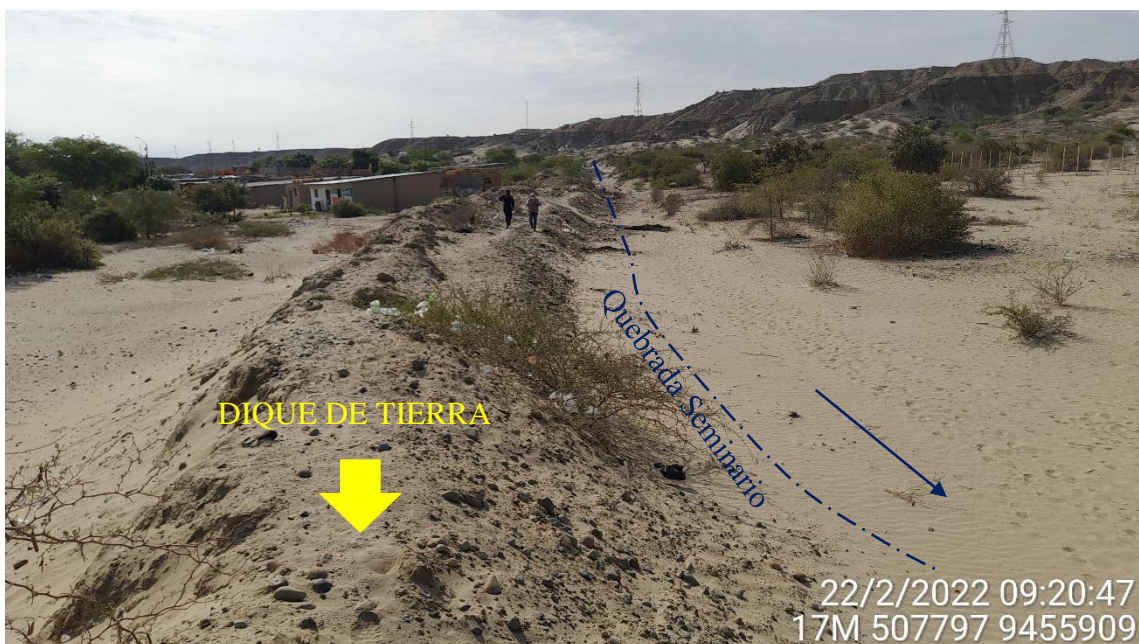
Figura 14.- Cauce de la quebrada Seminario que ha sido colmatado parcialmente por residuos sólidos arrojados por los pobladores

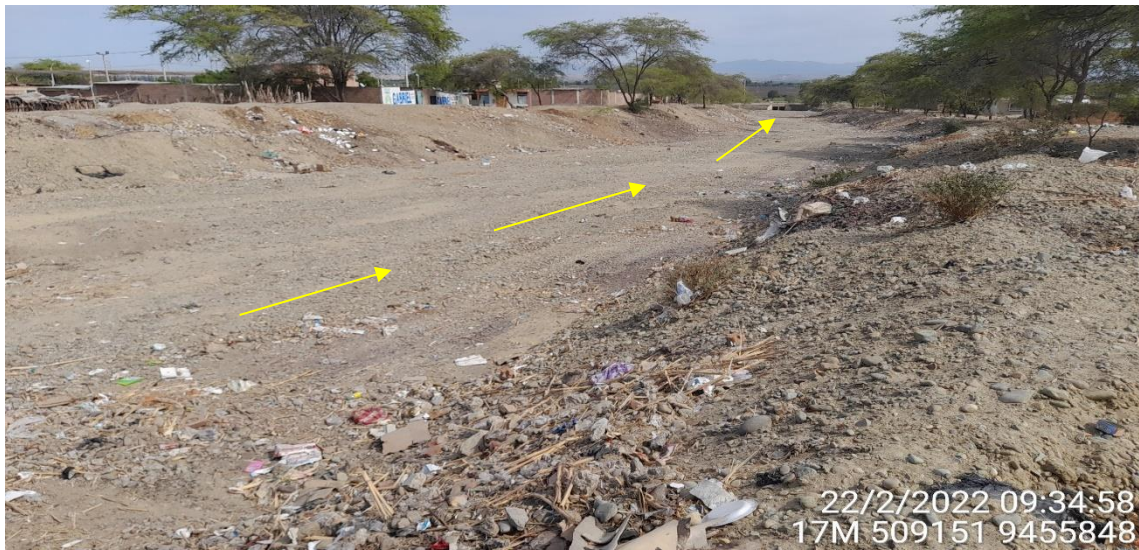
Figura 15.- Cauce de la quebrada La Zorra que se encuentra estrangulado en las inmediaciones de la vía Viviate – Paíta por la presencia de un pontón que podría ser colmatado y generar afectaciones en la vía y viviendas contiguas

- En la quebrada La Zorra, que se ubica en la parte oriental del poblado Viviate, se ha identificado la presencia de zonas susceptibles a la ocurrencia de flujos de detritos que pueden afectar viviendas asentadas aledañas al cauce. Estos flujos se transportan a través de un pontón de la carretera Sullana – Paita que podría ser colmatado debido a sus reducidas dimensiones y generaría afectaciones en la vía.

- Brindar mantenimiento periódico a los pontones ubicados en la carretera Vivate - Paita para mejorar la circulación de los flujos hacia su desembocadura.

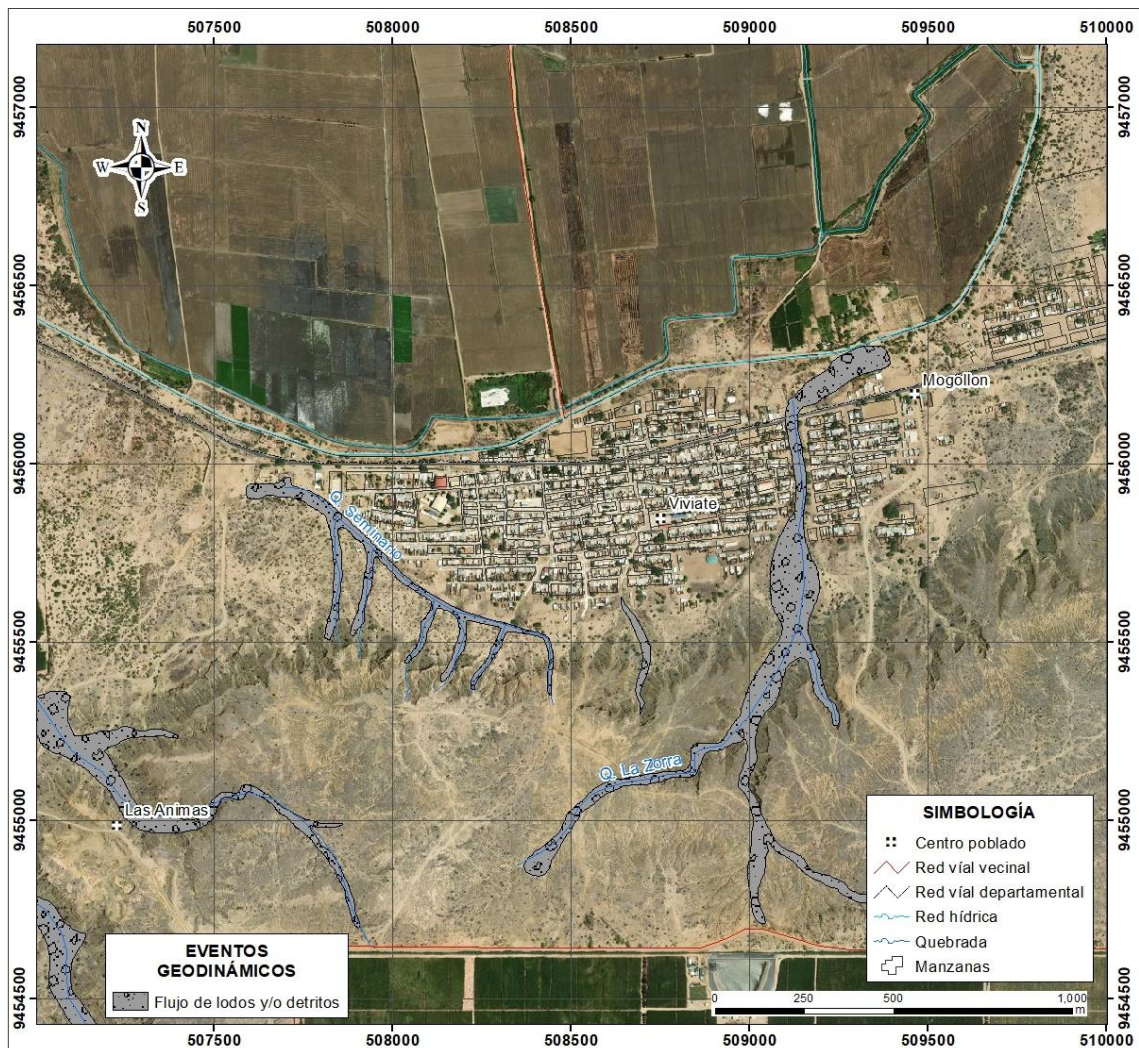
Figura 16.- Eventos geodinámicos en las inmediaciones de poblado de Viviate

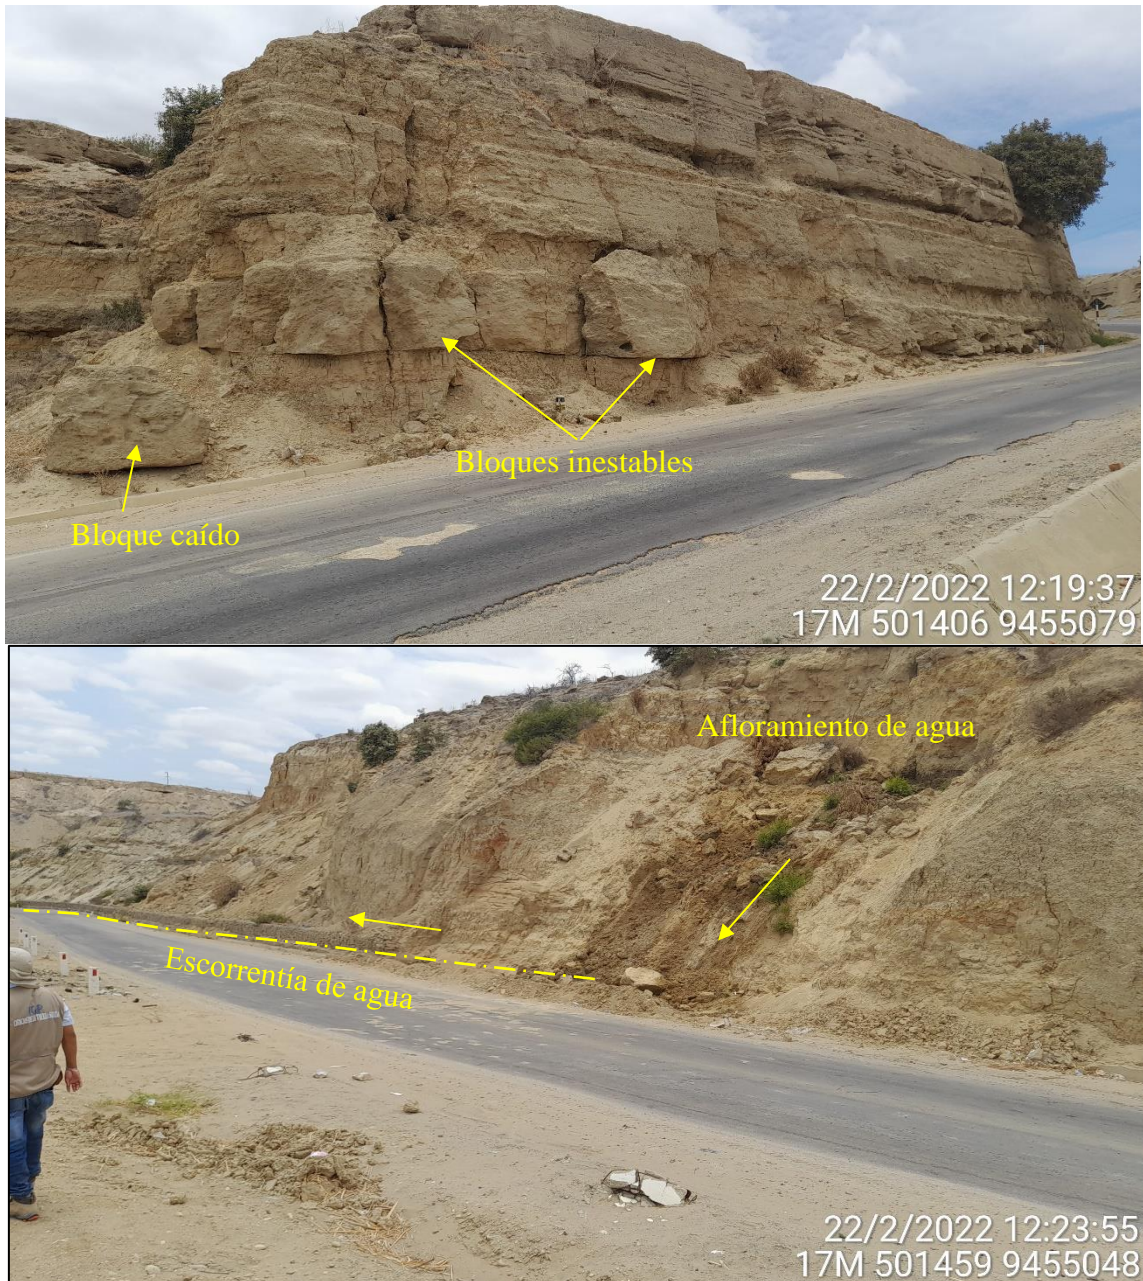
Cabe mencionar que, en las inmediaciones de la vía Viviate – Paita, ubicada en el extremo sur del poblado Buenaventura, se ha identificado que la ladera está conformada por intercalaciones de areniscas y lutitas estratificadas que se encuentran meteorizadas y fracturadas, siendo susceptibles a desprenderse pendiente abajo por incremento de la infiltración de las aguas de riego que se emplean en la parte alta de la ladera por empresas privadas que promueven el sembrío de caña y por la actividad sísmica, evidencia de ello, son las caídas de rocas durante el sismo con epicentro en la provincia de Sullana del día 30 de julio de 2021. (Figuras 17 y 18).

Figura 17.- Eventos geodinámicos en las inmediaciones de la vía Vivate – Paita, la imagen superior muestra rocas fracturadas susceptibles a desprenderse y en la imagen inferior se evidencia un flujo de agua que resulta de la infiltración de las aguas de riego empeladas en la parte alta de la ladera para el regadío de cultivos de caña de azúcar que contribuyen en el incremento de la inestabilidad

- Las laderas ubicadas a ambos lados de la vía Sullana – Paita, específicamente en el extremo sur del poblado Buenaventura, se encuentran conformadas por areniscas y lutitas fracturadas con estabilidad precaria, siendo susceptible a caída de rocas durante la ocurrencia de sismos (evidencia de ocurrencia durante el sismo del 30 de julio de 2021 en Sullana) y la infiltración del agua de regadío para los cultivos de caña de azúcar desde la parte alta de las laderas. Además, se ha verificado que las cunetas empleadas para la evacuación de las aguas de escorrentía de la vía drenan el agua sobre la ladera ubicada en la parte inferior de la vía, contribuyendo a la erosión de los suelos y dando lugar a derrumbes (caída de detritos). Como evidencia se ha reconocido la presencia de materiales removidos y grietas en el suelo. Finalmente, los materiales son transportados pendiente abajo a través de quebradas a manera de flujos que podrían afectar parte de la zona urbana del poblado Buenaventura.

- Implementar muros de contención en la vía Vivate – Paita, parte sur del poblado Buenaventura, debido a que los bloques caídos podrían afectar a los vehículos y transeúntes. Asimismo, orientar a las empresas que vienen desarrollando actividades agrícolas en la parte alta, el uso de riego tecnificado para evitar la infiltración del agua sobre la ladera y generación de derrumbes o deslizamientos.

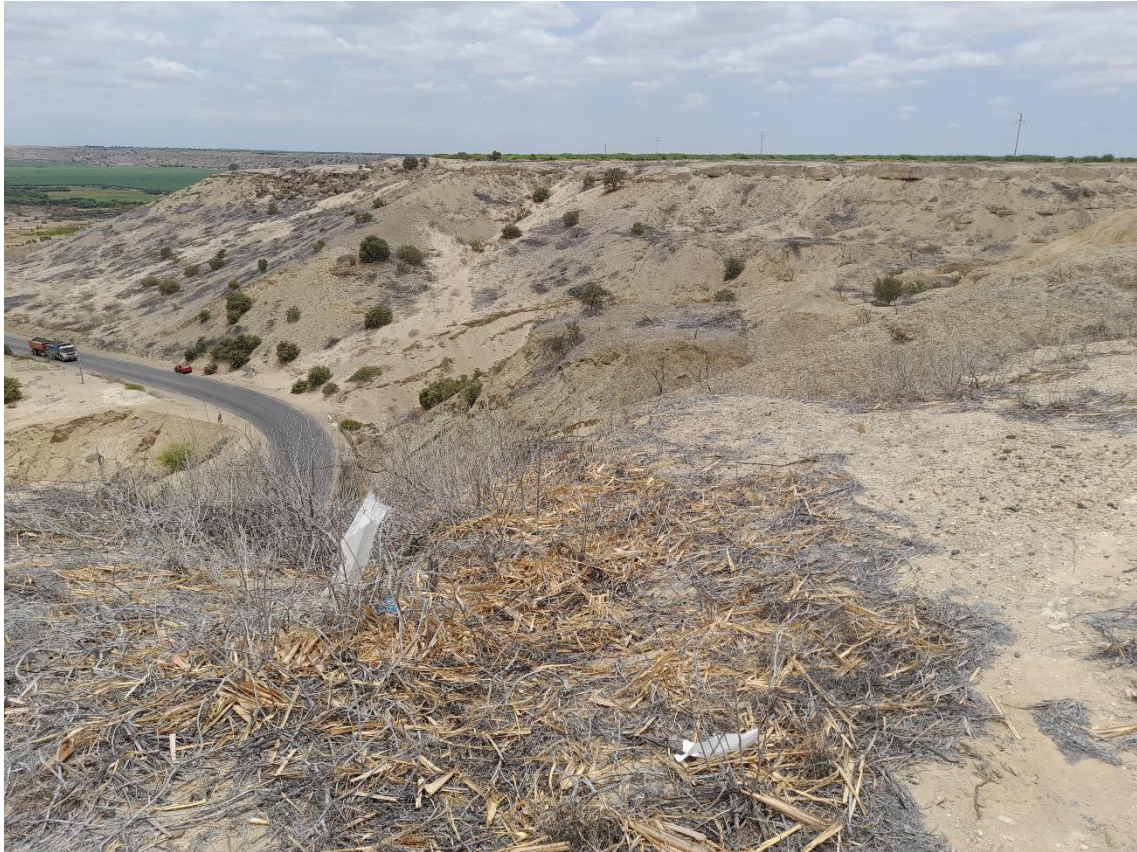
Figura 18.- Actividad agrícola en la parte alta de ladera que se ubica contigua a la vía Vivate – Paita en las inmediaciones de poblado Buenaventura que originaría el afloramiento de agua en la ladera

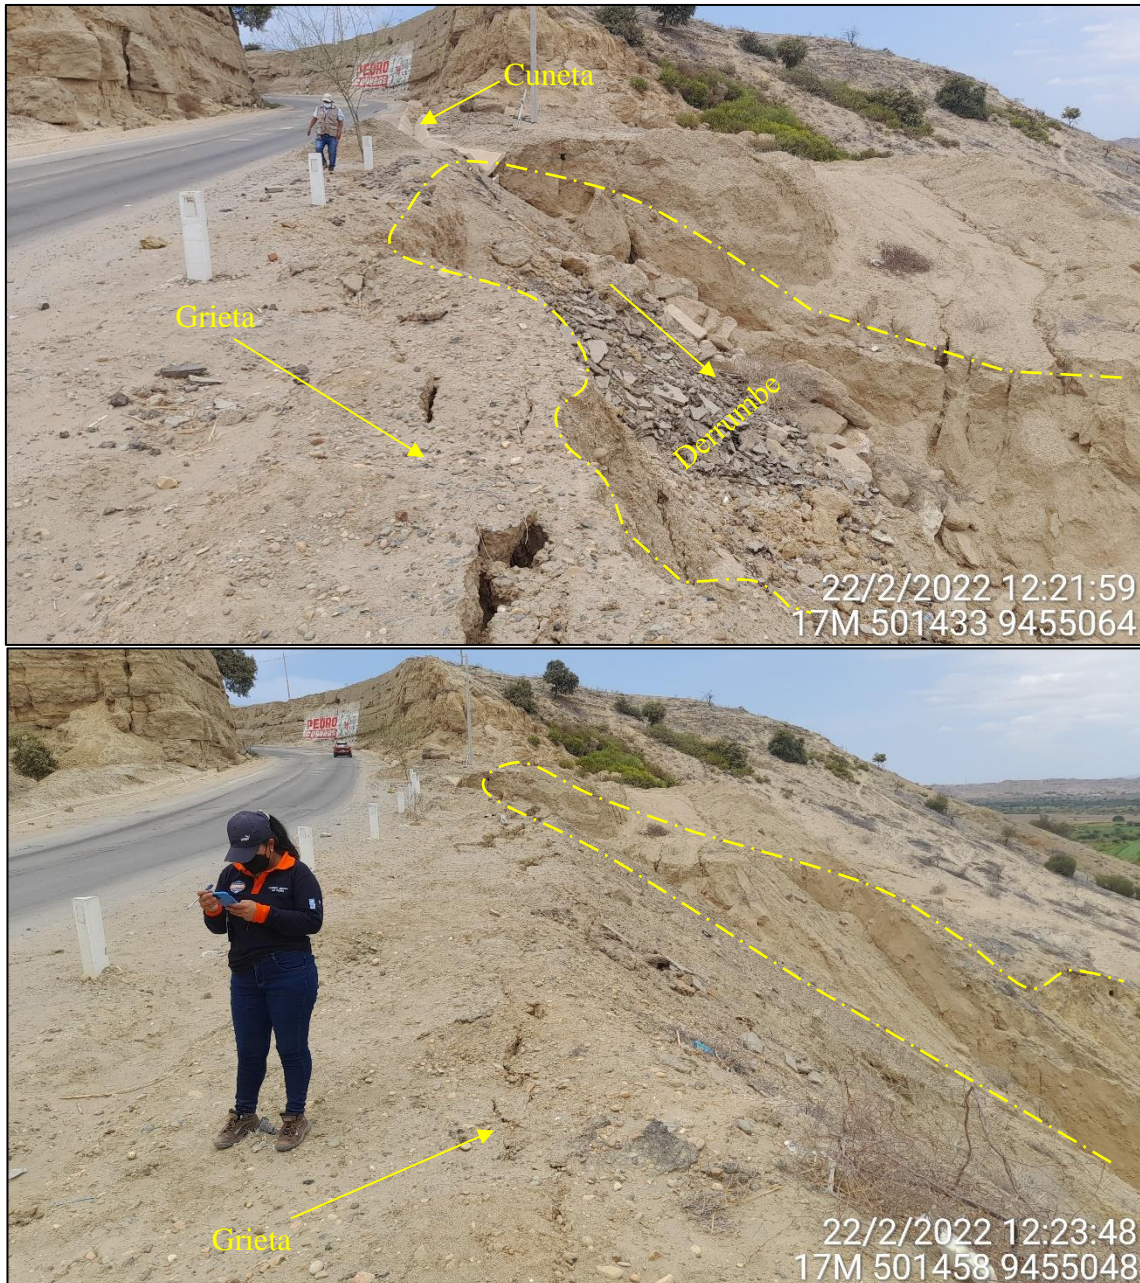
Este evento ha sido reconocido contiguo a la vía asfaltada Vivate – Paita que se ubica en las inmediaciones del poblado Buenaventura, donde las zonas de arranque se generan producto de la erosión de las laderas por las aguas de escorrentía pluvial que es derivada a través de las cunetas durante la ocurrencia de las lluvias, estas aguas evacuadas socavan la ladera y generan derrumbes que podrían incrementar su

área de influencia y generar el colapso parcial de la vía de acceso en mención, evidencia de ello, es la presencia de diversas grietas (Figura 19).

Figura 19.- Derrumbe (línea amarilla) generado por la erosión del agua de escorrentía pluvial que viene siendo transportada a través de la cuneta de la vía

- Revestir o implementar estructuras de disipación de velocidad del agua en la ladera ubicada en la vía Vivate – Paita (extremo sur de

Buenaventura) para evitar la erosión de los suelos por el agua de escorrentía que viene siendo transportada a través de la cuneta de evacuación pluvial de esta vía.

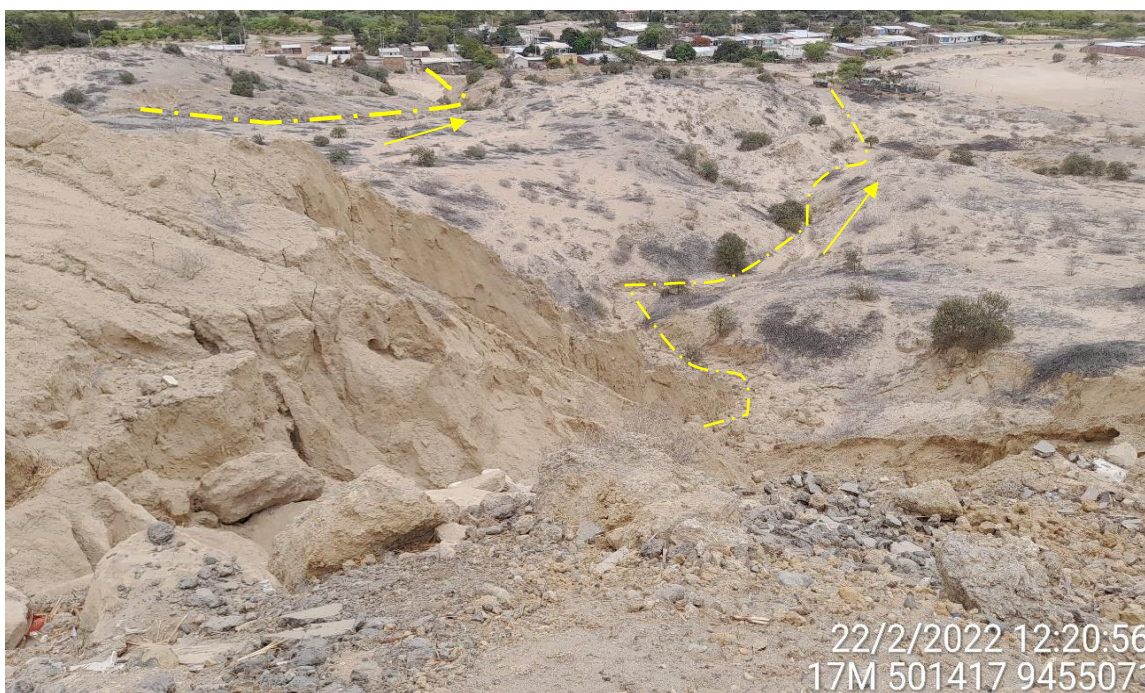
Figura 20.- Los materiales erosionados en la parte media de la ladera (contiguos a la vía asfaltada Viviate – Paita) podrían ser movilizados pendiente abajo a través del cauce de las quebradas (líneas amarillas) generando flujos de lodos que afectarían las viviendas ubicadas en el extremo sur del poblado Buenaventura

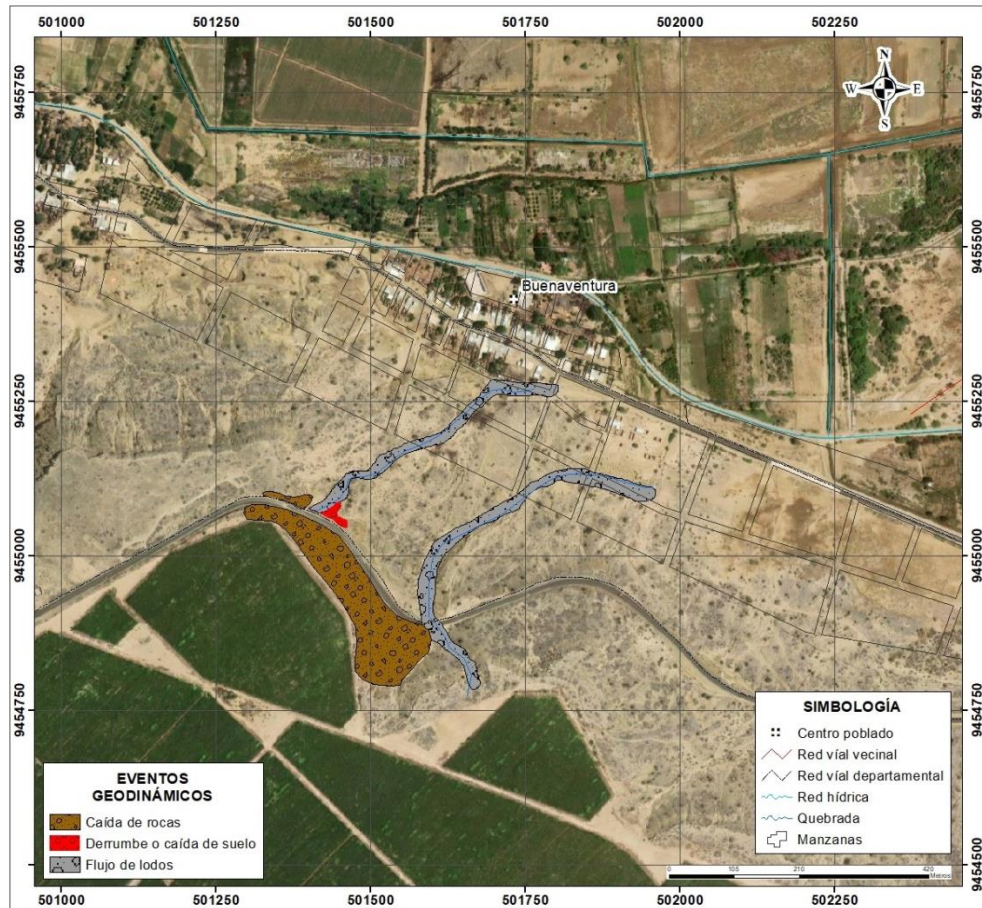
Figura 21.- Eventos geodinámicos identificados en las inmediaciones del poblado Buenaventura

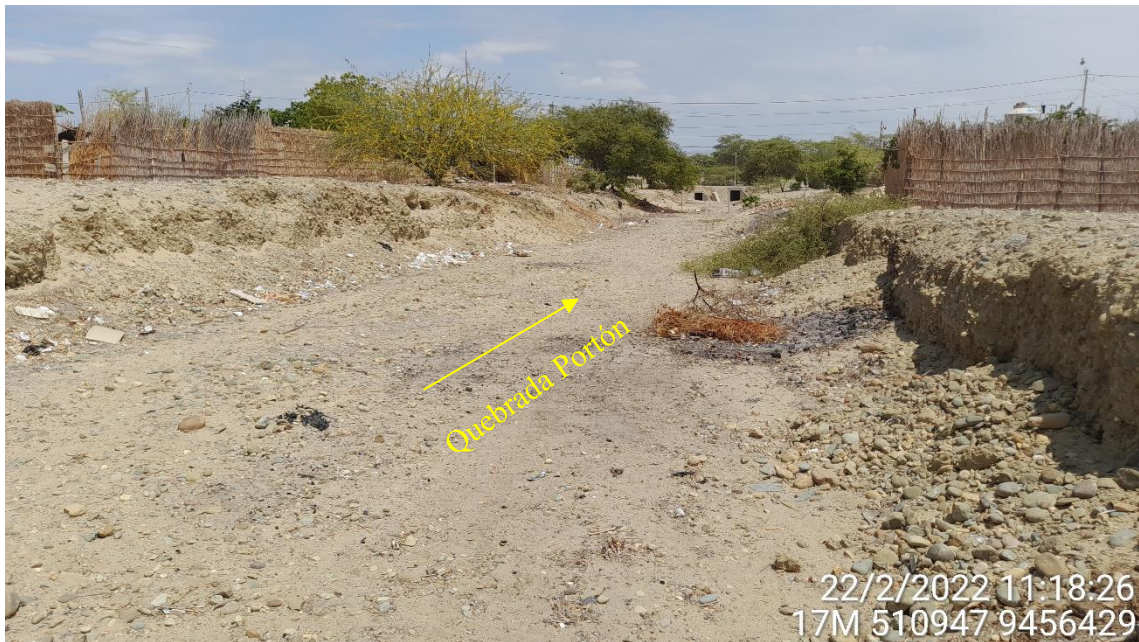
Figura 22.- Cauce de la quebrada El Portón donde se transportan flujos de detritos generados en épocas de lluvia (diciembre – abril) que cruzan la vía hacia Paíta por dos pontones pudiendo afectar la plaza principal del centro poblado debido a la cercanía a la quebrada

- Producto de los procesos erosivos e incremento de los sedimentos en las laderas, se generan flujos de detritos en la quebrada el Portón pudiendo afectar viviendas contiguas al cauce, la plaza principal del poblado y el puente El Portón ante inundaciones severas.

- Descolmatar el cauce de la quebrada El Portón y evaluar la posibilidad de implementar estructuras de protección en las inmediaciones de la plaza principal para evitar erosión o afectaciones en dicha estructura debido a su cercanía al cauce principal.
- Priorizar el mantenimiento y/o reconstrucción del puente El Portón, estructura de acceso principal hacia Paita debido a que la quebrada se activaría ante lluvias intensas y afectaría la vía que actualmente se usa de manera alterna.
- Realizar un estudio hidrológico de detalle y elaborar simulaciones numéricas en las quebradas Seminario, La Zorra y El Portón, considerando escenarios de peligros por flujos de detritos a fin de delimitar la faja marginal y así, tomar medidas de prevención y reducción de riesgo.

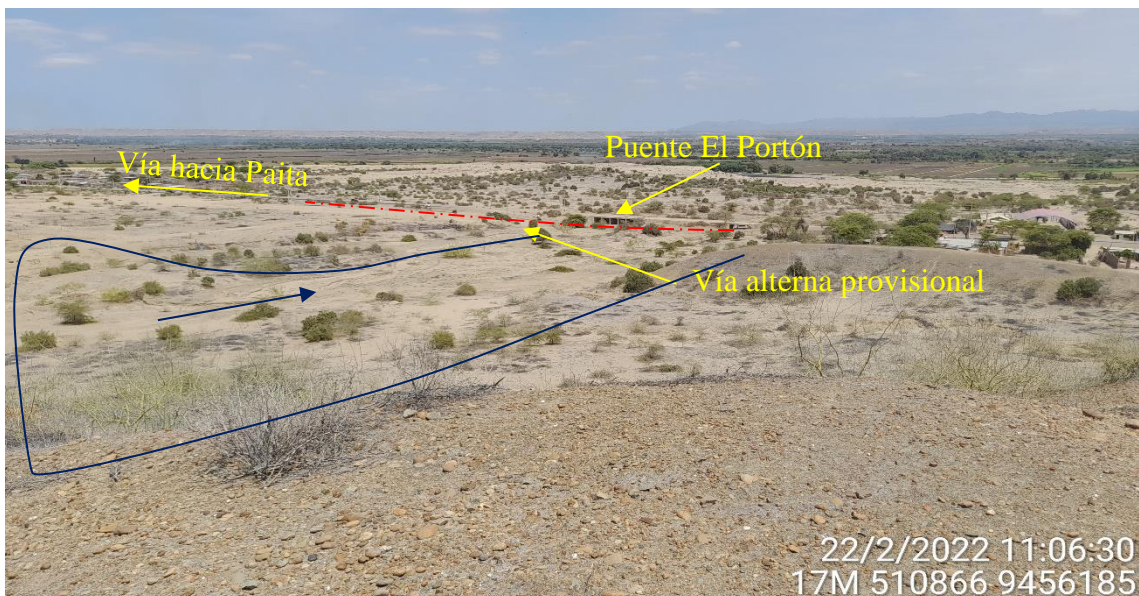
Figura 23.- Cauce de quebrada (línea azul) en la cual se desplazan flujos de detritos y ante su activación pueda afectar la vía alterna y puente denominado El Portón debido a su precariedad

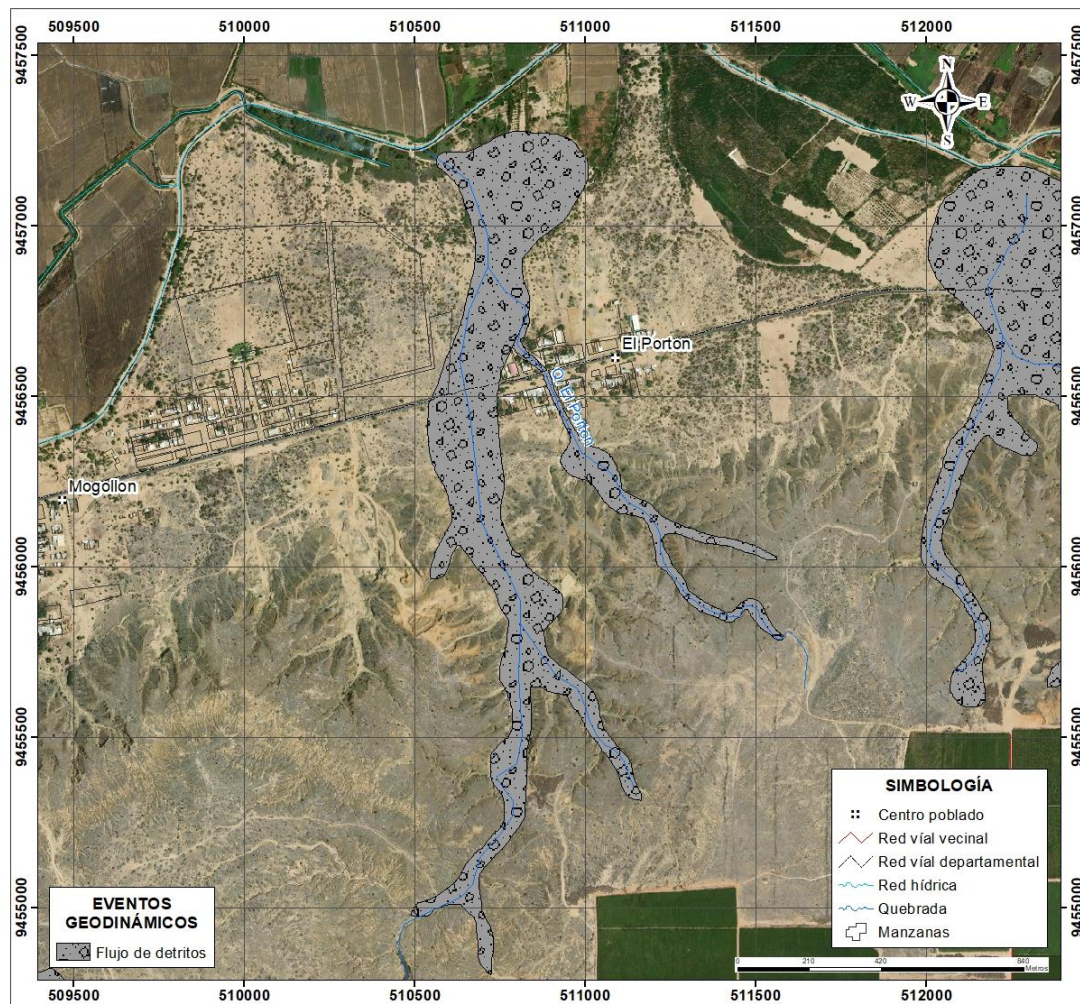
Figura 24.- Zonas susceptibles y recurrentes a flujos de detritos en épocas lluvias en la zona de El Portón.

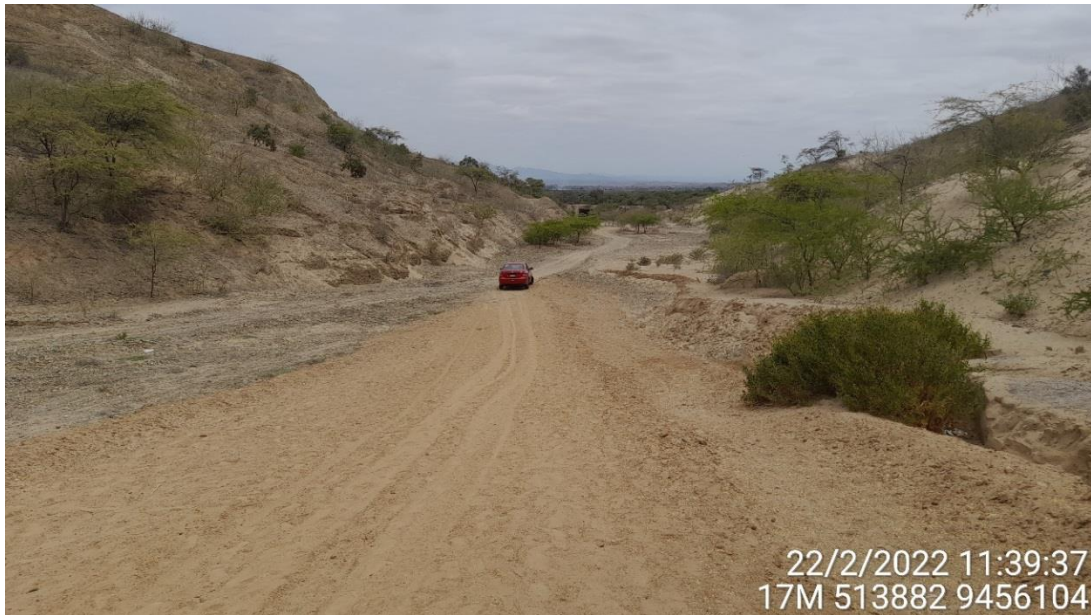
- **Flujo de detritos:** Este tipo de evento podría generarse a lo largo de la quebrada Miraflores que se ubica hacia la parte oriental de la zona urbana, a través de la cual se transportan los materiales erosionados de las laderas que conforman la subcuenca de la quebrada Miraflores, evento que no afecta viviendas y que se desplaza a través de un pontón de la vía hacia Paita (Figuras 25 y 26).

Figura 25.- Cauce de la quebrada Miraflores que se activa durante la ocurrencia de eventos hidrometeorológicos extremos

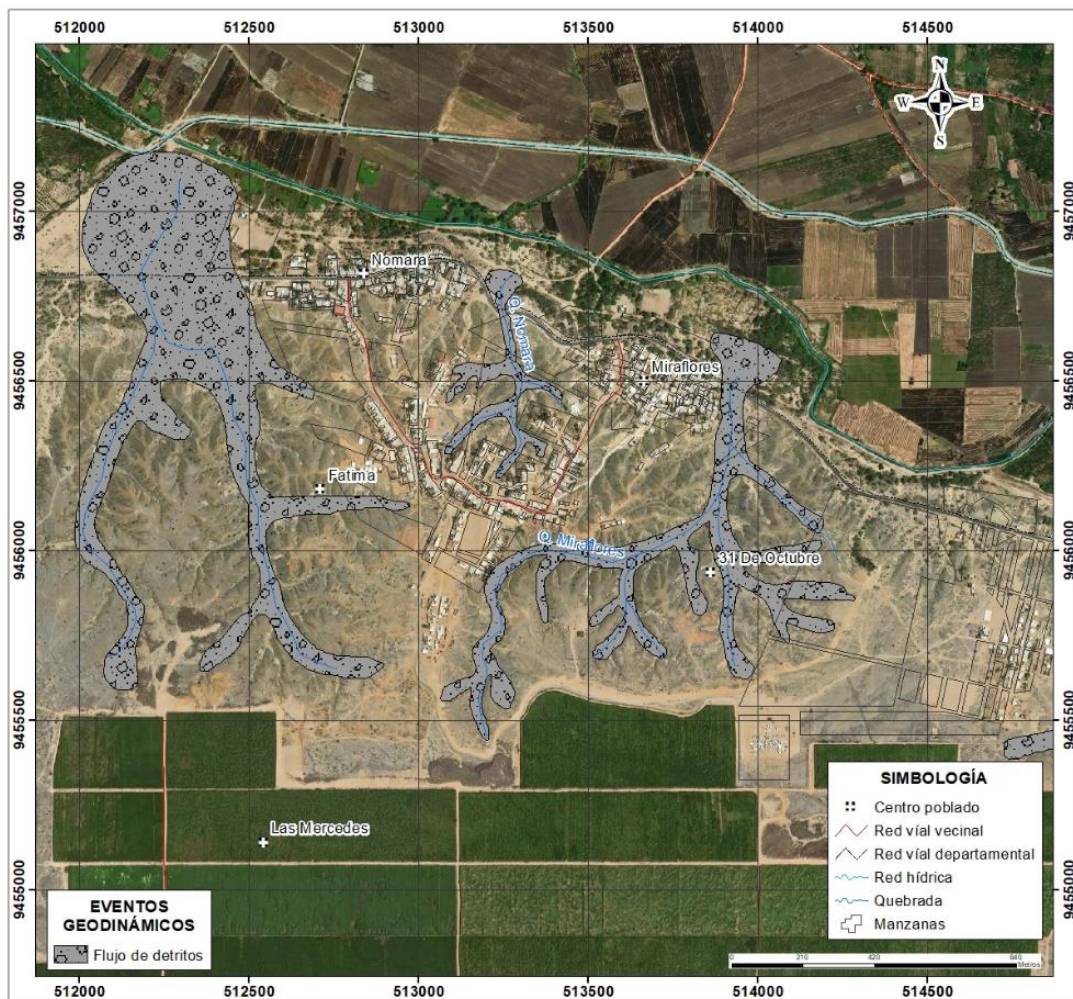
Figura 26.- Zonas susceptibles a flujos de detritos en las inmediaciones de los poblados Miraflores.
