UNIVERSIDAD NACIONAL DE INGENIERÍA
FACULTAD DE INGENIERÍA CIVIL
CENTRO PERUANO JAPONÉS DE INVESTIGACIONES
SÍSMICAS Y MITIGACIÓN DE DESASTRES

PROGRAMA PRESUPUESTAL	0068: REDUCCIÓN DE VULNERABILIDAD Y ATENCIÓN DE EMERGENCIAS POR DESASTRES
PRODUCTO	3000736. EDIFICACIONES SEGURAS ANTE RIESGO DE DESASTRES
ACTIVIDAD	5005571. DESARROLLO DE ESTUDIO PARA ESTABLECER EL RIESGO A NIVEL TERRITORIAL
FINALIDAD	0160787. DESARROLLO DE ESTUDIOS PARA ESTABLECER EL RIESGO TERRITORIAL
INFORME	ANÁLISIS DE RIESGO EN ZONAS URBANAS DEL DISTRITO DE SAN ISIDRO

LIMA, NOVIEMBRE 2019

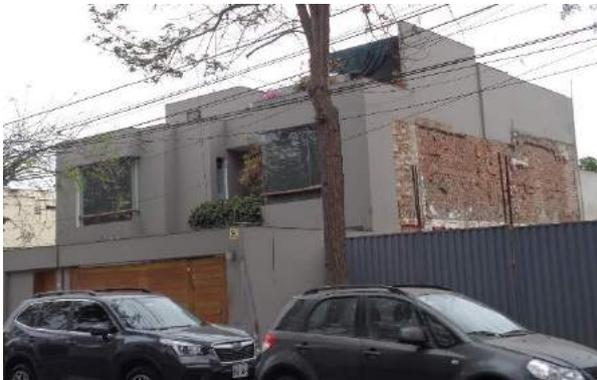
Figura 5. Vivienda de dos niveles del Sector 01. Figura 6. Vivienda de tres niveles del Sector 01.

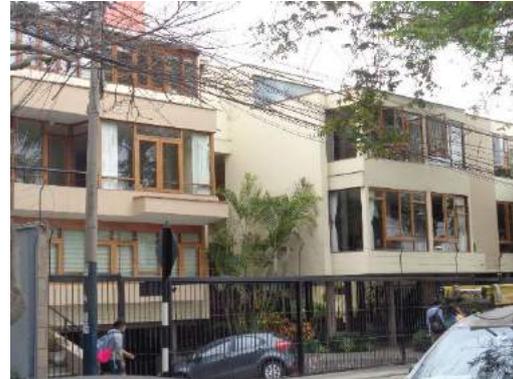
Figura 8. Vivienda de pórticos de concreto con estado de conservación regular con presencia de piso blando del Sector 01.

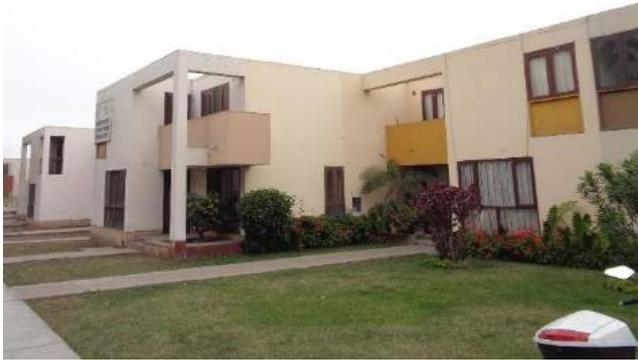
Figura 16. Viviendas de albañilería confinada con estado de conservación regular del Sector 02.

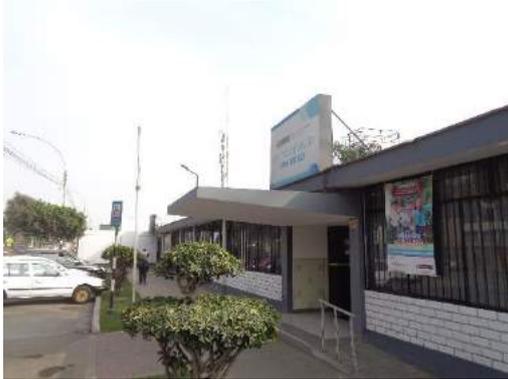
Figura 27. Centro de Salud San Isidro

El Centro de Salud San Isidro se encuentra en la manzana 40. Esta edificación de 01 nivel tiene un sistema estructural a base de pórticos de concreto armado con vanos rigidizados de mampostería y losa aligerada de techo. En general la estructura presenta un mal estado de conservación y se encontró que la estructura presentaba grietas horizontales en algunas de sus columnas. Ver Figura 27.

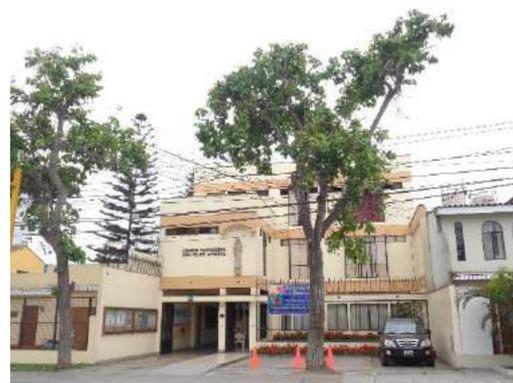
Figura 32. Centro Parroquial San Felipe Apóstol

El Centro Parroquial San Felipe Apóstol se encuentra en la manzana 632. Esta edificación de 03 niveles tiene un sistema estructural a base de pórticos de concreto armado con vanos rigidizados de mampostería y losa aligerada de techo. En general la estructura presenta un estado de conservación regular. Ver Figura 32.

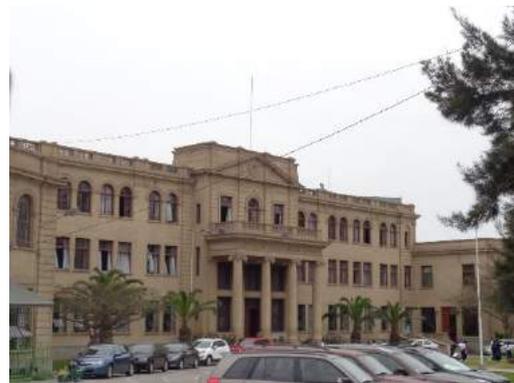
Figura 36. Colegio Sagrado Corazón Sophianum

El Colegio Sagrado Corazón Sophianum se encuentra también en la manzana 717. Esta edificación de 03 niveles tiene un sistema estructural a base de muros de albañilería confinada y losa aligerada de techo en todos los niveles. En general la estructura presenta un regular estado de conservación como se muestra en la Figura 36.

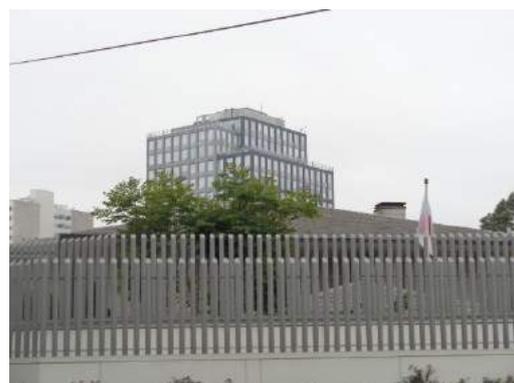
Figura 40. Residencia del Embajador del Japón

La Residencia del Embajador del Japón se encuentra en la manzana 547. Esta edificación de 02 niveles tiene un sistema estructural a base de pórticos de concreto armado con placas con losa aligerada de techo y un diafragma rígido a dos aguas en el último nivel. La estructura se encuentra en buen estado de conservación como se muestra en la Figura 40.

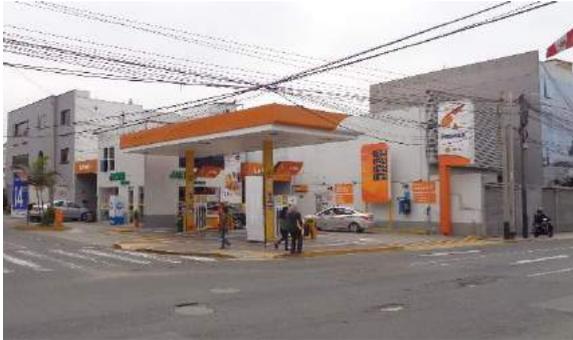
Figura 67. Grifo Primax.

El grifo Primax se encuentra en una esquina de la manzana 245 siendo aledaño a la Procuraduría Pública del Poder Judicial y una vivienda multifamiliar de 03 niveles. Tiene un sistema estructural de pórticos de acero y una cobertura ligera. En general la estructura presenta un buen estado de conservación. Ver Figura 67.

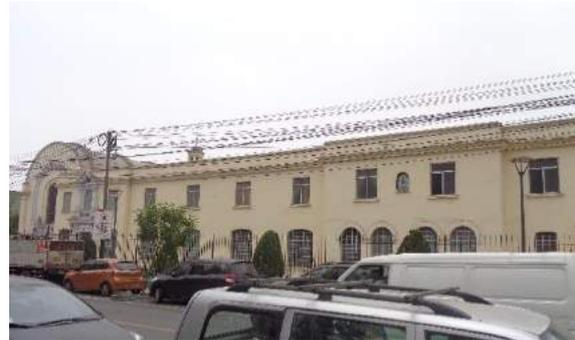
Figura 68. Iglesia Virgen de la Salud.

La Iglesia Virgen de la Salud se encuentra en la manzana 564. Esta edificación de 02 niveles tiene un sistema estructural de mampostería confinada con diafragmas rígidos. Se encuentra en un estado de conservación bueno. Ver Figura 68.

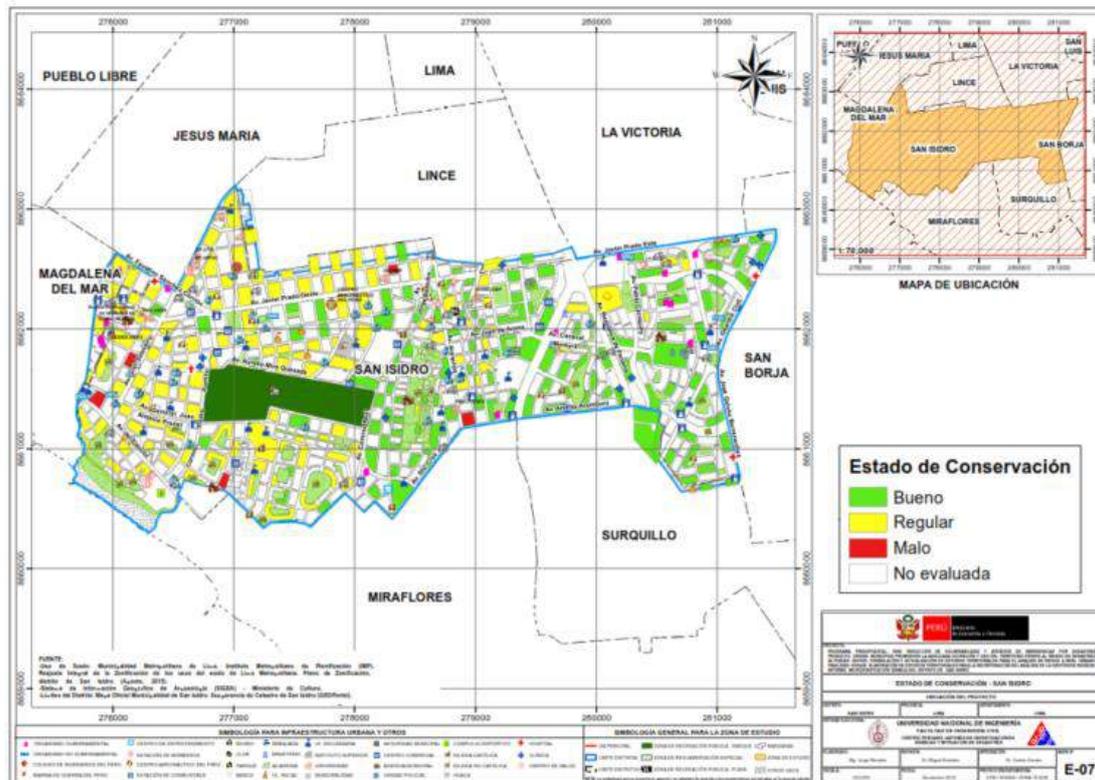
Figura 92. Mapa del estado de conservación de la muestra de edificaciones del distrito de San Isidro

El mapa temático E07 (Figura 92) presenta el estado de conservación de las viviendas del distrito de San Isidro. La Figura 91 presenta los resultados estadísticos de la muestra analizada. El 50.2% de las edificaciones se encuentra en buen estado de conservación, mientras que el 47.7% de la muestra presenta un regular estado de conservación. Finalmente se encuentran en mal estado de conservación el 2.1% de la muestra.

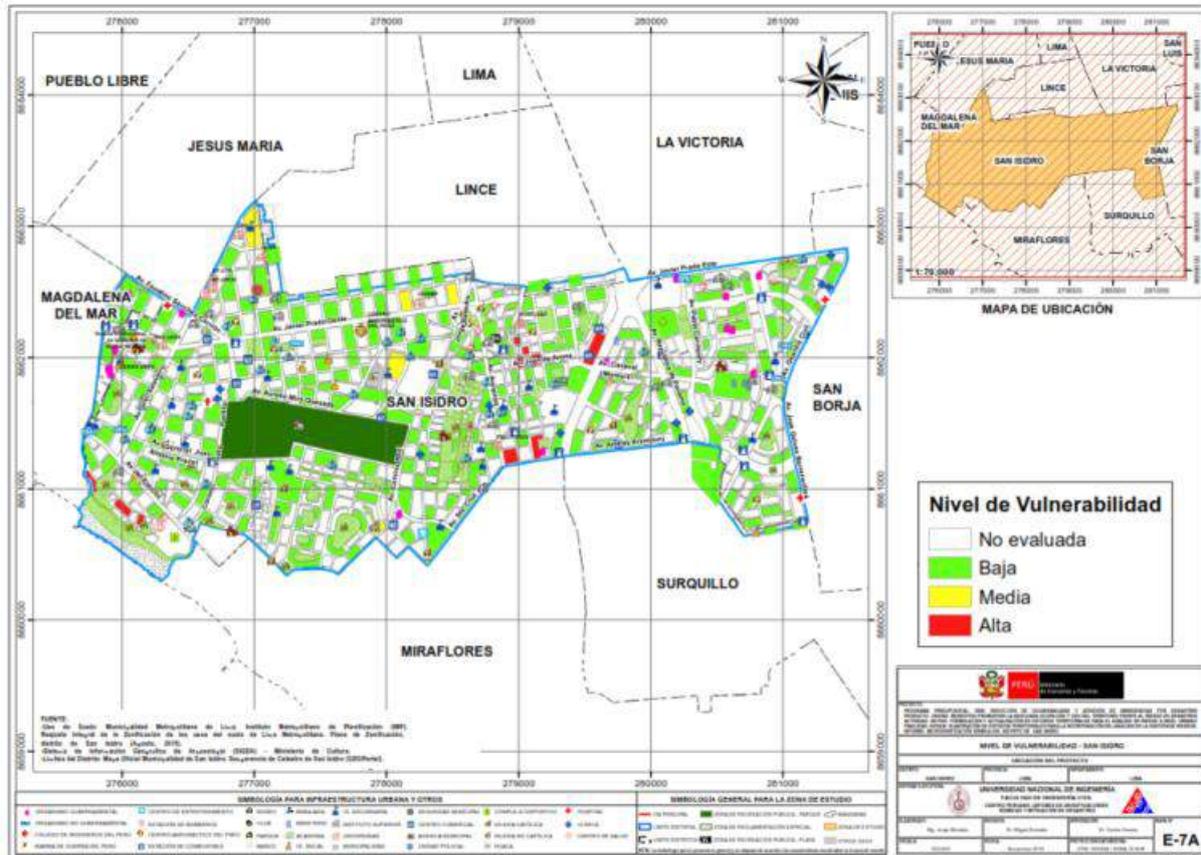
Figura 94. Mapa de vulnerabilidad del Distrito de San Isidro

- Estado de Conservación:** El estado de conservación de las construcciones en un 50.2% de las viviendas muestran un estado de conservación bueno y el 47.7% de las viviendas presentan un regular estado de conservación. Finalmente, las edificaciones en mal estado de conservación representan un 2.1% de la muestra.

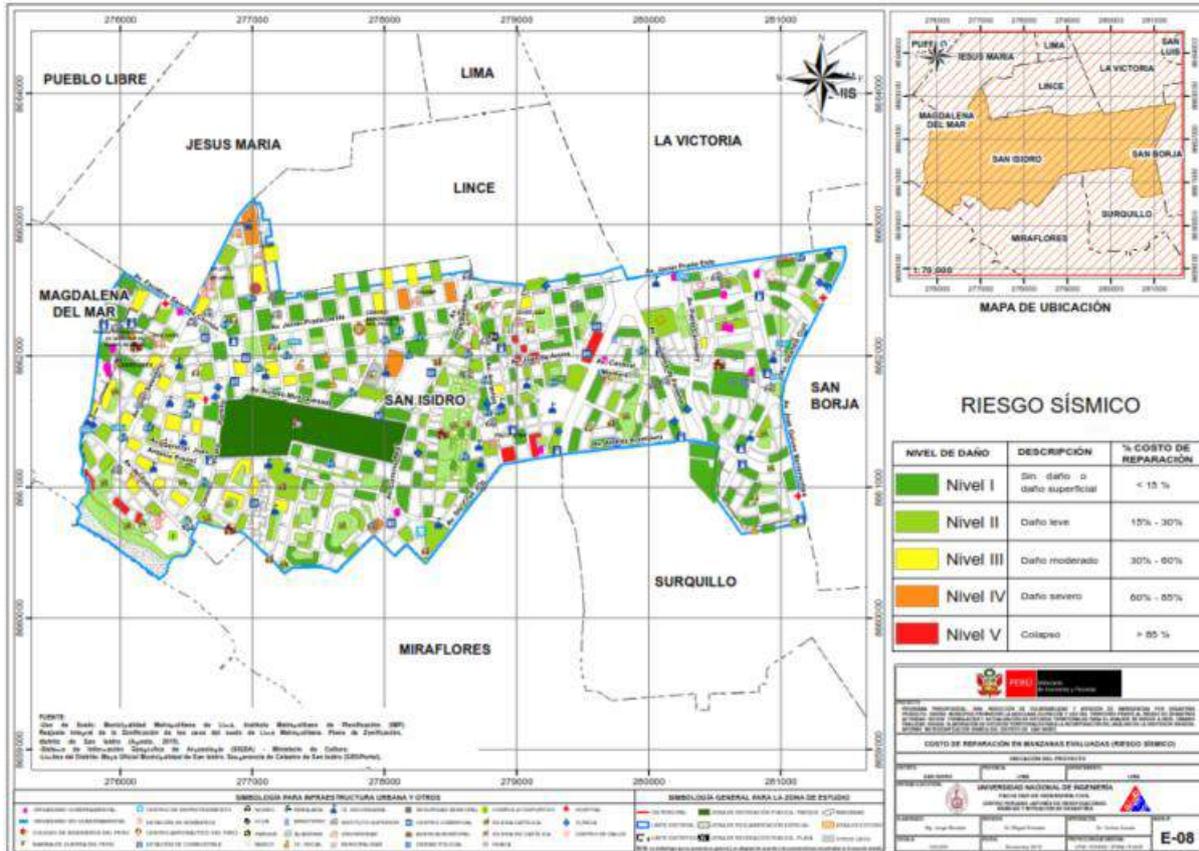
Figura 96. Resultado del cálculo del costo de reparación para las manzanas evaluadas

Basados en la información de campo se evaluaron 243 manzanas con los datos de sus lotes representativos, dando como resultado el mapa de costo de reparación mostrado en la Figura 96.
