Informe Técnico N° A7318

EVALUACIÓN DE PELIGROS GEOLÓGICOS POR MOVIMIENTOS EN MASA EN EL SECTOR DE YANALPAN WASURRUMI

Departamento Lima
Provincia Oyón
Distrito Andajes

NOVIEMBRE
2022

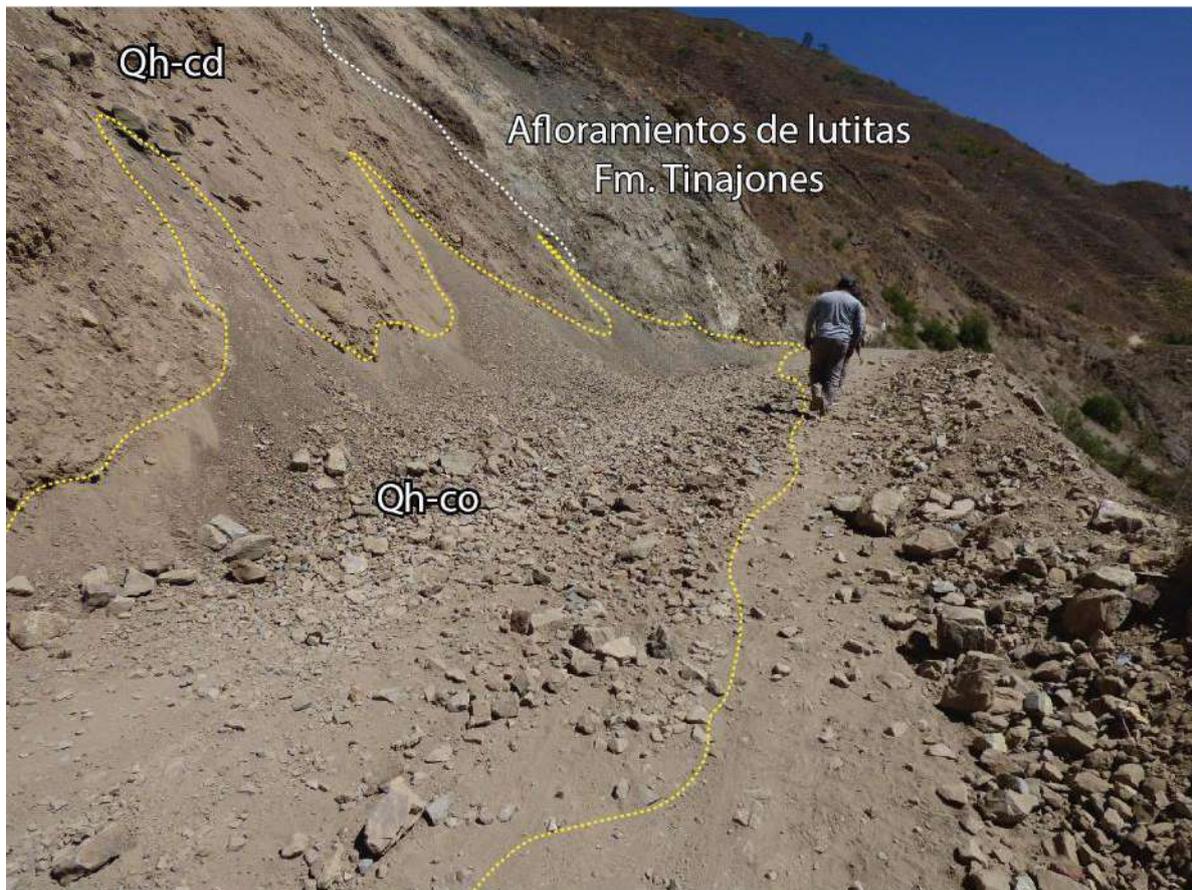
Los depósitos coluviales, se sitúan sobre la vertiente coluvio-deluvial de la ladera noreste del cerro Cusicancha y Yanalpan, provienen principalmente de derrumbes de este depósito y de los afloramientos del Grupo Chicama (Fm. Punta Moreno, los bloques caídos varían de 10 cm hasta 1.5 m (figura 8).

Figura 8. Depósitos coluviales por derrumbes en la ladera este del cerro Yanalpan.

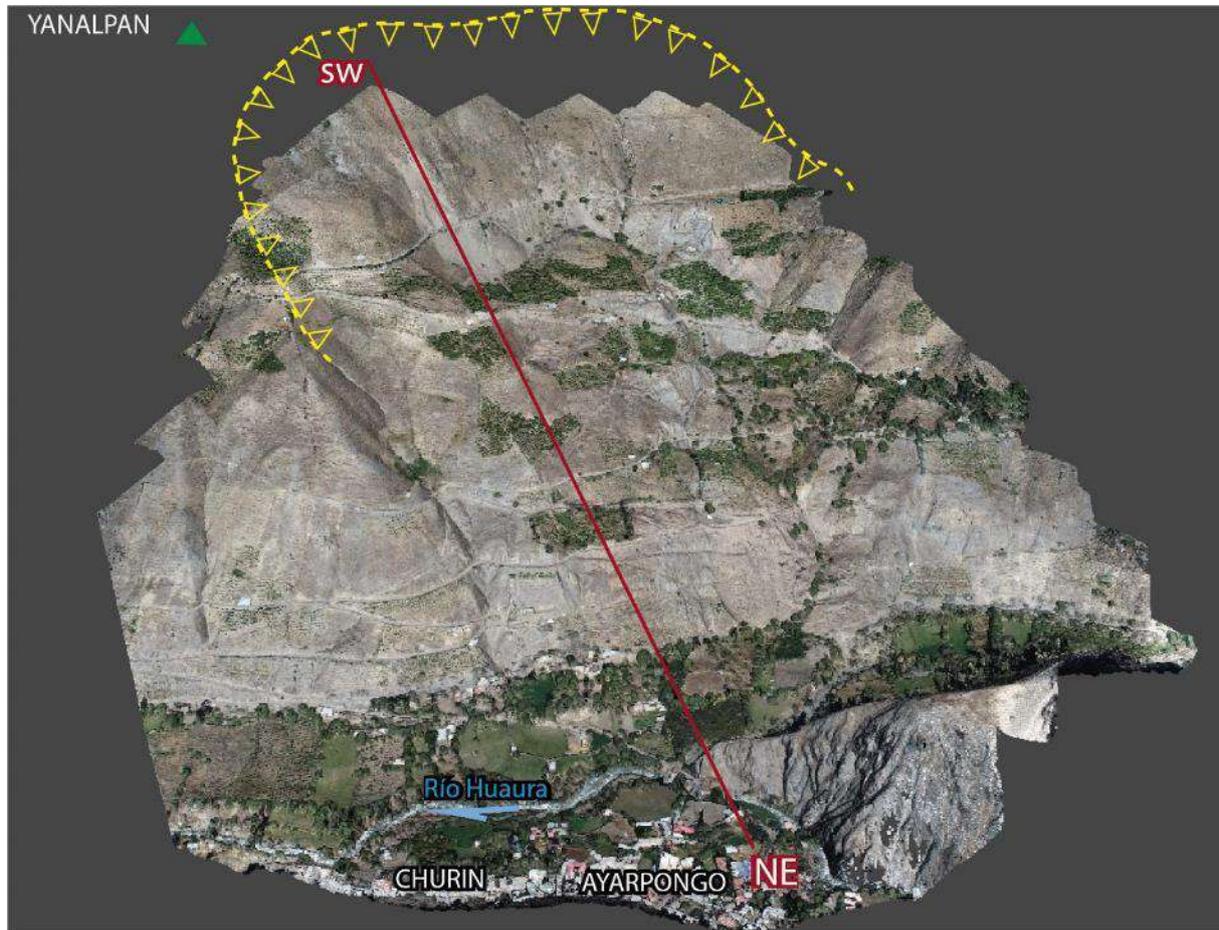
El deslizamiento D5 presenta una escarpa degradada de altura aproximada de ~200 m, con una longitud de ~2 km y alcance (distancia horizontal entre la escarpa y pie de avance) de 900 m (figuras 13 y 14).

Por las características geomorfológicas se infiere que el cuerpo del deslizamiento D5, ha sufrido 14 reactivaciones quedando 5 de ellas en estado inactivo latente (2.5-2.9), y 9 de ellos reactivados (1.1 – 1.9) estos últimos presentan evidencias de movimientos como grietas y escarpes que afectan un total de 16 ha.

Figura 13. Cuerpo del deslizamiento antiguo D5, muestra el trazo del perfil inferido de la figura 14.

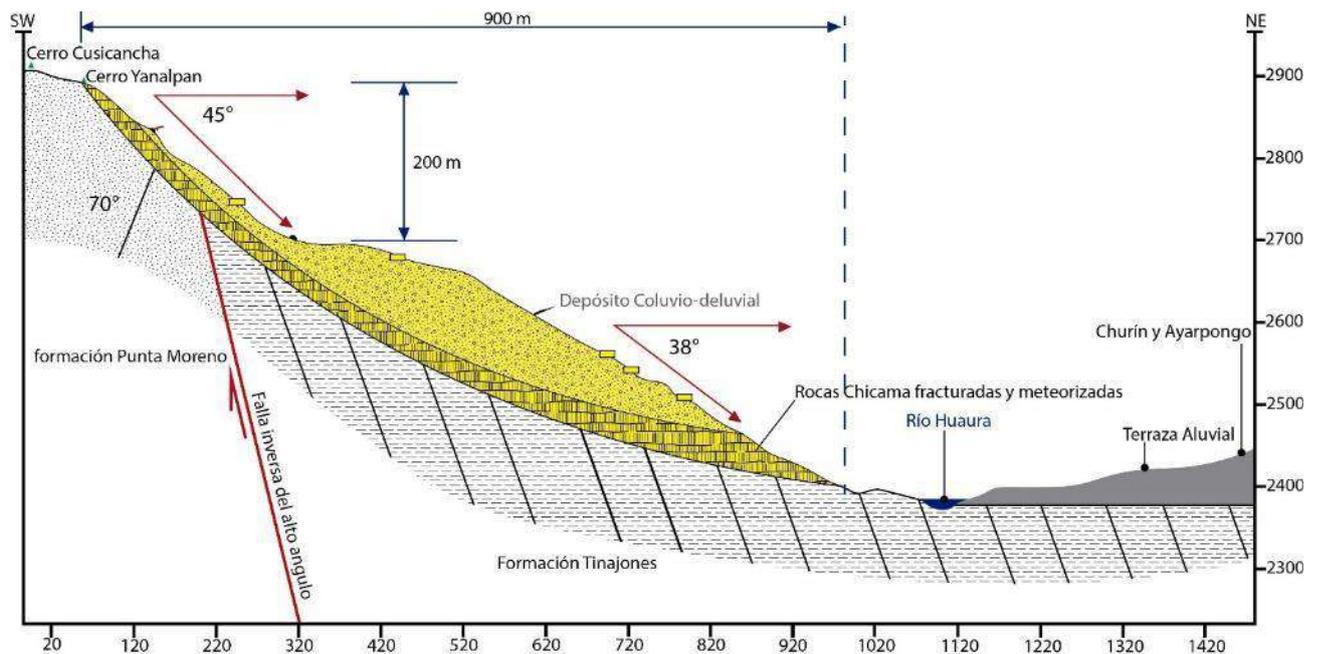
Figura 14. Perfil del cuerpo del deslizamiento D5.

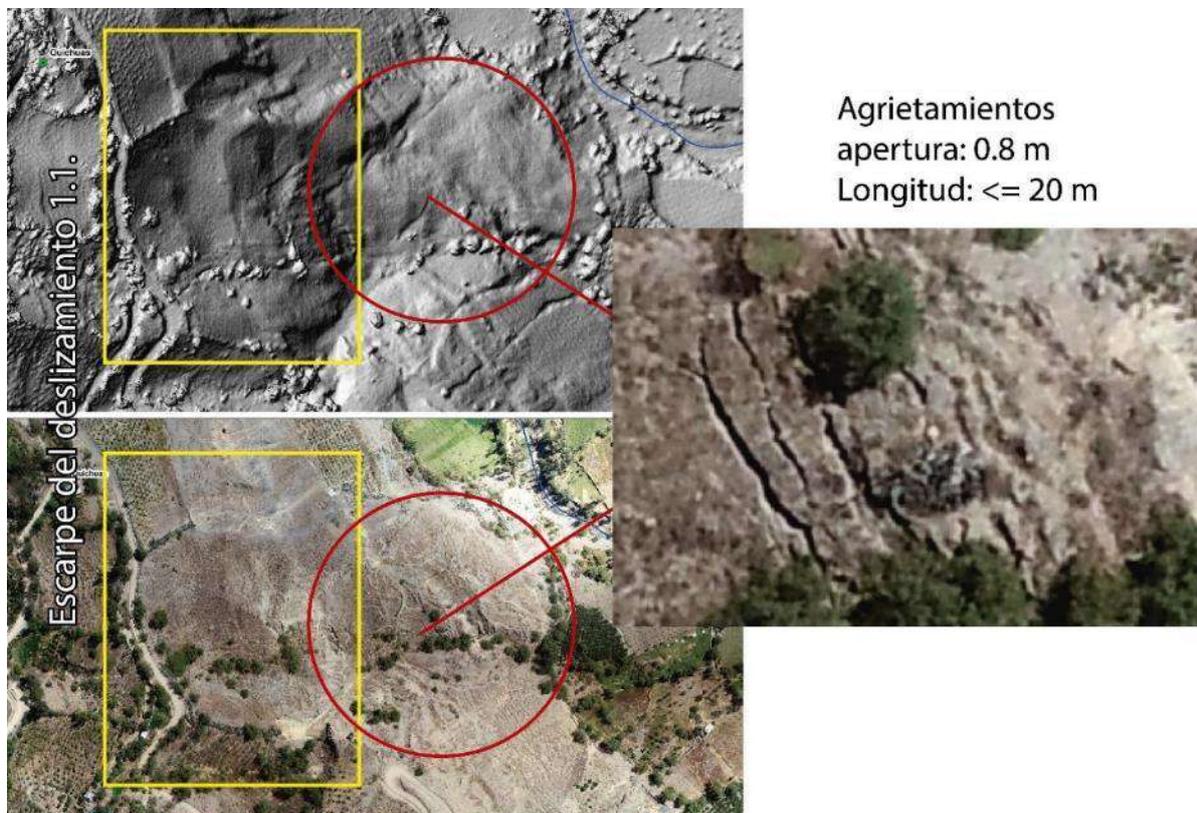
Figura 15. Grietas en la ladera sureste del cerro Yanalpan. Deslizamiento 1.1, catalogado como deslizamiento reactivado.

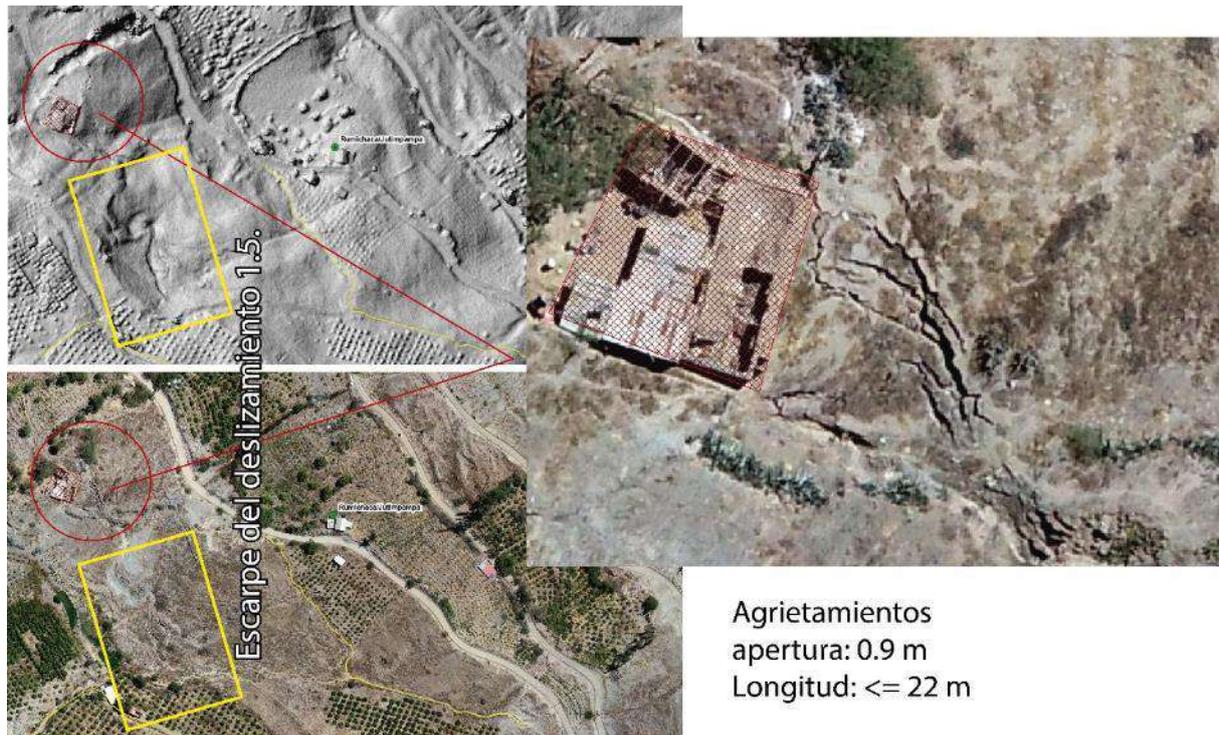
Figura 16. Grietas en la ladera sureste del cerro Yanalpan. Deslizamiento 1.5, catalogado como deslizamiento reactivado; dentro del gran cuerpo de deslizamiento antiguo (D5).

Las grietas se ubican en 7 sectores, con aperturas que van desde los 0.02 m a 1.5 m, y longitudes de 1.9 m a 45 m. también se observa que las aperturas de las grietas tensionales se dan en dirección NE (cuadro 9).

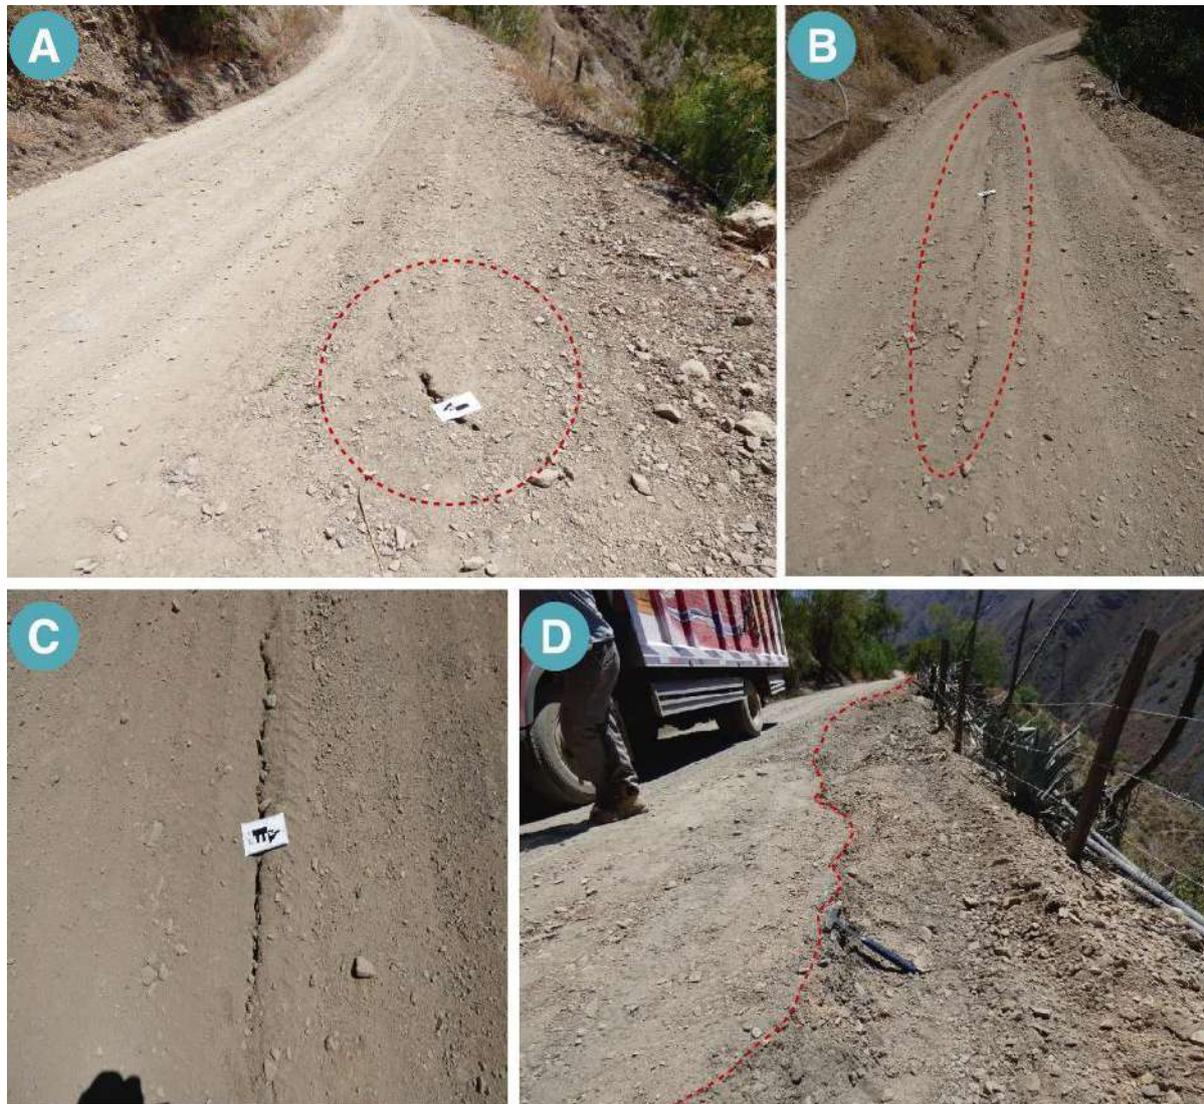
Las grietas que se observan en la trocha carrozable (Churín - Andajes), se presentan a la altura del km 4+000, km 5+300, km 5+00 y km 6+000, estas también de dirección de apertura NE, tienen aberturas de 5 cm en promedio.

Figura 17. A-C) Grietas en la trocha de acceso entre Churín y Andajes. D muestra colapsos laterales en la trocha carrozable.

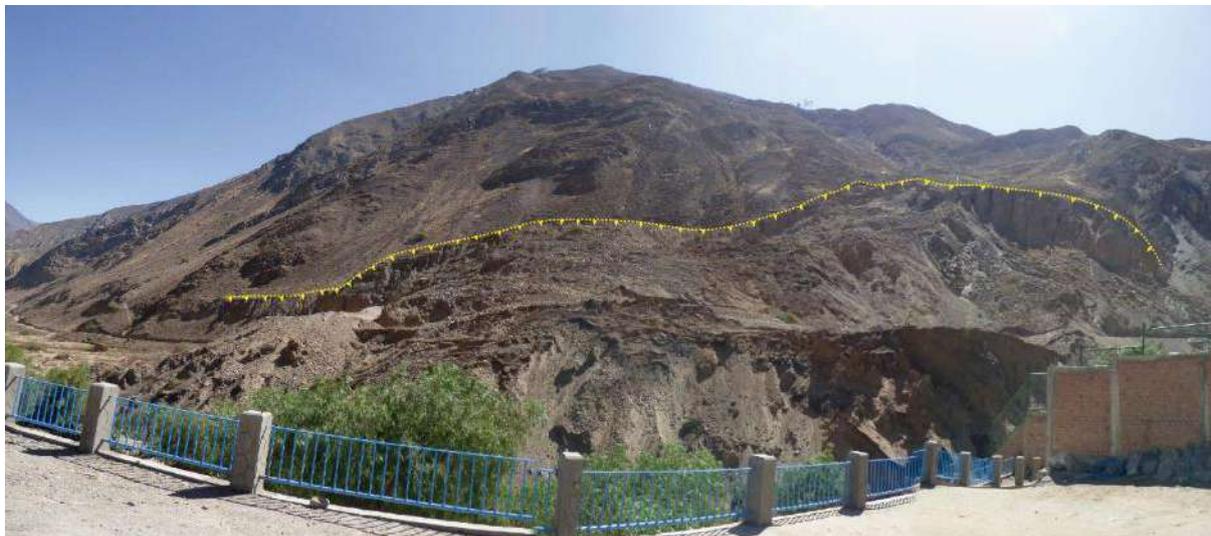
Por otro lado, los deslizamientos D1, D2, D3 y D4 presentan longitudes de escarpa de 204 m en promedio, de estos el más relevante es el deslizamiento D1 ya que sufrió la reactivación de su pie de avance generando un nuevo deslizamiento identificado con el código 1.7 cuyas características son (figura 18):

Por la ubicación de este deslizamiento (margen derecha del Huaura), es susceptible a generar el represamiento del río y dañar parte del atractivo turístico de Churín (Baños termales).

Figura 18. Deslizamiento con código 1.7, identificado en las coordenadas promedio UTM, WGS 84, 18s X:294361; Y:8803643, en la margen derecha del río Huaura.

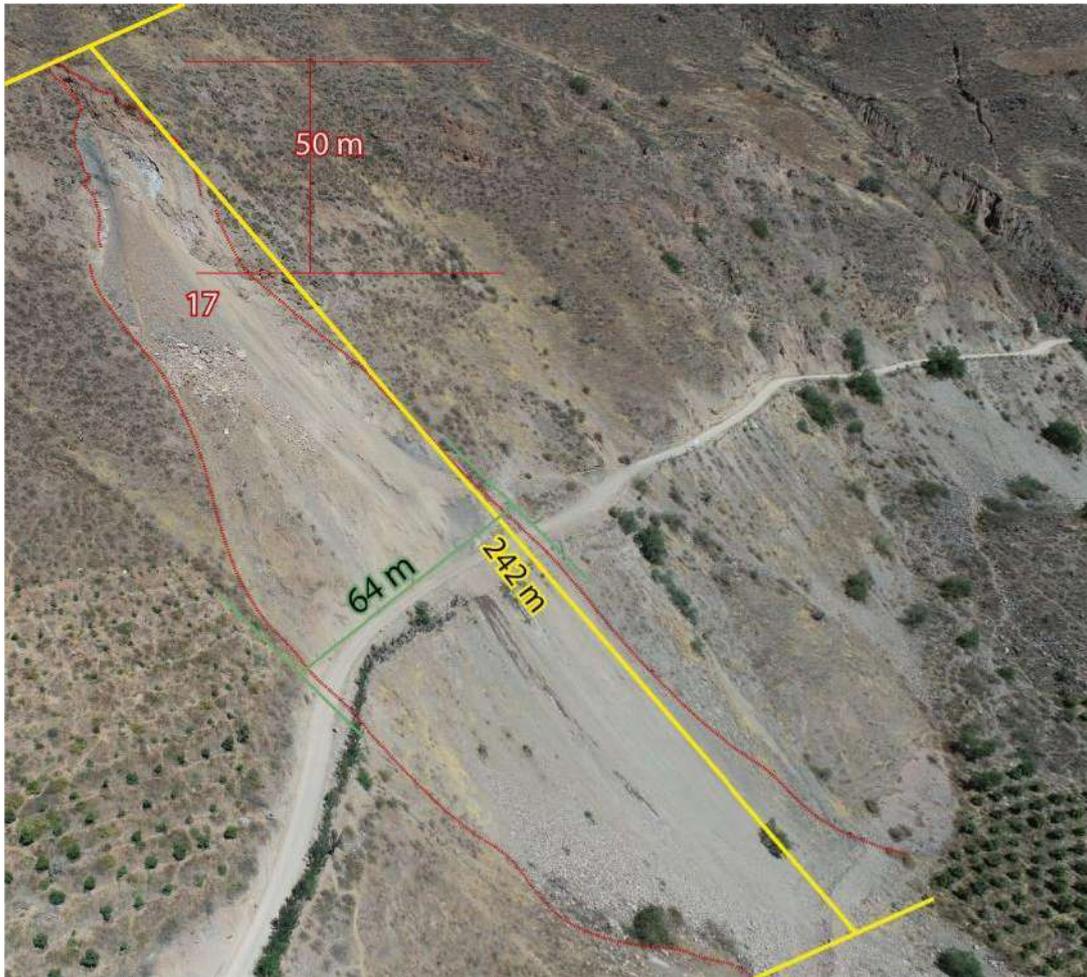
El último de los derrumbes se suscitó en abril del 2022, con las siguientes características: altura de 159 m, ancho promedio de 64 m, con una longitud horizontal de alcance de 242 m. Este afectó aproximadamente 69 m de la trocha carrozable que conecta Andajes y Churín.

Figura 19. Dimensiones del derrumbe suscitado en abril del 2022.

Se recomienda mantener controlado la transitabilidad vehicular y peatonal en el tramo delimitado por las coordenadas X:293937.6; Y:8804607 y X:293857; Y:8804636 de la trocha Churín – Andajes (zona del derrumbe de abril del 2022), por existir material detrítico colgado susceptible a generar nuevos derrumbes, prohibir y controlar la expansión urbana en la ladera este del cerro Yanalpan, realizar un control constante y exhaustivo de la ladera con la finalidad de identificar a tiempo la formación de grietas o escarpes que indiquen la formación de nuevos deslizamientos y/o derrumbes, prohibir las actividades agrícolas en la ladera, además de realizar un EVAR para determinar el nivel riesgo en el sector.

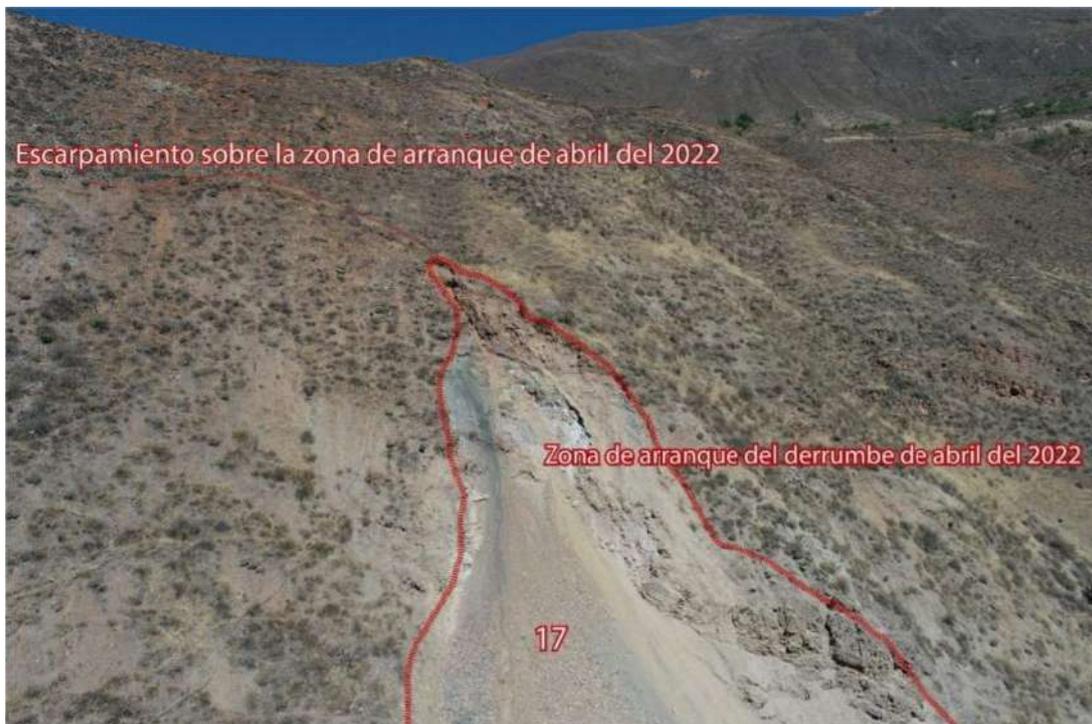
Adicionalmente sobre la zona de arranque del derrumbe se observa una grieta con longitud de 43 m y apertura de 0.73 m, limitado entre sus extremos por las coordenadas: A: X:293834; Y:8804513 y B: X: 293859; Y:8804482, Esta representa una zona de debilidad, con la posibilidad de desencadenar un nuevo derrumbe (figura 20). De igual manera se observan dos áreas de material colgado (posterior al derrumbe de abril del 2022) que ocupa un área de 0.63 ha (figura 21).

Figura 20. Escarpes y grietas encima de la zona de arranque del derrumbe de abril del 2022.

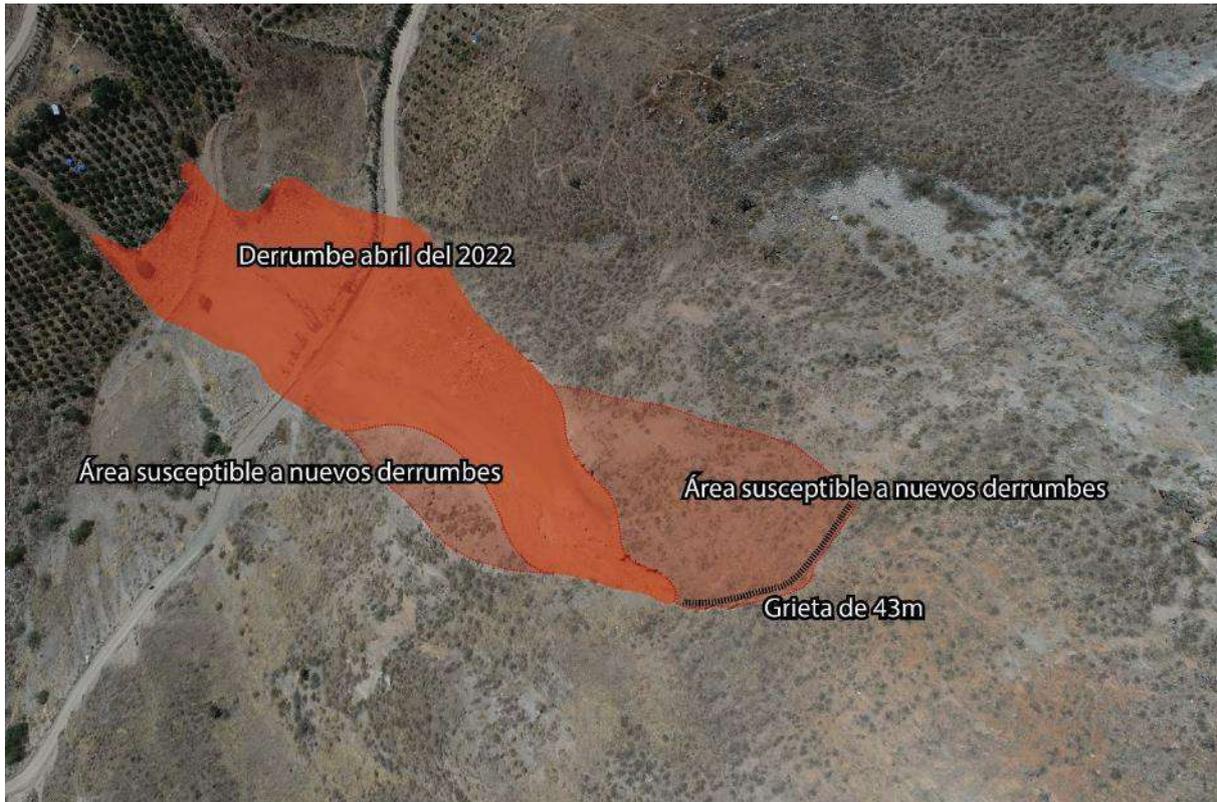
Figura 21. Vista aérea del derrumbe de abril del 2022, muestra áreas (0.63 ha) susceptibles a generar nuevos derrumbes por material colgado.

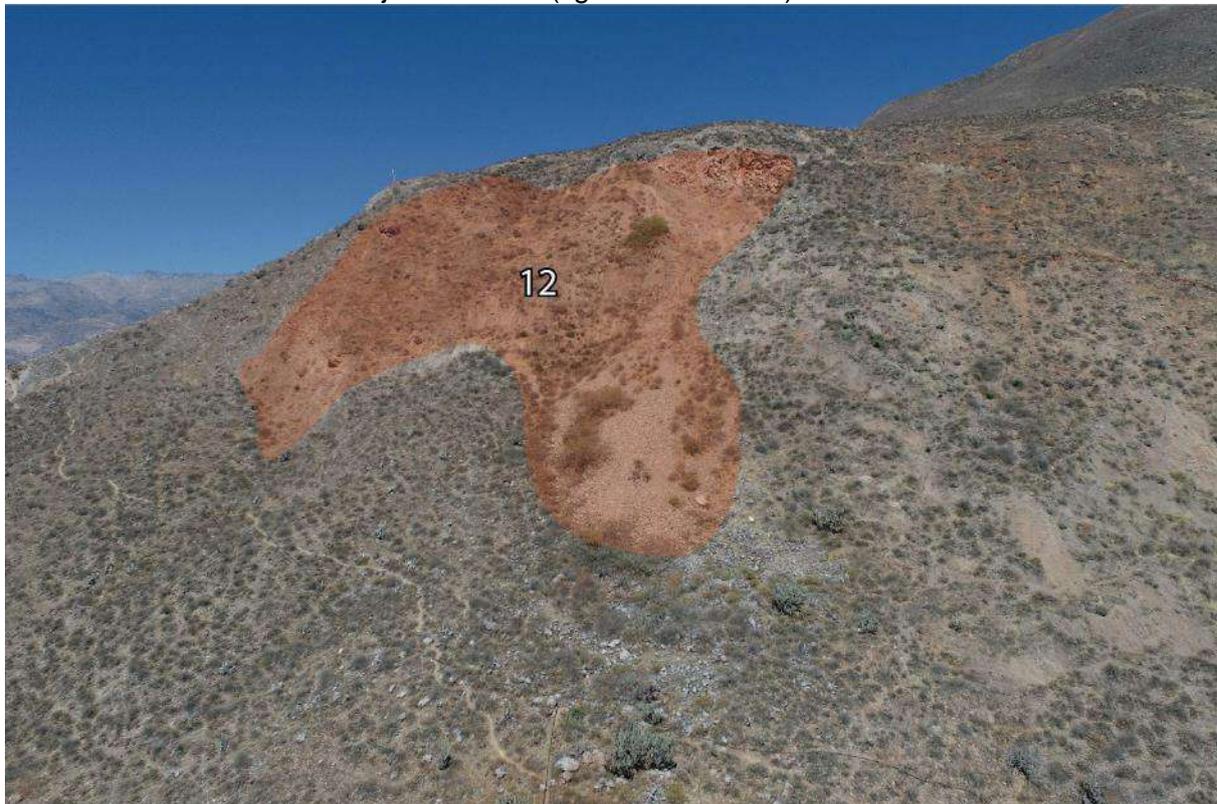
Figura 22. Derrumbes en formación sobre el derrumbe de abril del 2022.

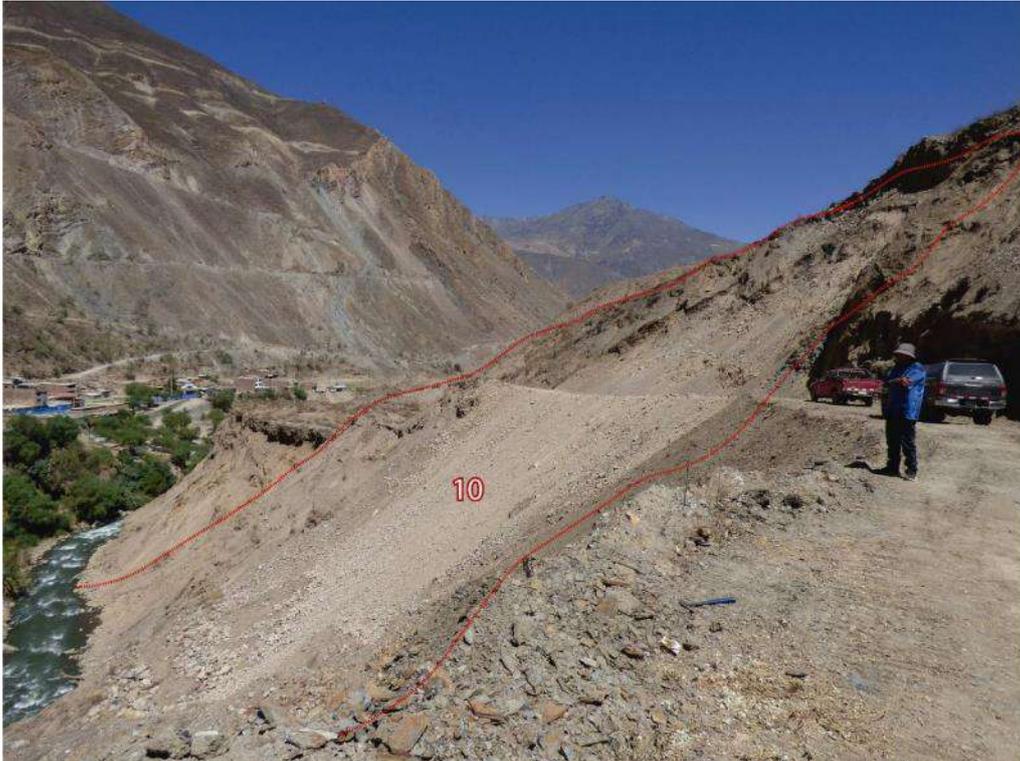
Figura 23. Derrumbes en la margen derecha del río Churín, identificado con el ID 10 en el mapa 4 del anexo 1.

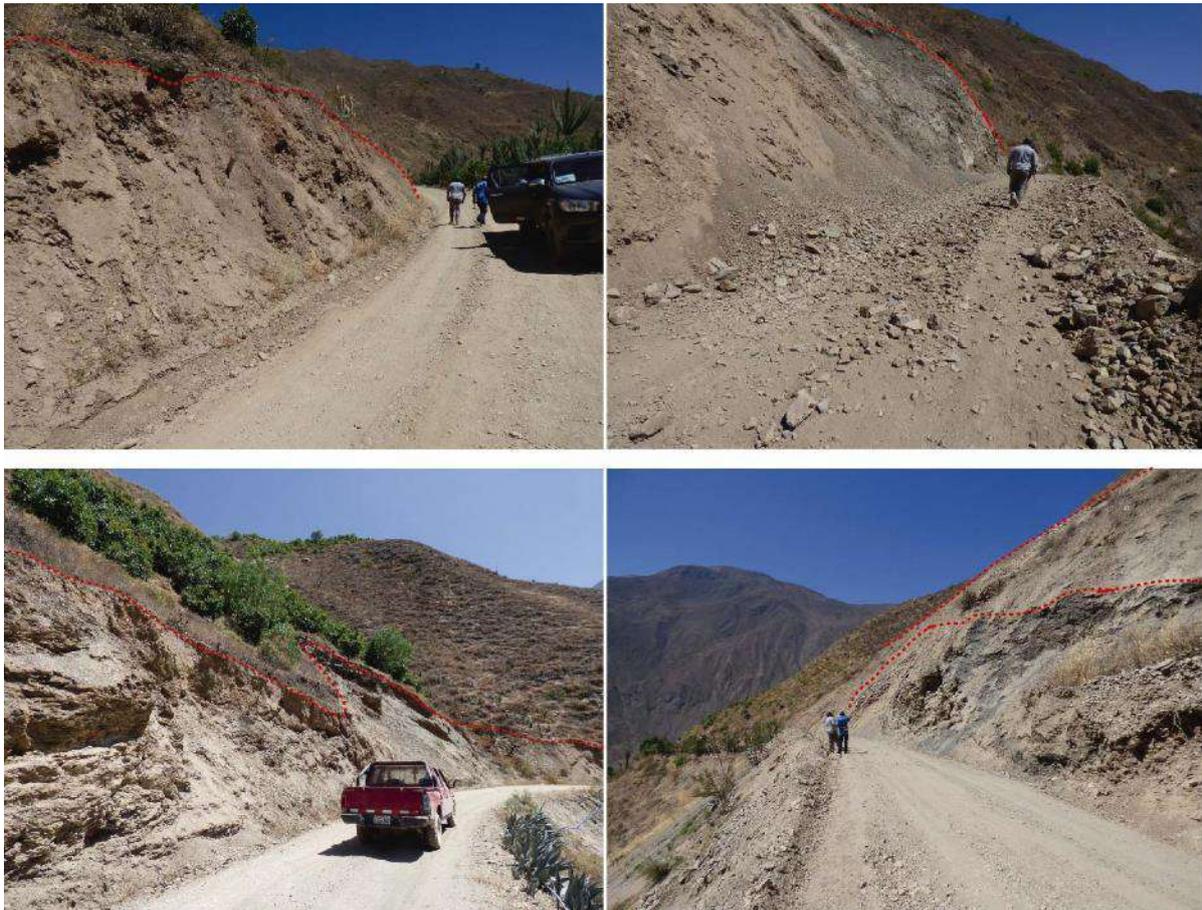
El resto de los derrumbes no superan los 10 m de alto y se produjeron en las cortes de talud de la trocha carrozable Andajes – Churín (figuras 22 al 240.)

Figura 24. Derrumbes menores (altura <10 m) en los cortes de la trocha de acceso entre Churín y Andajes.

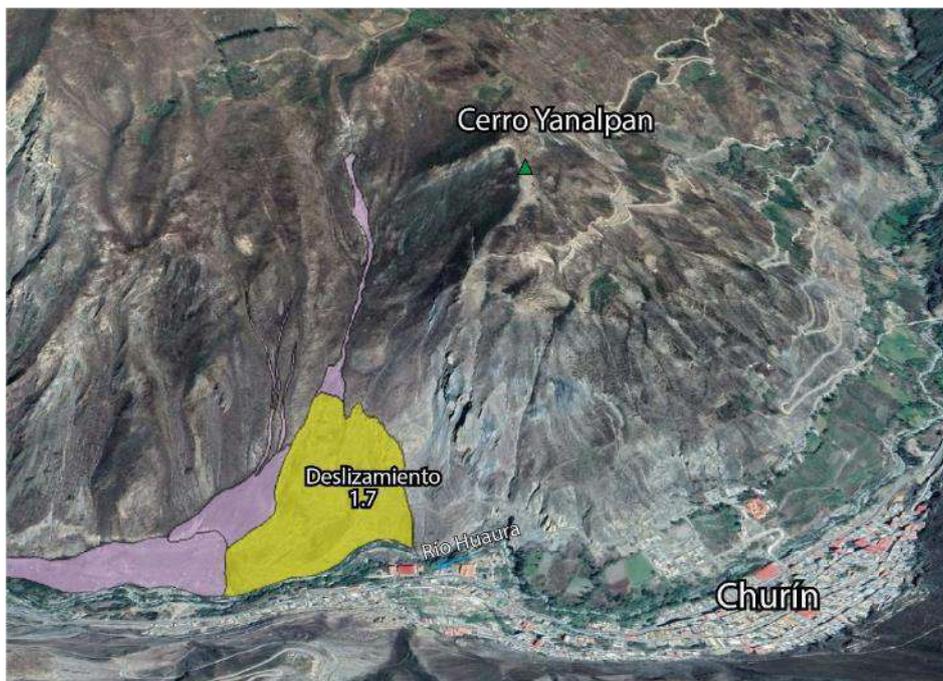
Esta quebrada ubicada en la margen derecha del río Huaura presenta una longitud de aproximadamente 1 km y desemboca en el río Huaura, por sus características e inactividad se le considera inactivo latente, pudiendo reactivarse en periodos de precipitación intensas y/o prolongadas.

Figura 25. Evidencias de flujo de detritos descendientes de la quebrada ubicada al pie de la ladera sur del cerro Yanalpan, obsérvese el deslizamiento 1.7. descrito anteriormente en la margen derecha de la quebrada (vista frontal).

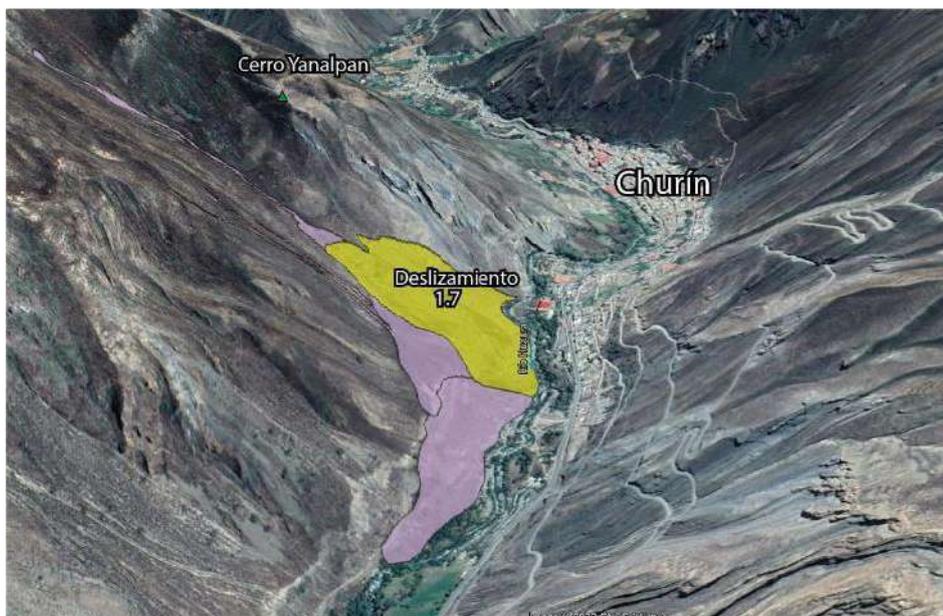
Figura 26. Evidencias de flujo de detritos descendientes de la quebrada ubicada al pie de la ladera sur del cerro Yanalpan, obsérvese el deslizamiento 1.7. descrito anteriormente en la margen derecha de la quebrada (vista lateral).

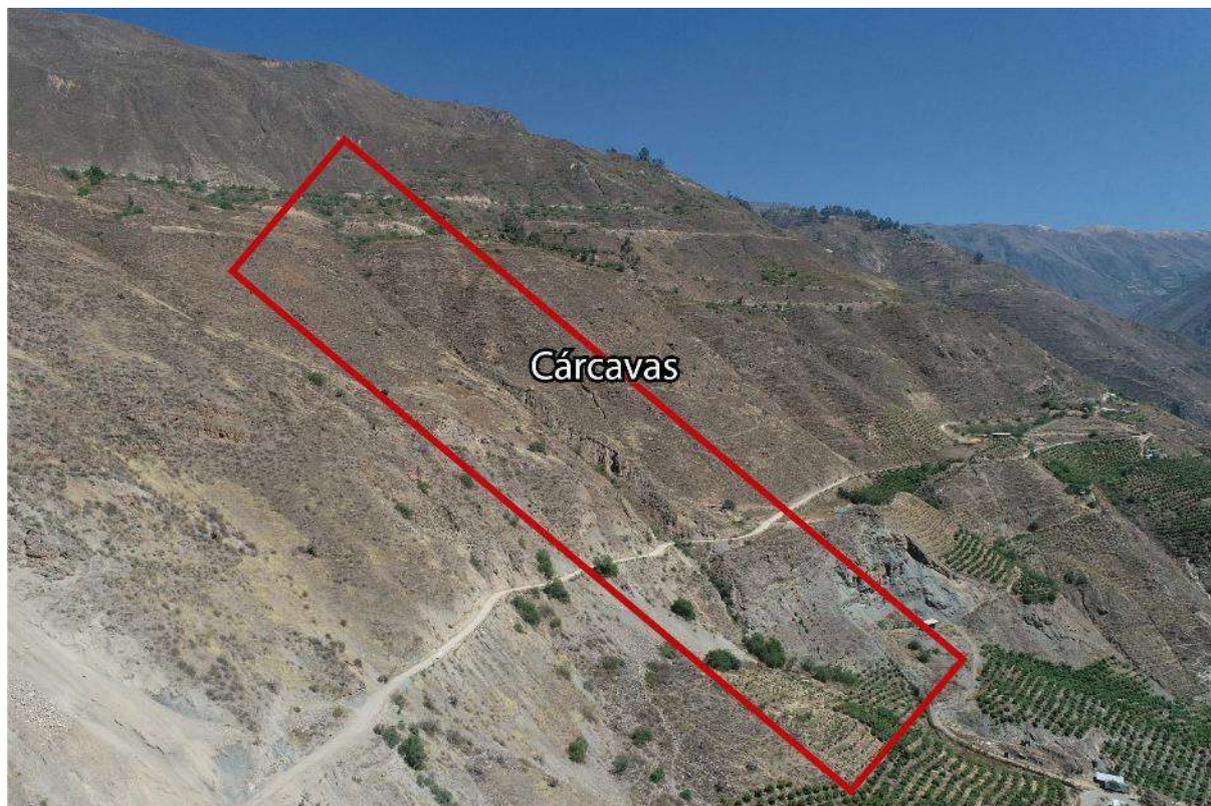
En el área de inspección se identificaron 24 cárcavas (mapa 4 del anexo1).

Figura 27. Cárcavas en la ladera este del cerro Yanalpan.

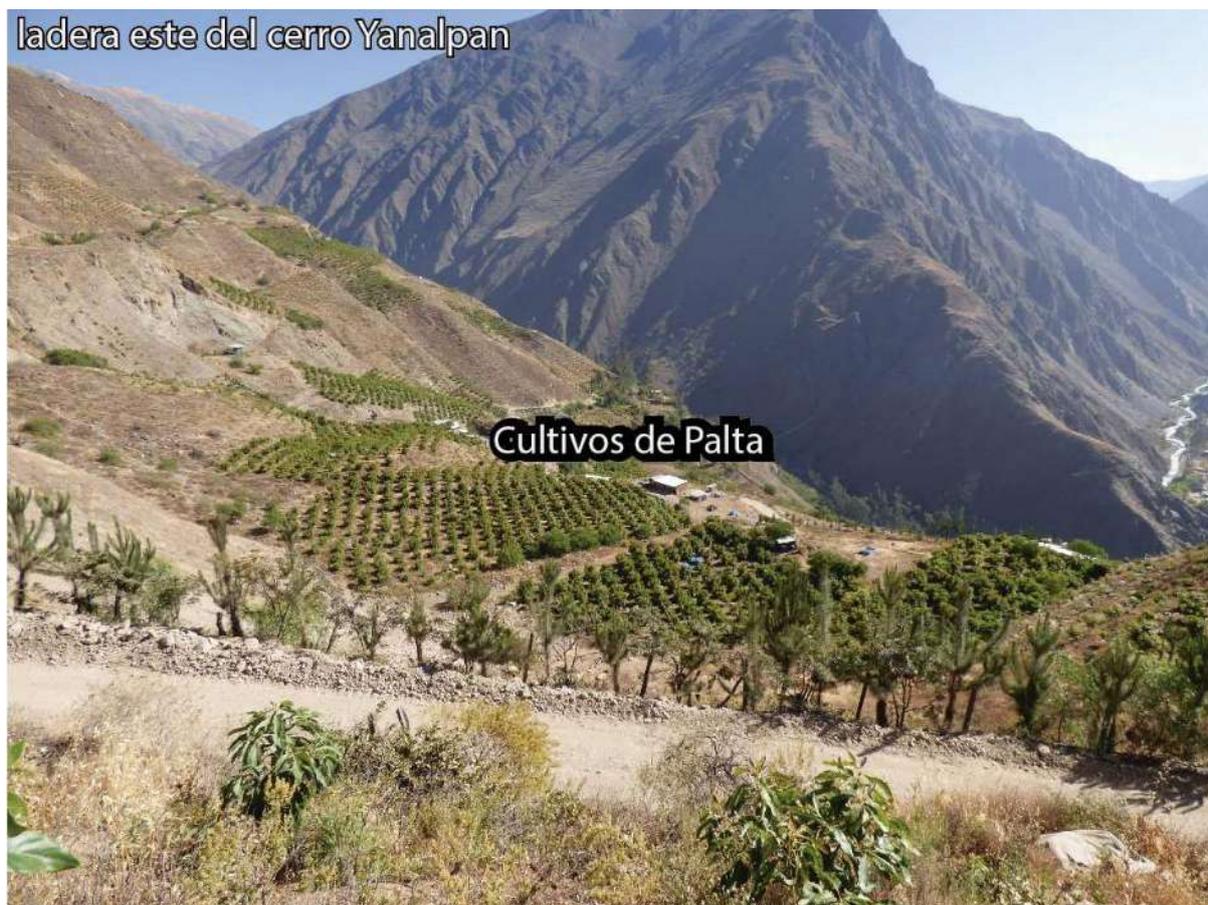
Las precipitaciones pluviales ordinarias y/o extraordinarias pueden desencadenar la ocurrencia de movimientos en masa en la ladera este del cerro Yanalpan, según el registro de precipitaciones satelitales Awere estas pueden alcanzar máximos diarios de 36.6 mm en épocas de lluvias (figura 28).

Figura 28. Cultivos de Palta en la ladera este de Yanalpan.

2. Promover la forestación en la ladera este del cerro Yanalpan, mediante vegetación nativa que no requiera ningún tipo de riego.
3. Realizar un control constante y exhaustivo de la ladera este del cerro Yanalpan con la finalidad de identificar a tiempo la formación de grietas o escarpes que indiquen la formación de nuevos deslizamientos y/o derrumbes.

6. Implementar sistemas de drenajes impermeabilizados que recolecten las aguas de lluvias en la ladera este del cerro Yanalpan, para evitar la infiltración de aguas al suelo (que incrementan las presiones intersticiales), pudiendo desencadenar deslizamientos.
