Informe Técnico N° A7322

EVALUACIÓN DE PELIGROS GEOLÓGICOS Y GEOHIDROLÓGICOS EN LOS SECTORES DE ICHIQIATO BAJO, CORIBENI, TALANCATO Y PALMA REAL

Departamento Cusco
Provincia La Convención
Distrito Echarati

NOVIEMBRE
2022

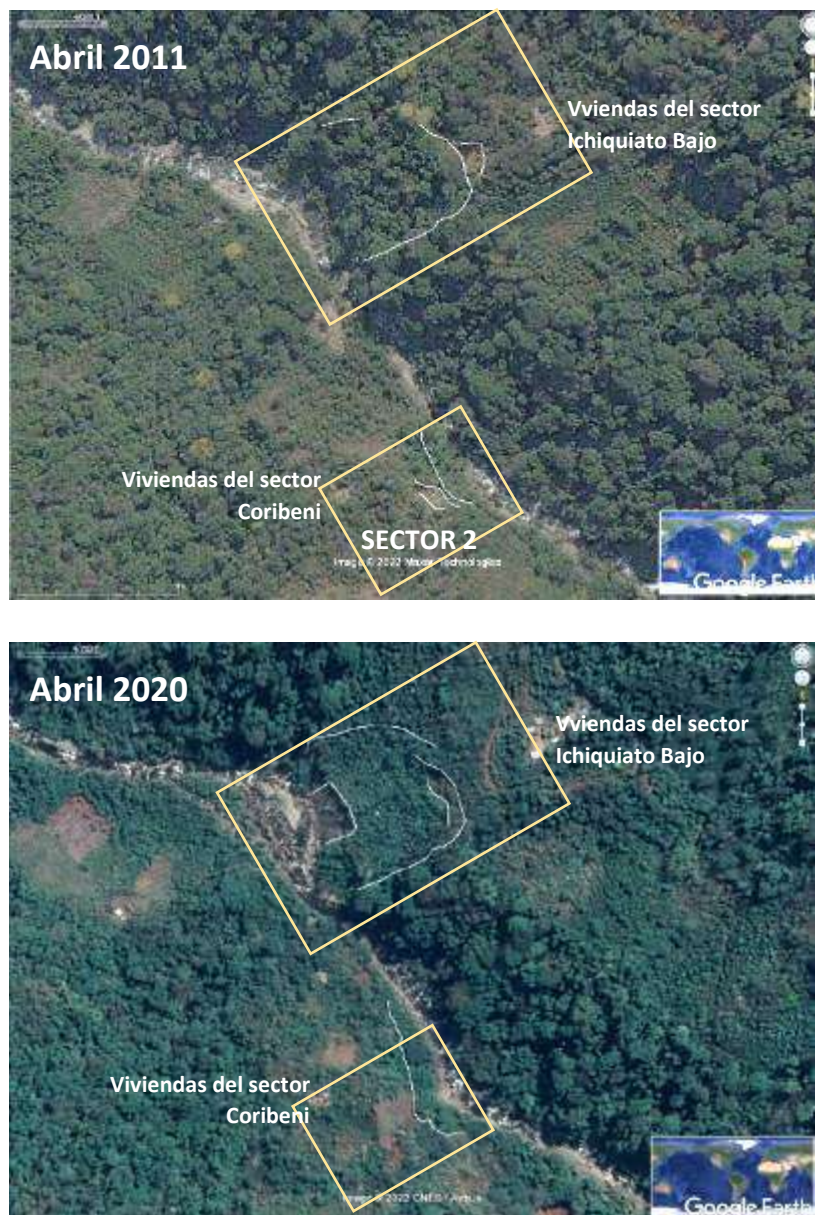
Las fotografías aéreas de 2011 y 2020 evidenciaron la activación y evolución de pequeños derrumbes y saltos de 5 a 12 m en terrenos forestales (naturales en 2011 y plantaciones desde el 2020) de la margen derecha del río Coribeni, sector Ichiquiatao Bajo. Además de aperturas de terrenos al pie de la ladera en el sector de Coribeni (figura 3).

Figura 3. Evidencia temporal de la activación de deslizamientos a ambas márgenes del río Coribeni: Sector Ichiquiatao Bajo y Coribeni 26

La vegetación coberturó las evidencias de activación del deslizamiento del 2011 (figura 3). Entre febrero y marzo del 2020, a consecuencia de las intensas lluvias, se reactivaron deslizamientos y derrumbes en el cerro Coribeni, que dieron lugar a un flujo de detritos (huaico) que se extendió por 1.5 km a lo largo de la quebrada Eyevacuare, para finalmente abrirse en cono de detritos, que destruyó 1 vivienda y 2 hectáreas de terrenos de cultivos, sobre la zona inundable del río Coribeni (margen izquierda), (fotografía 15, figura 4 y 5).

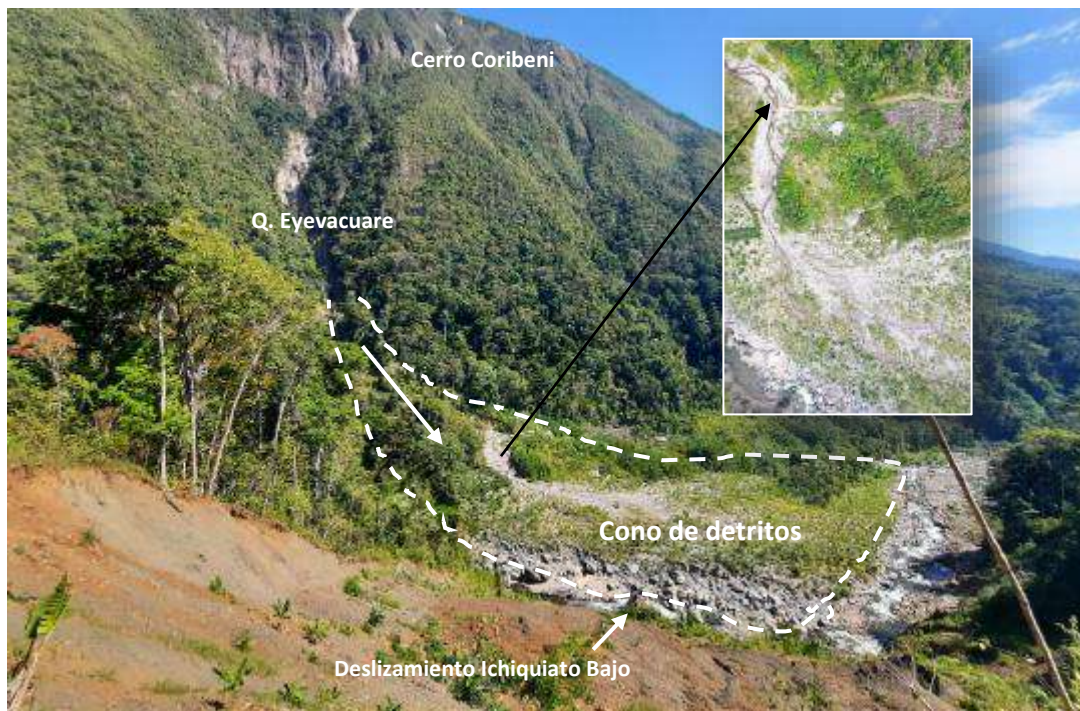
Fotografía 15. Desde Se observa la la cabecera del deslizamiento de Ichiquiato Bajo, se observa la quebrada Eyevacuare y el depósito el cono de detritos generado en el evento de 2020, sobre la margen izquierda del río Coribeni

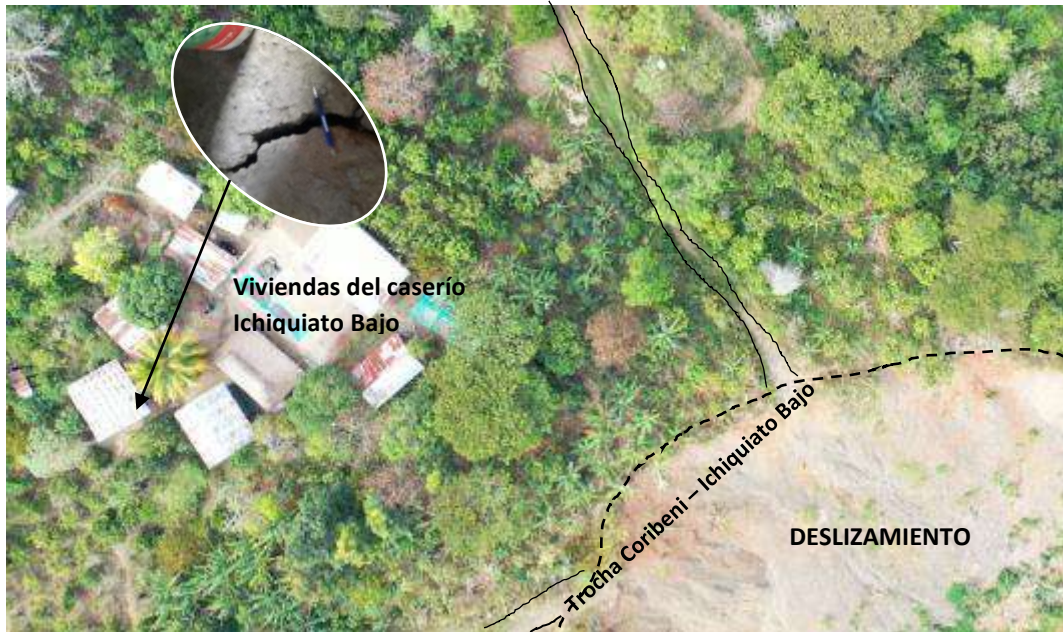
Fotografía 16. Viviendas ubicadas a 35 m de la escarpa principal del deslizamiento de Ichiquiato Bajo. Se detectó agrietamientos de 2m con aperturas de 1 cm, en dirección a la escarpa principal del deslizamiento.

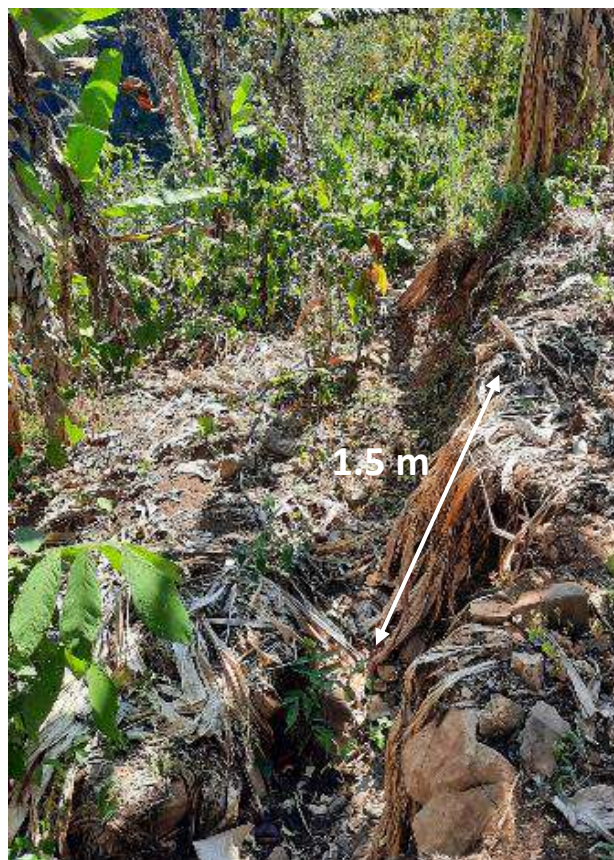
Después del evento del 2020 se observan saltos de 1.2 m a 1.5 m con aperturas de 1m, cubiertos por vegetación, en la cabecera del deslizamiento (fotografía 17).

Fotografía 17. Saltos y aperturas cerca a la escarpa del deslizamiento de Ichiquiato Bajo

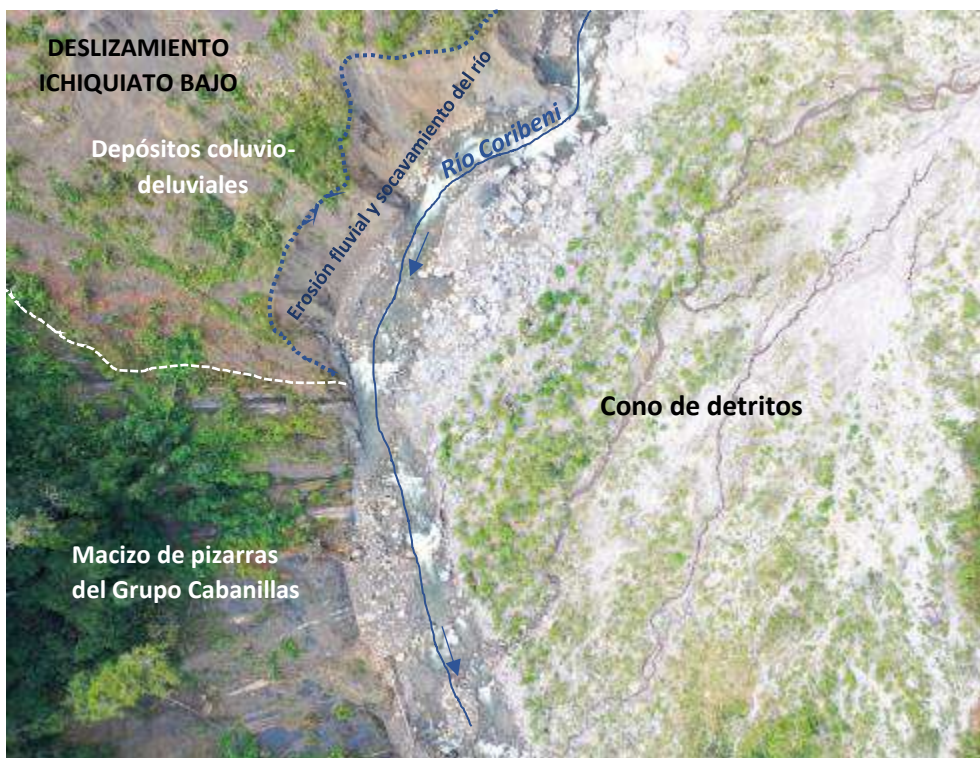
El material desprendido por la activación del deslizamientos de Ichiquiato Bajo, esta conformado por bolones en 3%, cantos de areniscas y limolitas en 47% y matriz limo – arcillosa en 50%, en contacto directo con el cauce del río Coribeni al pie del talud, quien a su vez genera erosión fluvial y socavamiento. A diferencia de otros sectores aledaños cuyo depósitos no consolidados sobreyacen afloramientos de pizarras compactas del Grupo Cabanillas al pie del Talud, evitando un proceso de socavamiento y erosión intenso (fotografía 18).

Fotografía 18. Vista del proceso de erosión y socavamiento intenso del río sobre depósitos coluvio-deluviales a diferencia del afloramiento de pizarras.

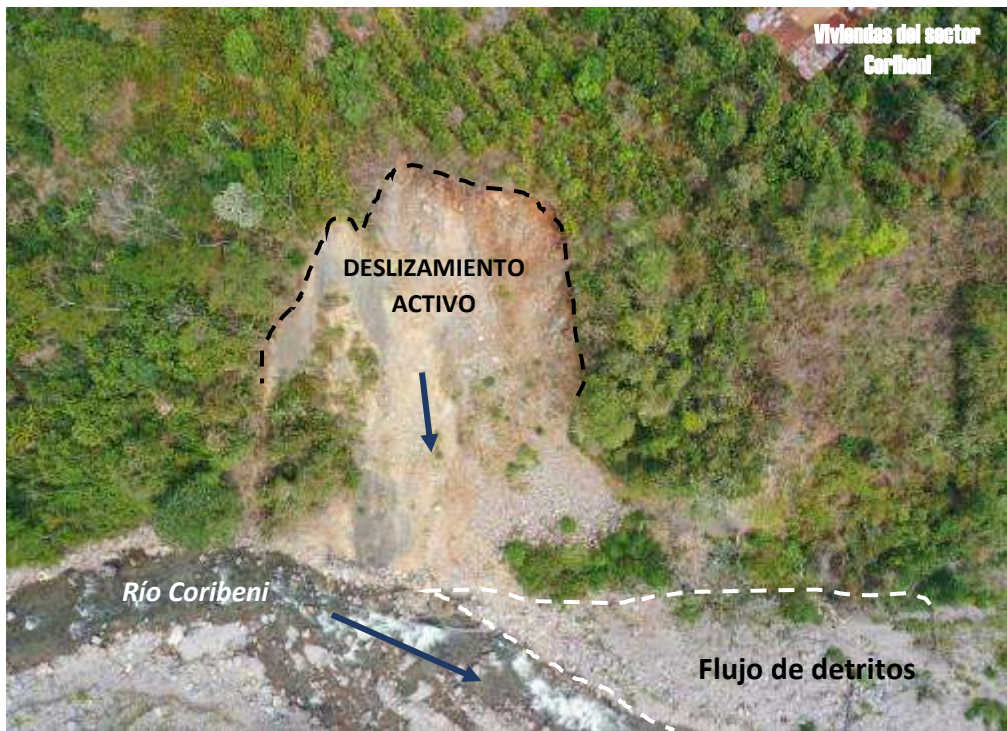
Al igual que el deslizamiento de Ichiquiato Bajo, este presenta erosión fluvial y socavación intensa por estar sus depósitos no consolidados en contacto directo con río Coribeni (fotografía 19 y 20).

Fotografía 19. Deslizamiento activado en la margen izquierda del río Coribeni por flujo de detritos de 2020. El pie del talud es afectado por erosión fluvial y socavamiento.

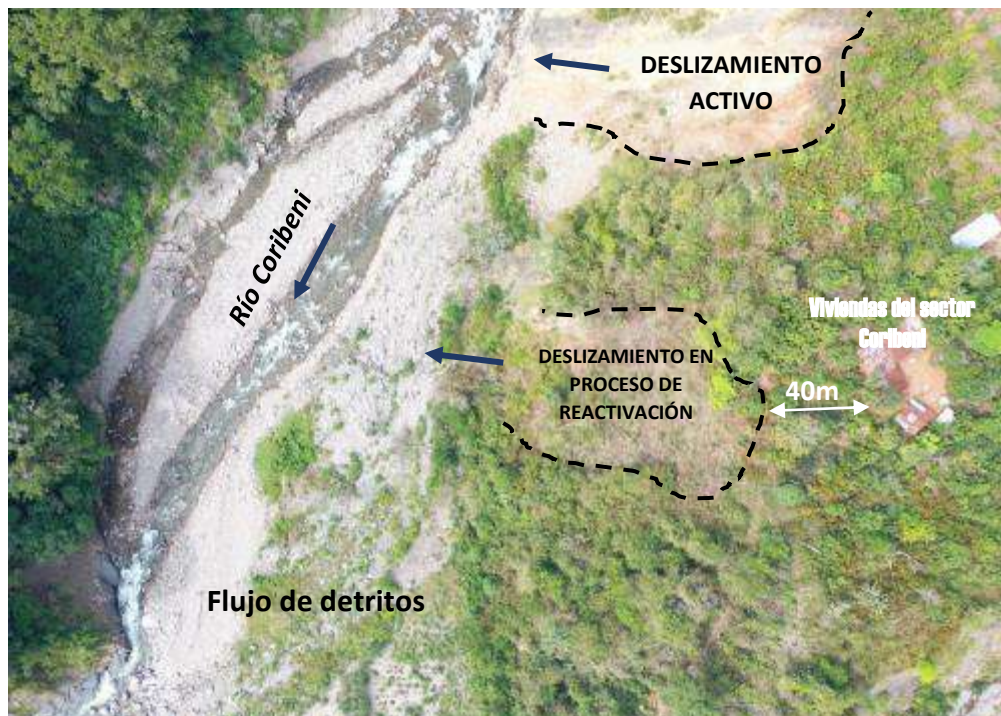
Fotografía 20. Deslizamiento en proceso de reactivación a 40 m de viviendas del sector Coribeni.

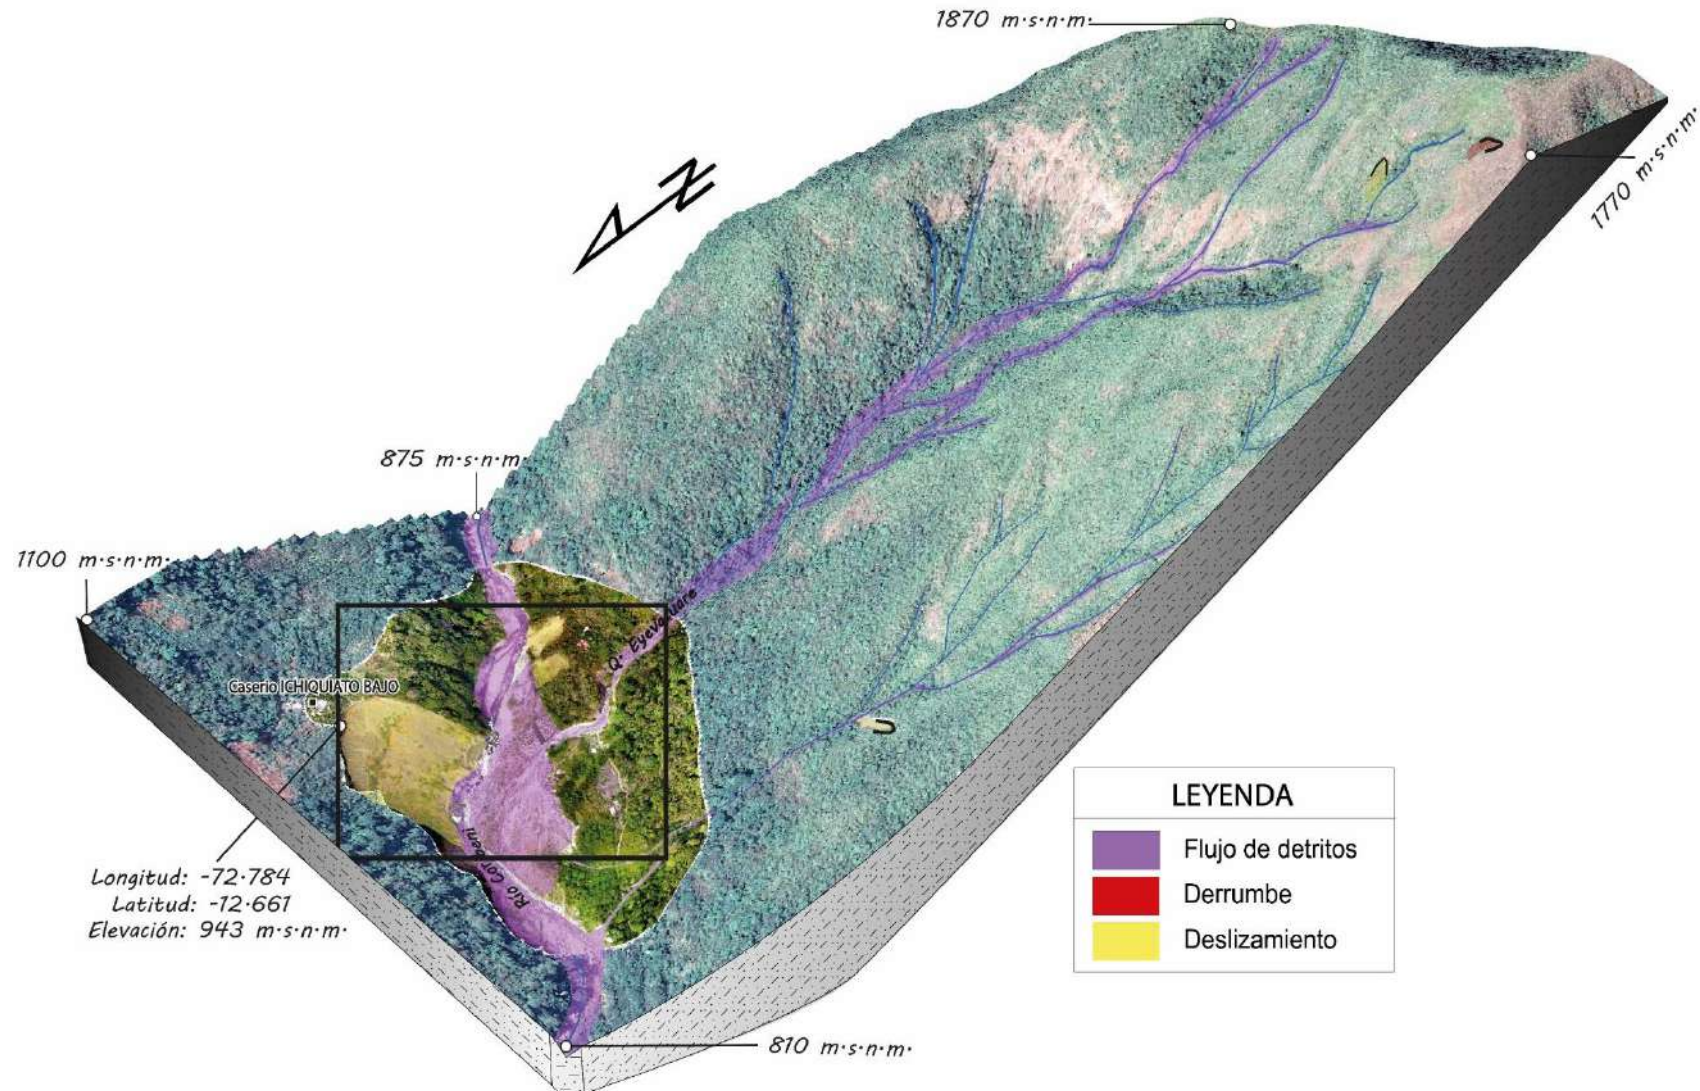
El flujo de detritos (huayco) impactó la margen derecha del río Coribeni y sectores adyacentes, activando deslizamientos rotacionales que destruyeron plantaciones frutales (fotografía 15) y amenaza con destruir viviendas, del caserío Ichiquiato Bajo y sector Coribeni, a pocos metros de la cabecera de los deslizamientos (figura 4 y 5).

Figura 4. Representación tridimensional de peligros geológicos en el sector de Ichiquito Bajo. Imagen de TerraIncognita y sobrevuelo dron julio 2022

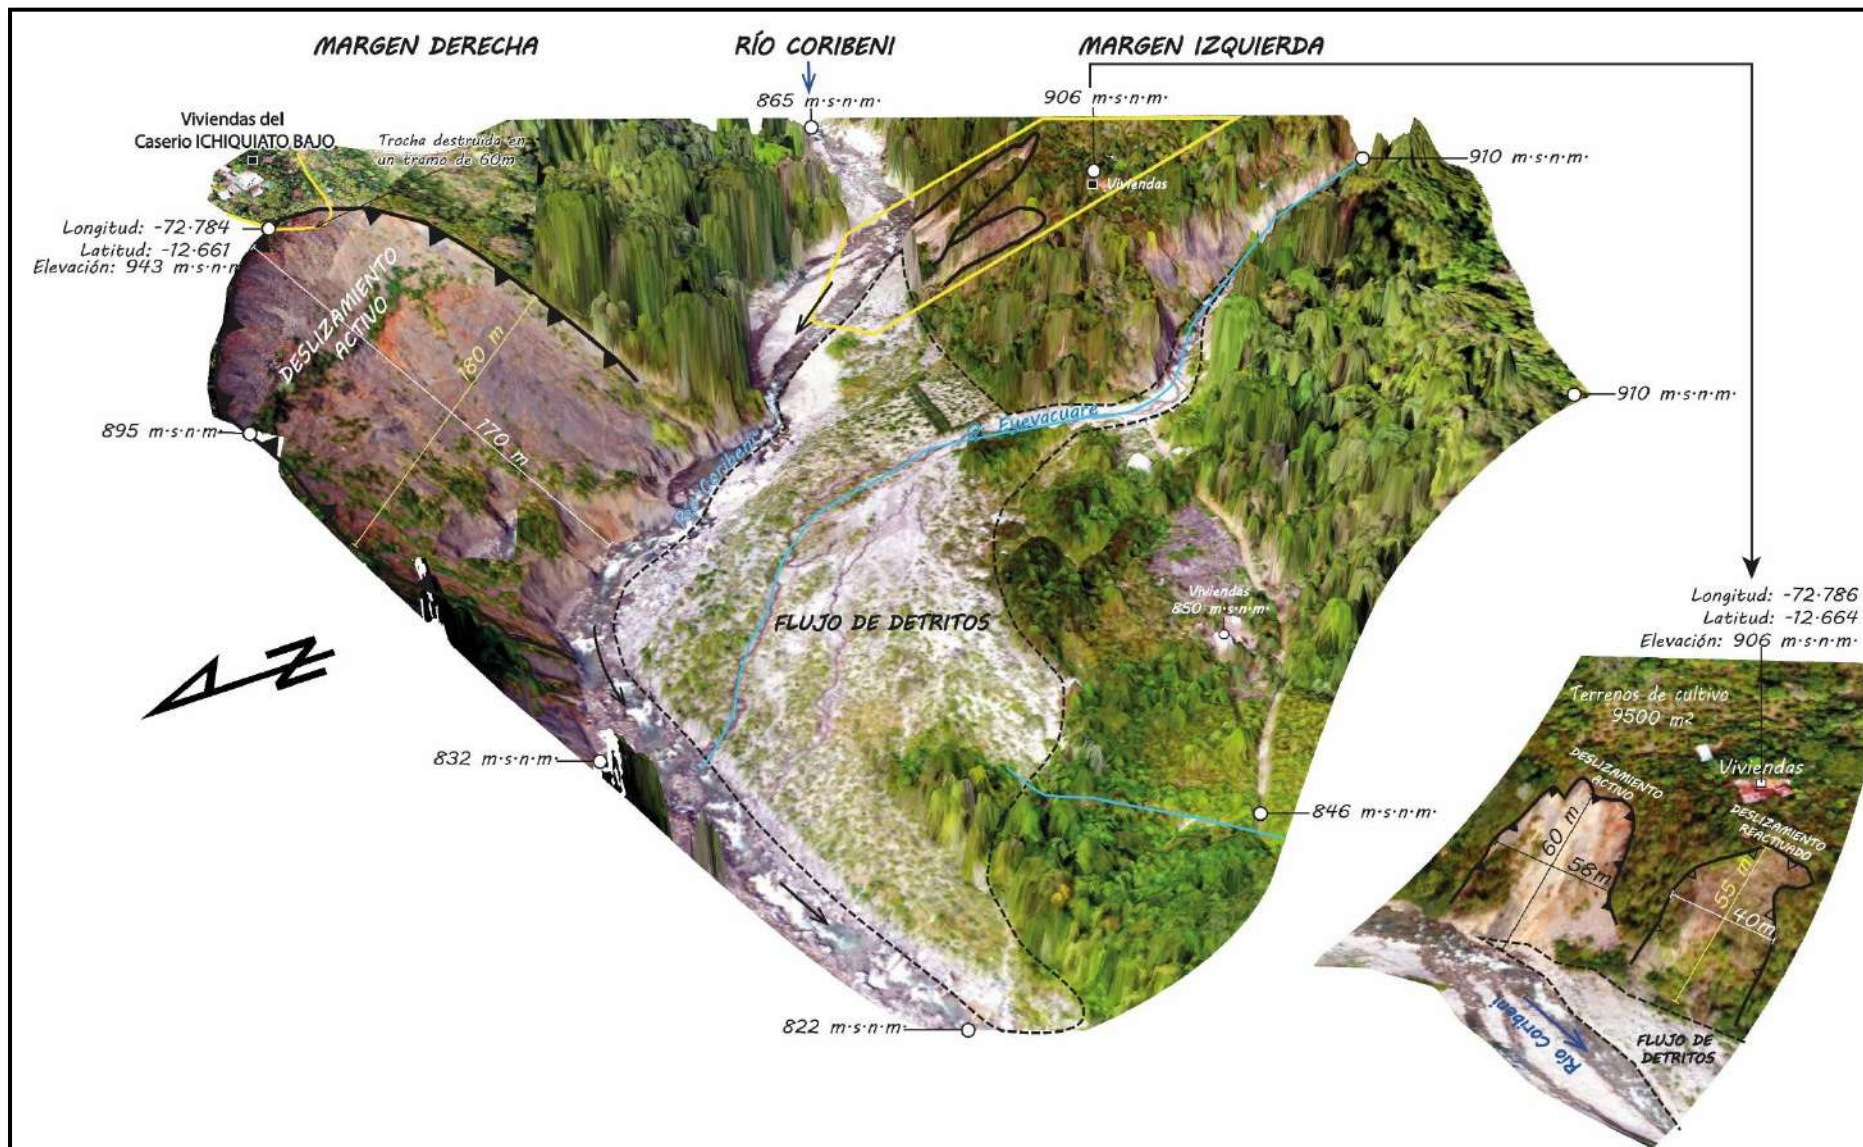
Figura 5. Vista de de peligros geológicos por movimientos en masa en el sector de IchiQuiato Bajo, ambas márgenes del río Coribeni. Imagen obtenida del sobrevuelo dron julio 2022

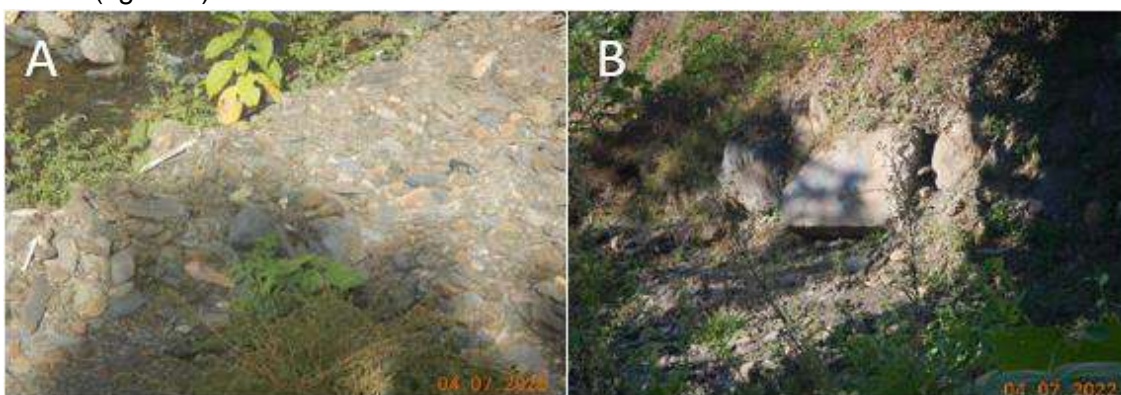
El flujo de detritos de marzo de 2020, generó un depósito que contrajo bloques de arenisca y pizarra subangulosos a subredondeados con diámetros de 5 cm a 1.5 m, como envueltos en una matriz arenosa en el cauce y areno-limosa a ambas márgenes del río (figura 6).

Figura 6. Bloques de pizarra y arenisca sobre A. El cauce y B. margen derecha del río Talancato

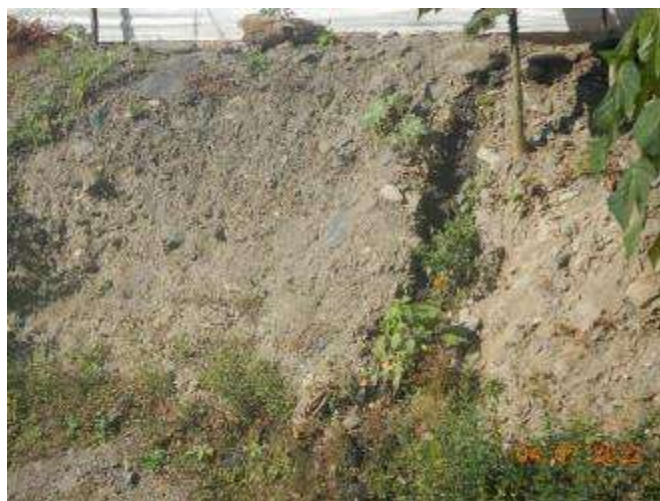
La salida de aguas residuales domésticas y/o riego sobre el flanco derecho del río Talancato, genera erosión del depósito proluvial no consolidado (fotografía 21).

Fotografía 21. Aguas que discurrir sobre la margen derecha del río Talancato

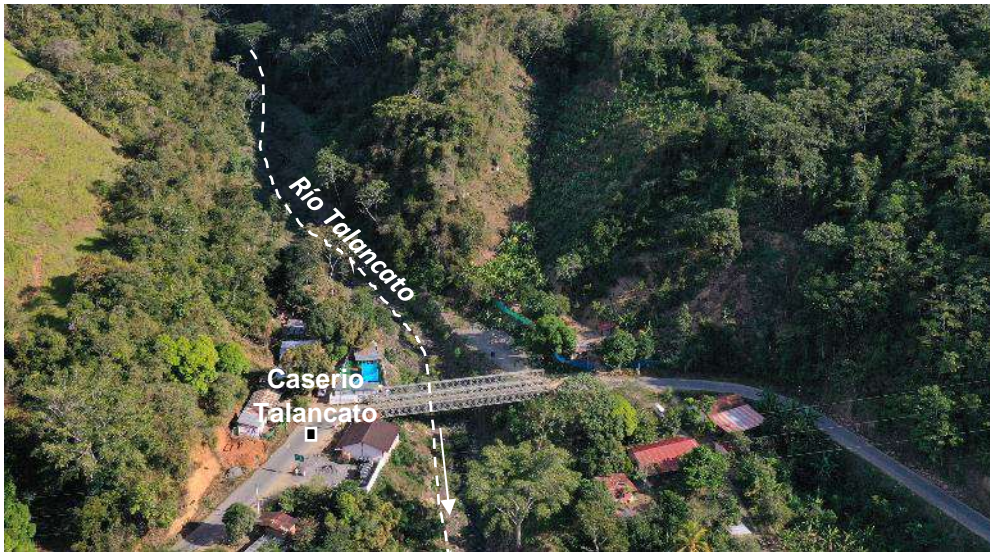
Frente a un flujo de detritos excepcional la institución educativa donde 200 estudiantes asisten, más de 15 viviendas, un tramo de la carretera nacional, terrenos de cultivo a ambos flancos del río Talancato amenazan con ser destruidos (fotografía 22 y figura 7).

Fotografía 22. Infraestructura y medios de vida expuestos en el caserío Talancato

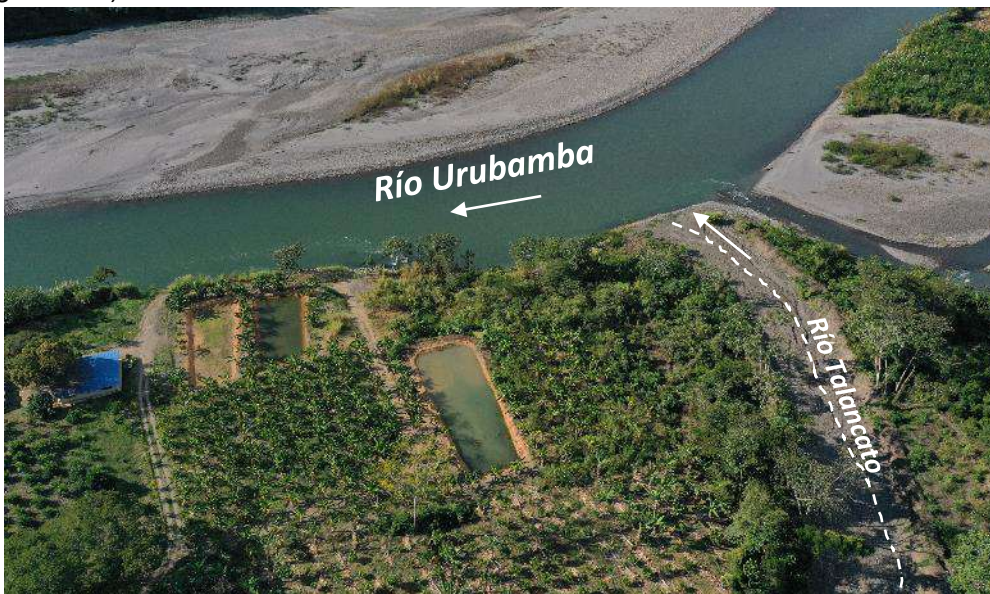
En la desembocadura del río Talancato o zona de inundación del río Urubamba, se ubica una vivienda, terrenos de cultivos y piscigranjas que pueden ser inundadas por crecidas del río Urubamba, o afectadas por flujo de detritos que se canalizan por el río Talancato (fotografía 23).

Fotografía 23. Infraestructura y medios de vida expuestos en la margen derecha del río Urubamba

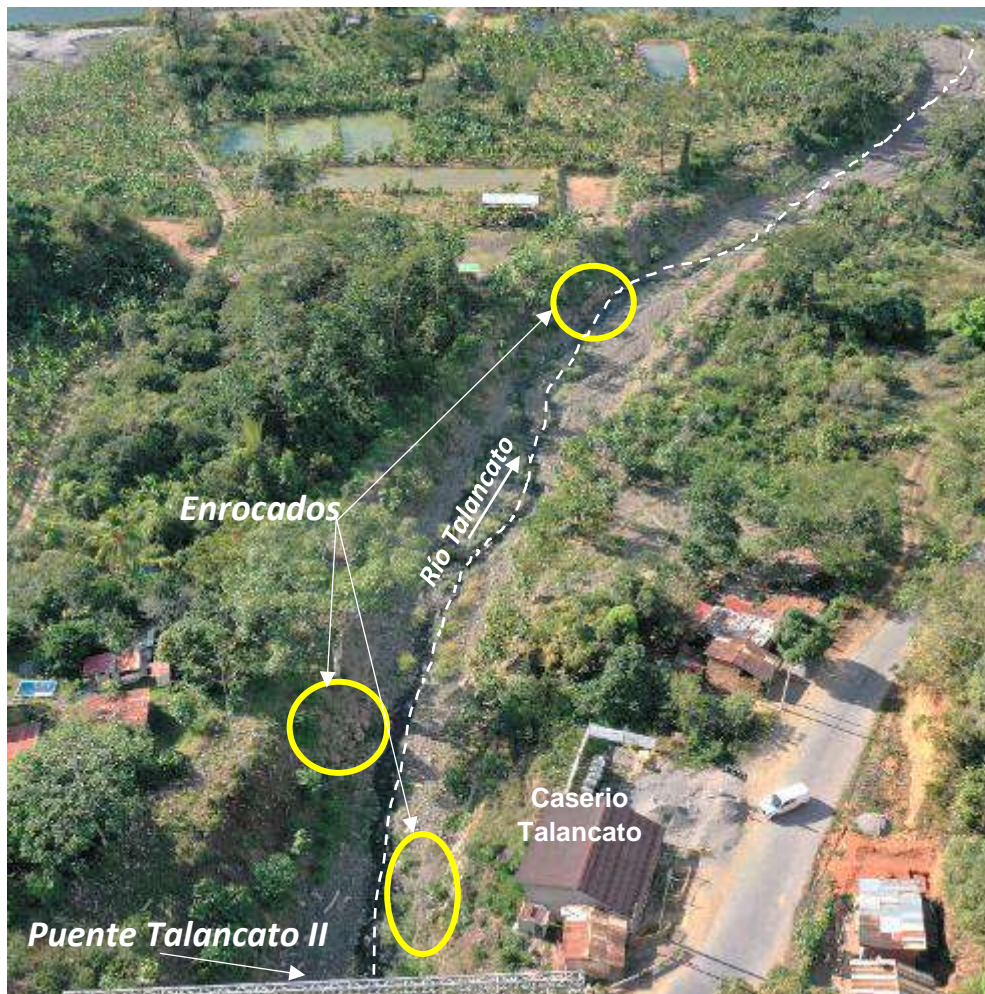
Fotografía 24. Obras realizadas después del flujo de detritos de marzo de 2020.

- Descolmatación y encausamiento del río Talancato
- Enrocados en ambas márgenes del río Talancato, en tramos de 2 m a 5 m.
- Construcción del puente Talancato II (el presupuesto para su construcción estaba programado mucho antes de que el evento del 2020 ocurra) (fotografía 24).
- Una vivienda de de adobe fue deshabitada

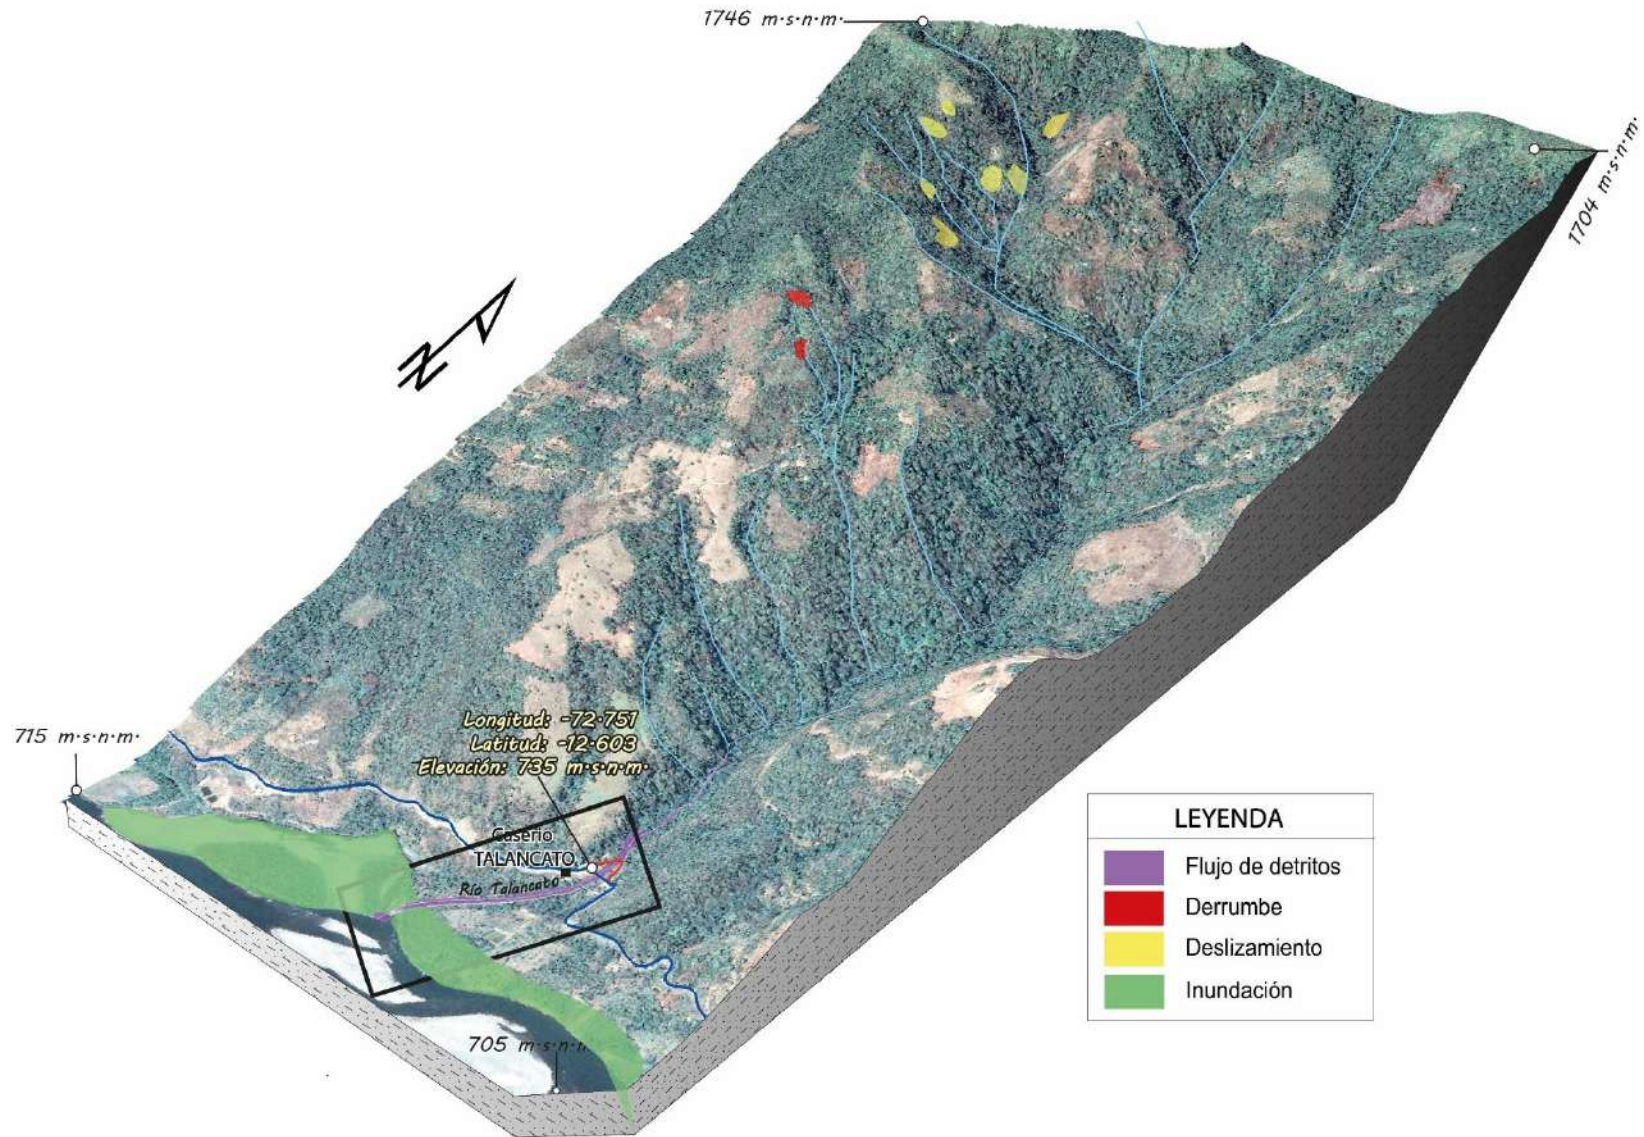
Sobre el río Talancato pueden discurrir flujos de detritos en temporada de lluvia (figura 7). Según el testimonio de pobladores, en temporada de lluvia regular el cauce del río Talancato puede crecer hasta 3 m de altura.

Figura 7. Representación tridimensional de peligros geológicos en el caserío Talancato. *Imagen de TerraIncognita*

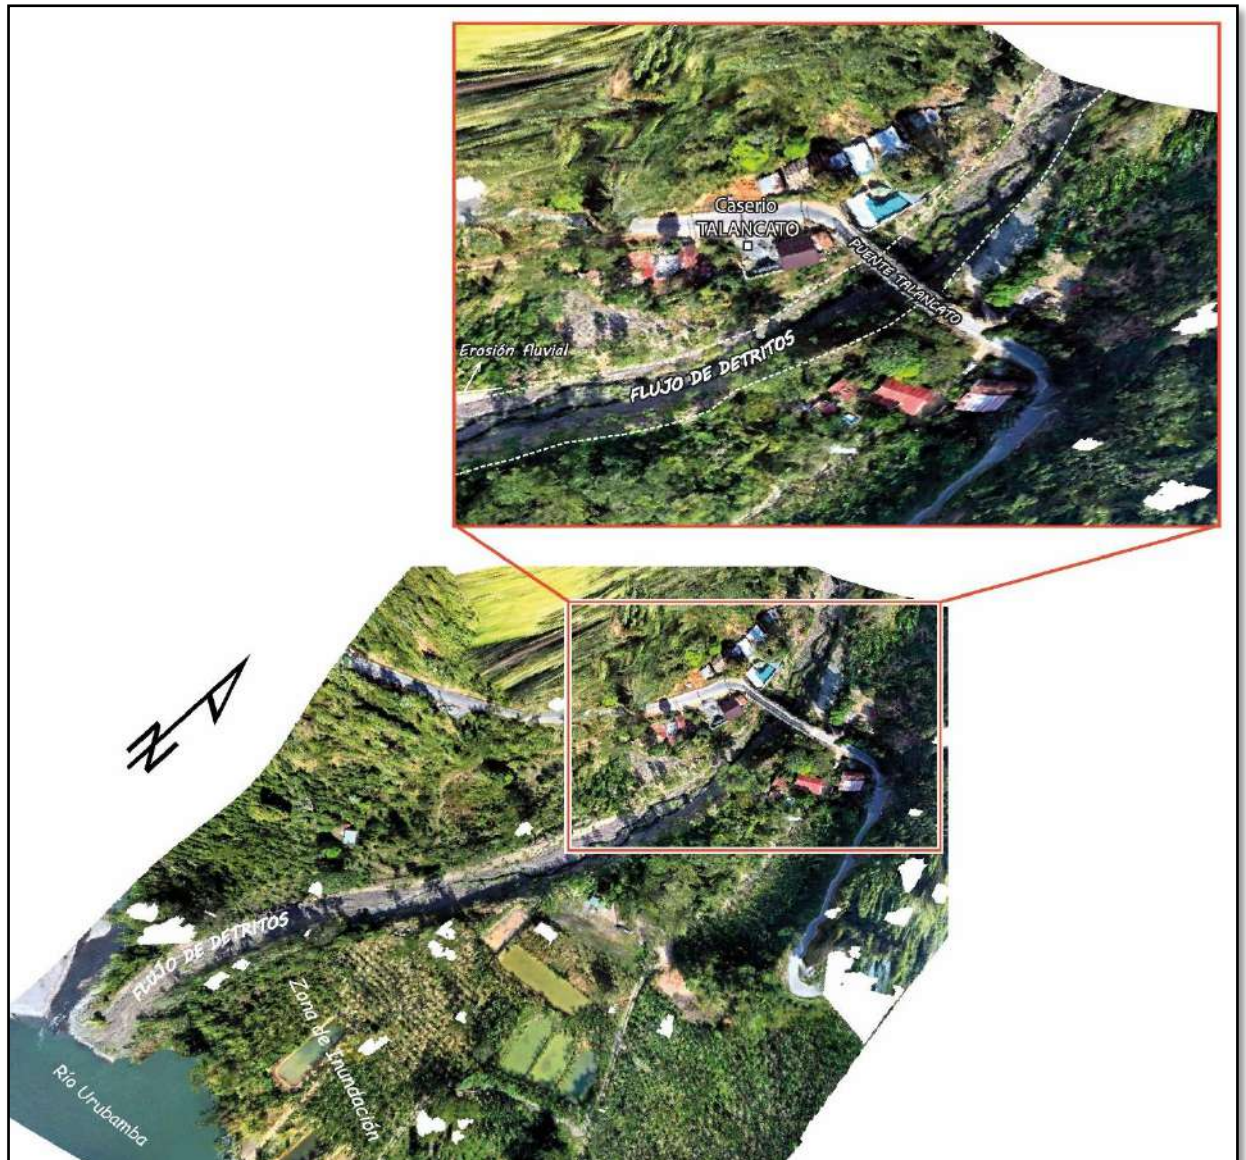
Figura 8. Vista de de peligros geológicos por movimientos en masa en el caserío Talancato.
Imagen obtenida del sobrevuelo dron julio 2022

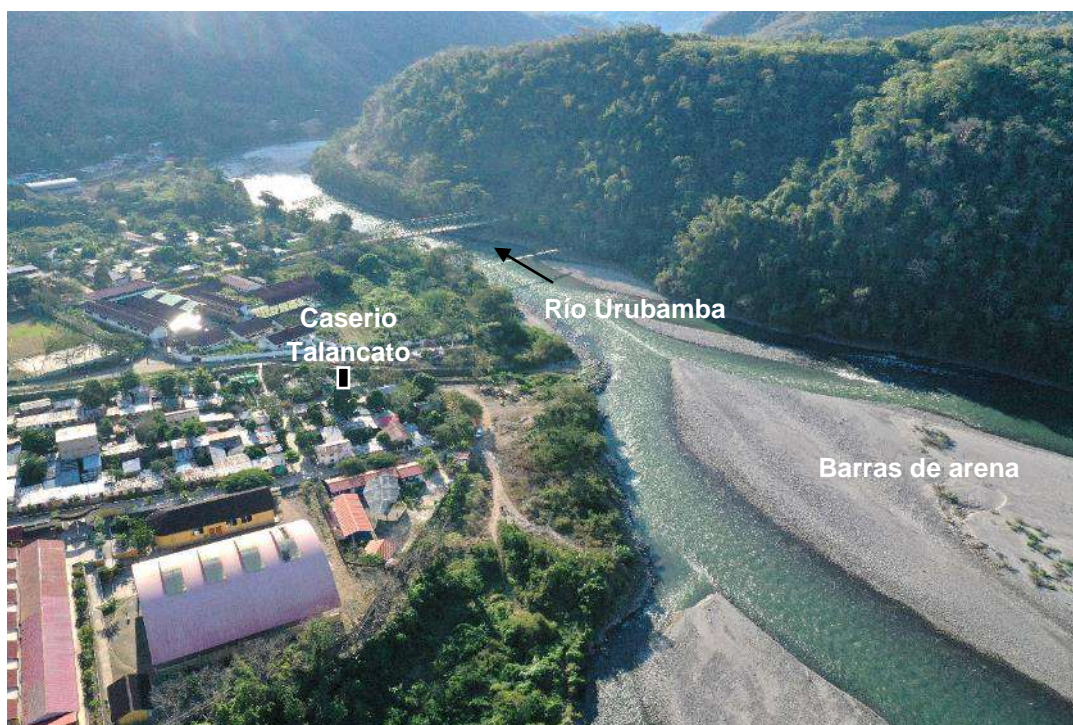
Las viviendas e infraestructura más cercanas al río Urubamba se encuentran de 35 m a 60 m de distancia, separadas por terrazas fluviales, aluviales y/o antrópicas (desmonte) de 2.5 a 3 m de altura (fotografía 25, figura 9A y 9B). En época de lluvia intensa y prolongada, las crecidas de caudal del río Urubamba inunda, socava y erosiona las terrazas aluviales. Además de modificar su cauce a lo largo de su recorrido. Por lo tanto, el colegio de Palma Real, viviendas, trochas carrozables y otra infraestructura, encontradas a pocos metros de la zona inundable del río Urubamba, son susceptibles a ser afectados por peligros geohidrológicos por inundación y erosión fluvial.

Fotografía 25. Vista aérea del C.P. Palma Real e infraestructura cercana al río Urubamba

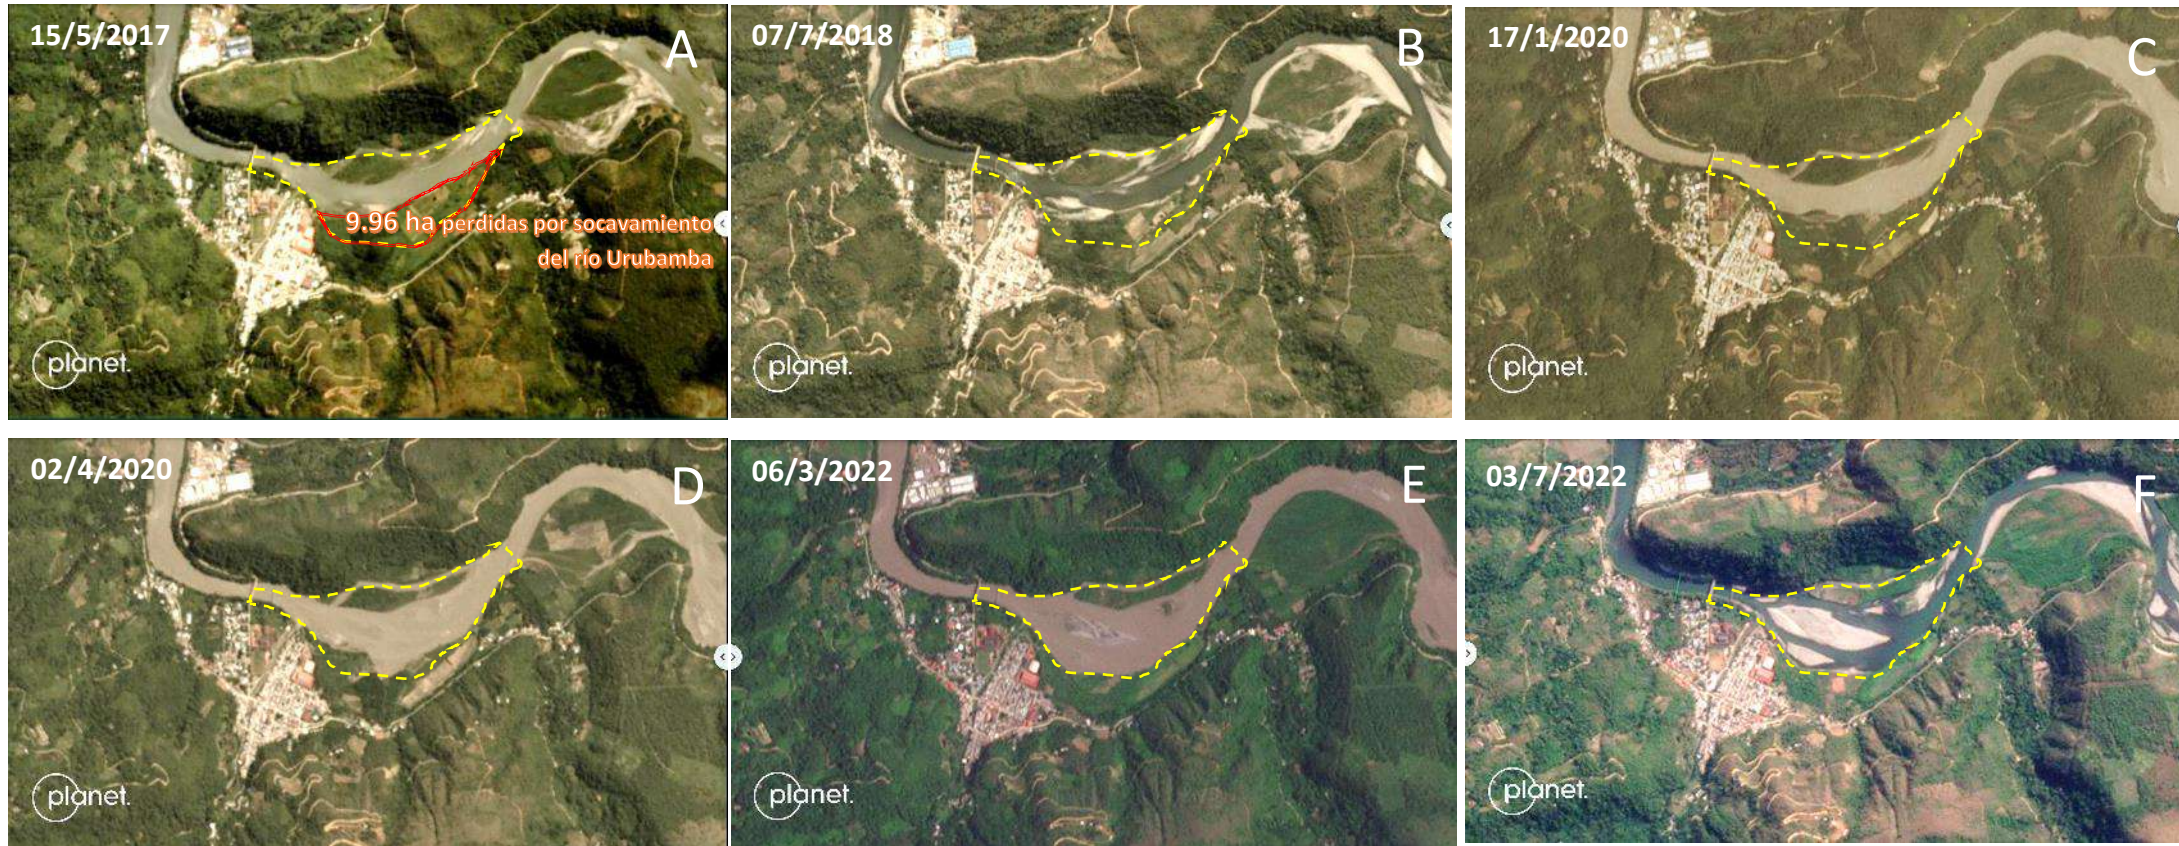
Las imágenes satelitales multitemporales de Planet muestran la evolución del río Urubamba, sector Palma Real, en un periodo de 5 años (15/5/2017 al 3/7/2022) (figura 9). Durante este periodo, 9.96 ha de terrenos de cultivos fueron destruidos en el lado derecho del C.P. Palma Real (figura 9A), debido a procesos de erosión fluvial y socavamiento del río Urubamba.

Figura 9. Evolución del río Urubamba durante 5 años (15/5/2017 al 3/7/2022). Las líneas amarillas entrecortadas representan el cauce del río en julio 2022, este límite fue ploteado en todas las imágenes satelitales para evidenciar la ampliación del cauce del río Urubamba en el sector Palma Real.

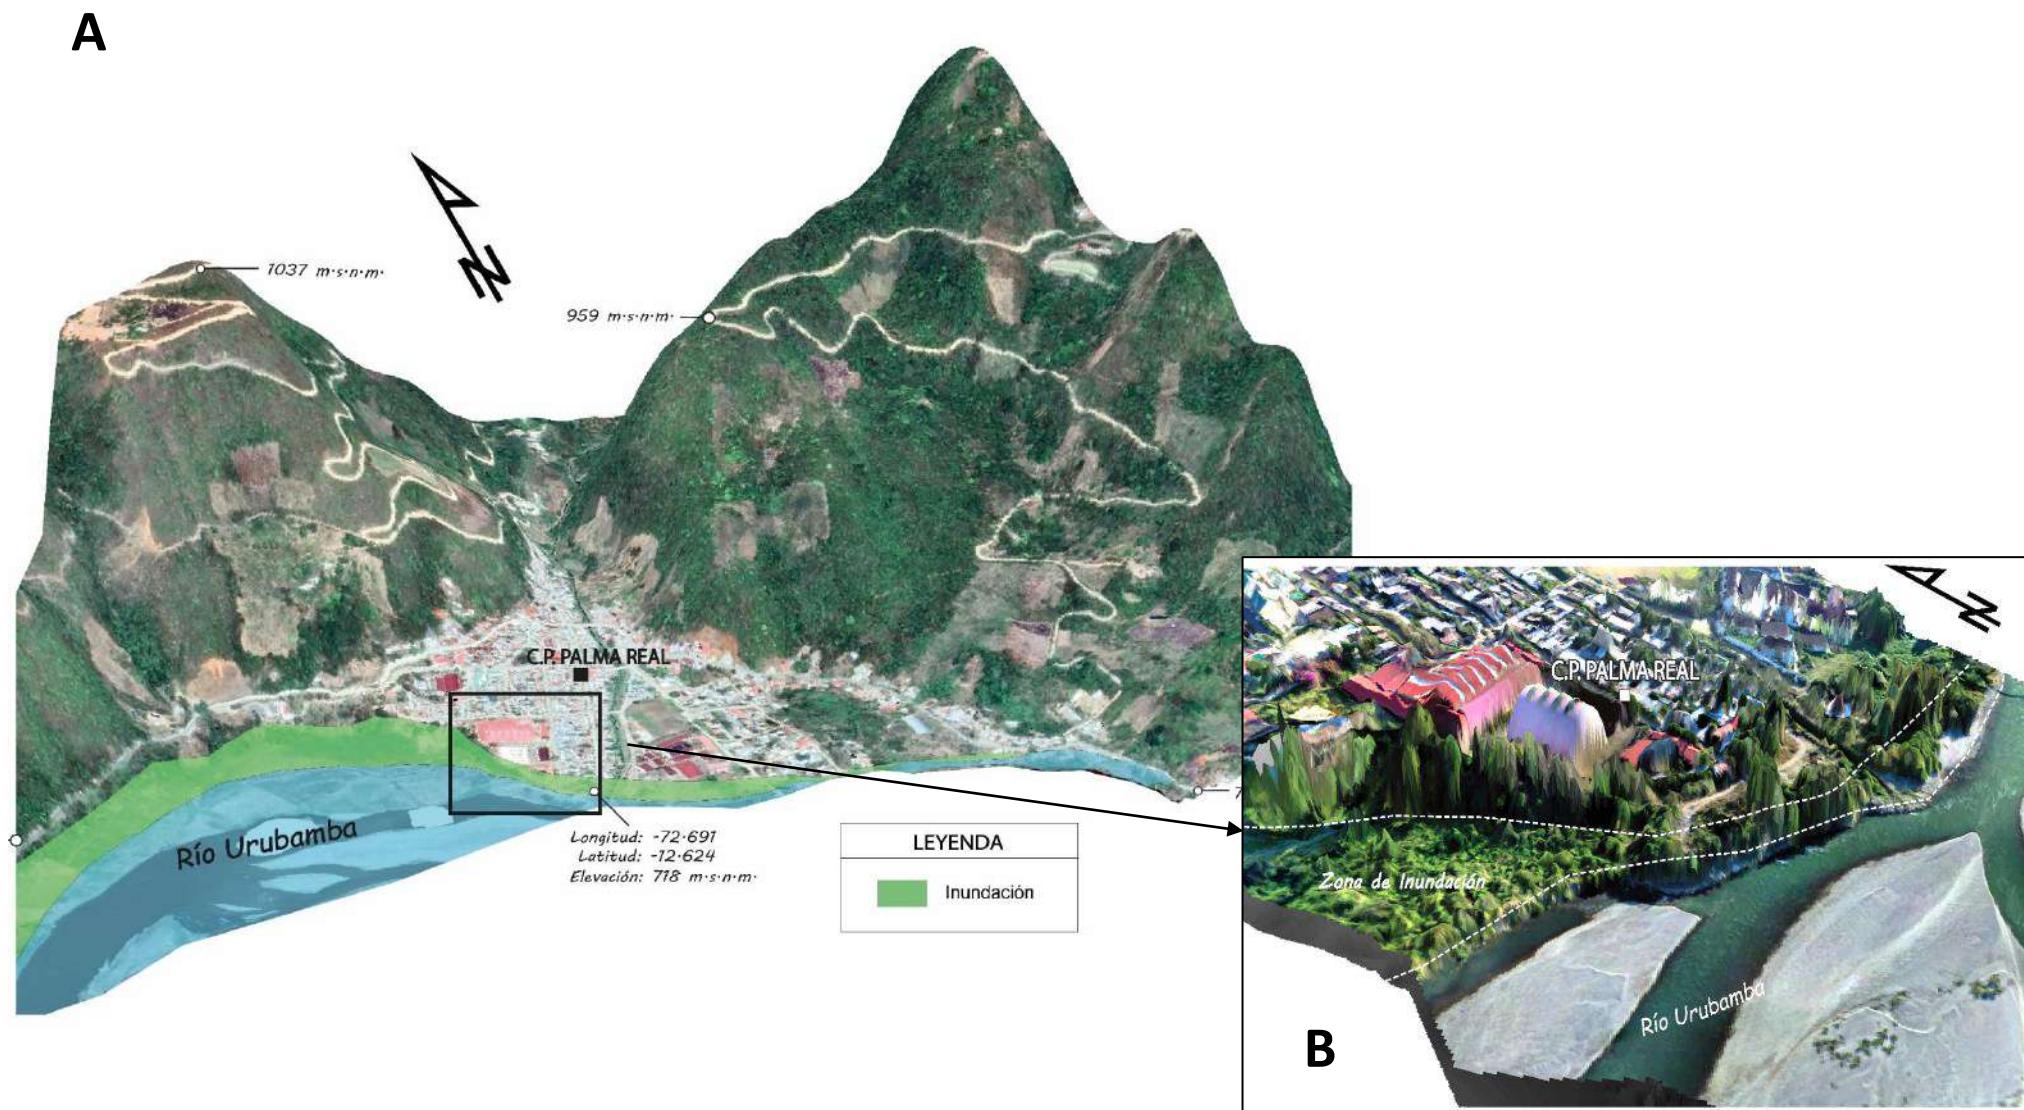
Actualmente en el sector Palma Real, el nuevo cauce del río Urubamba tiene forma meandrica y anastomosada, presenta barras de arena en el medio del cauce, que actúan como barreras del flujo del río, separándolo en dos brazos delgados a ambos flancos (figura 9F). Dicho comportamiento genera mayor erosión fluvial e inundación sobre las terrazas aluviales del río Urubamba, sector de Palma Real.

Figura 10. A. Vista tridimensional de zonas de inundación y cauce del río Urubamba en el C.P. Palma Real. *Imagen de TerraIncognita.* B. Zonas de Inundación en el C.P. Palma Real. *Imagen obtenida del sobrevuelo dron julio 2022*
