Informe Técnico N° A7324

EVALUACIÓN DE PELIGROS GEOLÓGICOS POR MOVIMIENTOS EN MASA EN EL SECTOR UNIÓN TARANCATO ALTO

Departamento Cusco
Provincia La Convención
Distrito Pichari

NOVIEMBRE
2022

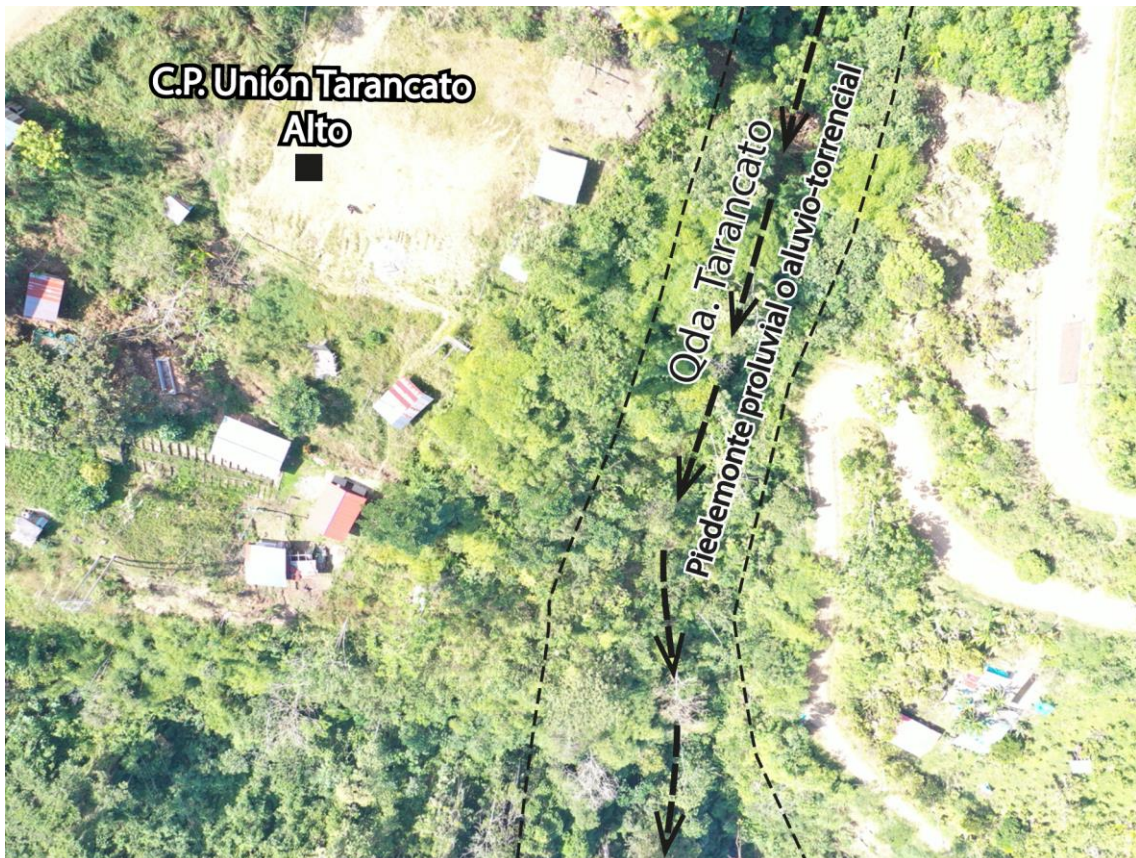
Esta unidad es susceptible a remoción por flujo de detritos y por erosión fluvial en las márgenes de la quebrada Tarancato (fotografía 4). La pendiente de estos depósitos es suave a moderada (1-15°), sin embargo, en la zona de estudio las quebradas llegan a tener pendientes de fuerte a abruptas (15° a >45°).

Fotografía 4: Vista aérea de la geofoma piedemonte proluvial o aluvio-torrencial a lo largo de la quebrada Tarancato

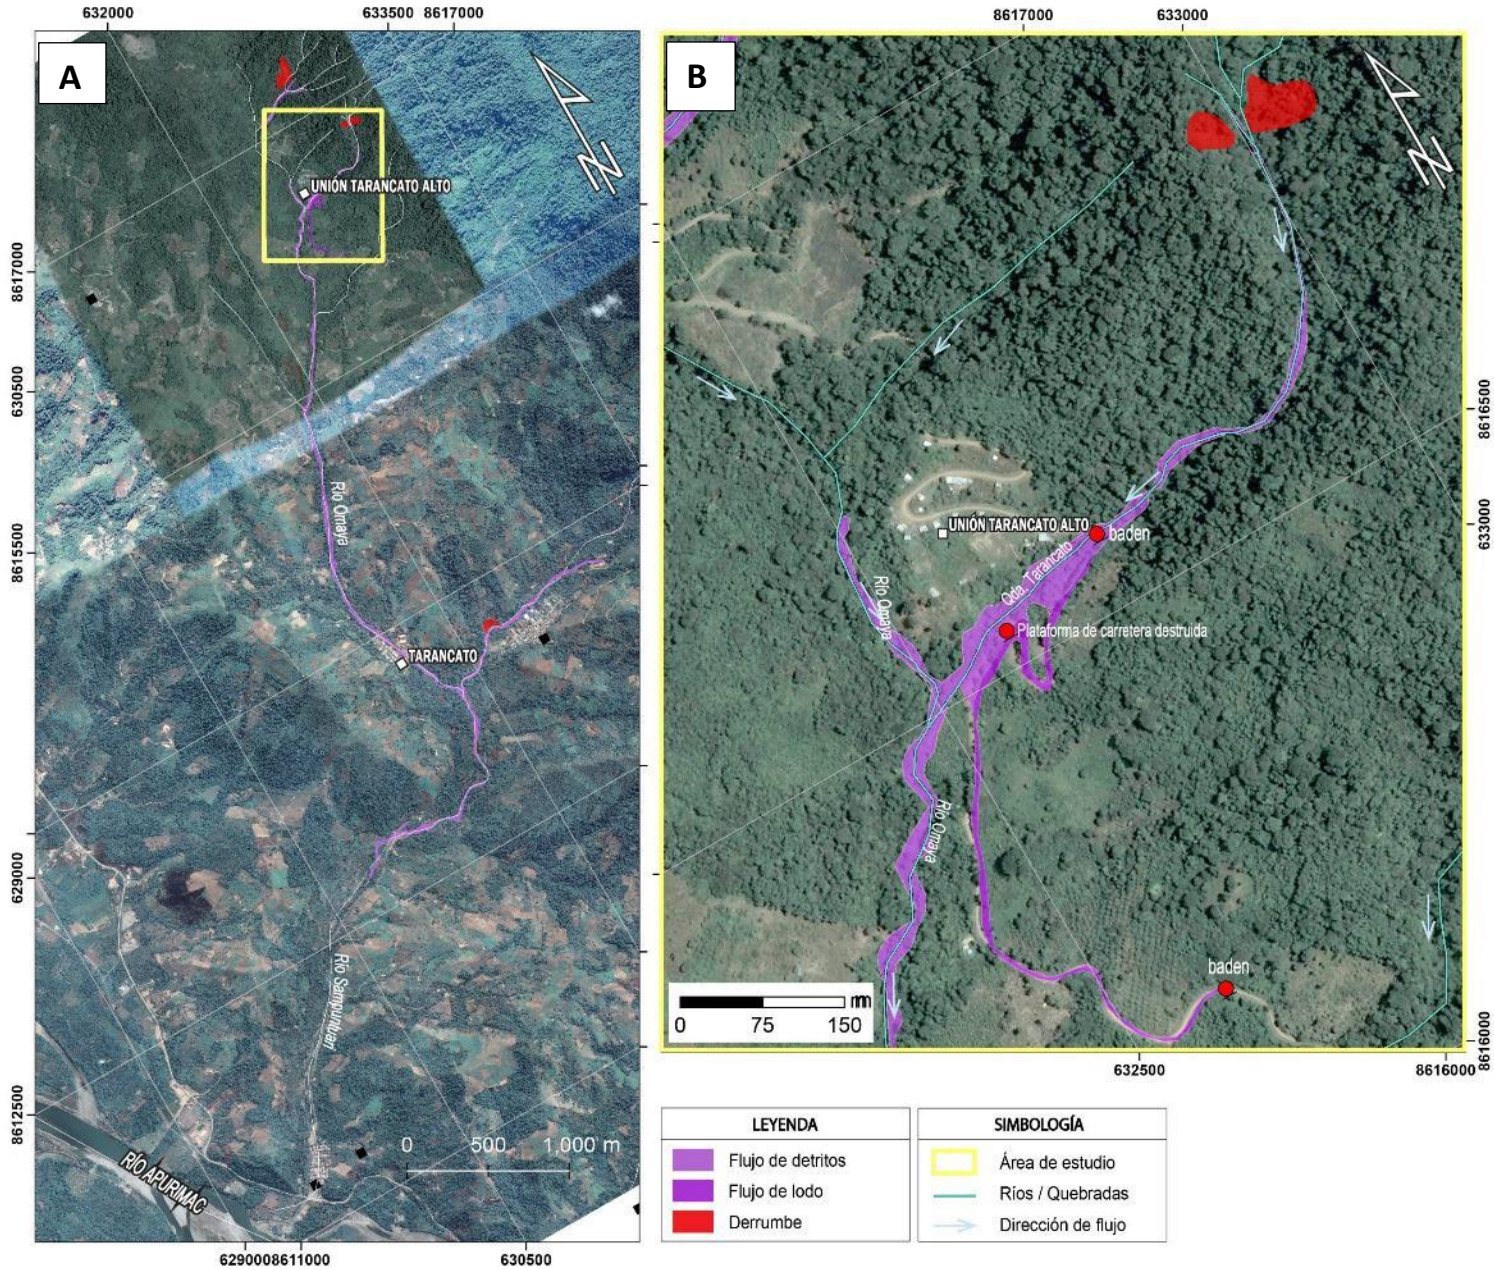
Los procesos de movimientos en masa tipo derrumbes ocurridos, en enero de 2019, en el cerro Tarancato (figura 4) dieron lugar a la activación de flujos de detrito que se extendieron 8 km a lo largo de la quebrada Tarancato, río Omayá y Sampuntuari hasta finalmente desembocar en el río Apurímac (figura 4A). Este evento generó la ampliación de su cauce, además de daños y pérdidas en infraestructuras lineales de 200m de trocha carrozables, destrucción de puente San Valentín; daños en viviendas en la margen derecha, badenes, postes de alumbrado público, muros de contención y tuberías de desagüe de la comunidad Unión Tarancato Alto y piscigranjas (medio de vida)

Durante el evento se observó un flujo de lodo que se extendió 200 m sobre la trocha carrozable de la margen izquierda de la quebrada Tarancato (figura 4A y 4B)

Figura 4. Peligros geológicos por movimientos en masa que confluyen al río Omayá y de quebradas afluentes (Tarancato)

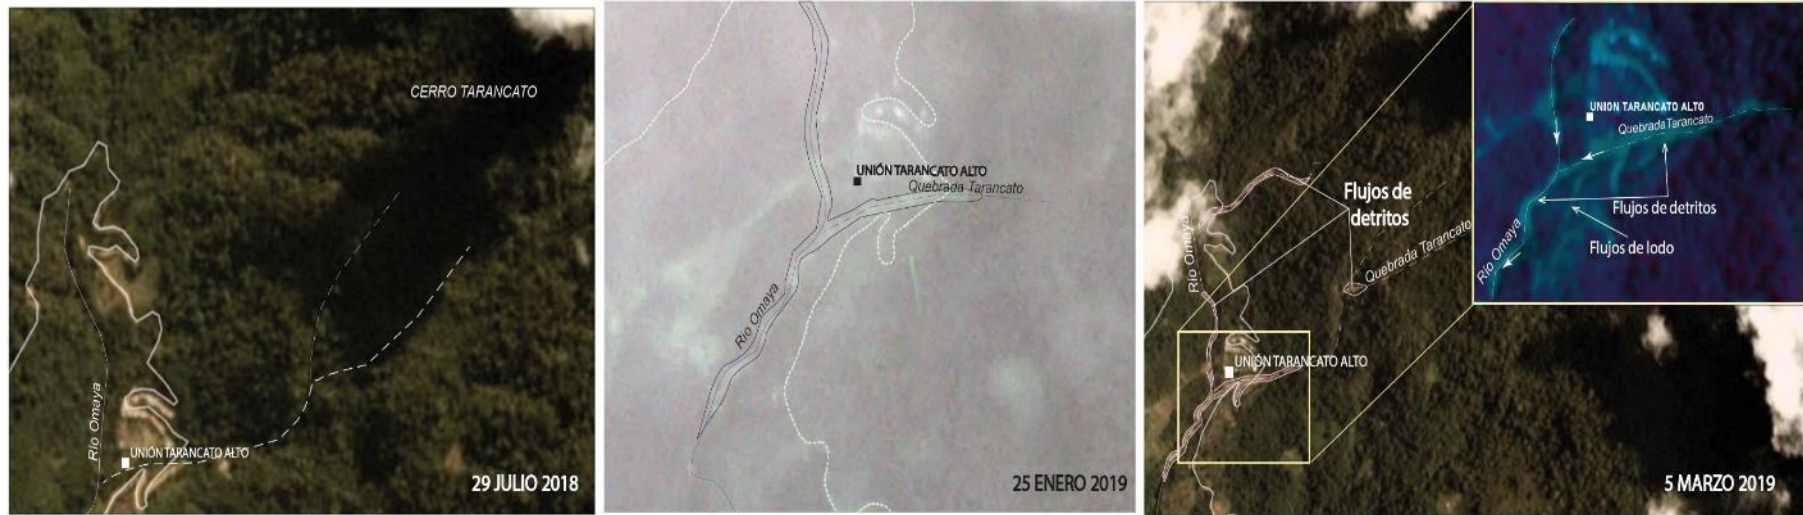
En julio del 2022, fecha de la evaluación técnica, se observó que el acelerado crecimiento de vegetación, a 2 años del evento, cubrió los derrumbes que activaron el flujo de detritos; el trazo del flujo sobre la quebrada Tarancato y el efecto erosivo que este causó a ambos márgenes de la quebrada; no pudieron ser visibles con el sobrevuelo de dron sobre la comunidad Unión Tarancato Alto.

- Antes del evento: El 29 de julio de 2018 la identificación de quebradas ubicadas cerca de la comunidad Unión Tarancato Alto se torna complicada, debido a la densa vegetación del sector.
- Durante el evento: El 25 de enero de 2019, la nubosidad del mes permitió identificar difícilmente los detritos sobre el cauce de la quebrada de tarancato con extensión al río Omayá. Sin embargo, fue posible identificar las quebradas activadas por flujos de detritos en enero de 2019.
- Después del evento: Tres meses después (05 de marzo de 2019), el flujo de detritos sobre la quebrada Tarancato y el río Omayá aún es visible. Se observa nubosidad fuera del área de estudio, lo que hizo posible su visibilidad.

Figura 5: Vista satelital multitemporal de la quebrada Tarancato y el C.P. Unión Tarancato Alto en julio 2018 (antes), enero 2019 (cuasi-durante) y marzo 2019 (después del evento). Fuente: Imágenes de PLANET

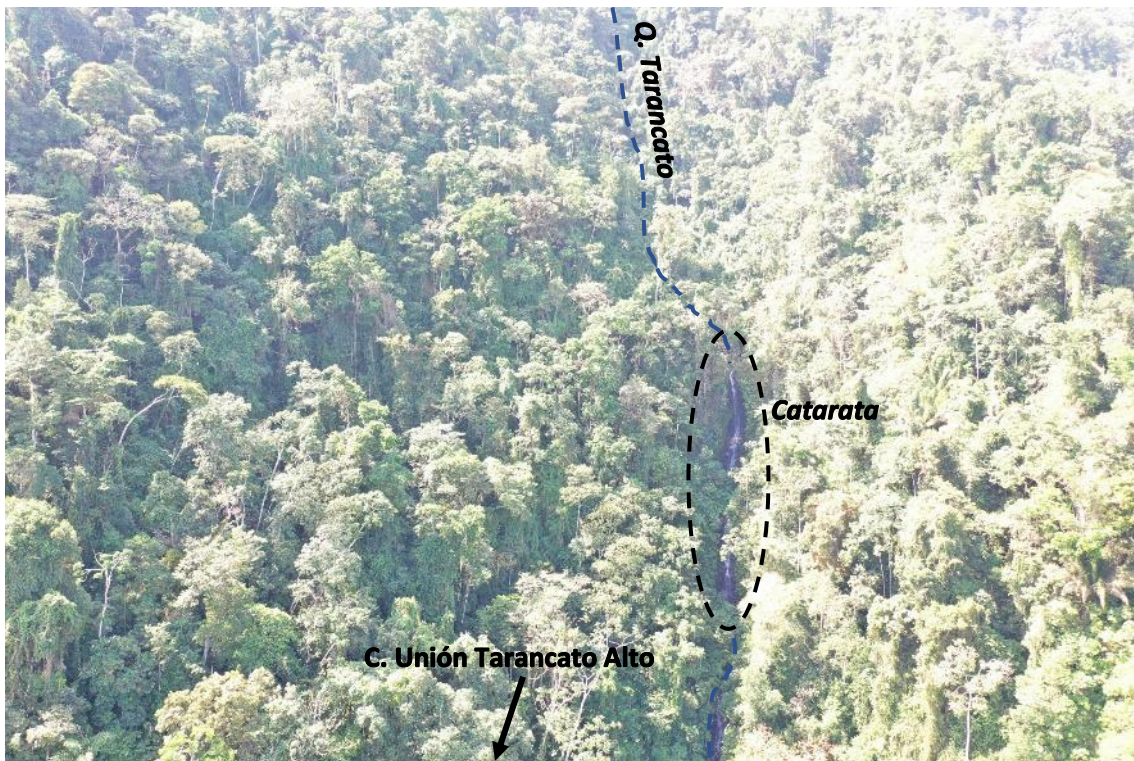
La Quebrada Tarancato es afluente del río Omayá y se extiende 1.5 km, desde el cerro Tarancato alto hasta el río Omayá, sobre pendientes muy fuertes (25° a 45°) (anexo 1 – mapa 2), genera caídas de aguas tipo cataratas (fotografía 6 y fotografía 6A).

Fotografía 6: Vista aérea de la parte alta de la comunidad Unión Tarancato Alto. Quebrada Tarancato y vista de catarata a lo largo de su cauce.

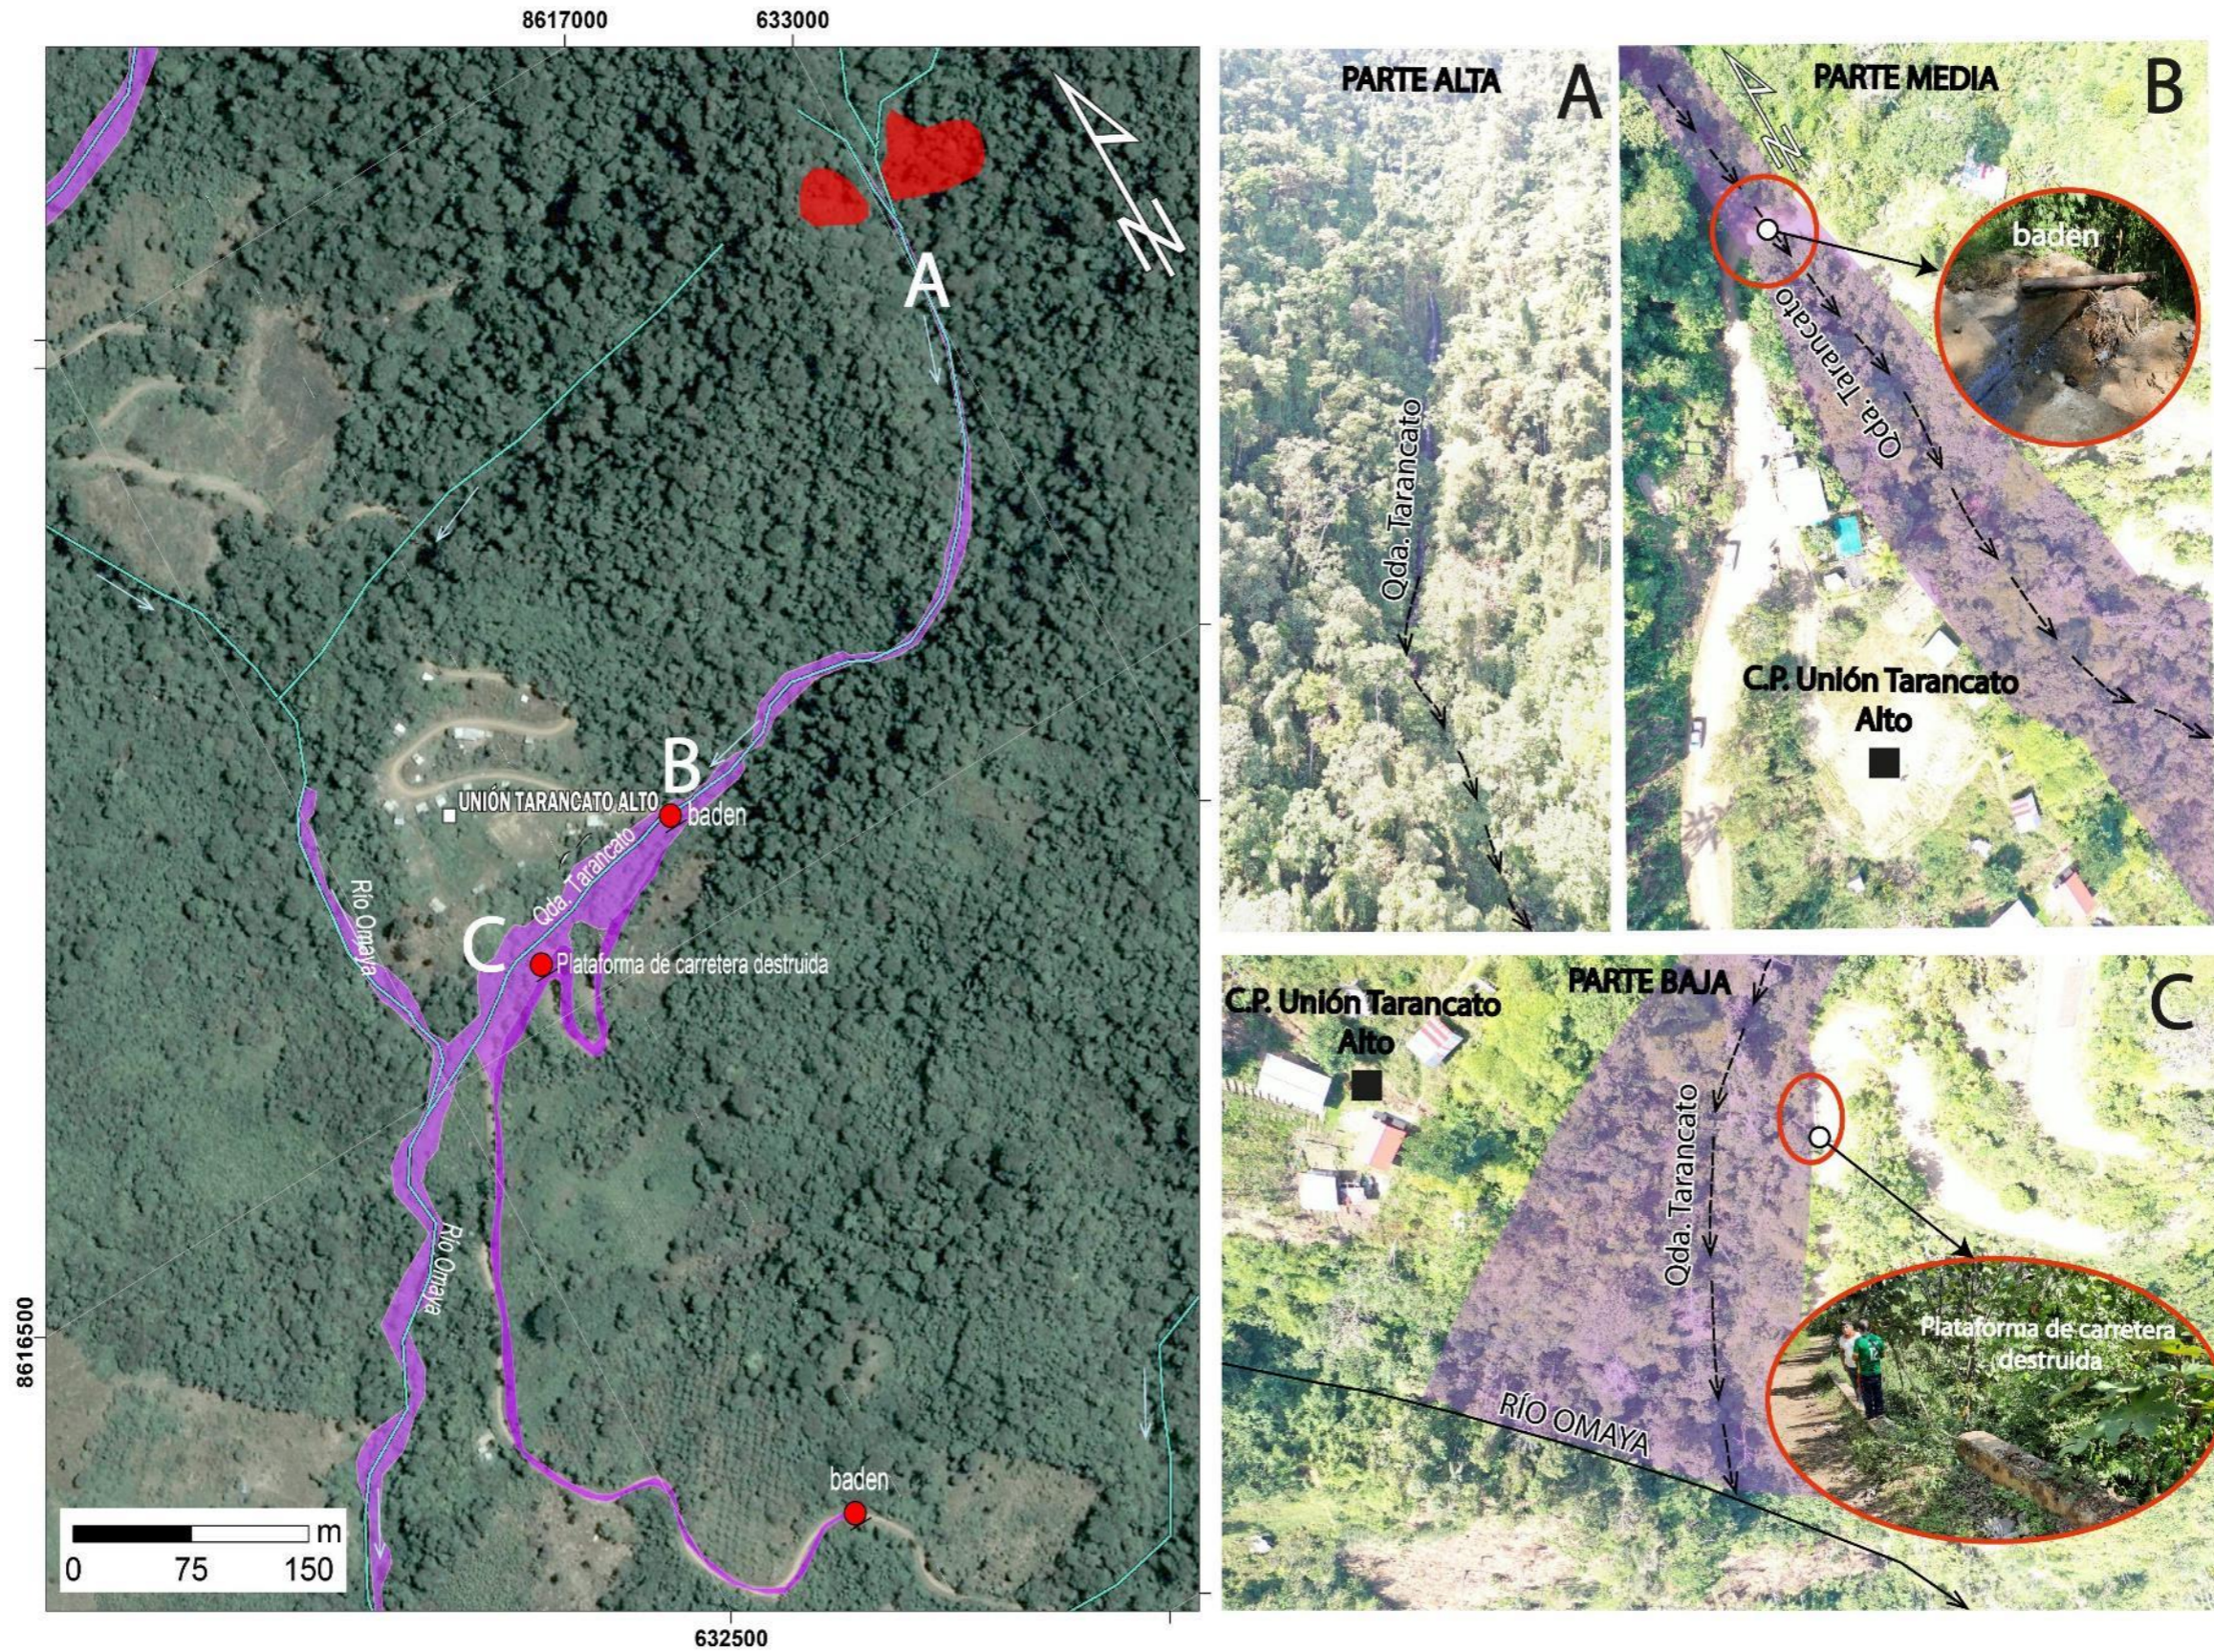
La reactivación y activación de derrumbes en el cerro Tarancato en enero de 2019, generó flujos de detritos (huaycos) sobre la quebrada Tarancato (figura 6). Estos procesos naturales generan desastres debido al asentamiento de infraestructura y población de la comunidad Unión Tarancato Alto en la margen derecha de la quebrada.

Los flujos de detritos de enero de 2019, en la quebrada Tarancato, alcanzaron una altura de flujo de 4 m, y ampliaron su cauce de 10 m a 20 m., en cuyo pase destruyeron y/o afectaron infraestructura (badenes, trochas carrozables, muros de contención, viviendas, tubos de desagüe) y destruyó el puente San Valentín de 20 años de antigüedad. (figura 6 B y C); medios de vida (piscigranja ubicada a 10 m de la margen derecha de la quebrada Tarancato fue destruida) de la comunidad Unión Tarancato Alto.

Los flujos de detritos de la quebrada Tarancato llegó al río Omayá, en donde socavó y colapsó plataformas de 40 m de longitud, vías de acceso al C.P. Cataratas y aledaños,

Figura 6. Peligros geológicos por movimientos en masa en el sector de Tarancato. 6A. Parte Alta de la quebrada Tarancato, vista de catarata en el cauce de la quebrada. 6B. Parte Media, baden, piscigranja destruidos y viviendas de la comunidad Unión Tarancato Alto. 6C. Parte Baja de la quebrada Tarancato. Muro de contención destruido.

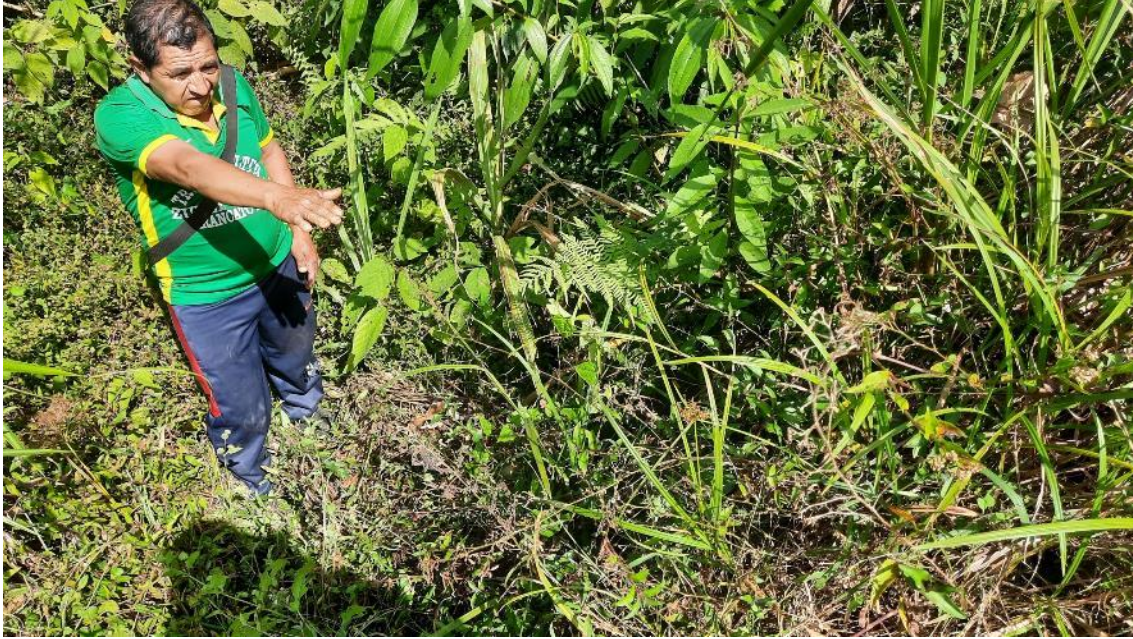
Las viviendas ubicadas en la margen derecha de la quebrada Tarancato, actualmente están a menos de 12 m del cauce de la quebrada, sobre la cual se presenta saltos de 1.5 m (fotografía 7), aperturas de 10 a 20 cm y agrietamientos. Siete viviendas afectadas fueron deshabitadas (fotografía 8).

Fotografía 7: Vista de saltos en la margen derecha de la quebrada Tarancato.

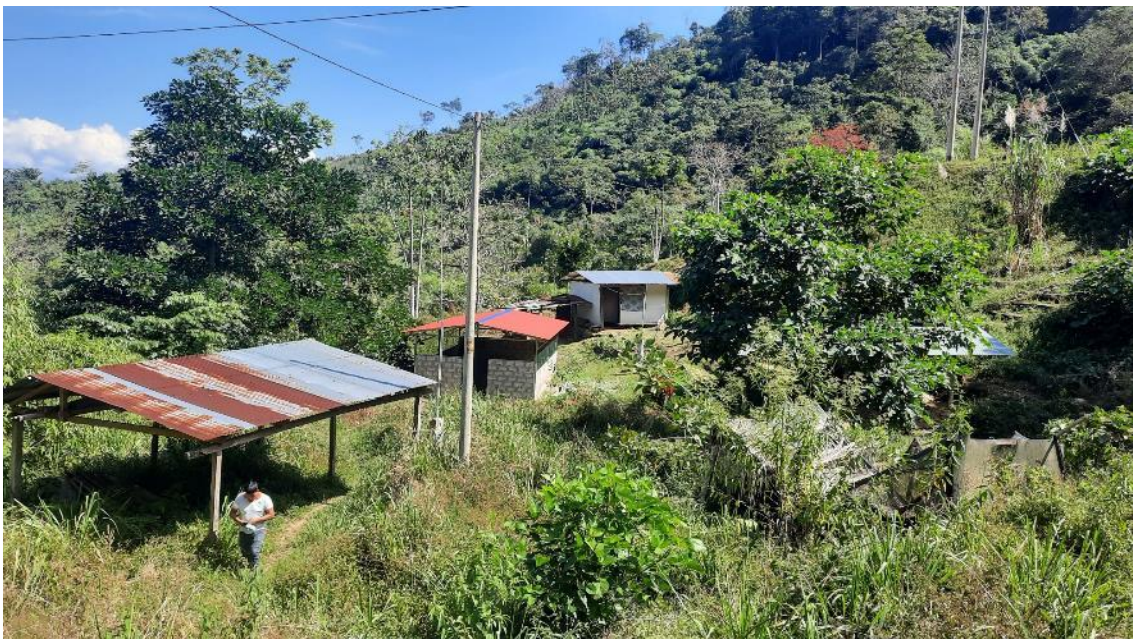
Según el testimonio de los habitantes de la comunidad Unión Tarancato Alto, a pocas horas de la instalación del poste de alumbrado público, en la margen derecha de la quebrada Tarancato, ocurrió el primer flujo de detritos (huayco) que inclinó el poste instalado. Pocos días después este fue reubicado metros más distantes de la quebrada.

Fotografía 8: Viviendas en la margen derecha de la quebrada Tarancato. Se observa 04 de las 07 viviendas deshabitadas y el poste de alumbrado público reinstalado después del evento.

- Limpieza de detritos y lodo en la trocha carrozable
- Colocación de un nuevo Baden
- Re-colocación del poste de alumbrado público
- Construcción de un nuevo Muro de contención como protección de la trocha carrozable
