Informe Técnico N° A7328

EVALUACIÓN DE PELIGROS GEOLÓGICOS POR MOVIMIENTOS EN MASA EN EL CERRO APU HUAYHUACA

Departamento Apurímac
Provincia Andahuaylas
Distrito Andahuaylas

DICIEMBRE
2022

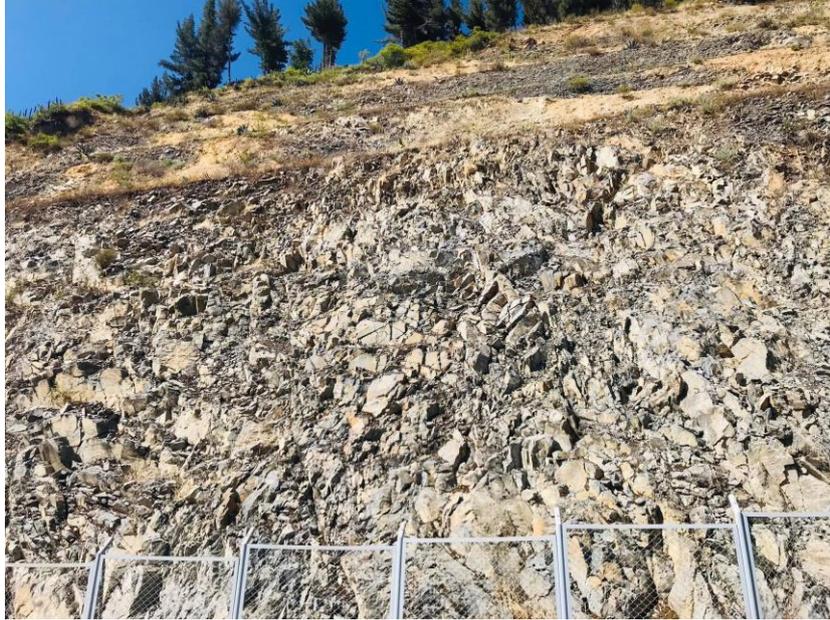
Fotografía 1. Afloramientos de caliza en el corte de carretera Andahuaylas a José María Arguedas. Cerro Apu Huayhuaca. En las coordenadas UTM: X: 674509 e Y: 8489368

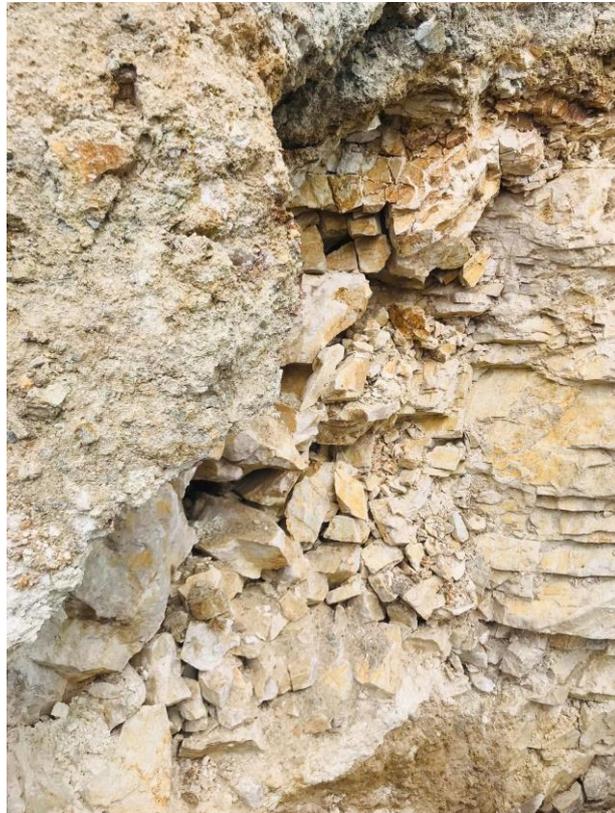
Fotografía 2. Aforamientos de calizas muy fracturadas y altamente meteorizadas en la margen izquierda de la carretera Andahuaylas a José María Arguedas. Cerro Apu Huayhuaca.

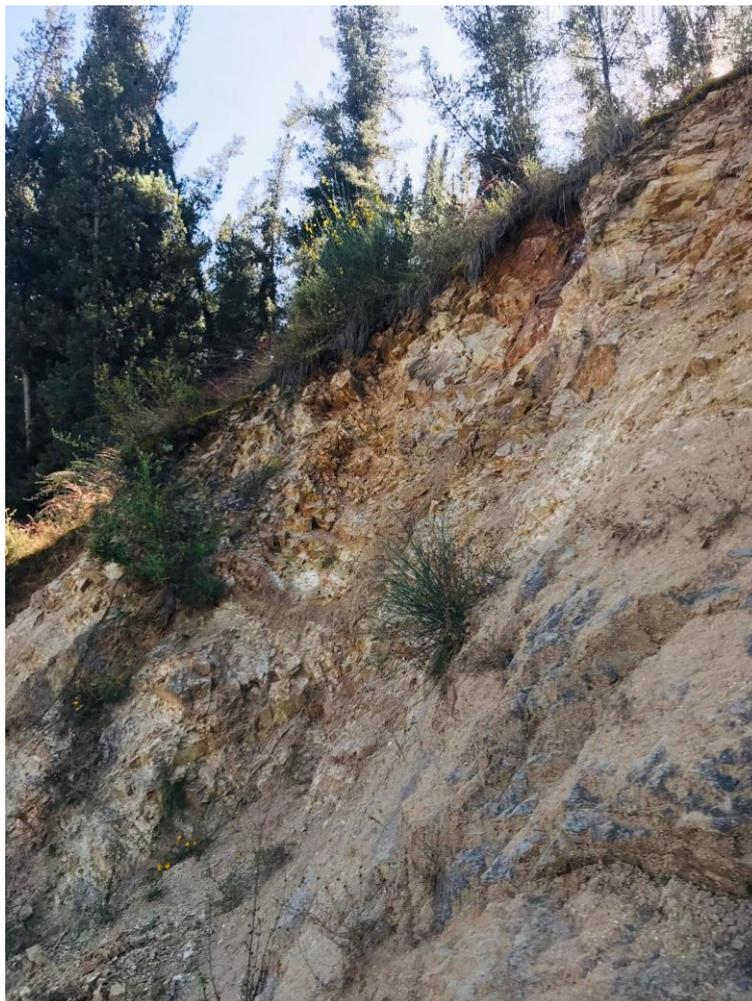
Fotografía 3. Afloramientos de cuarzodiorita e la margen izquierda de la carretera Andahuaylas a José Maria Arguedas. Cerro Apu Huayhuaca. En las coordenadas UTM: X: 674398 e Y: 8488969.

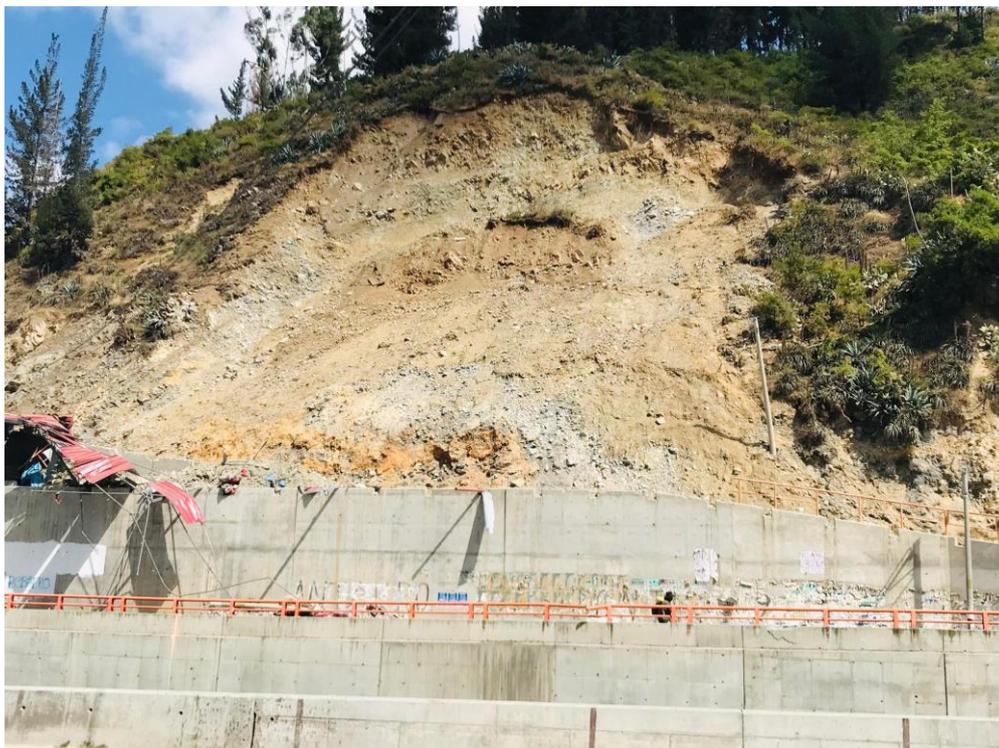
Fotografía 4: Depósito coluvial en el deslizamiento activado en el sector de Pochccota.

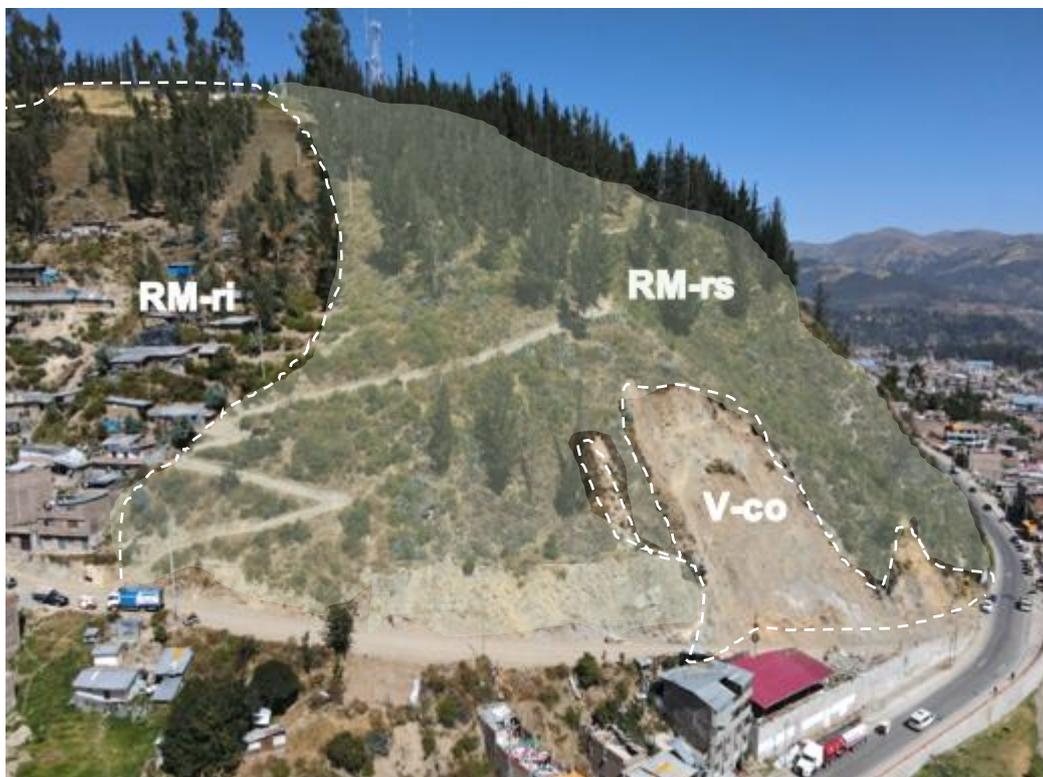
Estos depósitos se consideran inestables, ya que no existe cohesión entre sus fragmentos (figura 2). Por esta razón, es fácil que un sobrepeso (caída de nuevos bloques) produzca deslizamiento de parte de los materiales. Cuando el talud o vertiente de detritos es relativamente antiguo y el clima es propicio, se pueden desarrollar suelo y cobertura vegetal estabilizadora (Villota, 2005).

Figura 2: Geoformas de montañas en rocas intrusivas, montañas en rocas sedimentarias y vertientes coluviales en el sector Pochccota.

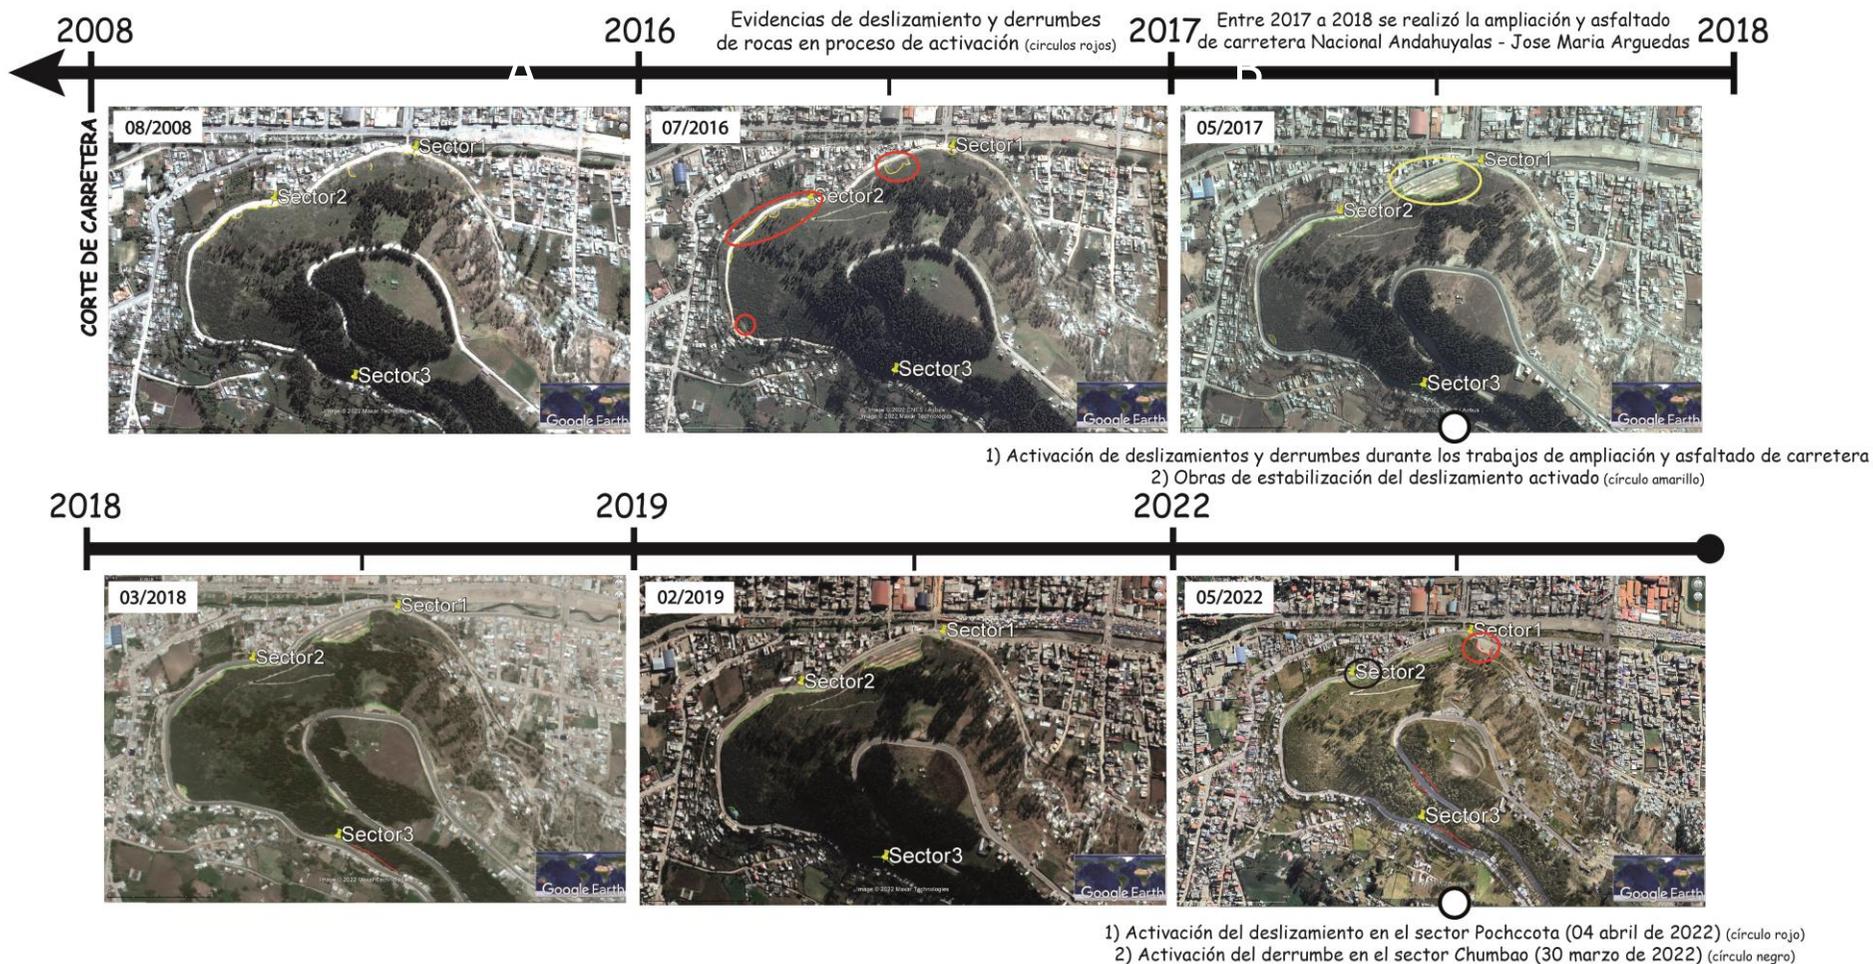
Entre el 2008 y 2016, se observan agrietamientos y aperturas en el terreno como indicios de la activación de deslizamientos y derrumbes a lo largo del corte de carretera nacional Andahuaylas a José María Arguedas (trocha).

Las lluvias intensas entre noviembre de 2021 a abril de 2022, activaron un deslizamiento y derrumbes que afectaron infraestructura del C.P. Pochccota y Chumbao (figura 5).

Actualmente no se ha observado un comportamiento retrogresivo de los deslizamientos estabilizados, sin embargo la pendiente fuerte a muy fuerte y geología del cerro Apu Huayhuaca, muestra constantes caídas de rocas que ocasionalmente llega a la carretera Andahuaylas – Jose María Arguedas.

Figura 5. Evolución del Cerro Apu Huayhuaca (08/2008 al 05/2022). Las imágenes satelitales evidencian la activación de deslizamientos y derrumbes a lo largo de la carretera Andahuayalas a José María Arguedas.

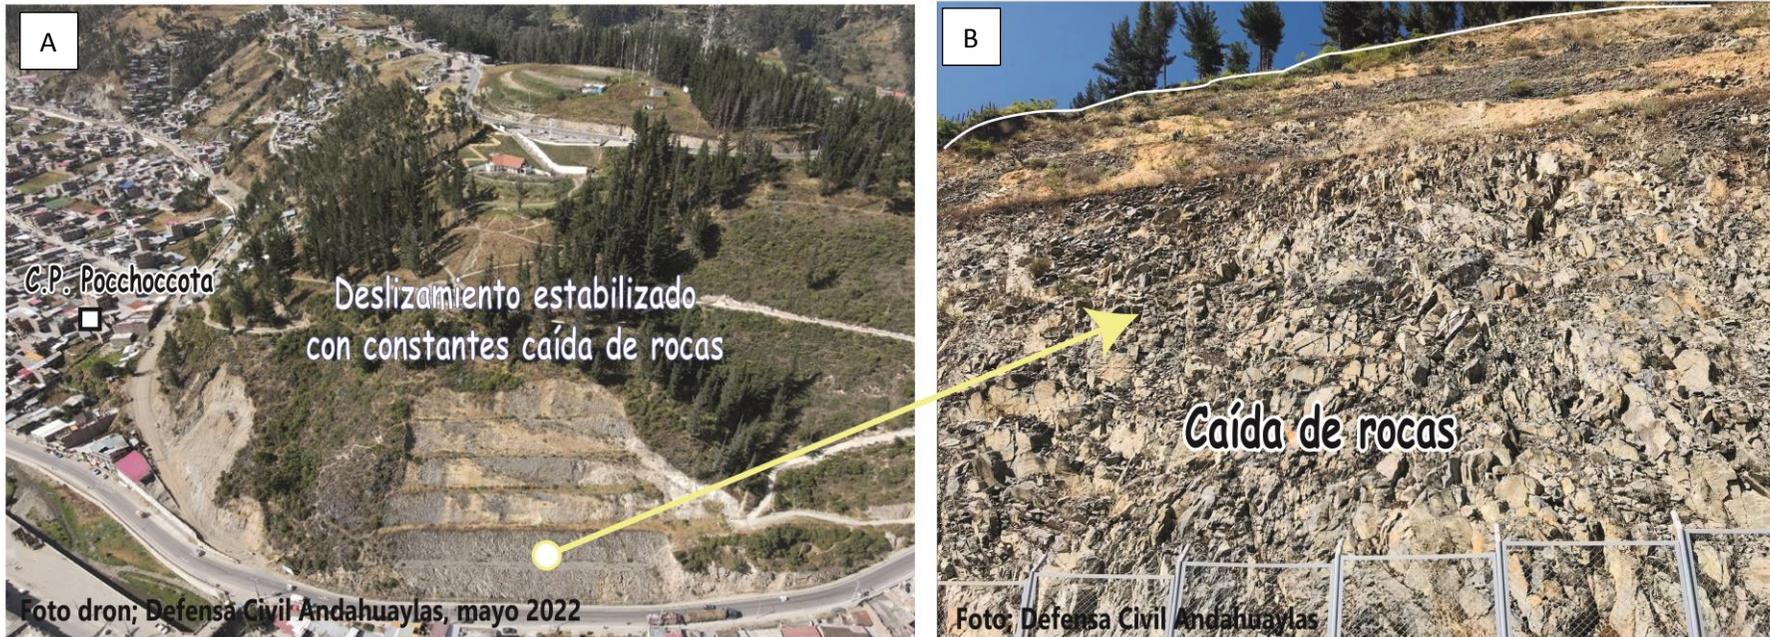
Presenta calizas muy fracturadas y ligeramente meteorizadas de la Formación Acurquina se encuentran expuestas en las banquetas del deslizamiento estabilizado (figura 8B),

La activación del deslizamiento entre el 2017 y 2018 afectó la carretera Andahuaylas a José María Arguedas en un tramo de 155 m.

Figura 8. A. Sector 1B del cerro Apu Huayhuaca, deslizamiento estabilizado entre el 2017 a 2018. B. Actualmente se observan caída de rocas

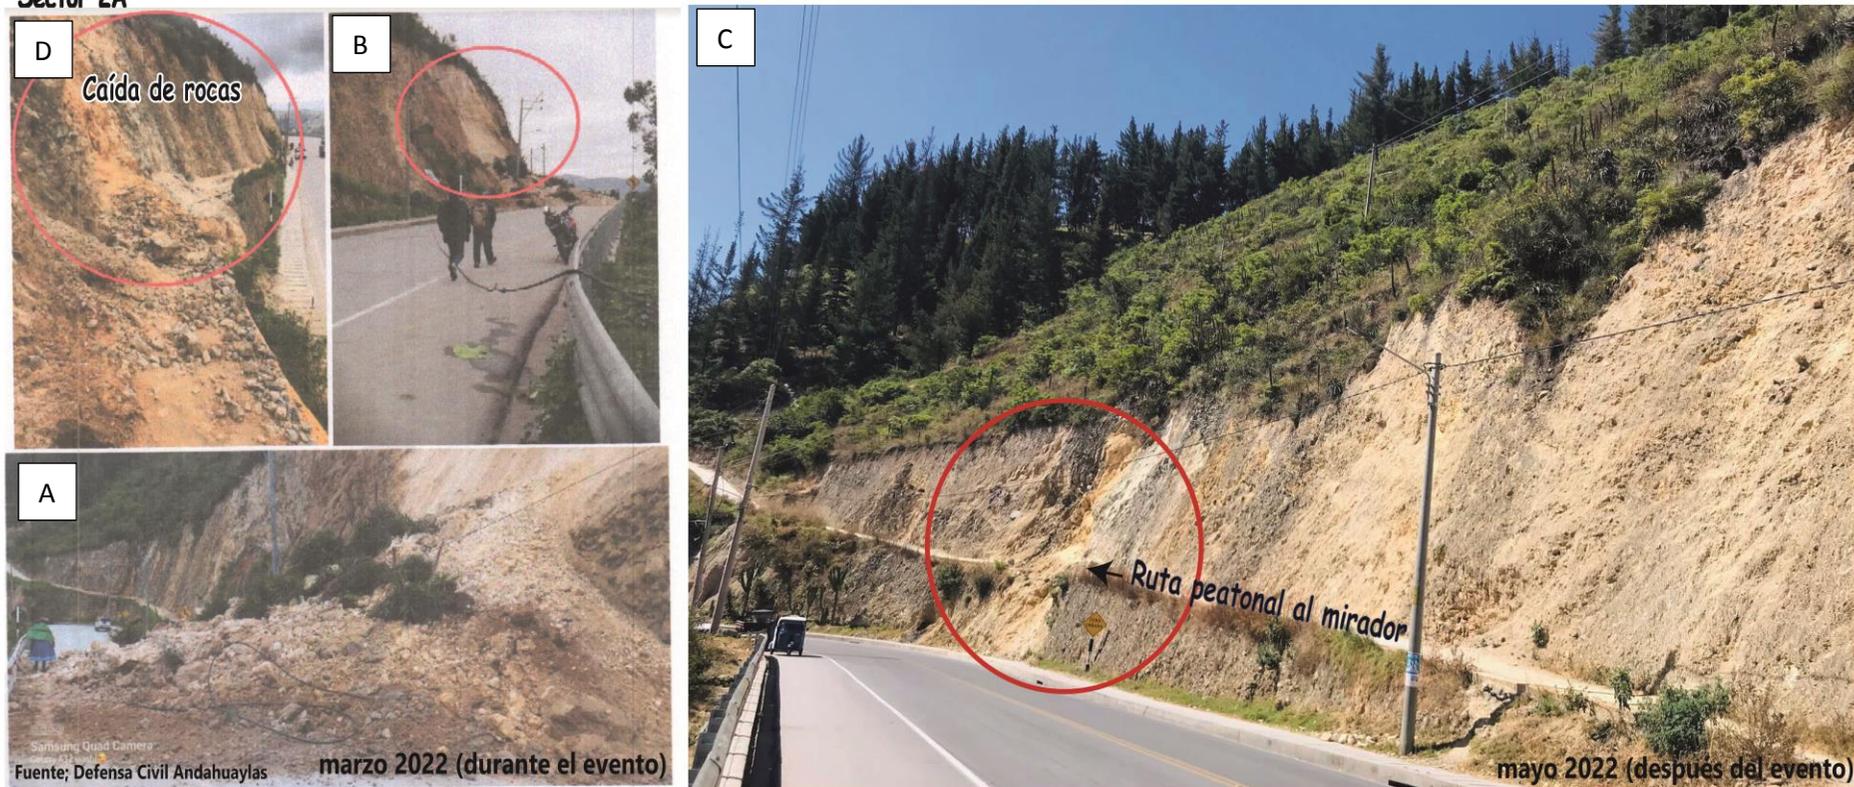
Sector 2A

La ampliación en las dimensiones de los derrumbes amenazan con afectar un tramo de 130 m de la carretera nacional, 60 m de trocha al Mirador y 10 familias del C.P. Chumbao.

Figura 9. Derrumbes en el sector 2, del cerro Apu Huayhuaca. A.B.. Vista del derrumbes que afectó la plataforma del camino peatonal al mirador. C. Estado actual del derrumbe del 30 de marzo de 2022. D. Otras caídas de rocas en el sector 2.

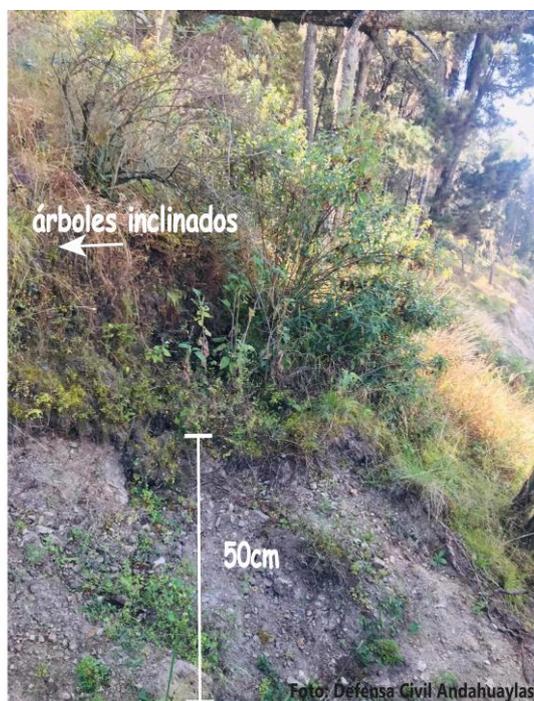
A 15 m del corte del talud, del flanco izquierdo de la carretera Andahuaylas a José María Arguedas (anexo 1_mapa 4), se identificó agrietamientos con longitudes de hasta 115 m y salto de 0.5 (figura 10), como indicios del proceso de activación de un deslizamiento dimensionado en ancho y largo de 110 m y 13 m respectivamente.

La parte alta, donde se ha identificado estos saltos, esta cubierto por pinos que tienen alturas de hasta 20 m, se encuentran inclinados y caídos hacia la carretera nacional, los mismos que amenazan con destruir infraestructura de desprenderse y reactivar movimientos en masa o viceversa (figura 10 y 11).

Figura 10. Saltos que evidencian el proceso de activación de un deslizamiento en el sector 3A

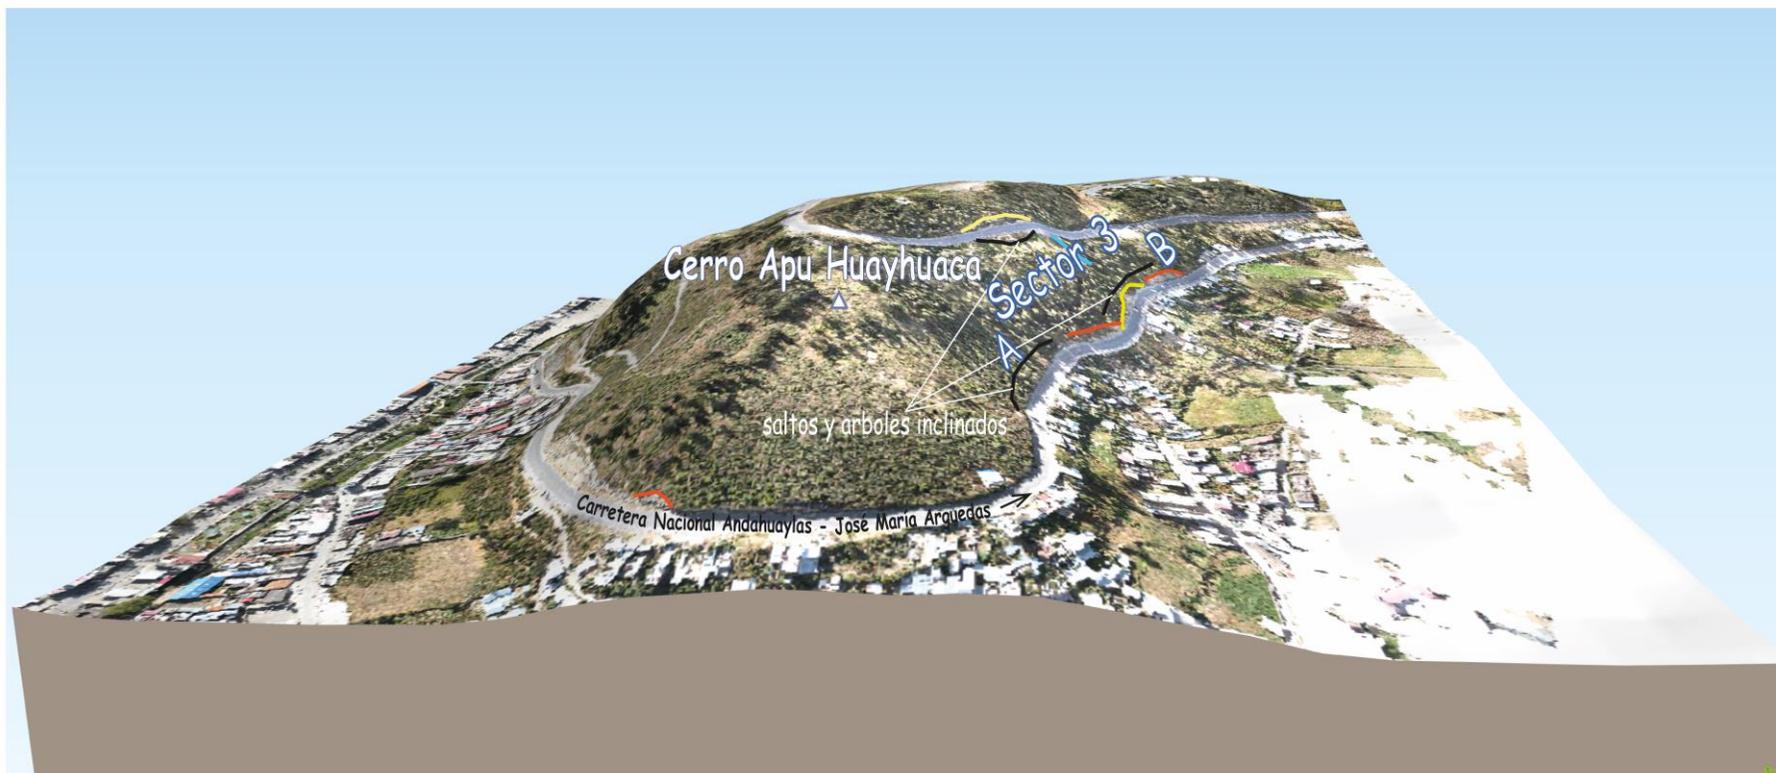
Figura 12. A. Sector 3 del cerro Apu Huayhuaca.

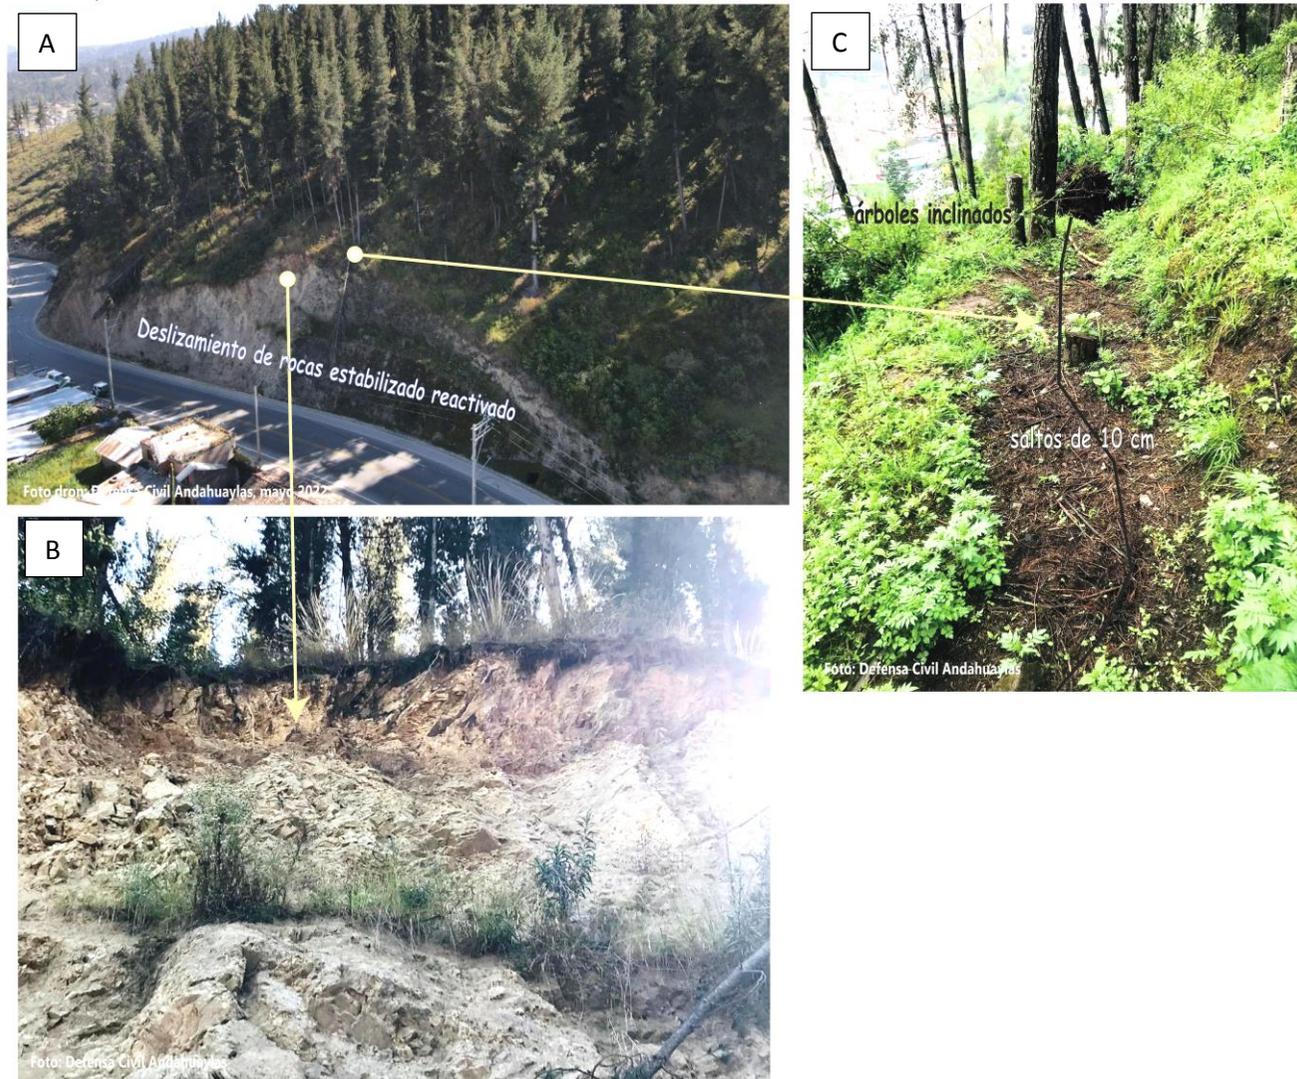
Sector 3B

A 4.5 m de su escarpa principal se identificó agrietamientos con longitud de 74 m y salto de 10 cm (figura 13C). Se tienen pinos con altura de 20 m se muestran inclinados en dirección a la carretera Andahuaylas a José María Arguedas y al C.P. Rumi Rumi (figura 13A y 14).

Los árboles de grandes dimensiones en la cabecera de los derrumbes y deslizamientos activos o en proceso de reactivación, contribuyen a la inestabilidad del terreno altamente fracturado y meteorizado.

Figura 13. Vista de arboles de más de 20 m de altura en la cabecera del corte de talud de la carretera nacional Andahuaylas a José María Arguedas. A. Deslizamiento estabilizado entre 2017 y 2018, actualmente reactivado. B. caída de rocas en el lado reactivado. C. saltos y vista de arboles inclinados a 4.5 m de la escarpa principal.

- b) Prohibir el riego en las laderas del cerro Apu Huayhuaca, para evitar la infiltración de aguas de escorrentía.
- c) Realizar la tala de árboles de grandes dimensiones ubicados en la cabecera del corte de talud del sector 3. Al mismo tiempo reforestar las zonas que quedan expuestas, además de las zonas de saltos y agrietamientos a pocos metros de la escarpa. La forestación debe ser con vegetación autótona.

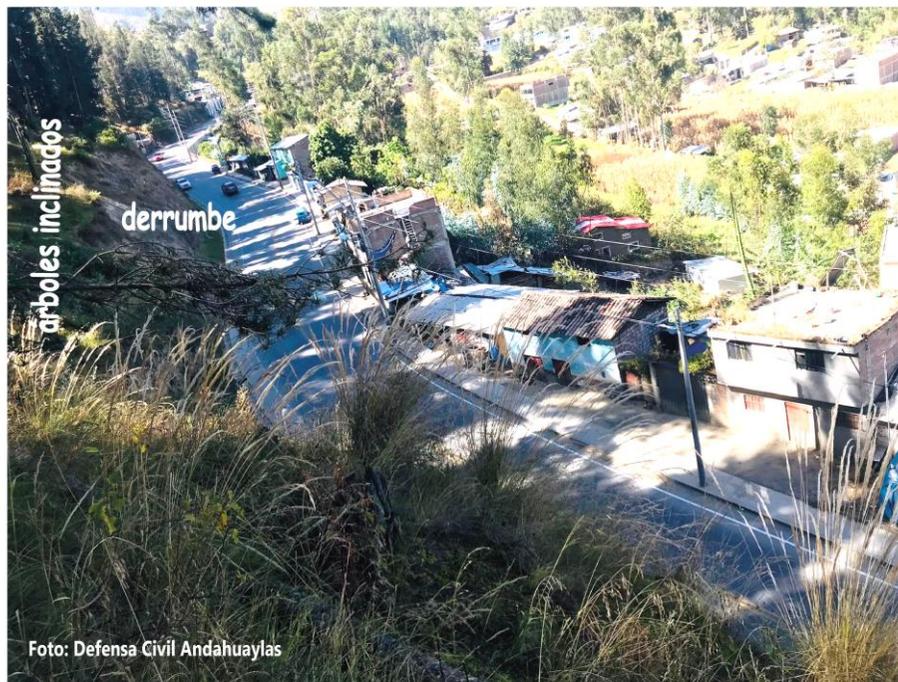
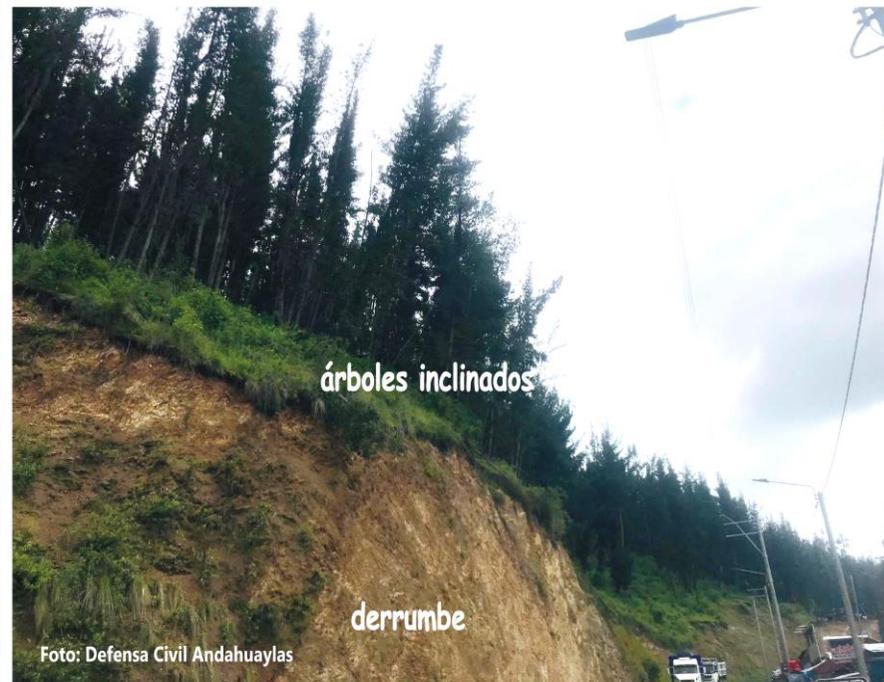
Sector 3B

Figura 14. Vista de árboles inclinados, de más de 20 m de altura, en la cabecera del corte de talud de la carretera nacional Andahuaylas a José María Arguedas.

- **ÁRBOLES DE GRANDES DIMENSIONES:** La presencia de pinos de más de 20 m de altura, en la cabecera de derrumbes y deslizamientos activados, reactivados y en proceso de reactivación a lo largo del corte de talud de la carretera Andahuaylas a José María Arguedas, generan sobrepeso en el talud inestable por sus rocas muy fracturadas y medianamente meteorizadas sobre pendientes fuertes a muy fuertes, y dan lugar a la generación de agrietamientos, saltos y arboles inclinados, que aseguran la dinámica activa de deslizamientos y derurbes en el cerro Apu Huayhuaca.

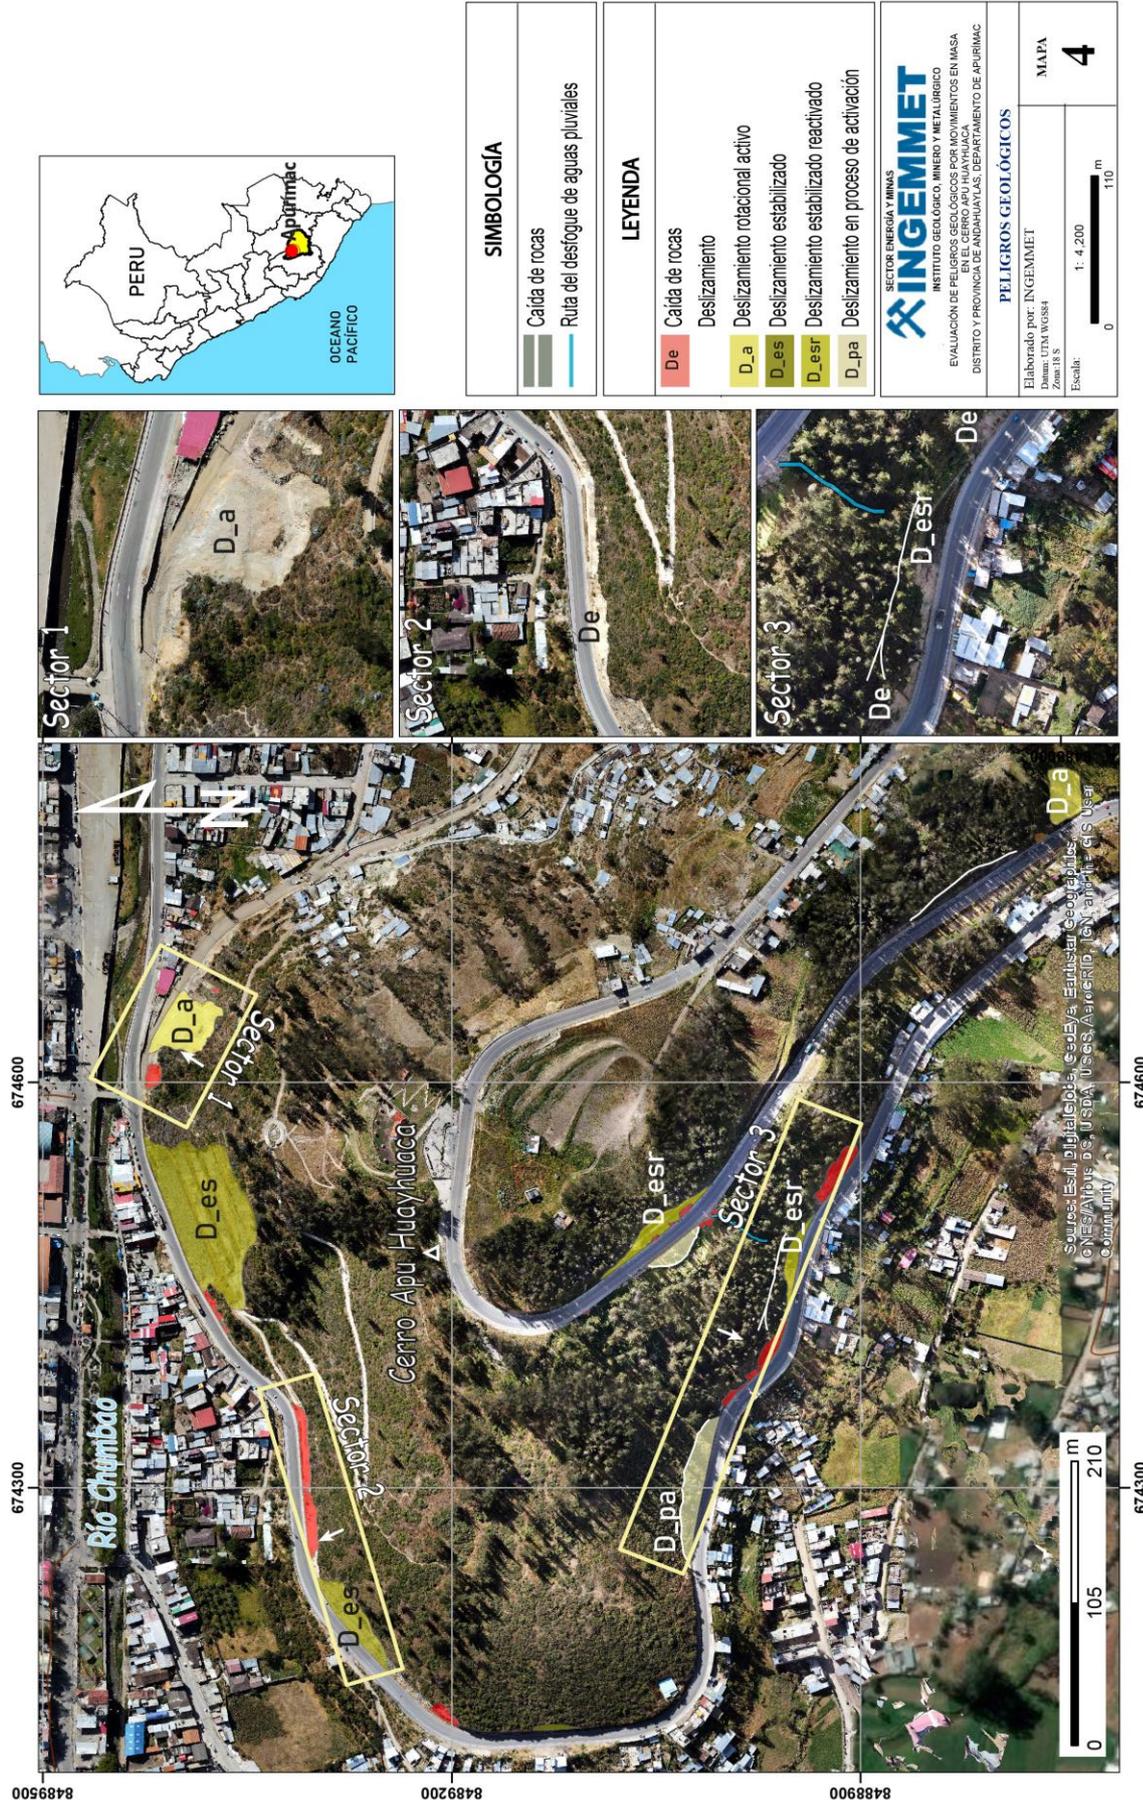
En la parte alta del cerro Apu Huayhuaca, se cartografió un agrietamiento circular de 54 m como indicio de la activación de un deslizamiento, que puede afectar un tramo de la cuneta de aguas pluviales de la carretera nacional. Es importante mencionar que esta cuneta direcciona sus aguas pluviales, sin ningún revestimiento, hacia el bosque (cabecera del corte de talud del sector 3B) (anexo 1_mapa 4).

Mapa 4. Peligros geológicos en el cerro Apu Huayhuaca
