**INFORME TÉCNICO
GEOLOGÍA AMBIENTAL**

LIMA - PERÚ
OCTUBRE - 2008

**EVALUACIÓN DE LA SEGURIDAD FÍSICA DE LOS SECTORES: EL MILAGRO,
PERLA DE MACABI, MANCO CAPAC, EL ALGODONAL Y LA GARITA.**

(DISTRITO RAZURI, PROVINCIA ASCOPE, REGION LA LIBERTAD)

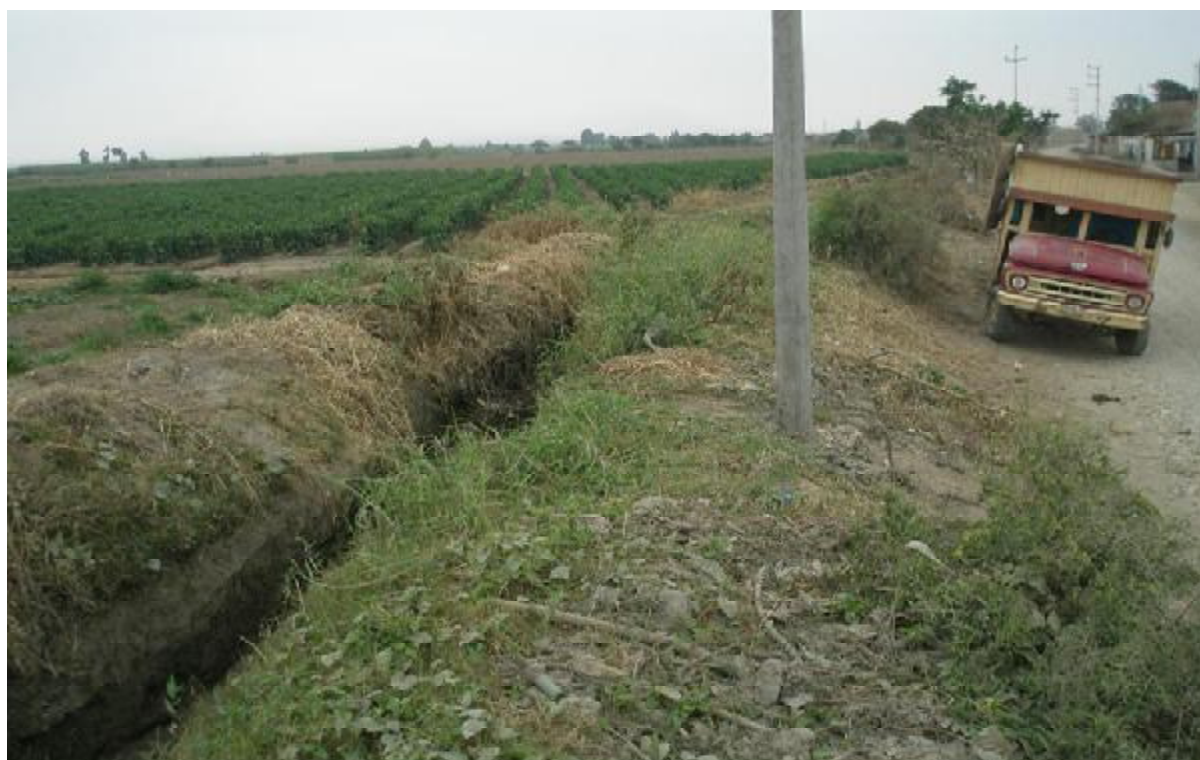
El suelo que cubre las áreas de los centros Poblados: El Milagro, Perla de Macabí, Manco Cápac, El Algodonal y la Garita, está conformado por depósitos aluviales, y eólicos. Los suelos están ocupados por tierras de cultivo, canales de riego y viviendas. Foto 01.

Foto 01: Vista panorámica del sector La Perla de Macabí, se observa las tierras de cultivo, canales de riego y viviendas

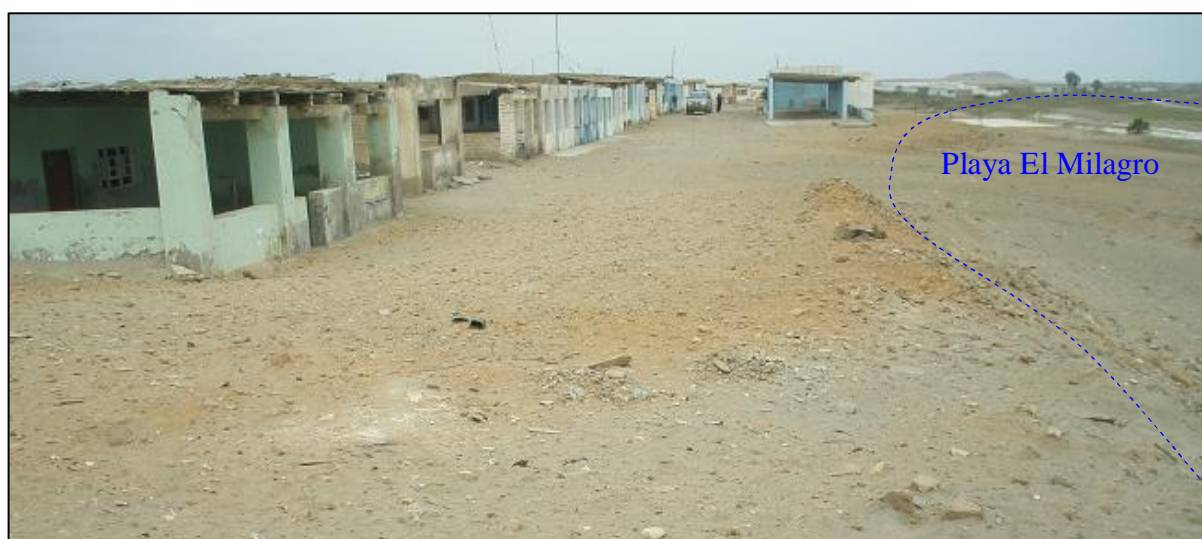
De acuerdo a la morfología, la ocurrencia de procesos de movimientos en masa son escasos en el área, sin embargo considerando la actividad sísmica y/o ocupación hechas por el hombre, la distribución y calidad constructiva de las viviendas, la susceptibilidad a los peligros naturales (tsunami) es alta y por ende la peligrosidad. Ver Foto 01.

Foto 01: Sector El Milagro, viviendas abandonadas ubicadas a orillas del Océano Pacífico.

3. El sector de El Milagro (balneario) está expuesta a tsunamis. Se recomienda hacer trabajos de prevención principalmente con charlas y talleres, para que la población sepa responder a este fenómeno.

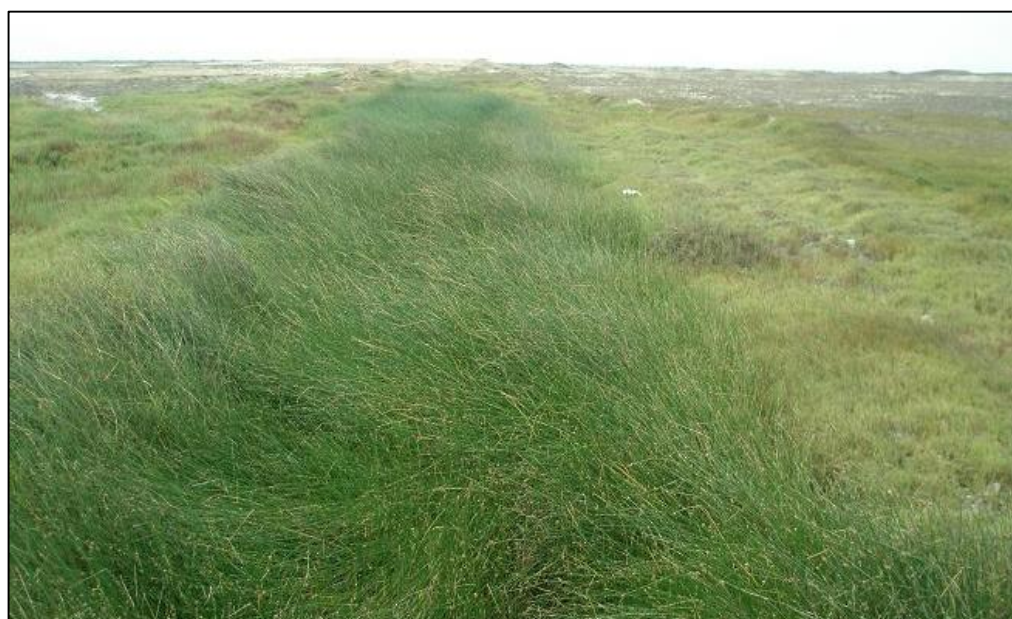
Al noreste de las viviendas, existe un canal que sirvió para drenar las aguas durante la época del fenómeno de El Niño de 1997-1998. En la misma zona en época de verano se forman lagunas. Ver Foto 02.

Foto 02: Sector El Milagro, canal de riego, se construyó para captar las aguas durante el fenómeno de El Niño de 1997-1998, esta cubierta por la vegetación natural. En esta misma área se forma una laguna en temporada de verano.

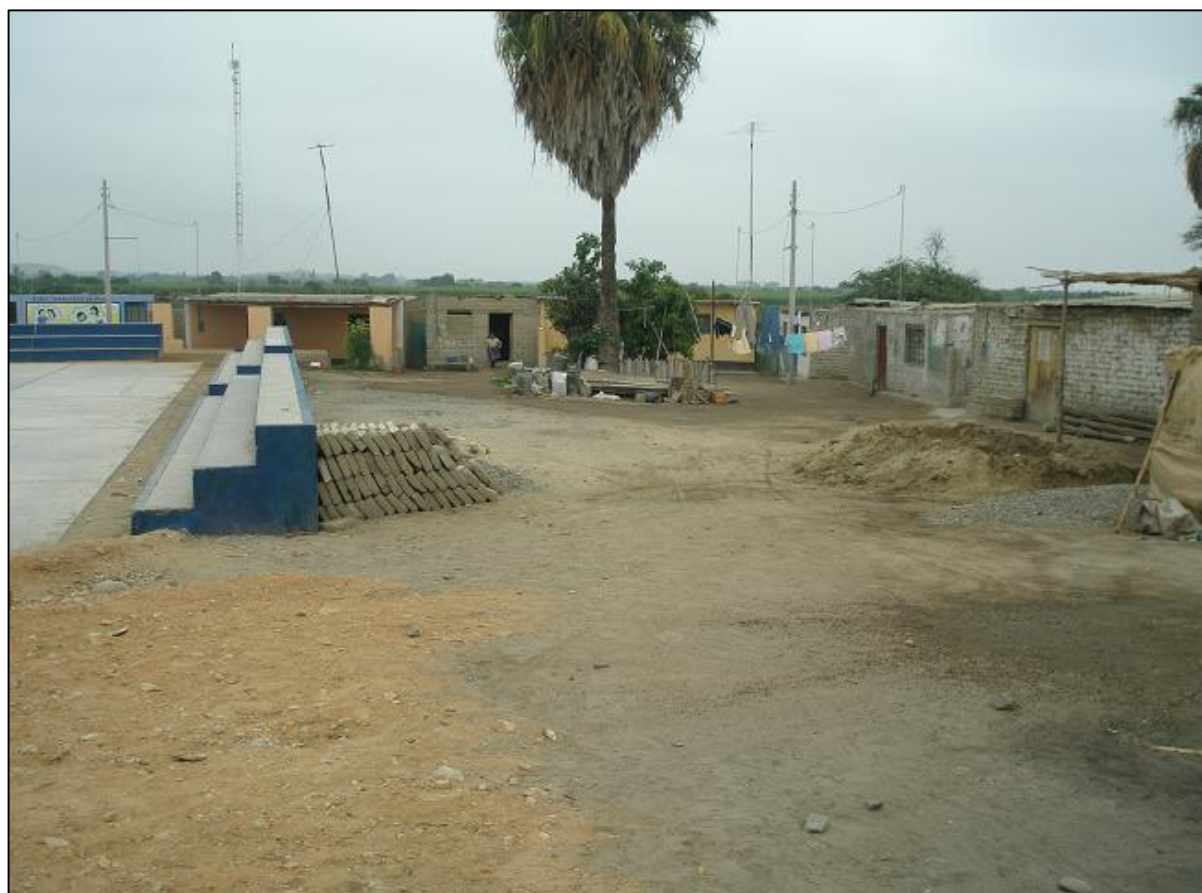
Según versiones de los pobladores, el área donde se encuentran concentradas las viviendas (Foto 03) no ha sido afectada por los peligros geológicos. Pero las tierras de cultivos si han sido afectadas por inundaciones durante el fenómeno de El Niño de 1982-1983 y 1997-1998.

Durante el fenómeno de El Niño de 1997/1998, el agua alcanzó los 2 m de altura, las inundaciones afectaron tierras de cultivo ubicadas a 20 metros del área poblada. Esto nos indica que la susceptibilidad a inundaciones en estos sectores es alta con presencia de lluvias excepcionales y la construcción de viviendas se restringe a las partes altas.

Foto 03: Viviendas del sector la Perla de Macabí construidas con material de adobe.

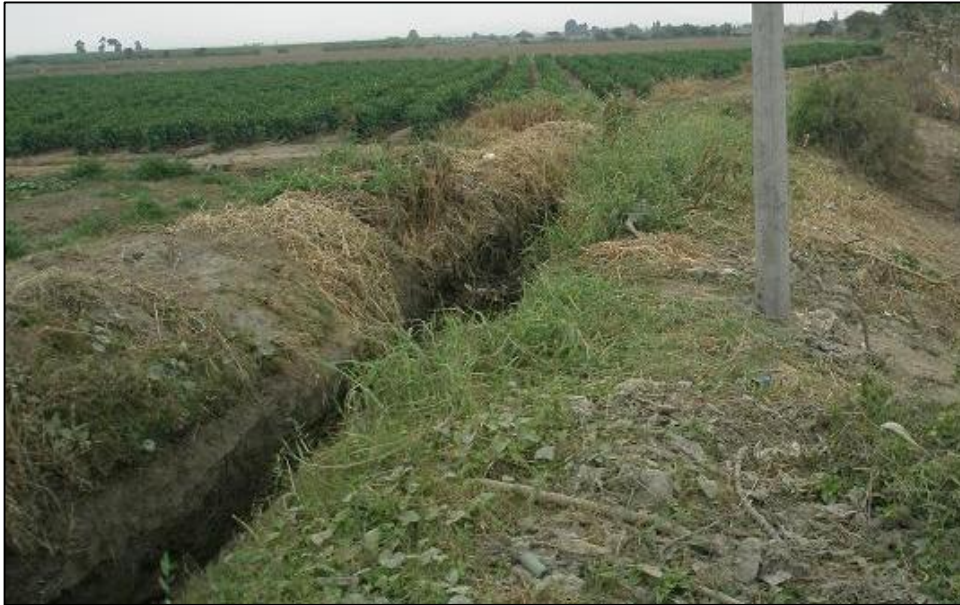
Por una de las márgenes de la población (Foto 03) pasa un canal de riego sin revestimiento de concreto y es susceptible a provocar inundaciones si no se hace el mantenimiento o limpieza de cauce.

Foto 04: Sector Perla de Macabí, se observa un canal de riego sin revestimiento de concreto.

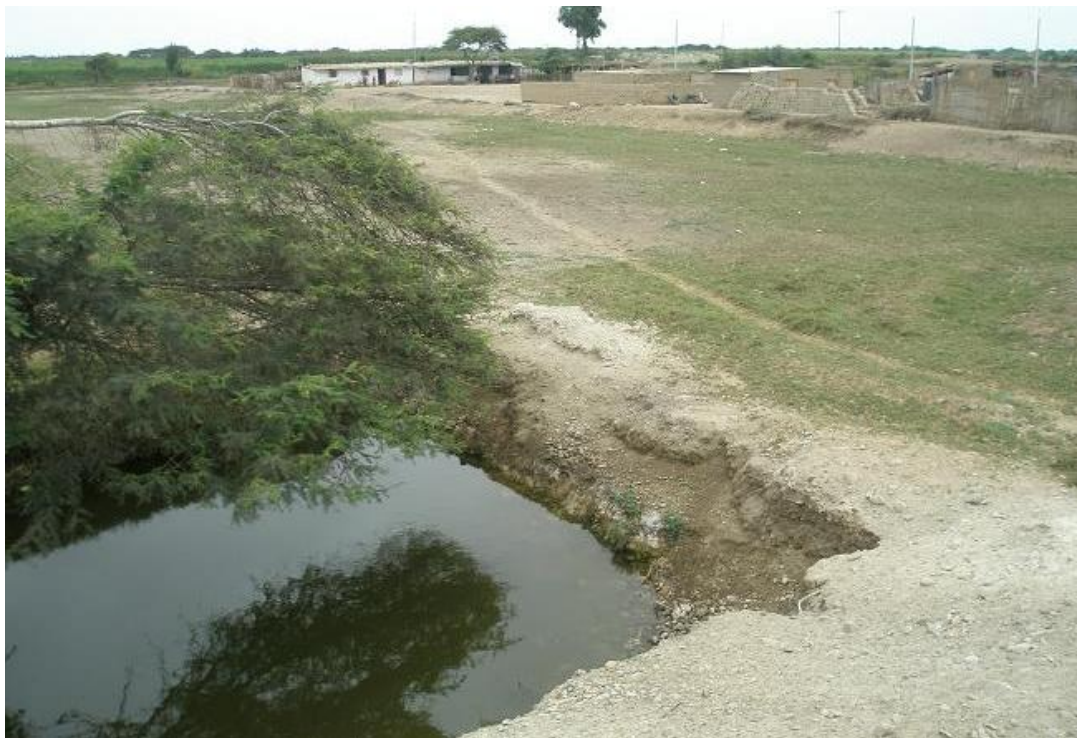
Según versiones de los pobladores, en el Fenómeno de El Niño de 1982/83, esta área fue inundado por las aguas que provenían de la cuenca alta del río Chicama, afectaron viviendas y terrenos de cultivos (maíz, alfalfa, caña, espárrago, lenteja), destruyó una vivienda. Sin embargo el fenómeno de El Niño de 1997/98 no afectó mucho, debido a la existencia de canales que sirvieron de drenes.

En la Foto 05, se puede observar el espejo de agua que se encuentra a 1.5 m de la superficie. Sector no apto para viviendas.

Foto 05: Sector Manco Cápac, el espejo de agua se encuentra a 1.5 m de la superficie.

2. En los sectores de Manco Cápac y La Garita se ha observado que el nivel freático se encuentra a 1.5 metros de la superficie. No se debe urbanizar en estos sectores. No se debe urbanizar estos sectores.

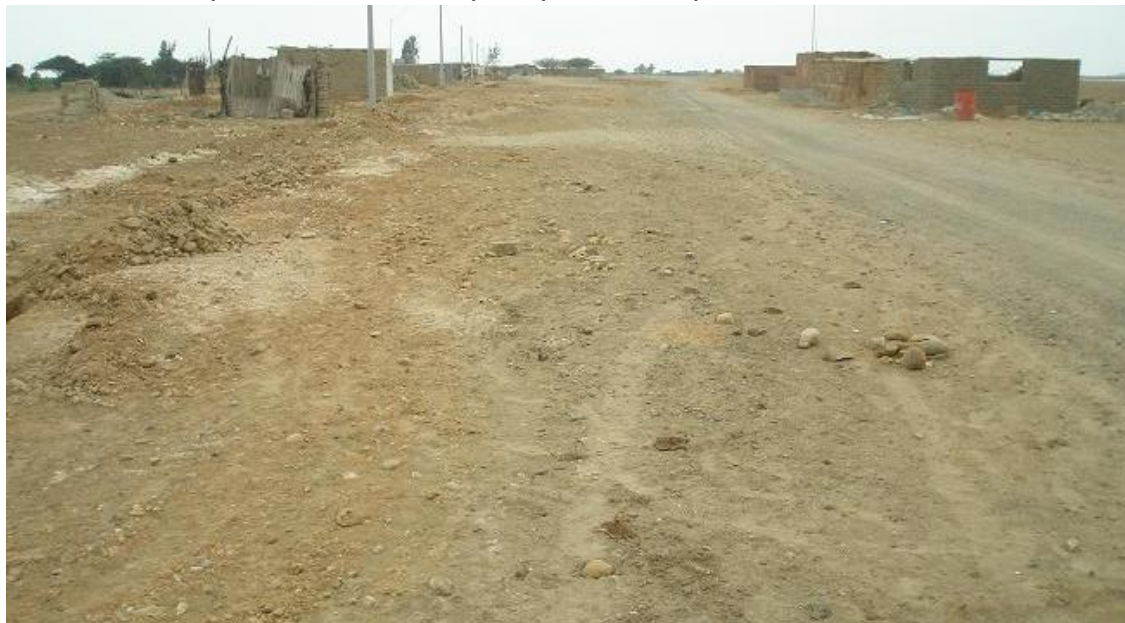
Este sector por su ubicación, sobre terrazas Aluviales (Foto 06) o estar en una superficie elevada, la susceptibilidad a inundaciones fluviales es baja. Sin embargo cerca de la población cruza un canal de riego (Foto 07) que podría desbordarse y afectar a tierras de cultivo si no se hace el mantenimiento o limpieza de cauce durante la temporada de fuertes precipitaciones pluviales.

Foto 06: Sector El Algodonal, ubicada sobre terrazas aluviales.

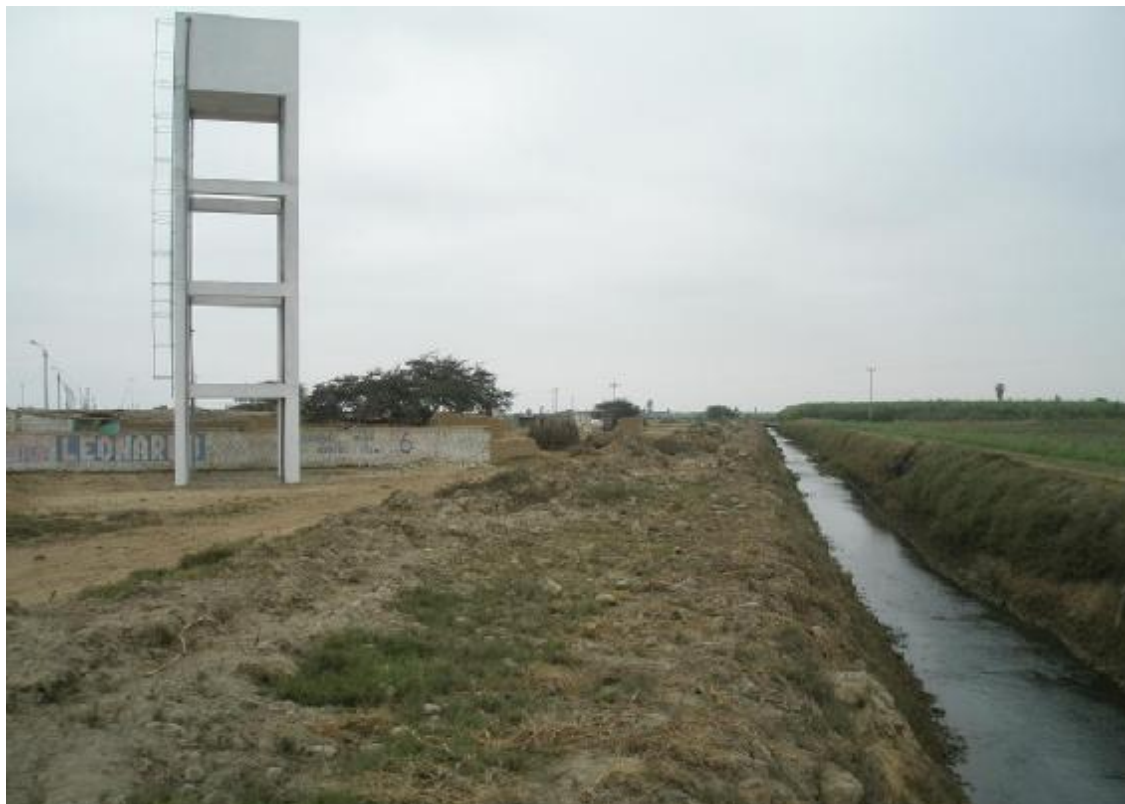
Foto 07: Sector Perla de Macabí, se observa un canal de riego sin revestimiento de concreto.

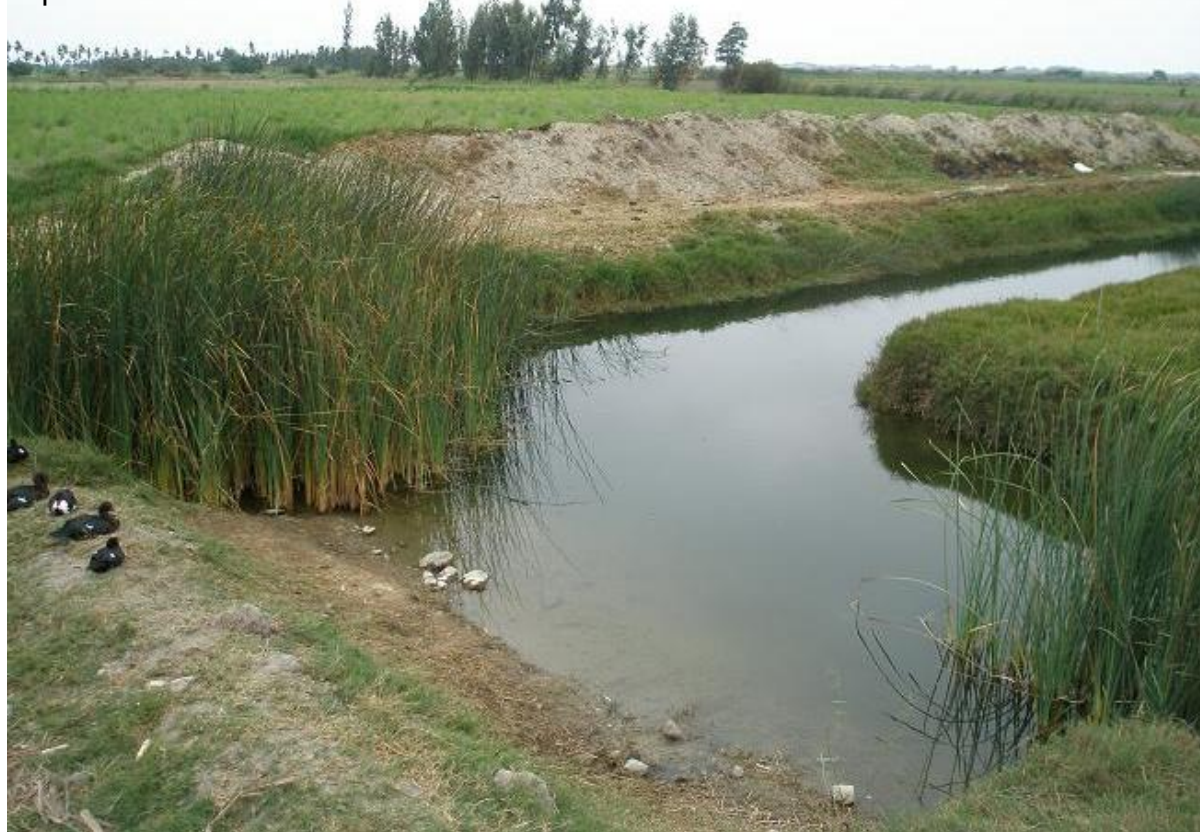
Según versiones de los pobladores, en el Fenómeno de El Niño de 1982/83 y en el fenómeno de El Niño de 1997/98, esta área fue inundado por las aguas que provenían de la cuenca alta del río Chicama, afectaron viviendas y terrenos de cultivos.

Al igual que en el Sector de Manco Cápac, se puede observar el espejo de agua a 1.5 m de la superficie. Foto 08.

Foto 08: Sector La Garita, el espejo de agua se encuentra a 1.5 m de la superficie.

Este sector no debe ser urbanizado, por la presencia de agua subterránea cerca a la superficie.

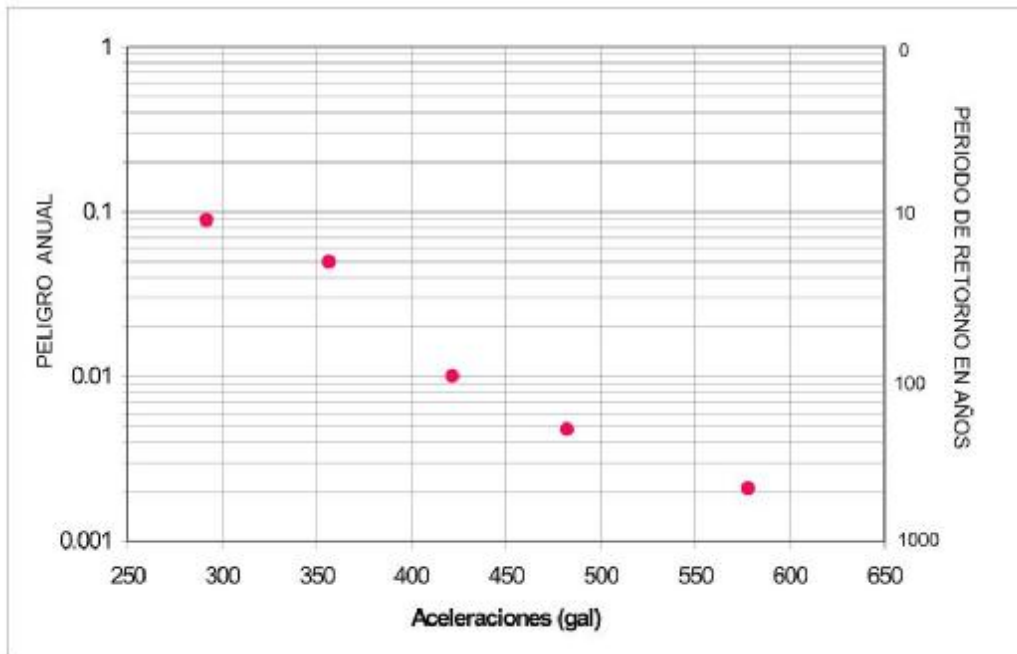
Asimismo en la Figura 06, se presenta la curva de Peligro Sísmico Anual calculado donde nos muestra la probabilidad de ocurrencia de aceleraciones máximas y sismos de gran magnitud para el área evaluada. De dicha figura se deduce que en esta zona se produciría una aceleración máxima de 584 gals con una probabilidad de 0.002%, siendo el periodo medio de retorno del sismo que produce dicha aceleración de 900 años. Aceleraciones del orden de 357 gals se producirían con un porcentaje de 0.05% con periodos de tiempo de 60 años en promedio.

Figura 06: Curva de peligro anual.
