Informe Técnico N° A7332

EVALUACIÓN DE PELIGROS GEOLÓGICOS POR MOVIMIENTOS EN MASA EN EL SECTOR DE UMACCATA BAJA

Departamento Apurímac
Provincia Abancay
Distrito Abancay

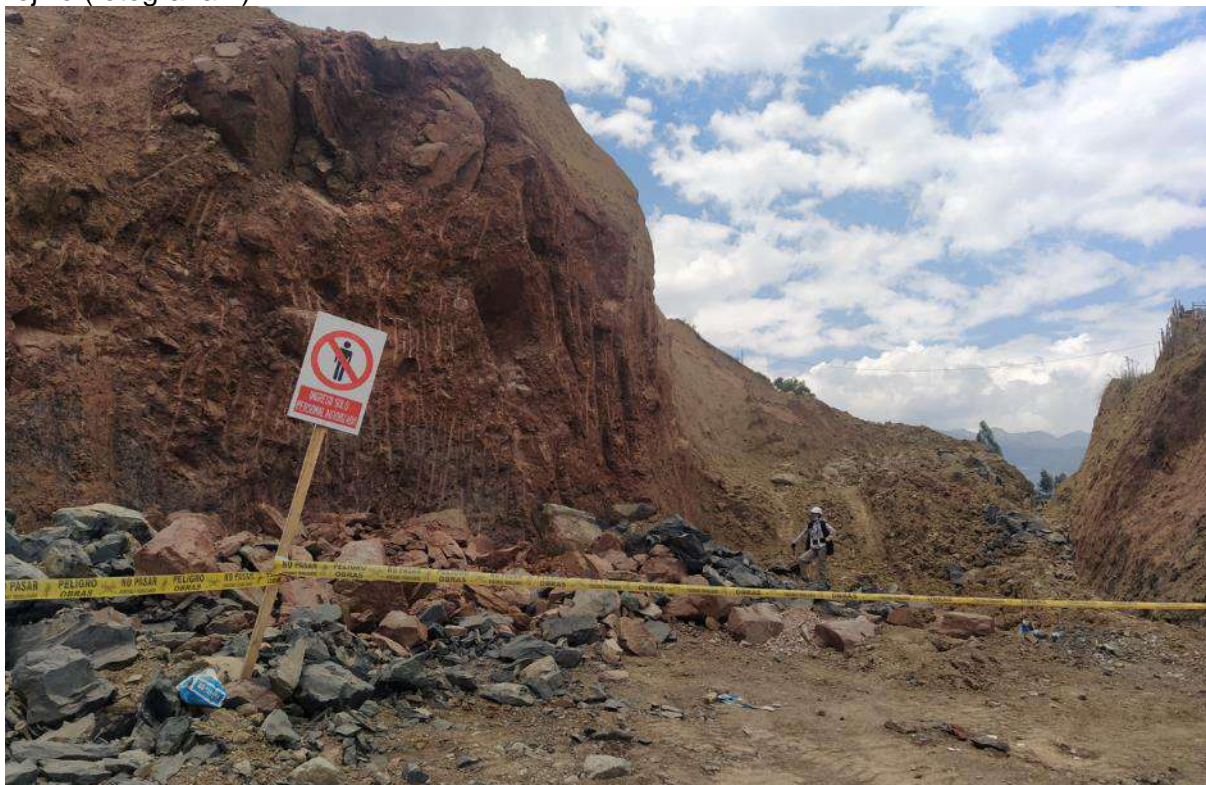
Fotografía 1. Afloramientos del Grupo Mitu, obsérvese la areniscas y limolitas pardo-rojizas, en la base del afloramiento se ven lavas andesíticas basálticas de color oscuro, caídas por la fragmentación de rocas coordinadas UTM, WGS 84, 18 s: X-728003 & Y: 8492987.

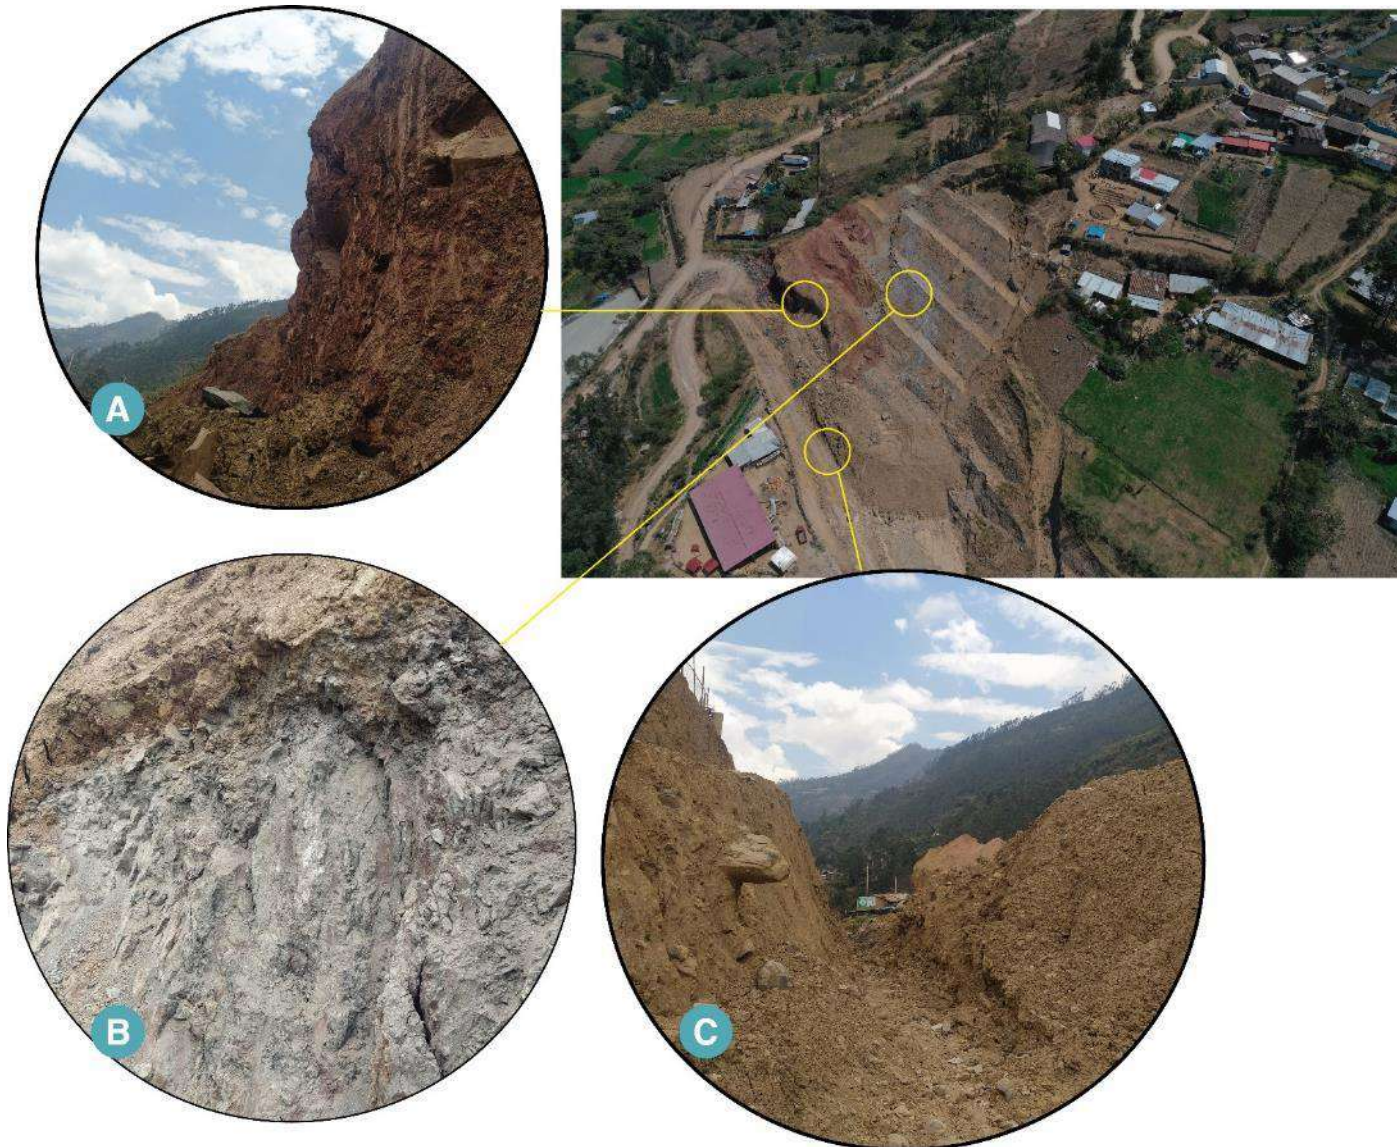
Figura 12. A) Areniscas pardo-rojizas muy fracturadas en la base del deslizamiento de Umaccata, B) muestra traquiandesitas fragmentadas y C) el depósito coluvio-deluvial que cubre los afloramientos rocosos.

Cualitativamente estos afloramientos se describen como rocas de mala calidad, así las areniscas intercaladas con lutitas en la base del deslizamiento de Umaccata (figura 12-A) presentan una separación de fracturas entre 0.3 y 0.05 m (Muy fracturada), además de que más del 50% de estas rocas están descompuestas y se desprenden con facilidad (altamente meteorizada). Ver cuadros 4 y 5

Las andesitas y traquiandesitas de la figura 12 B, se localizan en las coordenadas UTM, WGS 84, 18 s: X- 728016 & Y: 8492981, estas presentan menos de 0.05 m de espaciamento entre sus fracturas (roca fragmentada), además se observan alta a completamente meteorizada (cuadros 6 y 7).

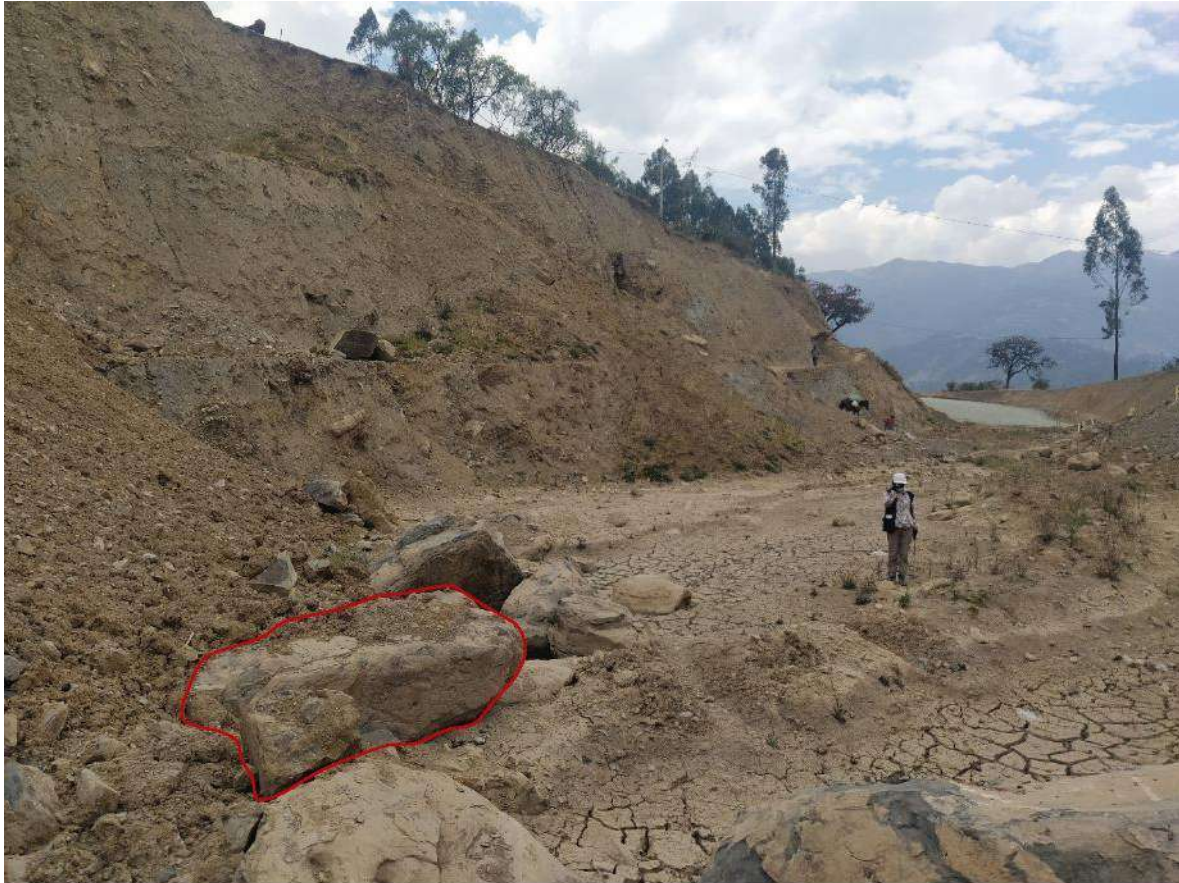
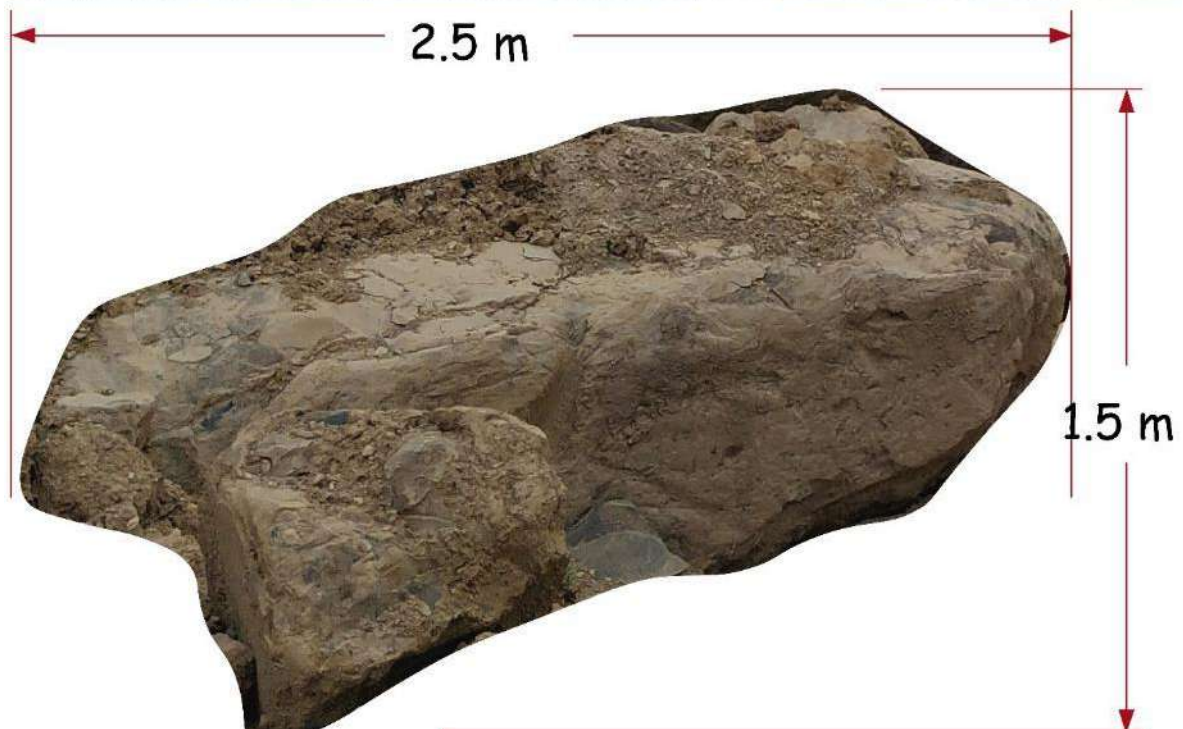
Figura 13. Bolos con diámetros de 2.5 m en el depósito coluvial del deslizamiento de diciembre del 2021.

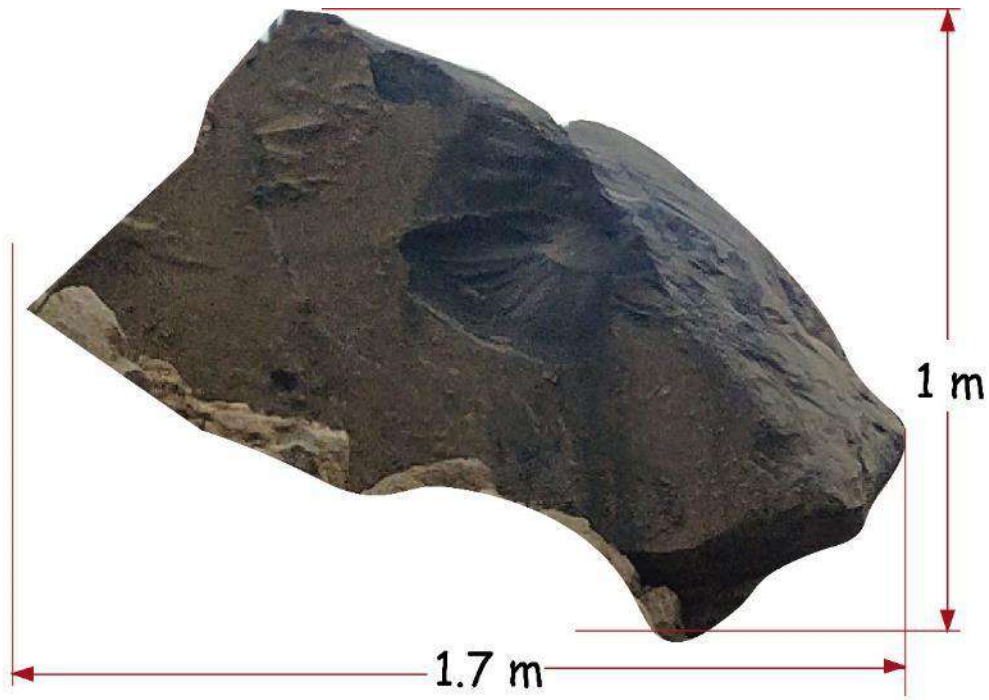
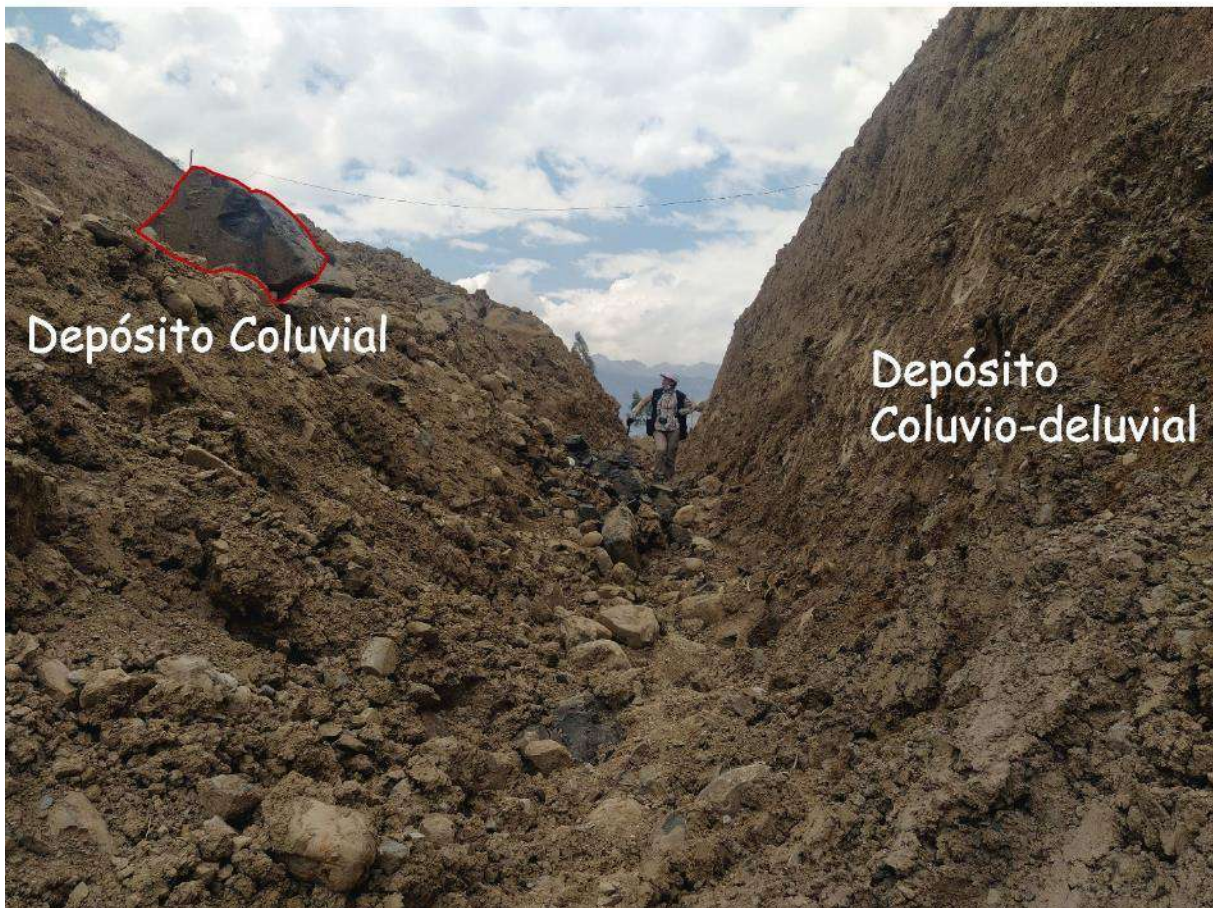
Figura 14. Bolos de andesitas basálticas con diámetros de 1.7 m en el depósito coluvial del deslizamiento de diciembre del 2021.

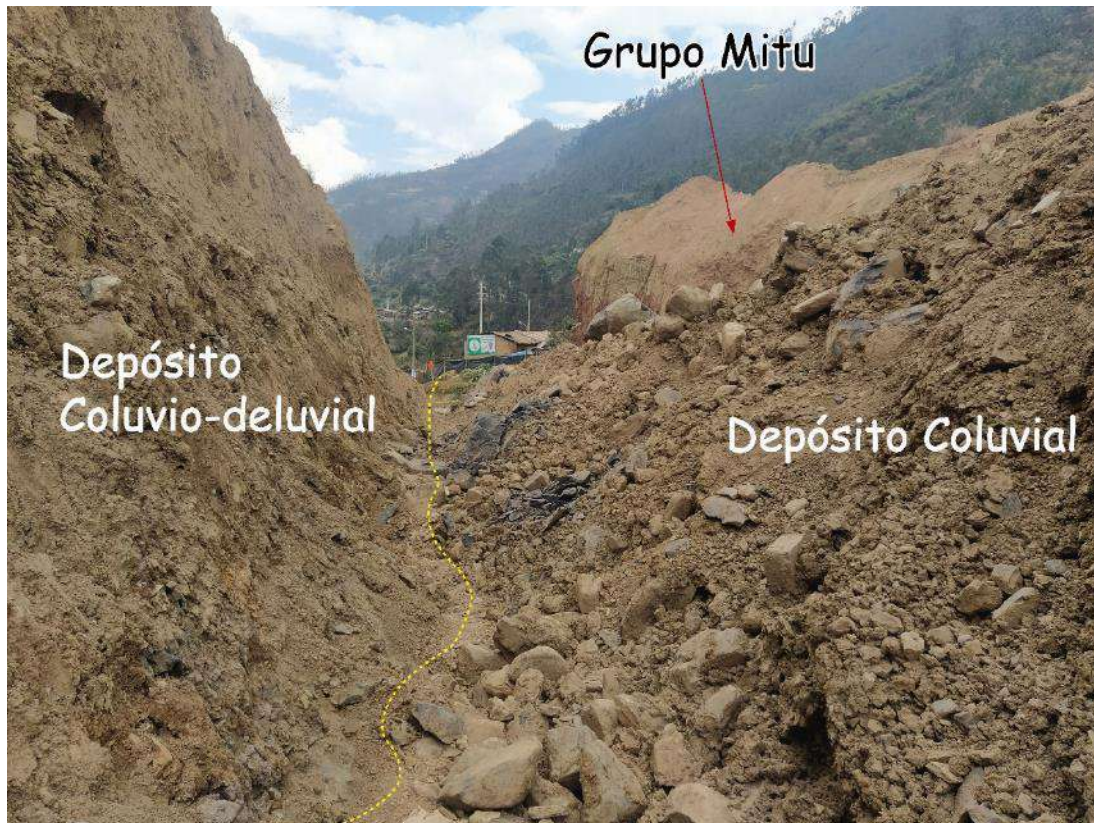
Figura 15. Obsérvese la diferencia en el grado de consolidación entre los depósitos coluvio-deluviales (poco consolidado) y coluviales (suelos).

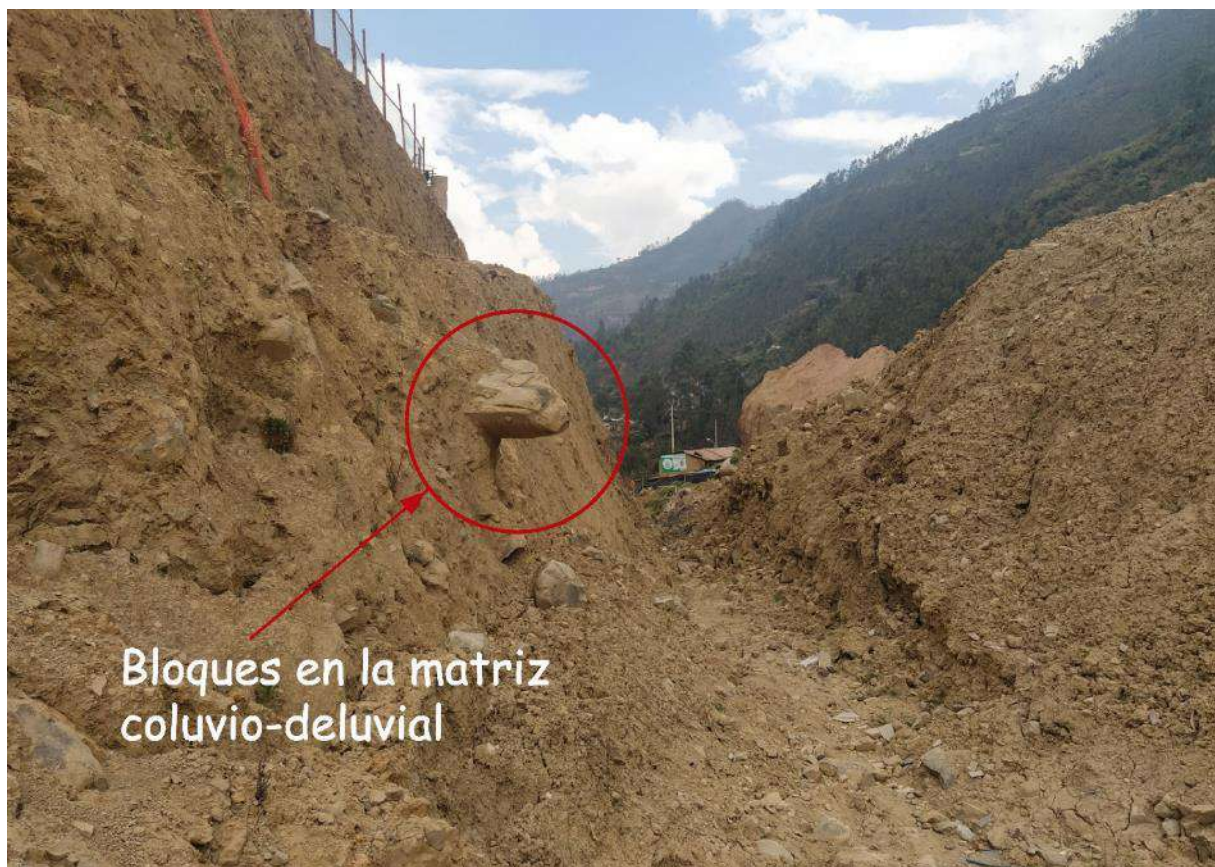
Figura 16. Bolos englobados en el depósito coluvio deluvial.

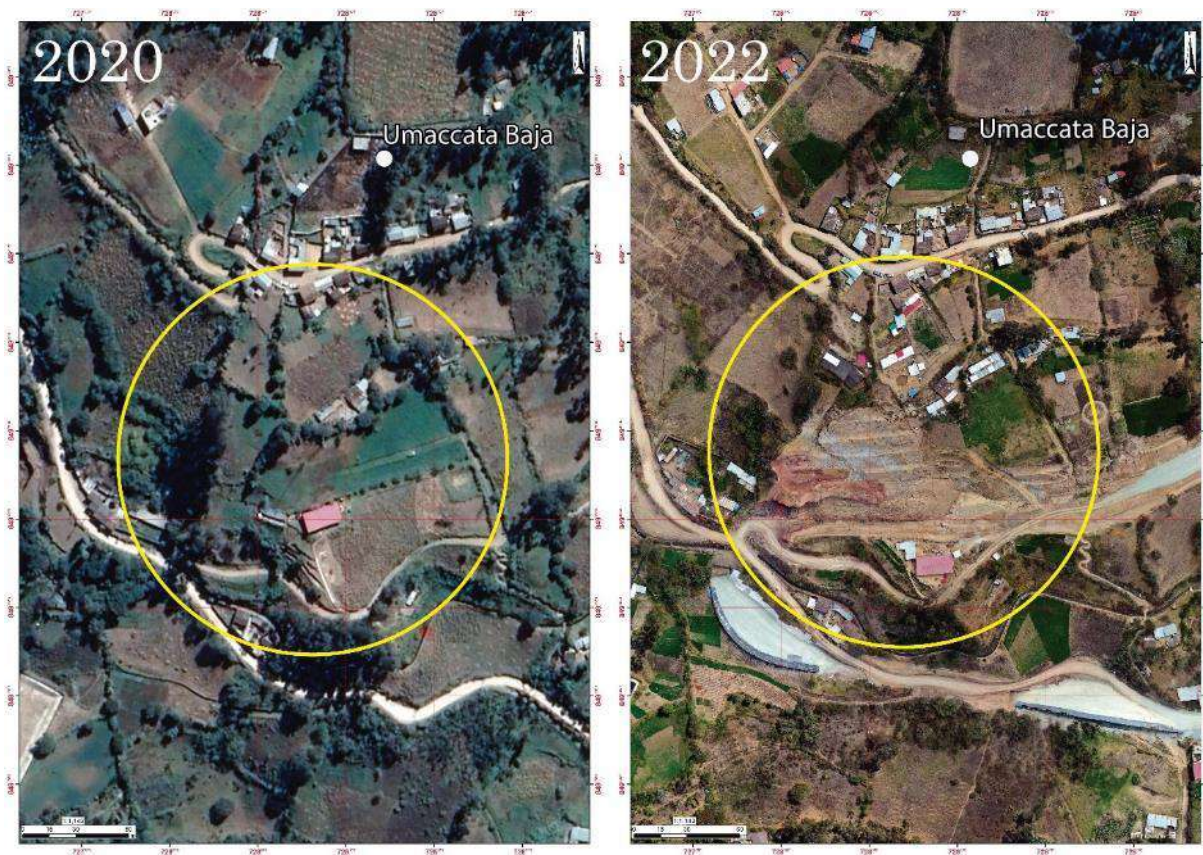
En la figura 24 se observa la comparativa de imágenes temporales 2020 y 2022, en ella podemos apreciar el corte de talud y la apertura de la vía de aproximadamente 165 m actualmente enterrada por el deslizamiento (figura 25), también observamos como la ladera inferior sur del cerro Umaccata perdió cobertura vegetal favoreciendo su inestabilidad.

Figura 24. Comparativa de imágenes temporales 2020 y 2022, en círculo amarillo se resalta el sector del deslizamiento de Umaccata, por corte de talud para la apertura de una vía.

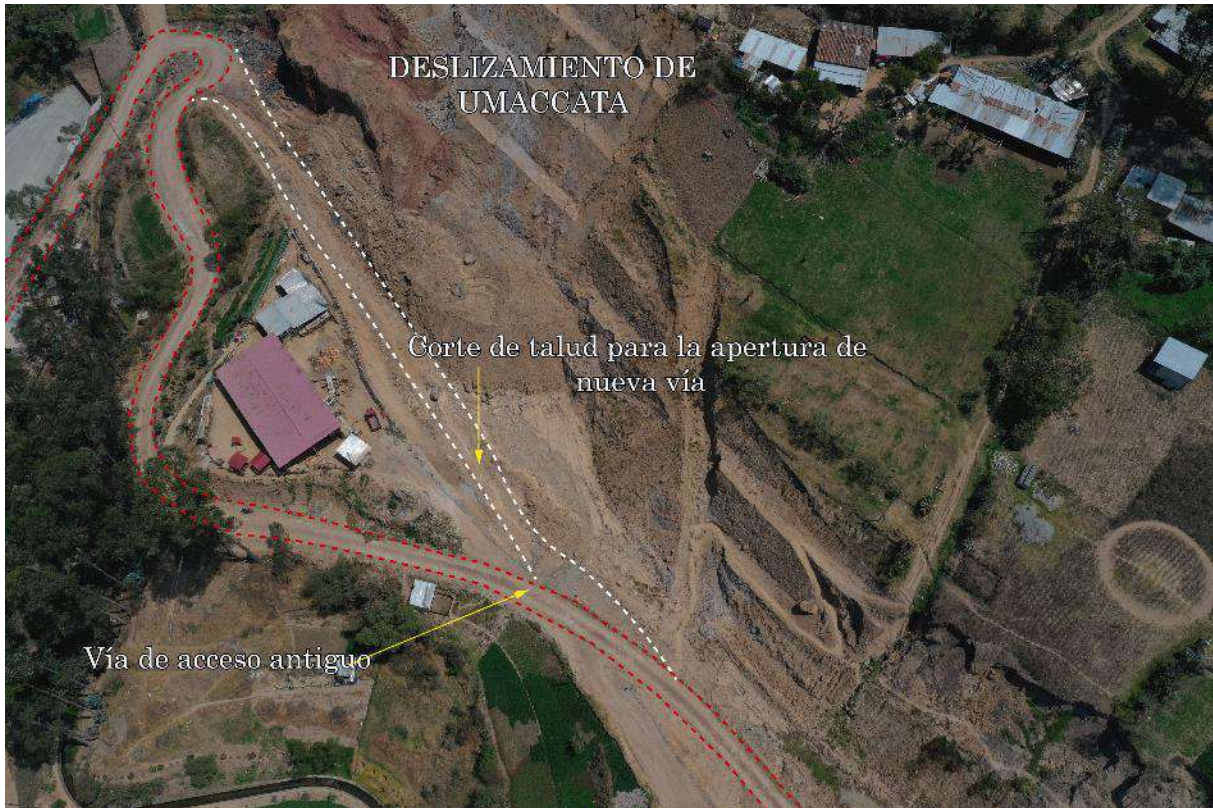
Si comparamos los modelos digitales históricos de terreno (ALOS PALSAR) del año 2011, con el modelo digital actual (levantamiento fotogramétrico con dron), podemos observar que el corte del talud (en medio de la ladera) incrementó la pendiente de la misma de 30° a 35° (figura 26), además, el material removido le quito resistencia y estabilidad, haciendo que el peso del material detrítico (esfuerzo por gravedad) sobrepase la resistencia del material (coluvio-deluvial y rocas fracturada del Grupo Mitu) desencadenando el deslizamiento (figura 25 y fotografía 2).

Figura 25. Muestra los trabajos en a la vía que conecta Abancay con Umaccata, la línea roja representa el trazo de carretera existente y las líneas blancas el nuevo trazo de carretera que motivo el corte del talud y posterior deslizamiento.

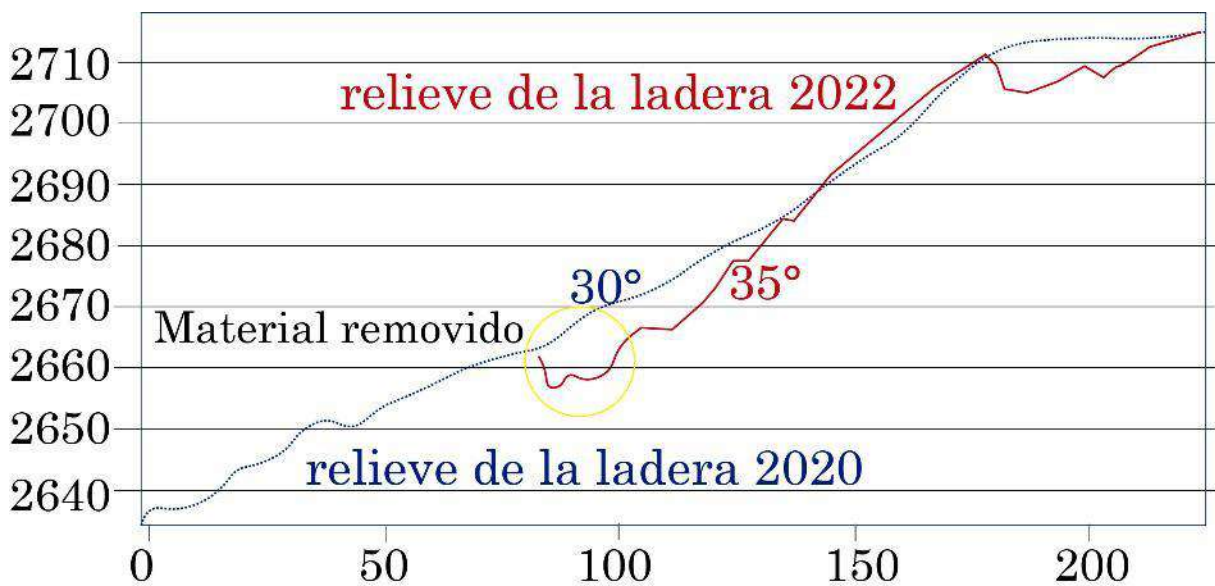
Figura 26. Comparativa entre el relieve del 2020 y relieve del 2021, muestra el incremento de la pendiente y la zona de material removido.

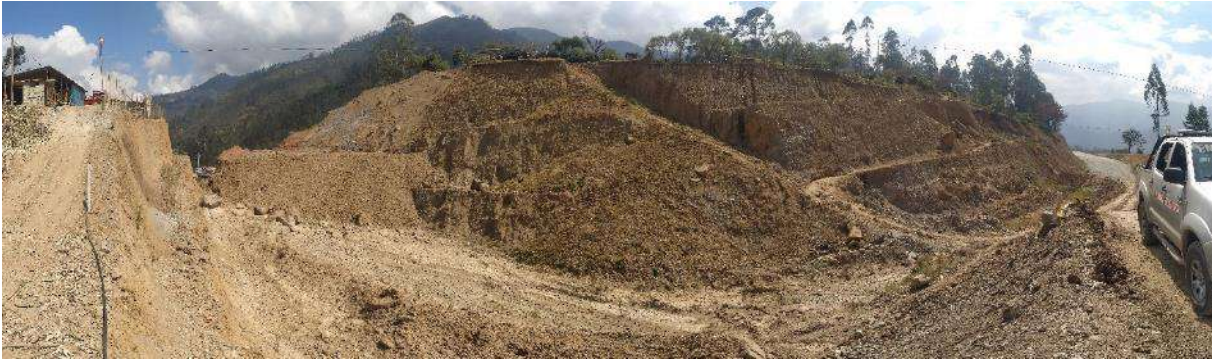
Fotografía 2. Vista panorámica del deslizamiento de Umaccata, muestra el material removido para la apertura de una vía.

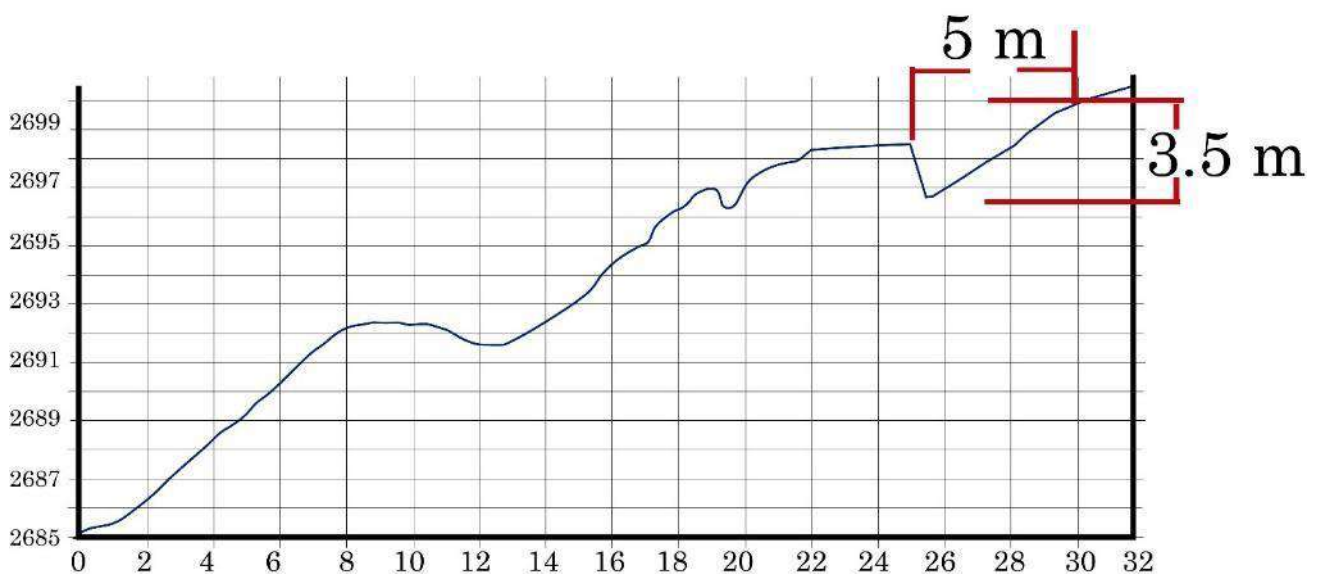
El deslizamiento de Umaccata se considera activo, con una escarpa retrogresiva que muestra un salto vertical de 3.5 m, así como un desplazamiento horizontal de 5 m (figura 27). Las características generales del deslizamiento son (figuras 28-31):

Figura 27 Perfil de la escarpa principal del deslizamiento de Umaccata, muestra un salto de 3.5 m y movimiento horizontal de 5 m.

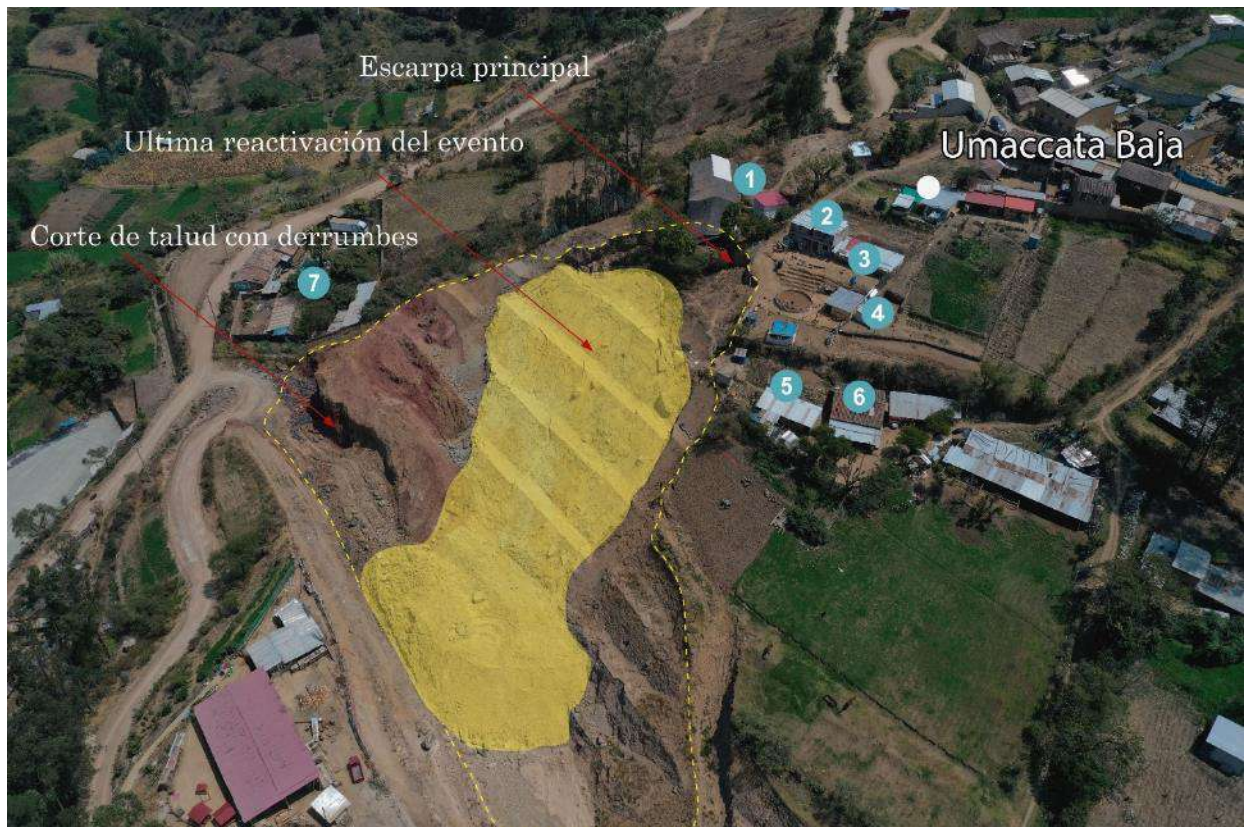
Figura 31. Vista aérea de la última reactivación del deslizamiento de Umaccata Baja.

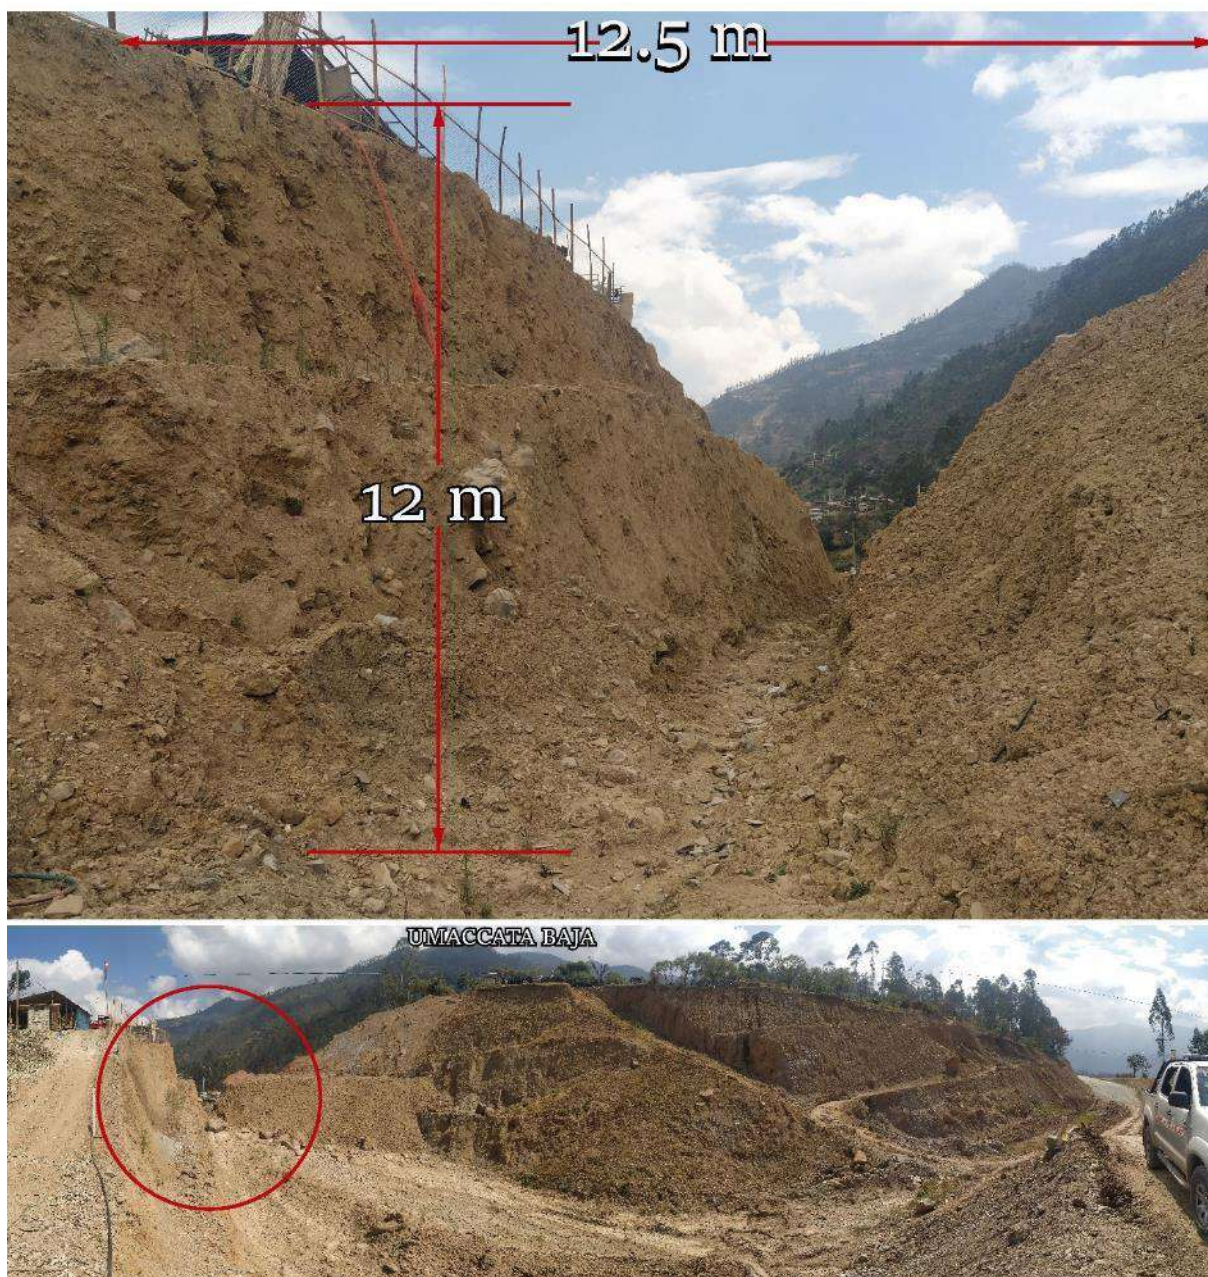
En el pie del deslizamiento se presentan derrumbes con alturas de 10 m, que favorecen la inestabilidad de la masa ya deslizada (figura 32 y fotografía 3).

Figura 32. Taludes: izquierdo y derechos dejados por la remoción de tierras para la apertura de una vía.

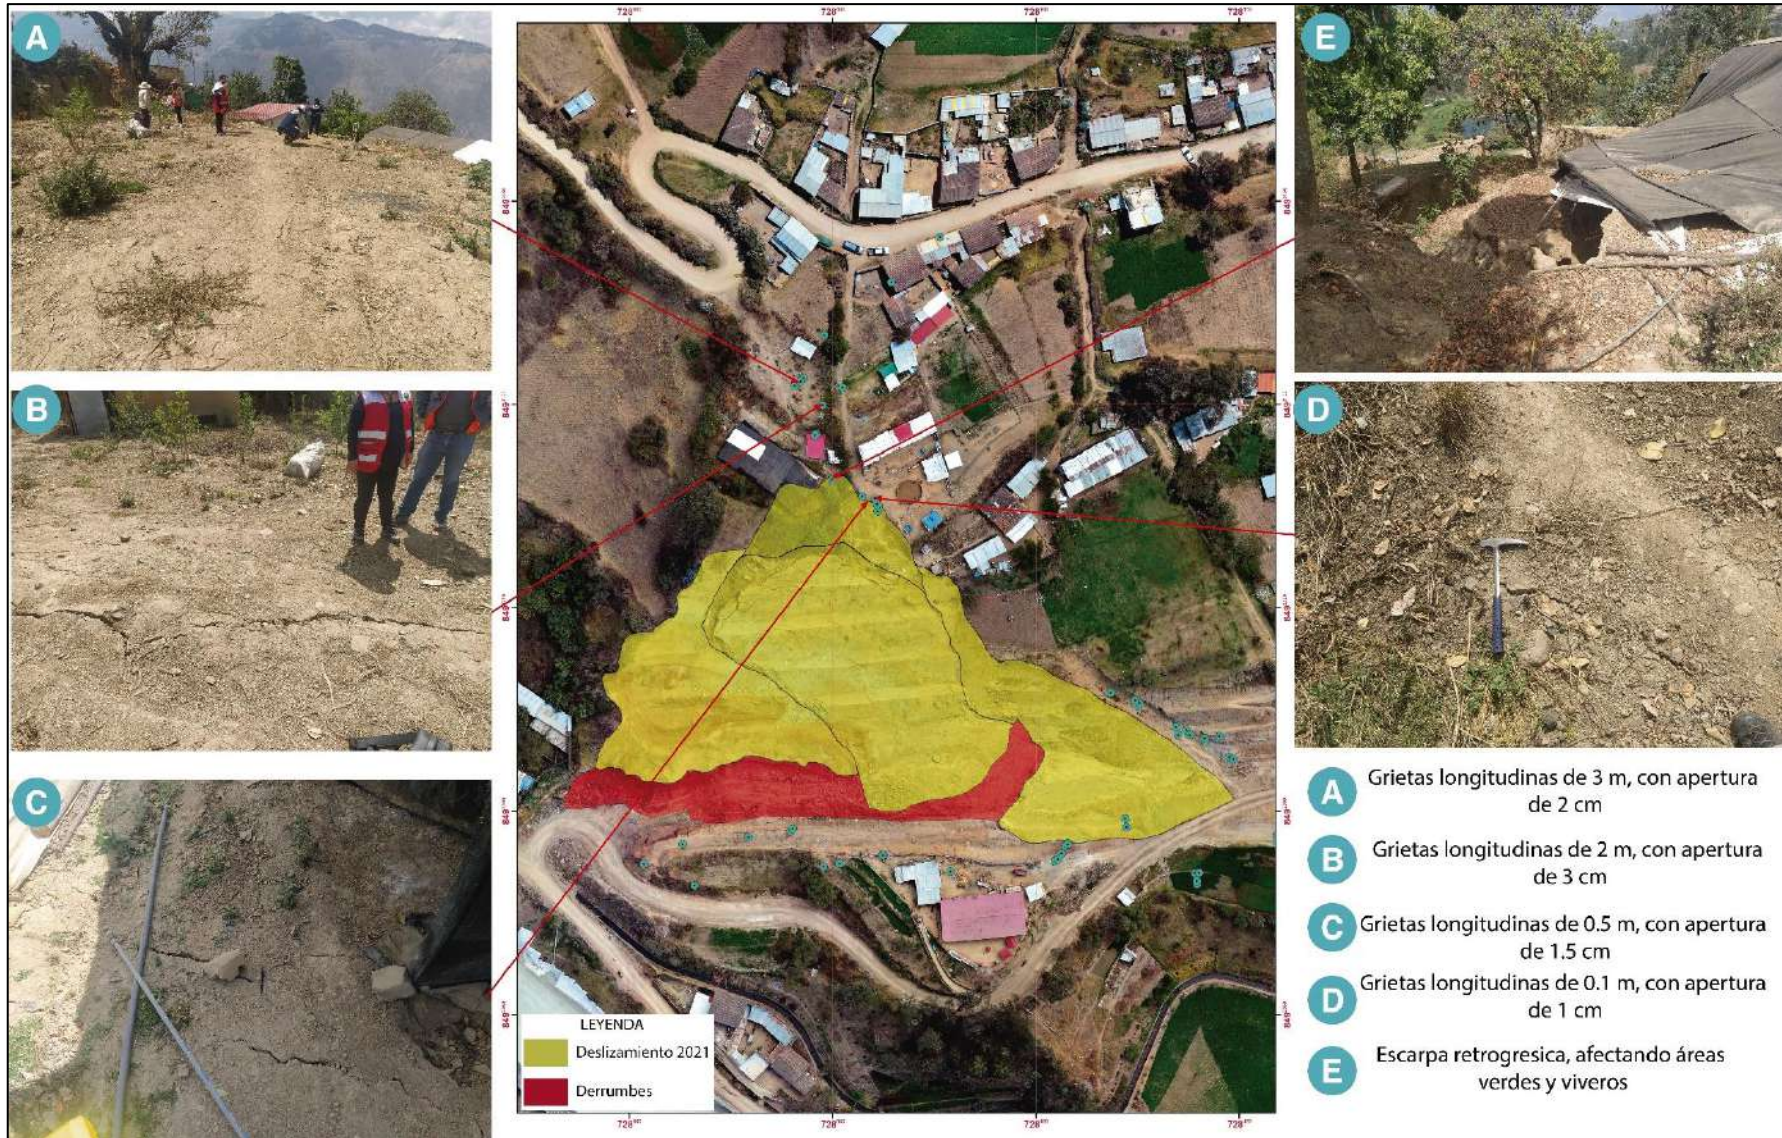
Además, de las evidencias de la escarpa retrogresiva, se identificaron agrietamientos (figura 33) en los alrededores Umaccata Baja. Lo que indicaría la inestabilidad de la parte superior de la ladera.

Figura 33. Ubicación de agrietamientos a 25 m de la escarpa principal del deslizamiento de Umaccata.

2. Implementar trabajos de monitoreo para identificar nuevos agrietamientos en el cuerpo del deslizamiento y detrás de la escarpa principal, El monitoreo deberá ser coordinado entre la población, municipalidad distrital/provincial de Abancay y las instituciones responsables involucradas en la apertura de la vía que desestabilizó la ladera inferior del sector de Umaccata Baja.

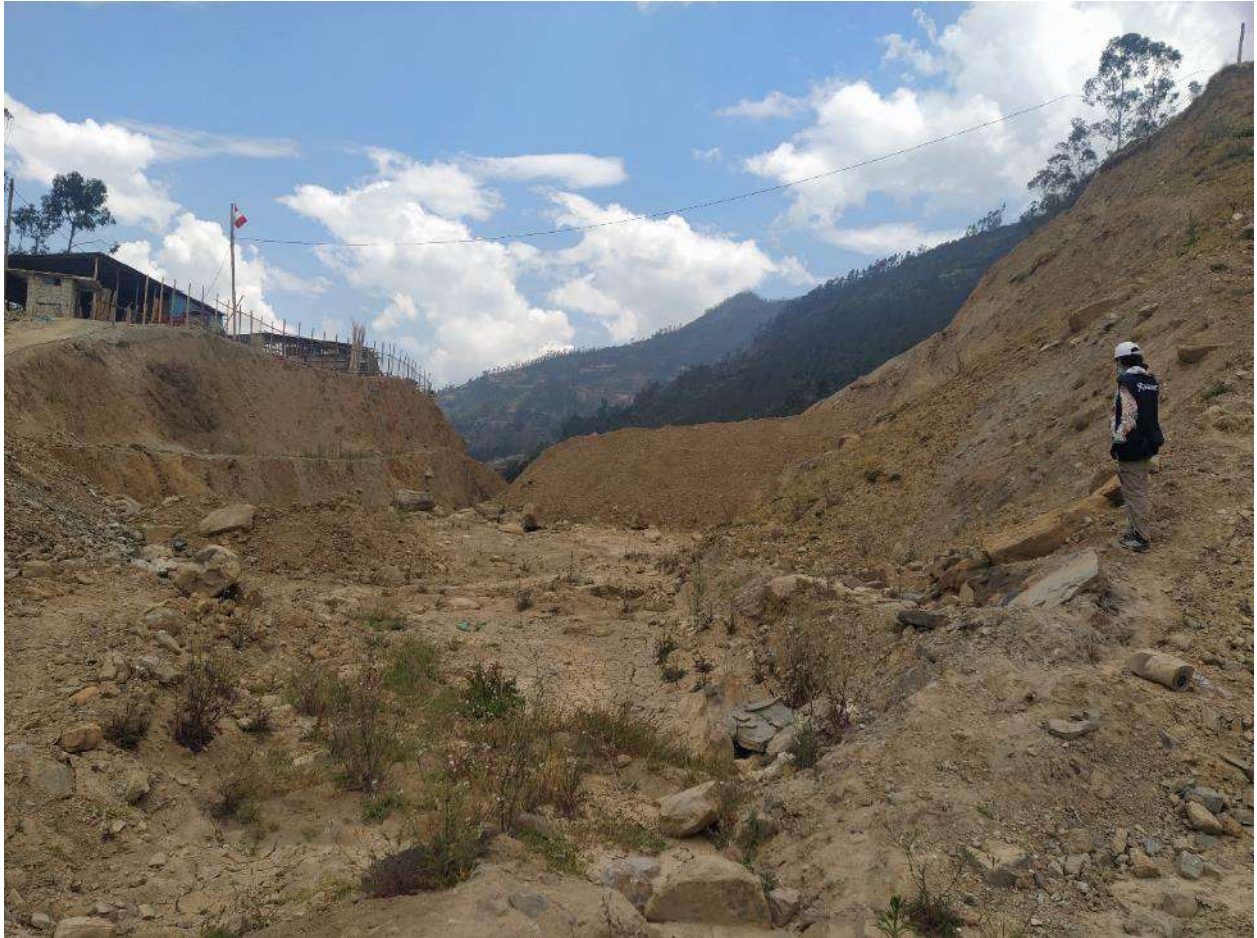
Fotografía 3 Derrumbes en el pie del deslizamiento de Umaccata (parte derecha de la fotografía).

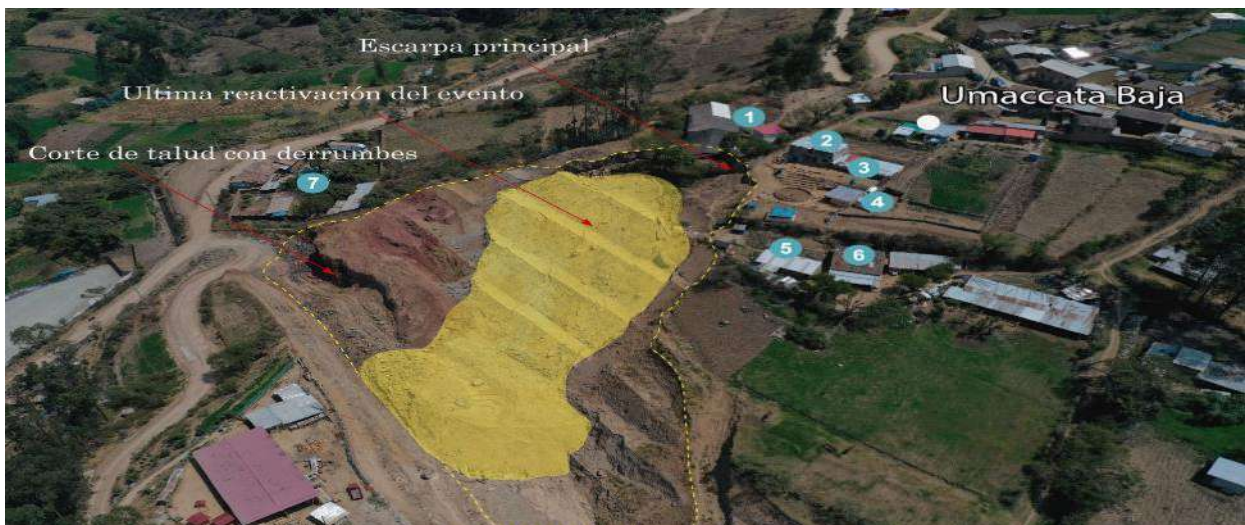
El deslizamiento por su característica retrogresiva, además de la presencia de grietas en el sector de Umaccata Baja puede afectar directamente a 6 viviendas ubicadas a 25 m de la escarpa principal, así como a 01 vivienda ubicada en el flanco derecho del cuerpo principal (figura 34).

Figura 34. Viviendas aledañas al deslizamiento, con alta probabilidad de ser afectadas.

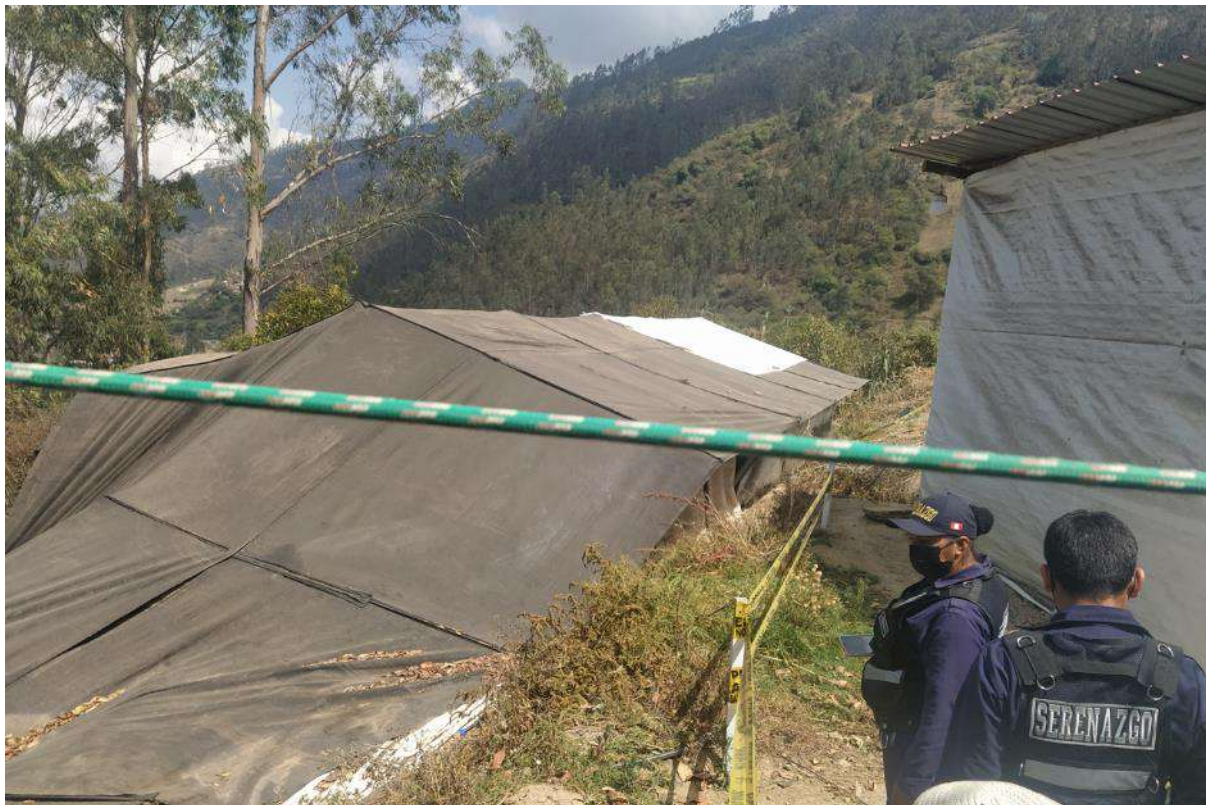
Como parte de las evidencias de afectaciones en Umaccata se tiene el colapso progresivo de un vivero domestico en las coordenadas UTM, WGS 84 18 s: X:728041 & Y:8493079 (fotografías 4 y 5), aldaño a este también se puede observar sitios de recreación (parques adaptados por la población) con hundimientos, así como la exposición de animales y personas al deslizamiento (fotografía 6)

Fotografía 4 Viveros colapsando en el sector de Umaccata Baja.

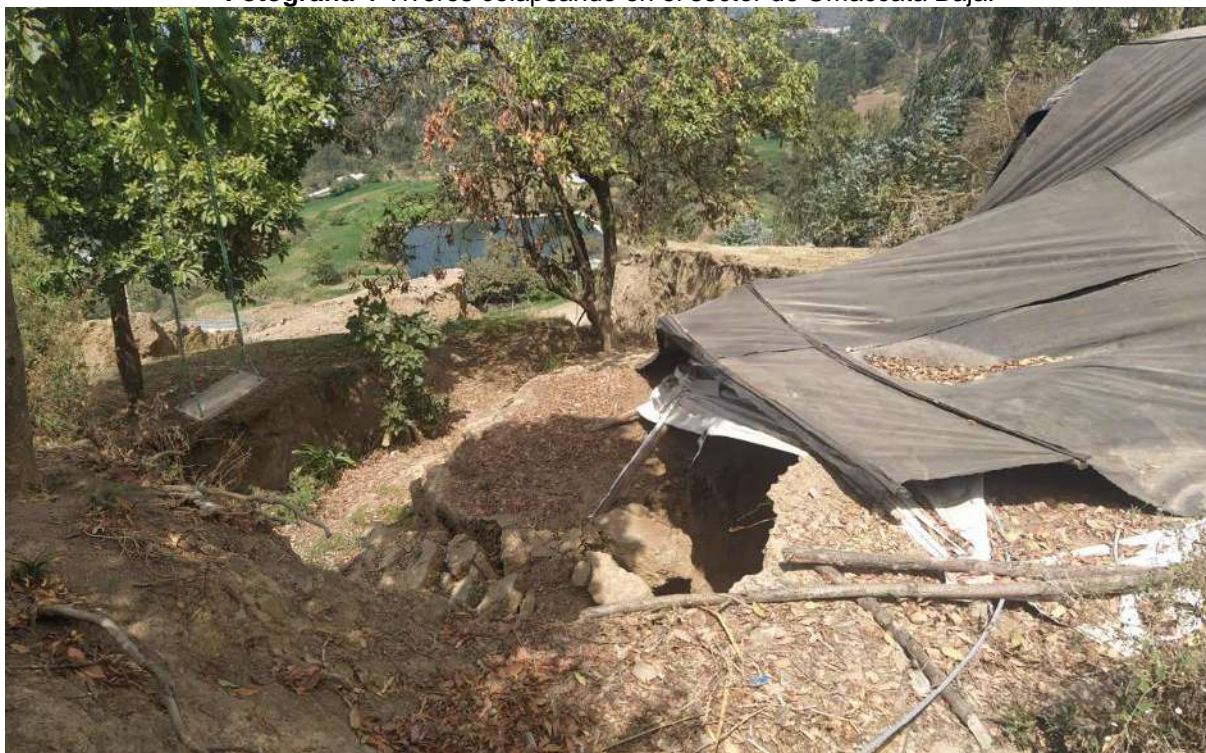
Fotografía 5. Parques ya áreas verdes adaptados por la población de Umaccata Baja, afectados por el proceso retrogresivo del deslizamiento del 2021.

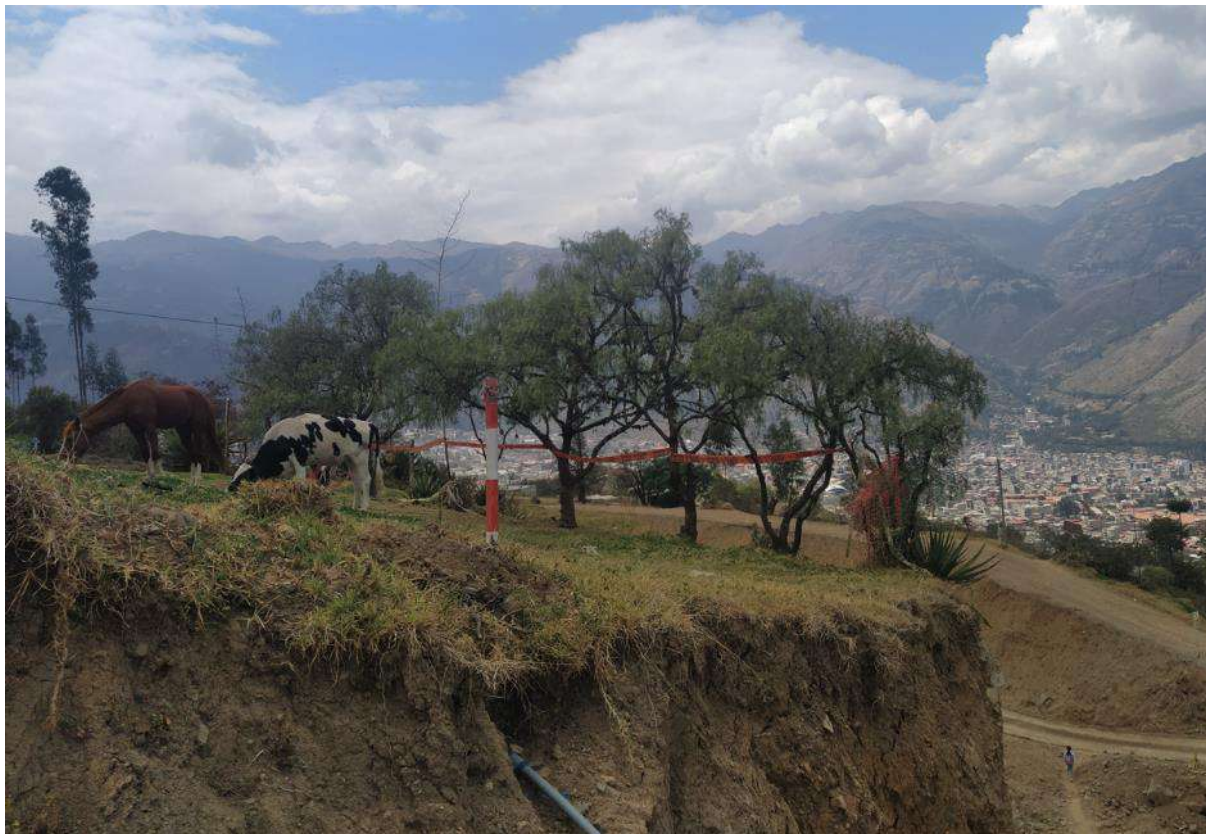
Fotografía 6. Animales expuestos al deslizamiento.
