Informe Técnico N° A7332

EVALUACIÓN DE PELIGROS GEOLÓGICOS POR MOVIMIENTOS EN MASA EN EL SECTOR DE UMACCATA BAJA

Departamento Apurímac
Provincia Abancay
Distrito Abancay

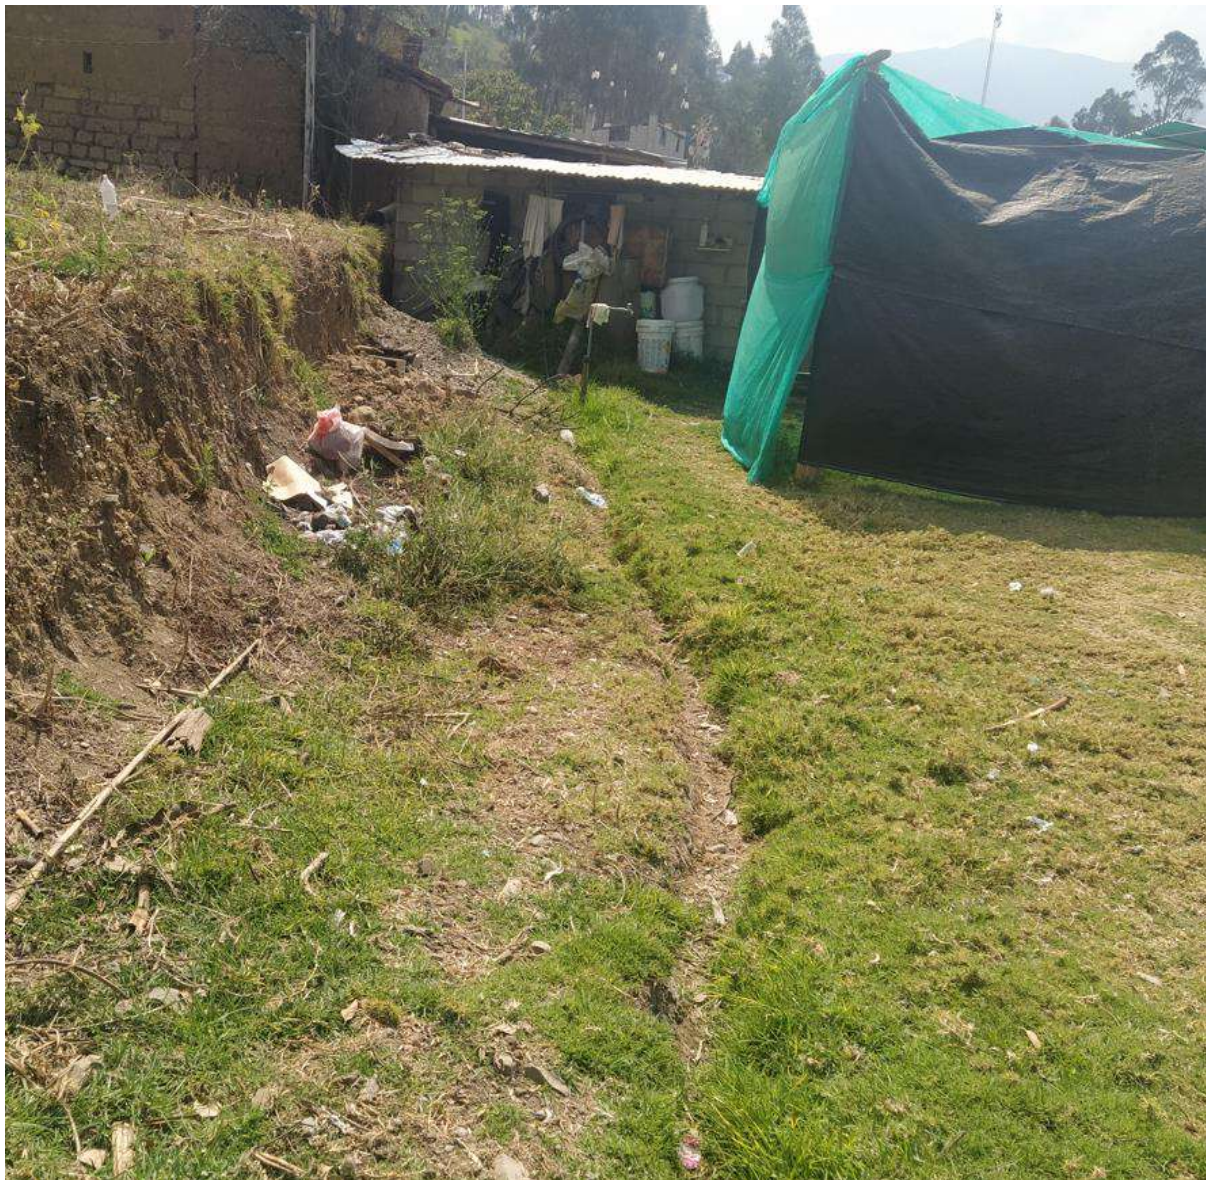
- Corte de talud para la apertura de una nueva vía.
- Las viviendas del sector de Umaccata no cuentan con un adecuado sistema de desagüe por lo que la mayoría de sus aguas domésticas son vertidas directamente al terreno (fotografías 7 y 8), lo que favorece la infiltración de aguas al subsuelo y el incremento de la presión de poros.
- La falta de sistemas de drenaje y la presencia de canales no revestidos para los cultivos en la parte alta de Umaccata, también favorecen la infiltración de aguas al subsuelo

Fotografía 7. Canales de agua y grifos en el sector de Umaccata Baja, sin un adecuado sistema de drenajes que saturan el terreno.

5. Implementar sistemas de drenajes impermeabilizados que recolecten las aguas de lluvias en la ladera, para evitar la infiltración de aguas al suelo (que incrementan las presiones intersticiales), pudiendo desencadenar deslizamientos. De igual manera las autoridades locales deberán mejorar los sistemas de desagüe, para evitar el vertido aguas residuales al terreno

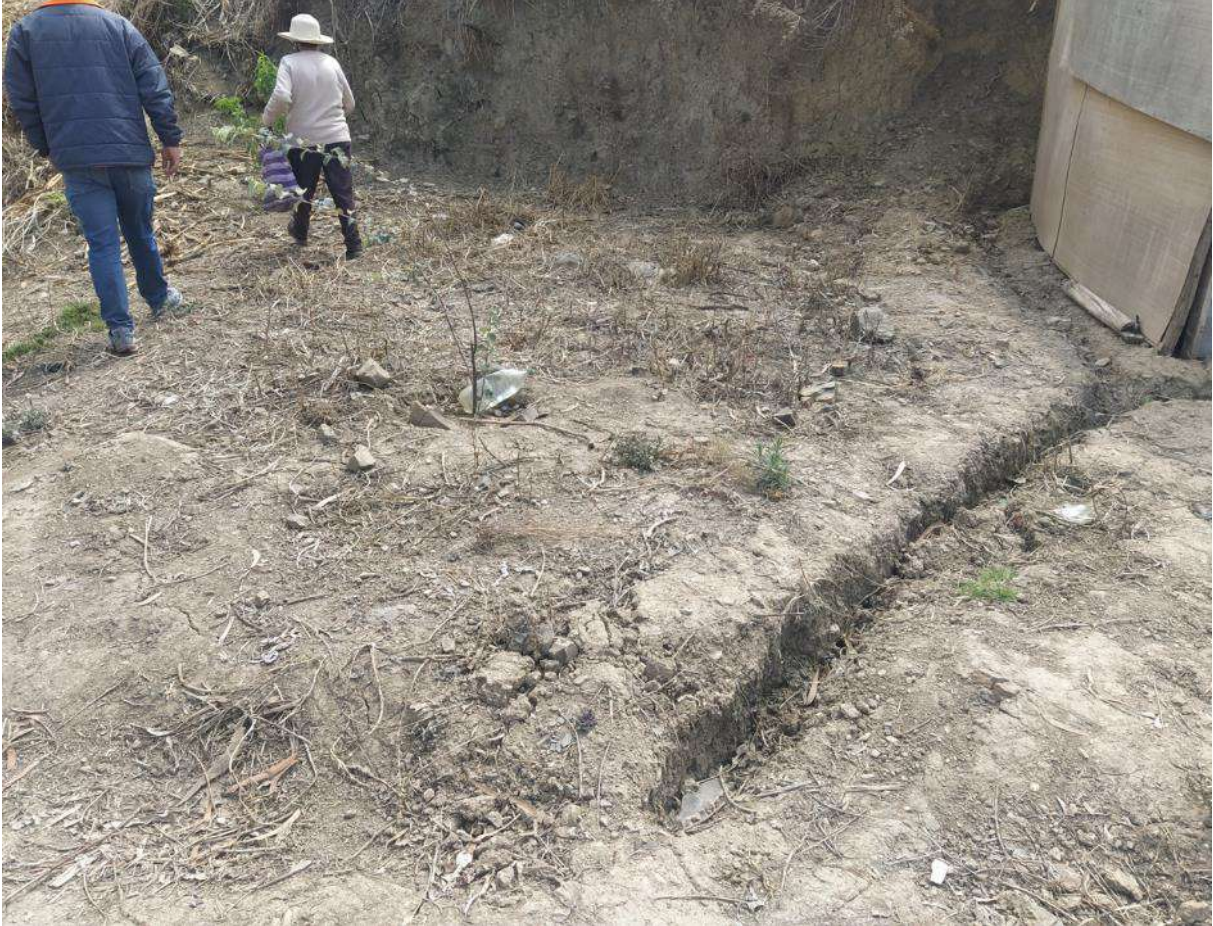
Fotografía 8. Canales de infiltración no revestidos en terrenos de cultivo del sector de Umaccata.

3. Controlar el sistema de riego en el sector de Umaccata baja, implementando sistemas de riego por goteo, además las zanjas de infiltración deberán ser revestidas e impermeabilizadas.
