Informe Técnico N° A7333

EVALUACIÓN DE PELIGROS GEOLÓGICOS POR MOVIMIENTOS EN MASA EN EL SECTOR CALERA

Departamento Arequipa
Provincia Caylloma
Distrito Chivay

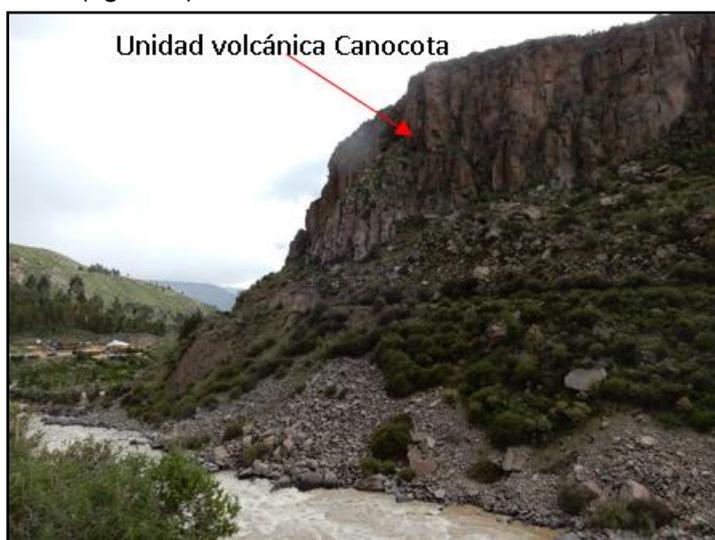
Secuencia de lavas andesíticas gris verdosas y vesicular, con espesor de aproximadamente 100 metros de potencia, formando columnas. Aflorante frente al sector estudiado. Se puede distinguir que presenta moderada meteorización y un grado de fracturación moderada. (figura 2).

Figura 2. Unidad volcánica Canocota. (coordenadas UTM E: 222643, N: 8272333).

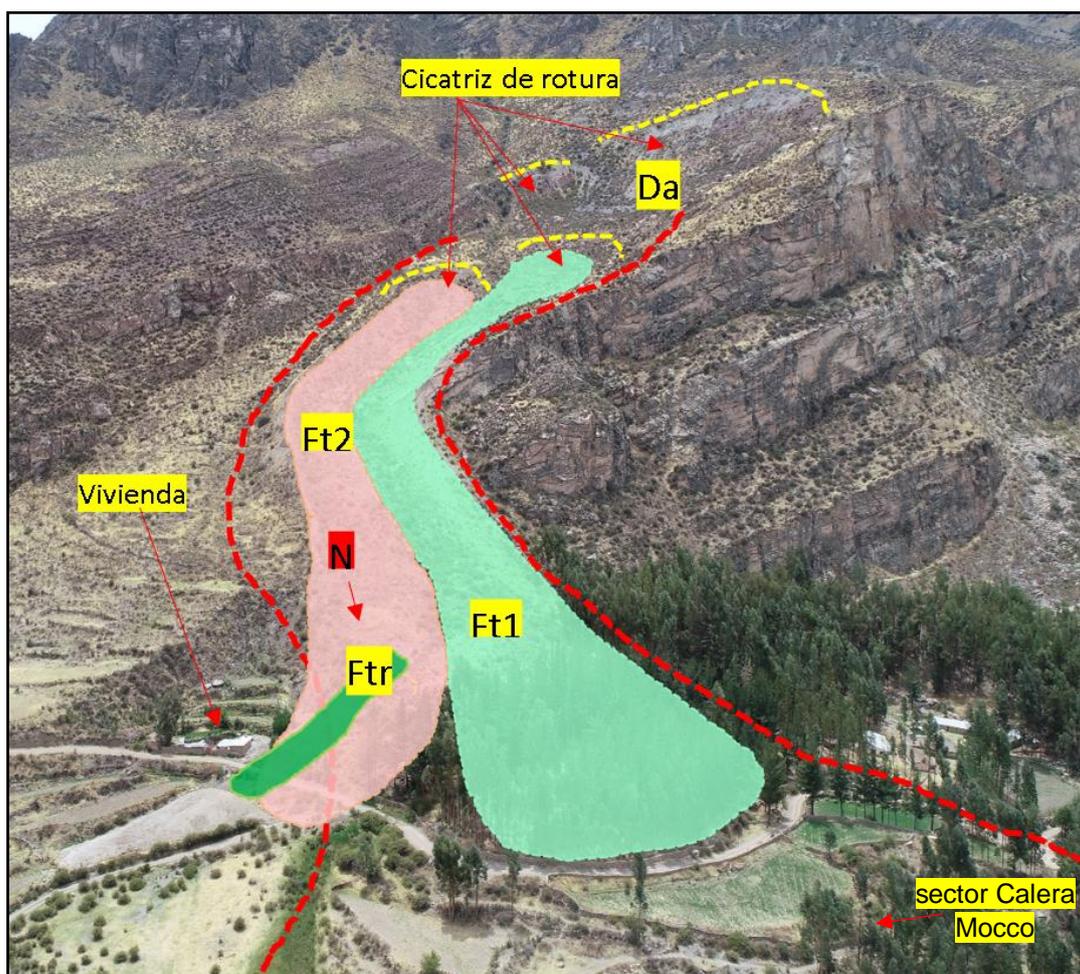
En la parte alta de Sihuayruma, parte alta del sector Calera, se evidenció un deslizamiento antiguo, denominado (Da), cuya masa removida llegó al cauce del río Colca, la cual cruza la parte baja del sector. Informe Técnico N° A7161, INGEMMET.

Los bloques de rocas encontrados en el depósito fueron arrancados de afloramientos rocosos que se encuentran ubicados a media ladera del valle. Son bloques de areniscas cuarzosas de color beige, lutitas de color rojo, y fragmentos gris oscuros de lavas y tobas blanquecinas brechadas. Los cuales se encuentran moderadamente meteorizadas y medianamente fracturadas. Este tipo de depósito no consolidado, no compactado, es de fácil de remoción cuando se satura de agua.

Figura 3. Deslizamiento antiguo

En la parte intermedia de la ladera ubicada en el sector Sihuayruma se evidencian dos cicatrices de rotura con forma de herradura, correspondiente a las zonas de arranque de los flujos de tierra (Ft1 y Ft2). (figura 3)

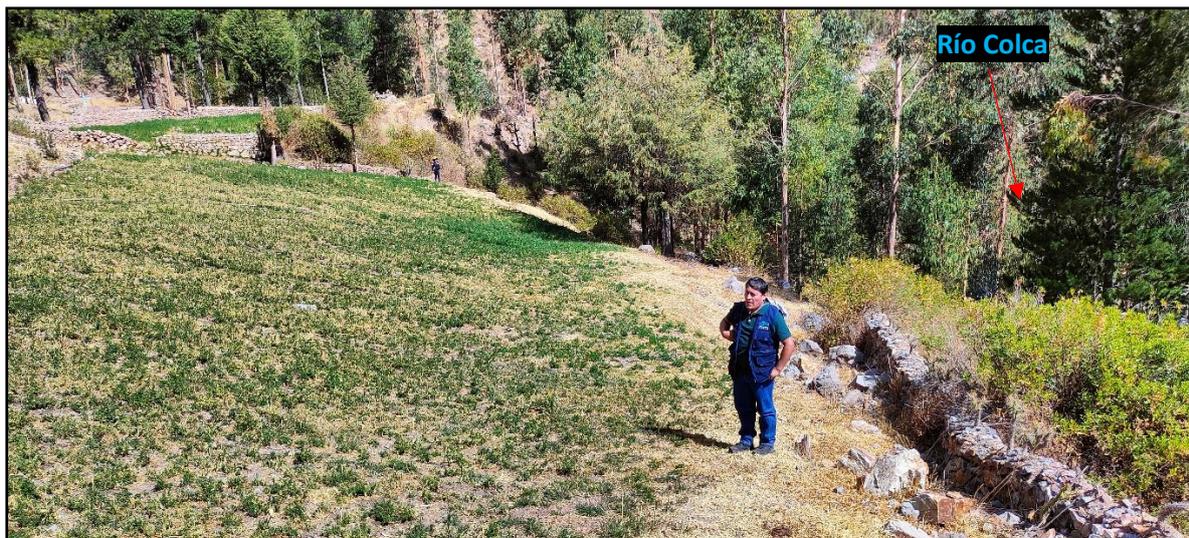
En la parte baja del terreno agrícola se evidencian agrietamientos, que refleja la inestabilidad del terreno. Por la erosión fluvial ocasionado por el río Colca, origina la pérdida de soporte en la base del talud, esto incrementa la inestabilidad del terreno. (figura 4).

Figura 4. Parte baja del deslizamiento antiguo, sector Calera Mocco. (coordenadas UTM E: 222786, N: 8272366).

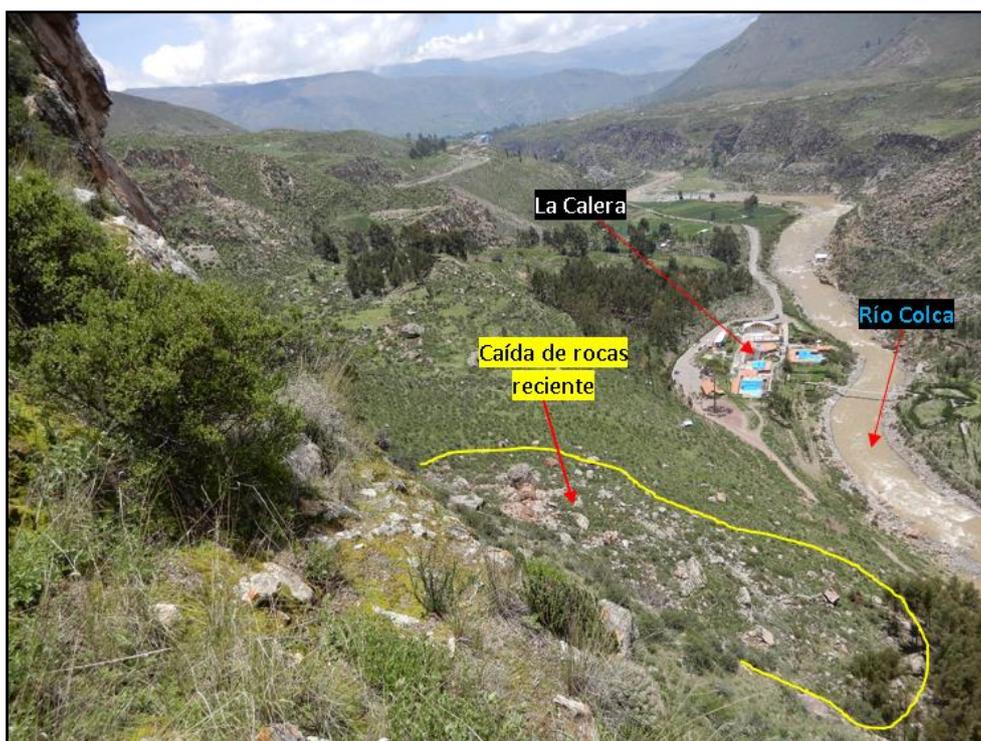
La caída de rocas, se presentan en los acantilados de fuertes pendientes de hasta 80°, que comprometen a la parte alta del hotel El Bosque y Sector la Calera (figuras 5 y 6).

Figura 5. Depósito de caída de rocas en La Calera. (coordenadas UTM E: 222948, N: 8272055).

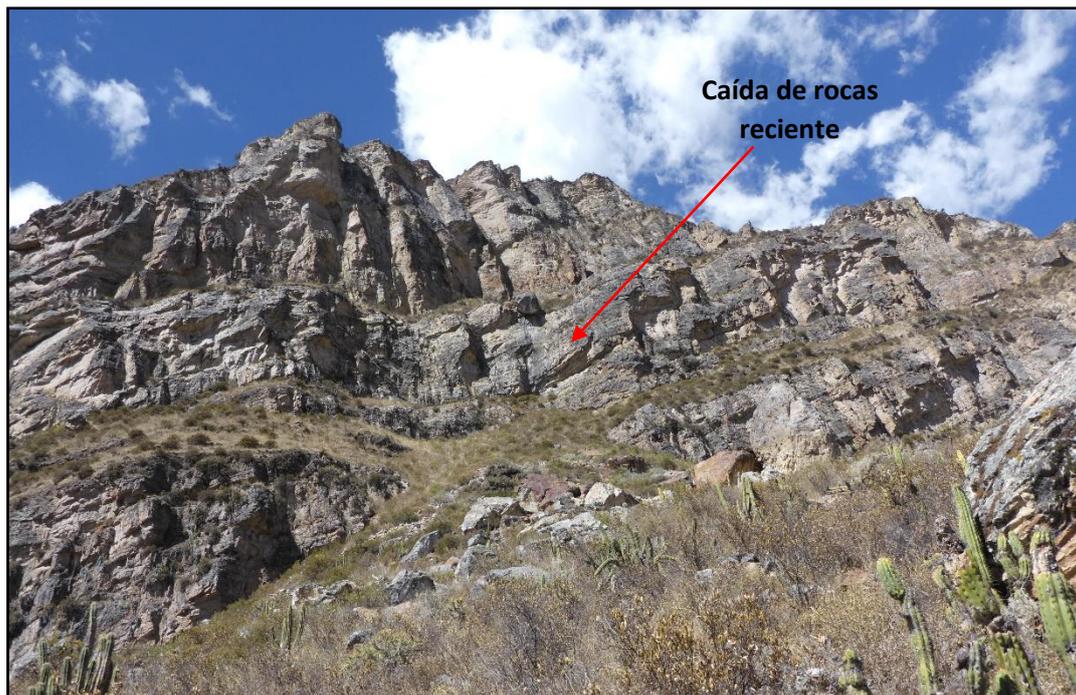
Figura 6. Caída de rocas en La Calera, margen izquierda del río Colca (coordenadas UTM E: 222948, N: 8272055).

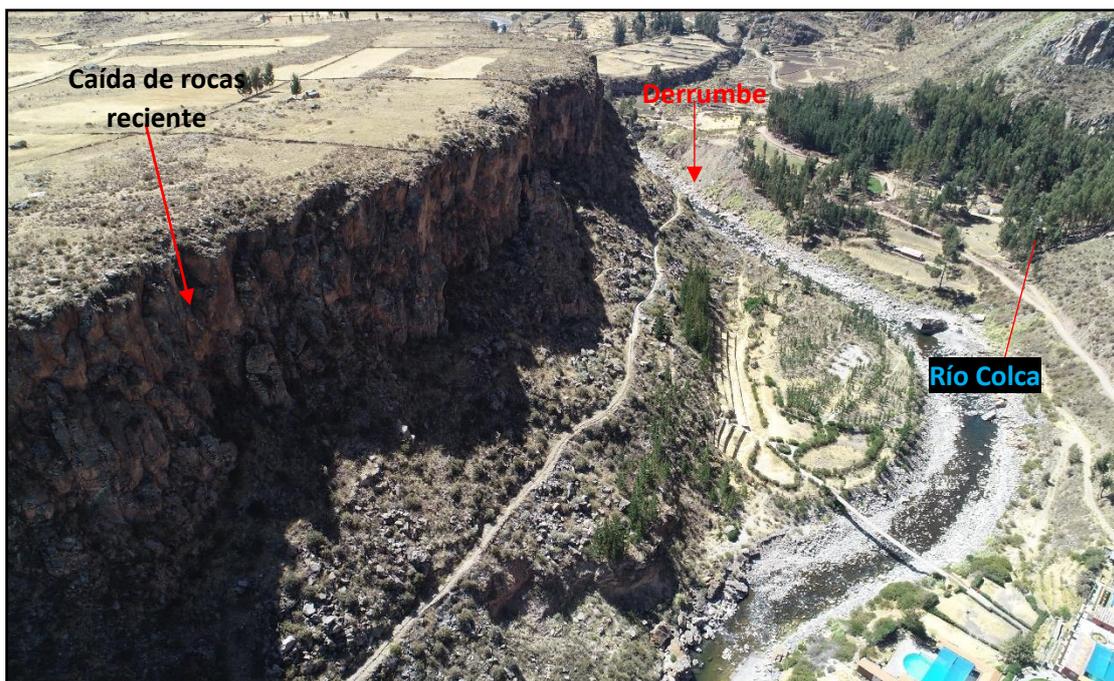
Los acantilados están conformados por areniscas cuarzosas moderadamente meteorizadas y medianamente fracturadas de la Formación Hualhuani y secuencias volcánicas Canocota, conformadas por secuencia de lavas andesíticas gris verdosas y vesicular, altamente a completamente meteorizada y moderadamente fracturado. (figura 7).

Figura 7. Caída de rocas en La Calera, margen derecha del río Colca (coordenadas UTM E: 222510, N: 8272136).
