Informe Técnico Nº A7335

EVALUACIÓN DE PELIGROS GEOLÓGICOS POR DERRUMBES EN EL SECTOR APV. VIRGEN ASUNTA

Departamento Cusco Provincia Cusco Distrito Saylla

DICIEMBRE 2022

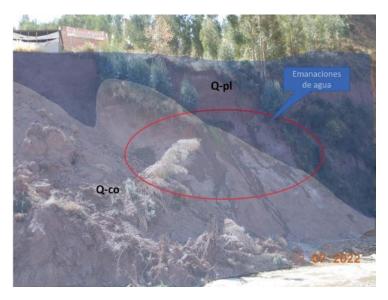
Son productos del arrastre de materiales de eventos antiguos (flujo de detritos). Además, de acuerdo a la caracterización hidrogeológica este depósito se comporta como un acuífero poroso consolidado (Medina *et al.*, 2021) (figura 2) (Anexo 2 – Tabla 1).

Figura 2. Se aprecia un depósito coluvial adosado a un proluvial con afloramientos de agua en su talud.

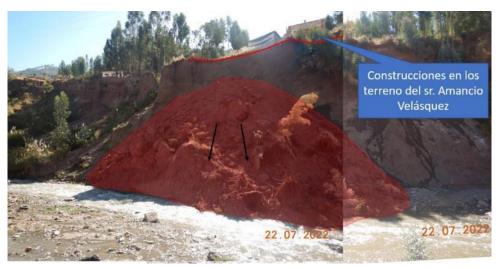
Los procesos identificados en la zona evaluada corresponden derrumbes recientes, según el informe N°015-2022-OGRD-MDS/C de la Municipalidad Distrital de Saylla, los eventos ocurrieron entre el 16 y 17 de marzo del presente año, afectó la propiedad del Sr. Amancio Velásquez Obregón y obstruyó parcialmente el canal del río Huatanay, que pudo ocasionar un desborde por la margen derecha del río, lo que afectaría a los sectores ubicados aguas abajo (figura 3). Luego de ocurrido este evento, se procedió a limpiar el material que quedó dentro del canal.

Figura 3. Derrumbe en la propiedad del Sr. Amancio, los materiales derrumbados obstruyo parcialmente el río.

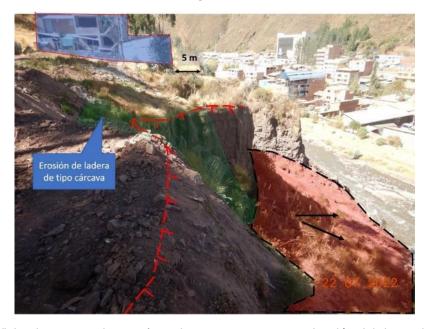
Hay una construcción en la propiedad del Sr. Amancio Velásquez que se encuentra a 5 m del derrumbe, el cual puede llegar a ser alcanzada por otro evento similar o por la erosión de ladera de tipo cárcava que se aprecia en todo el talud, siendo necesario estar alertas ante esta condición o situación (figura 4).

Figura 4. Vivienda que puede ser afectada por una nueva reactivación del derrumbe, además, se aprecia un derrumbe antiguo en el talud con presencia de erosión de ladera tipo cárcava.

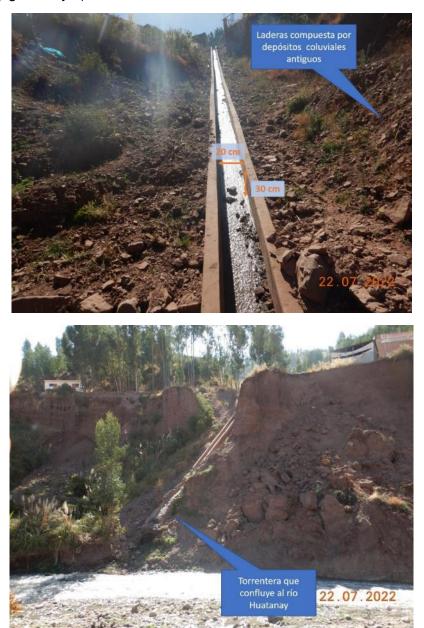
Se aprecia en la base de la torrentera, la construcción de un canal de material de concreto con dimensiones de 20 cm de ancho y 30 cm de profundidad, al parecer esta estructura no es suficiente para evacuar las aguas. Los materiales sueltos dispuestos en las laderas del sector, ante presencia de lluvias intensas, se desplazan cuesta abajo afectando el canal. Es necesario realizar estudios de caudales para redimensionar la torrentera (figuras 5 y 6).

Figuras 5 y 6. Torrentera que trasladas las aguas del sector y que pasa por la APV. Virgen Asunta, y la propiedad del Sr. Amancio Velásquez hasta desembocar en el río Huatanay.

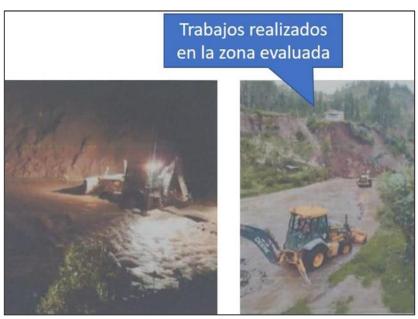
- Ancho promedio de la zona de arranque: 23 m
- Forma de la superficie de rotura: cóncava
- Diferencia de altura aproximada de la corona a la base del deslizamiento: 8 m
- Dirección (azimut) del movimiento: N 225°
- Área del derrumbe: 480 m²
- Volumen aproximado de material colapsado: 900 m³
- Produjo el represamiento de una parte del canal del río Huatanay, por lo cual se tuvo que realizar la limpieza del cauce (figura 8).

Figura 8. Trabajos realizados en la zona evaluada, fotos extraídas del informe N°015-2022-OGRD-MDS/C de la Municipalidad Distrital de Saylla.

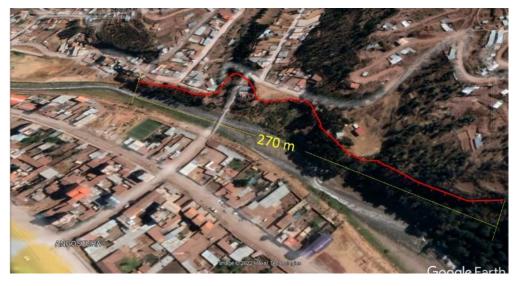
En el área evaluada se aprecia un talud con longitud de 270 m, que viene sufriendo continuamente derrumbes en toda su ladera, condicionado por la socavación del talud generado por el río (en épocas de lluvias), la deforestación y el uso de suelos de tipo urbano, genera mayores infiltraciones de aguas residuales y erosión de ladera (figuras 9 y 10).

Figura 9. Talud de 270 m donde se producen derrumbes, imagen tomada de Google Earth (2022).

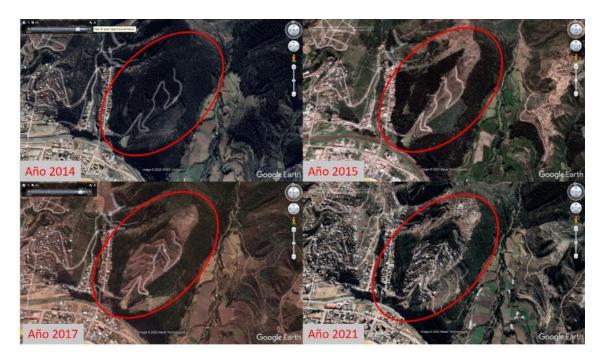
Figura 10. Evolución de la deforestación y la instalación de área urbana en la zona evaluada, imágenes tomadas de Google Earth.
