Informe de Evaluación del Riesgo por Caída de Rocas en el AA.HH. Rodrigo Franco

Distrito de Santiago de Surco

Municipalidad de Santiago de Surco

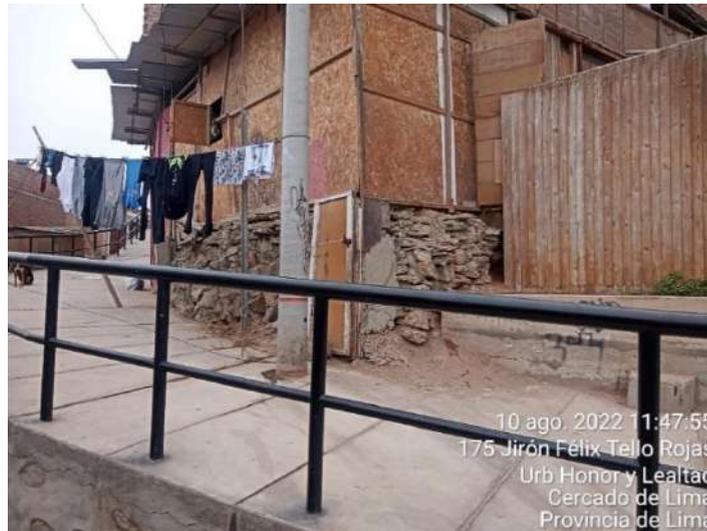
Figura N° 2: Base de cimentación de viviendas ubicadas en las faldas de los cerros

La zona del AAHH Rodrigo Franco se encuentra definido como una zona de alta ocupación de viviendas y la evaluación se puede determinar el alto grado de vulnerabilidad, por las características físicas de las viviendas, servicios básicos insuficientes, problemas de organización, delincuencia, desempleo y hábitos de higiene, como también la informalidad de tenencias de animales domésticos por las calles que incrementan un manejo adecuado de higiene, perjudicando más ante una posible amenaza de sismos, derrumbes y caída de rocas.

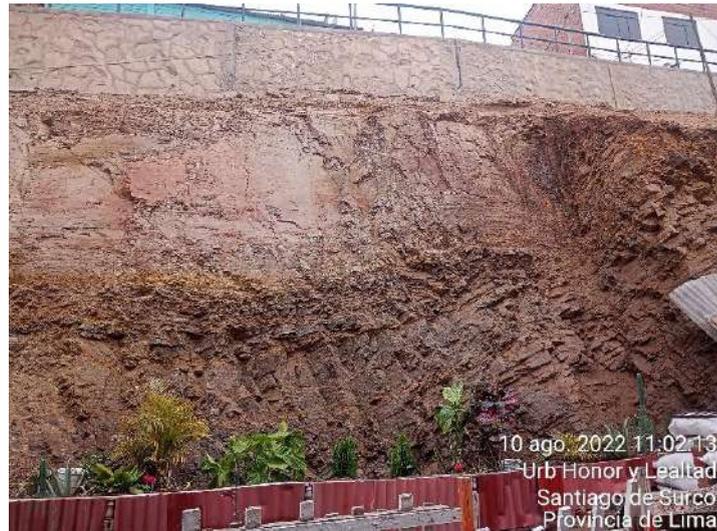
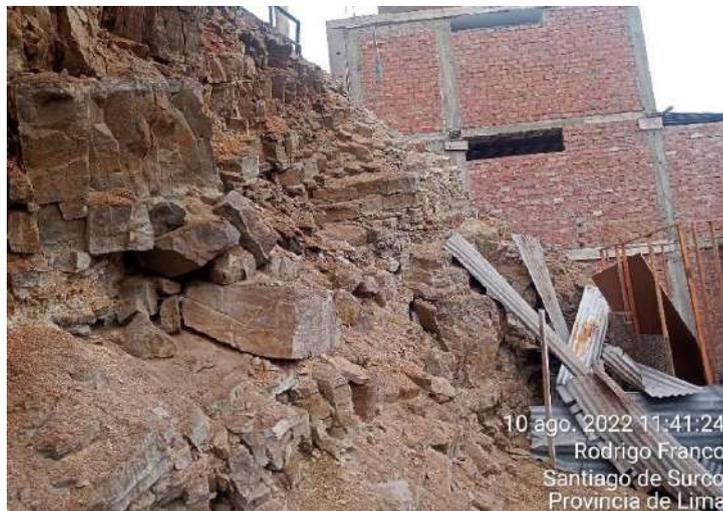
Figura N° 5: Vista de los afloramientos de la formación de rocas, mostrándose un macizo altamente fracturado.

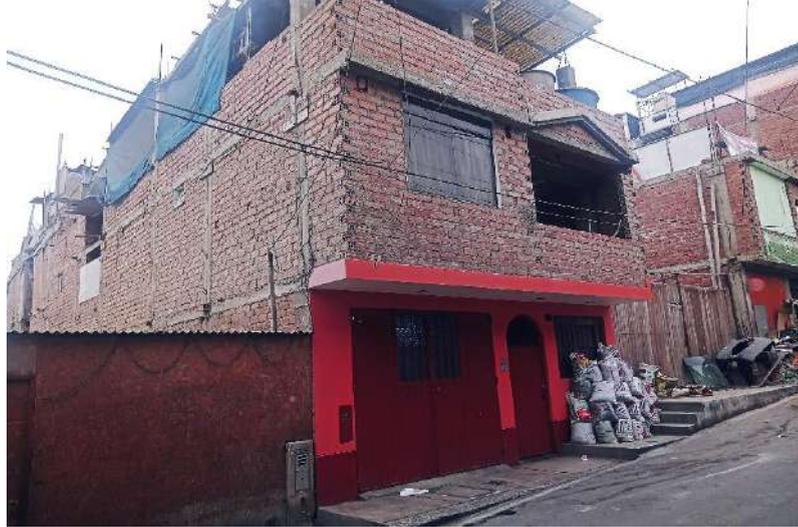
Figura N° 8: Condiciones de las viviendas identificadas en campo

El porcentaje de material predominante de la edificación es ladrillo en un 81 %, de madera en 8.6 %, estera y adobe un 10 %.

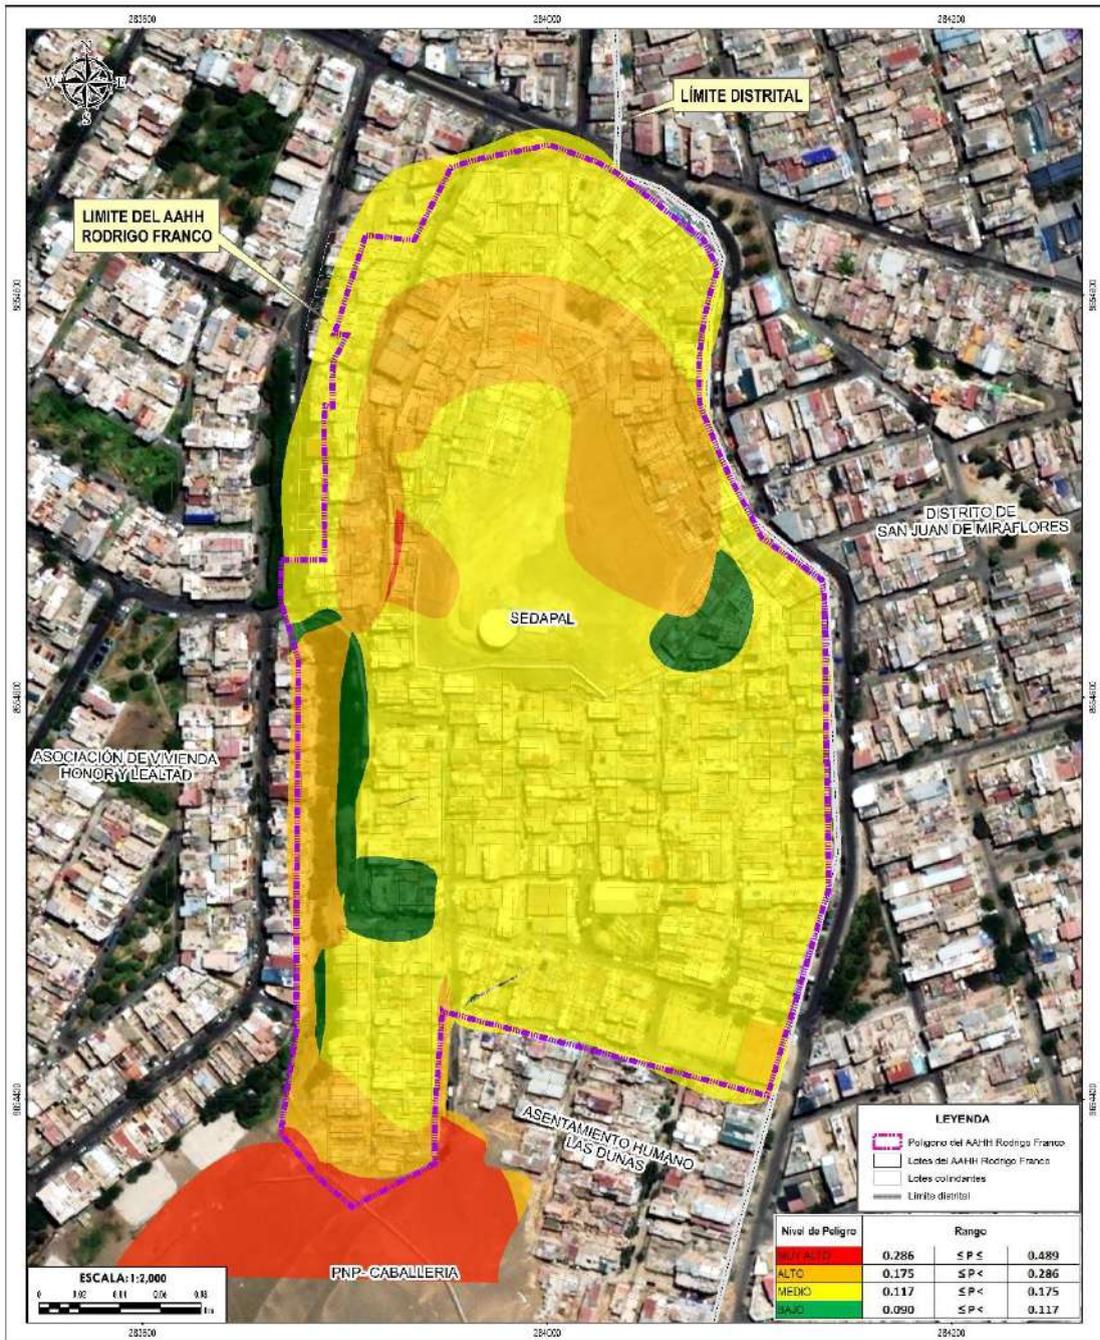
Mapa N° 7: Mapa de peligro

Nivel de peligro	Descripción	Rangos
MUY ALTO	El territorio presenta una muy alta susceptibilidad a ser afectado ante la ocurrencia de peligro de caídas de rocas el cual esta desencadenado por un sismo: con una Magnitud mayor a 8° en la escala de Richter, causando un gran terremoto, con volumen de rocas sueltas, mayor a 4 m ³ , e Intensidad del sismo (En un puntaje de 12 puntos en la escala de Mercalli), XI y XII, causando destrucción total, puentes destruidos, grandes grietas en el suelo. las ondas sísmicas se observan en el suelo y objetos son lanzados al aire. Unidades de pendiente del terreno de 32° a mas, con Unidades litológicas, Sedimentos poco consolidados, comportamiento inestable y altamente erosivas; Unidades Geomorfológicas, Manto de arena (M-a)	0.286 ≤ P ≤ 0.489
ALTO	El territorio presenta una alta susceptibilidad a ser afectado ante la ocurrencia de peligro de caídas de rocas el cual esta desencadenado por un sismo de magnitud mayor de 6° a 7.9° en la escala de Richter, con un volumen de rocas sueltas de 3 a 4 m ³ , e intensidad de sismo (en el puntaje de 9 a 10 puntos en la escala de Mercalli) IX y X, causando severos daños a los edificios, muchas edificaciones son desplazadas de su cimentación, el suelo resulta considerablemente fracturado. Unidades de pendiente entre 18° - 32°, con unidades litológicas: Roca Poco consolidada de clastos subangulosos, y unidades geomorfológicas: Colina Alta de Roca Sedimentaria (Rca-rs).	0.175 ≤ P < 0.286

MEDIO	El territorio presenta una media susceptibilidad a ser afectado ante la ocurrencia de peligro de caídas de rocas el cual esta desencadenado por un sismo de magnitud entre 4.5° a 5.9° en la escala de Richter, con un volumen de rocas sueltas de 2 a 3 m ³ , e intensidad de sismo (en el puntaje de 8 en la escala de Mercalli) VI, VII, y VIII. Sentido por todos, los muebles se desplazan, daños considerables en estructuras de pobre construcción. daños ligeros en estructuras de buen diseño. Unidades de pendiente del terreno, entre 10° - 18°, con unidades litológicas: Roca muy alterada y fracturadas presentando diaclasas, unidades geomorfológicas: Colina y Lomada de roca sedimentaria (Rce-rs)	0.117 ≤ P < 0.175
BAJO	El territorio presenta una baja susceptibilidad a ser afectado ante la ocurrencia de peligro de caídas de rocas el cual esta desencadenado por un sismo de magnitud menor a 3.4 hasta 4.4° en la escala de Richter, con un volumen de rocas sueltas de menor a 1 m ³ a 4.4 m ³ , en intensidad de sismo (en el puntaje hasta 5 en la escala de Mercalli) III, IV, V, sentido en el interior de las viviendas, postes se balancean, en otro caso no es sentido en general a ser sentido por mucha gente. Unidades de pendiente del terreno entre 0° a 10°, con unidades litológicas: roca poca alterada a dura o maciza, unidades geomorfológicas: Colina Baja de roca sedimentaria (Rcb-rs) a Llanura o planicie Aluvial (Pi-al).	0.090 ≤ P < 0.117

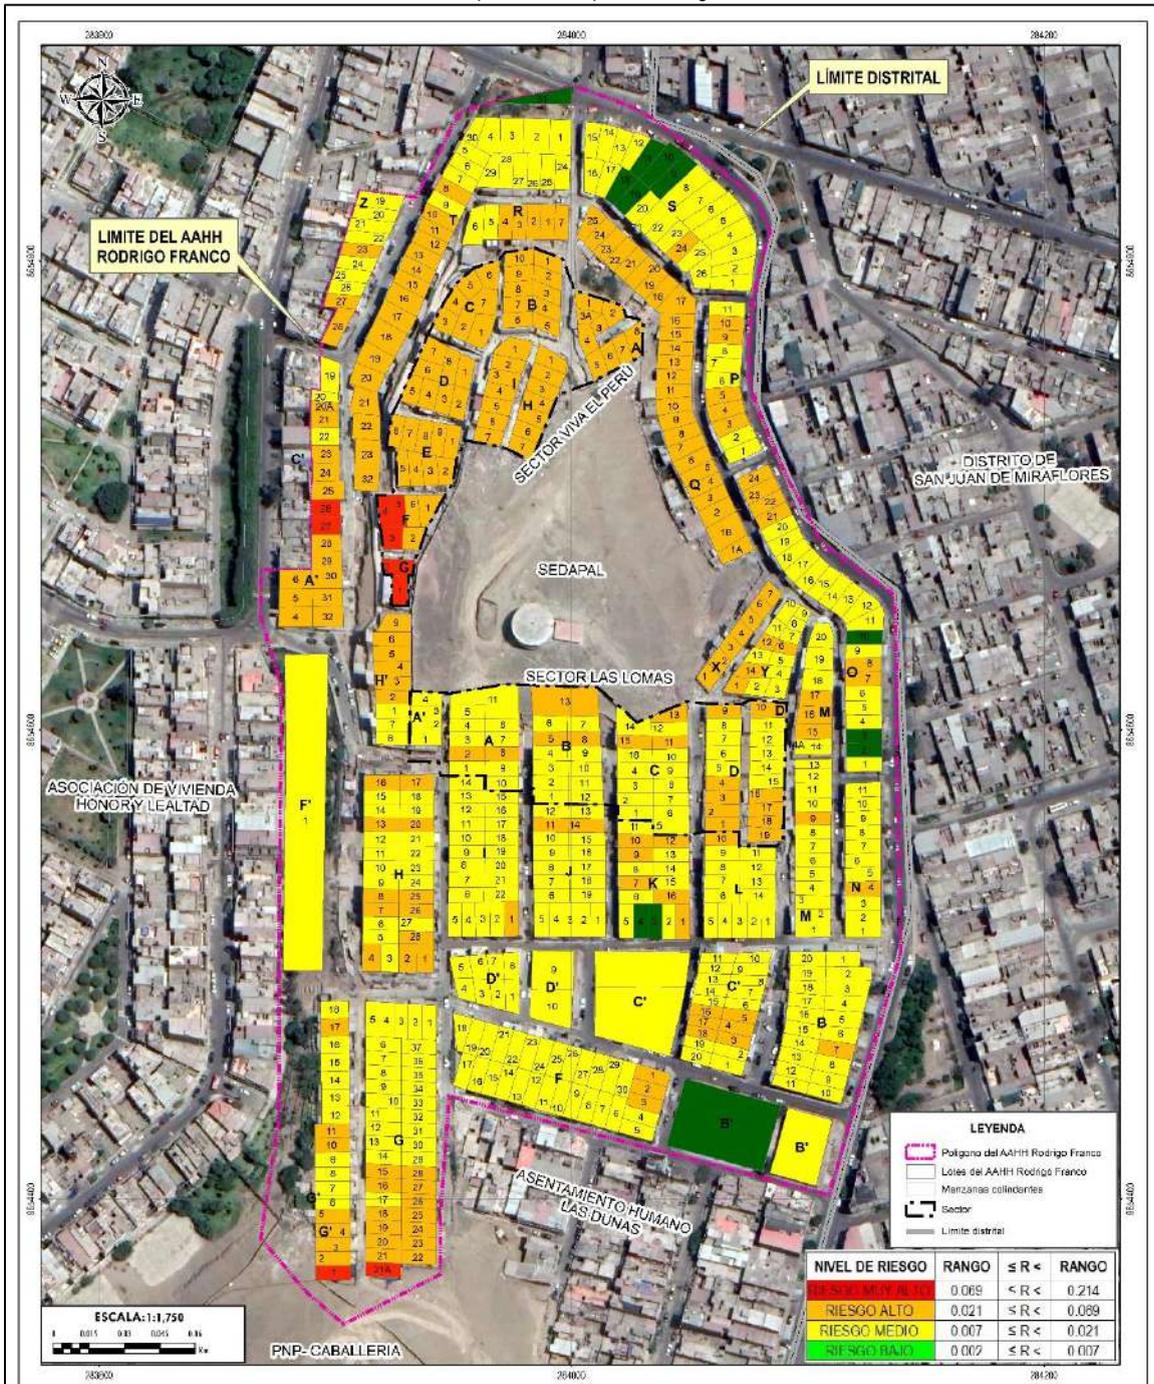
Mapa N° 9: Mapa de Riesgo

Nivel de Riesgo	Descripción	Rangos
MUY ALTO	<p>El territorio presenta una muy alta susceptibilidad a ser afectado ante la ocurrencia de peligro de caídas de rocas el cual esta desencadenado por un sismo: con una Magnitud mayor a 8° en la escala de Richter, causando un gran terremoto, con volumen de rocas sueltas, mayor a 4 m³, e Intensidad del sismo (En un puntaje de 12 puntos en la escala de Mercalli), XI y XII, causando destrucción total, puentes destruidos, grandes grietas en el suelo. las ondas sísmicas se observan en el suelo y objetos son lanzados al aire. con Unidades de pendiente del terreno de 45° a más, con Unidades litológicas de Sedimentos poco consolidados, comportamiento inestable y altamente erosivas; y Unidades Geomorfológicas de Manto de arena (M-a). Se caracteriza principalmente por presentar muy alta exposición al peligro por caída de rocas y deslizamiento de una población por vivienda de 9 a más habitantes, en un grupo etario de 0 a 5 años y mayores a 65 años, que no tiene acceso a servicios básicos, con un tipo de discapacidad de parálisis total de extremidades, con un nivel educativo inicial, no cuenta ni desarrollan ningún tipo de programa de capacitación en temas de GRD, no tiene seguro de salud, la ubicación de su vivienda de 0 a 1 m., con una elevación de su vivienda mayor a 5 pisos , con material predominante de estera/madera/triplay, en un estado de conservación de vivienda muy malo, con un ingreso económico familiar hasta 500 soles, y ocupación principal del jefe del hogar como asalariado o ambulante.</p>	0.069 ≤ R ≤ 0.2014

ALTO	<p>El territorio presenta una alta susceptibilidad a ser afectado ante la ocurrencia de peligro de caídas de rocas el cual esta desencadenado por un sismo de magnitud mayor de 6° a 7.9° en la escala de Richter, con un volumen de rocas sueltas de 3 a 4 m³, e intensidad de sismo (en el puntaje de 9 a 10 puntos en la escala de Mercalli) IX y X, causando severos daños a los edificios, muchas edificaciones son desplazadas de su cimentación, el suelo resulta considerablemente fracturado, con unidades de pendiente entre 30°- 44°, con unidades litológicas de Roca Poco consolidada de clastos subangulosos, y unidades geomorfológicas de Colina Alta de Roca Sedimentaria (Rca-rs). Se caracteriza principalmente por presentar una muy alta exposición al peligro por caída de rocas y deslizamiento de una población por vivienda de 7-8 habitantes, de un grupo etario de 6 a 12 años y de 60 a 64 años, que tiene acceso provisional a servicios básicos, con un tipo de discapacidad de parálisis parcial al menos de alguna extremidad, con un nivel educativo primario, escasamente capacitada en temas concernientes a GRD difusión escasa, poseen SIS (seguro integral de salud), la ubicación de su vivienda de 2 a 3 m., con una elevación de la vivienda de 4 pisos , con material predominante de ladrillos o bloques de cemento (sin refuerzo), con un estado conservación de la vivienda malo, con ingreso familiar entre 500 soles a menos de 900 soles, y ocupación principal del jefe de familia como trabajador de construcción civil.</p>	0.021 ≤ R < 0.069

<p>MEDIO</p>	<p>El territorio presenta una susceptibilidad media a ser afectado ante la ocurrencia de peligro de caídas de rocas el cual esta desencadenado por un sismo de magnitud entre 4.5° a 5.9° en la escala de Richter, con un volumen de rocas sueltas de 2 a 3 m³, e intensidad de sismo (en el puntaje de 8 en la escla de Mercalli) VI, VII, y VIII. Sentido por todos, los muebles se desplazan, daños considerables en estructuras de pobre construcción, daños ligeros en estructuras de buen diseño, con unidades de pendiente del terreno, entre 20° - 29°, con unidades litológicas de Roca muy alterada y fracturadas presentando diaclasas y unidades geomorfológicas de Colina y Lomada de roca sedimentaria (Rce-rs). Se caracteriza principalmente por presentar una muy alta exposición al peligro por caída de rocas y deslizamiento de una población por vivienda de 5-6 habitantes, de un grupo etario de 13 a 15 años y de 50 a 59 años, que tiene acceso al servicios de luz, con un tipo de discapacidad mental, con un nivel educativo secundaria, se capacita con regular frecuencia en temas concernientes a GRD difusión mayoritaria, poseen ESSALUD (seguro social de salud), la ubicación de su vivienda de 4 a 5 m., con una elevación de su vivienda de 3 pisos, con material predominante de ladrillos o bloques de cemento (con refuerzo parcial), y un estado conservación de la vivienda regular, con ingreso familiar entre 900 soles a menos de 1200 soles, y ocupación principal del jefe de familia como comerciante.</p>	<p>$0.007 \leq R < 0.021$</p>

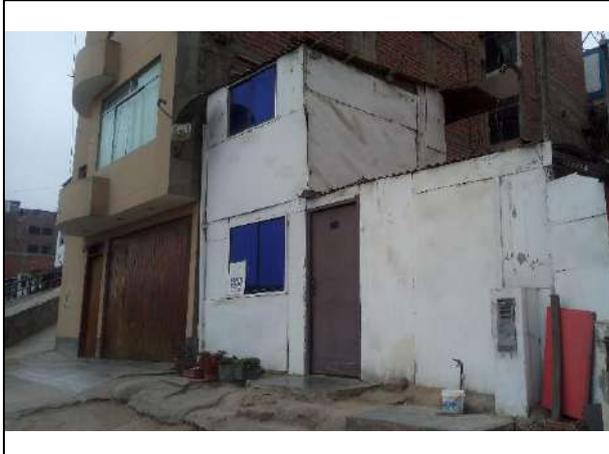
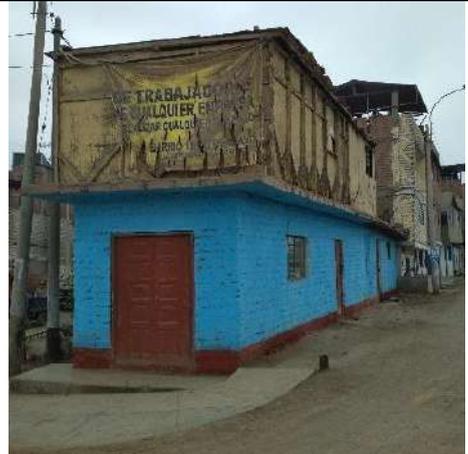
Foto N° 01 y N° 02: Vista de material constructivo de las viviendas, de material noble y de madera.

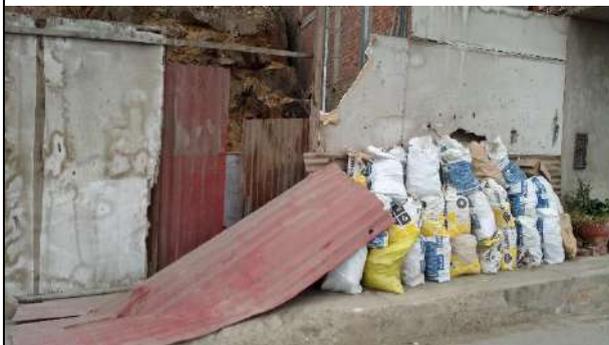
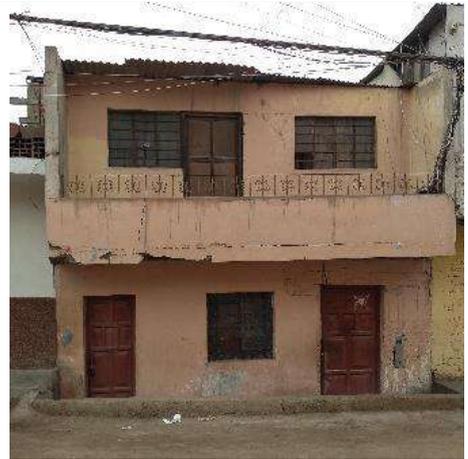
Foto N° 03 y N° 04: En la Mz H' donde algunos lotes presentan colindancia en la parte posterior con una colina, donde excavan para aplanar su terreno, creando un talud.

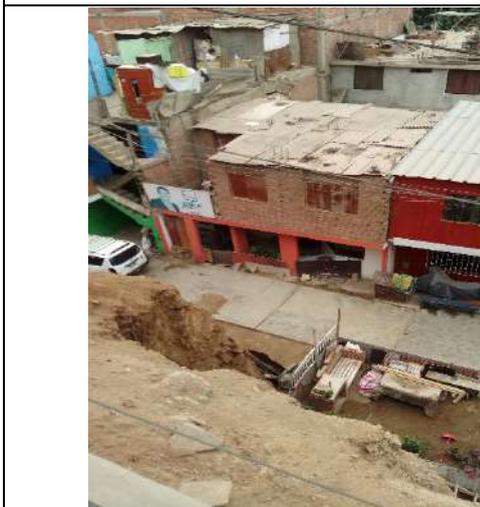
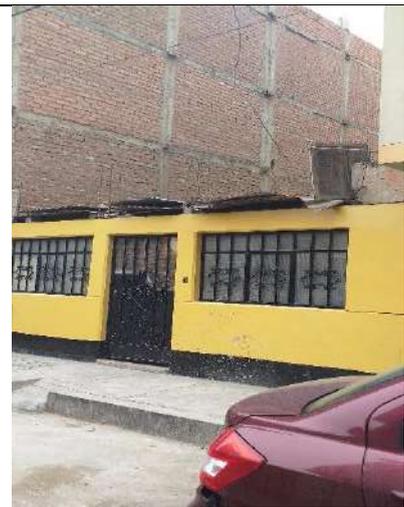
Foto N° 05 y N° 06: En la El Tordo se ubica una vivienda presenta un talud. Derecha, vista de diferente nivel constructivo en el AAHH Rodrigo Franco.
